**Memòria de la intervenció
arqueològica al carrer d'Elisabets, 8-10X (Casa de
la Misericòdia. Pati dels Tarongers).
Barcelona (Barcelonès)**

Codi: 004/15

**Núm. Expedient:
R/N 470 K121 N-B-2015-2-11932**

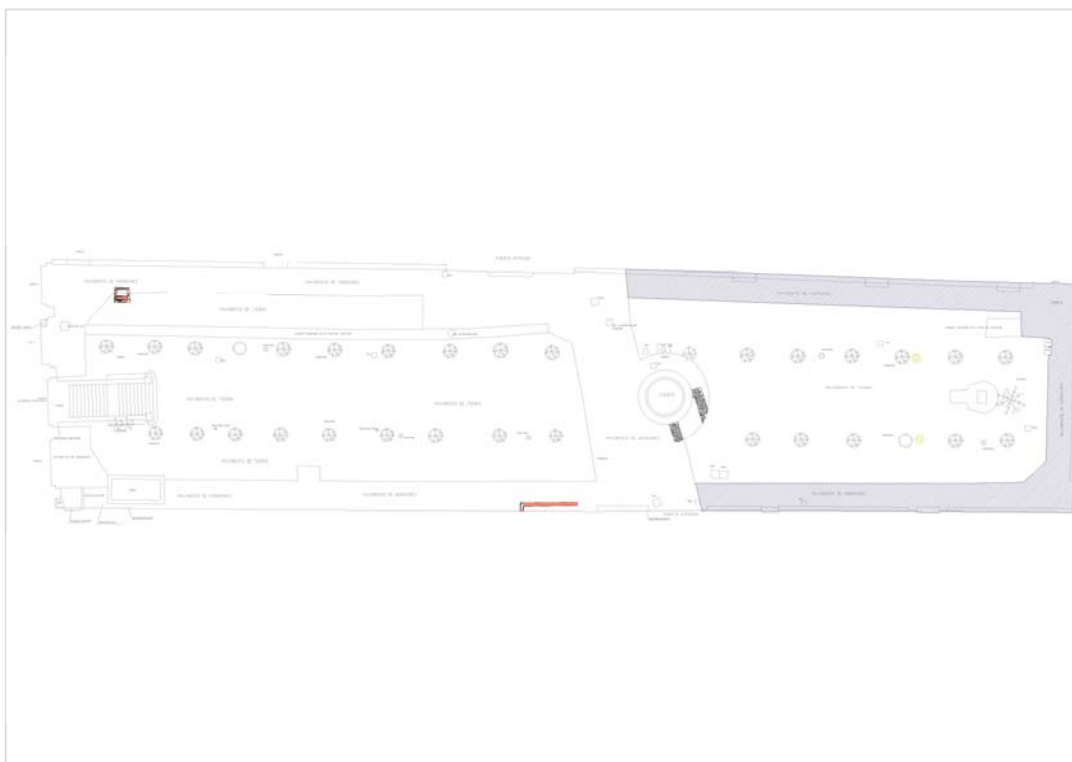
Plànol de la zona no controlada arqueològicament, marcada en blau.

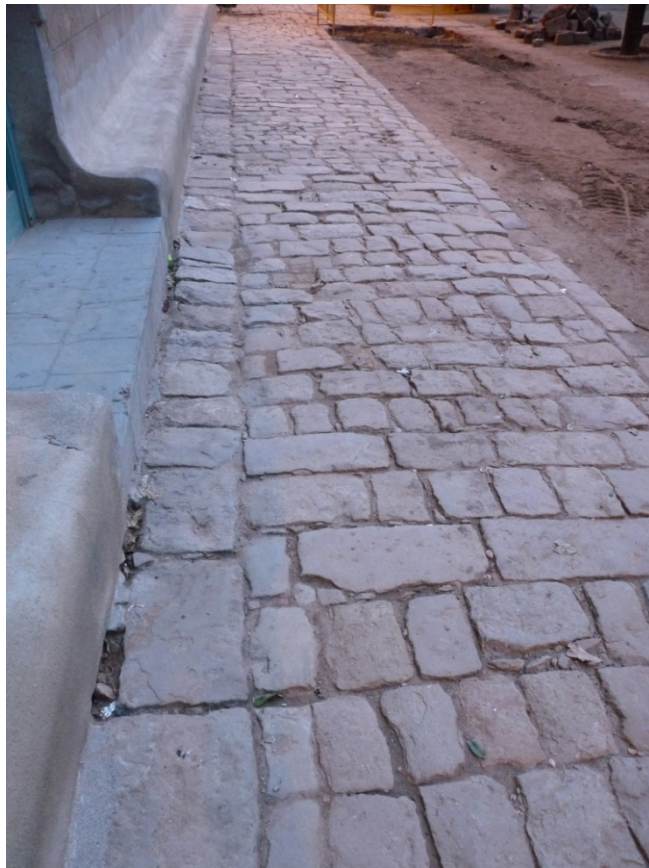
Foto1, vista del paviment de llambordes UE 100.

Hem pogut observar que aquest paviment havia estat aixecat parcialment per fer passar serveis, fet que ha ocasionat un canvi en l'estratigrafia i la presència en aquesta de materials contemporanis, com llaunes i plàstics.

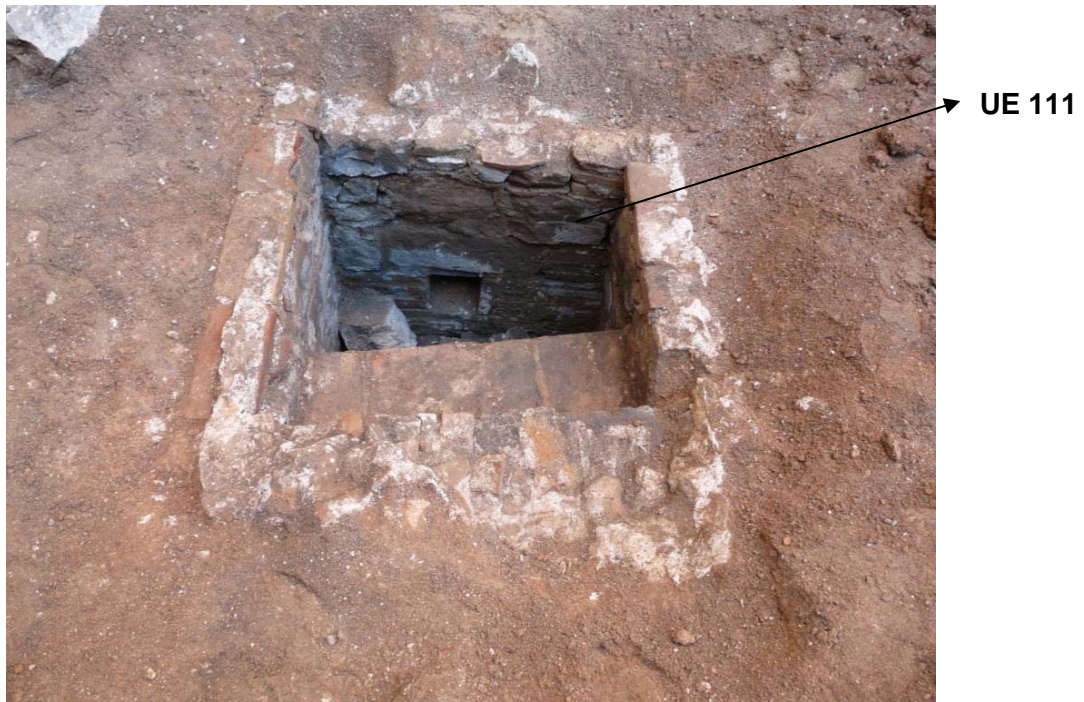
A la paret oest de la fossa es va localitzar a una cota de 11.27 msnm i en una posició aproximadament centrada, una claveguera, UE 111, que canalitzava els copròlits cap a la fossa, les mides de la claveguera visible eren de 0.19 X 0.24 metres, la seva cota inferior es situava a 11.03 msnm (Foto 2).

Foto 2, vista de la fossa sèptica amb la claveguera a la paret oest.

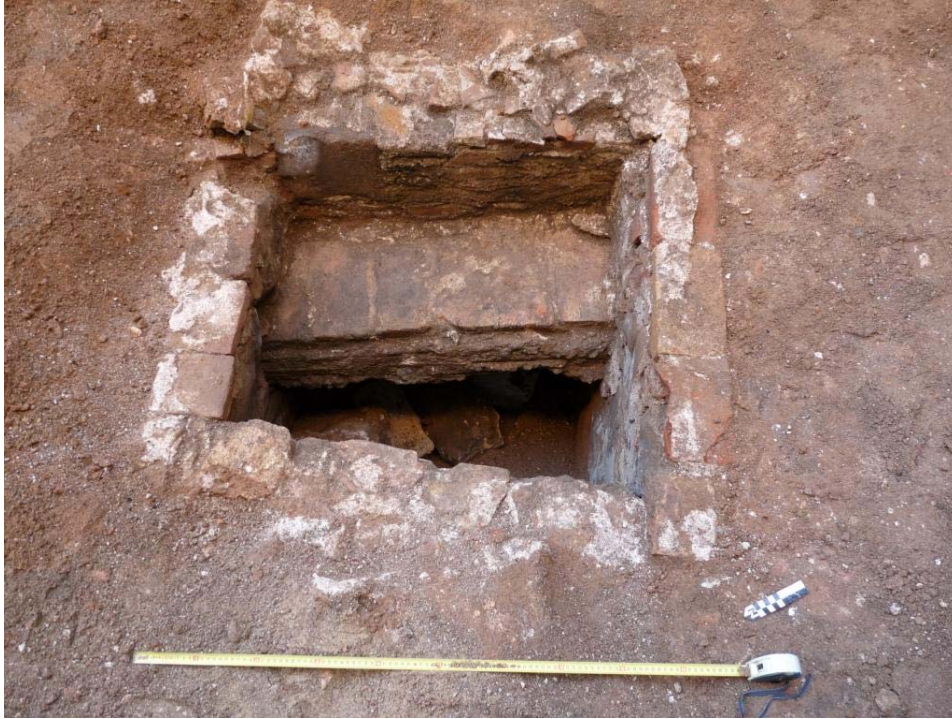
Recolzant-se a la paret est de la fossa sèptica, amb una cota superior de 11.53 msnm. i de 11.18 msnm. com a cota inferior, amb una orientació sud – nord, es va localitzar una claveguera (UE 106), que no desguassava a la fossa sèptica, i que pensem que continuava el seu recorregut en els dos sentits abans esmentats, però degut a que anava a una cota més baixa de la que necessitava l'obra no la vàrem poder localitzar. Aquesta claveguera estava feta amb maons de 15 X 30 centímetres lligats amb morter, les seves dimensions eren de 1.30 metres de llarg per 0.47 metres d'amplada. La seva tapadora (UE 107) també estava composta per maons lligats amb morter, degut a que no estava afectada per l'obra no es va desmuntar. Les cotes de la tapadora es situaven a 11.53 msnm com a cota superior i 11.48 msnm. com a inferior.

Aquesta claveguera va ser construïda en el mateix moment que la claveguera que la travessava, ja que les dues parets laterals tant per la part superior de la claveguera com per l'inferior estaven lligades amb les parets de la fossa sèptica.

Foto 3, vista de la claveguera que creua la fossa sèptica.

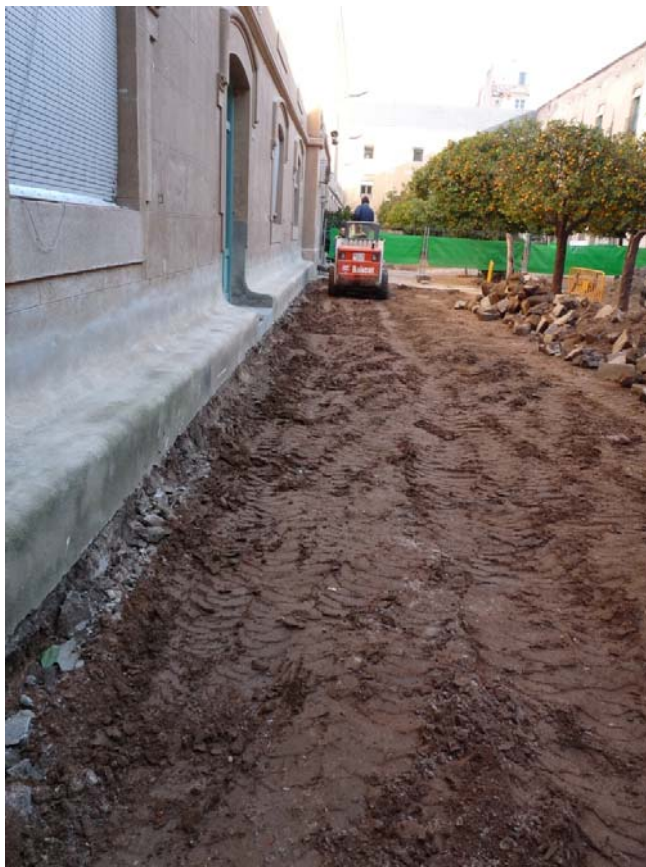
Foto 4, vista de la cota final del rebaix en el sector sud-oest.

La fossa sèptica no va ser desmuntada ja que es va adaptar la reforma del nou paviment a la conservació d'aquesta. Aquesta reforma va consistir en la col·locació d'una preparació de formigó d'uns 10 centímetres de potència, un cop sec es va col·locar una anivellació de sauló de 10 centímetres, i a sobre d'aquesta anivellació es va disposar el nou paviment de llambordes.

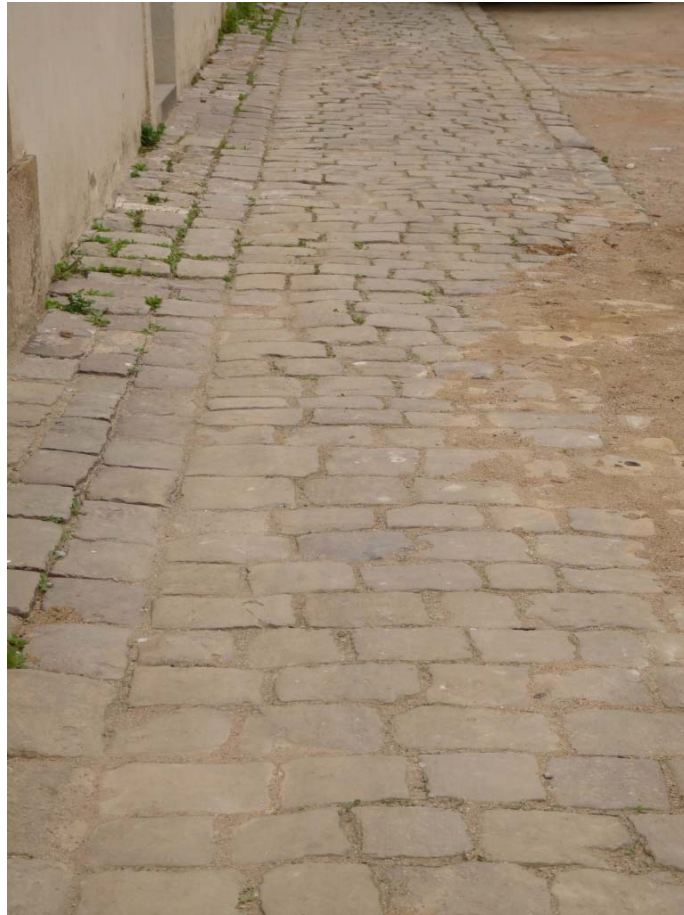
Tal com passava amb el paviment UE 100, diversos serveis actuals, com tubs de calefacció, aigua, llum etc.. havien provocat l'aixecament parcial d'aquest paviment, en destacava dins d'aquestes reformes la del cordill a tocar de la paret est (UE 204), de la Casa de la Misericòrdia, aquest havia estat aixecat feia pocs anys (es documentava la presència de llaunes i plàstics amb data de caducitat recent), per passar un servei, fet que havia provocat que alhora de restituir el cordill, en lloc de col·locar una filada de llambordes es varen col·locar dues.

Foto 5, vista del paviment de llambordes UE 200.

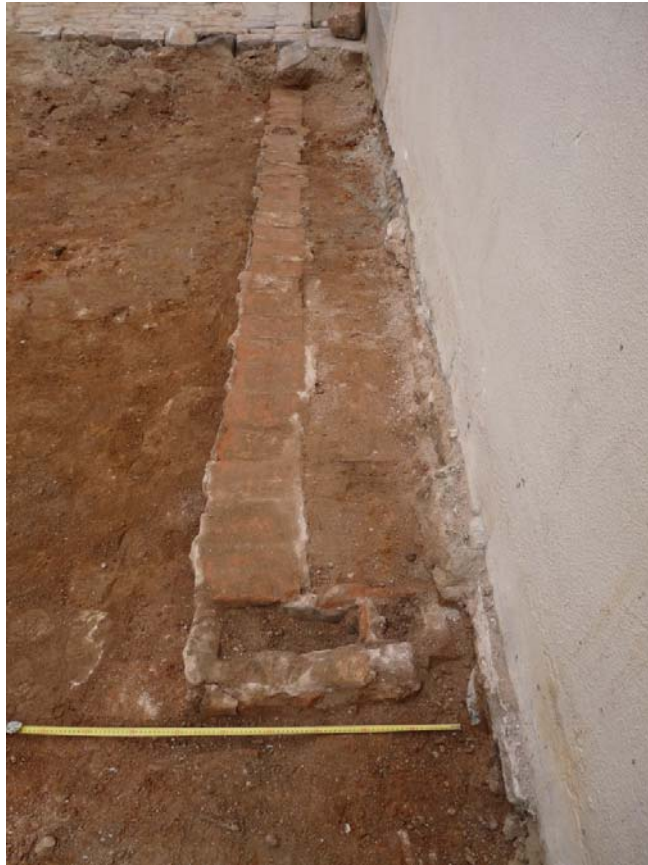
Foto 6, vista de la claveguera UE 205.

Les parets d'aquesta claveguera estaven fetes amb maons (de 26 X 15 X 04 cm) posats de cantó i lligats amb morter amb una cota superior de 11.61 msnm. si be desconeixem la cota l'inferior al no haver rebaixat suficient degut a les necessitats de l'obra.

La coberta de la claveguera (UE 206), també estava composta per maons de les mateixes característiques, lligats amb morter i col·locats horitzontalment. La cota superior de la coberta de la claveguera estava al voltant dels 11.66 msnm, amb un potència d'aquesta d'uns 5 centímetres.

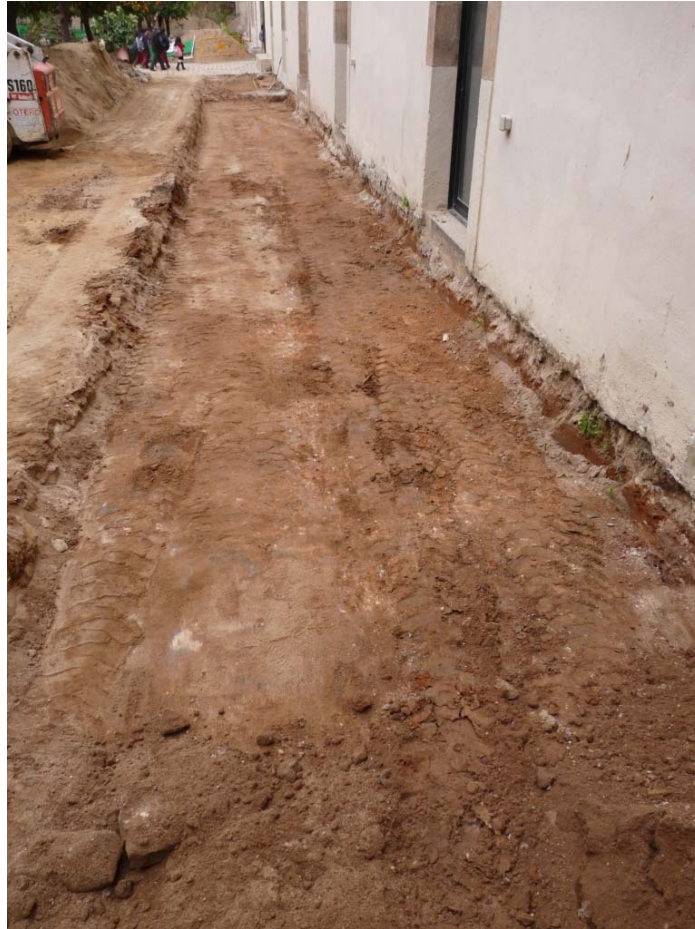
Foto 7, vista un cop acabats els rebaixos al sector 2.

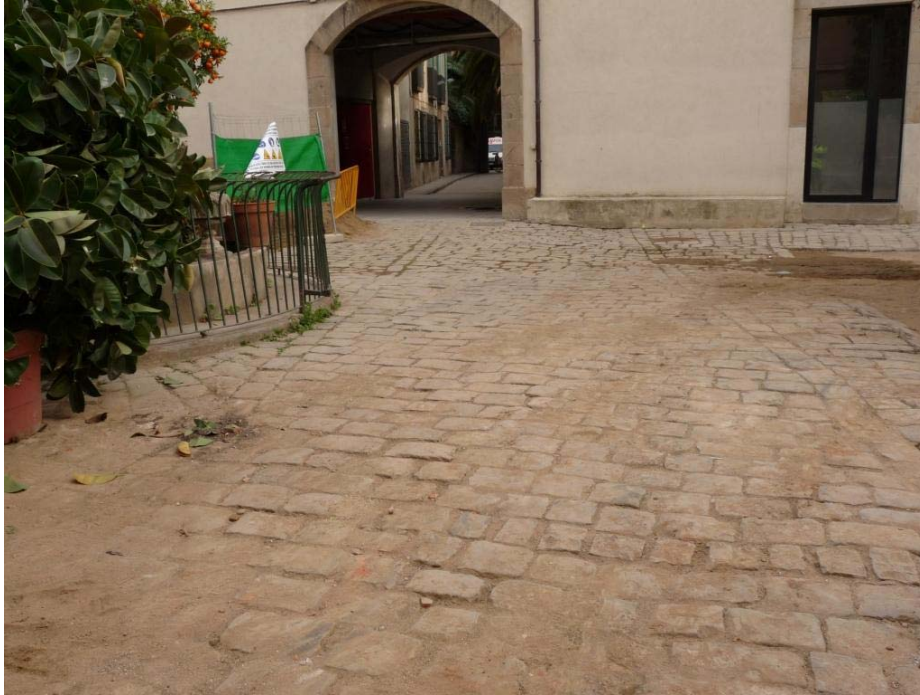
Fot 8, vista del paviment UE 300 a l'accés del Pati dels Tarongers.

Aquest paviment de llambordes té les mateixes característiques que els dos descrits anteriorment, i han estat igualats entre ells, la cota superior d'aquest paviment va dels 11.80 msnm als 11.63 msnm en el punt més baix, al igual que els anteriors, les mides de les llambordes són diferents entre elles i tendeixen a fer uns 20 centímetres de potència (veure situació a la planimetria número 5). També hem pogut observar en aquest cas com aquest paviment havia estat objecte de diverses afectacions en època recent per passar diversos serveis, ja fossin pel rec dels arbres del pati, de subministrament, d'evacuació d'aigua de la font, o per passar llum, aigua, calefacció, etc d'un costat a l'altre del pati.

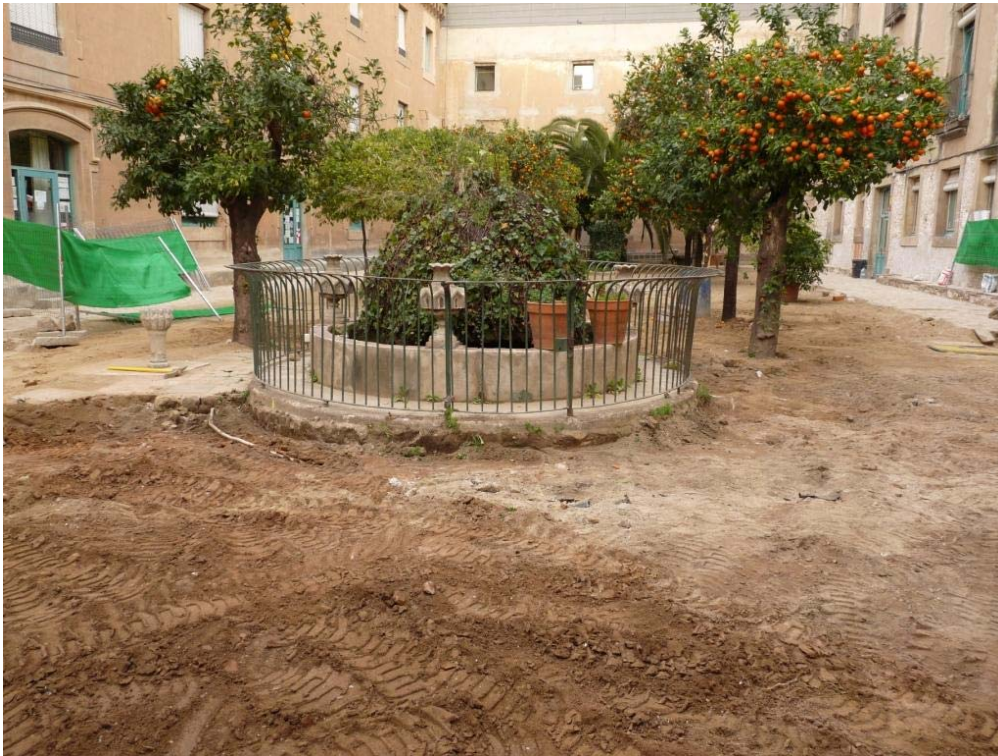
Foto 9, vista de la part central un cop tret el paviment de llambordes UE 300.

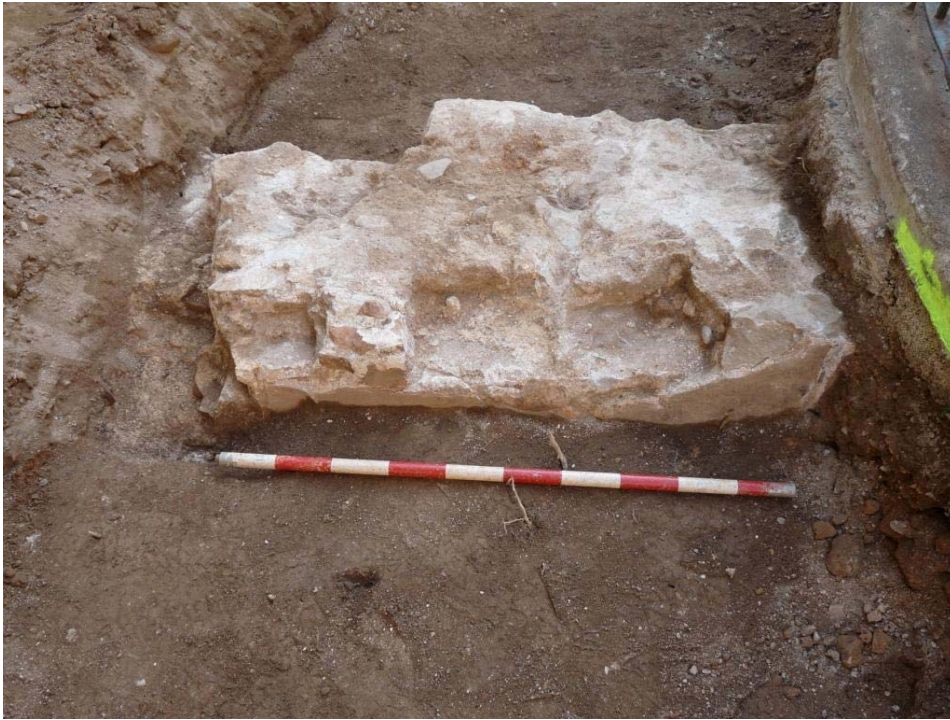
El primer dels dos murs, situat més al sud amb el número d'UE 305, tenia una longitud de 1.35 metres per una amplada de 0.71 metres, la cota superior conservada era de 11.54 msnm. Es va poder documentar fins a la cota 11.17 msnm, degut a que per les necessitats de l'obra no es va rebaixar més, així que el vàrem documentar 37 centímetres. Aquest mur s'estenia més enllà del límit est del rebaix necessari per a la col·locació del nou paviment, al voltant de la font, i per l'altre banda per sota de la font, segurament per tal de buscar el segon mur UE 303. Estava fet amb pedres mitjanes lligades amb morter, i presentava un enlluït a la seva cara nord (UE 306) de morter de color rosat i un centímetre de gruix.

Foto 10, Mur UE 305 amb l'enlluït UE 306.

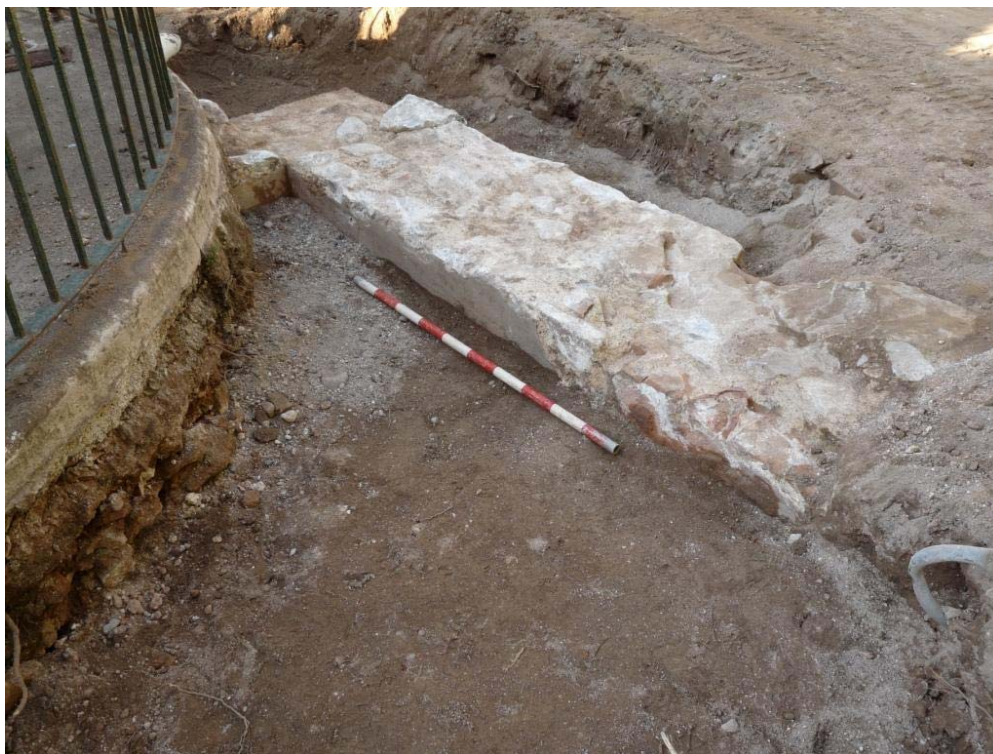
El segon dels murs en forma de “L” amb UE 303, tenia el braç curt de 0.72 metres per 0.60 metres d’amplada, i el braç llarg de 2 metres de longitud per 0.60 metres d’amplada. No disposem de les dimensions totals, ja que al braç curt se li posava al damunt la font i el braç llarg anava més enllà dels límits dels rebaixos fets per a la col·locació del nou paviment perimetral de la font. La cota superior del mur UE 303 era de 11.57 msnm., tampoc es va poder documentar la potència total del mur conservat, ja que per necessitats de l’obra tan sols vàrem documentar 35 centímetres, així la seva cota inferior era de 11.22 msnm. Aquest mur a l’igual que la UE 305 estava fet amb pedres mitjanes lligades amb morter, i la cota més alta estava coberta per la preparació UE 301, el segon estrat UE 302 el cobria d’una forma més extensa.

Tal com passava amb el mur UE 305, presentava un enlluït de morter per la cara interna de color rosat amb un centímetre de gruix.

Foto 11, vista del mur UE 303 i de l'enlluït UE 304.

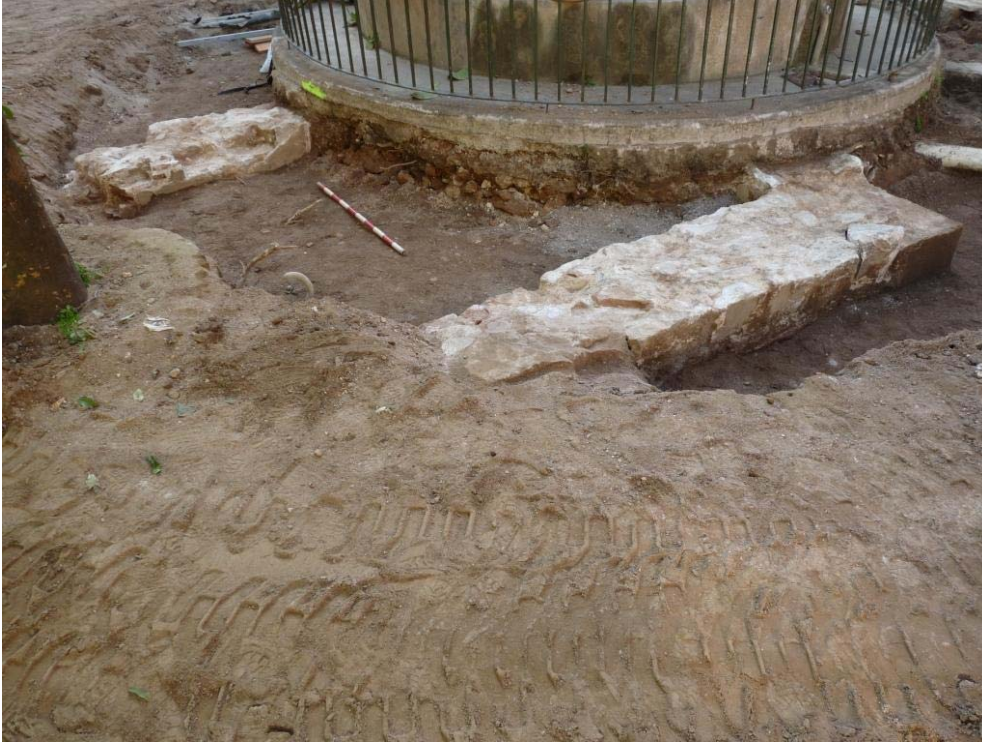
En quant a aquesta estructura composta pels dos murs descrits anteriorment, amb un revestiment de morter en les seves cares internes, té una amplada interna de 2.05 metres, la seva longitud es desconeguda ja que els murs surten

dels límits d'actuació de l'obra. Pensem que es podria tractar d'una estructura per contenir aigua, el fet no haver-la pogut excavar no ens permet ser més concrets.

Foto 12, vista de l'estructura formada pels dos murs UE 303 i 305.

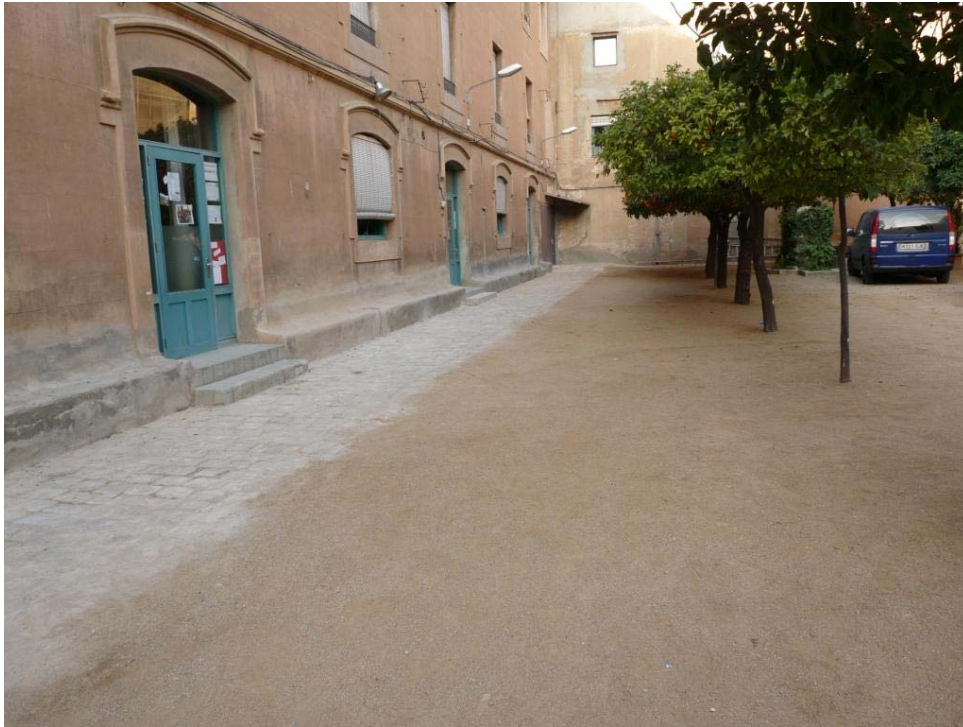
Foto 13, vista del Pati dels Tarongers un cop acabada la nova urbanització.

Com hem anat dient en aquesta descripció dels treballs realitzats, en cada un dels sectors van aparèixer estructures que no van ser desmuntades, ja que es va optar per disminuir les capes de preparació del nou paviment, i col·locar les llambordes amb un gruix menor per anar al damunt de les estructures. Cal remarcar que en totes les estructures es va col·locar geotèxtil per protegir-les abans de ser cobertes per les noves capes de preparació del paviment.

A tota la part central del Pati dels Tarongers es va pujar la cota de circulació que ja hi havia, aportant una capa nova de sauló.

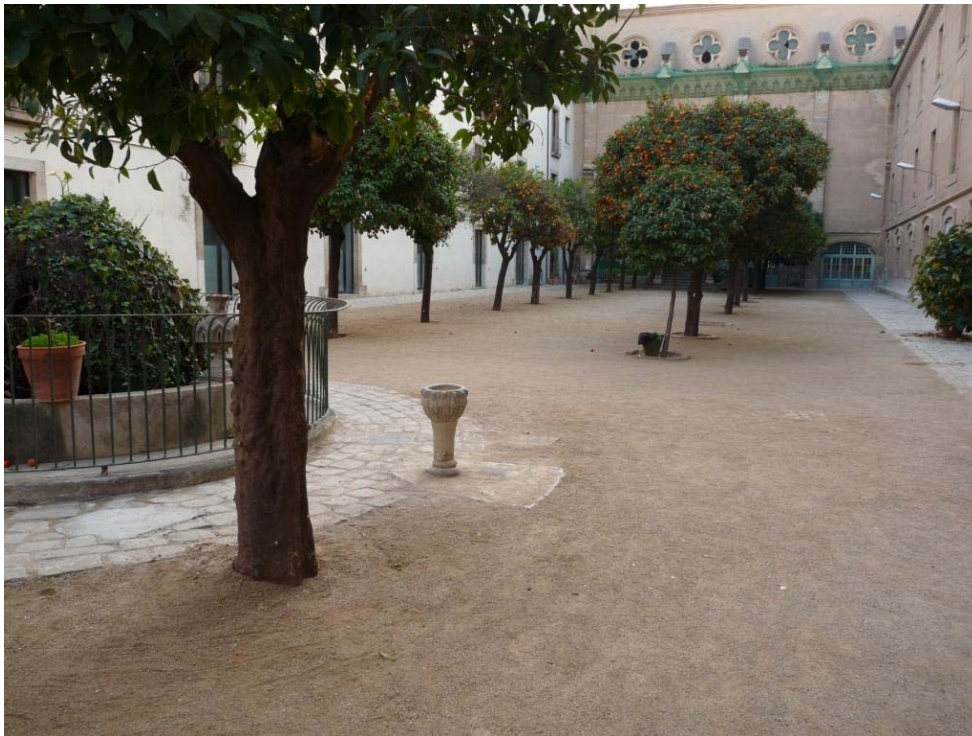
Foto 14, vista del Pati dels Tarongers un cop acabada la nova urbanització.

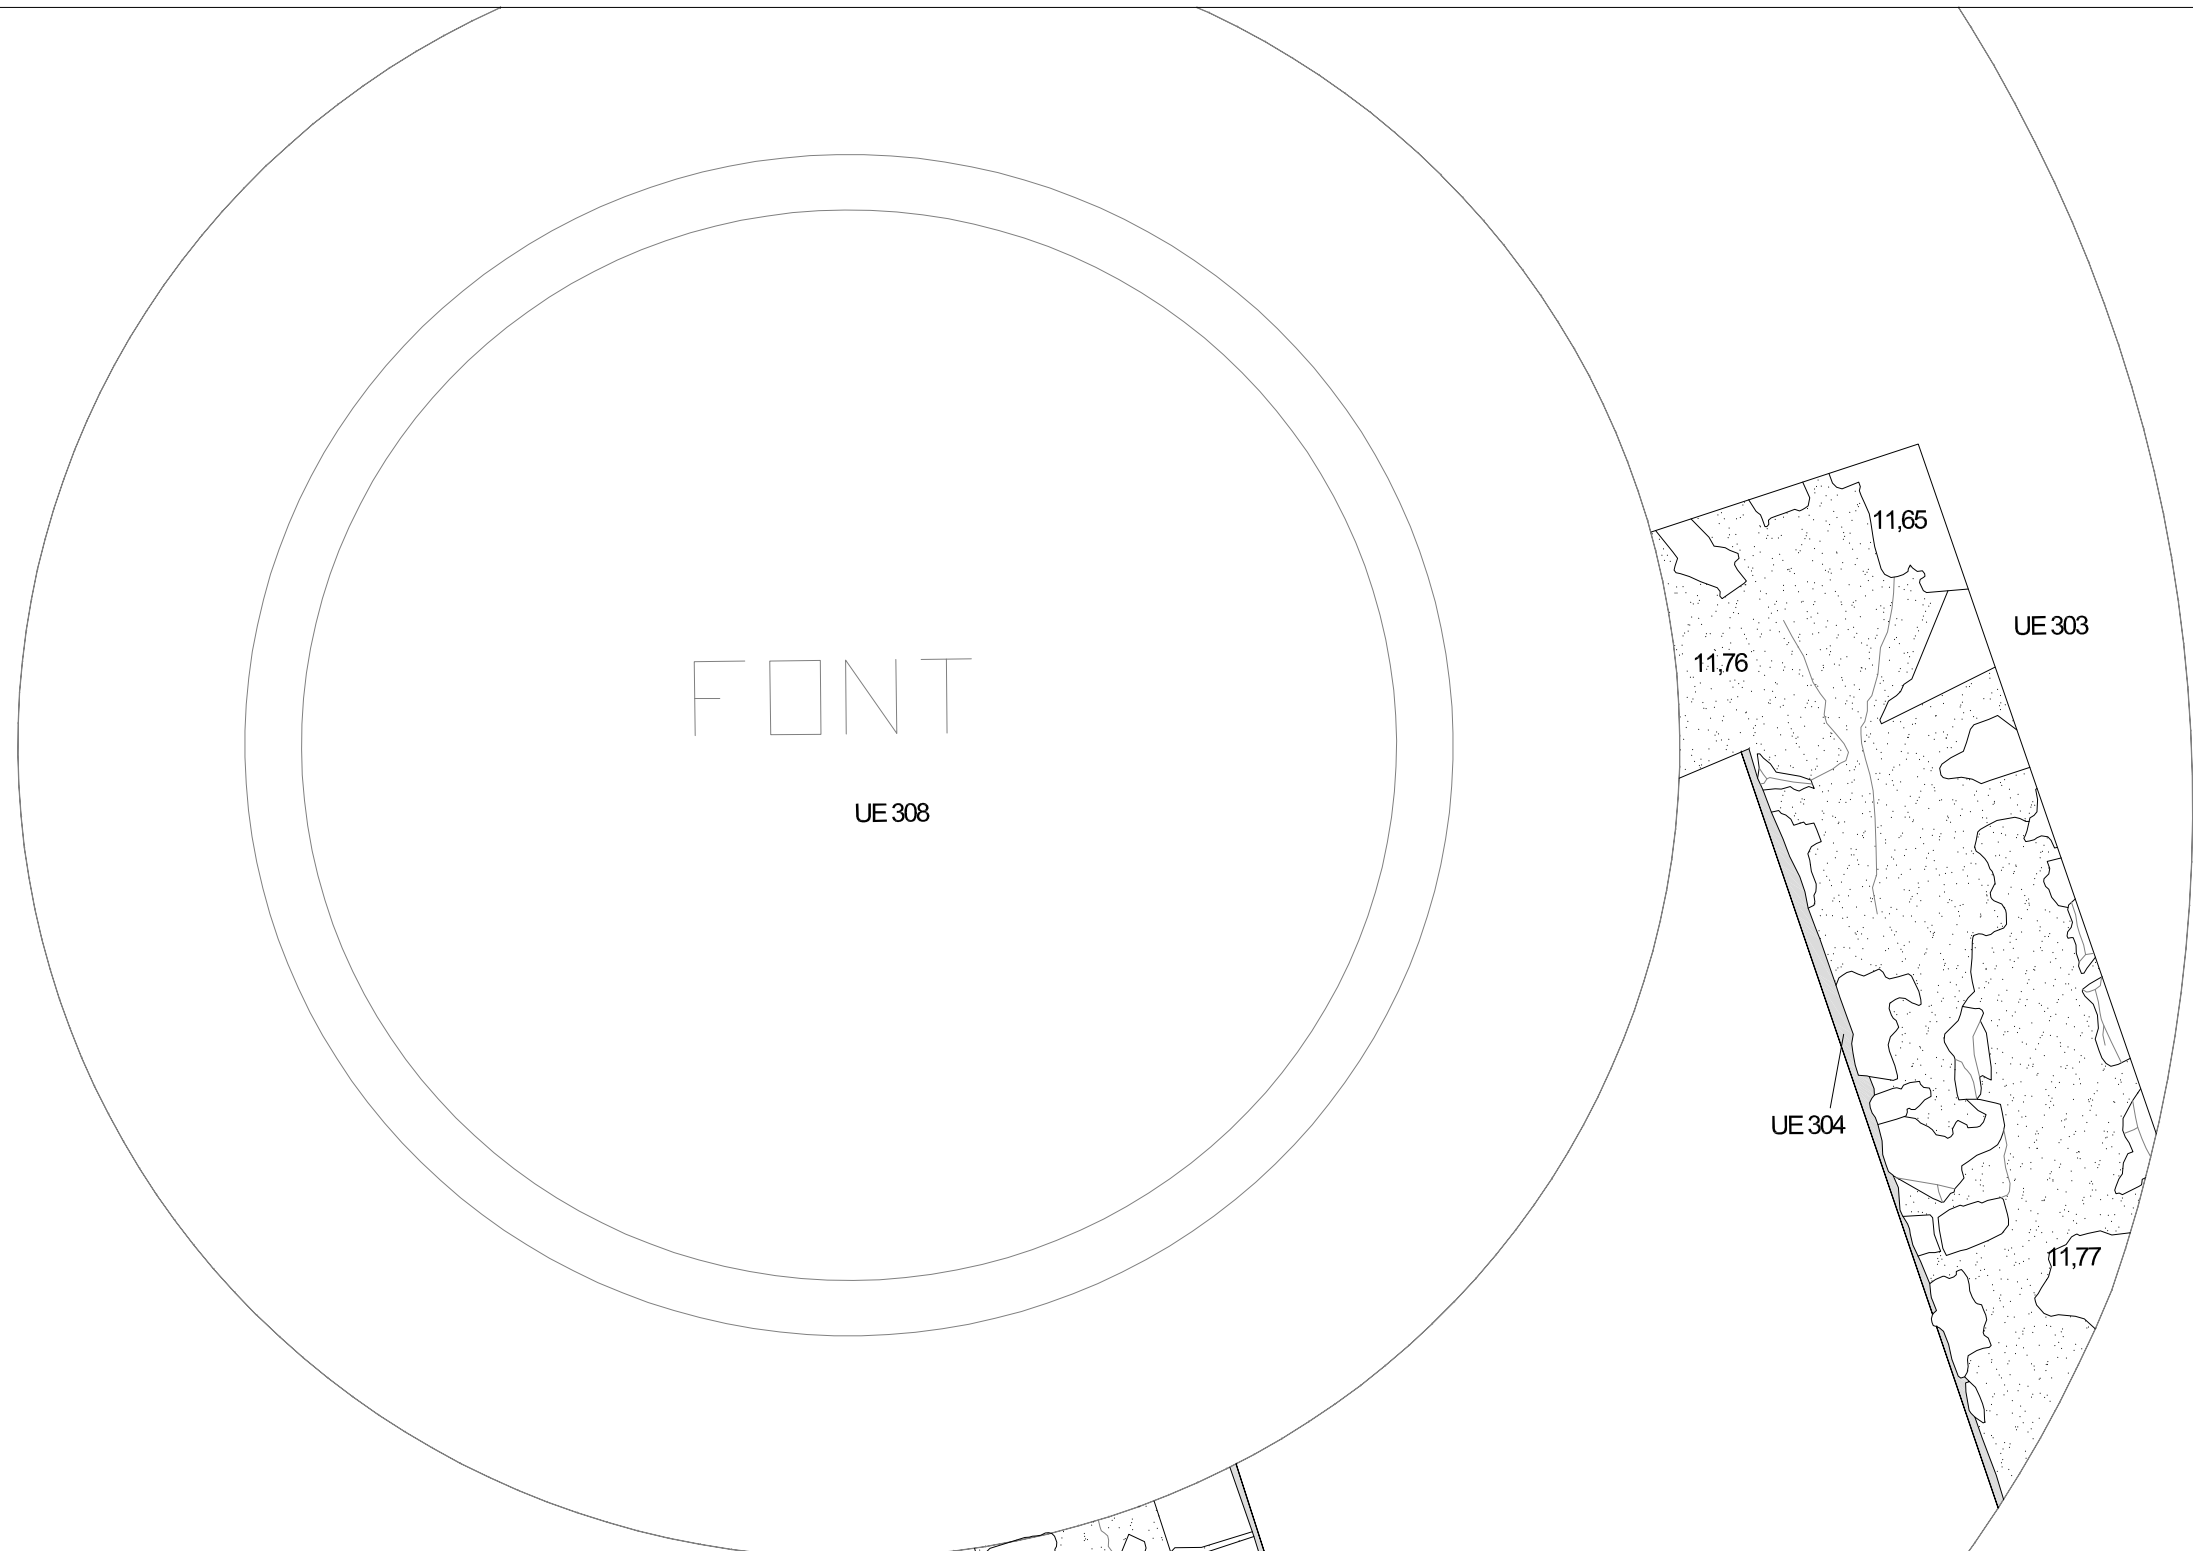
Núm. 5

UE 308

Núm.	Títol	UE	Escala
1	Plànol de situació		1/5000
2	Plànol de situació		1/500
3	Plànol del sector 1	102 103 106 107 108 109	1/20
4	Plànol del sector 2	204 205 206	1/20
5	Plànol del sector 3	303 304 305 306 308	1/20
