Memòria de la intervenció al  
Carrer Jaume Giralte nº 55.  
Districte de Ciutat Vella.  
Barcelona (Barcelonès)  
**Codi: 069/15**

**Expedient:** 470 K121-NB-2015/1-13687  
470 K121-NB-2015/1-14928

**Resum:** Aquesta memòria presenta els resultats i les conclusions de la intervenció arqueològica duta a terme al carrer Jaume Giralt nº 55, motivada a causa dels treballs de refonamentació de l'edifici com a conseqüència d'un incendi que va afectar tota la finca.

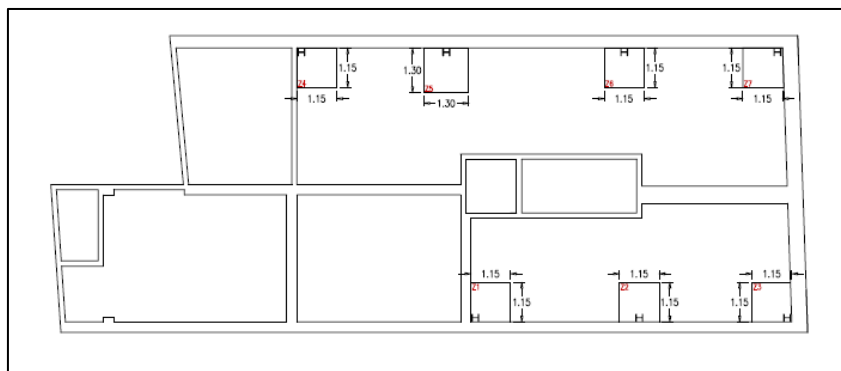
Situació dels sondejos dins la finca de Jaume Giralt nº55.

L'indret on s'ha dut a terme la intervenció arqueològica està situat al barri de Sant Pere del districte de Ciutat Vella de Barcelona, en concret a l'interior de l'edifici del carrer Jaume Giralt nº55. L'àmbit d'intervenció correspon a 7 sondejos realitzats als dos locals situats a la part baixa de l'edifici. En concret, tres en el local que queda situat al costat de Jaume Giralt 53 i quatre en el local que queda al costat de Jaume Giralt 57.

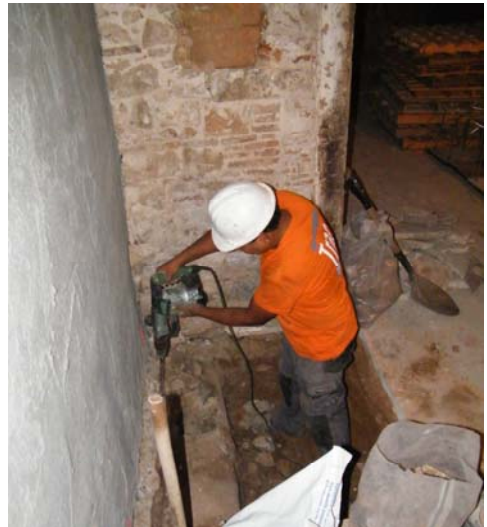
Fotografia dels treballs mecànics.

El desmuntatge dels paviments i del col·lector es va realitzar de forma mecànica, amb l'ajuda d'un martell pneumàtic, i l'excavació dels sondejos es va realitzar de forma manual.

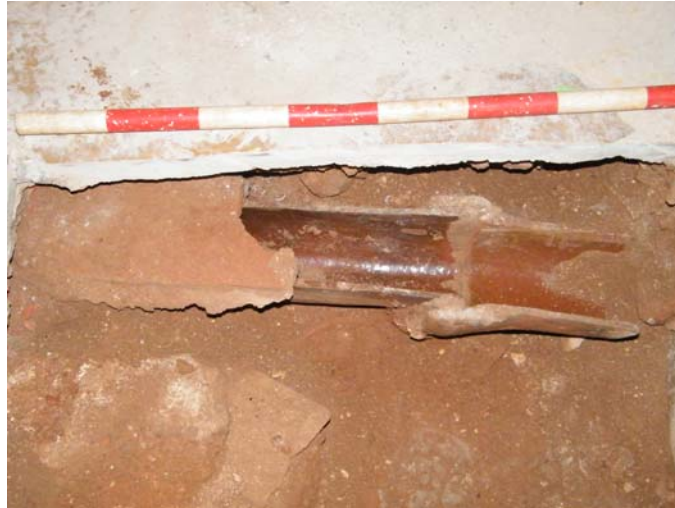
Fotografia de detall de la canalització (UE 202).

Just per sota del paviment es van documentar les restes d'una canalització (**UE 202**), així com també la seva trinxera constructiva (**UE 207**) i el seu farciment (**UE 208**). Aquesta canalització funcionaria amb l'antic paviment del local i es trobava tallada pel retall efectuat per col·locar el col·lector. La canalització presentava una longitud de 75 cm i una amplada de 13,5 cm, es trobava vidriada en el seu interior i es conservaven 27 cm de longitud de la tapa de la mateixa. Aquesta es va documentar a una cota de 6,67 m.s.n.m.

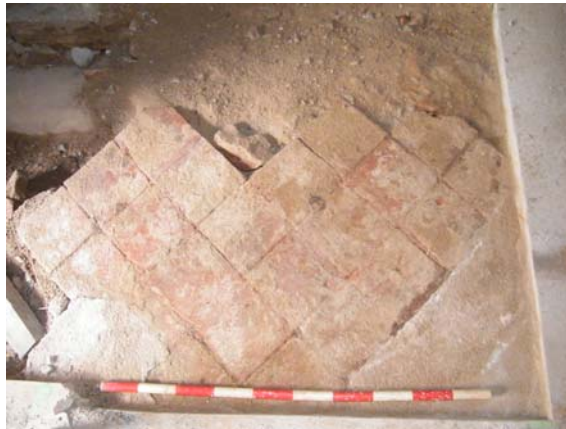
Fotografia de detall del paviment antic de la casa

En Aquest cas si que es va poder documentar el paviment antic de la casa (**UE 307=305**) fet que va permetre esbrinar que el col·lector era més modern que l'antic paviment de la casa. Al desmuntar el col·lector es va poder observar que en aquest tram aquest es recolzava a la part inferior d'una canalització (**UE 323**).

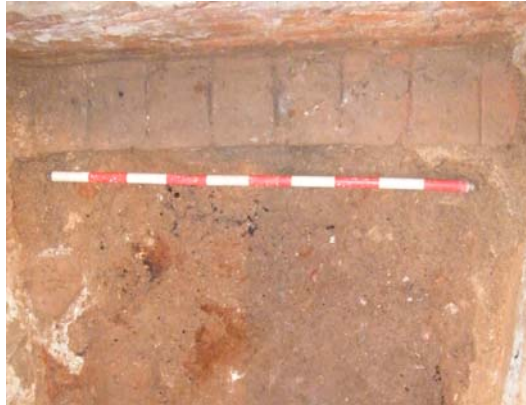
Fotografia de detall del sondeig 3 de la canalització (UE 323).

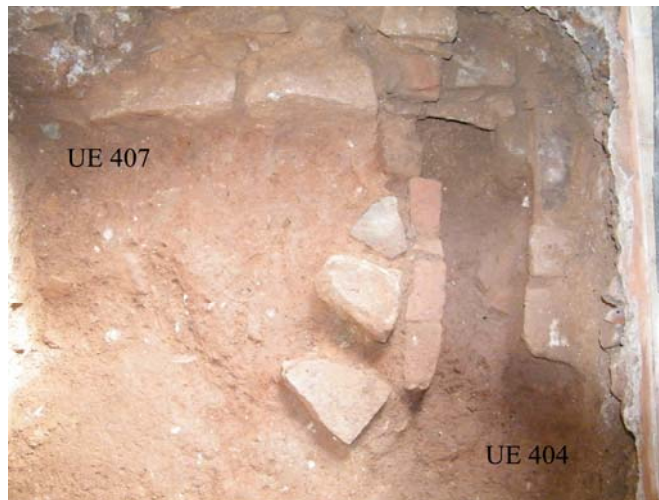
Amb la documentació pertinent de la claveguera es va procedir a baixar el següent estrat (**UE 401**), que va deixar al descobert un mur (**UE 407**) que, possiblement, formaria part de l'antiga façana de l'immoble. Aquest es trobava a una cota de 6,42 m.s.n.m. i podria haver funcionar amb el mur **UE 408** que quedaria just a l'angle del sondeig (es documentava a partir d'una cota de 6,65 m.s.n.m.)

Per últim, en aquest sondeig es va excavar un nivell que funcionaria amb els murs UE 407 i 408 i que s'exhaureix.

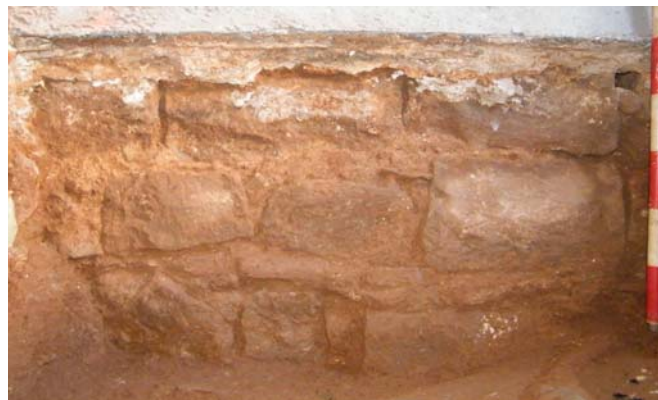
Foto de detall del mur UE 408.

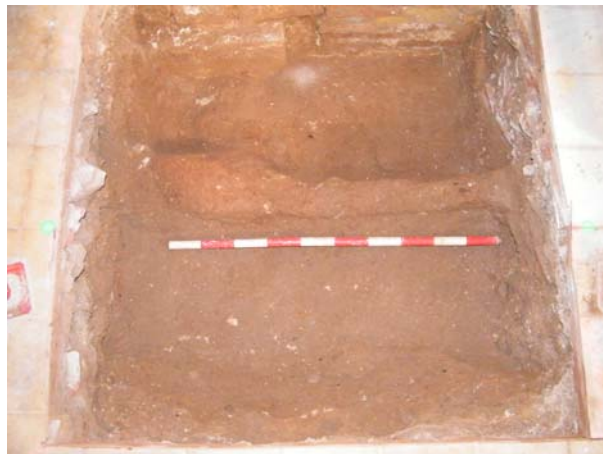
Foto de detall dels dos retalls registrats al sondeig 5.

En aquest sondeig, al igual que en el 400, es va documentar un primer nivell amb moltes restes de material constructiu, trossos de morter i estucs (**UE 500**). Aquest nivell estaria colmatant en part un retall de funcionalitat indeterminada (**UE 501**) que estaria reomplert també per altres dos estrats (**UE 502 i 509**).

A l'altre part del sondeig, per sota de la **UE 503**, es delimita un segon retall (**UE 507**) amb molt material constructiu i una petita banqueteta (**UE 513**). En aquest retall es van poder documentar dos farciments (**UE 504 i 505**) i estaria en relació amb un revestiment de maons i ciment (**UE 512**), que cobreix un mur més antic de pedra (**UE 514**).

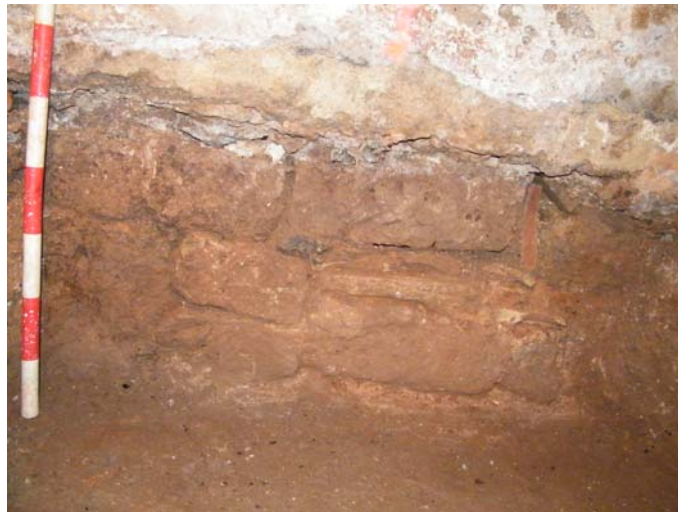
Fotografia de detall mur UE 606.

En aquest cas es van poder documentar dos murs en els límits del sondeig (**UE 606 i 607**). El que pertany a la UE 606, situat al límit nord-oest del sondeig, es troba construït amb pedres de diferents mides, restes de material constructiu ceràmic i morter. Aquest mur es troba documentat a partir d'una cota de 6,59 m.s.n.m. fins a la cota final del sondeig i, a com a conseqüència de trobar-se al perfil del sondeig, només s'ha pogut documentar el seu alçat fins a la cota d'afectació.

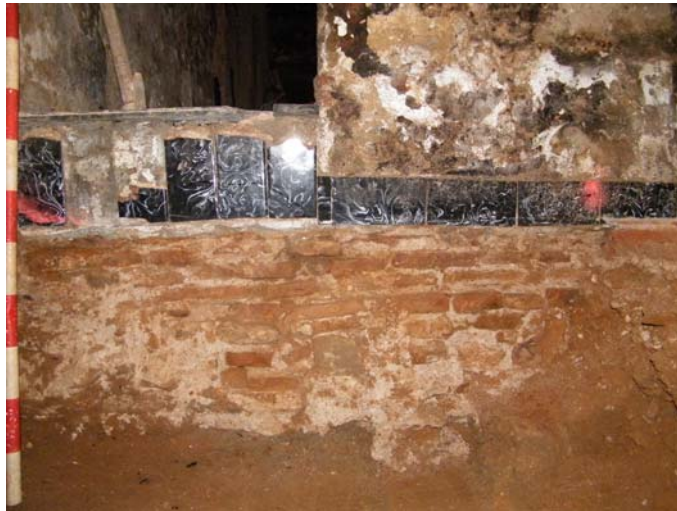
Fotografia de detall mur UE 607.

Pel que fa a l'altre mur, el corresponent a la UE 607, es situa al límit nord-est del sondeig i es troba per sota un dels envans de l'actual local. Està compost

per material constructiu ceràmica, alguna pedra i molt morter i sembla ser un mur de menor entitat que l'anteriorment descriu per les seves característiques.

Aquest el trobem documentat tal com hem dit en el perfil del sondeig i a una cota de 6,52 m.s.n.m. fins a 6,23 m.s.n.m. i es recolza a l'estrat 603. Cal remarcar que sobresurt de la línia del mur actual 7 cm.

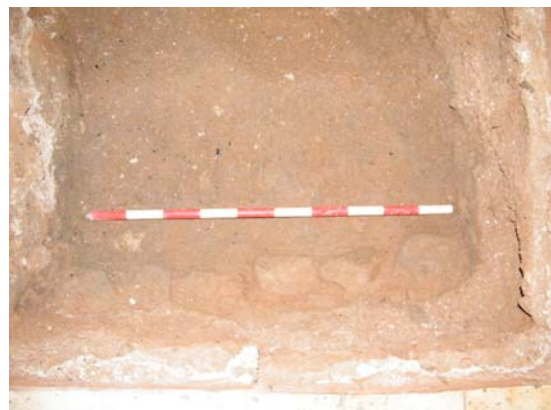
Al igual que en els tres casos anteriors, es va documentar un primer nivell amb molt material constructiu, morter i estucs (**UE 700= 701**). Aquest estrat cobria un nivell molt compacte d'argila de color gris amb algun carbó, que seria un possible nivell d'ús (**UE 702**). A l'excavar aquest nivell es va poder registrar les restes d'un mur construït amb pedra i morter (**UE 703**).

Al igual que en els sondejos anteriors (Sondeig 400, 500 i 600) van aparèixer diversos murs en el perfil. En el límit nord- oest del sondeig s'ha documentat el perfil d'un mur (**UE 704**) el qual es troba compost per pedres de diferents

mides, material constructiu ceràmic i morter. Aquest mur es troba a una cota de 6,20 m.s.n.m.

En el cas del sondeig 700, el nivell d'ús cobriria el mur UE 703, així mateix un cop excavat el sondeig es va poder documentar un altre mur en un dels límits del sondeig (UE 704).

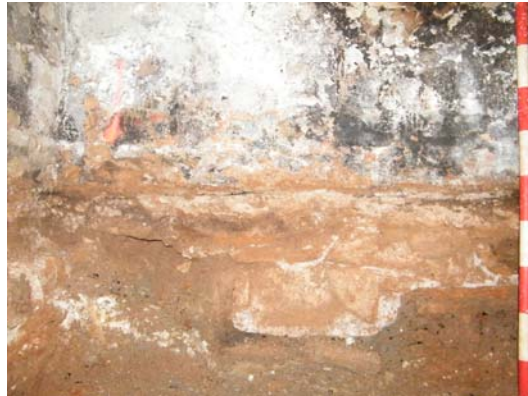
Fotografia de detall del mur UE 704.

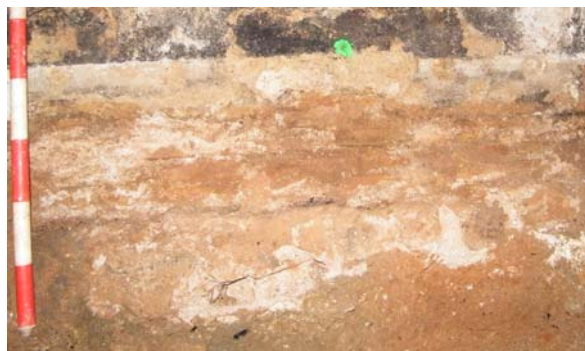
Fotografia de detall del mur UE 705.

Per que fa al límit sud-oest del sondeig es van documentar les restes d'un altre mur (**UE 705**) construït amb pedres, morter i alguna peça de material constructiu. Aquest el trobem per sota del mur actual del local i se surt de la seva línia 7 cm. Aquest mur recolza a la UE 702.

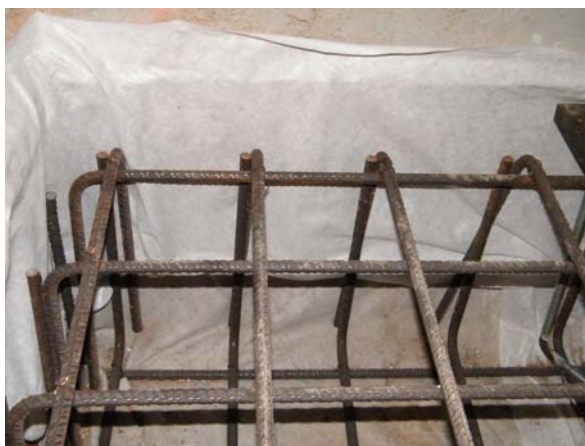
Fotografia del cobriment amb geotèxtil, sondeig 4.

Totes les restes afectades van ser cobertes amb geotèxtil, per tal de quedar protegides de l'estructura de la sabata. En el cas dels murs que quedaven afectats directament, es va realitzar un encofrat per tal de protegir-los del formigó i, posteriorment es van protegir amb geotèxtil i terra neta fins a la cota del paviment actual.

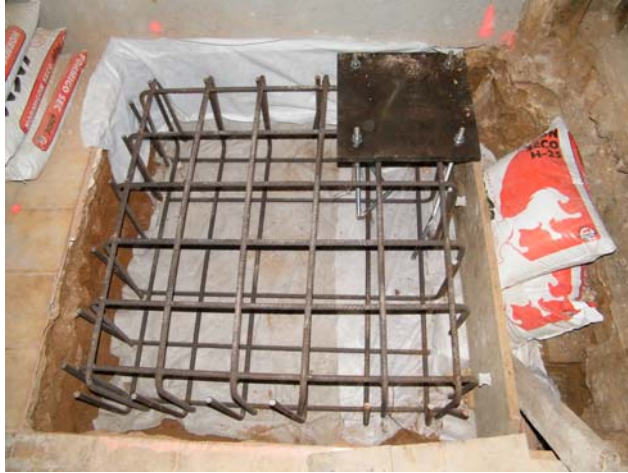
Fotografia del cobriment total de les restes, abans de realitzar la sabata  
Sondeig 4

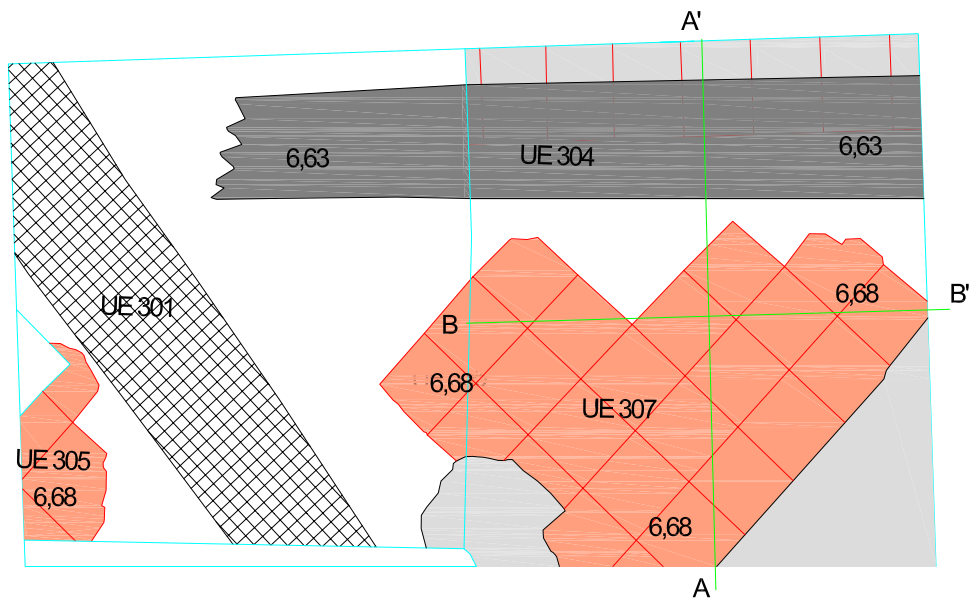
Planta 1

Sondeig 300

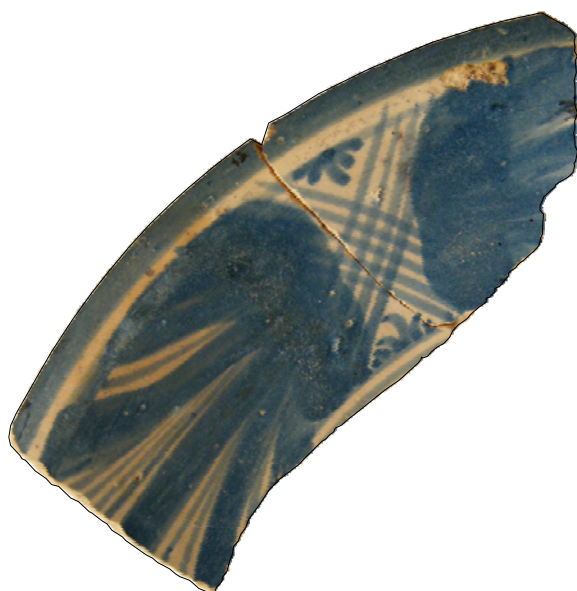
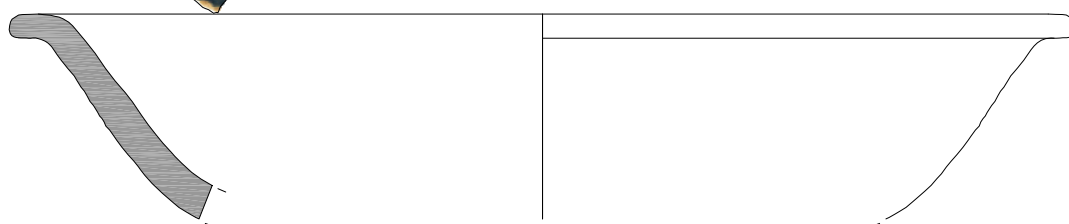
069/15-320-1

**069/15-320-1:** Vora d'un plat de ceràmica blanca i blava d'orles diverses.

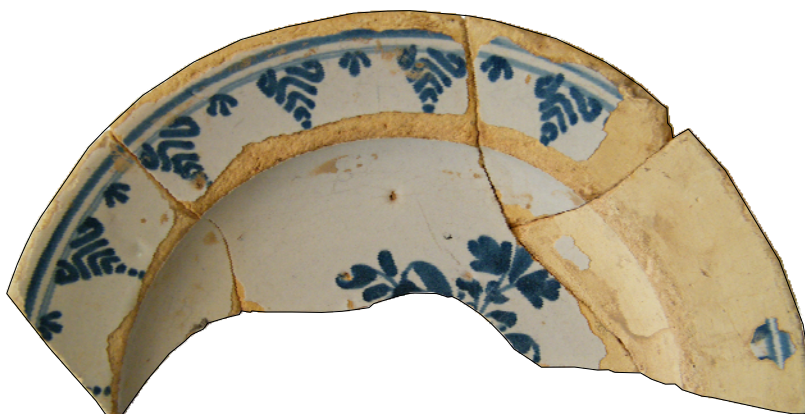
069/15-321-1

**069/15-321-1:** Perfil complert d'un plat de ceràmica blanca i blava d'influència francesa.
