## Intervenció arqueològica Carrer del Rec Comtal, 12 – Carrer d'en Cortines, 19

Barcelona, el Barcelonès

Gener 2015 – Febrer 2016

## Memòria

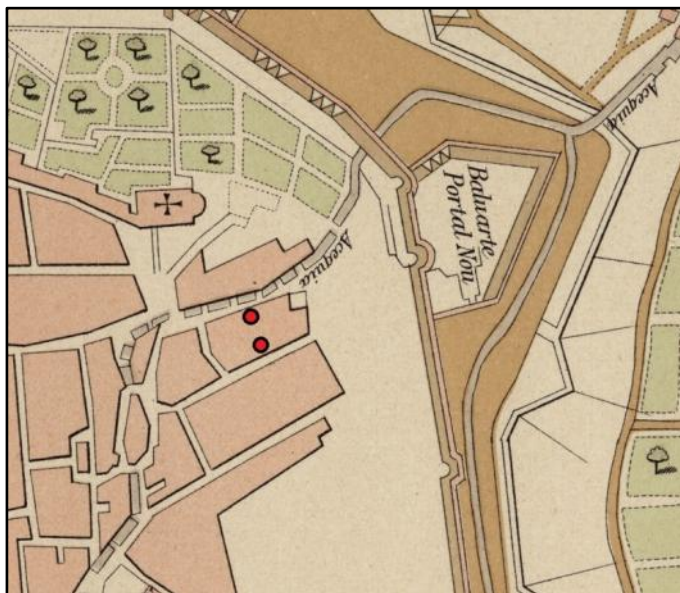
Imatge 1<sup>2</sup>

A la imatge 1 (Font: ICGC) podem apreciar la configuració de la zona entre la segona meitat del segle XVII i principis del segle XVIII. Els dos punts vermells indiquen la posició aproximada de les finques objecte del present estudi.

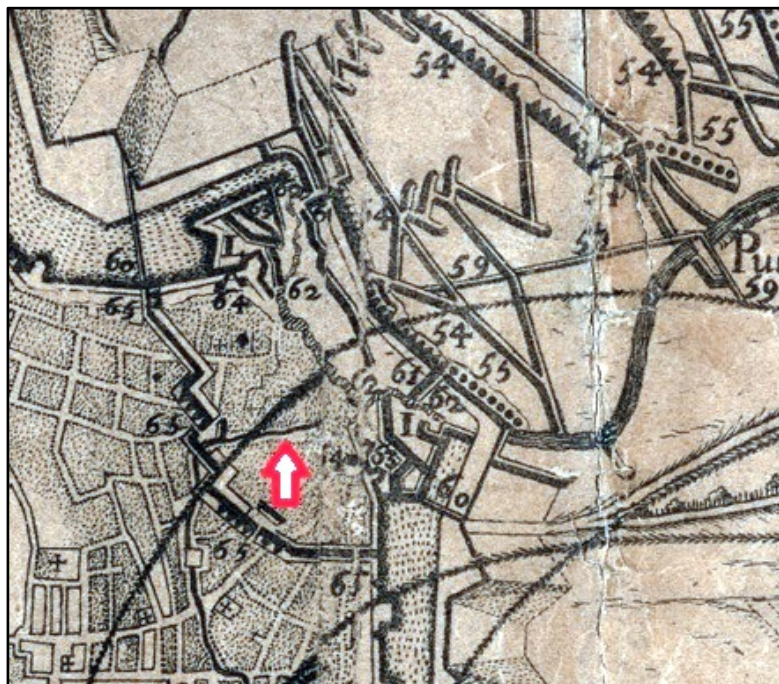
Imatge 2<sup>3</sup>

Gràcies als plànols generats durant aquest conflicte, sabem que l'àrea del carrer del Rec Comtal / carrer d'en Cortines, quedà pràcticament arrasada, atès que no fou englobada per la segona línia de defensa o travessera efectuada pels barcelonins, tal com podem apreciar a la imatge 2 (Font: ICGC), que mostra un detall d'un dels plànols generats durant aquell conflicte (la fletxa indica l'àrea aproximada on se situen les finques estudiades).

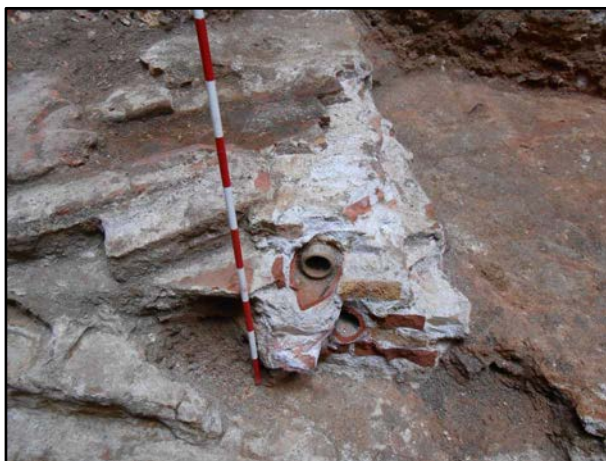
Imatge 3

Es tracta de un fragment de solera de claveguera (**UE 130**) i dos tubs de ceràmica de 0.9 i 0.12 cm de diàmetre, encastats en un sòlid bloc de maons i morter de calç (**UE 121**). (Imatge 3)

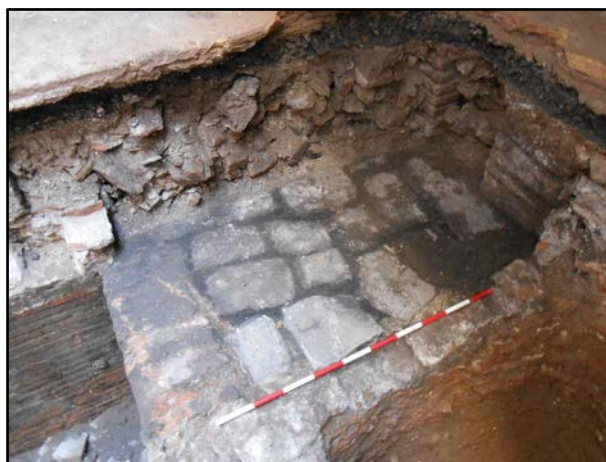
Imatge 5

S'observa com a la banda de llevant el dipòsit era obert deixant un espai que coincideix amb l'ample del paviment localitzat a la cantonada de migdia (**UE232**), fet a base de lloses de pedra. Aquest paviment estava limitat a ponent per un mur de 0.20 m d'amplada (**UE109**) fet a base de maons i morter de calç i que s'adossa a l'estructura del dipòsit conformant un tot amb el paviment de lloses, i també està limitat a migdia per una obertura de 0.30m feta a base de dos envans de maons (Imatge 5).

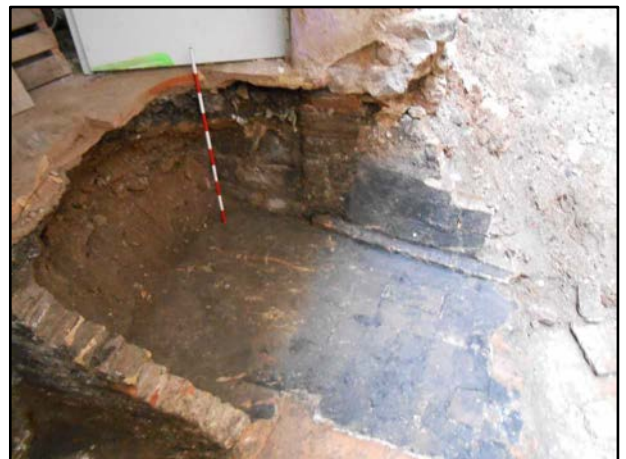
Imatge 7

Pel que fa a l'espai més oriental, està limitat pel mur **UE110** a l'oest, el mur **UE113** a l'est i un mur que el tanca pel cantó de migdia (**UE112**) (imatge 6). El rebliment d'ambdues estructures, per sota dels estrats d'anivellament, està compost per l'estrat de cendra, carbons i runa **UE116**.

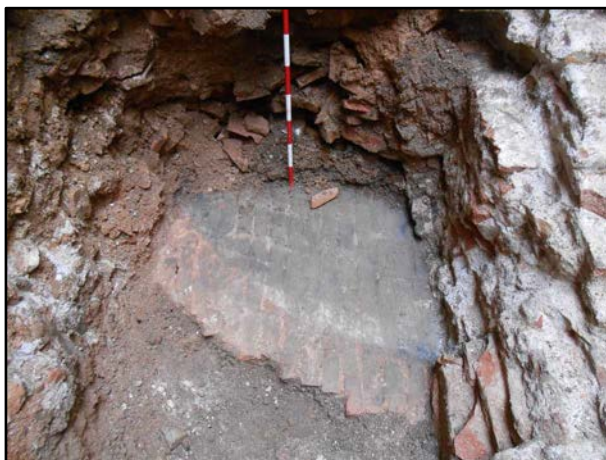
Imatge 8

A la cantonada nord-oest del fossat excavat i sota el dipòsit apareix el que sembla la base d'un dipòsit circular (imatge 8). Es tracta d'un paviment de maons a cantell disposats a trencajunt (**UE126**) que dibuixa una figura circular i estava tallat per el mur exterior del dipòsit (**UE127**). A la imatge 8 es pot observar la imprecisió del mur vertical. Estava reblert per l'estrat de cendres, carbons i runa **UE116**. Desconeixem la seva cronologia precisa que, per seqüència estratigràfica a de ser anterior a la reforma per habilitat l'espai com a casa fàbrica.

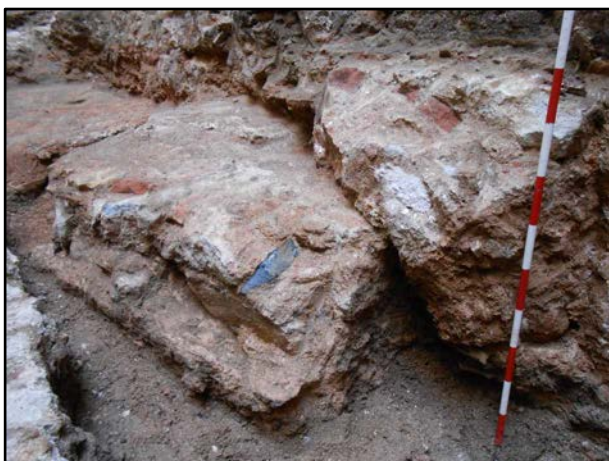
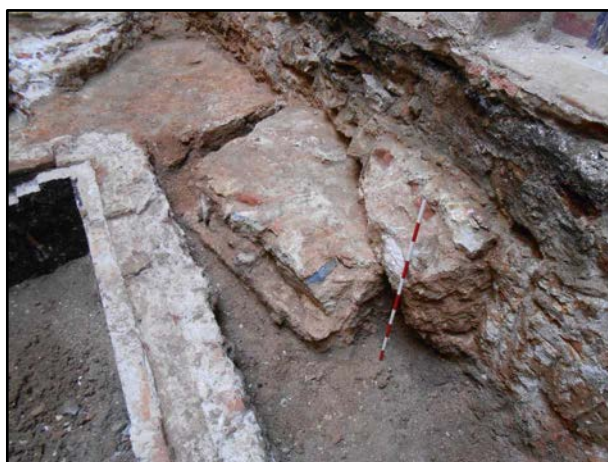
A tocar d'aquest dipòsit apareixen dos fragments de mur o pilar que apareixen en la part. Ambdós estan fets a base de pedra lligada amb morter argilós amb parts (que interpretem com a reparacions) lligades amb morter de calç blanc. El mur o pilar **UE124**, del qual hem documentat un tram de 1.13m de llargària amb una amplada de 0.30 m i una alçada màxima conservada de 0.25 m, recolza sobre un mur inferior (**UE123**) de 1.20 x 0.50 m que conserva una alçada de 0.50 m. Aquest mur té una alineació completament diferent a la resta d'estructures localitzades, amb una certa desviació vers el sud en relació a l'eix principal de l'immoble (imatges 9 i 10)

Per la seva factura i alineació be podrien ser part de les finques preexistents que, segons l'estudi històric referenciat, van patir nombrosos danys durant el setges de Barcelona de finals del segle XVII i inicis del segle XVIII, sent substituïdes per la finca actual en algun moment de la segona meitat del segle XVIII.

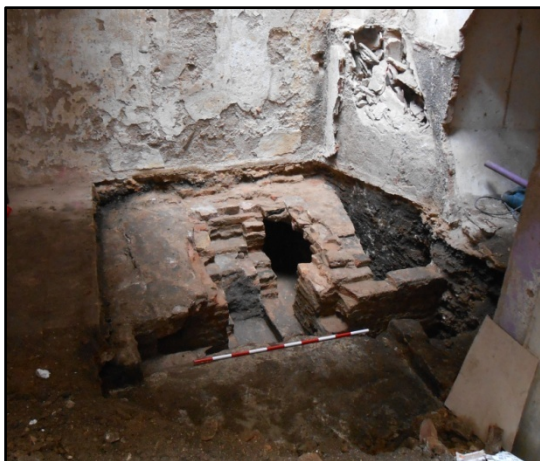
Imatge 11

Al fossat de l'ascensor 1, al pati de la finca, es va localitzar la continuació de les estructures industrials localitzades en la primera fase dels treballs de control arqueològic. Aquestes estructures corresponen al paviment de la carbonera **UE114**. En aquest punt es conserva les parets de la carbonera o fumeral compost per dos murs (**UE137**) i la seva coberta (**UE135**). Les dimensions totals del conjunt són de 1.40 m de llargària per 0.50 m d'amplada amb una alçada total de 0.70 m. Totes aquestes estructures són fetes a base de maons lligats amb morter de calç de coloració vermellosa (imatge 11)

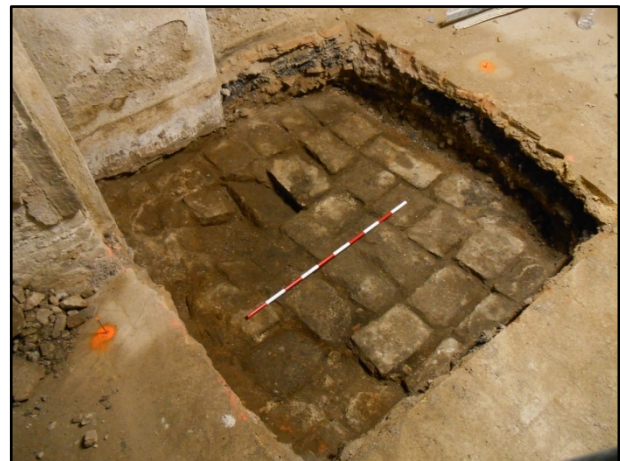
Imatge 12

En el fossat d'ascensor 2, es localitza un paviment de lloses idèntic al documentat en el fossat de la grua (**UE232**) i que es localitza en unes cotes similars (imatge 12).

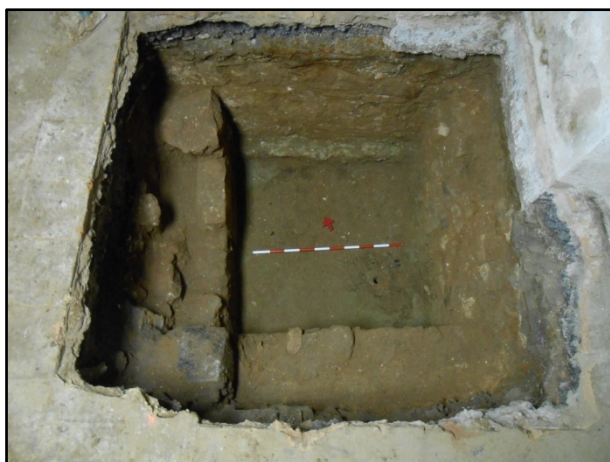
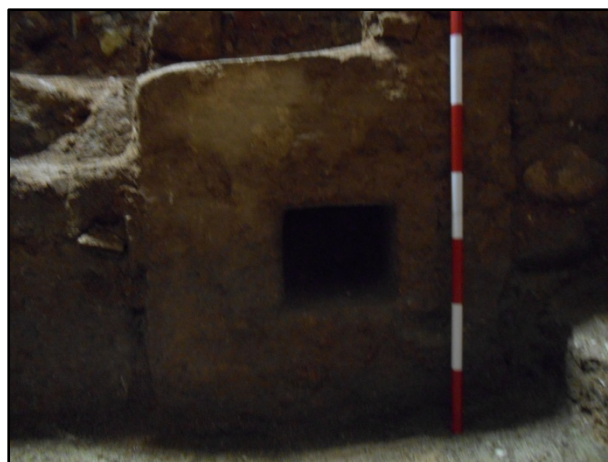
Un cas a part és el dipòsit documentat al fossat d'ascensor 2 (**UE140**). Es localitza sota el paviment de lloses **UE232** i es pot relacionar amb una fase anterior de la finca del carrer de Cortines. Es tracta d'una estructura gairebé quadrada de 1.20 m de costat (intern) conformat per dos murs fet a base de pedres lligades amb morter dels quals hem documentat una amplada de 0.40 m que s'adossen a les riestres de l'actual edifici. La base del dipòsit, localitzada a una fondària de 0.50 m, es compost per un estrat de terra de coloració grisosa on no s'ha pogut documentar cap resta material que ens

permeti acotar el seu ventall cronològic. A ponent de l'estructura una pedra rectangular mostra un forat, també rectangular de 0.20x0.20 m, que podem identificar com a canal d'entrada de les aigües (Imatges 14 i 15).

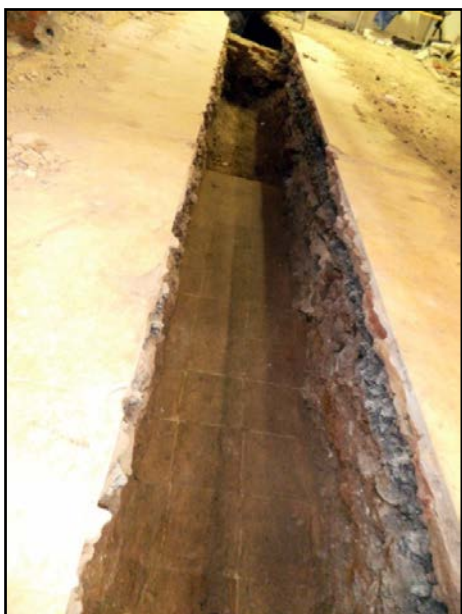
Imatge 16

El rebaix va començar amb l'extracció d'un paviment de rajola blanca actual (**UE 99**). Just a sota es va documentar un paviment del segle XIX-XX (**UE 200**) format per rajoles quadrades (24x24cm) documentat a les altres fases de la intervenció i la seva preparació de morter de calç (**UE 201**). Aquests nivells cobrien un estrat d'anivellament (**UE 202**) de una potència de 10 a 15 cm format per graves i restes del treball d'un forn: carbons, cendres i escòries (veure imatge 16).

A la part est de la rasa el següent nivell documentat és un estrat d'amortització o anivellament (**UE 203**) de 50cm de potència que cobria un paviment de maó pla (**UE 207**) situat a 70 cm de profunditat i que corresponia a la cota final de la rasa (veure imatges 16 i 17). L'estrat era de matriu argilosa amb

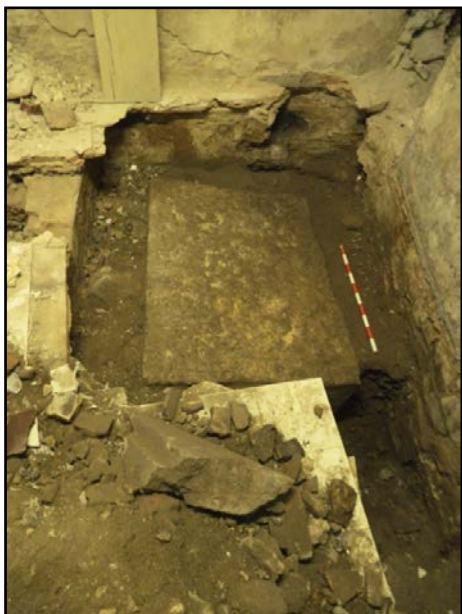
Imatge 18

El dipòsit **UE 206** té la paret est construïda amb maó pla i pedres desbastades de mida mitjana unides amb morter de calç blanc. La resta reaprofitava els murs de la finca actual. La rasa només documentava 60 cm d'amplada però gràcies a que coincidia amb un dels ramals i que al seu interior va aparèixer una gran llosa de pedra es va poder obrir en extensió fins a delimitar l'estructura (2,2 x 2,1 m) i poder determinar la seva funcionalitat. El farciment del dipòsit (**UE 209**) tenia matriu sorrenca, de color negre, amb pedres de mida mitjanes escairades, maons plans. Només s'ha buidat fins la cota d'obra d'aquesta zona (60 cm). A aquesta cota va aparèixer una gran llosa de pedra (**UE 210**) de planta rectangular amb una llargada de 1,78 m per una amplada de 1,32 m. S'ha fet un petit sondeig a la part est per veure la seva profunditat, que ha resultat ser de 60 cm. L'amortització del dipòsit continuava sota la llosa. La llosa té la part superior plana, desbastada, sense polir, mentre que el lateral té una acabat molt millor. Sembla ser que estava abocada del revés, i la part vista seria la inferior. La part inferior no s'ha pogut observar, però podria ser llisa o més probablement buida, tractant-se llavors d'algun tipus de dipòsit relacionat amb la casa fàbrica (veure imatges 18 a 19).

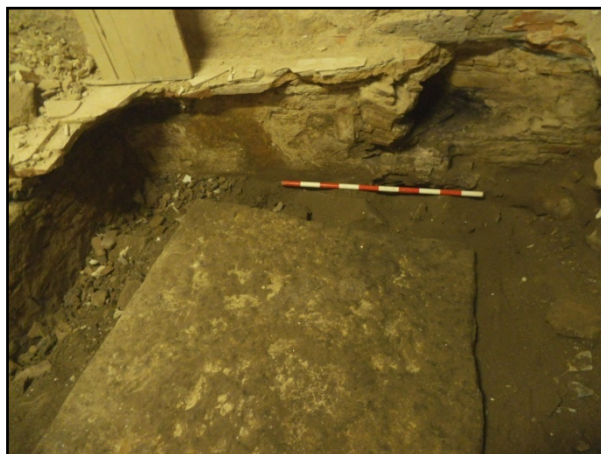
Imatge 20

A la paret sud del dipòsit hi ha un desguàs (**UE 211**) d'una canalització o claveguera que vertia al dipòsit **UE 206**. Està construït amb maó pla (30x15 cm) i morter de calç de color grisós. El fons del canal estava molt tacat de carbons i s'ha pogut observar restes de color morat. Tot fa pensar que tant el dipòsit com el desguàs-canalització formarien part del complex industrial del segle XIX i tenir relació amb les estructures documentades al pati interior (veure imatge 20)

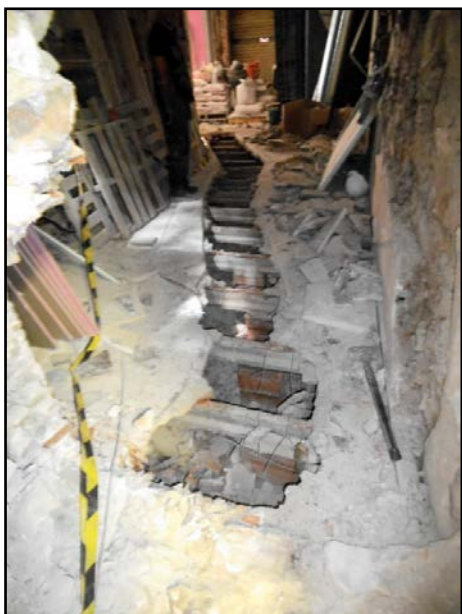
Imatge 21

Tram realitzat a l'espai ocupat pel local 2. La rasa té orientació est-oest, amb una longitud de 8,48m, una amplada de 60 cm i una profunditat de 70 cm. Al treure el paviment actual (**UE 99**) han sortit unes bigues de ciment que el sustentaven. A sota hi havia un espai buit i al fons, fora de la cota d'obra, runa actual (veure imatges 21 i 22).

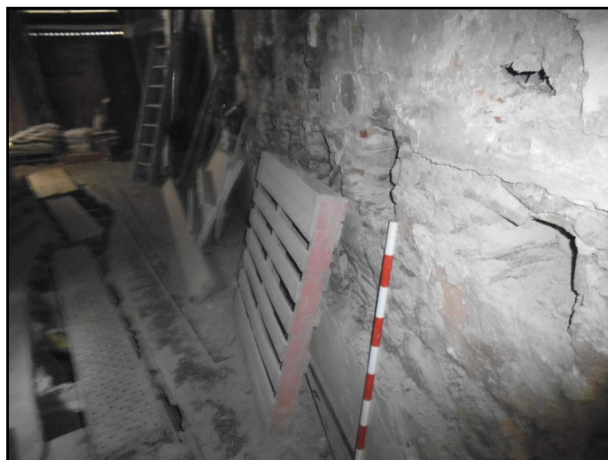
Imatge 23

Tot sembla indicar que aquest espai era un soterrani d'època moderna o contemporània que va ser amortitzat molt avançat el segle XX. Això ve reforçat per la presència a 1 m d'alçada respecte al paviment actual d'uns metxinals a les parets nord i sud que podrien marcar el sostre d'aquest espai soterrat (veure imatge 23).

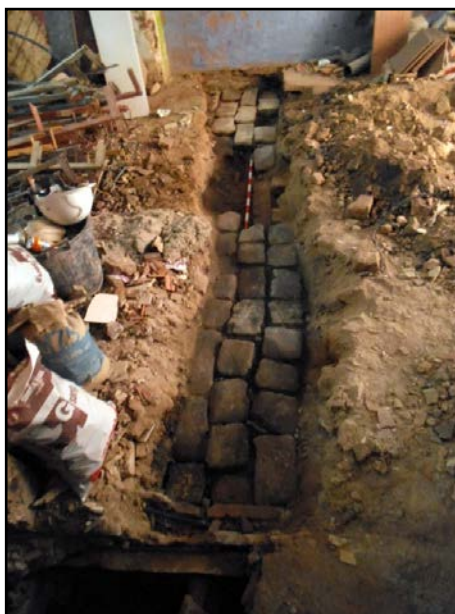
Imatge 24

A sota es va documentar un paviment (**UE 212**) de llambordes, pedres de mida mitjana (uns 20x30 cm) col·locades en renglera i paral·leles a la línia de façana. La seva profunditat variava entre 16 i 20 cm (veure imatge 24).

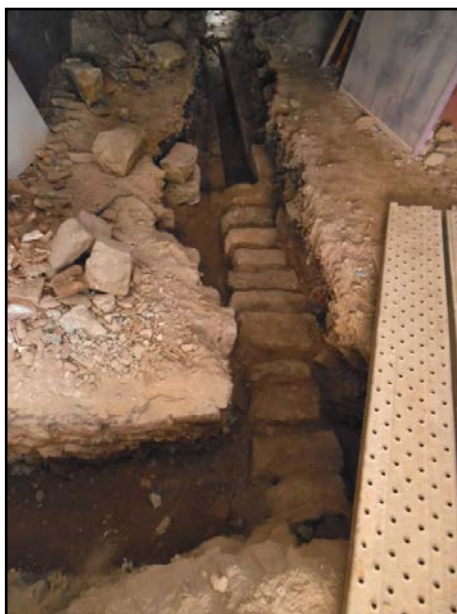
Imatge 25

Tallant aquest paviment hi havia la claveguera principal de la finca encara en ús (**UE 213**). Estava construïda per maons plans de 30x15x4 cm units amb morter de calç de color blanc. La coberta de la claveguera estava bastida amb pedres mitjanes, reaprofitades de la **UE 212**, unides amb morter ataronjat. S'ha realitzat un ramal perpendicular al principal de 8,53m tot resseguint en planta aquesta claveguera i s'ha aprofitat el seu interior per ficar el tub nou i no afectar cap més estructura (veure imatge 25).

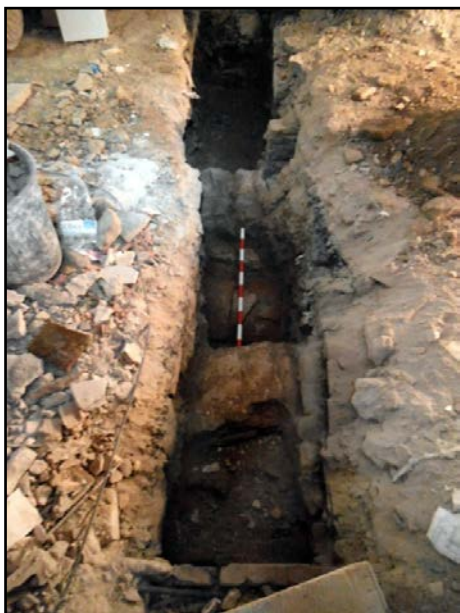
Imatge 26

Sota el paviment **UE 212** s'ha documentat un potent estrat fins a cota d'obra (**UE 220**). Aquest és un estrat d'anivellament de matriu argilosa, compactació mitjana i color marró bastant heterogeni. Aquest nivell, on s'assenta el paviment **UE 212**, estaria tallat per les rases de dos serveis contemporanis (**UE 215 i UE 216**) però ha sigut impossible observar les seves rases abans de que hagin sortit les estructures. Aquests serveis contemporanis són una conducció d'aigua (**UE 215**) amb una estructura de maó pla i morter blanc col·locada en encofrat perdut que recobreix un tub de ceràmica amb la part interior de vidriat marró, i una canalització (**UE 216**) de la que només s'ha observat la coberta, amb una peça única de 50 cm de llarg per 30 cm d'amplada fent volta (veure imatge 26).

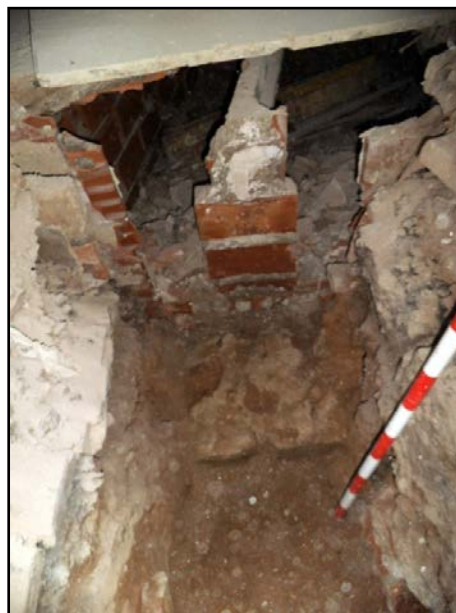
Imatge 27

A la banda nord de la rasa s'ha documentat un petit mur (**UE 218**) molt actual que separava el soterrani del local 1. Estava bastit amb dos envans de maó pla de 5 cm d'amplada deixant un espai buit al mig. A sota aquest mur s'assentava sobre un mur més antic, fet amb pedres mitjanes unides amb morter de calç de color blanc, de 40 cm d'amplada i que només s'ha documentat en planta al no restar afectat per la cota d'obra (veure imatge 27).

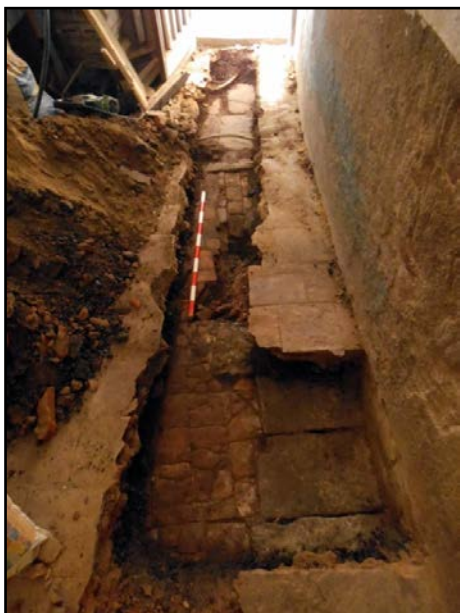
Imatge 28

A sota es va documentar, com al tram 3, un paviment (**UE 212**) de llambordes, pedres de mida mitjana (uns 20x30 cm) col·locades en renglera i paral·leles a la línia de façana. La seva profunditat variava entre 16 i 20 cm i un tram utilitzava maons plans en comtes de les llambordes (veure imatge 28). Sota el paviment **UE 212** s'ha documentat un potent estrat fins a cota d'obra (**UE 220**). Aquest és un estrat d'anivellament de matriu argilosa, compactació mitjana i color marró bastant heterogeni també documentat al tram 3. A sota aquest nivell hi havia una claveguera antiga, possiblement la mateixa que es va detectar al fer el forat de l'ascensor (**UE 119**). Té les parets d'una amplada de 20cm fets amb pedra unida amb morter de calç i la base té una amplada de 45 cm utilitzant maó pla (30x15x4cm). S'ha documentat ja molt arrasada, i no s'ha conservat gairebé la paret, i molt menys la coberta (veure imatge 29).

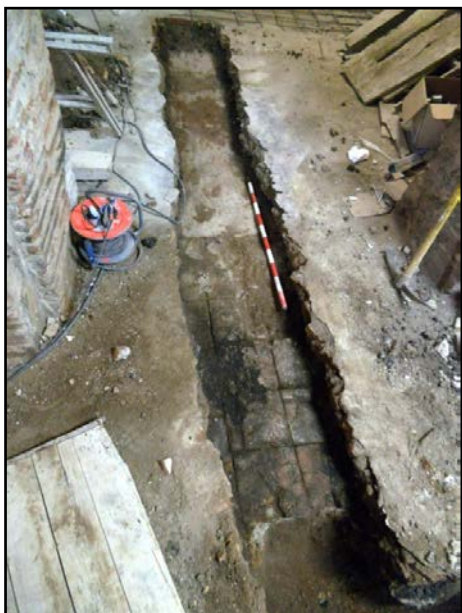
Imatge 30

Directament a sota de la **UE 202** es va documentar un paviment (**UE 223**) de maons plans que ocupava la major part de les rases d'aquest tram (segle XIX). Hi havia maons tant de 30x15 cm col·locats al trencajunt com rajols de 25x25cm (veure imatges 30 i 31).

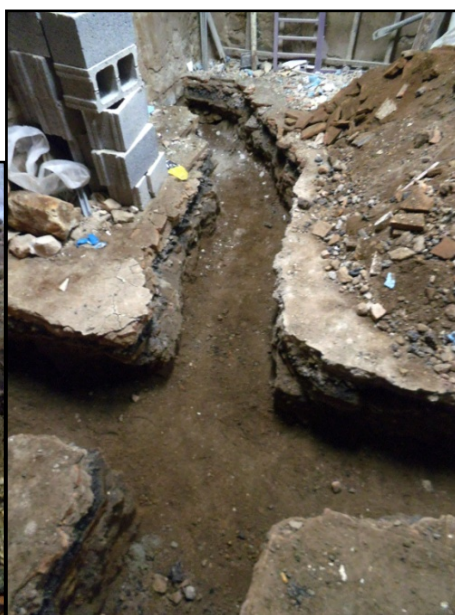
Imatge 33

Sota el paviment **UE 223** s'ha documentat un estrat d'anivellament (**UE 229**) heterogeni, de matriu argilosa, compactació mitjana i color marró fosc. A sota aquest nivell hi havia al ramal est un paviment de maó pla del segle XVIII - XIX (**UE 228**) tallat per dos clavegueres (**UE 224 – UE 226**) que funcionaven amb el paviment superior (veure imatge 32). Al final del rebaix es va començar a veure un estrat (**UE 230**) sorrenc de color marró clar anterior a aquest antic paviment però que no s'ha excavat al restar sota la cota d'obra (veure imatge 33).

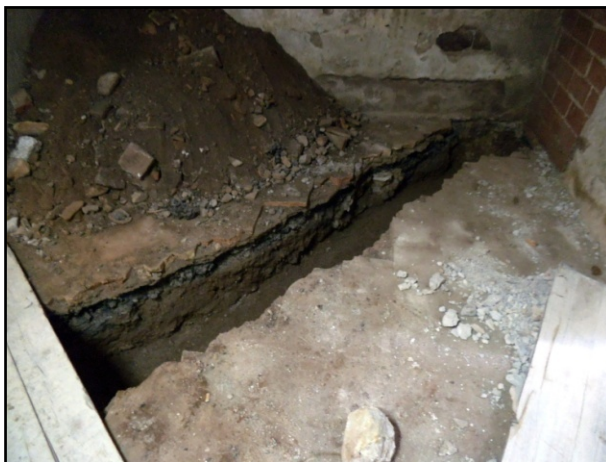
Imatge 34

Sota la **UE 202** es va documentar un potent estrat d'anivellament (**UE 231**) per tot aquest tram fins la cota d'obra (veure imatge 34), excepte a la zona de llevant del tram, a tocar amb l'àmbit 7, on s'ha pogut documentar un paviment (**UE 232**) de llambordes del segle XIX, pedres de mida mitjana (uns 20x30 cm) col·locades en renglera i paral·leles a la línia de façana. La seva profunditat variava entre 16 i 20 cm (veure imatge 35). Aquest correspondria al que es va documentar a la zona del pati central (**UE 108**).

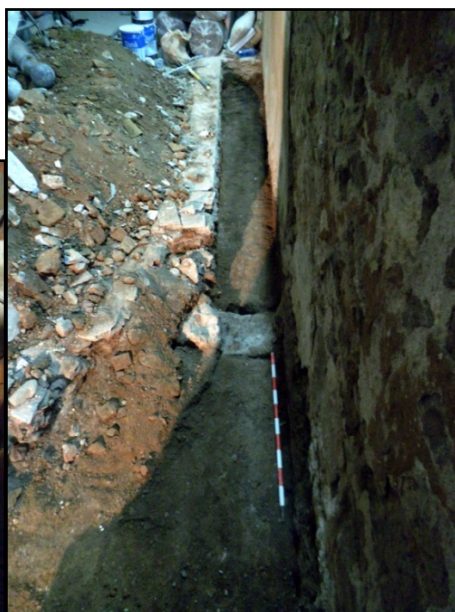
Imatge 37

Una altra estructura documentada a aquest tram i al rebaix de la ET és una fonamentació (**UE 237**) paral·lela a la façana del carrer Cortines de la que se situa a 6,95 m. Entre aquest tram i el rebaix de la ET s'ha documentat una longitud de 2,56 m, tenint una amplada de 45 cm i una profunditat documentada de 30 cm. Esta bastida amb pedra de mida mitjana unida amb morter de calç blanc amb la tècnica d'encofrat perdut. Probablement és una riostra de l'edifici actual construïda al segle XIX (veure imatge 37 i 38).

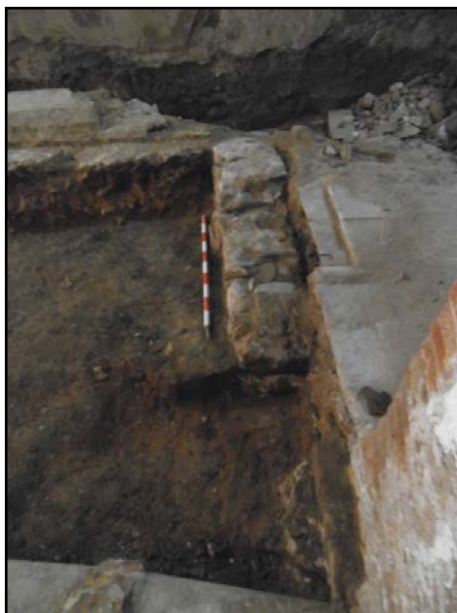
Imatge 38

Al local 3, que donà al carrer Cortines, s'ha realitzat un ampli rebaix rectangular de 7,3 m per 3,2 m per ubicar una Estació Transformadora. Només s'ha tingut que rebaixar 60 cm. El rebaix va començar amb l'extracció d'un paviment de ciment portland del segle XX (**UE 99**) que donava pas a un estrat d'anivellament (**UE 233**) fins la cota d'obra. Aquest, el mateix que el documentat al tram 7, és heterogeni, de matriu argilosa, compactació mitjana i color marró fosc. La única estructura que s'ha documentat és la fonamentació **UE 237**, ja descrita al tram 7 (veure imatge 38).

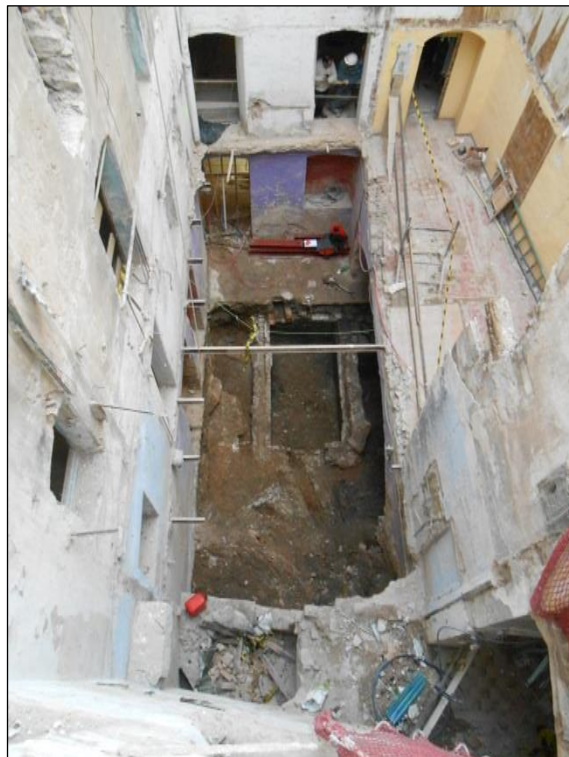
Foto 8

- FOTO 08. Fase I. Vista general de les estructures localitzades abans de la seva neteja
- FOTO 09. Fase I. Estructures localitzades a la cota assolida per l'obra un cop netes

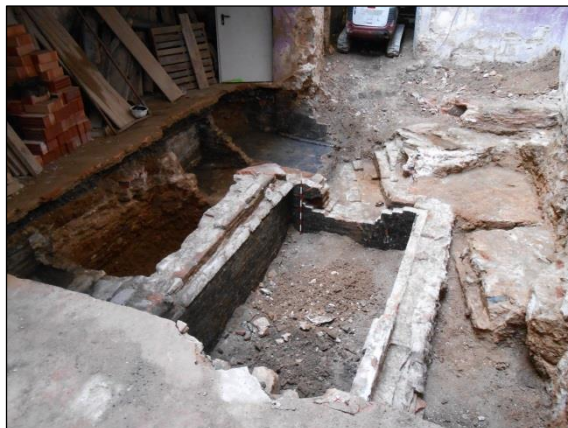
Foto 10

- FOTO 10. Fase I. Estructures localitzades a la cota assolida per l'obra un cop netes
- FOTO 11. Fase I. Detall de les estructures associades al dipòsit

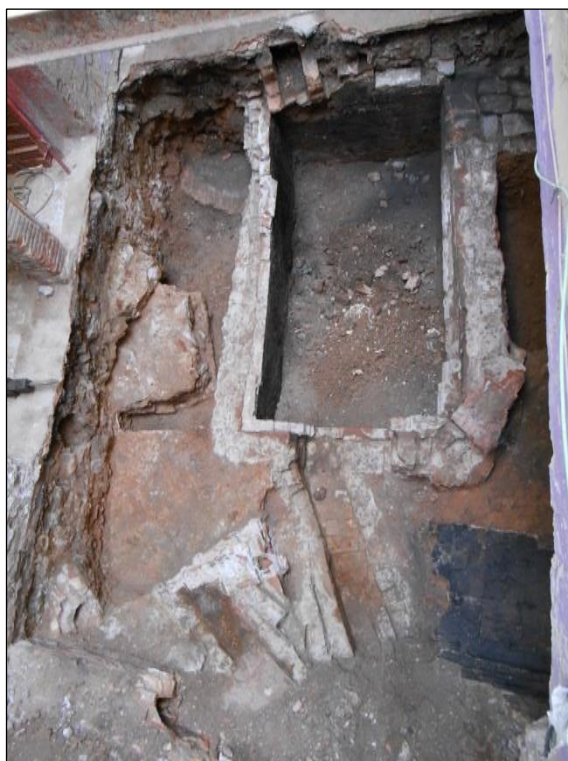
Foto 12

- FOTO 12. Fase I. Vista zenital del total d'elements identificats
- FOTO 13. Fase I. Vista zenital del total d'elements identificats
- FOTO 14. Fase I. Murs i pilars anteriors a l'actual immoble

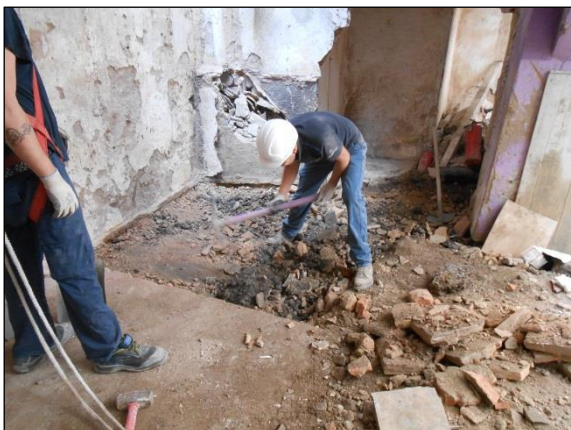
Foto 15

- FOTO 15. Fase II. Inici de les tasques d'excavació del fossat d'ascensor 1
- FOTO 16. Fase II. Estructures del complex industrial localitzades en el fossat d'ascensor 1

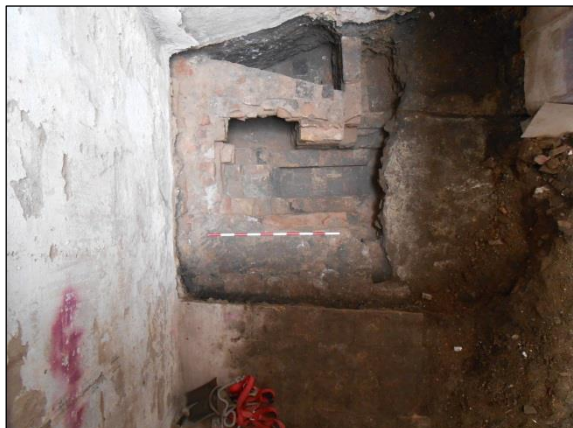
Foto 17

- FOTO 17. Fase II. Vista zenital de les estructures del complex industrial localitzades en el fossat d'ascensor 1
- FOTO 18. Fase II. Treballs de desmuntatge de les estructures industrials del fossat d'ascensor 1

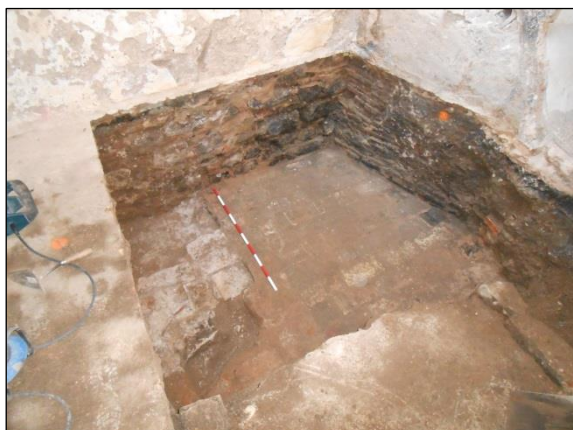
Foto 19

- FOTO 19. Fase II. Vista general del paviment UE 114 un cop retirades les estructures del complex industrial. S'observa a l'esquerra com aflora el mur UE 139

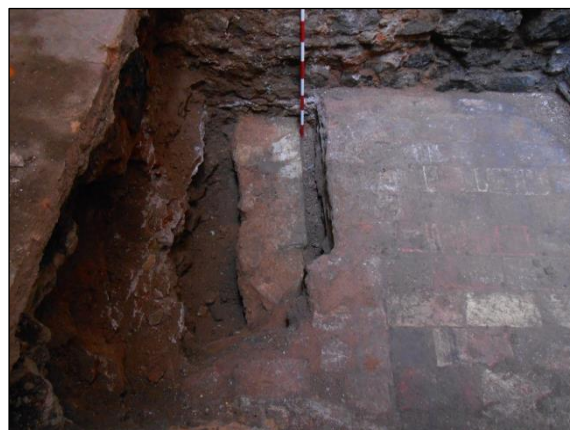
Foto 20

- FOTO 20. Fase II. Detall del mur UE 139
- FOTO 21. Fase II. Vista final del mur UE 139 del fossat d'ascensor 1
- FOTO 22. Fase II. Vista zenital del mur UE 139

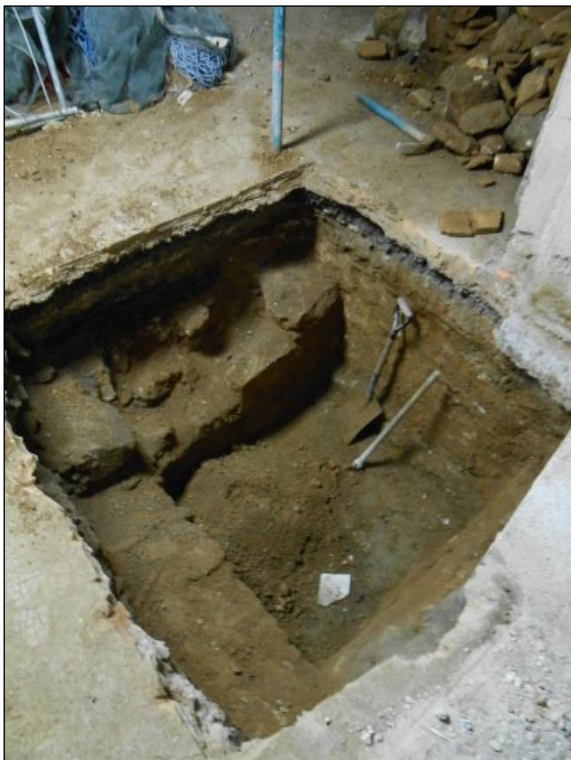
Foto 23

- FOTO 23. Fase II. Inici de les tasques d'excavació del fossat d'ascensor 2
- FOTO 24. Fase II. Paviment UE 108 localitzat al fossat d'ascensor 2
- FOTO 25. Fase II. Detall del paviment UE 108

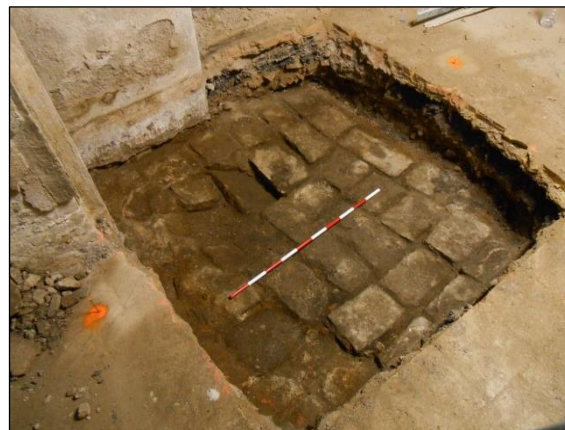
Foto 26

- FOTO 26. Fase II. Aparició de les restes del dipòsit sota el paviment UE 108 al fossat d'ascensor 2
- FOTO 27. Fase II. Vista general del dipòsit UE 140 al fossat d'ascensor 2

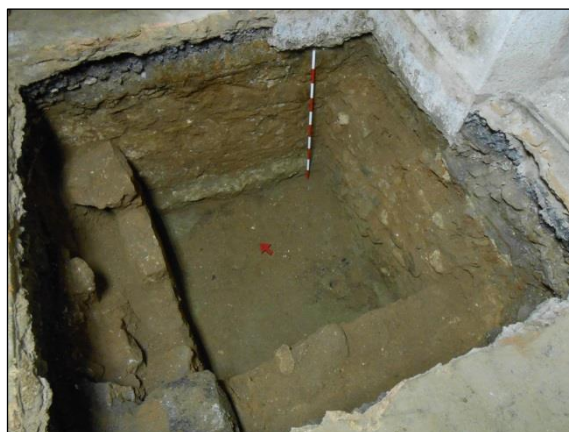
Foto 28

- FOTO 28. Fase II. Vista general del dipòsit UE 140 al fossat d'ascensor 2
- FOTO 29. Fase II. Detall de la llosa amb forat interpretada com a entrada d'aigües al dipòsit UE 140

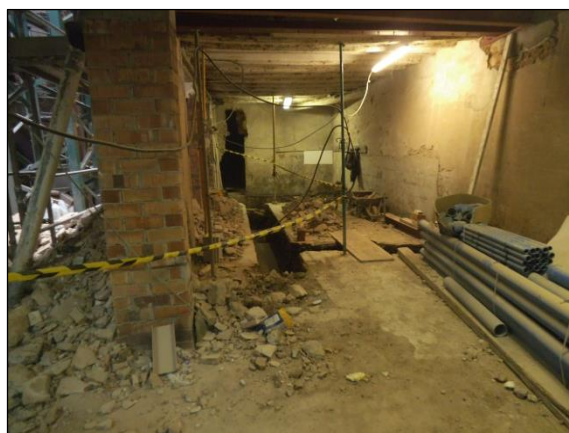
Foto 30

- FOTO 30. Fase III. Vista de proximitat del Tram 1 des de l'est
- FOTO 31. Fase III. Vista del Tram 1 amb el paviment UE 207
- FOTO 32. Fase III. Vista zenital del Tram 1 amb el paviment UE 207215.

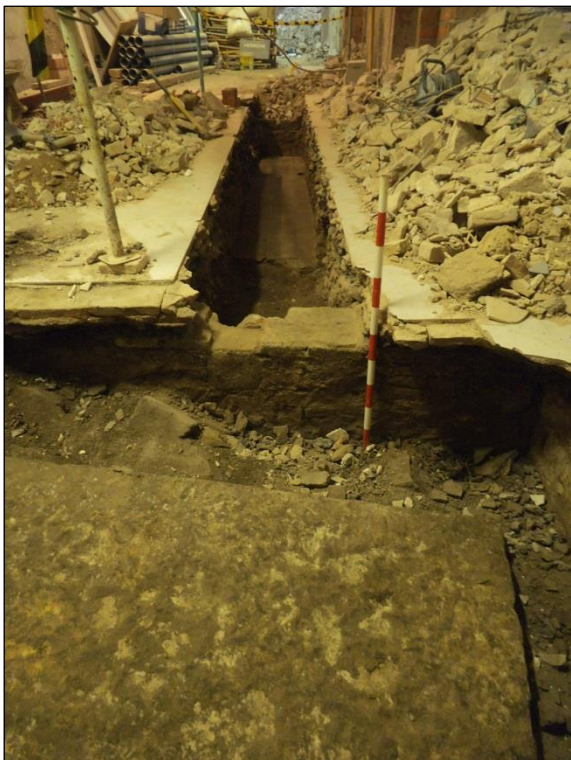
Foto 33

- FOTO 33. Fase III. Vista del dipòsit UE 206 ubicat al Tram 1
- FOTO 34. Fase III. Vista del dipòsit del dipòsit UE 206 i de la gran llosa UE 210 al Tram 1

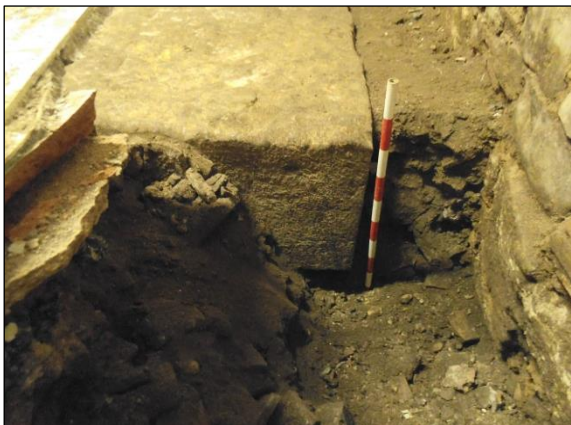
Foto 35

- FOTO 35. Fase III. Vista de detall de la gran llosa UE 210
- FOTO 36. Fase III. Vista del desguàs UE 211
- FOTO 37. Fase III. Vista de proximitat del Tram 2

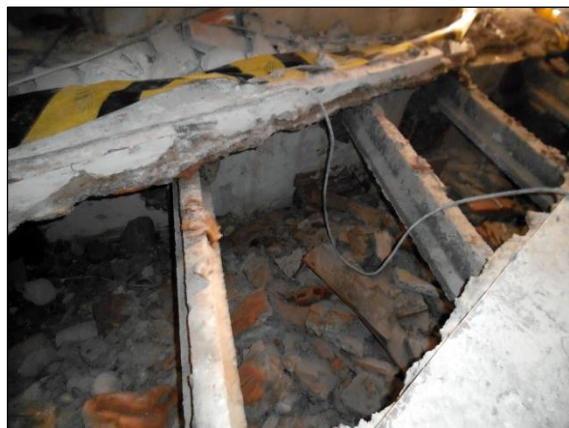
Foto 38

- FOTO 38. Fase III. Vista de l'interior del soterrani del Tram 2
- FOTO 39. Fase III. Vista dels metxinals a la paret del Tram 2
- FOTO 40. Fase III. Vista del Tram 3 amb el paviment UE 212 des de l'oest

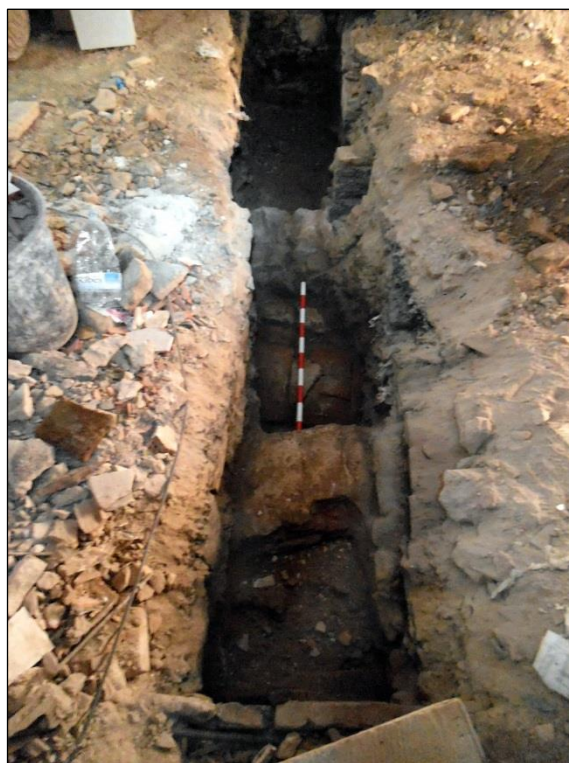
Foto 41

- FOTO 41. Fase III. Vista del Tram 3 amb el paviment UE 212 des de l'est
- FOTO 42. Fase III. Vista de proximitat de les clavegueres UE 213 – UE 216 i de la canalització d'aigua UE 215

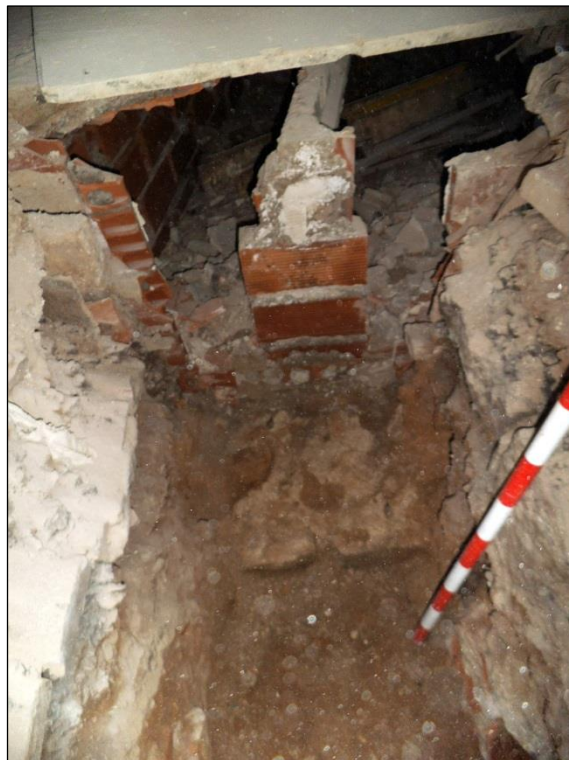
Foto 43

- FOTO 43. Fase III. Vista de detall de la canalització d'aigua UE 215
- FOTO 44. Fase III. Vista dels murs UE 217 i UE 218 des del Tram 3
- FOTO 45. Fase III. Vista de la claveguera UE 213 des de l'est del Tram 3

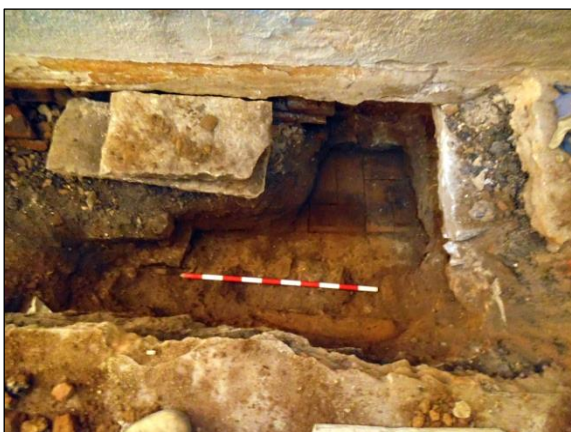
Foto 46

- FOTO 46. Fase III. Vista del tram 4 amb el paviment UE 212
- FOTO 47. Fase III. Vista de la claveguera UE 222 al fons del Tram 4
- FOTO 48. Fase III. Vista final del Tram 4

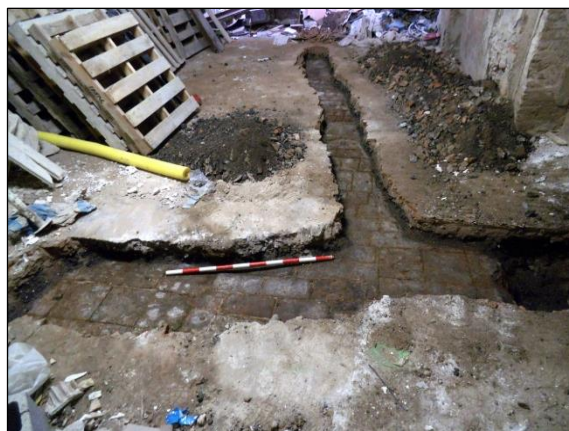
Foto 49

- FOTO 49. Fase III. Vista general del Tram 5
- FOTO 50. Fase III. Vista de proximitat del paviment UE 223 ubicat al Tram 5
- FOTO 51. Fase III. Vista del paviment UE 223 a la zona de ponent del Tram 5

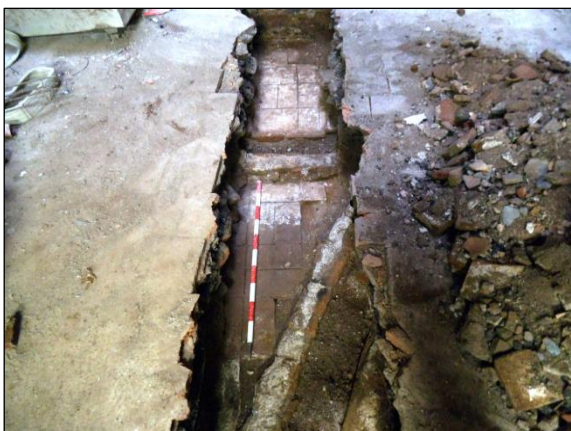
Foto 52

- FOTO 52. Fase III. Vista de situació del paviment UE 228 i de les clavegueres UE 224 i 226
- FOTO 53. Fase III. Vista de detall del paviment UE 228 i de les clavegueres UE 224 i 226

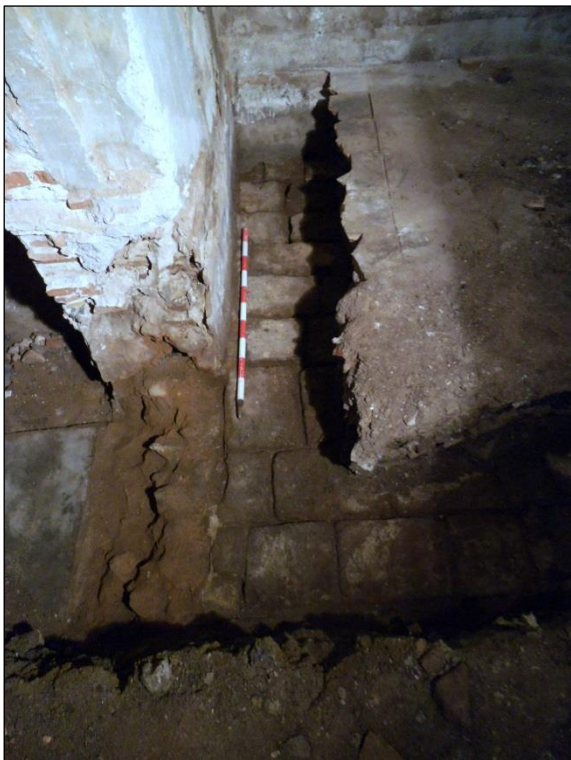
Foto 54

- FOTO 54. Fase III. Vista final del Tram 5 amb la UE 230
- FOTO 55. Fase III. Vista del paviment UE 232 al Tram 6
- FOTO 56. Fase III. Vista de l'estratigrafia excavada al Tram 6

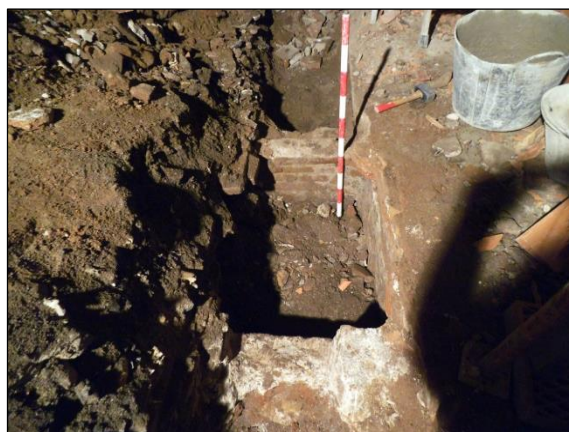
Foto 59

- FOTO 57. Fase III. Vista general del Tram 6
- FOTO 58. Fase III. Vista de situació del Tram 7
- FOTO 59. Fase III. Vista de situació del dipòsit UE 234 al Tram 7

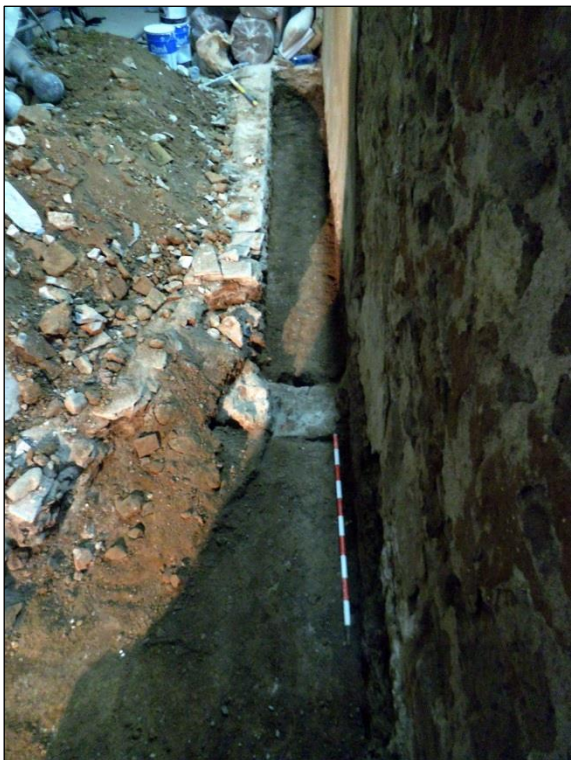
Foto 60

- FOTO 60. Fase III. Vista de proximitat del dipòsit UE 234
- FOTO 61. Fase III. Vista de la fonamentació UE 237 al Tram 7
- FOTO 62. Fase III. Vista final del Tram 7

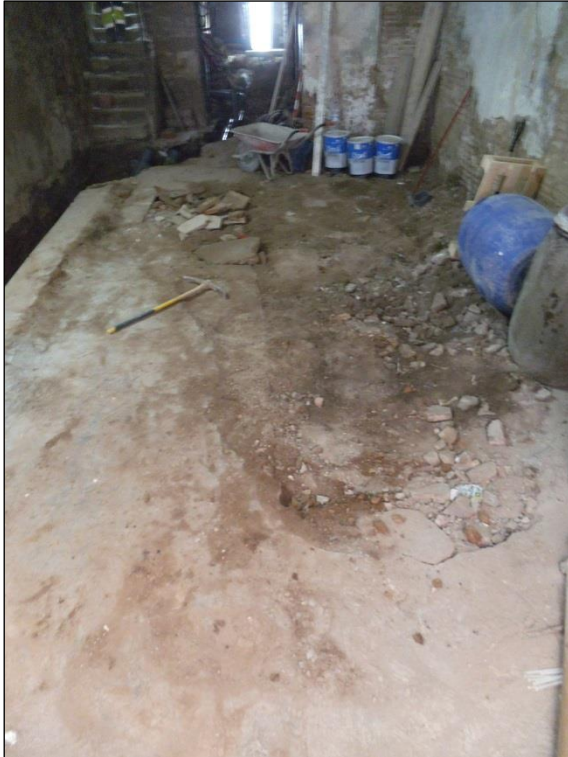
Foto 63

FOTO 64. Fase III. Vista de la fonamentació UE 237 a la ET

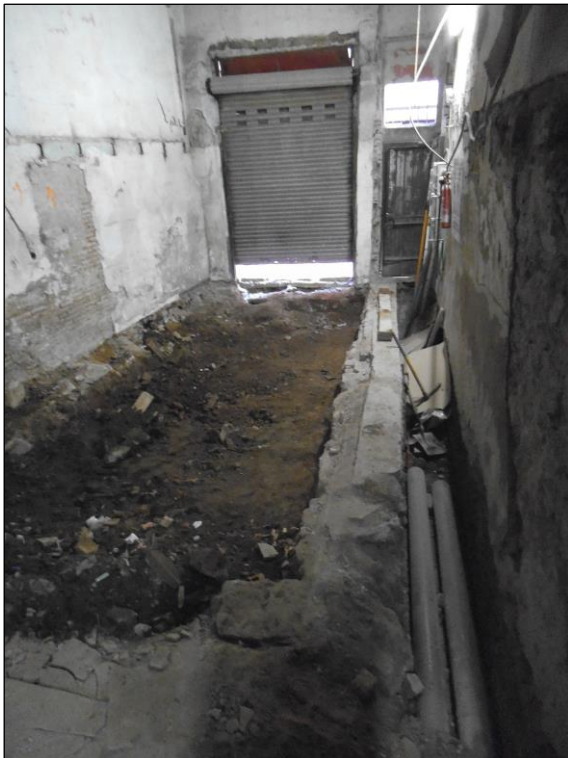
Foto 65

FOTO 65. Fase III. Vista final del rebaix de l'Estació Transformadora
