**Memòria de la intervenció arqueològica al Pla
de la Seu núm, 2. Districte de Ciutat Vella-
Barcelona (Barcelonès)**

Codi: 072/15

Dates de la intervenció: 9 al 17 de juliol 2015

Promotor: Aigües de Barcelona

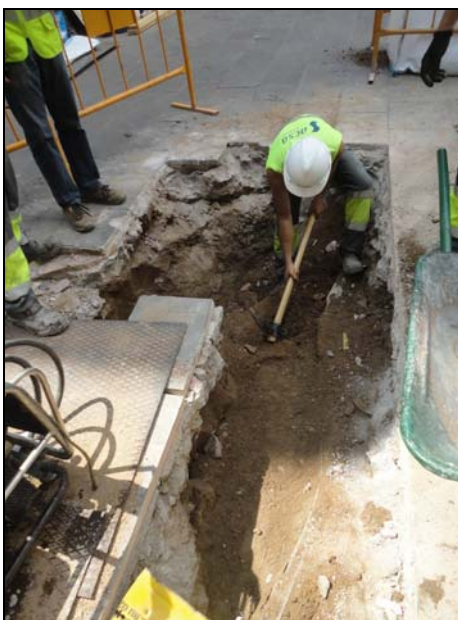
Treballs de rebaix mecànic de la Rasa 100

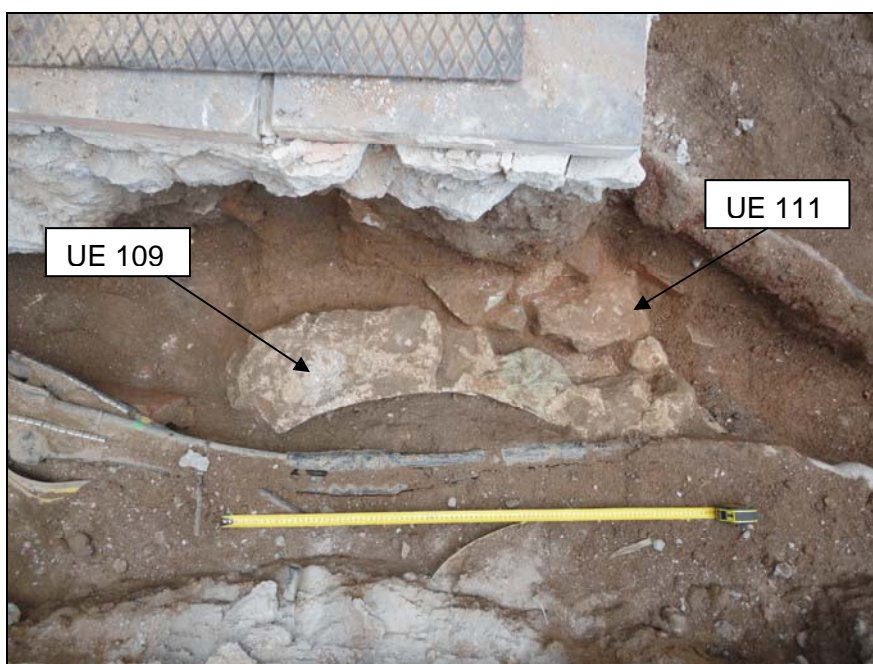
-UE 109: pou en mal estat de conservació ja que estava afectat per varis serveis contemporanis. En cap cas podem saber el seu diàmetre ni les seves mesures originals. Només s'ha pogut localitzar un quart de circumferència.

Aquest pou s'ha localitzat farcit pel propi rebliment dels diferents serveis localitzats (UE 103). Estava construït amb pedres irregulars unides amb morter de calç. Desconeixem la seva cronologia. Presentava un revestiment intern (UE 110) de morter, molt prim, d'1 cm. de gruix. S'ha cobert amb una capa de geotèxtil i, a sobre, una capa de sauló. Les seves mesures conservades són: 0,89 m., 0,18 m. d'amplada i una alçada desconeguda. La seva cota superior era 11,55 msnm. Estava tallat per la UE 104, se li recolzen les UEs 110 i 111 i farceix la UE 113.

-UE 111: possible mur o fonamentació, del que es pot assegurar que es tracta efectivament d'un mur (podria correspondre a una acumulació de pedres). Aquest possible mur estava construït amb pedres irregulars de mida mitjana, unides amb morter taronja. Desconeixem la seva funcionalitat. S'ha cobert amb una capa de geotèxtil i, a sobre, una capa de sauló. Les seves mesures conservades són: 0,61 m., 0,18 m. d'amplada i una alçada desconeguda. La seva cota superior era 11,47 msnm. Estava tallat per la UE 104 i es recolza en les UEs 109 i 112.

Vista del Pou UE 109 i de la possible estructura UE 111

I, per últim, al tram central de la rasa, s'ha documentat part d'un pou (UE 109) i d'una possible estructura (UE 111), molt afectats pels serveis contemporanis. Semblava que el pou seria anterior a la possible mur, tot i que la relació no és clara. Desconeixem absolutament com i amb que funcionarien aquestes restes, a part de la seva cronologia. Només podem dir que eren anteriors als serveis contemporanis i posteriors al nivell UE 112, que no presentava material. Per últim, comentar, que aquestes restes s'han cobert amb geotèxtil i sauló, un cop aprovada la resolució pel rebliment indefinit d'aquestes estructures (Expedient:: R/N 470 K121N-B 2015/2-13659, signat el dia 30 de Juliol de 2015).

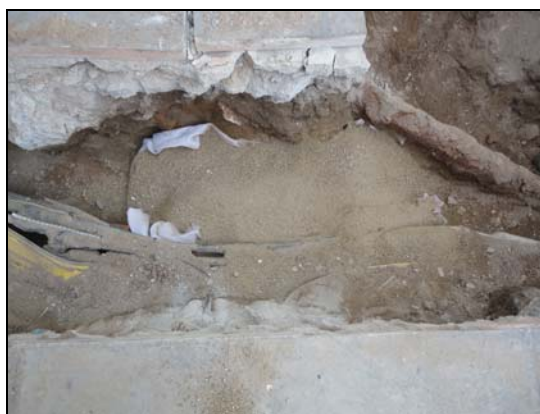
Vista del pou UE 109 i possible mur UE 111 coberts amb geotèxtil i sauló

comentar, que aquestes restes s'han cobert amb geotèxtil i sauló, un cop aprovada la resolució pel rebliment indefinit d'aquestes estructures.

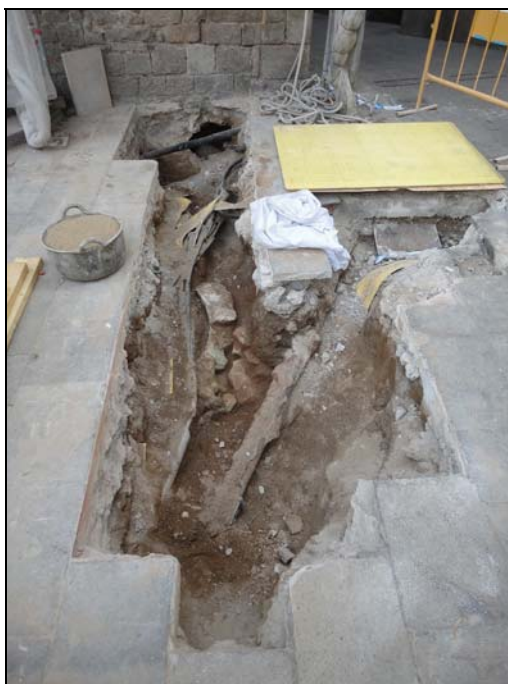
Vista de la rasa 100 un cop finalitzats els treballs de rebaix. Al fons es pot apreciar el forat realitzat a la fonamentació UE 105 i al centre el conjunt del pou UE 109 i del possible mur UE 111.

La gran majoria de la rasa estava afectada per l'abundància de serveis preexistents. Aquests serveis afectaven, en major o menor mesura, totes les restes documentades.
