MEMÒRIA DE LA INTERVENCIÓ
ARQUEOLÒGICA AL CARRER
DE VISTA BELLA, 7-9 / CARRER
DE LA INFANTA ISABEL, 9-11
(Barcelona, Barcelonès)
CODI 090/15

Expedient del Departament de Cultura de la Generalitat de Catalunya:
R/N K121 N-B 2015-1-13794

Dates de la intervenció: 31 d'Agost al 1 de Setembre de 2015

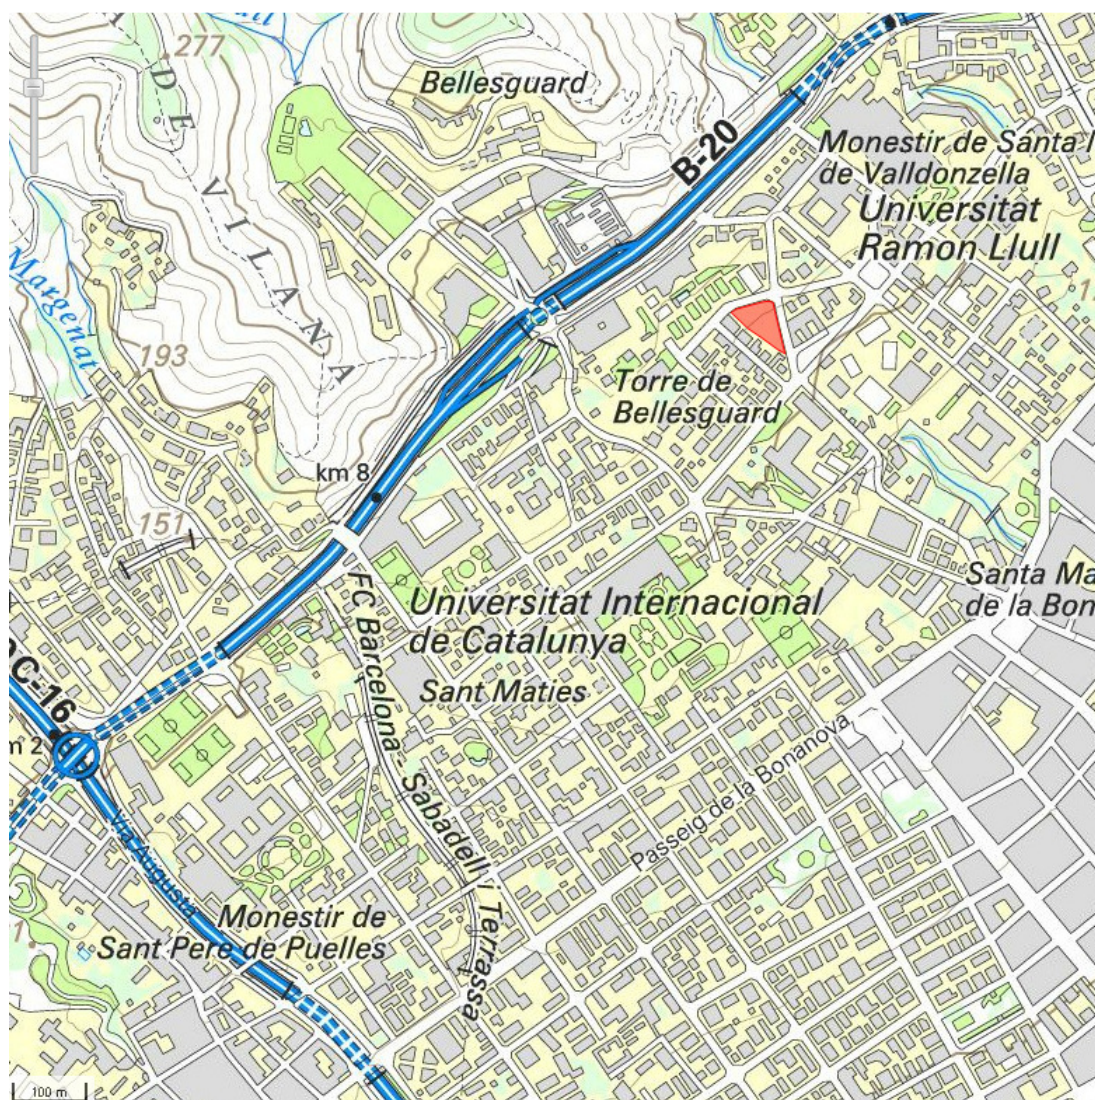
Situació de la intervenció, al districte de Sarrià-Sant Gervasi.

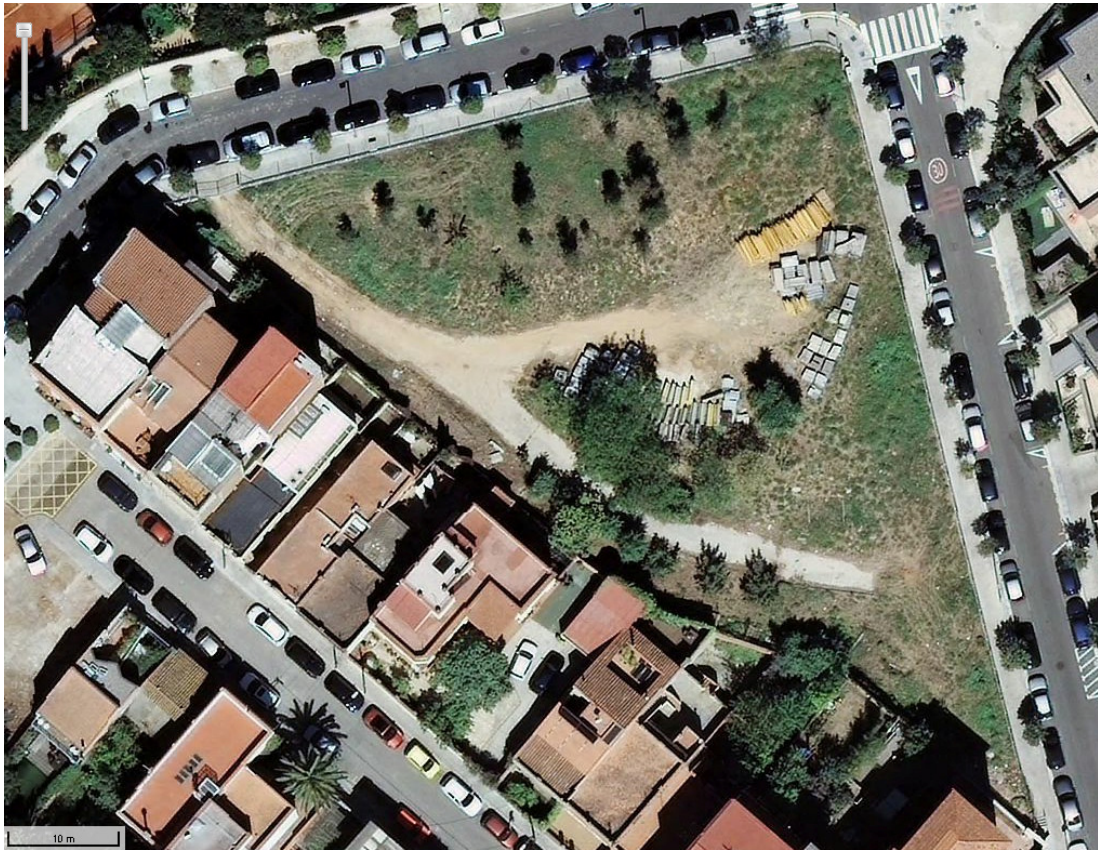
Fotografia aèria de la zona on es va desenvolupar la intervenció.

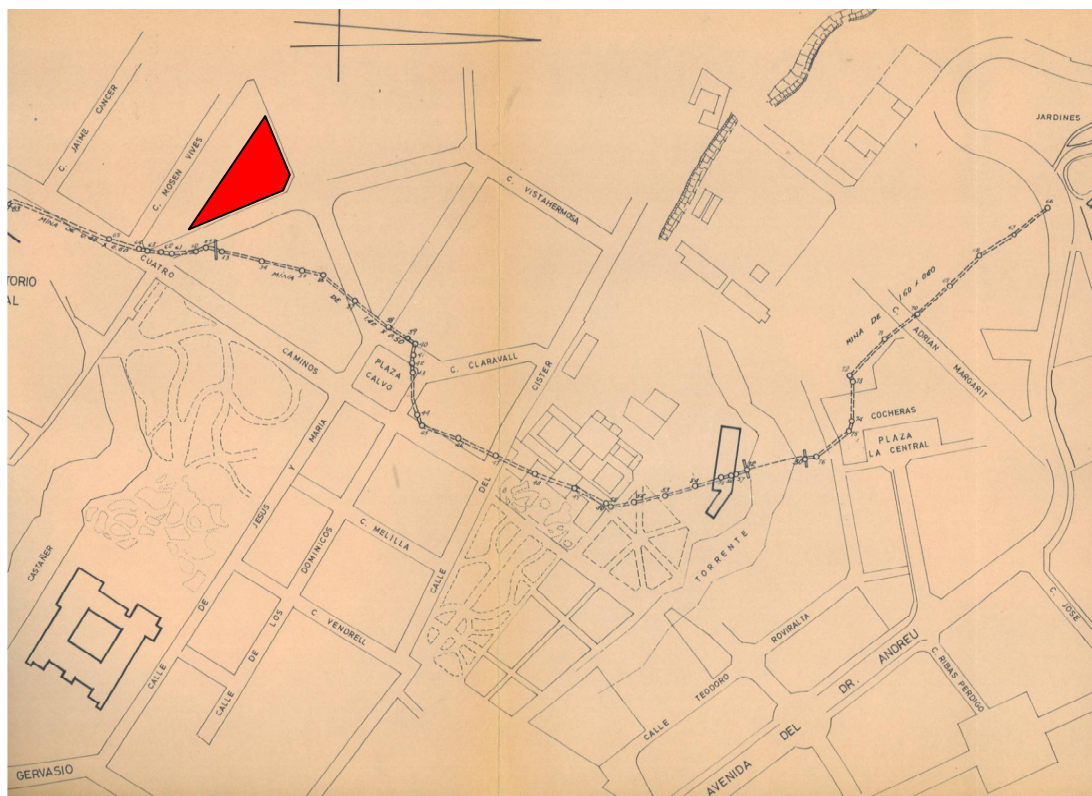
Traçat de la Mina de la Salle, segons el plànol de F. Paladella, enginyer tècnic. Novembre de 1971 i ubicació de la intervenció.

La mina la Salle, en concret, era una de les mines emprades per conduir l'aigua des del pantà de Vallvidrera fins al poble de Sarrià.

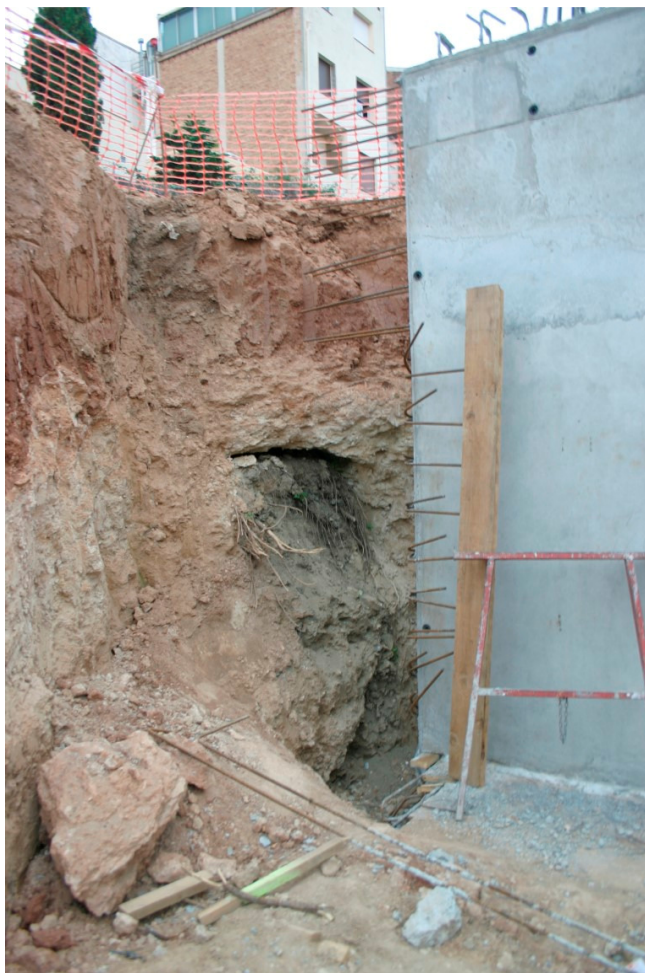
Els treballs es van iniciar amb l'excavació del rebliment de terra de la secció de la galeria (UE 1002) localitzada durant la realització de les obres al solar. Aquesta secció, conservada al talús de l'obra, presentava una alçada de 2,55 metres, i una amplada de 1,10 metres, amb la part superiorment lleugerament voltada, i era completament reblerta amb terra. Era excavada al terreny geològic, en estrats formats per argiles compactes i una crosta calcària. Ni les seves parets ni la volta presentaven cap revestiment constructiu, així com tampoc presentava cap tipus de pavimentació.

Vista de la secció de galeria localitzada en el decurs de l'obra, al moment d'iniciar la intervenció.

Al haver-se identificat prèviament que el seu rebliment (UE 1003) era homogeni i d'època contemporània, per la presència d'envasos de plàstic i vidre moderns, es va decidir fer aquesta excavació amb mitjans mecànics.

Tot i que l'objectiu inicial era excavar un tram de quatre metres fins al límit de l'obra, la ubicació de la galeria en un punt de difícil accés per la màquina excavadora i raons de seguretat van impedir assolir aquesta fita. La galeria presentava a la seva part superior, a uns 70 cm del punt d'accés, un pou vertical (UE 1006) amb un rebliment no compactat i situat sota una zona de circulació de vehicles, que feia desaconsellables els treballs manuals a l'interior de la mateixa. Amb aquests condicionants, es va poder excavar doncs un tram de 1,7 metres de llarg.

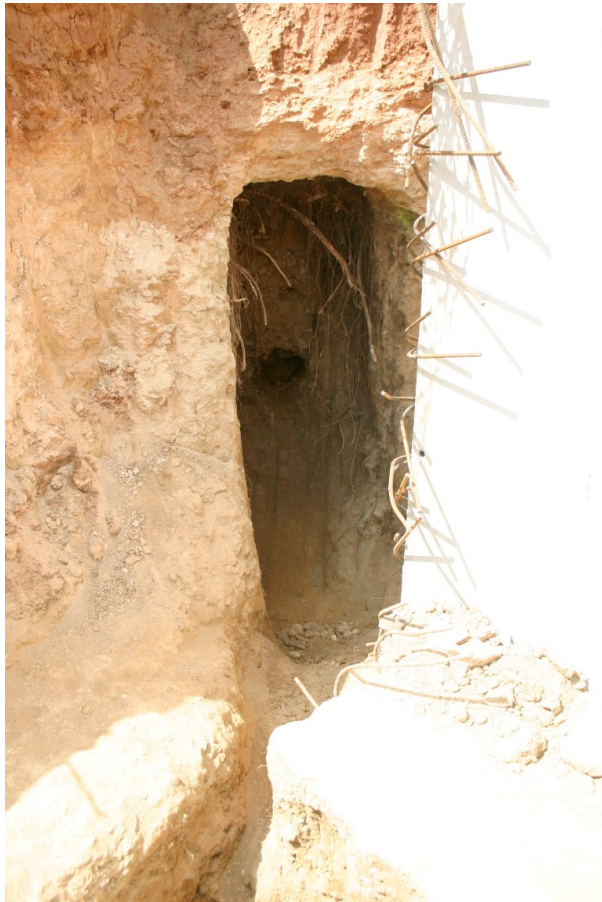
El rebliment excavat era format per argiles i llims, barrejats amb material constructiu contemporani (maons de terra cuita, rajols, morter i ciment) algunes pedres de mida mitjana (20-30 cm) i abundant material de rebuig, principalment atuellis metàl·lics molt degradats, ampolles de vidre i envasos de plàstic.

Vista de la secció de la galeria un cop excavat part del seu rebliment.

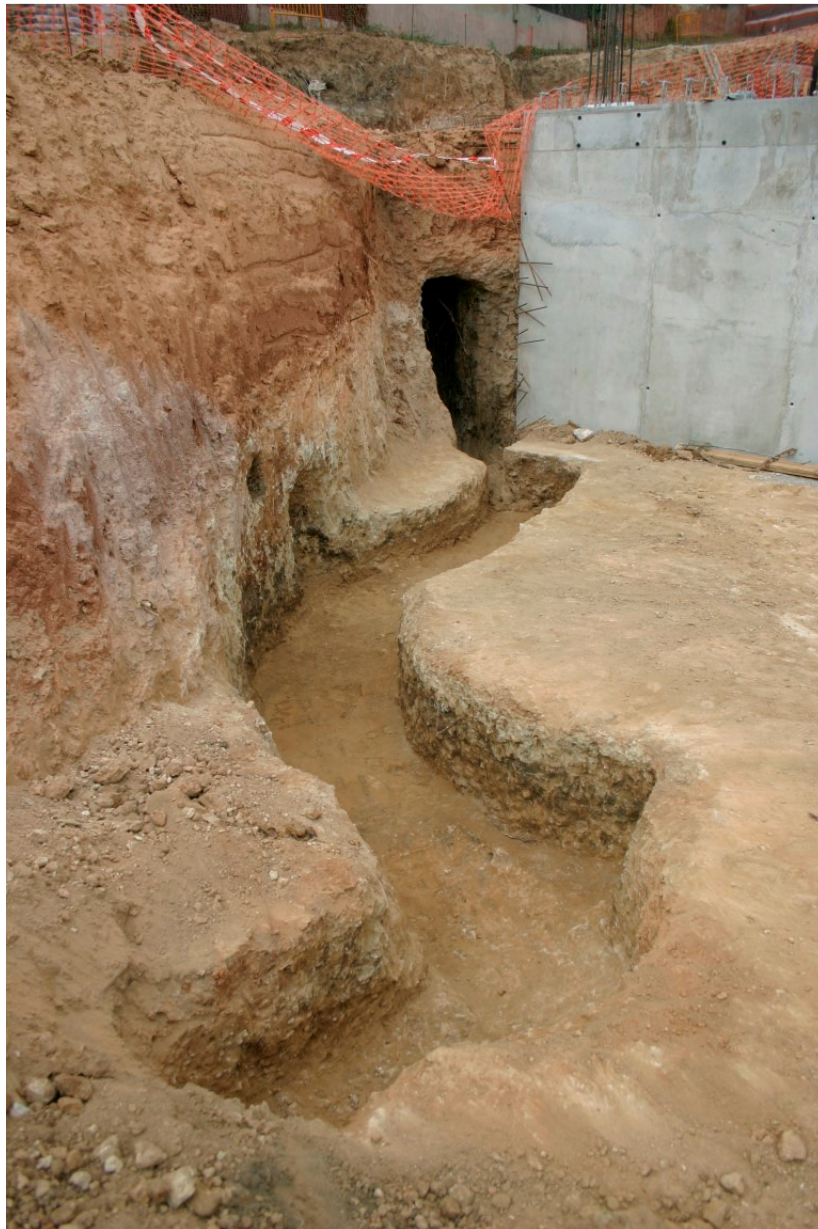
Un cop excavat aquest tram de galeria es va procedir a fer una neteja del nivell de circulació del seu entorn. Amb aquesta tasca es va poder identificar i delimitar la continuació del seu traçat vers el sud, si bé aquesta part havia estat escapçada en el decurs de l'obra al no haver-se detectat, conservant-se únicament una alçada d'entre 50 i 60 cm.

Aquest tram presentava una longitud de 11,6 metres, amb una amplada d'entre 0'9 i 1 metres i un traçat en forma de "S". Al seu extrem sud es localitzava el seu punt final.

L'estrat que rebria aquesta part de l'estructura presentava les mateixes característiques que al tram de galeria conservada, estant format per argila solta de color marró fosc amb restes de material constructiu i materials de rebuig d'època contemporània.

Vista de la continuació de la galeria localitzada a cel obert.

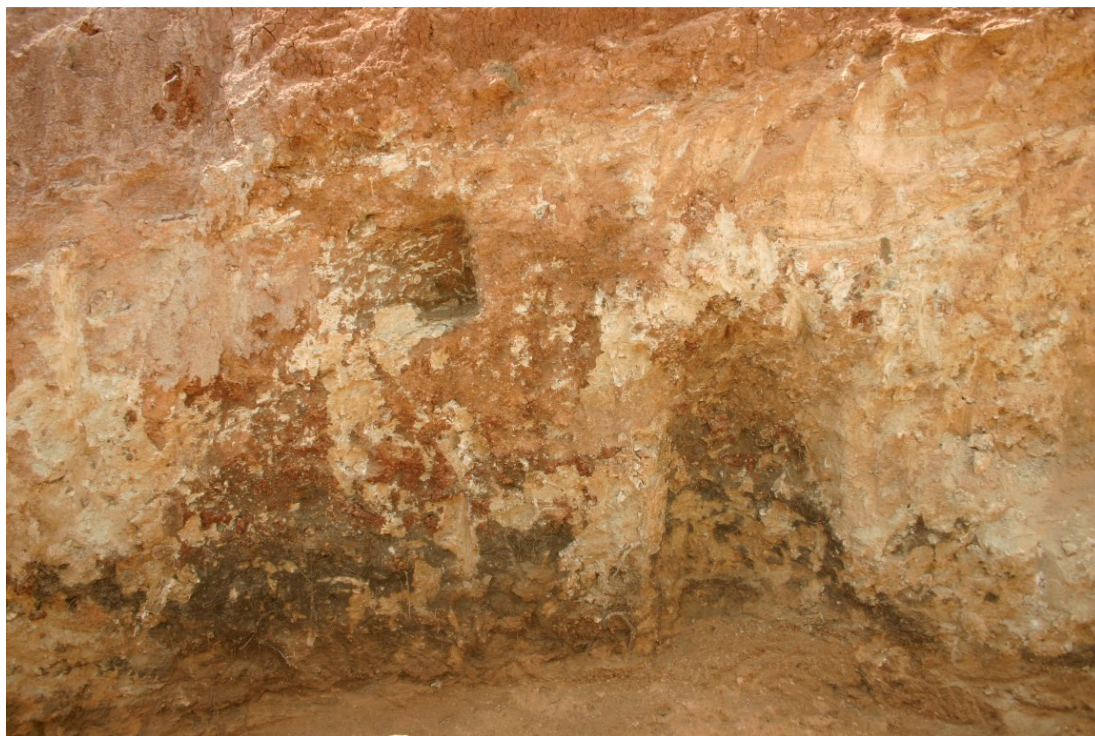
Es va poder constatar que un tram del talús de l'obra, situat al costat oest de la galeria i de 3 metres de llarg es corresponia amb la paret original d'aquesta construcció, amb una alçada conservada de 1,3 metres. En aquest tram es van documentar dos cavitats interpretades com a possibles fornícules. La primera (UE 1004) presentava unes dimensions de 30 per 30 cm, amb una fondària de 10 cm, i era disposada a 90cm d'alçada respecte el fons de la galeria. La segona (UE 1005) presentava una alçada de 90 cm, una amplada de 50 cm i una fondària de 30cm, i s'iniciava a la cota de circulació de la galeria. Aquests dos elements presentaven el mateix rebliment que la resta de l'estructura.

Detall de les cavitats identificades com a fornícules, situades al talús de la obra.

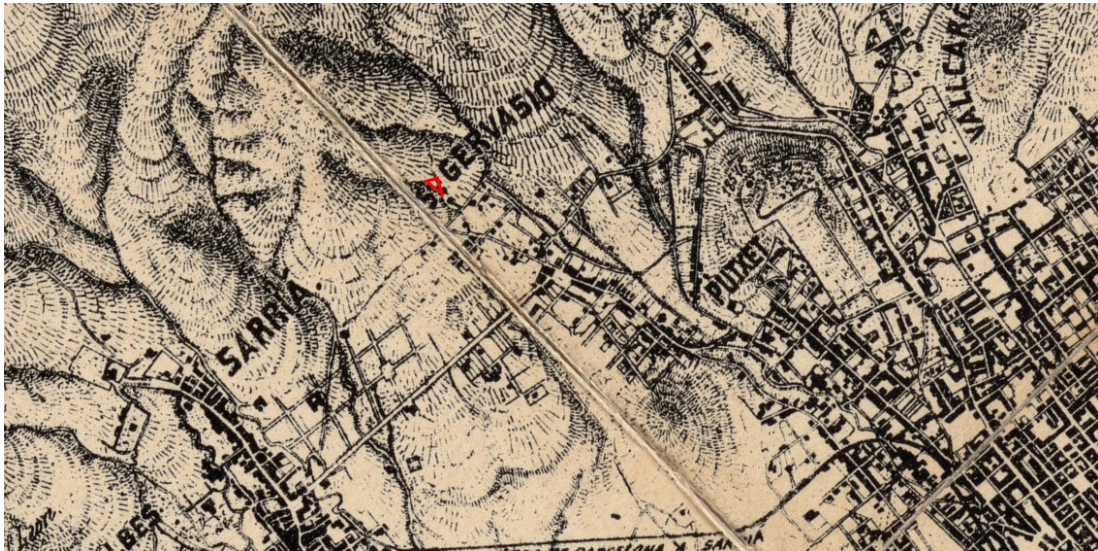
Ubicació del solar al "Plano general de Barcelona y sus alrededores" de Leopoldo Rovira y Deloupy (1888)¹

El resultat d'aquestes consultes ens mostren que a finals del segle XIX, l'any 1888, l'àrea on es va desenvolupar la intervenció era encara un entorn rural, sense urbanitzar, situat a les afores del municipi de Sant Gervasi de Cassoles, i on únicament es poden identificar construccions disperses, però sense que cap d'elles aparegui a les proximitats de l'àrea intervinguda.

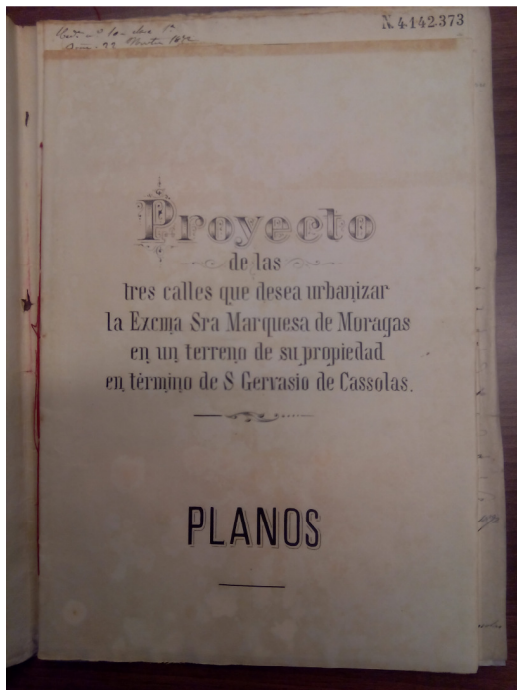
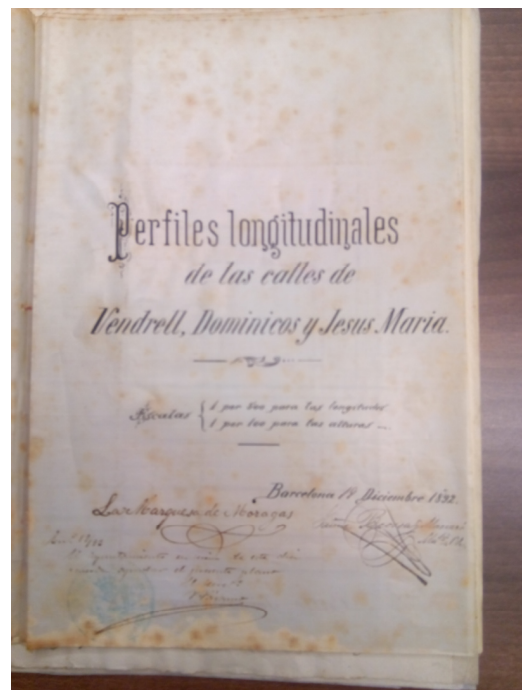
Projecte d'urbanització de 1893 dels terrenys adquirits per la Marquesa de Moragues.

Aquest paisatge rural es va mantenir com a mínim fins l'any 1893. Aquest any es va redactar un projecte d'urbanització dels terrenys anteriorment adquirits per la Marquesa de Moragas, que va implicar a més l'arranjament dels carrers dels Dominics, de Jesús i Maria i del Vendrell. Aquest document es conserva també a l'Arxiu Municipal del Districte de Sarrià-Sant Gervasi, i inclou plànols i seccions dels terrenys.

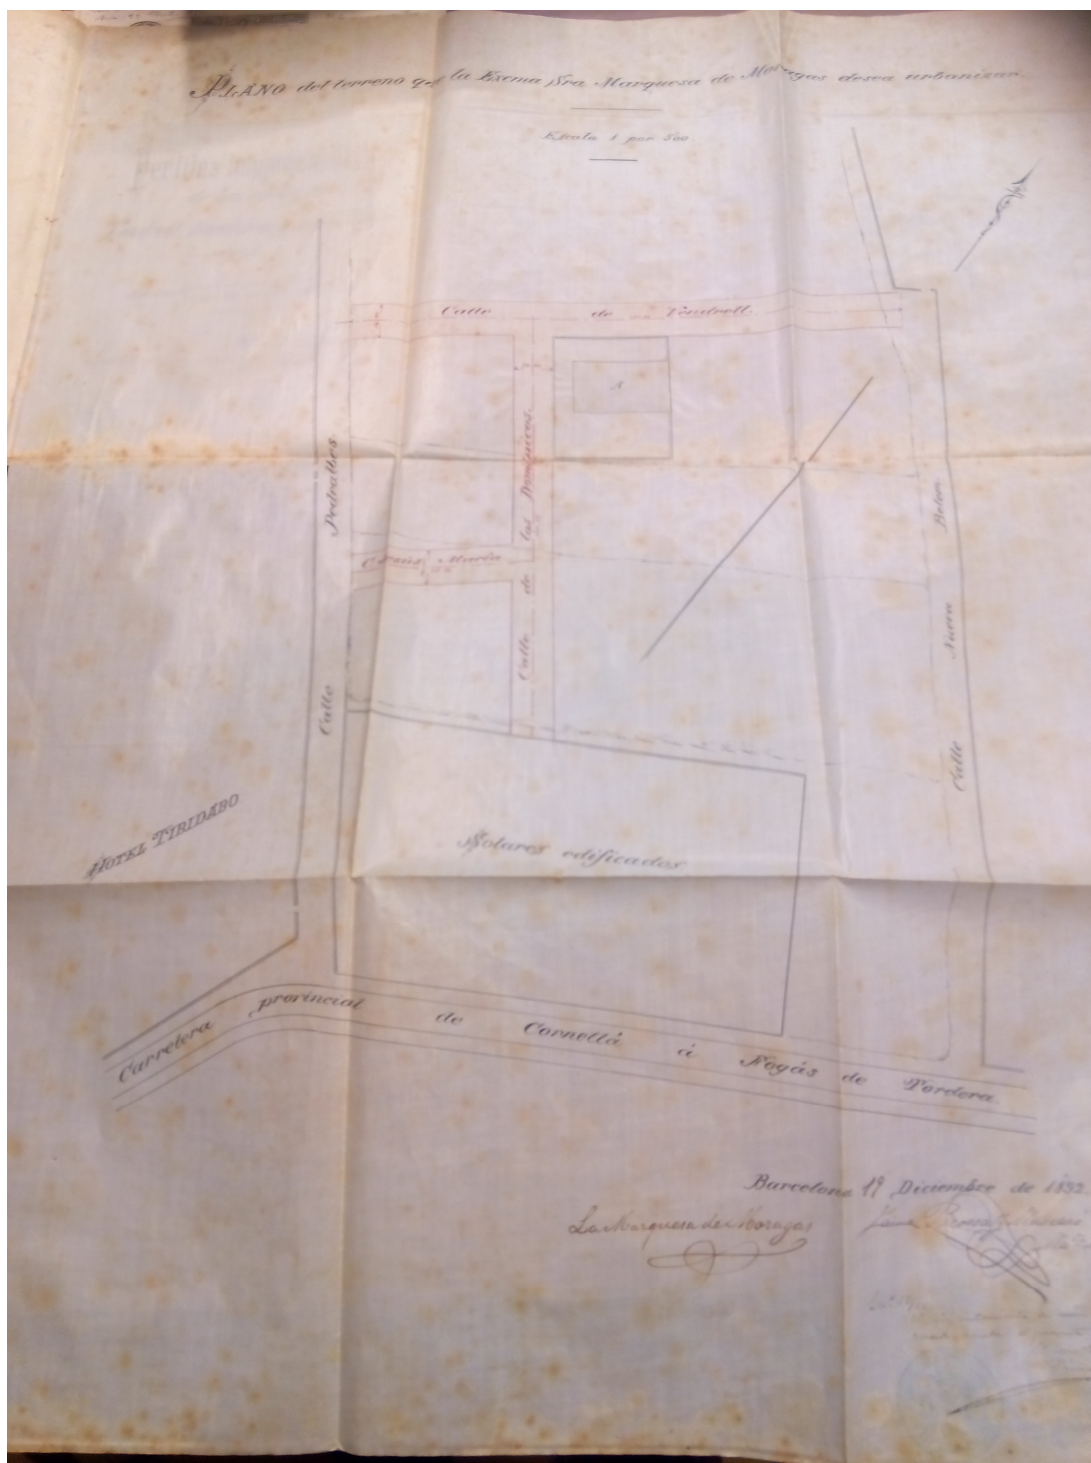
Plànol del projecte d'urbanització de 1893 de les parcel·les i els carrers del Vendrell, dels Dominics i de Jesús i Maria.

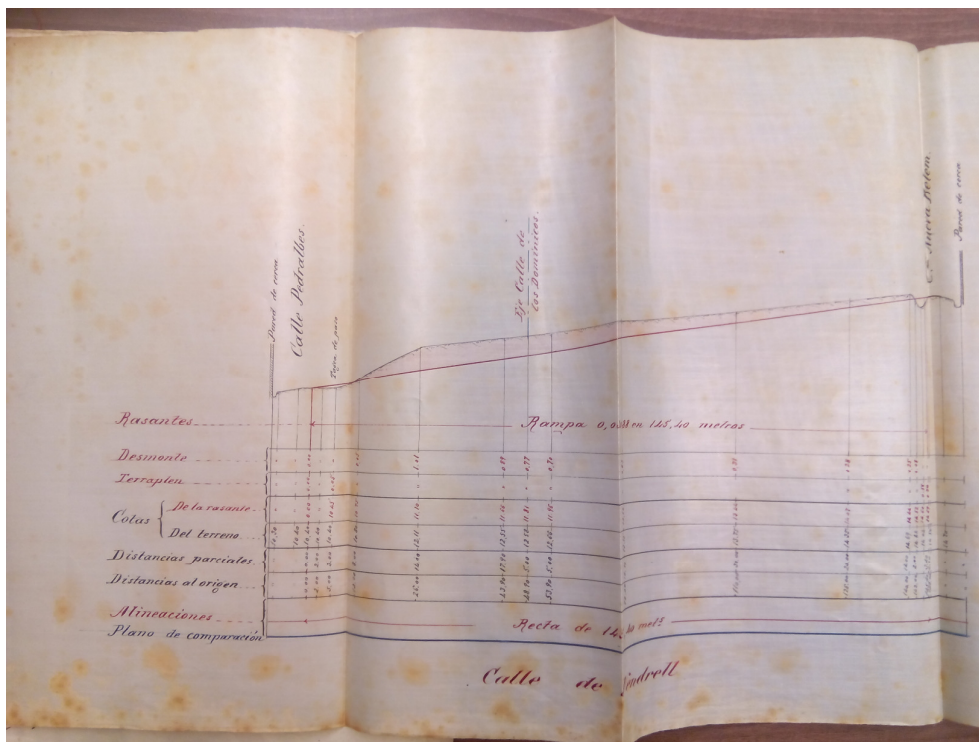
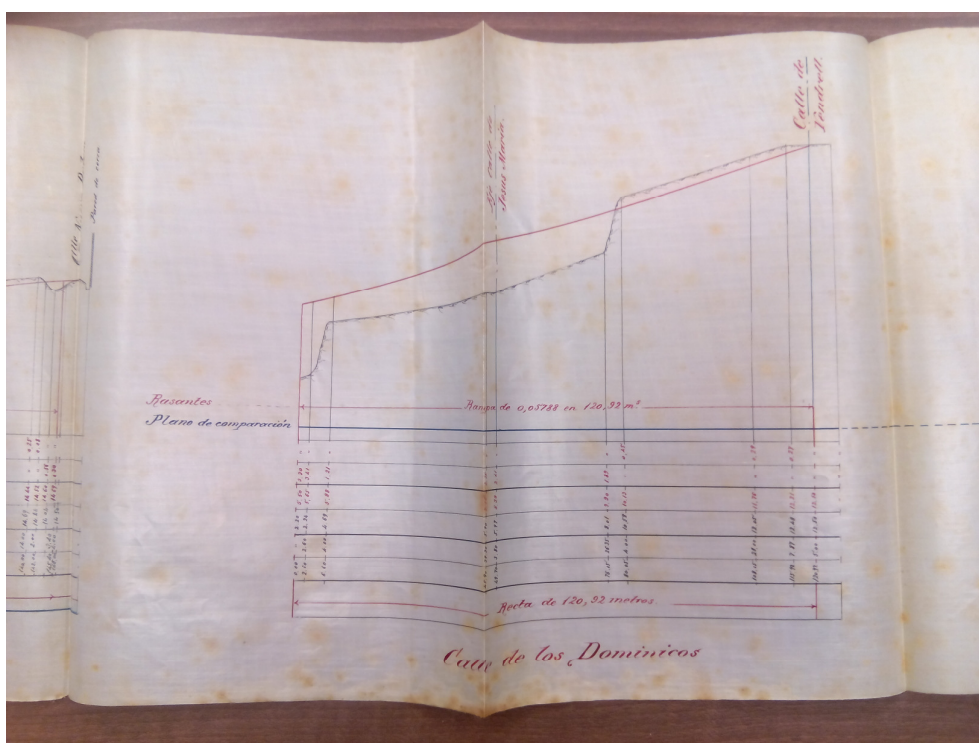
Seccions del projecte de 1893 d'urbanització dels carrers del Vendrell i dels Dominics

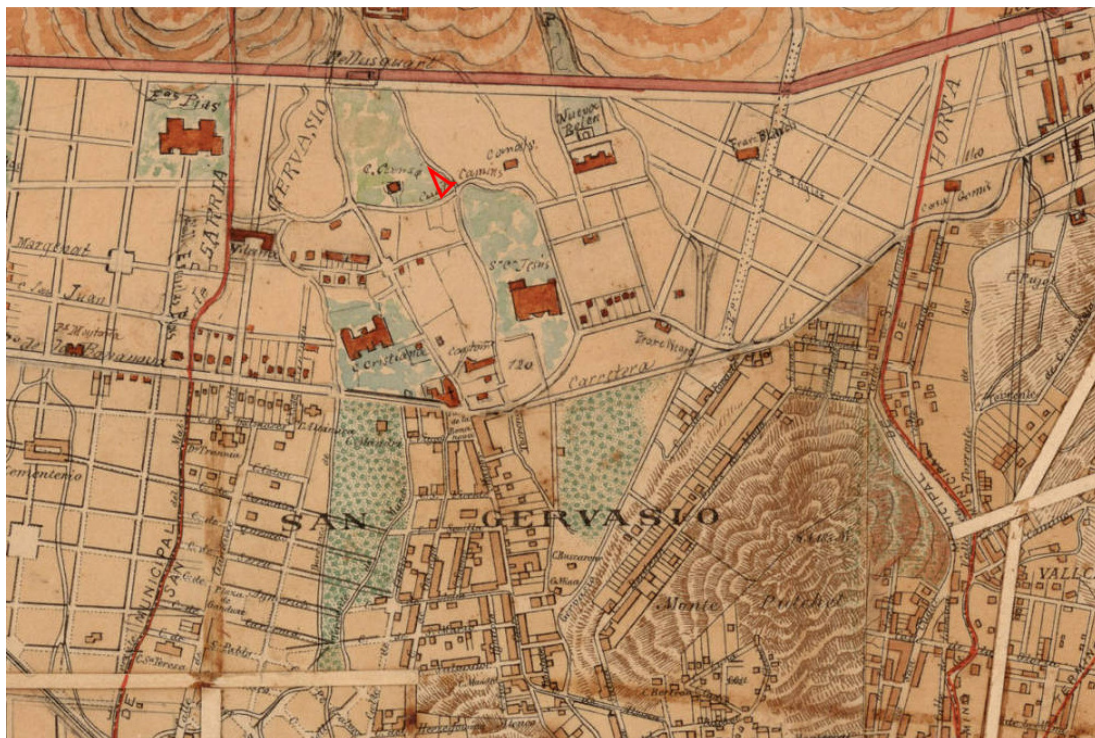
Ubicació del solar al plànol del "Proyecto de unificación y reforma de los pueblos del llano a la ciudad de Barcelona" per Ricard Alsina Amils (1899) i en el que s'identifica al seu entorn "C(an) Comsa"²

Aquesta nova urbanització del terreny es reflecteix ja a la cartografia de l'any 1899, en què apareixen els carrers citats al document anterior. S'ha d'assenyalar també que en aquesta cartografia apareixen dos masos a les proximitats del solar intervingut. Es tracta de Can Canals i Can Comsa (sic). Malauradament no s'ha localitzat cap documentació al respecte d'aquests masos que porti més informació sobre les seves característiques. Tot i això es podria plantejar la hipòtesi que l'estructura localitzada tingués a veure amb algun d'aquests edificis, especialment el referit com a Can Comsa, al ser el més pròxim. Segons la planimetria consultada, al 1900 aquests dos masos ja havien desaparegut.

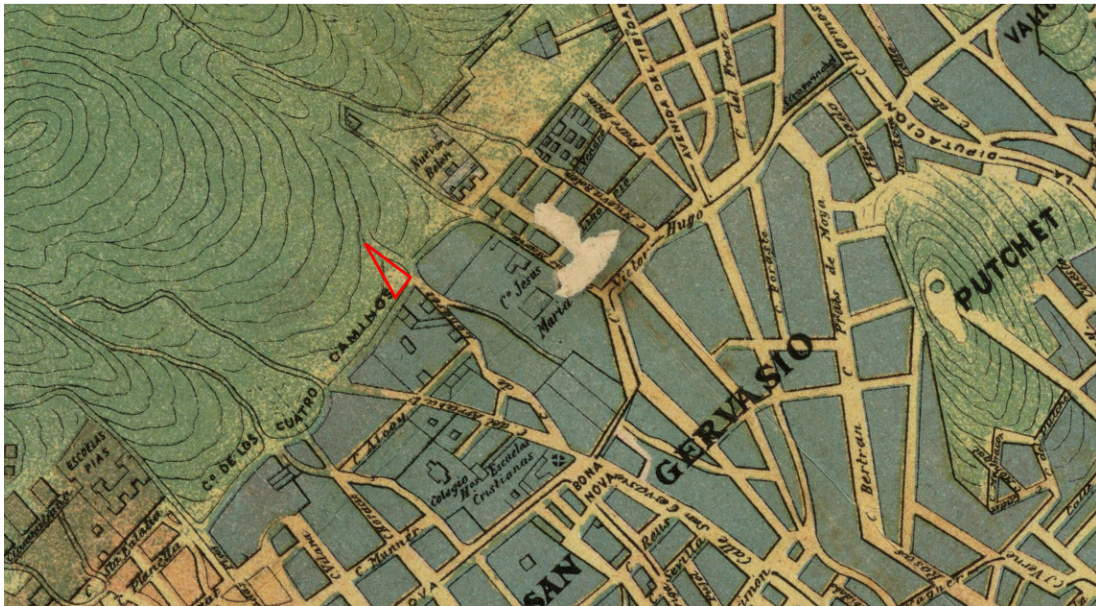
Ubicació del solar al "Plano de Barcelona: especial de los Grandes Almacenes el Siglo" per Conde Puerto y Cia. (1900)³

Malgrat que aquesta zona de la ciutat va ser objecte d'un procés continuat d'urbanització, sembla ser que l'àrea exacta on es va desenvolupar la intervenció no es va veure afectada. Així queda reflectit a la cartografia consultada, i que recull plànols de 1900, 1917 i 1947.

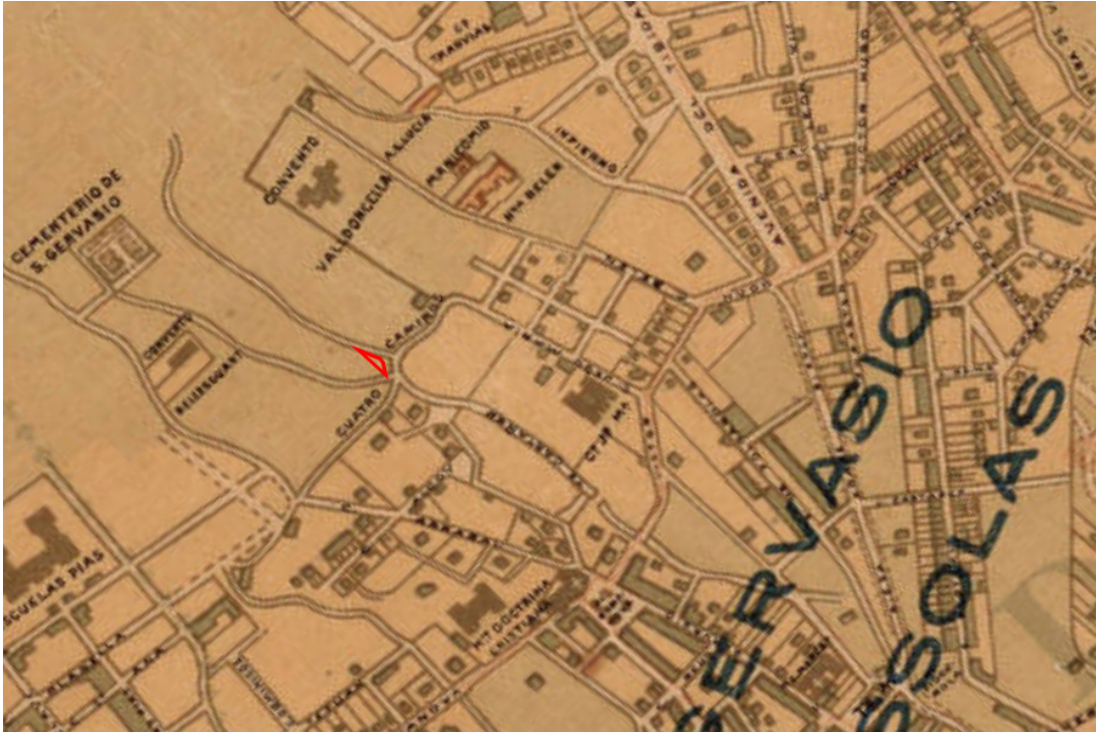
Ubicació al plànol "Ciudad de Barcelona con su llano y alrededores" per Federico Armenter de Aseguinolaza (1917) ⁴

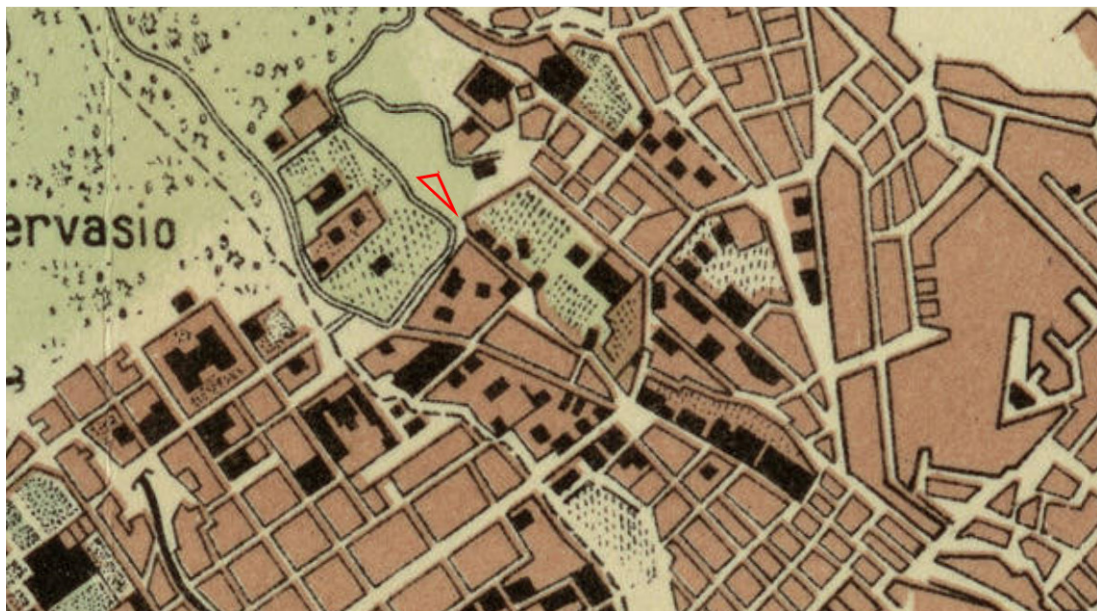
Ubicació al plànol "Barcelona y alrededores", circa 1947.⁵

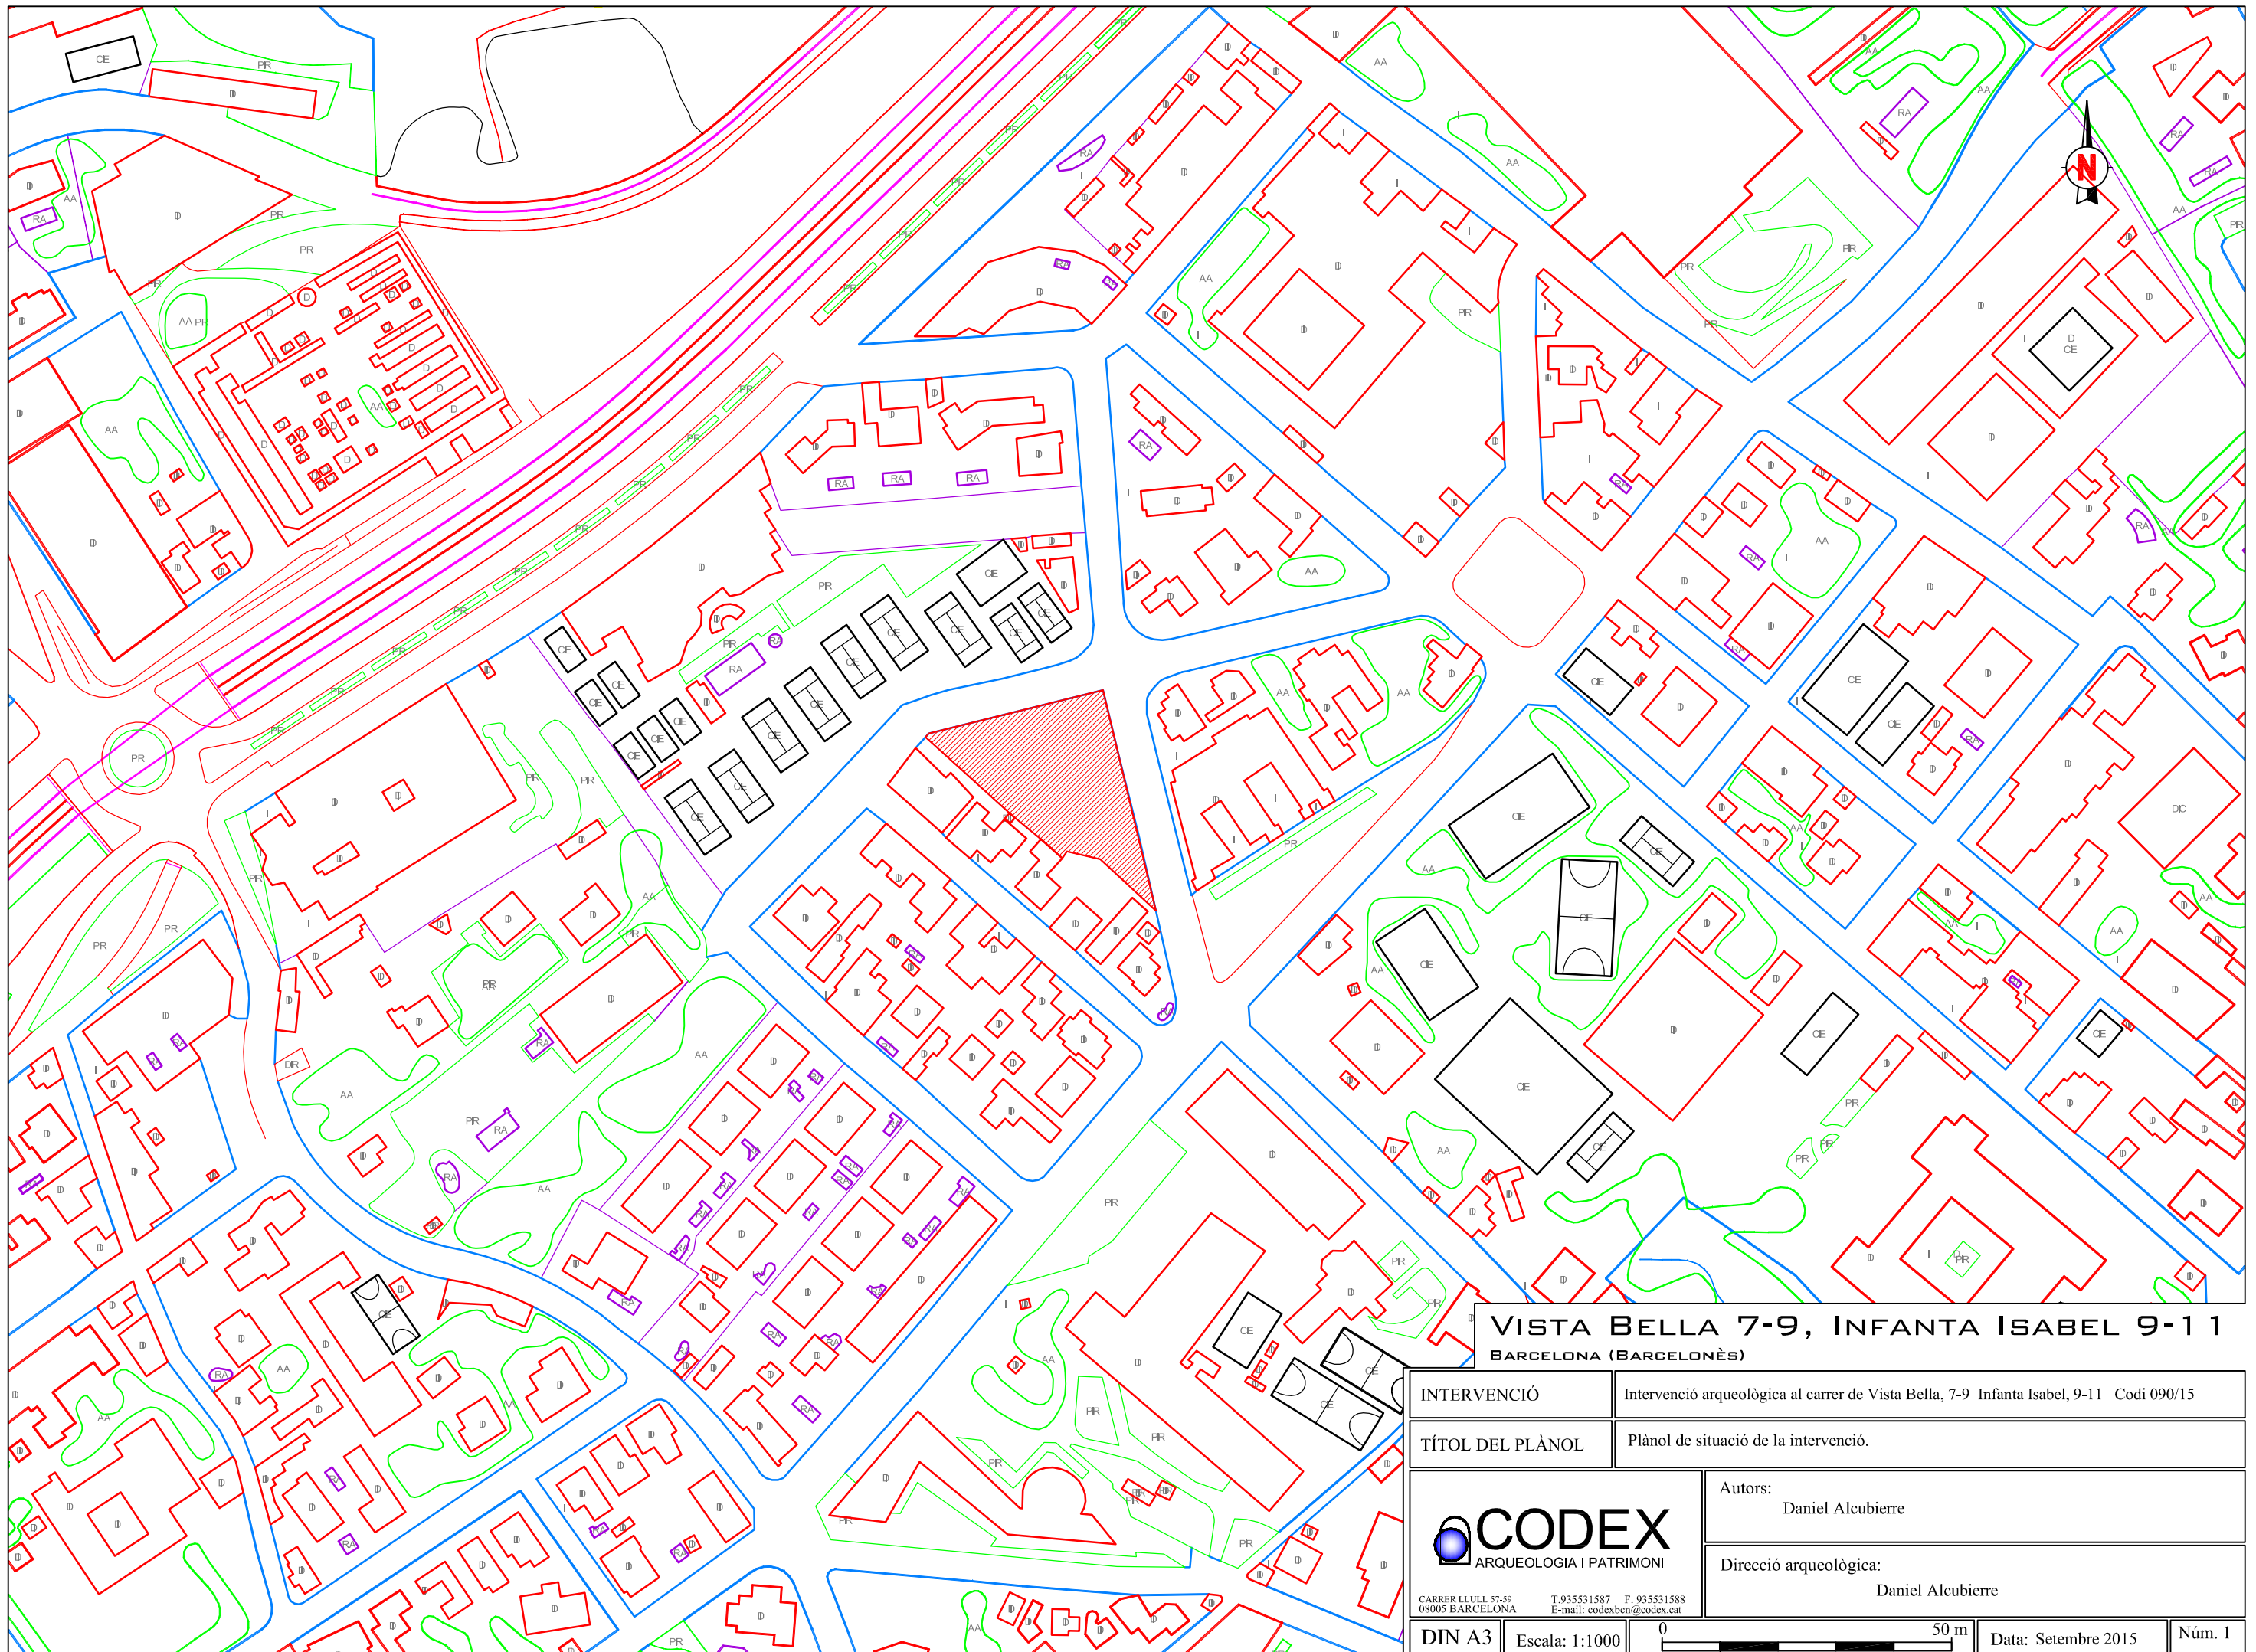
INTERVENCIÓ	Intervenció arqueològica al carrer de Vista Bella, 7-9 Infanta Isabel, 9-11 Codi 090/15
TÍTOL DEL PLÀNOL	Plànol de situació de la intervenció.

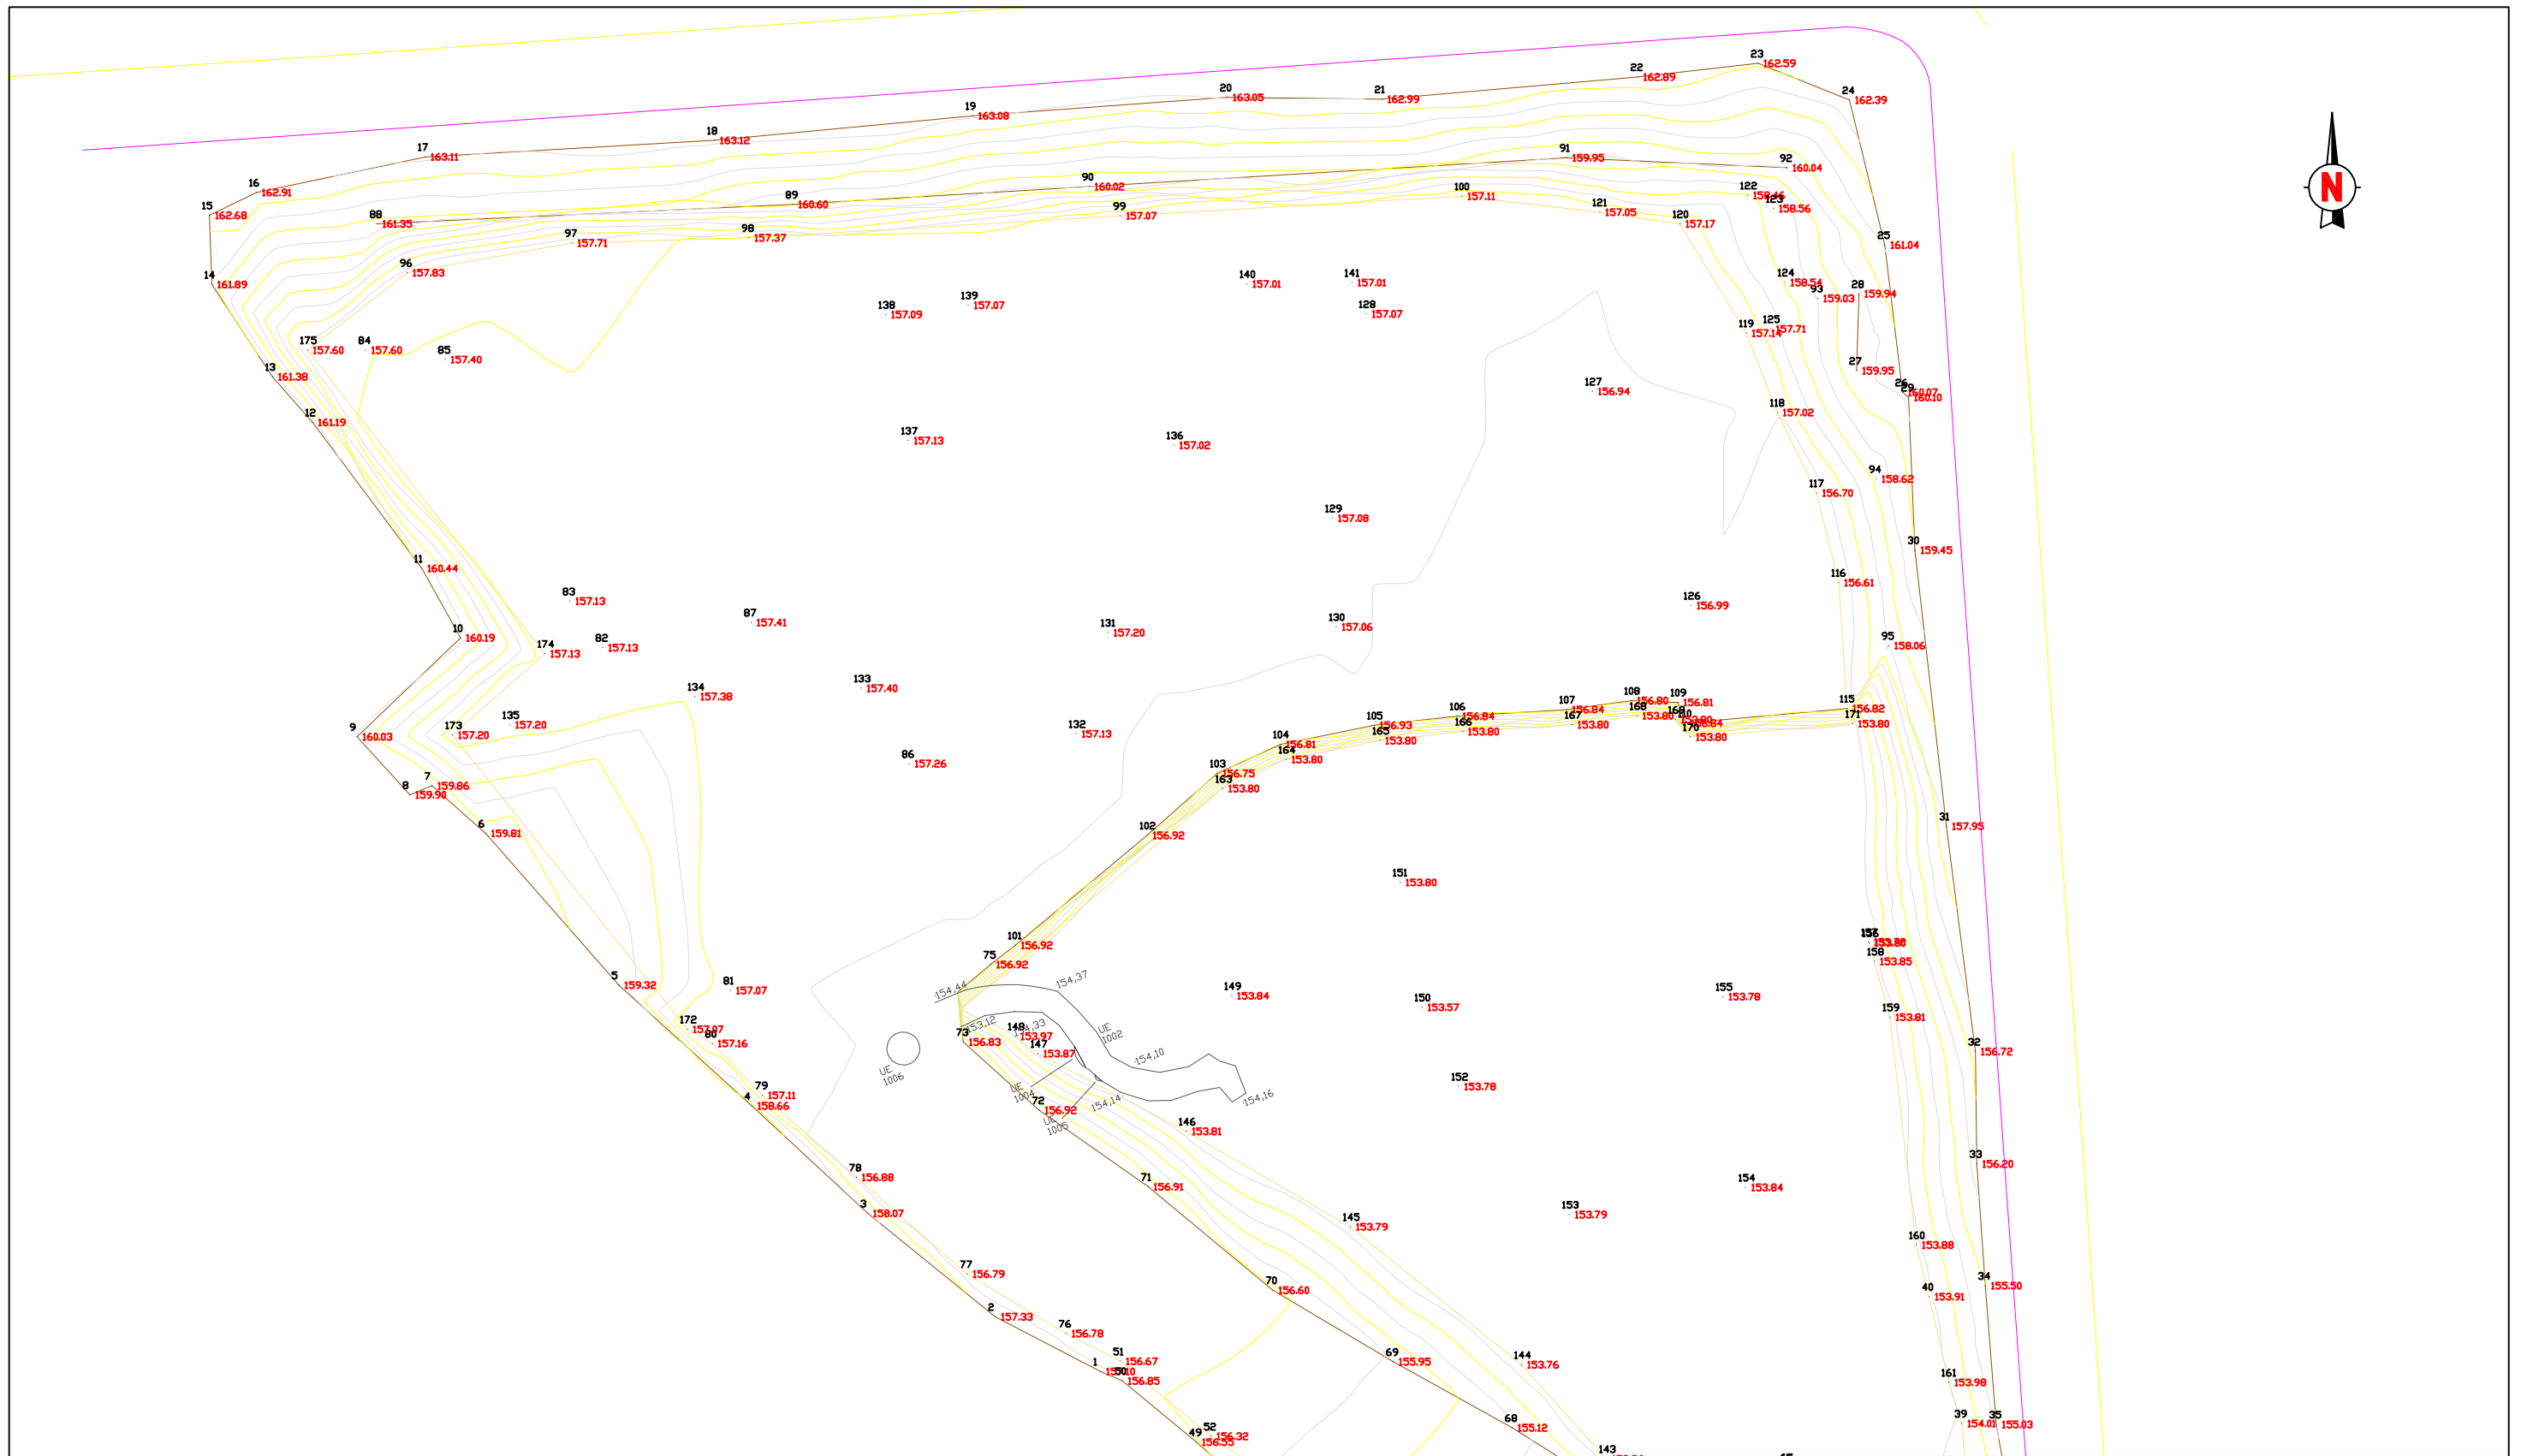
Data: Setembre 2015	Núm. 2

INTERVENCIÓ	Intervenció arqueològica al carrer de Vista Bella, 7-9 Infanta Isabel, 9-11 Codi 090/15			
TÍTOL DEL PLÀNOL	Plànol de situació de les estructures.
