MEMÒRIA DE LA INTERVENCIÓ
ARQUEOLÒGICA AL CARRER
DE VISTA BELLA, 7-9 / CARRER
DE LA INFANTA ISABEL, 9-11
(Barcelona, Barcelonès)
CODI 090/15

Expedient del Departament de Cultura de la Generalitat de Catalunya:
R/N K121 N-B 2015-1-13794

Dates de la intervenció: 31 d'Agost al 1 de Setembre de 2015

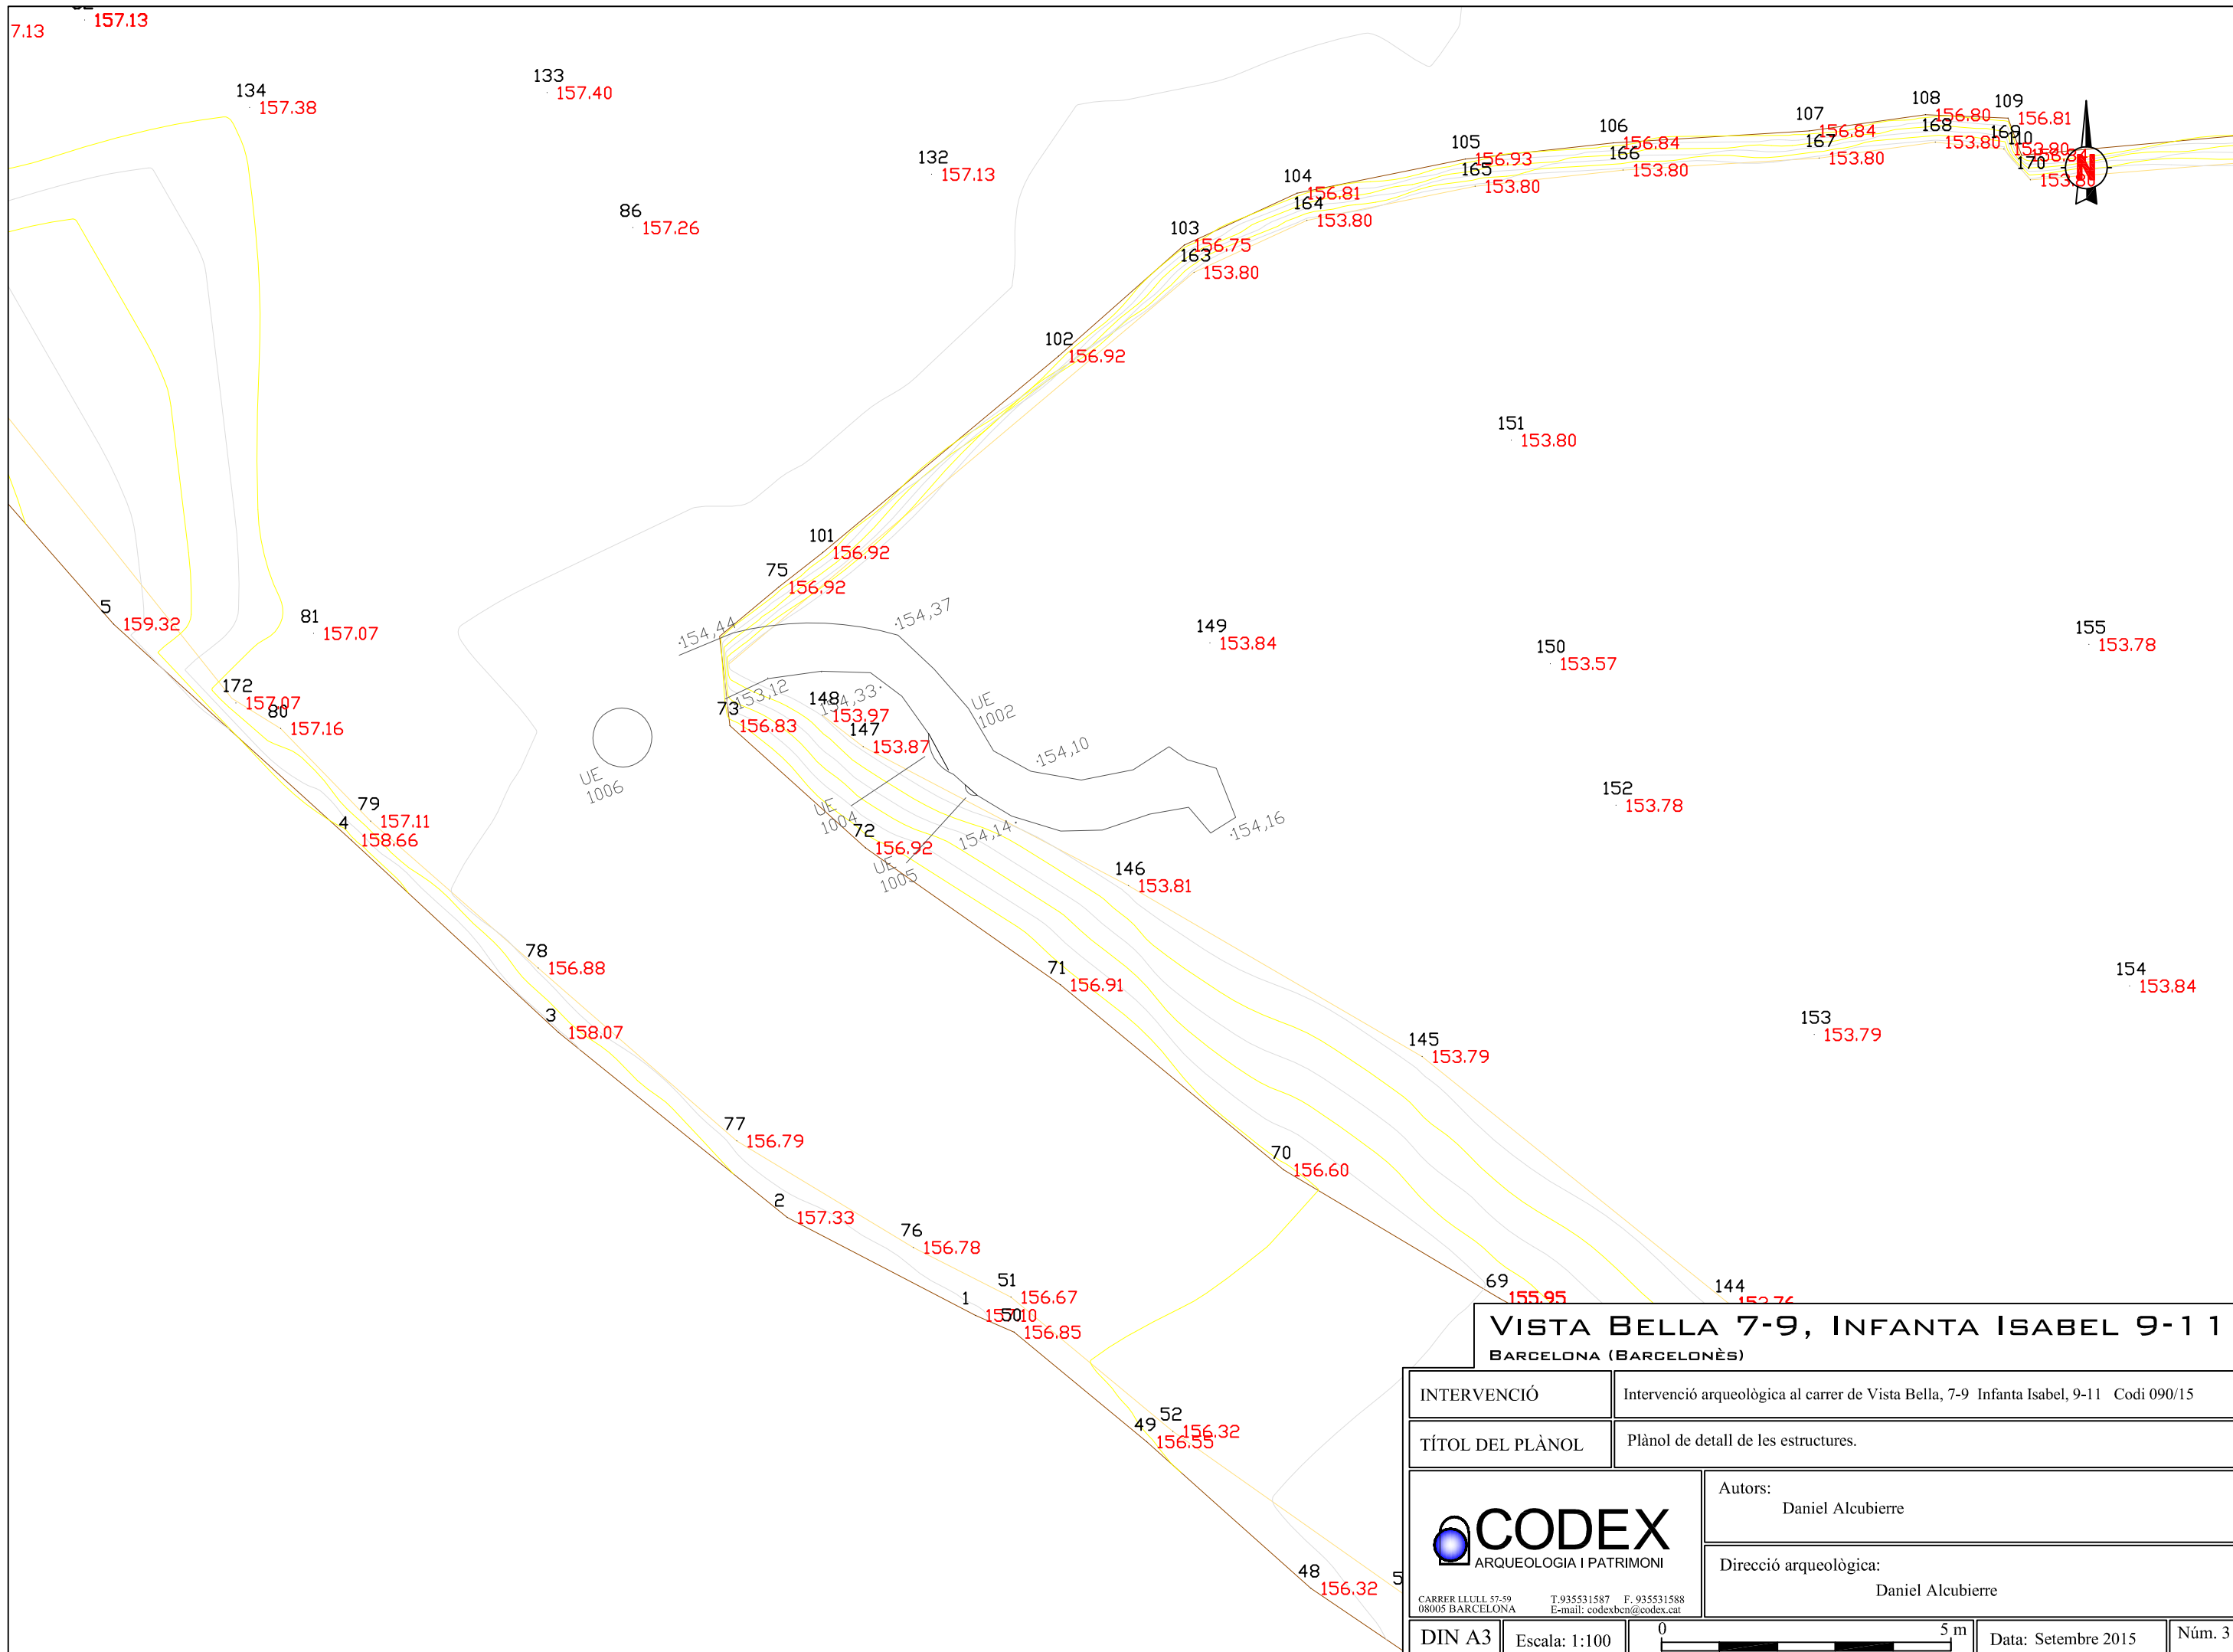
Data: Setembre 2015 Núm. 3

INTERVENCIÓ	Intervenció arqueològica al carrer de Vista Bella, 7-9 Infanta Isabel, 9-11 Codi 090/15		
TÍTOL DEL PLÀNOL	Plànol de detall de les estructures.

En aquesta intervenció s'ha pogut documentar el tram final d'una galeria excavada al subsòl del solar situat al carrer Vista Bella 7 de Barcelona. Aquesta estructura, amb una orientació nord-sud, era excavada al substrat geològic, sense cap element constructiu de reforç i presentava continuïtat vers el nord, si bé aquesta continuació no es va poder excavar per condicionants de seguretat. En un punt de la seva paret oest es van documentar dues possibles fornícules, i al seu extrem nord un possible pou d'accés que ascendia en vertical.
