MEMÒRIA DE LA INTERVENCIÓ ARQUEOLÒGICA AL PASSEIG DE PICASSO, 24-24b

(Barcelona, Barcelonès)

CODI 070/15

Dates de la intervenció: 30 de Juny al 2 de Juliol de 2015

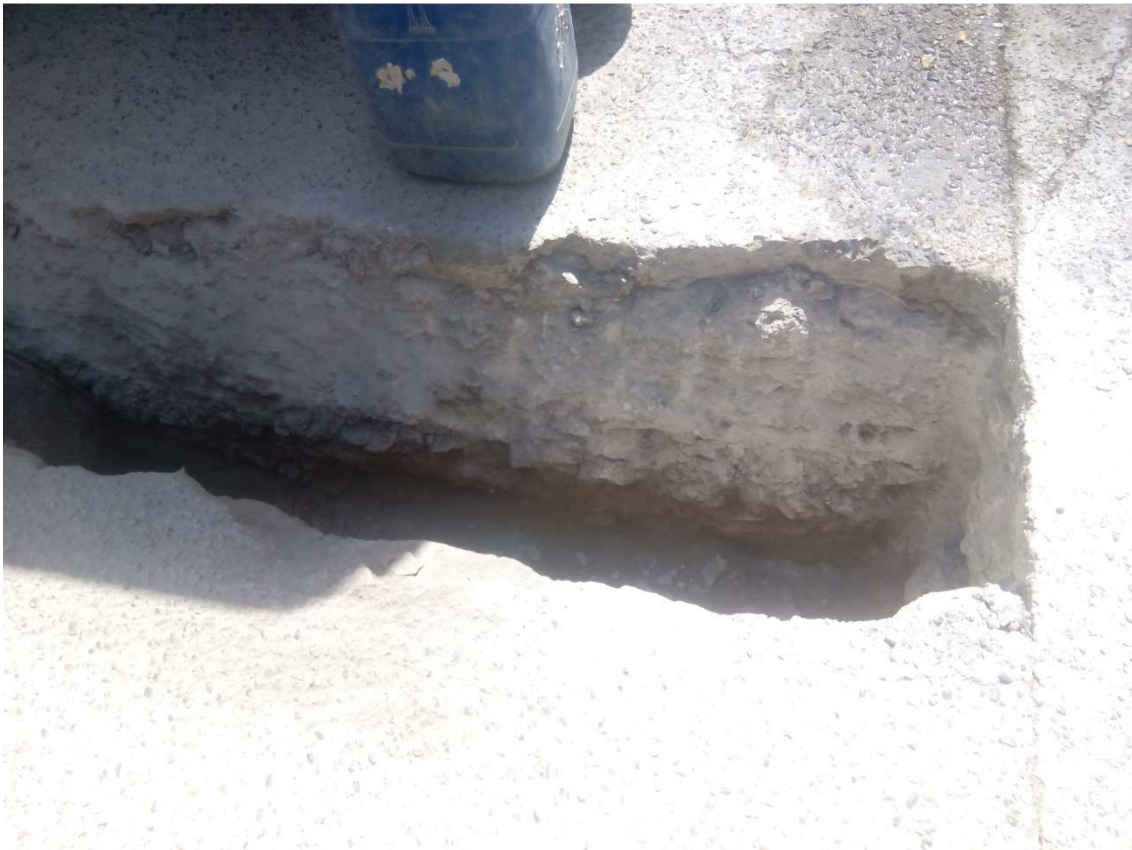
Els treballs de demolició es van efectuar amb mitjans mecànics i van permetre documentar, per sota del paviment contemporani format per formigó decorat amb grava i petits còdols, un potent nivell de preparació construït també amb formigó, d'entre 40 i 50 cm de gruix (UE 1002).

Detall de la secció de la rasa en que es pot apreciar la potència de la preparació de formigó del paviment.

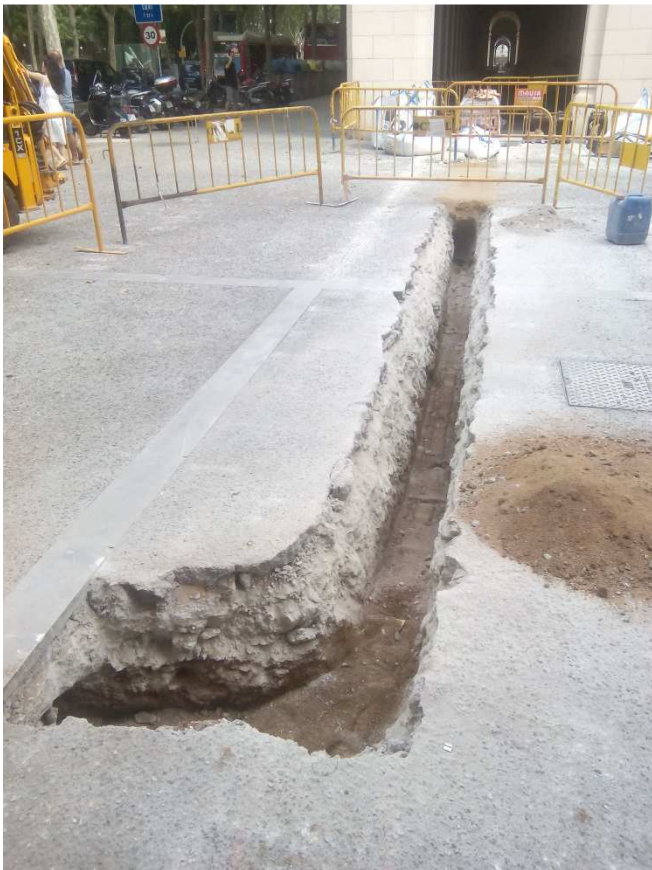
Per sota d'aquesta preparació es va documentar un estrat d'argiles compactades, molt homogènies (UE 1003). En un punt de la rasa es va poder documentar com aquestes argiles cobrien part d'un servei elèctric existent, pel que es va interpretar aquest estrat com una aportació contemporània. En cap punt de l'estrat es va detectar la presència de material ceràmic o d'altre mena que pogués indicar que es tractava d'un estrat de formació arqueològica. La potència documentada d'aquest estrat oscil·lava entre els 20 i els 30 cm, i en cap punt de la rasa es va arribar a afectar l'estratigrafia prèvia.

Vista del tram final de la rasa, on es pot apreciar la seqüència d'estrats localitzats.
