**MEMÒRIA DEL SEGUIMENT ARQUEOLÒGIC REALITZAT AL  
CARRER COMTAL, 7 DE BARCELONA (285/05)**

**DEL 28 DE NOVEMBRE AL 9 DE DESEMBRE DE 2005**

**DIRECCIÓ TÈCNICA:  
David Torres Rodríguez**

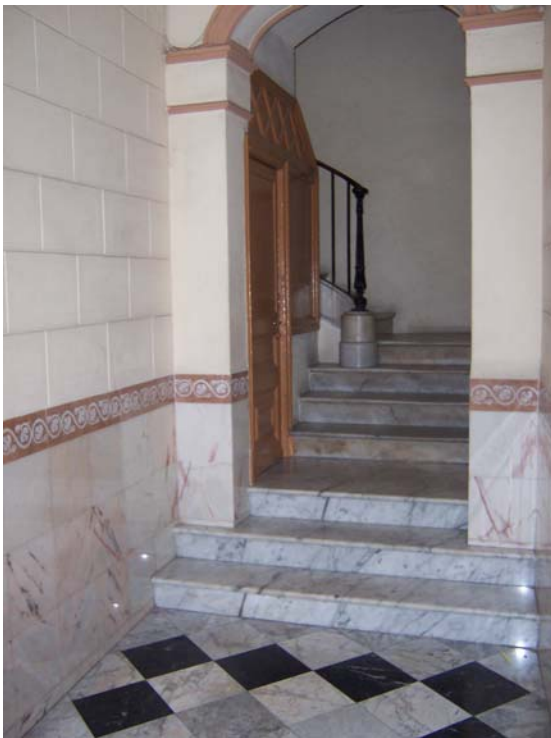
Vista de la Zona 1, vestíbul de la finca i primer tram d'escaleres.

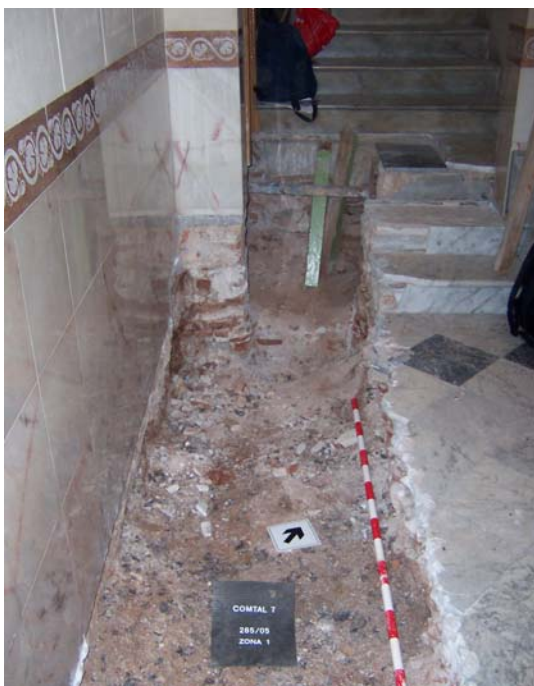
Estat final de la cala de la Zona 1.

Finalment es va poder fitxar la **UE 117**, un estrat d'argila vermella amb presència d'alguns fragments de morter de calç i de runa constructiva que respòn a les característiques d'un nivell de farciment. No coneixem la seva cota final ja que en el moment de finalitzar el rebaix necessari per a la rampa, 45 cms respecte el nivell de paviment, aquest estrat continuava baixant.

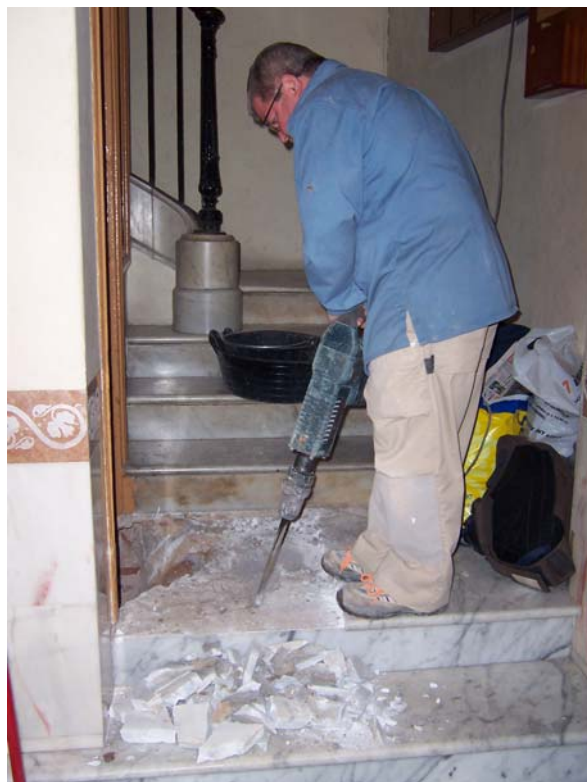
El rebaix del primer tram d'escaleres situades al vestíbul de la finca, es va realitzar de manera mecànica i manual. Com a **UE 118** es va identificar el paviment actual, tant les plaques de marbre blanc dels graons com les rajoles de marbre de 30 x 30 x 2 cms del primer replà. Per sota d'aquesta UE es va poder apreciar el seu nivell de preparació realitzat amb ciment pòrtland, **UE 119**, que actua com a element de cohesió. Un cop eliminat, es van documentar com a **UE 120** els graons originals de l'escala

Moment del desmuntatge del replà i del tram d'escala de la Zona 1.

realitzats a partir de llambordes de gran tamany de pedra calcària tallada, amb unes dimensions aproximades de 60 x 35 x 16 cms. Aquesta UE presentava a la part del replà, una alteració corresponent a un retall (**UE 122**) realitzat en algun moment contemporani (en base a la presència de plàstic en el seu farciment), per a la instal·lació de la canonada general d'aigua que abasteix la bateria de l'edifici. La canonada de ferro de 6 cms de diàmetre s'ha fitxat com a **UE 123**, i el farciment del retall per a instal·lar aquesta, format per sorra, restes de material constructiu i fragments de plàstic, s'ha identificat com a **UE 124**. Cal assenyalar que per ara, la canonada d'aigua no s'ha eliminat ja que es procedirà, en un moment més avançat de les obres, a la seva substitució i reubicació.

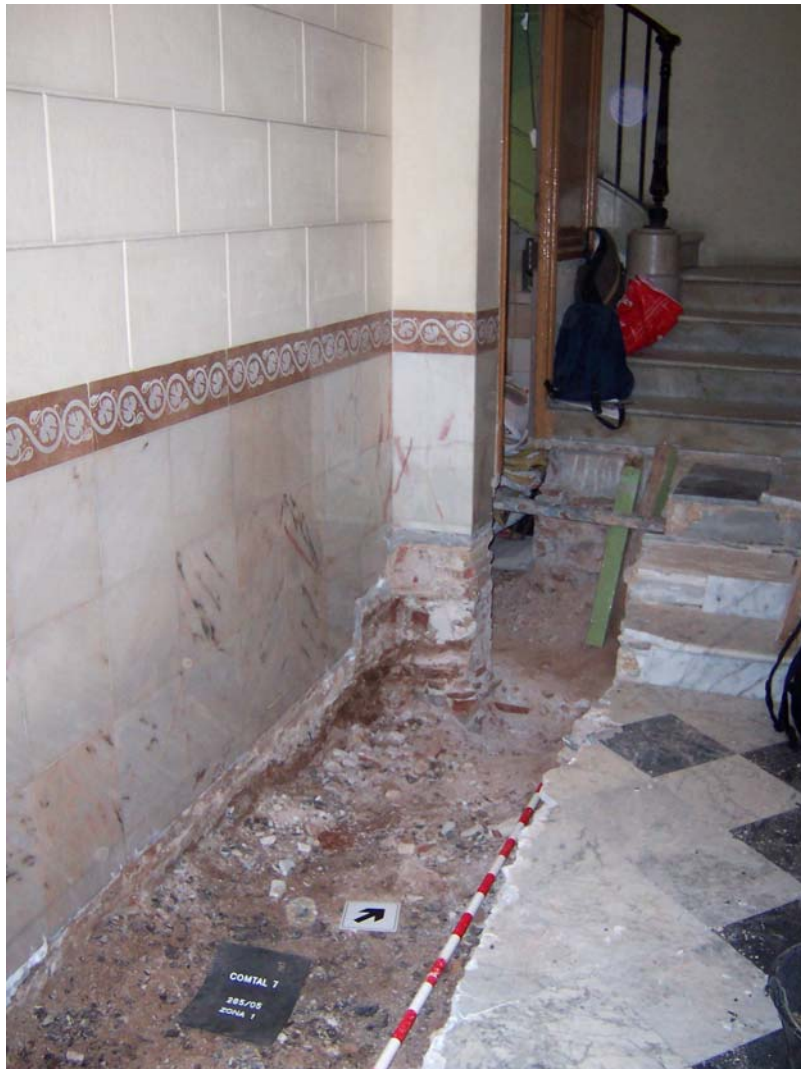
Una vegada es va desmuntar la UE 120, va aparèixer la fonamentació de l'escala (**UE 121**) realitzada amb maó massís de 30 x 15 x 4 cms amb una potència de 70 cms des del punt més alt fins al límit del rebaix, en aquest punt

la fonamentació continuava baixant motiu pel qual no podem donar la seva cota final. A la part del replà, per contra, per sota de les llambordes de gran tamany (UE 120), es va registrar un paquet de farciment format per terra argilosa, runa constructiva i fragments de morter de calç identificat com a **UE 125** amb una potència aproximada de 50 cms, per sota del qual ja es trobava la fonamentació de l'escala realitzada en maó massís de 30 x 15 x 4 cms , en aquesta part fixada com a **UE 126**, i de la que tampoc es pot donar la cota final ja que en el moment d'arribar a la profunditat màxima de la cala, continuava baixant.

Estat final de la cala a la Zona 1.

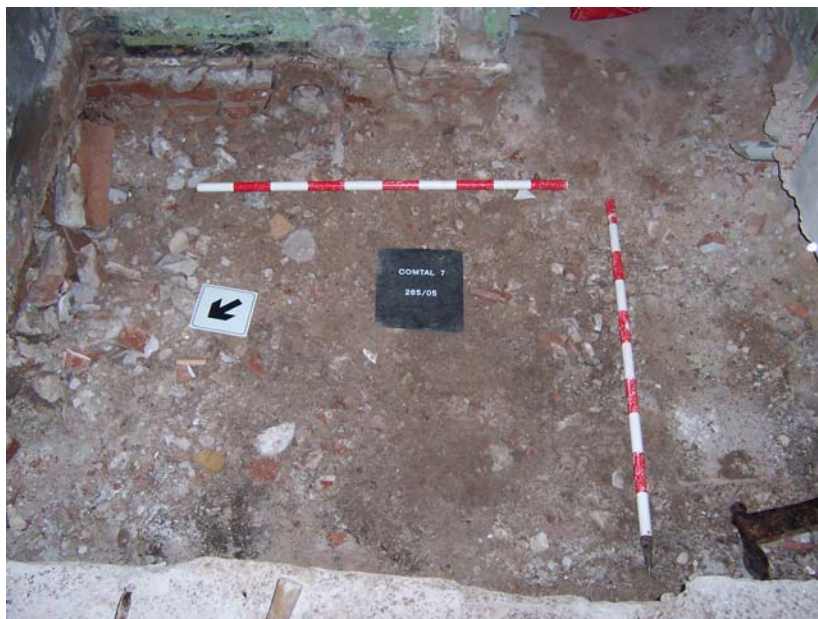
Vista de l'estat inicial del pati interior de la finca identificat com Zona 2.

Com a Zona 2 s'ha identificat el pati interior de la finca, on s'ha realitzat la fossa per a la instal·lació de l'ascensor. A tal efecte s'ha practicat una cala de 1,80 x 1,40 metres de costat i 1,60 metres de fondària. En el moment de l'actuació arqueològica ja s'havia procedit a l'aixecament del paviment del pati per tal de delimitar els límits de la cala. El primer pas dels treballs va consistir en el rebaix de la **UE 101**, un nivell de farciment format per sorra i gran quantitat de runa constructiva (fragments de maó massís, pedres de petit tamany i fragments de morter de calç). Presentava un color fosc com a conseqüència de filtracions d'aigües brutes i una potència de 10 cms.

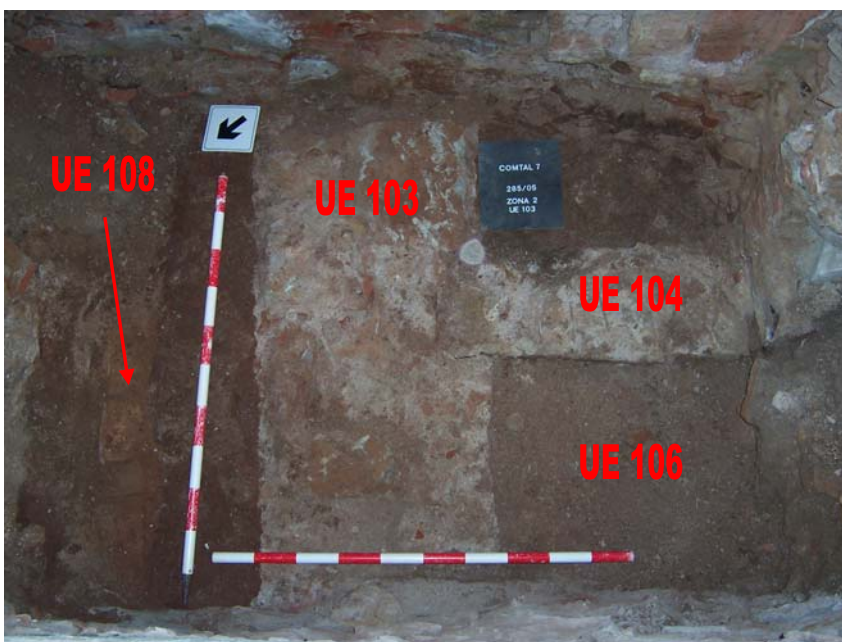
La **UE 103** es presenta com a un mur de fonamentació de 60 cms d'ample i amb una longitud visible de 1,40 metres, la seva potència és d'un metre.

Disposat al mig de la cala transcorre en direcció N-S, està realitzat amb pedres desbastades, maó massís i lligat amb morter de calç de color blanc. S'integra a la fonamentació dels murs nord i sud del pati de la finca, motiu pel qual considerem que la seva construcció és contemporànea a la d'aquests i que per tant es pot datar en època moderna, ja que l'edifici on s'ha practicat la intervenció és de la segona meitat del segle XIX.

La **UE 104**, es troba associada a la UE 103 conformant un pou d'aigües residuals. Està situada a la banda oest de la cala i presenta una llargada visible de 70 cms, continuant pel límit oest i fora de la zona d'actuació. Disposat en direcció E-W i una amplada de 30 cms, està realitzada amb maó massís i pedra de petit tamany lligada amb morter de calç blanc. Presenta una potència de 50 cms.

Vista de les estructures afectades pel rebaix: UE 103, UE 104 i UE 108.

La **UE 108** correspon a la paret d'un pou mort situada al límit est de la cala, transcorre en direcció N-S . Realitzada a partir de maó massís presenta una amplada de 15 cms, una llargada de 95 cms i una potència de 50 cms. La superfície del pou-dipòsit queda fora de l'abast de la intervenció ja que s'endinsa dintre del límit nord del pati i per tant no es veu afectada pel rebaix.

Davant la presència de les estructures UE 103, UE 104 i UE 108 i de la necessitat del seu desmuntatge per continuar amb el rebaix, es va procedir a posar en coneixement del Servei d'Arqueologia del Museu d'Història de la Ciutat, la situació per tal d'establir els passos a seguir, ja que les estructures es veien afectades parcialment pel procés de rebaix per a la realització de la fossa. El criteri adoptat a partir d'aquest moment, va ser el de buidar el farciment del pou format per les estructures UE 103 i UE 104, i el sediment de la resta de la cala fins a la cota necessària pel fossat, per tal de determinar d'aquesta manera l'abast de les estructures aparegudes dintre de l'extensió de la cala.

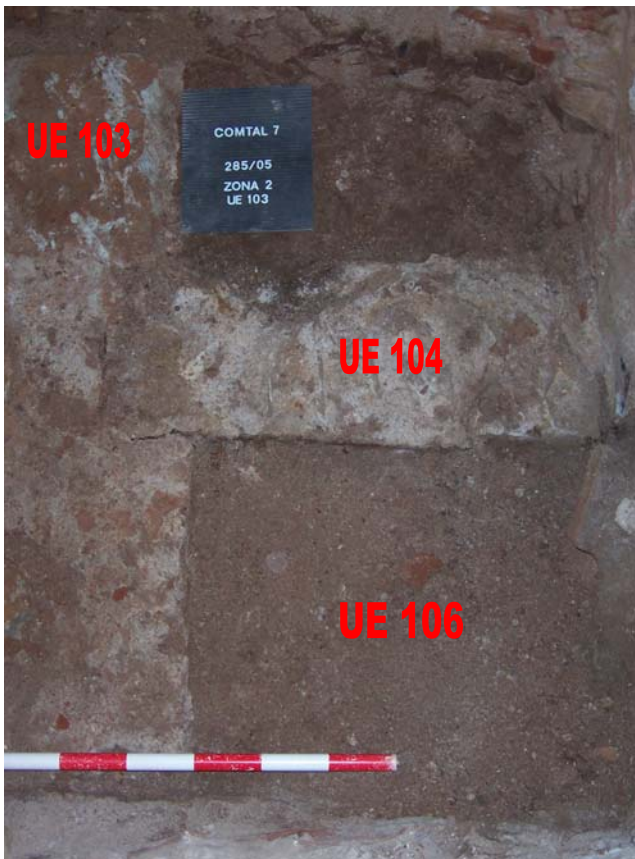
Detall de la fonamentació UE 103 i del mur UE 104 que conformen la fossa sèptica a l'angle nordoest de la cala.

El rebaix va continuar per la cantonada nord-oest de la cala, on es va localitzar el dipòsit d'aigües residuals, buidant part del seu farciment, ja que el gruix de la fossa queda fora de la zona afectada pel rebaix, que es va fixar com a **UE 106**, format per sorra i molta presència de runa constructiva ( fragments de maó massís, teules, pedres de petit tamany i morter de calç). Una vegada esgotat aquest paquet amb una potència de 60 cms es va poder documentar l'absència de paviment al dipòsit, trobant un nou estrat,

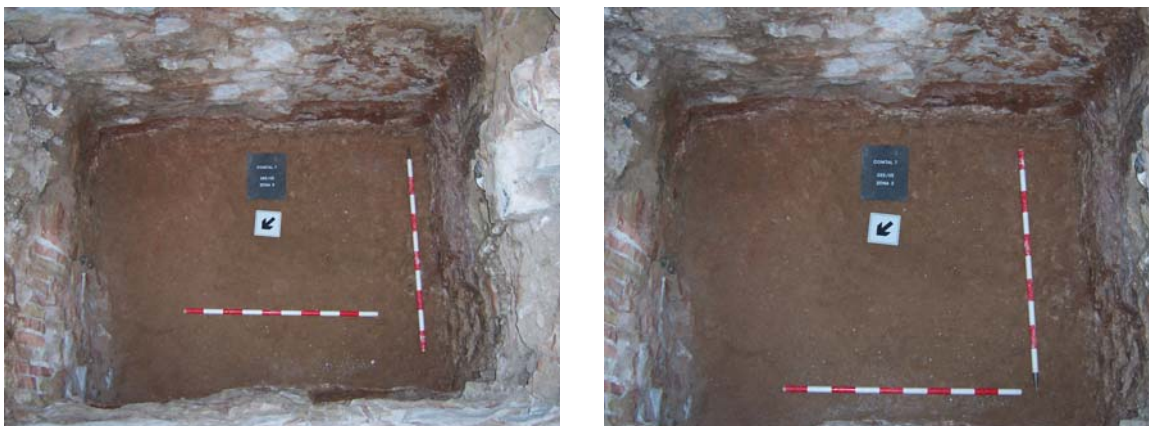
Finalment es va rebaixar la resta de sediment de la cala, fora de l'àmbit del dipòsit, donant en primer lloc la **UE 107**, un estrat d'argila vermellosa amb presència de taques de morter de calç i petits fragments de runa constructiva que actua com a nivell de farciment amb una potència de 40 cms. Un cop aixecat aquest paquet, la secuència estratigràfica es manifestà de la mateixa manera que a la cantonada nord-oest, primer amb l'aparició de l'argila geològica **UE 109** i finalment amb el rebaix del nivell de tortorà **UE 110** fins a la cota final necessària per a la fossa de l'ascensor.

Dues vistes de l'estat final de la cala realitzada a la Zona 2 (pati interior de la finca).

Una vegada documentades de forma acurada totes les estructures afectades parcialment pel rebaix de la fossa de l'ascensor, es va procedir al seu desmuntatge sense que aquest proporcionès més informació de la ja obtinguda durant el procés d'excavació.

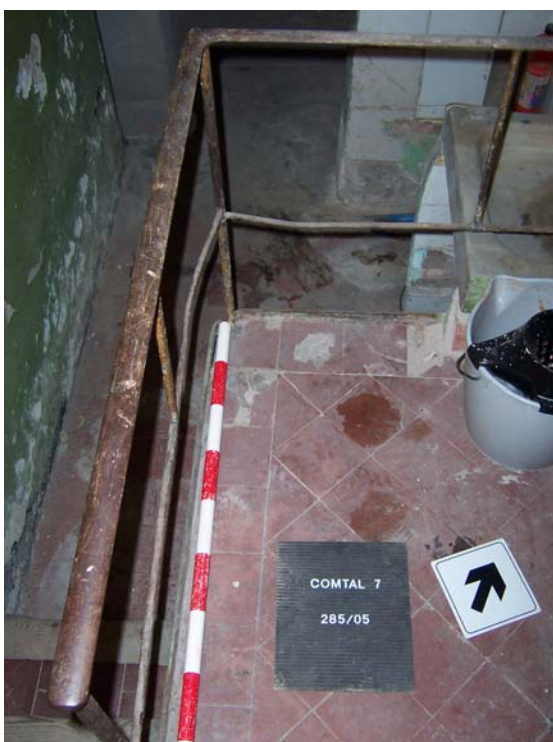
Com a Zona 3 s'ha identificat la petita habitació situada a sota de l'escala de la finca, i que comunica el vestíbul amb el pati interior. En aquest àmbit, amb unes dimensions de 2,80 x 1,60 metres, s'ha procedit a realitzar un rebaix de 40 cms a tota la superfície per tal de crear una zona d'accès a l'ascensor. En el moment de començar l'actuació arqueològica ja s'havia procedit al desmuntatge del petit replà, les escales i el paviment, per tal de facilitar el treball en aquest espai tant reduït. El primer pas dels treballs va consistir en el rebaix de la **UE 127**, un forjat realitzat amb tres filades de maó massís de 30 x 15 x 4 lligat amb morter de calç blanc, que s'extenia per la meitat nord de la superfície coincidint amb la part de l'habitació que estava pavimentada al mateix nivell que el pati interior. Per aquesta raó interpretem aquest forjat, amb una potència de 18 cms, com a un element anivellador del terreny per a disposar el paviment.

Estat de la Zona 3 abans del desmuntatge de l'escala, del safareig i el paviment.

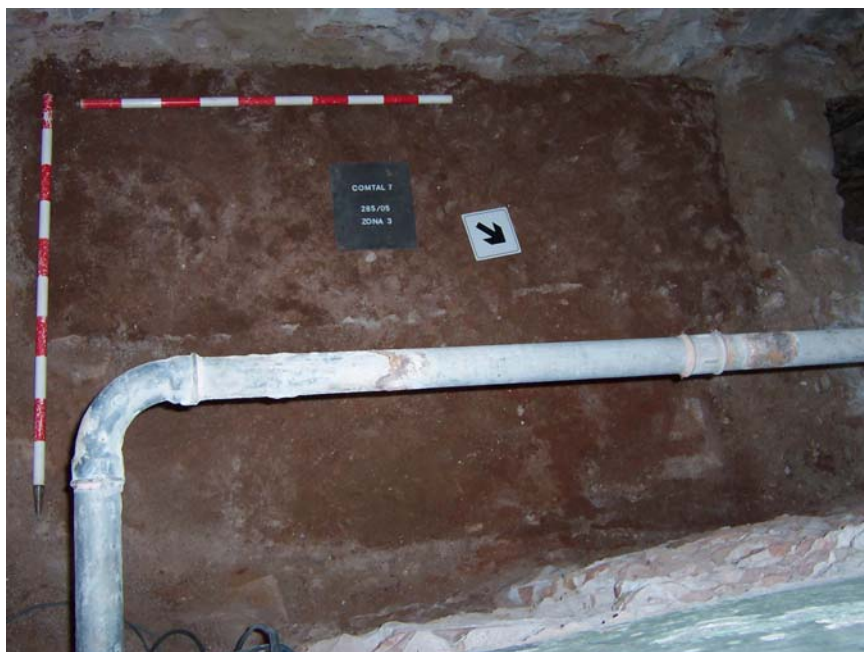
La banda sud de la zona 3, no presentava aquest forjat, i coincidint amb la part on es trobaven les escales, es va documentar un nivell d'argila amb presència de runa constructiva interpretat com a un farciment **UE 128**, de qual no es pot donar la cota final ja que només es van rebaixar uns 40 cms, fondària necessària per a crear l'accès a l'ascensor situat al pati, i aquesta UE continuava baixant. Només assenyalar que per sota del forjat UE 127, es va localitzar igualment la UE 128 que s'extenia per tota la

Estat final de la Zona 3.

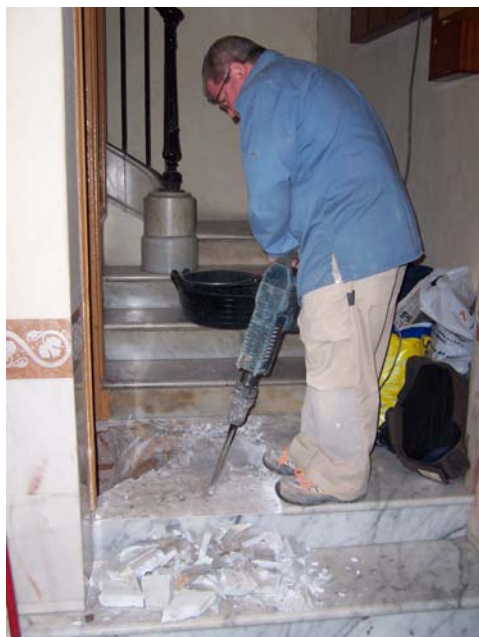
Rebaix del tram d'escala i del replà de la zona 1.

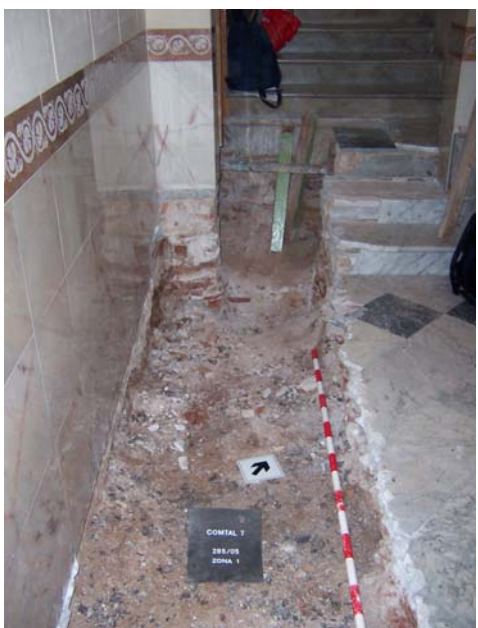
Detall de l'estat final de la rasa practicada a la zona 1.

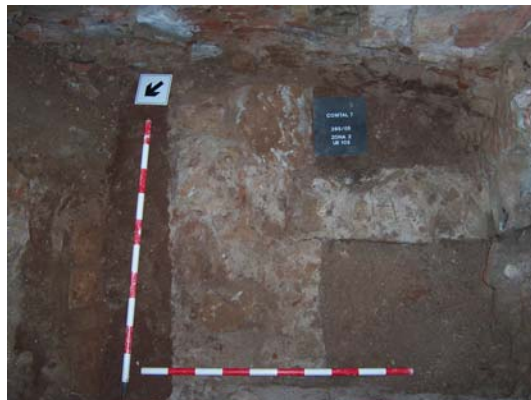
Detall de les estructures UE 103, UE 104, UE 108.

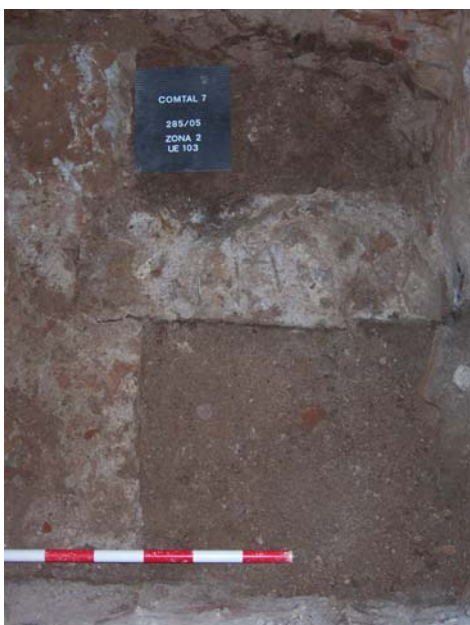
Detall de les estructures UE 103, UE 104.
