# MEMÒRIA DE LA INTERVENCIÓ ARQUEOLÒGICA PREVENTIVA REALITZADA AL CARRER ATAÜLF, 7 DE BARCELONA (BARCELONÈS) CODI: 072/16

**4-15 juliol de 2016 i 1 d'agost 2016 a 13 de gener 2017**

**PROMOTOR: KEYROCK CAPITAL ATAÜLF, SL**

**ARQUEÒLEGS.CAT**

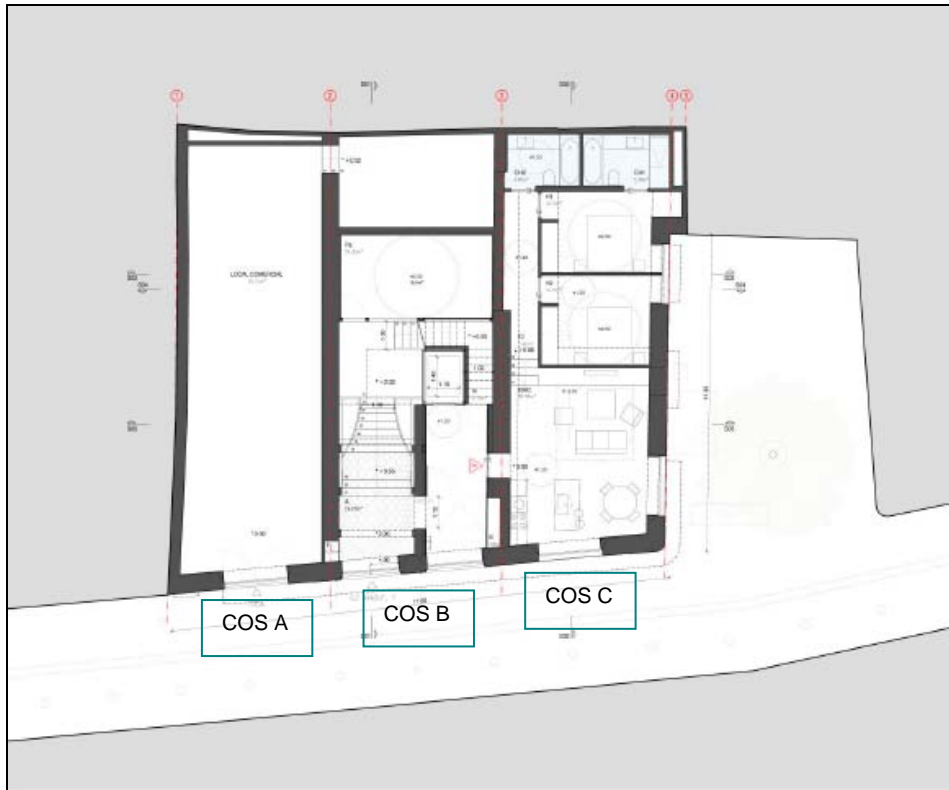
Planta de la finca núm 7 del carrer Ataülf amb indicació dels espais diferenciats

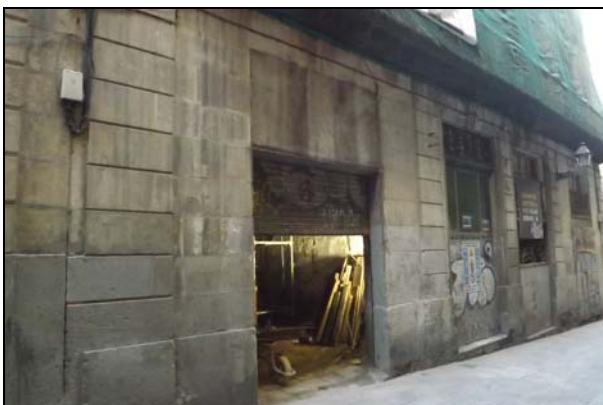
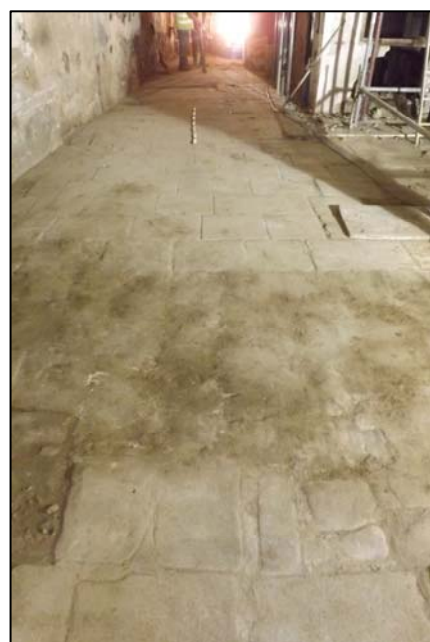
El **Cos A** es un espai rectangular que amida 15,98 metres de llarg per una amplada de 4,80 metres, amb una àrea de 75,85 m<sup>2</sup>. En el moment de començar la intervenció no es tractava d'un espai diàfan, ja que encara es mantenien dempeus una sèrie de compartimentacions fetes amb envans de maons que van impedir fer la rasa transversal al bell mig, sinó adaptant-se a l'espai.

Vista des del carrer del Cos A i vista general del seu interior

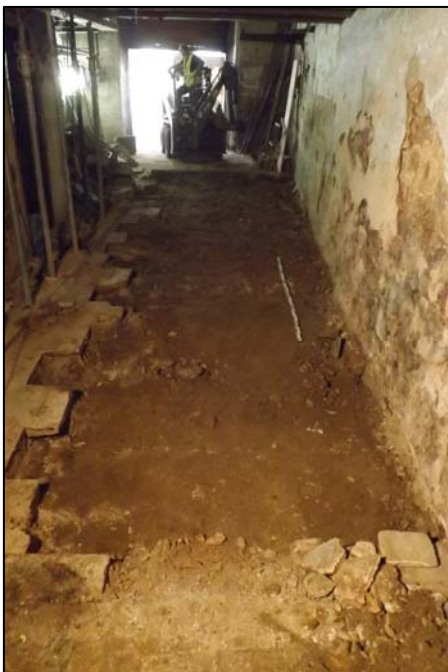
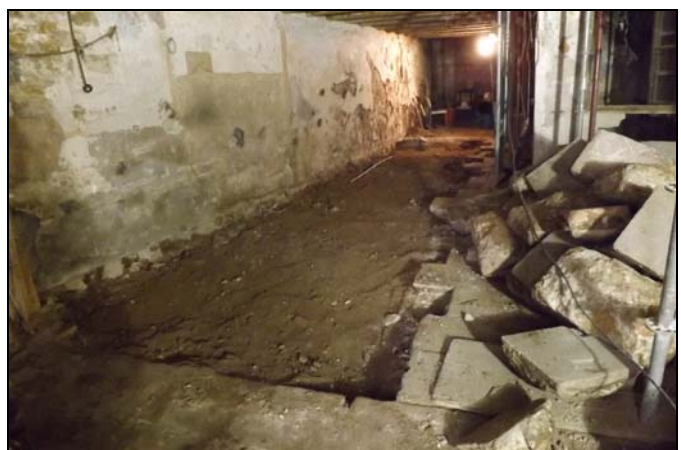
La Rasa 1 es va començar a fer partint del fons del local i procedint a l'extracció de forma manual de les lloses de pedra de Montjuïc que formaven el darrer nivell de pavimentació de l'espai (UE 100). Aquestes lloses tenien un gruix entre 12 i 18 cm i unes mides de 60 x 40 cm, i es trobaven assentades directament sobre una capa de terra marró (UE 101).

Vista de la rasa un cop afectat el paviment UE 100

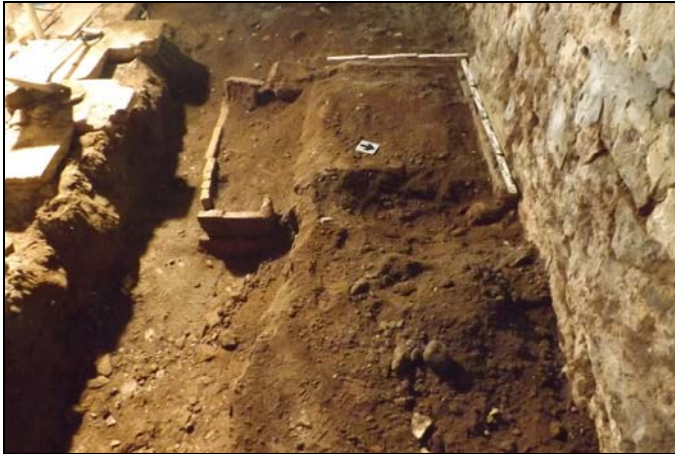
Durant l'afectació de l'UE 101 es va detectà al perfil Nord les restes d'un dipòsit, (UE 102) que es va delimità malgrat excedir els límits de la rasa així com es va excavar en part el seu interior. Es va poder determinar que el dipòsit UE 102 era

rectangular, bastit amb maons moderns posats de cantell i amb unes dimensions interiors de 1,13 x 1,35 m. Es va rebaixar una part del dipòsit per tal de trobar el seu fons que es trobà a 95 cm de l'inici.

Vista del dipòsit UE 102 durant la delimitació i un cop excavat pert del seu interior

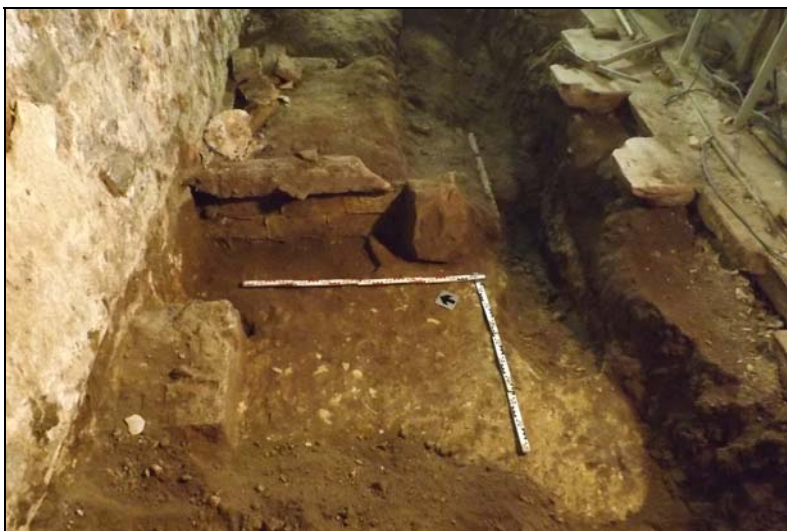
Sota el nivell UE 101 es trobà un estrat de compactació UE 104 format per terra barrejada amb guix i calç, de 20 cm de guix. Aquest nivell i la presència del dipòsit UE 102 motivà que en aquell punt de la rasa, aquesta s'ampliés fins el mur mitger

Vista del nivell de compactació UE 104

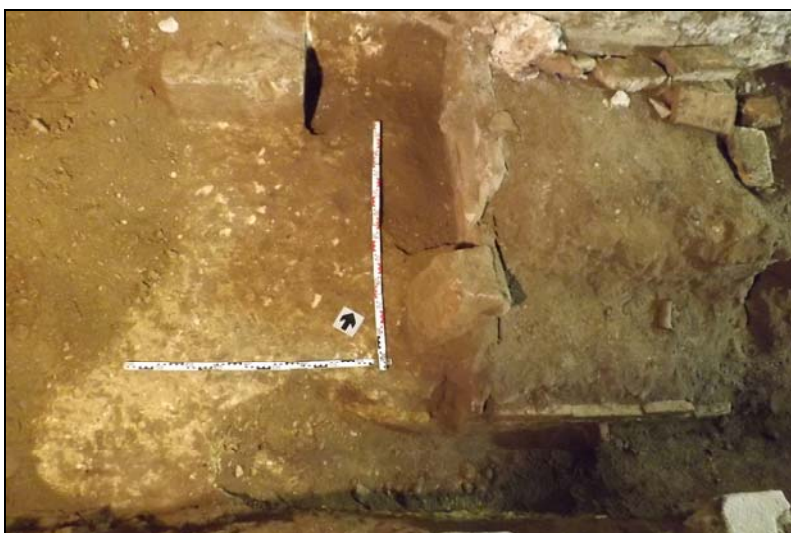
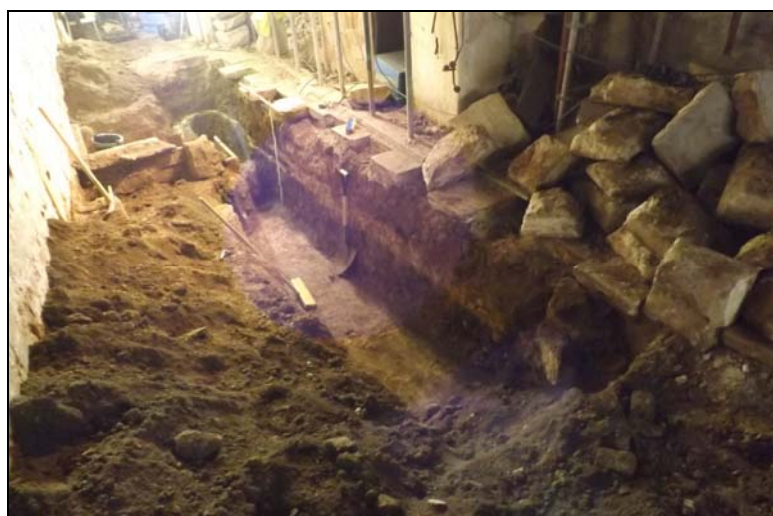
Vista general de la Rasa 1 amb l'ampliació o finestra on es detectà el dipòsit i el nivell de compactació

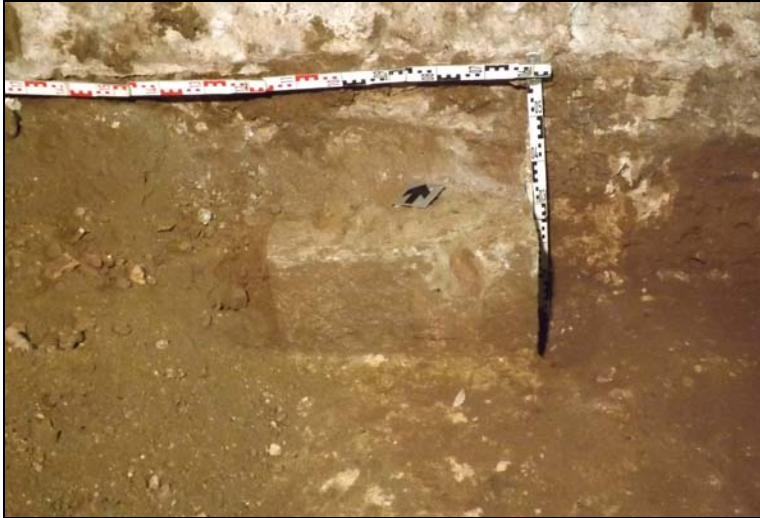
L'afectació de l'estrat UE 101 va permetre també documentar un element de sustentació (UE 107) que fou utilitzat com a element de recolzament pel mur mitger de la finca (UE 108). Es tracta d'una estructura rectangular formada per un bloc de pedra de mides 55 x 40 cm retallada i re aprofitada en construir la finca.

Vista frontal de l'element  
UE 107

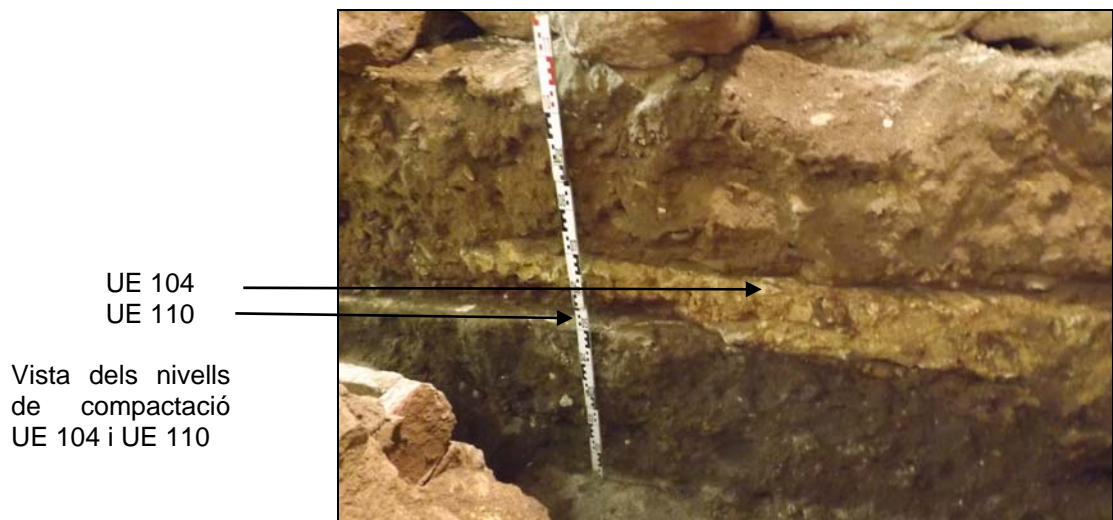
Vista dels nivells  
de compactació  
UE 104 i UE 110

Un cop documentat l'element UE 107 es continuà obrint la rasa, respectant el dipòsit UE 102, trobant sota el nivell de compactació UE 104 un estrat format per una fina capa de guix (UE 110) només documentada en els primers dos metres de la rasa.

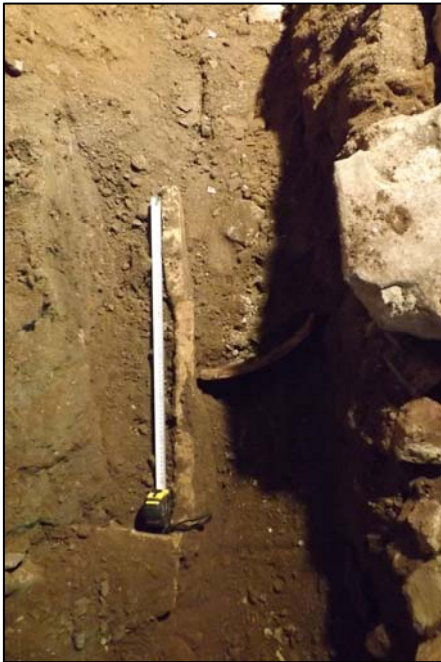
Seguint la progressió de la excavació mecànica de la Rasa 1 es trobà sota els nivells UE 104 i UE 110 una nova capa de reompliment (UE 111) de força potència, gairebé 80 cm, que donà força material, destacant les restes trencades d'una

tenalla de grans dimensions, el fons del qual es trobava assentat al terra i lligat amb morter a peus del dipòsit UE 102.

Vista de les restes de la tenalla

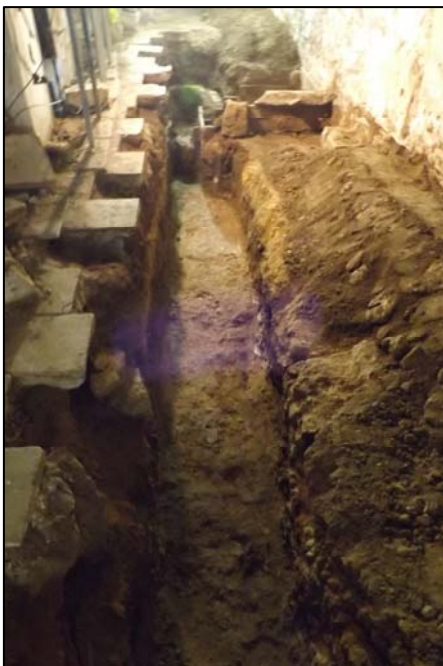
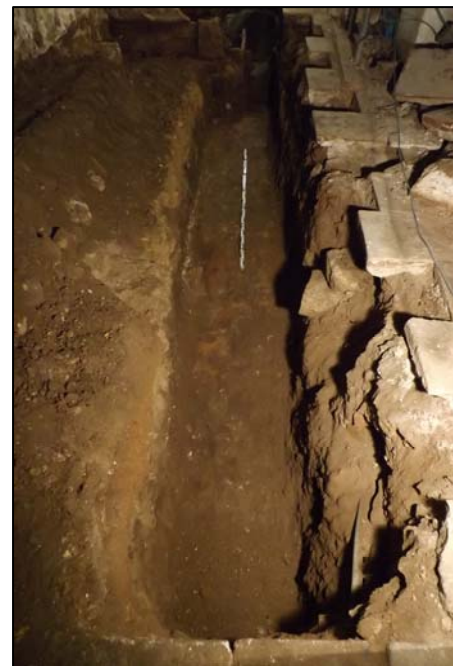
Es va procedir a afectar tot el nivell de reompliment UE 111 trobant a sota i ocupant tot l'espai de l'excavació de la Rasa 1, es a dir una llargada estimada de 8,55 m, les restes d'un paviment realitzat amb la tècnica d'*opus signinum*. Aquest paviment (UE 112) que es trobava trencat en algun punt va permetre conèixer el seu gruix que era de 8 cm de gruix. La seva tipologia i característiques va fer considerar-lo de cronologia romana i concretament de l'època de Alt Imperi (Segles I-II dC).

Dues imatges del paviment d'*opus signinum*

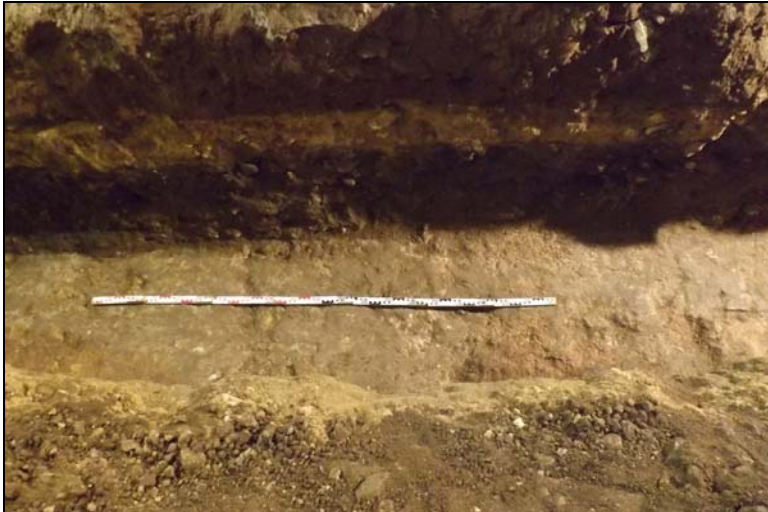
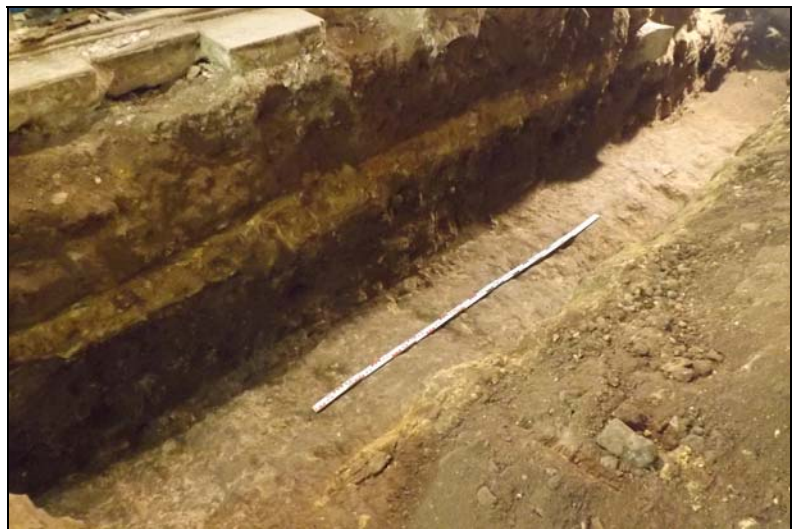
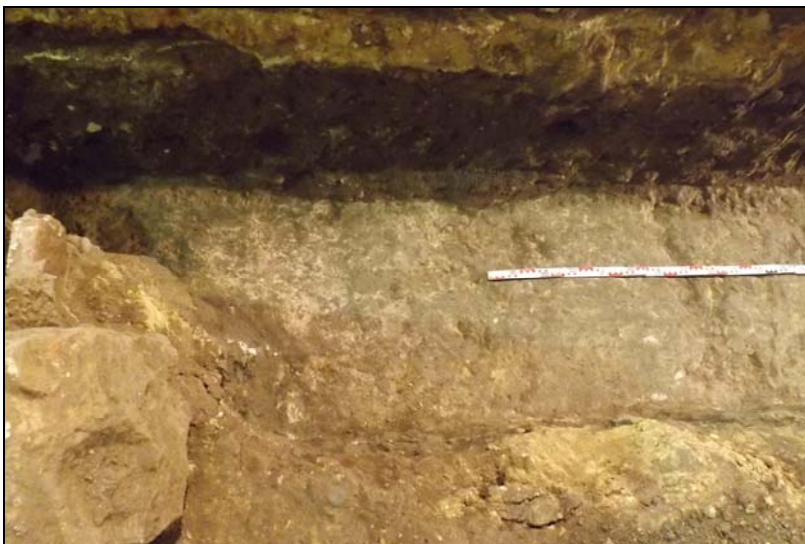
Tres vistes del paviment d'*opus signinum* UE 112 un cop net

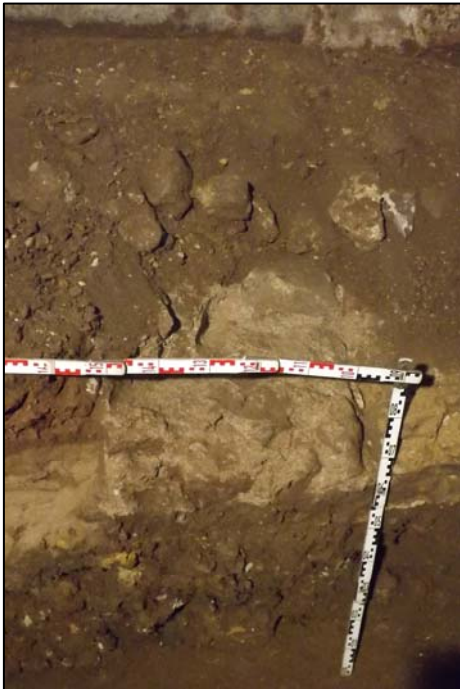
Tanmateix a 7,40 metres de l'inici de la rasa es va evidenciar les restes d'un mur de pedres lligades amb morter de calç (UE 116) del qual només en resten dues filades i que només es van poder documentar a ambdós perfils de la rasa per trobar-se en

molt mal estat. Aquest mur es trobava en part espoliat per una canalització d'aigua que el travessa obliquament (UE 114).

A l'esquerra vista del mur des del costat Nord de la Rasa 1 i a la dreta vista des del costat Sud Donat que es percebia que el mur UE 116 continuava en direcció Nord es va decidir ampliar la rasa en aquest punt, trobant la seva continuïtat fins el mur mitger UE 108, semblant que aquest mur es coetani al mur mitger de la finca. Al mateix temps es va poder constatar la continuïtat del paviment d'*opus signinum* UE 112 fins al mur mitger UE 108.

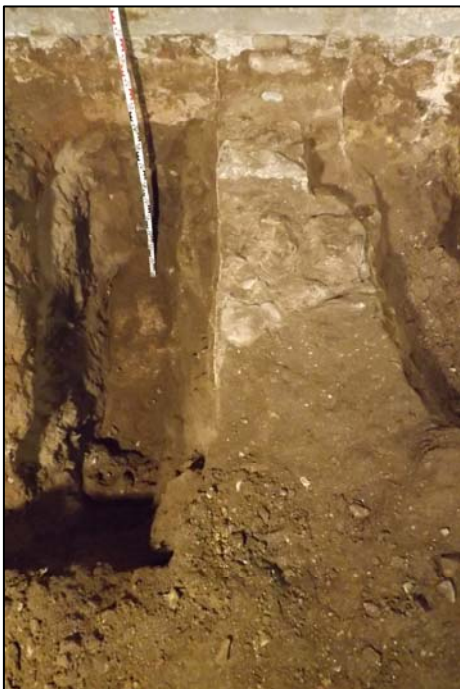
Vista del mur UE 116 un cop net i detall del paviment d'*opus signinum* UE 112

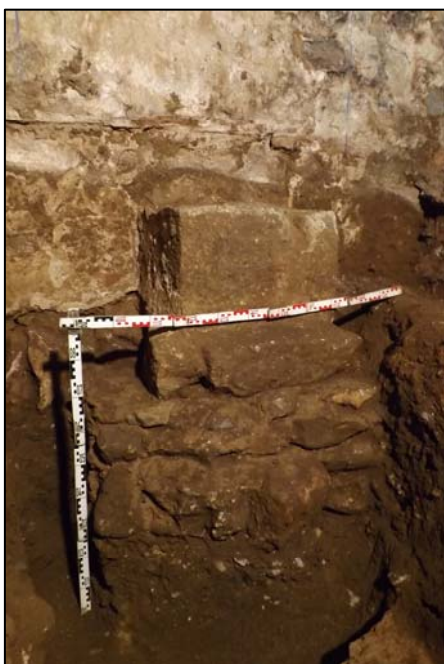
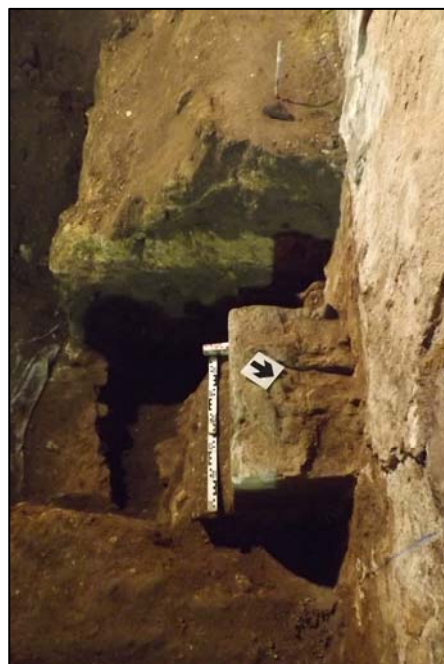
Per tal de realitzar una correcta documentació de l'element de sustentació UE 107 es va realitzar una petita ampliació entorn a la estructura, a peus del mur UE 108 amb una amplada màxima de 1,10 m i es va poder constatar sota el nivell de compactació UE 104 i el nivell UE 111, la banqueta de fonamentació(UE 120) tan del mur mitger de la finca (UE 108) com de l'element rectangular (UE 117). També es va poder determinar que per tal de construir aquest element es va retallar el paviment d'*opus signinum* (UE 112).

Vista en alçat de l'element UE 107 amb la seva banqueta UE 117 i vista en planta on es veu el paviment retallat per la banqueta de fonamentació

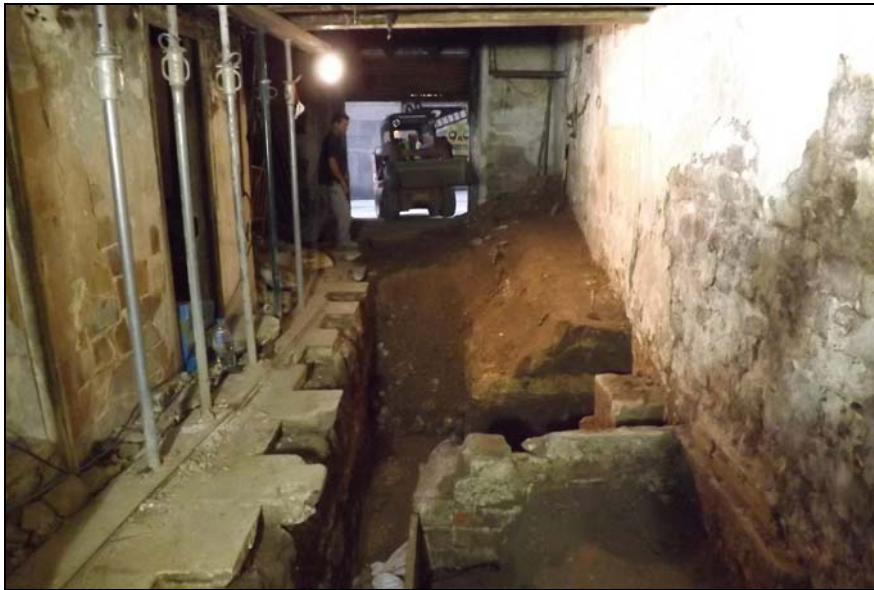
Vista general de la Rasa 1 realitzada

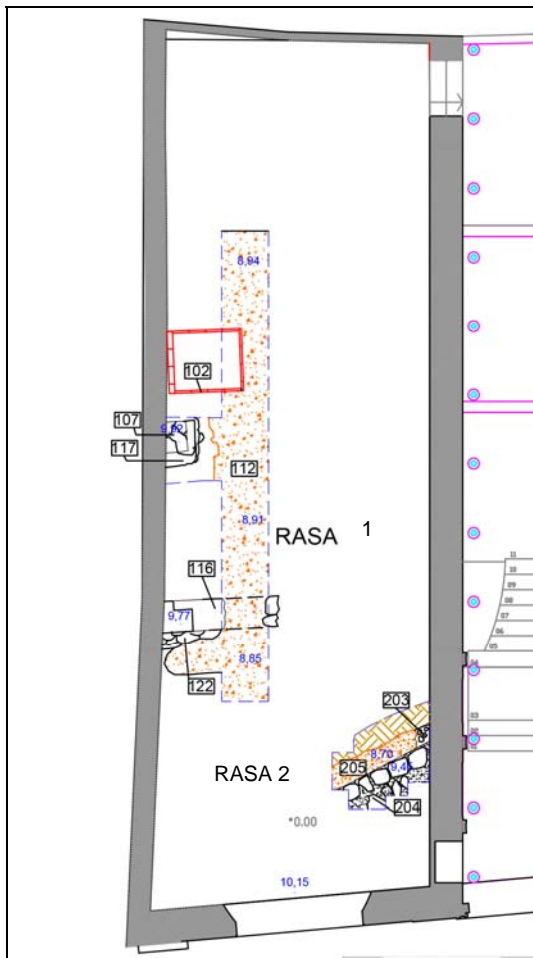
Plànol de la Rasa 1 i de la Rasa 2 amb els elements documentats

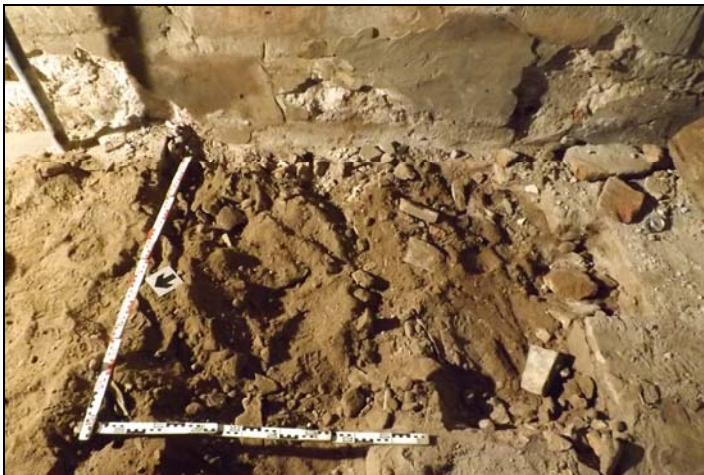
Un cop extretes les lloses de pedra (UE 200) es va documentar un nivell de reompliment (UE 201) consistent en un estrat marró fosc de consistència molt solta i molt remogut. Aquest estat va posar de manifest que aquella part del local ja haia estat objecte d'algun sondeig sense control arqueològic prèvia. Fonamentava aquesta afirmació el fet que l'estrat UE 201 presentava restes de plàstics, maons i objectes diverses com llaunes i cartons.

Vista de la Rasa 2 en iniciar el rebaix

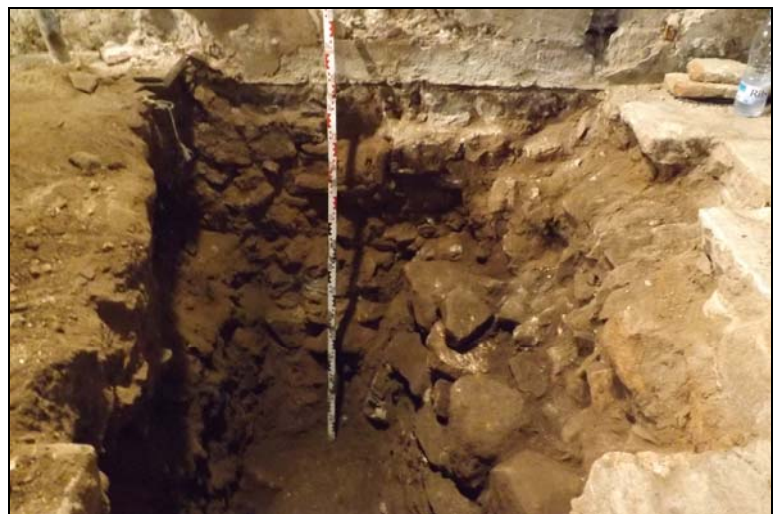
La seva afectació va permetre documentar la banquetta de fonamentació (UE 203) del mur mitger (UE 202) que divideix el Cos A del Cos B.

Vista de la banquetta de fonamentació UE 203

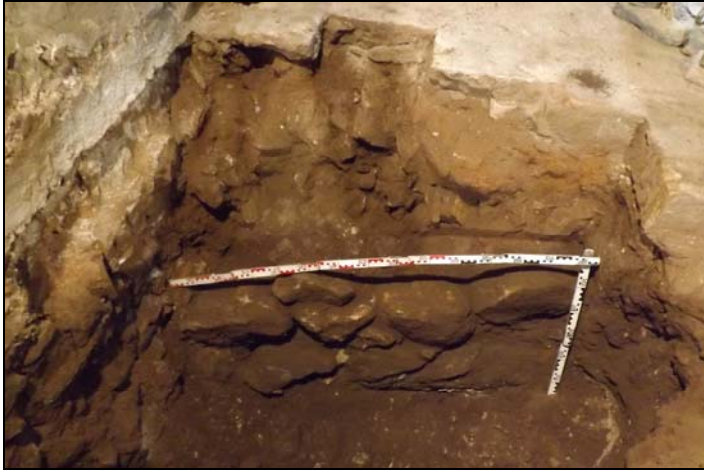
treballades. El mur es trobava desmuntat en part, conservant únicament dues filades, amb una longitud estimada de 1,40 metres i una amplada d'uns 0,40 metres. La seva cronologia per tipologia podria adscriure's en època moderna-contemporània.

Vista en alçat del mur UE 204

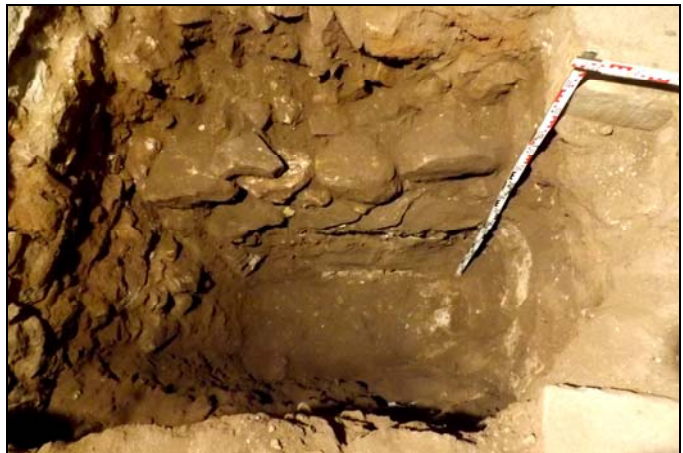
Sota el mur UE 204 es va poder observar que aquest estava bastit damunt una estructura, la qual per les seves característiques es podia interpretar com un altre mur (UE 205), en aquest cas de cronologia romana.

El mur modern UE 204, amb el mur romà UE 205 i el fons amb el paviment UE 207

D'aquest mur es va poder establir la seva potència, a penes 50 cm i al qual s'adossava un paviment d'*opus signinum* (UE 207), tractant-se del mateix paviment que es va documentar a la Rasa 1 (UE 112).

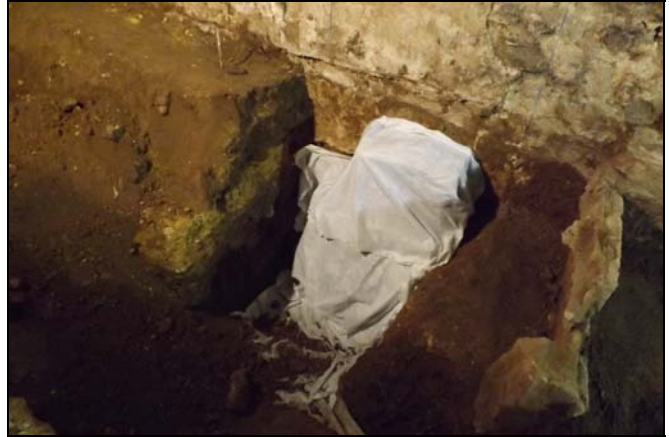
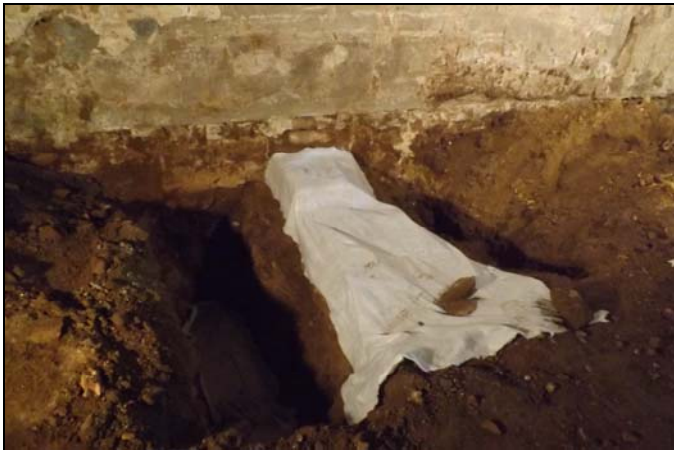
Protecció de l'element UE 122  
i el mur UE 116

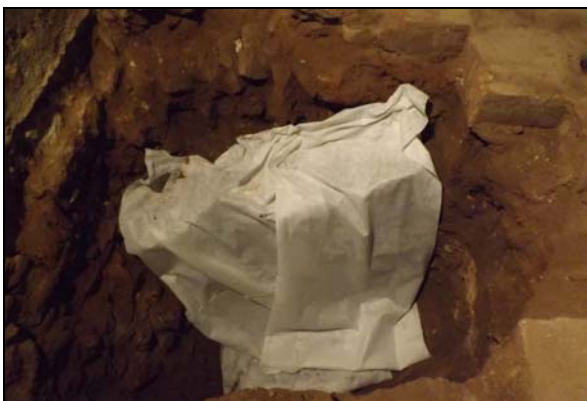
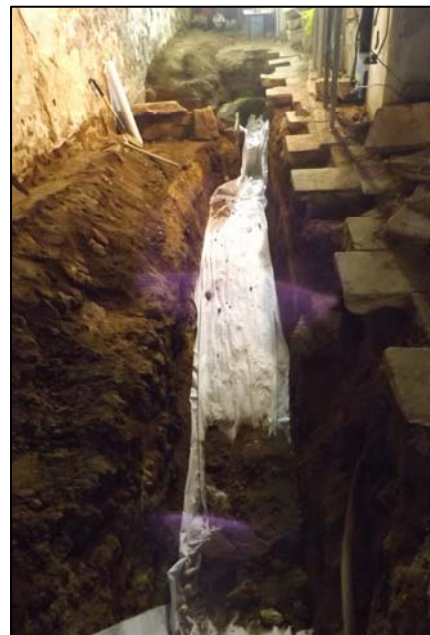
Protecció del mur UE 204 i el paviment UE  
205 al Sondeig 2 i a la dreta protecció del  
paviment d'*Opus signinum* UE 112

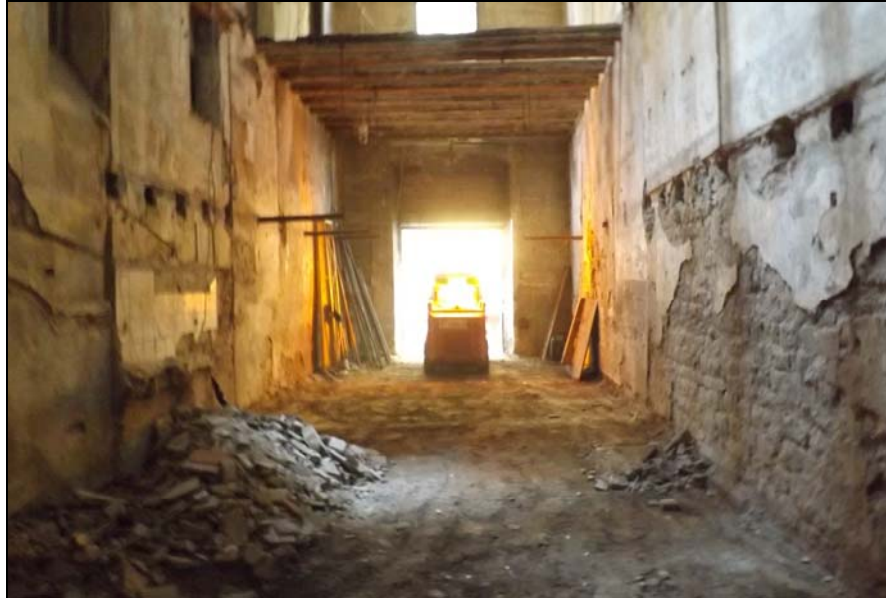
Aleshores es va procedir, amb l'ajut d'una màquina bob-cat, a fer el seguiment i control del rebaix general del **Cos A**, el qual amb el desmuntatge dels envans que el delimitaven es convertí en una zona oberta de 76,48 metres quadrats.

Vista de l'espai o Cos A un cop desmuntats els envans

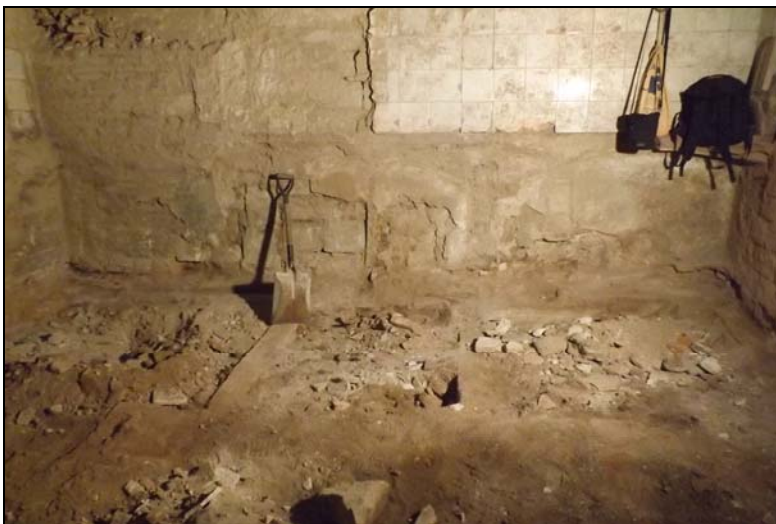
El rebaix va començar a realitzar-se per fons del local trobant sota l'estrat general del sector (UE 101) l'aparició de diferents elements que finalment foren identificats com a dipòsits quadrants i que en el nombre de tres ocupaven tot l'espai del fons del local.

Vista dels elements quadrants abans de la seva delimitació

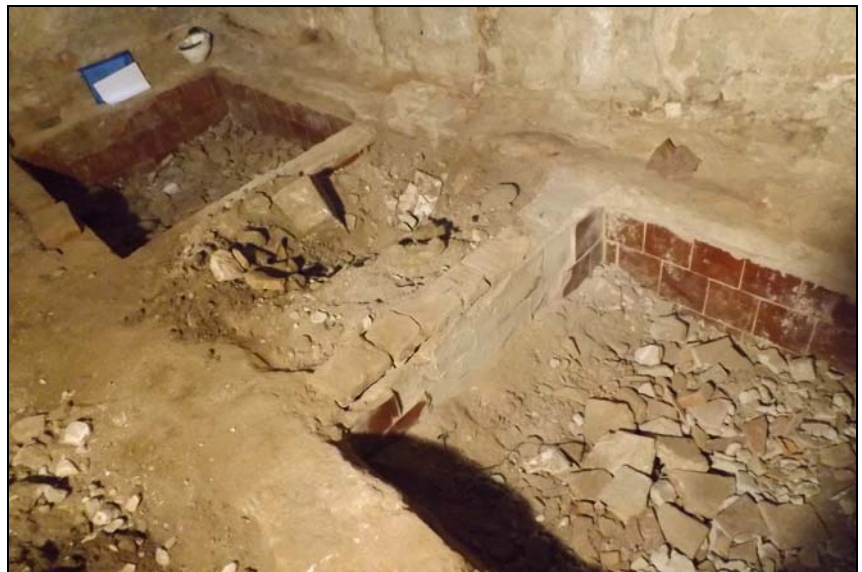
Vista dels tres cups  
un cop delimitats  
manualment

Els tres cups foren bastits alhora i adaptant-se a les dimensions de l'espai interior del Cos A i no presentaven les mateixes mides. El Cup 1 (UE 15) mesurava interiorment 1,80 x 1,40 metres. El Cup 2 (UE 127) era el mes petit i feia 1,10 x 1,40 metres. Finalment el Cup 3 (UE 129) era quadrat i mesurava 1,40 x 1,40 metres.

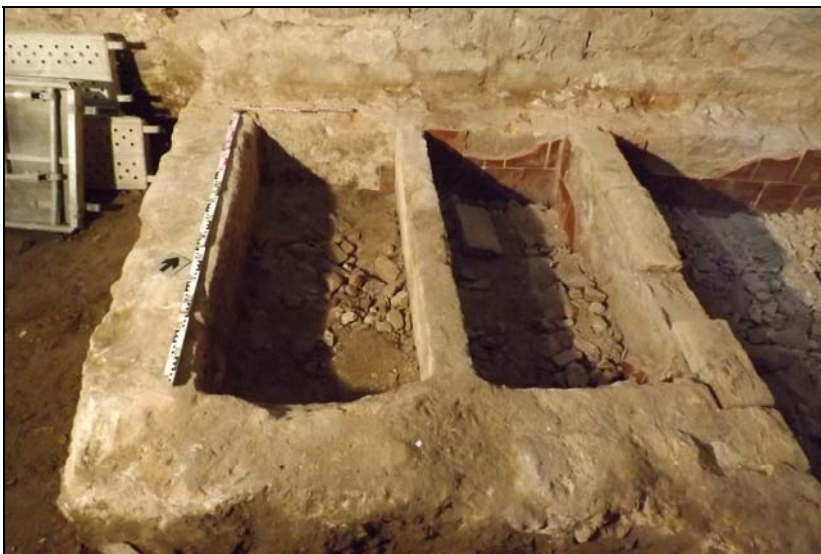
Continuant amb el rebaix mecànic es va poder trobar també, a peus del mur mitger UE 108, al Nord, dos dipòsits més (UE 131 i UE 133), en aquest cas de planta rectangular i també amb enrajolat interior i que igualment foren bastits simultàniament amb els tres cups quadrats.

Vista dels dipòsits o  
cups rectangular UE  
131 i UE 133

Les mides de tots dos cups Cup 4 (UE 131) i Cup 5 (UE 133) eren de 1,40 x 0,60 metres i s'observà que tots 5 cups foren construïts de manera solidària.

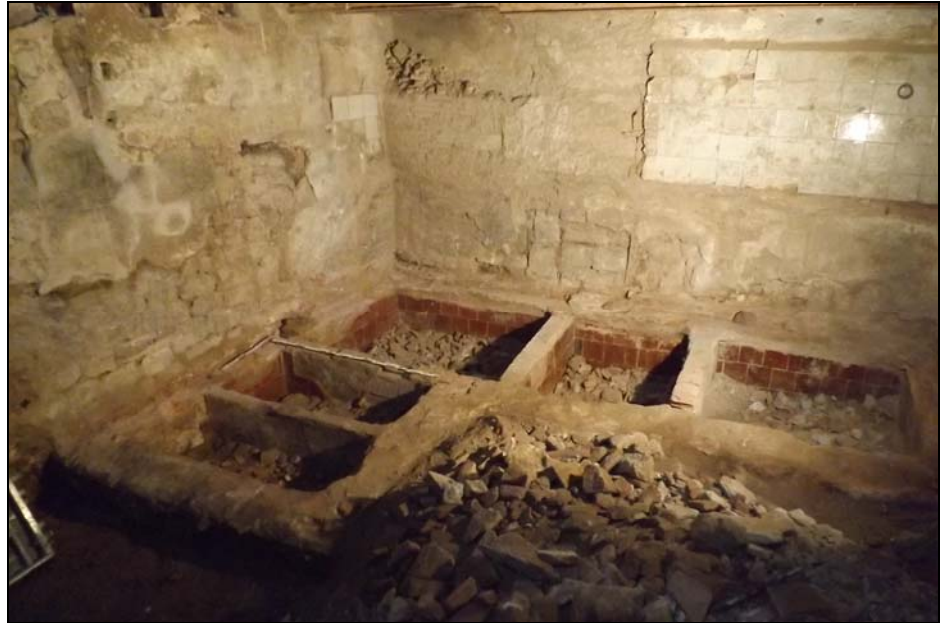
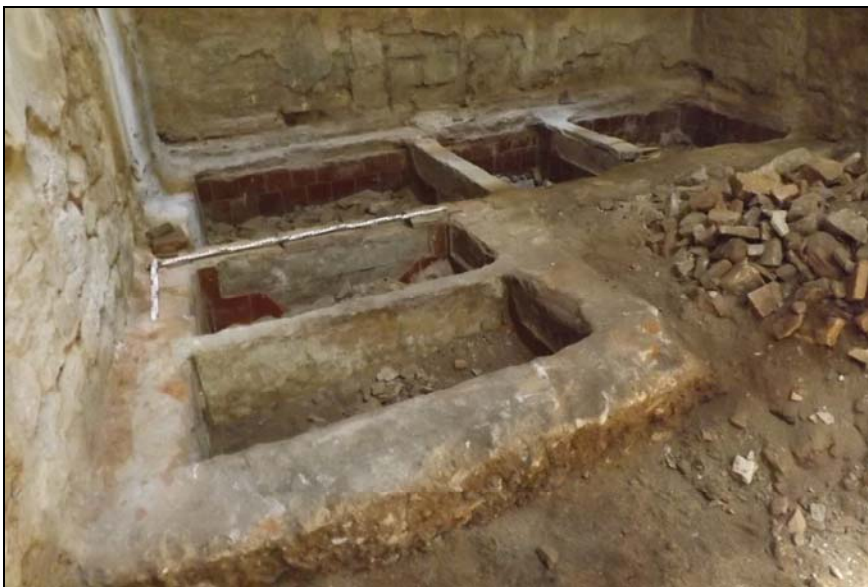
Vista general dels cinc cups documentats

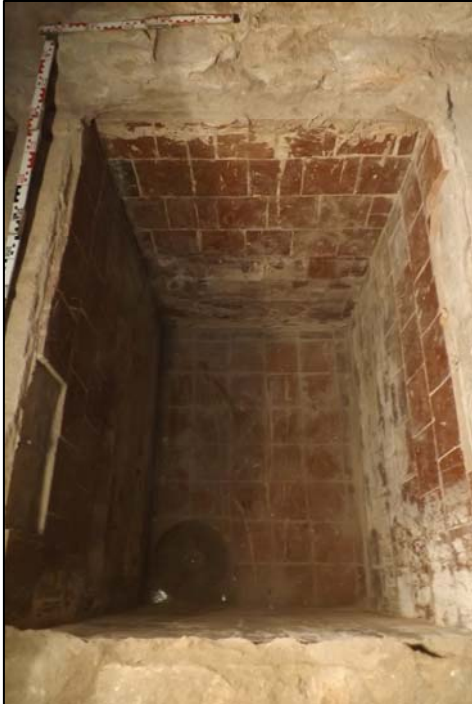
D'aquesta manera es procedí al buidatge mecànic i manual de l'interior del cup UE 127 (Cup 2) element central dels tres cups. Un cop excavat el seu interior es va poder observar i confirmar que es tractava d'un cup, es a dir un dipòsit on es

portava el raïm després de la verema on fermentava i es convertia en vi. La majoria dels cups documentats durant el segle XIX presentaven, a l'igual que aquest cup excavat, totes les parets i el fons enrajolat i conservava en una cantonada el xumet per recollir els residus de la bresca.

Vista de l'interior de cup UE 127 i detall del xumet

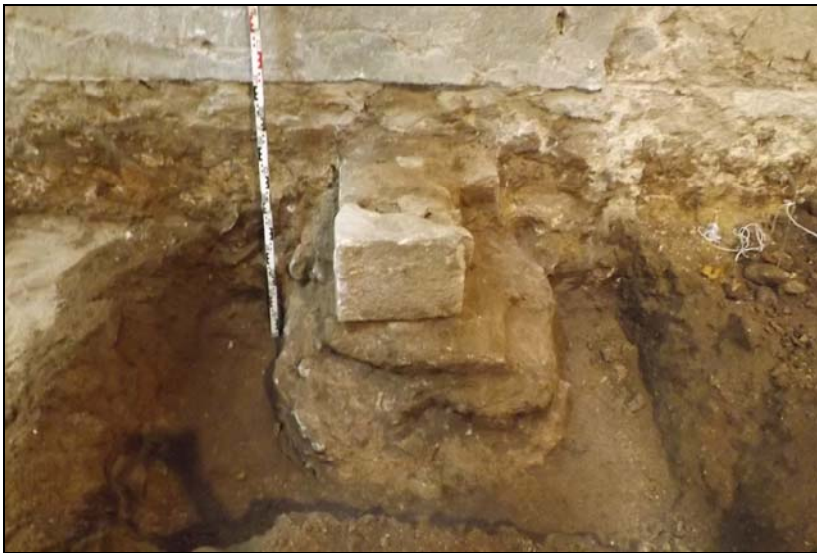
Seguidament es va realitzar l'afectació autoritzada del mur UE 116 i documentat en el transcurs de la fase anterior. Durant l'afectació manual es va poder observar que el mur es trobava adossat i reaprofitava un element de sustentació o una arrencada de volta (UE 122). Aquest nou element consistia en una estructura rectangular obrada amb pedres i que es tancava amb una llosa rectangular, presentant restes d'arrebossat.

En excavar aquest element es va poder documentar també la seva banqueteta de fonamentació (UE 139), la qual tallava el paviment d'*opus signinum* UE 112 documentat en la primera fase.

Vista en alçat i en planta de l'element UE 122 i la banqueteta de fonamentació UE 139

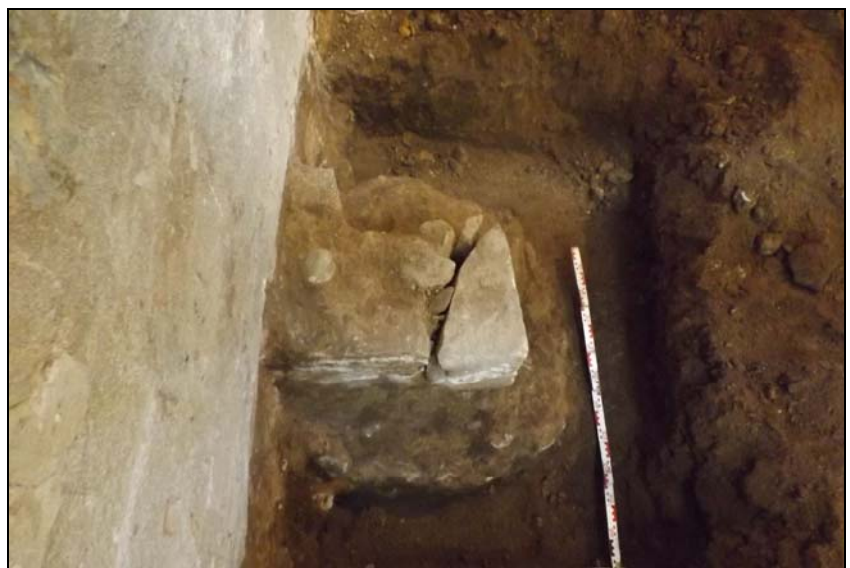
Planta i secció de l'element UE 122 i la banqueta UE 139

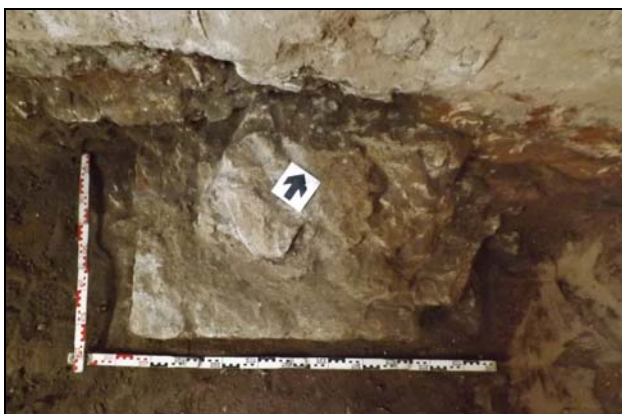
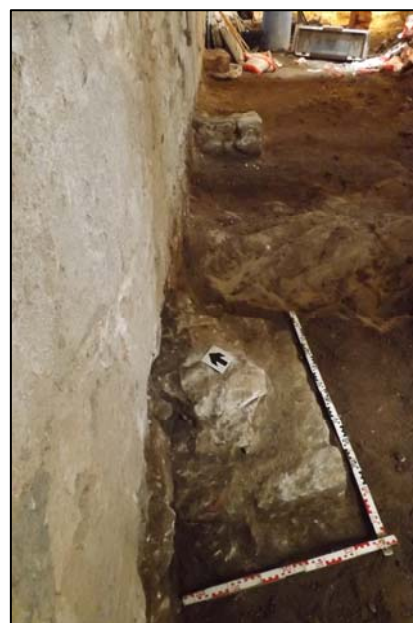
Vista del contrafort UE 143 i vista general de l'element amb relació als altres elements apareguts en la fase anterior de la intervenció

En excavar manualment l'element es va poder constatar que es tractava d'un contrafort o element de suport vertical (UE 143) obrat amb carreus petits rectangulars seguint la tècnica de *l'opus vittatum*. Conservava una llargada de 1,64 metres i una amplada de 0,70 metres al costat Oest i de 0,80 metres al costat Est. L'element no es troba exempt donat que el mur mitger UE 108 l'utilitza en part com a fonament.

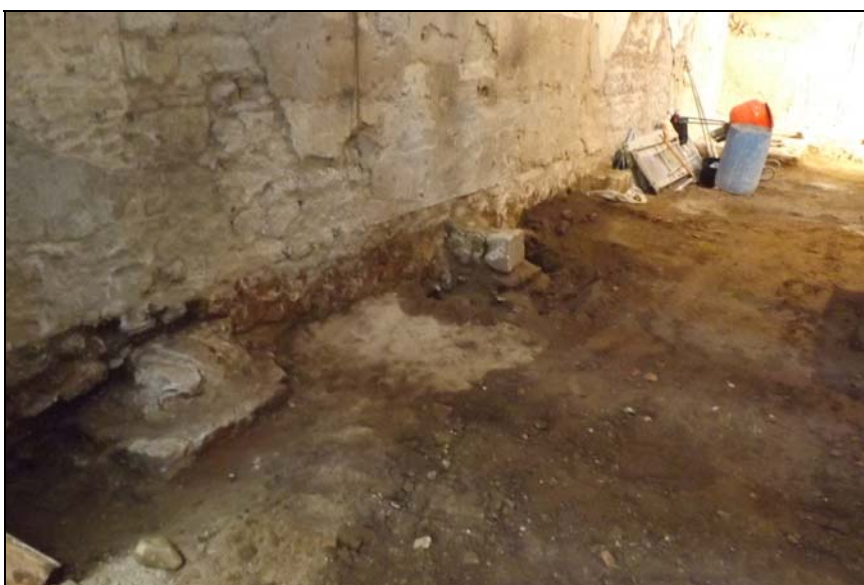
Vista del contrafort UE 143 en primer terme i vista general de l'element amb relació als altres elements apareguts en la fase anterior de la intervenció

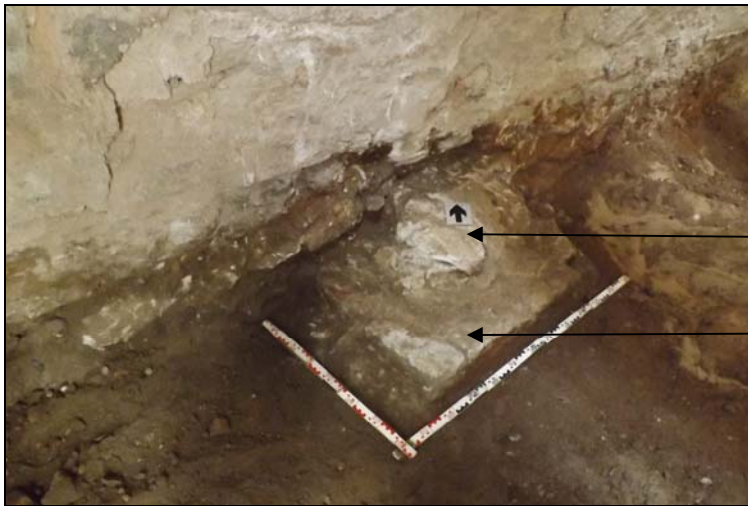
També es va poder observar que un cop amortitzat el contrafort fou posteriorment reaprofitat com a pilar, afegint una nova estructura (UE 138) relacionada possiblement amb una construcció posterior.

Element sobreposat UE  
138

Pilastra UE 143

L'element sobreposat UE 138 i  
la pilastra UE 143

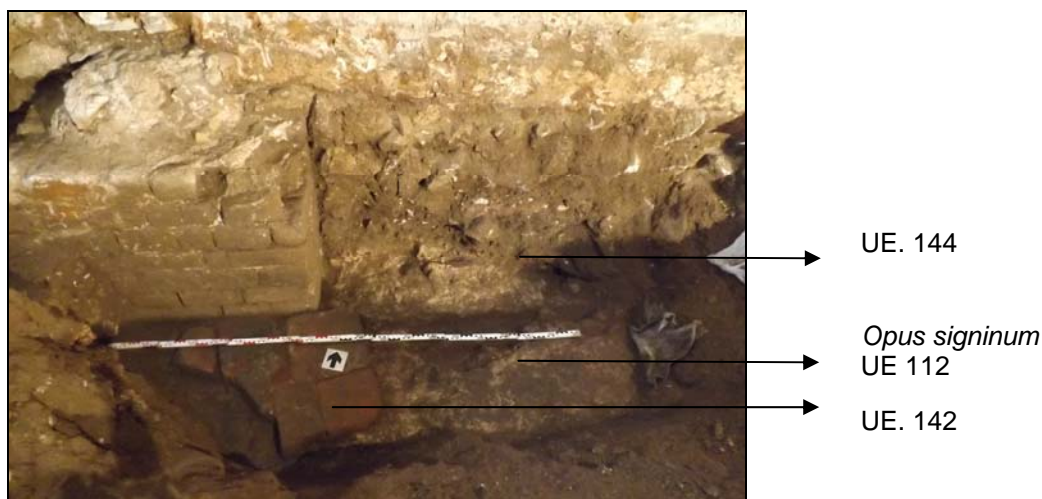
Alçat lateral del contrafort  
UE 143 el paviment UE 112  
i els maons UE 142

Finalment en excavar la totalitat del contrafort UE. 143 es va poder trobar la seva banqueteta consistent en una trava correguda (UE. 144), la trajectòria de la qual es trobava trencada pel mur mitger de la finca actual.

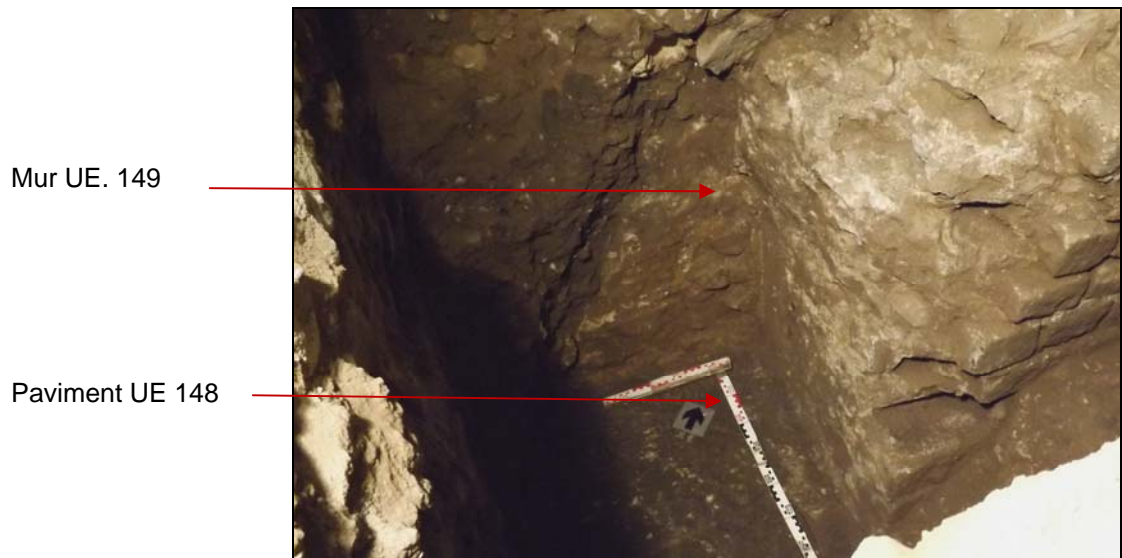
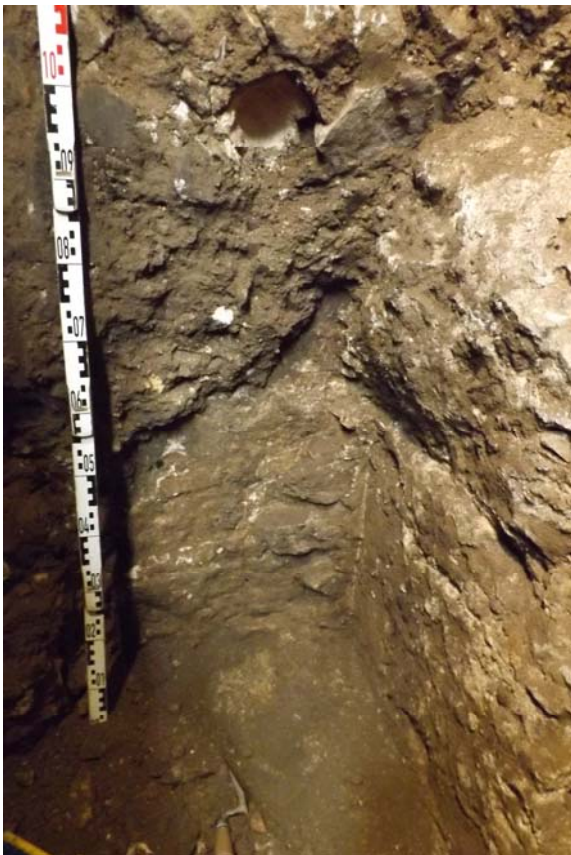
Detall del mur UE 149 i la seva relació con el paviment i el contrafort

runa. El seu buidatge va permetre delimitar un nou paviment *d'opus signinum* (UE 148) així com les restes d'un mur d'encofrat de pedra i arrebossat (UE 149) de cronologia romana, al qual el paviment s'associava a l'igual que el contrafort UE 143 i que fou utilitzat com a fonament per la banqueta de fonamentació (UE 120) del mur modern de la finca UE 108.

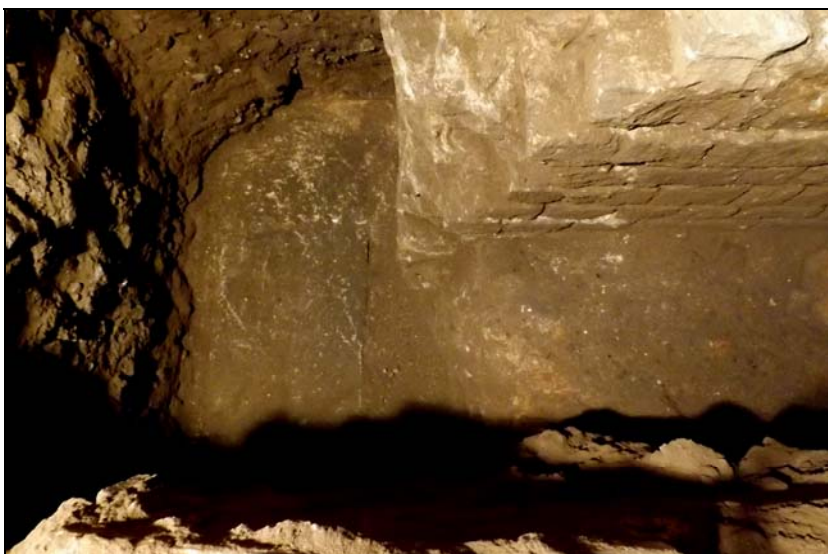
Detall del paviment  
UE 148

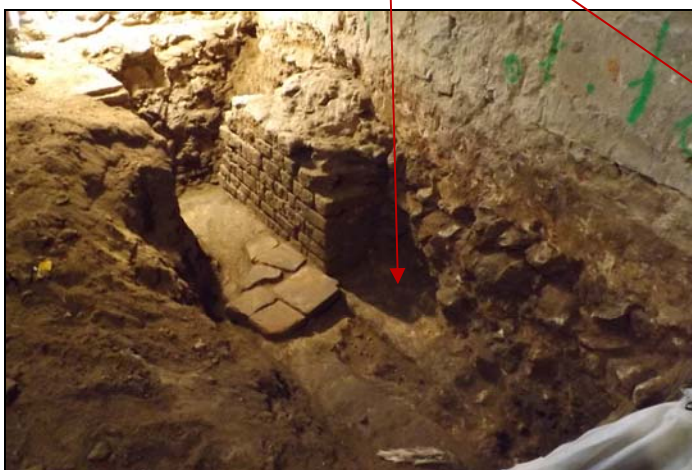
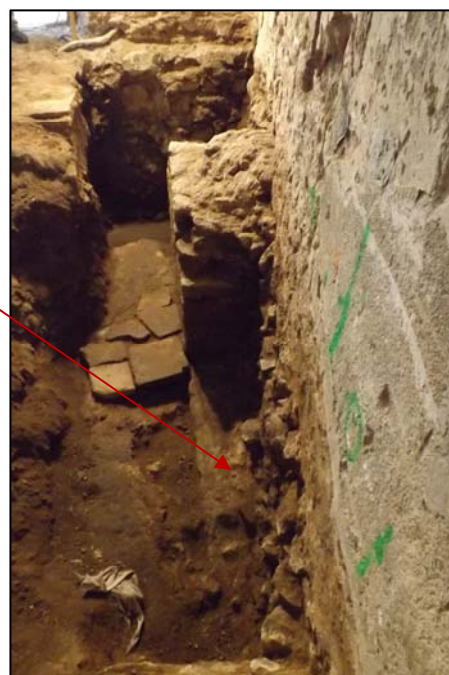
Quan a l'altre banda del contrafort UE 143, pel seu costat Est, la neteja de l'espai va permetre veure part d'una banqueta correguda de fonamentació (UE 144) que es trobava tallada pel mur mitger UE 108 i a la qual s'hi adossava el paviment d'*opus signinum* UE 112. Aquesta banqueta conservava una llargada de 1,80 metres i es trobava seccionada per la construcció del mur mitger de la finca i per la banqueta de fonamentació UE 139 de l'element de suport UE 122.

Dues vistes generals amb la banqueta UE 144
