# MEMÒRIA DE LA INTERVENCIÓ ARQUEOLÒGICA PREVENTIVA REALITZADA AL CARRER ATAÜLF, 7 DE BARCELONA (BARCELONÈS) CODI: 072/16

**4-15 juliol de 2016 i 1 d'agost 2016 a 13 de gener 2017**

**PROMOTOR: KEYROCK CAPITAL ATAÜLF, SL**

**ARQUEÒLEGS.CAT**

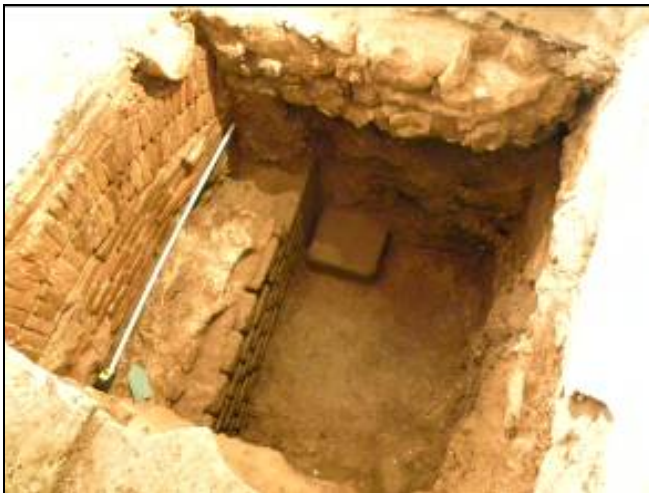
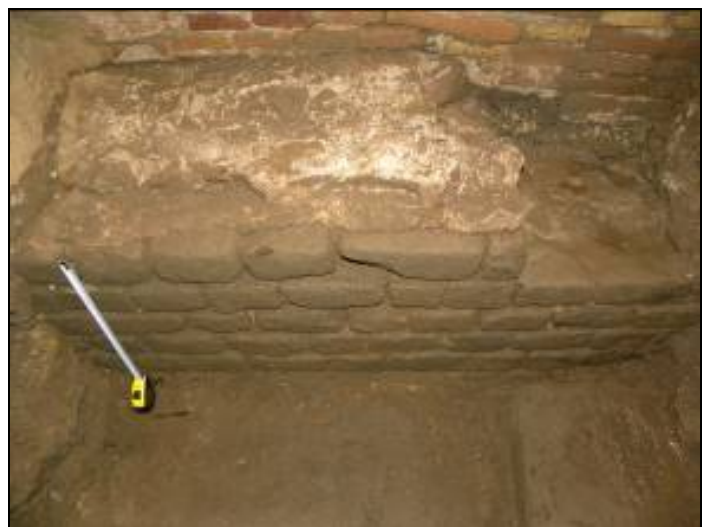
Mur UE 108 al Sondeig 1.  
Fotografies realitzades per  
Cristina Sayos Trapote (ÀTICS)

*discorria en sentit est-oest, obrat amb un nucli d'opus caementicium, mentre que la cara externa (sud) era obrada amb tècnica d'opus vittatum de carreus de 10 cm. d'alt per 12-20 d'ample. L'estructura està lligada amb morter de calç blanca que es troba molt ben conservat a la part superior.*

*Les mides del mur són 1'40 m de llargada, 47 cm d'amplada, 52 cm d'alçada i es troba a 98 cm del paviment inicial de ciment (9,13 m.s.n.m.). Per evitar que es malmeti, un cop documentat i fotografiat, es va tapar amb geotèxtil<sup>10</sup>*

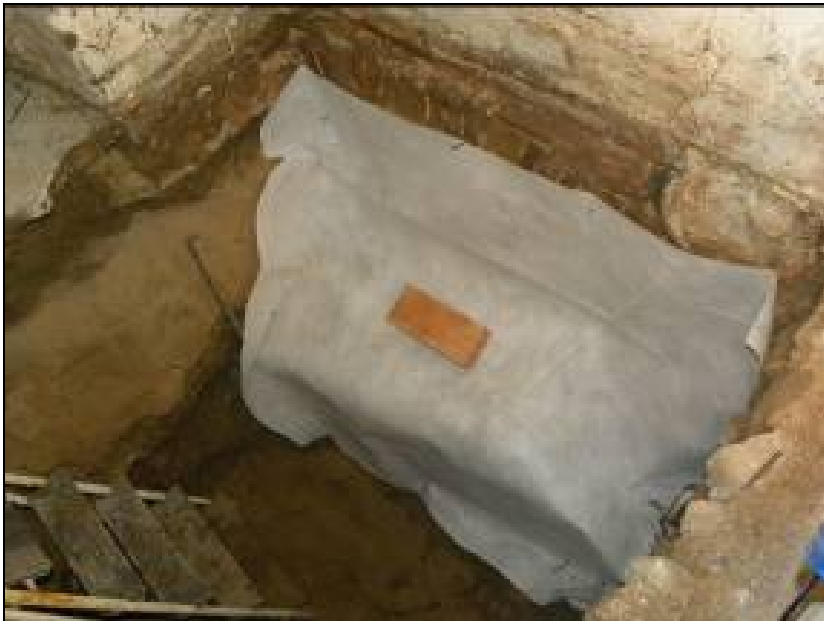
El mur UE 108  
protegit amb  
geotèxtil.  
Fotografia: Cristina  
Sayos Trapote  
(ÀTICS)

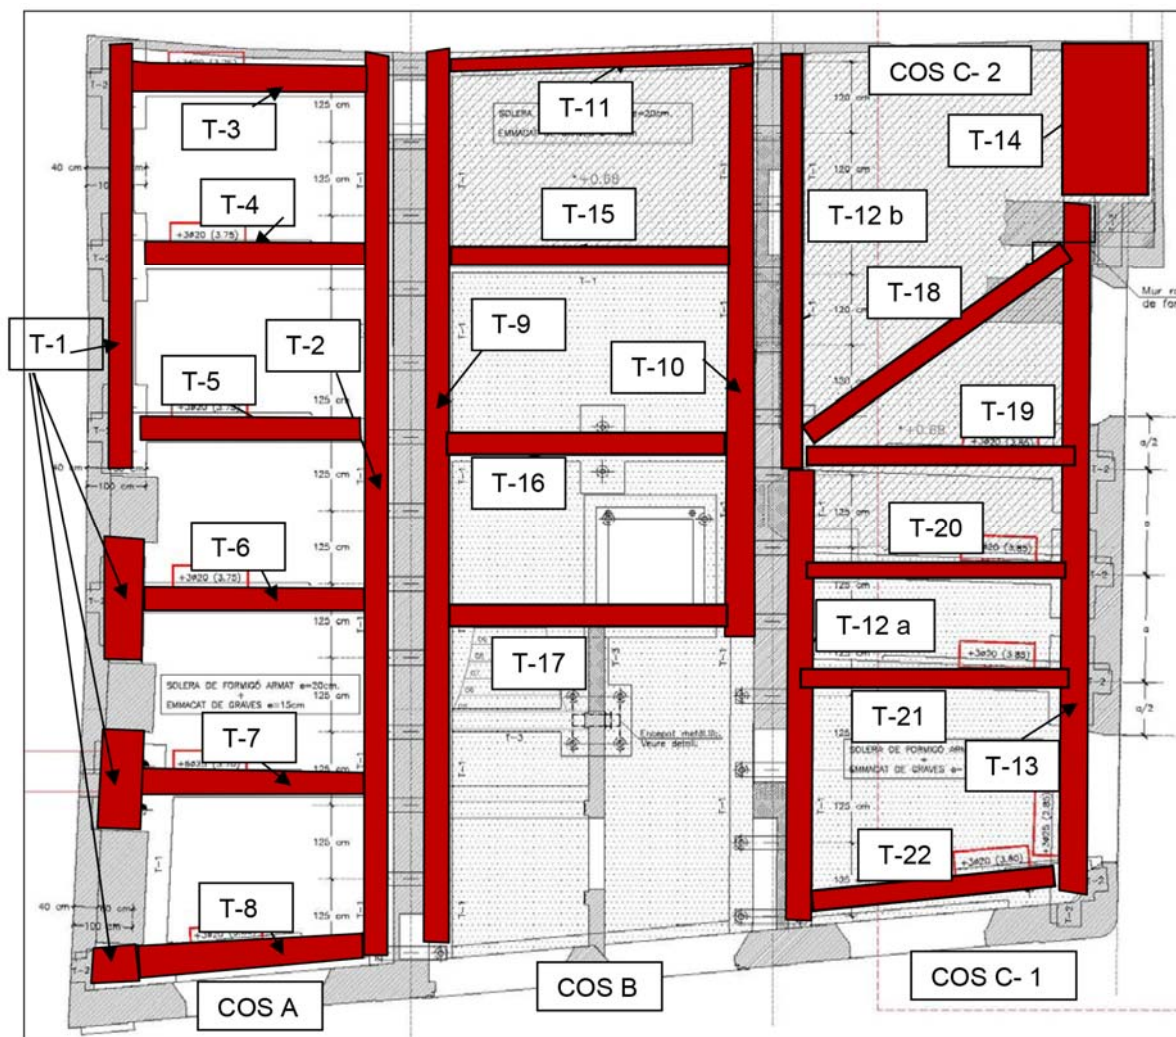
Planta general de la finca amb indicació dels sectors i la traves realitzades

Cos C: Es van fer 8 traves, concretament la trava 12, 13, 14, 18,19, 20, 21 i 22.

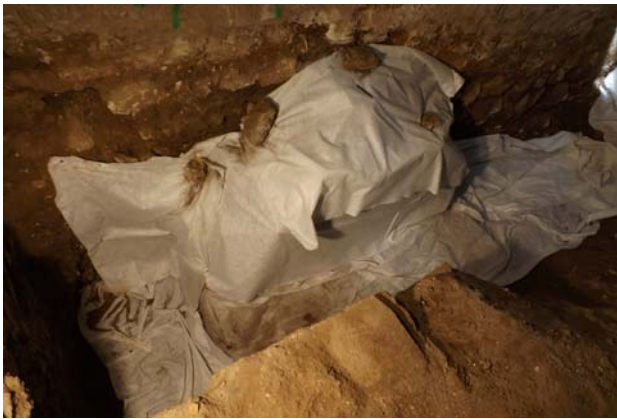
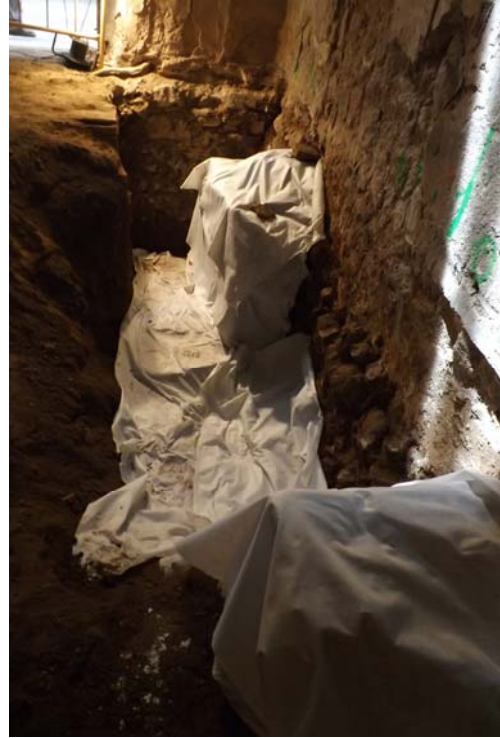
formigó armat, seguint les directrius de la resolució dictada pel Servei d'Arqueologia de la Generalitat de Catalunya. D'aquesta manera es va procedir a la protecció dels elements UE 138, UE 142, UE 143, UE 144, UE 148, UE 149, dels quals es tenia autorització en data 27 de setembre de 2016.

Protecció provisional dels elements documentats

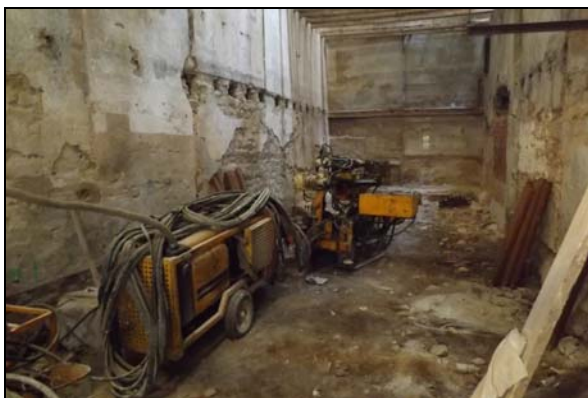
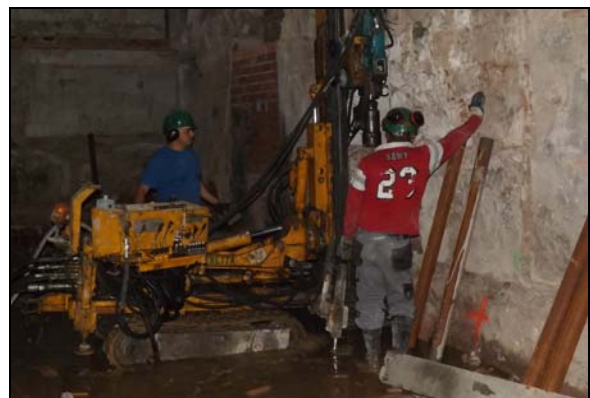
També es va fer el control de la realització de pilotatges per constatar el correcte desenvolupament dels mateixos sense afectar les estructures protegides.

Realització dels diferents pilotatges al Cos A

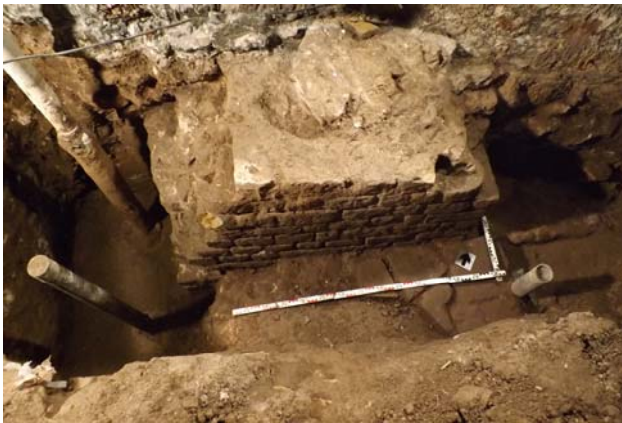
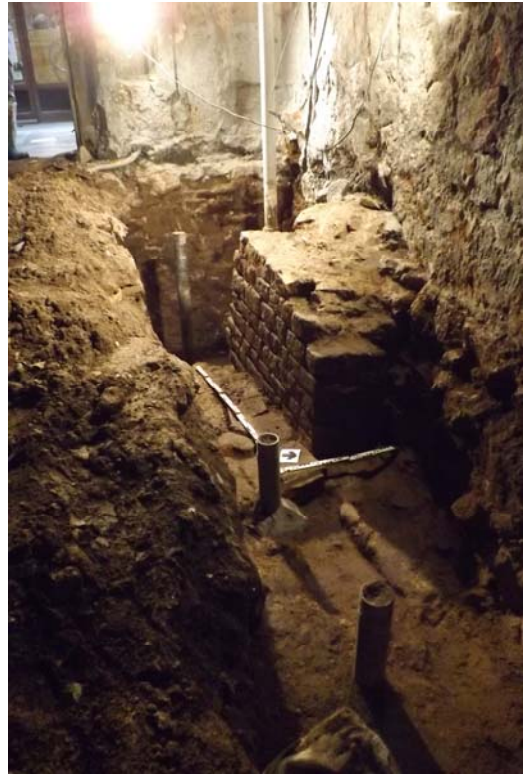
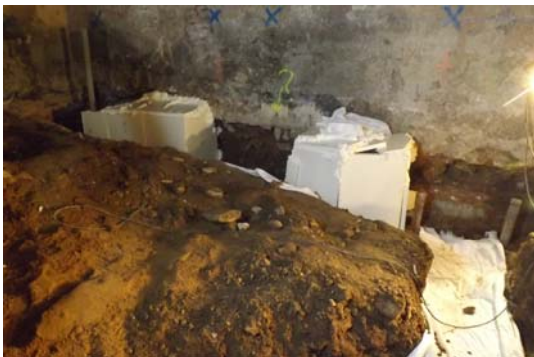
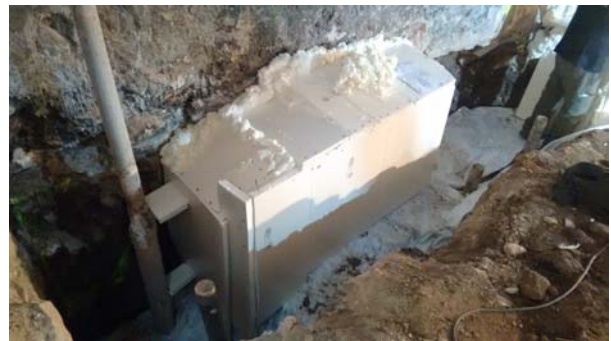
procedir a realitzar un calaix de poliestirè per major protecció del contrafort UE 143.  
I l'element UE 122.

Vista dels pilotatges realitzats a l'entorn del  
contrafort UE 143

Protecció definitiva amb caixes de poliestirè

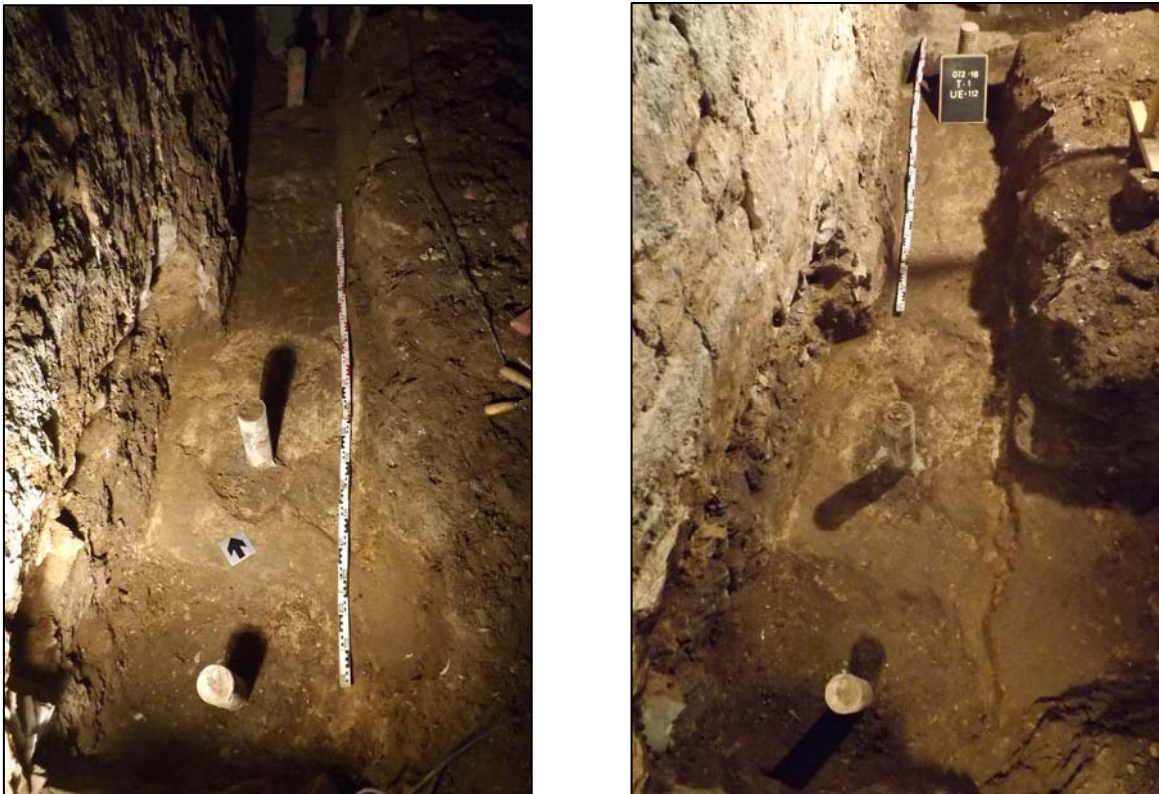
Dues vistes del paviment UE 112 documentat a la Trava 1

Aquesta trava era situada en sentit longitudinal a l'eix generatriu de la crugia i a peus del mur mitger UE 108, al costat Nord de la finca. En la fase anterior ja s'havien documentat un seguit d'elements els quals foren objecte de protecció. En el cas de la excavació de la trava en la banda Nord, al fons del local prèviament s'havien afectat les estructures contemporànies i es va poder documentar un nou tram del paviment *d'opus signinum* (UE 112).

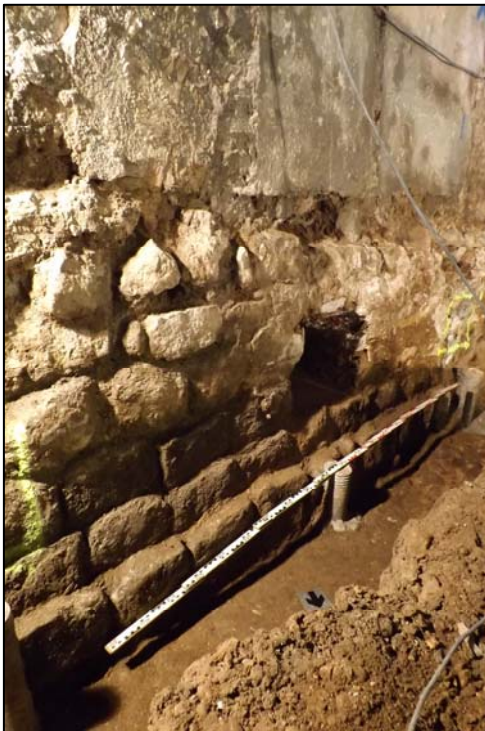
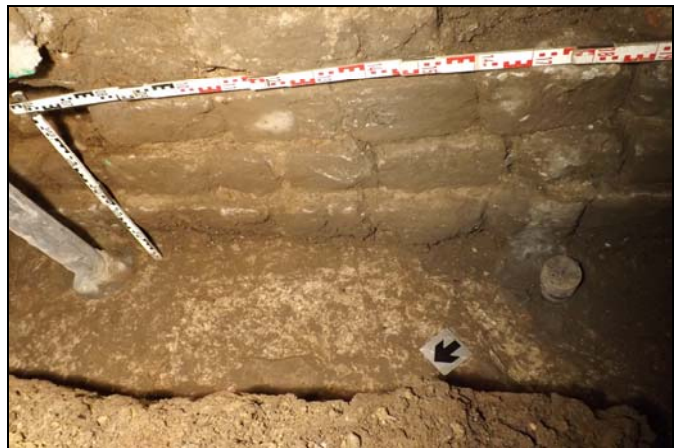
Primer de tot, l'obertura de la rasa per fer la trava va permetre netejar la banqueta de fonamentació UE 155 i observar que, en part, estava realitzada amb carreus re aprofitats, possiblement de la construcció anterior a l'actual finca.

Dues vistes de la banqueta de fonamentació UE 155

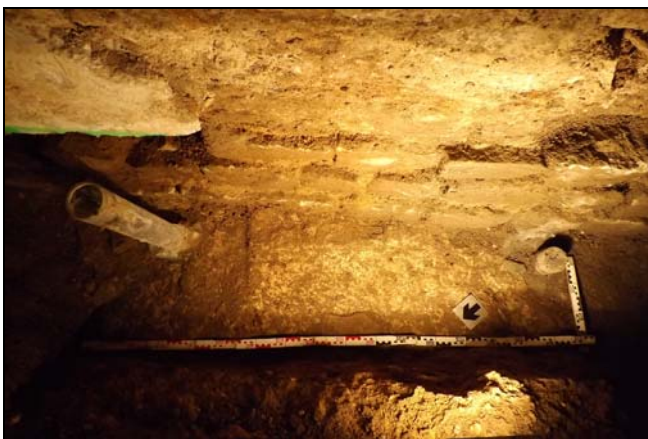
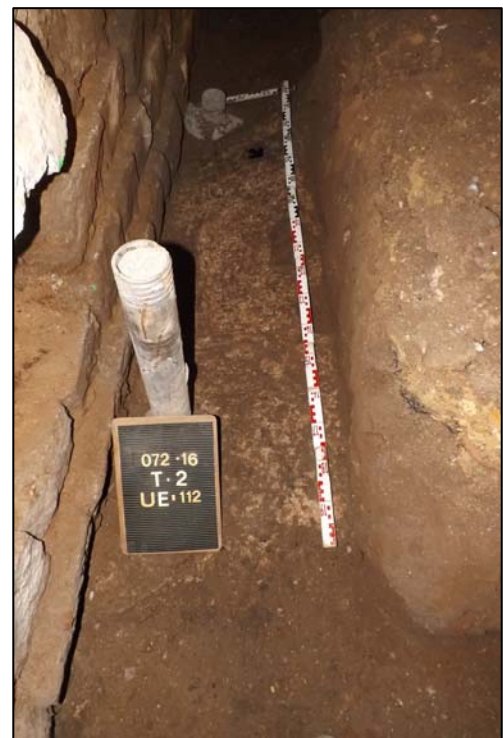
A 90 cm de potència de l'inici de la rasa es va poder trobar el paviment d'*opus signinum* (UE 112) que es trobà intacte excepte en la part on es trobaven els cups, es a dir, al costat Sud est del local, al fons del mateix.

Dues vistes del paviment UE 112

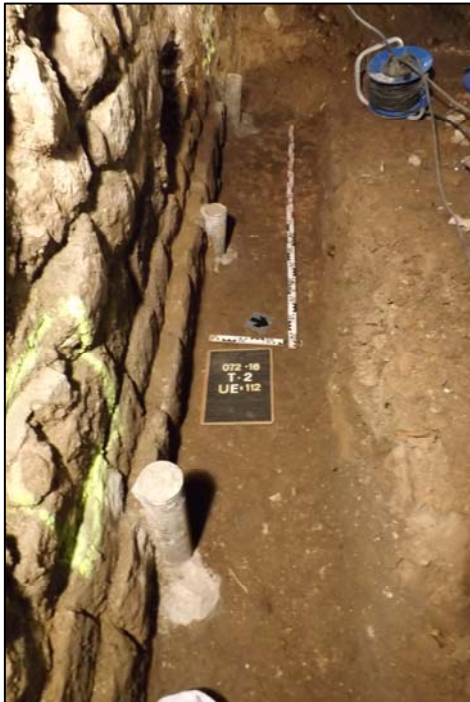
Dues vistes del paviment UE 112 trobat a la Trava 2

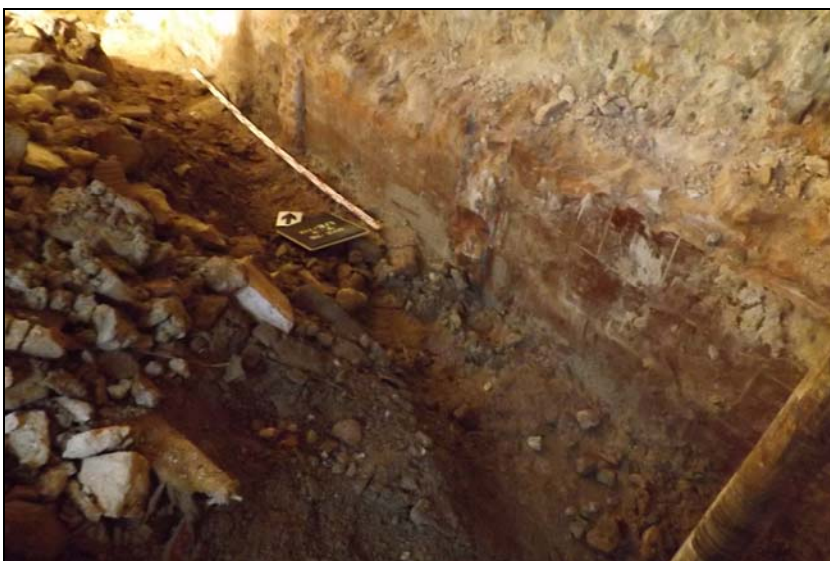
Aquesta trava ocupava tot el fons del local i ho travessava totalment de Nord a Sud. La seva realització comportà l'afectació parcial dels cups que s'havien documentat a la fase anterior, observant-se que la seva construcció comportà de ben segur, l'afectació del paviment d'*opus signinum*.

Vista general de la Trava 3 amb les restes dels cups

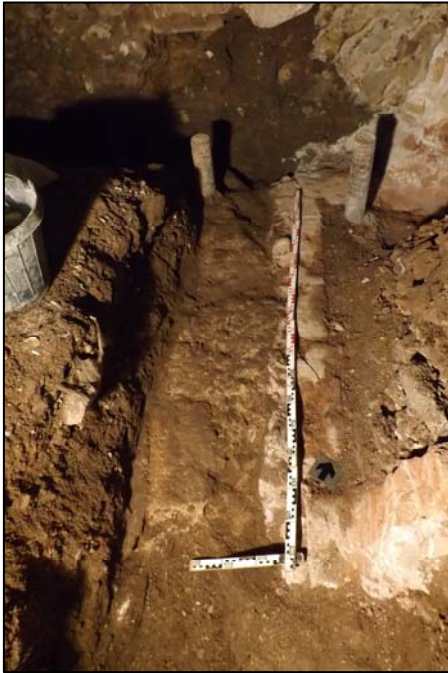
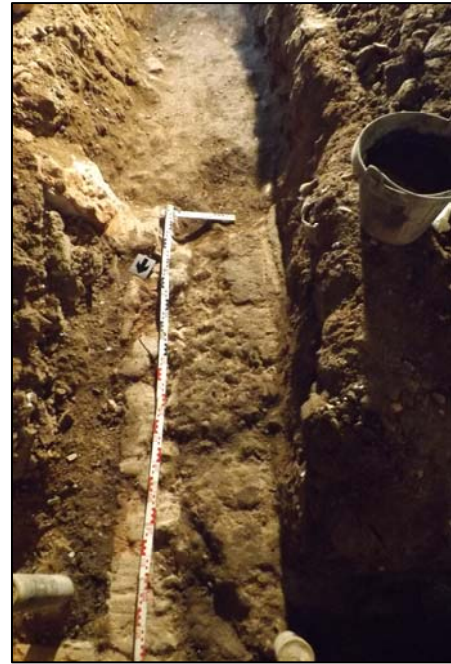
La rasa per fer la Trava 4 es realitzà paral·lela a la Trava 3, a continuació i en direcció a la porta d'accés al local. El resultat d'aquesta excavació significà trobar un nou tram del paviment UE 112, tot i que únicament en la meitat Nord de la rasa, mentre que en l'altre meitat del rebaix el paviment es trobà espoliat.

Dues vistes oposades del paviment UE 112 en el seu tram conservat

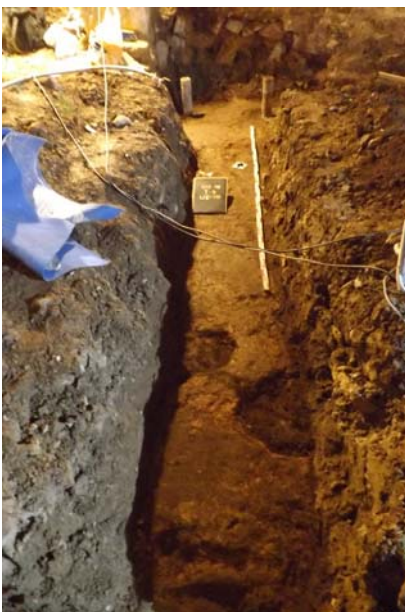
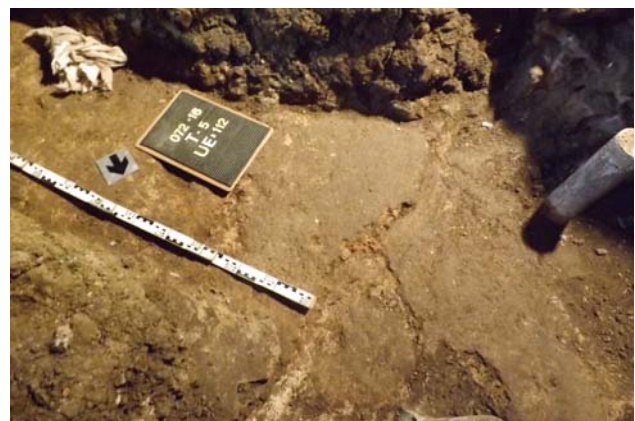
Rasa feta a continuació de la rasa anterior i paral·lela a ella. En aquest cas es conservà un tram major del paviment d'opus signinum UE 112, excepte el punt on durant la primera fase es documentà el dipòsit UE 102.

Vista general de la Trava 5 i detall del paviment UE 112

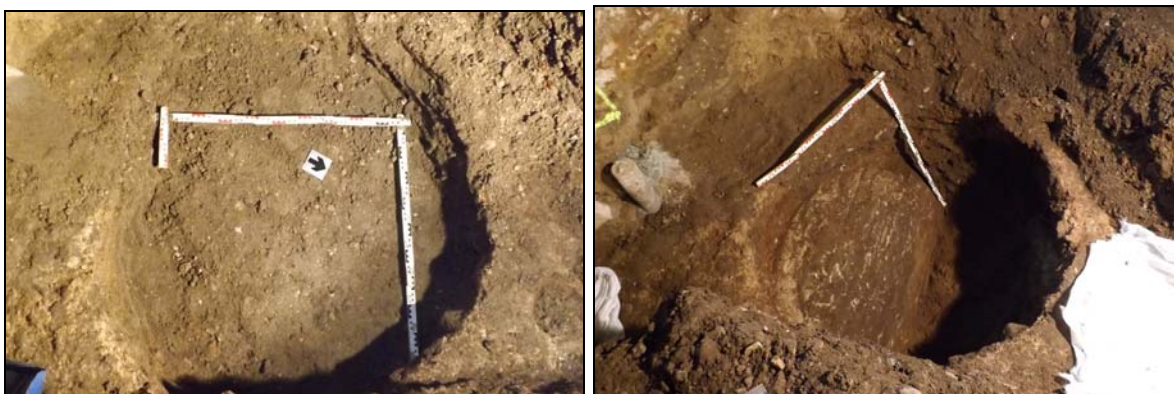
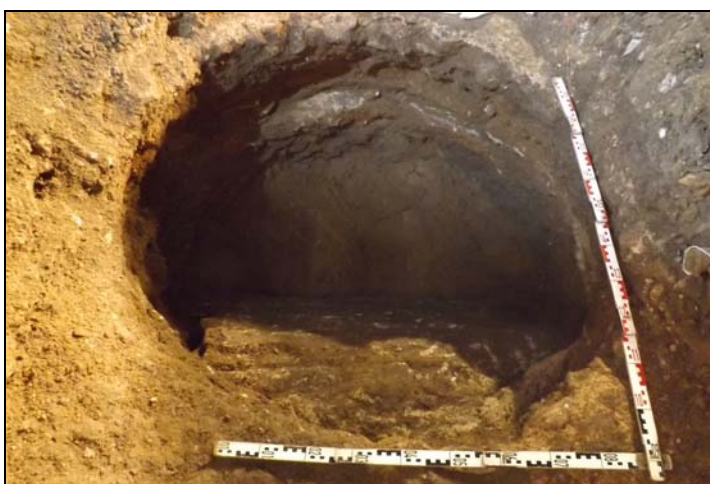
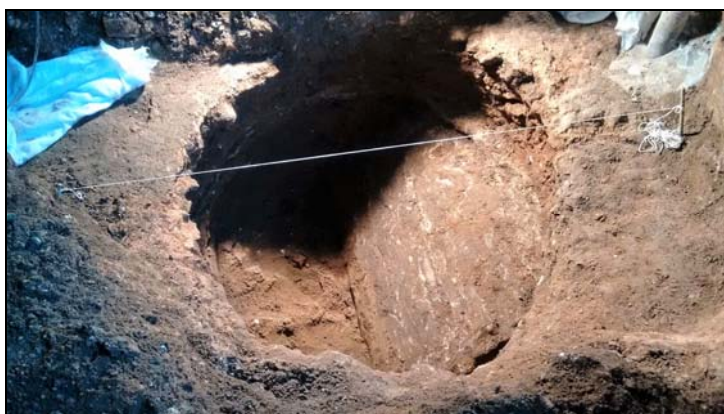
La rasa per fer la trava es marcà a continuació de la trava 5. Durant la seva realització es va documentar un nou element, un retall negatiu realitzat al paviment d'*opus signinum*. De forma manual es va delimitar el seu perímetre conservat i s'observà que es tractava d'una sitja (UE 158). La seva excavació significà ampliar la rasa i es va excavar el seu interior, trobant material ceràmic romà i medieval i moltes restes de fauna. La excavació de la sitja va permetre trobar dins seu el trajecte d'una canalització encofrada en forma de volta (UE 161) i segellada amb un nivell de compactació de guix que es conservava en les parets de la sitja.

A dalt la sitja UE 158 delimitada i tres imatges un cop excavada amb la canalització UE 161

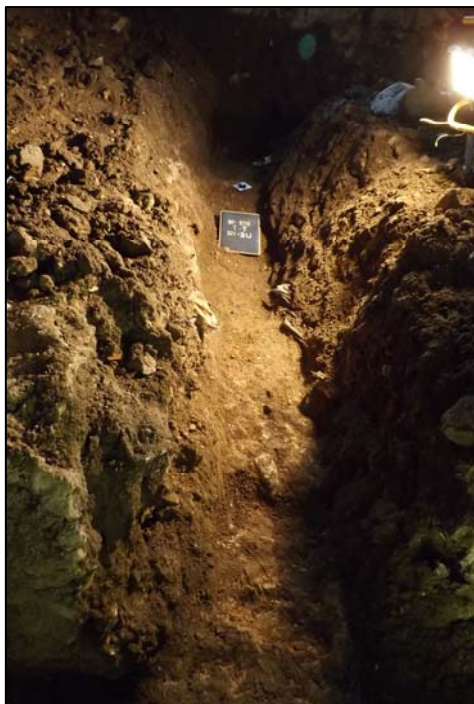
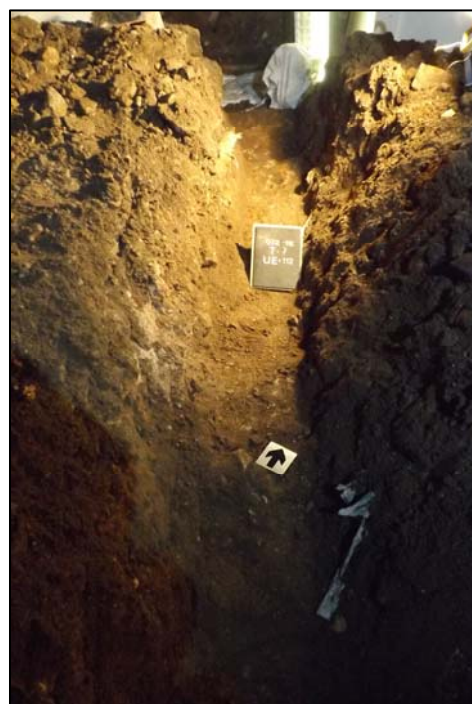
Aquesta trava transversal es de trajectòria paral·lela a l'anterior i com aquella presenta restes del paviment d'*opus signinum* UE 112 en tota la seva trajectòria.

Dues vistes oposades del paviment UE 112 a la Rasa 7

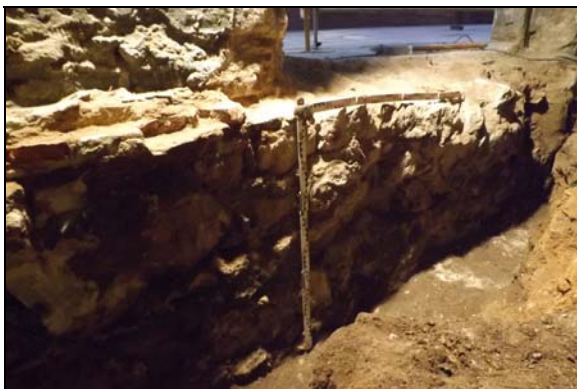
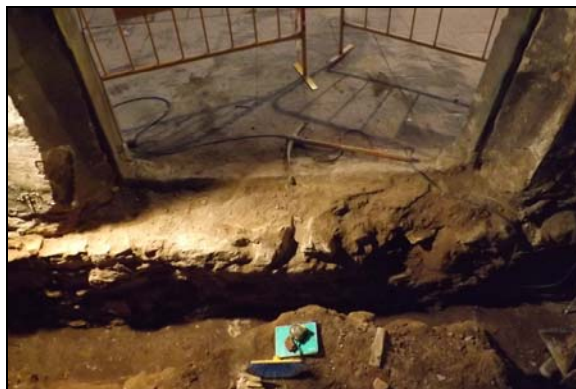
Aquesta trava es la darrera que es va fer a Cos A i es realitzà seguint la trajectòria interna de la línia de façana al carrer. La seva realització va permetre documentar tota la traça de la banquetta de fonamentació (UE 153) del mur de façana UE 152. Aquesta banquetta estava bastida amb carreus de pedra de mida irregular posats amb filades endreçades i alternant amb pedres de mida rectangular allargada i lligat amb morter de calç.

Vista en alçat i en planta de la banquetta de fonamentació UE 153

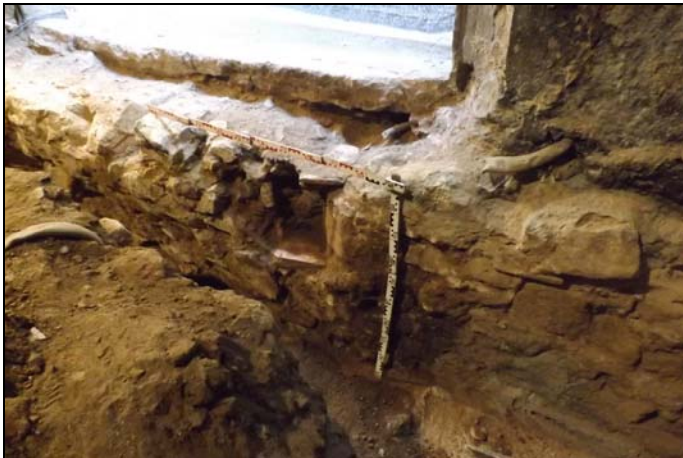
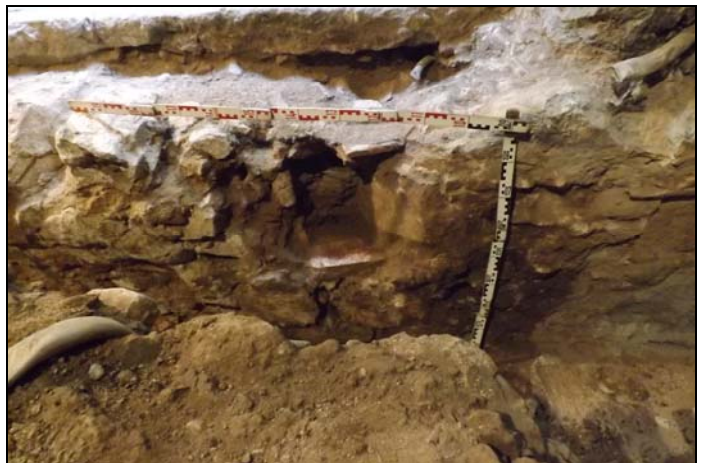
Al quadrant Nord oest de la banqueta de fonamentació es trobà una claveguera de maons i perfil en U (UE 165) que retallava la estructura i que ja es va trobar afectada i que devia desguassar al carrer.

Vista general i en detall de la banqueta de fonamentació UE 153 i la claveguera UE 165

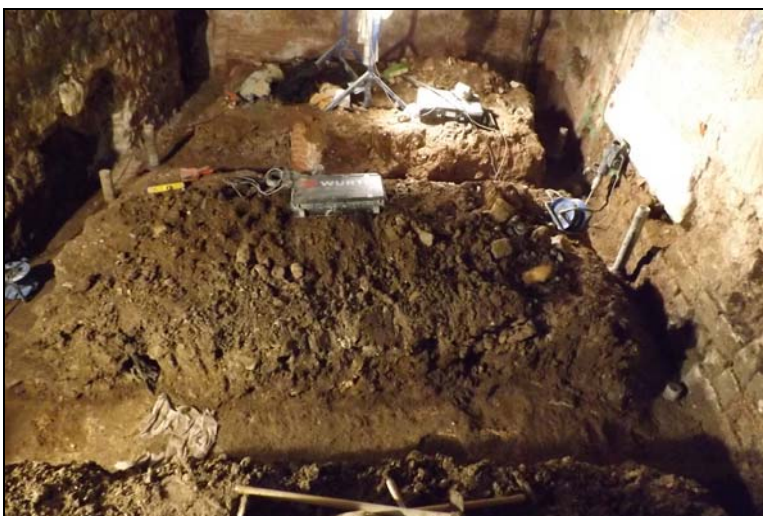
Vista general de Cos A amb les través realitzades

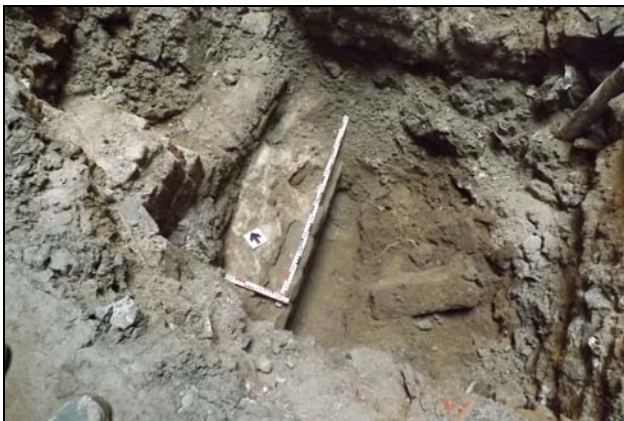
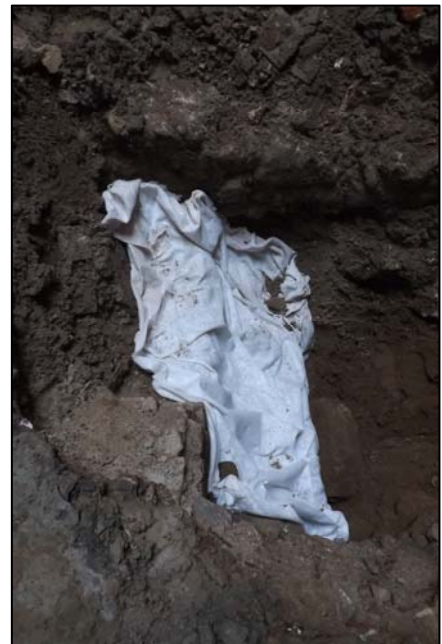
Vista del mur UE 108 un cop re excavat i a la dreta protecció amb geo-tèxtil

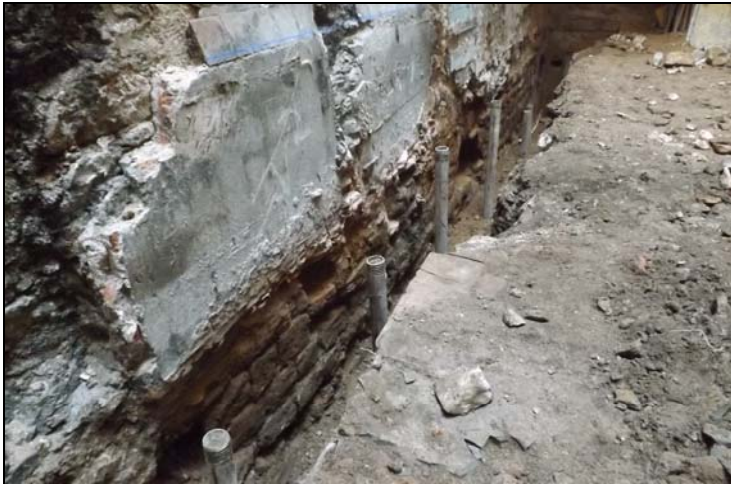
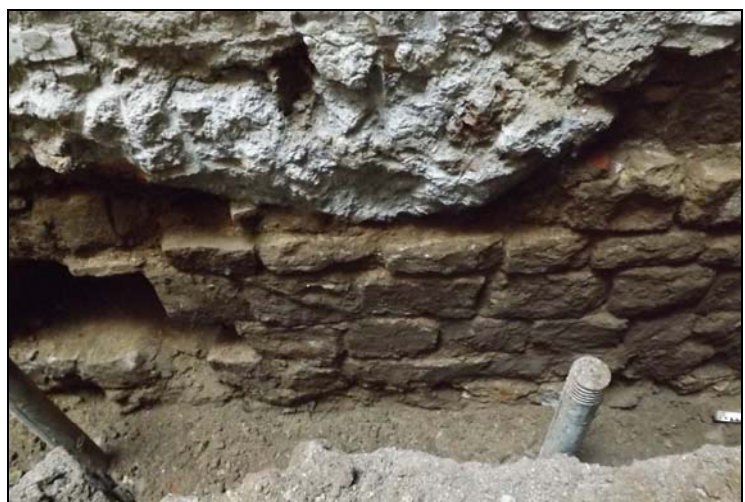
Es va poder observar el mur mitger que fa de partió amb el Cos A (UE 9007) i la seva banqueteta de fonamentació (UE 9008) observant que estava feta amb carreus re aprofitats de l'edifici anterior i els quals estaven ben tallats i escairats.

Vista general i de detall del mur mitger UE 9007 i la seva banqueteta UE 9008

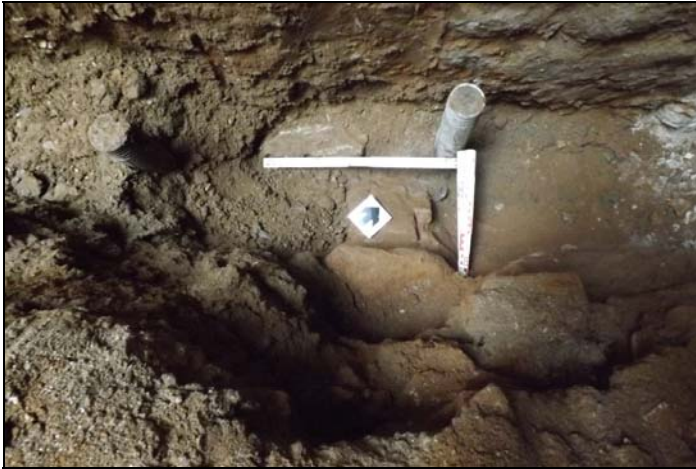
També es va documentar a 5,30 metres lineals de la cantonada del fons del Cos B les restes d'un mur perpendicular a la rasa (UE 9006) que correspondria a part de l'antiga caixa de l'escala dels habitatges.

Vista del mur de la Caixa d'escala UE 9006

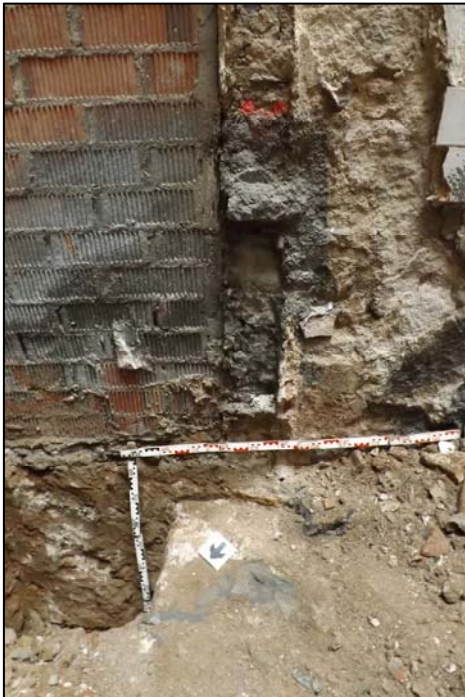
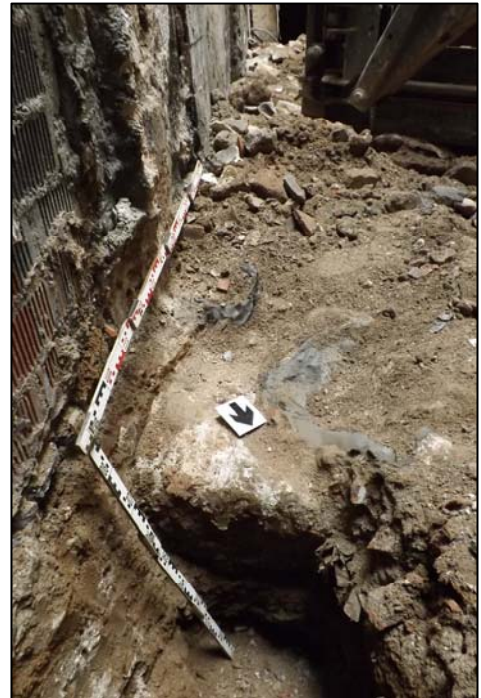
(UE 10.004) i que per posició i característiques es tracta del mateix mur documentat en la Trava 9 (UE 9006) i que formava part de la caixa de l'escala.

Dues vistes del mur de la Caixa d'escala UE 10.004

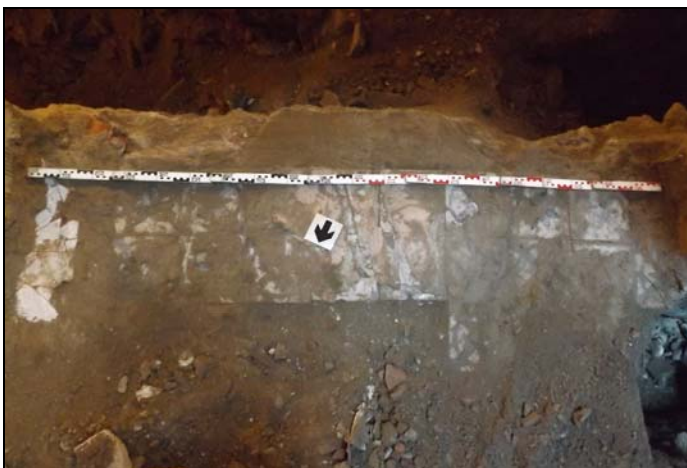
Es trobà un nou paviment ((UE 10.006) també de terratzo, amb la seva preparació i a la mateixa cota que l'altre paviment, que feia pensar en diferents àmbits que no s'han conservat. A sota un estrat de terra marró (UE 10.009) i finalment un nivell de sorres (UE 10.011) sense cap més element o estructura.

Imatge del paviment de terratzo

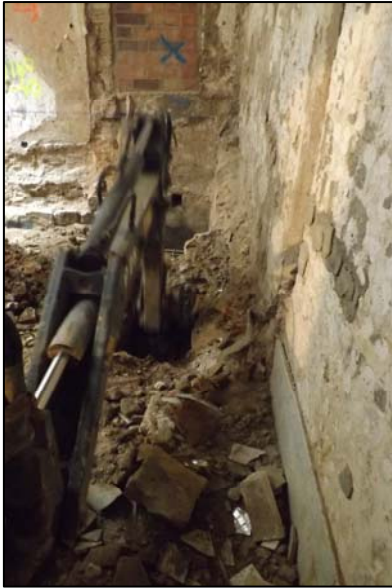
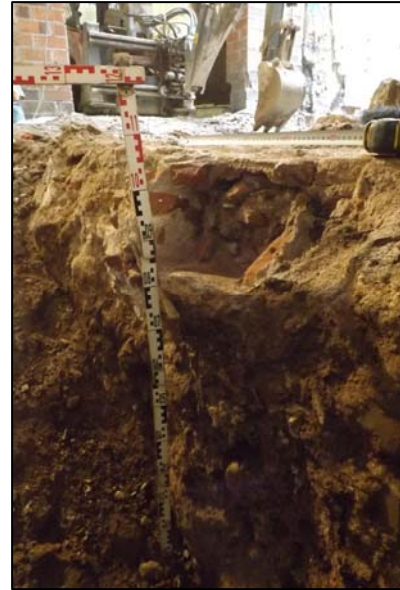
A l'esquerra procés d'excavació i a la dreta la claveguera central UE 11.008

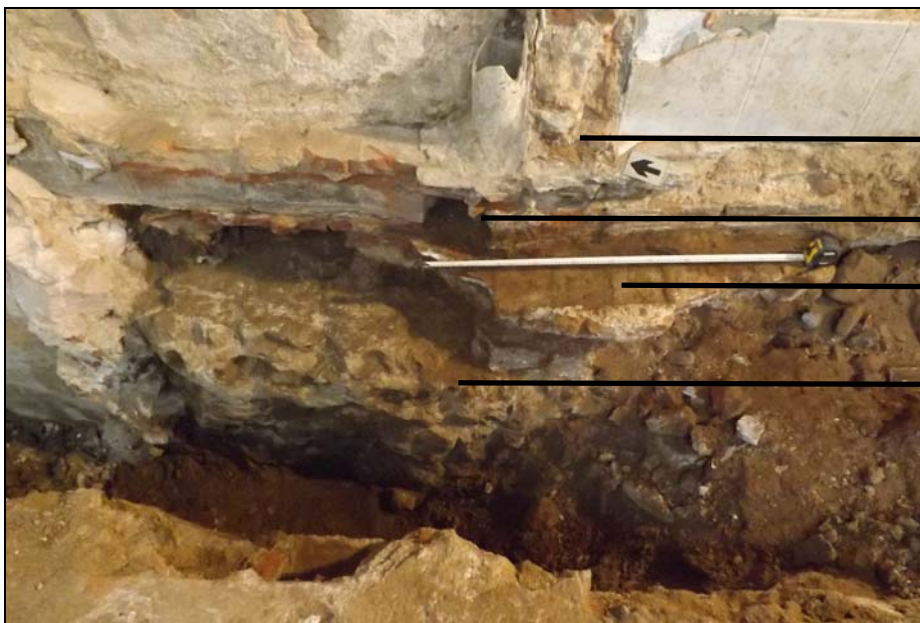
Quan a paviments es conservaven les restes d'una unitat de pavimentació (UE 11009) amb la seva solera. També es va poder observar el fonament de mur UE 11002 que conservava una secció irregular fet amb carreus reaprofitats formant un encofrat (UE 11012).

UE 11.011

UE 11.007

UE 11.009

UE 11.012

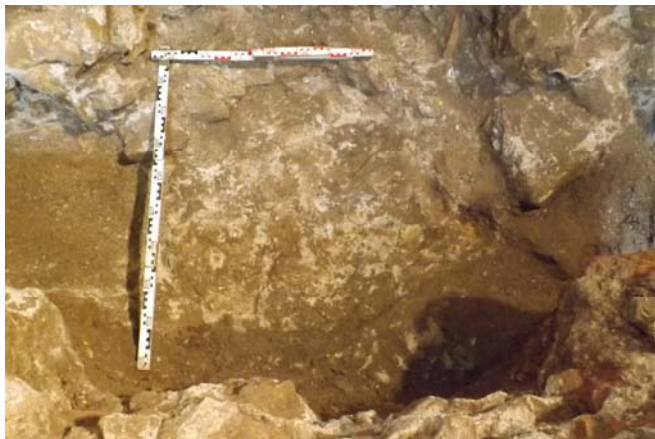
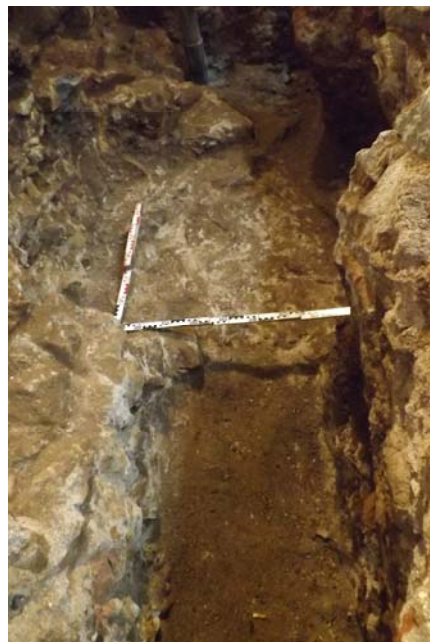
Al quadrant Nord est de la rasa, a tocar amb el mur de partió amb el Cos C es van trobar evidències d'un sondeig previ de dimensions 2,00 x 1,20 metres i reblert amb terra i material barrejat. Aquesta circumstància motiva que durant el rebaix del sondeig es trobés un paviment *d'opus signinum* (UE 11019) el qual fou reblert, trobant-lo parcialment conservat.

Detall del paviment UE 11019 i a la dreta vista de la part seccionada pel sondeig

**Interpretació:** Nivell de circulació construït amb opus signinum molt deteriorat a conseqüència d'haver estat sondejat. Aquest nivell pot ser una reparació del paviment UE 11020.

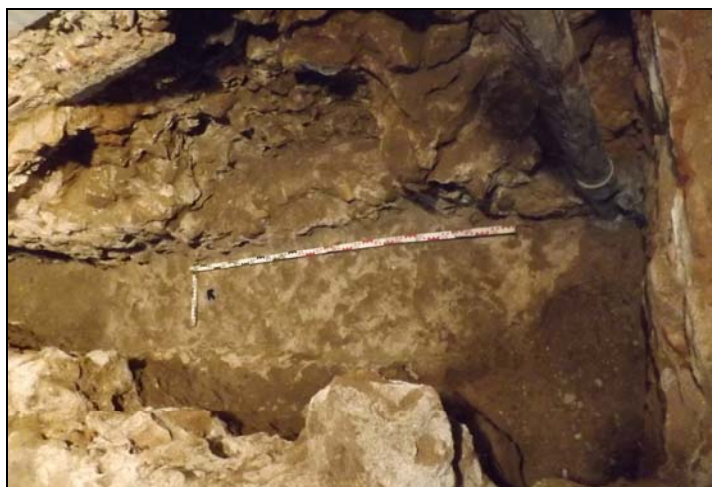
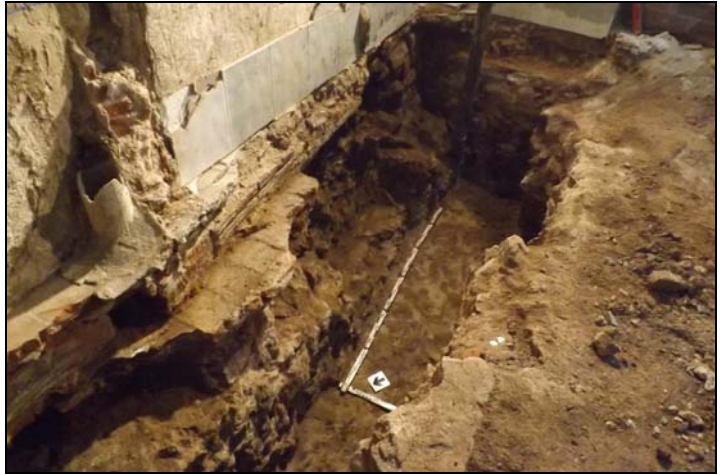
El fet de trobar el paviment rebentat va permetre observar que a sota s'hi trobava un nou paviment, també *d'opus signinum* (UE 11020), en aquest cas en millor estat de conservació.

Vista en detall del  
paviment UE 11020 i  
la seva posició dins la  
Trava 11

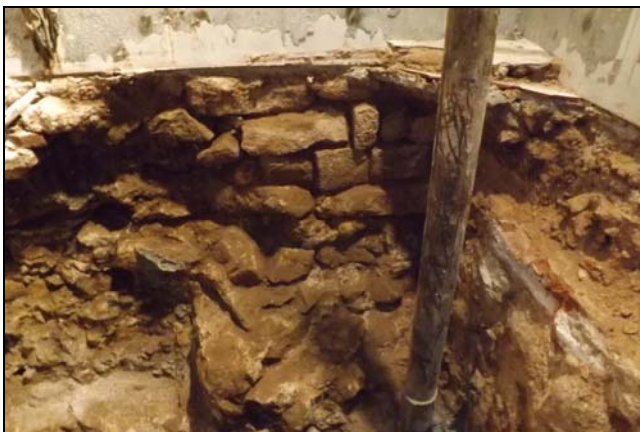
La neteja manual dels elements apareguts va permetre també observar el parament del mur de tancament UE 11002 i la seva banquetta de fonamentació observant que aquesta (UE 11012) estava realitzada amb carreus que clarament formaven part d'una construcció anterior i que foren re aprofitats.

Detall dels carreus re  
aprofitats en el  
fonament UE 11012

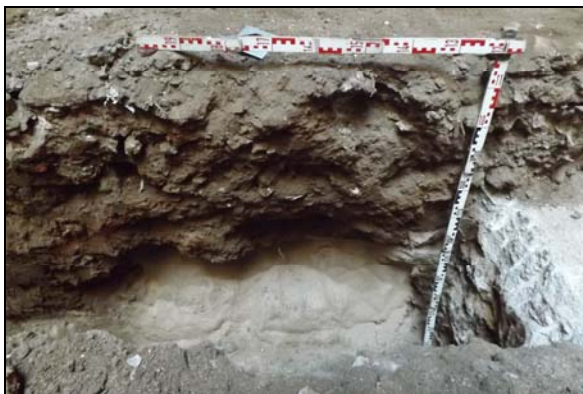
Un cop afectat el nivell superficial de runa de l'obra en curs, de 90 cm de potència es trobà un nivell de terra vermella de consistència molt solta (UE 15000 i UE 15001) seguida d'una bossada de sorres de 1,30 metres d'amplada que reomplia el retall d'una claveguera (UE 15005) ja documentada a la Trava 11, sense trobar cap més element.

Vista de les sorres UE 15002

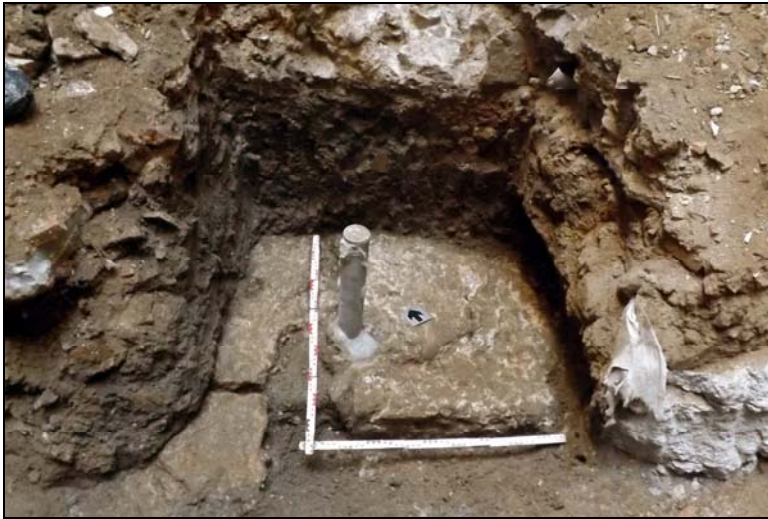
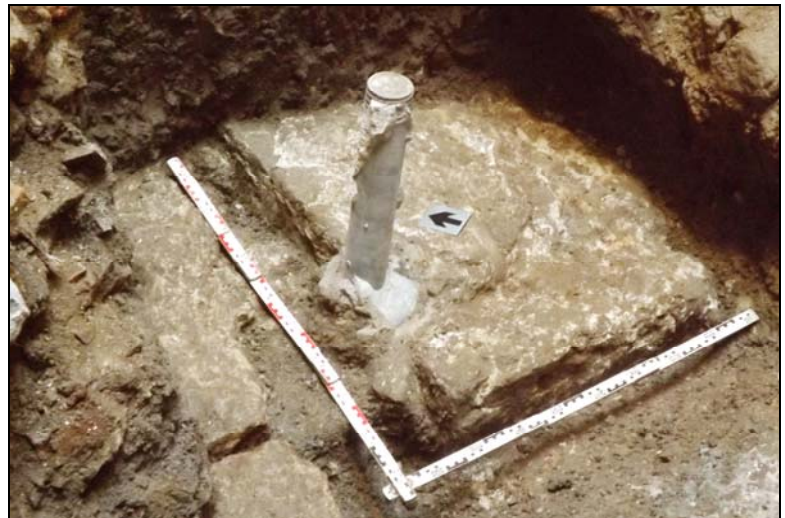
A 1,10 metres de l'inici de la trava es va trobar dins l'espai delimitat per la rasa les restes d'un paviment d'*opus signinum* (UE 16008) relacionat amb un mur (UE 16009), de trajectòria N/S, del qual només es va poder determinar una llargada de 0,85 metres i una amplada de 0,80 metres. Estaba bastit amb carreus molt petits lligats amb morter de color ataronjat i s'excavà fins una potència de 0,40 metres,

trobant part de la seva trinxera de fonamentació, molt alterada per una llosa de formigó d'una obra prèvia que es trobà al sector central de l'àmbit.

Dues vistes del  
paviment UE 16008 i el  
mur UE 16009

**Interpretació:** Nivell de circulació construït amb *opus signinum* molt deteriorat a conseqüència d'haver estat sondejat. Conserva una llargada de 1,05 metres i una amplada de 0,90 metres

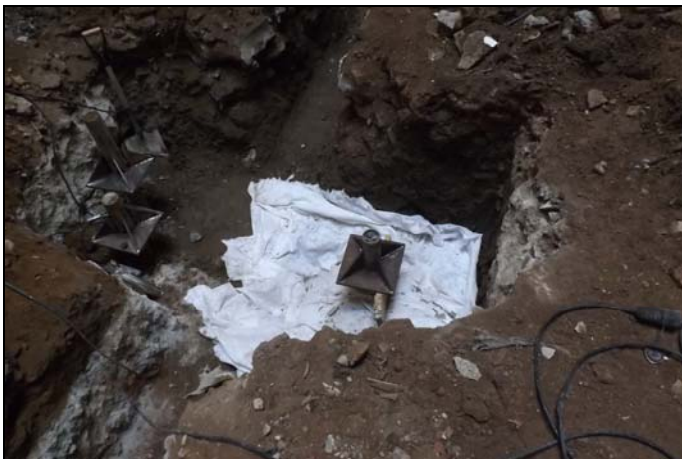
Un cop donat avís i previ informe d'afectació es va procedir a protegir les estructures amb geotèxtil i realitzar la seva afectació parcial per poder fer el pilotatge i el seu rebliment indefinit.

Els elements protegits i el  
pilotatge realitzat

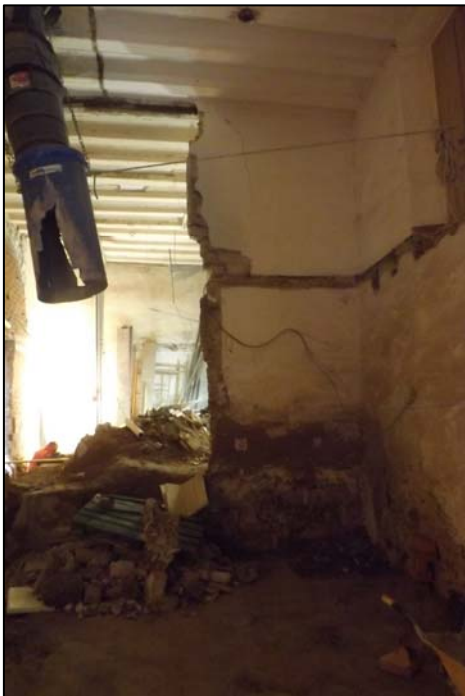
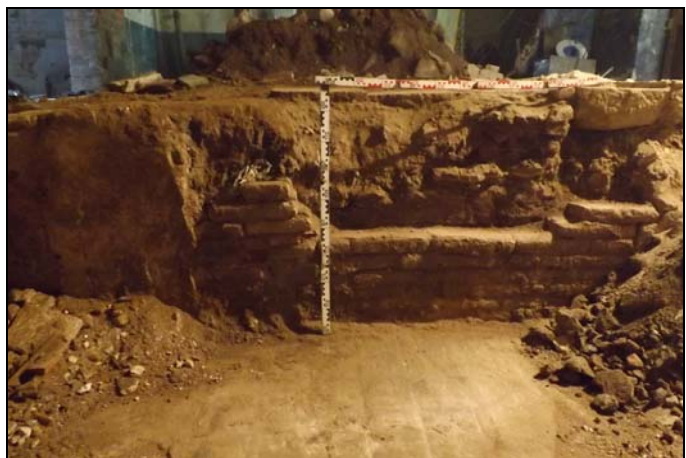
A l'esquerra desmuntatge del mur UE 12022=13006 i a sota diferencia de cota entre el Cos C- i C-2
