# MEMÒRIA DE LA INTERVENCIÓ ARQUEOLÒGICA PREVENTIVA REALITZADA AL CARRER ATAÜLF, 7 DE BARCELONA (BARCELONÈS) CODI: 072/16

**4-15 juliol de 2016 i 1 d'agost 2016 a 13 de gener 2017**

**PROMOTOR: KEYROCK CAPITAL ATAÜLF, SL**

**ARQUEÒLEGS.CAT**

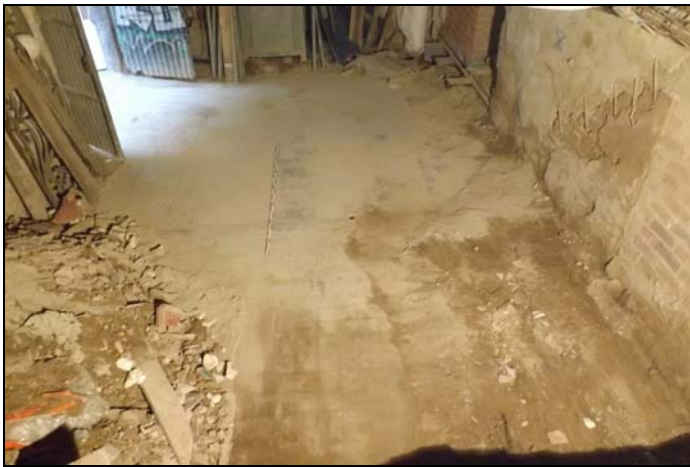
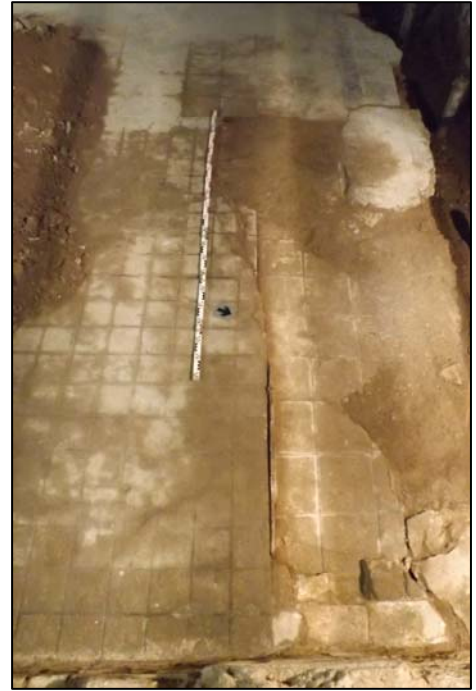
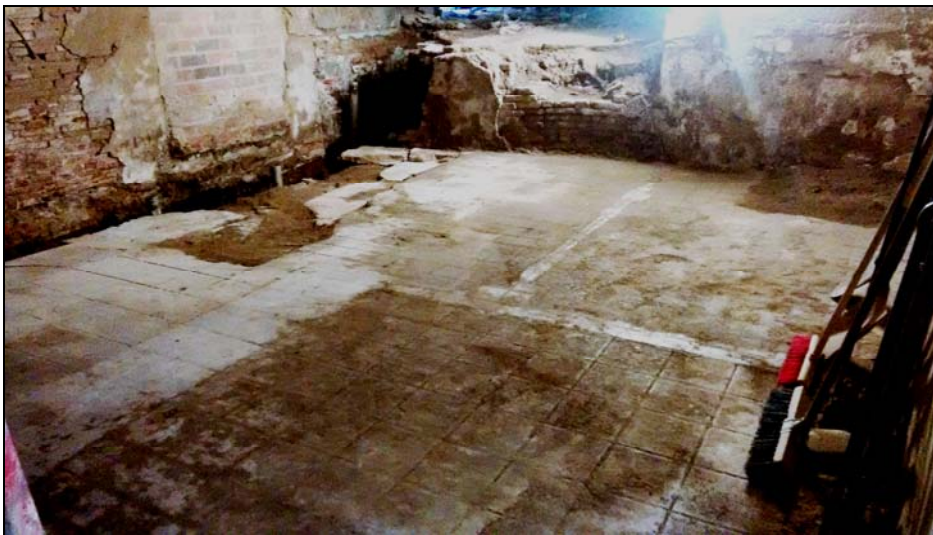
Seguidament es va afectar el paviment de formigó lliscat i buixardat (UE 12000) sota el qual es trobà un paviment de rajoles de llarg, de mida 15 x 15 cm posades a caixó. També es va detectar una reforma al paviment amb rajoles de 24 x 24 cm disposades a caixó (UE 12003) i que partien des del mur UE 12020=13006 i ocupaven 6 filades, marcant la reforma amb un petit llistó de fusta.

Abaix el paviment de formigó (UE 12000) i els paviments UE 12001 i UE 12003 que es trobaren a sota

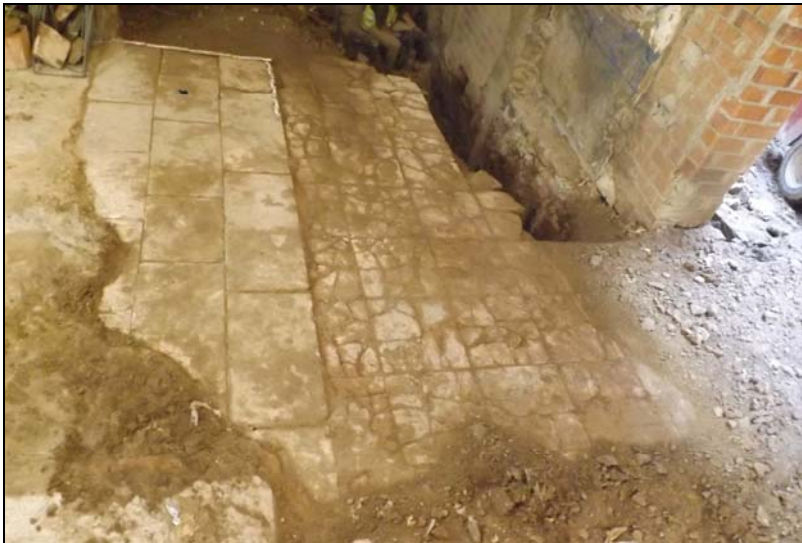
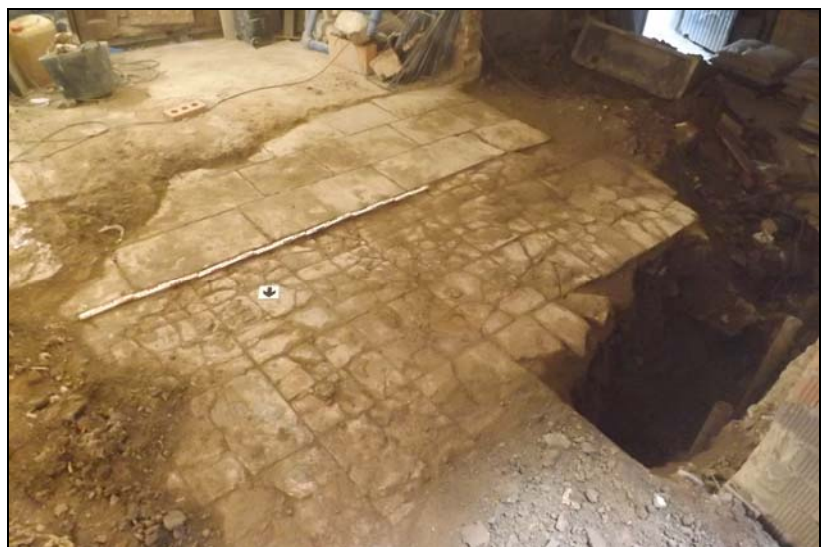
Quan a la part superior del Cos C, es a dir el **Cos C-2** també presentava en la seva totalitat un paviment de formigó lliscat i buixardat (UE 12009) que fou el darrer nivell d'ús de l'espai. Per sota el paviment de formigó es trobà un paviment de lloses de pedra de Montjuïc de mides 60 x 40 cm i de 85 x 40 cm (UE 12010) i de cronologia relacionada amb la construcció de la finca i amb una reforma feta amb cairons

quadrats molt malmesos de 25 x 25 cm (UE 12011) o potser formava part d'una compartimentació de Cos C-2 que no s va documentar en aquesta fase d'intervenció.

Dues imatges del paviment de lloses de pedra i de cairons (UE 12010 i UE 12011)

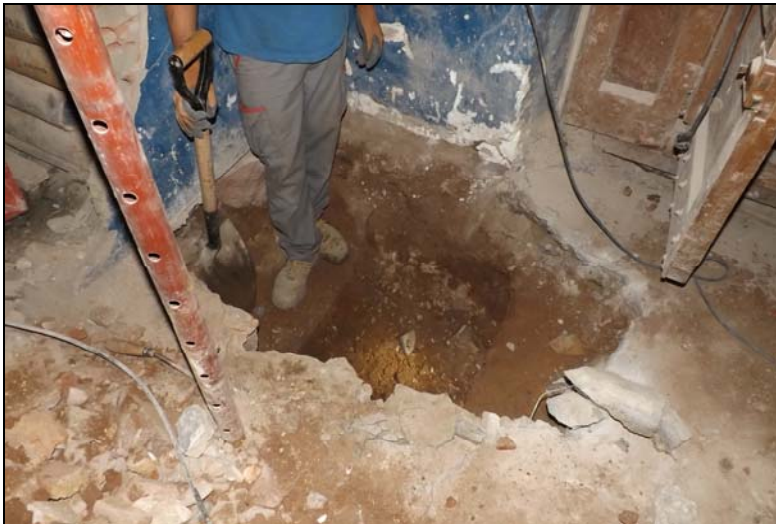
Per sota es trobà un paviment de rajoles vermelles a la mescla molt malmès, que semblava pertànyer a les restes d'un dipòsit anul·lat i amb una solera (UE 306) de 7 cm de gruix que es recolzava sobre una mena de graó de pedra (UE 307) lligat amb morter castany amb restes de revestiment de guix blanc. La neteja d'aquest graó comportà l'afectació d'un nivell de terra (UE 308) que, al seu torn, amortitzava un mur (UE 309) situat paral·lel al graó UE 307 i perpendicular al mur de façana i del qual es va poder establir una potència de uns 42 cm.

Dues vistes del procés d'excavació de la Cala 3. El mur UE 309 a l'esquerra i el graó UE 307 a la dreta

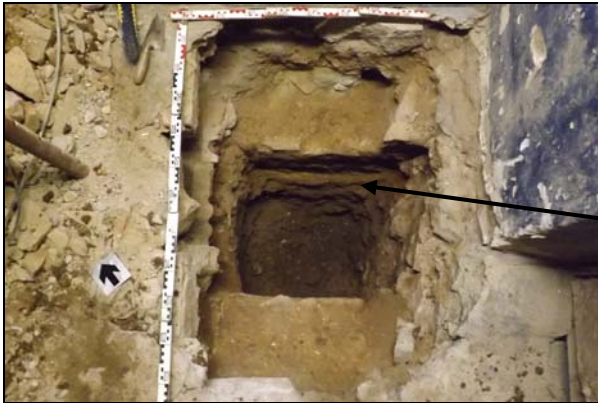
Al final del mur UE 309 es va poder trobar les restes d'un paviment d'*opus signinum* que s'hi adossava (UE 310) però que fou afectat en un moment indeterminat.

Vista del *signinum* UE 310

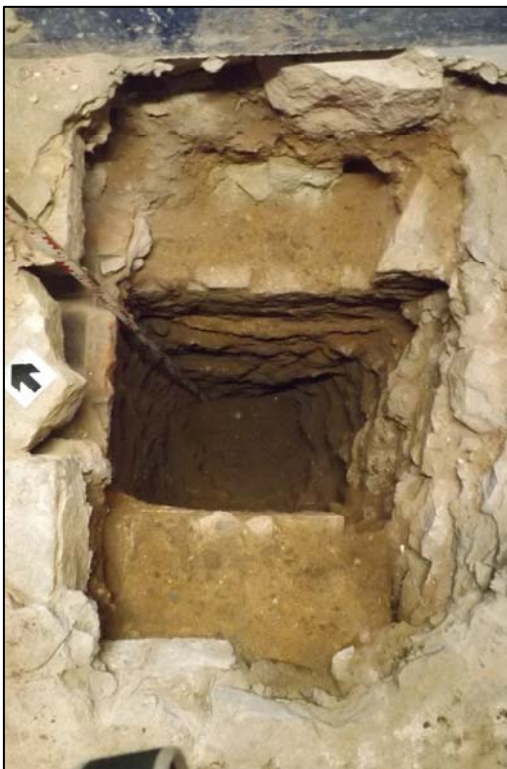
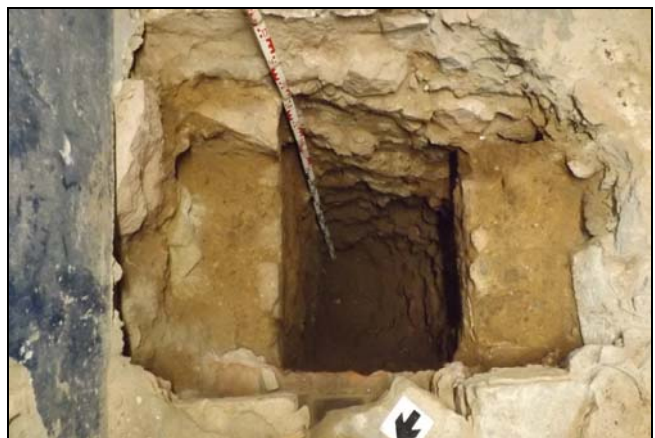
Dues vistes finals del Sondeig o  
Cala 3

D'aquesta manera el Sondeig 3 va permetre documentar la banqueta de fonamentació (UE 303) del mur de façana UE 302 i observar que la seva construcció significà trencar el paviment d'*opus signinum* (UE 310).

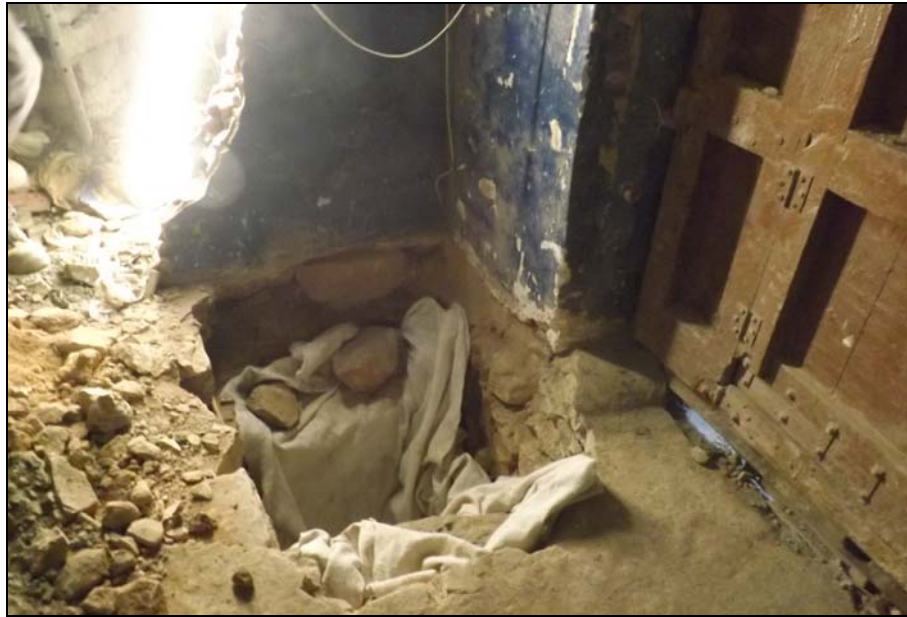
Protecció dels elements amb geotèxtil i planta i secció de les estructures documentades

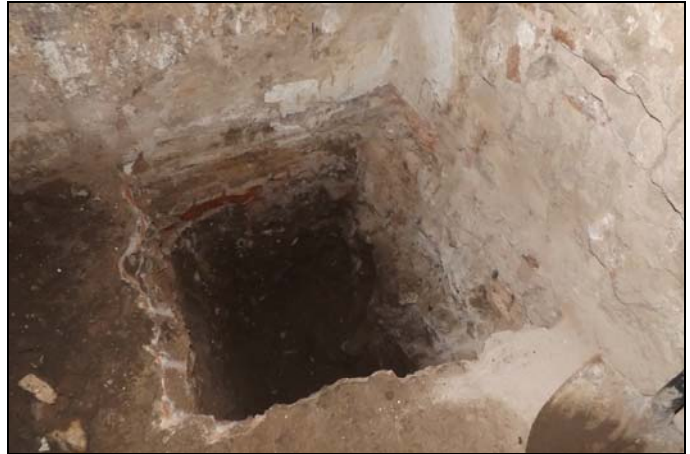
Un cop afectat el formigó (UE 403) es va trobar un estrat de terra marró molt fosc força potent, de més de 1 m de potència (UE 405).

Vista de l'estrat UE 405

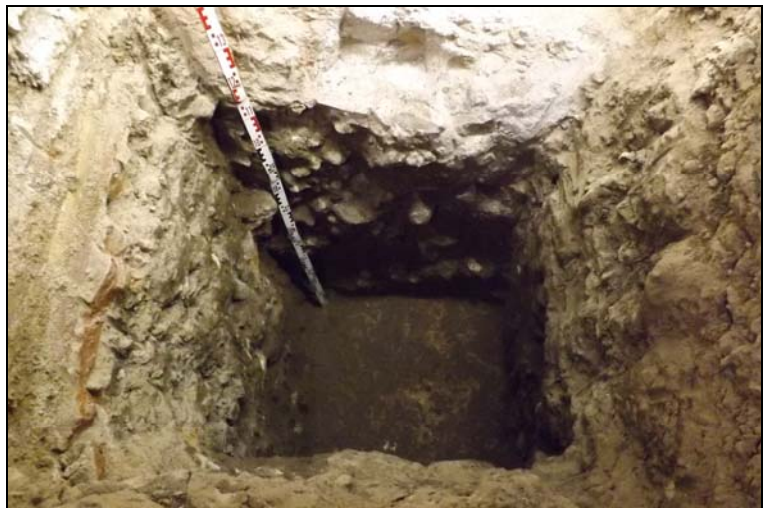
Sota aquest estrat es trobà un nivell de runa (UE 408) de 20 cm de potència que amortitzava un paviment *d'opus signinum* (UE 409) en molt bon estat de conservació que es trobà a 1,57 metres de potència respecte a l'inici del sondeig, es a dir, l'inici estava establert a cota 9,49 metres sobre el nivell del mur i el paviment *d'opus signinum* va aparèixer a 7,92 metres i ocupava tota la superfície del sondeig que motivà la finalització del sondeig.

Vista final del Sondeig o  
Cala 4 amb el paviment  
*d'opus signinum*

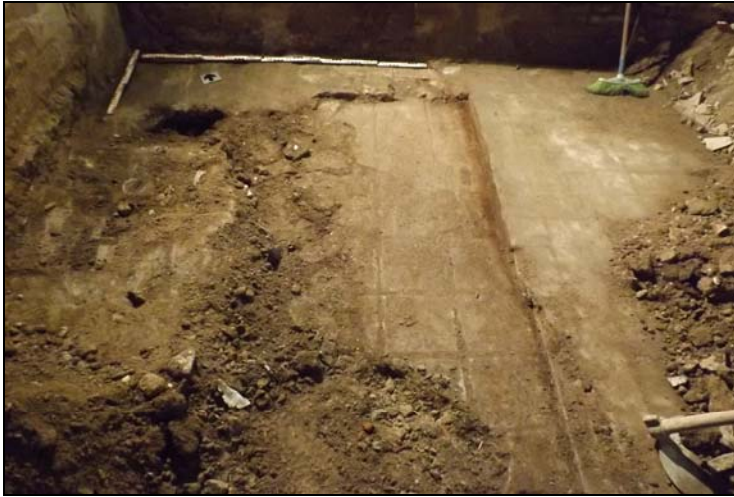
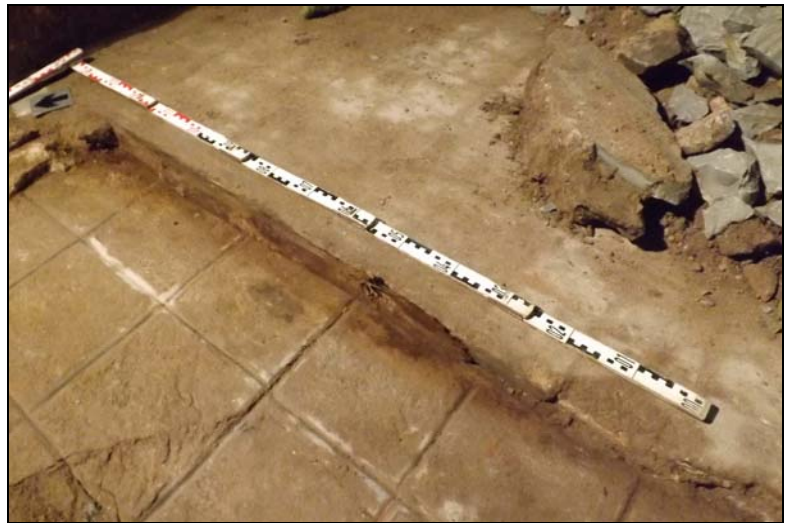
Aquest tram de la trava va resultar negatiu d'estructures, únicament es va afectar el paviment de formigó (UE 12000) sota el qual es trobà dos paviments de rajoles (UE 12001 i UE 12003) i delimitar el retall d'una cala prèvia a la present intervenció.

Vista general i en detall del tram corresponent a la Rasa 12a

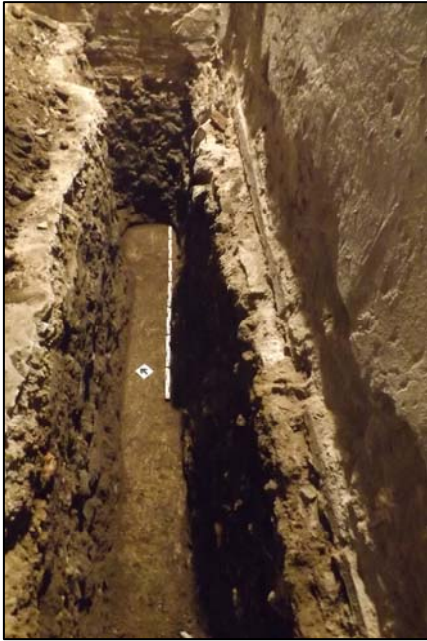
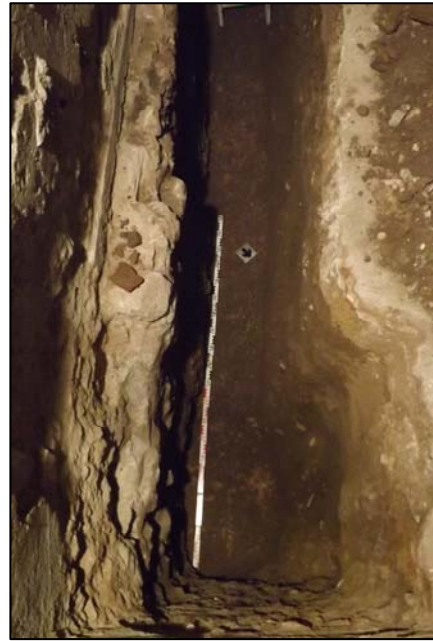
Quan a la **Trava 13**, aquesta es va fer seguint la línia interior de la façana que, en sentit longitudinal, dona a la placeta. La seva realització va permetre documentar en tota la rasa un paviment d'*Opus signinum* (UE 13009), en molt bon estat de conservació, però sense cap relació amb cap estructura. Es va poder documentar una llargada de gairebé 4 metres i una amplada de 0,60 metres, trobant-se a 1,57 m. de potència respecte la cota del carrer.

Vista general i de detall del paviment UE 13009 trobat a la rasa de la Trava 13

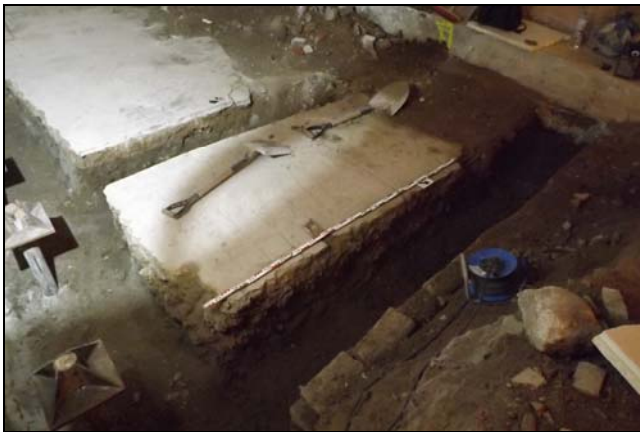
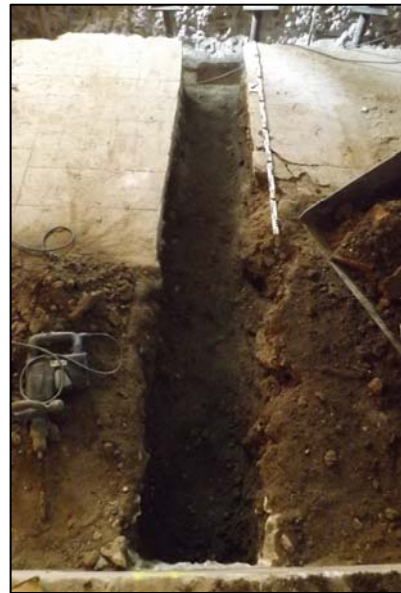
Aquesta trava es va realitzar a la part central del sector, travessant-lo de forma transversal i assolint poca potència, a penes 60 cm i resultà negatiu d'estructures.

Dues vistes de la Trava 20

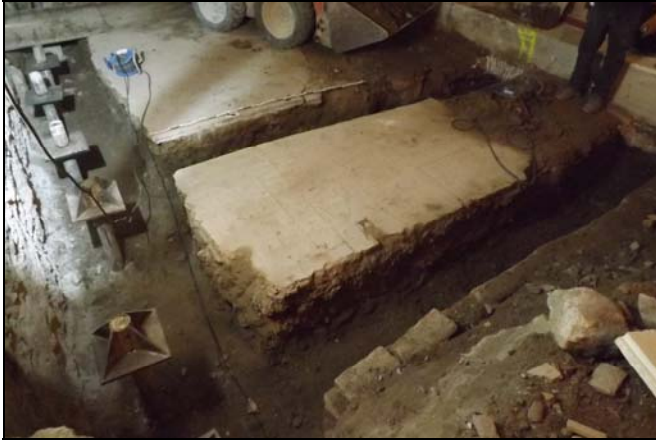
Trava paral·lela a l'anterior i de les mateixes característiques i que tampoc va donar cap resultat positiu.

Vista general i detall de la Trava 21

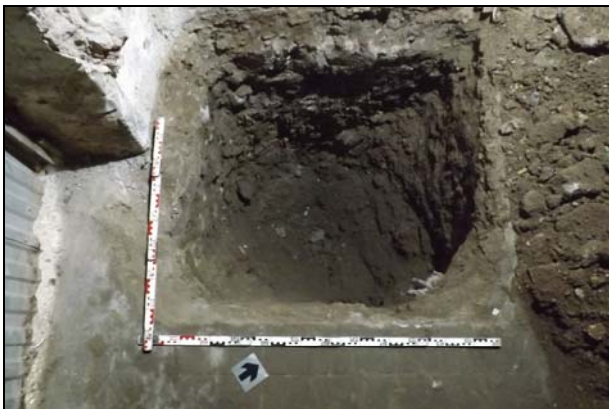
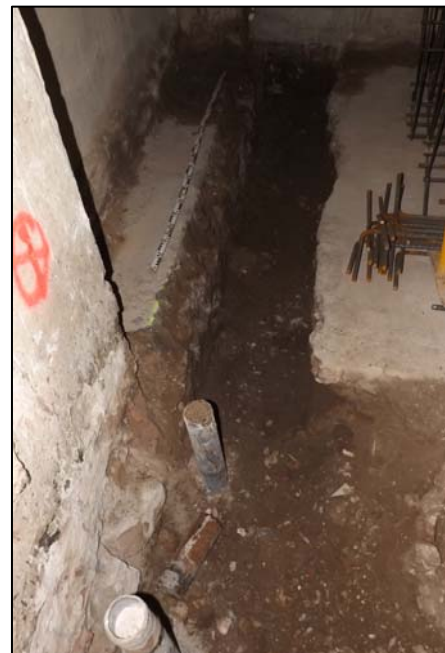
Prèviament a la cantonada dels murs de façana es va fer un petit sondeig per tal de determinar les característiques del terreny, sense trobar cap element ni estructura baixant fins a una potència de 1,80 metres. Seguidament es va fer la trava que seguia la traça del mur de façana que dona al carrer Ataülf i també va resultar negativa d'estructures.

Vista del pou previ i vistal de la Trava 22

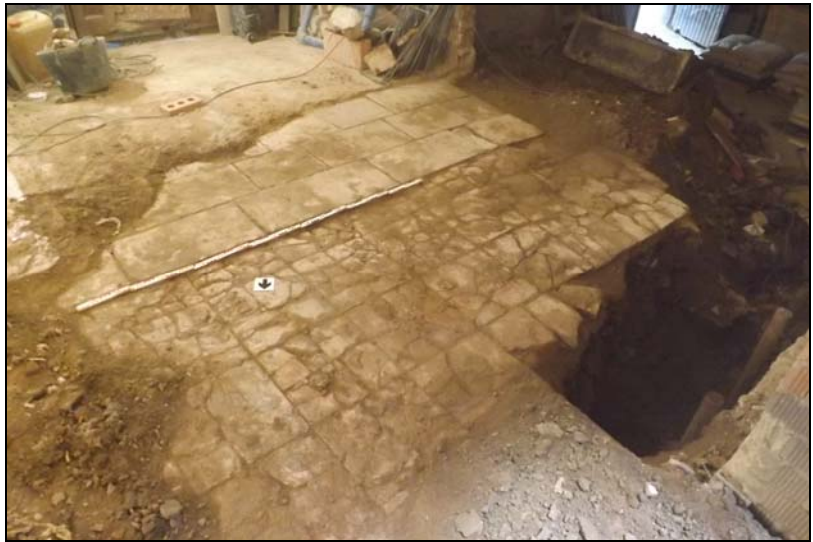
En aquest tram de la Trava 12b es va afectar els successius paviments que cobrien el sector, es a dir, el formigó lliscat (UE 12000), el paviment de rajoles UE 12001 i un altre paviment de rajoles (UE 12003).

Vista general del sector  
amb els paviments

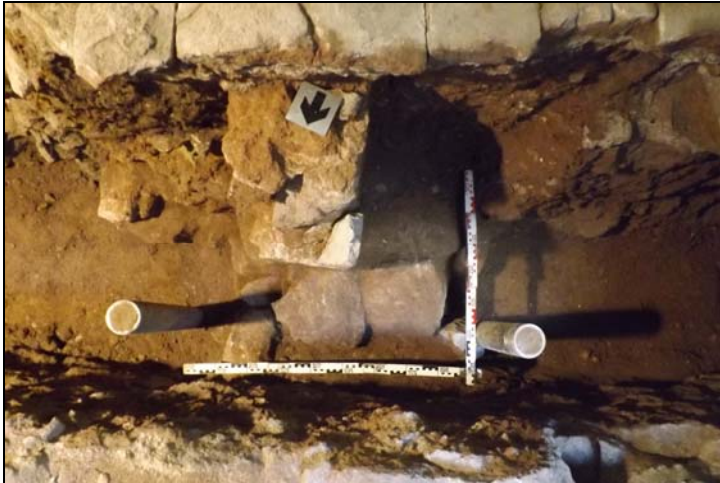
Seguidament es va trobar una estructura consistent en un mur pedra que conservava poca potència i una amplada de 0,35 metres, una llargada de 0,38 metres i una potència de 1,02 metres anant més enllà que la rasa de la trava. Possiblement formava part de les estructures de la construcció anterior a l'actual finca. Estava bastit amb carreus de pedra treballats llogats amb morter i restes de revestiment. El mur estava assentat damunt una plataforma de pedres que fonamentava l'element UE 12015 bastida amb pedres sense treballar de grans dimensions lligades amb morter. Tant el mur com la seva fonamentació podien inscriure's dins una cronologia romana

Vista en planta del mur UE 12015 i la banqueta UE 12016

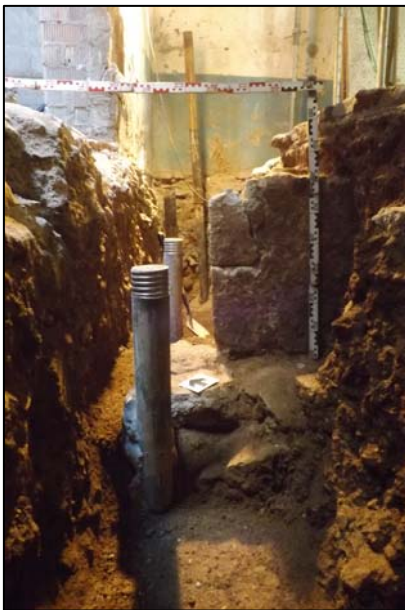
Vista del mur i la banqueta en alçat i vista en planta

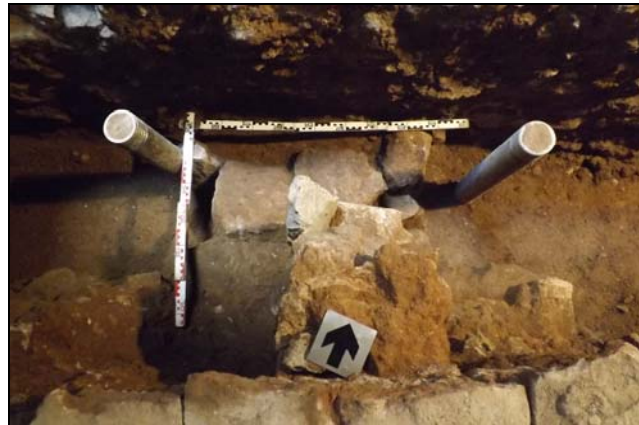
La excavació de la **Trava 12b** va permetre documentar el mur mitger (UE 12005) i la seva banquetta de fonamentació (UE 12016), que separen les crugies 2 i 3, es a dir el Cos B i el Cos C, així com la trava de pedra encofrada que fonamenta la porta que posava en comunicació els espais de les dues crugies.

Planta dels elements apareguts a la Trava 12b

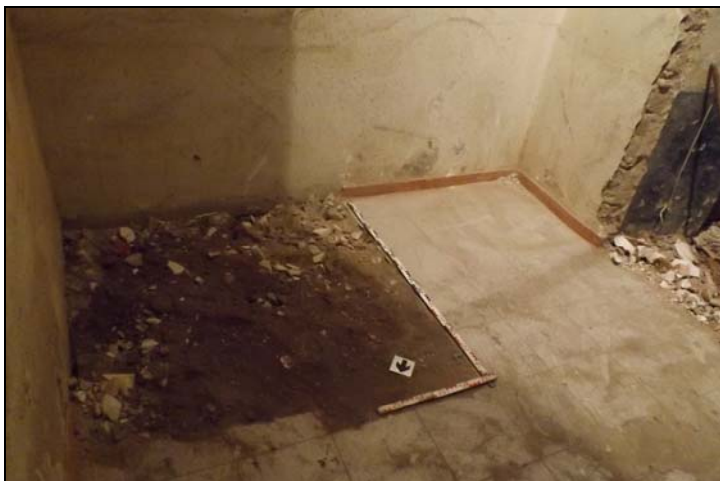
La **Trava 14** es trobava ubicada a peus del mur que fa de partió amb la finca veïna i representa la continuació de la Trava 13 realitzada al sector C-1. Per començar l'espai on s'havia de fer la rasa ja havia estat objecte d'un sondeig anterior a l'actual intervenció. Per aquesta manera, part de la excavació de la rasa consistí en el rebaix del reompliment d'aquest sondeig previ.

Vista del sondeig realitzat amb anterioritat a la present intervenció

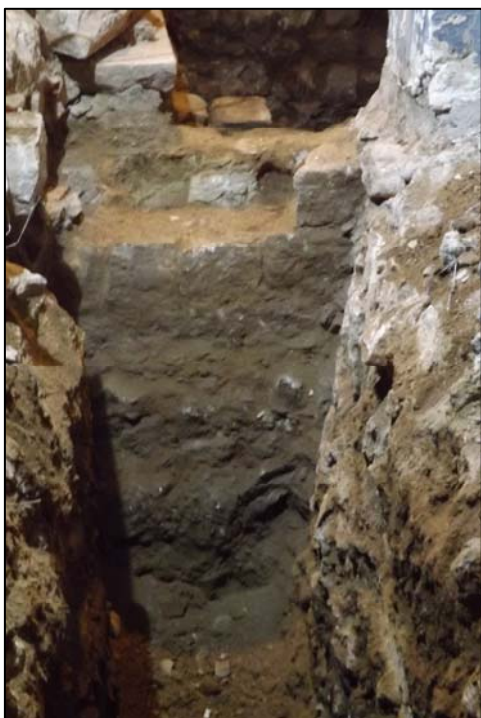
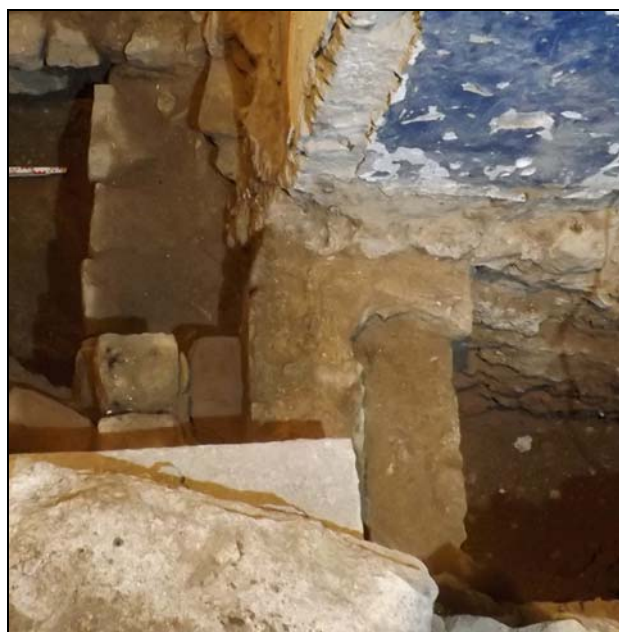
La excavació de la **Rasa 14** va tenir com a resultat la documentació dels següents elements. Primer es va delimitar el mur UE. 14007, el qual era el mateix mur documentat a la Rasa 12 (UE 12015) i també al Sondeig 3 (UE 309).

Vista en alçat i en planta del mur UE 14007

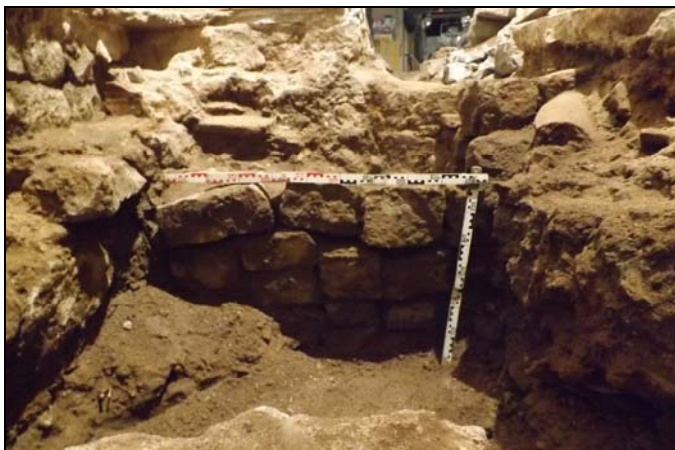
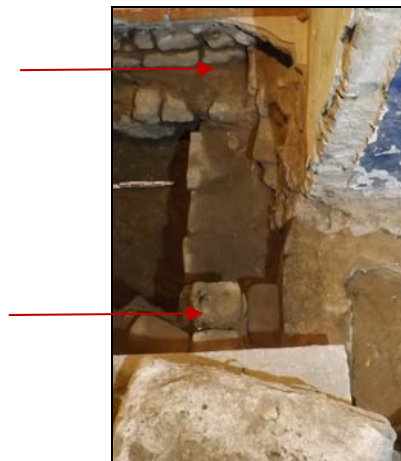
També es trobà les restes d'una claveguera de maons i perfil en U (UE 14009) que seguia la direcció W/E i es dirigia cap e l'exterior. Aquesta claveguera es trobava damunt d'un mur (UE 14013) bastit amb carreus petits re aprofitats fent de contenció i suport de la claveguera per pujar la cota de circulació de la mateixa.

Vista en alçat del mur UE 14013 i detall en planta amb la claveguera UE 14009 marcada amb fletxes vermelles

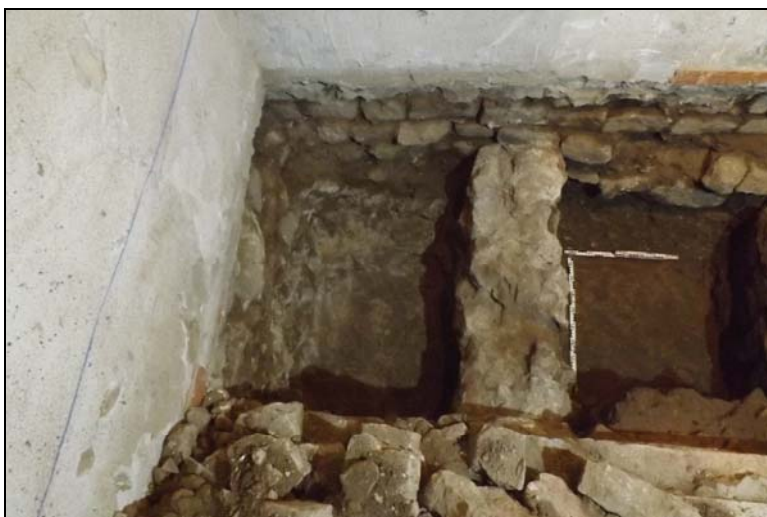
Al mig de l'espai es trobà un mur encofrat de pedra, maons i morter, que presenta una trajectòria E/W amb una llargada de 1,47 metres i una amplada de 0,50 metres. Probablement el mur formava part de les estructures anteriors a l'actual finca (UE 14011).

Vista en planta del mur UE 14011

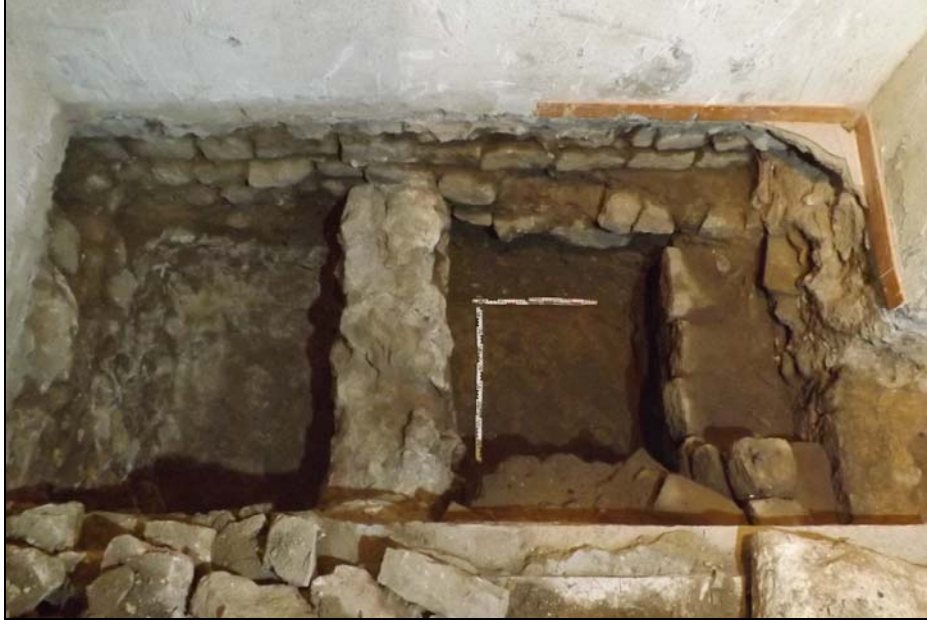
Vista final de la Trava 14 amb les estructures documentades

d'un paviment d'*Opus signinum* (UE 14019) que ocupava tot l'espai i damunt del qual també es va bastir el mur encofrat de pedra, maons i formigó (UE 14011), de trajectòria N/S i que a l'igual que el mur UE 14007, al qual n'era paral·lel, anava més enllà de la rasa, no podent-se determinar la seva longitud.

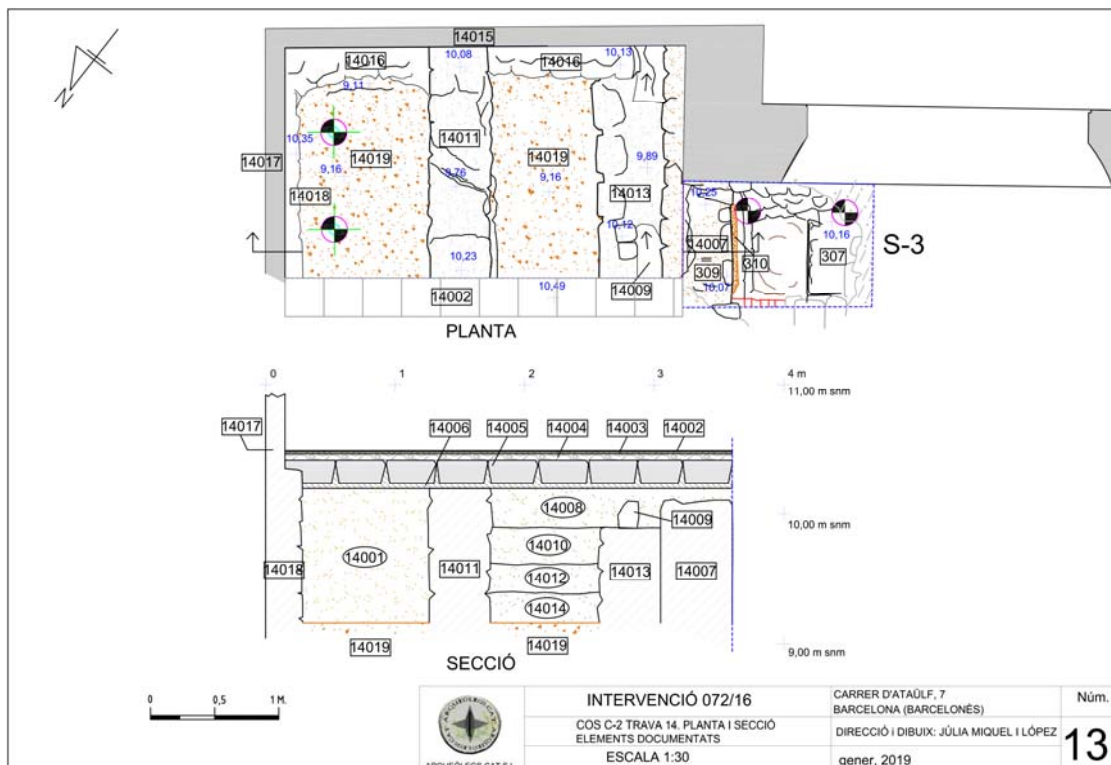
Planta i secció dels elements documentats a la Trava 14

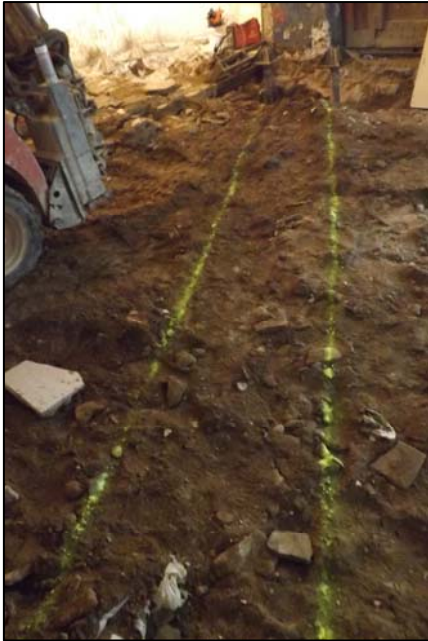
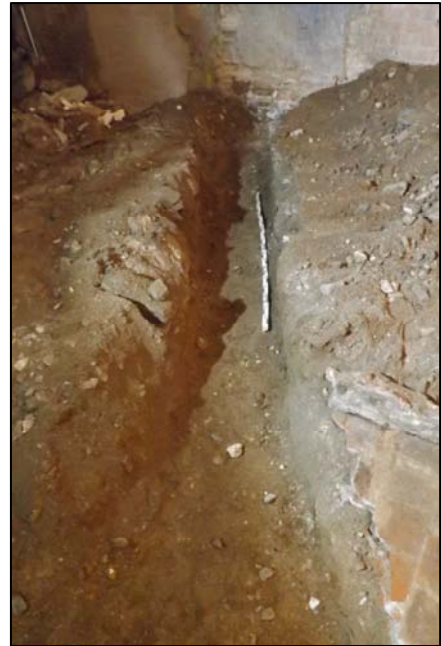
Aquesta trava es va fer en diagonal partint de la Trava 14 i unint-se a la Trava 12b. Es tractava d'una rasa de molt poca potència i no va donar cap resultat positiu.

Dues vistes de la Trava 18 durant el seu marcatge i un cop realitzada

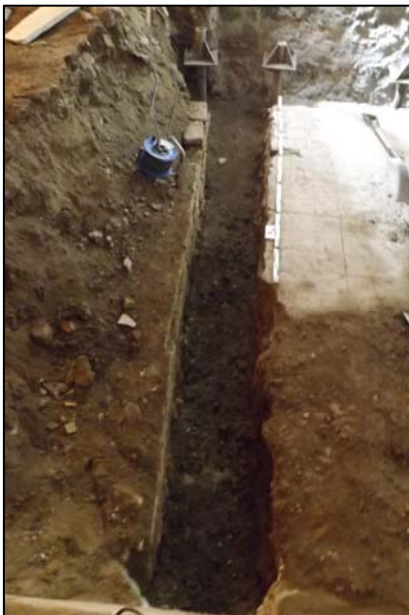
La darrera trava que es va fer a l'àmbit tampoc va donar cap resultat positiu per la poca potència que va assolir finalment.

Vista de la Trava 19 ja realitzada

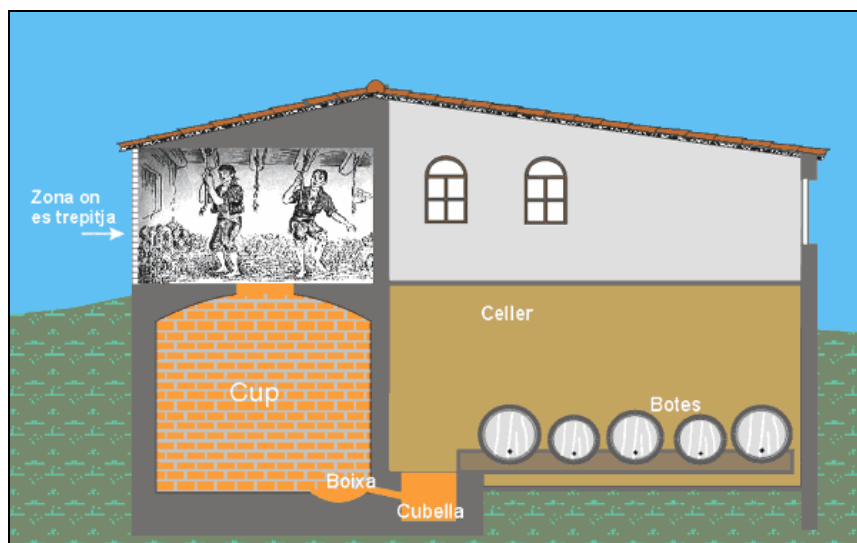
Secció-esquema d'un cup i els elements que l'integren relacionat amb l'elaboració del vi

Als fons del cup hi havia unes conduccions d'obra a manera de canals que conduïen el vi fins a un forat de sortida, la *boixa*, per on es treia del cub per anar a parar a la *cubella*, mena de pica d'obra, oberta, que es trobava a la part exterior del cub i en un extrem del celler. Per tal que no rages gens de pellofa ni cap element sòlid, es posava una argelaga, a tall de colador, a la part interior del cub tocant a la boixa, el vi es treia de la cubella amb un setrot o amb una rassa que en principi era d'aram o de terrissa i que més tard solgué ser de llauna.
