Memòria de la intervenció arqueològica al carrer d'Elisabets,  
8-10X (Casa de la Misericòrdia-Pati dels Tarongers).  
Districte de Ciutat Vella. Barcelona (Barcelonès).

Codi: 139/16

Dates de la intervenció: 5 de Desembre de 2016 – 10 de Febrer de 2017

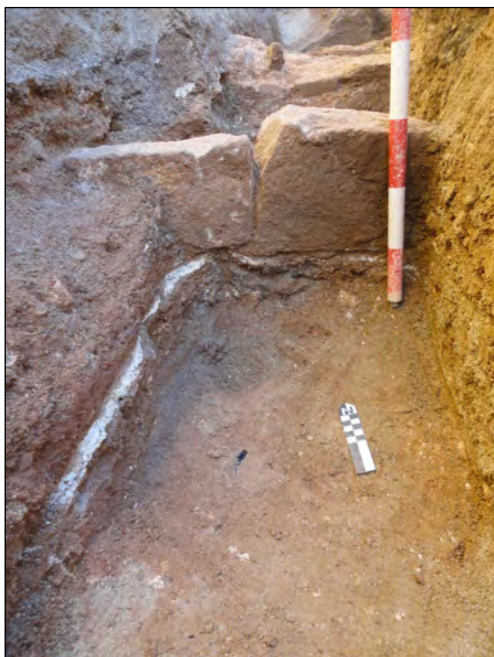
Mur UE 126 i paviment de morter UE 130 al tall

Respecte al possible mur, estava construït amb dues pedres grans, sense morter, que marcarien la cara oest del mur. La cara est podria haver estat destruïda per la construcció del mur UE 127=128 de la fase posterior. La seva documentació va estar condicionada totalment pels límits de la rasa. Només es va identificar un tram de 0,40 m. de longitud, 0,27 m. d'amplada i 0,22 m. d'alçada, des de la cota superior 11,39 msnm. Desconeixem la funcionalitat d'aquesta estructura així com el tipus de construcció de la que formava part. Només es va poder relacionar amb un paviment de morter (UE 130) de 2 cm. d'alçada, localitzat al tall nord de la rasa 100 en una petita franja de 0,4 m. de costat. Aquest paviment es recolzava al mur UE 126 per la seva cara oest i es documentava a partir de la cota 11,19 msnm. Finalment, l'últim element d'aquest moment que s'hauria de destacar era una possible anivellació (UE 132) d'argila marró amb algun carbó i escàs material ceràmic (restes d'un plat de comuna vidrada marró), on es recolzava tant el mur com el paviment anterior. Aquesta anivellació, igual que el paviment, només es va identificar en un espai de 0,40 m. de costat i continuava per sota del fons de la Rasa 100.

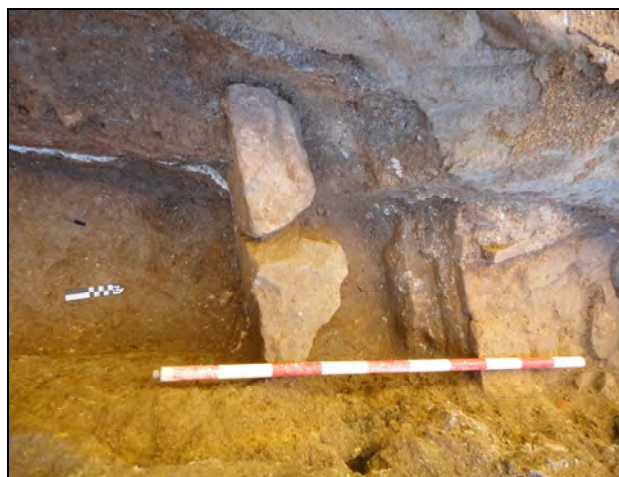
Vista zenital del mur UE 126

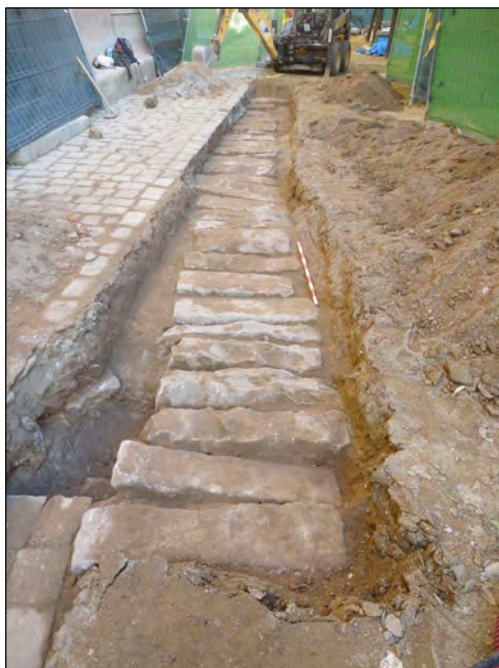
Coberta UE 106 de la claveguera UE 105

Pensem que en aquesta claveguera central desguassarien diverses clavegueres menors provinents de diferents punts del pati. De fet, al tram on s'ha excavat totalment la claveguera UE 105, a la cara interna d'un dels seus murs, s'ha localitzat un vuit reblert de terra, coronat amb una pedra rectangular, que correspondria al punt de desguàs d'una d'aquestes clavegueres secundàries. A la Rasa 100, s'han localitzat les traces d'algunes d'aquestes clavegueres menors, en alguns casos seccionades pel col·lector de formigó UE 103, en d'altres en millor estat de conservació.

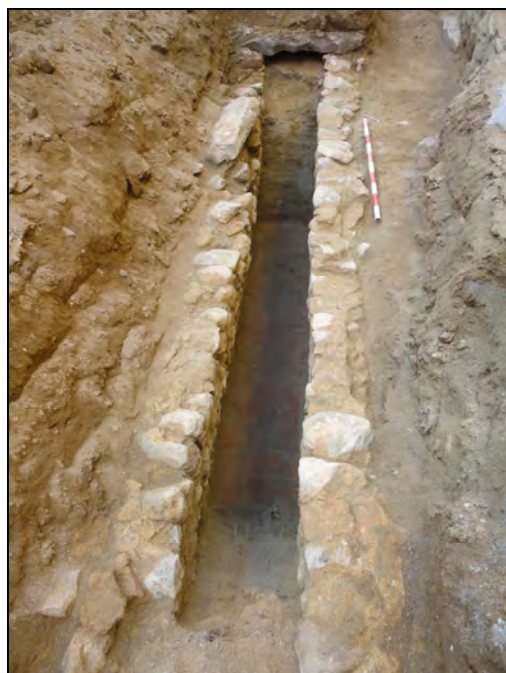
Tram totalment excavat de la claveguera UE 105

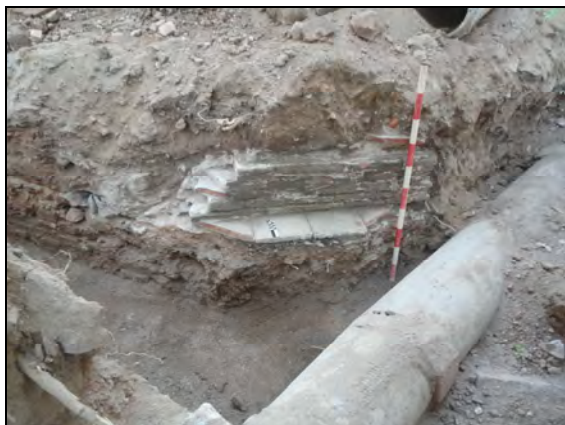
Claveguera UE 110

A la Rasa 100, a tocar de l'entrada al pati i seccionades pel col·lector UE 103, es van localitzar les restes molt malmeses de dues petites clavegueres (UE 110 i UE 113). Les dues estaven construïdes amb maons units amb morter, amb la solera de rajola sense vidrar i en el cas de la claveguera UE 113 amb la coberta també de rajoles. En el cas d'aquesta última, s'ha pogut documentar al tall el seu farciment UE 116, de sorra i argila negra sense que s'hagi recuperat cap resta material. Presentaven orientacions est – oest (UE 110) o sud – nord (UE 113). Les mesures documentades eren, en el cas de la UE 110,

1,32 m. de longitud, 0,33 d'amplada i 0,27 m. d'alçada des de la cota 11,44 msnm i, en el cas de la UE 113, 0,85 m. d'amplada i 0,32 m. d'alçada des de la cota 11,49 msnm, sense haver pogut determinar la longitud perquè es va documentar al tall. A nivell cronològic, només disposem de la dada estratigràfica que ens aporta el fet de que les dues tallen (UE 111 i 118) l'anivellació general del pati.

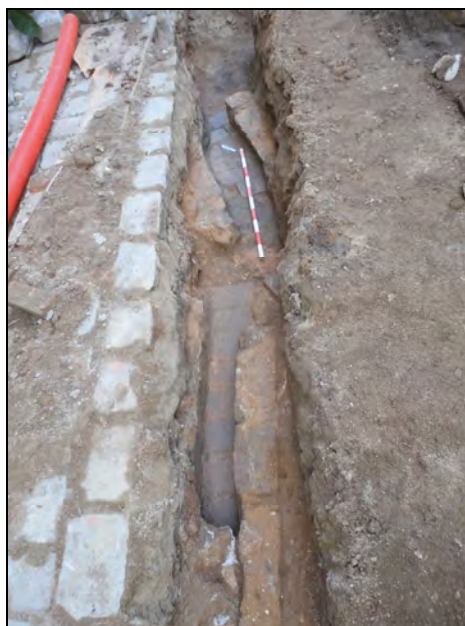
Clavegueres UEs 134 i 135

D'altra banda, en un dels ramals de la Rasa 100 no afectat per la construcció del col·lector UE 103, es van localitzar dos petits trams de dos clavegueres petites. Ens referim a les clavegueres UEs 134 i 135, una a tocar de l'altre, fins al punt que es complica veure si funcionaven conjuntament o una era posterior a l'altre. A nivell constructiu, presentaven la mateixa tècnica constructiva: dos murs paral·lels construïts amb pedra petita i morter ataronjat, amb la solera de rajola rectangular sense vidrar. En cap de de les dues s'ha pogut documentar la seva coberta. Sembla que en el cas de la claveguera UE 134, un dels seus murs seria aprofitat en època contemporània per recolzar la fonamentació UE 133. Les dues segueixen més o menys la mateixa orientació est – oest. De la claveguera UE 134 s'ha documentat un tram d'1,14 m. de longitud, 0,40 d'amplada (0,25 d'amplada interior) i 0,15 m. d'alçada des de la cota superior 11,47. De la claveguera UE 135 s'ha documentat un tram d'1,60 m. de longitud, 0,59 d'amplada (0,32 d'amplada interior) i 0,15 m. d'alçada des de la cota superior 11,44. Les seves trinxeres (UEs 137 i 138) tallaven l'anivellació UE 117. Finalment, sembla que les dues es colgarien al mateix moment, ja que el sediment que les cobria era el mateix (UE 139). Es tractava d'un nivell d'argila gris fosc, força orgànic amb alguna resta ceràmica (Majòlica Ligur, Blanca i Blava catalana d'influència francesa), que situaria el desús de les dues a finals del s. XVIII – inicis s. XIX.

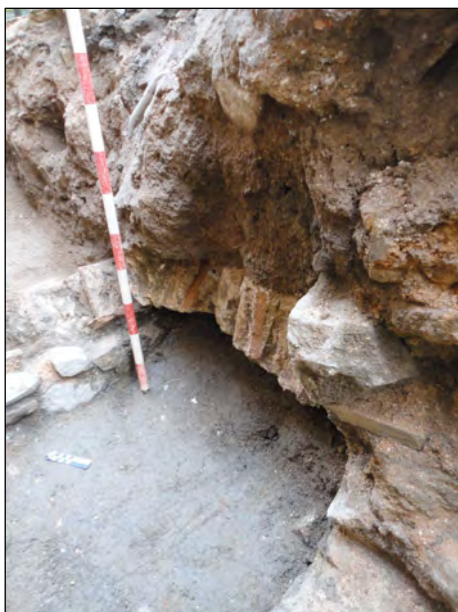
Vista de la volta UE 141 del passadís subterrani així com el seu rebliment UE 142.

Finalment, hauríem de situar en aquesta fase, tot i que sense tenir dades segures, un possible passadís subterrani format per la volta UE 141, el mur UE 127=128, la seva trinxera constructiva UE 131 i l'estrat UE 142 que colgava el passadís. Respecte al mur UE 127=128, es tractaria del mur oest del passadís, amb orientació est – oest, construït amb maons, pedra i morter de color taronja. Podria haver estat recrescut un cop queda colgat el passadís i funcionar també amb el paviment UE 104, formant part d'una construcció desconeguda. Del mur s'ha pogut documentar una longitud de 0,40 m., una amplada de 0,50 m. i una alçada de 0,68 m. des de la cota 11,47 msnm. No es veu clara la relació d'aquest mur amb la coberta UE 141 de la galeria, tot i que sembla que en origen formarien

part de la mateixa estructura. Es tractava d'una volta de mig punt construïda amb maons disposats verticalment i units amb morter blanc. Presentava algun forat que indicaria que en algun punt hauria cedit. Continuava baixant al costat est, sense que s'hagi localitzat el mur paral·lel a la UE 127=128. D'aquesta volta s'ha documentat una longitud de 0,55 m., una amplada d'1,34 m. i una alçada de 0,13 m. des de la cota superior 11,45 msnm. Aquesta volta es va desmuntar parcialment de manera mecànica, amb el permís oral dels responsables del Servei d'Arqueologia de Barcelona, al considerar-se en un mateix moment que formava part de la mateixa estructura que el mur UE 127. Un cop desmuntada, es va detectar el sediment detrític UE 142, que colgaria la part superior d'aquest passadís. Només es van poder excavar 0,40 m. per qüestions de seguretat, des de la cota 11,29 msnm fins la cota 10,89 msnm, tot i que continuava baixant, així com el mur UE 127=128 i la volta per la banda est. Aquest nivell era de color gris – verdós, molt orgànic, amb carbons i poc material ceràmic (comuna vidrada, blanca i blava catalana i ceràmica d'Alcora). Cronològicament, la trinxera UE 131 del mur UE 127=128 tallaria l'anivellació general UE 117, per tant seria del s. XVII o posterior i estaria en ús fins a finals del s. XVIII – inicis s. XIX per la ceràmica d'Alcora. Per últim, comentar que no està clara la funció d'aquest possible passadís subterrani: es podria tractar d'una galeria per connectar les ales de la Casa de la Misericòrdia de manera subterrània, d'un "fresquera" per mantenir frescos els aliments, etc.

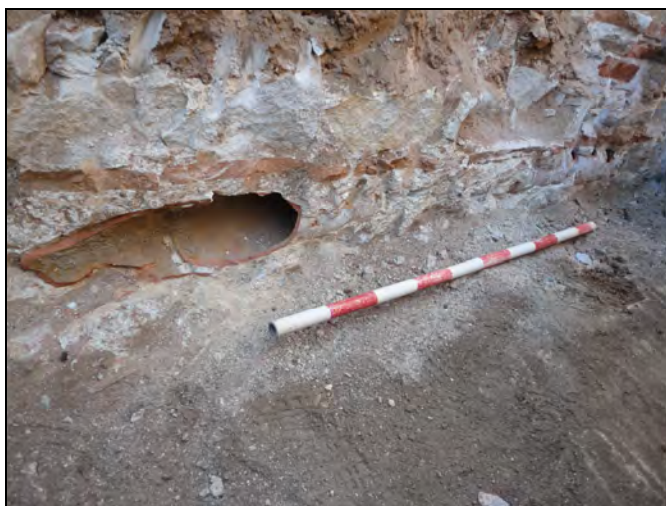
Vista del tub UE 115 i del mur UE 114 que el recobreix.

També interpretat com un servei, totalment seccionat pel col·lector UE 103, s'ha considerat el tub ceràmic UE 115 i l'estructura massissa UE 114, localitzat a l'inici de la Rasa 100. Pensem, tot i que és difícil assegurar-ho, que es tractaria d'una canalització per conduir aigua neta a algun punt de l'edifici. Respecte al tub ceràmic UE 115, presentava vidrat interior marró, tenia 0,10 m. de diàmetre i s'ha localitzat una longitud de 0,32 m., des de la cota superior 10,80 msnm. Per la seva banda, la UE 114 era un mur de maçoneria de pedra, morter i material constructiu, que recobria totalment el tub ceràmic, pensem que per protegir-lo. S'ha localitzat una longitud de 3,20 m., 0,35 m. d'amplada i 0,31 m. d'alçada, des de la cota superior 11,99 msnm. Seguia l'orientació sud – nord i farcia la trinxera UE 143, que tallava l'anivellació UE 117.

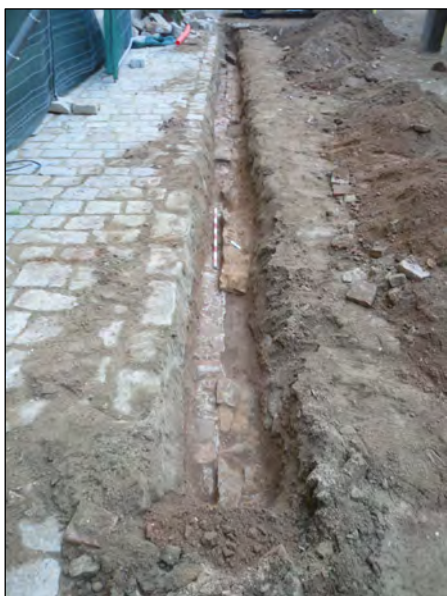
Vista de la fonamentació UE 133

La primera resta de la que caldria parlar seria la fonamentació UE 133, documentada en un altre dels ramals de la Rasa 100 no afectat pel col·lector UE 103. Es tractava d'una estructura que corria paral·lela a la façana nord del pati, separada d'aquesta per 2,30 m. Construïda amb pedra irregular, mat. constructiu i morter blanc, seguia l'orientació sud-oest - nord-est. En alguns punt podria aprofitar el mur nord de la claveguera UE 134. Depassava clarament els límits de la rasa, per lo que la seva documentació és parcial: 9,10 m. de longitud, 0,25 m. d'amplada i 0,38 m. d'alçada, des de la cota 11,46 msnm. Farcia la seva trinxera constructiva UE 136. Desconeixem el tipus de construcció que formaria a l'interior del pati. Cronològicament, al estar construïda a sobre de la claveguera UE 134, un cop aquesta va quedar inutilitzada, li atorgaria una data *postquem* a partir de finals del s. XVIII – inicis s. XIX.

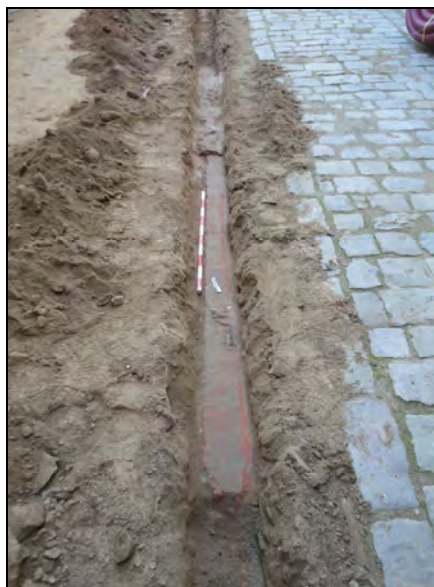
Vista de la fonamentació UE 203 i del mur de maons i ciment UE 202

A la Rasa 200, al seu inici, es van localitzar dues estructures, de les quals és difícil també veure quina era la seva funcionalitat concreta. Es tractava d'un possible mur de maons i ciment (UE 202) i d'una fonamentació de pedra i ciment (UE 203), construïda a sobre del mur de maons. Les dues seguien clarament les mateixes orientacions que la façana sud del pati. De la UE 202 s'ha documentat una longitud de 2,64 m. de longitud, 0,18 m. d'amplada i 0,39 m. d'alçada, des de la cota 11,59 msnm. I de la UE 203 una longitud d'1,70 m. de longitud, 0,30 m. d'amplada i 0,13 m. d'alçada, des de la cota 11,73 msnm. Pels materials constructius, aquestes estructures s'haurien de situar al s. XX.

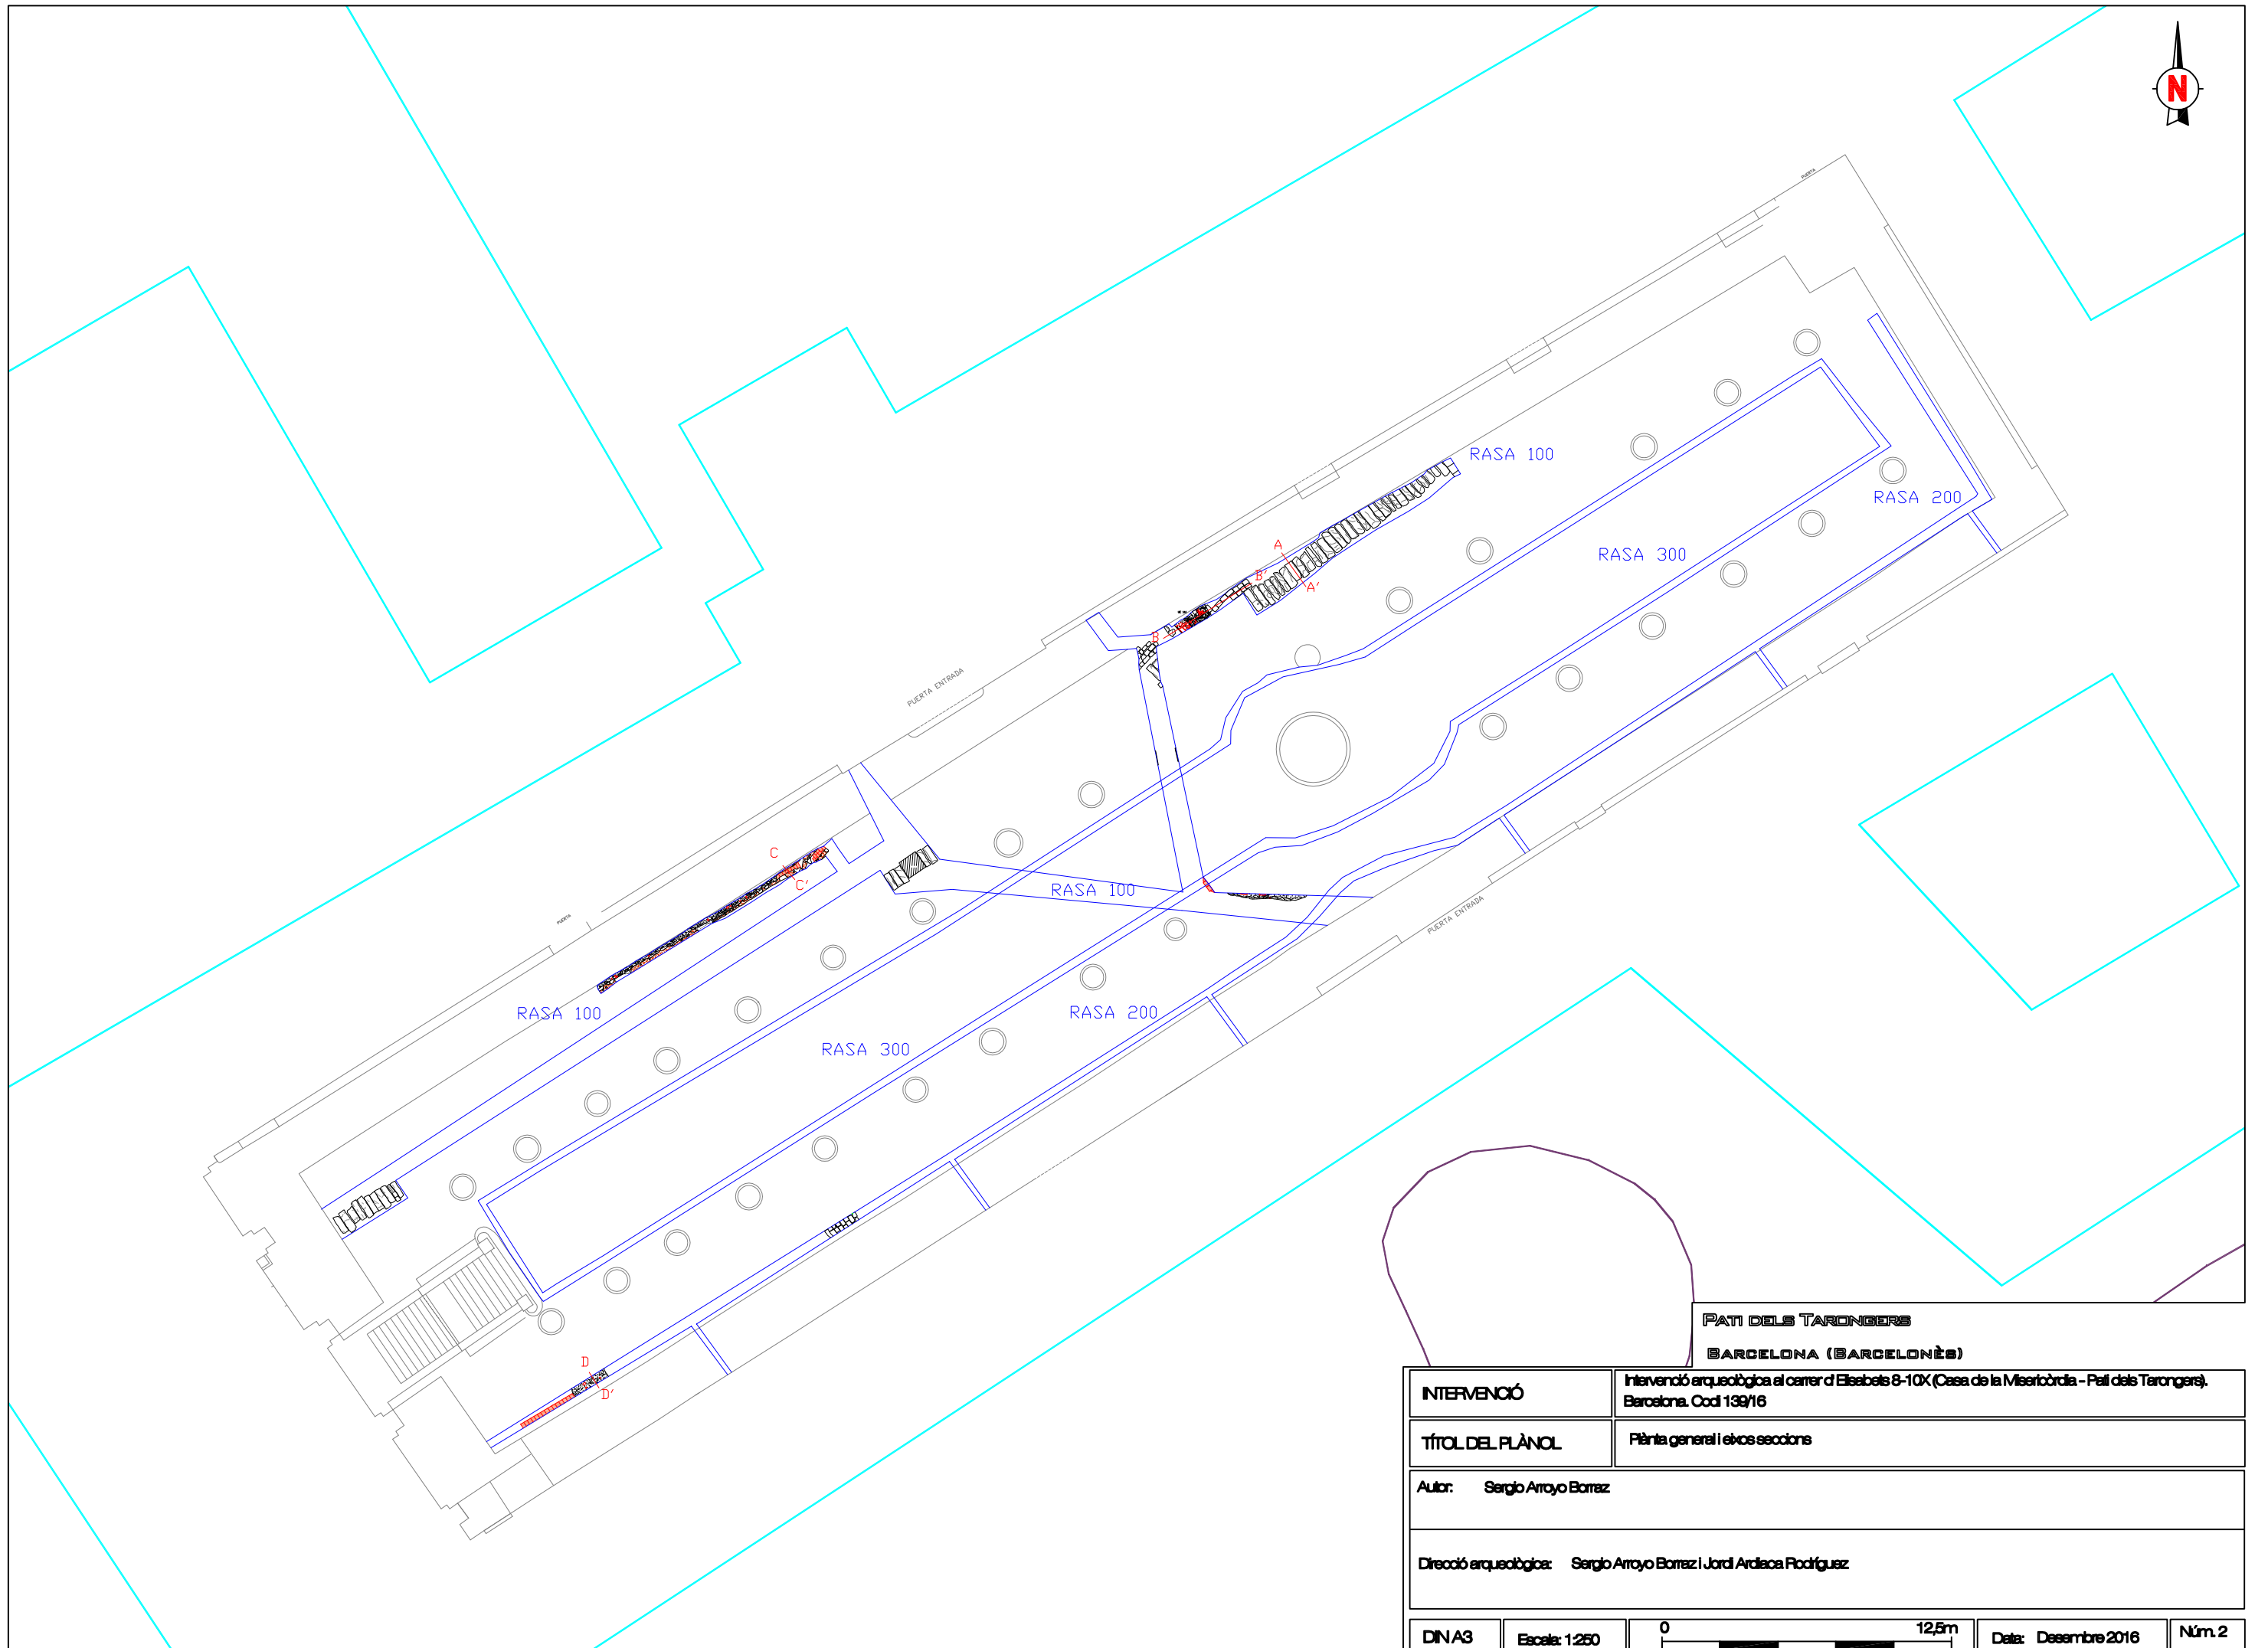
<b>12,5m</b>	<b>Data:</b> Desembre 2016	<b>Núm.</b> 2

<b>INTERVENCIÓ</b>	Intervenció arqueològica al carrer d'Elisabets 8-10X (Casa de la Misericòrdia - Pati dels Tarongers), Barcelona. Cod 139/16			
<b>TÍTOL DEL PLÀNOL</b>	Plànol general i eixos seccions			
<b>Autor:</b>	Sergio Arroyo Borraz			
<b>Direcció arqueològica:</b>	Sergio Arroyo Borraz i Jord Ardiaca Rodríguez			
<b>DINA3</b>	<b>Escala:</b> 1:250	<b>0</b>

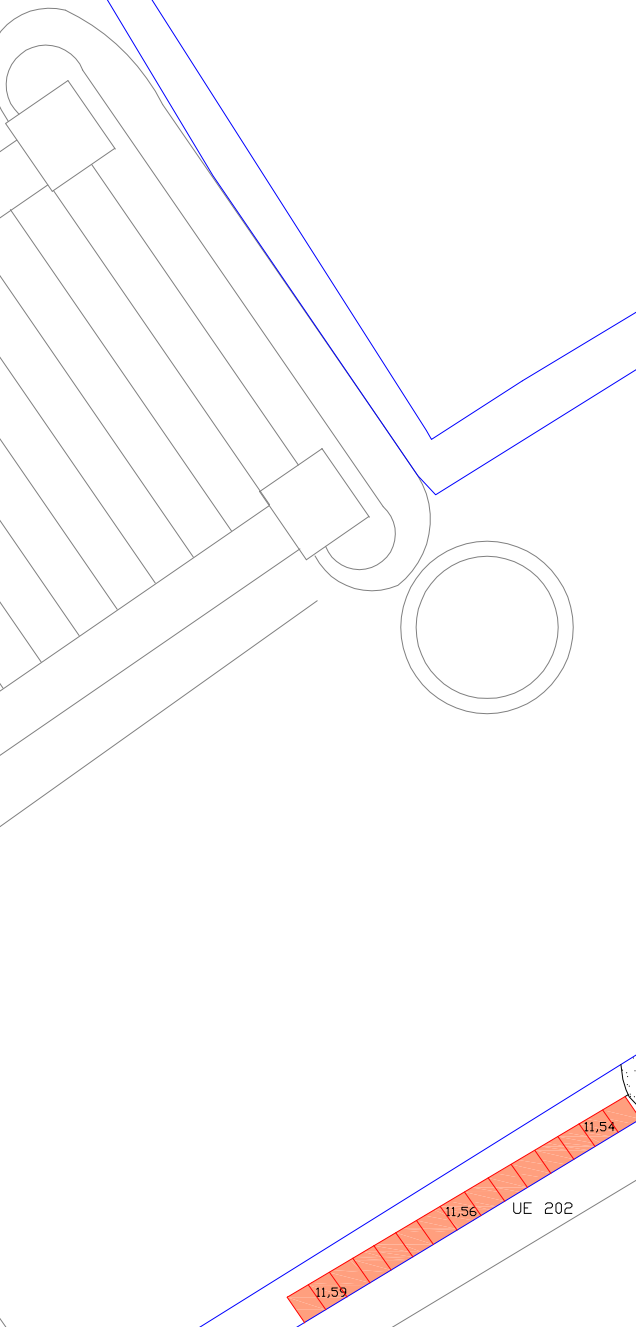
<b>INTERVENCIÓ</b>	Intervenció arqueològica al carrer d'Elisabets 8-10X (Casa de la Misericòrdia - Pati dels Tarongers), Barcelona. Cod 139/16
<b>TÍTOL DEL PLÀNOL</b>	Planta de detall 1
<b>Autor:</b>	Sergio Arroyo Borraz
<b>Direcció arqueològica:</b>	Sergio Arroyo Borraz i Jordi Arleaca Rodríguez
<b>DINA3</b>	Escala: 1:50
	<b>Data:</b> Desembre 2016
	<b>Núm.</b> 3

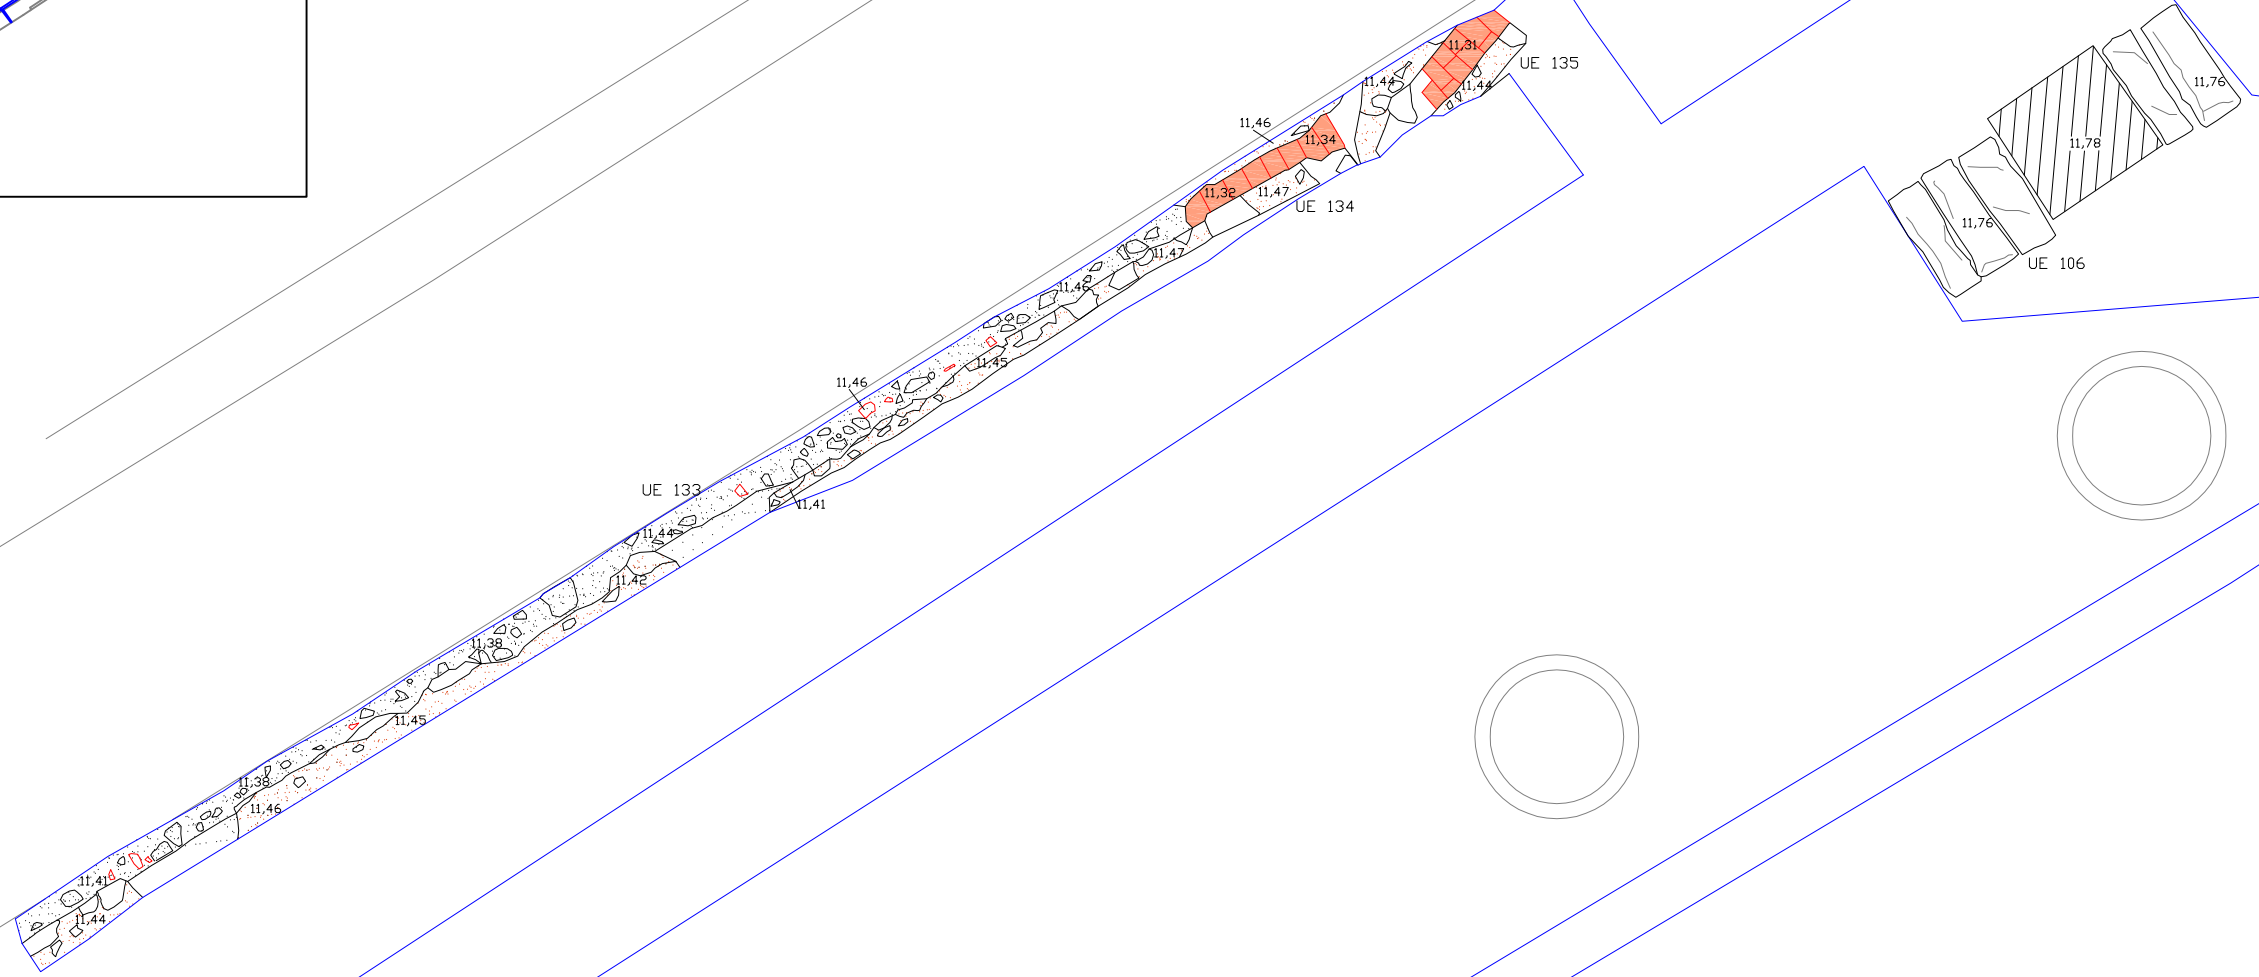
<b>INTERVENCIÓ</b>	Intervenció arqueològica al carrer d'Elisabets 8-10X (Casa de la Misericòrdia - Pati dels Tarongers), Barcelona. Cod 139/16		
<b>TÍTOL DEL PLÀNOL</b>	Planta de detall 2		
<b>Autor:</b>	Sergio Arroyo Borraz		
<b>Direcció arqueològica:</b>	Sergio Arroyo Borraz i Jordi Ardiaca Rodríguez		
<b>DINA3</b>	<b>Escala:</b> 1:50	0

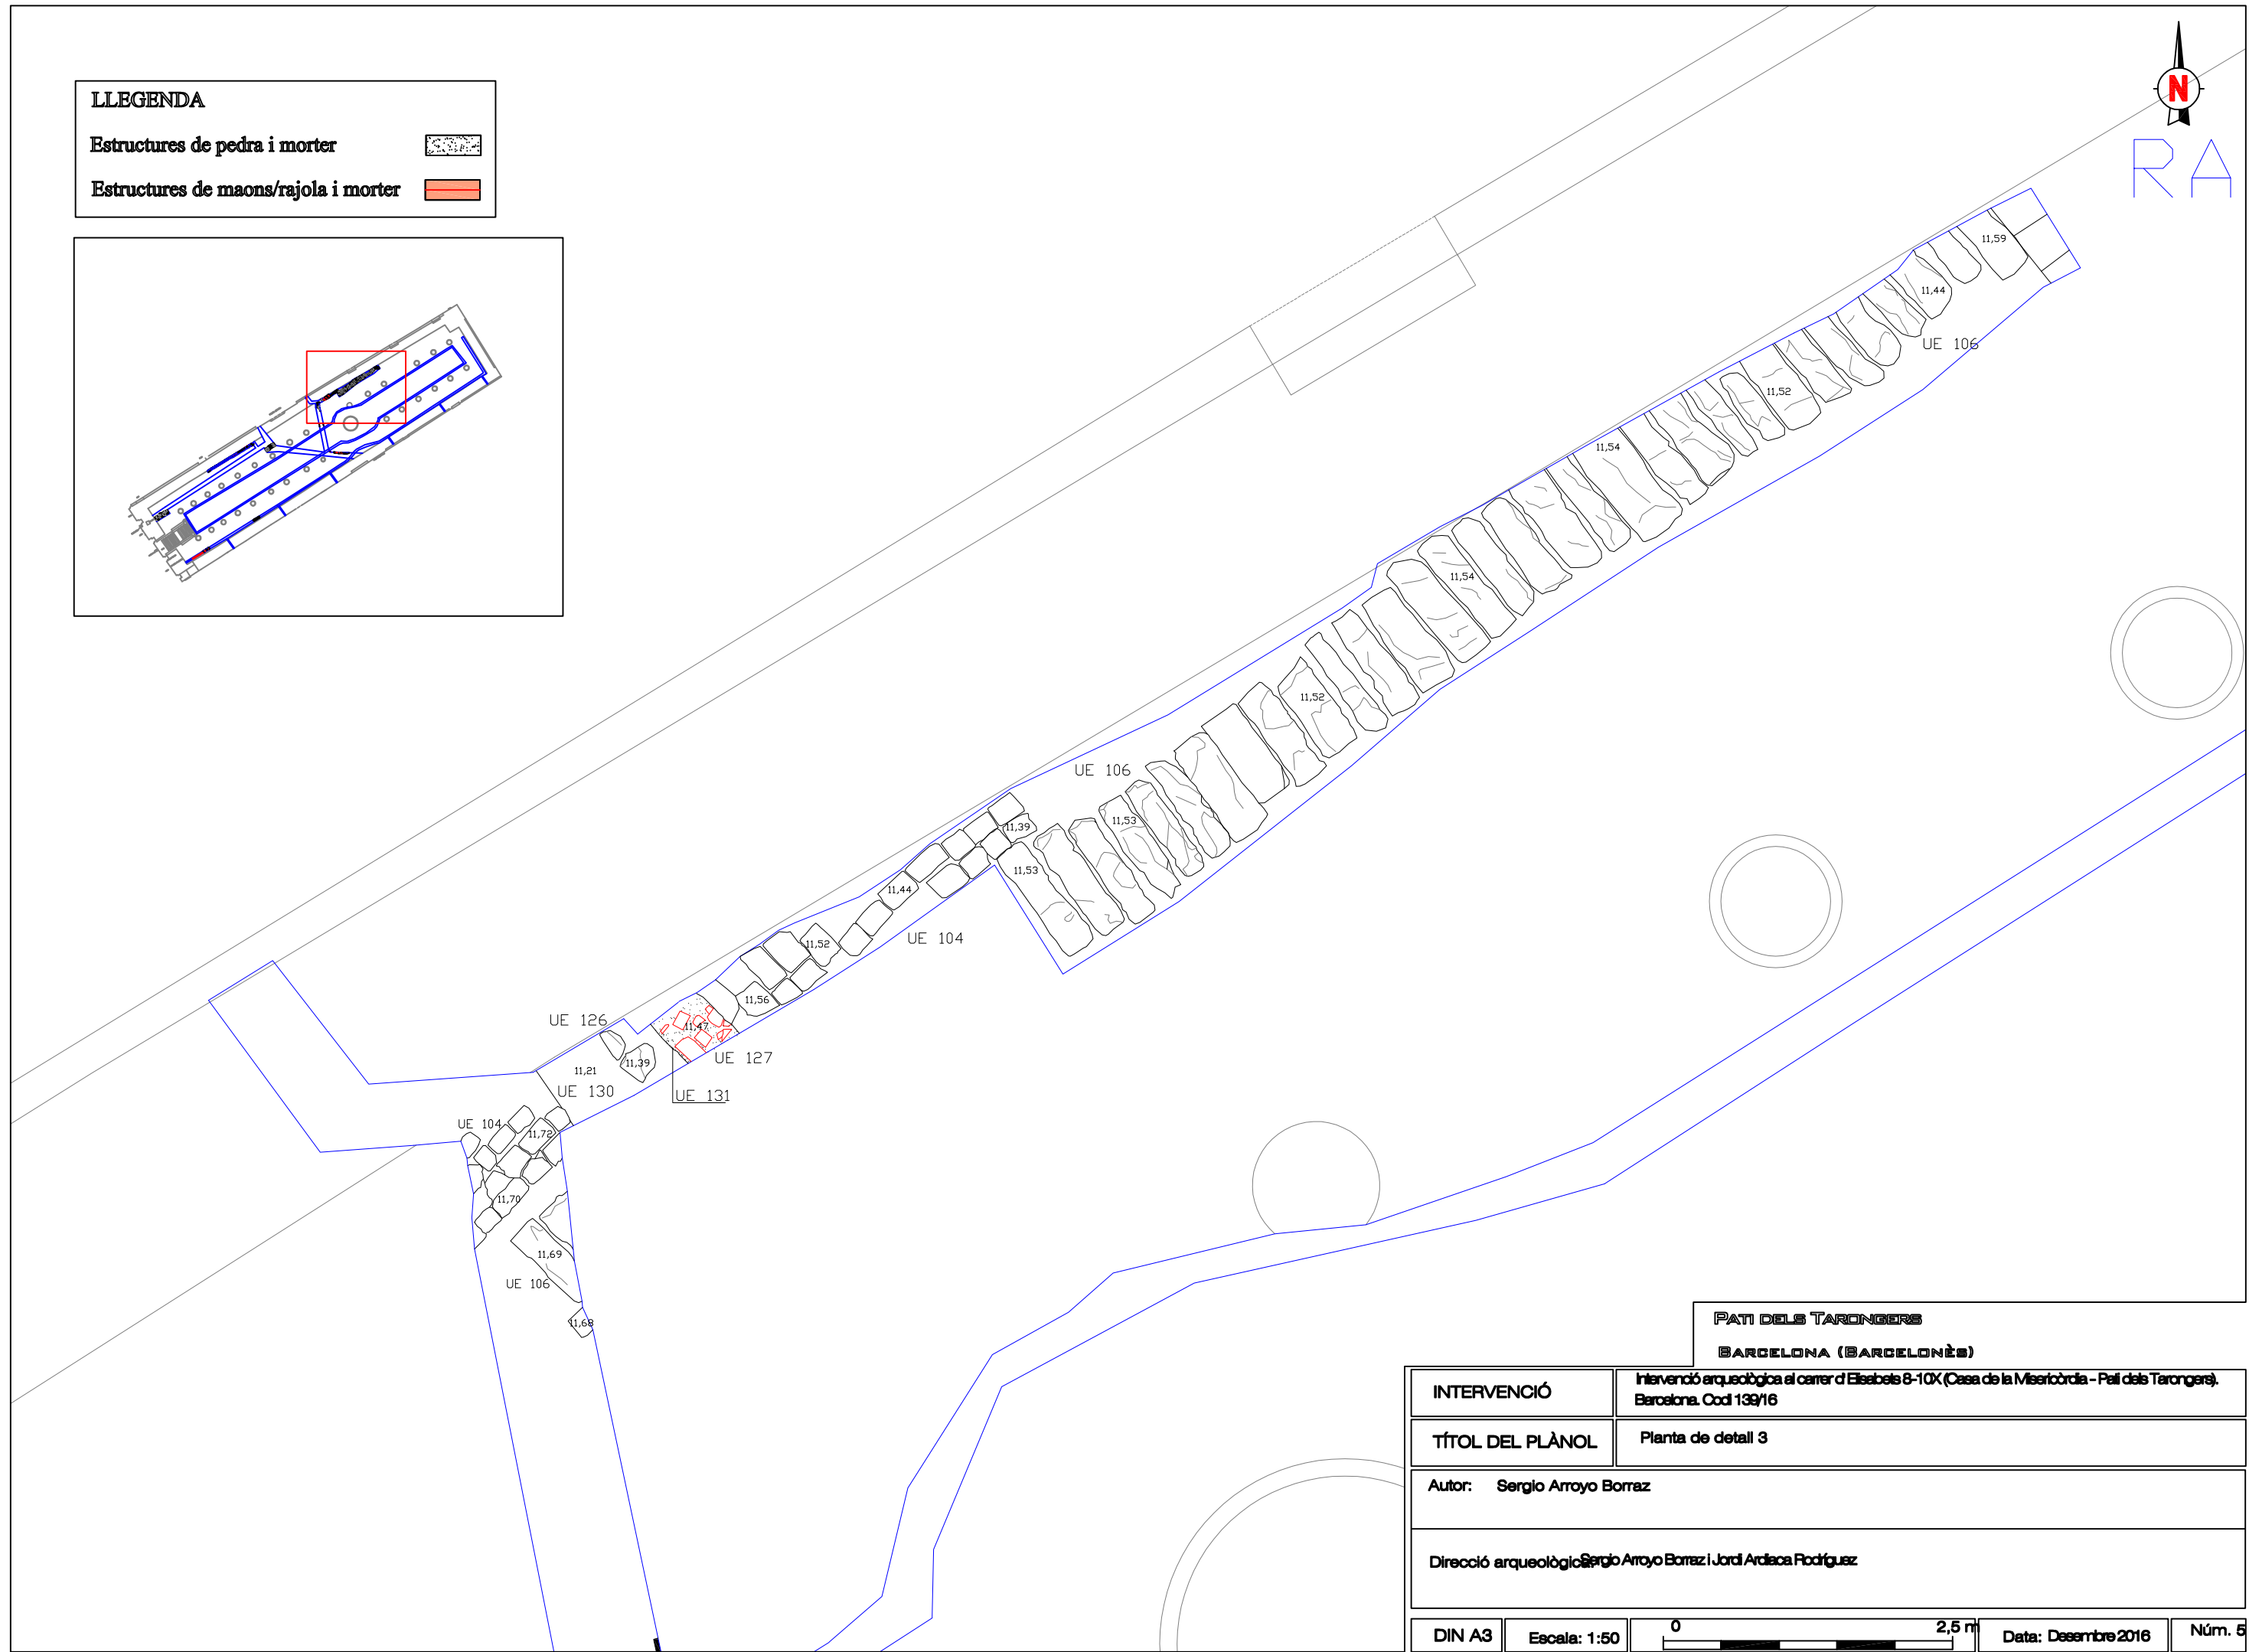
<b>INTERVENCIÓ</b>	Intervenció arqueològica al carrer d'Elisabet 8-10X (Casa de la Misericòrdia - Pati dels Tarongers), Barcelona. Cod 139/16			
<b>TÍTOL DEL PLÀNOL</b>	Planta de detall 3			
<b>Autor:</b>	Sergio Arroyo Borraz			
<b>Direcció arqueològica:</b>	Sergio Arroyo Borraz i Jordi Ardiaca Rodríguez			
<b>DIN A3</b>	<b>Escala:</b> 1:50		<b>Data:</b> Desembre 2016	<b>Núm.</b> 5

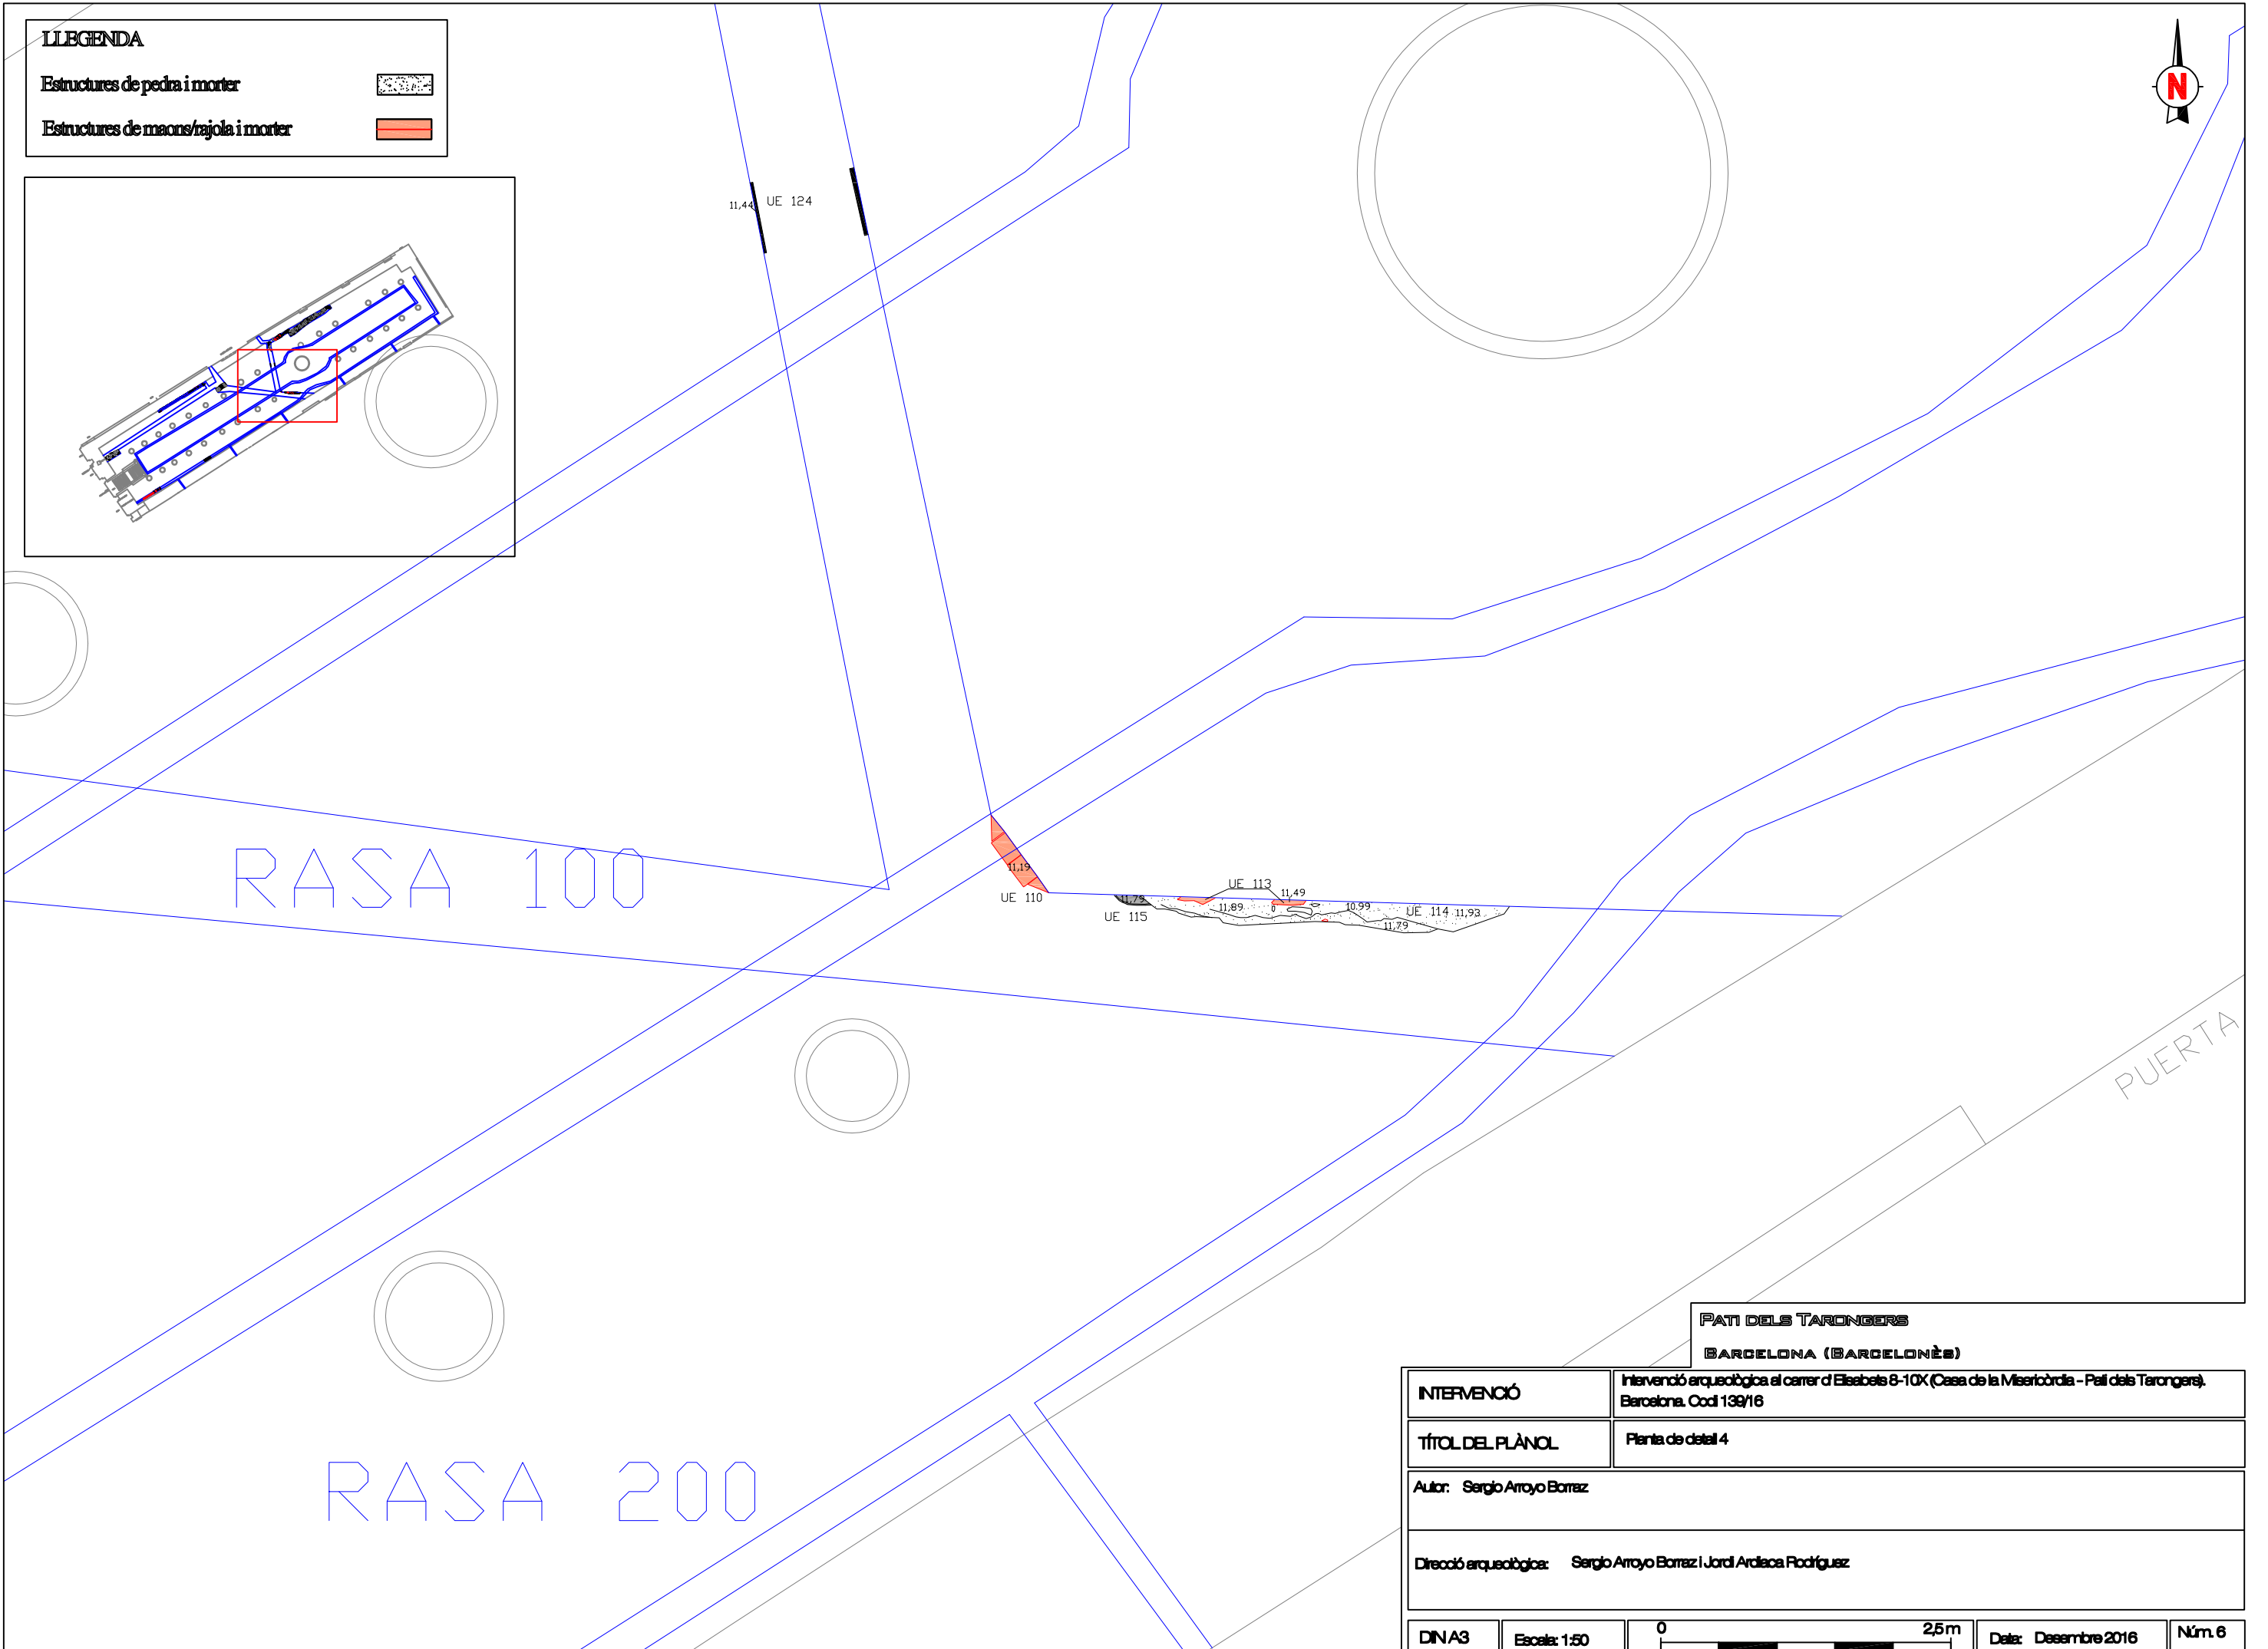
<b>INTERVENCIÓ</b>	Intervenció arqueològica al carrer d'Elisabets 8-10X (Casa de la Misericòrdia - Pati dels Tarongers), Barcelona. Codi 139/16
<b>TÍTOL DEL PLÀNOL</b>	Planta de detall 4
Autor: Sergio Arroyo Borraz	
Direcció arqueològica: Sergio Arroyo Borraz i Jordi Ardiaca Rodríguez
