Memòria de la intervenció arqueològica al carrer d'Elisabets,  
8-10X (Casa de la Misericòrdia-Pati dels Tarongers).  
Districte de Ciutat Vella. Barcelona (Barcelonès).

Codi: 139/16

Dates de la intervenció: 5 de Desembre de 2016 – 10 de Febrer de 2017

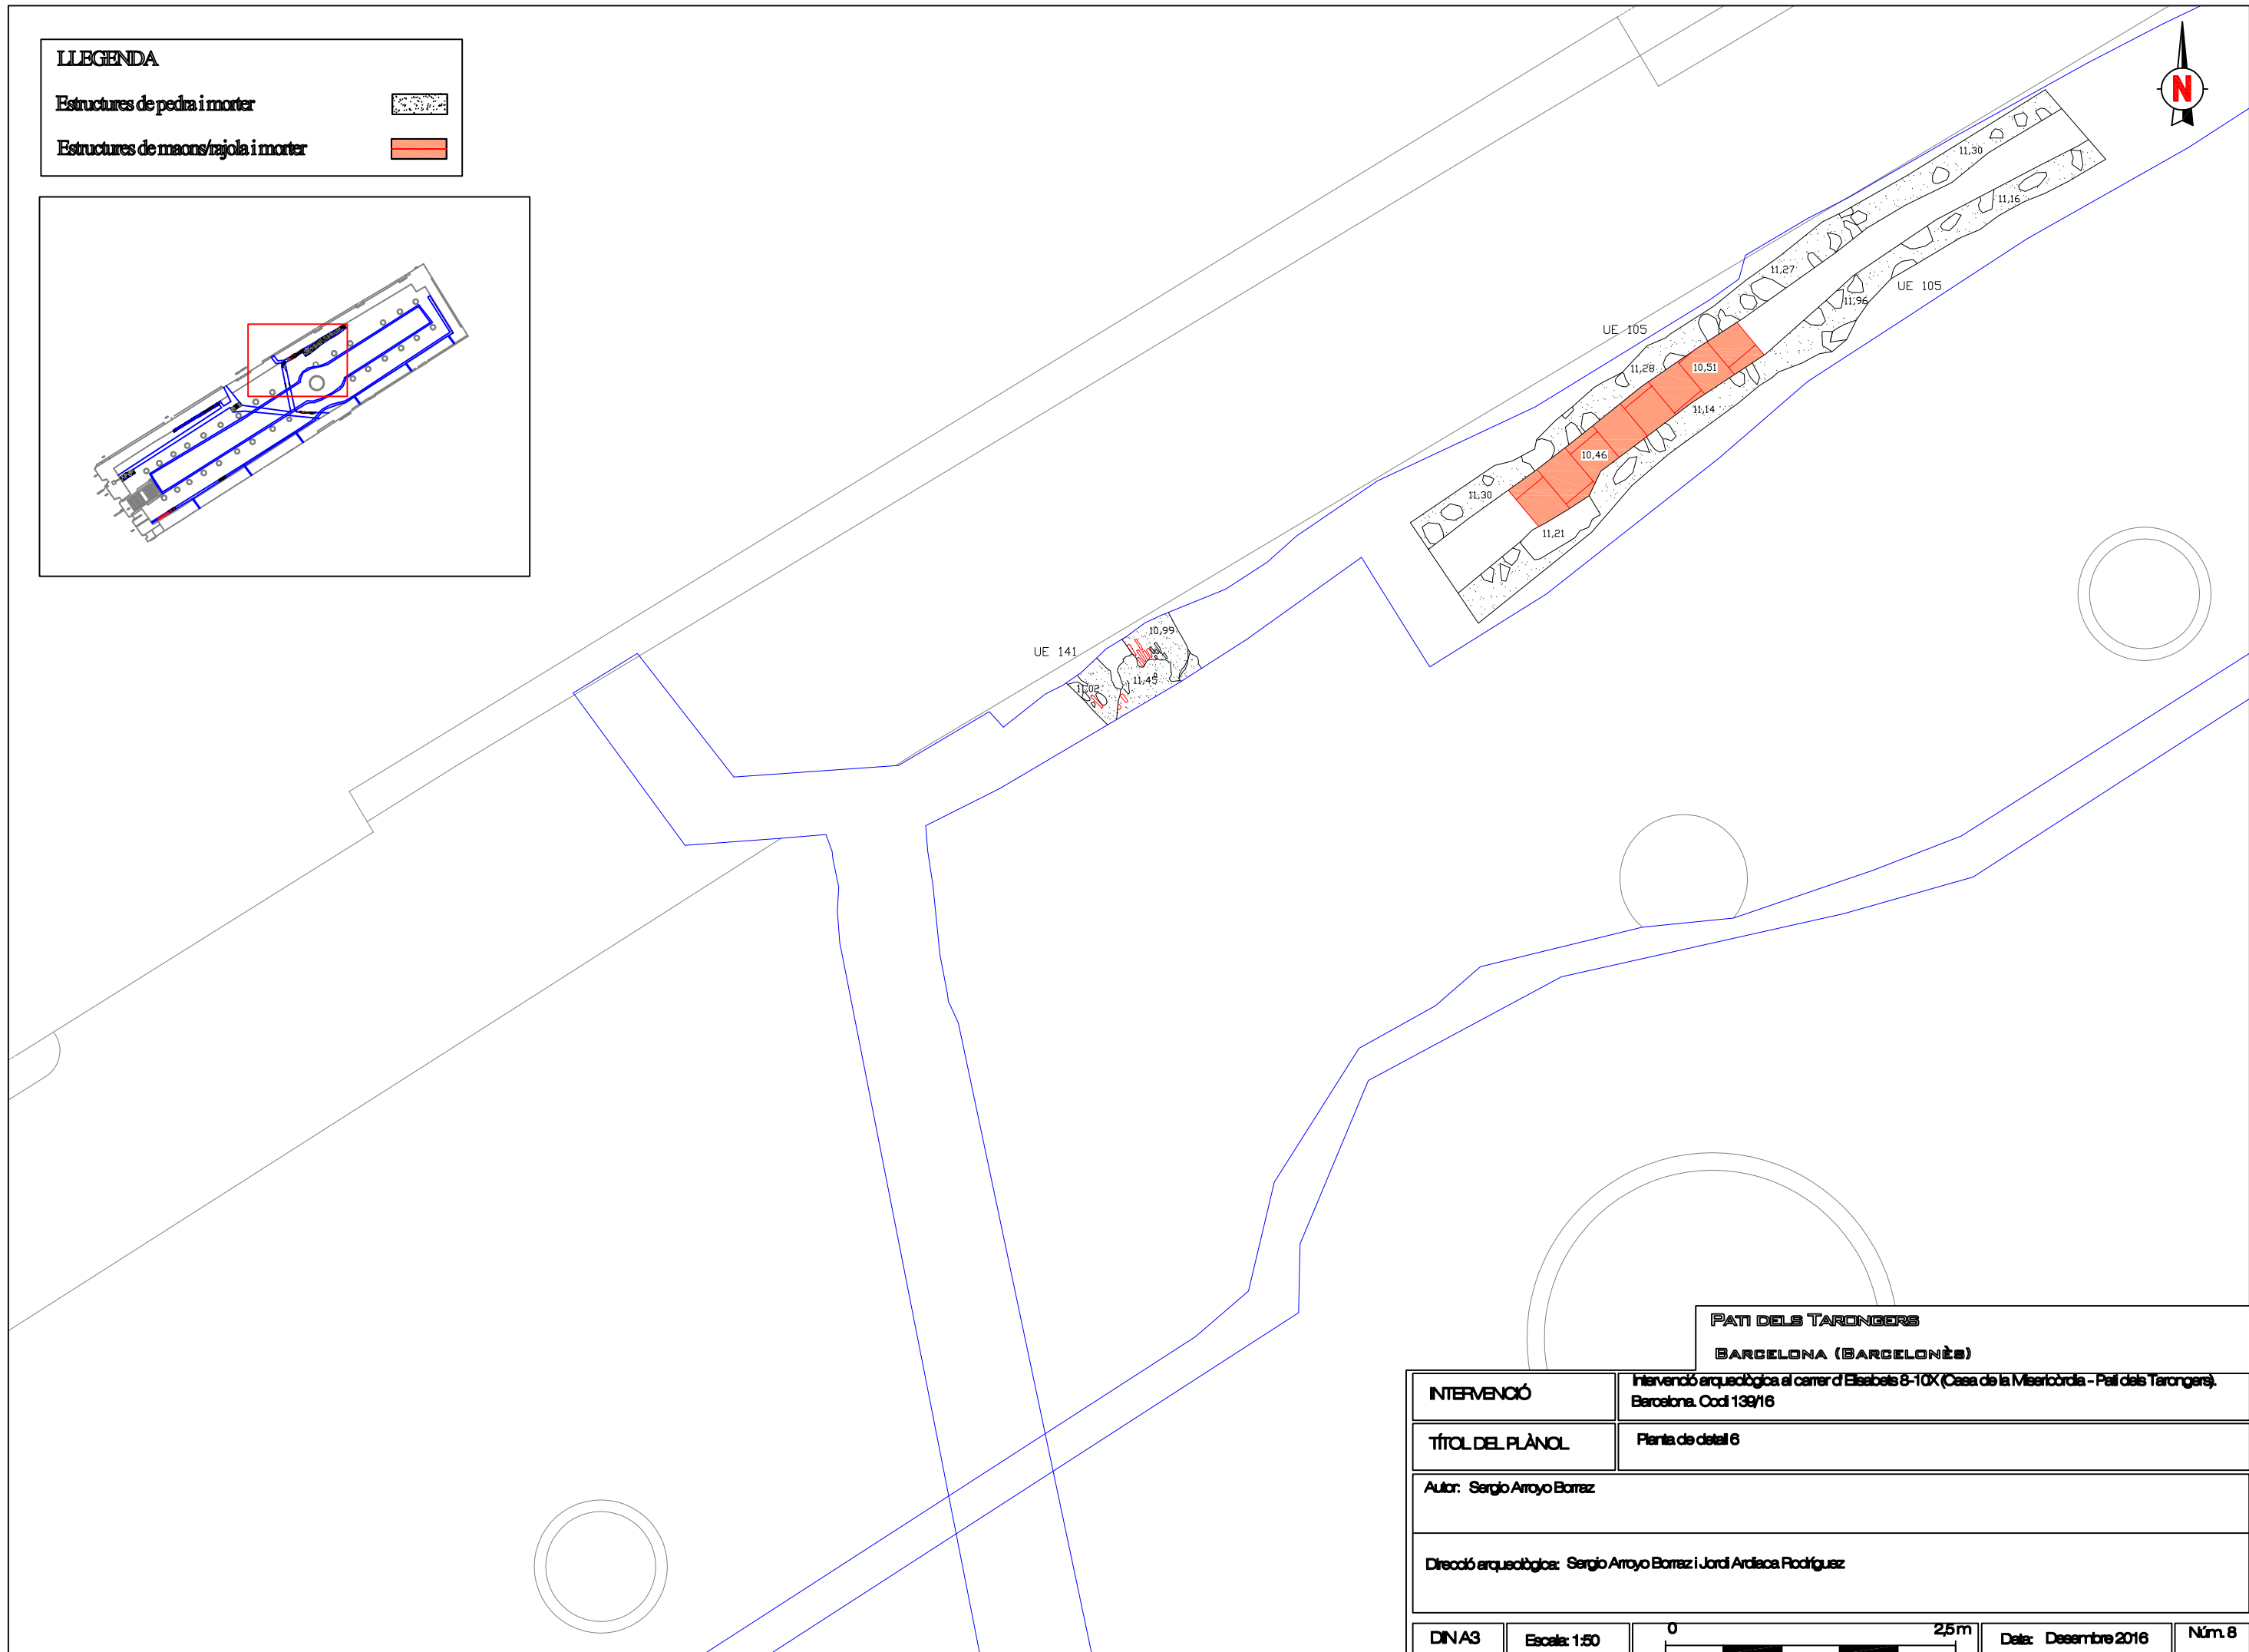
<b>INTERVENCIÓ</b>	Intervenció arqueològica al carrer d'Elisabets 8-10X (Casa de la Misericòrdia - Pati dels Tarongers), Barcelona. Cod 139/16			
<b>TÍTOL DEL PLÀNOL</b>	Planta de detall 6			
Autor: Sergio Arroyo Borraz				
Direcció arqueològica: Sergio Arroyo Borraz i Jordi Ardiaca Rodríguez				
<b>DINA3</b>	Escala: 1:50	0 25m	Data: Desembre 2016	Núm. 8
