MEMÒRIA DE LA INTERVENCIÓ
ARQUEOLÒGICA AL CARRER
DEL COMERÇ, 27-33, 60-68
(Barcelona, Barcelonès)

CODI 044/16
R/N 470 K121-N B-2016/1-15770

Dates de la intervenció: 28 d'Abril al 4 de Maig de 2016

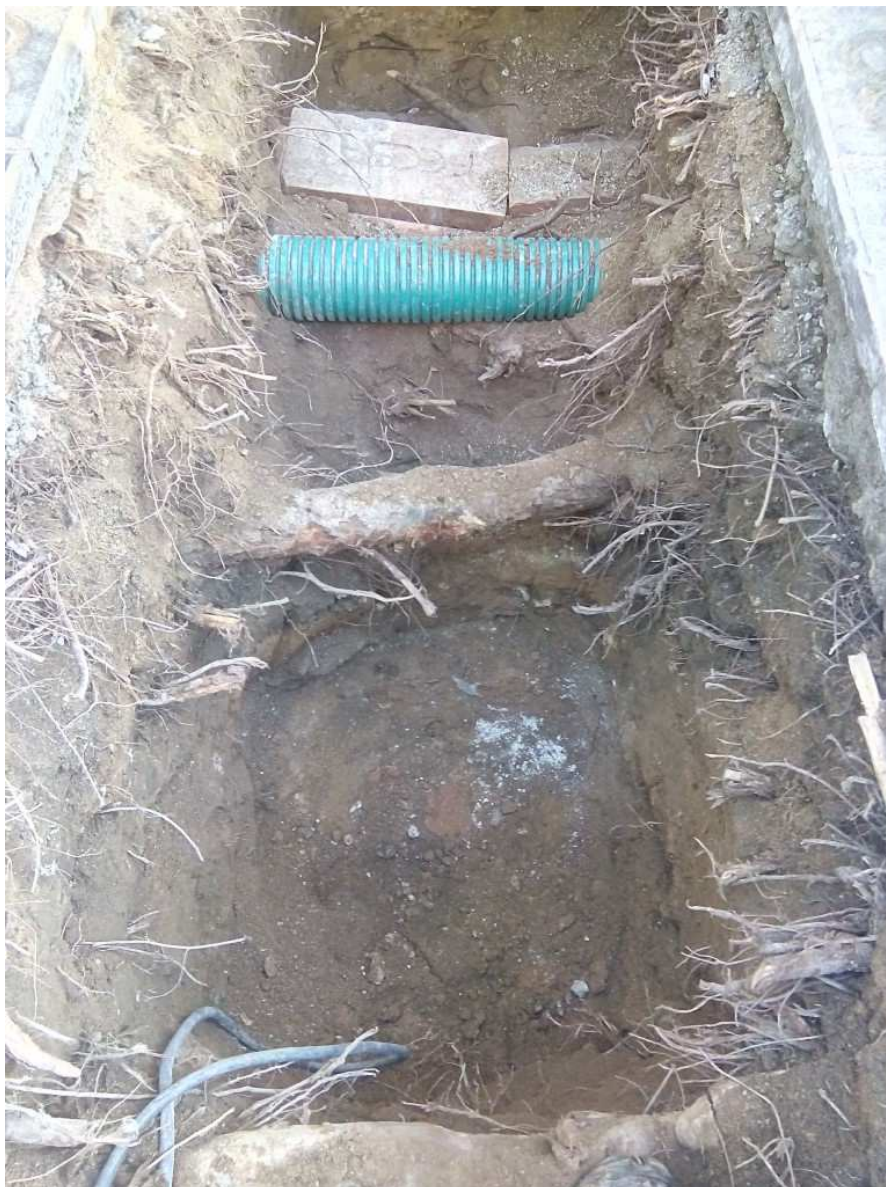
Les cales 1 i 2 es van realitzar sobre la vorera nord del carrer del Comerç. La seqüència estratigràfica documentada era formada per la pavimentació de panot (UE 1001) disposada sobre una preparació de morter de 10 cm de potència (UE 1002). A la cala 1 un cop retirada aquesta preparació es va documentar ja estratigrafia arqueològica, corresponent a un estrat d'amortització format per argila barrejada amb restes de material constructiu d'època moderna, principalment nòduls de morter de calç, i fragments de maons massissos d'argila cuita. Aquest estrat es va identificar amb la UE 1003. En aquest sondeig l'estrat es veia afectat per la presència de nombroses canalitzacions de servei contemporànies i arrels, que van limitar en gran mesura l'abast dels treballs. L'excavació d'aquest estrat va permetre localitzar el coronament d'una estructura formada per maons d'argila lligats amb morter, situada a 0,9 metres respecte la pavimentació contemporània (UE 1004) i a 4,32 msnm. Aquesta estructura presentava una amplada de 40 cm, i una orientació NO-SE. S'ha de tenir present que les reduïdes dimensions de la cala i el fet de trobar-se parcialment sota canalitzacions de serveis va condicionar la seva documentació. Un cop localitzada aquesta estructura es va aturar l'excavació d'aquesta cala.

Vista de la cala 1, amb l'estructura UE 1004 localitzada sota els serveis contemporanis.

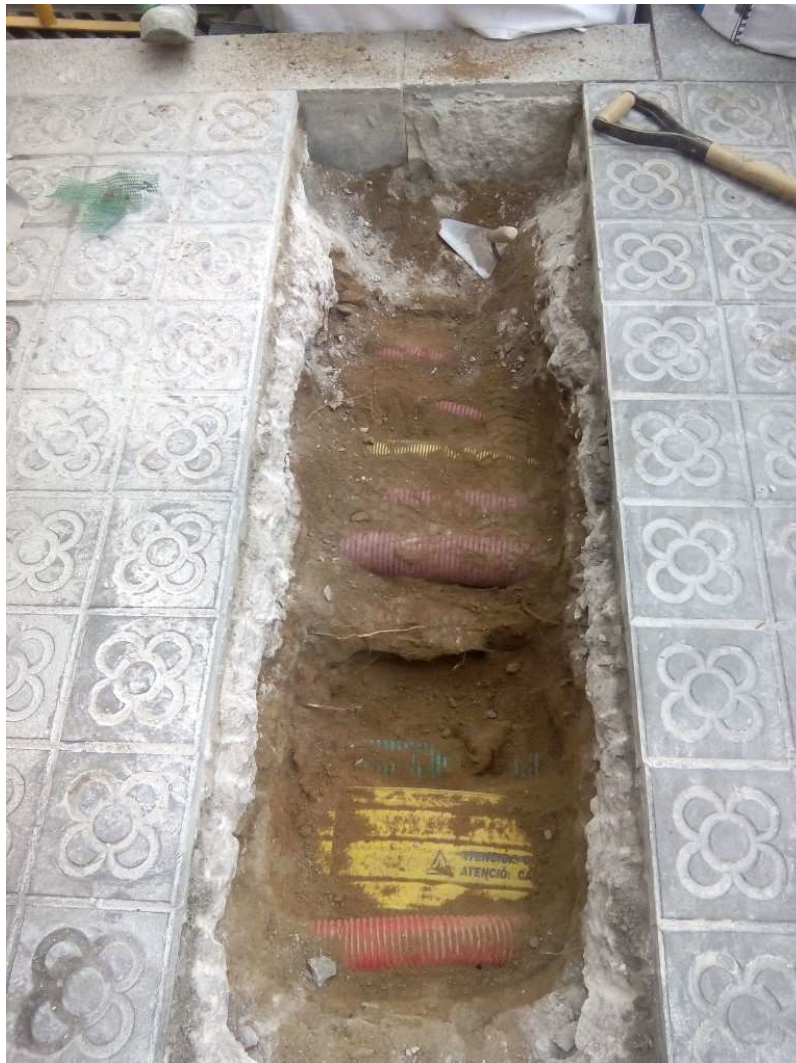
Pel que fa a la cala 2, sota la pavimentació contemporània es va localitzar una preparació de formigó de 30cm, i sota aquesta instal·lacions de serveis que ocupaven la totalitat de l'espai. Donat que aquests serveis no es van retirar, no es van arribar a documentar estratigrafia arqueològica en aquesta cala.

Vista de la cala 2, on es van documentar únicament instal·lacions de serveis.

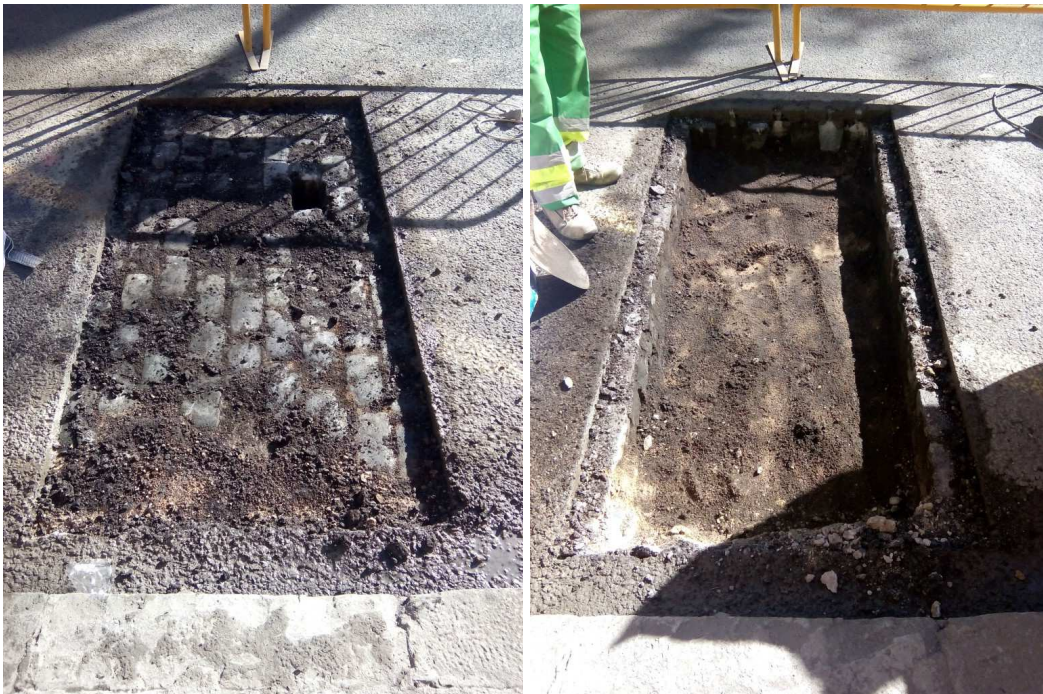
Les cales 3 i 4 es van realitzar a la calçada del carrer del Comerç, i presentaven una seqüència estratigràfica comuna. Sota la pavimentació actual, formada per una capa de quitrà d'entre 5 i 10 cm de potència (UE 1005) es va documentar la pavimentació antiga del carrer (1006). Aquesta estava construïda amb llambordes rectangulars, amb unes mides de 20 per 15 cm de costat i 20 cm de gruix, que es disposaven sobre una anivellació de sorra de gra gruixut d'entre 20 i 25 cm de potència (UE 1007). Sota aquesta anivellació ja es va documentar estratigrafia arqueològica.

Vista de la pavimentació de llambordes i la preparació de sorres localitzada a les cales 3 i 4.

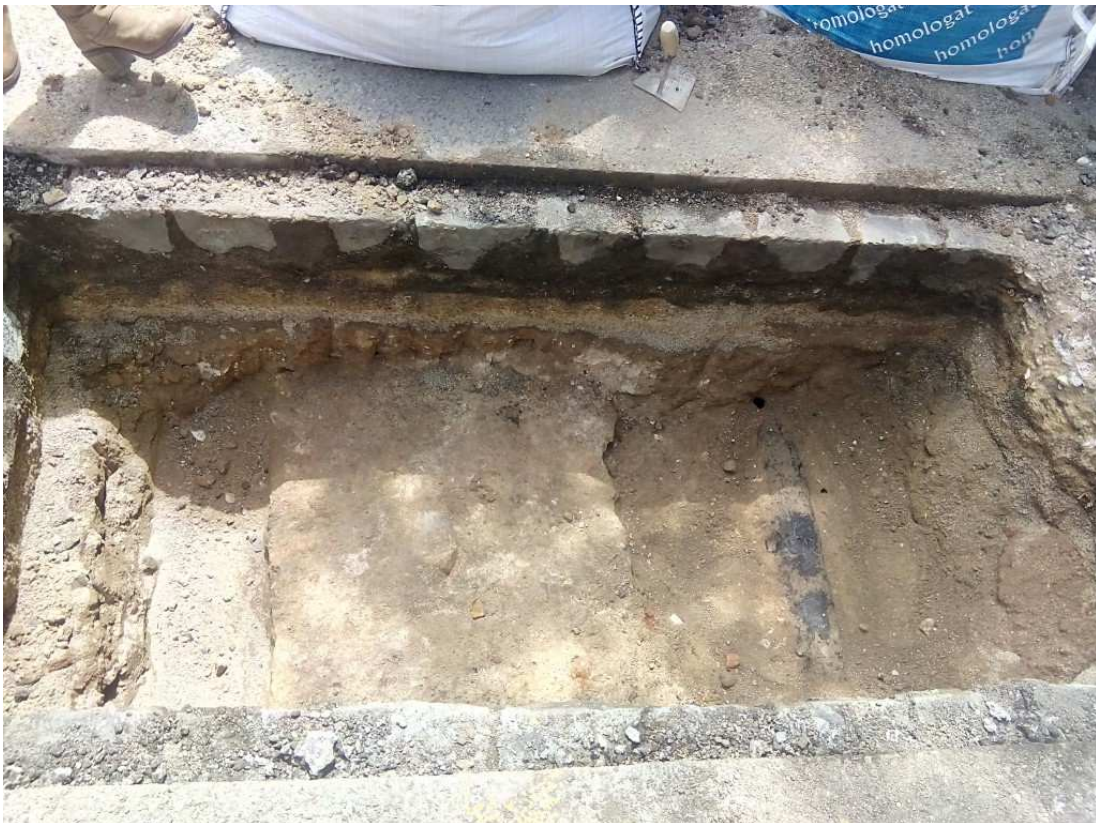
A la cala 3 es va documentar un estrat d'amortització, amb les mateixes característiques que el documentat a la cala 1, que es va identificar amb la UE 1008. L'excavació del mateix va permetre documentar el coronament d'un mur a una fondària de 0,6 metres respecte la pavimentació del carrer (4,60 msnm). Aquesta estructura (UE 1009) era construïda amb pedra i maons massissos lligats amb morter de calç de color blanc. Presentava una amplada de 0,75 metres, amb una orientació NO-SE. Per l'amplada de l'estructura i la seva orientació, aquesta construcció es va interpretar com a restes del mur de façana que delimitaria el traçat del carrer preexistent. Com en el cas anterior un cop localitzada l'estructura es va aturar l'excavació de la cala.

Vista de la cala 3, on es va localitzar l'estructura 1009.

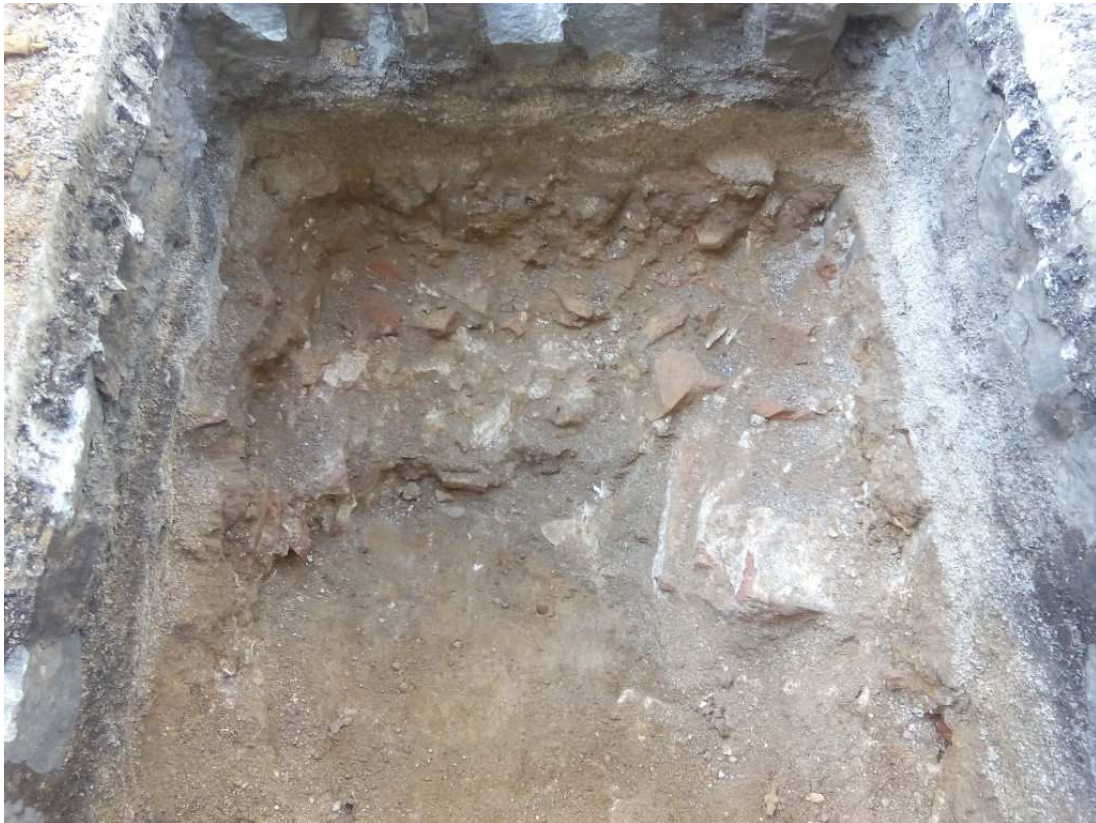
A la cala 4 es va documentar un nivell d'amortització amb característiques similars als anteriors, si bé amb una major concentració de material constructiu abocat, que es va identificar amb la UE 1010. La seva excavació va permetre localitzar una nova estructura arqueològica (UE 1011). Aquesta es corresponia amb l'extrem d'un mur, construït amb maons massissos lligats amb morter de calç. Presentava una amplada de 30 cm i una llargada de 25 cm. Es va localitzar a una fondària de 0,65 m respecte el nivell de circulació del carrer (4,60 msnm).

Detall del mur 1011, cobert per un estrat d'amortització amb abundant material constructiu abocat.

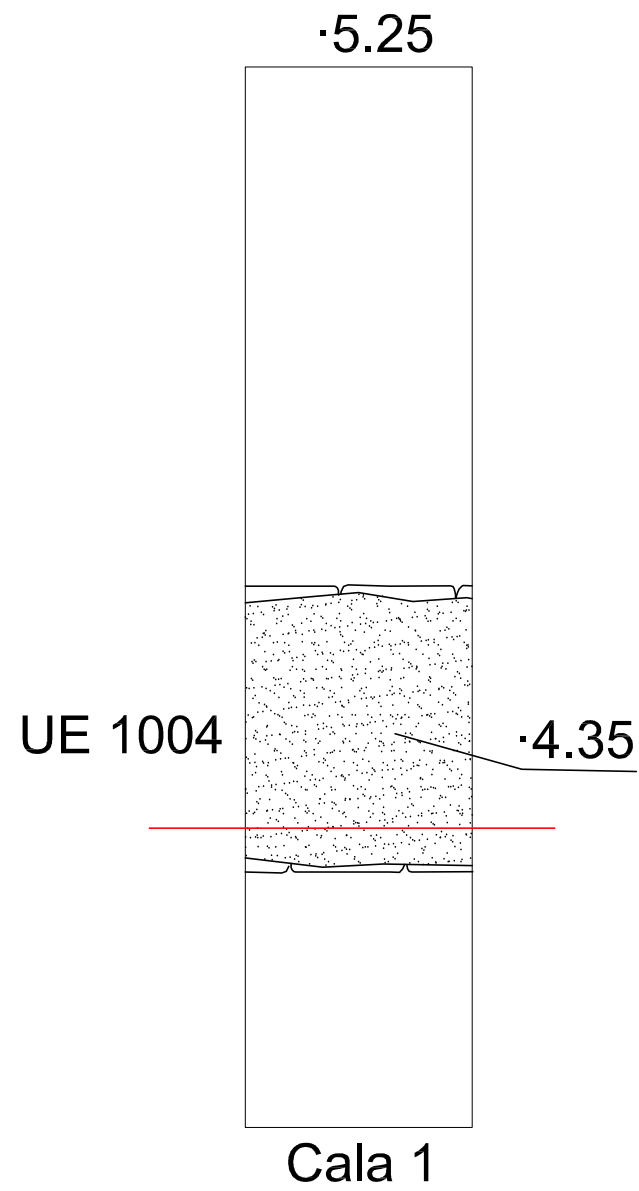
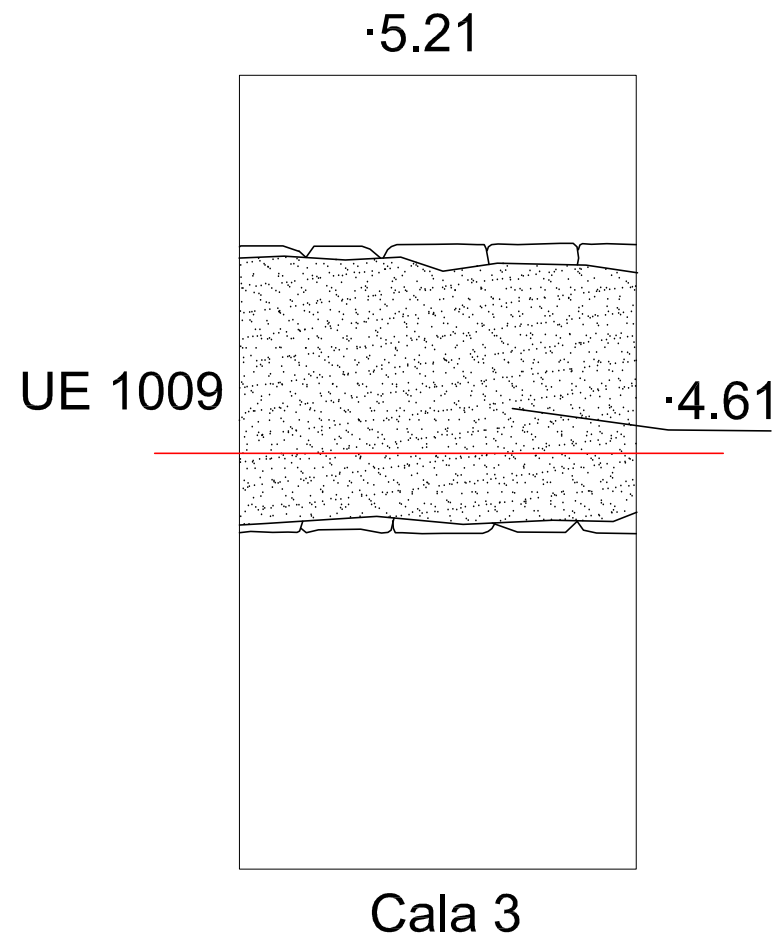
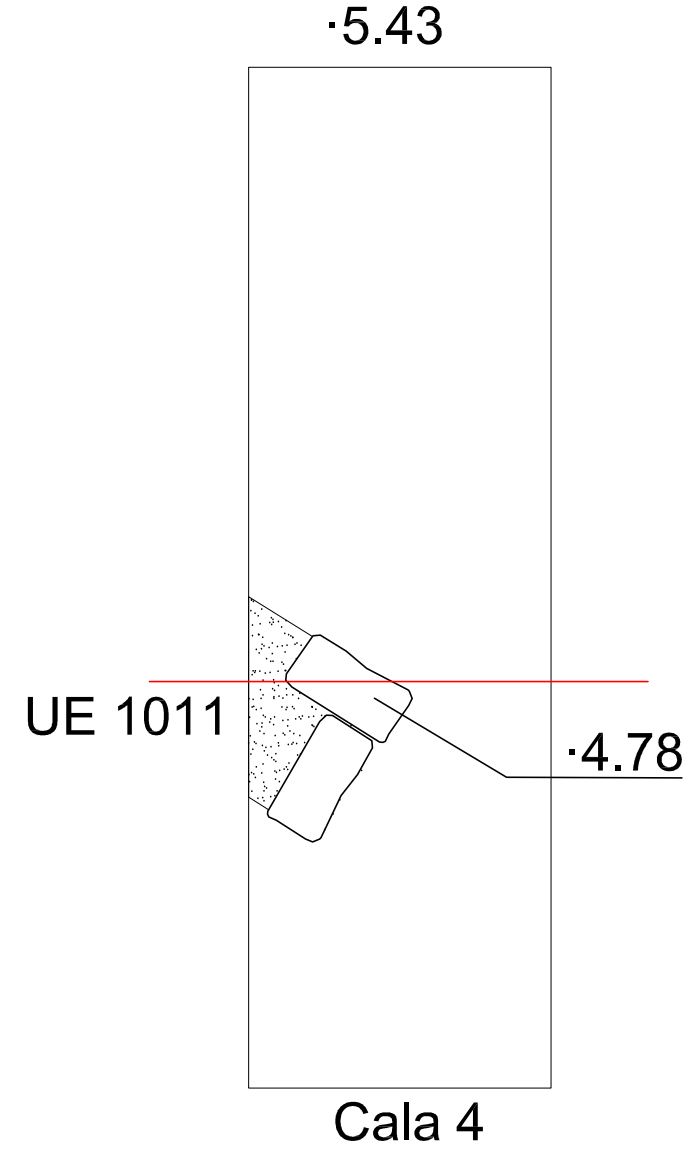
INTERVENCIÓ	Intervenció arqueològica al carrer del Comerç 27-33, 60-68 Barcelona. Codi 044/16		
TÍTOL DEL PLÀNOL	Detall de les estructures i seccions

Aquestes estructures es van localitzar sota estrats d'amortització de poca potència, formats per argila i restes de material constructiu. La fondària a la que es situen aquestes estructures varia entre els 0,60 i 0,95 metres respecte l'actual nivell de pavimentació del carrer. Únicament l'estructura localitzada a la cala 3 es va poder interpretar com a restes d'una de les façanes que delimitarien el traçat d'un carrer preexistent, anterior a l'enderroc d'aquesta part del barri de la Ribera al segle XVIII. Les altres dos estructures localitzades es podrien correspondre amb murs interiors pertanyents a les edificacions d'època moderna.

03- Plànol de situació de les restes E: 1/200
