Intervenció Arqueològica al carrer Ramon Albó, 37-39 / passatge de Maria Àngels Rivas, 1-7 (Districte de Nou Barris). Codi: 082/16

(Barcelona, Barcelonès)
Juliol a agost del 2016

Nº Expedient:
470 K121-NB 2016/1-17096

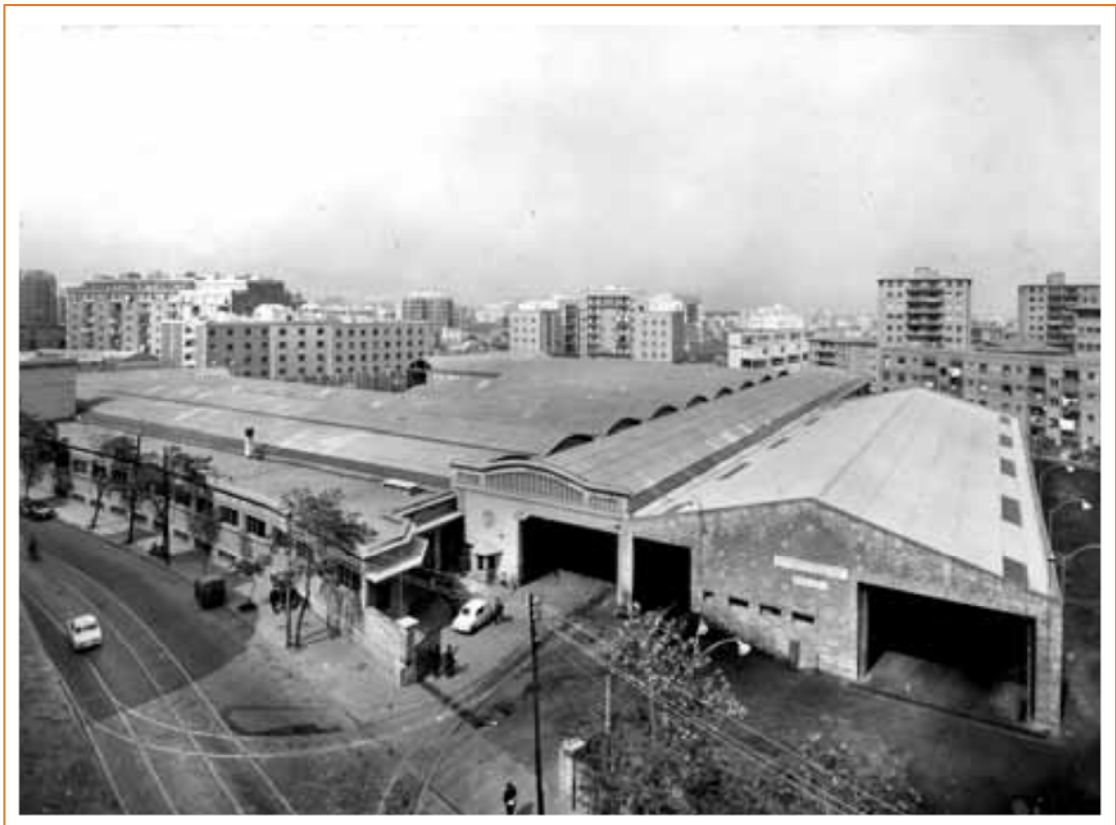
Fig. 4: La cotxera de tramvies d'Horta, després anomenada de Borbó, l'any 1964. Extreta de: http://www.bcn.cat/publicacions/b_barris/arxiu/06_gener/Nou_Barris.pdf

Quan la companyia de "Tranvía de Barcelona a San Andrés y Extensiones" va obrir la línia d'Horta, va comprar els terrenys de la masia de Can Xiringall per construir-hi les noves cotxeres. L'espai era un tancat amb murs a l'antic camí de Sant Iscle i a la Riera d'Horta i una central elèctrica que donava servei al nou tramvia inaugurat l'any 1901. Aquesta instal·lació de 17.599 m², disposava de diferents edificis destinats a acollir els cotxes i un taller de pintura i de reparació. Després de la guerra de 1936-1939, va servir per emmagatzemar totes les unitats malmeses de via estreta a l'espera de ser recuperades o desballestades. Entre el 1947 i 1951, l'antiga cotxera va ser enderrocada i se'n va aixecar una de més moderna per a vehicles de via ampla, la qual va ser anomenada de Borbó pel fet d'estar en aquesta avinguda.

En tancar-se els tallers centrals de Sarrià, es van habilitar en aquesta instal·lació uns nous tallers centrals. Durant uns quants anys, en aquesta cotxera van conviure els tramvies i els autobusos, fins a la nit del 19 de març de 1971, quan va entrar el darrer tramvia que va circular a Barcelona. Des d'aleshores va acollir només autobusos. Després de més de cent anys de serveis, aquesta cotxera que es trobava al límit dels districtes d'Horta-Guinardó, Nou Barris i Sant Andreu, va tancar el desembre del 2003.

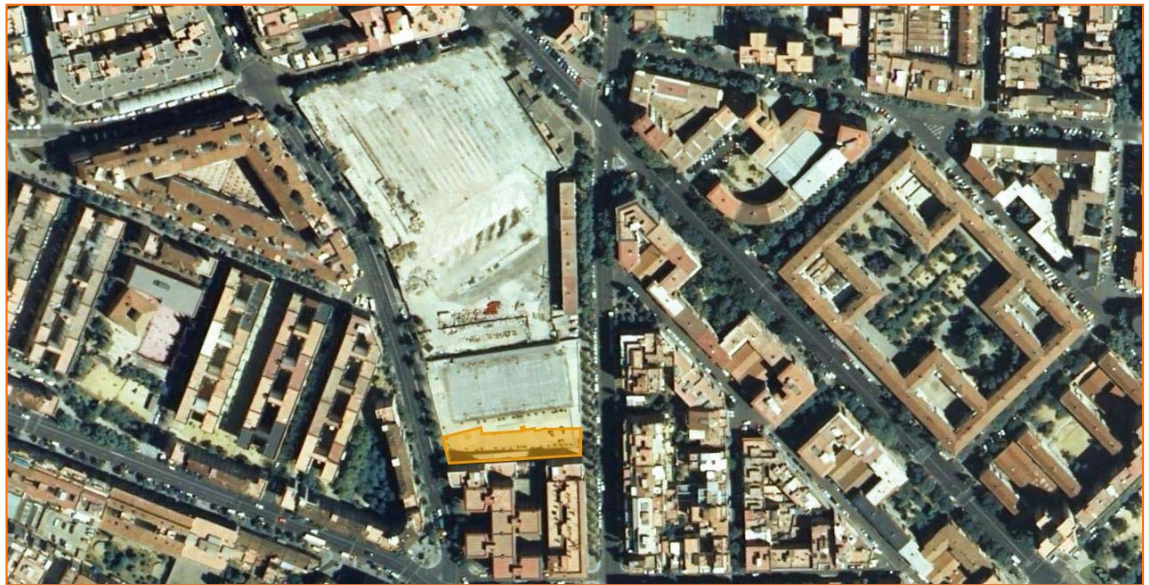
Fig. 5: Cotxeres Borbó, amb les pistes esportives, indicant el traçat actual del passatge de Maria Àngels Rivas, l'any 2006. Extreta de: <http://www.icc.cat/vissir3/>, retocada

A l'extrem on avui es situa el passatge de Maria Àngels Rivas, en els anys 90 , s'hi van ubicar un seguit de pistes esportives, les quals van estar en funcionament fins l'any 2006, moment a partir del qual, mitjançant un projecte de participació ciutadana, es va dur a terme l'enderrocament de les estructures existents en aquest punt i a tot el solar de les antigues cotxeres, per tal de construir els actuals equipaments socio-sanitaris, urbanitzant-se el passatge de Maria Àngels Rivas en el seu estat actual.

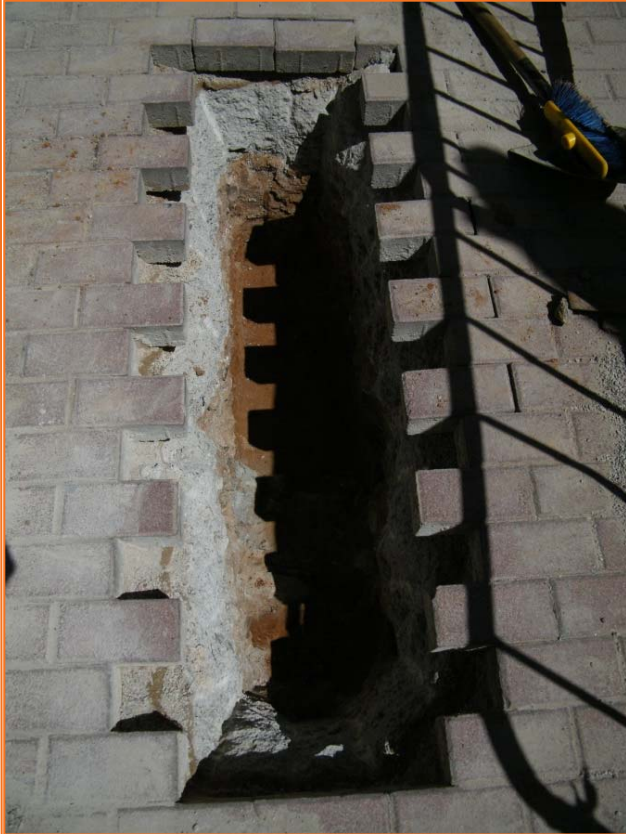
Foto 1. Vista final de la cata 1.

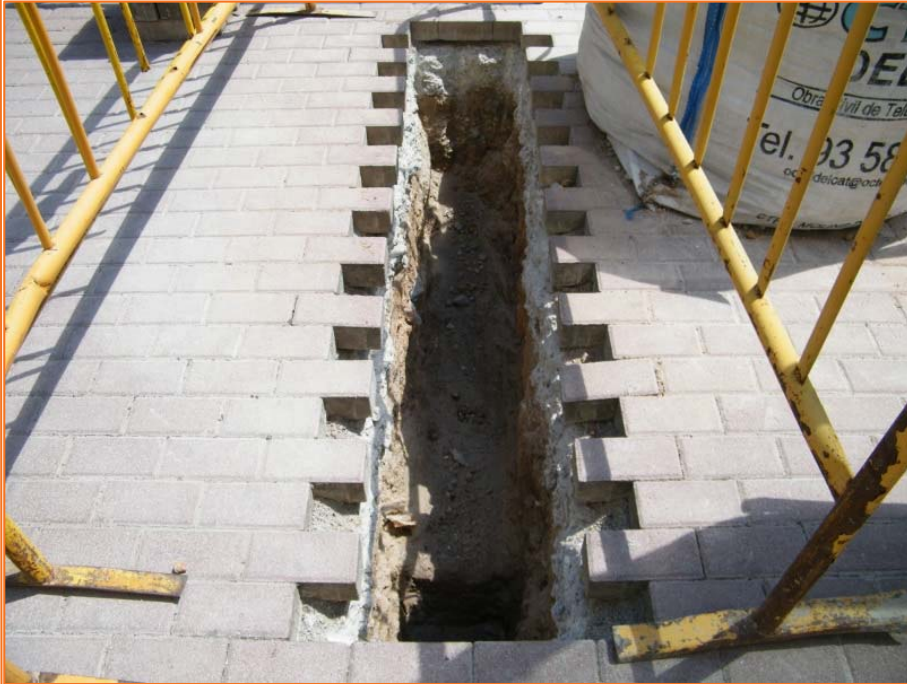
Foto 3. Vista final de la cata 3.

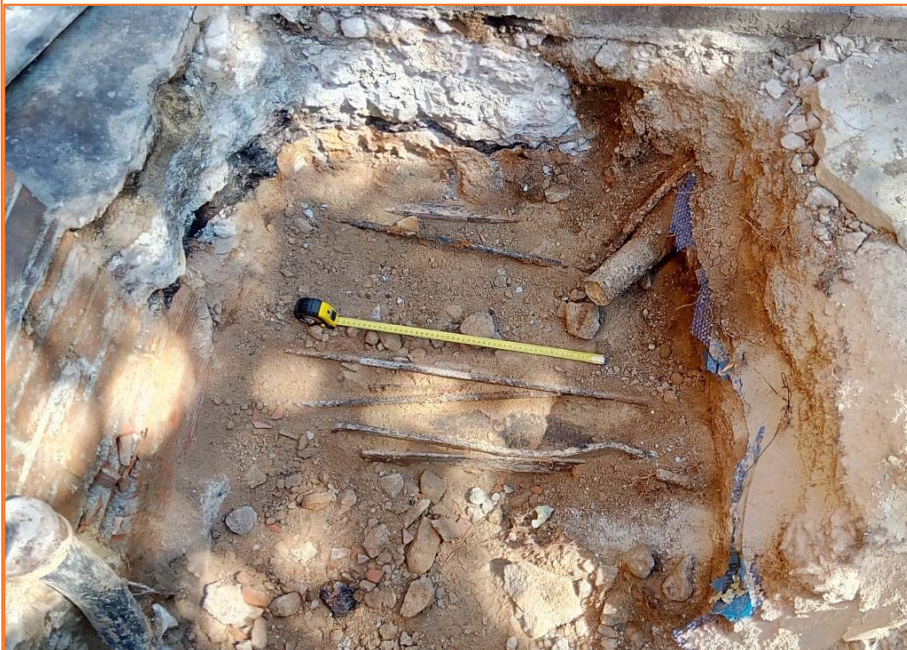
Foto 4. Vista final de la cata 4.

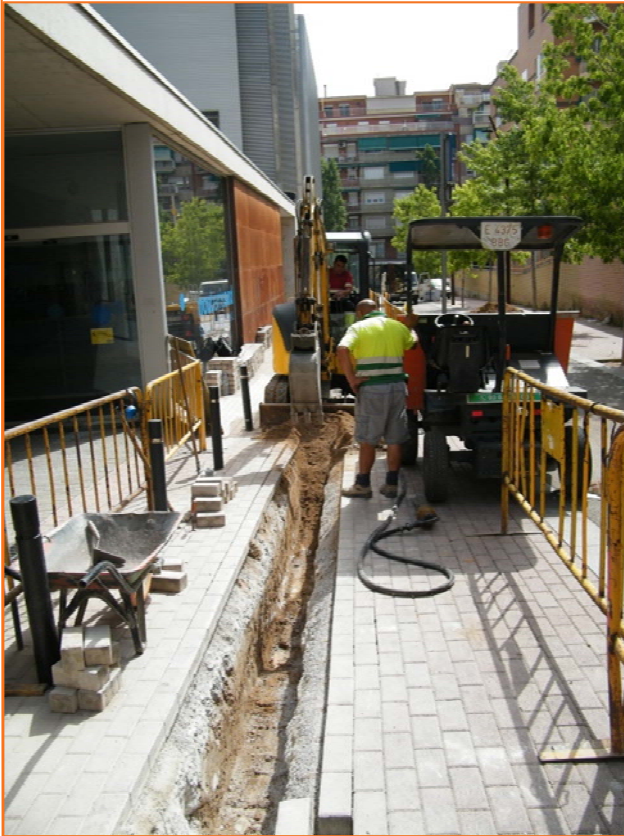
Foto 5. Obertura de la rasa al Passatge Maria Àngels Rivas.

La primera de les rases baixava des de la part superior del passatge de Maria Àngels Rivas, a l'alçada de l'entrada d'urgències, fins a la vorera del carrer Ramon Albó, amb un traçat de 55m de longitud, 0'40m d'amplada i uns 0'70m de profunditat.

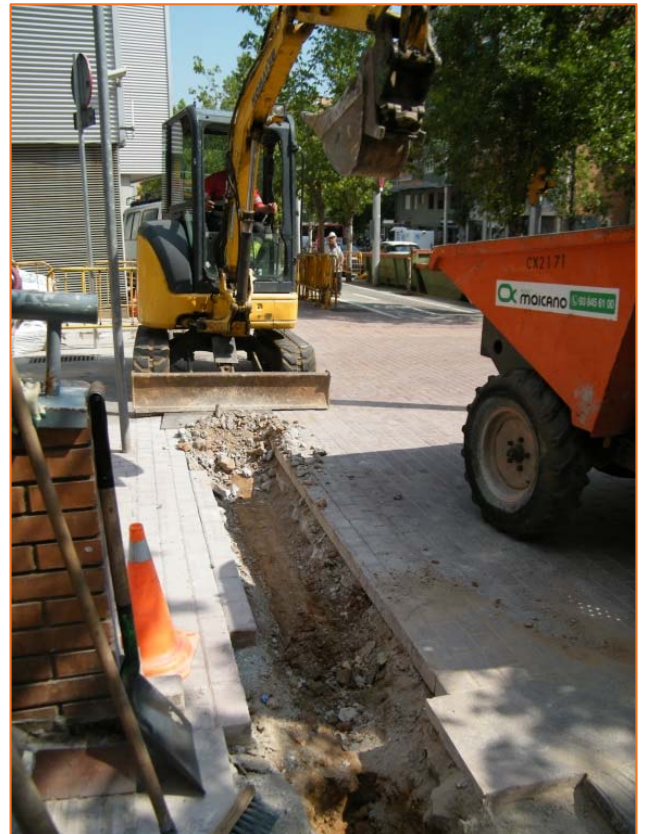
Foto 6. Obertura de la rasa al Carrer Ramón Albó.

La segona s'iniciava al final de la primera, en direcció sud, per la vorera de muntanya del carrer Ramon Albó, fins a l'entrada del garatge actual, mesurant 20m de longitud, amb una amplada de 0'40m i una profunditat de 0'70m.

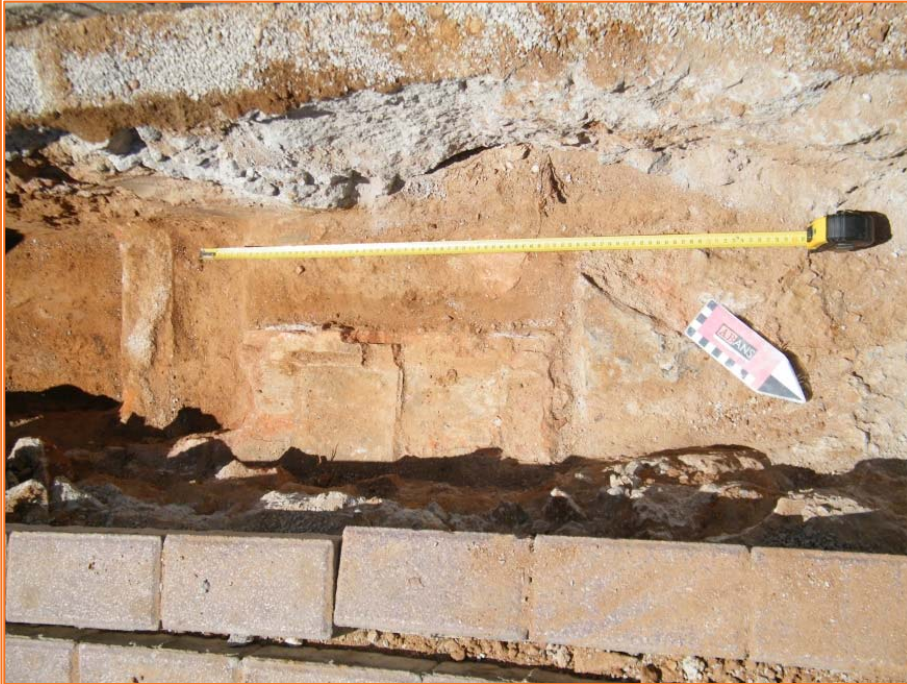
Foto 7. Vista dels murs UE-1 i 2 i el paviment UE-3. Rasa Ramon Albó.

L'estructura UE 1 era un envà bastit amb maons massissos lligats amb morter de calç de color blanc, (veure foto 7). En el tram obert, es va poder documentar un tram de 0'40m de longitud, amb una amplada de 0'15m i un alçat conservat de 0'30m, presentant una orientació est-oest, perpendicular a la rasa, i continuant fora dels límits de la intervenció, assentant-se directament sobre el substrat geològic UE 10.

A 5'30m vers el sud, i paral·lel al mur UE 1, es va identificar l'estructura UE 2, un altre envà bastit amb maons massissos lligats amb morter de calç de color blanc, (veure foto 7). En el tram obert, es va poder documentar un tram de 0'40m de longitud, amb una amplada de 0'15m i un alçat conservat de 0'20m, presentant una orientació est-oest, perpendicular a la rasa, i continuant fora dels límits de la intervenció, assentant-se directament sobre el substrat geològic UE 10.

Adossant-se a la cara sud del mur UE 2, es van documentar les restes de la preparació d'un paviment de rajols (UE 3), afectat per l'arrasament general UE 12 i també per la rasa del collector en ús actualment (UE 14). El paviment UE 3 (veure foto 7) era format per rajols de 20cm de costat, disposats a junta correguda i lligats amb morter de calç de color blanc. Es va poder documentar en un tram de 0'68m de longitud per 0'22m d'amplada, amb un gruix de 0'10m, assentant-se directament sobre el substrat geològic UE 10.

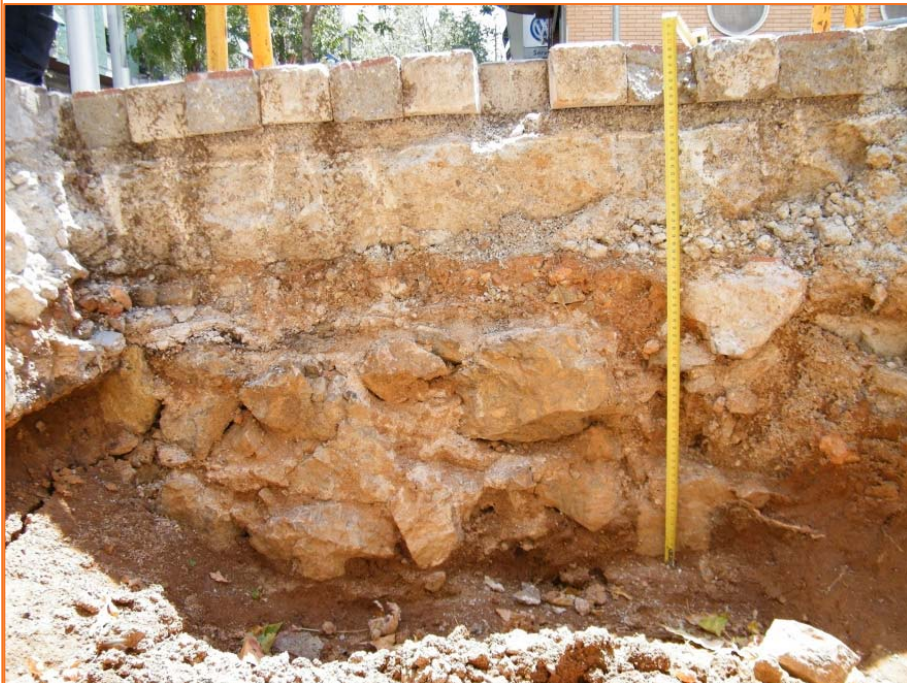
Foto 8. Detall del mur UE4. Rasa Maria Àngels Rivas.

Ja al límit sud de l'obertura de l'arqueta i a l'inici de la rasa del carrer Ramon Albó, es va poder documentar una altre estructura de característiques similars a les anteriors. El mur UE 4 (veure foto 8) també era bastit per pedres de mides diverses lligades amb morter de calç blanc. En el tram obert, es va poder documentar un tram de 0'94m de longitud, amb una amplada de 0'50m i un alçat conservat de 0'40m, presentant una orientació nord-est a sud-oest, tot continuant fora dels límits de la rasa, assentant-se directament sobre el substrat geològic UE 10. Cal esmentar que és possible que l'estructura UE 6 siguin les restes de la continuació d'aquest mur, tot i que no es pot assegurar.

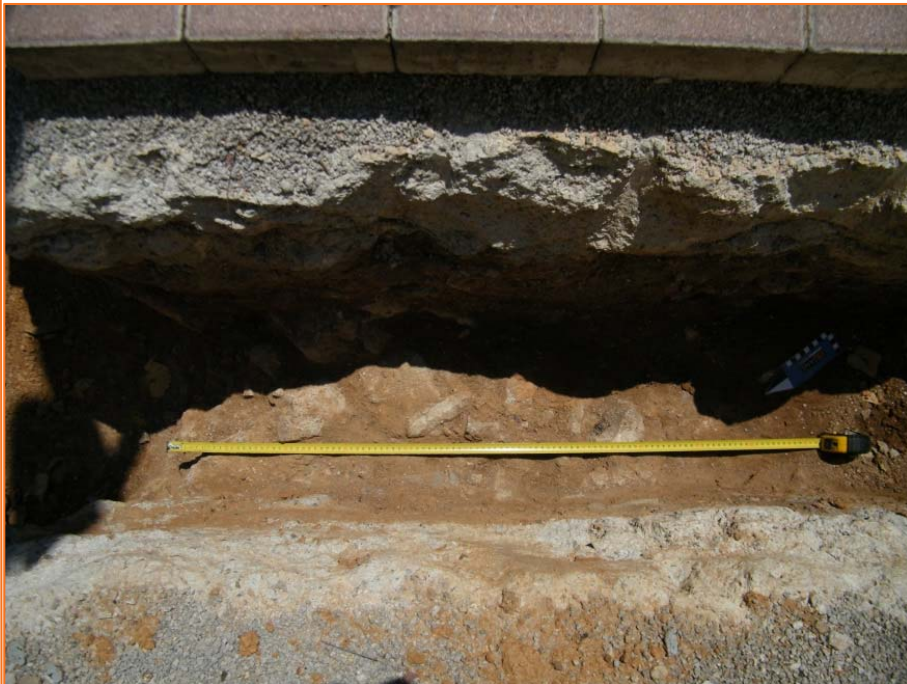
Foto 9. Vista del paviment UE 5. Rasa Maria Àngels Rivas.

Al punt mig del tram de rasa que connectava la cata 1 i l'obertura de l'arqueta, es va poder identificar les restes del paviment UE 5 (veure foto 9). Es tracta de les restes d'una pavimentació que sembla haver estat formada per rajols, lligats a sobre d'una preparació de morter de calç de color blanc. Es va poder documentar en un estat de conservació força dolent per l'acció de

l'arrasament UE 12, en un tram de 0'85m de llarg per 0'40m d'ample, amb un gruix total de 0'22m, continuant fora dels límits de la rasa, i assentant-se sobre el substrat geològic UE 10.

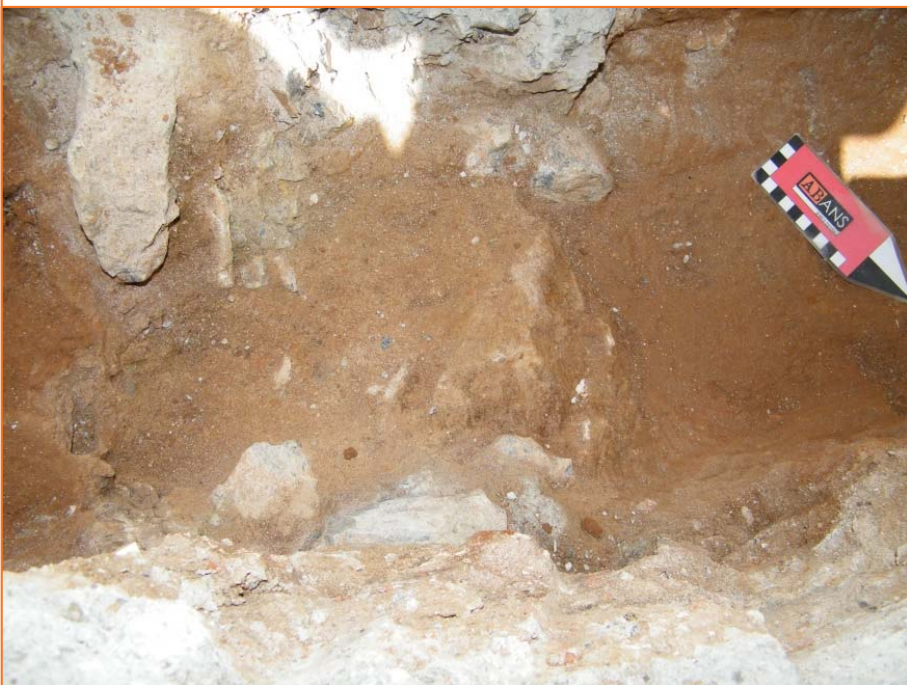
Foto 10. Vista del mur UE 6 a la cata 1. Rasa Maria Àngels Rivas.

A tocar del mur UE 7, a l'interior de la cata 1, es va poder documentar una altre estructura (UE 6). Aquesta, es tractava també de les restes d'una fonamentació, molt afectada per l'arrasament UE 12 (veure foto 10). També era bastida amb pedres de mides diverses lligades amb morter de calç blanc, possiblement seguint la tècnica del paredat. Presentava una orientació nord-est a sud-oest, tot travessant perpendicularment la cata i continuant fora dels límits de la intervenció, podent haver format angle amb l'estructura UE 7. A l'espai obert es va poder documentar un tram de 0'40m de llarg per 0'50m d'ample i una alçada conservada de 0'20m, que s'assentava directament sobre el substrat geològic UE 10. Cal esmentar que és possible que l'estructura UE 6 siguin les restes de la continuació del mur UE 4, tot i que no es pot assegurar.

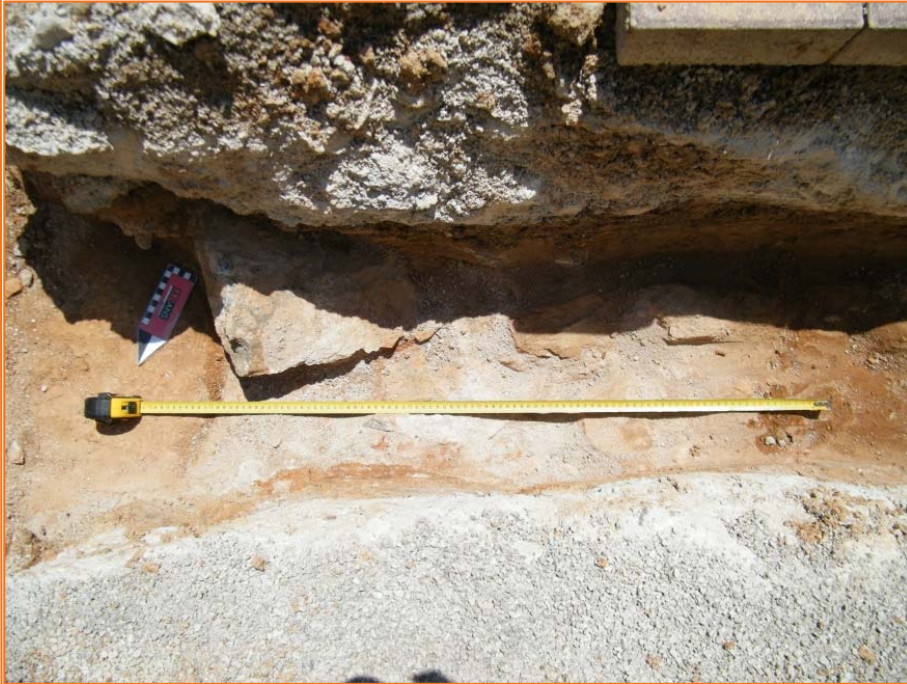
Foto 11. Vista del mur UE 7. Rasa Maria Àngels Rivas.

Una mica per sobre del límit de la cata 1, es va poder identificar les restes, molt malmeses de l'estructura UE 7 (veure foto 11). Es tractava d'una fonamentació bastida amb pedres de mides diverses lligades amb morter de calç blanc, possiblement seguint la tècnica del paredat. Presentava una orientació sud-est a nord-oest, tot travessant perpendicularment la rasa i continuant fora dels límits de la intervenció. A l'espai obert es va poder documentar un tram de 0'40m de llarg per 0'80m d'ample i una alçada conservada de 0'25m, que s'assentava directament sobre el substrat geològic UE 10.

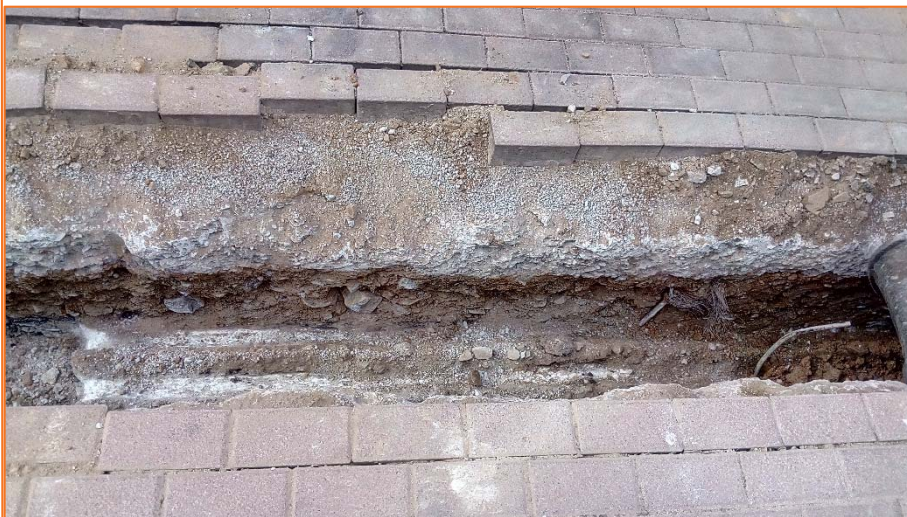
Foto 12. Vista de la capa d'asfalt UE 11, sota la runa UE 9. Rasa Maria Àngels Rivas.

El paviment UE 11 es va localitzar a la part superior de la rasa del passatge de Maria Àngels Rivas, tractant-se de les restes d'una capa d'asfalt prèvia a la formació de la runa UE 9. Amb un gruix de 0'10m, es va poder documentar en un tram d'uns 7'50m de longitud, assentant-se directament sobre el substrat geològic UE 10 (veure foto 12).

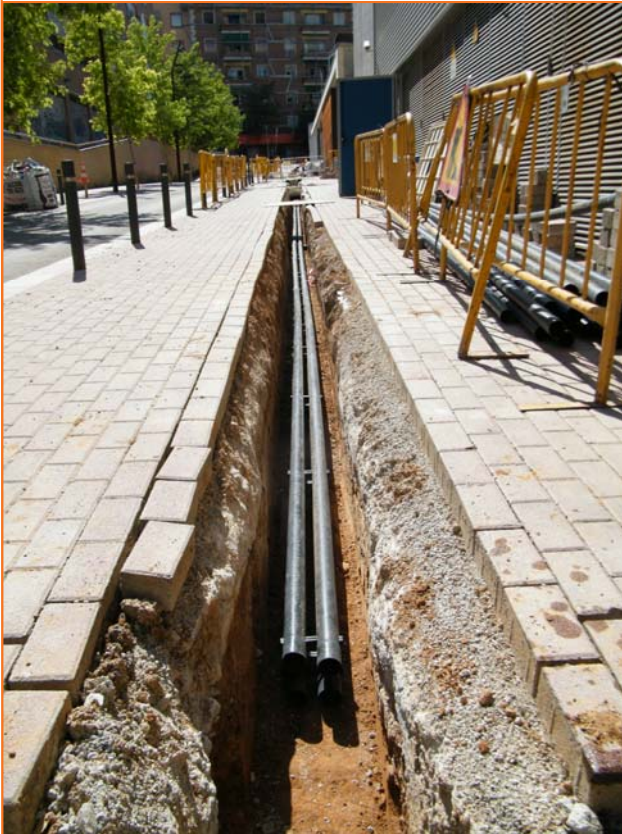
Foto 13. Vista general de la rasa del passatge Maria Àngels Rivas, amb els serveis ja instal·lats.

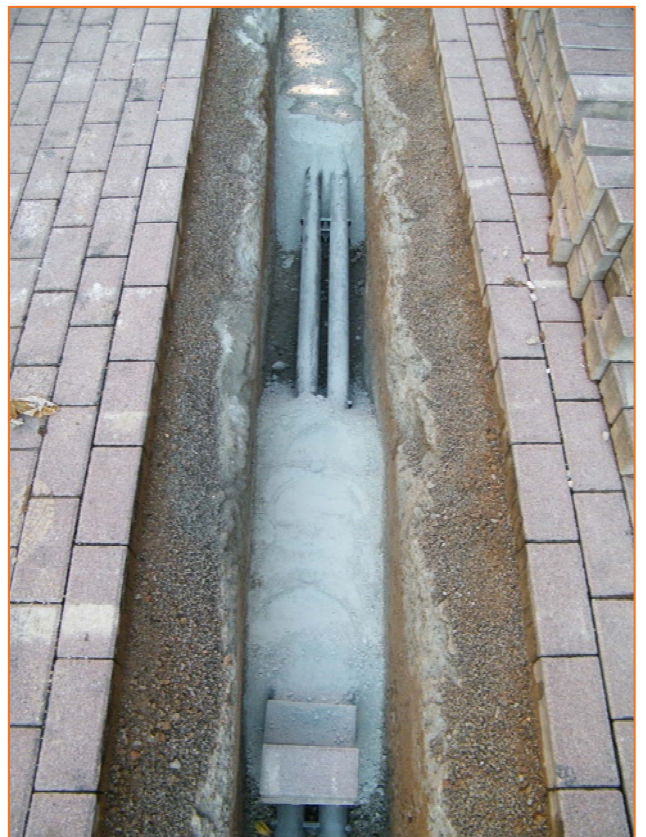
Foto 14 Vista del rebliment de la rasa del carrer Ramon Albó amb els serveis corresponents ja instal·lats.
