**Memòria de la intervenció arqueològica al carrer Verdaguer i
Callís, 12.**

Districte Ciuta Vella

Barcelona (Barcelonès)

Codi: 002/16

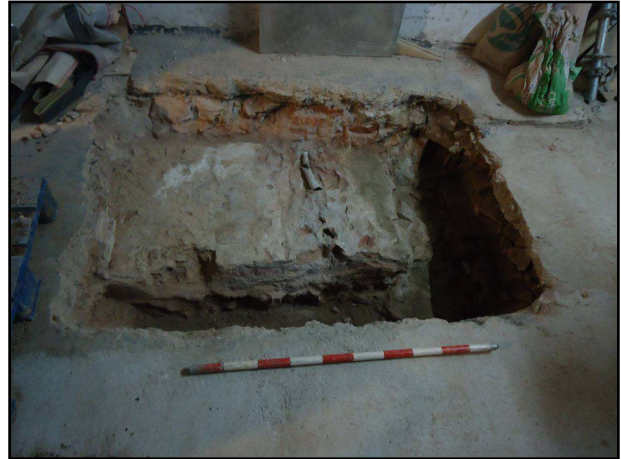
Un cop documentades les dues clavegueres i l'estructura indeterminada UE 103, es van desmuntar, deixant al descobert, a una cota de 9'36 metres, una estructura anterior: UE 105, a la que se li recolzava una canalització, UE 111, formada per un tub de plom encaixat a un tub ceràmic. L'estructura UE 105, es tracta d'una possible fonamentació realitzada amb morter grisenc amb taques de guix i pedres. L'extensió documentada, 1'10 per 0'80 metres, no correspon amb l'extensió total, ja que aquesta excedeix als límits de la cala. Tampoc es registra l'alçada total de la mateixa, documentant tan sols 0'36 metres.

Imatge 3: Vista des del sud-est de l'estructura UE 105. Foto: CODEX

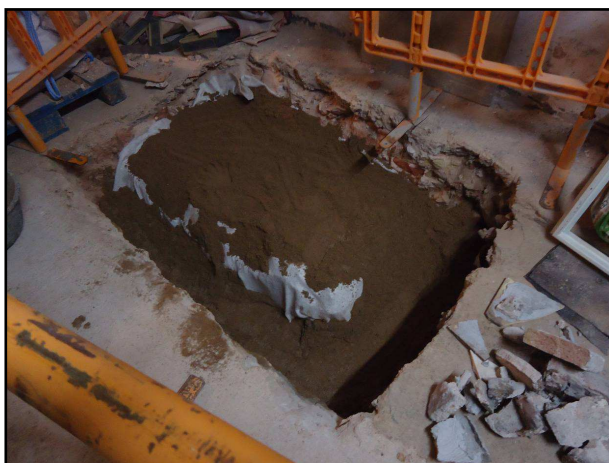
Imatge 4: Detall del procés de rebliment indefinit de la cala. Foto: CODEX

Finalment, detallar que un cop restà l'estructura exhaustivament documentada es procedí al rebliment indefinit de la cala amb tela geotextil i sorres.

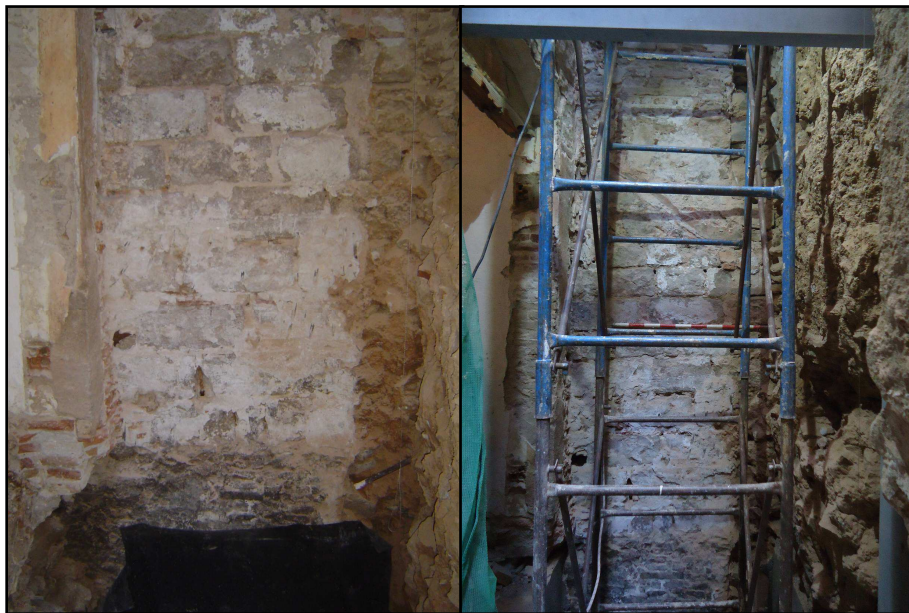
UE 112: Es documenta un tram de 4'55 metres d'alçada per 1'34 metres d'amplada. A l'extrem sudoest se li recolza el mur UE 113.

Es documenta entre els 9'34 msnm i els 11'80 msnm, un parament construït amb carreus de pedra de Montjuïc lligats amb morter. Presenta a la part superior presenta un recreixement realitzat amb maons i ciment, que presenta afectacions associades a serveis contemporanis.

A la part inferior s'observa un tram realitzat només amb morter de calç, interpretat com la fonamentació UE 116. Aquesta presenta també afectacions posteriors: un paredat fet amb maons i morter, i un altre amb pedres irregulars i morter.

Imatge 5: Vista frontal del parament UE 112. Foto: CODEX

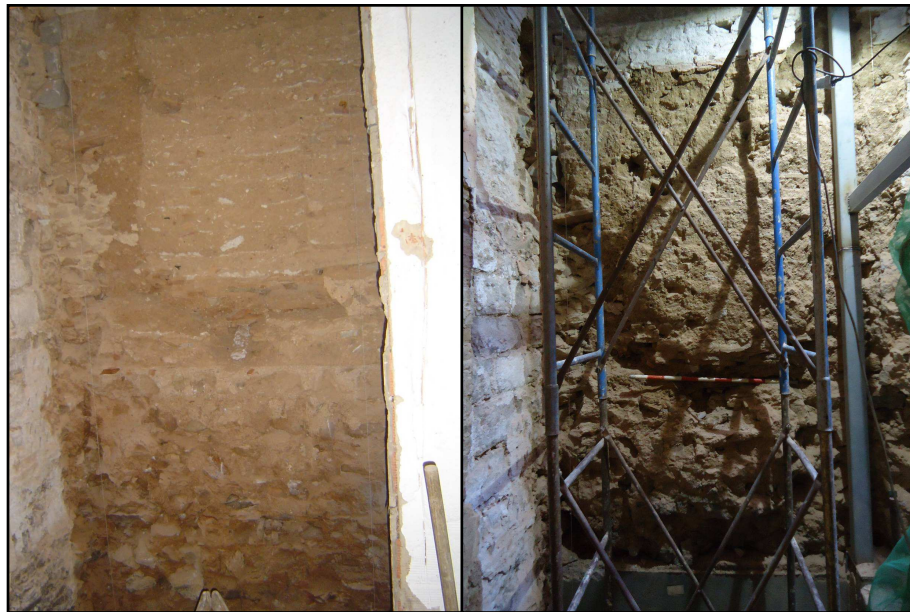
UEs 113: Es documenta un tram de 3'31 metres d'alçada per 1'70 metres d'amplada.

Està realitzada amb tàpia reial, i es recolza per l'extrem sudoest al mur UE 112. En aquest punt, així com a la part inferior, es documenta una afectació associada a serveis contemporanis.

Es conserven els negatius tapieres. Als 10'30 msnm, es recolza en la corresponen banqueteta, UE 117, també realitzada amb tàpia i pedres irregulars.

Imatge 6: Vista frontal del parament UE 113. Foto: CODEX

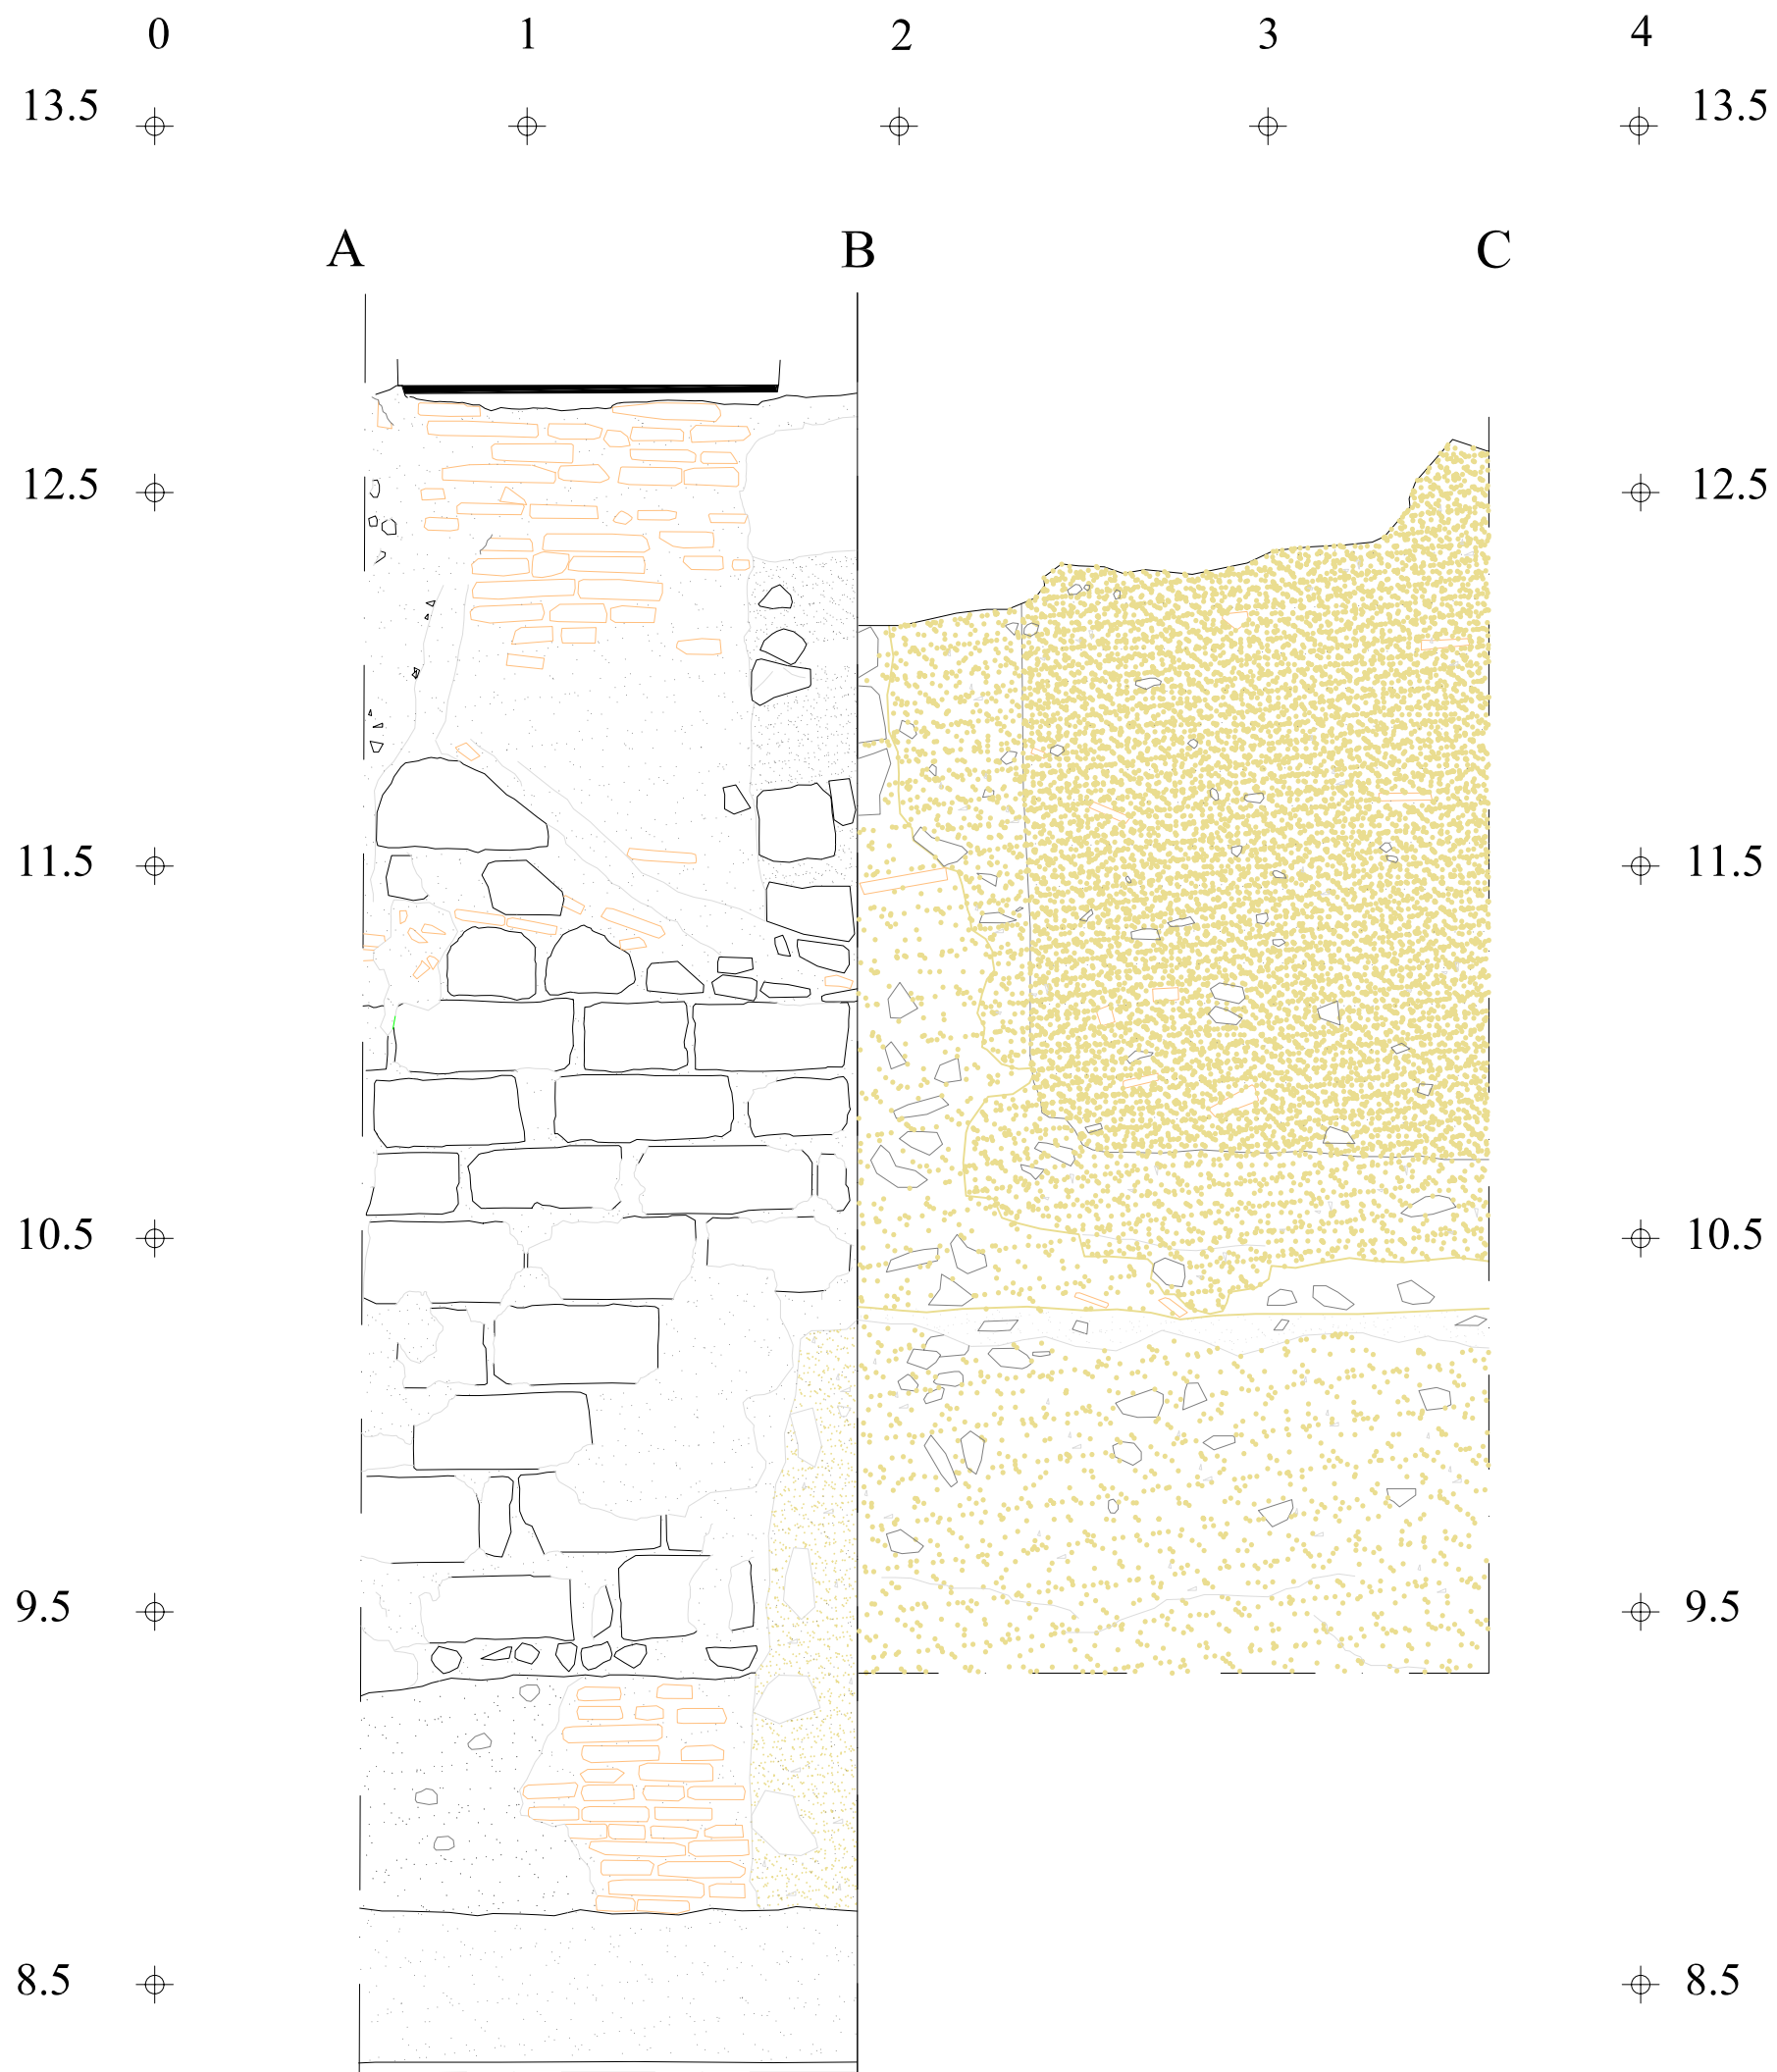
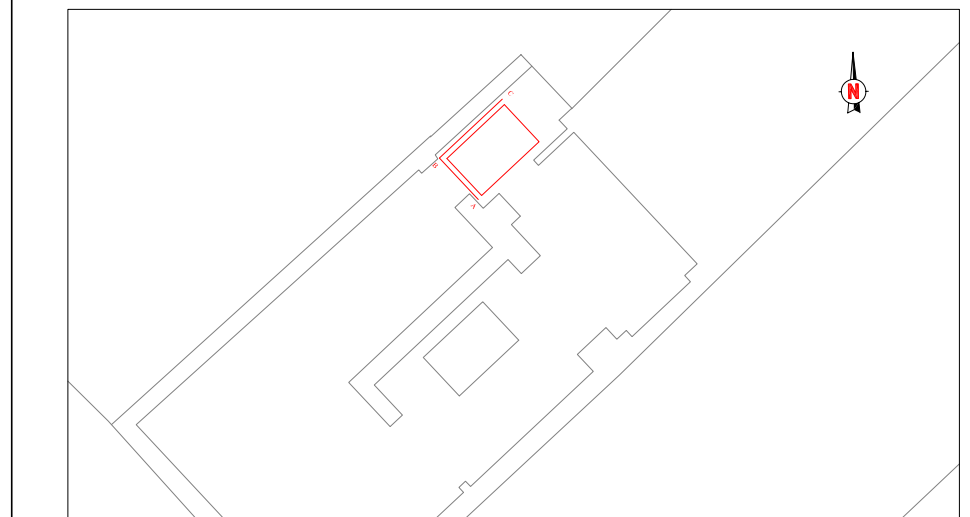
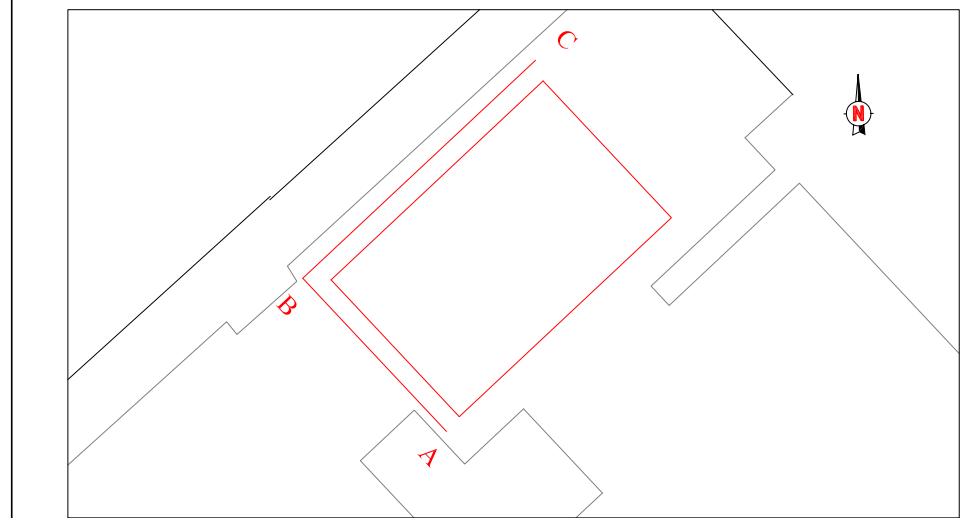
INTERVENCIÓ	Intervenció arqueològica al carrer Verdaguer i Callís, 12. Districte de Ciutat Vella, Barcelona. (Barcelonès) Codi. 002/16		
TÍTOL DEL PLÀNOL	Alçat dels paraments UEs 112 i 113 documentats al fossat de l'ascensor.

La actuació al fossat de l'ascensor, va consistir en la documentació dels paraments visibles: UEs 112 i 113. (Annex Planimètric – Plànol 3)

Respecte als paraments visibles al fossat obert sense control arqueològic, detallar que hem documentat el parament sudoest i nordoest. El primer estava realitzat amb carreus de pedra de Montjuic, i presentava diverses afectacions posteriors, com a retalls i paredats de maons. Se li recolza el segon parament, obrat amb tàpia reial i també afectat per remodelacions posteriors. Ambdós es recolzaven a les corresponents fonamentacions realitzades amb morter de calç i tàpia, i malgrat la manca de dades recuperades, creiem que el seu aixecament seria coetani a la construcció de l'edifici, en el cas del parament de carreus, però en el cas del mur de tàpia, formaria part d'una compartimentació posterior.

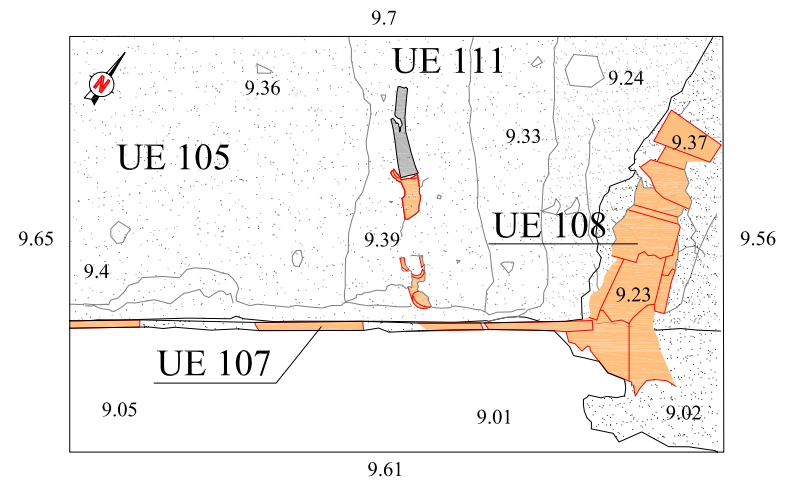
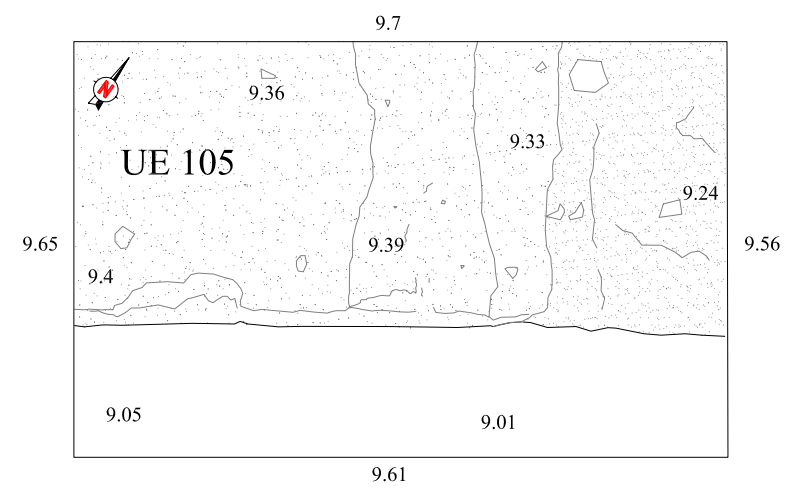
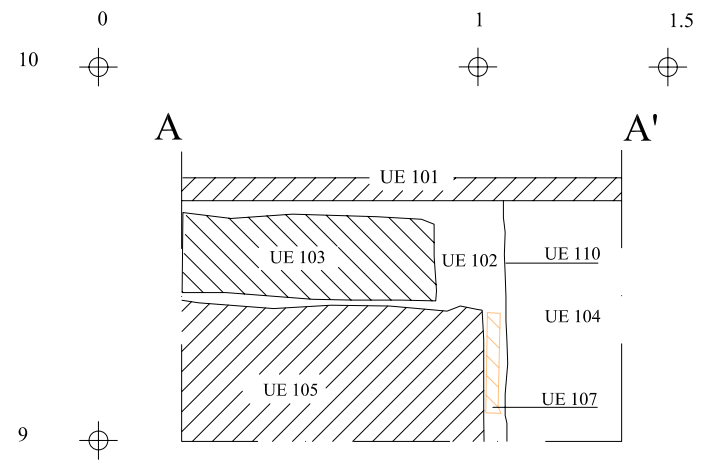
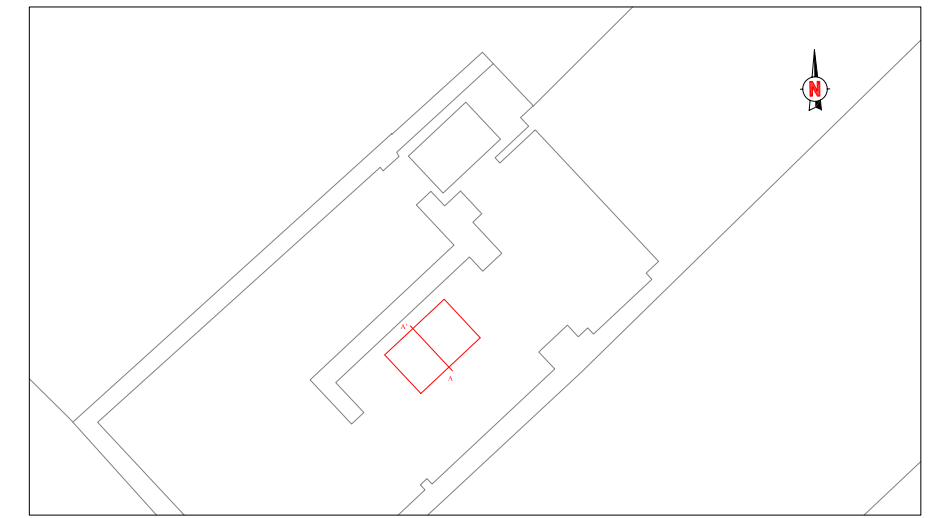
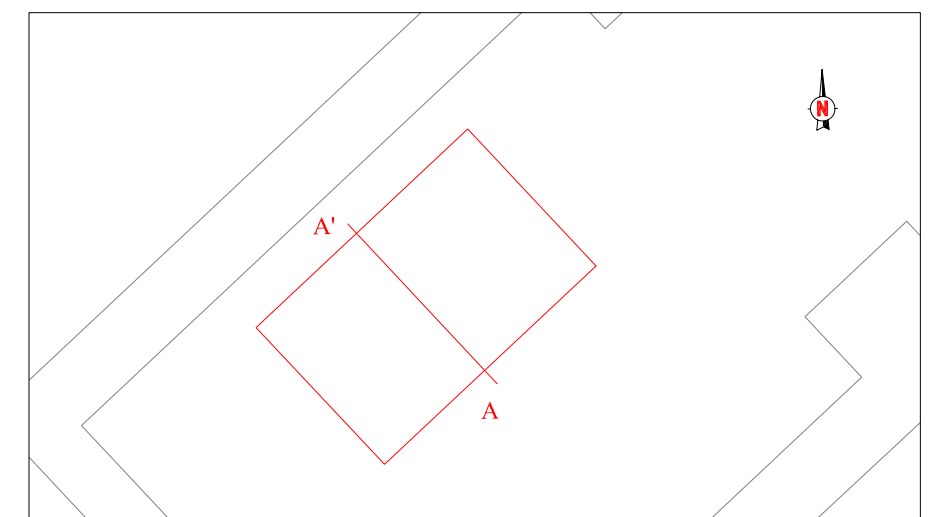
Com en línies precedents es detalla, es tracta d'una cala de caràcter informatiu per obtenir informació sobre l'existència i característiques de possibles restes al subsòl de l'edifici. (Annex Planimètric – Plànol 4)

Les mesures d'aquesta foren d'1'70 metres de longitud per 1'10 metres d'amplada, i 0'60 metres de profunditat. El resultat va ser positiu, documentat un seguit de evidències arqueològiques que passem a descriure.

Sota el paviment actual de formigó, UE 101, es va documentar un estructura contemporània de funcionalitat indeterminada, UE 103, realitzada amb maons i ciment, així com un estrat interpretat com una anivellació contemporània, UE 102.

Aquest estrat estava tallat per la rasa, UE 110, del col·lector actual de l'edifici. Aquesta rasa, tallava també dues clavegueres anteriors, UEs 107 i 108, realitzades amb maons i morter.

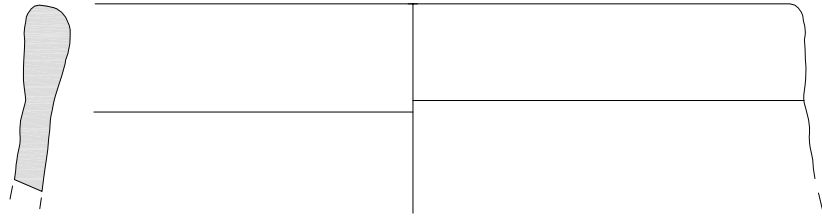
002/16-109-1

Num. Frag.	Class.	Def.Frag.	Tipo.	Tècnica	Pasta	Decoració		Acabats		Cronologia	Observacions
						Int.	Ext.	Int.	Ext.		
1	1	14003	VO		TO	AO			VI		Forma indeterminada
2	1	14003	VO	CSS	TO	AO			VI	PC
