## MEMÒRIA CIENTÍFICA

### INTERVENCIÓ ARQUEOLÒGICA AL CARRER D'EN BOT, 5 (CIUTAT VELLA)

BARCELONA, BARCELONÈS

CODI M.H.C.B.: 022/03

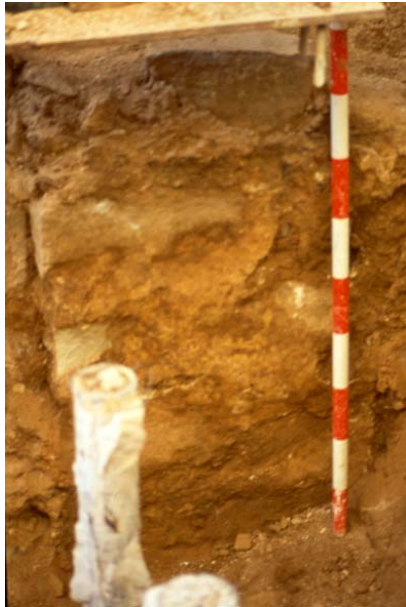
*FOTO 1. Paret UE 20*

UE 20 Mur mitger amb l'immoble núm. 7, constituït per un aparell de grans blocs de pedra ajuntats amb morter i amb filades de maons. Els blocs eren de tamany mitjà i es presentaven ben escairats. Aquest aparell més acurat que la resta, ha fet suposar que aquesta paret podria tenir una cronologia més antiga que les estructures restants. S'han documentat dos trams amb unes dimensions de 1,60 de llargada per 1,20 d'alçada conservada, i 1,80 de llargada per 80 cm d'alçada.

En el desmuntatge del mateix no vam recollir cap resta ceràmica que pogués ajudar a determinar la cronologia exacta d'aquest mur. En tot cas podem apuntar la hipòtesis que aquesta paret podria ser reaprofitada en la construcció de l'immoble del segle XVIII.

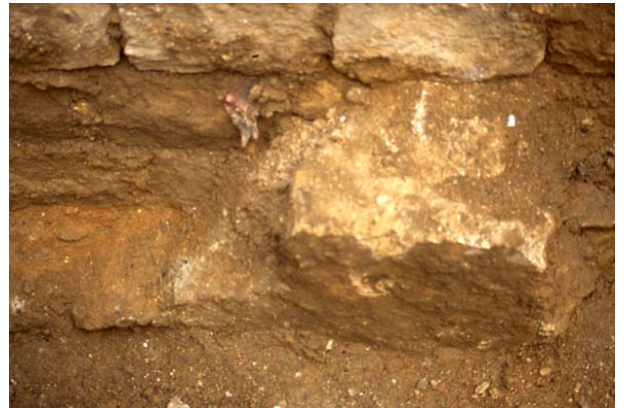
*FOTO 2. Fonamentació de la paret mitgera amb l'immoble núm. 7*

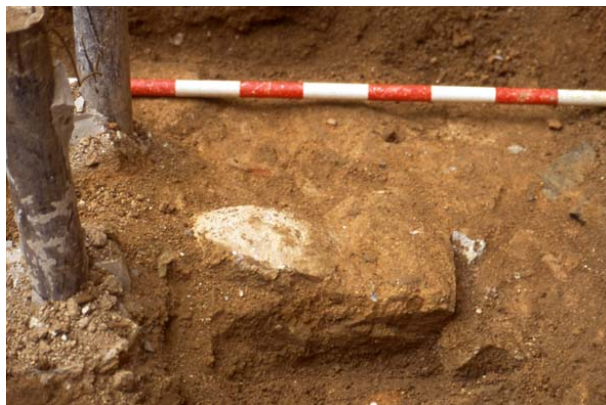
UE 16 Paret apareguda en el pòrtic 5 paral·lela a la paret de tancament UE12 amb un aparell construït per pedra, maons i morter. S'ha detectat un tram de 2 metres per 60 cm. Aquesta paret també sembla formar part de l'immoble enderrocat i per tant considerem que també correspon al segle XVIII

*FOTO 3. Paret UE 16*

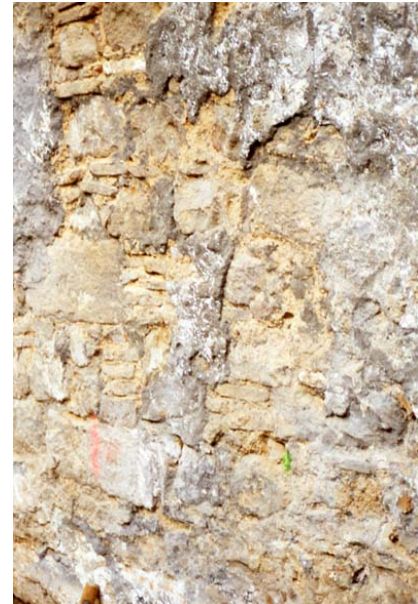
*FOTO 4. Parament de la paret mitgera amb l'immoble núm. 7*

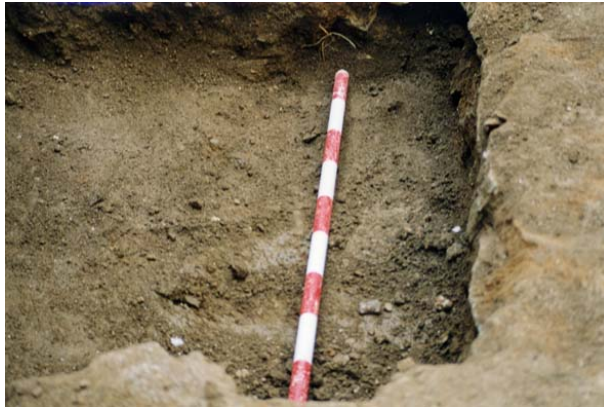
L'excavació de l'interior de la cisterna ha proporcionat materials del segle XVIII, per tant hem de suposar una cronologia d'aquest període.

*FOTO 5. Interior de la cisterna (UE 13) en procés d'excavació*

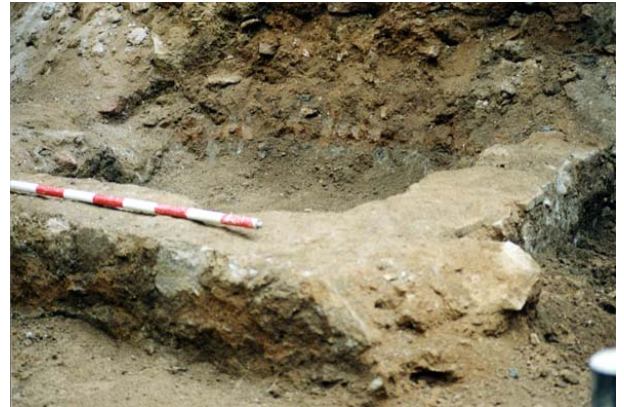
UE 13 Cisterna quadrangular de 2,60 m per 2,80 aproximadament. Es tracta d'una estructura que es detecta en el tall lateral del solar fins una alçada de 4,50 m. i que ja havia estat destruïda prèviament al seguiment arqueològic. S'han desmuntat tres fileres de l'estructura.

L'aparell constructiu està format per blocs de pedra de tamany mitjà i maons de 40 cm per 20 cm, ajuntats amb morter.

*FOTO 6. Cisterna UE 13*

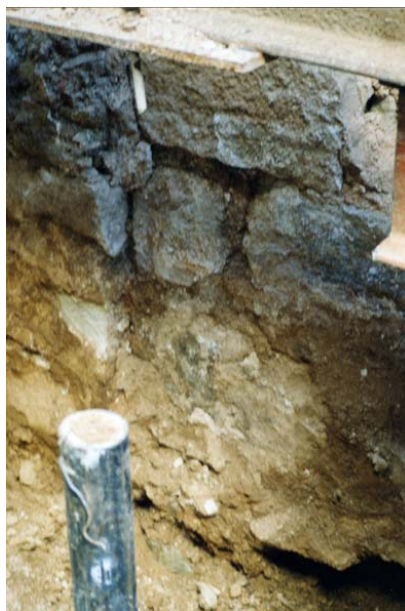
UE 23 Mur adossat al mur UE 20. El seu aparell està format per blocs de pedra ajuntats amb morter. El fet d'adossar-se al mur UE 20 ens fa pensar que és una mica més recent que l'anterior i que per tant es pot situar als voltants del segle XVIII.

*FOTO 7. Pareds UE 20 i UE 23*

Els únics elements susceptibles de tenir una cronologia més antiga serien les UE 20 i UE 23; totes dues formen part de la paret mitgera i presenta una tècnica constructiva una mica diferent de la resta, amb carreus ben escairats i de dimensions més grans. Aquests trets diferenciadors ens han fet plantejar-nos a tall d'hipòtesi que part d'aquesta paret podria correspondre a una edificació anterior, reaprofitada en la fonamentació de la casa del XVIII

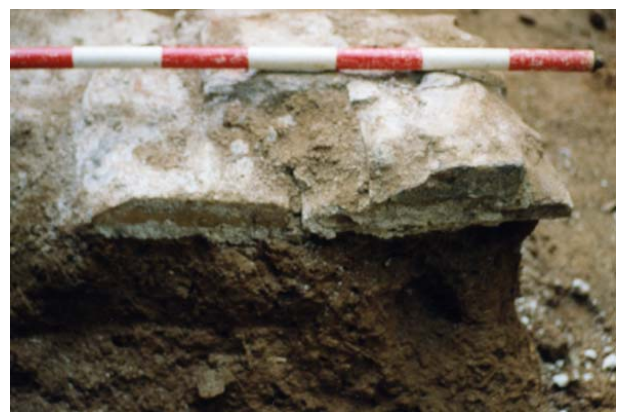
UE 15 Paviment fet amb rajoles de 40 x 20 cm. S'adossa al mur UE 14 i s'assenta sobre un nivell de reompliment o aterrossament amb materials dels segles XVII i XVIII. Es troba molt deteriorat i només es conservava en un petit angle

*FOTO 8. Detall del paviment UE 15*

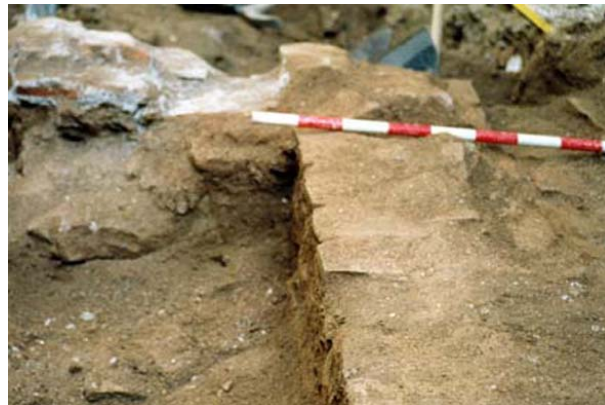
UE 14 Paret feta amb pedra, maons i ajuntats amb morter. S'han documentat dos trams del mateix, mentre que el tram intermig havia estat prèviament destruït. S'ha desmuntat fins una potència de quaranta centímetres.

*FOTO 9. Mur UE 14 i paviment UE 15*
