Intervenció arqueològica Carrer Montserrat, 5

Barcelona, el Barcelonès

Febrer – març de 2017

Memòria

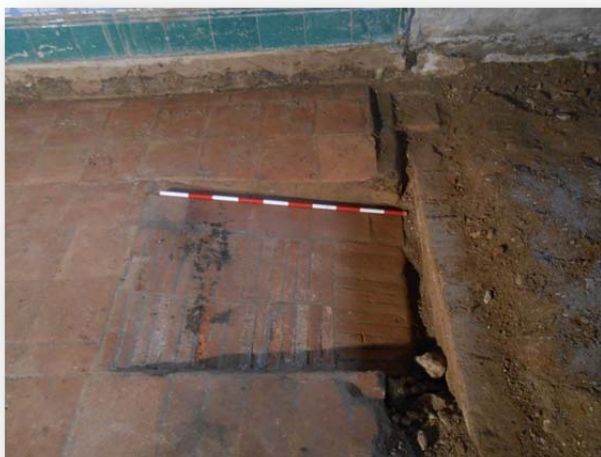
Es documenta un nivell de circulació compost per tres paviments a diferent alçada i a mode de escala. El nivell superior es situa al sector pròxim a la porta del carrer Montserrat i es compost per rajoles de 0.24 x 0.24 m. ocupant 1/3 de la superfície total de la planta baixa (UE **104**). Cal

destacar la presència de una rampa, documentada en el paviment superior i que salvaria el desnivell al paviment intermedi.

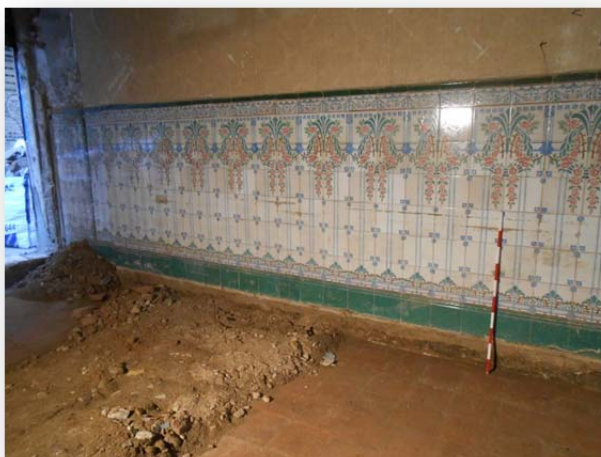
Tots aquests paviments són coberts per un estrat de runa i material constructiu d'època moderna i contemporània (UE **103**) que actua com a nivell de regularització del nivell de circulació contemporani fet a base de rajoles hidràuliques (UE **101** i **102**). A aquest darrer moment correspon l'interessant enrajolat de les parets de la part pròxima al carrer Montserrat que formava part de la granja Moliner, establiment que va funcionar a l'immoble fins al darrer quart del segle XX.

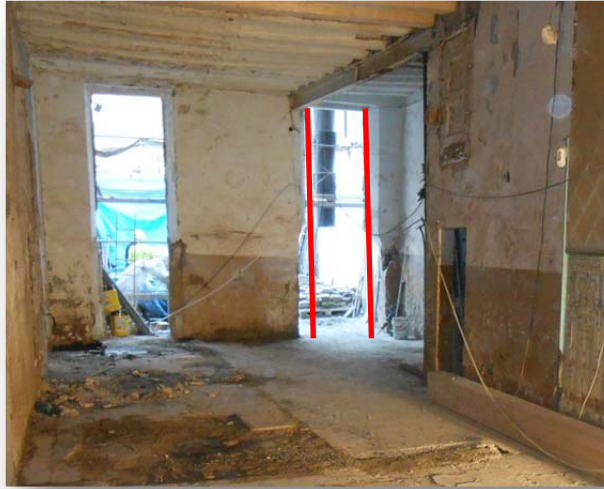
La presència de la rampa d'accés entre els nivells superior i intermedi podria tenir la funció de facilitar el pas dels animals. Alhora observem un eixamplament de la porta d'accés al pati que podria haver estat realitzada per facilitar també el pas.

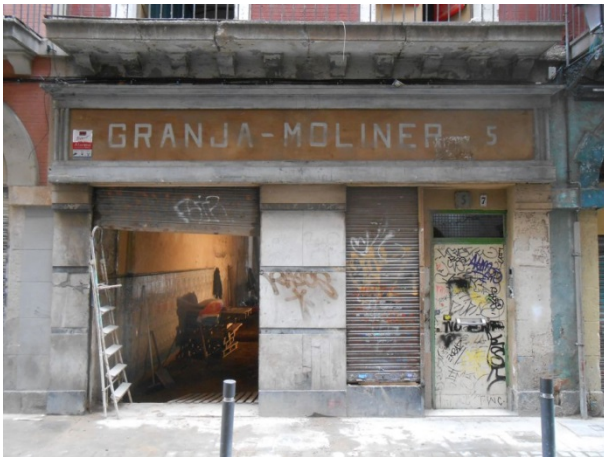
FOTO 3. Façana de l'immoble

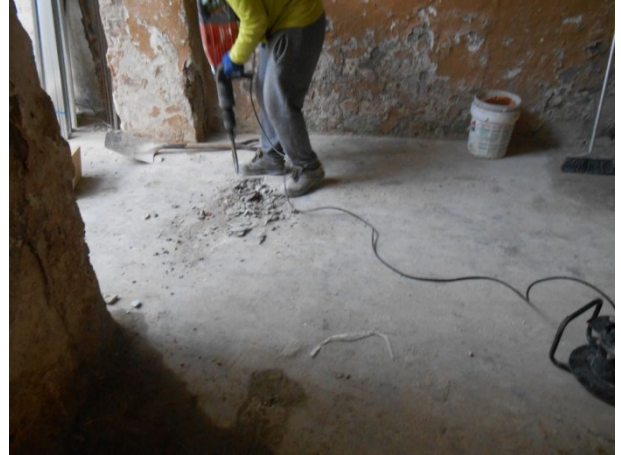
FOTO 6. Inici de les tasques de rebaix a l'interior de l'immoble

La reforma de l'immoble del carrer de Montserrat 5 de Barcelona ha comportat una lleu afectació al subsòl. A l'interior, els treballs a la planta baixa s'han limitat al rebaix de 0.25 m de tota la superfície i a l'excavació d'una rasa longitudinal per a encabir la nova claveguera. Alhora es dugué a terme l'excavació del fossat de l'ascensor.

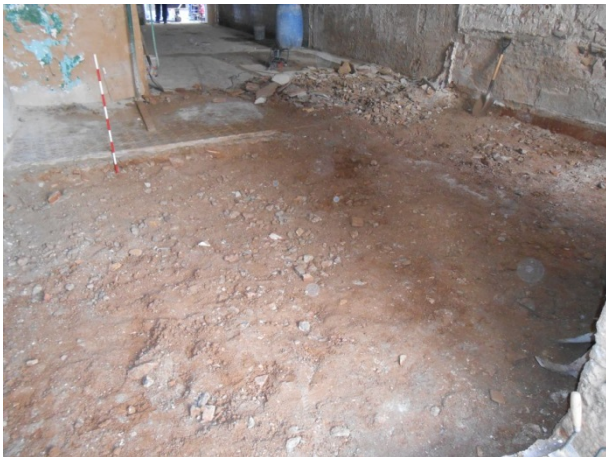
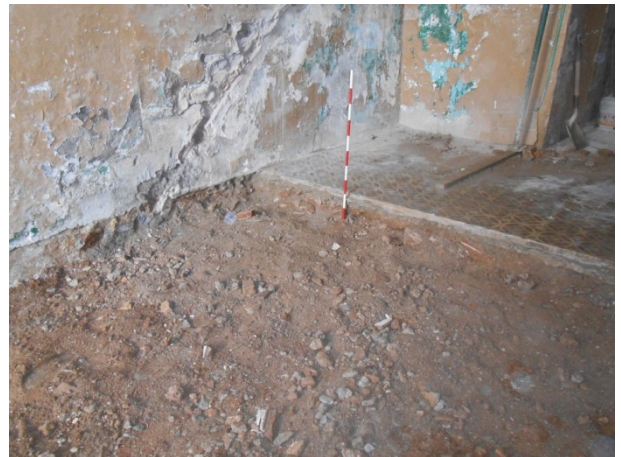
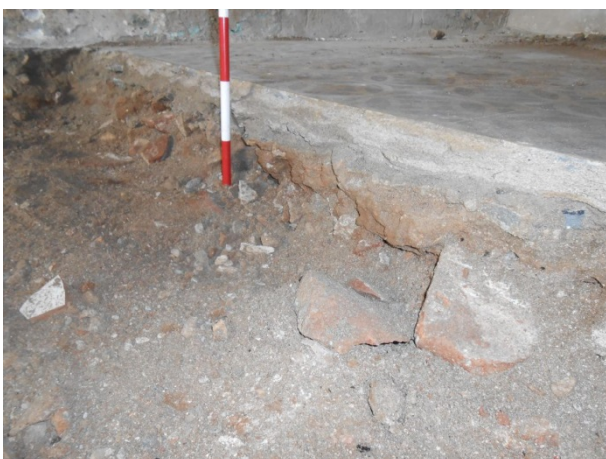
FOTO 7. Detall del rebaix a l'interior de la finca

FOTO 8. Detall del rebaix a l'interior de la finca

FOTO 9. Detall del rebaix a l'interior de la finca

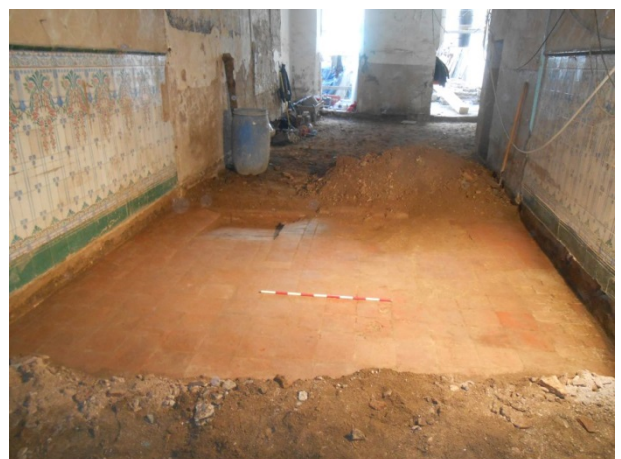
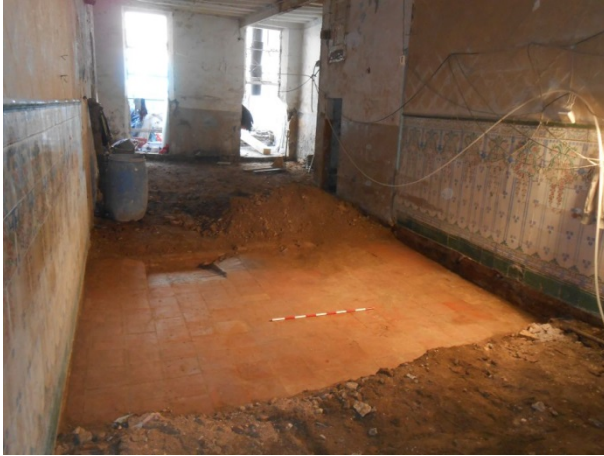
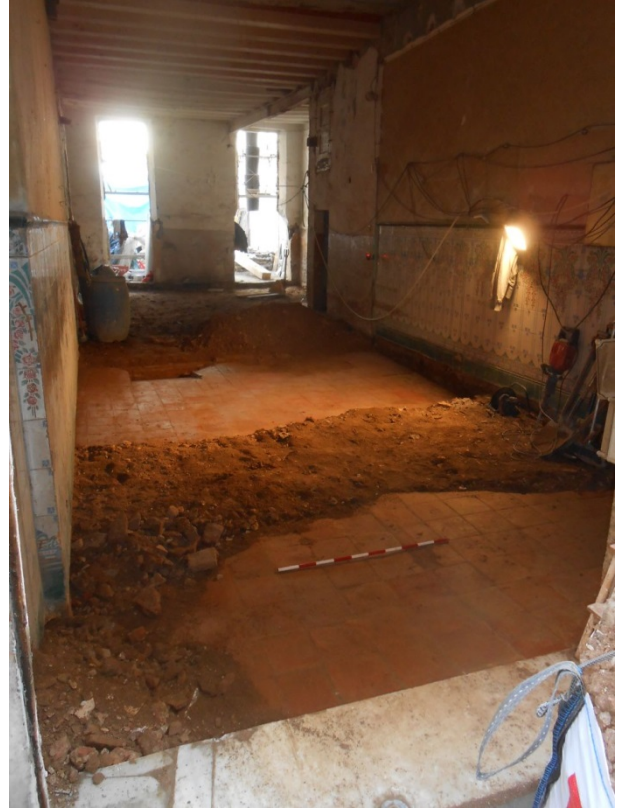
FOTO 10. Vista general del paviment UE 104

FOTO 11. Vista general del paviment UE 104

FOTO 12. Vista general del paviment UE 104

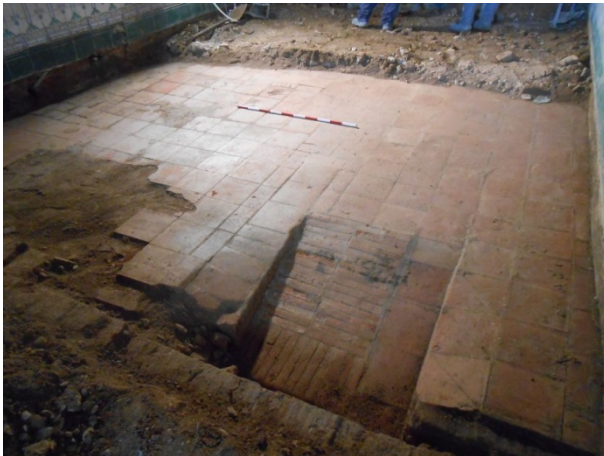
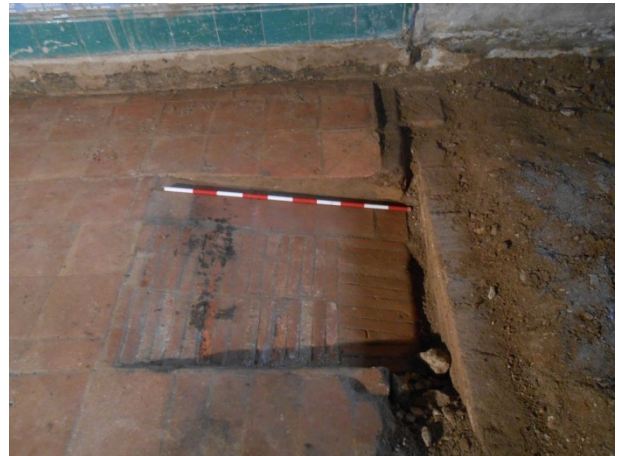
FOTO 13. Detall de la rampa d'accés al paviment UE 105

FOTO 14. Detall de la rampa d'accés al paviment UE 105

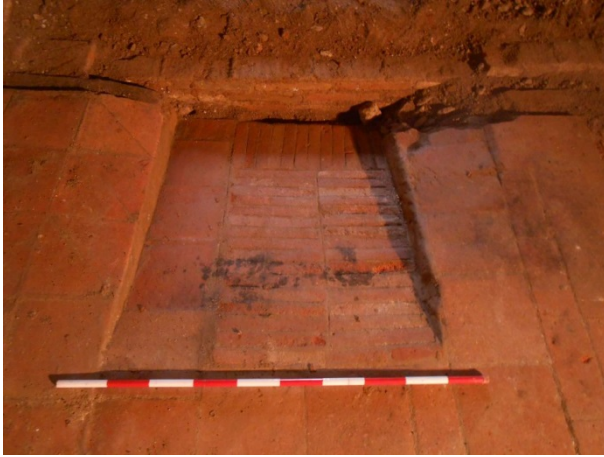
FOTO 15. Detall de la rampa

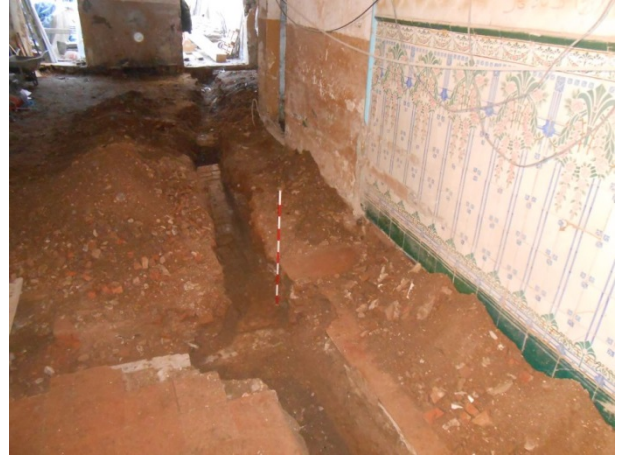
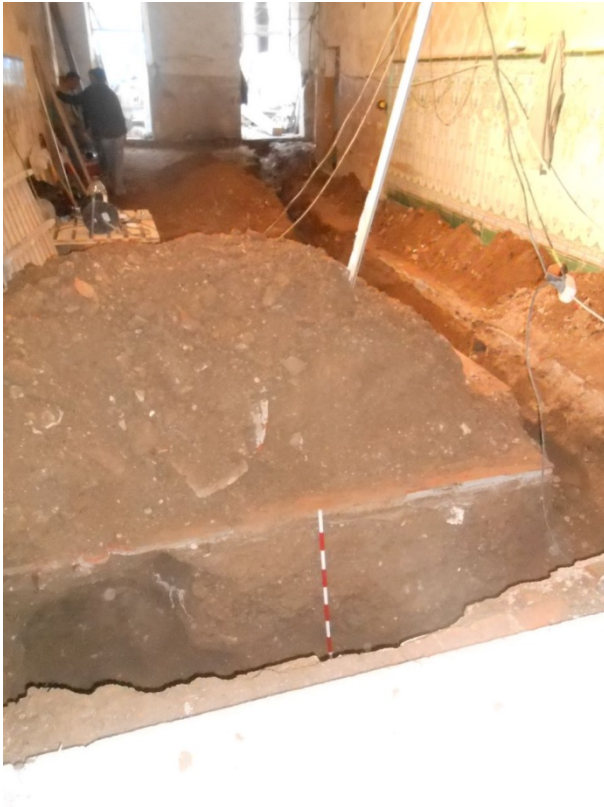
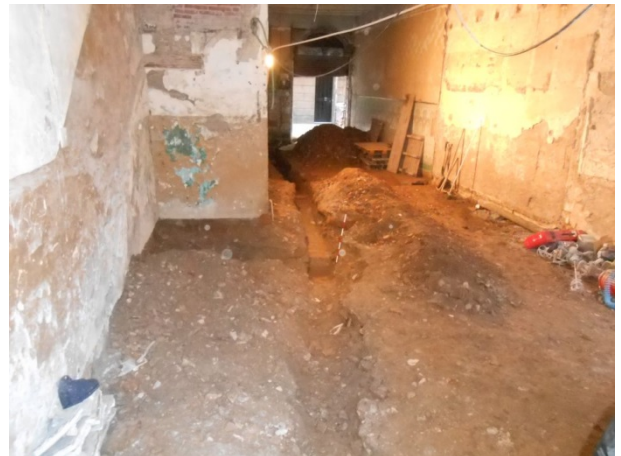
FOTO 16. Vista general de la rasa de sanejament

FOTO 17. Vista general de la rasa de sanejament

FOTO 18. Vista general del la rasa de sanejament

La rasa va assolir unes fondàries d'entre 0.30 i 1 m sense que es documentés cap estructura o element arqueològic.

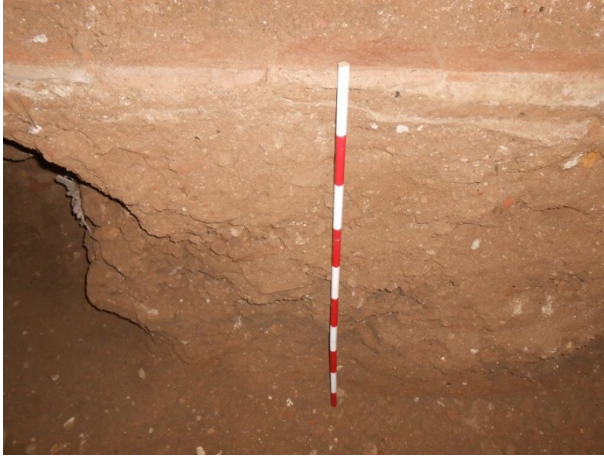
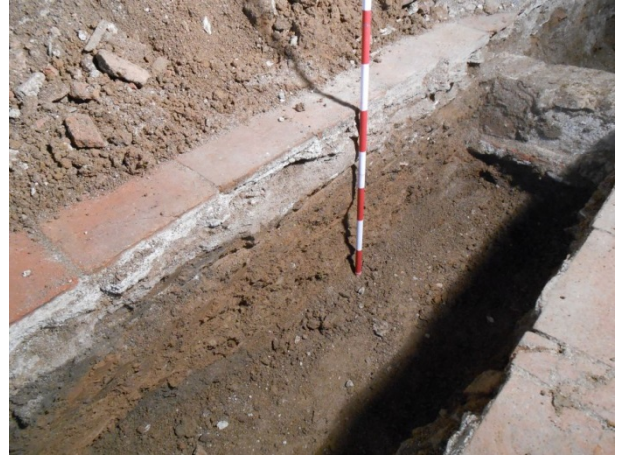
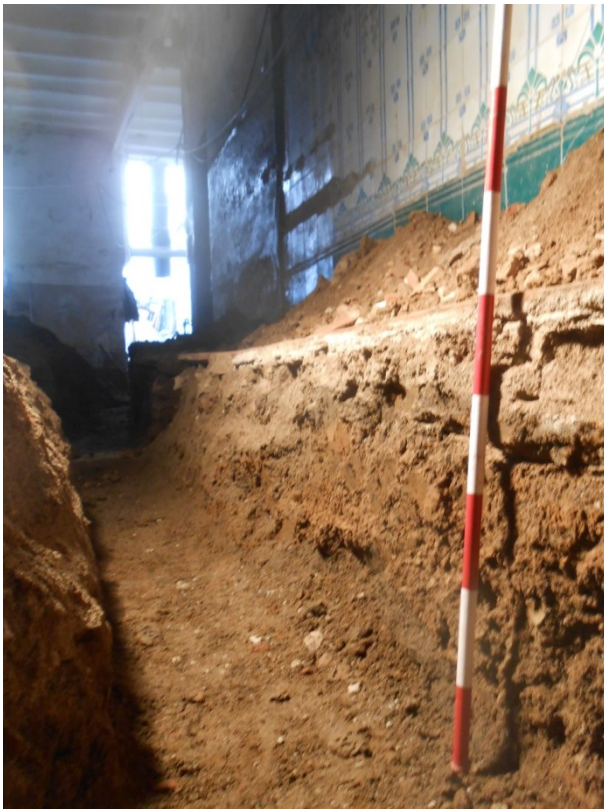
FOTO 19. Detall de l'estratigrafia sota paviment UE 104

FOTO 20. Detall de l'estratigrafia sota paviment UE 104

FOTO 21. Detall de l'estratigrafia sota paviment UE 104 112

No es descarta la presència de nivells anteriors a l'actual immoble si be la limitada fondària i extensió assolida per les obres no han permès documentar-los. Únicament a estat possible identificar un estrat de regularització sota el paviment UE 104, compost per llims marrons i sorra amb restes de material constructiu d'època moderna i absència de materials contemporanis (UE **107**).

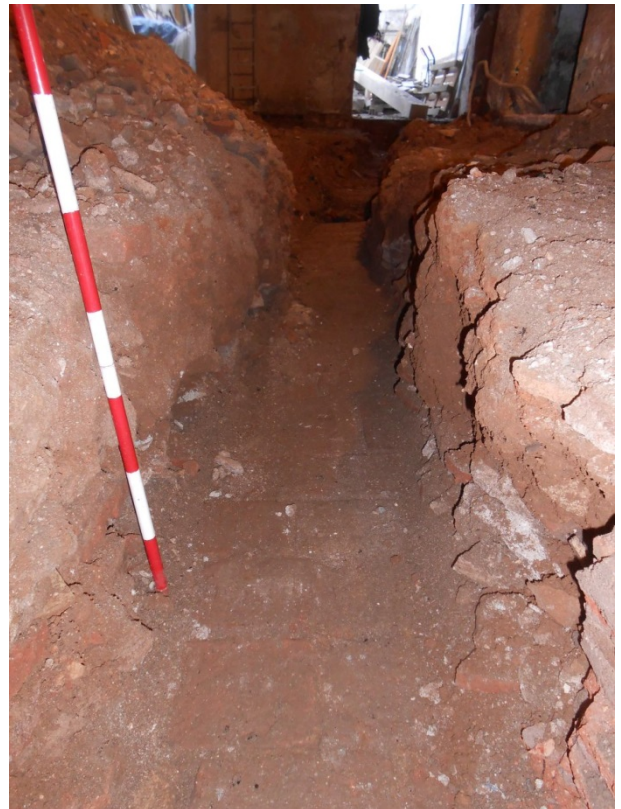
FOTO 22. Detall del paviment UE 105

Un segon nivell, uns 0.40 metres més baix, es situa a uns 6.8 m de la porta, a la part central de l'immoble (UE **105**). Es compost de rajoles de 0.24 x 0.12 m disposats a la mescla del qual només s'ha pogut documentar l'estreta franja corresponent a la rasa de sanejament.

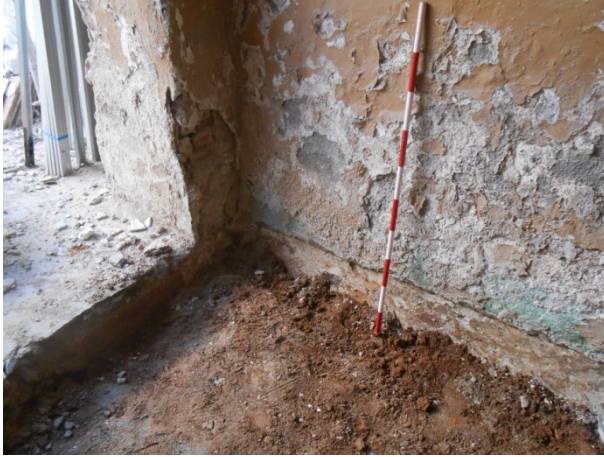
FOTO 23. Detall del rebaix

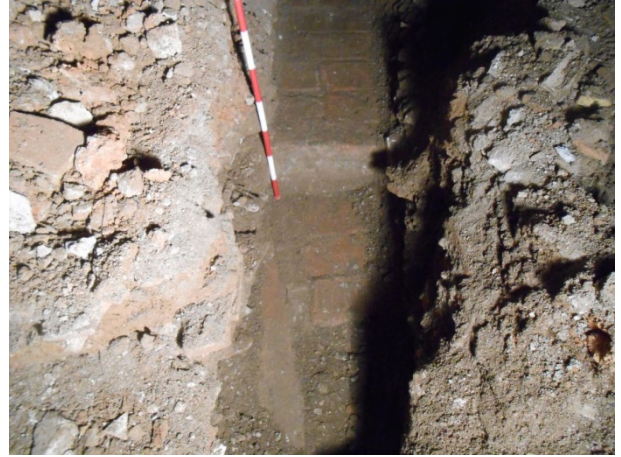
FOTO 24. Detall del paviment UE 106

Per últim es localitza un darrer paviment, situat al sector més pròxim al pati de la finca, a uns 10 m de la porta i del qual només hem pogut identificar un petit fragment en la rasa de sanejament al trobar-se aquest per sota de la cota d'obra (UE **106**).

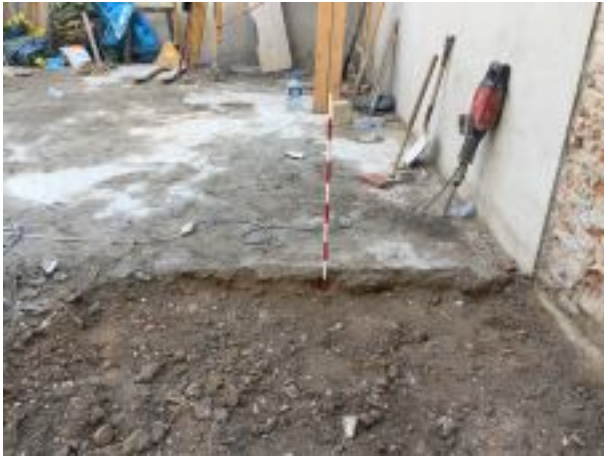
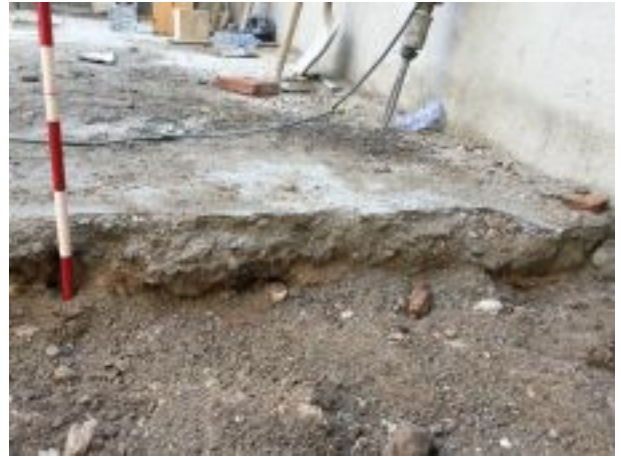
FOTO 25. Detall del rebaix al pati de la finca

FOTO 26. Detall del rebaix al pati de la finca

A l'exterior de l'immoble, en el pati de la finca, els moviments de terres es van limitar a la retirada dels paviments contemporanis i a la regularització del terra per a la construcció d'un

nou paviment, assolint unes fondàries inferiors als 0.25 m sense que s'apreciés cap estructura o element arqueològic.

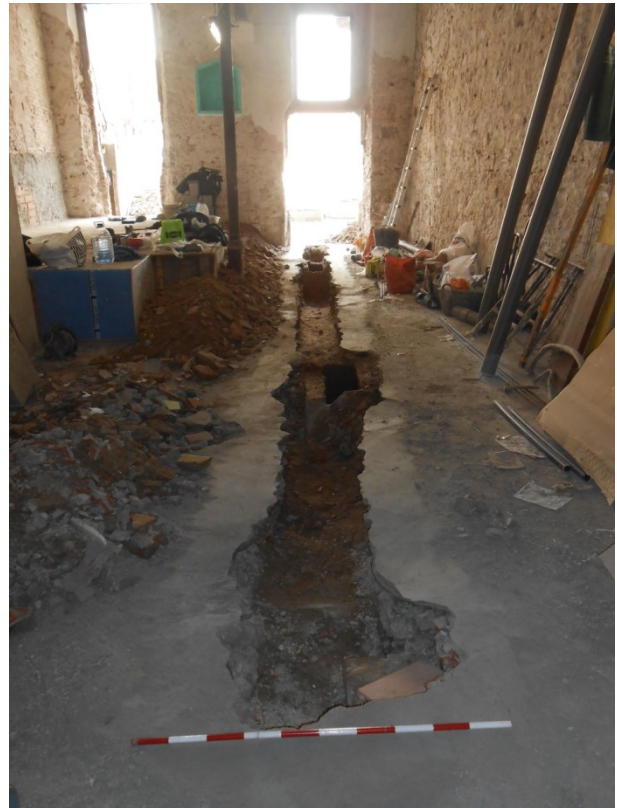
FOTO 28. Vista general, cap al pati, de la rasa de sanejament

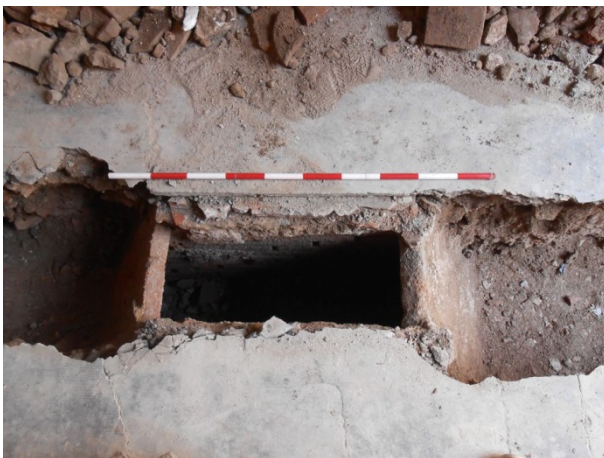
FOTO 29. Detall del embornals del sistema de clavgueram UE 112

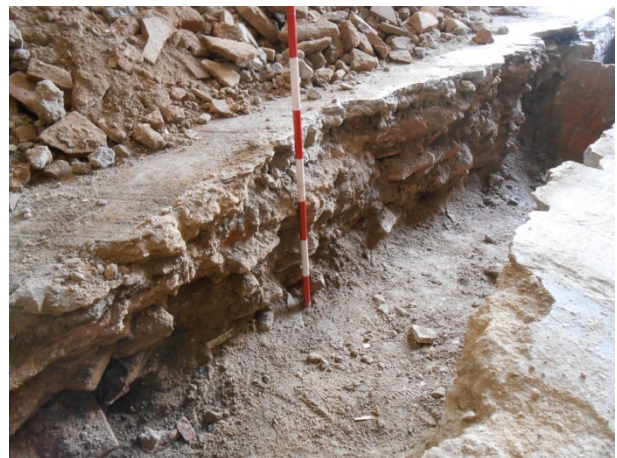
FOTO 30. Detall de l'estratigrafia de la rasa de sanejament
