**Memòria de la intervenció arqueològica a l'avinguda Mare de Déu de Lorda, 5-11, 10-16, 16.X / Camí de la Mare de Déu de Lorda, 1.X**

**Codi: 031/16**

**Resum:** En aquesta memòria es descriuen els treballs de seguiment arqueològic realitzats l'avinguda de la Mare de Déu de Lorda, 5-11, 10-16, 16.X / Camí de la Mare de Déu de Lorda, 1.X. de Barcelona amb motiu de la renovació de la xarxa de clavegueram i drenatge actuals.

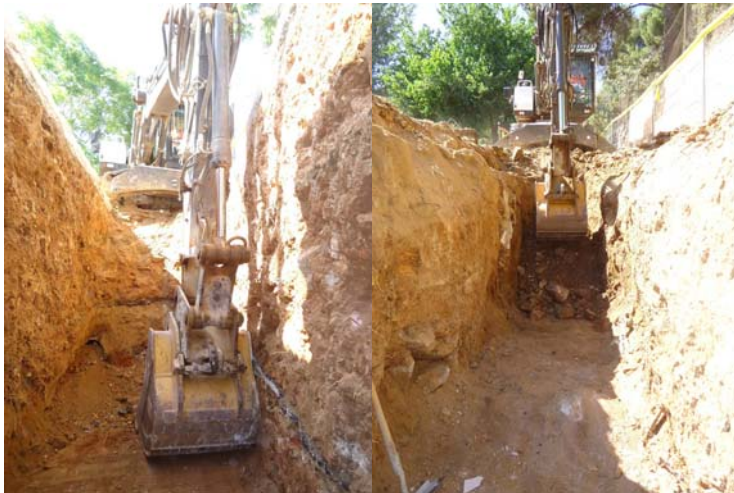
El resultat, respecte a la localització de restes arqueològiques fou negatiu a tota la rasa. La seqüència física documentada respon, a grans trets, a grans abocaments d'època contemporània, UEs 103 i 106, que cobreixen el nivell geològic, UE 108.

A l'esquerra vista de la rasa des del sud durant el procés d'excavació, on es pot veure els rebliments i els serveis contemporanis. A la dreta, detall de l'aflorament de la roca.

Val a dir, que aquest està compost per roca granítica que presenta un fort desnivell en sentit sud, i que no es va documentar cap indicatiu antròpic.

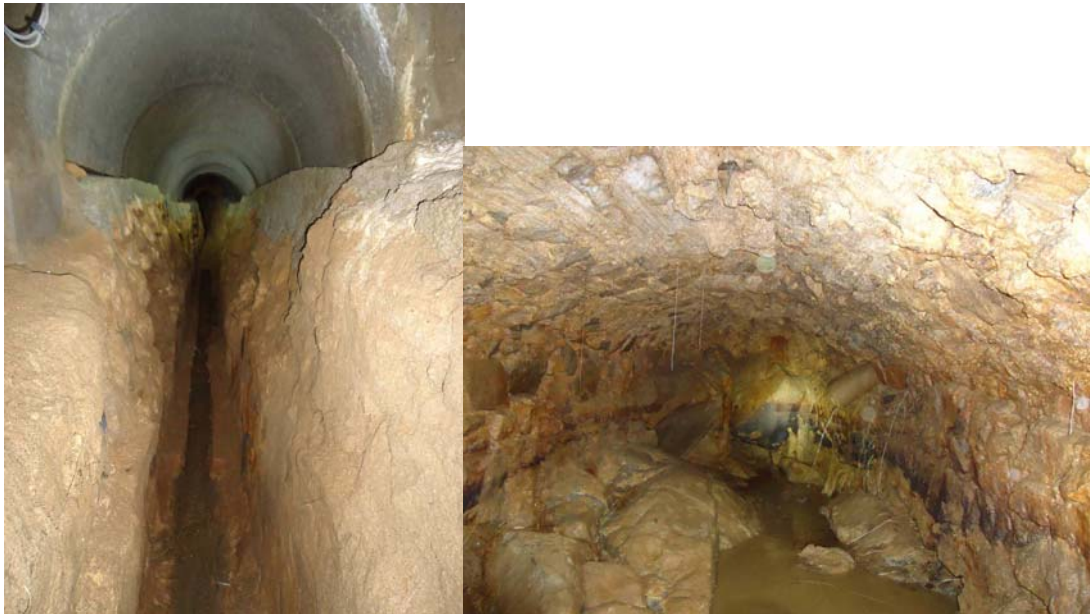
Al punt del carrer on la mina del monestir travessa el carrer, la rasa es va aturar a una cota superior a la solera de la mina. Val a dir, que al punt d'inici de la mina, l'entrada a peu del carrer és de 154,07 msnm, i que la cota superior de la mina és a 5,66 metres de profunditat, és a dir, als 148,41 msnm. Per altra banda, la rasa del col·lector a assolit una profunditat màxima de 3,20 metres.

A l'esquerra vista de la mina des del sud, on es pot veure la coberta de formigó de l'any 2001. A la dreta, vista del punt de captació de la mina.

Es tracta d'una zona amb un alt risc arqueològic, situada a pocs metres de la vila romana localitzada durant la construcció de la ronda de Dalt, del monestir de Santa Maria de Pedralbes i de l'antiga pedrera situada al mateix carrer cantonada amb el carrer de Panamà. A més, pel mateix carrer travessa la mina que encara avui dia porta aigua al monestir. En aquest punt, val a dir que la rasa no ha afectat la mina ja que aquesta discorre a cotes inferiors.
