Intervenció arqueològica al carrer del Doctor Dou, 4. Codi 062/16

(Barcelona, Barcelonès)
Setembre de 2016

Nº Expedient:
470 K121-NB 2016-2-19303

ABANS. SERVEIS CULTURALS S.L.

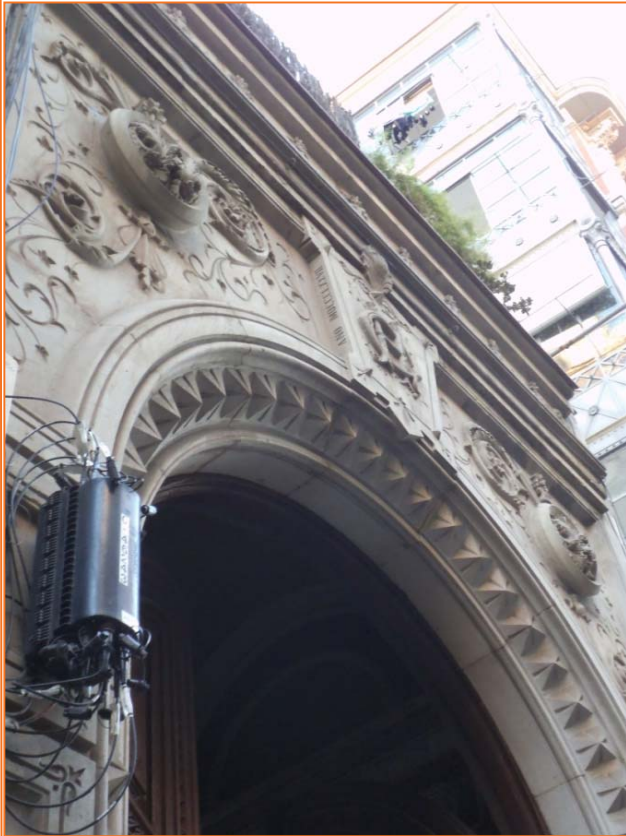
Foto 3. Vista de detall de la porta d'accés on es pot observar la data de construcció de l'edifici "AÑO MDCCCLXXVII" (Any 1877).

La única resta ressenyable que ha aparegut ha sigut la fossa sèptica de l'edifici actual (Casa Marcelino Luis Oriol), construïda l'any 1877, tal i com està inscrit a l'escut central de la gran portalada de la finca "*AÑO MDCCCLXXVII*" (veure foto 3).

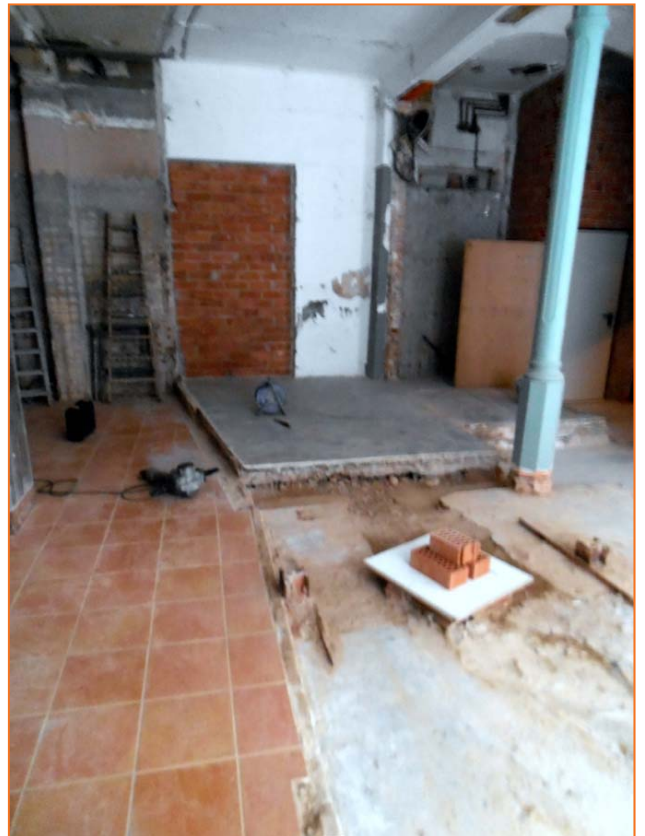
Foto 4. Vista inicial del rebaix.

El primer nivell que s'ha tret ha sigut els paviments actuals de l'edifici – UE 101 – (veure foto 4), formats per rajoles actuals i alguna capa de ciment de tipus Portland. A sota va aparèixer un estrat d'argila vermella molt pura i compacte – UE 102 – que quedava tallat per la rasa –UE 105– d'una claveguera de PVC en ús – UE 106 – (veure foto 5 i 6).

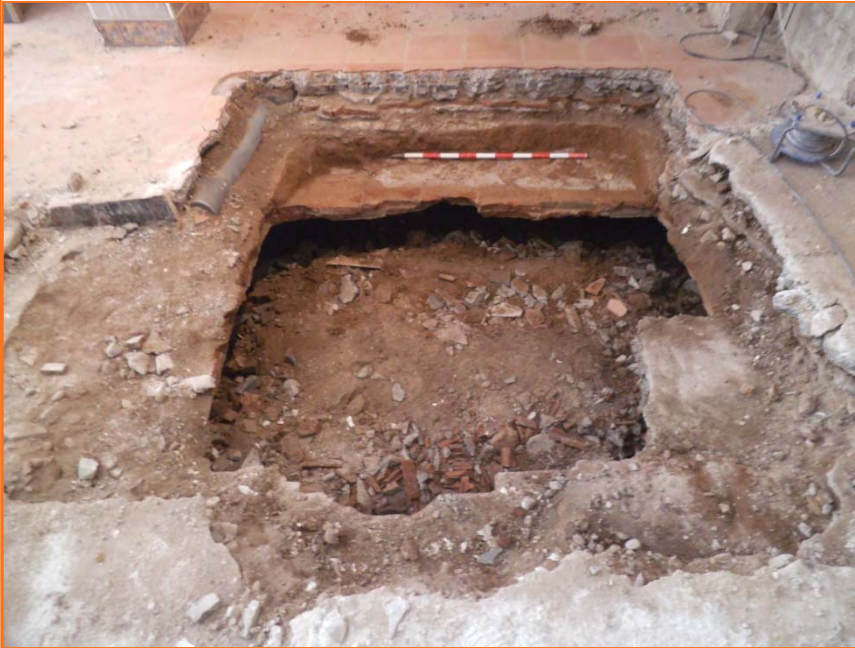
Foto 5. Vista inicial de la fossa sèptica UE 103. .

La fossa sèptica UE 103, està construïda amb maons massissos (29x14,5x4,5 cm), disposats plans a trencajunt, lligats amb morter de calç blanc. L'argila vermella que el cobreix – UE 102 – li dona més consistència a la volta, formada per dues filades de maons. S'ha recuperat la seva secció completament ja que es conservava als marges del rebaix. També s'ha pogut veure que les parets estaven recobertes per un enlluit impermeabilitzant de morter de calç.

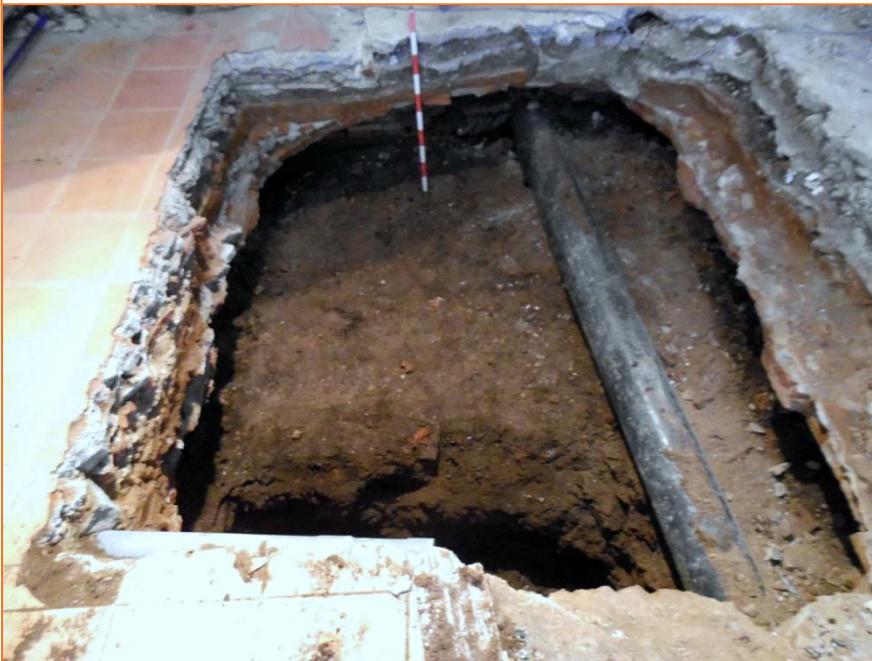
Foto 6. Vista de la UE 104, rebliment de la fossa sèptica UE 103.

Aquest estrat d'argila cobria la volta d'una fossa sèptica – UE 103 –, que va aparèixer molt afectada per la rasa de la claveguera. Sota la volta hi restava un espai buit d'uns 50 cm, que donava pas al rebliment contemporani de la fossa sèptica – UE 104 –, un estrat molt heterogeni, flonjo, de terra molt orgànica sense materials representatius (veure foto 6).

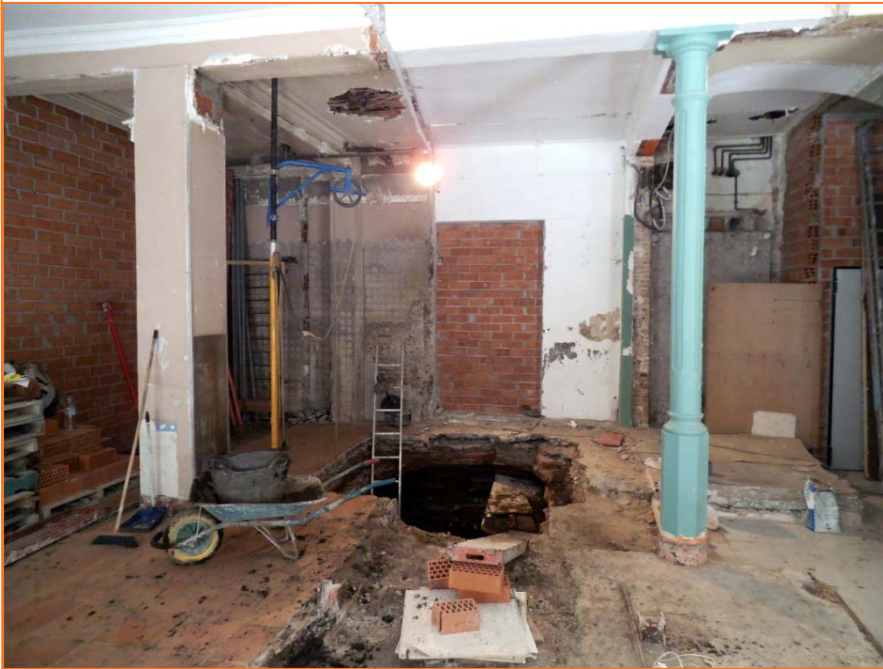
Foto 7. Vista de proximitat del rebaix on s'observen els pilars del forat de l'escala.

Els treballs objecte de control arqueològic foren la realització d'un fossat d'ascensor (2,25x2,25x2,90m), el qual es va situar a la part posterior d'un local de la finca, per tal de poder perforar el forjat i passar pel forat de l'escala de veïns a partir de l'entresòl. Aquest forjat està sostingut per 4 pilars, dos de ferro (un d'ells amagat darrera una coberta d'obra actual) i dos d'obra (veure foto 7).

Està situat a la part posterior del local de la finca, sota el forat de l'escala comunitària, havent-se perforat el forjat a nivell de l'entresòl, el qual està sostingut per 4 pilars, dos de ferro (un d'ells amagat darrera una coberta d'obra actual) i dos d'obra. Les riostres que uneixen aquests pilars serien les parets de la fossa sèptica, però no s'han pogut observar al restar fora de l'àmbit de la intervenció.

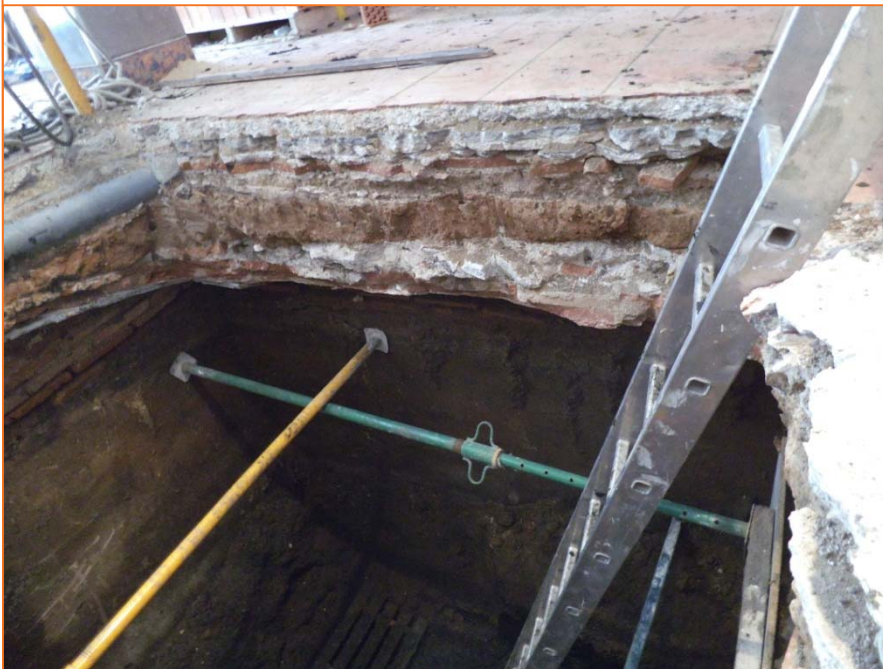
Foto 8. Vista de detall de la secció de la volta de la fossa sèptica 103.

El rebaix realitzat està situat aproximadament al mig de la fossa sèptica, afectant només al seu reblliment, però degut a la seva poca consistència, el rebaix es continuà fins localitzar el fons de la fossa sèptica, fet que va permetre documentar la seva planta i la seva secció. En total té unes mesures de 3,36x3x2,5 m, amb coberta de volta, tot fet amb maó i recobert per un enlluït de morter.

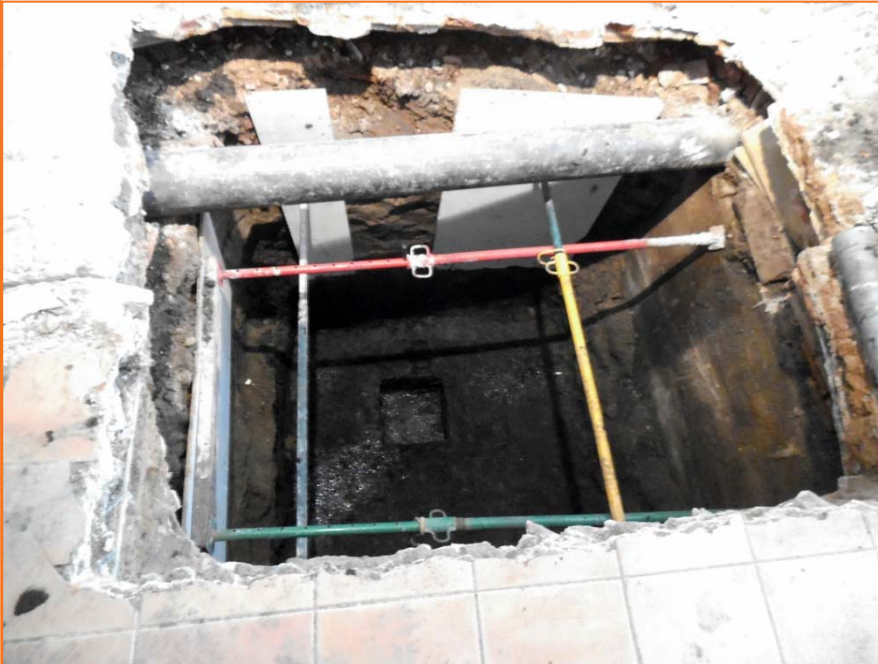
Foto 9. Vista final del rebaix on es pot veure el fons de la fossa sèptica UE 103.

En un principi es tenia previst que el rebaix tingués una profunditat de 1,8 m, però, donada la poca consistència de l'estrat de rebliment de la fossa, es va decidir continuar el rebaix fins arribar al fons, on es podria construir la fonamentació de l'ascensor amb una millor estabilitat. Aquest va aparèixer a la cota 2,9 m (7,65 m s.n.m.), moment en que s'ha donat per finalitzat el rebaix. El fons també està fet amb maons plans cobert per un enlluit, amb un recollidor central de planta quadrada (50x50x30cm), essent solidari amb la resta de la construcció (veure foto 9 i 10), motiu pel qual s'ha considerat com part de la mateixa estructura UE 103.

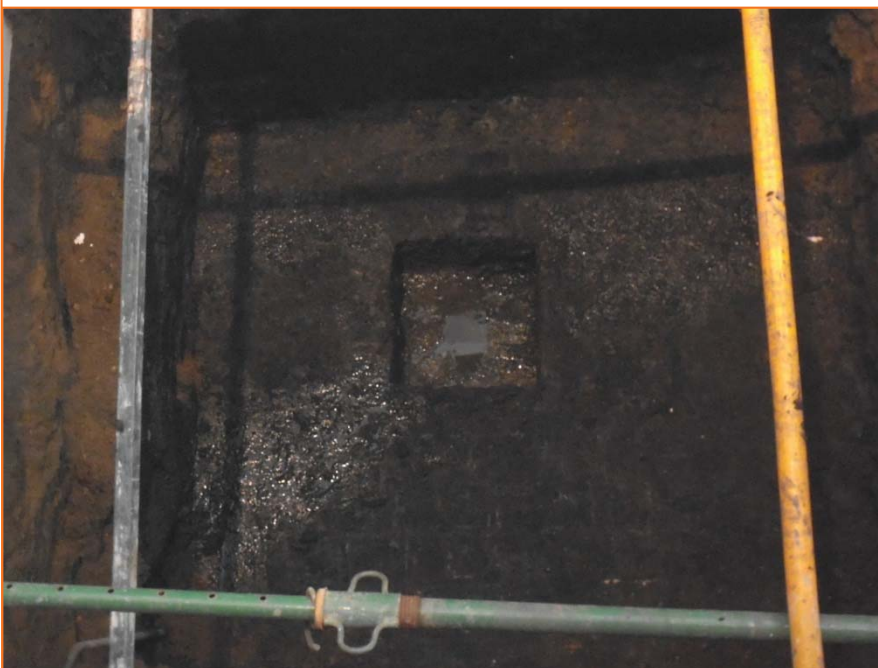
Foto 10. Vista de detall del recollidor de la fossa sèptica UE 103.

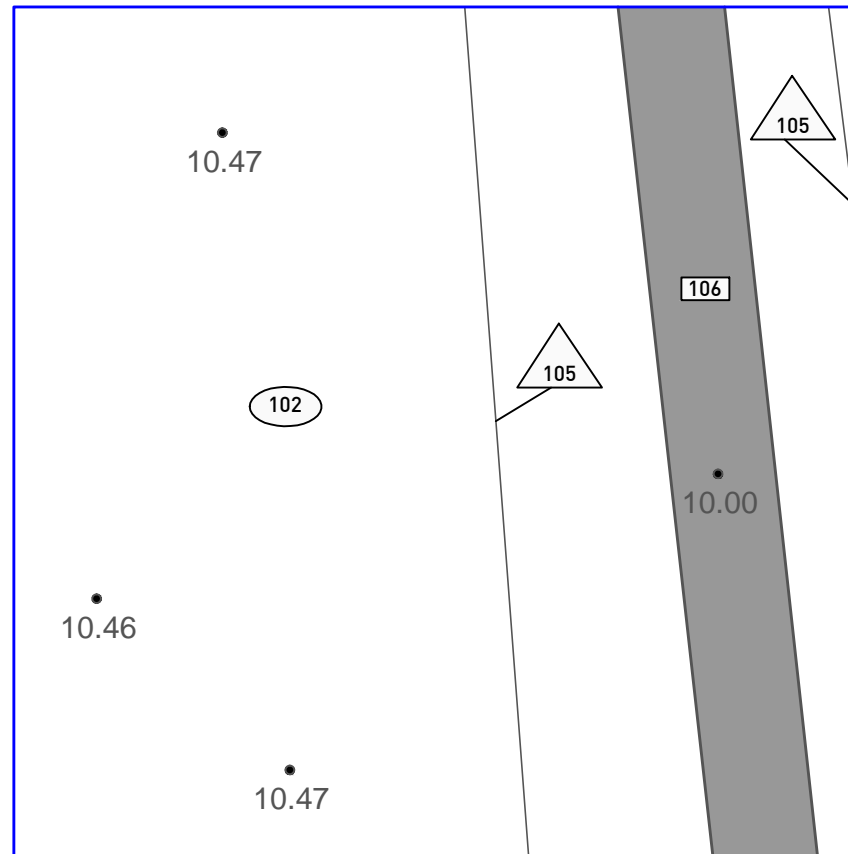
Planta pedra a pedra UEs 102 i 106.

- Límit sondeig
- Zona afectada
- Tub de pvc

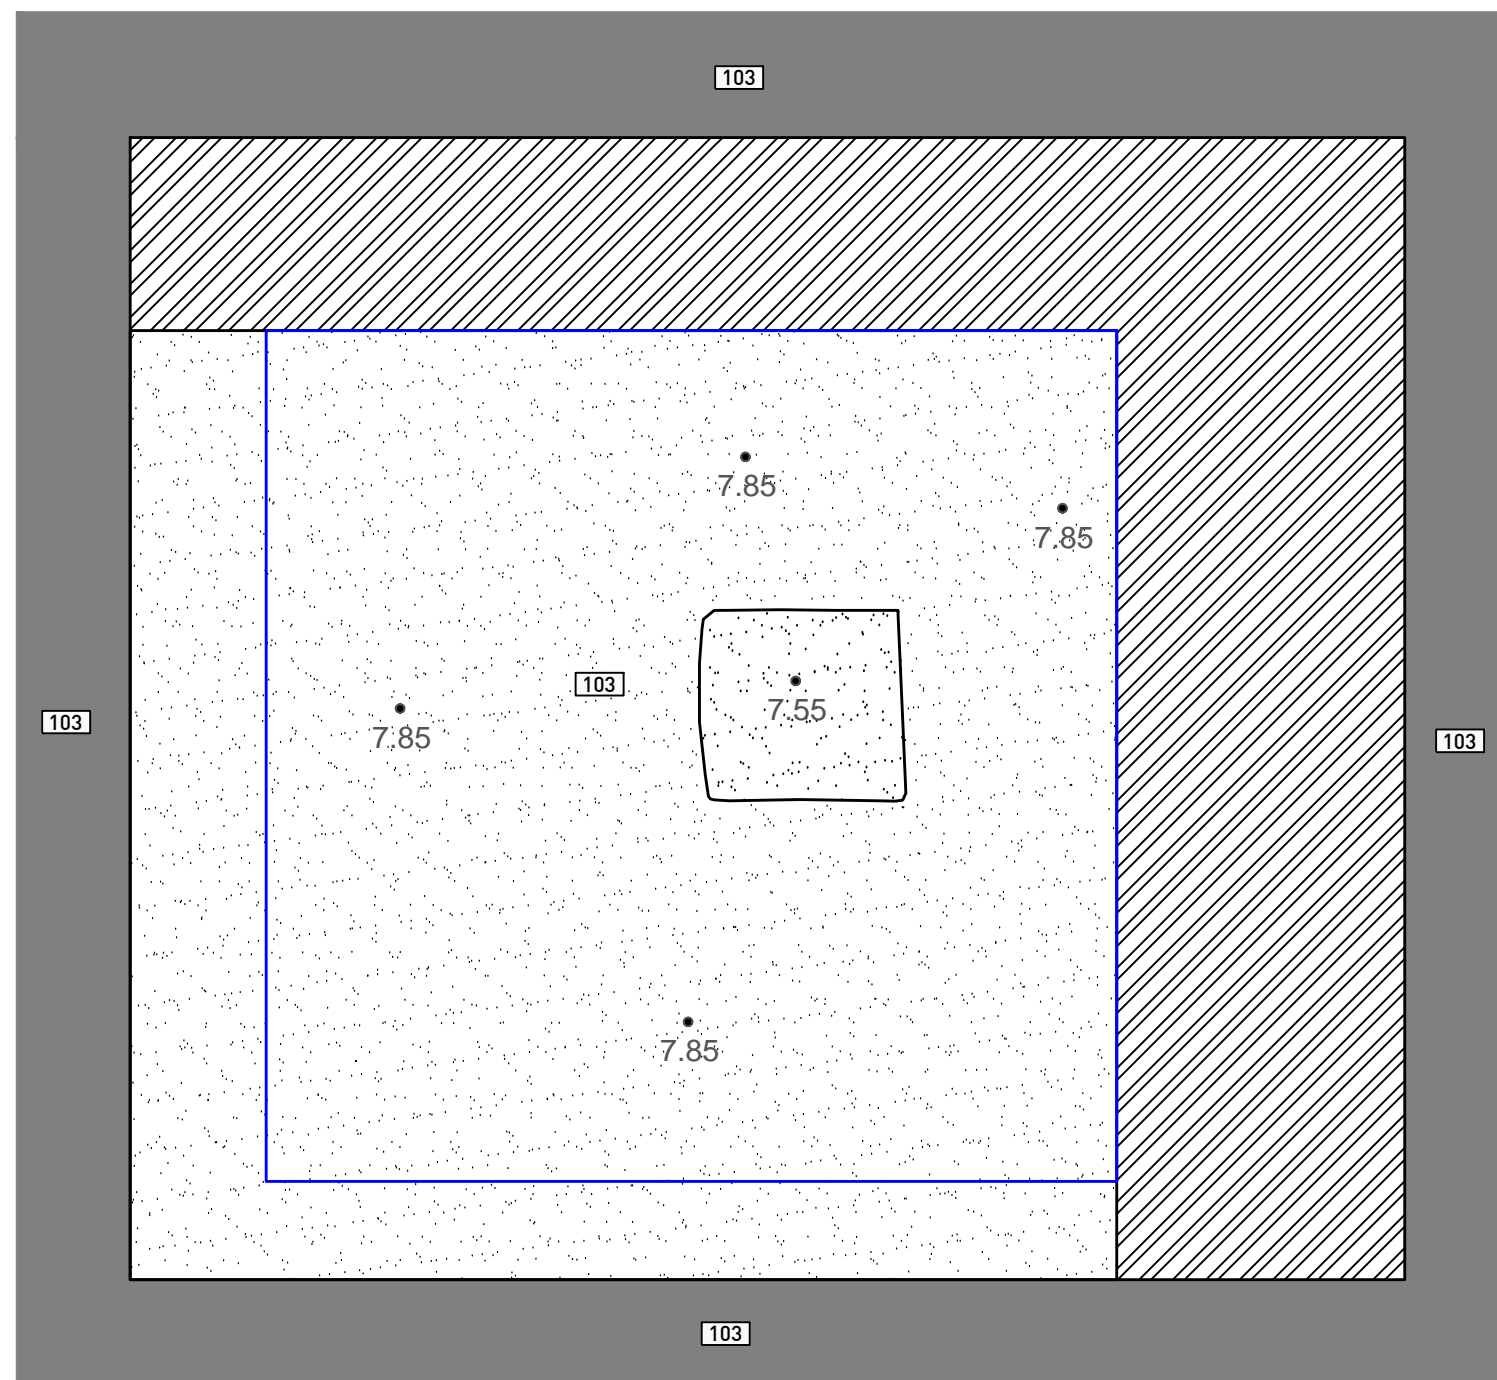
Planta Fossa sèptica UE 103

- Límit sondeig
- ▨ Espai no excavat de la fossa sèptica
- Zona afectada
- ▤ Morter de calç

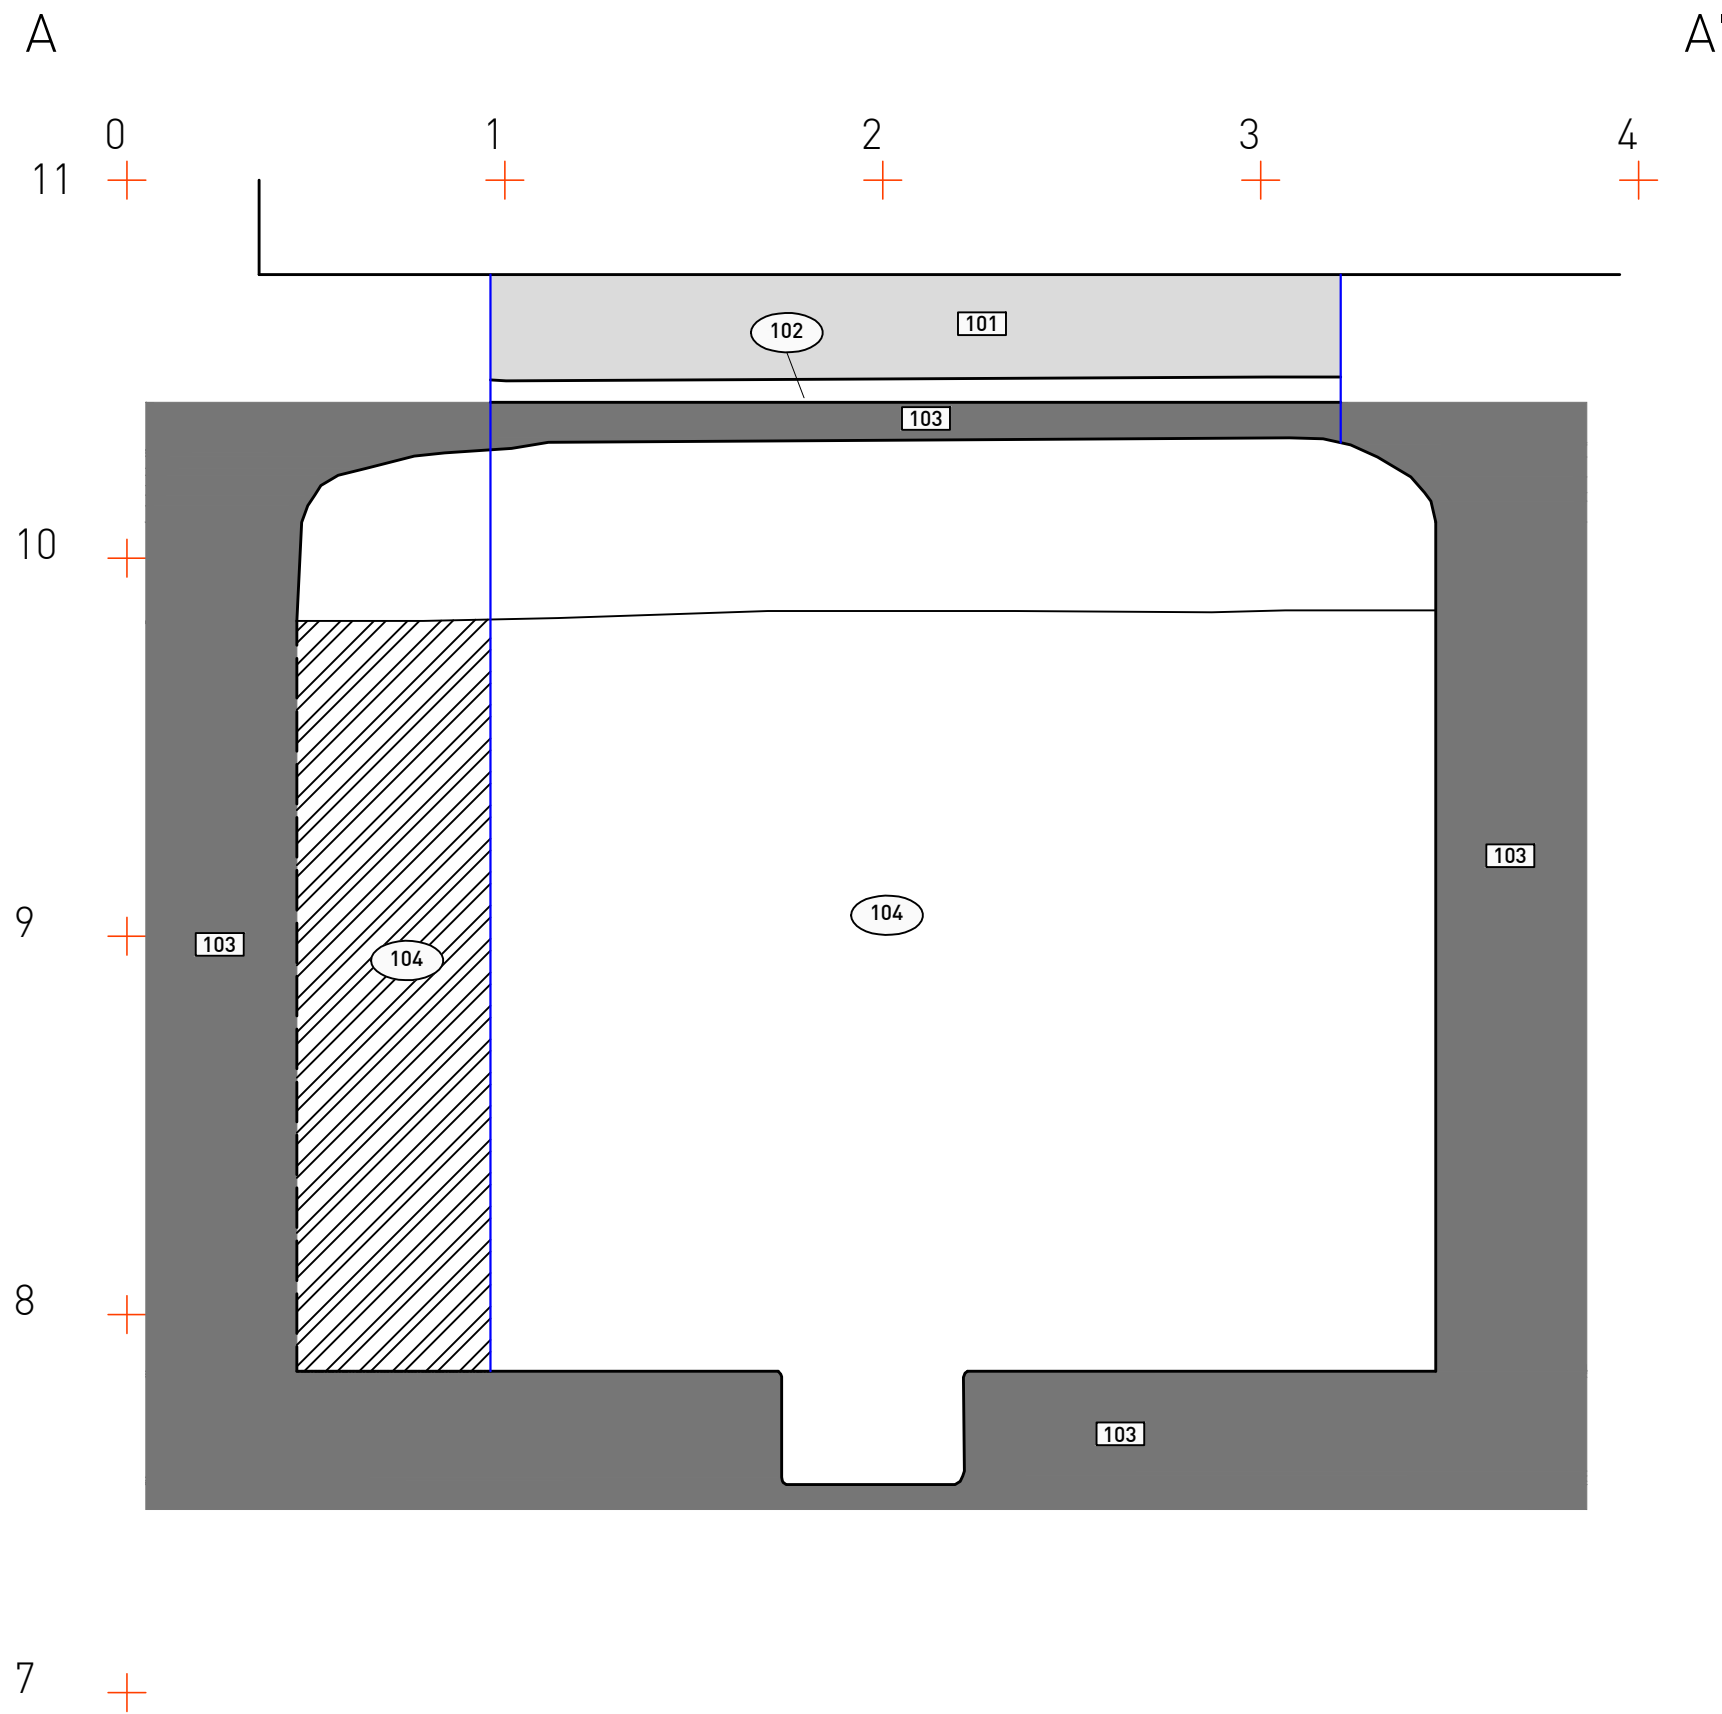
Secció A-A'

- Estructures en secció
- Paviments en secció.
- Traçat hipotètic
- Límit sondeig
- Espai no excavat de la fossa sèptica

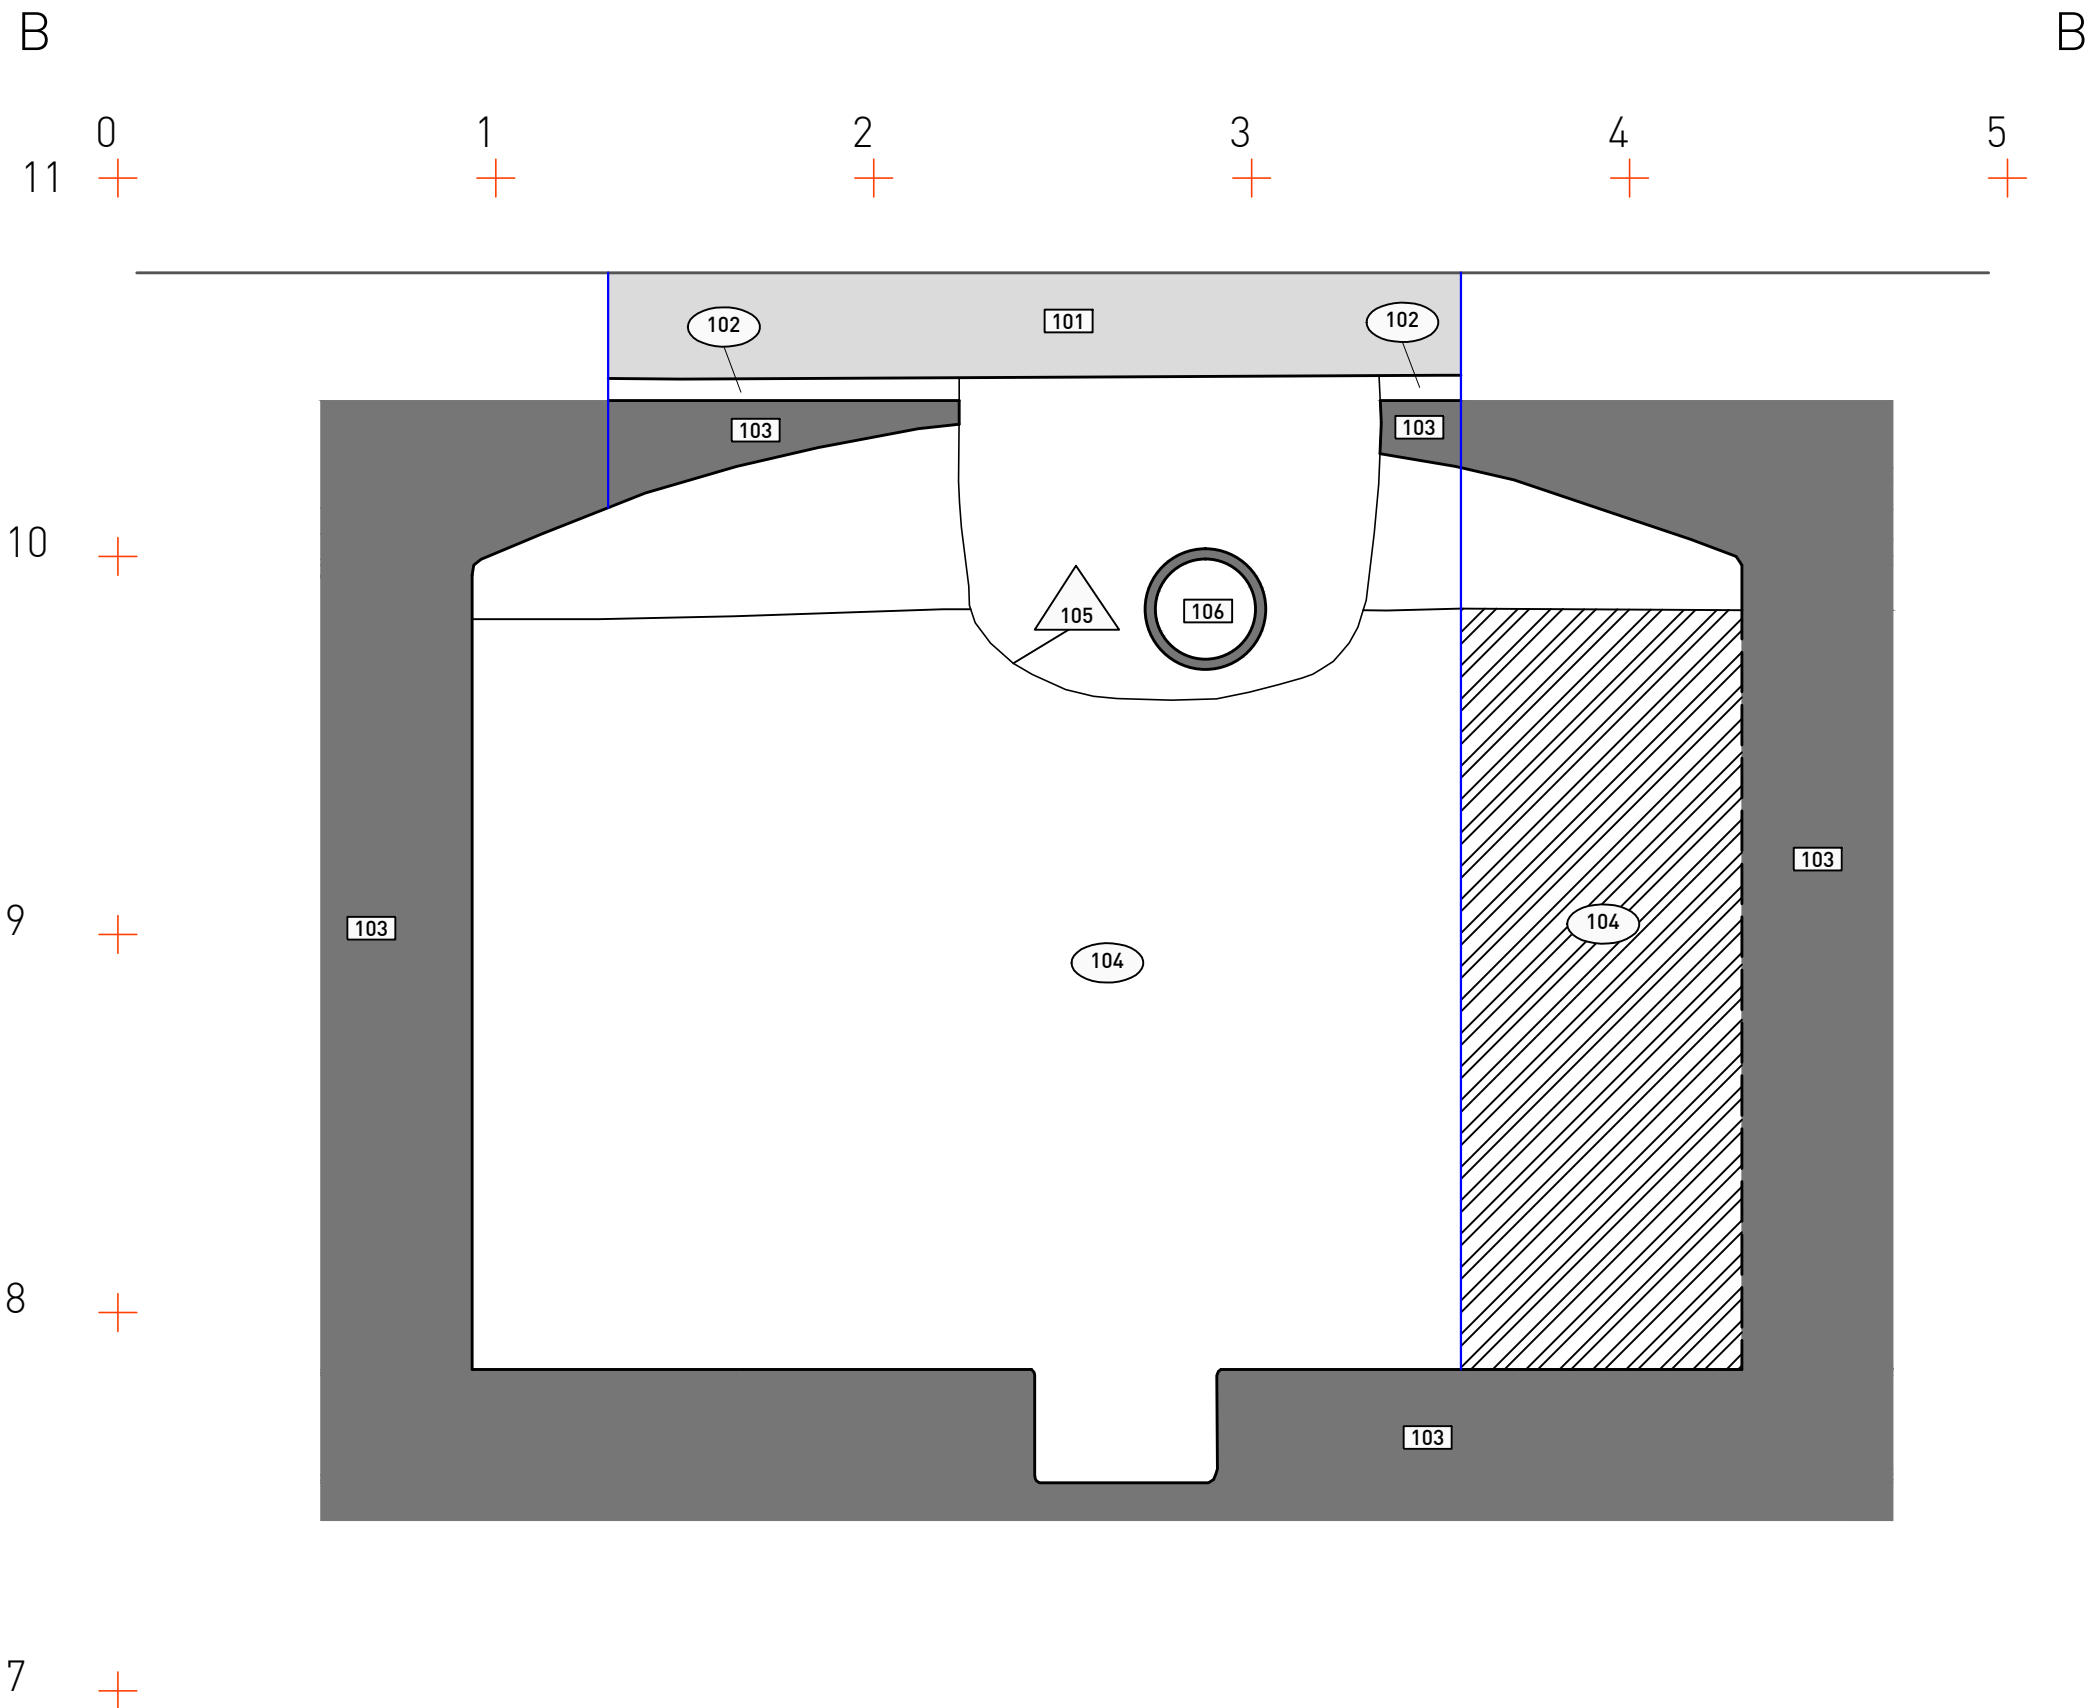
Secció B-B'

- Estructures en secció
- Paviments en secció.
- Traçat hipotètic
- Límit sondeig
- Espai no excavat de la fossa sèptica
