Intervenció arqueològica al carrer Ample, 3 (Districte de Ciutat Vella). Codi 087/17

(Barcelona, Barcelonès)
Juliol i agost de 2017

Nº Expedient:
470 K121-NB 2017/1-20615

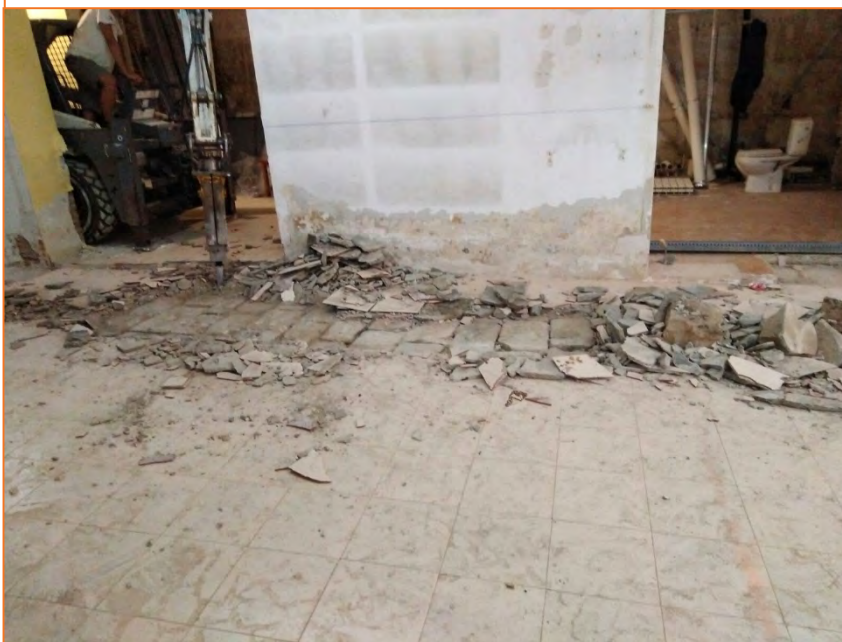
Foto 6. Vista de situació del paviment UE 102.

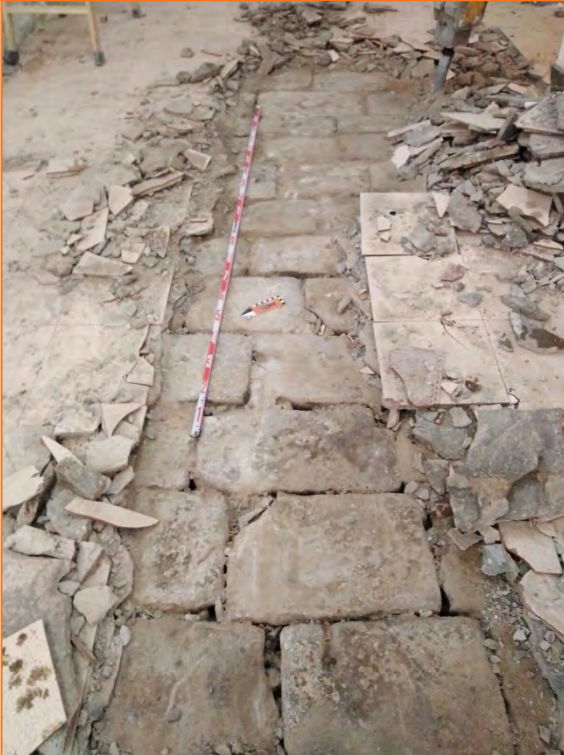
A la zona propera al vestíbul d'entrada de la finca s'ha pogut documentar un tram de 2,1 m² amb l'antic paviment original del segle XIX (veure fotos 6 i 7). Es tracta d'un empedrat (UE 102) de llambordes d'una mida mitjana de 28x44cm i 20cm de profunditat que es troba a 6cm sota el paviment actual. Sota aquest paviment actual hi havia un estrat (UE 103) heterogèni, on no s'ha recuperat material, i que deu estar relacionat amb la construcció de la finca, arribant fins la cota d'afectació d'obra (veure foto 9).

Foto 7. Vista del paviment UE 102.

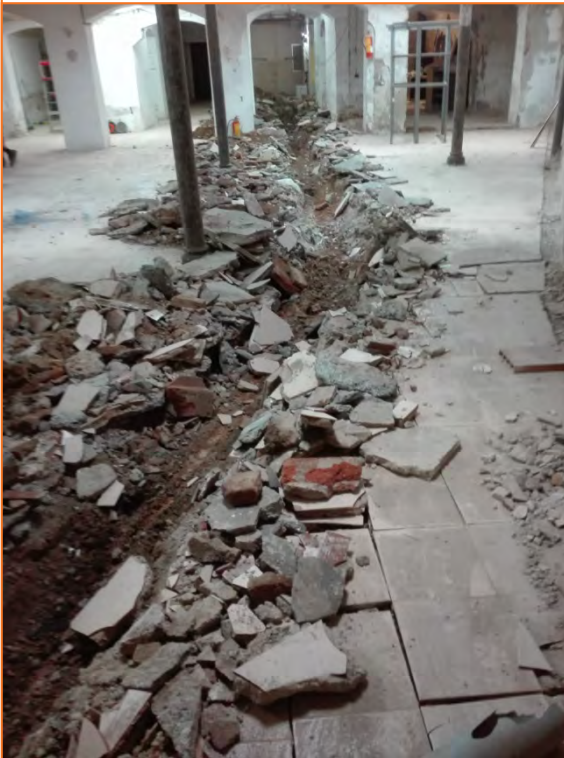
Foto 9. Vista general de la Rasa 1.

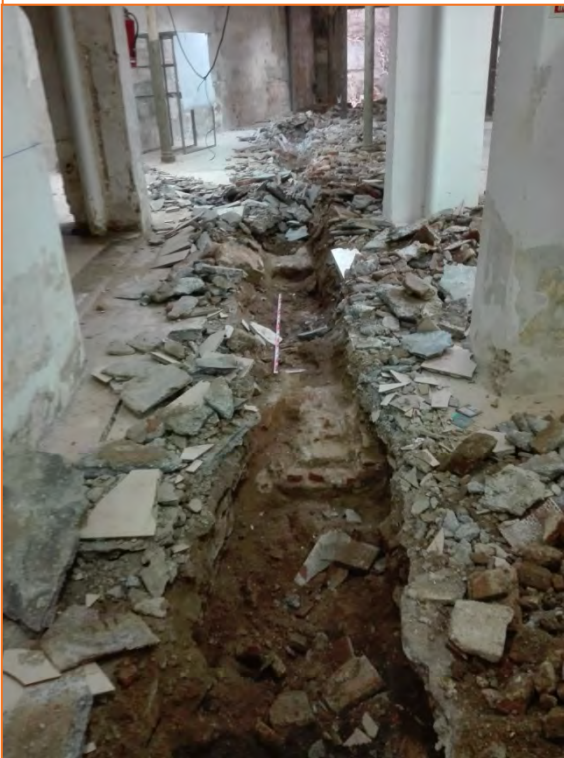
Foto 10. Vista de situació de les riestres UE 104 i UE 105.

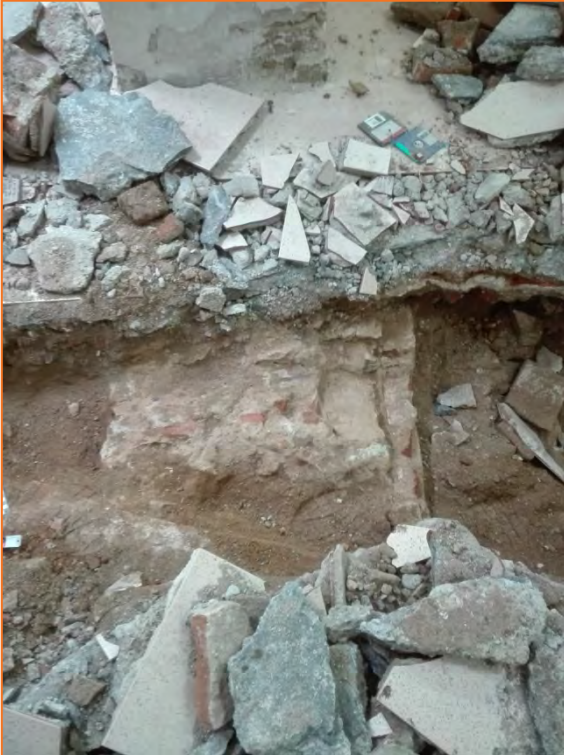
A una zona més interior de la rasa s'han documentat dues riestres corresponents al basament de sengles columnes d'obra de l'edifici actual (UE 104 – UE 105). Les dues tenen una amplada de 70cm, 10cm més que els murs que uneixen. Estàn bastides amb pedra irregular i fragments

de material constructiu units amb morter de calç de color blanc restant acotades cronològicament al segle XIX (veure fotos 10 – 11 i 12).

Foto 11. Vista de la riostra UE 104.

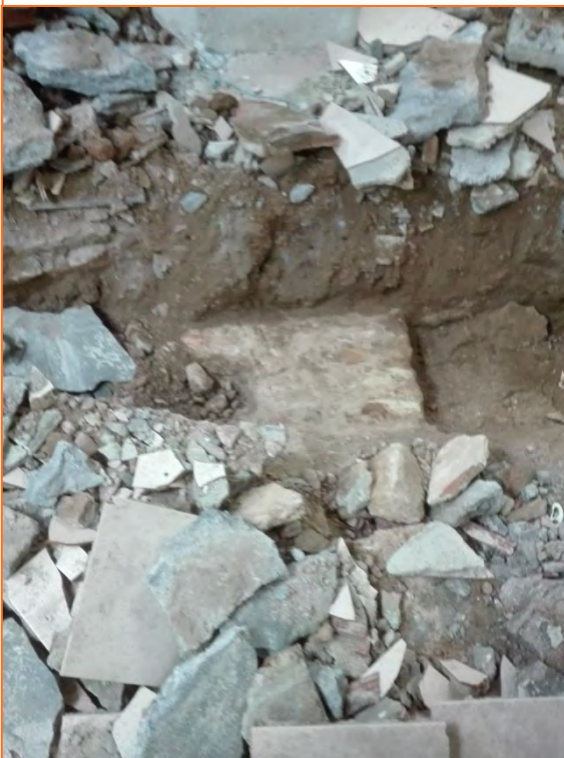
Foto 12. Vista de la riostra UE 105.

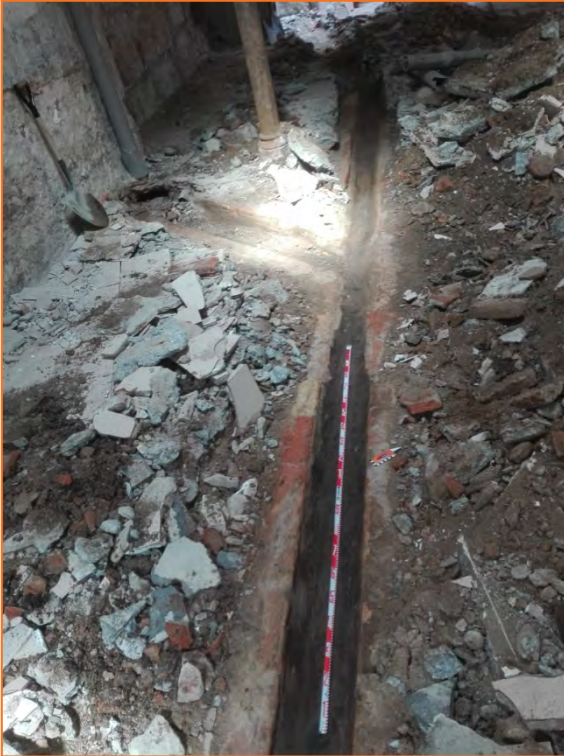
Foto 13. Vista de la claveguera UE 106 a les Rases 1 i 3.

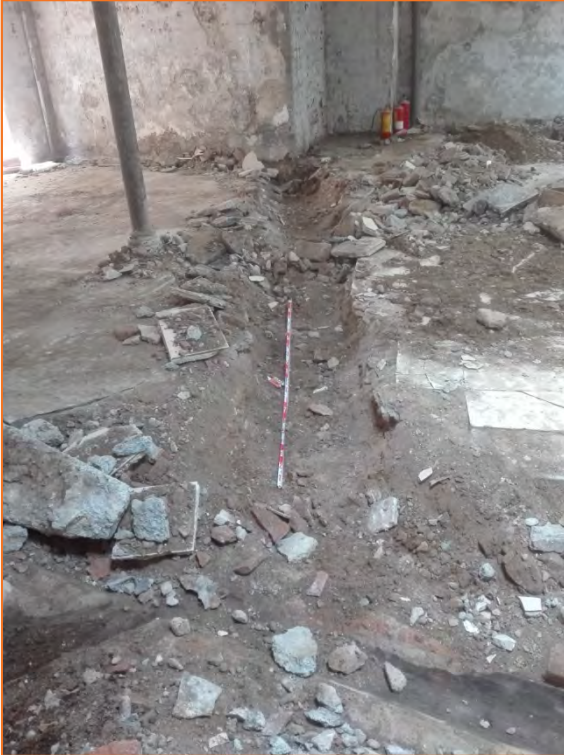
Rasa 2: Aquesta rasa s'ha realitzat a la part més interior de la finca, connectant un baixant d'aigua amb la Rasa 1. La rasa comença amb 4m paral·lels al mur mitjaner de la casa i després gira amb direcció sud fins connectar amb la Rasa 1. La rasa té una amplada de 40cm a 50cm d'amplada i una profunditat que varia dels 10cm als 25cm en el moment de la connexió. Als primers 4m ressegueix l'itinerari que feia una claveguera (UE 106) que recollia mitjançant un baixant l'aigua de la pluja (veure foto 16). Aquesta està construïda amb maons plans de 30x15x4cm amb 22cm de profunditat. Encara estava en ús al moment de realitzar la intervenció. A la resta ha sortit el nivell on es retalla la claveguera, un estrat heterogèni (UE 103) amb restes de material constructiu i on no s'ha recuperat material ceràmic (veure foto 17).

Foto 17. Vista general del segon tram de la Rasa 2.

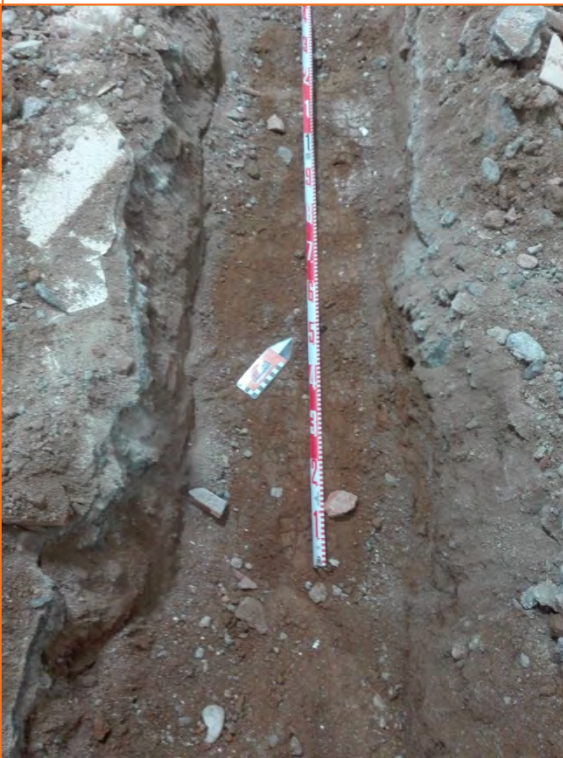
Rasa 4: Aquesta rasa comença a l'angle nord de la finca i connecta amb la Rasa 1 després de 18,17m. La seva orientació és N-S començant amb un baixant d'aigua. Té una amplada de 40 cm i una profunditat de 15 a 30 cm. Els primers 25cm de profunditat corresponen a la UE 103, estrat heterogèni amb restes de material constructiu (veure foto 21). A la part central de la rasa començava a aparèixer sota aquest primer nivell un estrat sorrenc (UE 107) de color marró fosc on no s'ha recuperat material ceràmic per poder datar però que probablement és anterior a la construcció de l'edifici actual (veure foto 21 i 22).

Foto 22. Vista de detall de la Rasa 4 amb la UE 107.

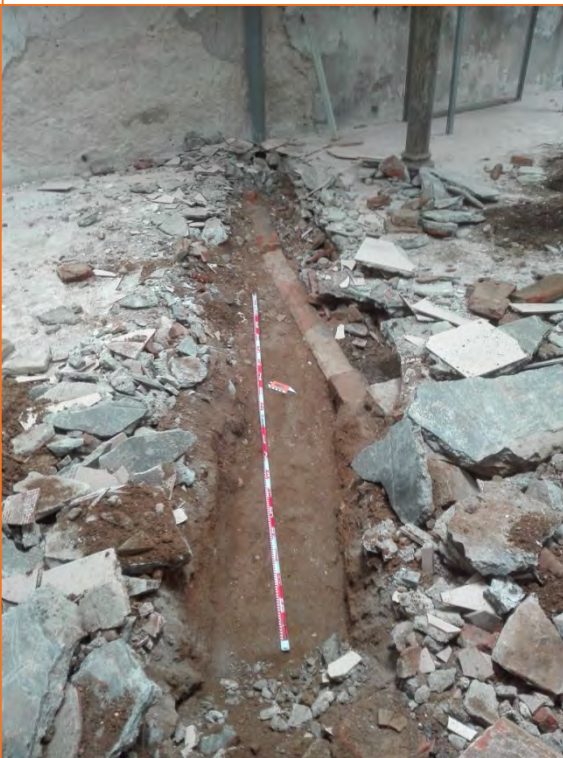
Rasa 5: Rasa que comença a la part central de la finca, amb orientació W-E, amb una longitud de 5,15m connectant un baixant d'aigua amb la Rasa 1. Té una amplada de 40 cm i una profunditat de 10 a 30 cm. Als dos primers metres s'ha documentant una claveguera (UE 106) que recollia mitjançant un baixant l'aigua de la pluja. Aquesta està construïda amb maons plans de 30x15x4cm amb 22cm de profunditat. Encara estava en ús al moment de realitzar la intervenció. A la resta s'ha documentat un estrat heterogeni amb restes de material constructiu. (UE 103) que cobria un estrat sorrenc amb carbons de color marró fosc (UE 107) el qual no s'ha excavat al restar fora de la cota d'afectació (veure foto 24).

Foto 24. Vista general de la Rasa 5.

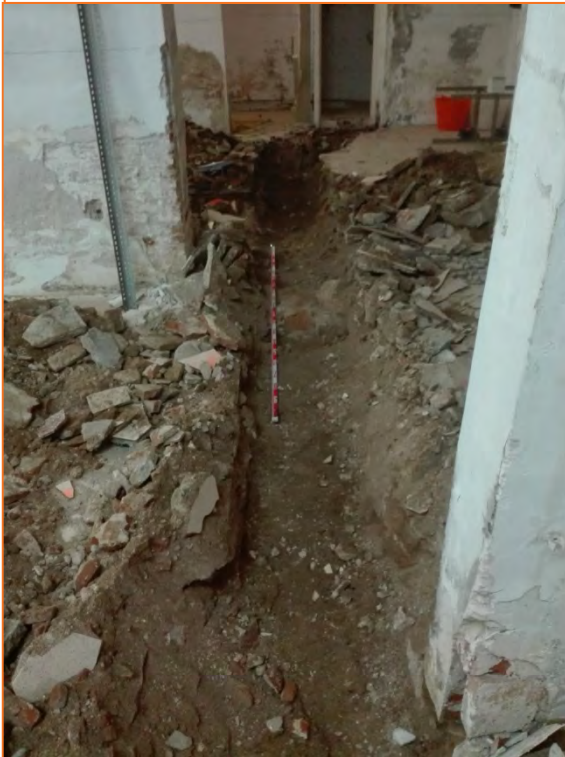
Foto 26. Vista de situació de la riostra UE 108.

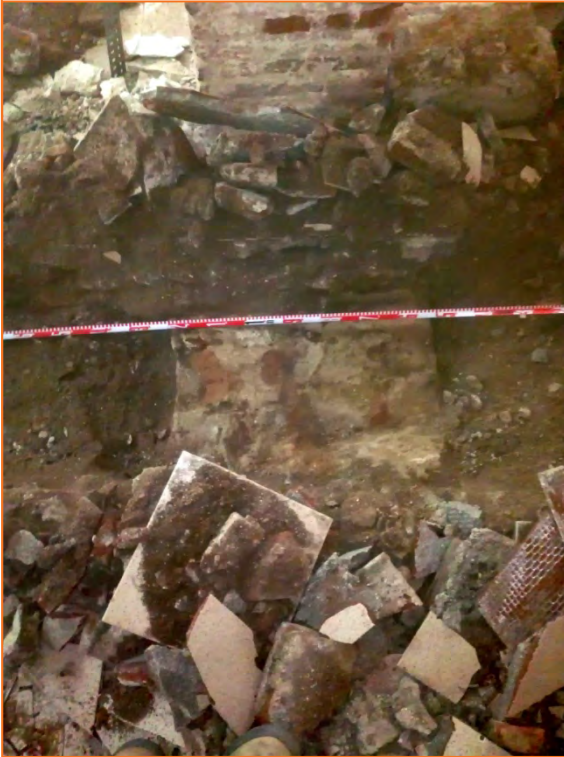
Rasa 6: Rasa situada a la part central de la finca que s'ha realitzat paral·lela al carrer Ample. Té una longitud de 8,61m, amb una amplada de 40cm i s'ha rebaixat des de 10cm al nord-est fins a 25cm al sud-est. Servirà per connectar uns desaigües d'aigua bruta amb la Rasa 1. Només s'ha documentat un estrat heterogeni amb gran quantitat de restes de material constructiu (UE 103) i una riosta (UE 108) de l'edifici actual (veure foto 25 i 26). La riosta té una amplada de 70cm i està bastida amb pedra irregular i fragments de material constructiu units amb morter de calç de color blanc restant acotades cronològicament al segle XIX (veure foto 27).

Foto 27. Vista de la riostra UE 108.
