**MEMÒRIA DE LA INTERVENCIÓ ARQUEOLÒGICA AL CARRER DEL
SANT CRIST, 47-65. BARCELONA (BARCELONÈS) .**

Codi: 097/17

Resum: Control de la rasa efectuada per col·locar una nova canonada d'aigua al carrer del Sant Crist de Barcelona, on es va documentar una fonamentació de cronologia indeterminada, que es va desmuntar parcialment, un cop rebuda l'autorització pertinent.

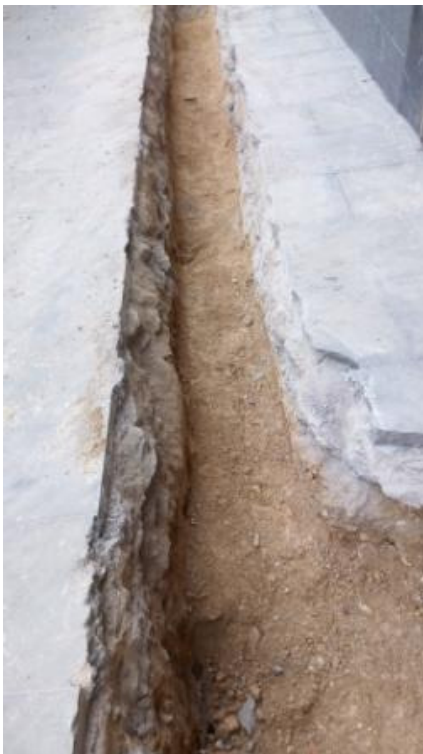
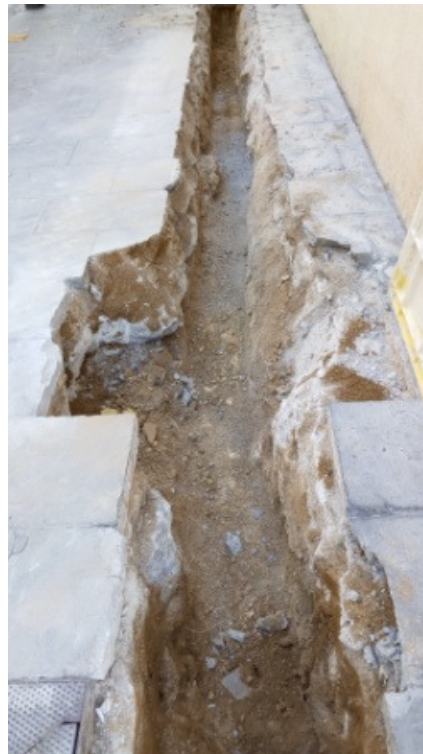
Els treballs realitzats fins al moment han consistit en l'obertura de dues rases al carrer del Sant Crist, 47-65 de Barcelona, al districte de Sans - Montjuïc obertes de forma mecànica. La primera d'aquestes rases està compresa entre la plaça d'Ibèria i el carrer del Cros, amb una longitud de 75,46 m amb una amplada de 0,60 m que en algun tram s'eixamplava fins a 0,90 m per tal de no afectar a altres serveis localitzats, es va excavar uns 0,70 m respecte a el nivell de circulació de la vorera actual, profunditat suficient per instal·lar la nova canonada.

Vistes de la rasa oberta.

L'estratigrafia documentada està formada pel paviment actual de la vorera (amb la UE 01), format per panots de 0,60 per 0,40 per 0,08 m. que en el tram on es documenten l'estructura se situa a 32,98 m.s.n.m. Aquest paviment es

recolza en la seva preparació (UE 02), composta per una capa de formigó de 0,22 m de gruix, que cobreix un estrat molt heterogeni, compost per argiles barrejades amb llims i runa (UE 03), que hem interpretat com una anivellació del terreny, amb una potència entre els 0,32 i 0,39 m.

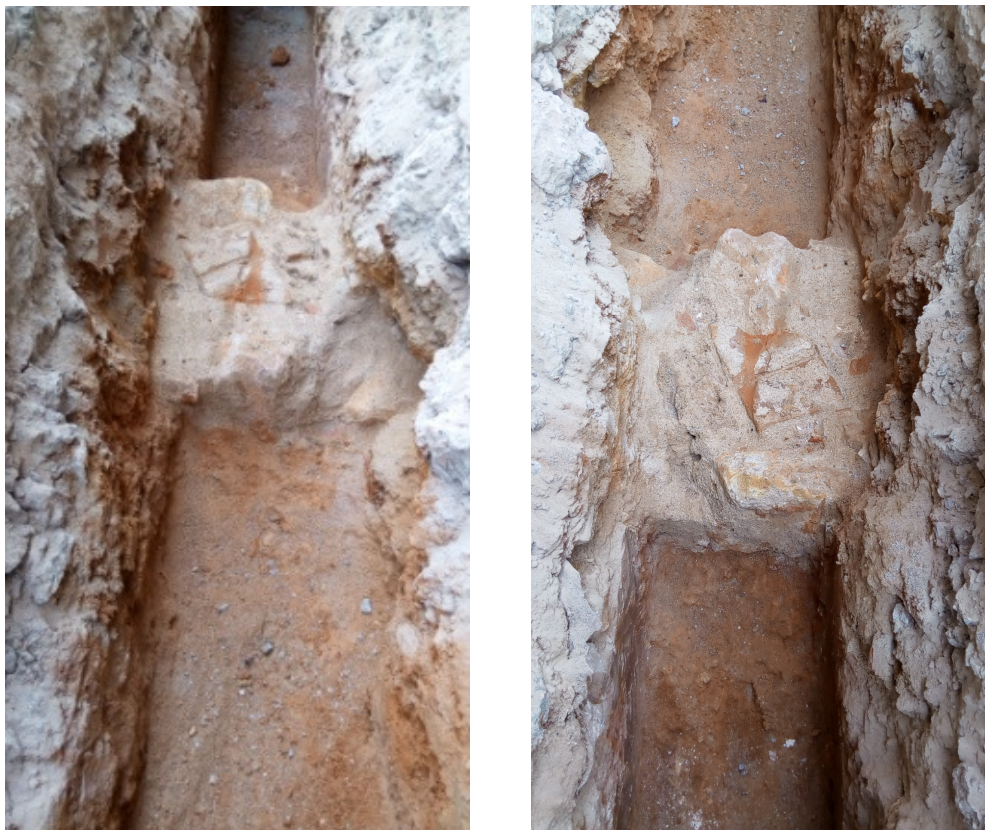
La fonamentació localitzada (UE 04), està situada entre els carrers d'Almeria i el carrer del Cros, veure les planimetries adjuntades, està Fonamentació feta amb pedres mitjanes sense escairar i maons tots ells lligats amb morter de calç i sorra. Farceix la seva trinxera UE 05. Es documenten 0,46 metres de longitud per 0,56 metres d'amplada, el fet que la rasa oberta li sigui perpendicular a la fonamentació, fa que documentem l'amplada total d'aquesta, però no així la seva longitud, ja que aquesta banqueteta continua en els dos extrems de la rasa. La cota superior és de 32,50 m.s.n.m. i la cota inferior documentada és de 32,24 m.s.n.m.

L'absència de ceràmica localitzada en l'excavació no ens ha permès acotar cronològicament la fonamentació, per la seva situació i alçada dins de la rasa feia impossible la col·locació de la nova canonada d'aigua, és per això, que es va demanar el seu desmuntatge parcial un cop efectuada la seva documentació i redactat l'informe. La Direcció General del Patrimoni Cultural va resoldre favorablement (número d'expedient R/N 470 K121-NB 2017/2-20876).

Vista de la fonamentació UE 04.

L'anivellació UE 03, cobreix tant a la fonamentació localitzada (UE 04), com a un estrat d'argiles vermelles compactes (UE 06), aquestes argiles es van rebaixar uns 0,08 m sense que s'esgotés l'estrat, estan tallades per la trinxera constructiva (UE 05) de la fonamentació.

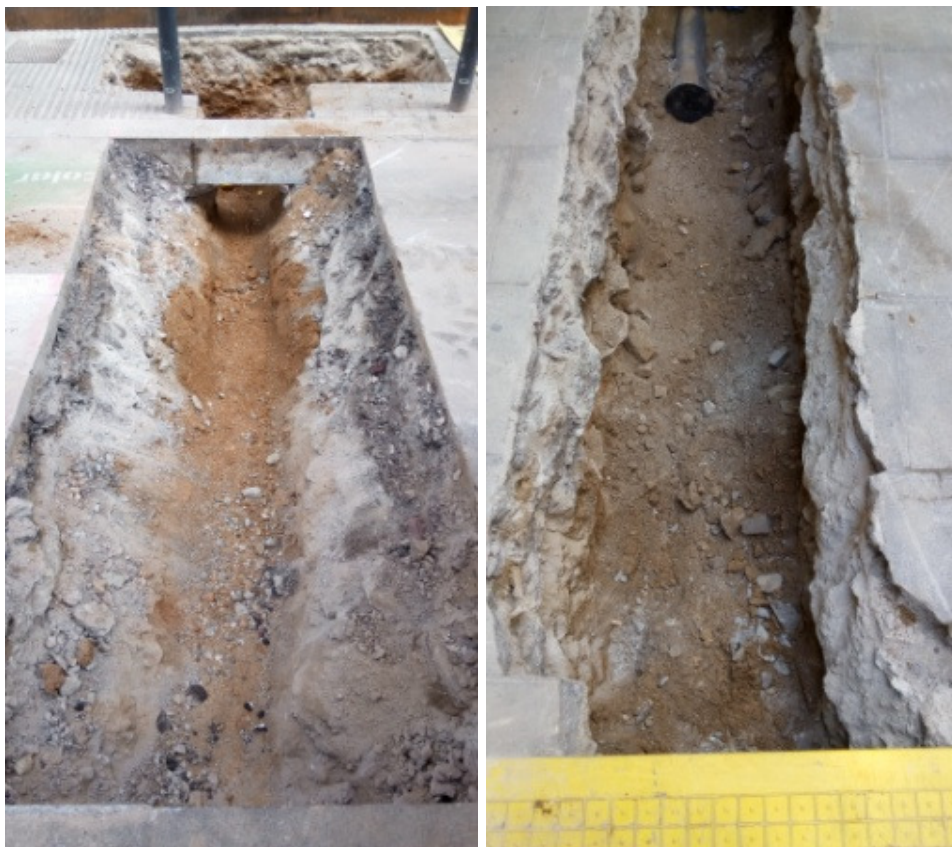
Aquesta rasa travessava el carrer del Cros, i anava fins a localitzar una connexió ja existent a la cantonada amb el carrer del Sant Crist (vegeu la planimetria), a banda de l'asfalt del vial, la resta de l'estratigrafia observada és la mateixa que la resta de la rasa.

Vista de la rasa oberta per travessar el carrer del Cros a l'esquerra, i a la dreta imatge de la segona rasa oberta a l'alçada del núm. 47 del c. del Sant Crist.

La segona de les rases estava situada a l'altura del número 47 del carrer del Sant Crist amb una longitud de 14,20 m, amb una amplada de 0,60 m i una profunditat relativa de 0,70 m.

L'estratigrafia observada estava formada per la mateixa seqüència observada a la rasa número 1. A causa de la rehabilitació d'una façana de casa situada a la cantonada del carrer del Sant Crist amb el carrer del Cros no es va poder connectar totes dues rases, restant pendent aquesta feina per quan acabi la rehabilitació.
