Intervenció arqueològica preventiva al carrer de l'Om, 8. Districte de Ciutat Vella. Codi: 134/16

(Barcelona, Barcelonès)
Desembre de 2016

Nº Expedient:
470 K121-NB 2016/1-19643

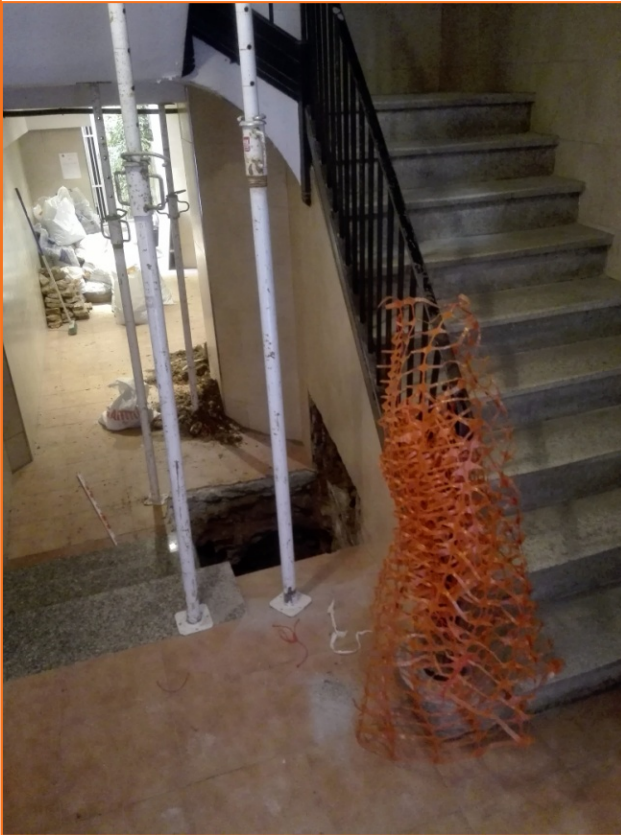
Foto 3. Vista de proximitat del rebaix realitzat des del nord.

S'ha realitzat un rebaix de planta rectangular (1,3x1,10x0,90m) al vestíbul que dona accés als diferents habitatges de l'edifici.

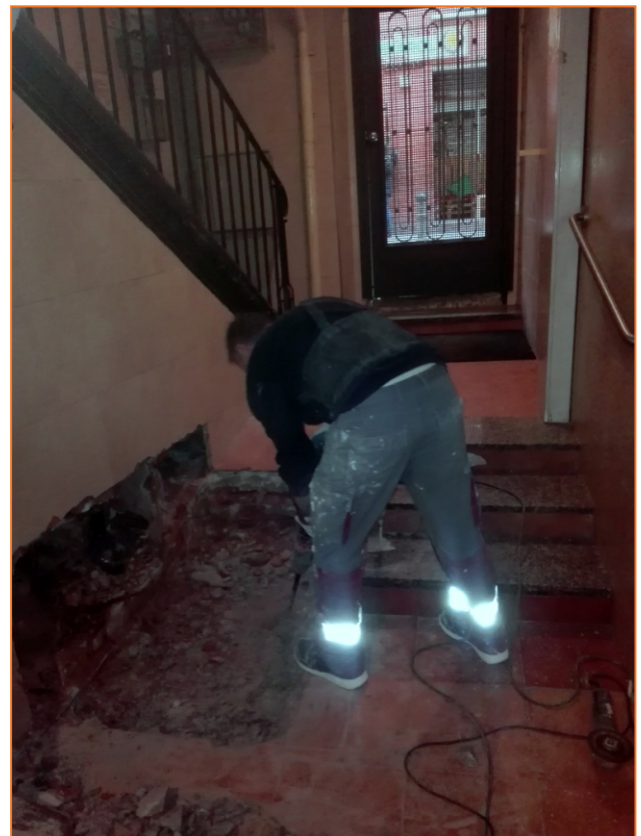
Foto 4. Vista del procés d'excavació de la UE 102

El rebaix s'ha realitzat de manera manual, amb un operari proporcionat per l'empresa promotora. El primer nivell que s'ha tret ha sigut el paviment actual de l'edifici – UE 101 – i la seva preparació de formigó – UE 102 - (veure foto 4), formats per rajoles actuals i una profunditat total de 30 cm. A sota es va detectar una unitat estratigràfica negativa - UE 103 – relacionada amb la última reforma de la finca, que retallava a una antiga claveguera de l'edifici que correspondria amb la seva fases de construcció al segle XIX.

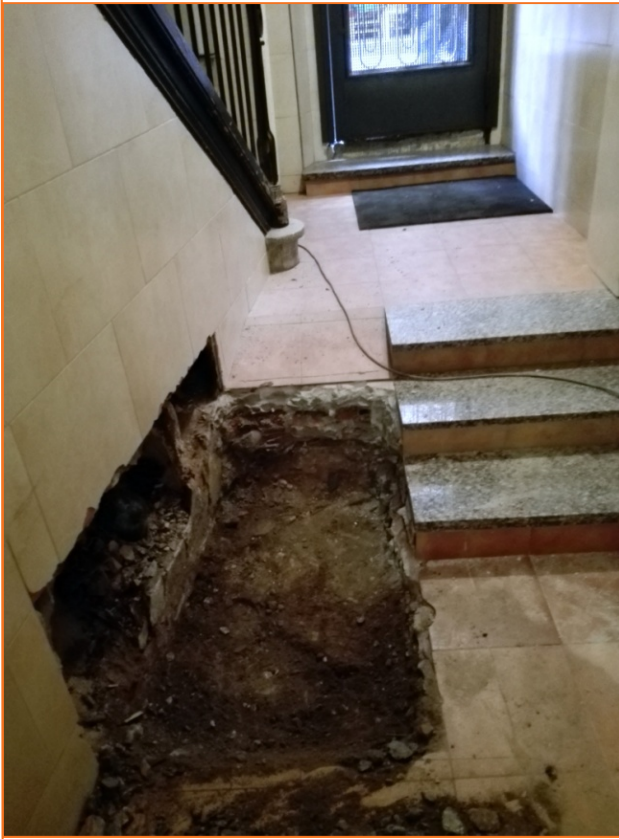
Foto 5. Vista de proximitat de la UE 102.

UE	102	Sector	Àmbit	Sondeig 1				
Definició	Estrat d'anivellació	Color	Gris	Textura	Altres	Potència (m)	0,28	
Consistència	Compacta	Cronologia	Segle XX	Criteri de datació				Absoluta per estratigrafia
Descripció	Preparació del paviment realitzada amb formigó.							
Interpretació	Preparació del paviment UE 101							
Ref. fotogràfica	4,5							
Igual a	Cobreix a							
	103							
Adossat a	Reomple a							
	108							
En contacte amb	Se li adossa							
Tallat per	Cobert per							
Se li assenta	101

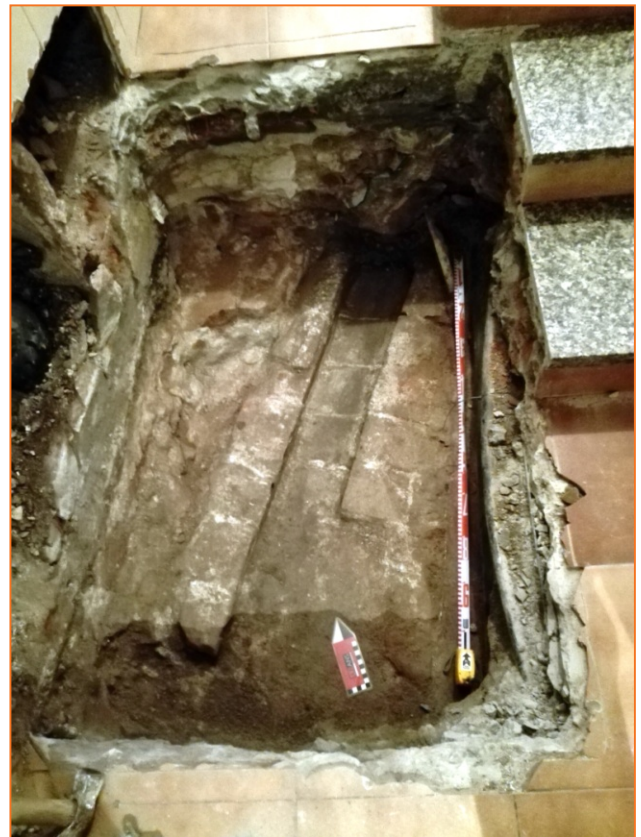
Foto 6. Vista de la claveguera UE 105

D'aquesta claveguera – UE 105 -, feta amb maons plans, només es conservava la seva base i una filada, documentant-se una orientació SW-NE amb inclinació vers el carrer de l'Om, encara que no s'ha pogut arribar observar, per les limitacions de l'espai obert, si desguassava a una fossa sèptica o directament al carrer.

UE	105	Sector	Sondeig 1	Àmbit	MR
Definició	Claveguera		Ampl/Long/Alç (m)	0,48 / 1,40 / 0,10	Orientació NE-SW
Tipus de parament	A trencajunt de pla		Tècnica constructiva	Maçoneria	
Tipus de filades	Regulars		Criteri de datació	Absoluta per estratigrafia	
Ref. fotogràfica	6		Cronologia	Segle XIX	
Descripció	Claveguera de maons plans molt arrasada per una negativa posterior.				
Interpretació	Claveguera de l'edifici del segle XIX				
Tipus de teula	Àrab <input type="checkbox"/> Tegula <input type="checkbox"/> Imbrex <input type="checkbox"/>				
Materials	<input type="checkbox"/> Argila <input type="checkbox"/> Ceràmica <input type="checkbox"/> Graves <input checked="" type="checkbox"/> Maó <input checked="" type="checkbox"/> Morter <input type="checkbox"/> Pedra <input type="checkbox"/> Terra <input type="checkbox"/> Teula <input type="checkbox"/> Tova <input type="checkbox"/> Rajoles <input type="checkbox"/>

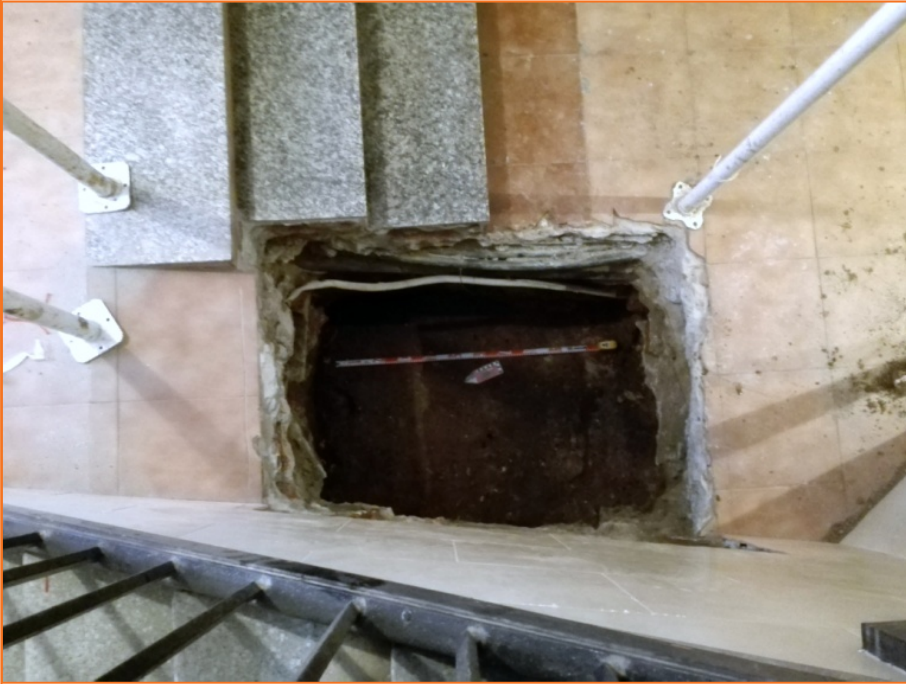
Foto 7. Vista final del rebaix i de la UE 110

Finalment va aparèixer un estrat argilós de color marró fosc i consistència mitjana, on no es va poder recuperar material arqueològic, encara que es podria tractar d'un estrat relacionat amb els camps de conreu que ocupaven aquesta zona amb anterioritat a les reformes urbanístiques que va patir al segle XIX.

UE	110	Sector	Àmbit	Sondeig	1		
Definició	Estrat	Color	Marró fosc	Textura	Argilosa	Potència (m)	0,20
Consistència	Plàstica	Cronologia	Segle XVII-XVIII	Criteri de datació	Relativa per estratigrafia		
Descripció	Estrat de textura argilosa, consistència plàstica, heterogeni i amb carbons.						
Interpretació	Possible estrat relacionat amb terres de cultiu anteriors a la construcció de l'edifici.						
Ref. fotogràfica	7 - 8						
Igual a							
Adossat a	Cobreix a						
En contacte amb	Reomple a						
Tallat per	Se li adossa						
109	Cobert per						
Se li assenta	107

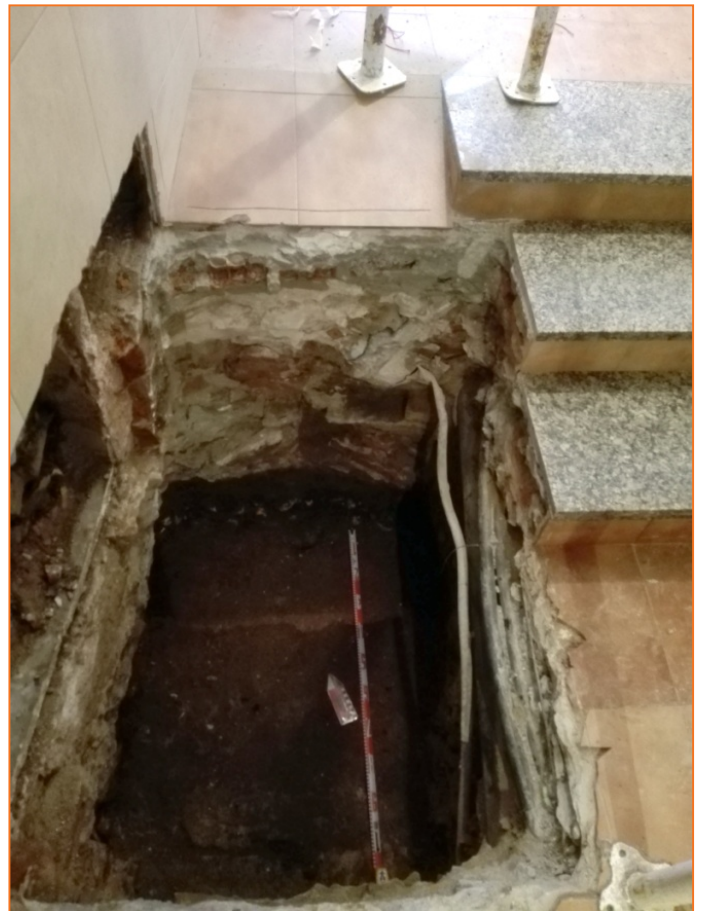
Foto 8. Vista final del rebaix i de la UE 110

Anterior a aquest edifici només s'ha documentat un estrat (UE 110) que podria estar relacionat amb les activitats agrícoles que es feien a la zona en època moderna, encara que no s'ha recuperat material que permeti fer una datació concreta. El rebaix no va esgotar l'estratigrafia.
