**Intervenció arqueològica al carrer
de Sant Erasme, 17-17bis.**

**Districte de Ciutat Vella
Barcelona,
El Barcelonès**

ESTEVE NADAL ROMA
ALELLA, NOVEMBRE DE 2018

Memòria

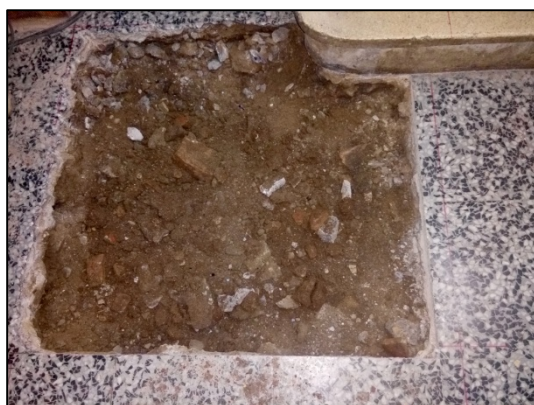
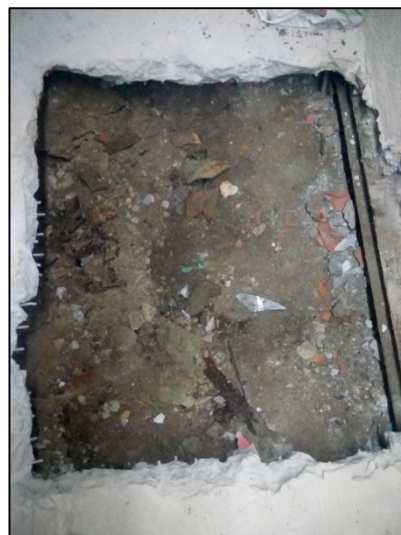
Els treballs duts a terme en el marc de la intervenció arqueològica han consistit en el control i excavació de dos fossats (fossat 1 i fossat 2) situats en els dos extrems de la finca. Ambdós consten d'una superfície similar; 1'10 x 1'30 m i una profunditat aproximada d'1,50m.

A l'esquerra, vista del fossat 1. A la dreta, vista del fossat 2.

Cal assenyalar que en el transcurs de la intervenció arqueològica s'ha identificat una claveguera a l'interior del fossat 1 afectada parcialment per la cota de rebaix prevista en el projecte d'obra. Atenent a les directrius establertes en el Projecte d'Intervenció Arqueològica (PIA); en tractar-se d'una estructura de clavegueram d'època contemporània s'ha procedit al control del desmuntatge de dues filades de maons que conformaven les parets d'aquesta estructura per tal d'assolir la cota de rebaix necessària prevista en el projecte d'obra.

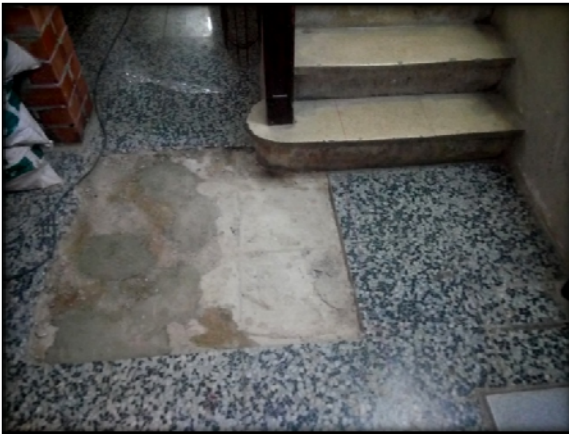
F1. Fossat 1 (paviment UE 01 i preparació UE 02).

INTERPRETACIÓ	OBSERVACIONS
Paviment actual de l'edifici.	Rajoles de 40x40cm
CRONOLOGIA	s. XX

INTERPRETACIÓ	OBSERVACIONS
Preparació de ciment per a la col·locació del paviment UE 01.	
CRONOLOGIA	s. XX

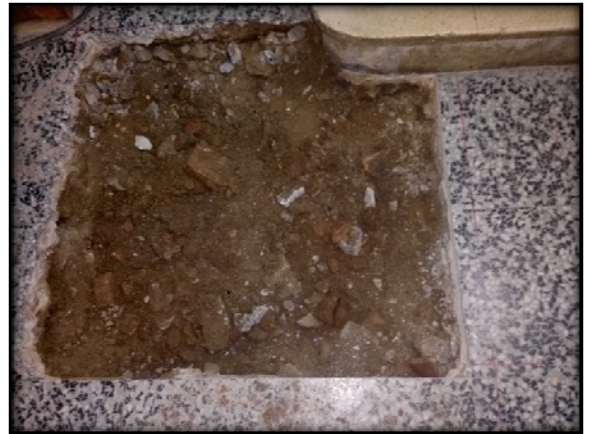
F2. Fossat 1, vista de l'estrat UE 03.

INTERPRETACIÓ	OBSERVACIONS
Estrat de runa que rebleix la rasa UE 06. Permet anivellar el terreny i procedir a la realització del paviment UE 01.	
CRONOLOGIA	s. XX

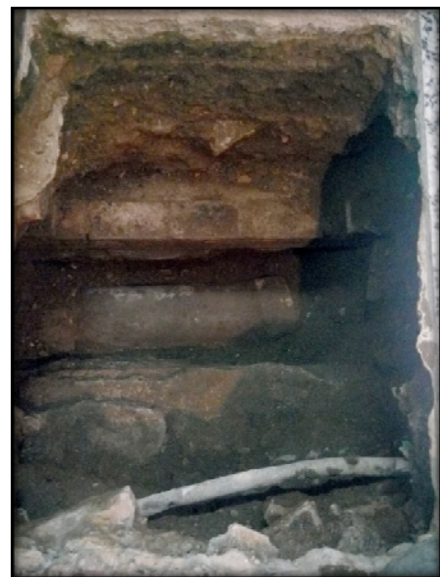
F4. Fossat 1, canonada de formigó UE 06.

INTERPRETACIÓ	OBSERVACIONS
Canonada de formigó que substitueix el col·lector de maons UE 04.	
CRONOLOGIA	s. XX

INTERPRETACIÓ	OBSERVACIONS
Rasa corresponent a la col·locació de la canonada de formigó UE 05.	Secciona la part superior del col·lector UE 04 per tal de poder encabir el tub de formigó UE 05 a l'interior d'aquesta estructura.
CRONOLOGIA	s. XX

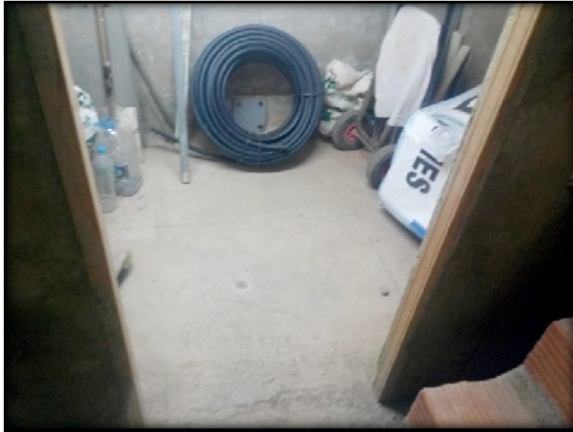
F5. Vista inicial del fossat 2 (paviment UE 07).

INTERPRETACIÓ	OBSERVACIONS
Paviment consistent en un planxé de formigó.	
CRONOLOGIA	s. XX

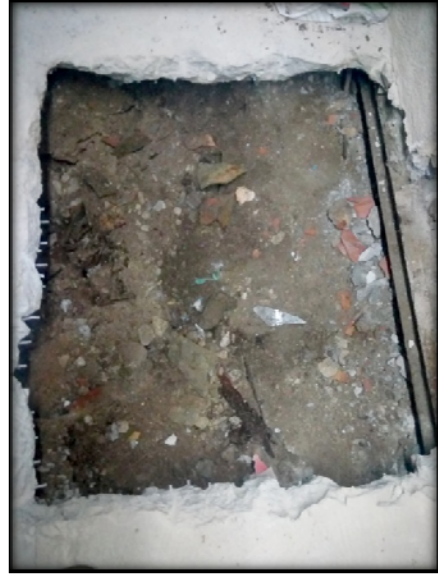
F6. Fossat 2, estrat d'anivellament UE 08.

INTERPRETACIÓ	OBSERVACIONS
Estrat de runa que permet l'anivellament del terreny per tal de procedir a la realització del paviment UE 07.	
CRONOLOGIA	s. XX

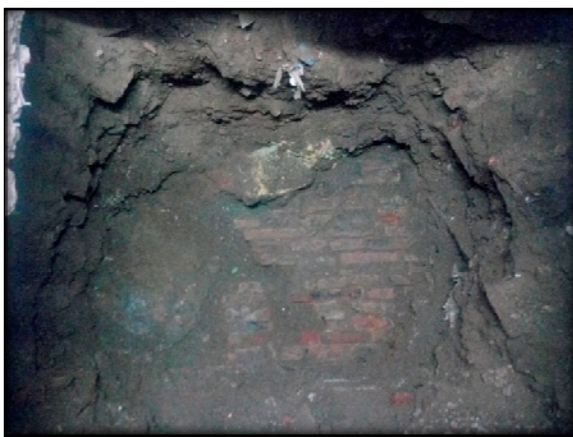
Els treballs arqueològics duts a terme en aquesta intervenció han permès determinar la nul·la afectació del projecte sobre restes d'interès arqueològic anteriors al s. XIX – XX. Les dades recollides en la realització dels dos fossats d'ascensor han permès determinar que a mitjans del segle XX es produí una remodelació del paviment de a planta baixa de la finca, en la que s'aprofità per dur a terme un sanejament de la xarxa de clavegueram de l'edifici original. Aquesta remodelació comportà la substitució del col·lector de maons UE 04 per la canonada de formigó UE 07. Les característiques de l'estratigrafia identificada en el la part més baixa del fossat 2 (UE 09) porten a plantejar, a tall d'hipòtesis, que la remodelació del paviment i de la xarxa de clavegueram comportés l'eliminació d'una fossa sèptica (de la que no hem pogut identificar cap tipus d'estructura *in situ*). Així, la superfície del fossat 2 es trobaria situada a l'interior d'aquesta; val a dir que algunes de les restes de material constructiu barrejades amb la runa que formen part de l'estrat d'anivellament UE 08 podrien correspondre a una volta de maons que hauria format part d'aquesta fossa sèptica.

F7. Fossat 2, fragment de volta a l'interior de l'estrat UE 08.

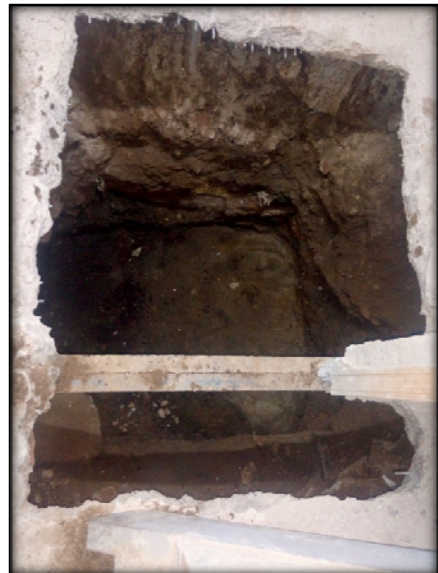
F8. Fossat 2, estrat UE 09.

INTERVENCIÓ		CODI BCN	UE	9	
Carrer de Sant Erasme, 17-17bis		124/17			
MUNICIPI I COMARCA		ANY	ZONA/ÀMBIT		
Barcelona, Barcelonès		2017	fossat 2		
TIPUS	FET/ESTRUCTURA		SECTOR		
Positiva					
DEFINICIÓ	Z SUP	Z INF	POTÈNCIA		
Estrat	0,00	0,00	0,00		
COBREIX		TALLA		FARCEIX	
COBERT PER	08	TALLAT PER		FARCIT PER	
S'ADOSSA		IGUAL A			
SE LI ADOSSA		S'UNEIX A			
INTERPRETACIÓ		OBSERVACIONS			
Estrat heterogeni; terra llimosa, restes de cendres, fragments de material constructiu, plàstics.					
CRONOLOGIA	s. XX
