**MEMÒRIA DE LA INTEVENCIÓ  
ARQUEOLÒGICA A LA RONDA DE  
SANT ANTONI, 80 DISTRICTE DE  
CIUTAT VELLA, BARCELONA  
(BARCELONÈS). 043/17.**

**AUTOR: MIKEL SOBERÓN**

Barcelona, abril 2014

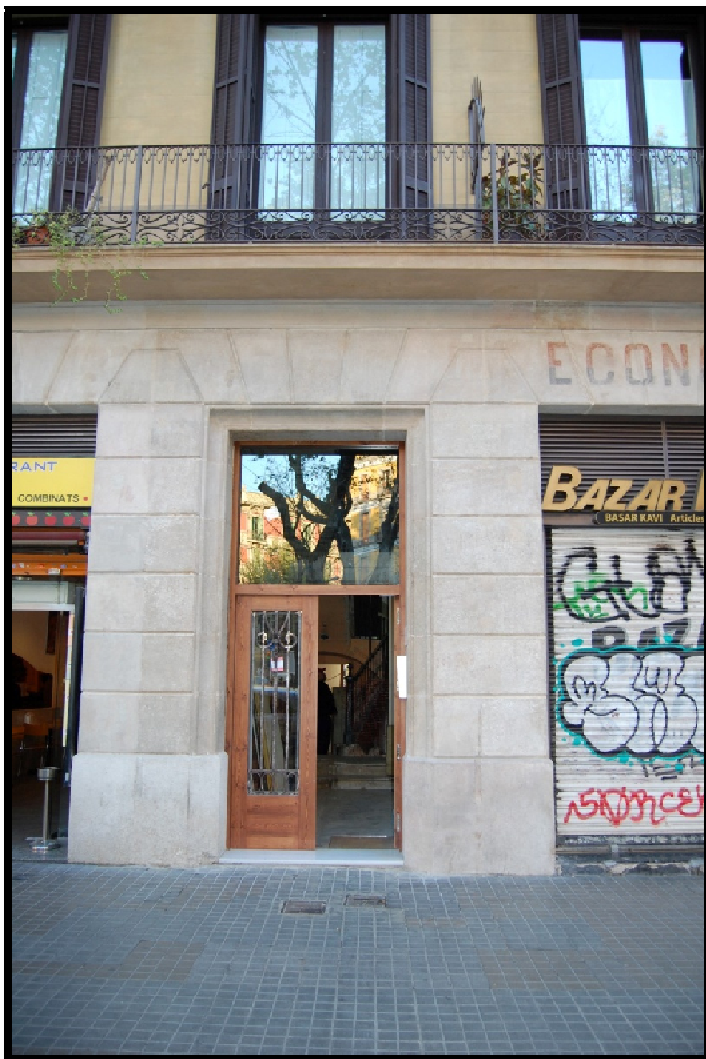
Foto 1. Entrada a l'immoble número 80.

Les primeres feines en el moment d'iniciar el control han consistit en el desmuntatge de part de l'escala actual, tant els seus esglaons com la barana de ferro i altres elements. Aquesta escala amb un eixamplament en diagonal es situava a sobre del fossat de l'ascensor projectat.

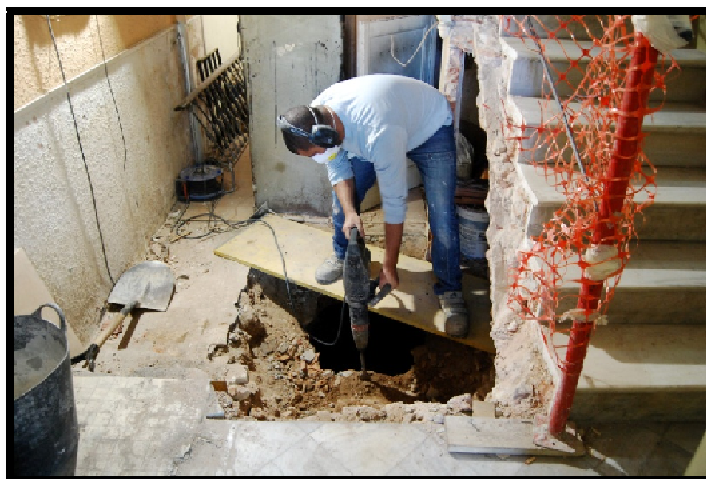
**Foto 2.** Excavació manual del sondeig.

Retirat aquest element, s'ha procedit a delimitar el sondeig de 1,20 per 1,50 metres a excavar per part dels operaris de l'obra mitjançant martell elèctric. Cobert per algunes capes de parquet i sintasol es trobava el paviment original de la finca amb rajoles hidràuliques sense decoració de 25 x 25 x 2 cm situat a

una cota de 18,36 msnm. Aquest paviment de rajoles descansava sobre un anivellament de runa de 0,38 metres de potència amb fragments de maons massissos, rajoles llises, morter de calç disgregat que homogeneïtzava el terreny. Totes les restes de materials constructius indicaven una cronologia contemporània d'aquest estrat de preparació.

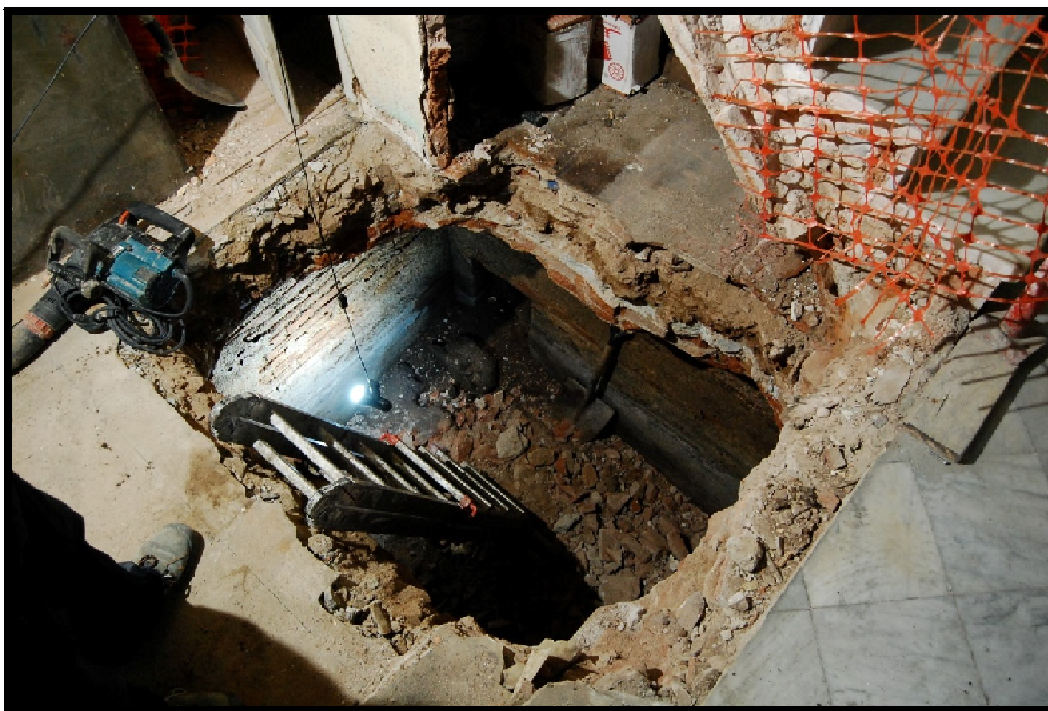
**Foto 3.** Vista del sondeig i del primer àmbit de la fossa.

de pla massissos de 4,5 cm de gruix. Aquesta coberta en forma de volta es corresponia amb la part superior d'una fossa sèptica que caldria relacionar amb el moment de construcció de l'immoble, la qual devia haver estat anul·lada des de feina un anys, tot i que no buidada del tot.

Aquesta fossa sèptica presenta un aparell constructiu en maó massís amb revestiment de calç després en algunes zones. L'aportació i evacuació de les aigües residuals es feia mitjançant tubs ceràmics que encara es conservaven in situ, tot i que fracturats en alguns casos. La forma en planta consta d'un primer

cos de planta rectangular de 1,86 x 2,64 metres que es projecta en direcció al carrer amb un segon àmbit en forma de passadís de 2,12 metres de longitud per 1,12 metres d'amplada. La coberta del primer cos es correspon amb la ja esmentada feta amb maó de pla, mentre que la del segon es troba més rebaixada i el maons col·locats en sardinell.

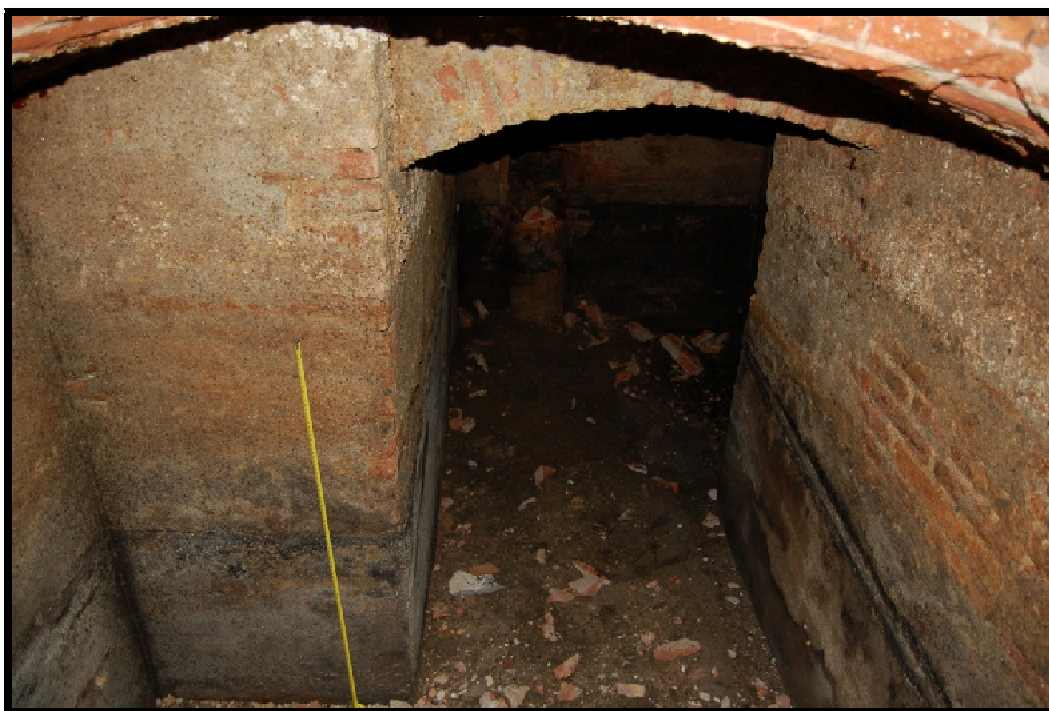
**Foto 4.** Vista de l'interior de la fossa en el punt on el cos principal es projecta fins el carrer amb un segon àmbit més estret cobert de volta en sardinell.

El seu interior es trobava buit fins la cota 16,36 msnm. A partir d'aquesta fondària, encara eren presents els residus acumulats amb una potència propera al metre, fins una cota de 15,46 msnm, on es trobaria el terra d'aquesta estructura, resultant una alçada des de la part superior de la volta fins el fons de 2,50 metres.
