VECLUS, s.l.

Memòria científica sobre les actuacions i resultats dels sondeigs arqueològics realitzats a la finca núm. 58 del carrer Arc del Teatre de Barcelona

8 d'Octubre de 2003, Barcelona

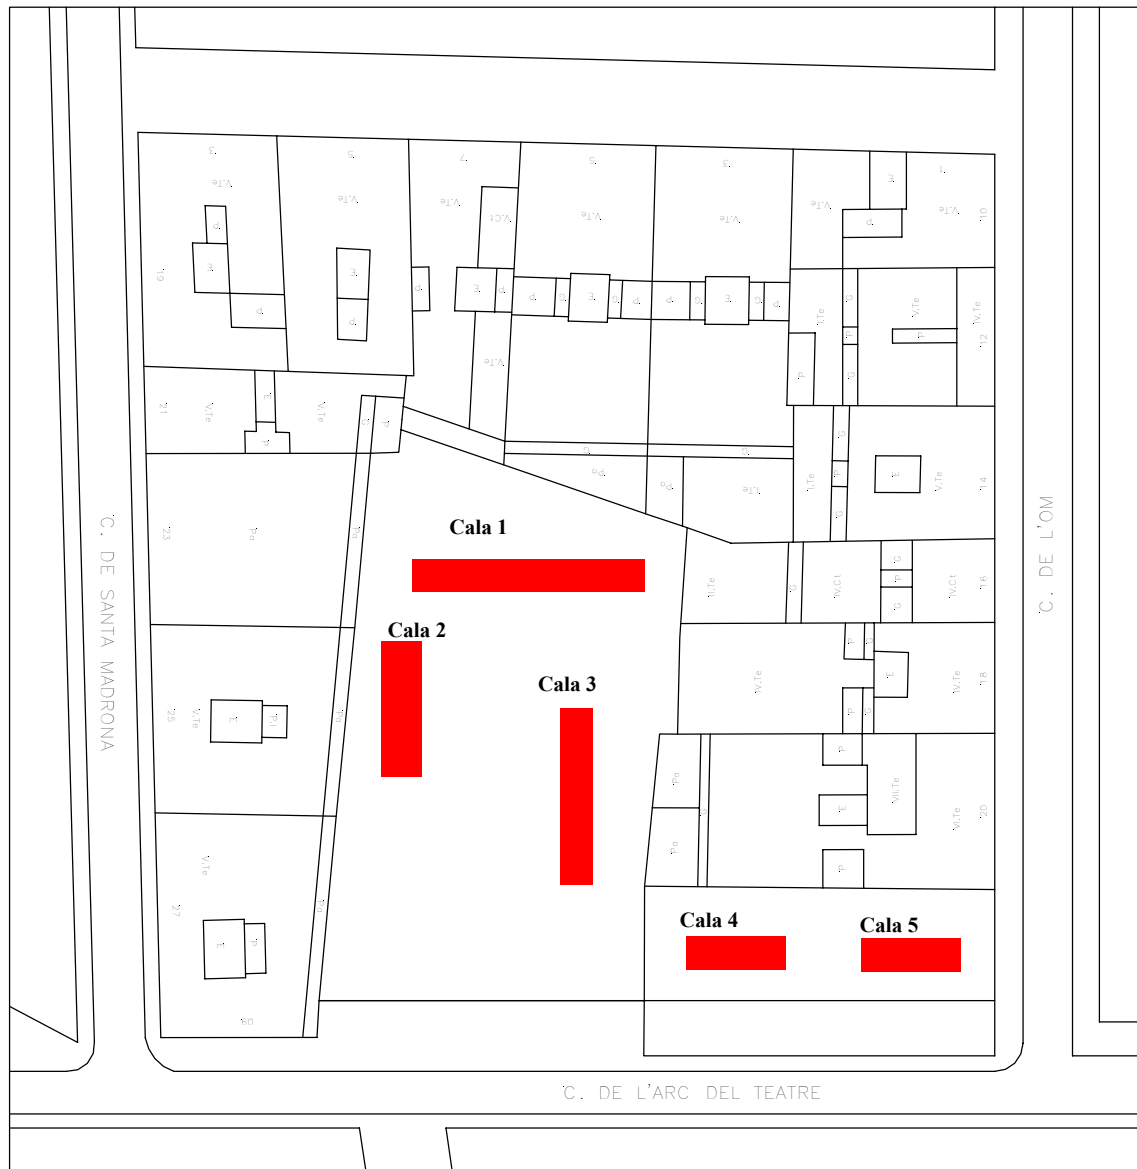
Situació aproximada de les cales realitzades

La situació aproximada de les cales ve representada al plànol adjunt de la següent pàgina.

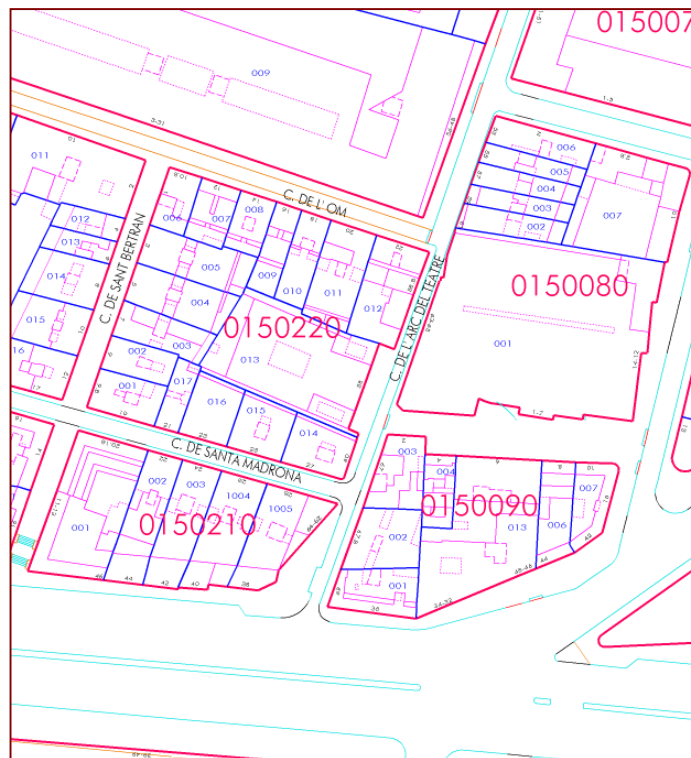
Situació parcel·laria de la finca núm. 58 del carrer de l'Arc del Teatre de Barcelona

La finca on realitzarem els sondeigs es troba situada en una parcel·la trapezoïdal de vuit-cents cinquanta metres quadrats aproximadament, dins l'illa de cases número 015021, delimitada pels carrers de l'Om, de Sant Bertran, de Santa Madrona i de l'Arc del Teatre, i situat en la parcel·la 013 segons consta en el plànol parcel·lari adjunt.

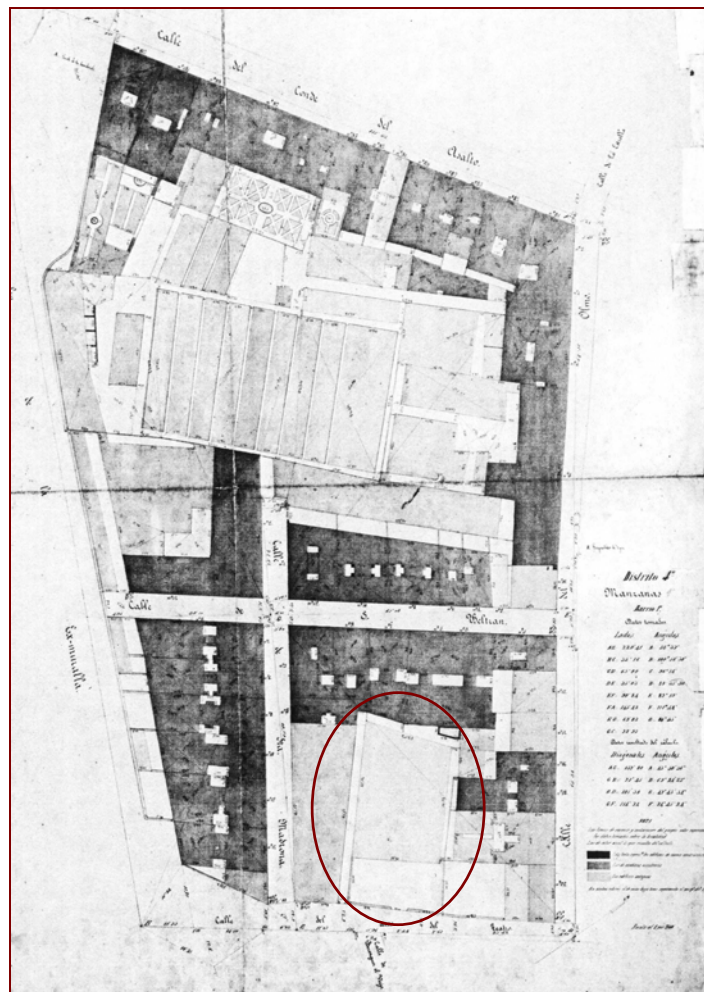
Quarteró de Miquel Garriga i Roca on apareix grafiada la planta del magatzem construït a inici del segle XIX

La primera notícia d'una construcció en aquesta finca data de 1808 quan apareix inscrita al Cadastre de la ciutat indicant-se que s'havia edificat el 1806 (Doc.2), no s'ha pogut determinar la naturalesa d'aquest magatzem. Sabem que es va construir enretirat de la línia del carrer

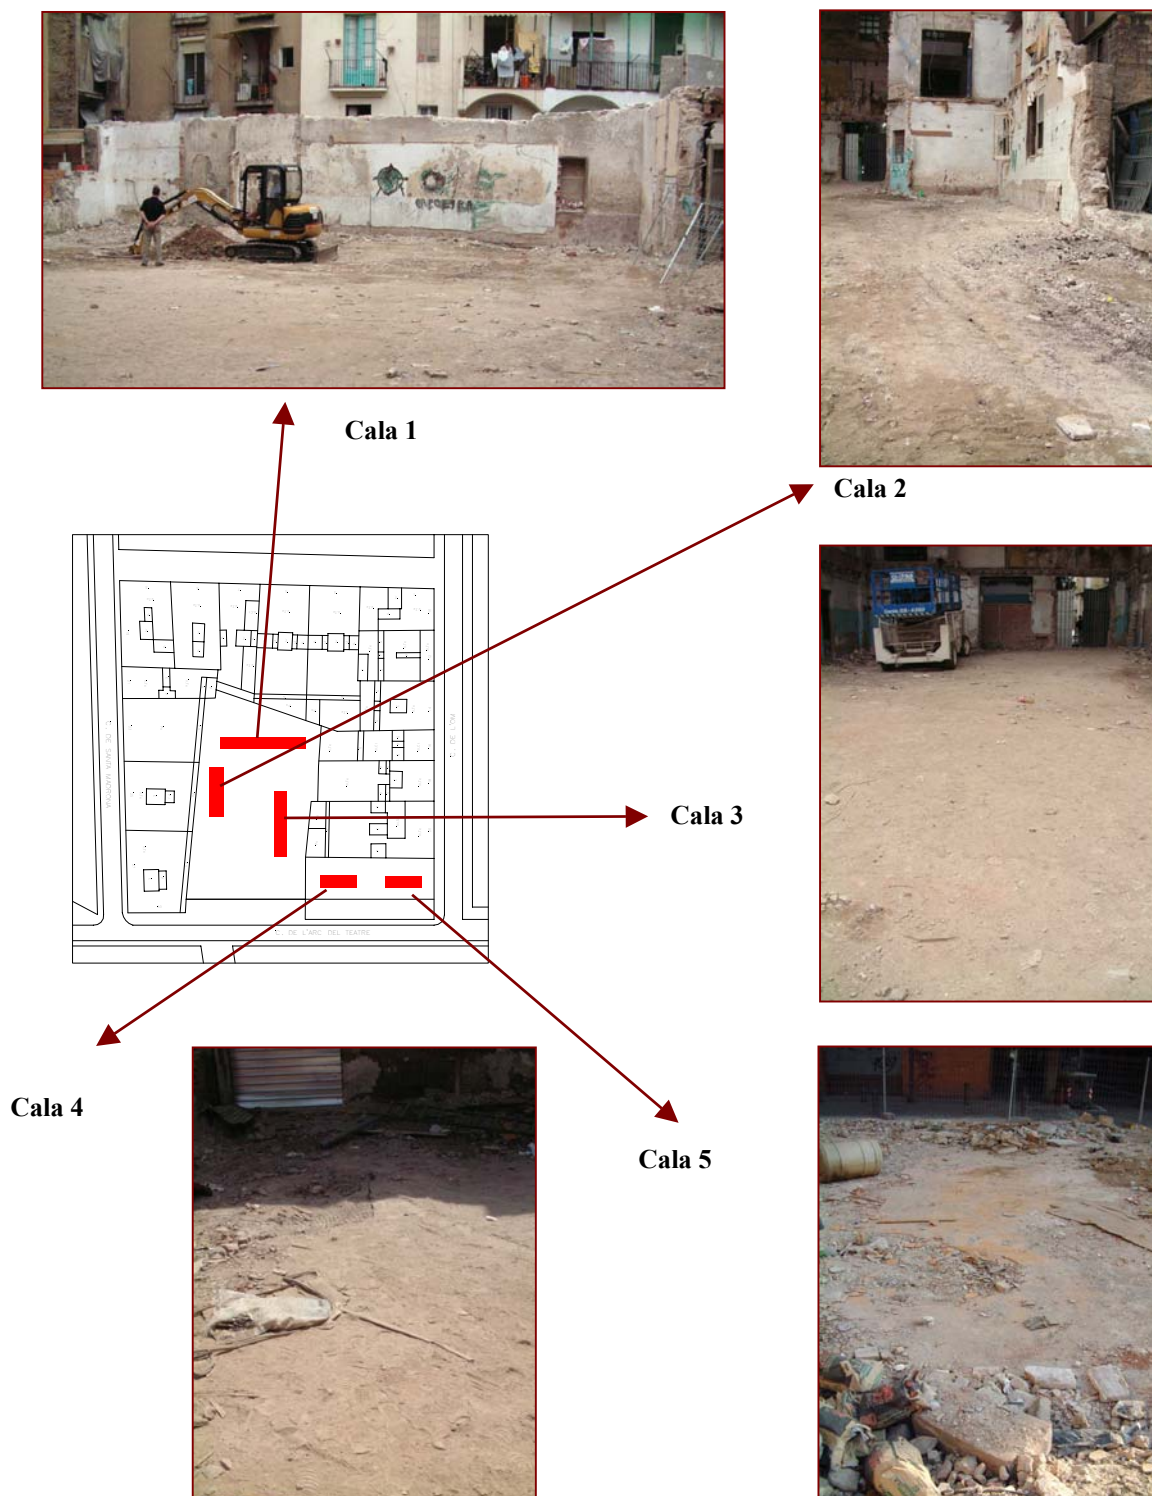
Cala 1

El sondeig identificat com a cala 1 té unes dimensions aproximades de 11'50x1'90 m, i se situa en la zona nord de la planta baixa de la finca.

La neteja de l'enrunament de les parets interiors, permeté identificar un primer paviment continu de formigó UE 1, corresponent a les "galeríes Cid" (1953). Aquest terra és el que trobem en extensió al total de la superfície de la finca i unifica l'espai.

Un cop eliminat el paviment (UE 1) es localitzà l'estrat (UE 2 i 10), l'element (UE 16) i la claveguera (UE 3). El nivell UE 10 està conformat bàsicament per elements constructius, maó perforat, pedra i fragments de rajola, guix i de morter de ciment portlànd. L'estrat és de color vermell grisós, la seva consistència és molt flonja i apareix en contacte directe amb el nivell UE 2 que presenta una composició de terra marró fosc amb runa i gran quantitat de deixalles orgàniques, de consistència flonja, aquest estrat està clarament relacionat amb la claveguera UE 3, és a dir respon a l'acció de construcció d'aquesta.

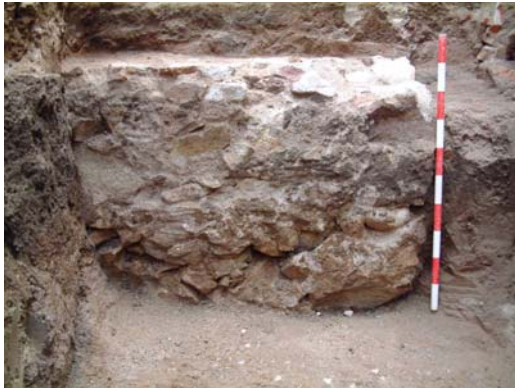
UE 15, es pot veure la característica constructiva de l'element estructural, corresponent al segle XIX.

En contacte amb aquest nivell es documentaren dos elements UE 14 situat a l'extrem oest de la cala i l'element UE 15 localitzat a l'est de la secció nord de la cala. Aquests dos elements estructurals han estat documentats parcialment en la seva extensió ja que tots dos presentaven continuïtat fora dels límits de la cala. Composats per pedra sense desbastar i lligada amb morter de la mateixa tipologia que la UE 7, els hem identificat com a elements del nivell de paviment magatzem del 1806.

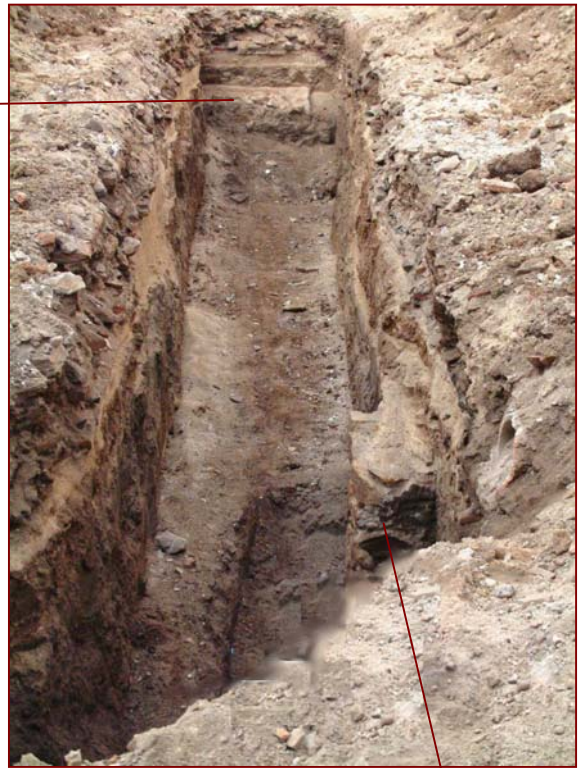
Cala 1, amb la ubicació dels elements UE 14 i 15

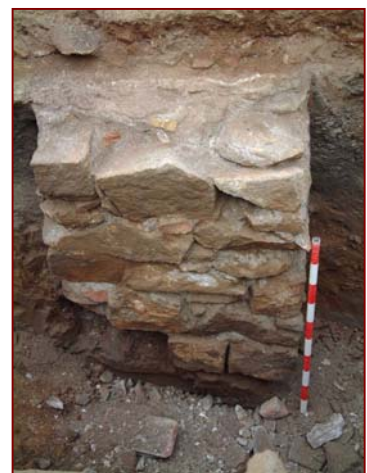
UE 14. Vista frontal, on s'aprecia la mateixa tipologia constructiva que a la UE 15

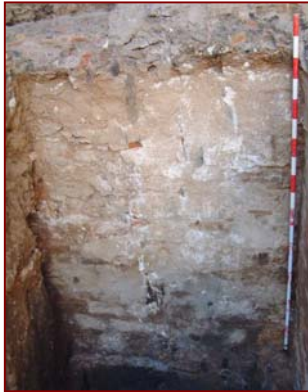
UE 315, element estructural amb una orientació est-oest paral·lela a la línia de façana actual

Sota el nivell UE 303 vam documentar el nivell UE 308, els elements UE 304, 305 i 315. L'estrat UE 308 està format bàsicament per runa de materials constructius (totxo, pedra, morter, guix) de gran tamany, entre 20cm i 60cm amb una consistència flonja, té unes característiques similars a l'estrat UE 202 identificat a la cala 2. L'element UE 304 està fet amb maó de 29cm x 15cm, no s'ha pogut documentar en totes les seves dimensions, perquè té una continuïtat fora els límits de la cala i s'adossa a l'element UE 315, que presenta una orientació est-oest, també continua fora dels límits de la cala i respon a una factura de pedra sense escairar lligada per morter amb molta sorra. L'element UE 305, és fet amb maó massís de 29cm x 14cm, però el documentem en la secció del costat oest de la cala.

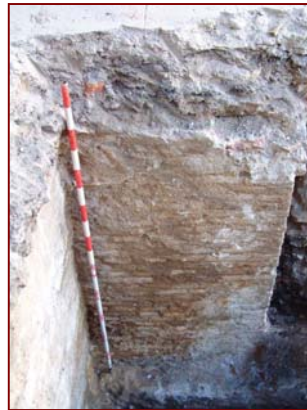
UE 304, obra de maó massís

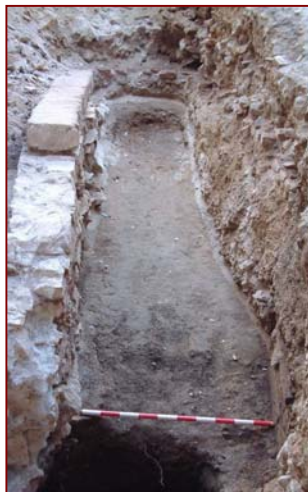
UE 319, superfície de morter.

Un cop excavat l'estrat UE 313 vam trobar l'element UE 319 i l'estrat UE 317. El primer es tracta d'un paviment de morter lliscat, de tó rosat, possiblement és el que funciona amb el magatzem del 1806 (que també es veu afectat per la rasa UE 316). El segon UE 317, és un nivell de terra de color marró vermellós amb carbons, ossos, i arrels.

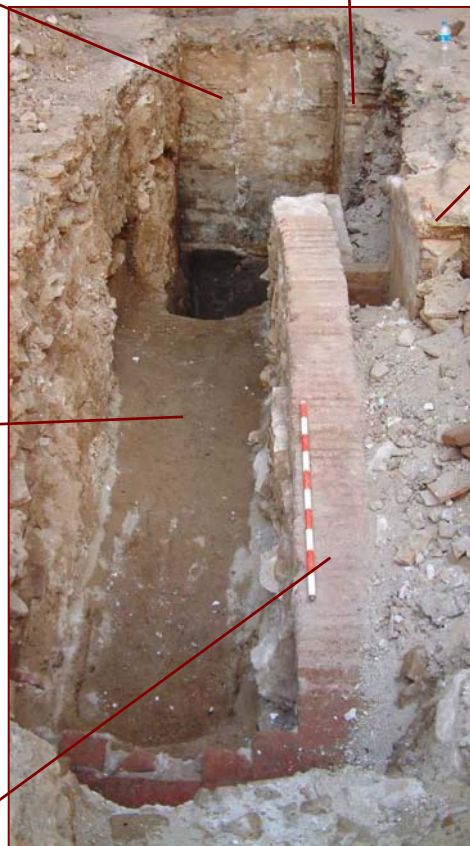
Cala 3, ubicació dels element estructurals UE 304, 305, 306, 315 i 319

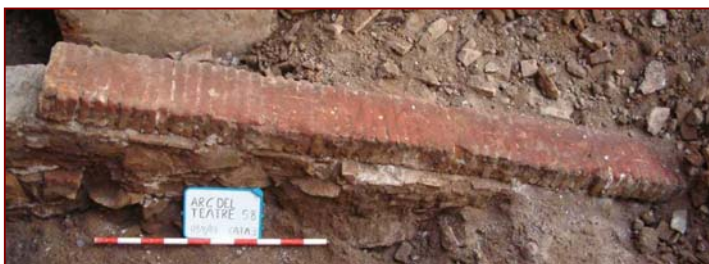
UE 306, part de l'estructura que conformava una de les rampes del cinema Colón

Un cop excavat l'estrat UE 308, localitzem les restes d'un paviment molt malmès UE 306 i 312 fet amb maó de 29cm x 14 cm (UE 306) i rajoles de 24 cm x 24 cm (UE 312), ambdós pintats de vermell. Aquests elements conformen una rampa de la pavimentació del cinema Colón, necessària per obtenir visibilitat per a tots els seients de platea. Aquest element constructiu s'assenta sobre l'estructura UE 307 i l'estrat UE 313, que permeten graduar el desnivell necessari per la rampa. També documentem l'estrat UE 309 conformat per deixalles i materials de plàstic, ferro, vidre, llaunes.

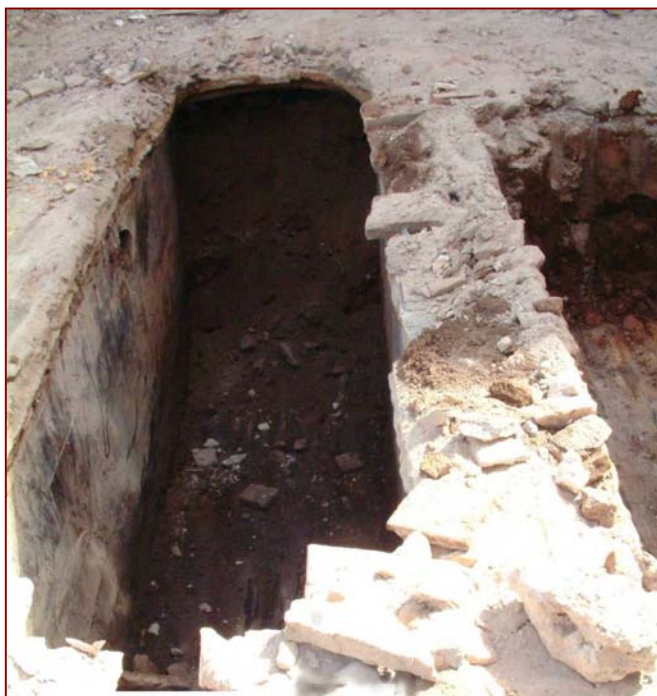
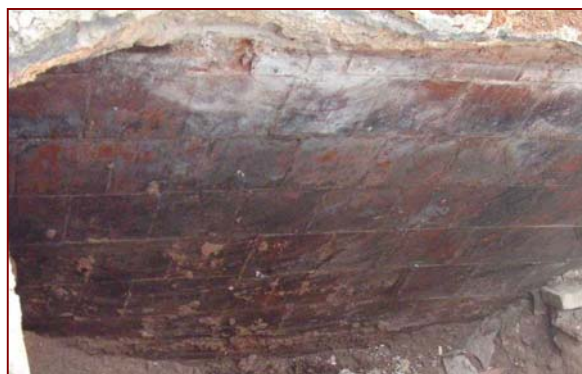
Cala 4, durant el procés d'excavació i al costat detall de les rajoles de l'estructura interpretada com a dipòsit

L'eliminació del paviment UE 401 per la màquina excavadora mostrà l'estrat 405 i les estructures 402, 404 i 406 que conformen un dipòsit. Els elements UE 402 i 406 són les parets d'aquest dipòsit fet amb rajoles vidrades, contemporànies, igual que el paviment UE 404 d'aquest dipòsit. Després de l'excavació de l'estrat UE 405, format per terra de color gris amb una consistència flonja, vam trobar l'element UE 403, constituït per una superfície de formigó.

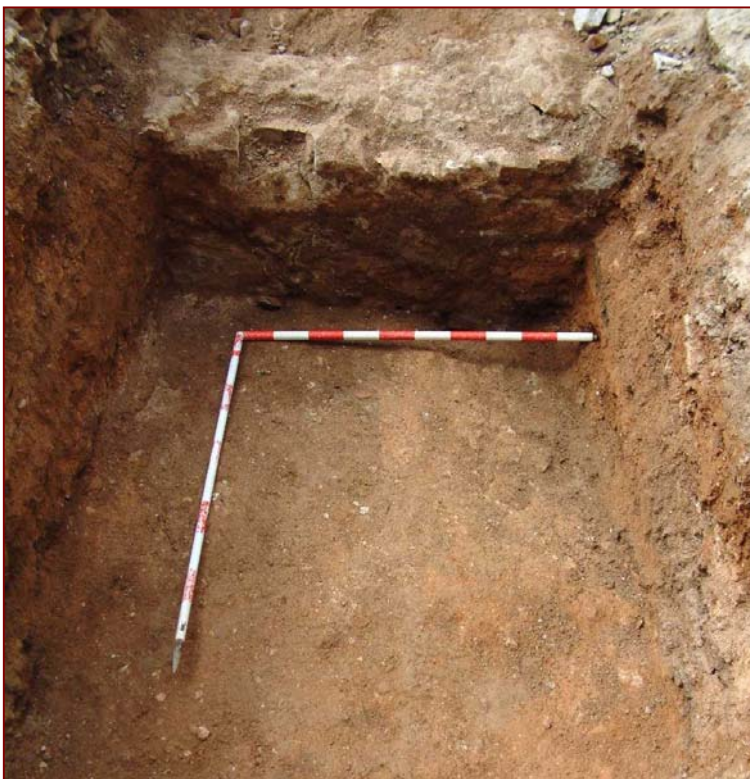
Cala 5, ubicació de les estructures
UE 511 i 512

Després del nivell UE 510 vam identificar l'estrat UE 512, fet de morter (restes d'un paviment) que s'entrega a l'estructura UE 511. El seu estat de conservació era molt dolent. Sota aquest nivell l'estrat UE 513 compost de terra de to marró fosc amb molts carbons i una consistència compacta.

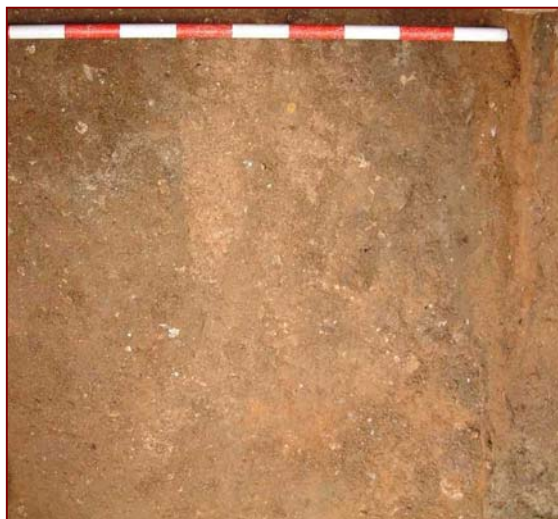
Detall de la UE 512, superfície de morter que possiblement es correspon a la preparació d'un paviment

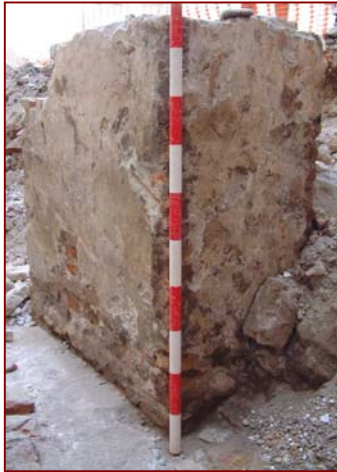
UE 204, element estructural del cinema Colón

l'element estructural UE 204, pilar de maó massís de 29cm x 15 cm lligat amb morter.

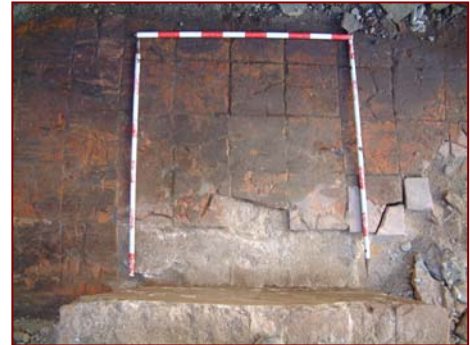
UE 203, paviment del cinema Colón.

Un cop eliminat el nivell UE 202 s'identificà el paviment UE 203, l'element UE 204 i 209 i l'estrat UE 208. Aquest paviment UE 203 està fet amb rajola vermella de 24cm x 24cm i presenta un estat de conservació molt dolent, i que resultà afectat per les actuacions constructives posteriors. Sobre ell s'assenta

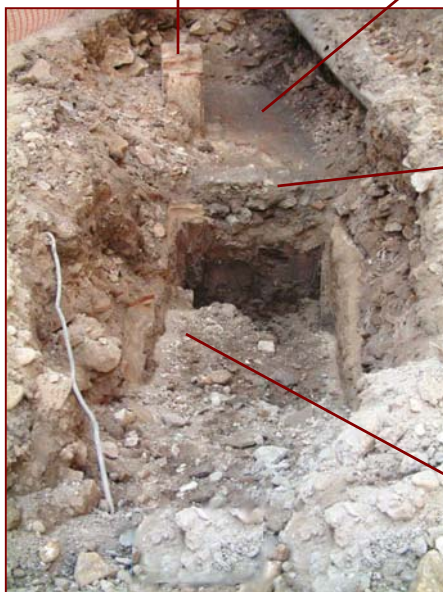
Cala 2. Ubicació dels elements UE 203, 204, 209 i 213

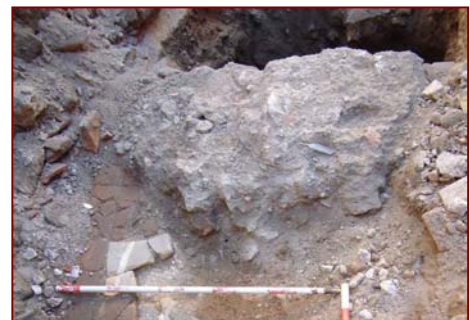
Element UE 209, fet amb ciment portland que talla el paviment UE 203

Arribat aquest punt vam creure convenient no aixecar aquest paviment i prosseguir l'excavació de la cala 2 en el seu extrem nord, donat que la no conservació del paviment UE 203, permetia agilitzar el procés de documentació estratigràfica. En aquest sector de la cala es localitza el nivell UE 208 format per terra marronosa de consistència flonja i material ceràmic contemporani, fragments de maons i morter. Aquest nivell UE 208 és el farciment de l'actuació UE 206 per col·locar l'element UE 209, fet de ciment, pedra i totxo.

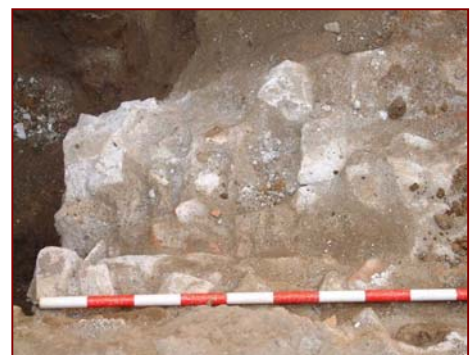
Element estructural, UE 213, que es correspon amb la fase constructiva del magatzem de 1806

Després de l'excavació de l'estrat UE 208 vam identificar l'estrat UE 212 compost per sorra. Sota aquest nivell localitzarem l'estrat UE 210 està format per terra marronosa amb materials ceràmics de cronologia moderna i contemporània. Un cop eliminat l'estrat UE 210 vam identificar l'element UE 213 i el nivell UE 211. L'element estructural UE 213 ha estat documentat parcialment degut als límits de la cala, però tal com els elements UE 14 i 15, definits a la cala 1, es tracta d'una estructura feta amb pedra sense desbastar i lligada amb morter (compost per un alt nivell de sorra). L'estrat UE 211 està format per terra marronosa fosc, amb ceràmica d'època moderna, matèria orgànica, sobre tot molts carbons i presenta una consistència compacta. Està afectat per la rasa de construcció de l'element UE 213.

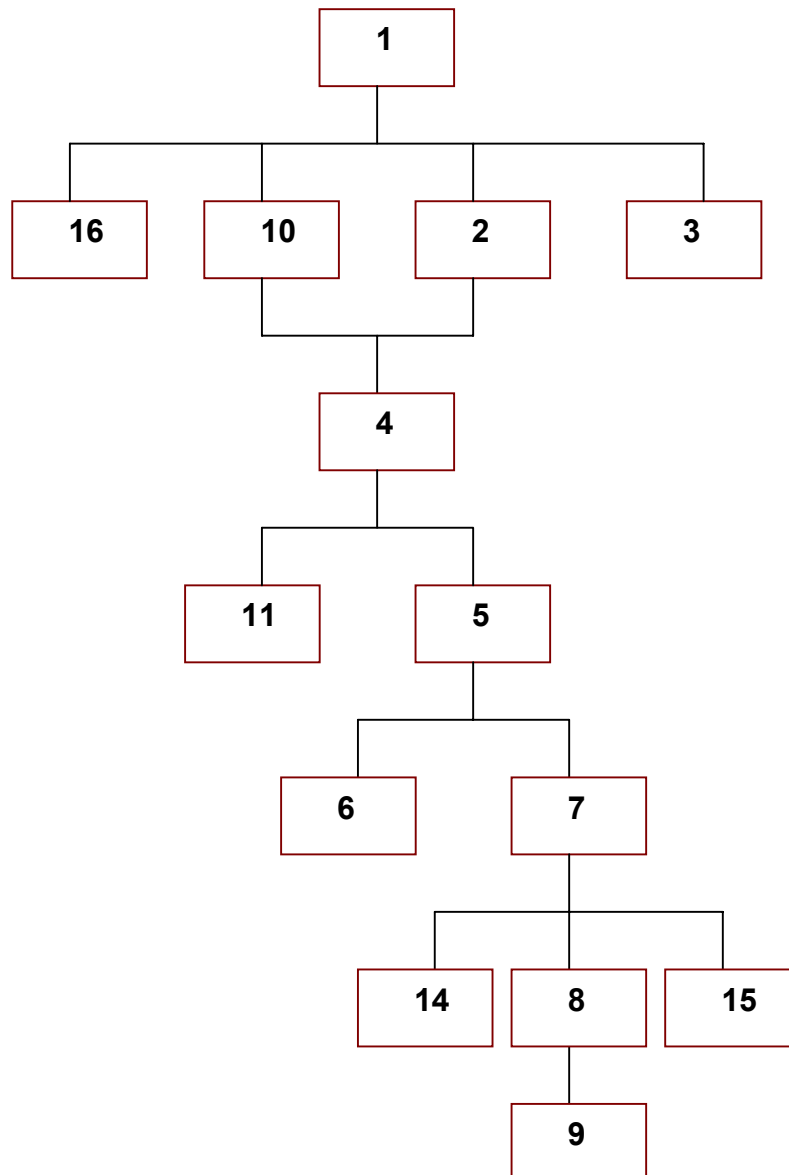
CALA 1

<i>FITXA D'UNITATS ESTRATIGRÀFIQUES</i>				<i>U.E.:1</i>				
<i>INTERVENCIÓ:</i> Arc del Teatre n°58			<i>CODI:</i> 054/03					
Sector:	Zona:	Cala: 1	Àmbit:	Cotes				
Definició: paviment	Criteris de diferenciació:	Color:	Mínima: 167					
Superfície: regular	Fiabilitat estratigràfica: bona	Consistència:	Màxima: 187					
COMPONENTS	SEQÜÈNCIA FÍSICA	CROQUIS UBICACIÓ/ EXTENSIÓ	SEQ. ESTRATIGRÀFICA					
ciment , sorra	Igual a:		+	+				
	En contacte amb:				+	+		
	Se li adossa:						+	+
	S'adossa a:							
Orgànics	Cobert per:	+	+					
Cobreix: 2, 3, 10	Tallat per:			+	+			
Artificials	Talla:					+	+	
Reomplert per:	Reomple:	+	+					
Descripció: Paviment fet amb ciment				Data d'actuació:	Fitxa revisada per:			
Estat de conservació: bo				Responsable: Conxi Rodríguez	Compr. de documentació: Fitxa <input type="checkbox"/> Dibuix <input type="checkbox"/> Foto <input type="checkbox"/>

Procés d'excavació L'aixecament d'aquest paviment localitzat a les cales 1, 2 i 3, es realitzà amb una retroexcavadora.		Data inici: Data fi:
Interpretació: Paviment de l'àrea comercial corresponent a les galeries comercials " El Cid"		
Materials representatius:	Referencia materials: Fulls d'inventari núm.:	
Elements i criteris de datació: Documentació del projecte (Doc. 5)	Cronologia: 1954 inici de le obres	
Observacions:		
ARXIU		
plantes	seccions-alçats	fotografia
núm.:	núm.:	Diapositives: B/ N: Color:
