**Memòria de la intervenció arqueològica al carrer de les
Tàpies, 13**

Codi: 059/17

Resum: En aquesta memòria es descriuen els treballs de seguiment arqueològic realitzats al Carrer de les Tàpies, 13, de Barcelona amb motiu de la reforma de la planta baixa de la finca.

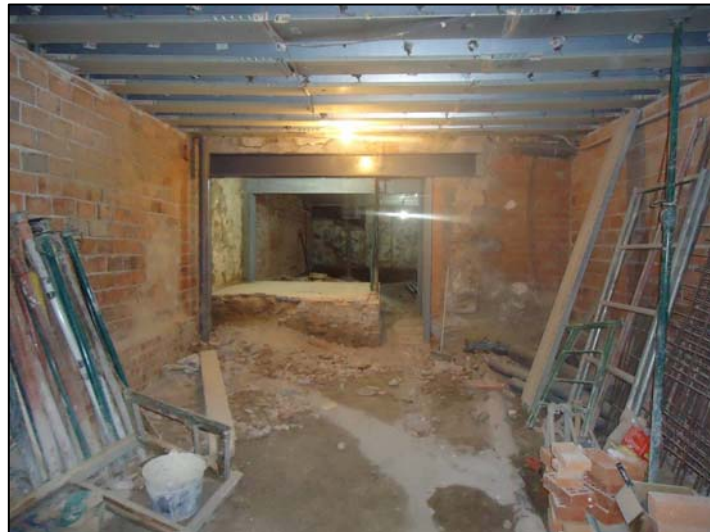
Vista inicial des del sud-oest de la zona a rebaixar.

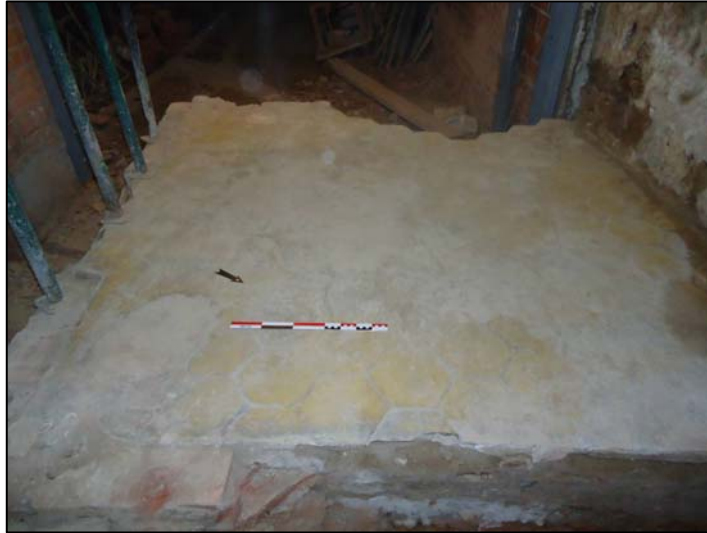
L'espai rebaixat, de 2,49 metres per 2,74 metres, estava definit per un envà (UE 402) aixecat amb maons i morter que amb la paret nord de la finca (UE 413), definia un àrea de 6,17 m². Es conservava un paviment de rajoles (UE 401) a una cota de 5'48 msnm, que correspon a la cota d'inici del rebaix. Descansava en un estrat (UE 403) format per sorres netes, interpretat com la preparació del paviment.

Vista des del nord-est del paviment de rajoles UE 401.

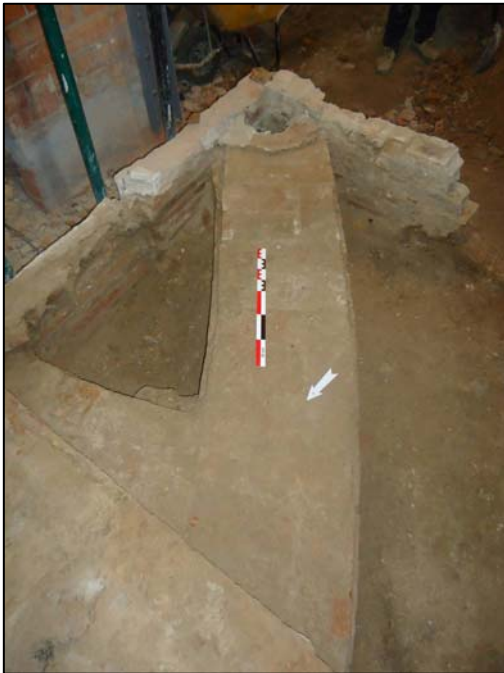
Travessa el subsòl de la habitació una claveguera de secció quadrangular, feta amb maons i morter, (UE 406). Discorre en sentit sud-nord. Es tracta d'una de les clavegueres originals de l'edifici, que actualment no estava en ús, i que possiblement aniria fins la fossa sèptica documentada a la intervenció precedent.

Vista des del nord-oest del claveguera UE 406.

A l'extrem nord presenta una inclinació de 0,04 metres, respecte a l'extrem sud. Just en aquest punt, presenta l'encaix, fet amb morter, d'un baixant de 0'22 m de diàmetre. A l'extrem sud, se li recolza un mur-tirant, (UE 408), realitzat amb maons i morter, que travessa en sentit sud-est / nord-oest el subsòl de l'habitació.

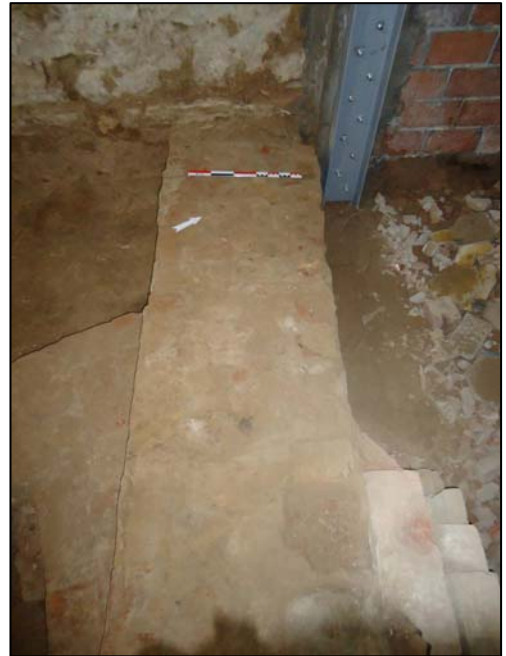
Al lateral est se li recolza un envà (UE 414) fet amb maons i morter, mentre que al lateral oest, concretament al punt de contacte amb la canalització UE 406, se li recolza una petita estructura (UE 412), a mode de reforç, feta també amb maons i morter.

Vista des del sud-est del mur UE 408.

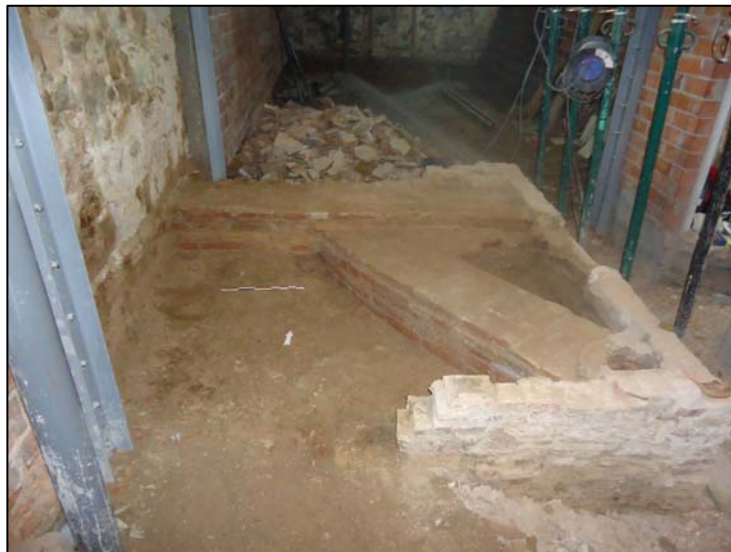
Les estructures descrites es recolzen un estrat (UE 409) de matriu argilosa i color marró fosc, a excepció de la claveguera, ja que la rasa constructiva (UE 410) de la mateixa el tallava. També el tallava la rasa constructiva (UE 414) de la fonamentació (UE 411) de la paret nord (UE 413) de la finca.

Vista des del oest de les estructures contemporànies i de l'estrat UE 409.

Es tracta d'un estrat anterior al moment en que es construí l'edifici a l'any 1888. Entre el material recuperat en l'excavació d'aquest estrat destaca un fragment de ceràmica blava catalana de l'arracada, així com fragments de ceràmica pol·lícroma, possiblement de Mataró i de Can Falló, que ens situa la construcció de les estructures en un *terminus post quem* de mitjans del segle XVIII.

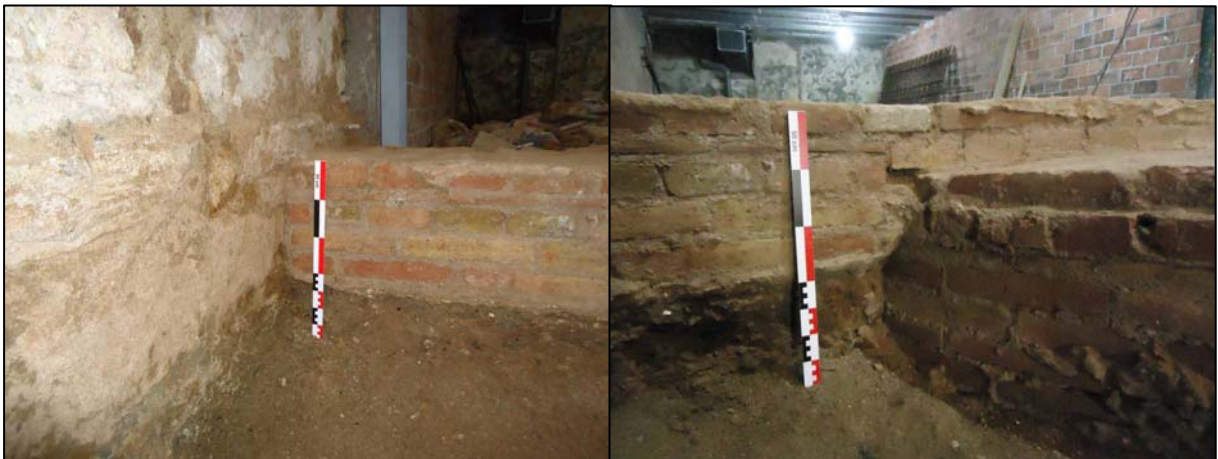
A l'esquerra, detall del recolzament del mur UE 408 a la fonamentació nord de l'edifici UE 411.
A la dreta, detall del recolzament del mur UE 408 a la claveguera UE 406.

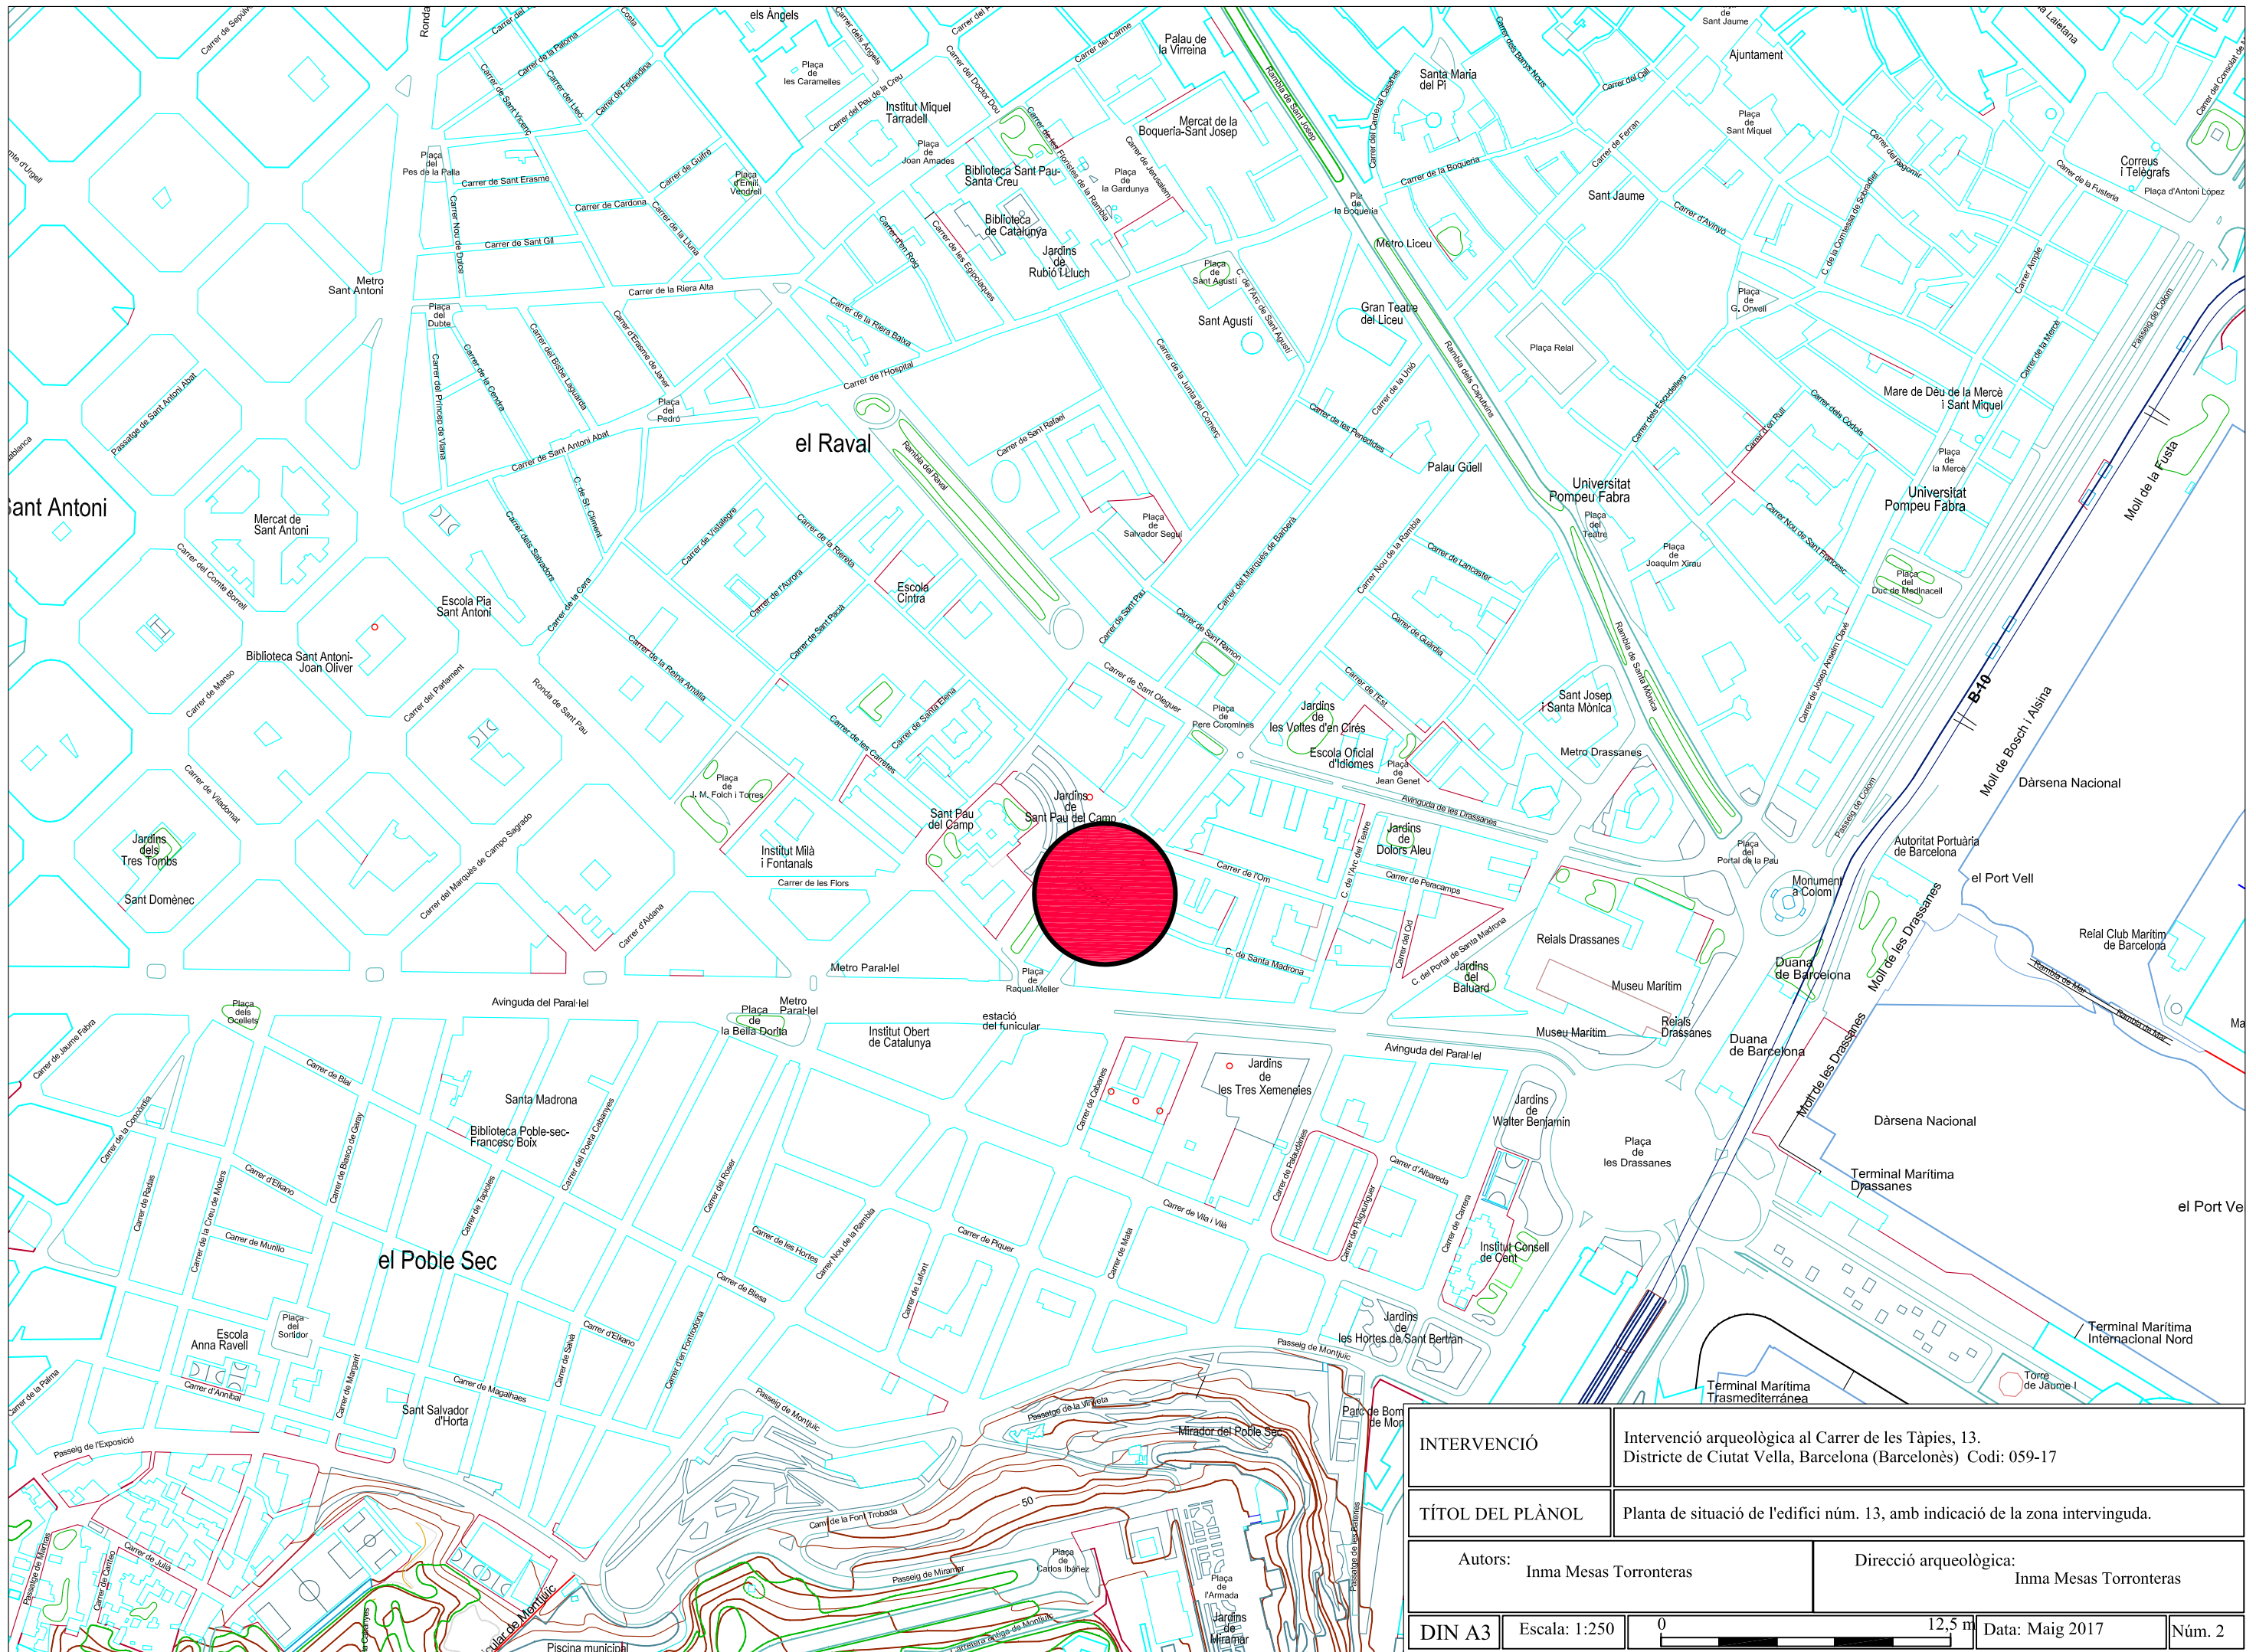
INTERVENCIÓ	Intervenció arqueològica al Carrer de les Tàpies, 13. Districte de Ciutat Vella, Barcelona (Barcelonès) Codi: 059-17		
TÍTOL DEL PLÀNOL	Planta de situació de l'edifici núm. 13, amb indicació de la zona intervinguda.		
Autors:	Inma Mesas Torronteras	Direcció arqueològica:	Inma Mesas Torronteras
DIN A3	Escala: 1:250	0 12,5 m	Data: Maig 2017 Núm. 2

Num. Plan	Títol	Escala
1 UE	Planta de situació de l'edifici amb indicació de la zona intervinguda	1/5000
2 UE	Planta de situació de l'edifici amb indicació de la zona intervinguda	1/500
3 UE	Planta final de les estructures localitzades	1/20
4 UE	Secció A-A' de la zona rebaixada	1/20

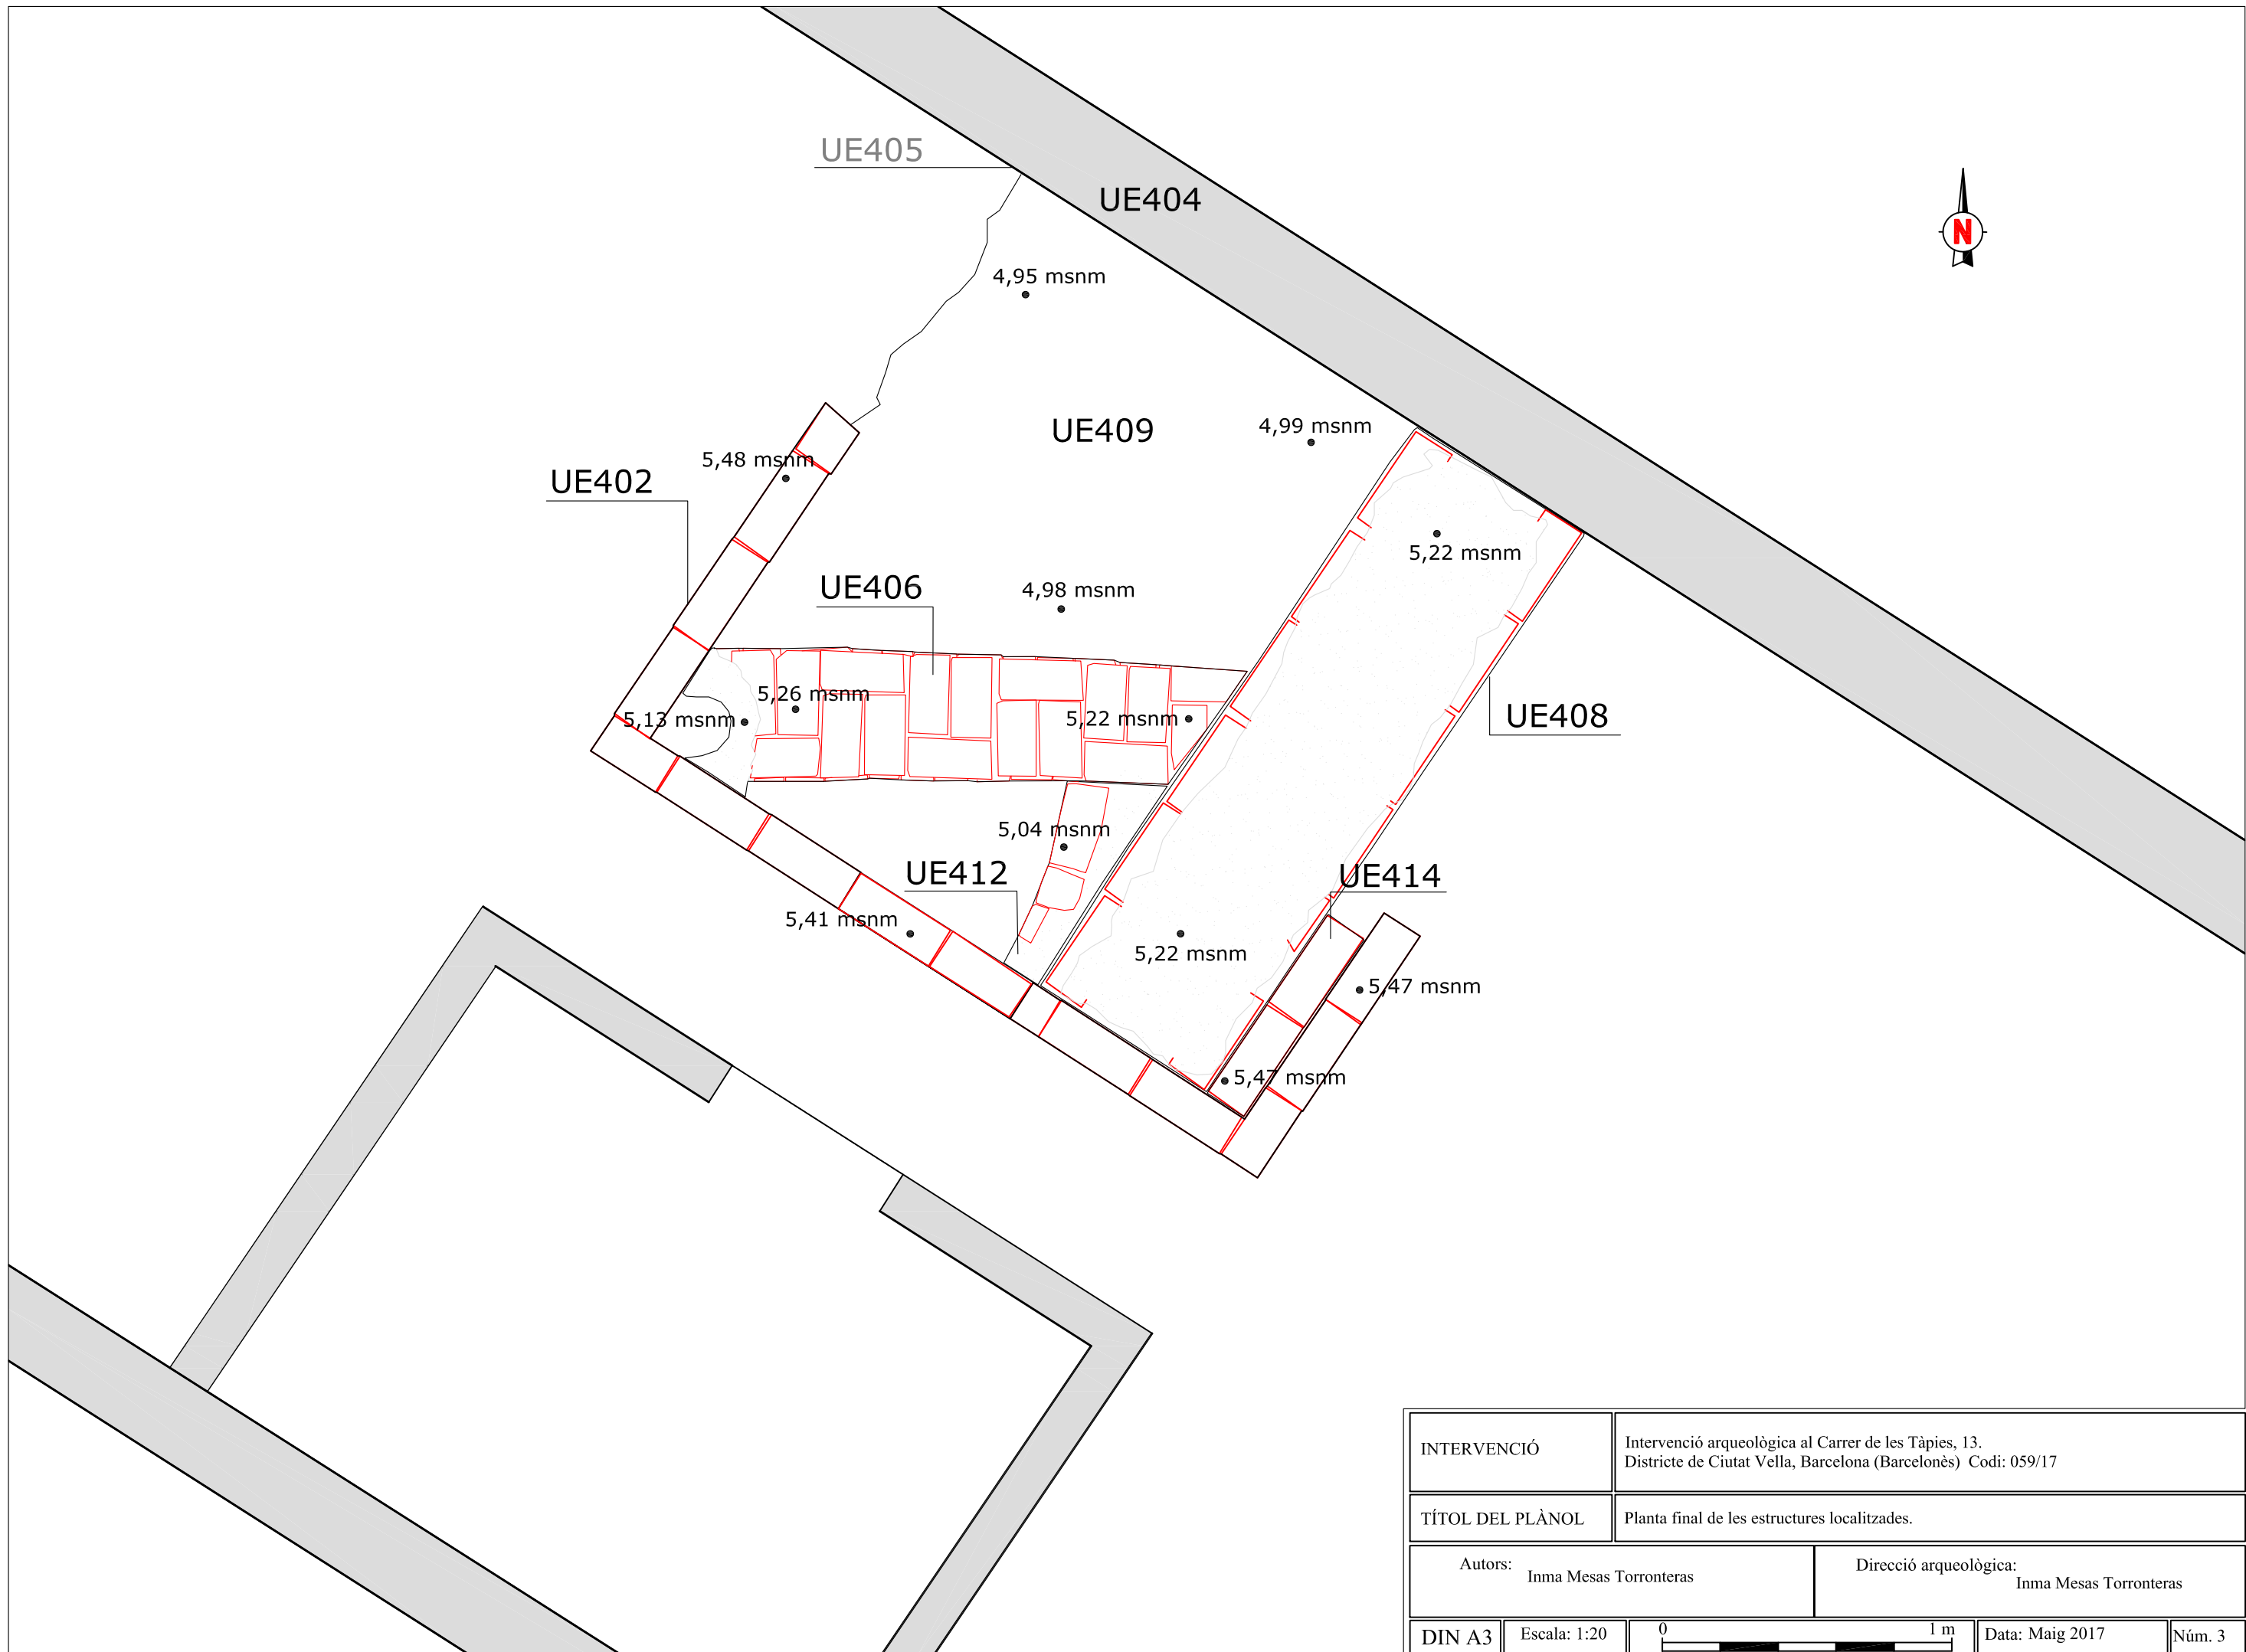
INTERVENCIÓ	Intervenció arqueològica al Carrer de les Tàpies, 13. Districte de Ciutat Vella, Barcelona (Barcelonès) Codi: 059/17		
TÍTOL DEL PLÀNOL	Planta final de les estructures localitzades.		
Autors:	Inma Mesas Torronteras	Direcció arqueològica:	Inma Mesas Torronteras
DIN A3	Escala: 1:20	0 1 m	Data: Maig 2017 Núm. 3

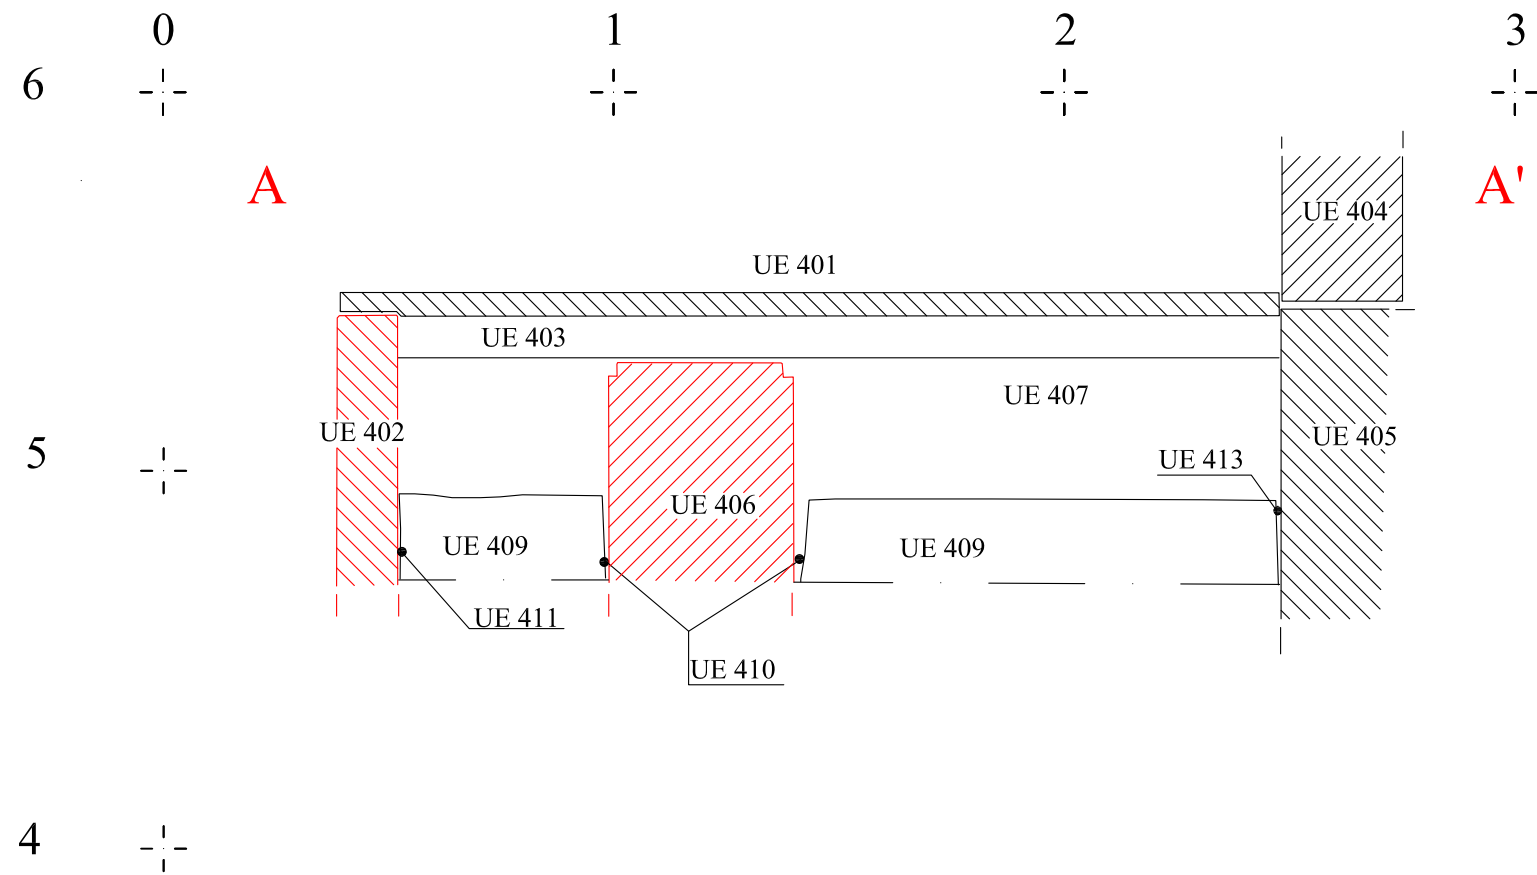
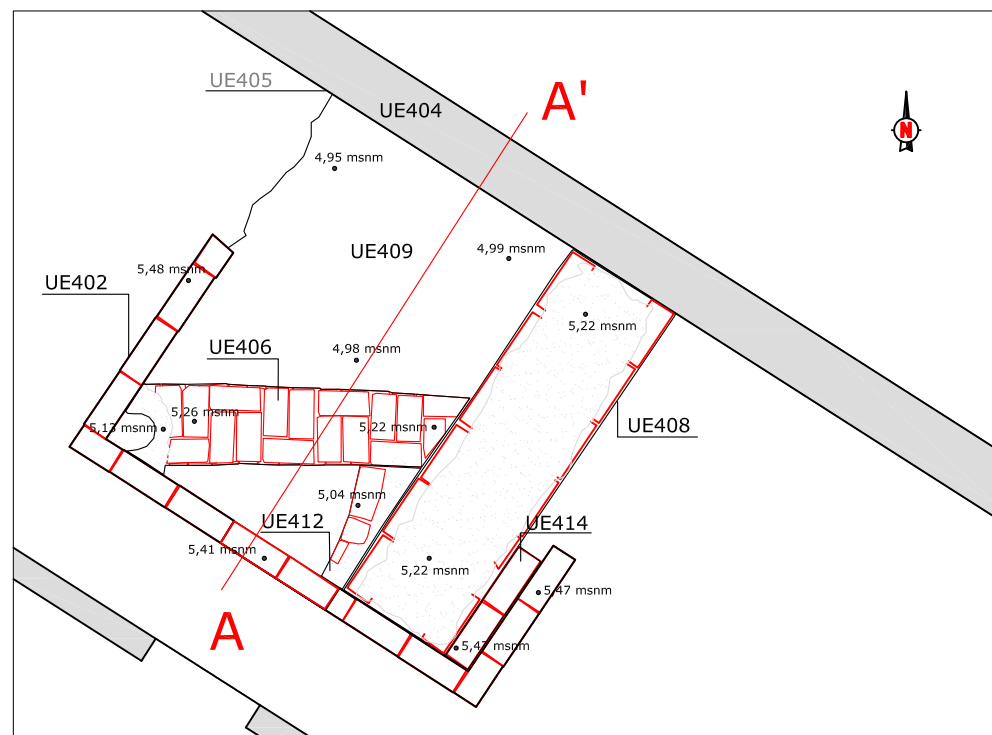
INTERVENCIÓ	Intervenció arqueològica al Carrer de les Tàpies, 13. Districte de Ciutat Vella, Barcelona (Barcelonès) Codi: 059/17		
TÍTOL DEL PLÀNOL	Secció A-A' de la zona rebaixada.		
Autors: Inma Mesas Torronteras		Direcció arqueològica: Inma Mesas Torronteras	
DIN A3	Escala: 1:20	0

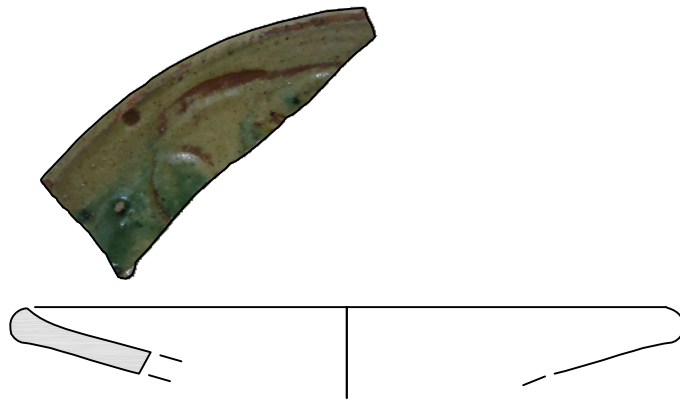
059/17-409-2

059/17-409-2: Vora de plat de vidrada policroma. Decoració en verd i marró sobre fons groc. Possible producció de Can Falló.

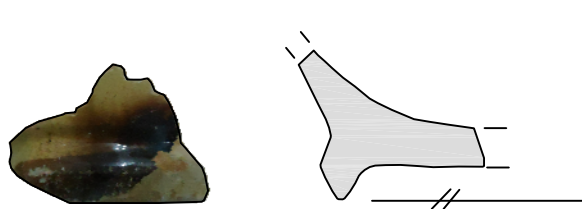
059/17-409-3

059/17-409-3: Fons indeterminat de vidrada policroma. Possible producció de Mataró.
