C ACTIUM 0748

## Intervenció arqueològica Carrer Canvis Nous, 7

Barcelona,

## Memòria

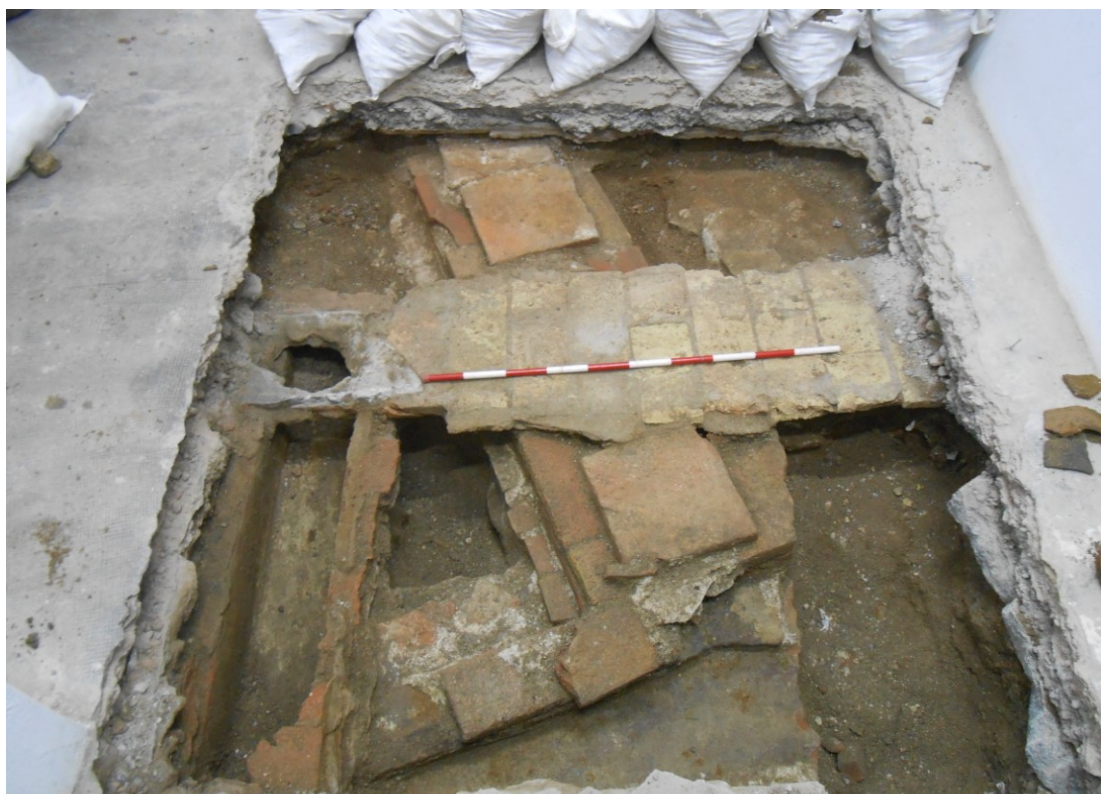
Fig. 2.- Conjunt de canalitzacions i mur MR01 a la cantonada superior dreta (des del Sud)

Seguint amb l'excavació, es va accedir a quatre estructures relacionades amb l'evacuació d'aigües residuals (CV104, CV105, CV106 i CV107), datables en època recent doncs quedaven immediatament per sota del nivell de preparació del paviment (UE103). Les estructures tenien secció quadrada i les seves cobertes havien estat construïdes amb maons massissos rectangulars i morter de calç; excepte la CV105, la coberta de la qual havia estat construïda amb maons quadrangulars, de quasi 30 cm de costat. Els laterals havien estat construïts sobreposant filades horitzontals lligades amb morter de calç i recolzades sobre una sabata d'aquest material.

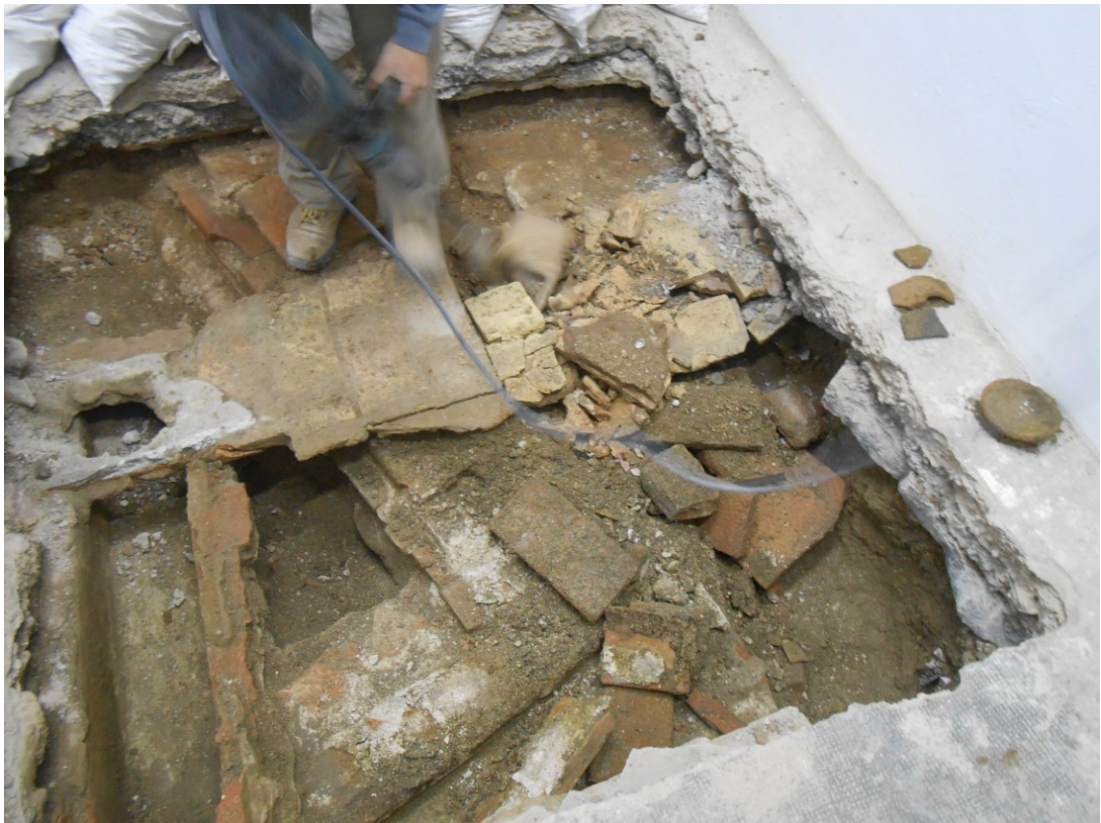
Fig. 3.- Desmuntatge de les estructures de canalització d'aigua (des de l'Oest)

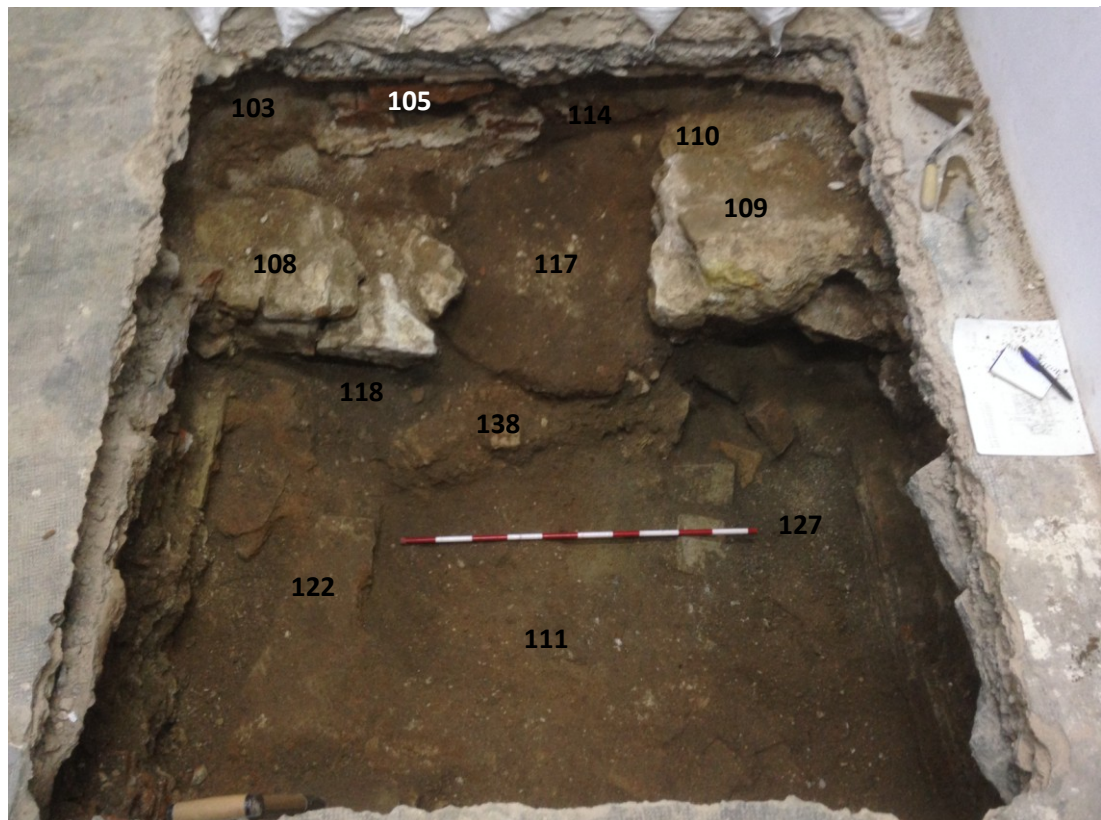
Fig. 4.- Vista general del sondeig en procés d'excavació. Es poden apreciar els murs 109 i 110 (dreta), MR108 (esquerra) i el mur MR122 del pou (centre esquerra).

Un cop retirada aquesta capa, es van poder documentar tres estructures construïdes. D'una banda, els murs UE108 i UE109. El primer, feia 65 cm de longitud visible (continuava per sota del tall del sondeig) i 38 cm d'amplada, mentre que el segon feia 44 cm d'amplada i 50 cm de longitud visible. Tant el mur MR108 com el MR109 havien estat construïts amb morter de calç i parament muràri alternant pedres de mida gran amb d'altres de petites. El mur MR108, probablement, va ser seccionat per la construcció de la CV105. En canvi, el mur MR109 presentava un aspecte força deforme i lleugerament més ample que el MR108. Tot i que *a priori* es va creure que es tractaven del mateix mur que la rasa de la claveguera UE105 havia trencat, tot apunta a que en realitat es tractava de dues estructures diferents. Primerament, perquè el parament constructiu és diferent, tenint el parament del mur MR108 dues cares ben diferenciades i alineades, amb blocs mitjans de pedres i morter de calç entre aquestes, mentre que el parament del mur MR109 és totalment amorf i està integrat quasi totalment per morter de calç amb algun maó i pedra ocasional, disposats irregularment. A més, l'orientació de totes dues construccions és també divergent. Tot i això no descartem definitivament que es tractin del mateix mur, doncs sembla que el mur UE109 podria haver perdut la seva alineació original per motius que desconeixem.

El mur UE109, va ser construït sobre una estructura preexistent, feta amb un morter de calç diferent i un acabat totalment enlluït (MR110), raó que ens va induir a pensar que es tractava d'una estructura anterior. Mentre que l'aparença de l'estructura UE109 és de cimentació, la de la MR110 és d'acabat. La seva rasa de fonamentació (UE134) retallava, a la seva vegada, un conjunt estratigràfic el qual veurem posteriorment. El mur MR110 havia estat construït sobre una estratigrafia que incloïa capes argiloses i sorrenques que es sobreposaven a una tomba datable del s. I- II d'ne, ja molt per sota de la cota d'afectació de l'obra i que es va quedar sense excavar.

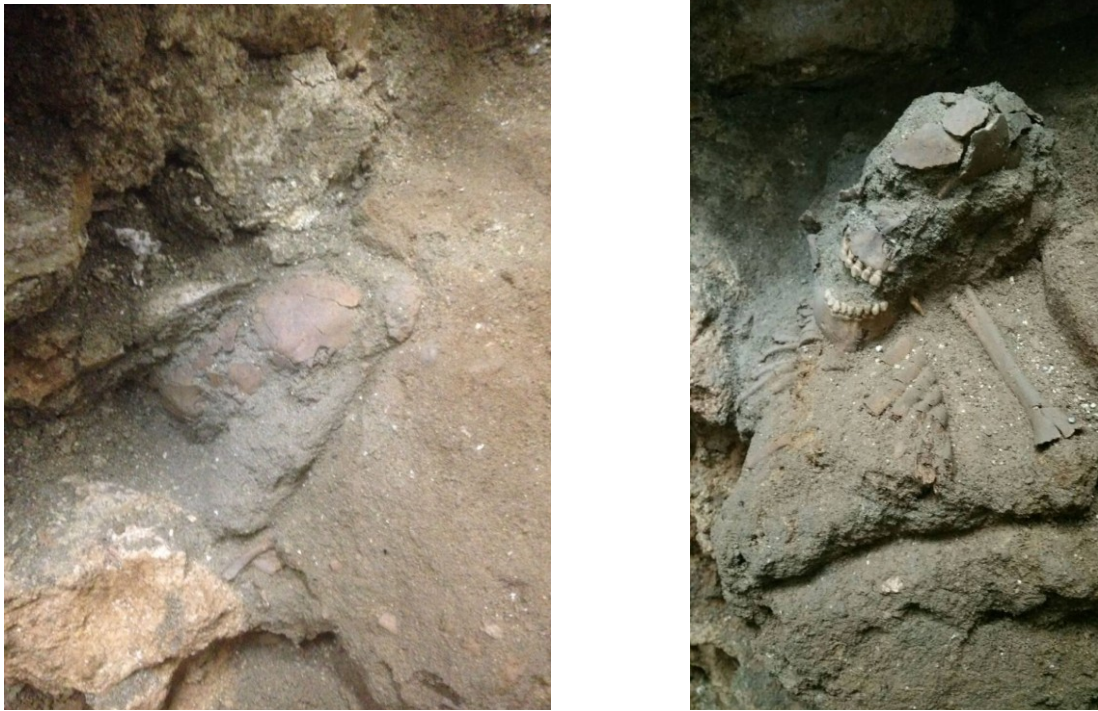
Fig. 5.- Restes cranials infantils de la Tomba #1 dintre del perfil límit O del sondeig.

color marró fosc, continuava en direcció N per sota del límit de l'excavació. Immediatament per sota de la UE 117 es va documentar les restes d'una tomba integrada per un retall (UE164), restes en connexió d'un individu infantil (UE166) i el seu farciment (UE165) que havia estat retallada per la UE161 (rasa de construcció del pou). Malauradament, no es van poder dibuixar les restes de la tomba doncs s'introduïa força per sota del perfil Oest del límit del sondeig i tampoc no va donar cap fragment de material ceràmic. Es va poder, però, excavar deficientment i recuperar el crani i restes molt malmeses de costelles i del húmer esquerre. Els materials ceràmics associats a l'estratigrafia inferior a aquesta inhumació, àmfora nord-africana i vaixel·la comuna africana, permeten establir que en cap cas s'hauria de remuntar la seva datació més enllà del s II dne. Aquesta tomba havia estat excavada a la UE115, una capa sorrenca de color beige o marró clar, i havia quedat coberta parcialment a la banda S per la UE118. Aquesta capa havia estat seccionada per a la rasa cimentació del mur UE110.

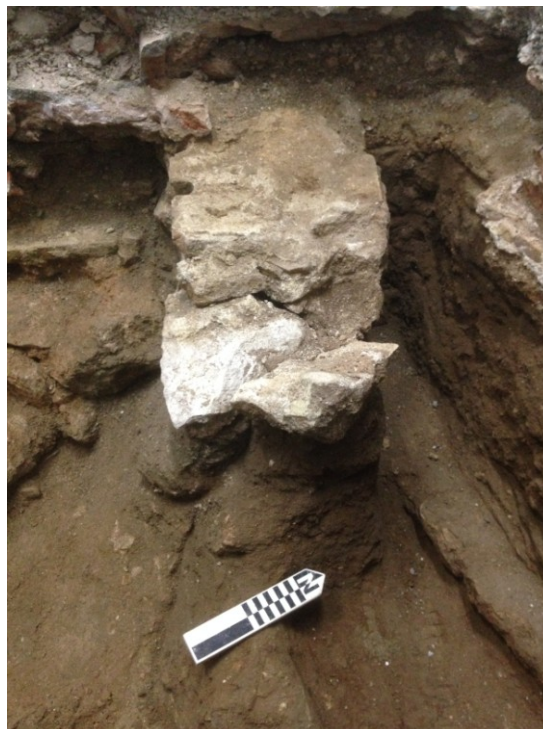
Fig. 6.- El mur MR108 i el retall 120 que afecta el paviment 121 (a la dreta de la imatge).

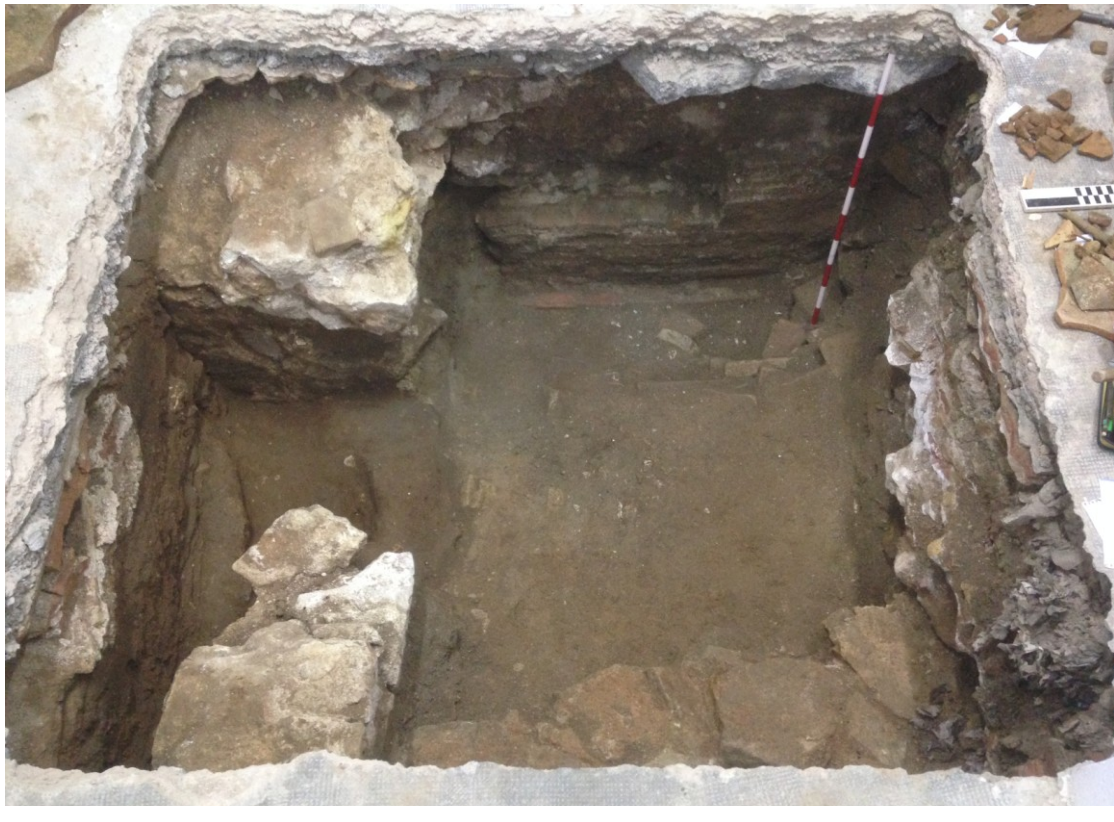
Fig. 7.- Perspectiva del sondeig des de l'Oest. S'aprecien els murs 108, 109, 110 i 122, el retall 121 i les restes de la claveguera CV130

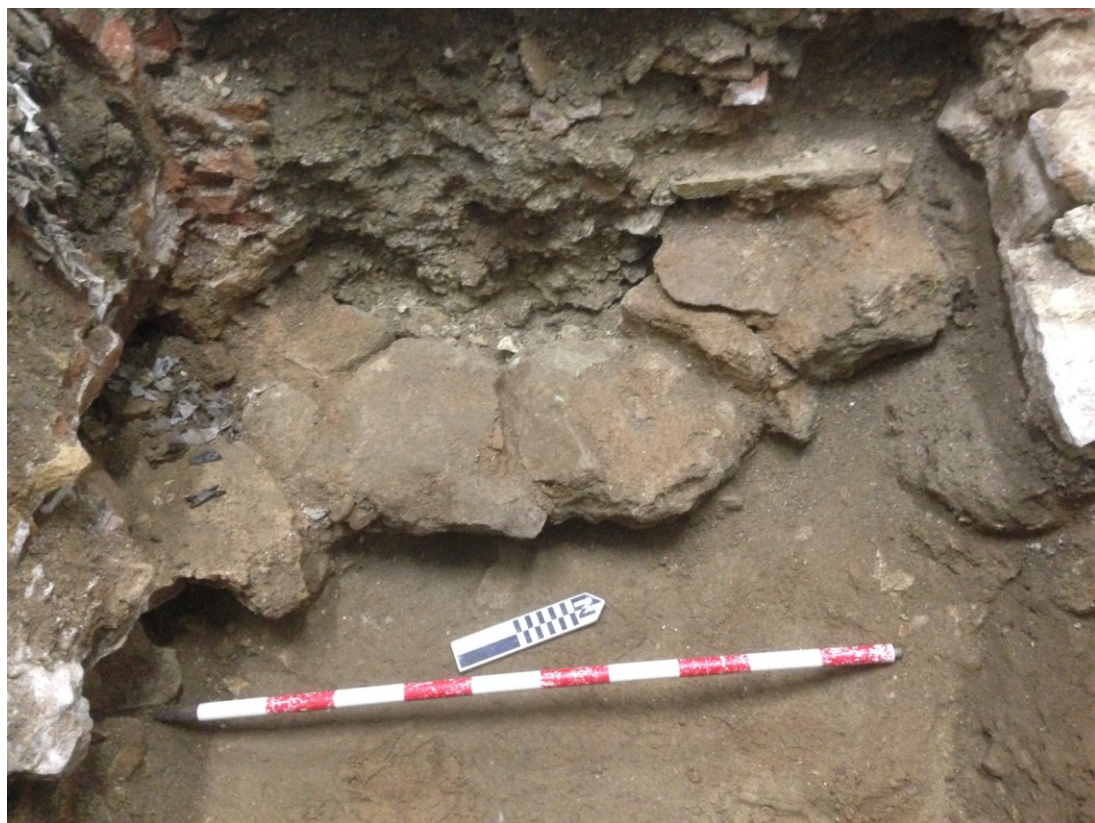
Fig. 8.- Detall del mur MR122 del pou. A dalt a la dreta s'intueix el mur MR108.

Per un altra banda, l'excavació de la UE133 va deixar al descobert una petita capa argilosa i ataronjada amb molta presència de maons (UE116). Immediatament per sota d'aquesta, un altre mur, en aquesta ocasió molt precari, construït amb morter de calç barrejat amb argila, fet que li donava una tonalitat ataronjada o marró clar (UE122). Aquesta estructura, la qual tenia forma semicircular, havia estat construïda inicialment amb maons massissos sobre els

quals es va construir amb blocs de pedres de diferents mides i un gran fragment d'*opus signinum*. L'ampla màxima no depassava els 35 cm i l'alçada no va poder quedar determinada, doncs l'estructura continuava per sota de la cota d'afectació d'obra. Al seu interior, es trobava la UE 123, totalment estèril, integrada exclusivament per restes constructives i de morter de calç, la qual cosa indica que un cop inutilitzat el pou es va fer servir com a abocador d'escombraries.

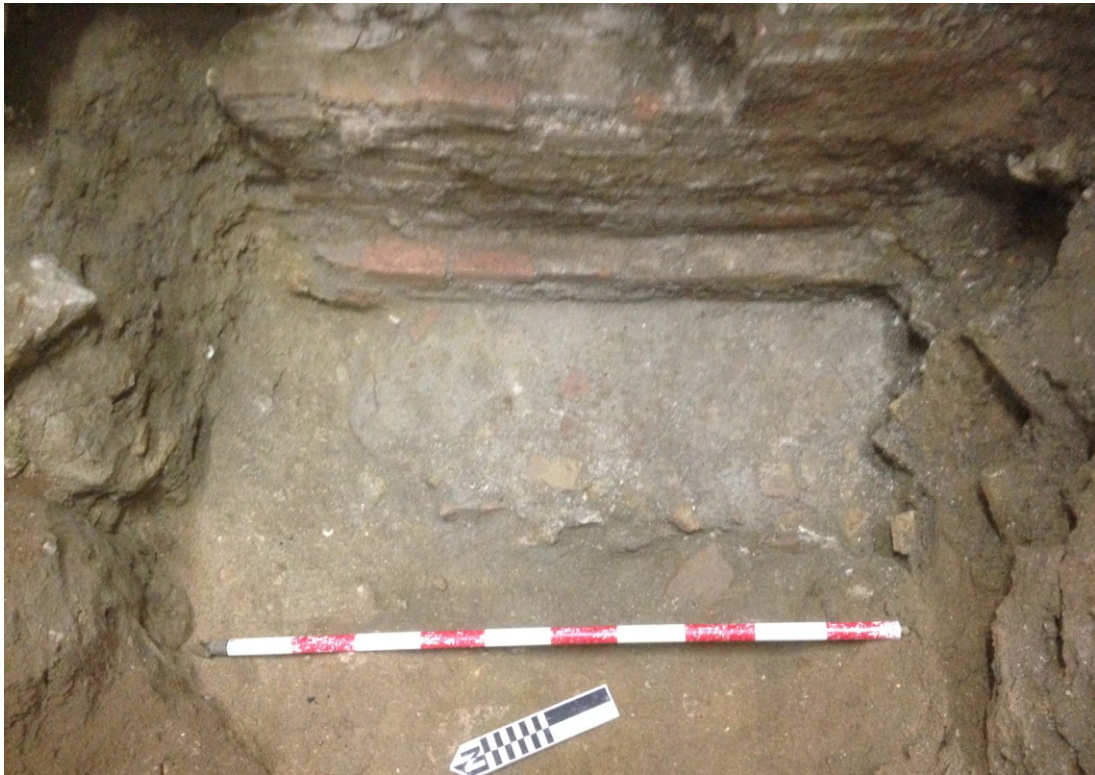
Fig. 9.- Detall de la unitat UE129, directament sobre la solera de la claveguera CV130.

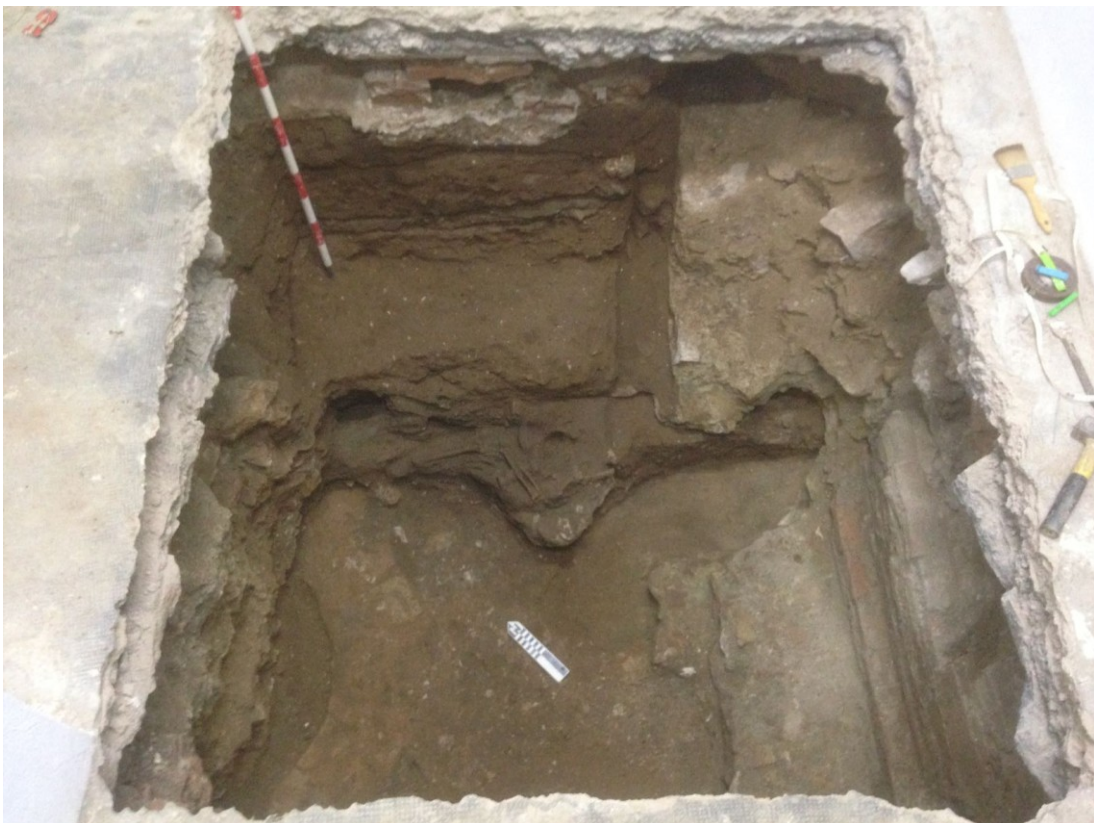
Fig. 10.- Perspectiva del sondeig, des del Sud, on es poden apreciar les restes de la Tomba #2 afectades per diversos retalls posteriors. També es poden apreciar el mur MR122 del pou (esquerra), el MR110, en procés de desmuntatge, i la claveguera CV130.

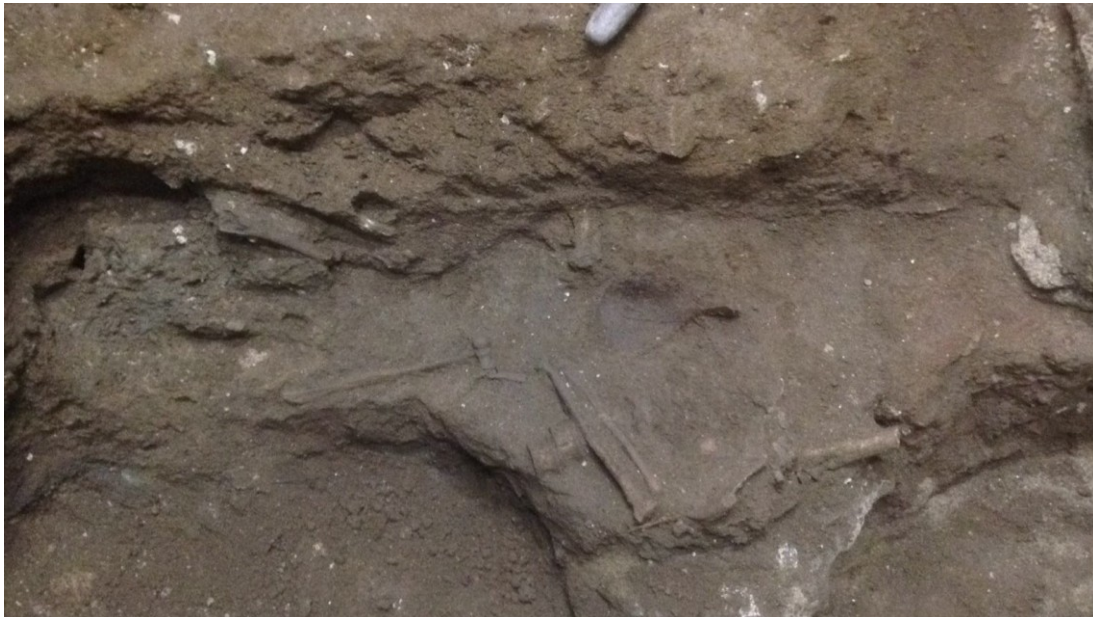
Fig. 11.- Detall de la Tomba #2, des del Sud.

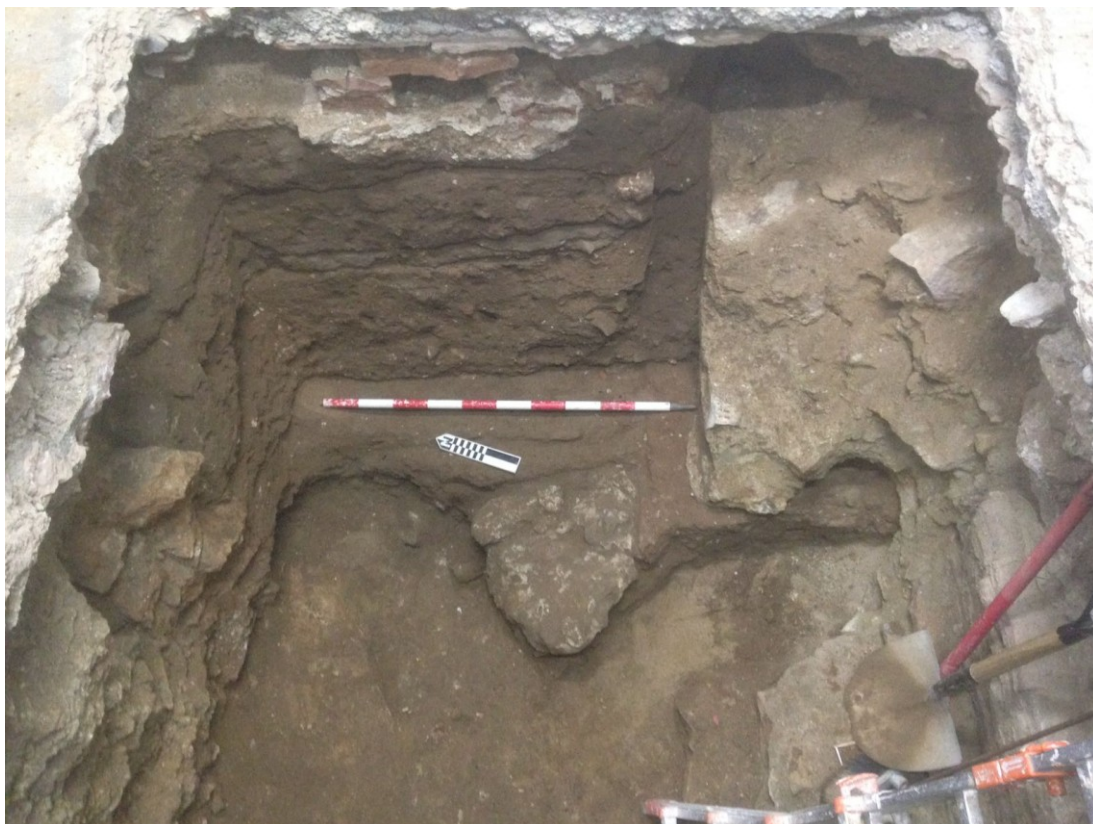
Fig. 12.- Detall de la banda Nord del sondeig, un cop excavada la Tomba #2 (L'escala petita no apunta cap al Nord).

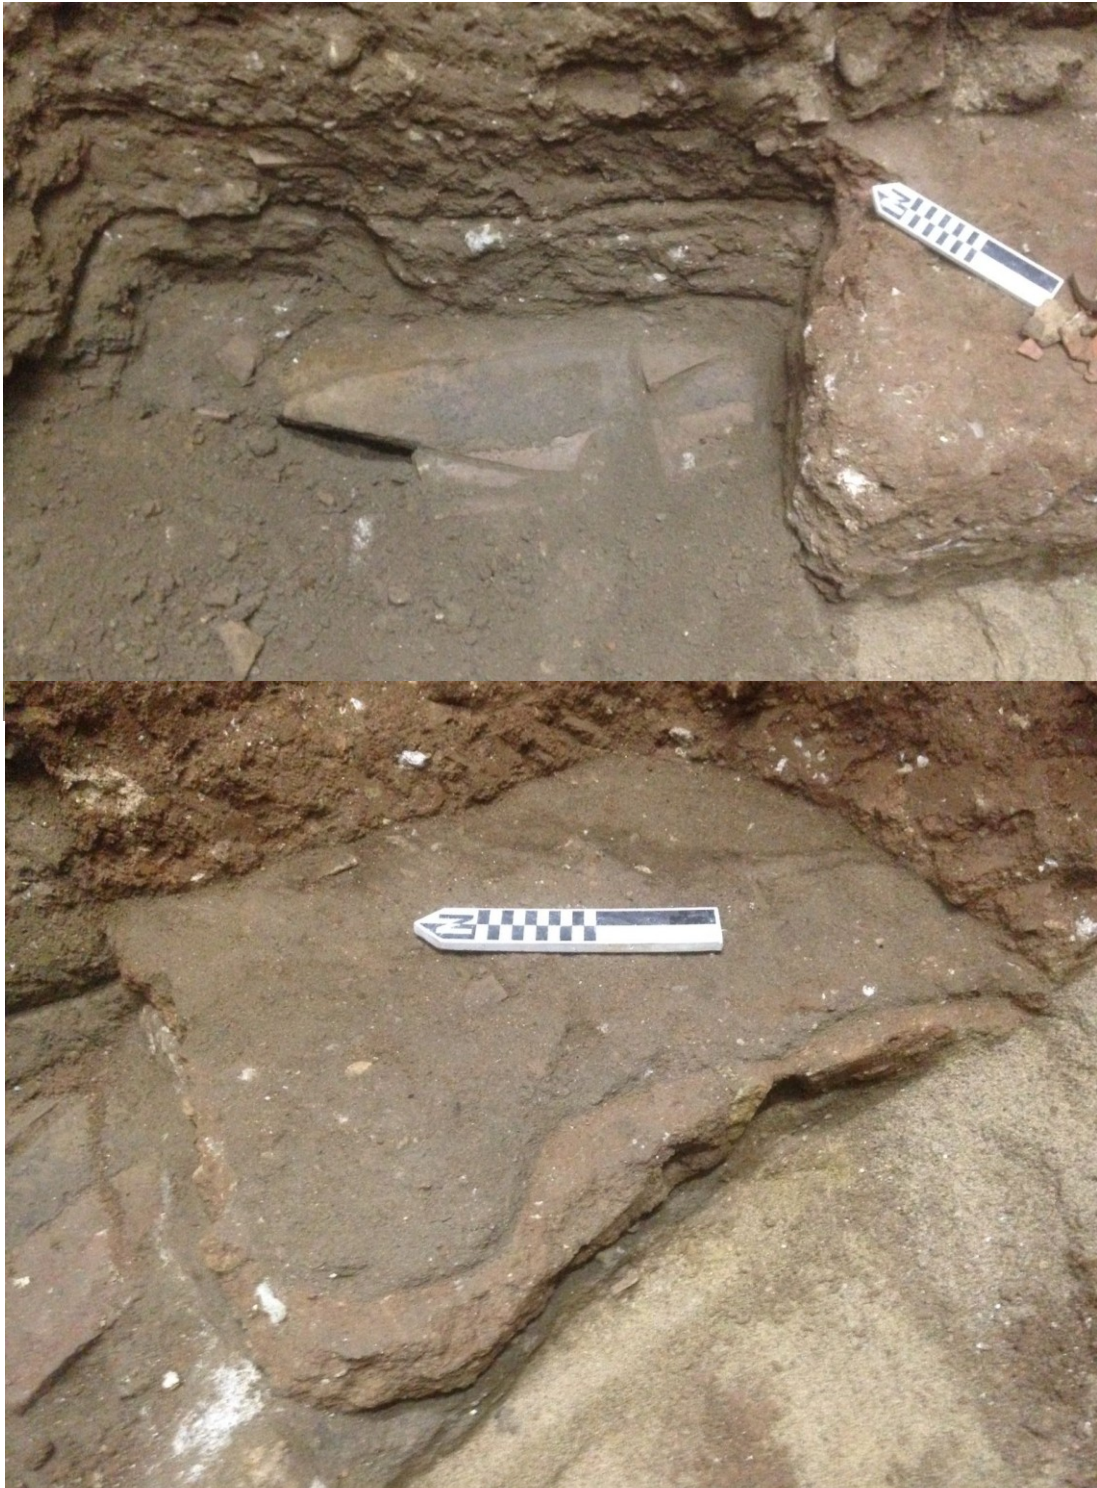
Fig. 14.- Detall de l'estratigrafia per sota del mur MR110, un cop desmuntat. Es tracta de les unitats estratigràfiques 153, 154 y 155. La darrera d'aquestes es va quedar sense excavar perquè ja es trobava per sota de la cota d'afectació de l'obra.
