**MEMÒRIA DE LA INTERVENCIÓ ARQUEOLÒGICA PREVENTIVA A LA  
PLAÇA DE LA VERÒNICA, 2 / CARRER D'AVINYÓ, 23.  
ANTIC BORSÍ O CASINO MERCANTIL.  
CIUTAT VELLA, BARCELONA**

**(Codi Servei d'Arqueologia Barcelona 090/17)**

**Barcelona, abril 2020**

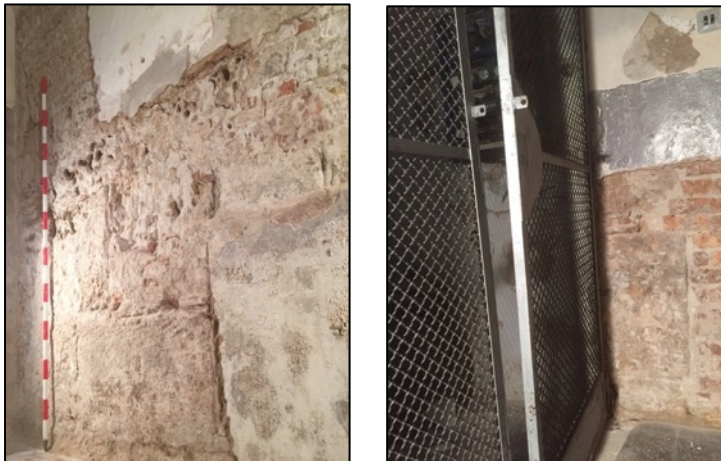
El seu repicat va deixar al descobert un conjunt de carreus treballats de grans dimensions, es tractava de l'*opus quadratum* del frontis de la torre 49, UE1000. La troballa de la torre baiximperial va propiciar en el seu moment l'ampliació de la cala en la zona més occidental del mur de manera que es va obtenir una visió més àmplia dels carreus que conformaven la torre. També es va repicar un petit testimoni de la zona del lateral de l'escala per documentar tant la cantonada oest de la torre com per comprovar la seva existència en aquest sector.

A la dreta vista del frontis de la torre 49 i a l'esquerra un dels carreus de la cantonada occidental de la torre

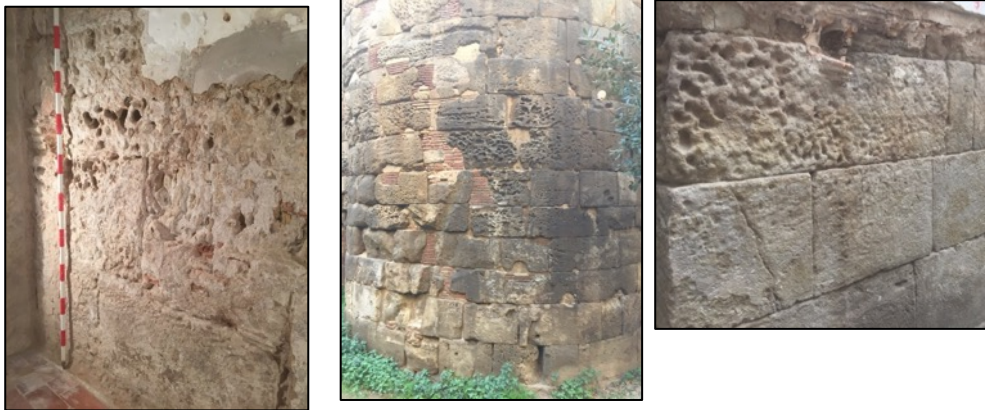
Cal destacar que en alguns punts l'estructura romana es trobava força degradada degut al salitre que va afectar de manera molt incisiva alguns dels seus carreus mentre que d'altres ha perdurat de manera intacte fins a l'actualitat. Recordem que la fortificació romana es trobava construïda amb material extret de la pedrera de Montjuïc, es tracten de gres quarzític del Miocè. Aquesta pedra presenta dues variants: el blanquet que és la pedra de bona qualitat, dura i compacta però fàcil de

treballar i el rebuig que és la de mala qualitat i menys dura. Les pedres que presenten aquesta gran erosió es troben construïdes amb sobre blocs d'aquesta segona variant. No es tracta d'un cas excepcional de la torre 49 sinó que aquest fet es documenta en altres punts del traçat de la muralla de finals del segle III com en la torre 28 situada al carrer de Sotstinent Navarro o la torre circular de la plaça dels Traginers.

Diversos exemples de l'erosió per salitre documentada en la muralla baiximperial. A l'esquerra frontis de la torre 49 documentada a l'Antic Borsí, al centre la torre 33 a la plaça dels Traginers i a la dreta la torre 28 al carrer Sotstinent Navarro.

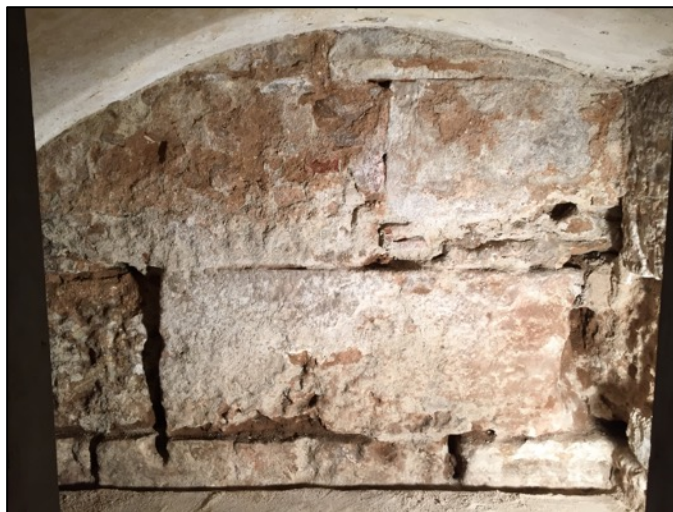
La seva extracció ens ha deixat al descobert un tram de 2,30 metres de longitud i 1,40 metres d'alçada de l'*opus quadratum* d'aquest pany de muralla baiximperial.

Pany de muralla baiximperial abans de la seva neteja i documentació

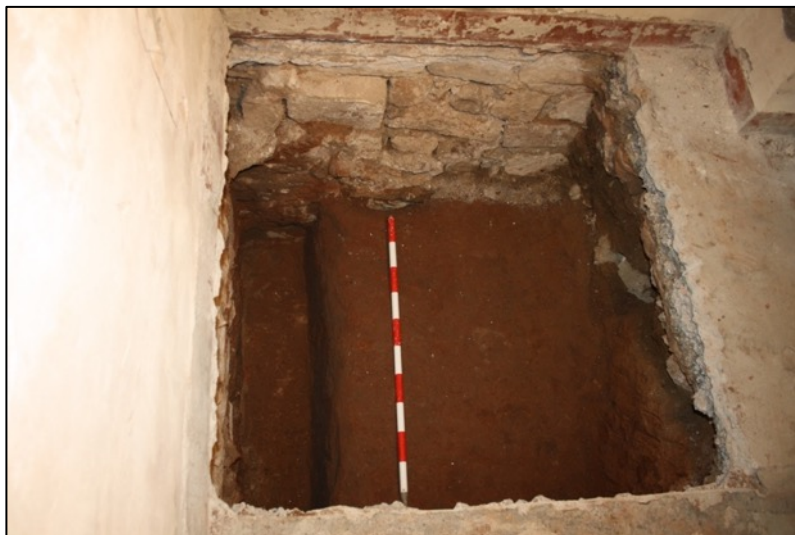
Fotografia 11. Final cala K2 amb argiles UE106 i crosta calcària al fons de la rasa de fonamentació UE139.

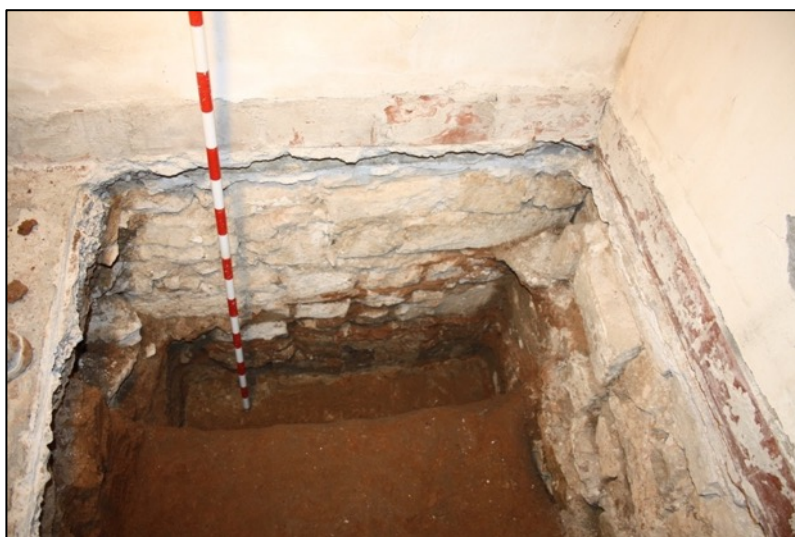
Fotografia 12. Vista del fonament s. XIX UE111.

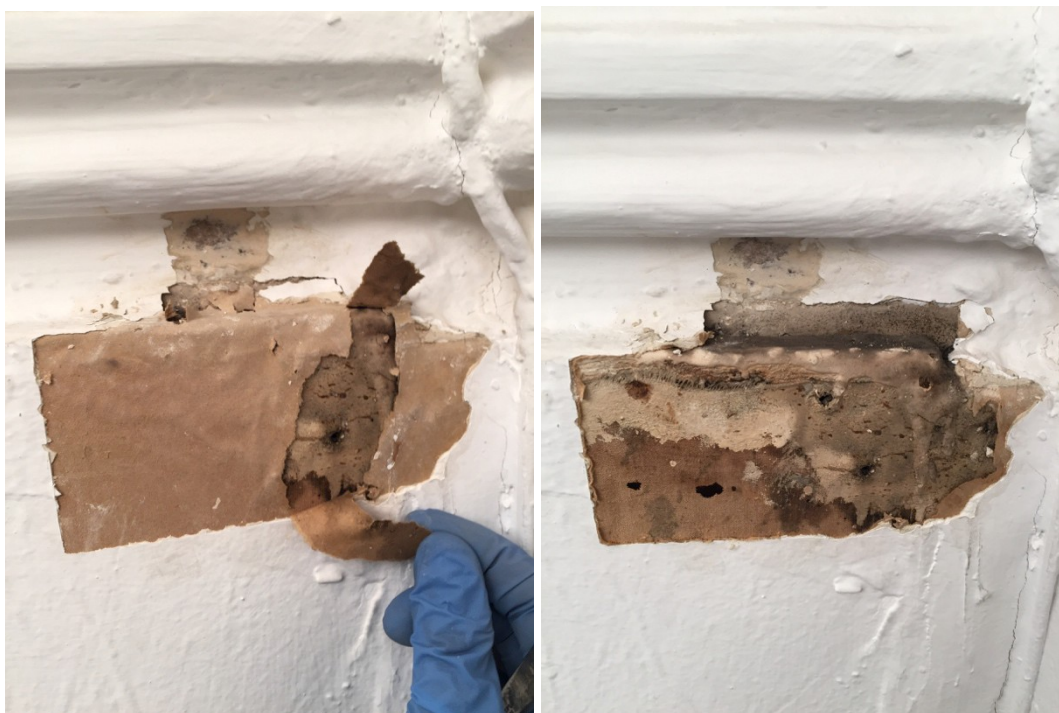
Els processos de degradació dels materials constructius a les zones afectades per humitats va ser un problema que es va intentar millorar des d'un primer moment amb solucions molt diverses: repicat i enguixats, capes de ciment Portland impermeable, amb paper i inclús amb bastidors i teles de cotó clavades, per poder pintar la paret afectada en casos excepcionals, com la paret mitjancera a l'àmbit 10 de la planta baixa.

Detall de cala realitzada a l'àmbit 10 on es va documentar el paper i les teles clavades per lluitar amb les humitats de capil·laritat.

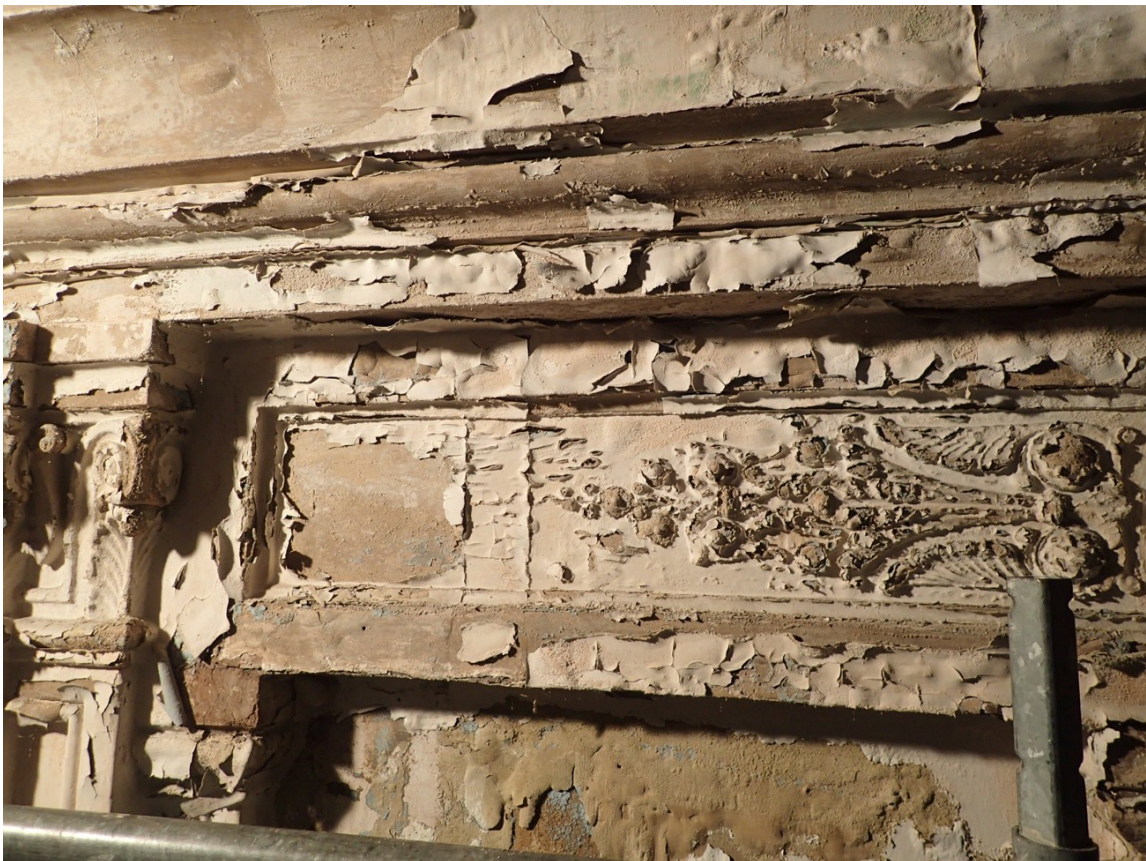
Un altre problema de conservació, que ha patit l'edifici en temps més propers a l'actualitat, ha sigut les filtracions d'aigües pluvials a zones properes a la teulada. A aquestes zones els materials suport de les ornamentacions, bàsicament guixos, s'han anat degradant, augmentant de volum i disgregant-se, afectant a les capes pictòriques de forma molt agressiva i irreversible.

Guixos i capes pictòriques afectats per mecanismes de degradació per filtracions i retenció d'aigua pluvial.

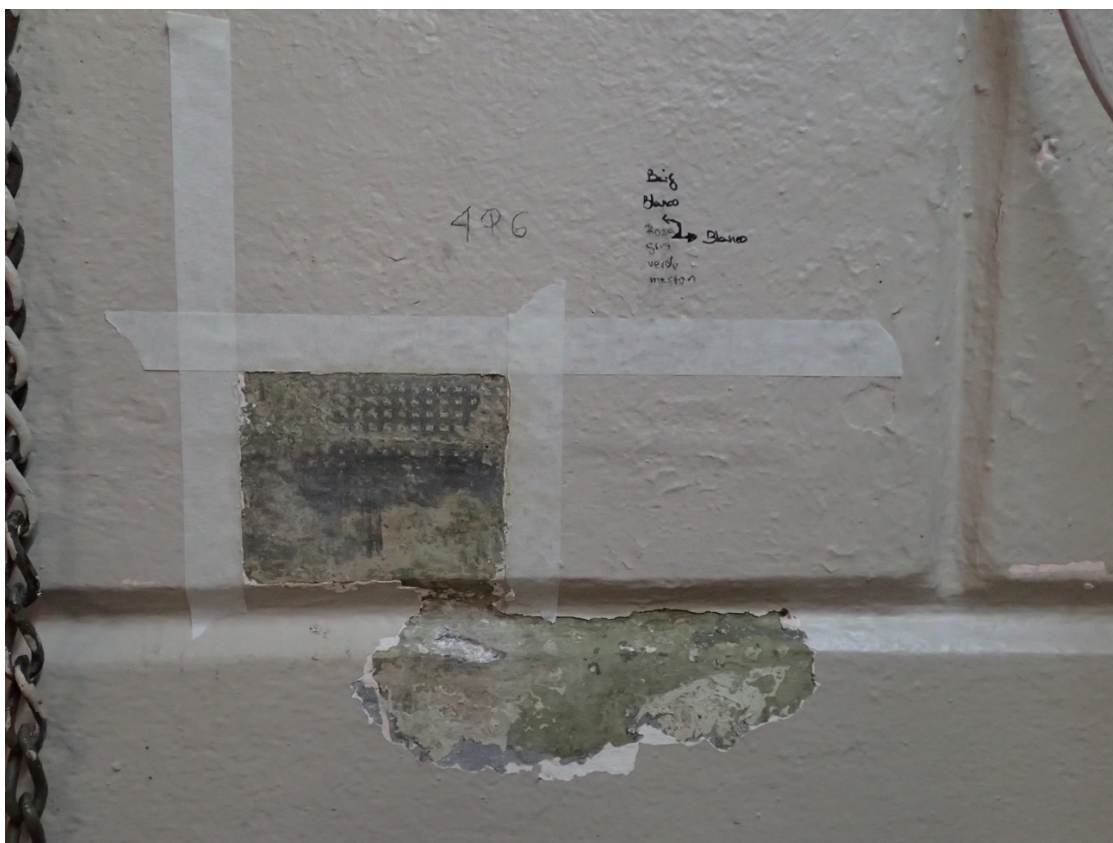
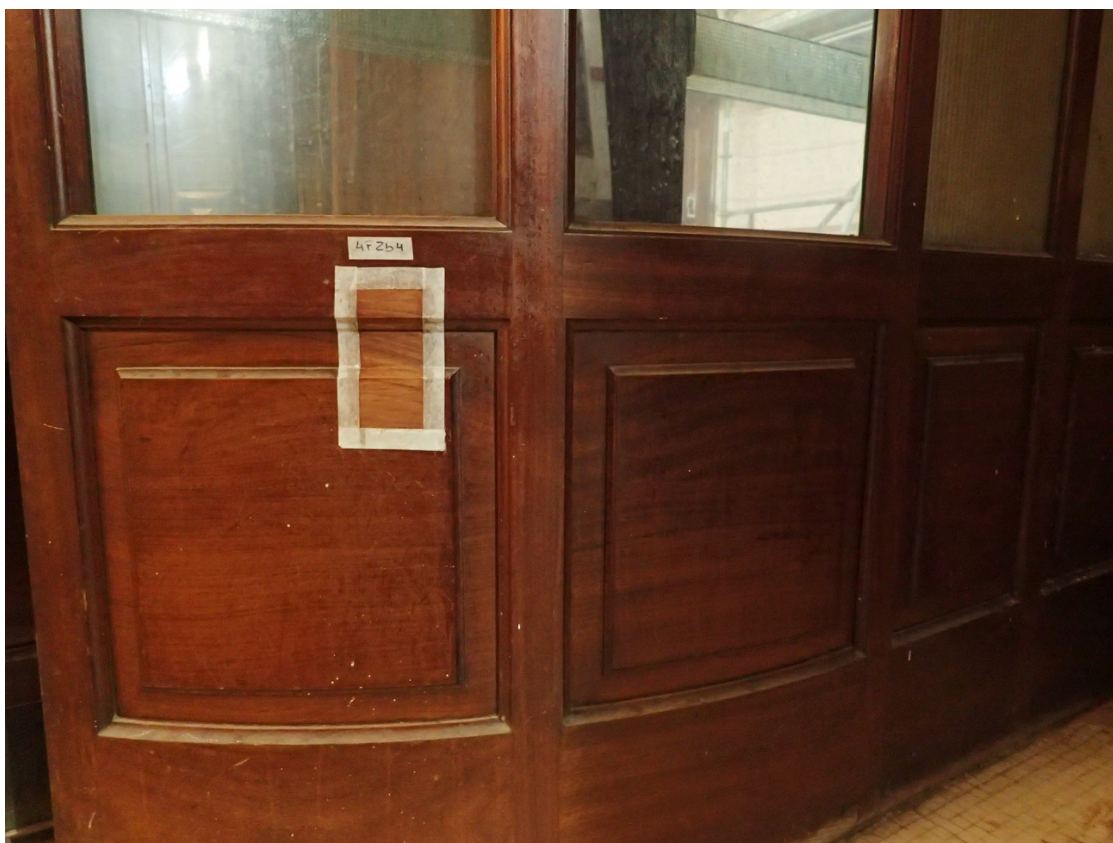
Parets: Estucat imitació carreus abuixardats de pedra gris fosca. Estat de conservació molt degradat.

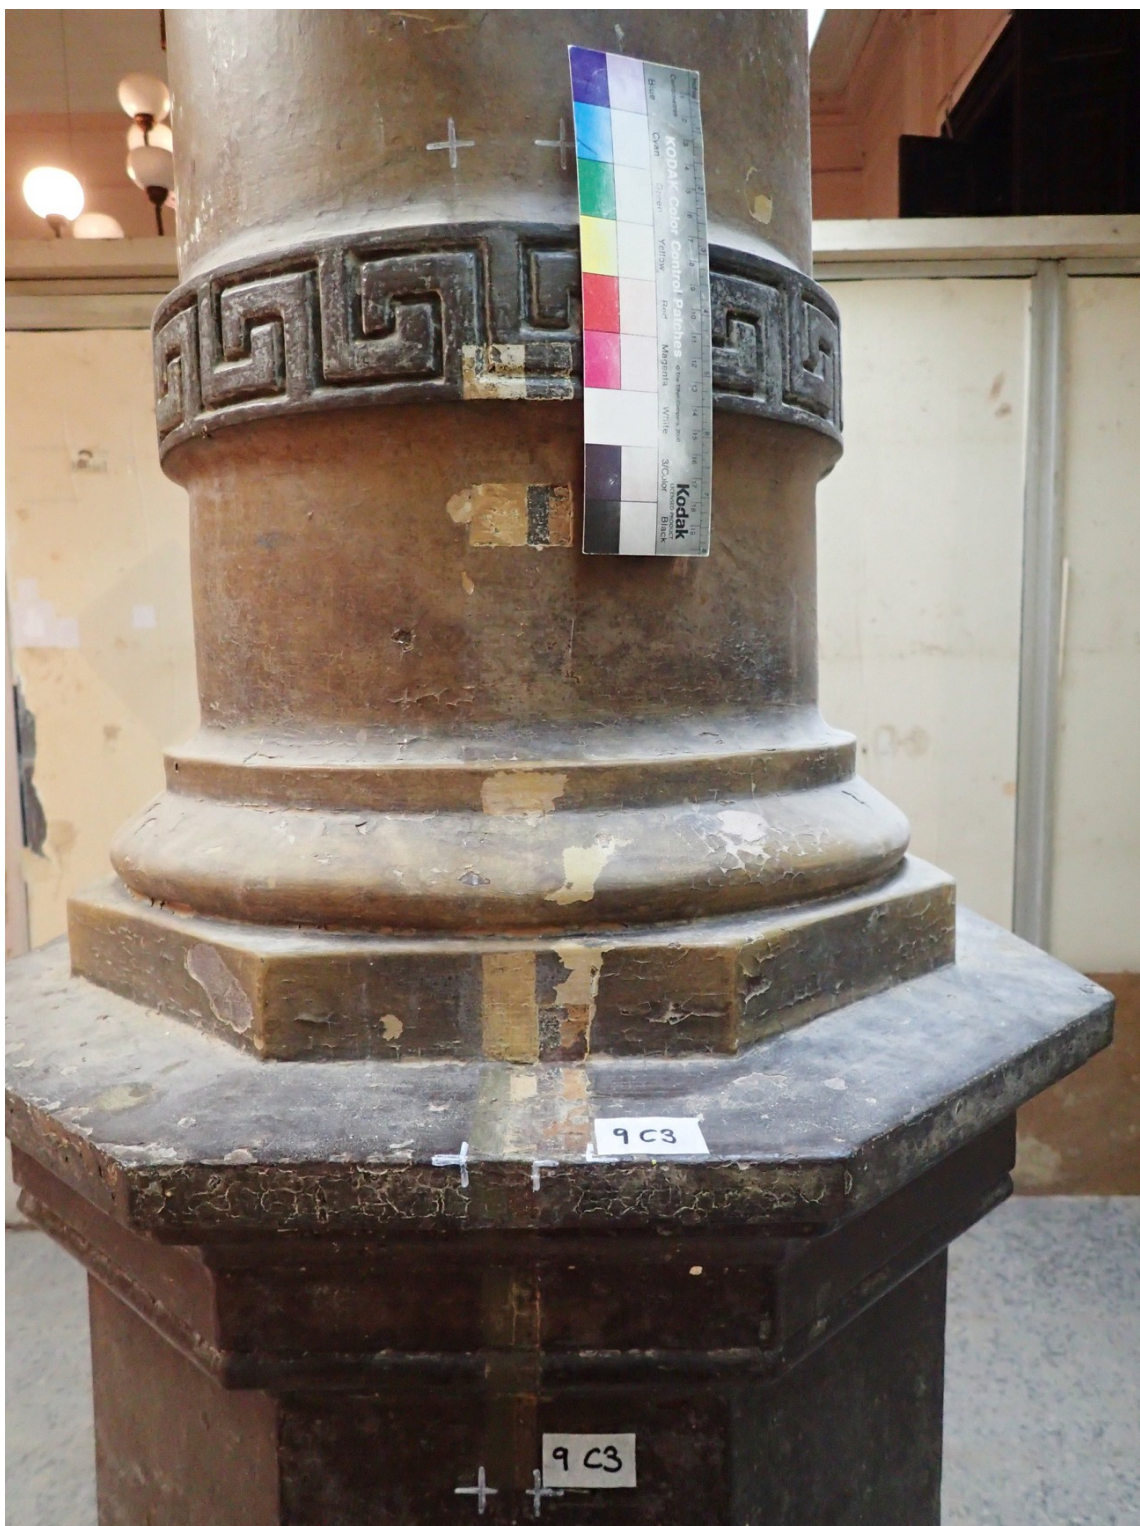
Columna de fossa amb pintura ornamental (probablement al oli) imitant marbres, sota capes de pintura de preparació per fer l'imitació.

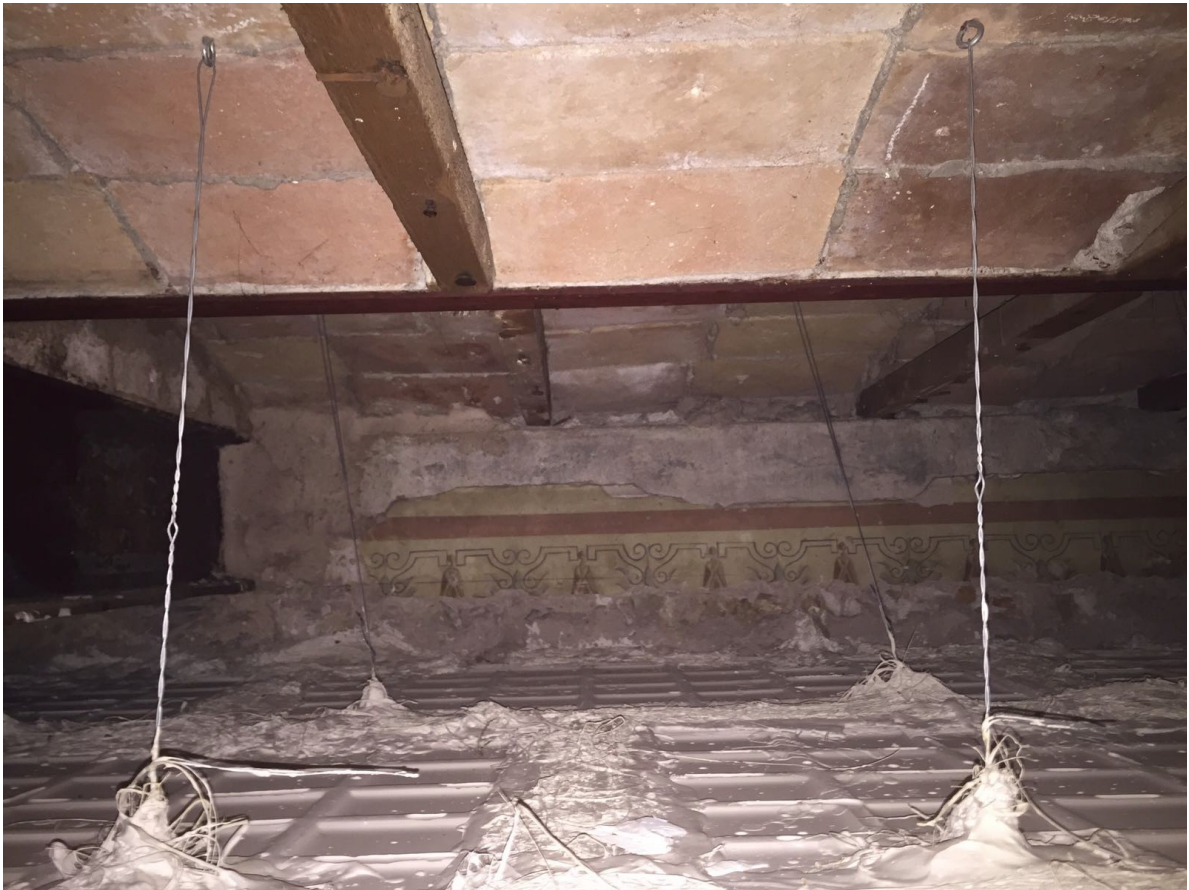
Àmbit 10, restes de decoració original, no més conservada a la part superior de les parets i entre l'actual sostre de guix i el forjat.

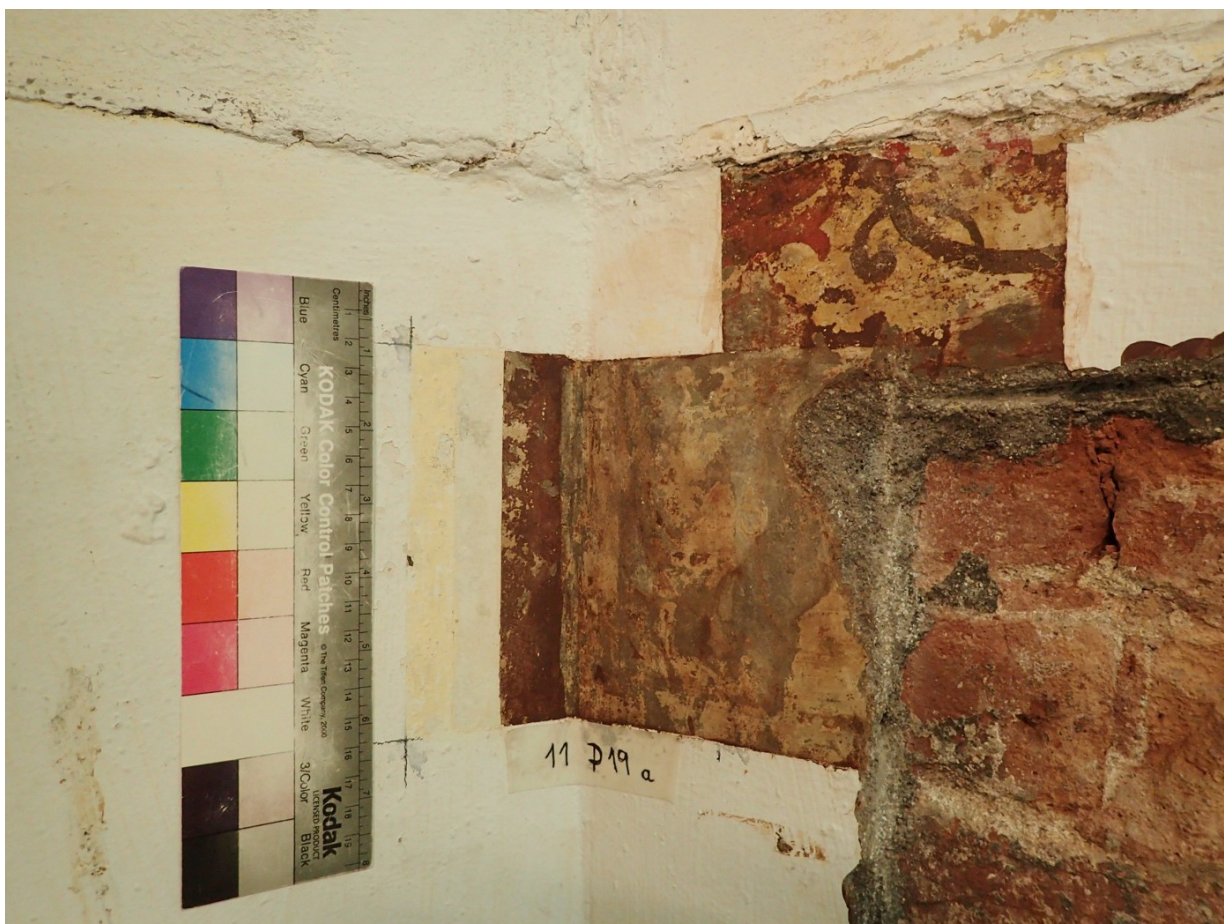
Restes de capes de pintura ornamental aplicada damunt de revestiment de ciment.

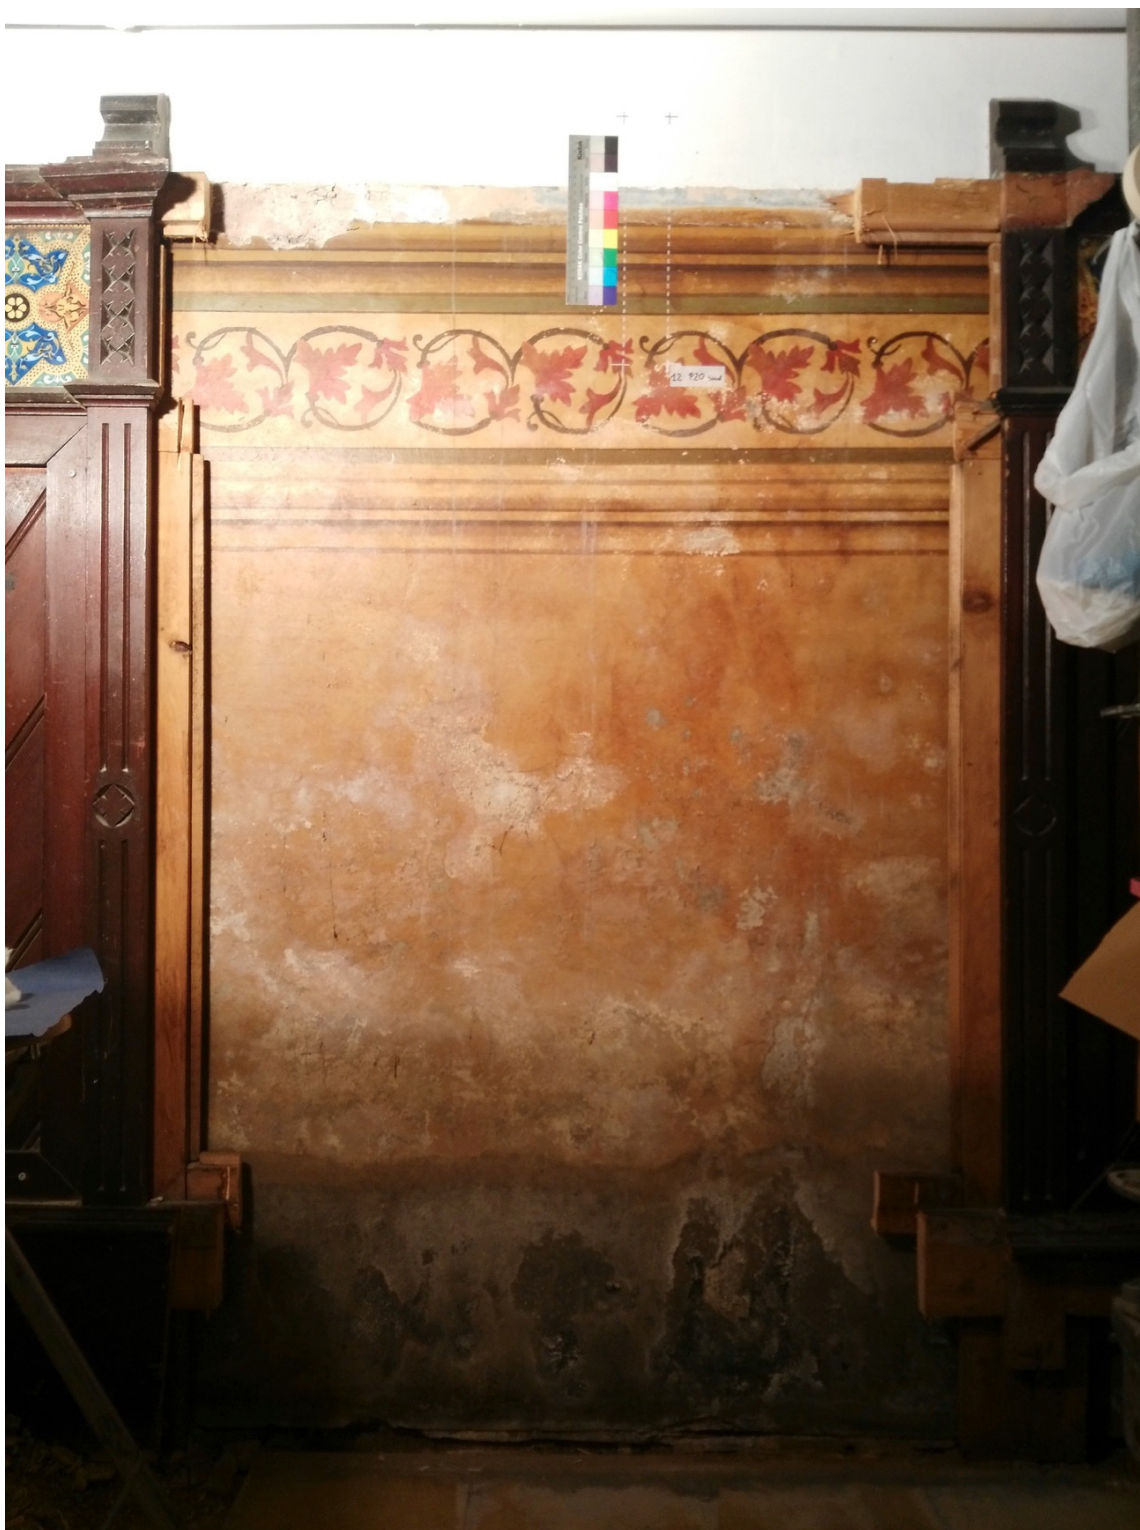
Àmbit 12:

Sòcol ornamental pintat damunt d'enlluït de morter de ciment Portland, com solució d'humitats de capil·laritat.

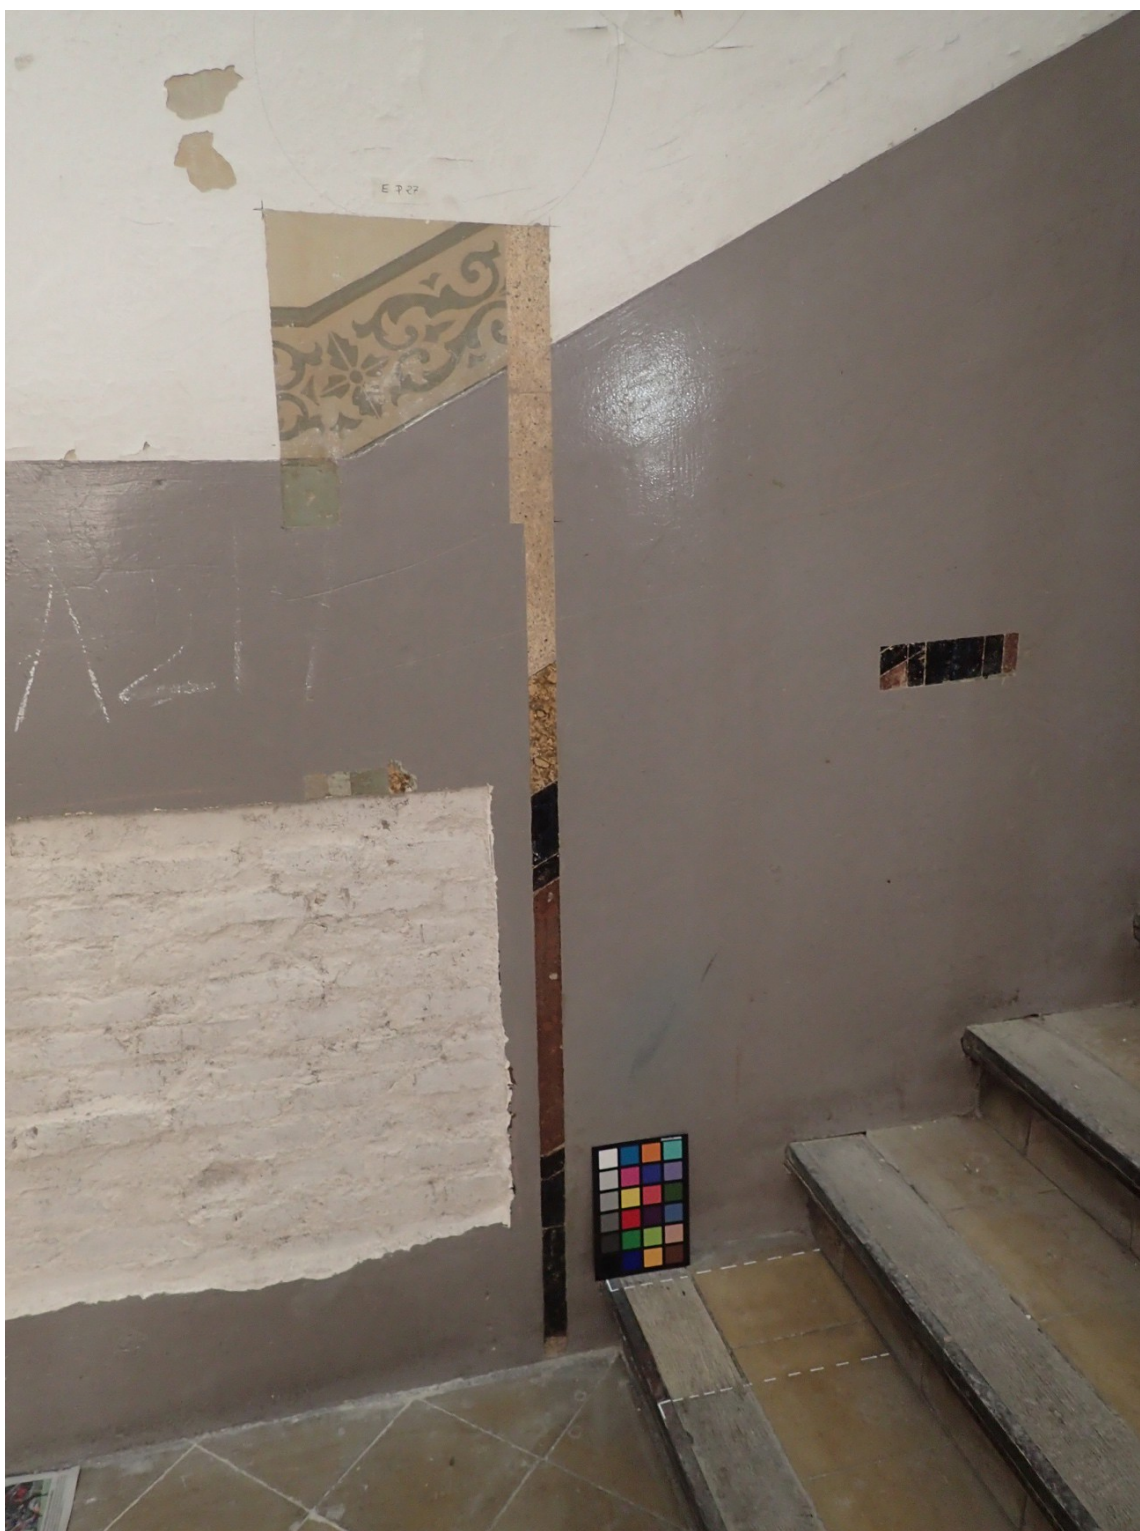
ESCALA E:

Sòcol estucat d'imitació marbre i carreus imitació granit amb el color originals. Escala amb graons de combinació de rajola hidràulica i fusta de roure. Sanefa ornamental del sòcol en tons verds i grisosos.

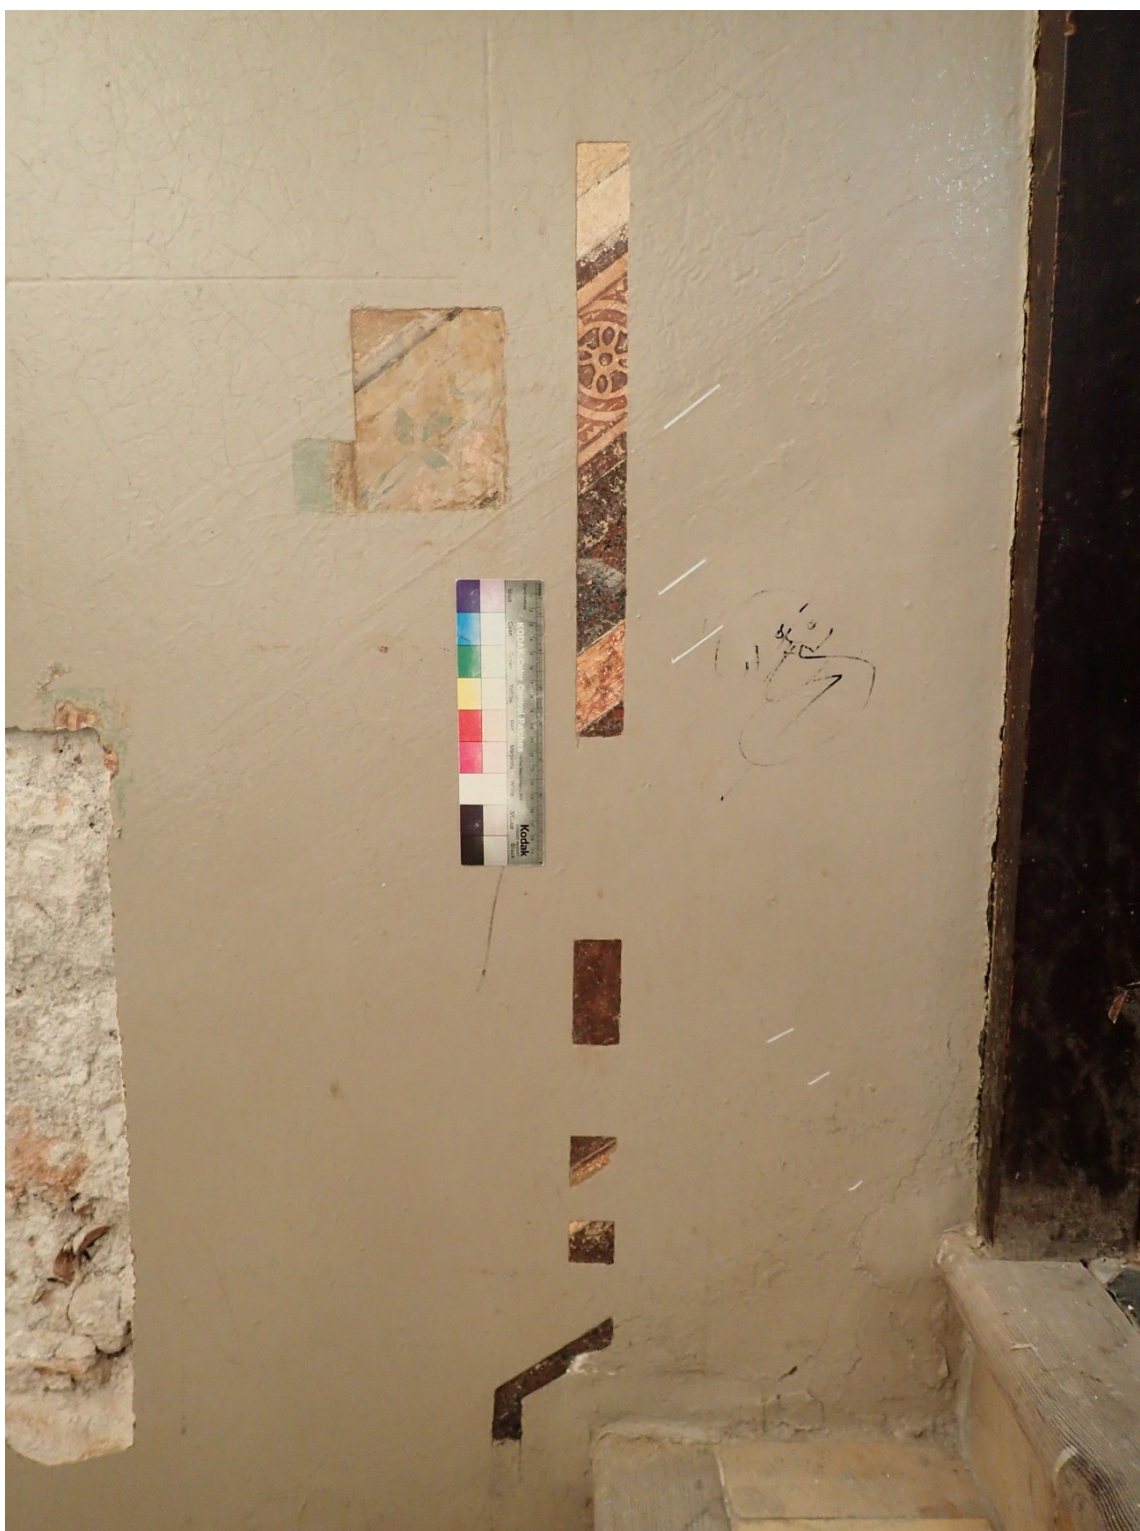
ESCALA 2:

Sòcol estucat d'imitació marbre i carreus imitació granit amb el color originals. Sanefa ornamental posterior del sòcol amb motius vegetals.

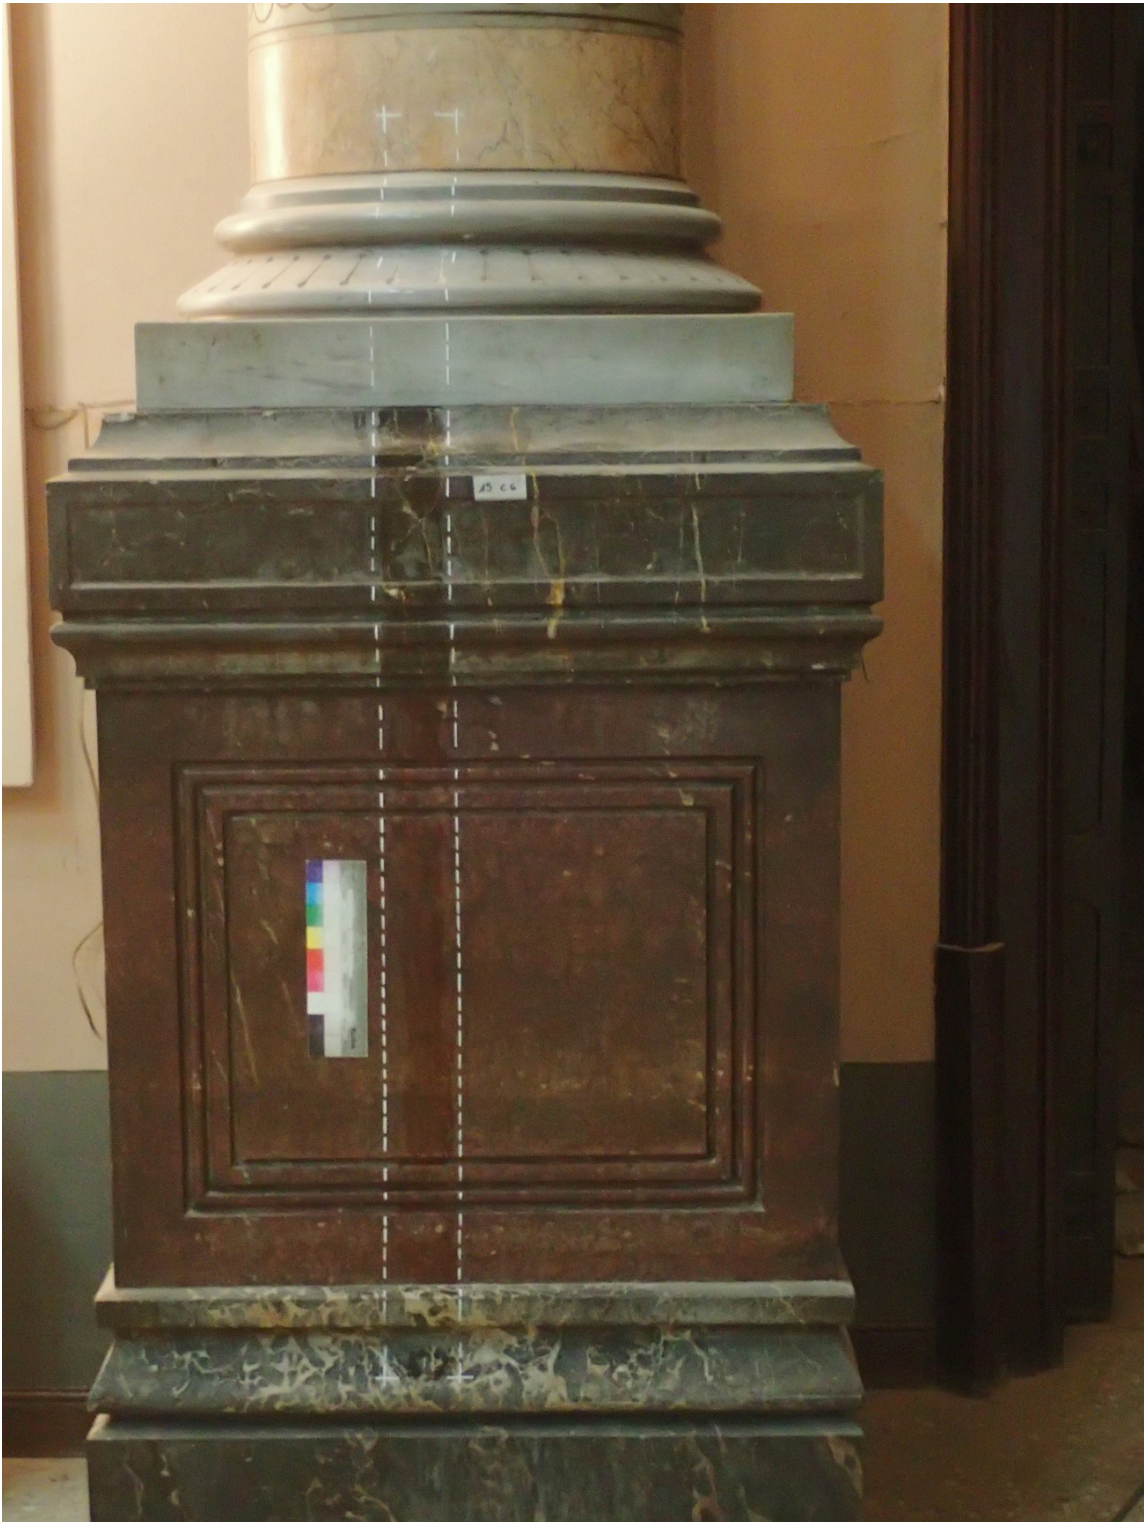
Columnes monolítiques de marbre Santa Tecla Tarragona, Gris Macael de Almería, Vermell Alacant i Emperador fosc de Murcia.

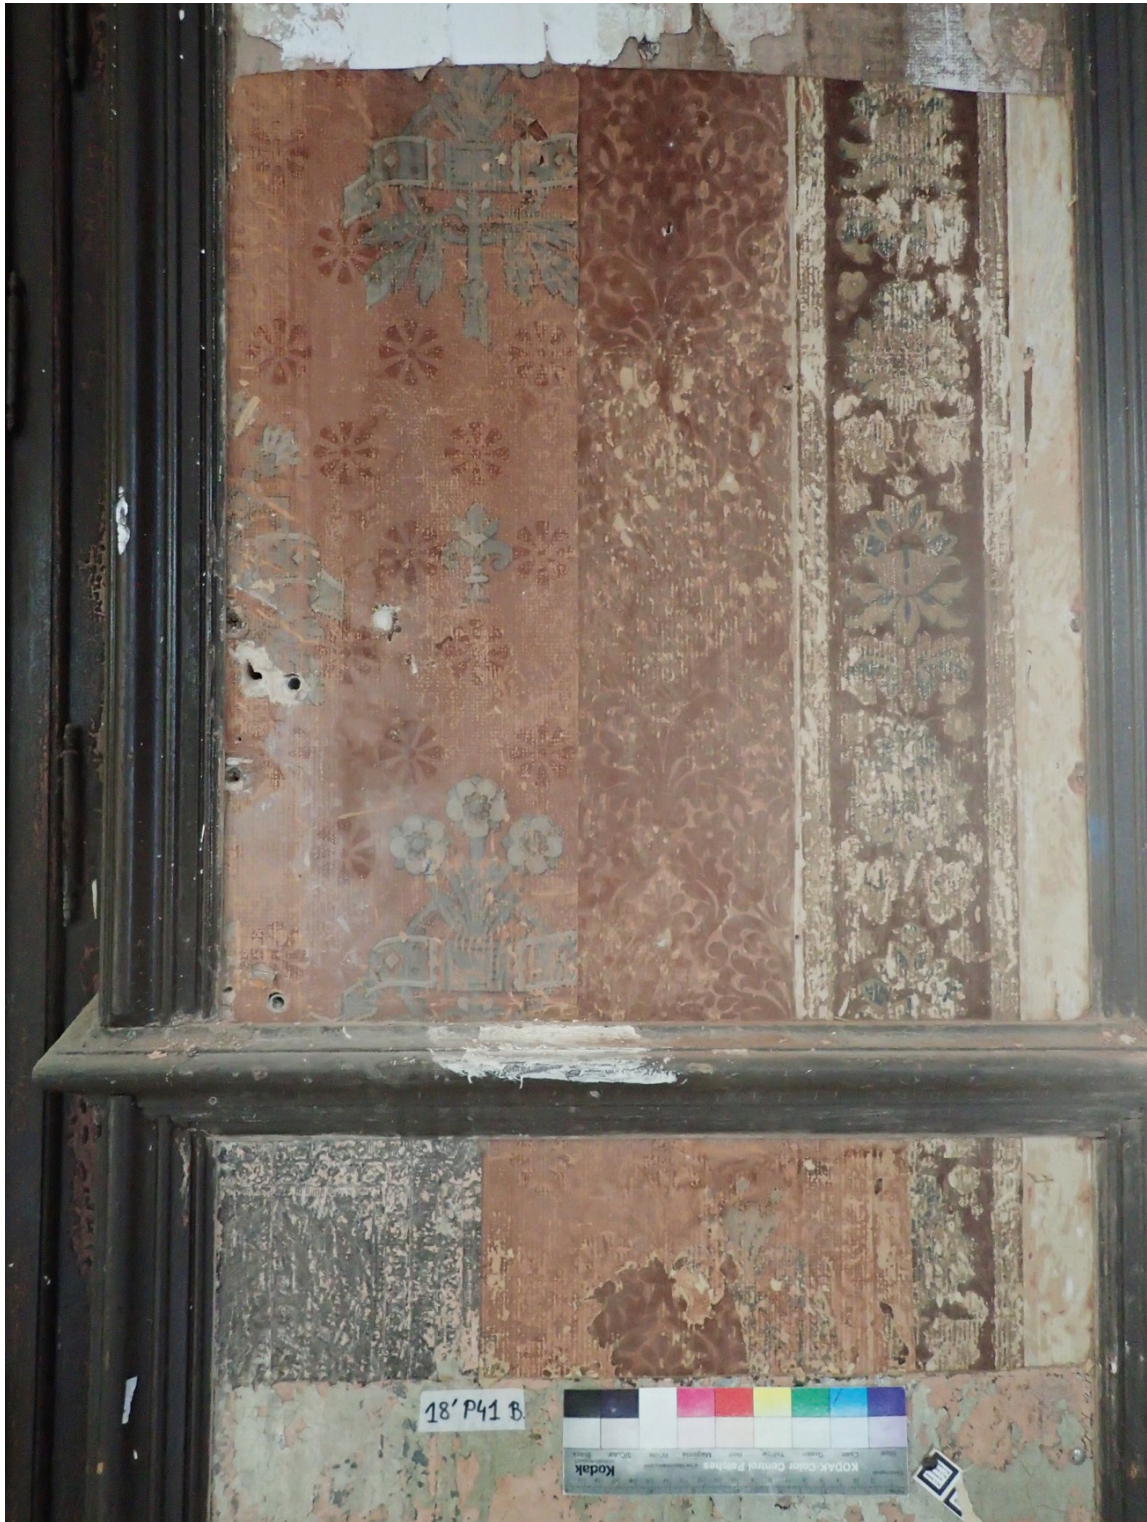
Complexitat de combinacions de papers pintats a la capa original, i segon paper ornamental amb motius florals grisos.
