Intervenció arqueològica preventiva al carrer del Cardenal Tedeschini, 25-45 (Districte de Sant Andreu). Codi 130/17

(Barcelona, Barcelonès)
Octubre 2017 a febrer 2018

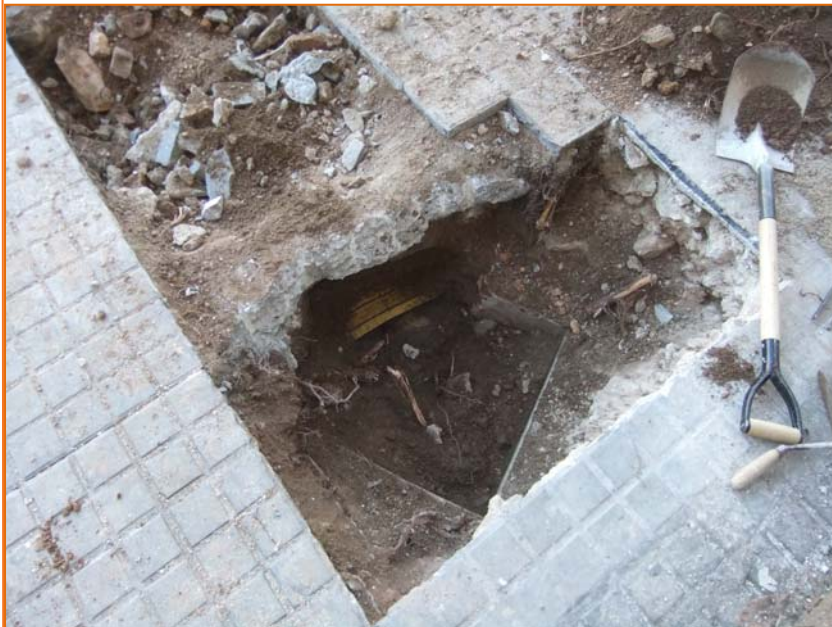
La cala 1 és de 1,85m de longitud i 0,82m d'amplada i s'excava fins als 0,64m de fondària aproximadament, mantenint una orientació N-S. Durant el procés d'excavació es documenta el paviment actual del carrer (UE 001) de panots quadrats de 0,20m de costat i 0,04m de gruix, disposats a junta correguda sobre un llit de formigó. A continuació queda a la vista una vorera més antiga (UE 002) també elaborada amb panots quadrats de 0,20m de costat i 0,04m de gruix, disposats a junta correguda sobre un llit de formigó. Alhora, també sota el paviment del carrer, es pot documentar un estrat (UE 004) de matriu argilosa, de color marró vermellós, amb runa de fracció petita i fragments de material constructiu. Aquest estrat conserva una potència d'aproximadament 0,30m, i cobreix la tapa d'una arqueta de serveis. En aquest punt en que queden a la vista els serveis existents, es dona per acabada la cala.

Foto 2. Cala d'obra 1. Arqueta de serveis.

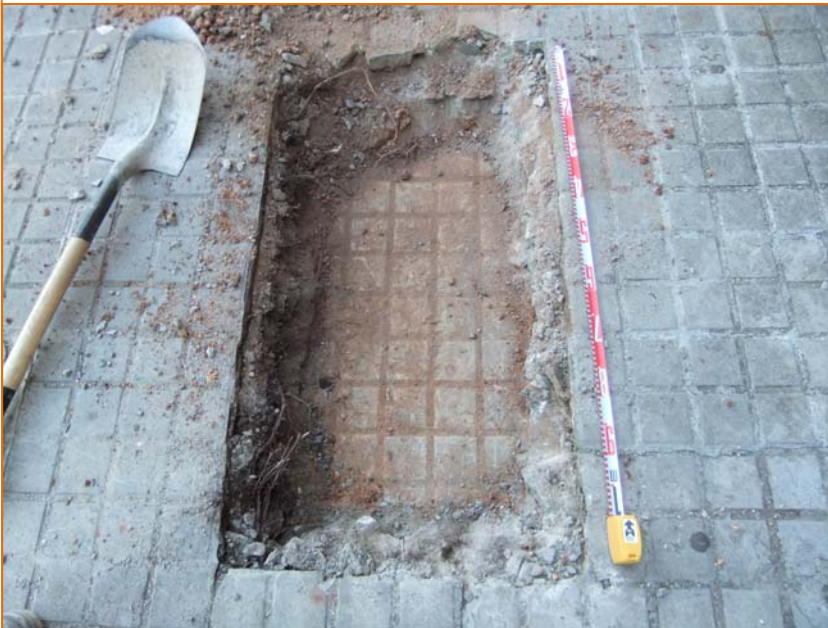
La cala 2 és de 1,00m de longitud i 0,80m d'amplada, amb una orientació E-W, s'excava aproximadament fins als 0,90m de fondària respecte al paviment actual del carrer. Un cop registrats els dos nivells de pavimentació conservats (UE 001 i 002), aproximadament a uns 0,40m de fondària, queda a la vista un nou estrat (UE 005) format per una matriu argilosa, semi compacta, de color marró clar / ataronjat, amb alguns nòduls de calç, sense que es detecti cap

Foto 3. Cala d'obra 2. Segona vorera (UE 002)

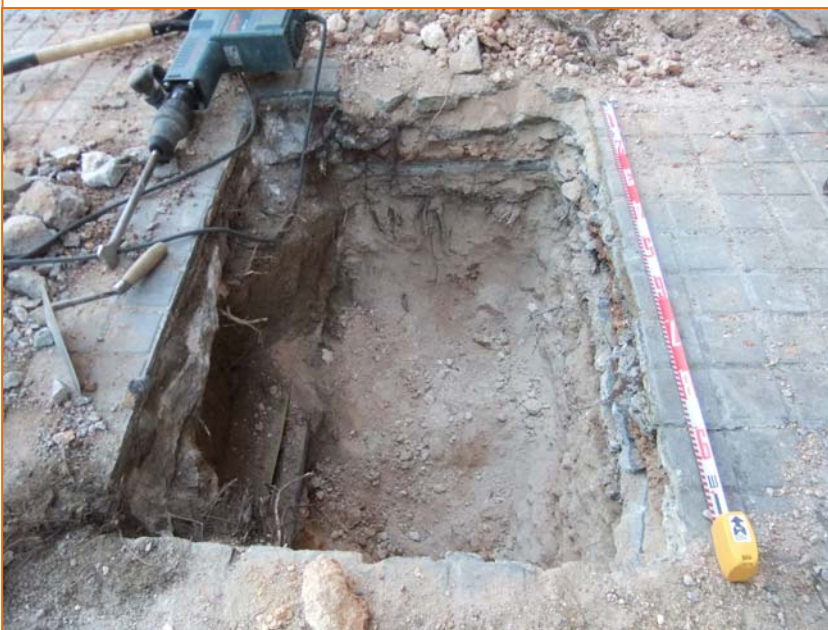
Foto 4. Cala d'obra 2. Serveis i estrat UE 004..

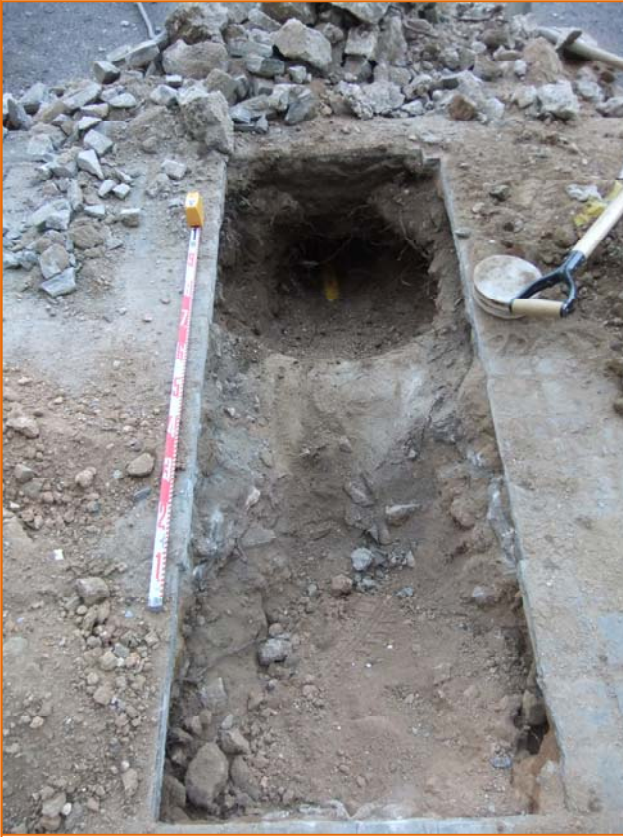
En aquest cas, un cop documentat i aixecat el paviment actual del carrer (UE 001), veiem que per sota no apareix el tram de vorera més antic, sinó que es registra l'estat d'anivellació UE 004, format per una barreja de sauló i pedruscall que amb un gruix oscil·lant, cobreix els diversos serveis que ocupen el subsòl del carrer. En aquest cas, sembla que es pot intuir un nivell geològic en el que es troben excavades les rases de serveis, tot i que per dinàmica d'obra no queda descobert.

Foto 5. Cala d'obra 3. Serveis i estrat UE 004.

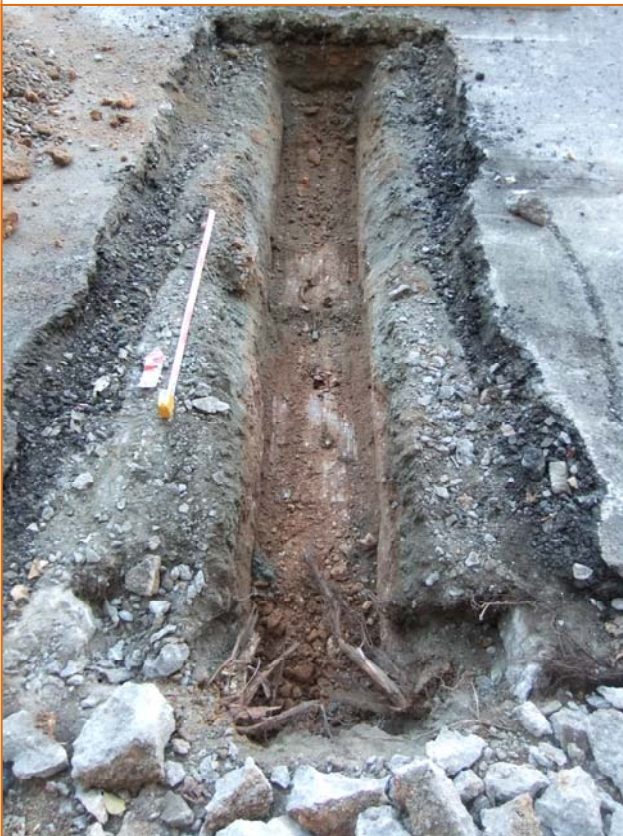
En el cas de la cala 4, el que primer es documenta és el ferm de la carretera fet amb asfalt i una preparació de saorra (també identificat com a UE 001) amb 0,20m de gruix així com els dos nivells de vorera ja identificats en les anteriors cales d'obra (UE 001 i 002). En aquest cas, aproximadament a uns 0,40m de fondària, ja apareix el nivell geològic d'argiles vermelles identificat com a UE 005.

Foto 6. Cala d'obra 4. UE 005.

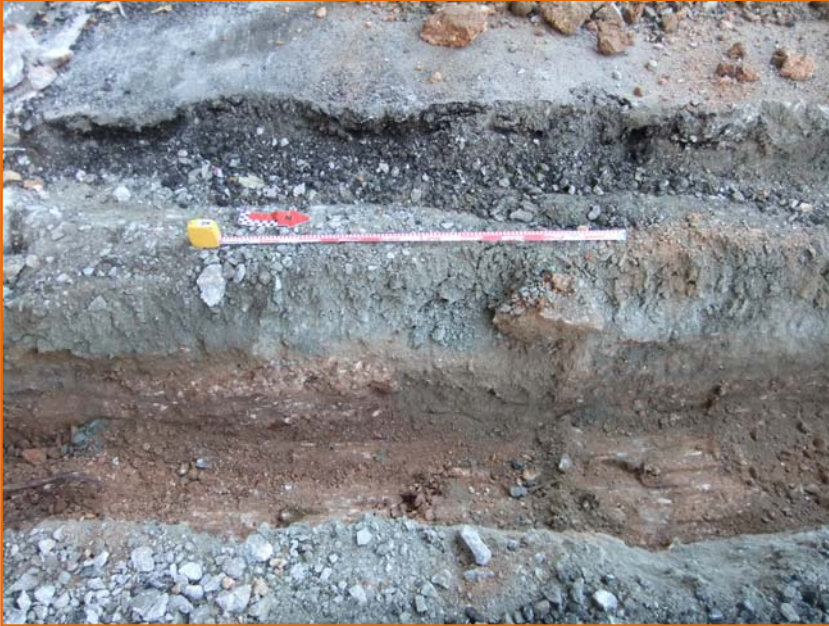
Foto 7. Cala d'obra 4. Vista de la secció estratigràfica.

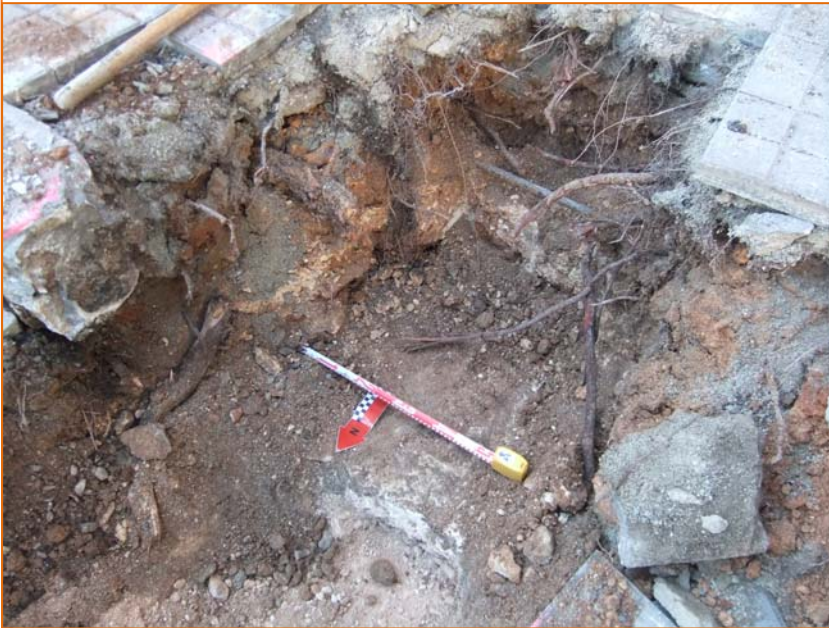
En el cas de la cala 7, s'observen petites diferències com el fet que només es documenta una vorera (UE 001) sota de la que es registra l'estrat d'anivellació i rebliment de rases de serveis ja esmentat UE 004. Un cop excavat aquest, aproximadament a uns 0,50m de fondària respecte al nivell actual de circulació de la vorera, es registra el nivell geològic format per roca calcària (UE 006) de gran duresa.

Foto 10. *Cala d'obra 7.*

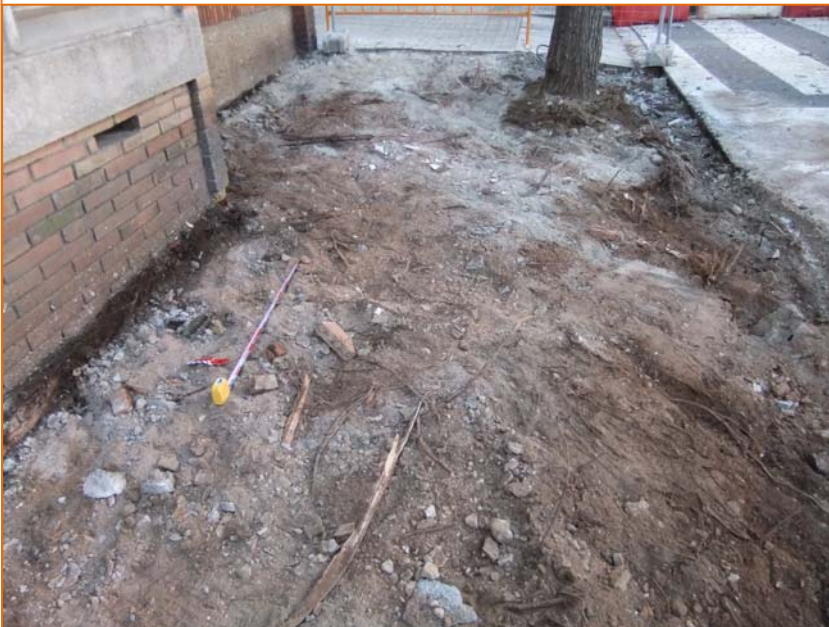
Un cop efectuades les cales d'obra, s'inicia un rebaix de la zona de la vorera d'aproximadament 0,50m de fondària a partir del nivell de circulació actual, que implica la demolició del paviment de la vorera ja esmentat (UE 001) així com la segona vorera documentada ja en algunes cales d'obra (UE 002). Sota aquests paviments queda al descobert, tal i com ja es veia en les esmentades cales, l'estrat d'anivellació UE 004, així com el sauló que rebleix les rases dels diversos serveis preexistents (UE 003).

Foto 12. *Demolició de la vorera. UE 004.*

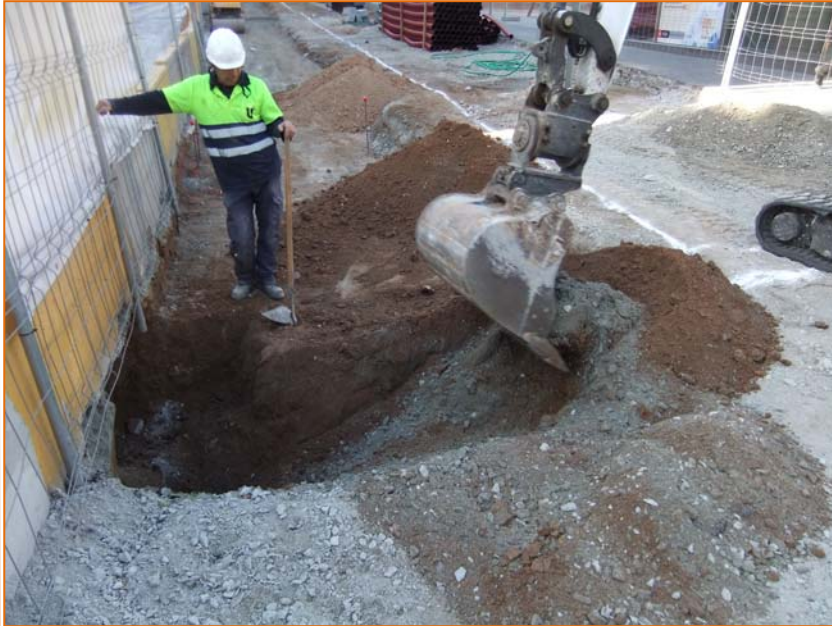
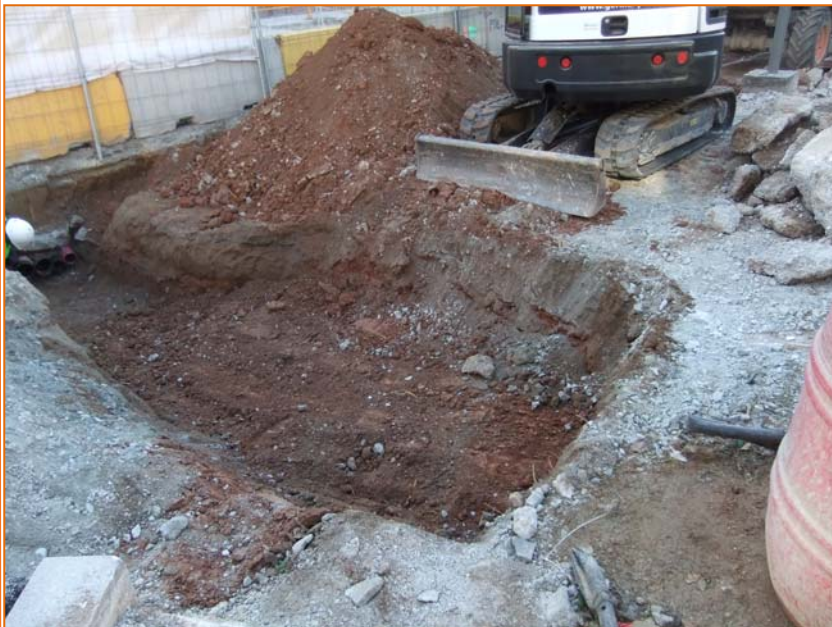
Pel que respecta a la rasa 14, es duu a terme en l'encreuament del carrer del Cardenal Tedeschini amb el carrer de Concepció Arenal. Es tracta d'una rasa amb una orientació N-S, de 6,40m de longitud, 1m d'amplada i 0,90m de fondària. El procés de rebaix afecta només un nivell de sauló sota el que ja queda a la vista la llosa del sostre d'un pàrquing subterrani proper.

Foto 67. *Rasa 14.*

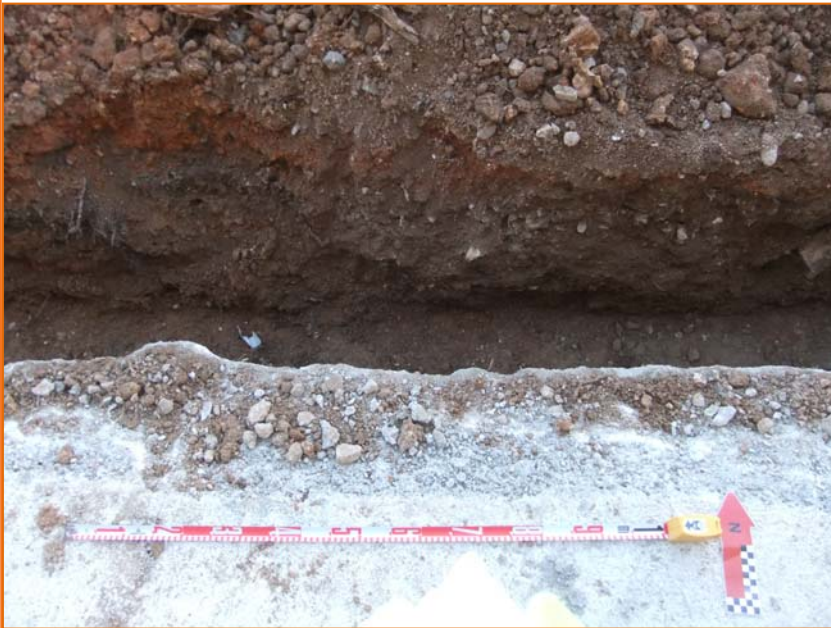
En el moment en que ja s'està acabant l'excavació de la rasa 15, se'ns avisa que a la vorera S, on es treballa durant la fase 1, s'ha d'obrir una nova rasa. Aquesta ve originada per la necessitat de canviar el servei del gas, per tant, un cop localitzat el tub antic, s'obre de nou el carrer. Es tracta d'una rasa amb una orientació E-W, de 132m de longitud, 0,60m d'ample i aproximadament 0,70m de fondària. Aquesta rasa s'obre sobre la que en el seu moment es va fer per tal de fer la instal·lació del gas. Durant el procés de reobertura, es detecta que els rebaixos afecten l'estrat d'anivellació UE 004 i en alguns punts molt concrets s'arriba a fer rebaix del nivell geològic, sense que això sigui una constant. Als perfils de la rasa no s'observa cap tipus d'evidència arqueològica.

Foto 75. Rasa 16. UE 004.
