VECLUS, s.l.

Memòria científica de la intervenció arqueològica realitzada a la finca núm. 11 del carrer d'Elisabets de Barcelona (064/03)

Barcelona, Gener de 2004

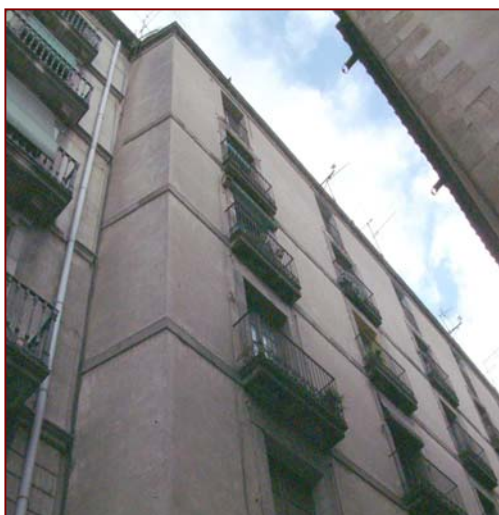
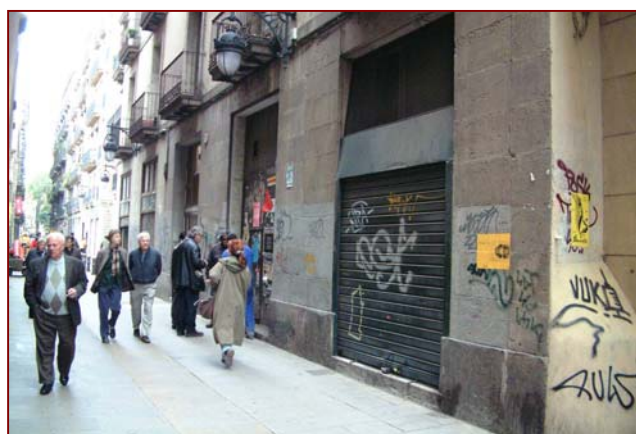
A dalt, a l'esquerra detall de l'angle que es forma entre l'edifici d'Elisabets 11 i i el d'Elisabets 9.

I a la dreta, vista de la planta baixa de la façana i la seva alineació respecte d'edifici d'Elisabets 13 , abans de l'enderrocament de l'interior de l'edifici

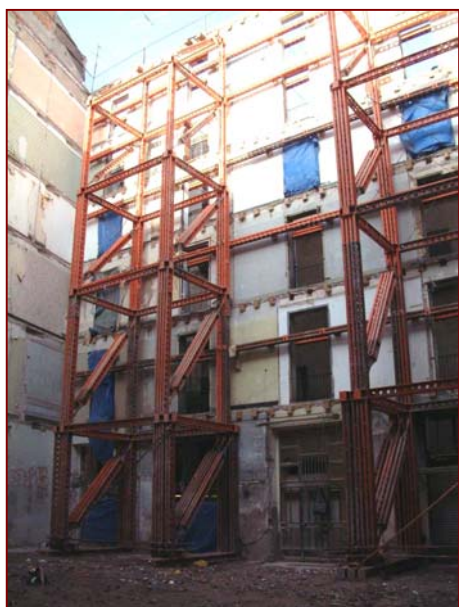
En la imatge es pot veure l'actual sistema de suport de la façana principal; l'únic mur conservat de l'antic edifici de mitjans del segle XIX

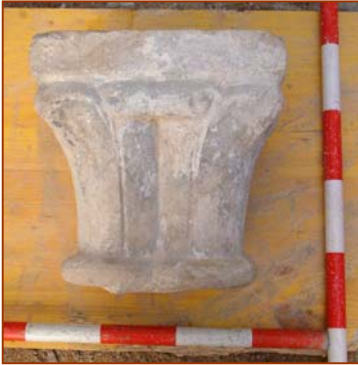
1

Material fora de context arqueològic: 1. Capitell (s.XVI), 2. 4 Fragments de fust de columna (s.XVI), 3. Fragment de fust de columna (s.XVI), i 4. Base de pilar (s.XVI-XVII).

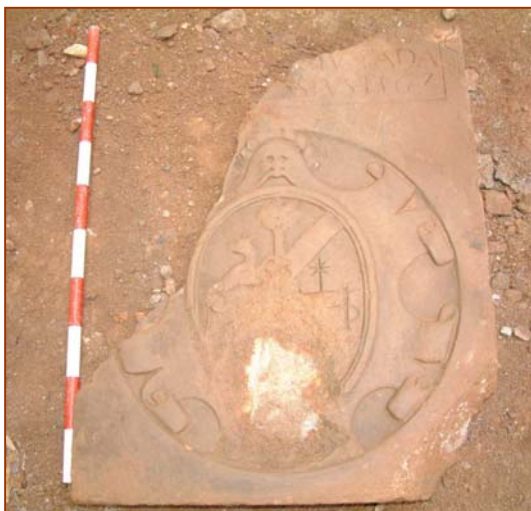
5

Material fora de context arqueològic: 5. Làpida funerària (1567) i **6.** Làpida funerària (probablement s.XVI).

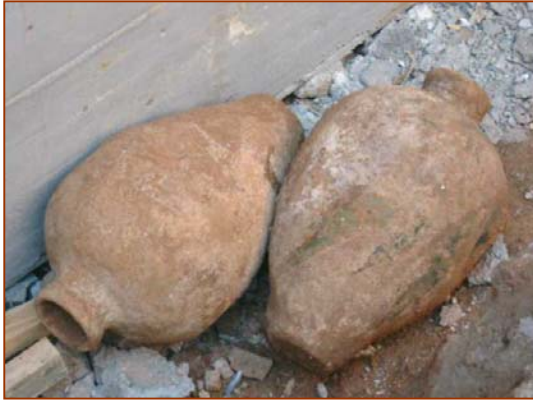
7

Material fora de context arqueològic: 7. 2 Alfàbies (probablement s.XV-XVI), 8. Pica de pedra (cronologia indeterminada) i 9. Pica de pedra (cronologia indeterminada).

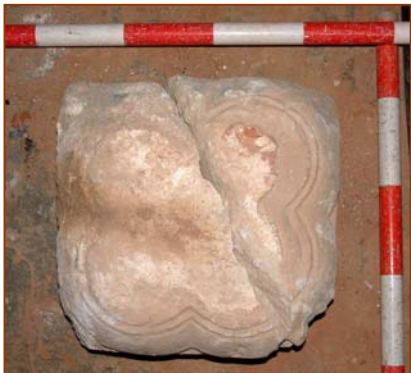
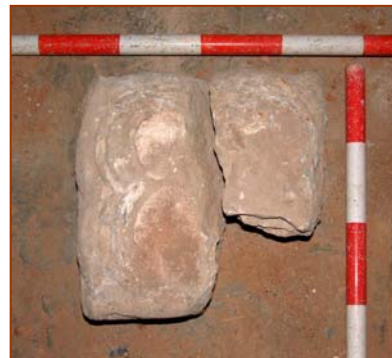
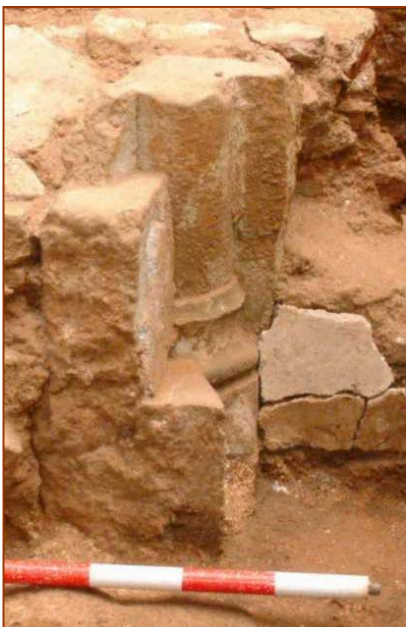
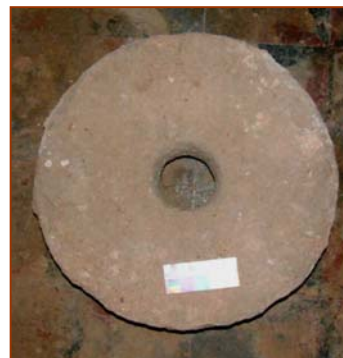
Material petri (in situ): 10. Base de columna quadrilobular (mitjans del s.XVI), 11. Base de columna quadrilobular (mitjans del s.XVI), 12. Eix central de l'escala de cargol UE 509 (s.XVI) i 13. Peça circular utilitzada com a desaigua (finals del s.XVIII-principis del s.XIX).

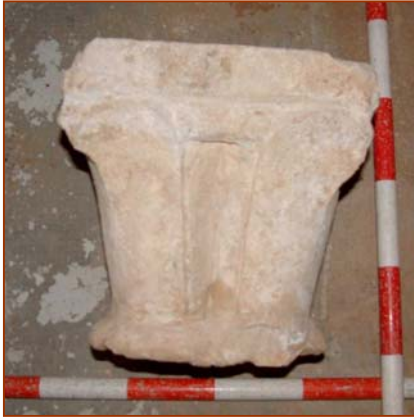
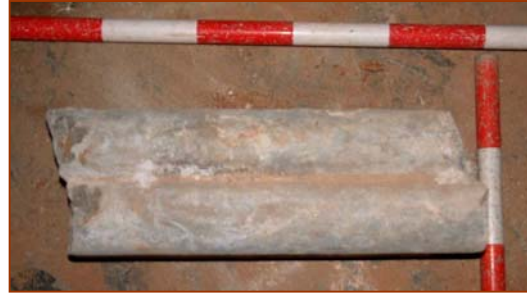
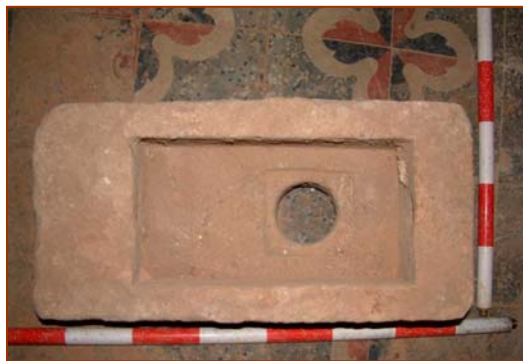
Material petri (reaprofitat en estructures modernes i contemporànies): 14. Capitell localitzat en el mur UE 102 (s.XVI), 15. Fust de columna localitzat en el mur UE 102 (s.XVI), 16. Pica de pedra reutilitzada en la fonamentació de l'envà UE 817 (possiblement s.XVI).

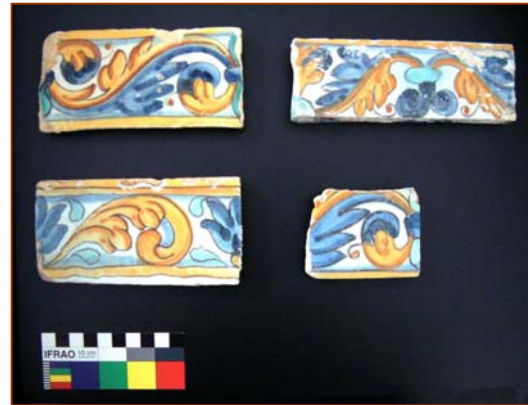
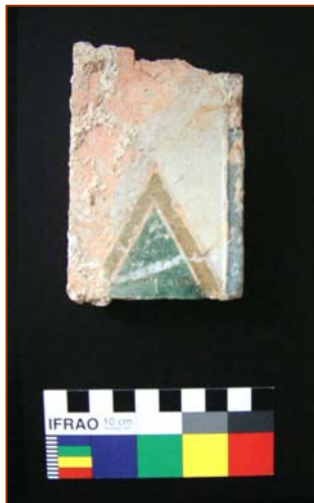
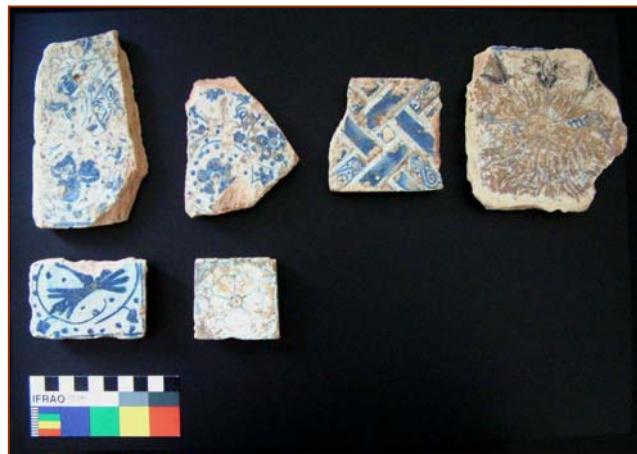
Rajoleria: 17. Rajoles de cartabó (s.XVIII), 18. Rajoles de sanefes amb motius vegetals i florals (s.XVII), 19. Rajola d'aresta, producció de Muel (s.XVI) i 20. Rajoles en blau i blanc decorades amb flors i punts, motius geomètrics i inscripcions en lletra gòtica. Producció de Manises (s.XV).

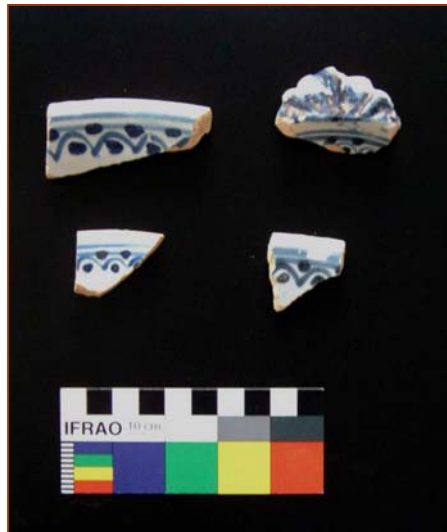
21

Material predominant: 21. Ceràmica de la sèrie blava i blanca d'influència francesa (s.XVIII) i 22. Ceràmica de la sèrie de reflex metàl·lic decorada amb pinzell-pinta de triple traç. (s.XVII).

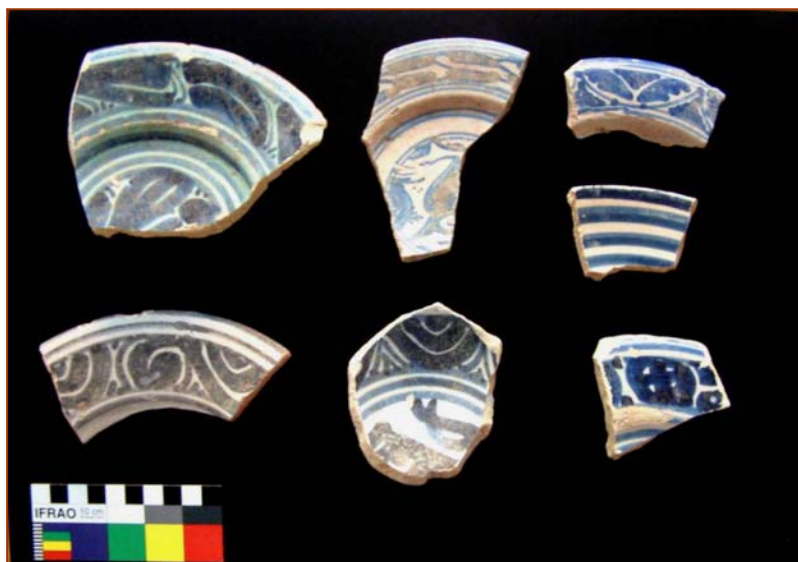
23

Material predominant: 23. Ceràmica de la sèrie blava i blanca: grup d'orles diverses (s.XVII) i 24. Ceràmica de la sèrie blava i blanca: grup de la ditada, de la corbata i de Poblet. (s.XVII).

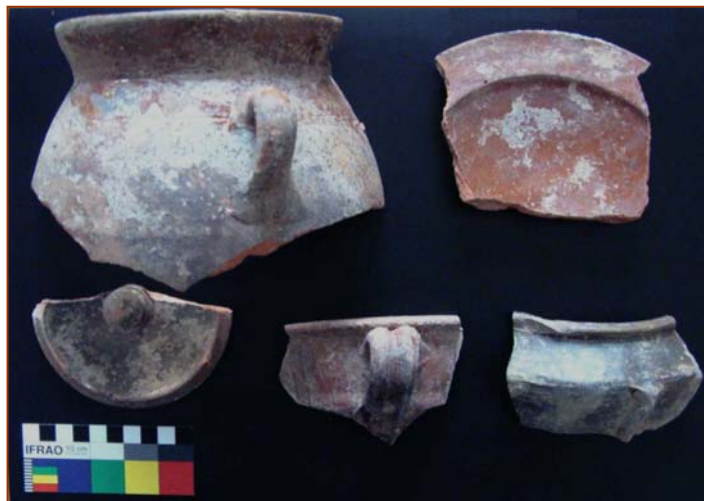
25

Ceràmica comuna: 25. Obra envernissada: vidriada oxidant (Olla, Plat d'ala, tapadora, greixonera i morter) i 26. Obra negra: reductora (fogó) i obra aspra: oxidant (vora i fons de catúfol).

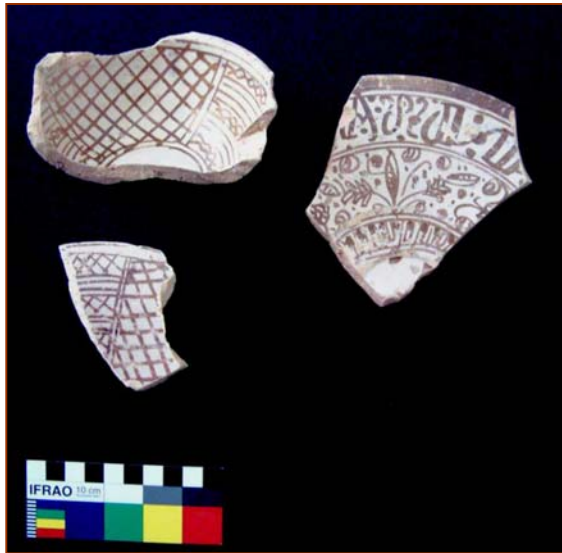
27

Material minoritari: 27. Ceràmica de la sèrie de reflex metàl·lic decorada amb quadres romboïdals i escriptura cúfica (s.XVI), 28. Ceràmica de la sèrie blava i blanca decorada amb traços simples i geomètrics (s.XV) i 29. Ceràmica de la sèrie verda i morada (s.XIII-XIV).

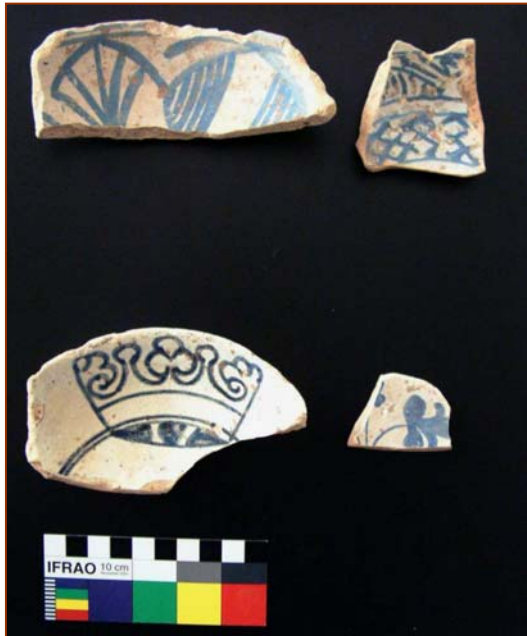
30

Material d'importació: 30. Ceràmica de Paterna (decorada amb palmetes i l'orla de peixos i ones), i de Manises (sèrie de la corona i "flor de brionia") (s.XV), 31. Ceràmica de Savona (Itàlia) (s.XVIII) i 32. Ceràmica de Ligúria (Itàlia) (finals del s.XVI-principis del s.XVII).
