**Memòria de la intervenció arqueològica al carrer Cristòbal
de Moura, 43-63. Ca l'Alíer.**

Districte de Sant Martí

Barcelona (Barcelonès)

Codi: 159/17

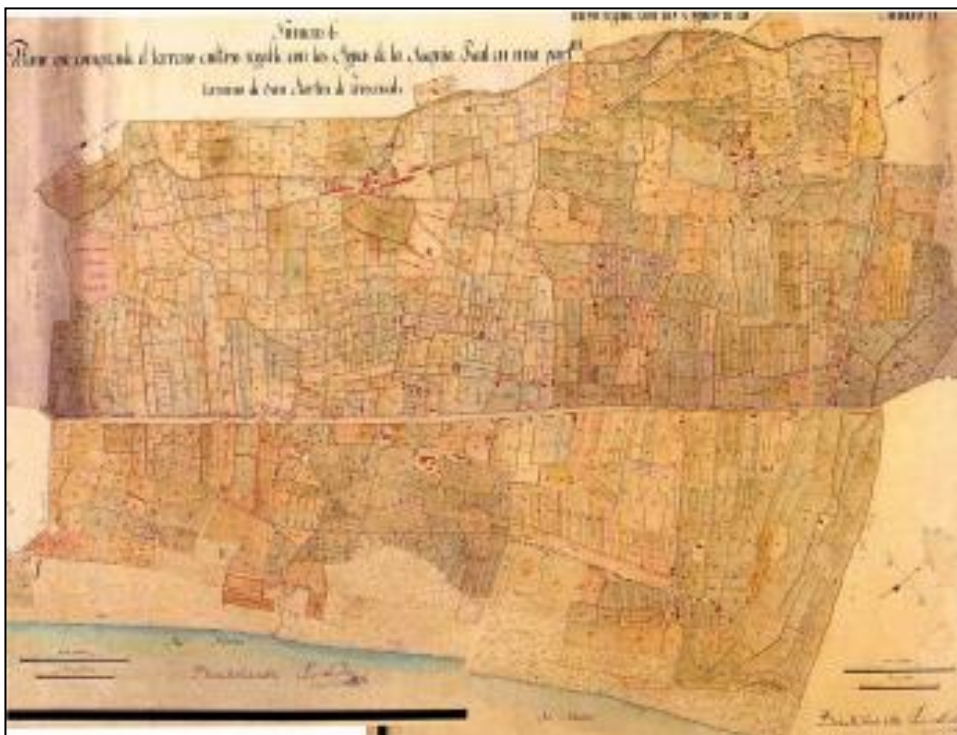
Imatge 2: Plano que comprende el terreno de cultivo regable con las aguas de la Acequia Real en una parte del término de San Marín de Provencals. Tomás Soler i Ferrer. 1836.

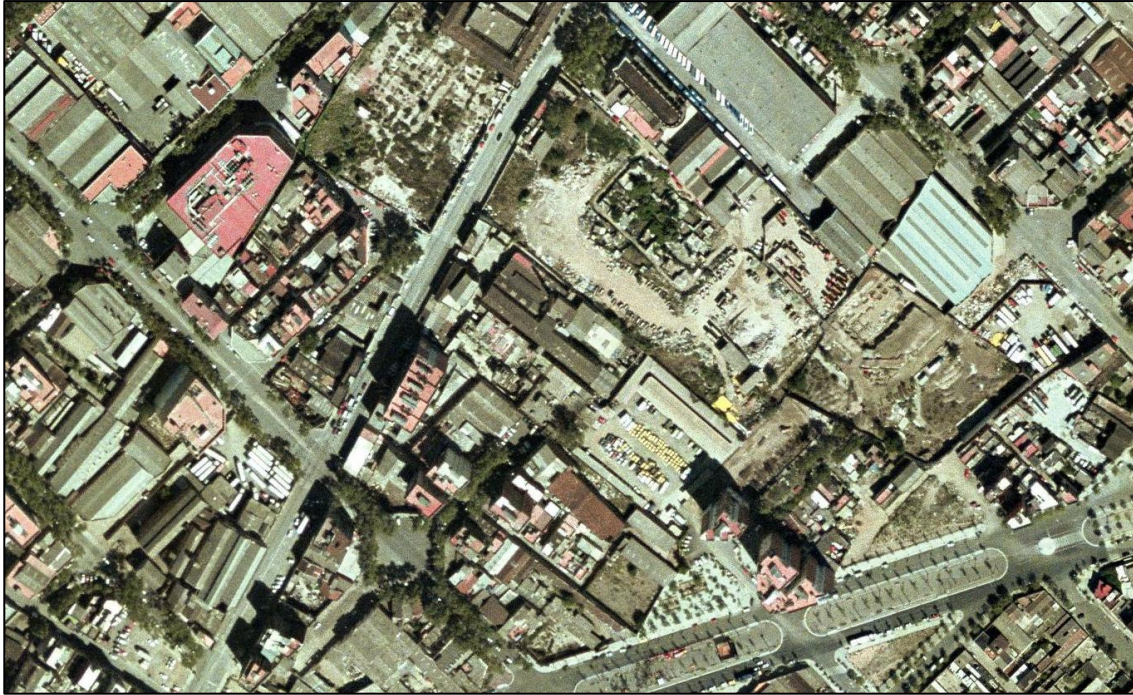
Imatge 4: Ortofoto de l'any 2000, on es pot observar com l'actual carrer Fluvià entre el carrer de Pere IV i Veneçuela era en aquella data un espai edificat. (Font: ICC)

A l'any 1911, quan la fàbrica fou adquirida per Pere Alier, s'enderrocaren les naus de 1853 i de 1903. Tot i així, aquest espai continuà al llarg del segle passat urbanitzat, ocupant-se aquest espai per edificis de caire industrials, principalment petits tallers adossats a entre ells, que discorrien, com es pot veure a les imatges 4 i 5, paral·lels a la façana de Ca l'Alier.

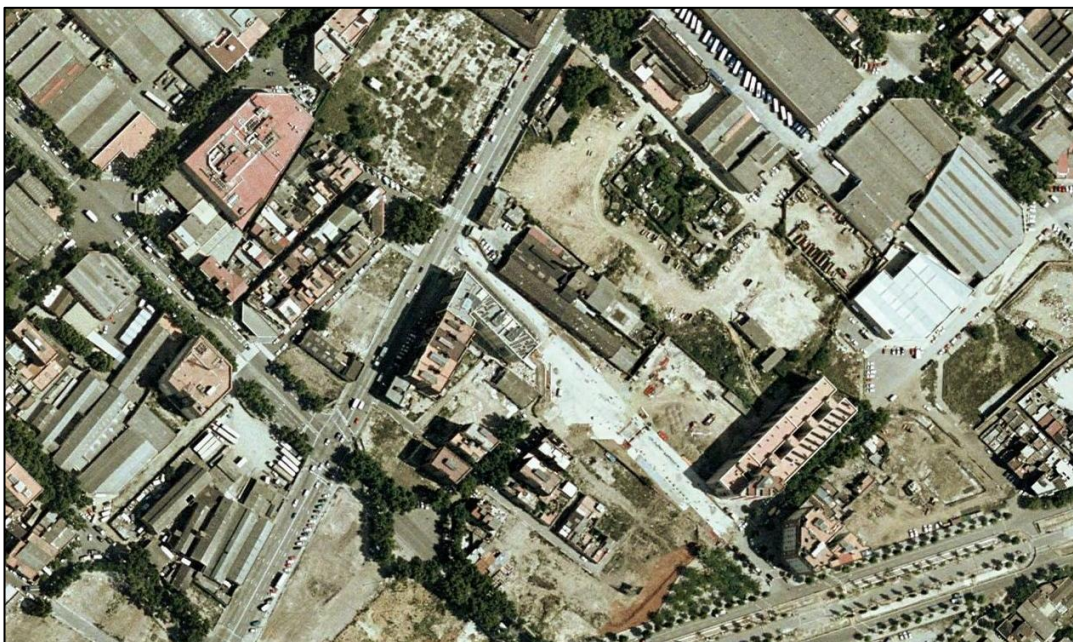
Imatge 6: Ortofoto de l'any 2003, on es pot observar l'obertura del carrer Fluvià entre el carrer de Pere IV i Veneçuela. (Font: ICC)

L'obertura del tram del carrer Fluvià entre el carrer de Pere IV i el carrer de Veneçuela, no es produí fins a inicis d'aquest segle, com es pot veure a la Imatge 5. Suposà l'enderroc d'aquests edificis, el rebaix del carrer fins a una cota aproximada entre els 2,80 msnm i els 2,40 msnm, i la col·locació de serveis. Com a conseqüència van restar sota aquest nivell i afectats per les rases dels nous serveis, part de les fonamentacions i dipòsits d'aquelles edificacions.

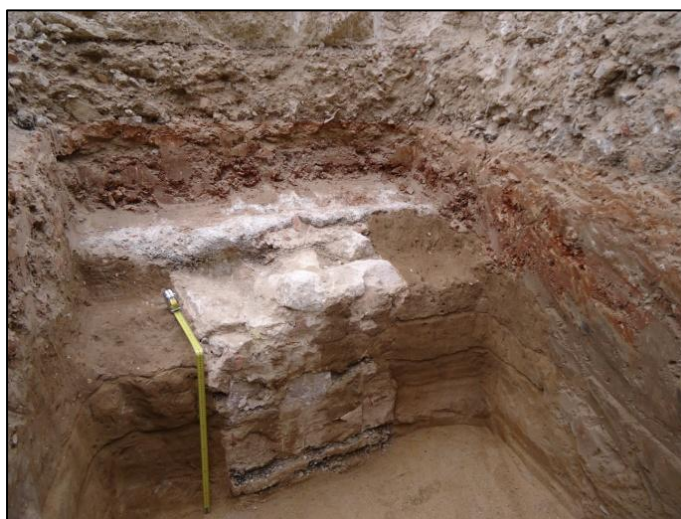
Imatge 7: Estructura UE 109, localitzada al tram de rasa oberta al carrer Fluvià..

Les primeres estructures documentades es van localitzar al tram de rasa que discorre transversal al carrer. La primera estructura documentada, a 10,45 metres de la façana de Ca l'Alíer, correspon a un pilar realitzat amb formigó, pedres i maons mitjançant la tècnica de l'encofrat perdut. Codificat com a UE 109, amidava 0,84 metres de llargada per 0,47 metres d'amplada i 0,76 metres d'alçada. Pel sud-oest estava afectat per la construcció del col·lector general del carrer, UE 105.

Estava cobert per l'estrat UE 104, datat a inicis del segle XXI, i encabida dintre de la rasa constructiva UE 110, tallava els estrats UE 106, UE 107 i UE 108. L'estrat UE 106, correspon a un nivell de matriu llimosa i color marró. Presenta una potència entre els 0,24 i els 0,36 metres. Cobria l'estrat UE 107, de matriu sorrenca i color marró clar, que tenia una potència entre els 0,40 i els 0,25 cm. Sota aquest, el nivell geològic, format per sorres estèrils, UE 108, es va documentar de manera homogènia a tota la rasa sense esgotar-se en cap punt.

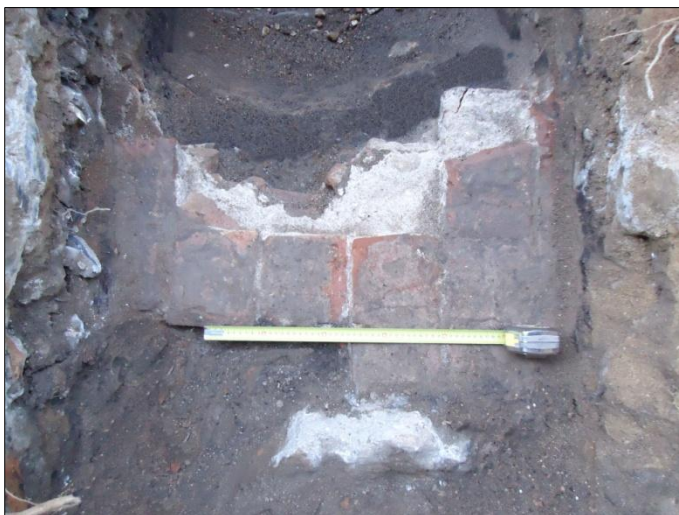
Imatge 8: Estructura UE 111, vista zenital.

La segona estructura localitzada, correspon a una solera, UE 111, situada a 0,80 metres de la façana de Ca l'Alier. Estava feta amb maons i ciment. Es documenta una superfície de 0,70 metres per 0,40 metres. Estava coberta per l'estrat UE 104 i es recolzava a l'estrat UE 106.

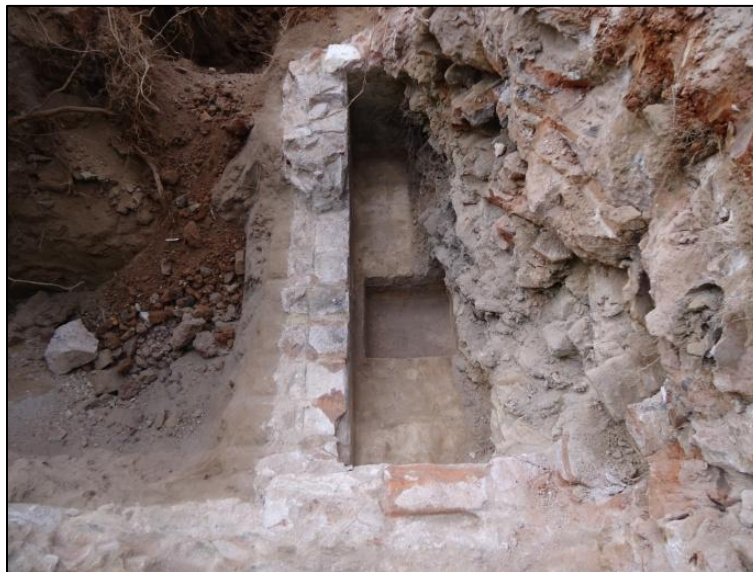
Imatge 10: Dipòsit UE 118, vista des del nord.

Correspon a un dipòsit fet amb maons, morter i pedres. Presenta les parets interiors i el fons revestit de ciment, i al fons s'obre una cubeta de recollida de sediments de 0,40 metres per 0,40 metres. El dipòsit amida 1.80 metres de longitud per 0,90 metres d'amplada. Està reblert per l'estrat UE 119, format per runa i deixalles contemporànies, i construït mitjançant la tècnica de l'encofrat perdut dintre de la rasa UE 121.

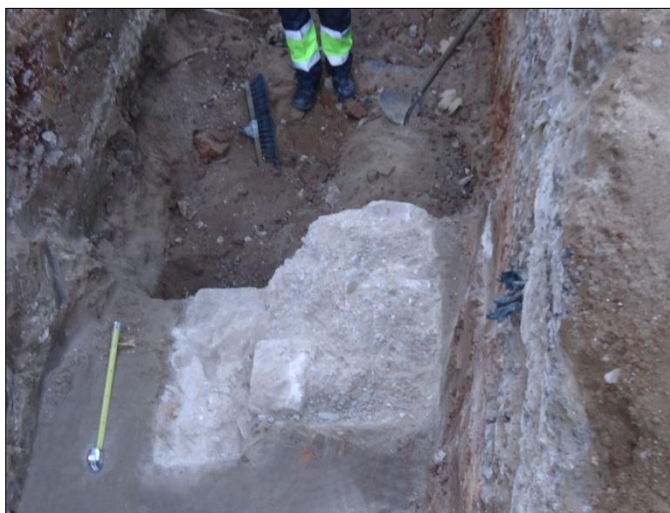
Imatge 11: Pilar UE 122, vista des del sud.

A l'extrem nord-oest, es va documentar el pilar UE 122. Estava realitzat amb formigó, pedres i maons abocats, mitjançant la tècnica de l'encofrat perdut, dintre de la rasa UE 123. Es documenta una superfície d'1,05 metres de llargada per 0,90 metres d'amplada i 1,20 metres d'alçada. Al igual que el pilar UE 109, ans descrit i situat a 4 metres d'aquest, estava cobert per l'estrat UE 104, datat a inicis del segle XXI, i tallava els estrats UE 106, UE 107 i UE 108.

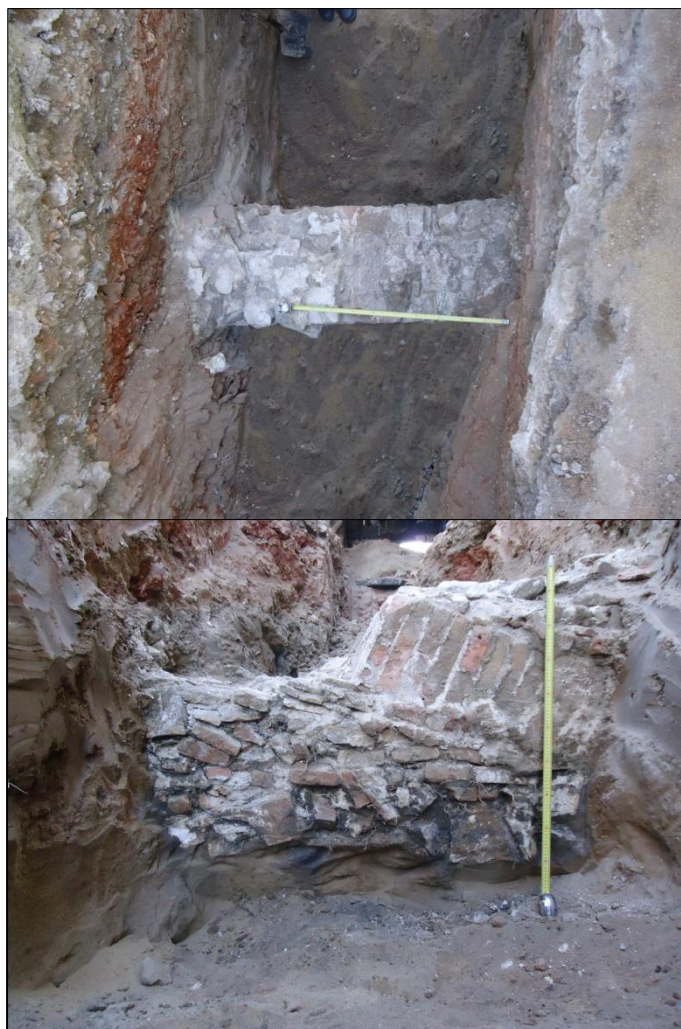
Imatge 12: Fonamentació UE 124, a la imatge superior, vista zenital. A la imatge inferior, vista frontal d'un dels laterals.

A 11,25 metres en direcció sud-oest, es va documentar una fonamentació, UE 124, realitzada amb maons, pedres i morter, mitjançant la tècnica de l'encofrat perdut dintre

de la rasa UE 125. A la part superior una filada de maons formaven un arc de descarrega. Amidava 0,70 metres d'amplada, i es va documentar un tram d'1,60 metres de longitud, que no correspon a la superfície total ja que continua sota estratigrafia no excavada. Estava cobert per l'estrat contemporani UE 104, i la seva construcció afectà als estrats UE 106, 107. Descansa al nivell geològic, UE 108.

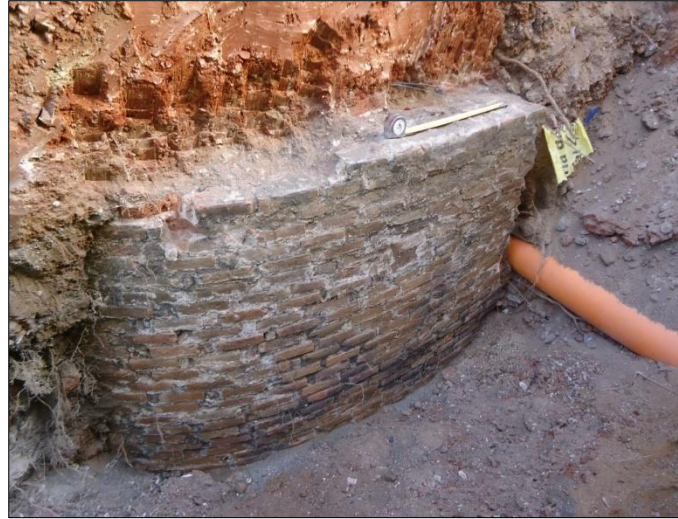
Imatge 13: Estructura UE 126, vista des de l'oest.

Al lateral sud-oest, es documentà una estructura, codificada com a UE 126. Correspon a un dipòsit fet amb maons i ciment. Només es va documentar una de les parets exteriors de planta sensiblement circular. El tram documentat amidava 1,20 metres d'alçada per 1,40 de llargada i una amplada de 0,30 metres. Estava construït dintre de

la rasa constructiva, UE 127, que tallava els estrats UE 106, 107 i 108. Per l'extrem sud, l'estructura estava afectada per una rasa de serveis, UE 114.

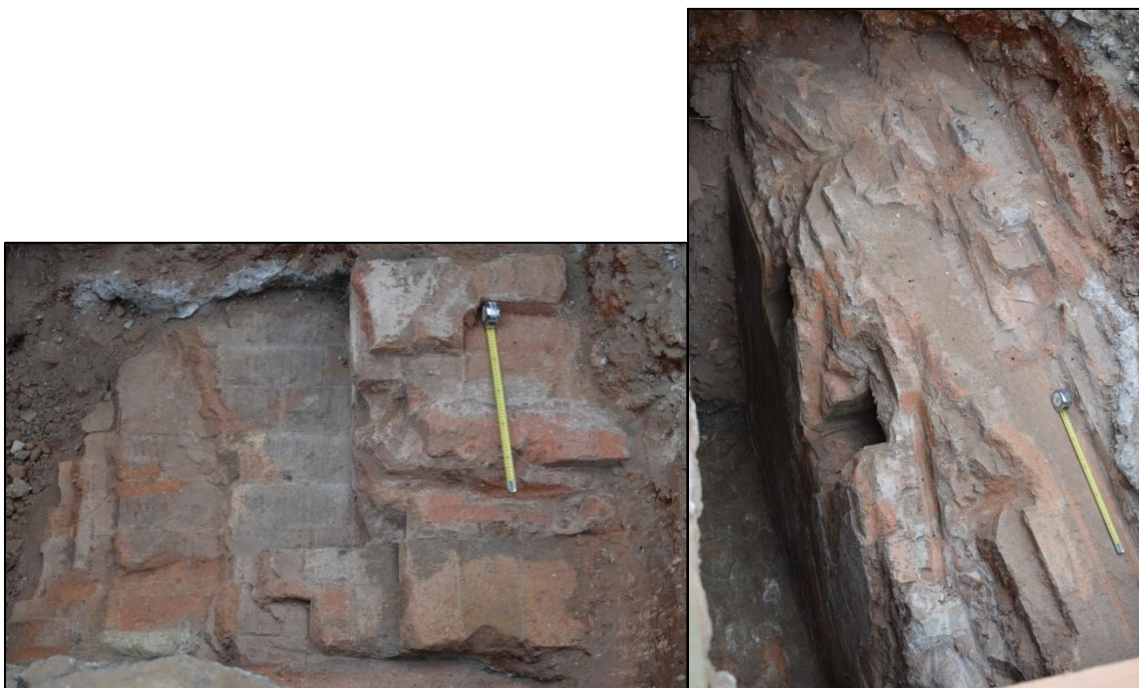
Imatge 14: Estructura UE 128. Imatge superior, vista del tram nord-oest.
Imatge inferior, detall del tram sud-est.

A l'extrem nord, presenta un espai inferior, a 1,59 metres de profunditat, i entre aquests dos nivells, al tram de paret vertical, es documenten dos encaixos de 0,20 per 0,25 metres, situats a 0,20 metres de distància entre ells. La part central està fortament afectada per un servei actual del carrer, així com tot el lateral oest, tallat per la rasa del col·lector en ús. A l'extrem sud, insinua un possible dipòsit o desnivell de funcionalitat indeterminada, de 0,70 metres d'amplada.

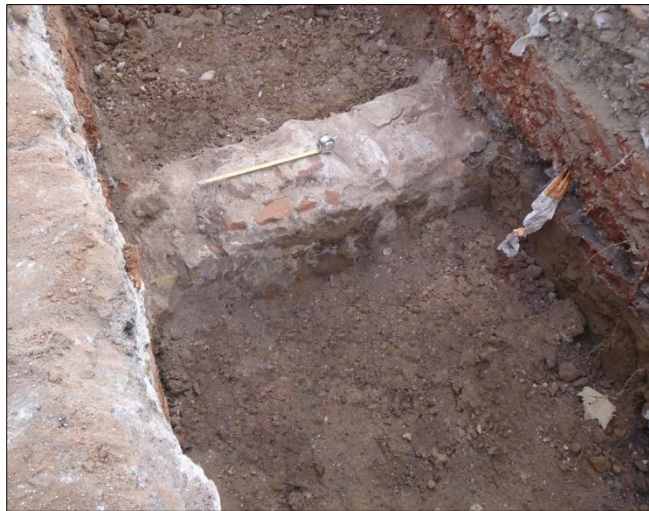
Imatge 15: Fonamentació UE 129, vista des del sud.

La fonamentació identificada com a UE 129, està realitzada amb morter, pedres i maó massís. Amidava 0,50 metres d'amplada i es documentà un tram d'1,60 que coincideix amb l'amplada de la rasa, ja que aquesta estructura discorre transversal a la mateixa. Està construïda mitjançant la tècnica de l'encofrat perdut dintre de la rasa UE 130 que talla els estrats UE 106, 107, 108.

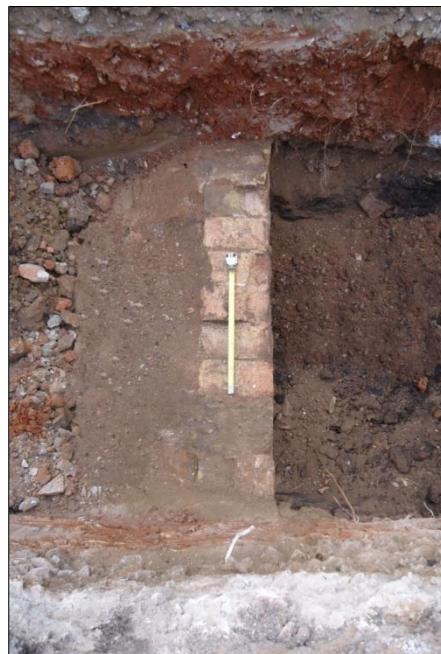
Imatge 16: Fonamentació UE 131, vista des del sud.

La fonamentació UE 131, estava construïda amb maons i morter. Amidava 0,35 metres d'amplada i es documenta una longitud d'1,60 metres, que coincideix amb l'amplada de la rasa. Igual que l'estructura precedent, estava construïda dintre d'una rasa constructiva, UE 132, que tallava els estrats UE 106, 107 i 108.

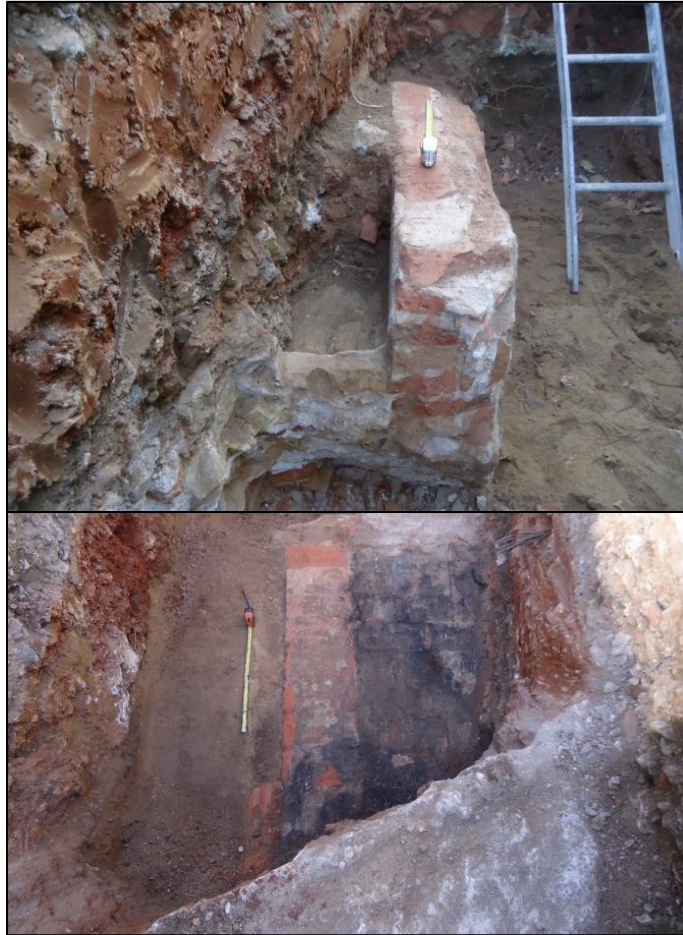
Imatge 17: Estructura UE 135, vista des de l'est.

L'estructura UE 135, correspon la llosa d' 8,80 metres de longitud, realitzat amb maons i morter. Es recolzava dintre de la rasa constructiva UE 136, que tallava els estrats UE 106, 107 i 108.

Continuava sota estratigrafia no excavada. Dibuixa dos dipòsits a cada un dels extrems, i a la part central es recolzava a un pilar de morter i pedres, UE 133, de planta quadrada. El pilar, amidava 1,10 metres de llargada per 0,80 metres d'amplada, estava construïda mitjançant la tècnica de l'encofrat perdut dintre de la rasa UE 134, que també tallava els estrats UE 106, 107 i 108.

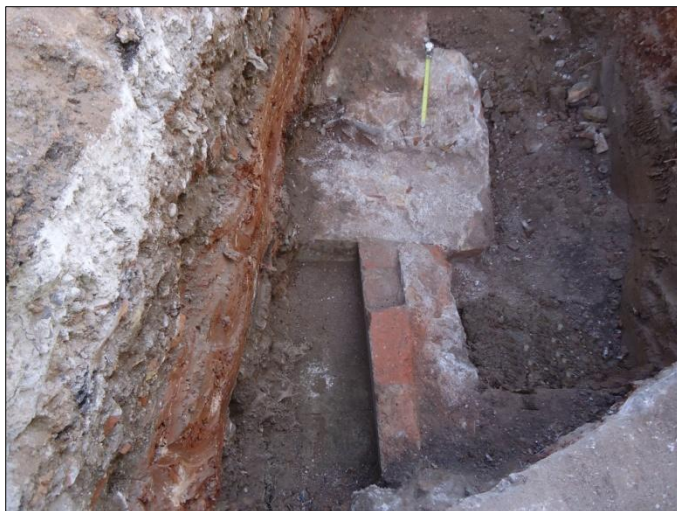
Imatge 18: Pilar UE 133, vista des de l'est.

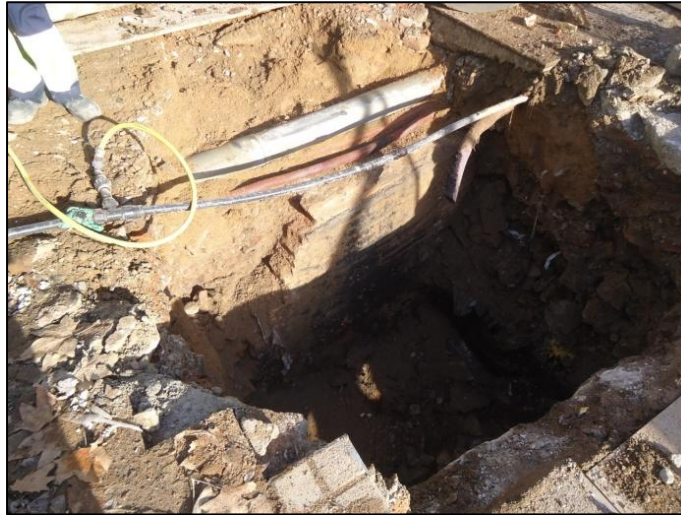
Imatge 19: Possible arqueta UE 139, vista des de l'oest.

Al inici de la rasa, sota el paviment del carrer, UE 101 i la preparació d'aquest, UE 102, es va documentar, molt afectada per serveis actuals, una possible arqueta o col·lector, fet amb maons i morter, UE 139. Es va localitzar una de les parets de tancament. Estava construïda amb maó massís i morter, presentant 1,20 metres d'alçada. Es recolzava a la rasa constructiva UE 140, que tallava els estrats UE 106, 107 i 108.

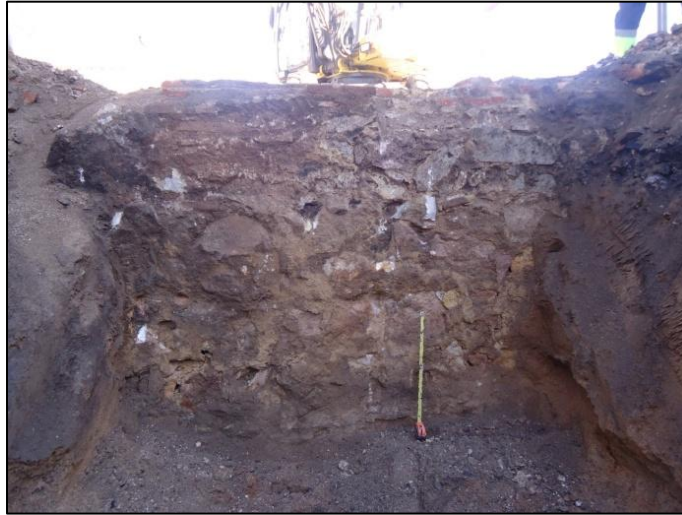
Imatge 20: Fonamentació UE 143, vista des l'oest.

La primera fonamentació documentada, s'identificà com a UE 143. Estava realitzada amb pedres irregulars i morter. Es documentà un tram d'1,60 metres per 0,70 metres d'amplada. Discorria transversal a la rasa dintre de la rasa UE 144 que tallava els estrats UE 106, 107 i 108.

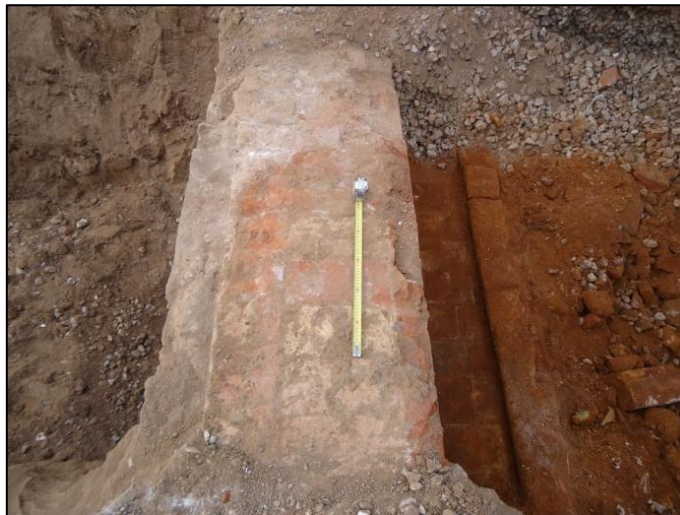
Imatge 21: Fonamentació UE 145 i canal UE 147, vista des del sud.

La segona fonamentació documentada, codificada com a UE 145, estava realitzada amb pedres irregulars i morter. Es va documentar un tram d'1,60 metres per 0,70 metres d'amplada. Se li adossava pel costat est una canalització, UE 147, de 0,40 metres feta amb maons i morter. Estaven construïdes dintre de la rasa UE 146, que tallava als estrats UE 106, 107 i 108.

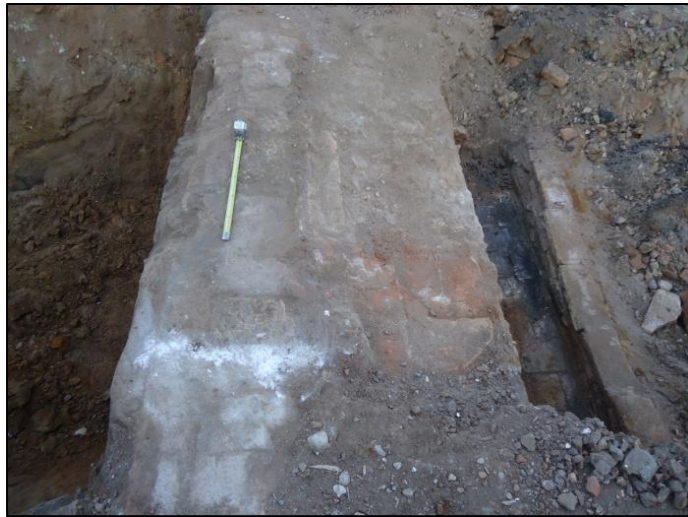
Imatge 22: Fonamentació UE 148 i canal UE 150, vista des del sud.

La tercera fonamentació, UE 148, estava també realitzada amb pedres irregulars i morter, amb maons massís a la part superior. Es va documentar un tram d'1,60 metres per 1 metres d'amplada, al que se li adossava pel costat est una canalització, UE 150, de 0,40 metres feta amb maons i morter. Discorria transversal a la rasa, dintre de la trinxera constructiva UE 149 que tallava els estrats UE 106, 107 i 108.

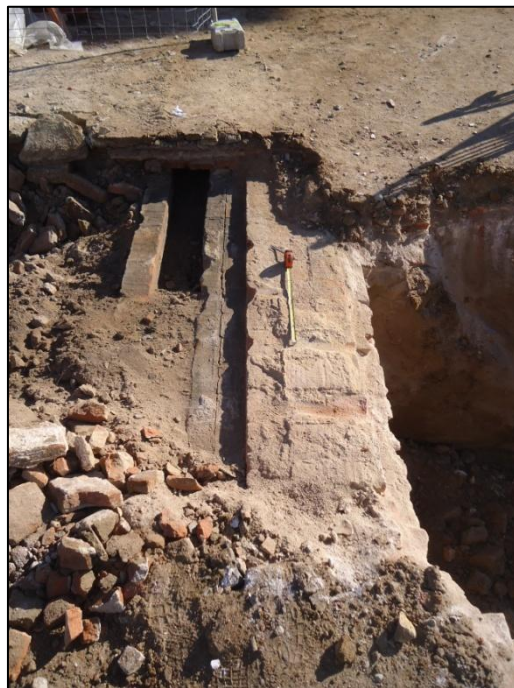
Imatge 23: Fonamentació UE 151 i canal UE 153, vista des del nord-oest.

La quarta i darrera fonamentació localitzada, codificada com a UE 151, estava realitzada amb pedres irregulars i morter. A la part superior es conservava una filada de maons. Es va documentar un tram d'1,60 metres per 0,70 metres d'amplada. Se li adossava pel costat est una canalització, UE 153, de 0,45 metres feta amb maons i morter. Discorria transversal a la rasa, dintre de la trinxera constructiva UE 152 que tallava els estrats UE 106, 107 i 108.

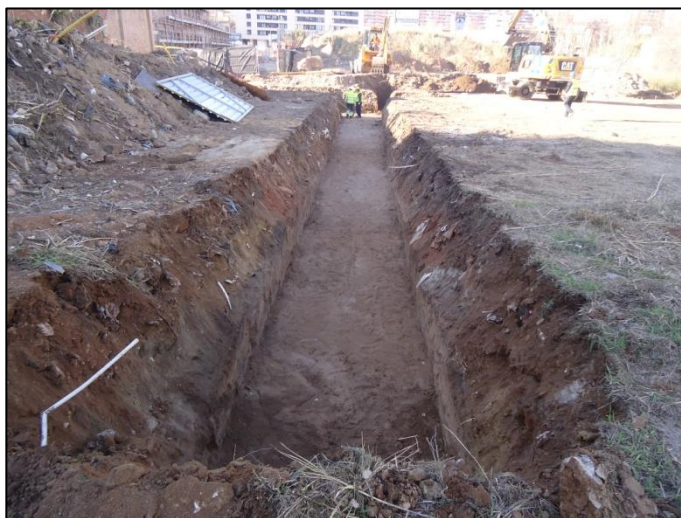
Imatge 24: Vista del tram de rasa oberta al carrer Cristòbal de Moura, lliure d'evidències arqueològiques.

A partir de l'estructura descrita, és a dir, des de Ca l'Alier, fins a la cruïlla amb el carrer Provençals no es va localitzar cap estructura més a la rasa. En aquest tram, a més, es documenta, com en línies precedents es detallava, l'estrat UE 137, fruit de l'ús d'aquest espai urbà lliure d'edificacions com abocador.

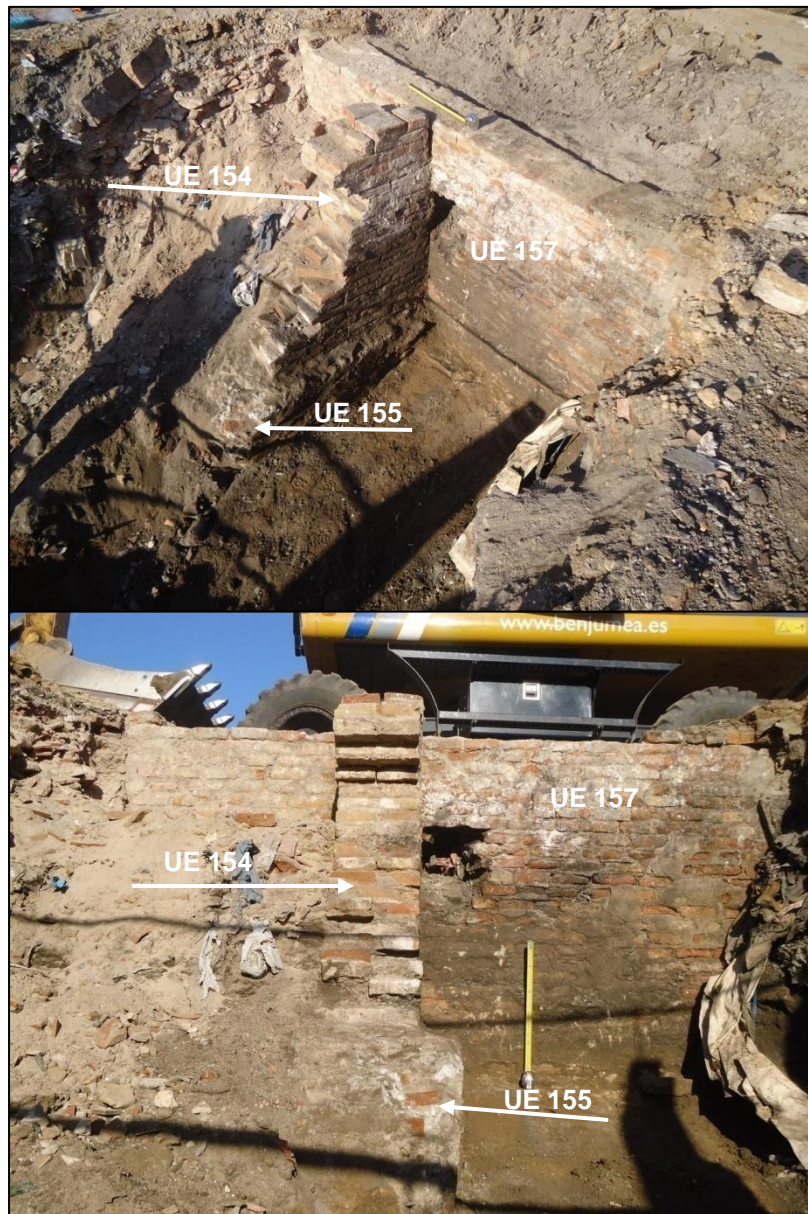
Imatge 25: Mur UE 157, contrafort UE 154 i fonamentació UE 155.
Imatge superior, vista des del sud-est. Imatge inferior, vista frontal.

Continua fóra dels límits de la rasa sota estratigrafia no excavada, sent visibles fóra dels límits de la intervenció trams aeris en direcció sud. Se li adossa pel costat oest un contrafort fet amb maons i morter, UE 154. Tant el mur com el contrafort es recolzen a la fonamentació UE 155, feta amb pedres i morter mitjançant la tècnica de l'encofrat perdut dintre de la rasa UE 156, oberta a l'estrat UE 106.

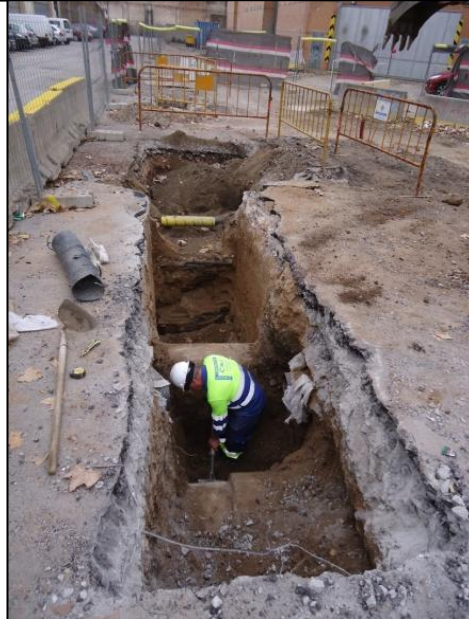
Imatge 26: Vista del tram de rasa oberta al carrer Cristòbal de Moura, entre els carrers de Provençals i Selva de Mar, i procés de neteja dels serveis localitzats.

Novament, a partir d'aquest punt, el comportament estratigràfic es manté igual fins l'extrem est de la rasa, on es va realitzar l'escomesa amb els serveis actuals, a la cruïlla amb el carrer de Selva de mar. Tan sols detallar d'aquest darrer tram, el carrer estava urbanitzat i consegüentment pavimentat. Tot i així, sota el paviment es documentava també l'estrat UE 137.

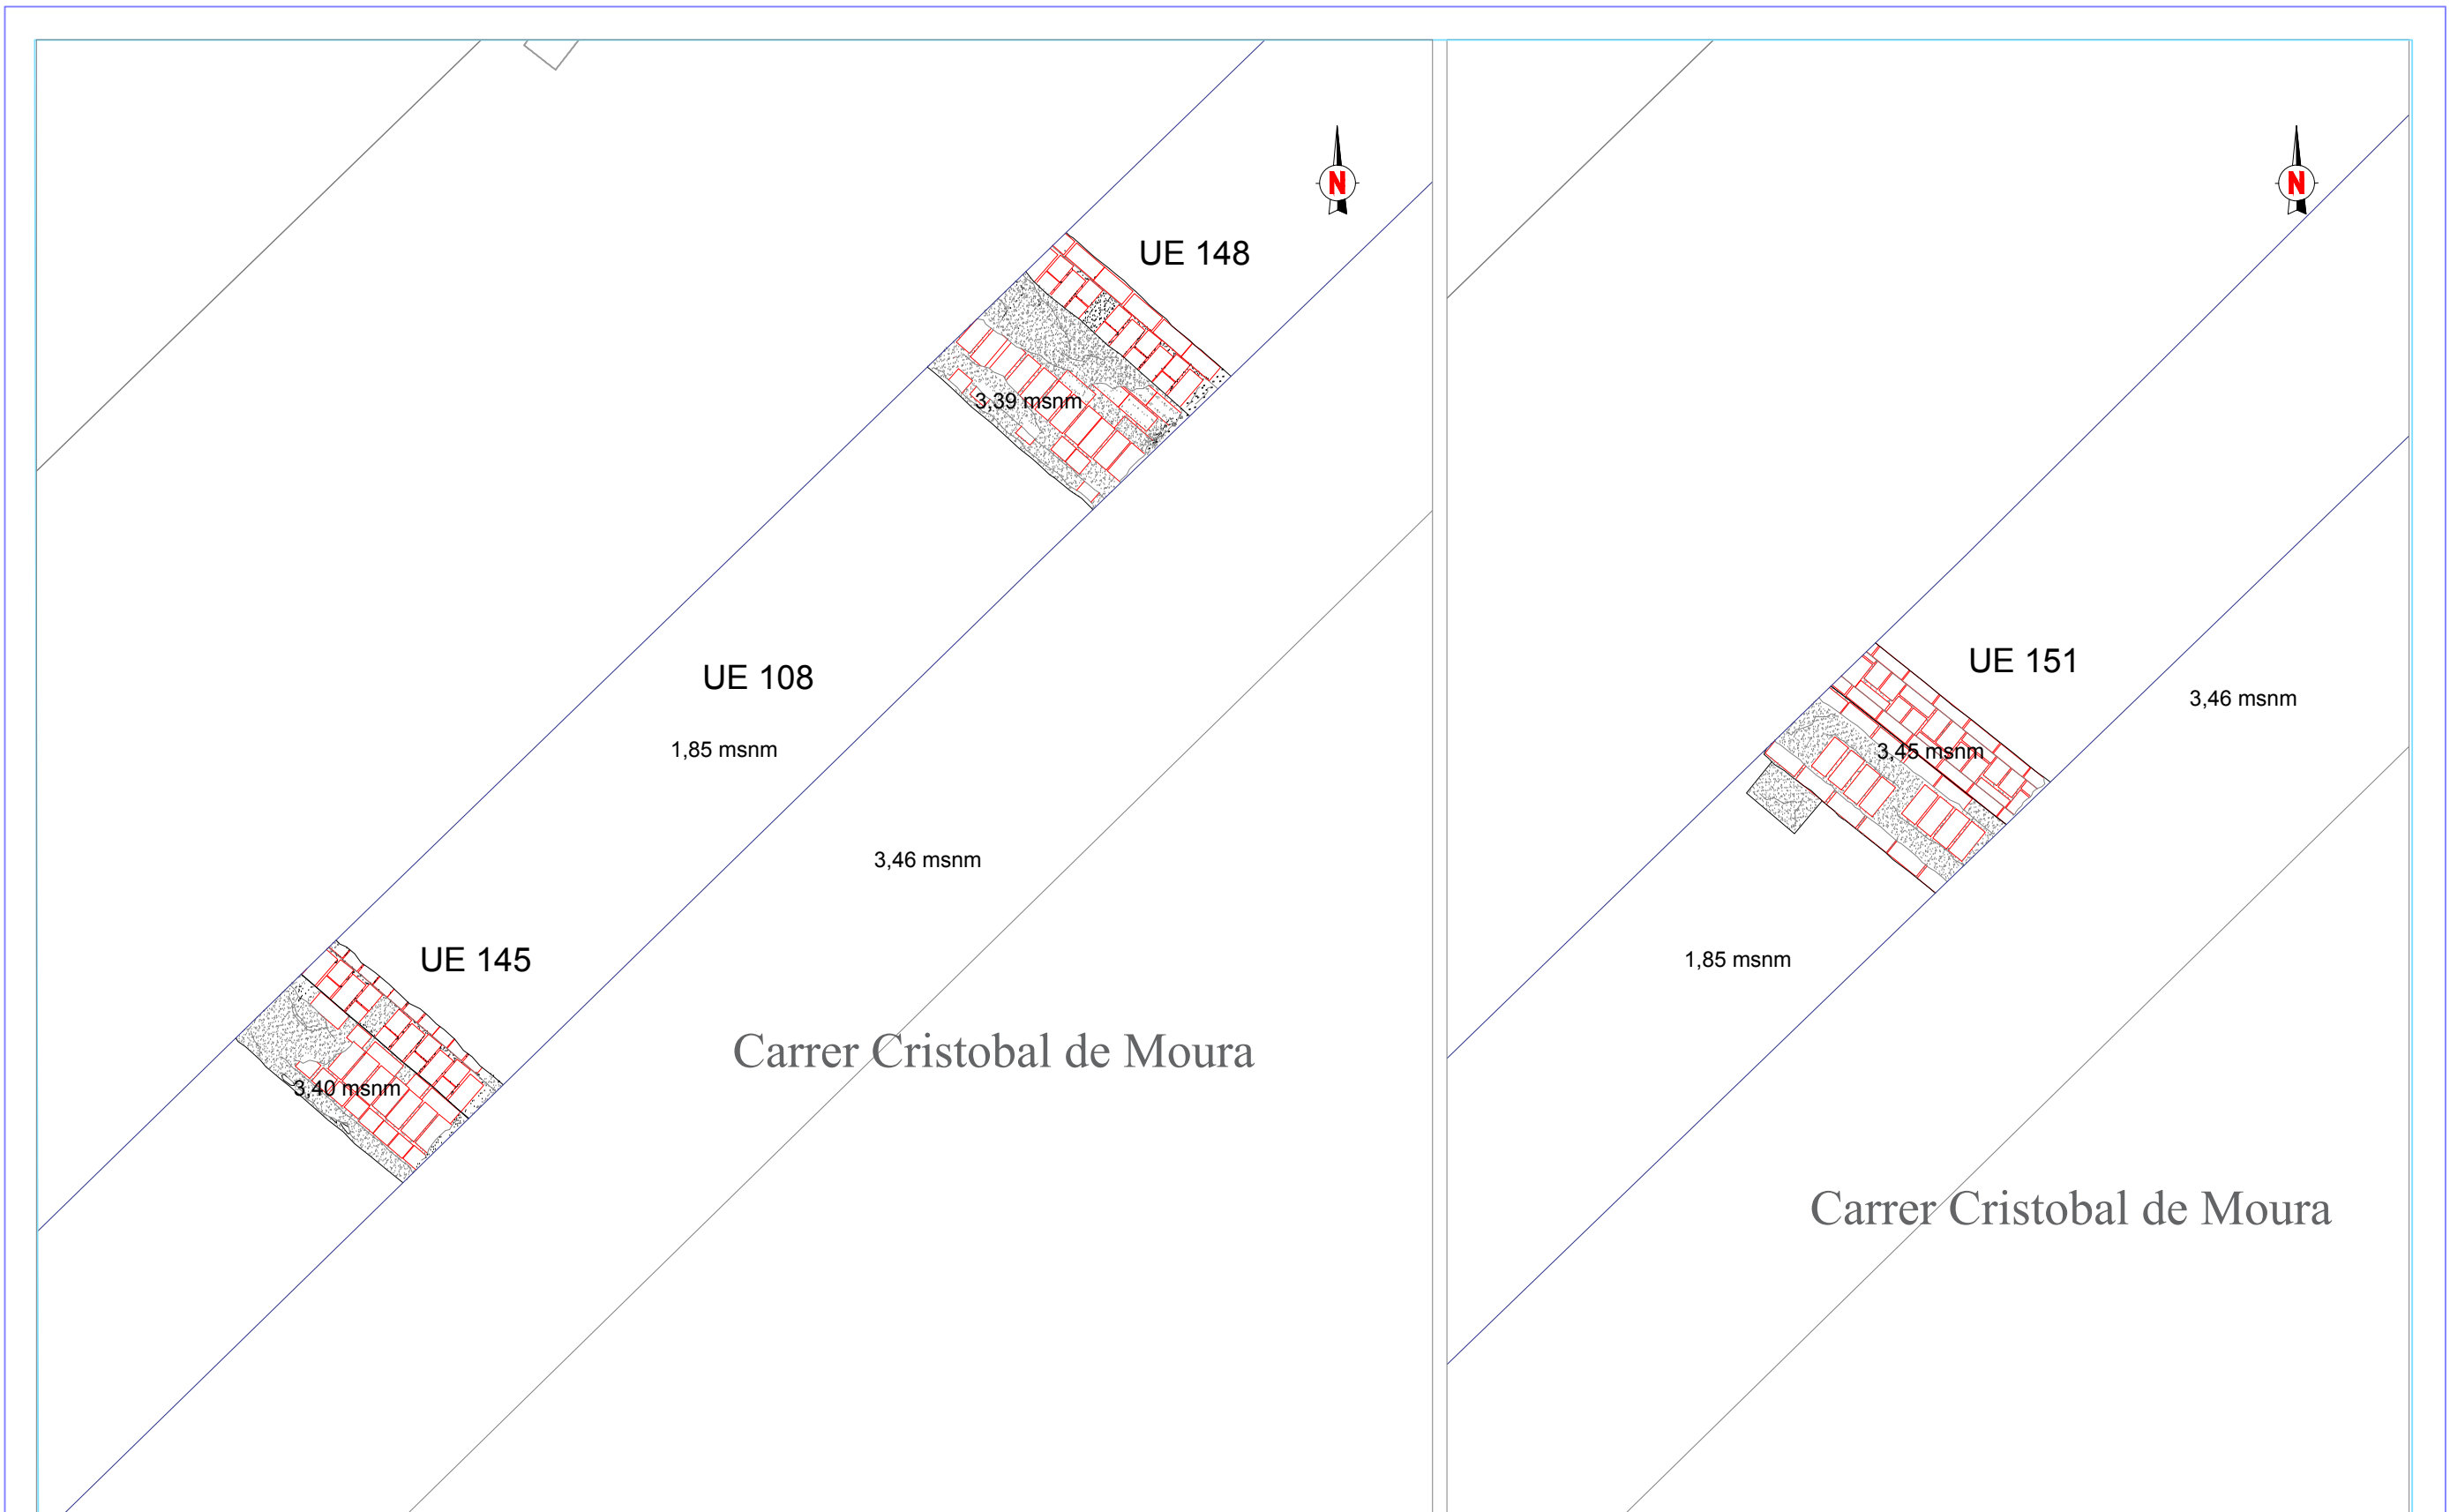
DIRECCIÓ ARQUEOLÒGICA Inma Mesas Torronteras	AUTORA Inma Mesas Torronteras	GLOBAL GEOMATICA S.L	INTERVENCIÓ Carrer Cristobal de Moura, 43-63 159/17. Barcelona (Barcelonès)	NOM DEL PLÀNOL Planta de les estructures UEs 145, 148 i 151.	Núm. 8
		DIN A3	Escala: 1:50

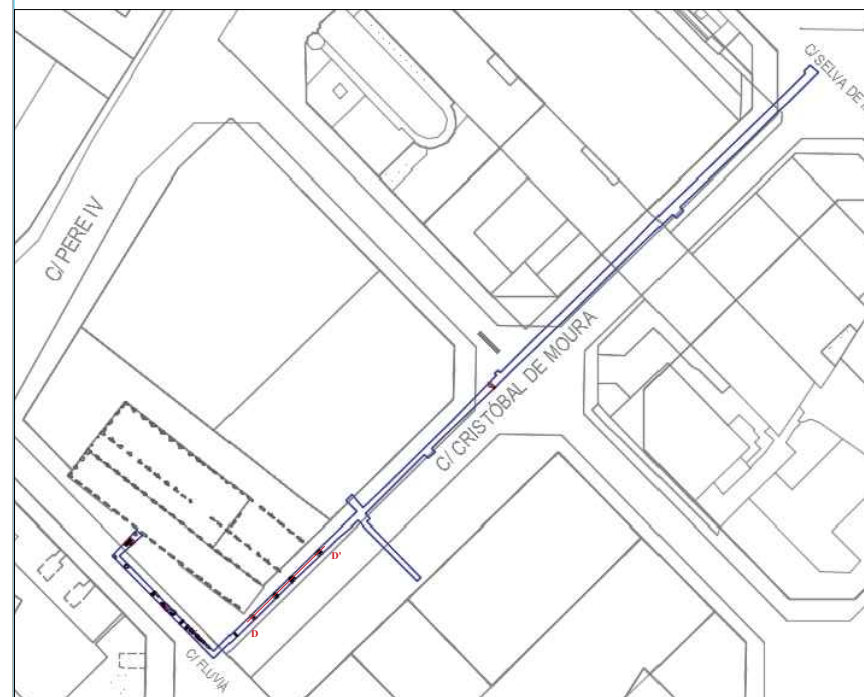
DIRECCIÓ ARQUEOLÒGICA Inma Mesas Torronteras	AUTORA Inma Mesas Torronteras	GLOBAL GEOMATICA S.L		INTERVENCIÓ Carrer Cristobal de Moura, 43-63 159/17. Barcelona (Barcelonès)	NOM DEL PLÀNOL Secció D-D'	Núm. 12
		DIN A3	Escala: 1:100		Data: Juny 2018
