ACTIUM 0783

Intervenció arqueològica al carrer de Radas, 2b-62 / carrer de la Concòrdia, 20-42

Districte de Sants - Montjuïc
Barcelona, El Barcelonès
Novembre de 2017 - juliol de 2018

Memòria

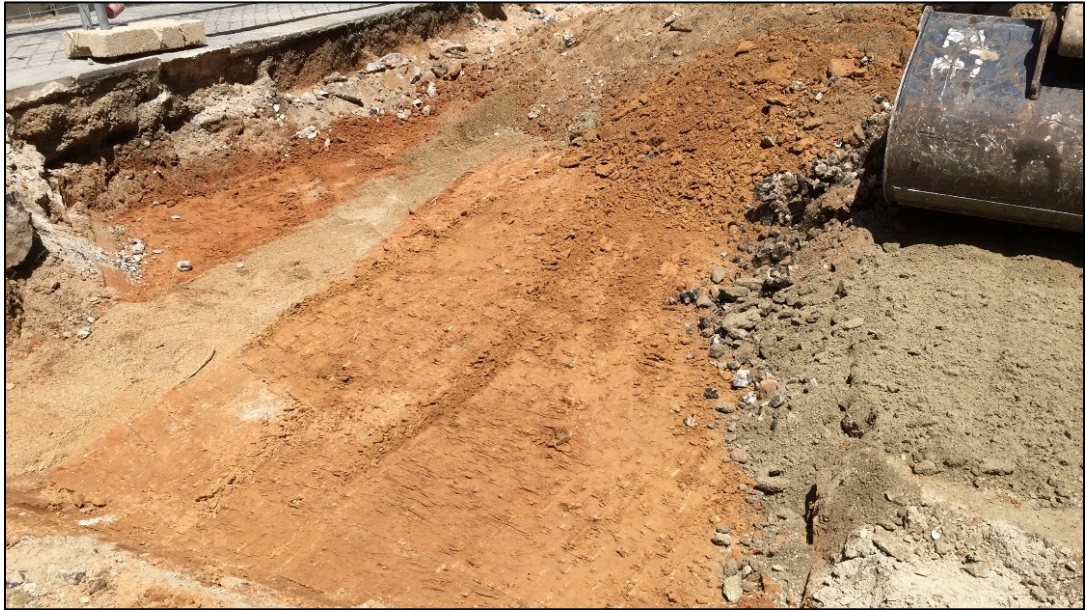
Fig. 6. Rebaix realitzat en la caixa de transit rodat del carrer Radas.

En tota l'extensió del carrer, en la zona rodada es realitza el rebaix de l'asfalt (**UE 1**) en 0,05 metres; el ciment (**UE 2**) en 0,1 metres; llambordes (**UE 19**) en 0,1 metres; i sauló (**UE 20**) en 0,1 metres. L'últim nivell que es rebaixa és un estrat argilós i vermell (**UE 3**), en 0,25 metres, qusegons el cas, es baixa entre 0,5 i 0,6 metres respecte el nivell actual de vorera. L'extensió total són c. 268 metres de longitud per c. 7 metres d'amplada, des de Passeig de l'Exposició fins al Carrer Elcano (**Fig.6-7**).

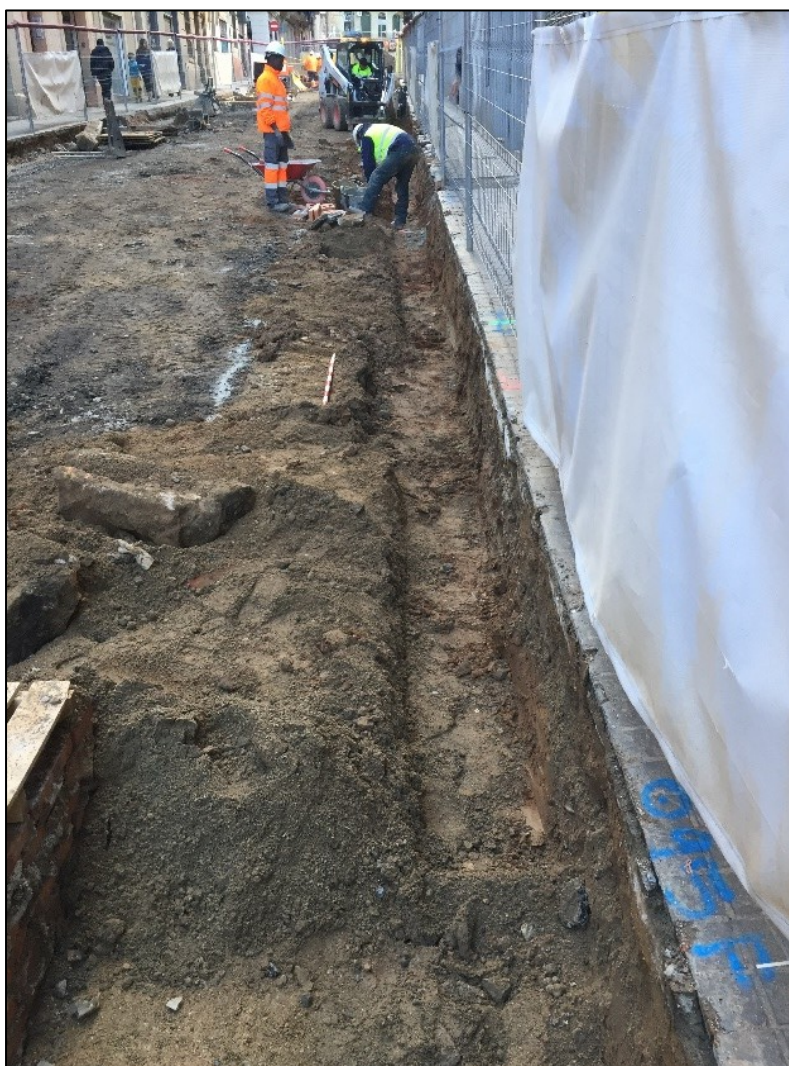
Fig. 8. Rasa 1 en relació al rebaix del carrer Radas.

Entre Passeig de l'Exposició i Carrer Magalhaes, costat Pl. Espanya, s'obra una rasa (Rasa 1) on hi havia el límit de la vorera (**Fig. 8**), per posar serveis, en c. 146 metres. La rasa arrenca del número 56 del Passeig de l'Exposició, per la zona central de la vorera (**Fig. 9**).

Del nivell de circulació del panot vorera es baixa 0,7 metres, mentre que la rasa fa 0,4 m de costat. Així es baixa 0,2 metres de la pròpia vorera, es treu l'asfalt, el ciment, llambordes i sauló (**UE 1-2 i 19-20**), en 0,15-0,25 metres. Finalment es baixa en nivell vermellós (**UE 3**) en 0,3 o 0,35 metres. En cap d'aquest sondejos s'aprecia ni en el tall ni en el fons cap evidència arqueològica.

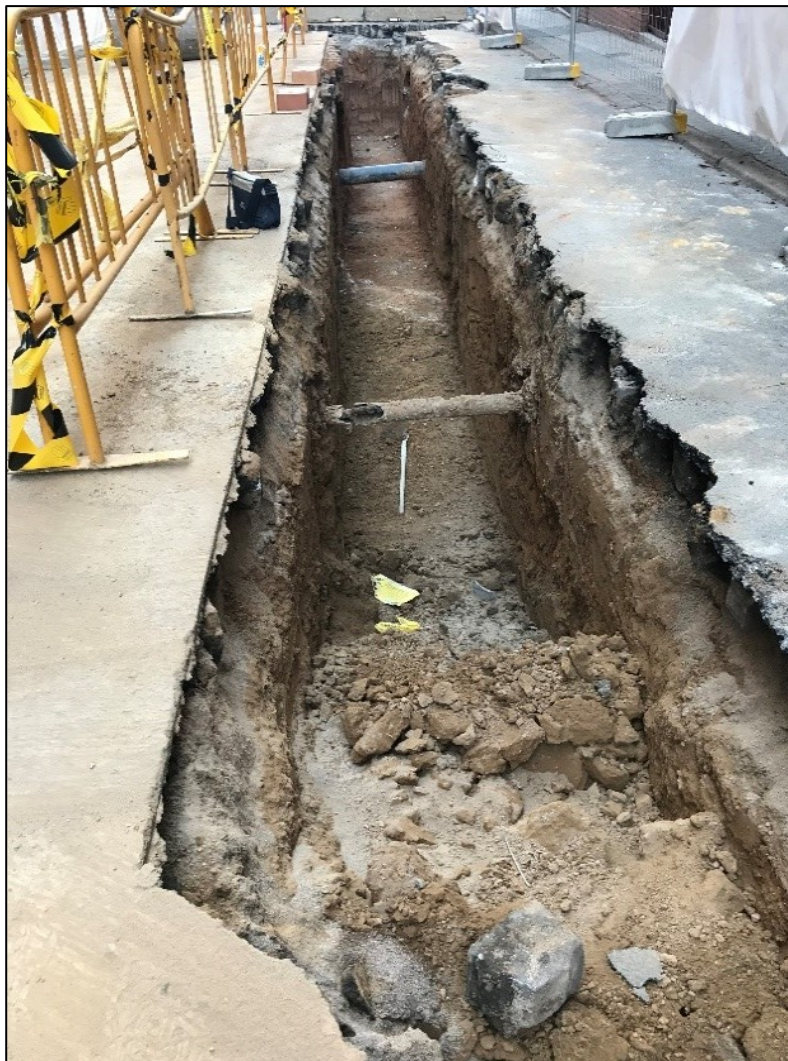
Fig. 10. Tram de la rasa 2 proper al carrer Anníbal.

En el carrer Radas es substitueix el col·lector, per la qual cosa es realitza una rasa (Rasa 2) des del Passeig de l'Exposició fins al carrer Magalhaes, en un tram de 135 m de longitud (**Fig. 10**).

La rasa del col·lector nou es troba a 2,5 metres de la façana dels edificis costat mar, en paral·lel a l'antic col·lector, que va pel centre del carrer. Al realitzar el rebaix s'identifiquen diversos nivells estratigràfics. En primer lloc l'asfalt (**UE 1**) seguit del ciment (**UE 2**) o les llambordes (**UE 19**) segons el tram. Sota les llambordes es localitzava un nivell de sauló (**UE 20**), mentre que sota el ciment ja es trobava un nivell homogeni de color vermellós, net i compacte, generalitzat en tota la rasa (**UE 37**), sota aquest nivell ja es trobava la roca natural (**UE 17**). La rasa presenta una amplada constant d'un metre i 1,8 metres de profunditat en tots els seus punts. Això fa que en diversos indrets es rebaixi la Roca Natural (**UE 17**).

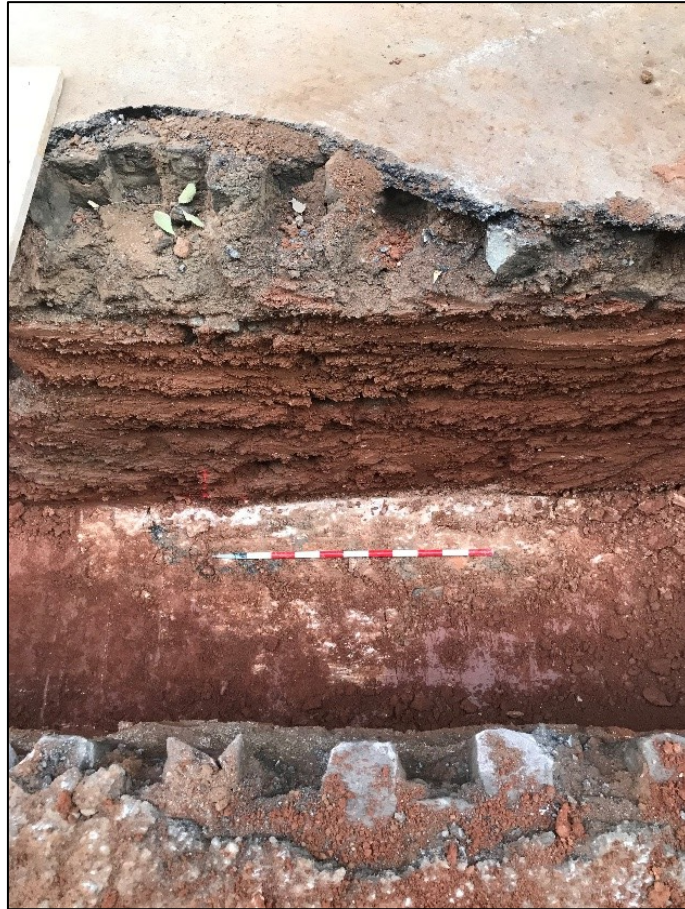
Fig. 11. Localització de la Roca Natural a 1,8 metres sota el nivell de vorera del carrer.

A la zona més propera al Passeig de l'Exposició, la Roca Natural surt a poc més de 0,3-0,5 m (a l'alçada dels números 83-89 del carrer de Radas) directament sota el nivell de l'asfalt i fa una inclinació progressiva en direcció Paral·lel, es localitza a 1,8 metres de profunditat a l'alçada del núm. 75 del carrer Radas, abans d'arribar al carrer Anníbal (**Fig. 11**), com es pot veure en la secció dels annexos.

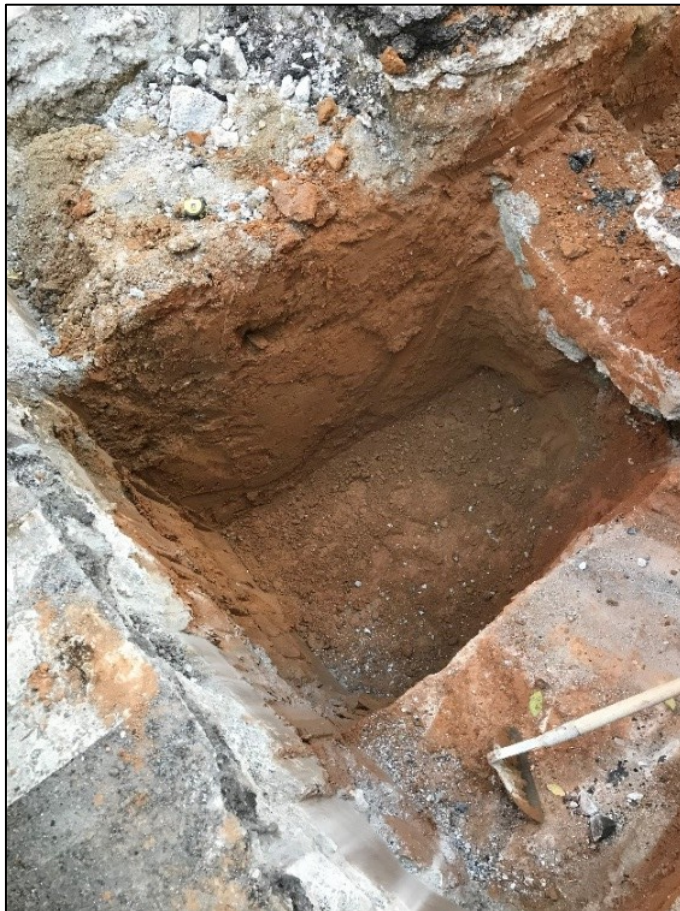
Fig. 13. Caixa de connexió dels col·lectors a la zona del carrer Anníbal.

A l'encreuament dels carrers Radas amb Magalhaes es realitza un sondeig per connectar el col·lector vell amb el nou en aquest punt, la caixa que es realitza és de 1,7x3,2 metres i 2 metres de profunditat (**Fig. 13**).

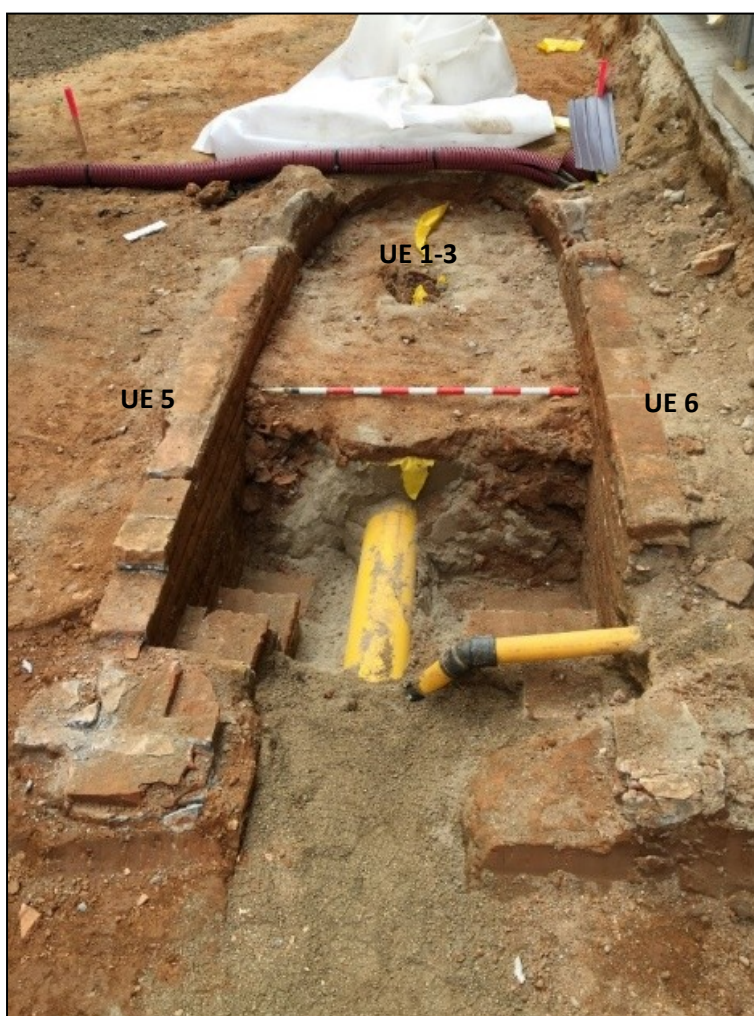
Fig. 14. Vista de l'entrada des del nord, en la direcció de les escales.

Com s'aprecia en les figures 14 i 16, una rasa de canalització de gas ha destruït longitudinalment les estructures d'accés al refugi (**UE 9 i 10**), a una profunditat a 0,9 metres, des del nivell actual de la vorera. Sembla que la construcció d'aquest servei de gas seria de l'entorn de 1998, per dades obtingudes en el pròpia canonada. Es retalla l'enderroc (**UE 4**), així com la volta (**UE 7**) i les escales d'accés (**UE 8**).

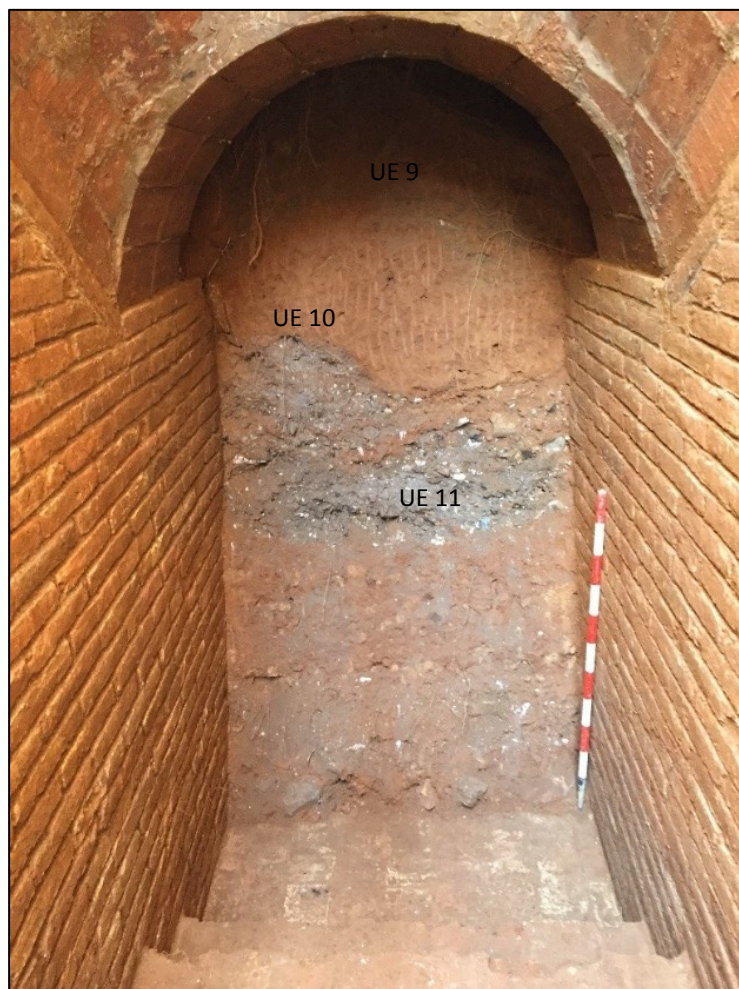
Fig. 19. Nivells identificats un cop excavat fins al primer replà.

En el nivell de rebliment s'han de diferenciar dos estrats prou clars. En primer lloc (**UE 9**) que respon al rebliment de la destrucció de la pròpia volta amb llambordes i restes ressents del carrer, amb una potència d'entre 1,2 i 1,4 m. Per contra (**UE 10**), un altre nivell mostra la presència d'alguns ferros molt deteriorats, fragments de marbre, pissarra i algun fragment de rajola hidràulica que semblen relacionar-se amb el rebliment original de l'accés del refugi, amb una potència de 0,5-0,7 m. Per últim, es localitza un tercer nivell més homogeni (**UE 11**), d'un metre de potència (**Fig. 19**).

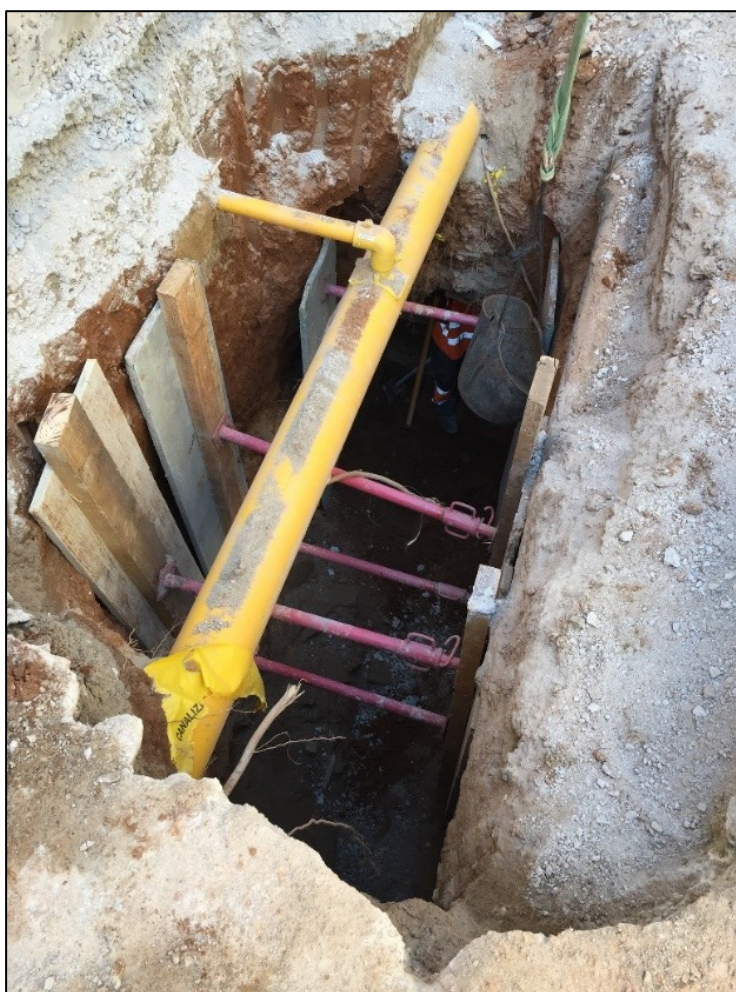
Fig. 20. Rasa de sanejament de l'accés al refugi.

Al veure l'estat de la volta de terra (**UE 13**²), després de la volta catalana **UE 7**, s'obra una rasa de 3 x 1,2 m des de nivell de carrer i fins a consolidar l'accés al refugi, ja que la volta estava molt deteriorada pel forat, segurament de la canalització del gas (**Fig. 20**).

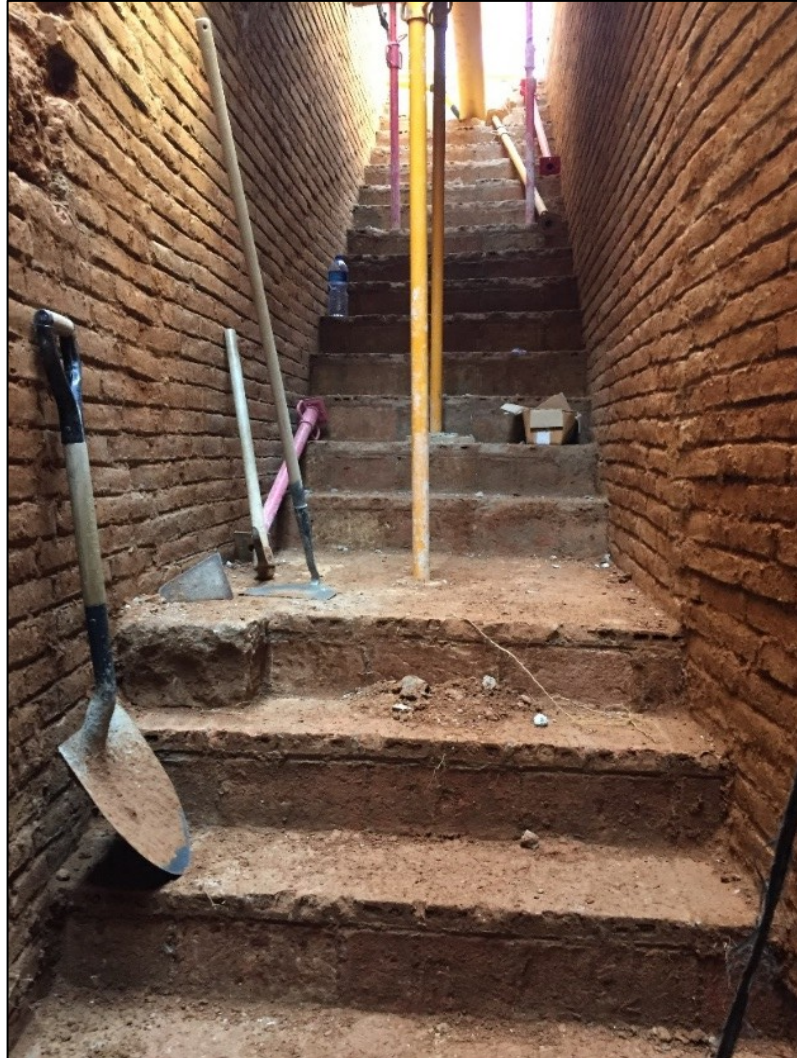
Fig. 21. Primer tram d'escapes, replà i els primers esglaons del segon tram.

El primer tram d'escales (**UE 8**), fins al primer replà, està compost per 17 esglaons, cada graó fa entre 0,24 i 0,31 m de pla i 0,2 m de vertical³. El replà on conclou aquest tram és d'obra, de 1,22 m de costat. Els murs de maons (**UE 5 i 6**), fins a inici de la volta (**UE 7**), fan 1,76 m. des de terra. El centre del replà fins a la volta construïda fa 2,33 m. La volta sense obra fa c. 2,5 m des del terra construït (**Fig. 21**).

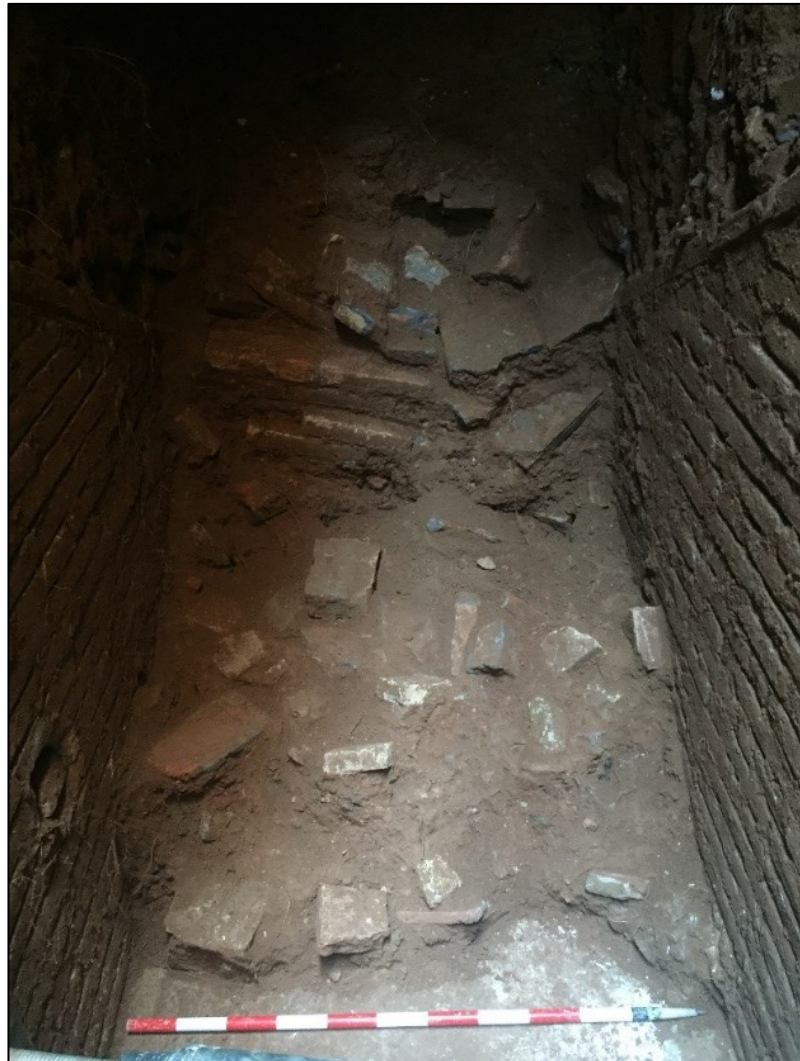
Fig. 23. Enderroc massiu (UE 11) a partir del segon replà.

A aquesta alçada l'accés al refugi presenta un enderroc massiu de la mateixa construcció dels murs i volta, com s'aprecia a les fotografies (Fig. 23). Tot i que no es pot identificar d'on procedeix concretament tot l'enderroc, les característiques són clarament les del refugi, aquest nivell es relaciona amb la **UE 11**.

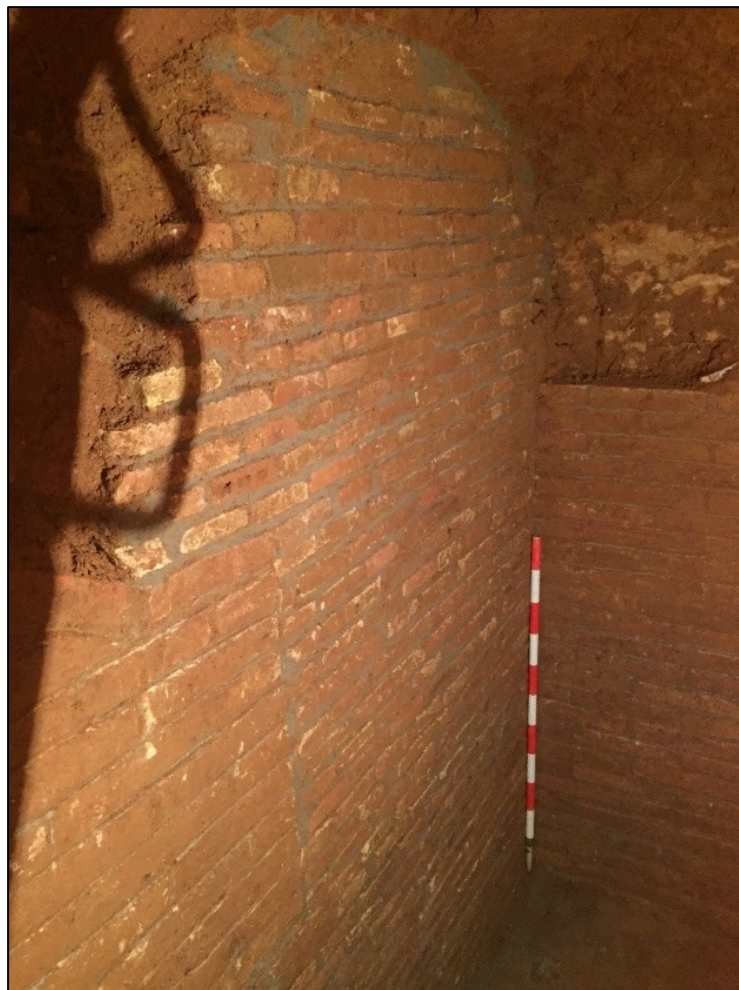
Fig. 26. Mur del tapiat del refugi **(UE 12)**.

El tapiat del túnel és a partir d'una paret de maó feta de dret i de través de 0,32 m de costat **(UE 12)**. El maó sembla de pitjor qualitat, el morter igualment és més tou que l'utilitzat per la construcció del refugi **(Fig. 26)**. L'accés tapiat fa 2,35 m d'alçada, sense construcció a la volta, directament amb terra. El brançal del costat escala fa 1,58 m d'alçada i es troba a 1 m de l'últim esglaó. L'accés fa 1,2 m entre mur i mur del refugi **(UE 5 i 6)**. Ja que al final de l'escala hi ha un mur de les mateixes característiques que els que seguien els costats de les escales. En mur de tapiat **(UE 12)** s'aprecia el trencament del brançal proper a l'escala **(UE 5)**, en 0,15 m i uns 0,4 m d'alçada, a 0,45 m des del nivell de replà.

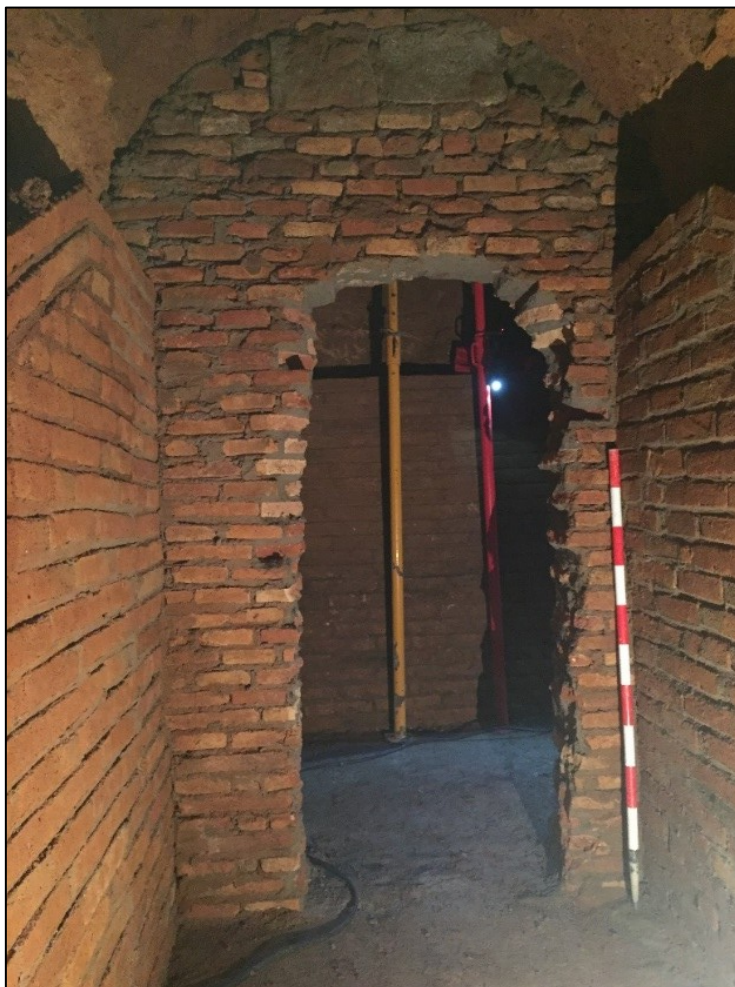
Fig. 27. Vista de l'obertura en el tapiat (UE 12), des de la part interior.

Després d'obrir finalment un accés (**Fig. 27**) de 1,6 x 0,75 metres i d'assegurar l'estat del refugi pels Mossos d'Esquadra⁴ es realitza l'accés i documentació del mateix. A l'interior no hi ha un enderroc o colmatació, en tot cas el despreniment d'alguna part de la volta de terra.

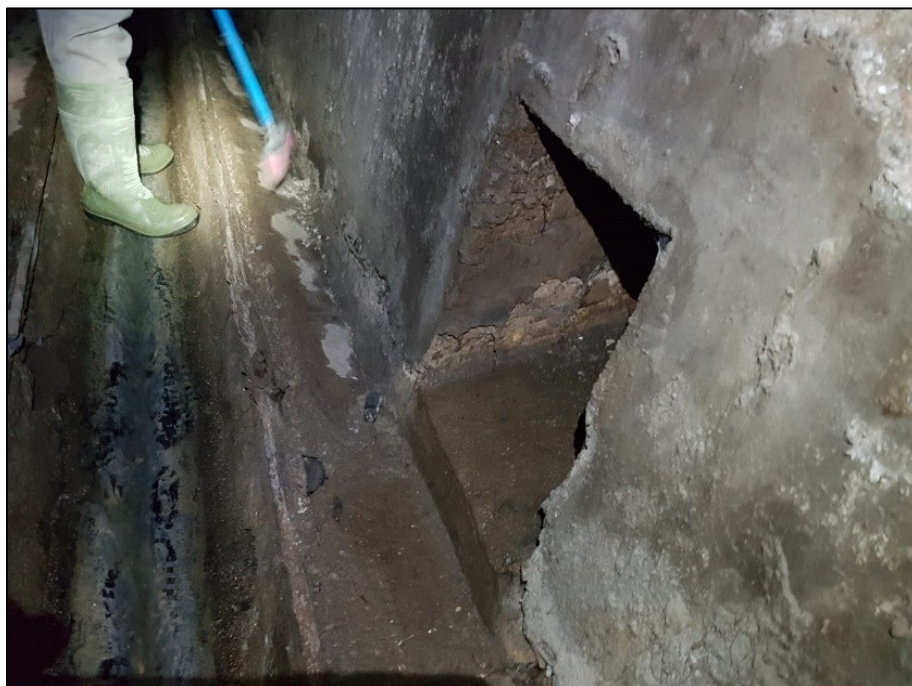
Fig. 37. Evidència d'obertura al col·lector a set metres al sud de l'accés al refugi (**Font:** Crobiser).

Es realitza un reconeixement del col·lector del carrer de Radas, per part de l'empresa Crobiser, entre els dos pous d'accés inicials, entre els carrers Magalhaes i Elcano, que correspon a l'alçada on s'ha identificat l'accés al refugi. En tot el recorregut s'identifiquen les clavegueres de les finques. Entre elles es documenta una entrada (**Fig. 37**), inclinada cap al col·lector, que sembla correspondre a una ventilació a 15 metres de l'entrada del refugi. Des d'aquesta conducció (**Fig. 38**), que dona al col·lector, s'aprecia el que sembla la volta de l'accés al refugi. Aquesta entrada, fa uns 0,5x0,5 metres a l'accés i creix amb un fals "arc apuntat" fins als 0,65 metres aprox. Aquesta ventilació, o en tot cas semblava un punt visual sobre l'accés al refugi, no s'havia identificat, en el primer reconeixement de l'empresa Crobiser, al assimilar-se a una escomesa. Val a dir, per tant, que el col·lector no és el refugi, com s'havia hipotetitzat. Després d'excavar l'accés del refugi no es relaciona la volta amb l'obra localitzada.

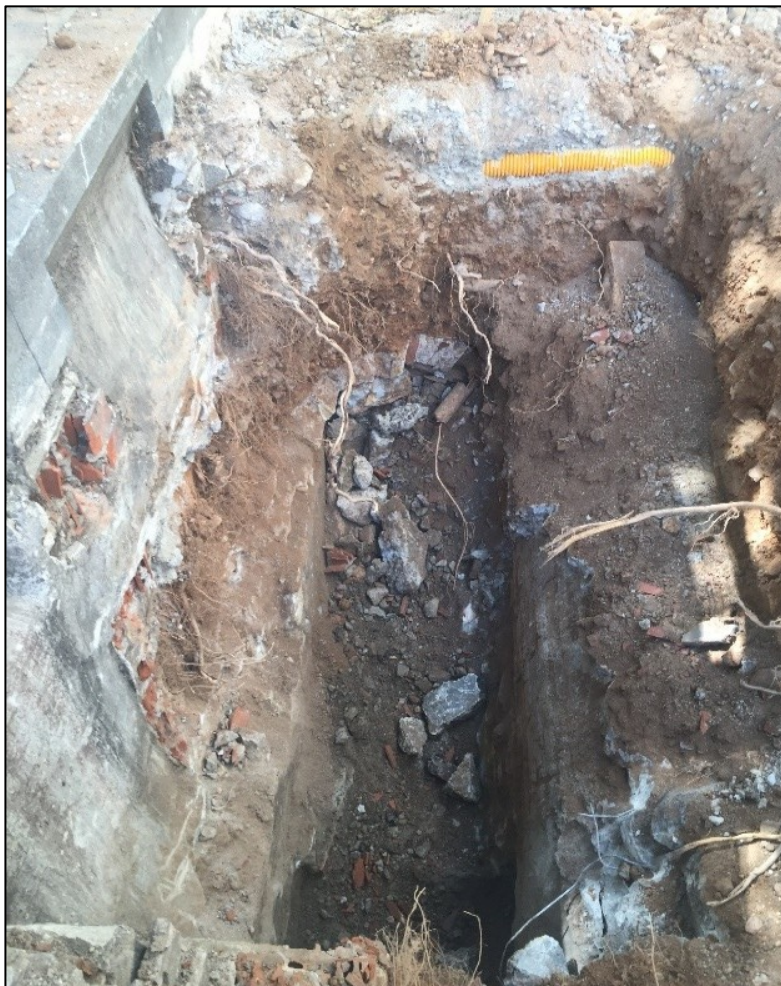
Fig. 41. Vista de la rasa 3, un cop conclusa, en que es pot apreciar la part alta de l'antic embornal, així com el col·lector i l'estructura amortitzada al seu costat.

Aquesta rasa es situa en la part rodada del carrer, a l'alçada de la placeta que configura el xamfrà de la finca núm. 23-27. La rasa fa 2 per 3 metres i una profunditat de 2,6 metres des del nivell de vorera actual (**Fig. 41**). Els nivells que es baixen, són molt alterats per obres precedents. Així es rebaixa el nivell d'asfalt (**UE 1**) en 0,05 metres, el ciment (**UE 2**) en 0,1 metres, un nivell vermellós i alterat per la reforma precedent, on es localitzen serveis (**UE 21**), en 1,5 metre i finalment, es troba el col·lector (**UE 32**).

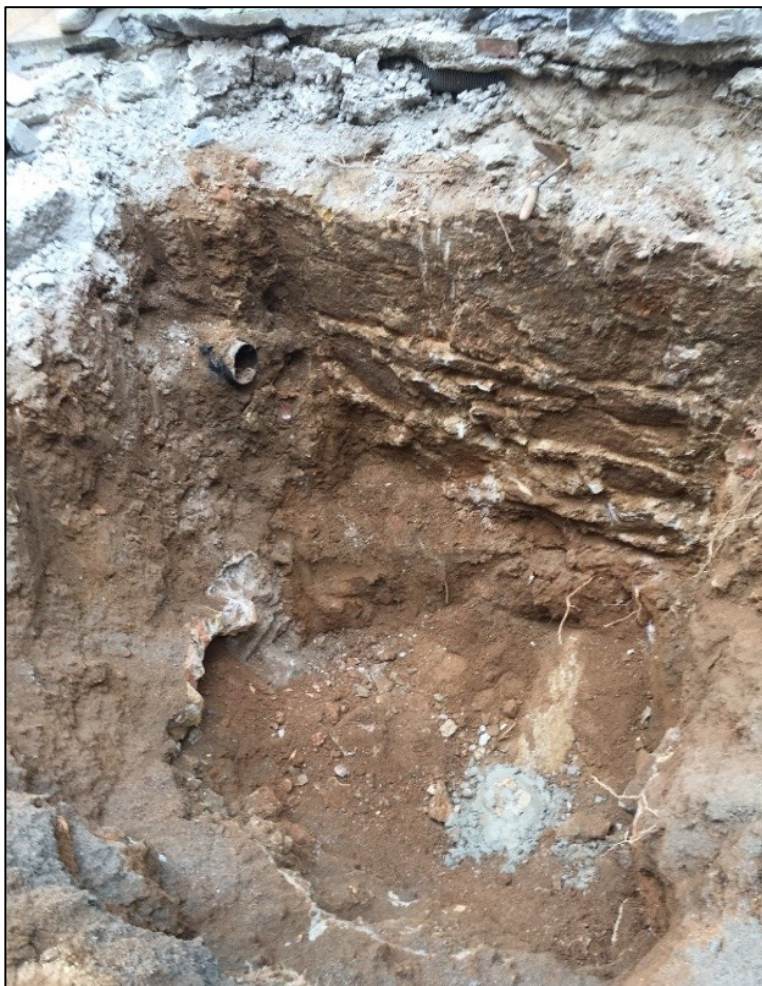
Fig. 42. Vista de la rasa 4, un cop concloua. S'aprecia el mur (**UE 35**) i l'antic col·lector (**UE 33**).

Aquesta rasa es situa en la zona rodada del carrer, a l'alçada de la cantonada entre les finques 21 i 23-27. La rasa fa 3 per 3 metres i una profunditat de 2,6 metres des del nivell de vorera actual (**Fig. 42**). Els nivells que es baixen, són molt alterats per obres precedents. Així es rebaixa el nivell d'asfalt (**UE 1**) en 0,05 metres, el ciment (**UE 2**) en 0,1 metres, un nivell vermellós i alterat per la reforma precedent (**UE 21**), en 1,5 metre i finalment, es troba el col·lector (**UE 32**).

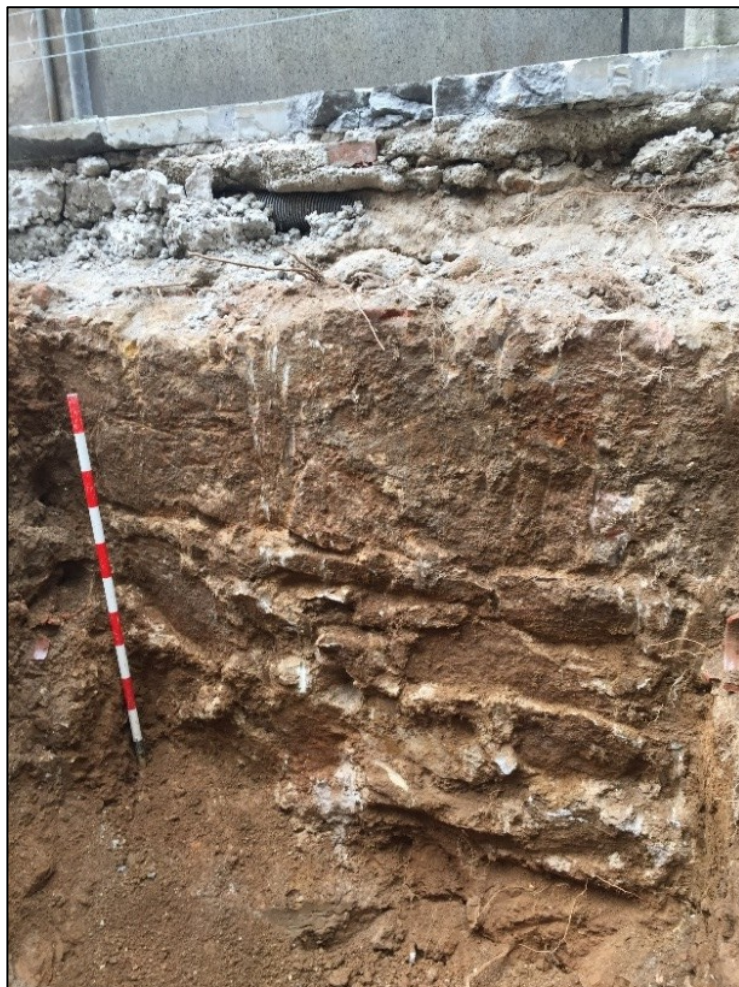
Fig. 43. Mur (UE 35) i nivell on s'assenta el mateix (UE 36), a l'extrem est de la rasa 4.

Es documenta un mur de pedra de bona factura al costat est del sondeig (UE 35) (Fig. 43), no s'afecta en la construcció relacionada amb l'obra. Com es pot apreciar a la imatge, es troba al límit de l'actual vorera del carrer, sota el nivell de preparació de la mateixa, a 0,3 o 0,35 metres de la superfície. Així doncs, es troba aproximadament a 1 metre o 1,2 metres de la façana actual de la finca del número 21. Per altra banda, la seva potencia conservada és de c. 1,2 o 1,3 metres fins al nivell on s'assenta (UE 36).

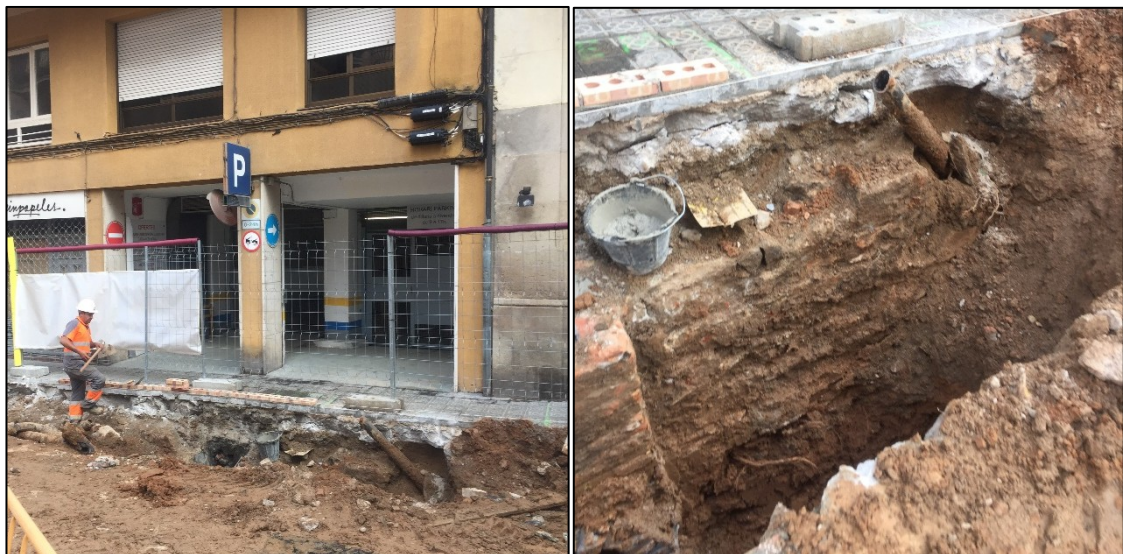
Fig. 47-48. Localització de la rasa 6 i presència del mur de façana (UE 35).

A 1,5 metres de la façana del núm. 19 del carrer de la Concòrdia s'obra una nova rasa per embornal, en aquest cas en part amortitzant l'antic embornal. La rasa fa 3,5x1,5 metres i en total es rebaixa 2,5 metres fins a la solera del col·lector. Així, a 0,5 metres del nivell de vorera es localitza la part superior del mateix mur (**UE 35**) que ja s'ha localitzat en les dues rases precedents. En aquest cas l'obra no afecte a l'estructura que per tant rep un rebliment indefinit (**Fig. 47-48**).

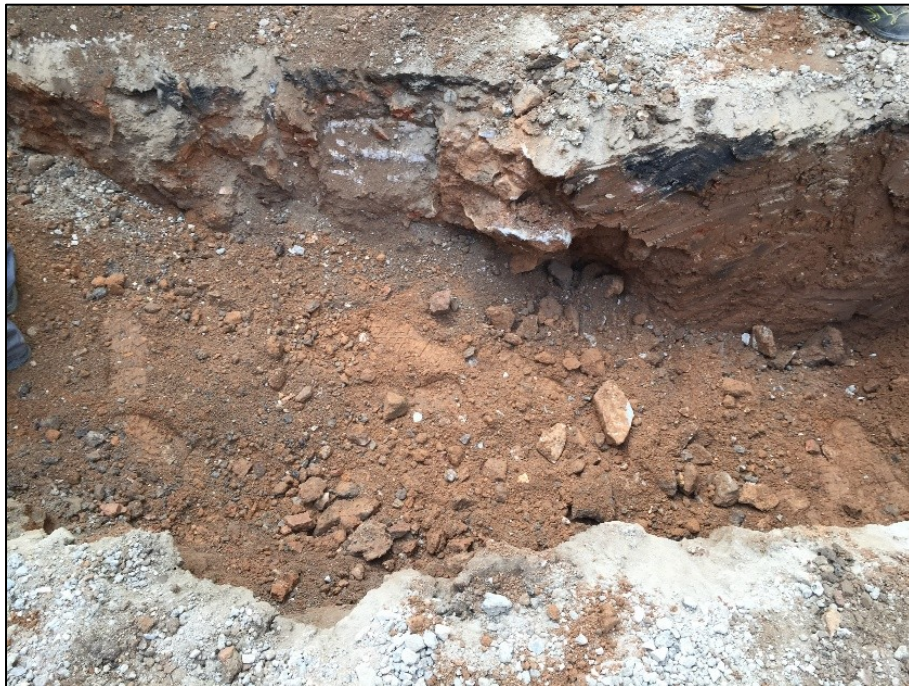
Fig. 60. Rasa 10 un cop rebaixat el mur (**UE 22**) i l'estructura adossada (**UE 38**).

Així doncs es rebaixen el nivell UE 21, en el mur (**UE 22**) de 0,4 m d'amplada té adossada una estructura amb maó (**UE 38**), que a es seguia des de la zona del sondeig davant la finca 22-24.

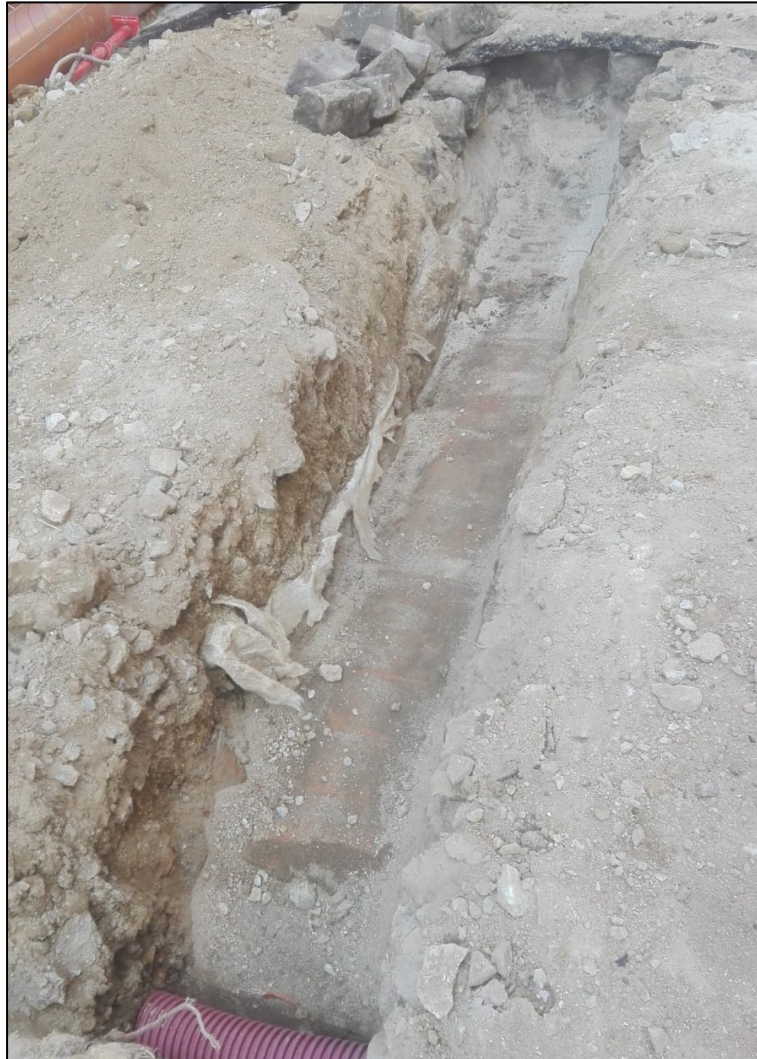
Fig. 61. Rasa 11 a l'inici de la mateixa en el punt de localització de la filada de maons

Aquesta rasa respon a dos nous embornals situats davant la façana del núm. 22. El primer element que es localitza és una filada de maons (**UE 38**) de 0,15x0,3x0,05 m i s'estén durant 4,2 metres de la rasa que s'obra, en el seu extrem nord (**Fig. 61**).

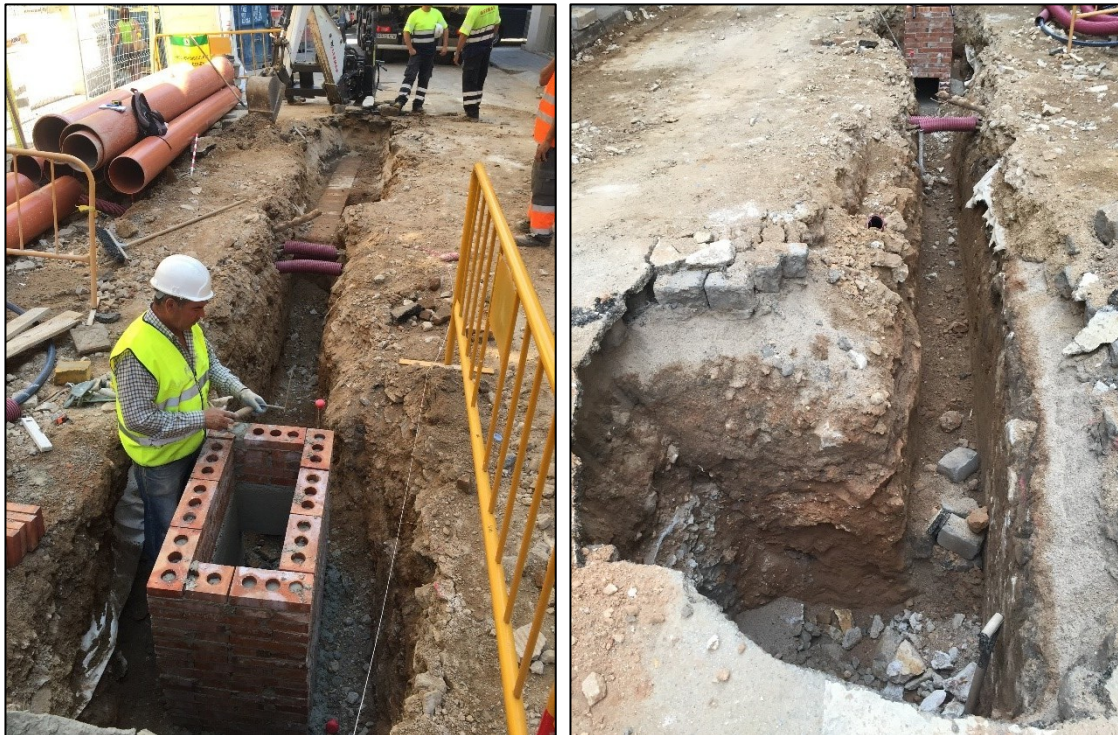
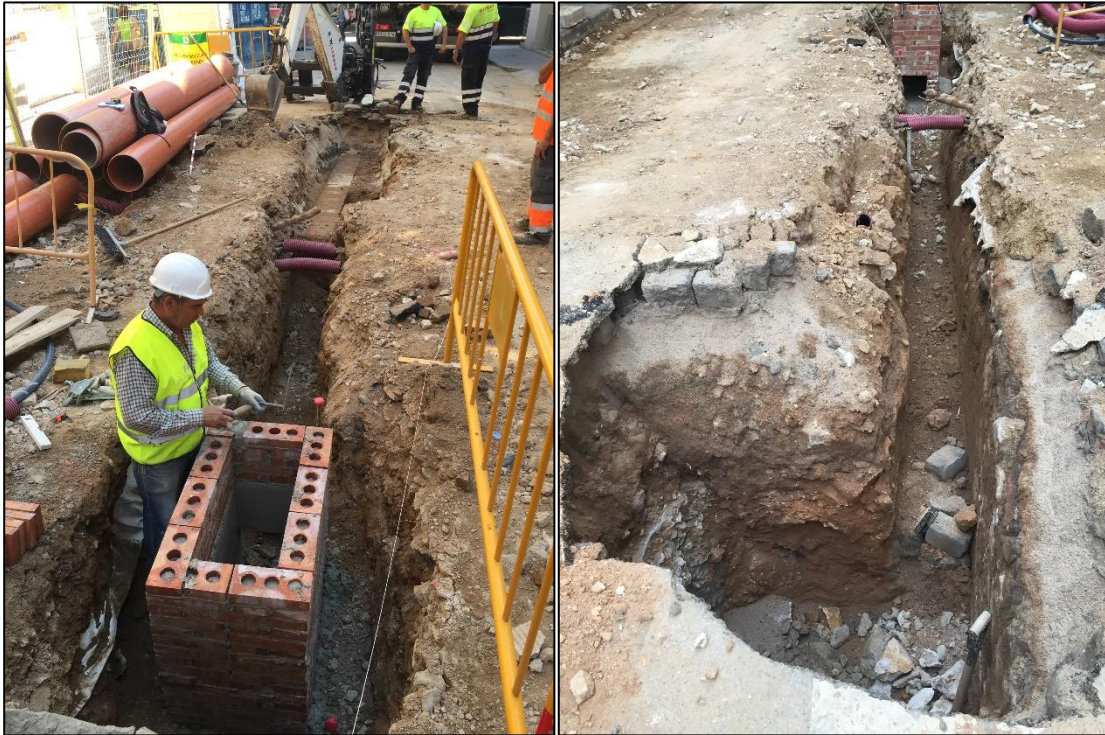
Fig. 62-63. Rasa 11 en primer lloc vista des del sud, amb la primera caixa del embornals i seguidament vista des del nord, on s'aprecia el mur UE 22.

La filada de maons es documentada i es desmunta per obrir la rasa de 9 metres de llarg i 0,4 metres d'amplada. Als extrems es fan dues caixes, la primera de 1,2x1,2 i la segona de 1,8x1,2 metres per els embornals, per tant la rasa, al centre, fa 5 metres de llarg (**Fig. 62 i 63**).

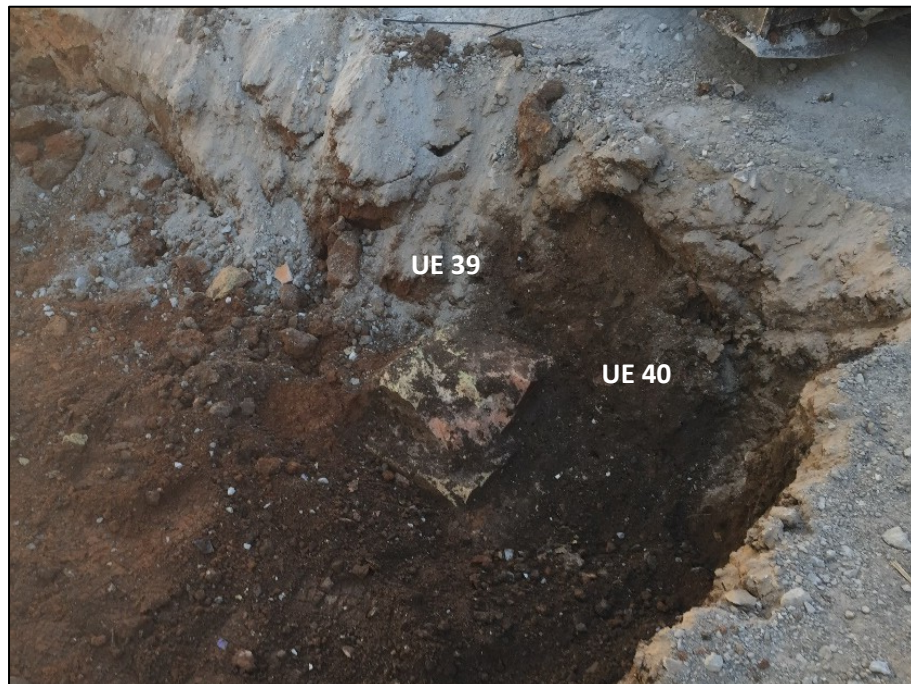
Fig. 69. Zona central de la rasa 13. A la cantonada est es localitza una petita estructura (UE 39) i un nivell remogut i fosc, que sembla un abocament (UE 40).

A la cantonada dels carrers Concòrdia amb Elcano, costat oest, es realitza un gran rebaix de 8,7x7 metres i 1 metre de profunditat des de la vorera. Es tracta de la zona davant de la finca número 20 (**Fig. 68**). En la meitat sud es rebaixa el nivell d'asfalt (**UE 1**) en 0,05 metres, seguidament es localitzen llambordes (**UE 19**) amb 0,1 metres de potència i un estrat de sauló (**UE 20**) amb 0,1 metres. Finalment, es rebaixa un nivell vermellós i homogeni (**UE 27**) en 0,60 metres. Tota la zona és estèril, menys a la cantonada nord-est, on apareix una estructura de maó (**UE 39**) direcció nord-sud i al seu costat un nivell antropitzat que sembla abocament de deixalles (**UE 40**). Amb una cronologia indeterminada. El muret de maó resulta ser un extrem sense continuïtat (**Fig. 69**).
