**MEMÒRIA DEL SEGUIMENT ARQUEOLÒGIC
AL CARRER DE SEPTIMÀNIA 21-51
– CARRER BERNA 1-9,
DISTRICTE DE SARRIÀ-SANT GERVASI
BARCELONA (BARCELONÈS)**

Expedient: R/N 204 K121 NB 2017/1-19812

Codi: 017/17

**Direcció de la intervenció
Francesc Argemí Anglada, arqueòleg**

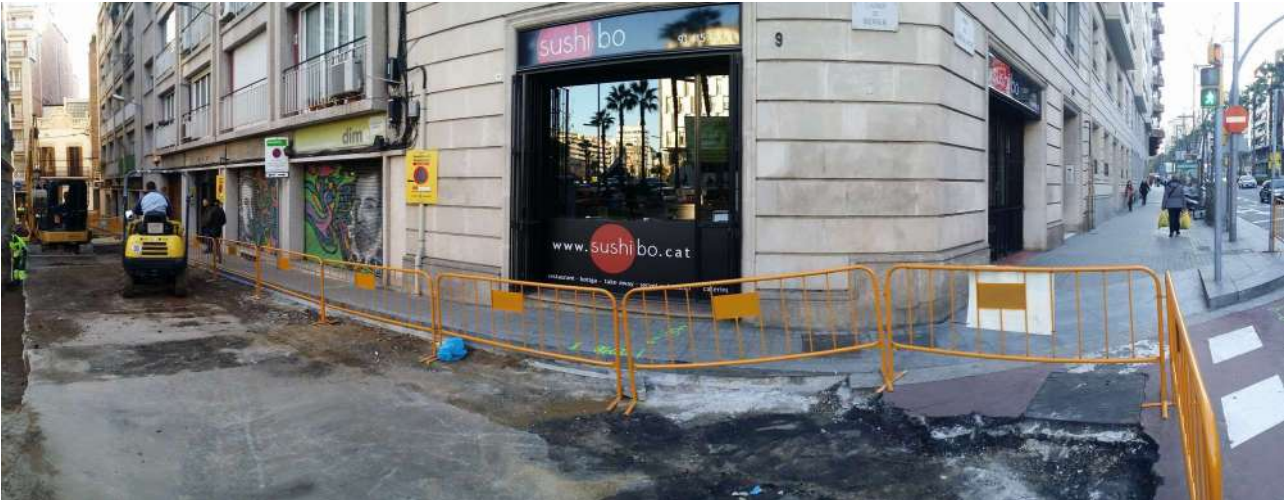
Cantonada del Carrer Berna amb Ronda General Mitre. Al fons i a l'esquerra hi ha el Carrer de Septimània. S'observa el tram central del Carrer Berna amb el paviment d'asfalt UE 01 retirat, quedant al descobert la sola de formigó UE 02.

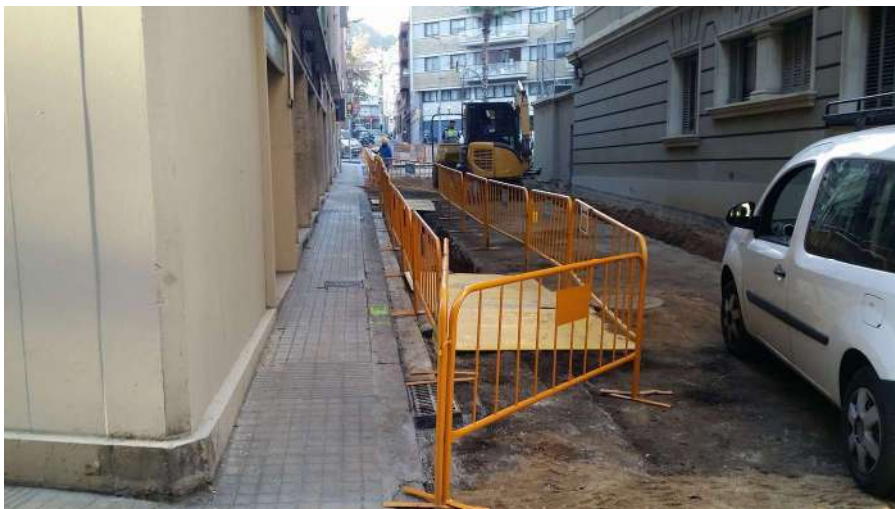
Carrer Berna vist des de la cantonada amb Carrer de Septimània. S'observa la vorera, la rasa del clavegueram, i la sola de formigó UE 02 sense el paviment d'asfalt UE 01 que el cobria.

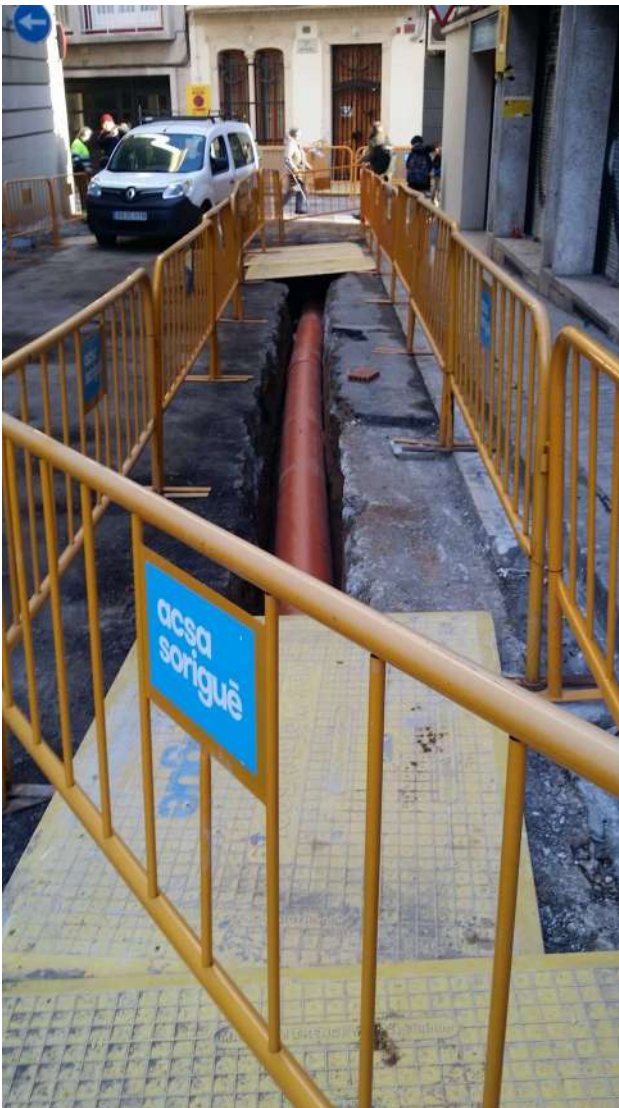
Foto esquerra. Carrer Berna amb Ronda General Mitre al fons.

S'observa el nou embornal de formigó i la rasa ja coberta que uneix dit embornal amb un de ja existent.

A la dreta s'aprecia com s'ha retirat la vorera i apareix l'estrat UE 05 argilós i de tonalitats marrons.

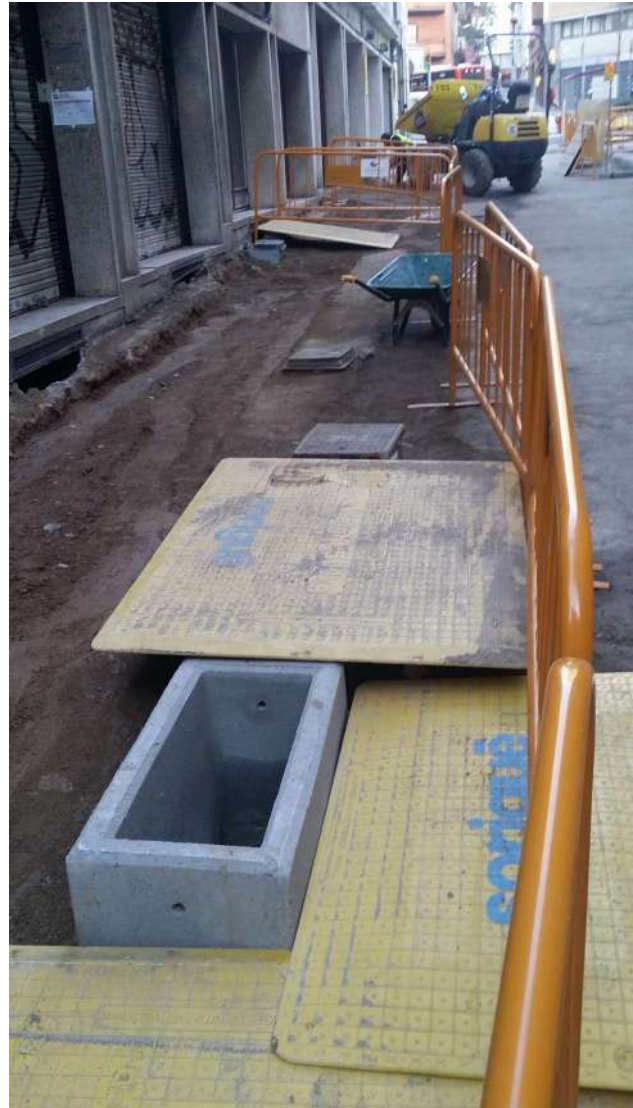
Foto dreta. Rasa al Carrer Berna amb el Carrer de Septimània al fons.

La rasa talla la sola de formigó UE 02 on reposava el paviment d'asfalt UE 01 ja retirat.

Dins la rasa s'observa la canonada que connectarà dos embornals del clavegueram UE 07.

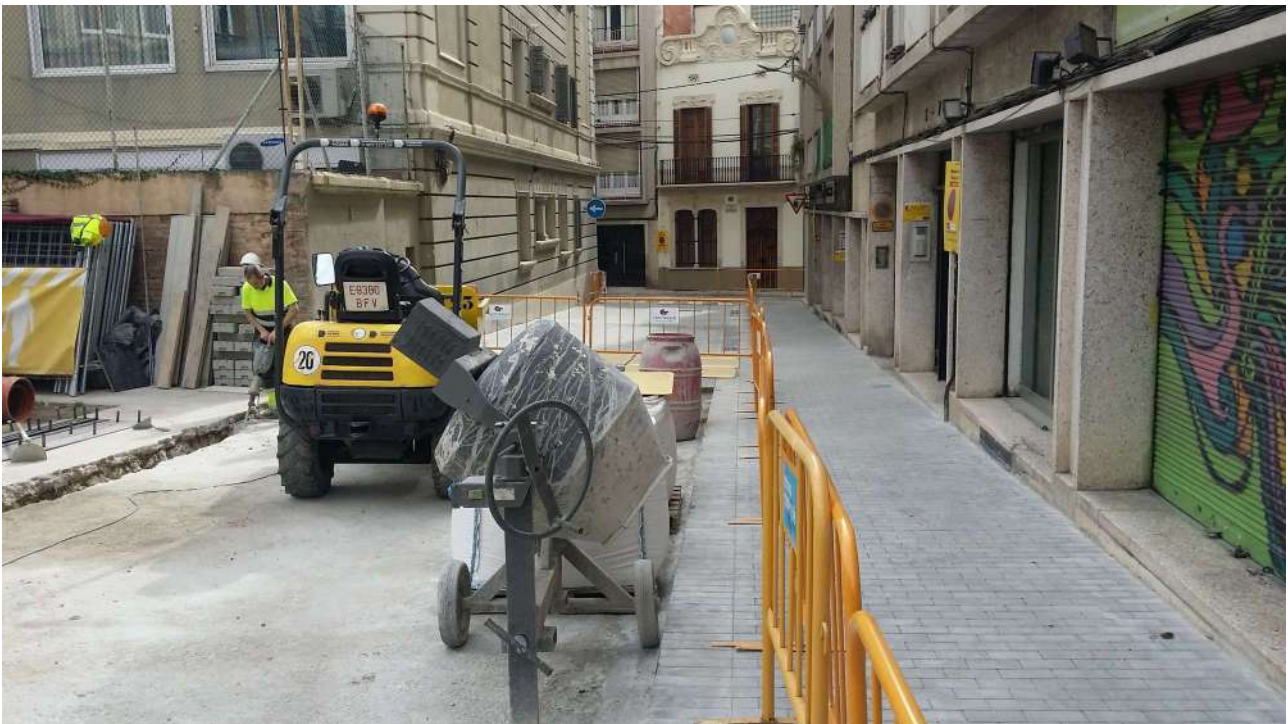
Foto del Carrer Berna amb Carrer de Septimània al fons. A l'esquerra ja hi ha el nou paviment de llambordes de ciment. Al centre encara hi ha la sola de formigó UE 02 que no es va retirar i que es va reaprofitar per col·locar el nou paviment. A l'esquerra s'observa la part final de la rasa del cablejat elèctric.

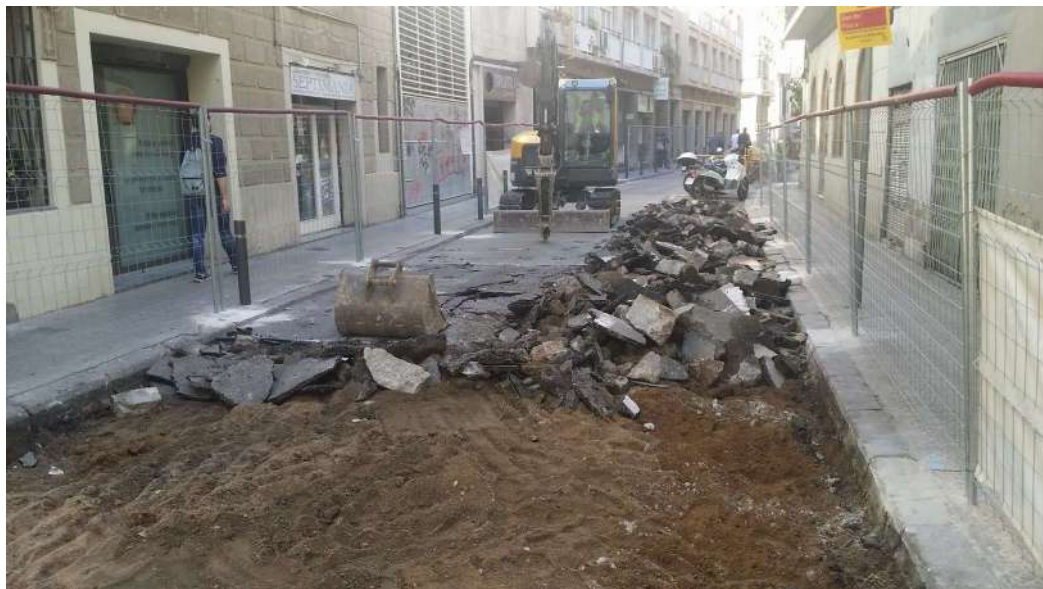
Zona d'inici de les obres al Carrer de Septimània al numero 51.

S'observa com retiren paviment d'asfalt UE 01 i a sota apareix la seva preparació UE 02 de sorra (sauló).

Aquesta cobria un nivell de terra argilosa de color marró UE 05, bastant compactada amb presència de graves o pedres petites i, en menor quantitat, restes i fragments de material constructiu (teules, maons i rajoles).

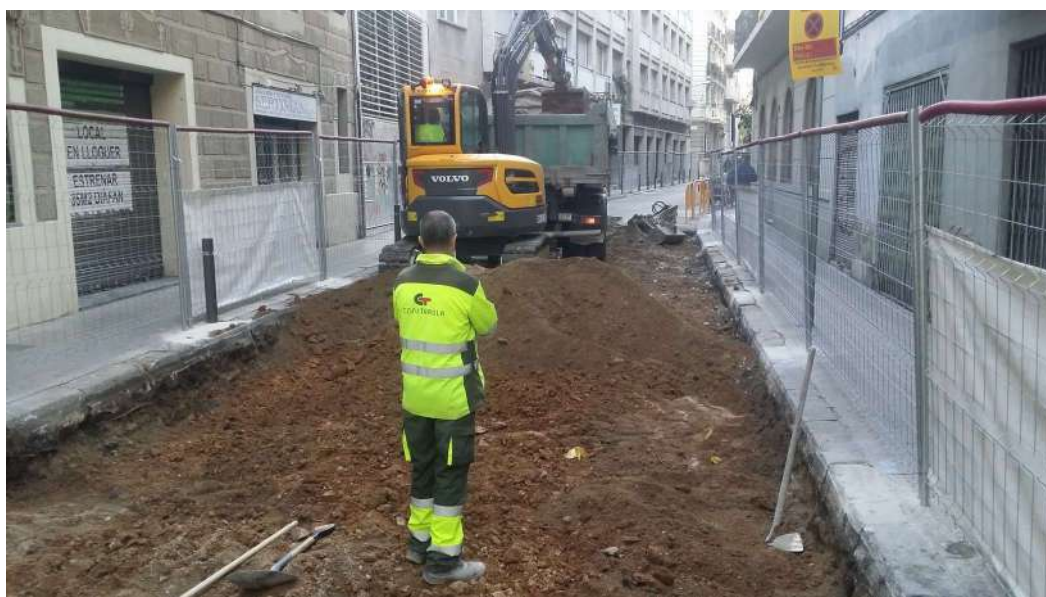
Zona d'inici de les obres al Carrer de Septimània al numero 51.

S'observa com després de retirar l'estrat UE 02 de sorra (sauló), apareix l'estrat argilós i marró UE 05.

D'aquest estrat UE 05 es van rebaixar uns 20-30 cm sense que aparegués cap resta o estructura arqueològica donant un resultat negatiu del seguiment arqueològic en aquest tram de l'obra.

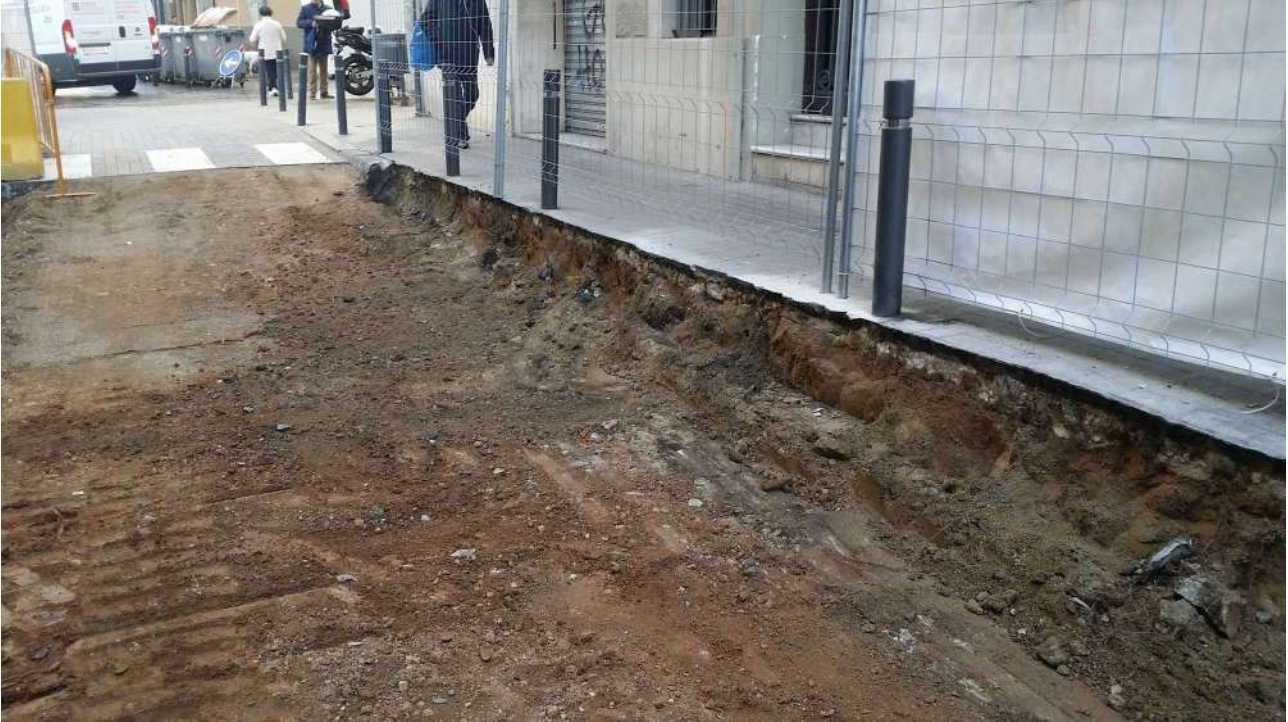
Carrer de Septimània amb Plaça de Sant Agustí al fons.

S'aprecia el rebaix de 50 cm i l'estrat UE 05 argilós i de tons marrons que encara segueix tot i el rebaix.

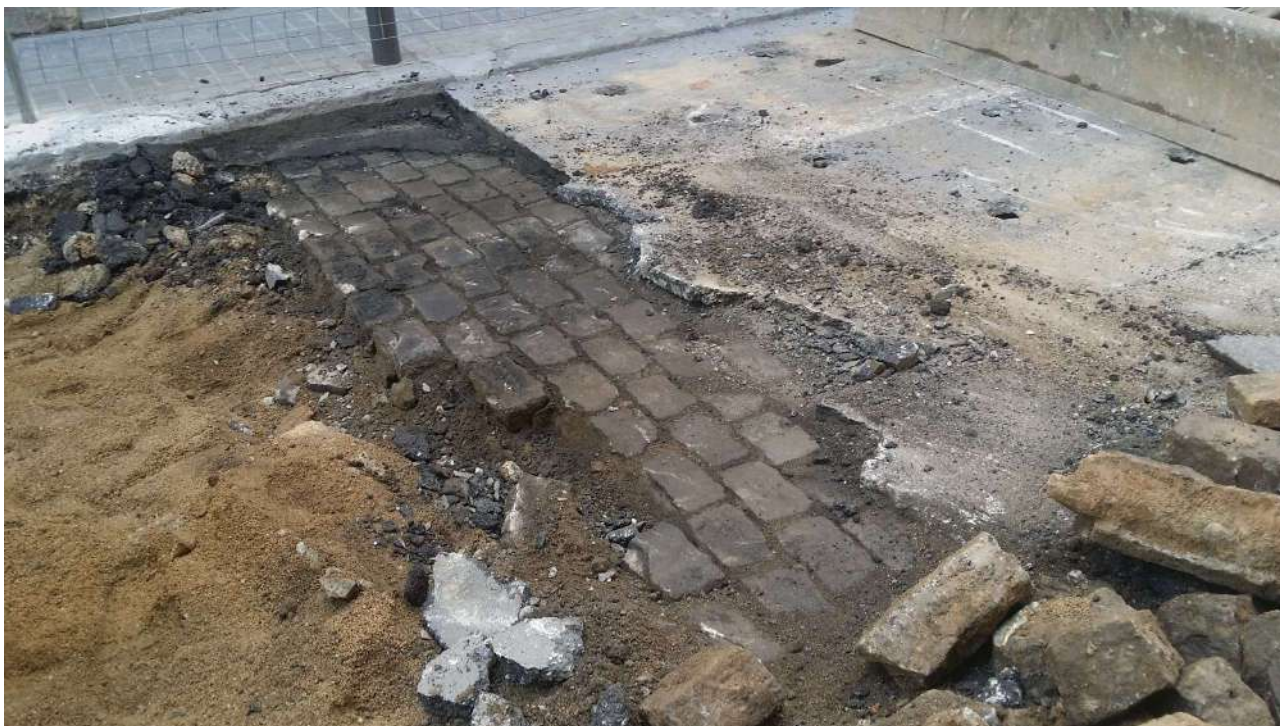
Paviment de llambordes UE 03 al Carrer de Septimània.

S'observa com el paviment d'asfalt UE 01 s'assenta directament sobre el paviment de llambordes.

El paviment de llambordes UE 03 tenia tota l'amplada del carrer, i feia uns 8 metres de llargada, fins arribar a l'encreuament amb el Carrer Berna. Era el paviment anterior al paviment d'asfalt, però era una paviment recent del segle XX. La realització de l'obra requeria retirar aquest paviment motiu pel qual es va parlar amb el Servei d'Arqueologia de la ciutat de Barcelona que en va donar l'autorització. Per sota el paviment de llambordes i la seva preparació de terra apareixia el mateix estrat marró i argilós UE 05 que apareixia al llarg de tot el carrer.

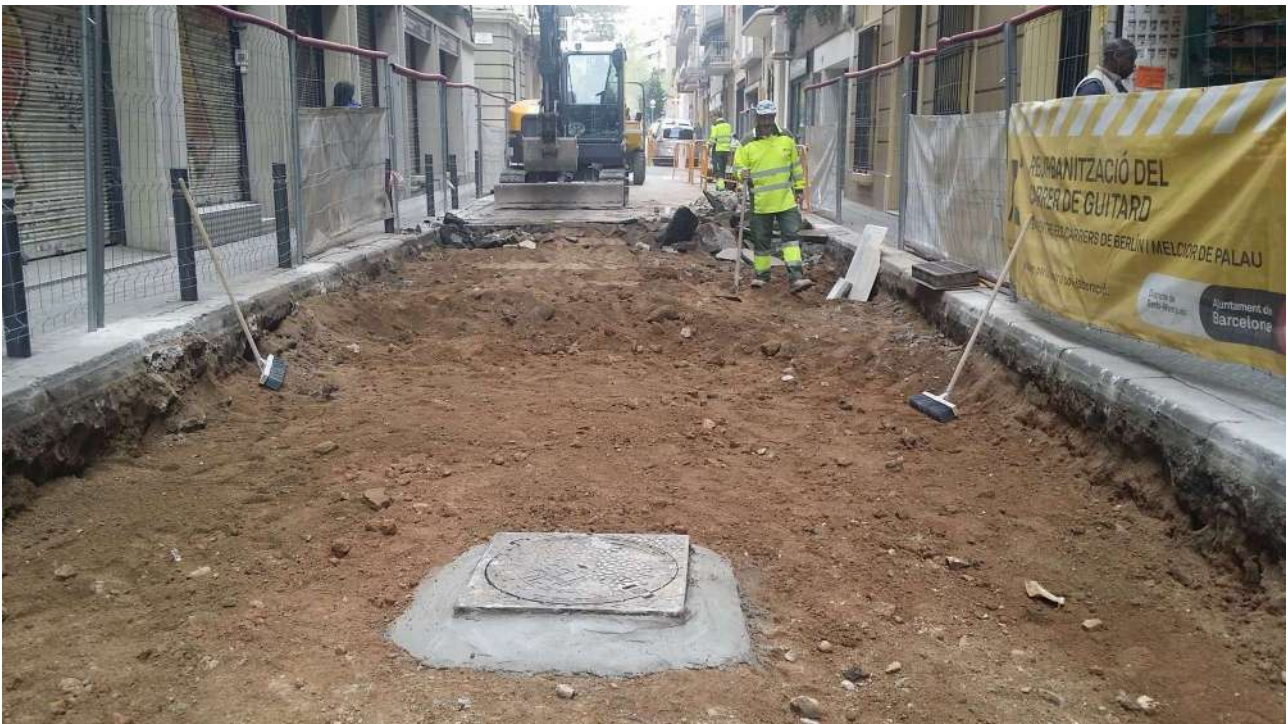
Carrer de Septimània. S'observa que els paviments d'asfalt UE 01 i de llambordes UE 03, ja estan retirats deixant al descobert l'estrat de sauló UE 04 i posteriorment l'estrat argilós UE 05. També queda al descobert el clavegueram actual UE 07,

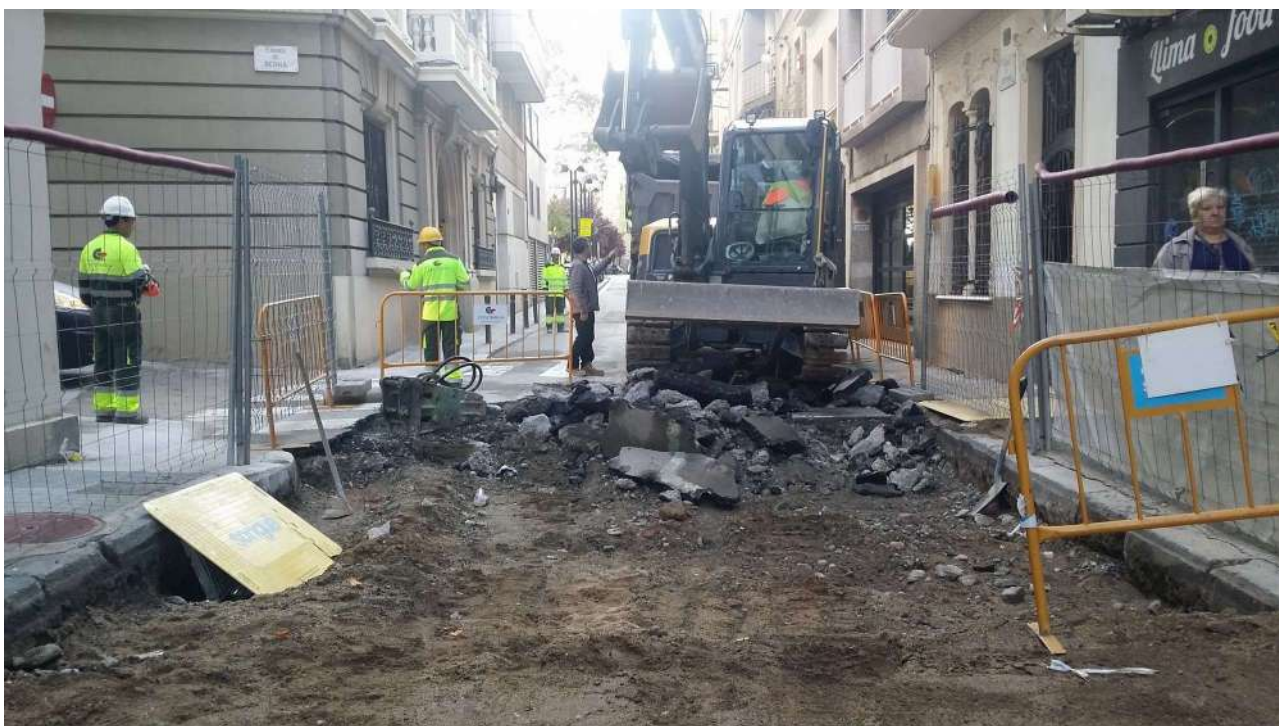
Cruïlla entre els carrers de Septimània i Berna. S'observa com sota el paviment d'asfalt UE 01 hi ha directament la capa de terra (sauló) UE 04 i a sota el nivell d'argiles UE 05.

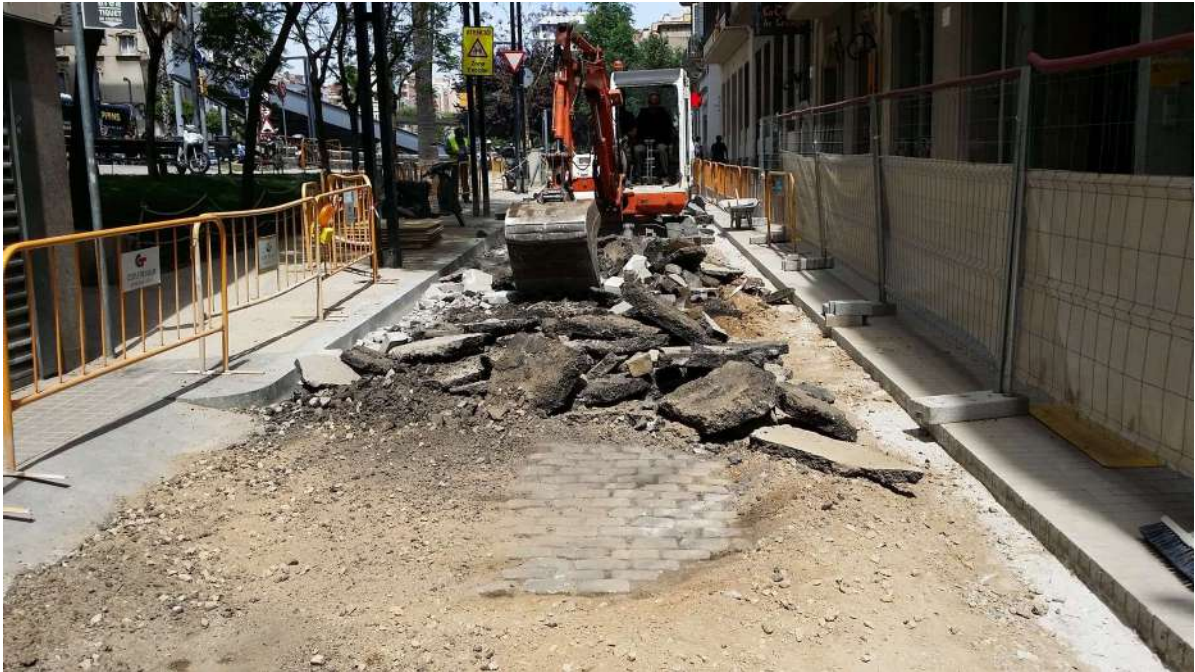
Tram final de les obres al Carrer de Septimània. S'observa les restes del paviment de llambordes UE 03 anterior al paviment d'asfalt UE 01. Es veu clarament com només queda la part central del paviment de llambordes degut a les diverses remodelacions que ha patit el carrer.

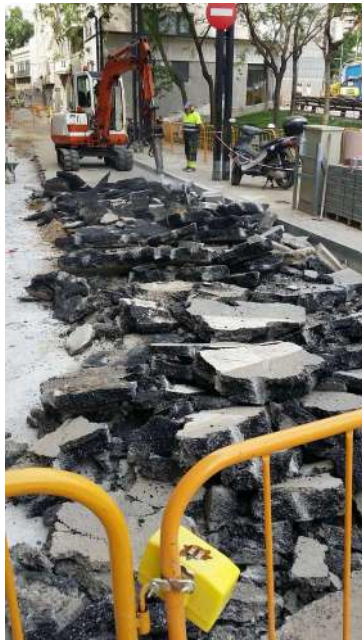
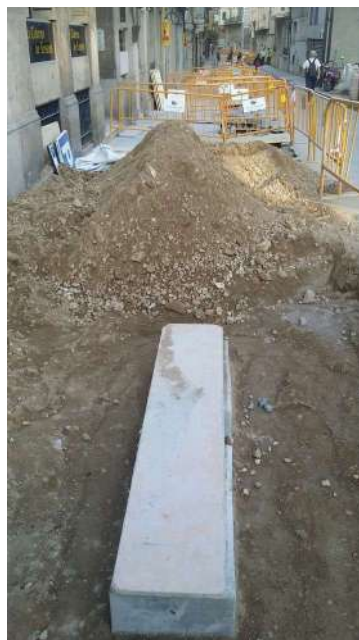
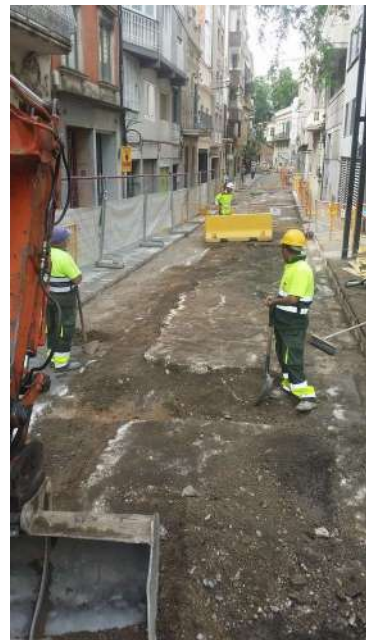
Tram inicial del Carrer de Septimània on finalitzaren les obres. A l'esquerra s'observa com es retira paviment d'asfalt UE 01. Al centre s'aprecia els nous embornals de formigó del clavegueram UE 07. A la dreta es veu la sola de formigó UE 02 a la vista després d'haver retirat el paviment d'asfalt que la cobria.

En aquest tram, al lateral esquerra, també es van col·locar dos embornals nous de formigó que es van connectar amb una canonada amb un altre embornal ja existent. Es va fer una rasa a l'estrat de terra marró argilosa UE 05 que va permetre veure que no apareixia cap resta arqueològica i que dit estrat encara era més profund i no se'n veia el final.

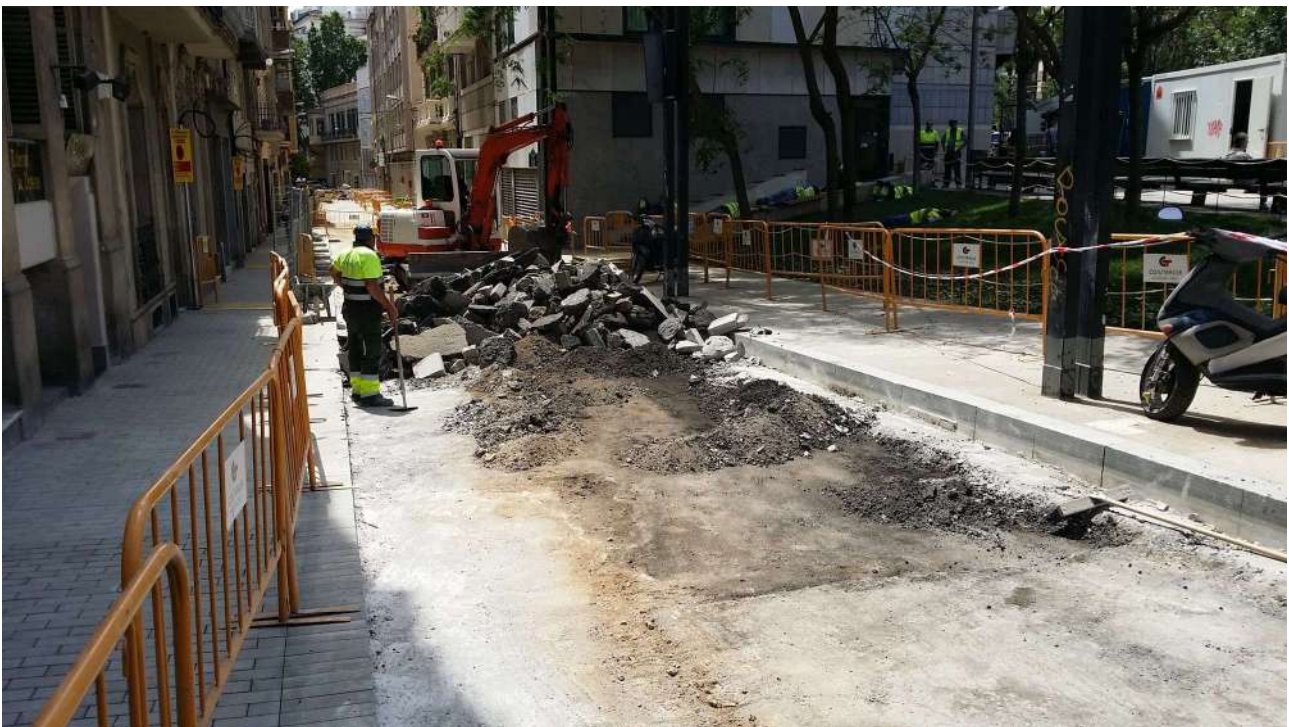
Tram final de les obres a l'inici del Carrer de Septimània A l'esquerra s'observa la vorera finalitzada i al centre s'aprecia la sola de formigó UE 02, que servia de preparació al paviment d'asfalt UE 01. L'asfalt es va retirar com es veu a la fotografia però la sola de formigó es va aprofitar com a preparació pel nou paviment com es veu a la nova vorera de l'esquerra.

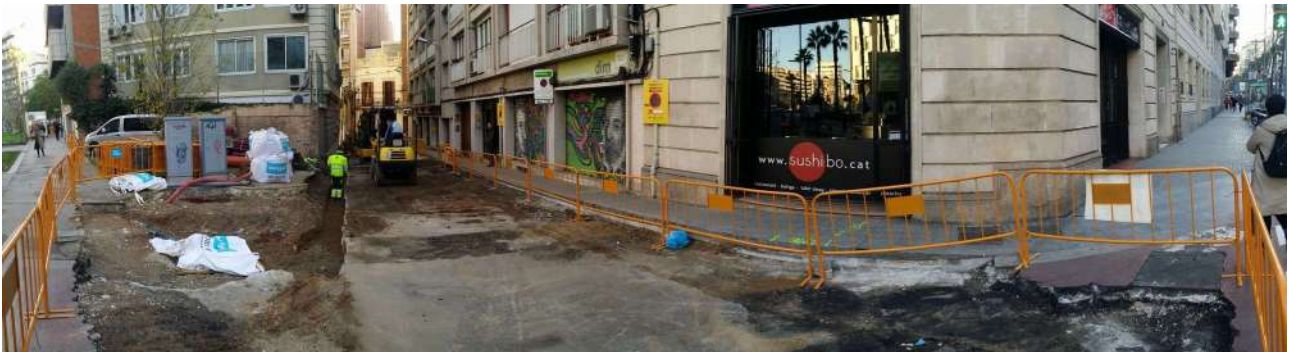
Fotografia panoràmica del Carrer Berna feta des de la Ronda del general Mitre.

No han aparegut estructures ni restes antròpiques relacionades amb l'Ager de la colònia de Barcino d'època romana. Tampoc han aparegut fosses amb enterraments com les aparegudes en aquesta zona. I no ha aparegut cap resta arqueològica relacionada amb cap altre període històric. Tot el que ha aparegut està relacionat amb serveis (clavegueram, telefonia, aigua,...) instal·lats al darrer quart del segle XX.

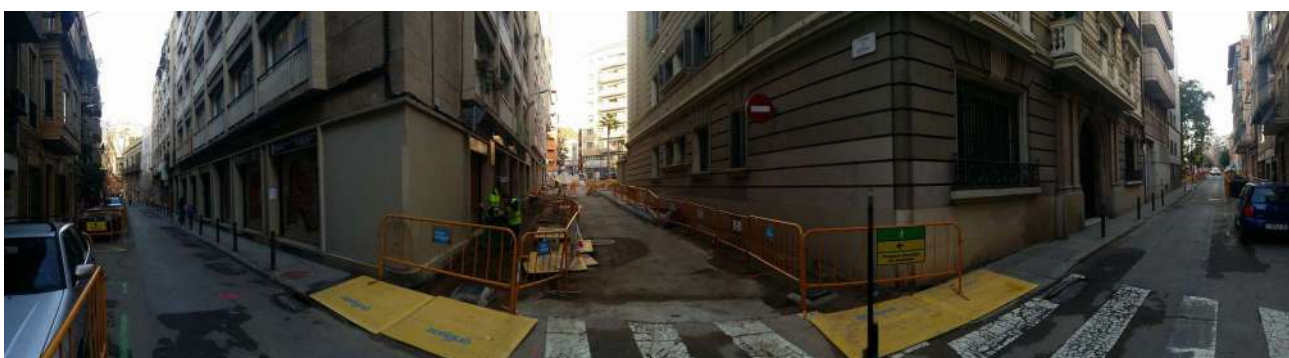
Fotografia panoràmica del Carrer Berna feta des del Carrer de Septimània.

Cal remarcar però que la zona afectada pel seguiment només consistia en un rebaix de terres 50 cm i que no ha arribat en cap punt al terreny geològic. L'estrat afectat pels rebaixos és un estrat d'anivellament contemporani que va servir per regularitzar el terreny

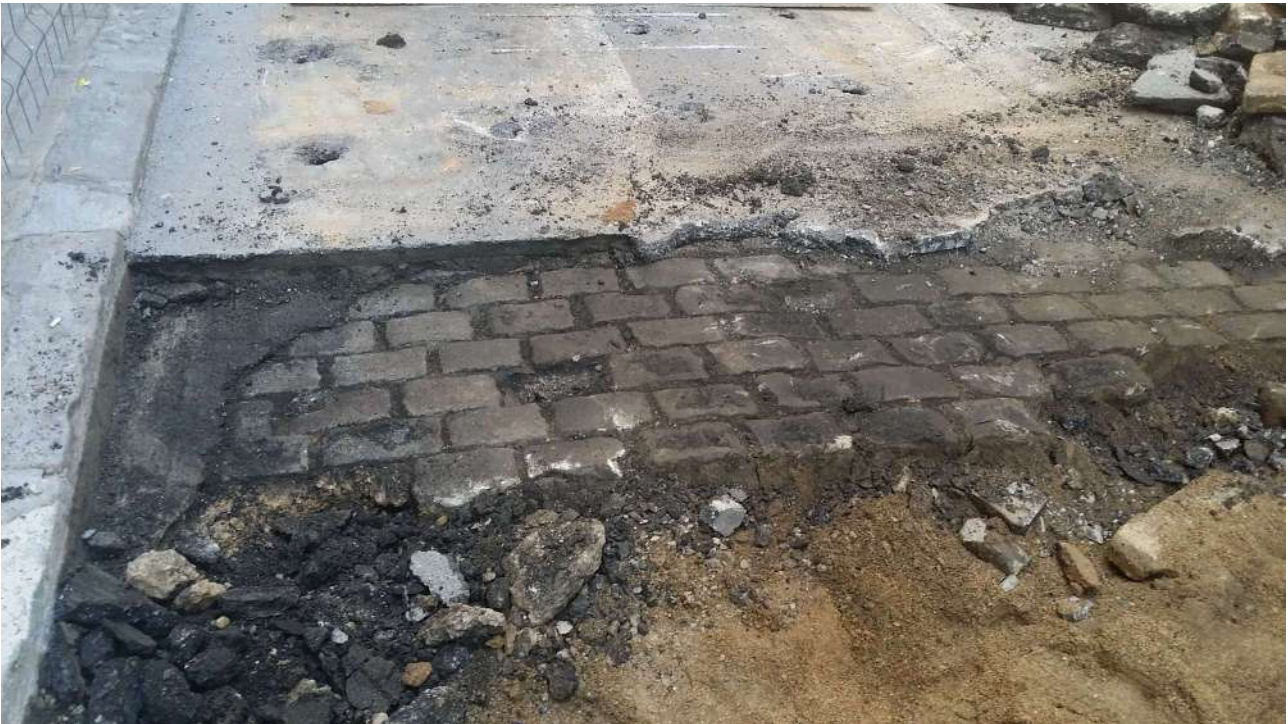
Les úniques restes trobades van ser dos petits trams de paviment de llambordes UE 03, de períodes recents, al Carrer de Septimània.

Es recomana que, degut als antecedents històrics i arqueològics, i a que no s'ha arribat al terreny geològic en cap punt, es mantinguin els seguiments arqueològics en tota intervenció que afecti aquesta zona.
