VECLUS, s.l.

Memòria científica sobre les actuacions i resultats del sondeig arqueològic realitzat a la finca núm. 5 del carrer Anselm Clavé de Barcelona (177/03)

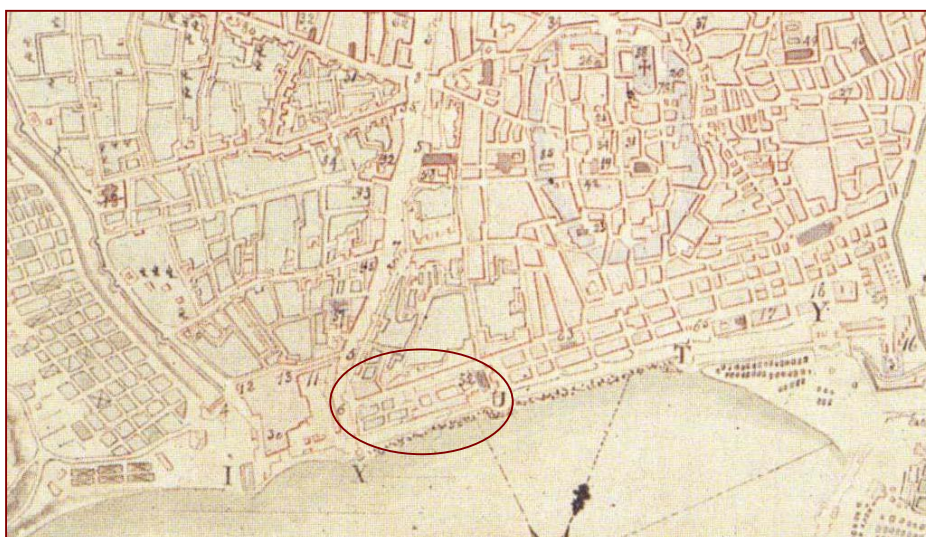
Plànol de Barcelona de 1740. (AHCB: Secció gràfics, núm. Inventari 2553)
Amb un cercle es marca l'emplaçament, encara dempeus, del convent de Sant Francesc

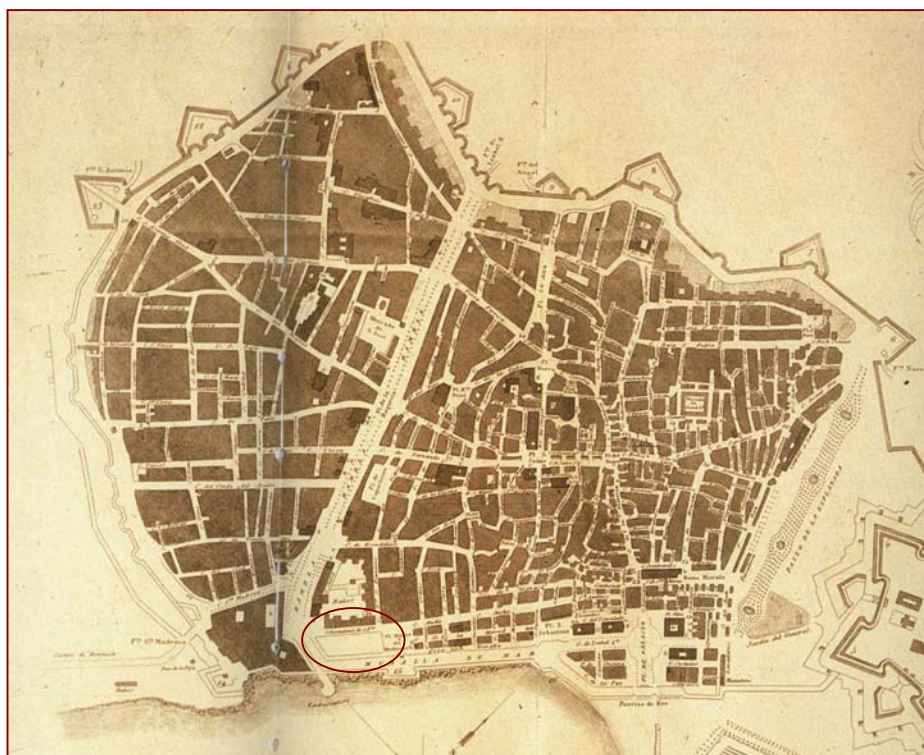
Plànol de Barcelona de 1849. (AHCB: Secció gràfics, núm. Inventari 2685)

Amb un cercle es marca l'emplaçament, que havia ocupat el convent de Sant Francesc (aterrat després de la desamortització de 1835)

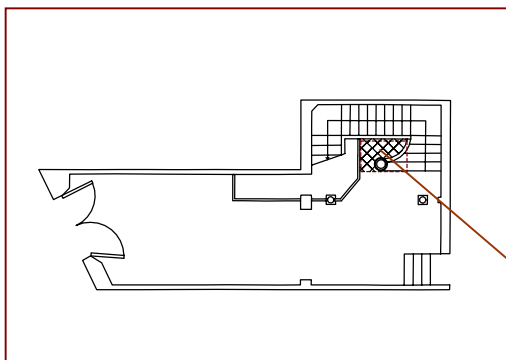
Localització del sondeig en la planta general de la finca. En la fotografia es pot veure l'estat abans de començar els treballs arqueològics

La cala s'ha realitzat exactament en el forat de l'escala on s'ha d'ubicar la caixa de l'ascensor i la corresponent fonamentació.

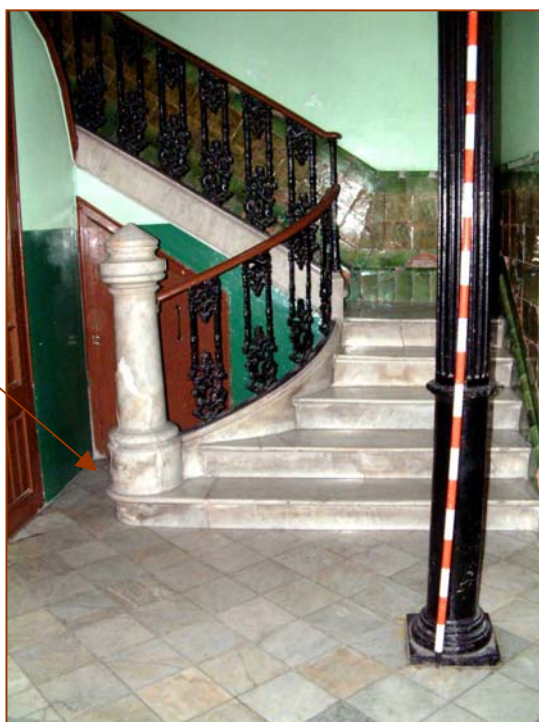
Cala 1

El sondeig se situa en la planta baixa de la finca, tot mostrant una orientació nord-sud i amb unes dimensions de 1 m x 1,50 m. Està delimitat pel nord pels graons que donen al primer replà, per l'oest pel tram d'escala que puja al primer pis, pel sud per part de l'antiga porteria (on es troba el joc de claus de l'aigua de l'edifici) i per l'est donava al passadís d'entrada a la finca.

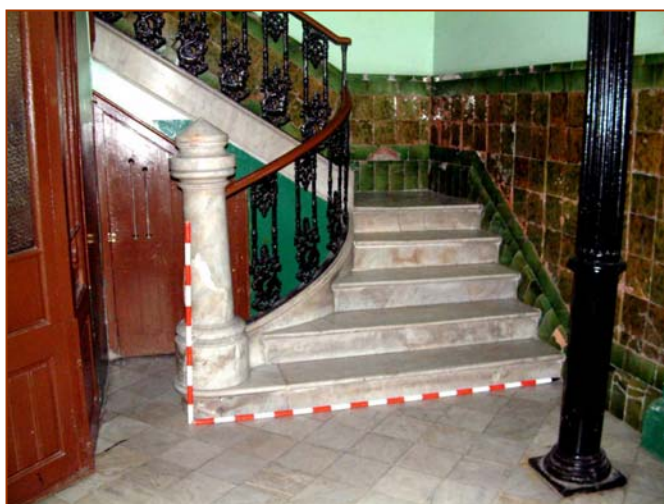
Vista general del primer tram de l'escala abans de començar els treballs arqueològics.
El sondeig estava delimitat pels graons, pel tram de l'escala, i per part de l'antiga porteria

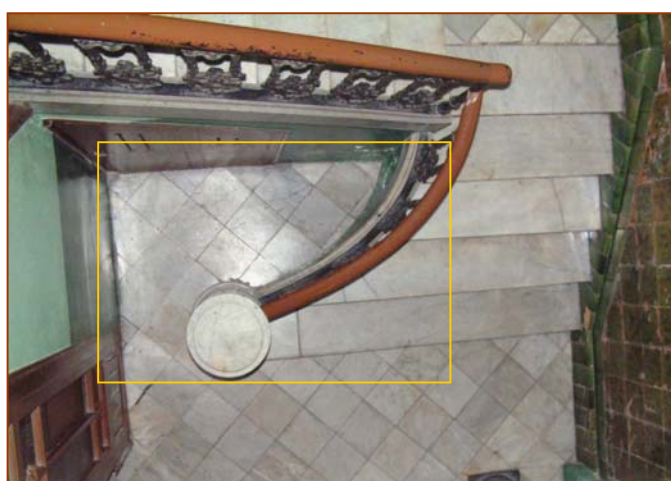
Vista en picat del primer tram de l'escala.
En la imatge s'ha indicat en groc l'espai on es va realitzar el sondeig

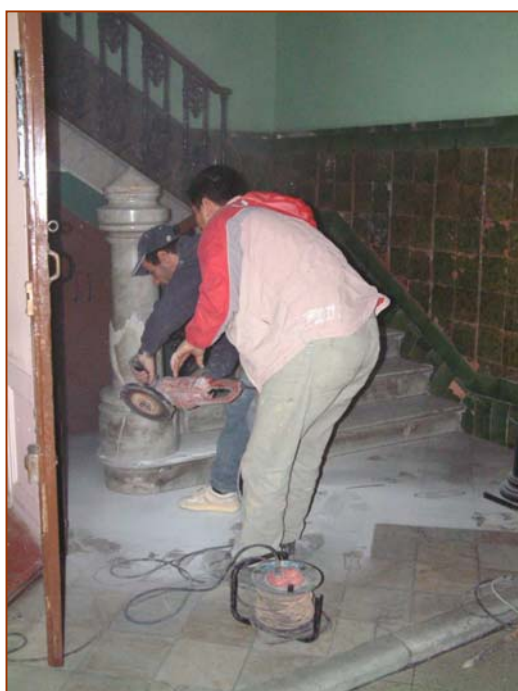
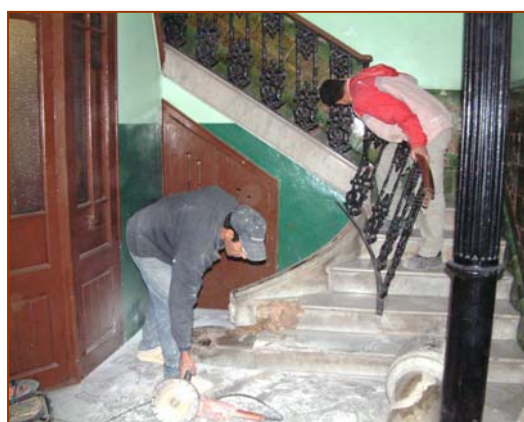
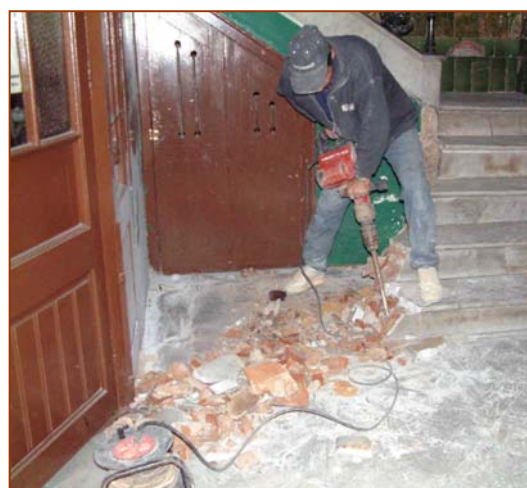
Abans de començar els treballs arqueològics es va haver de desmuntar el pilar d'arrancada de l'escala, part dels primers graons i de la barana.

En les fotografies es pot veure el procés de desmuntatge dels elements anteriorment mencionats

Abans de començar la intervenció arqueològica, es va haver de desmuntar el pilar d'arrancada, un tram de barana i part del graó d'arrancada i dels tres graons següents que donaven pas al primer replà de l'escala, ja que es necessitava guanyar l'espai necessari per realitzar la fossa en la qual es col·locaria posteriorment l'ascensor.

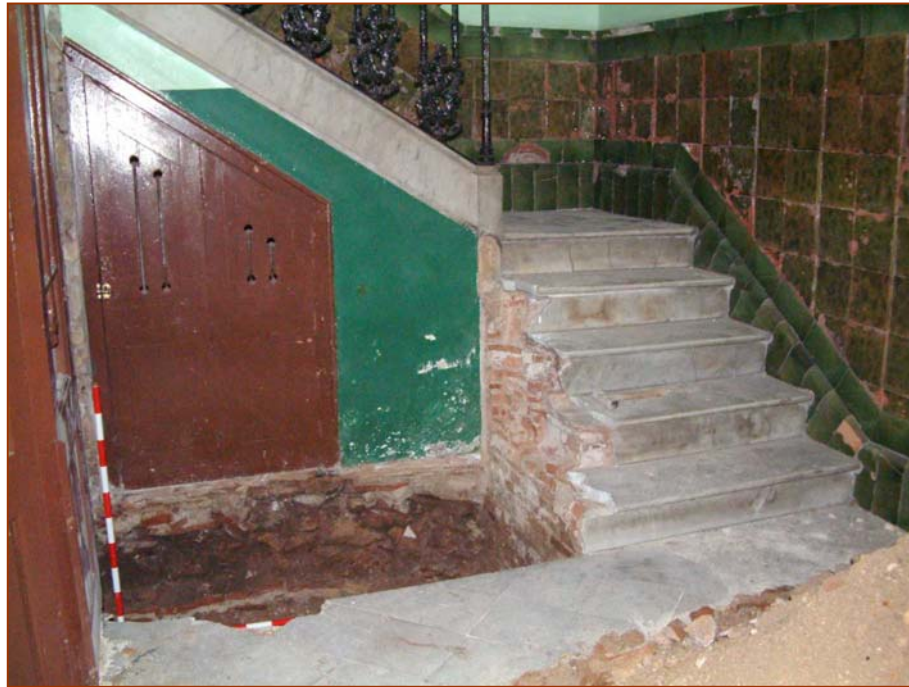
Vista general del sondeig i del primer tram de l'escala. En la imatge es pot veure l'estat en que es van finalitzar els treballs arqueològics

Després de finalitzar els treballs arqueològics es va procedir a la documentació fotogràfica de l'estat en que s'havia finalitzat el sondeig.

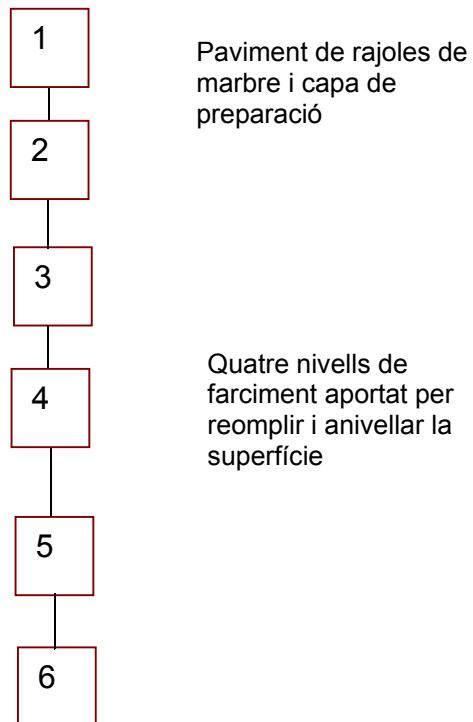
Diagrames de seqüències estratigràfiques

Fase contemporània
(segles XIX i XX)

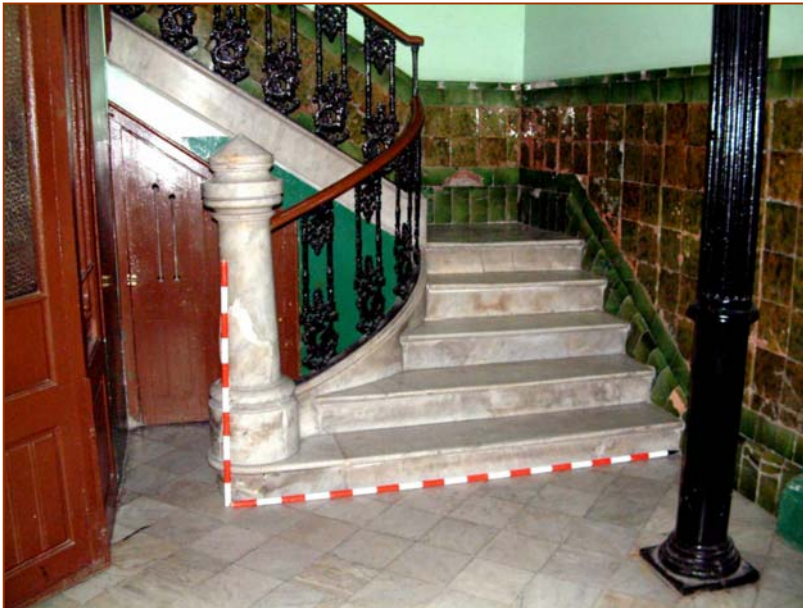
1

Vista general del primer tram de l'escala abans de començar els treballs arqueològics

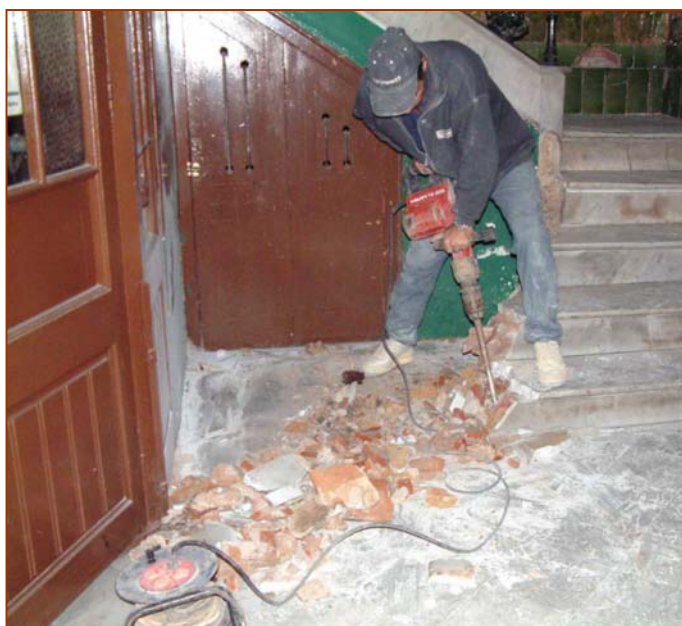
2

Desmuntatge del primer tram de l'escala

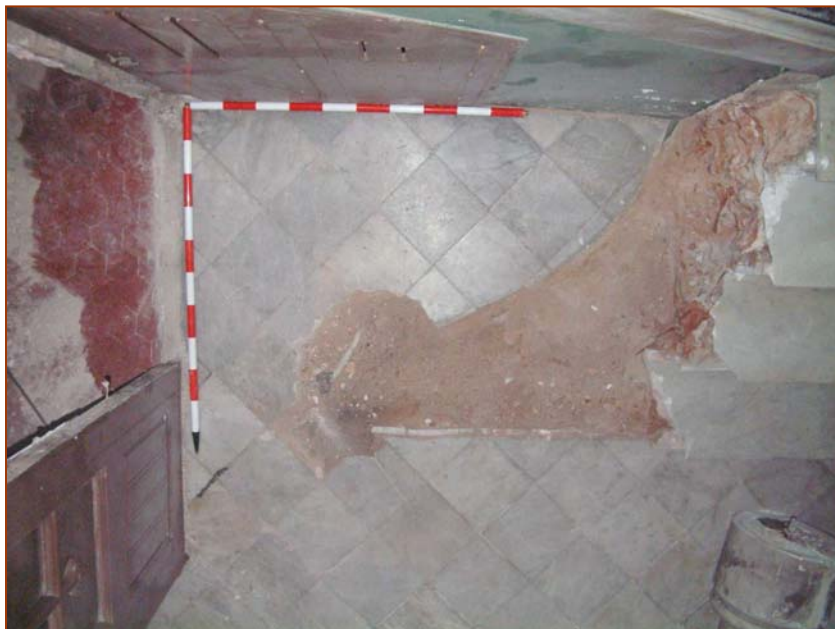
3

Vista general de la
UE 1 (paviment
actual de la finca)

Un cop finalitzat el desmuntatge d'aquestes estructures es van començar els treballs arqueològics amb la identificació de la **UE 1** que es correspon al paviment actual de l'entrada de la finca, realitzat amb rajoles (24x24cm) de marbre gris disposat en forma de caixó. Aquest paviment segurament pertany al mateix moment de construcció que l'edifici actual de mitjans del s.XIX.

| <i>FITXA D'UNITATS ESTRATIGRÀFIQUES</i> | | | | U.E.:1 | | | |
|---|--|---|---|---|--|---|---|
| Descripció: Paviment realitzat amb rajoles quadrades de marbre gris clar disposat en forma de caixó. Es va localitzar per tota l'extensió del sondeig, menys en el tram d'escales que van desmuntar. | | | Data d'actuació: 19/11/03 | | Fitxa revisada per: | | |

| Interpretació: Paviment actual de la finca. Pertany al mateix moment de construcció que l'edifici (mitjans del s.XIX). | | |

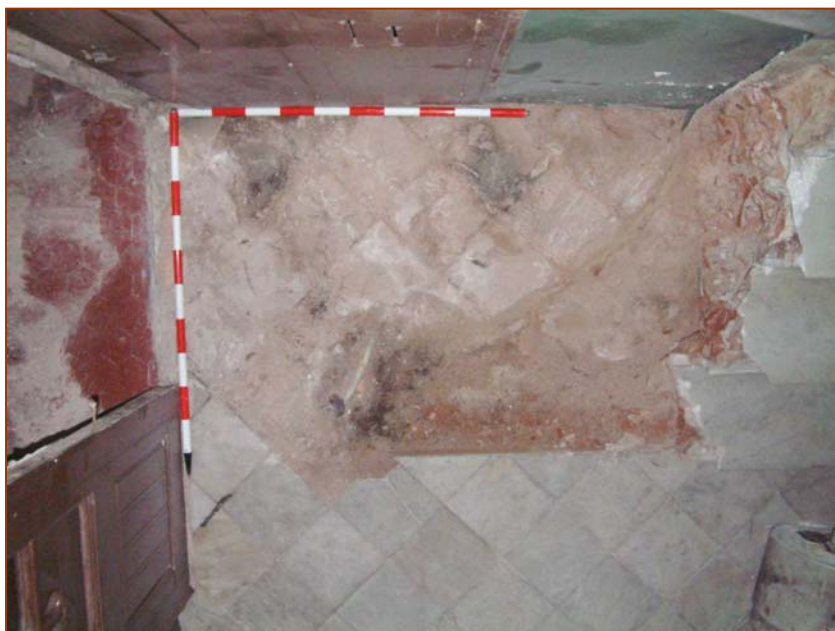
4

Vista general de la
UE 2, capa de
preparació del
paviment actual de
la finca (**UE 1**)

A continuació, es va treure aquest enrajolat (**UE 1**) i es va localitzar la capa de preparació **UE 2** composta per ciment ràpid. Després d'eliminar aquesta capa (**UE 2**) es va identificar un primer nivell de runa **UE 3** d'uns de 10cm de potència que s'estenia per tota la superfície del sondeig. Aquest farciment estava compost bàsicament per gran quantitat de fragments de maó massís, morter de calç i arrebossat.

| <i>FITXA D'UNITATS ESTRATIGRÀFIQUES</i> | | | | U.E.:2 | | | |
|---|---|--|---|---|---|---|---|
| Descripció: Estrat de ciment ràpid que s'estén per tota la superfície del sondeig. | | | Data d'actuació: 19/11/03 | | Fitxa revisada per: | | |

| Interpretació: Capa de preparació per poder col.locar l'enrajolat UE 1. | | |

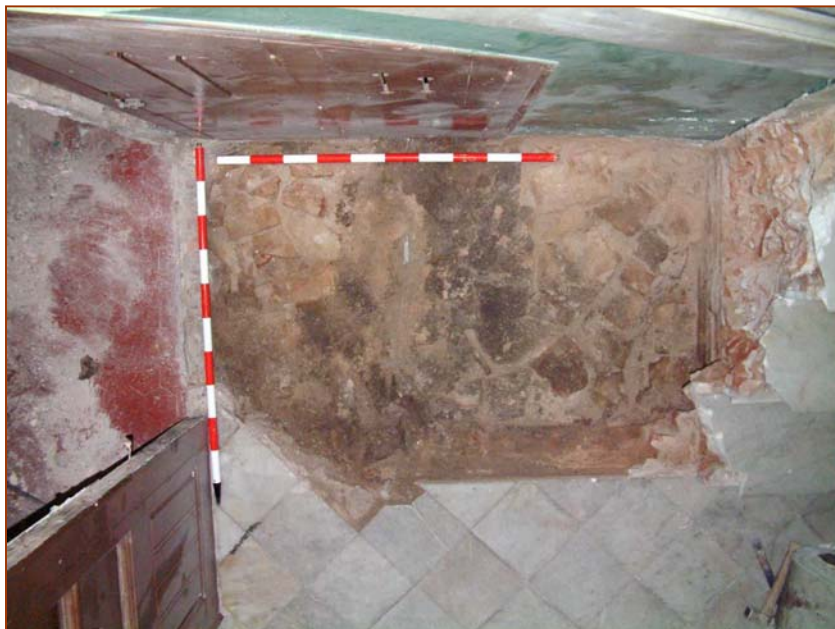
5

Vista general del primer farciment **UE 3**

| <i>FITXA D'UNITATS ESTRATIGRÀFIQUES</i> | | | | U.E.:3 | | | |
|--|---|---|---|---|--|---|---|
| Descripció: Estrat de runa compost bàsicament per fragments de material constructiu (maó massís, morter de calç i arrebossat) que s'estenia per tota la superfície del sondeig. | | | Data d'actuació: 19/11/03 | | Fitxa revisada per: | | |

| Interpretació: Farciment aportat per reomplir i pujar el nivell de la superfície per poder pavimentar posteriorment. | | |

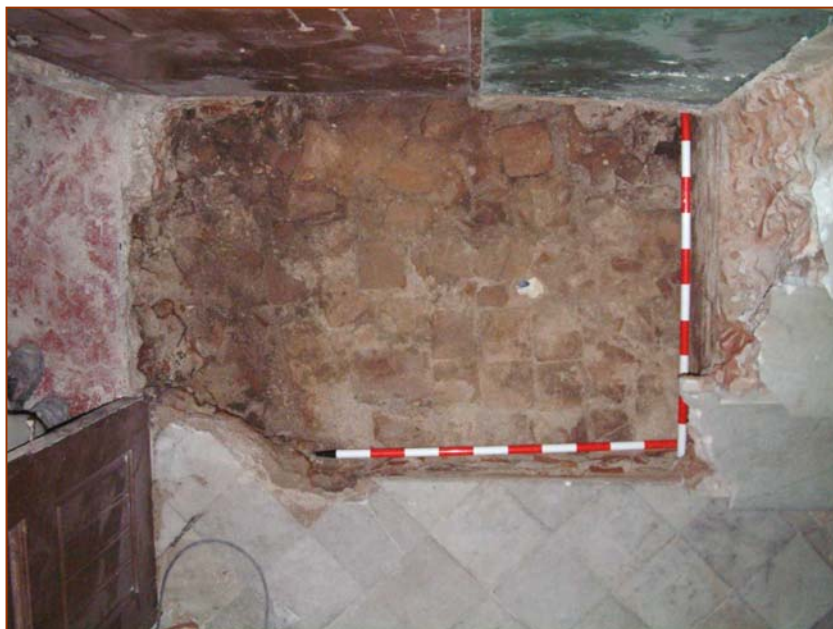
6

Vista general del segon nivell de runa **UE 4**

A sota d'aquest farciment (**UE 3**) es va localitzar un segon nivell de runa **UE 4** molt més compacte format per diferents capes de maó massís (14,5x14cm i 1,5, 2cm de gruix) i morter de calç que s'estenia per tota la superfície de la cala.

| FITXA D'UNITATS ESTRATIGRÀFIQUES | | | | U.E.:4 | | | |
|--|---|---|---|---|--|---|---|
| Descripció: Estrat de runa compost bàsicament per fragments de material constructiu (maó massís, morter de calç i arrebossat) que s'estenia per tota la superfície del sondeig. | | | Data d'actuació: 19/11/03 | | Fitxa revisada per: | | |

| Interpretació: Farciment aportat per reomplir i pujar el nivell de la superfície. | | |

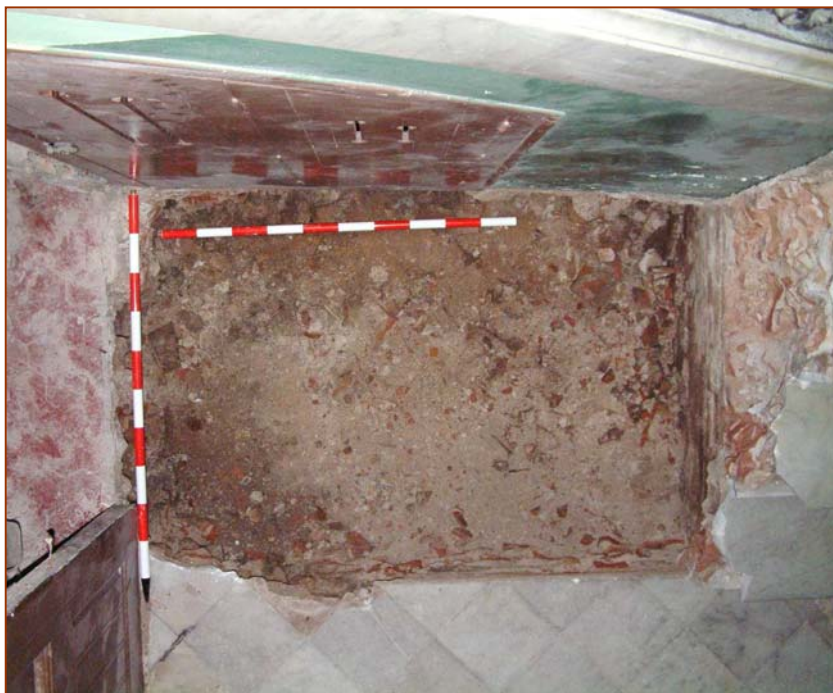
7

Vista general del tercer nivell de farciment **UE 5**

Seguidament, es va treure aquest estrat (**UE 4**) i es va documentar un tercer nivell de runa **UE 5** molt flonjo compost bàsicament per gran quantitat de fragments de maó massís (gruixos de: 1, 2, 2,5, 3 i 4 cm), morter de calç, fragments de tub ceràmic i carbons. A l'igual que la resta de farciments s'estenia per tota la superfície del sondeig, tot cobrint un quart estrat d'amortització **UE 6** que ocupava la totalitat de la cala, i que a diferència dels altres nivells estava només format per terra sorrenca, morter de calç, fragments d'arrebossat i carbons.

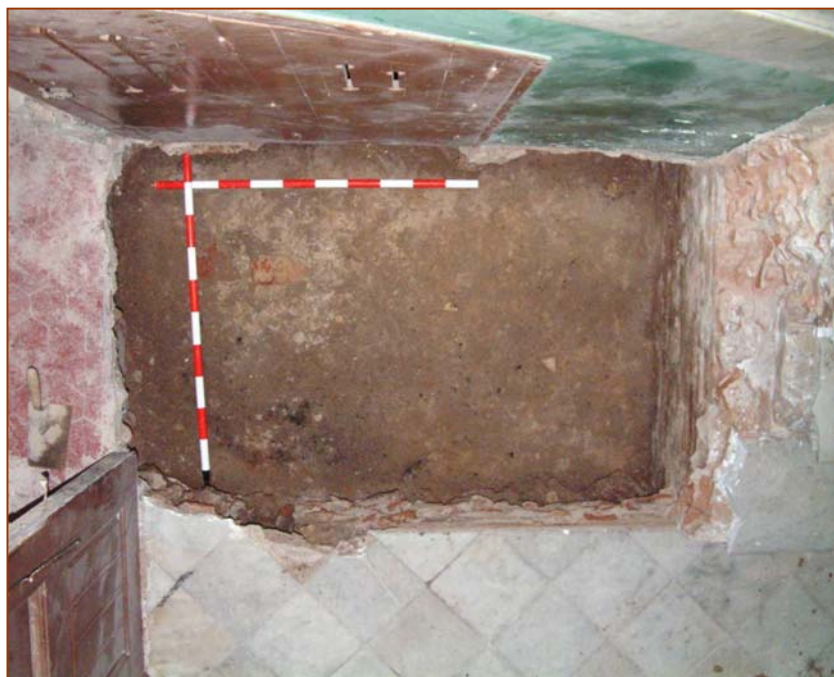
8

Vista general de la **UE 6**, últim farciment excavat

Les tasques es van continuar amb l'excavació d'aquest últim farciment **UE 6**, que no es va acabar d'eliminar en la seva totalitat, ja que es va arribar a la cota necessària per realitzar la fonamentació de l'ascensor (1,50 m des del primer

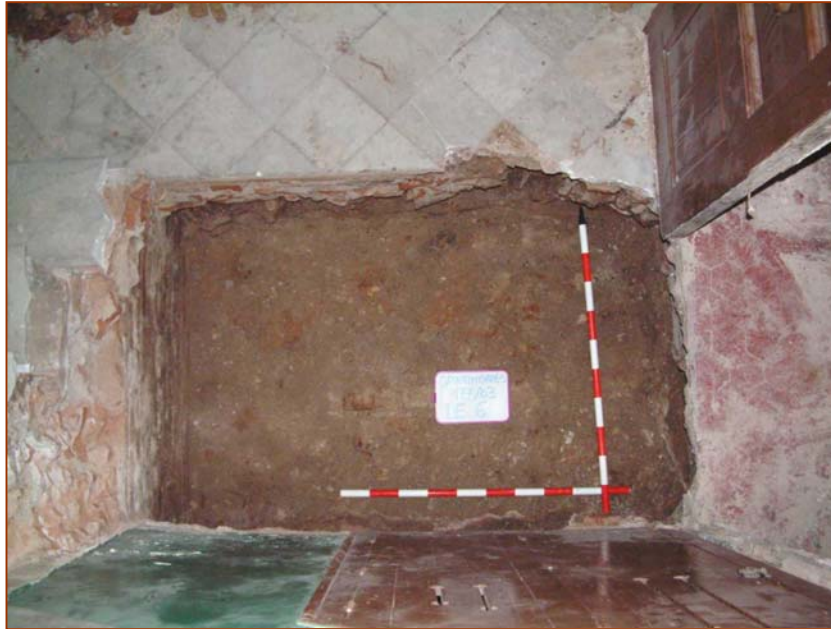
9

Vista general de la **UE 6**, en l'estat en que es van finalitzar els treballs arqueològics

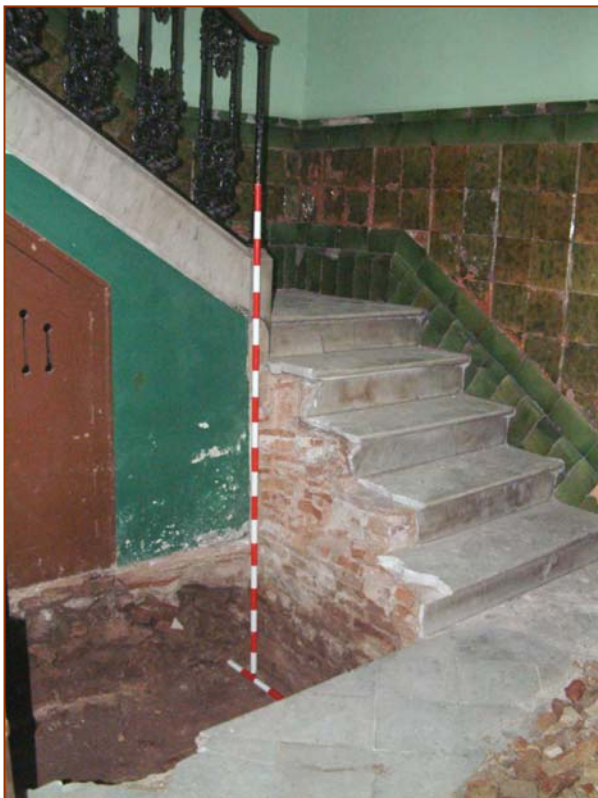
10

Vista general del tram inicial de l'escala. En la imatge es pot comprovar la profunditat total del sondeig, 1,50m des del primer replà

replà de l'escala).

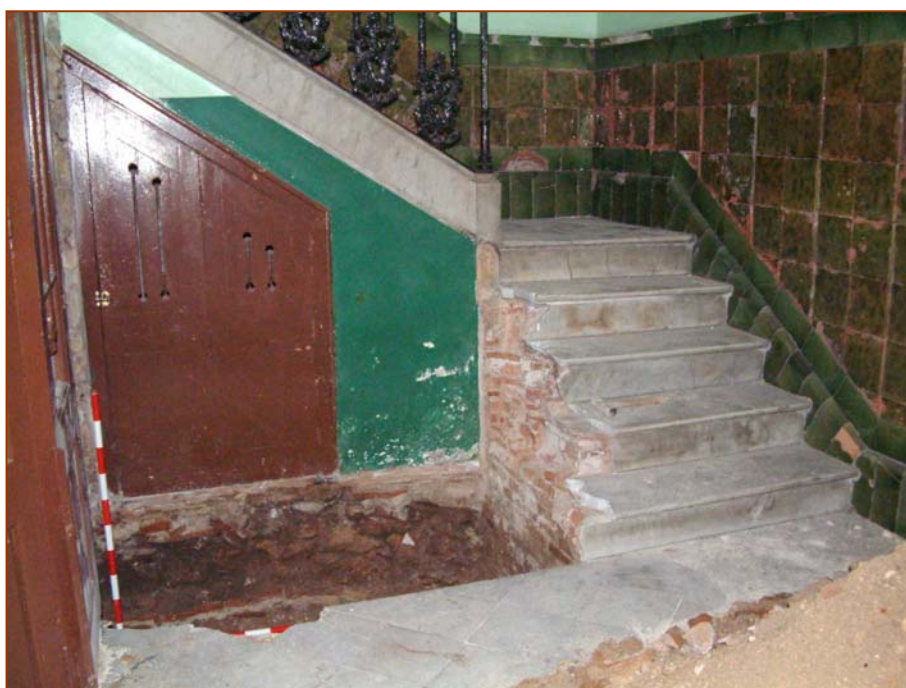
11

Vista general del primer tram de l'escala i del sondeig. En la imatge es pot veure l'estat en que es van finalitzar els treballs arqueològics

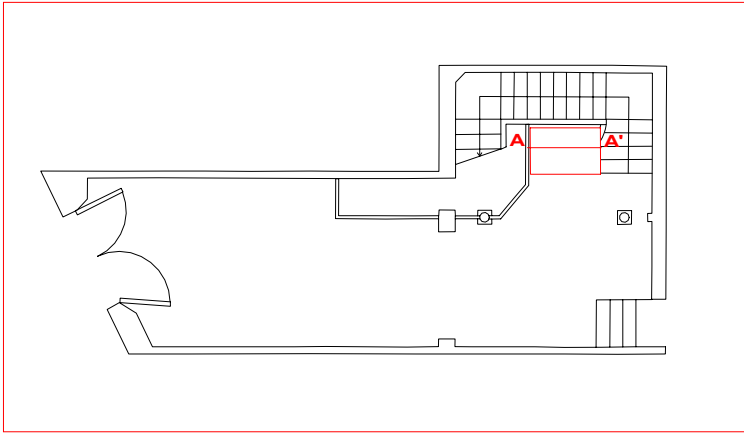
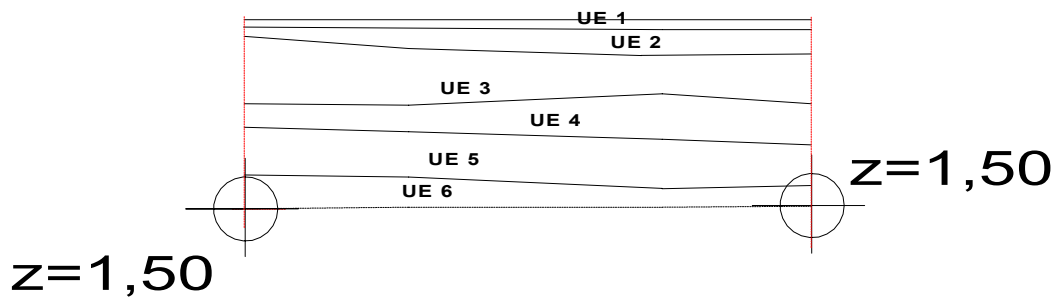
| | Secció A-A' | |

| Llegenda: Límits del sondeig Cota zéro: + 1m del paviment actual de la finca | C/Anselm Clavé, 5 (Barcelona) Codi d'intervenció: 177/03 | VECLUS |
