Memòria de la intervenció arqueològica a l'avinguda del Paral·lel, 60 / carrer Nou de la Rambla, 108 / Carrer de les Tàpies, 25 / Plaça de Raquel Meller. Teatre Arnau
Districte de Ciutat Vella .Barcelona (Barcelonès).

Codi: 095/17.

Dates de la intervenció: 1, 9 i 10 d'agost de 2017

Autors: Roger Sala

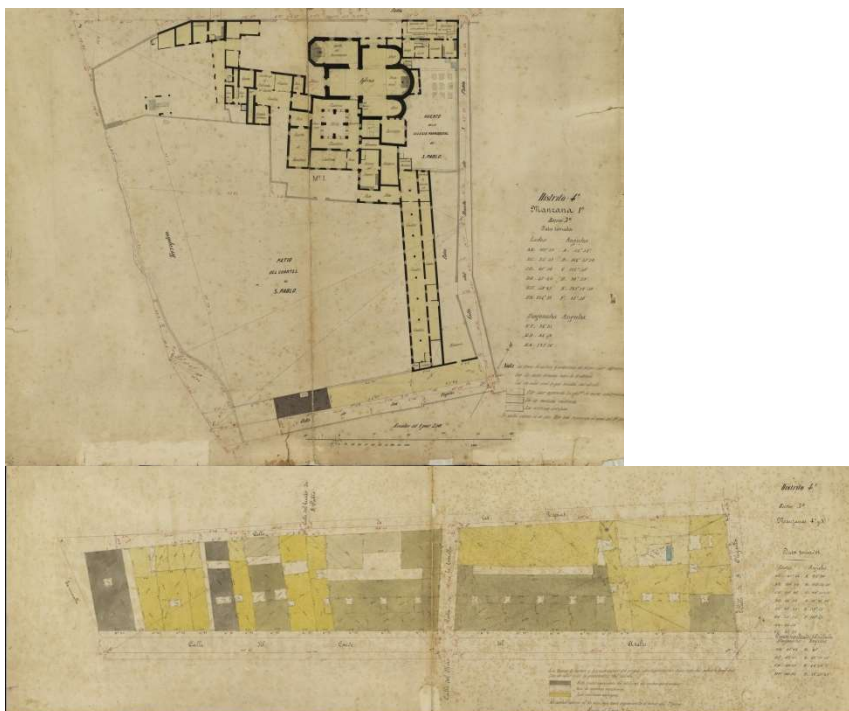
Dos plànols dels “quarterons” de Garriga i Roca corresponents a Sant Pau del Camp i els carrers Tàpies i Nou de la Rambla (AHCb).

Com és prou conegut les muralles no s'enderrocaren fins la segona meitat de segle XIX. L'aixecament topogràfic realitzar poc abans d'aquests enderrocs per Miquel Garriga i Roca, facilita una vista de transició entre l'eliminació total del recinte fortificat i les noves instal·lacions que ocuparen l'espai de la muralla.

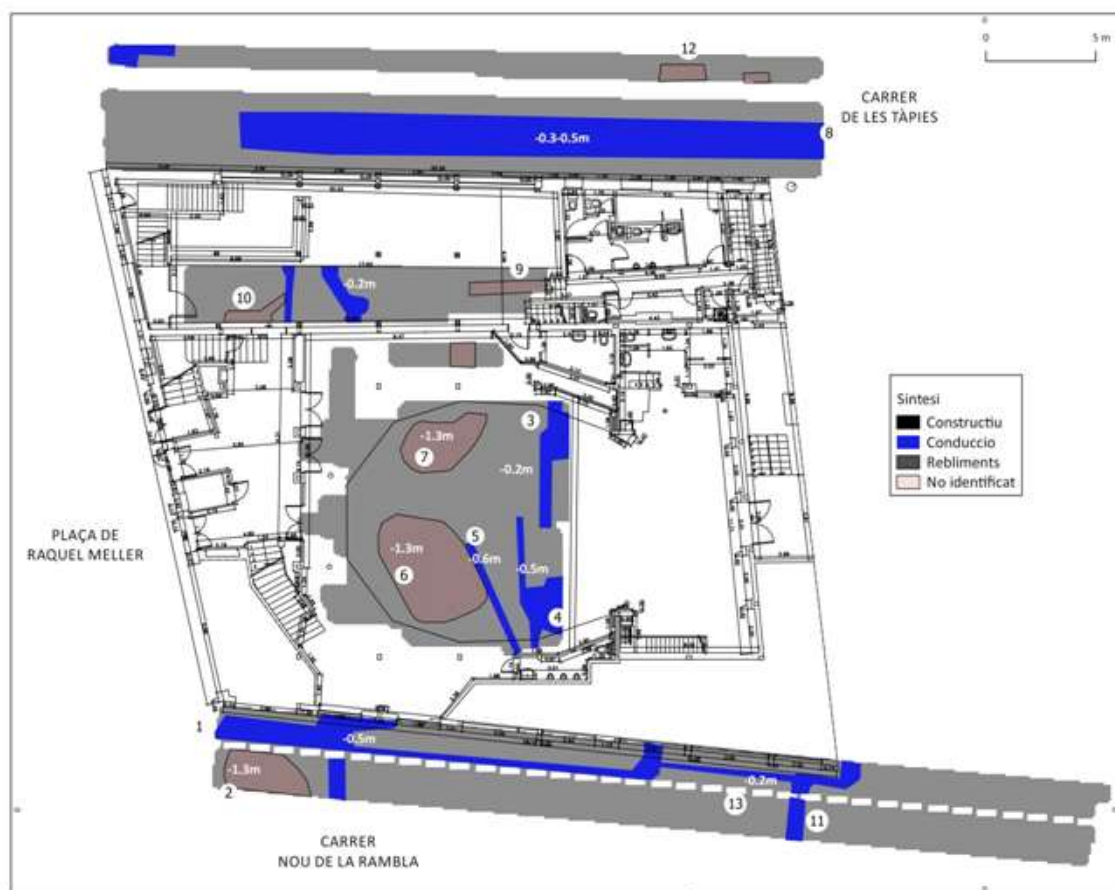
Figura 2: Esquema d'interpretació dels elements detectats més destacats.

En els primers 0.25m sota superfície la resposta obtinguda es mostra poc reflectiva però heterogènia, fet que s'interpreta com a producte de la irregularitat de la capa d'anivellament, immediatament per sota del paviment de rajols.

Entre 0.2 i 0.4m de profunditat s'aprecia en les dades una àrea de major reflectivitat per sobre dels elements 3, 4 i 5 que descriurem més endavant, fet que indicaria un reompliment diferenciat que a la resta de la platea per cobrir aquest elements.

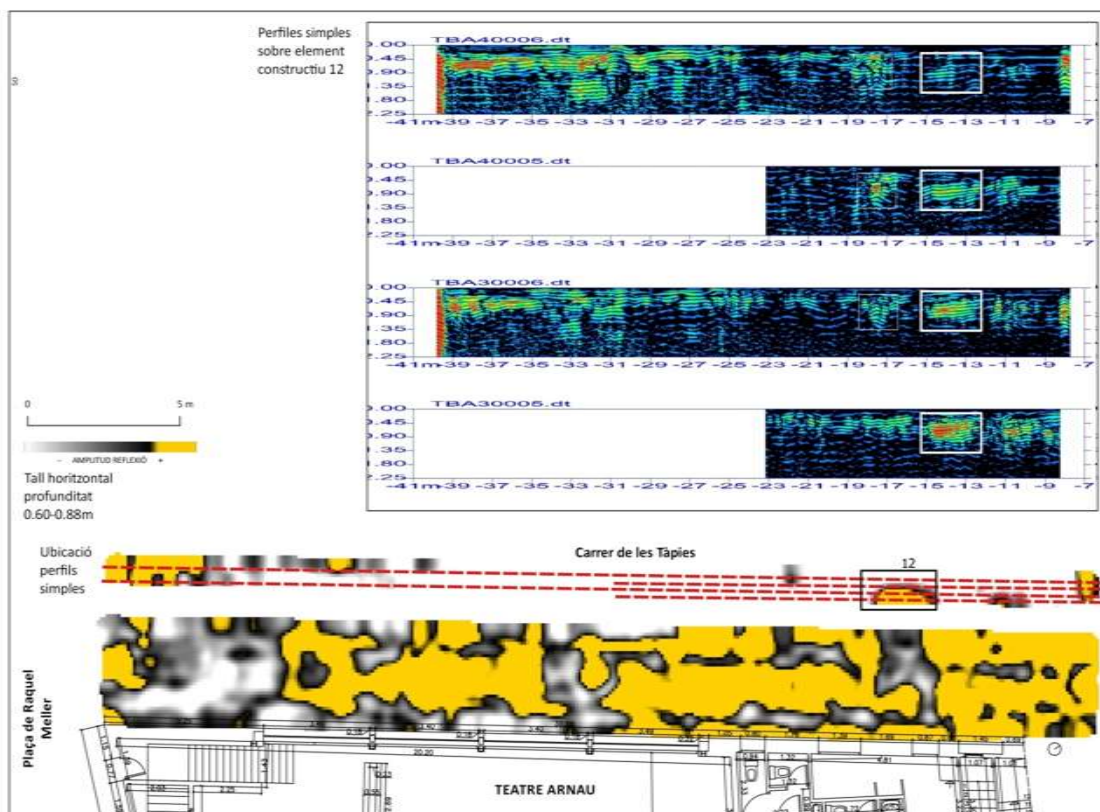
Figura 4: Carrer de les Tàpies. Tall horitzontal entre 0.60 i 0.88m de profunditat i seccions simples sobre el grup 12.

Fora de la detecció parcial d'altres conduccions a la confluència amb la Plaça, s'ha destacat únicament el grup d'anomalies 12 (figura 4). Es tracta d'una anomalia reflectiva de prop de 2m d'amplada, ubicada entre 0.4 i 1m de profunditat. Tot i que presenta característiques compatibles amb restes d'una construcció, la seva projecció lateral és escassa, fet pel qual s'ha descartat la seva atribució a restes de la muralla.

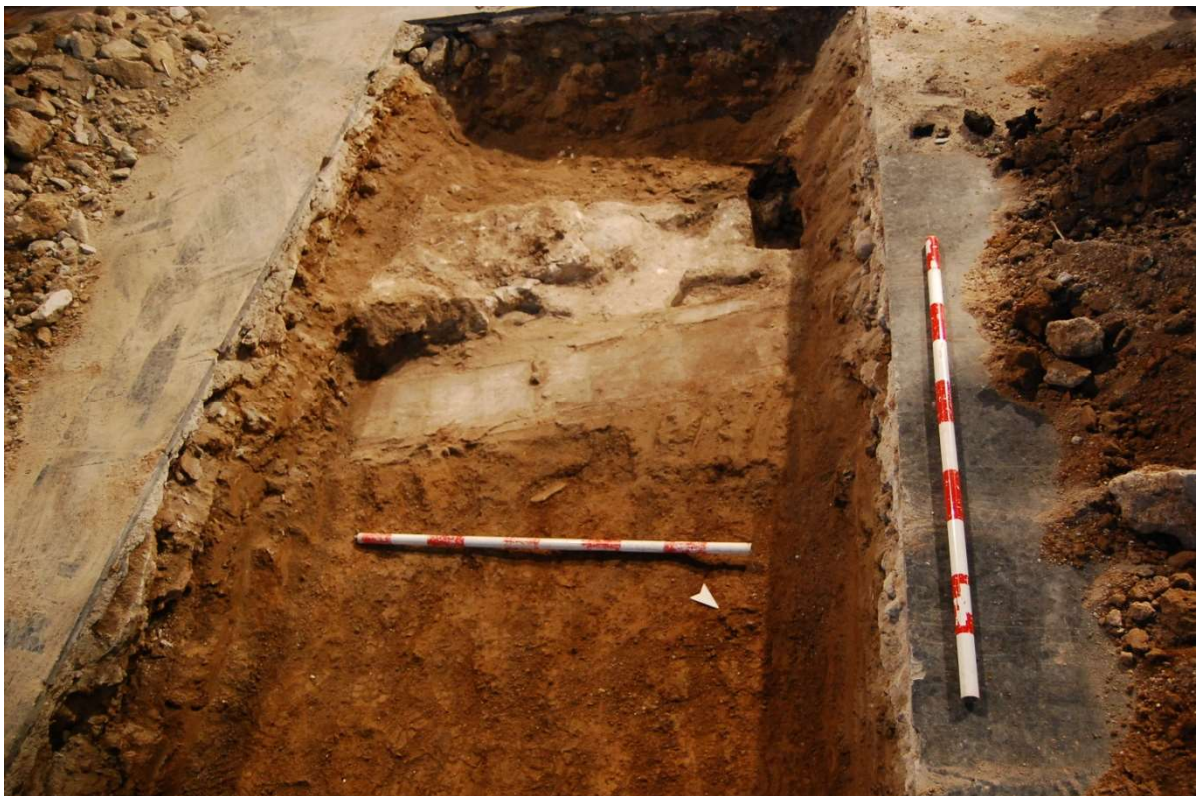
Fig. 6. Vista del fonament UE 104 i la base de la claveguera UE 106 i l'estrat argilós UE 103.

Extreta aquesta capa d'anivellament, es van poder localitzar un terreny molt més ferm, amb un estrat argilós, UE 103, sobre el qual es situaven dues estructures. En primer lloc les restes d'un fonament, UE 104, fet a encofrat perdut retallant, UE 105, l'estratigrafia prèvia i amb una orientació NW-SE. La seva factura emprava fragments de pedra sense escairar i sobretot maons massissos lligats amb morter de calç blanc. Per les seves característiques es tractava clarament d'un fonament contemporani tot i que és molt probable que correspongui a una edificació anterior a l'actual teatre. La seva cota inicial era de 9,05 i la final de 8,85 msnm, una amplada màxima de 0,5 m i una longitud màxima documentada de 1,54 metres.

Afectant parcialment aquest fonament es trobava la base d'una claveguera de rajoles lligades amb ciment, també d'època contemporània, la qual possiblement hauria quedat fora de servei a partir de la construcció del paviment, UE 101, descrit abans.

Com ja s'ha dit, la troballa d'aquestes estructures coincidia amb l'aparició d'un estrat compacte d'argila força net que ocupava tota la superfície de la sala, UE 103, a una cota superior de 8,97 msnm. La seva homogeneïtat feia factible la seva excavació mitjançant la màquina giratòria. Durant l'excavació cal destacar la quasi nul·la presència de materials

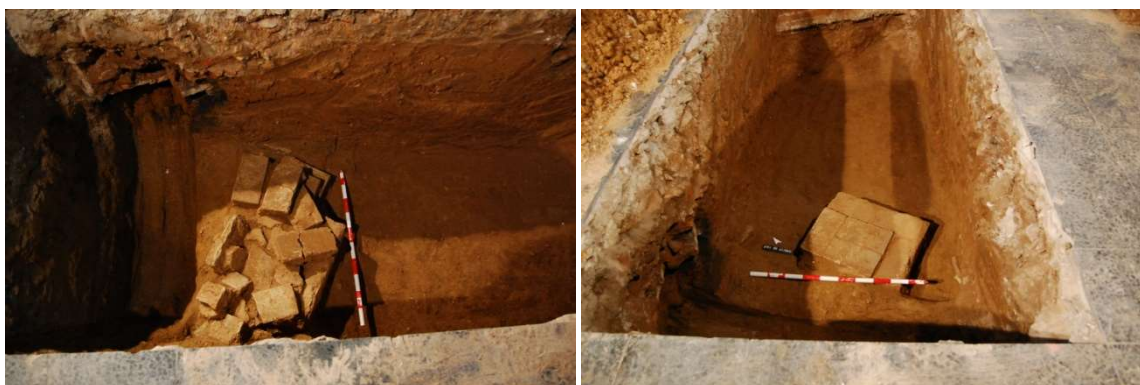
Fig. 7-8. Vista de l'estrat de runa UE 107. A la dreta el fragment de volta de rajola

Un particularitat en aquest nivell venia donat per l'excavació d'una rasa, UE 108, en sentit NE-SW d'uns 0,60 m d'amplada i una potència màxima de 0,37 metres i situada a unes cotes entre 8,37 i 8,07 msnm. Aquesta rasa de funció indeterminada, havia quedat omplerta per l'abocament de runa, UE 107, bàsicament maons massissos de 32 x 16 x 3,5 cm, amb algun element en connexió com per exemple les restes molt minses d'una volta catalana d'escala de dos filades de rajola fina amb morter de calç ataronjat. Entre els materials d'aquest estrat només es poden assenyalar un parell de ceràmiques comunes vidrades d'època medieval o moderna, molt rodades i molt possiblement de caràcter residual. Donades les limitacions de la intervenció resulta arriscat atorgar una cronologia massa específica al conjunt de rasa i estrat de rebliment, UE 107, 108, però per les característiques dels maons es podria pensar en una datació a partir de segle XVIII ben entrat. Amb tot futures intervencions podrien acabar de definir la cronologia d'aquesta seqüència estratigràfica que ara per ara sembla situar-se entre finals d'època moderna i inici de la contemporània.

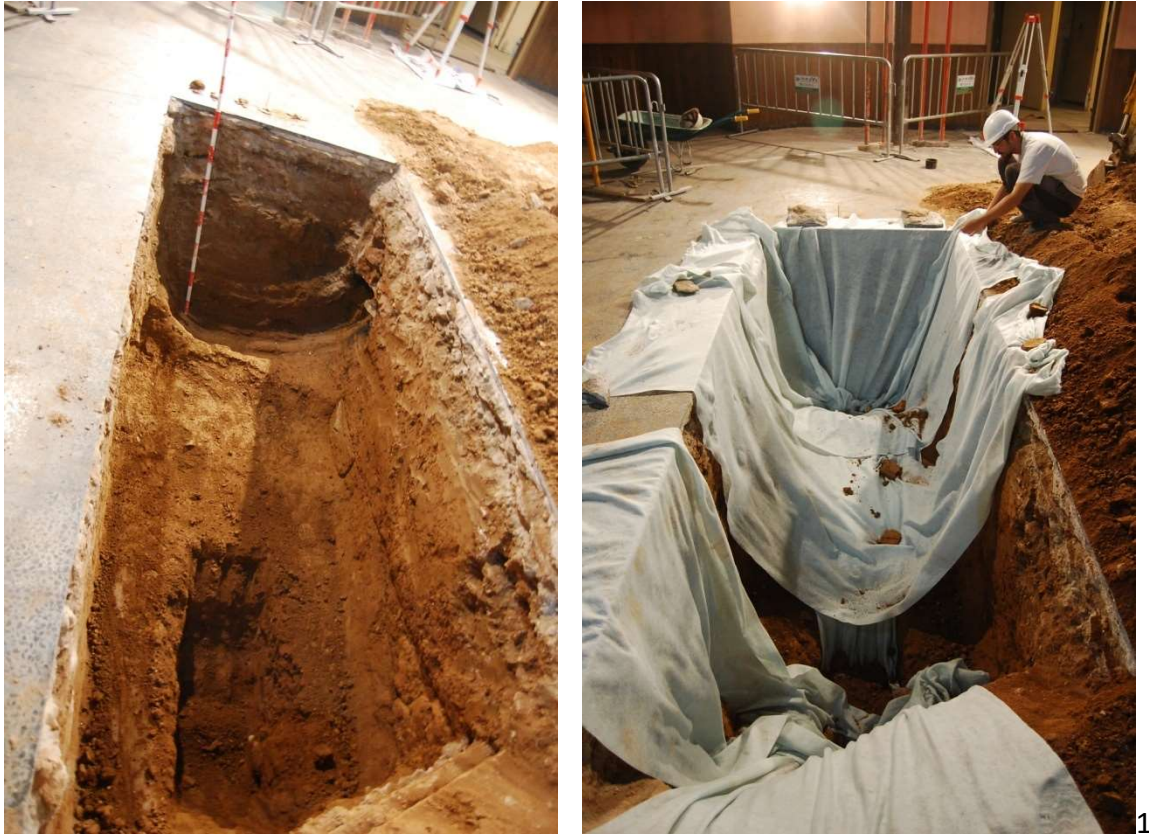
Fig. 9-10. Vista final de la cala i cobriment amb geotèxtil.

En aquest punt i entenent que els elements detectats pel georadar corresponien a les restes que hem descrit hem donat per finalitzada la intervenció arqueològica en aquesta cala. Tot seguit s'ha procedit a cobrir amb geotèxtil el sondeig i omplir-ho de nou amb les terres que s'havien extret.

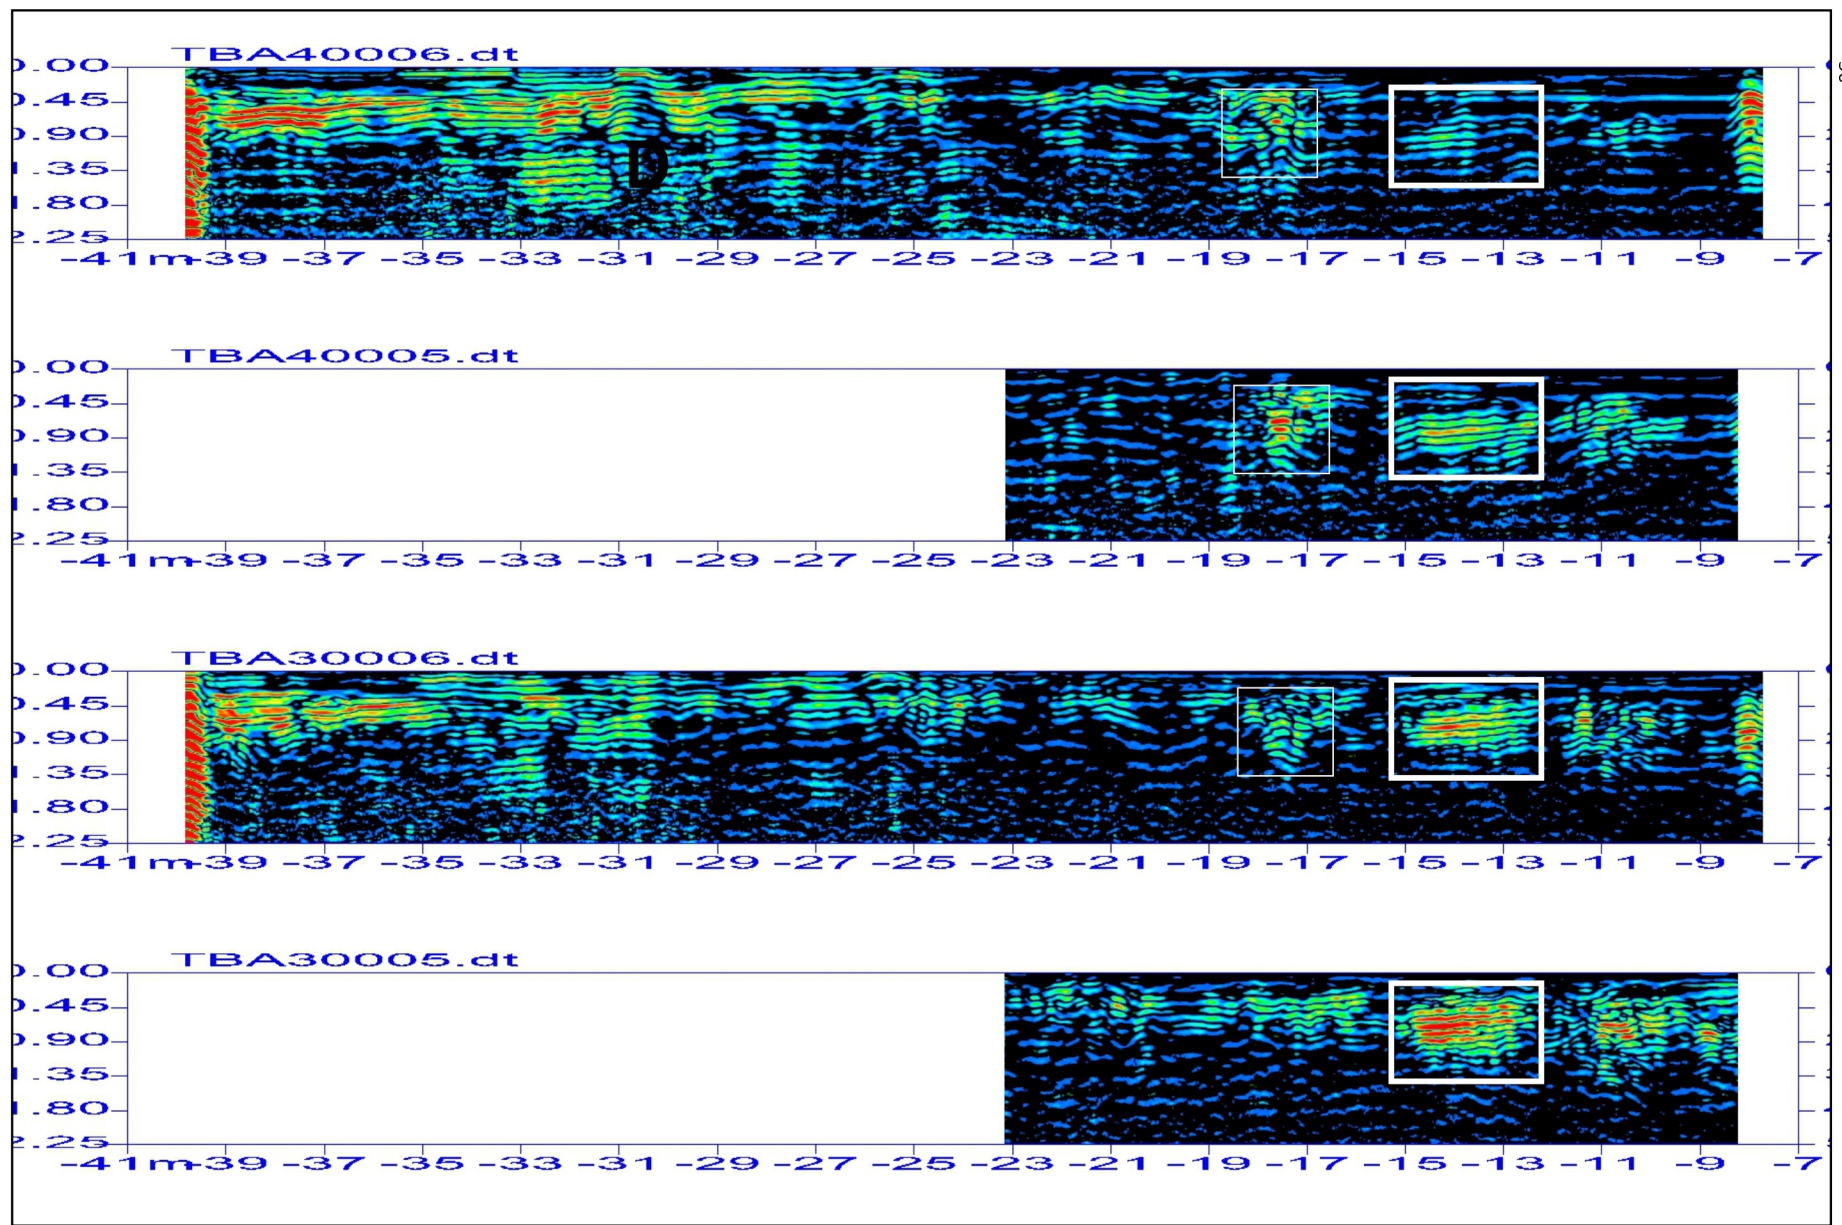
ANTIC TEATRE ARNAU, PLAÇA DE RAQUEL MELLER, BARCELONA
 PROSPECCIÓ GEORADAR PER DELIMITACIÓ DE RESTES ARQUEOLÒGIQUES
 TALLS HORIZONTALS DADES 200MHz
 GRÀFIC 11. SECCIONS C/TÀPIES 2

Perfiles simples sobre element constructiu
