Intervenció al Carrer de la Princesa, 49. Districte de Ciutat Vella. Codi 074/17.

[Barcelona, Barcelonès]

Juny i juliol de 2017

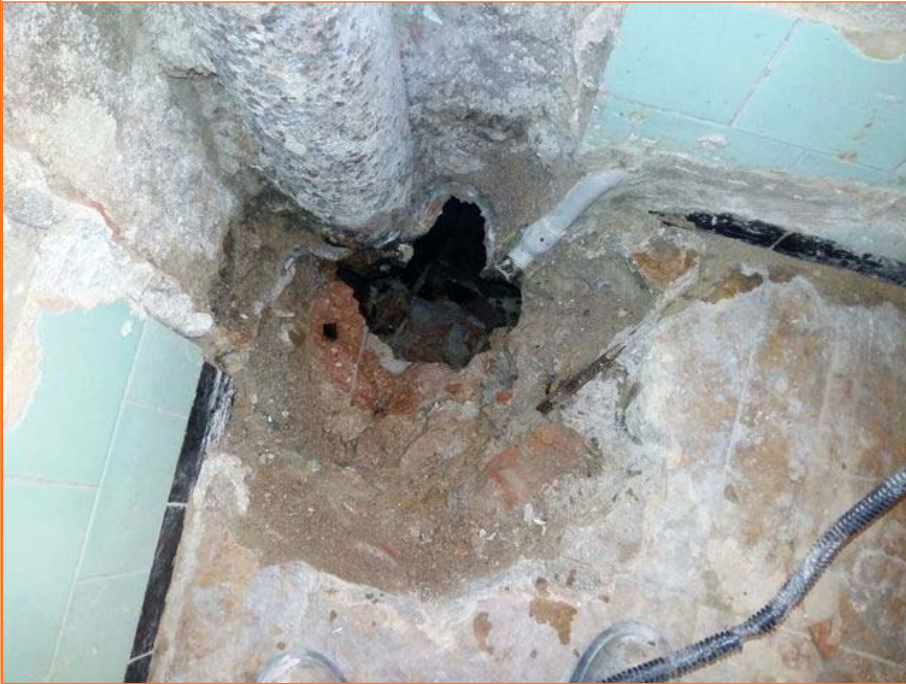
Foto 1. *Detall del baixant localitzat a la cala 1 que connecta amb la claveguera UE 111.*

Es tracta d'una petita cala situada a la cantonada nord de l'estança, realitzada per tal de localitzar el baixant de l'edifici. Les seves mesures són: 1'30 m x 0'70 m amb una profunditat de 0,67 m. Observant el perfil de la cala es van poder detectar diversos estrats, els quals es documentaren a la Cala 2, tots corresponents a reformes dutes a terme a l'espai durant el segle XX. L'estratigrafia documentada al seu interior de manera resumida i que detallam a la descripció de la Cala 2, és la següent (veure fotos 1 i 2):

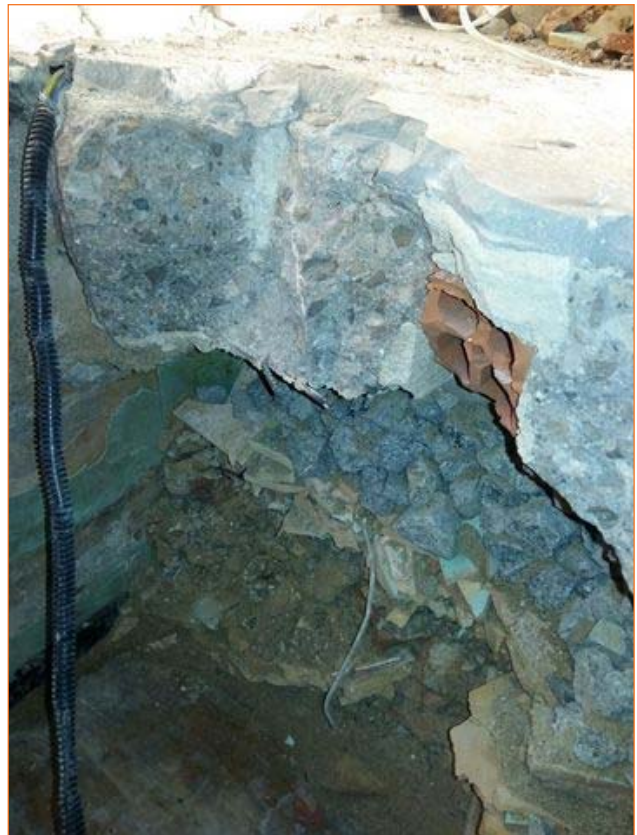
Foto 2. *Detall del perfil de la cala 1.*

- UE 101: Paviment actual compost per una planxa de formigó de 0'22 m de gruix. S'assenta al nivell UE 102.
- UE 102: Preparació del paviment UE 101 consistent en un nivell de sauló i grava de 0'22 m de gruix. Cobreix l'estrat UE 103.
- UE 103: Nivell de runa actual amb una potència de 0'25 m. Cobreix el paviment UE 104.
- UE 104: Paviment de rajoles possiblement de finals del segle XX, a través del qual passa la canonada del baixant principal per buscar la claveguera UE 111, la qual es va destapar a la Cala 2.

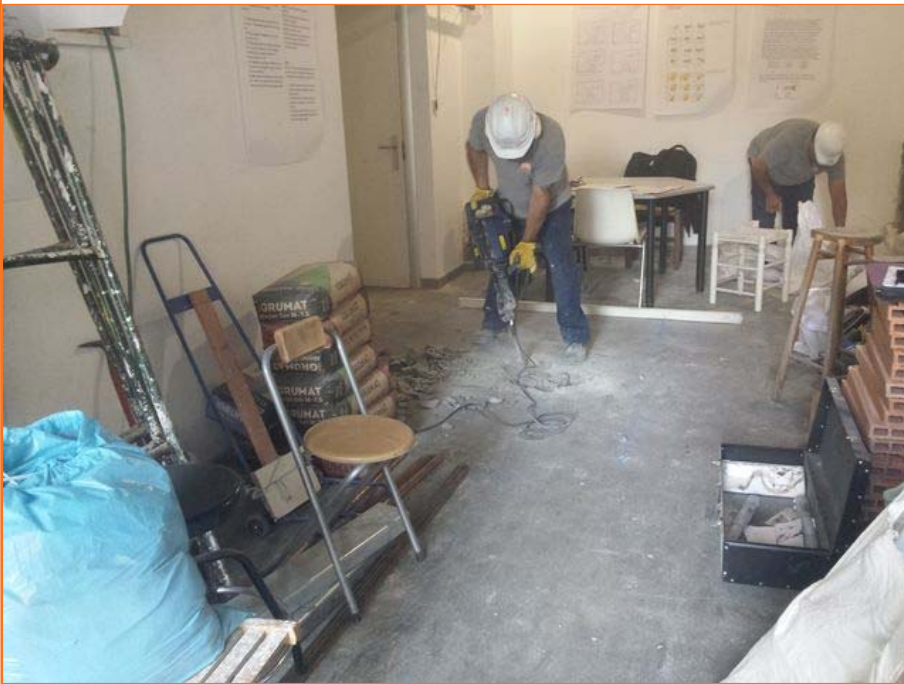
Foto 3. Inici dels treballs de repicat del paviment UE 101. Cala 2.

S'iniciaren els treballs amb el repicat de la llosa de formigó que conformava el paviment actual (UE 101) el qual presentava un gruix d'entorn els 0'22m, estenent-se per tota la superfície del local (veure foto 3). Aquest s'assentava sobre una capa de preparació de sorra i grava (UE 102), amb una potència de 0'20m (veure fotos 3 i 4), que també s'havia detectat a la cala 1.

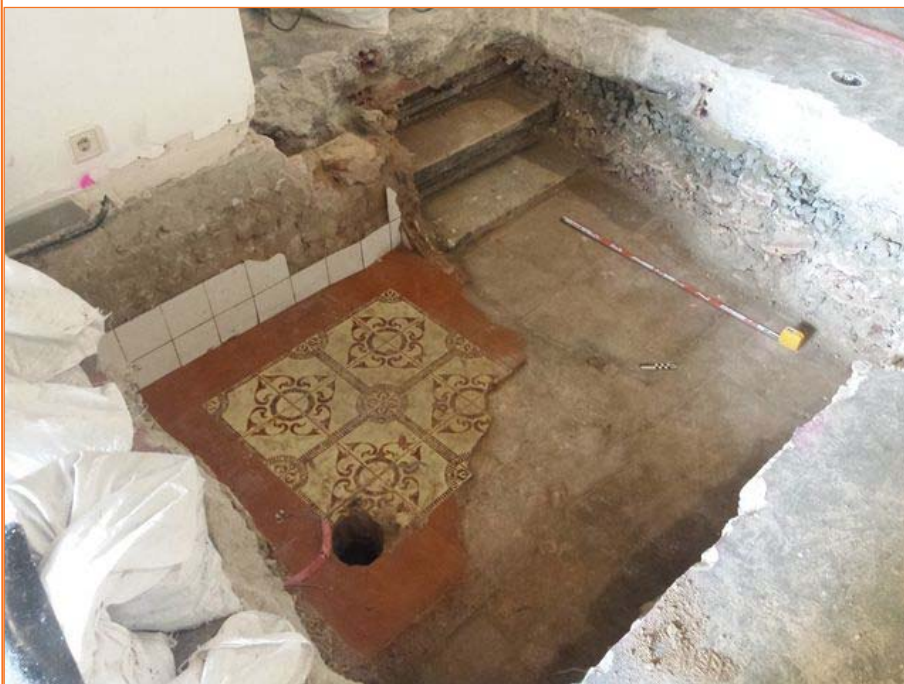
Foto 4. Vista dels paviments UE 104 i 105, amb les escales UE 108 i l'envà UE 109. Cala 2.

Quant al paviment UE 104, era format per rajoles quadrades de 20cm de costat, al centre amb un motiu floral i al voral de color marró, a una cota de 3'34m s.n.m. (veure fotos 4 i 5). S'adossava als dos envans i rematava en la marca de dos possibles envans, que haurien tancat un espai quadrangular d'uns 1'70m². Per les característiques de l'espai, sembla que ens trobaríem amb l'afegit d'un petit lavabo, que hauria tingut un inodor a l'angle nord-est de l'espai quadrangular, del qual tan sols restava la perforació circular (UE 110) de 10cm de diàmetre practicada al terra. Per la tipologia de rajoles podríem situar aquesta reforma cap a la segona meitat del segle XX.

El paviment UE 105 s'adossava també als dos envans i a l'escala UE 108. Era format per rajoles de gres de 40cm de costat i 2cm de gruix lligades amb ciment (veure fotos 4, 5 i 6). Ocupava tot l'espai de la cala i s'estenia fora dels límits oberts. És possible que ja en aquest moment hagués hagut un desguàs en aquest punt, ja que semblava adaptar-se l'enrajolat al desguàs, tanmateix, no tenim cap altre dada que ho pugui assegurar.

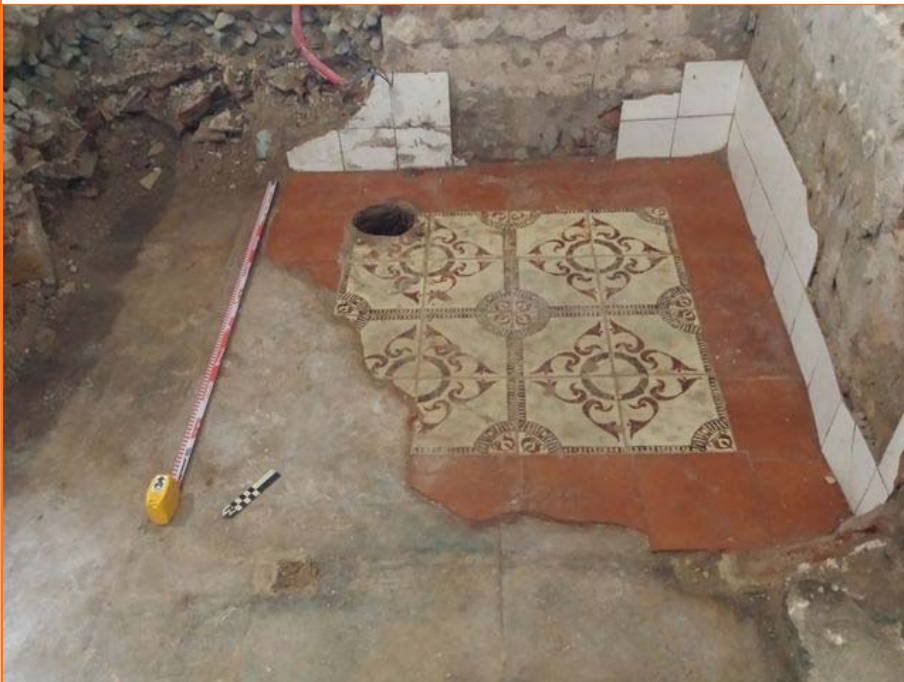
Foto 5. Vista dels paviments UE 104 i 105, amb les escales UE 108 i els envans UE 109 i 113. Cala 2.

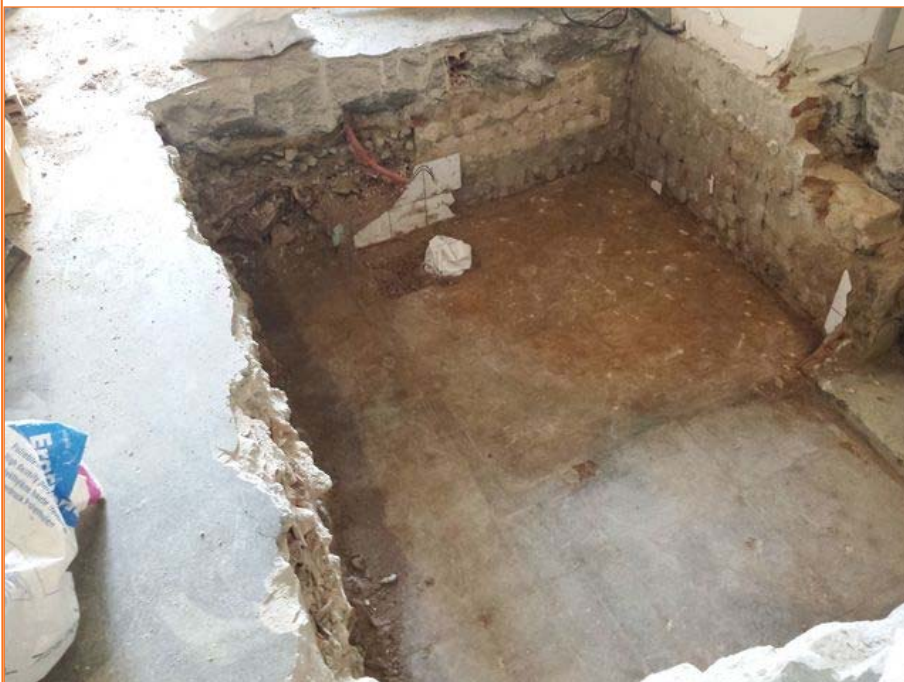
Foto 6. Vista del paviment UE 105 un cop extret el paviment UE 104. Cala 2.

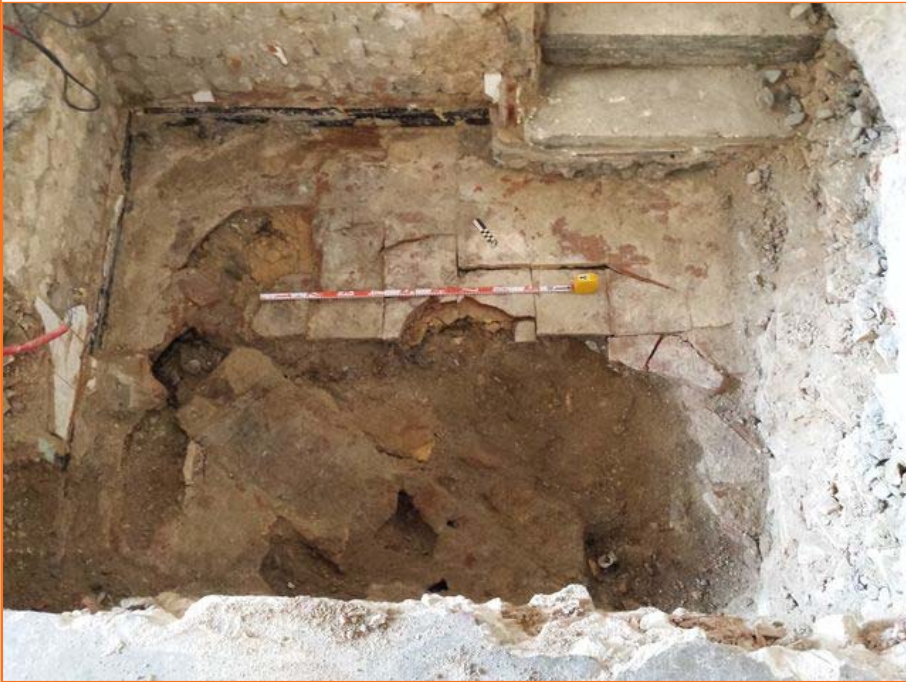
Foto 7. Vista del paviment UE 107 i la claveguera UE 111. Cala 2.

Quant al paviment UE 107, la qual era format per rajols de ceràmica de de 23,5 x 23,5 cm i 2 cm de gruix, lligats amb morter de calç de color blanc. Passaven per sota dels envans UE 109 i 113. Tot i que es trobava força fragmentat, ocupava gran part de la superfície de la cala (3'50m²) i sembla que s'estenia més enllà dels límits de la intervenció, adossant-se al mur UE 115. Era compost per rajoles de ceràmica de color vermell de 23,5 x 23,5 cm i 2 cm de gruix. S'adossava al mur UE 105 i s'assentava sobre una preparació de morter de calç de color blanc de 4cm de gruix (UE 112). Aquesta preparació cobria al seu torn la claveguera UE 111 i l'estrat de runa UE 114, els quals ja eren parcialment visibles a l'espai a on no s'havien conservat ni el paviment ni la seva preparació, segurament per les obres del lavabo posterior (veure foto 7).

La UE 111 es tractava d'un calaix d'obra bastit amb maó massís i lligat amb morter de calç blanc, que funcionava com a claveguera de la finca, rebent les aigües brutes del baixant detectat a la cala 1 (veure fotos 7 i 8). Presentava una perforació (UE 110) i havia estat reparada amb ciment en el moment de fer la perforació de connexió del lavabo. Per la tècnica constructiva hauríem de situar el seu origen amb el de la pròpia finca, entorn els anys 1868-80. Era orientada N-S, i es va

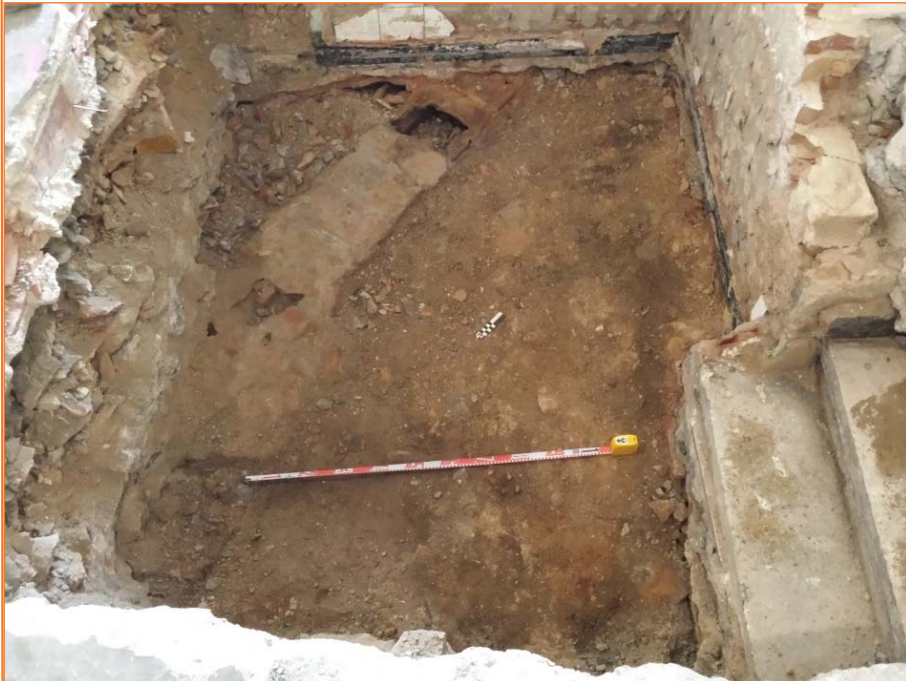
Foto 8. Vista de la UE 114 des del SE. Cala 2.

Quant a l'estrat UE 114, era format per terra solta de color gris fosc amb gran quantitat de material constructiu datable entre finals del segle XIX i començaments del segle XX (veure foto 8), sense aportar cap material arqueològic que permetés acurar aquesta datació. Aquest estrat hauria estat abocat en el moment de construcció de la canal UE 111 i s'adossa a la fonamentació dels murs UE 115 i UE 116. Donat que aquestes fonamentacions es troben bastides a l'encofrat perdut, sembla que ens trobaríem amb un rebaix posterior a la construcció de l'edifici, a l'espai intern, per tal d'ubicar-hi els serveis i assentar els paviments. Aquest rebaix l'hem denominat com a UE 127 i afectaria a tota l'estratigrafia prèvia a l'edifici. Així, de forma genèrica, aquest estrat, així com la claveguera UE 111 i la pavimentació UE 107, amb la seva preparació UE 112, les hauríem de situar entre finals del segle XIX (1868-1880) i inicis del segle XX, essent possible que es trobin relacionats amb algun moment de reforma de l'edifici del qual no tenim cap més dada.

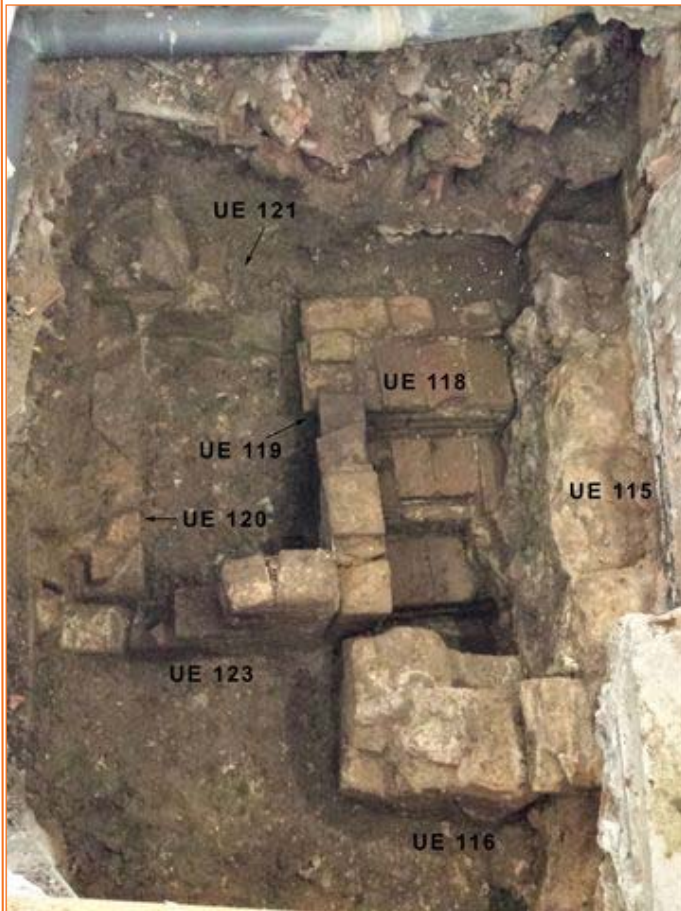
Foto 9. Vista zenital de les estructures de la Cala 2 un cop extret l'estrat UE 114 i desmuntada la claveguera UE 111.

El mur UE 115 a la present intervenció gairebé només es conservava a nivell de fonamentació, degut a haver estat afectat per l'obertura del possible arc, UE 126, a l'interior del qual es bastiren l'envà UE 109 i les escales UE 108. Tanmateix, hem d'entendre que la resta del mur que tanca el local pel costat sud continua sent el mateix parament. Sembla haver tingut un tram aeri format per totxo massís disposat pla a trencajunt (visible parcialment al límit del tall S-E de la cala), lligat amb morter de calç, disposat a sobre de la banquetta de fonamentació bastida a l'encofrat perdut amb pedra desbastada i maó massís lligat amb el mateix tipus de morter de calç de color blanc i granulometria fina, dins el rebaix constructiu UE 125. Està orientada NO-SE i les seves mesures són: 1,60 m de llarg, 0,30 m d'ample i 1 m d'alçada, ocupant tot el lateral est de la cala (veure fotos 9 i 10).

El mur UE 116 en realitat es tracta de les restes d'una fonamentació solidària al mur UE 115, amb el qual forma angle recte (veure fotos 9 i 11). Òbviament presenta la mateixa tècnica constructiva i es troba assentat a l'encofrat perdut dins el mateix rebaix constructiu (UE 125), el qual afecta l'estrat UE 117, l'escala UE 118 i el paviment UE 124. Tenia una orientació de NE-SO i mesura 0,64 m de llarg, 0,40 m d'amplada i 0,85 m d'alçada, estant a 3,11m s.n.m. Com hem dit, formava angle recte amb el mur UE 115, aproximadament cap a la meitat de l'espai de la cala, sense poder-se observar cap més continuació vers l'oest. Per la tècnica constructiva emprada i les relacions existents, sembla que l'hauríem de situar en el moment constructiu de l'edifici (1868-1880), tanmateix. Cal esmentar però que el fet que no trobem continuació longitudinal ni en vertical d'aquest tram de mur fa que ens faci pensar que les fonamentacions UE 115 i 116 poguessin ser parcialment reaprofitades d'un edifici anterior del qual no conservem cap altre traça. De

Precisament a l'interior de l'espai rectangular definit pels murs enguixats UE 119-120-121 i de l'envà UE 123, es va poder identificar l'estrat UE 122, que amortitzaria aquest espai. Molt similar a l'estrat UE 114, és format argila de color gris fosc amb presència de fragments de maó massís i morter de calç blanc, però que no va aportar cap tipus de material arqueològic. Cal esmentar que només es van excavar uns 15cm, ja per sota de la cota d'afectació prevista, sense observar el seu final (veure foto 9).

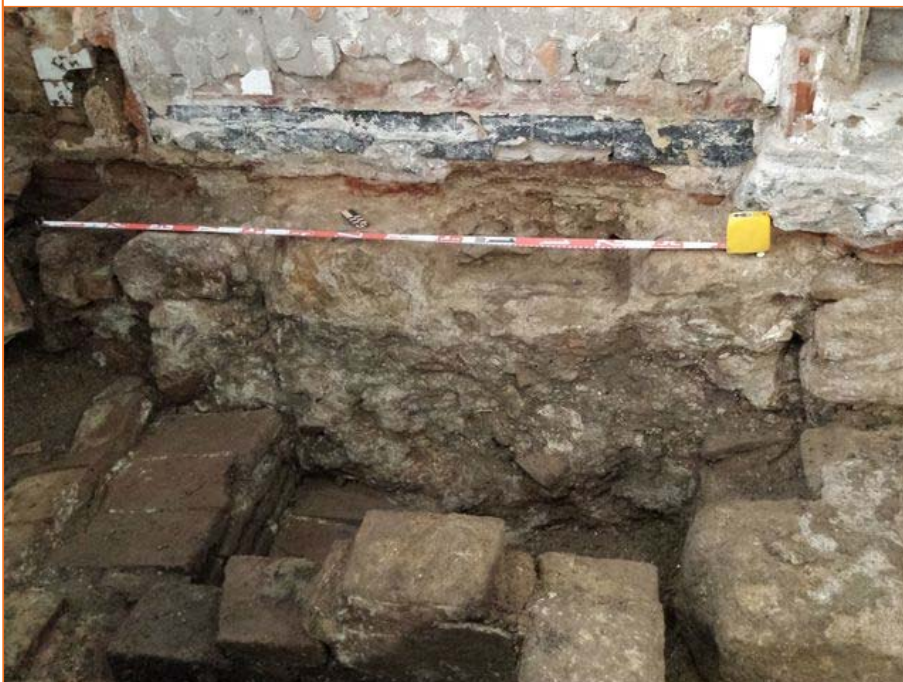
Foto 10. Vista de l'alçat de la fonamentació UE 115. Cala 2.

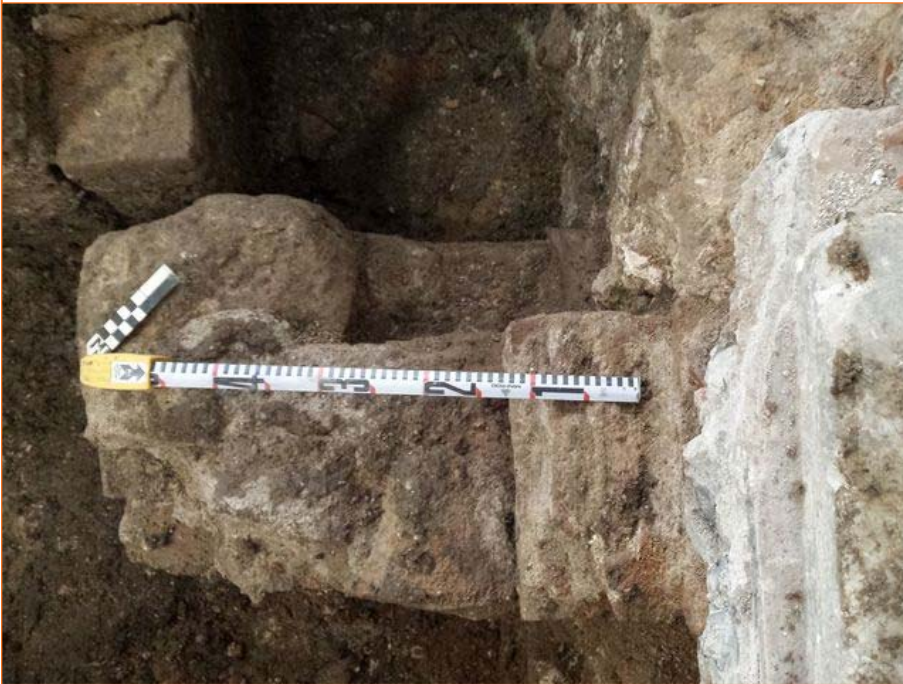
Foto 11. Vista zenital de la fonamentació UE 116. Cala 2.

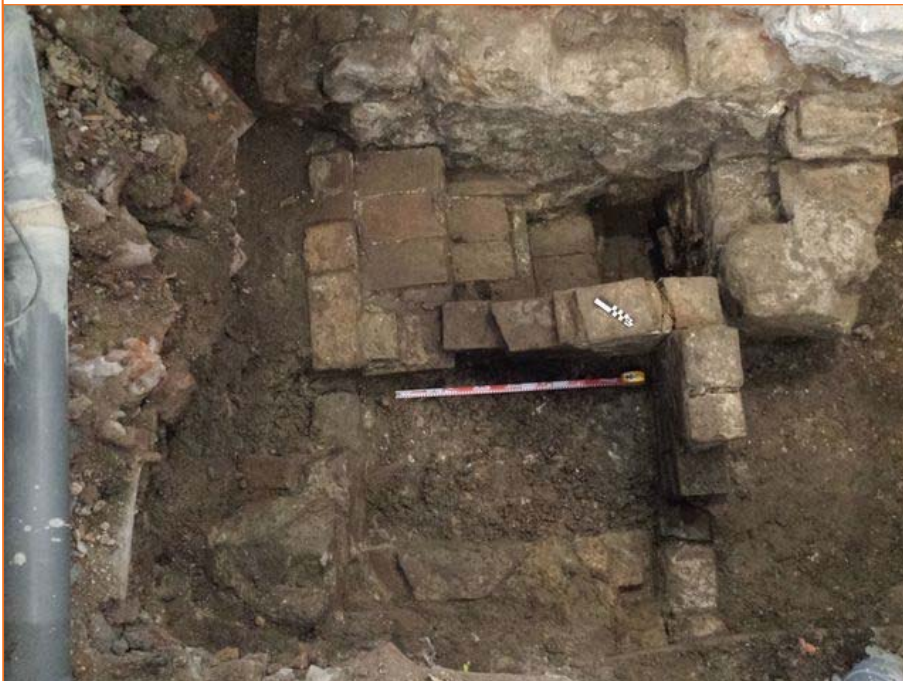
Foto 12. Vista de la paret d'escala UE 119 i els esglaons UE 118. Cala 2.

Els esglaons UE 118 conformen una escala amb una orientació NO-SE, construïda amb maó massís de 29cm x14cm x4cm, lligats amb morter de color blanc de gra fi. Se'n conserven tres esglaons, que presenten unes mesures màximes conservades de 0,75m de longitud, 0,29m d'amplada (quedant seccionats pel rebaix constructiu UE 125 de la fonamentació UE 115) i 0,20m alçada (veure fotos 9 i 12). La cota superior és de 2'82 m s.n.m. i la inferior a 2'37 m s.n.m, punt a

Adossada al lateral NE de la UE 118 es localitza una paret de maons massissos lligats amb morter de calç (UE 119) que tanca l'espai de l'escala per aquest costat, amb un traçat paral·lel al mur UE 121 (veure fotos 9, 12 i 17). Aquesta paret té un llarg de 1'10m, una amplada de 0'14m i una alçada de 0'80m, situant-se a 3'05 m. s.n.m. A més a més també presentava restes d'un enlluït de guix per la cara que dona als murs UE 120 i 121, els quals també conservaven restes d'enlluït. Aquest fet, fa pensar en la possible existència d'un dipòsit entre els murs 120-121 i la paret UE 119, malauradament no es va poder localitzar el paviment en aquest punt per tal de corroborar-ho, donat que quedava per sota de la cota d'afectació.

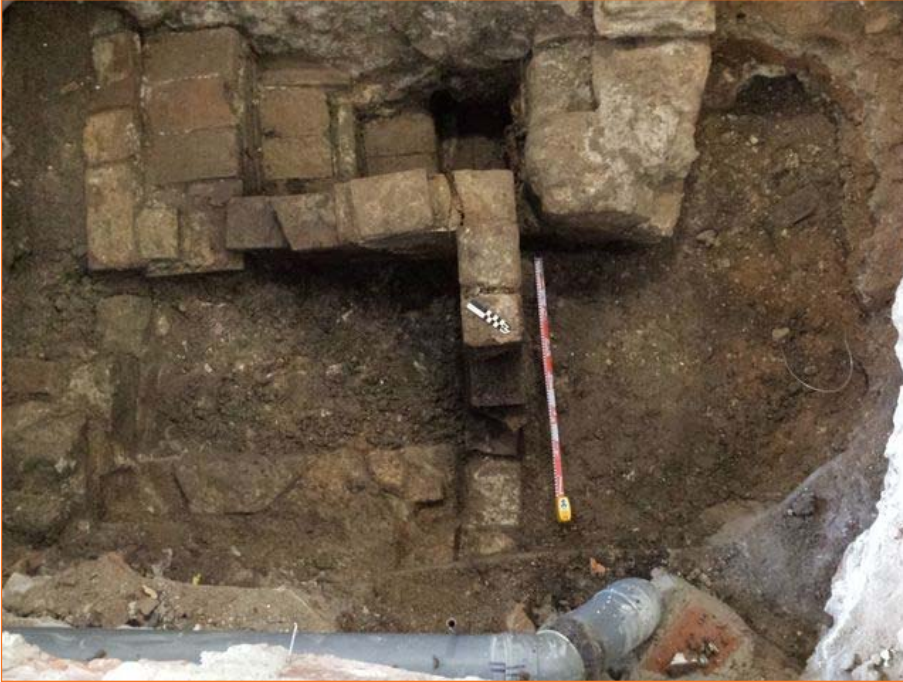
Foto 13. Vista de l'envà UE 123. Cala 2.

Pel que fa a l'envà UE 123, era bastit maons lligats amb morter de calç de color blanc i gra fi. Presenta una orientació NE-SO, adossant-se a l'extrem NO de la paret de l'escala UE 119, un cop ja havia estat enguixada, tot folrant l'extrem conegut del mur UE 121 i continuant fora del límit de la cala direcció NE (veure fotos 9,13 i 17). Aquesta estructura mesura 0,86m de longitud, 0,14m d'amplada i 0,55m d'alçada, trobant-se a una cota de 3,90m s.n.m. Donat el reduït espai de treball i que no es continuava l'excavació per trobar-nos per sota de la cota d'afectació, es desconeix si ens trobem amb una reforma de l'espai clos per les estructures UE 119, 120 i 121, o si en va formar part en algun moment.

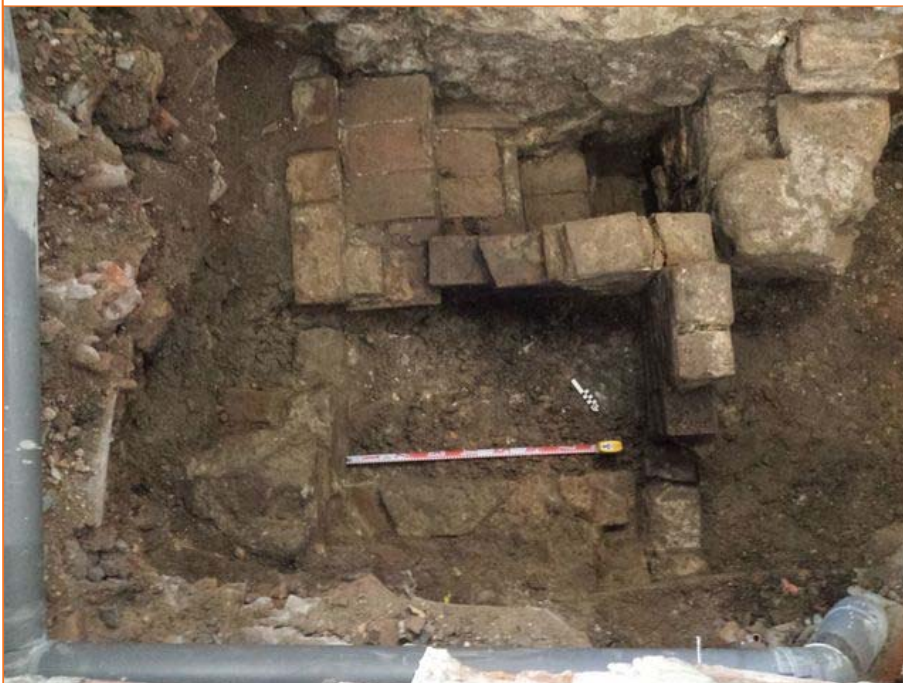
Foto 14. Vista del mur UE 120. Cala 2.

Coincidint aproximadament amb l'angle est de la cala, es va poder identificar una cantonada formada per dos murs solidaris entre si (UE 120 i 121), dels quals tant sols es van poder documentar en planta i parcialment la seva part interna, donat que l'externa ja no queda afectada pels rebaixos a realitzar (en el cas del UE 120 quedava fora del tall i del UE 121 ja per sota de la cota d'afectació), motiu pel qual no es poden donar gaires dades. Semblen haver estat construïts per a que la seva cara interna com a mínim fos vista, presentant restes d'un enlluït de calç (veure fotos 9, 14, 15 i 18). Són bastits amb pedres de mida petita i mitjana, amb algun fragment de maó massís, quedant tot lligat amb morter de calç de color blanc de granulometria fina. El mur UE 120 presenta una orientació NO-SE i té unes mesures de 0,95m de llarg, 0,26m d'amplada (continuant fora del tall de la cala) i 0,16m d'alçada vista, mentre que el mur UE 121 està orientat NE-SO mesura, 0,70m de llarg, 0,30 m d'amplada i es va poder observar una alçada mínima de 0,46m. L'espai interior quedava reblert per l'estrat UE 122 i semblen adossar-se l'envà UE 123 per l'extrem del mur UE 120 i l'escala UE 118 per l'extrem del mur UE 121, tanmateix, degut a que no es va desmuntar cap d'aquestes estructures, ni es va acabar d'excavar els reblerts, no es pot assegurar si l'escala s'assentava a un rebaix efectuat al mur UE 121 o bé si el mur UE 121 s'estava adossant a l'escala. En qualsevol cas, aquest conjunt d'estructures semblarien haver funcionat conjuntament, com a mínim en el darrer moment.

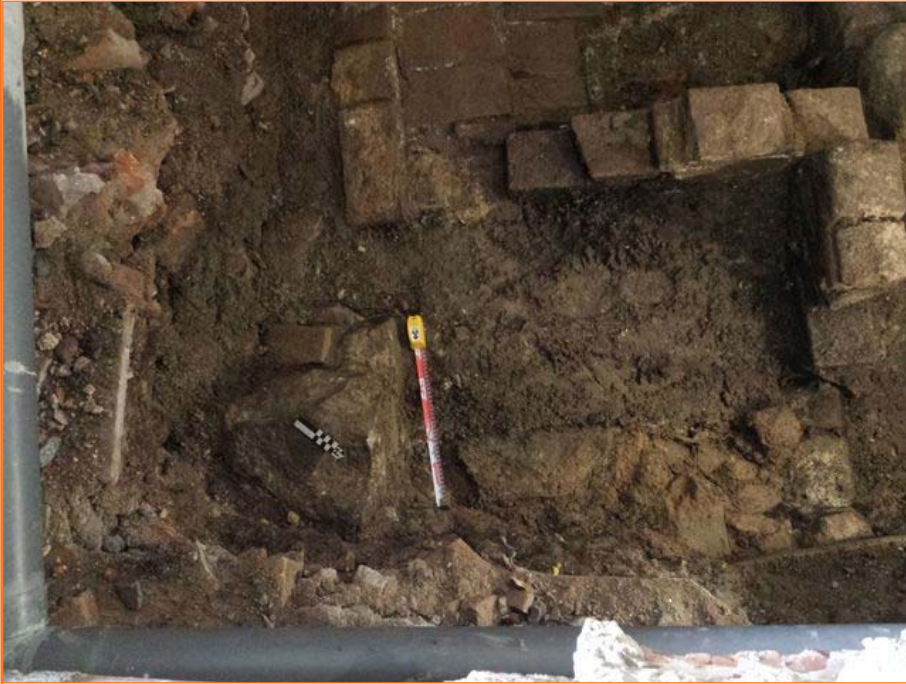
Foto 15. Vista del mur UE 121. Cala 2.

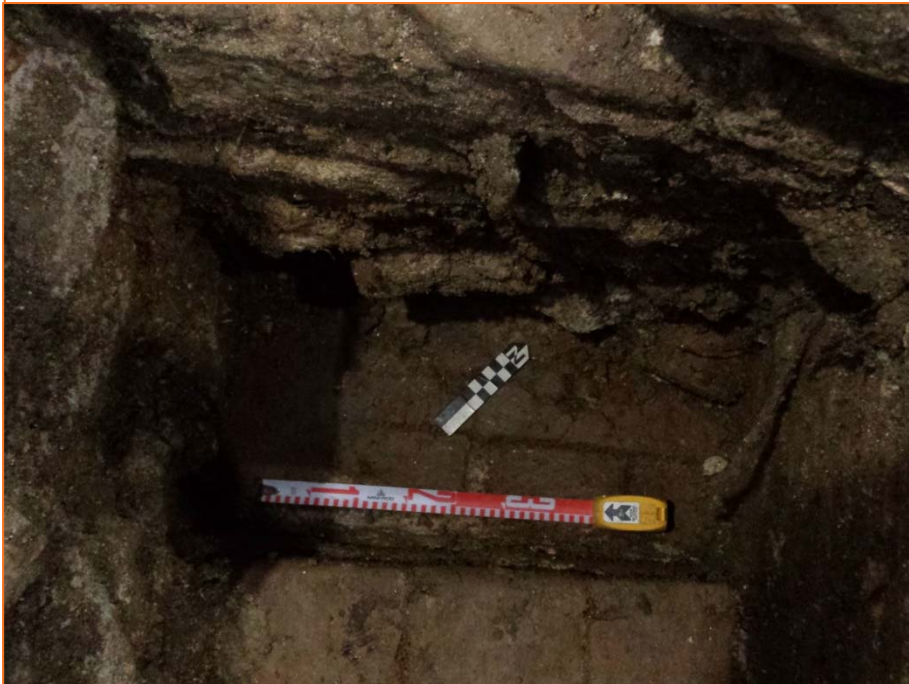
Foto 16. Detall del paviment UE 124. Cala 2.

Pel que fa al paviment UE 124, tan sols es va poder documentar al peu de l'escala UE 118, en un petit espai entre l'escala, l'envà UE 119 i les fonamentacions UE 115 i 116, fins a on s'havia extret l'estratigrafia, identificada com a UE 114 (tot i que podria conservar-s'hi restes de l'estrat UE 117, el reduït de l'espai (0,40 x 0,30 m) i la gran similitud va impedir constatar amb seguretat la seva presència). Es tracta d'un paviment construït amb maó massís, lligat amb morter de calç de color blanc i gra fi (veure fotos 9 i 16). Tot i que podria tractar-se tan sols d'un replà, és possible que es tracti del terra d'un àmbit semisoterrat d'un edifici previ a l'actual.

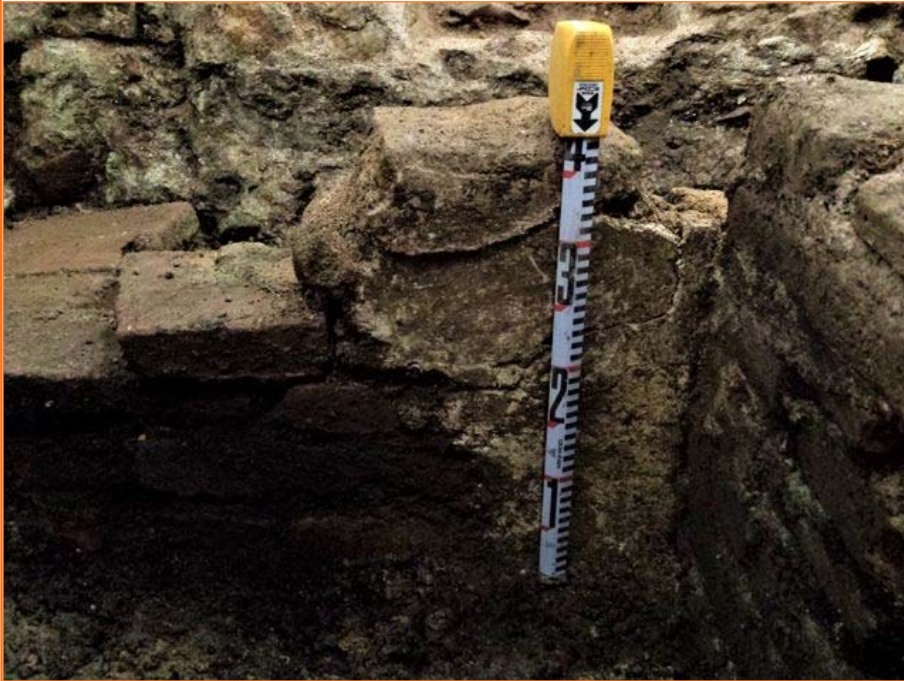
Foto 17. Detall de l'envà UE 119 amb les restes d'enguixat del possible dipòsit i l'envà UE 113 adossant-se a la dreta. Cala 2.

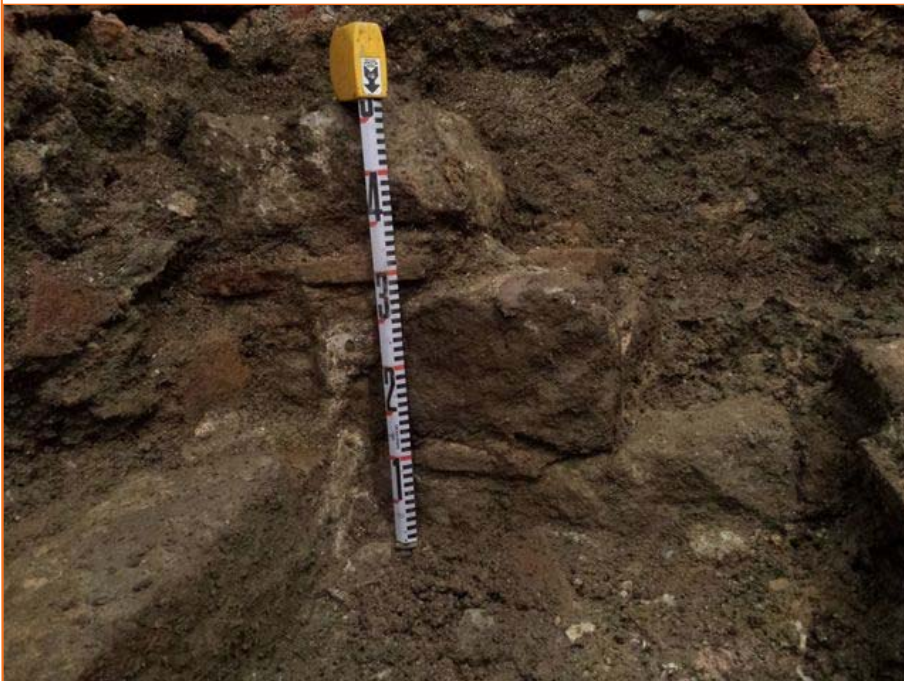
Foto 18. Detall de l'angle intern dels murs UE 120 i 121 amb les restes d'enguixat del possible dipòsit. Cala 2.

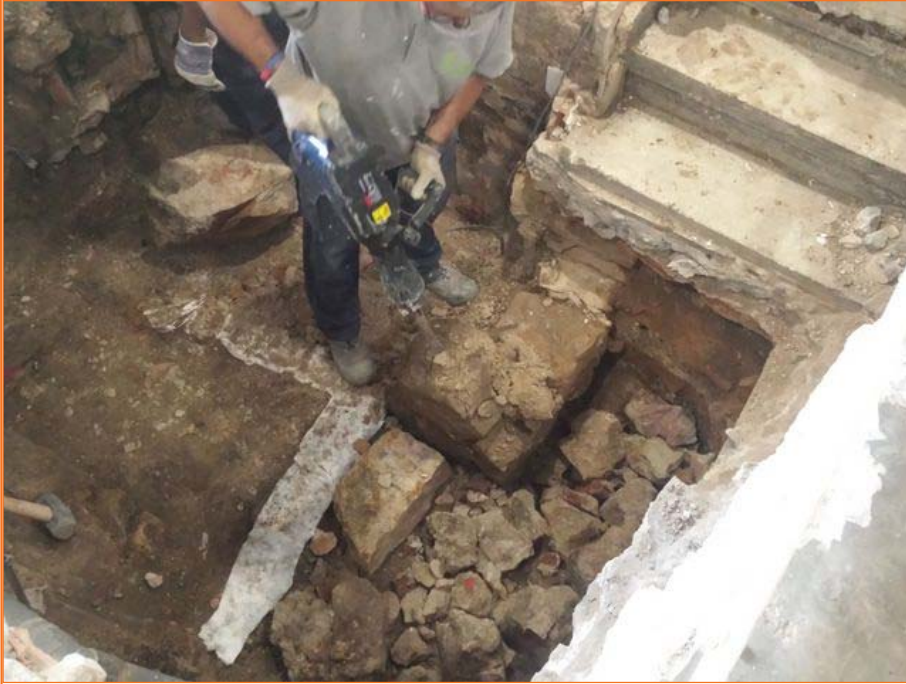
Foto 19. *Procés de cobriment i desmuntatge de les estructures afectades. Cala 2.*

D'altra banda, seguint les directrius pertinents i donat que no restava afectat pels treballs de la present intervenció, es va procedir al rebliment indefinit, de l'estratigrafia i les estructures que quedaven fora de la cota d'afectació amb una capa de geotèxtil coberta per sauló per tal de protegir-les de la nova construcció de la maquinària de l'ascensor.
