Memòria del sondeig arqueològic realitzat a la finca núm. 5 del carrer del Paradís de Barcelona

(003/06)

Barcelona, 2 de Febrer de 2007

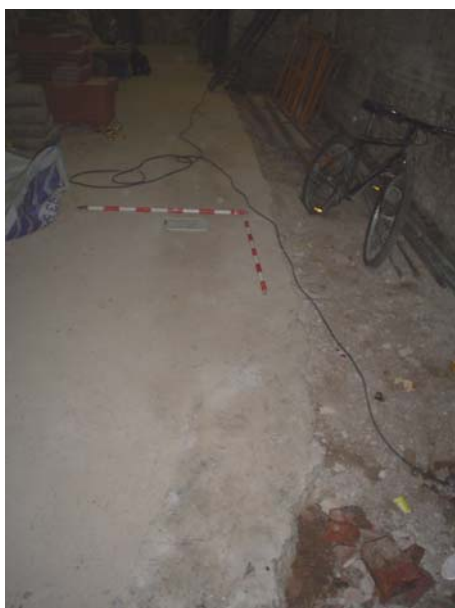
Fotografia del sector 300

Es tracta d'una estança de forma rectangular ubicada a la planta baixa de l'edifici a la qual s'accedeix directament a través d'una porta que comunica amb el carrer del Paradís. La paret del sud-oest està construïda amb carreus de pedra força ben tallats a la part inferior i maó massís a partir de certa alçada, mentre que la paret mitgera situada al nord-est està construïda amb maons.

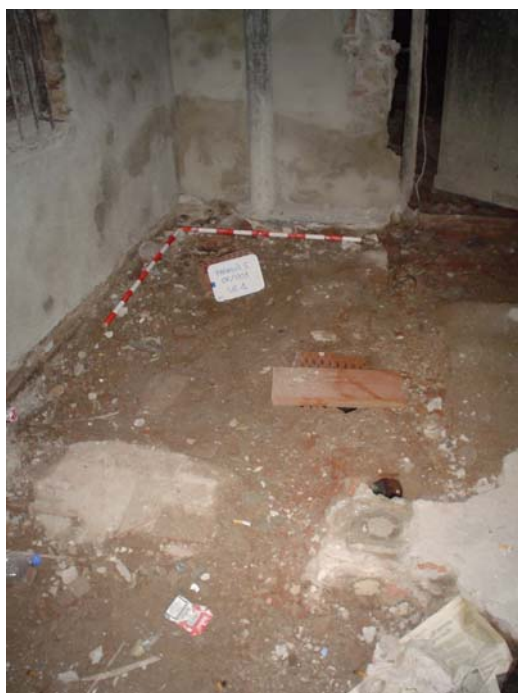
Fotografia inicial

Una primera neteja deixa al descobert la UE 101 corresponent a una claveguera del segle XIX de maó massís, actualment en ús, que s'estén fora dels límits de la cala; la UE 106, uns carreus de gran mida disposats un al costat de l'altre que es troben a la base d'un pou que queda fora dels límits de la cala i que, per la seva estructura i tipologia dataríem entre els segles XVI i XVIII; i la UE 102 identificada amb un farciment de terra solta, barrejada amb sorra de platja i fragments de maó que s'abocaria per tal d'anivellar l'espai.

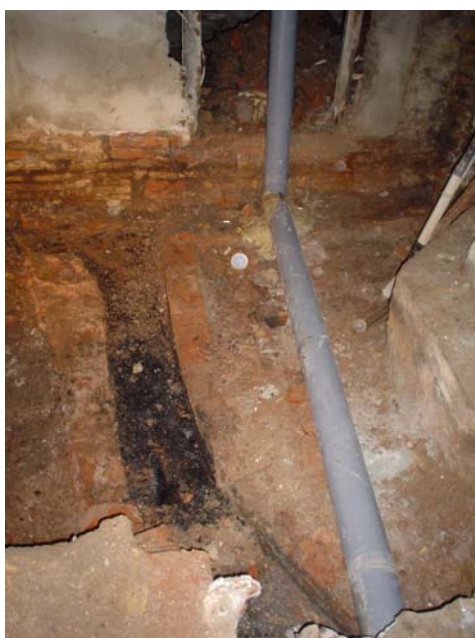
Tub de PVC un cop instal·lat

Totes aquestes estructures es veuen afectades parcialment per la instal·lació del tub de PVC arribant-se en aquest espai a una cota de -0,67m respecte al punt 0. La cota a la qual es baixa en aquest espai ampliat és, doncs, inferior a la resta de la cala per necessitats de l'obra²

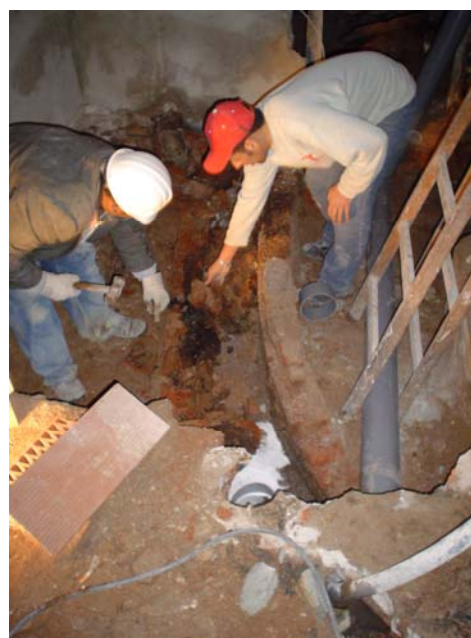
Treball de desmuntatge de les estructures

El dia 14/02/2006 es procedeix al desmuntatge d'algunes de les estructures localitzades el dia anterior. Aquest desmuntatge el porten a terme dos peons que utilitzen per a aquesta tasca les eines necessàries (pic i pala). L'objectiu, dins del context de l'obra, és substituir la claveguera corresponent amb la UE 101 que, com hem dit, es troba en ús en el moment d'inici de l'excavació, per un nou tub de PVC que ha de comunicar amb el baixant per tal d'evacuar les aigües residuals de les vivendes. Això comporta l'ampliació de la cala pel costat sud-est, ja que aquest serà l'espai on es situarà el tub de PVC per tal de facilitar els treballs d'excavació. En aquest espai es localitzen: el mur de pedra identificat amb la UE 110 i la continuació de la claveguera corresponent amb la UE 103 i el paviment associat a aquesta (UE 105), que com hem vist queden tallats per la claveguera 101.

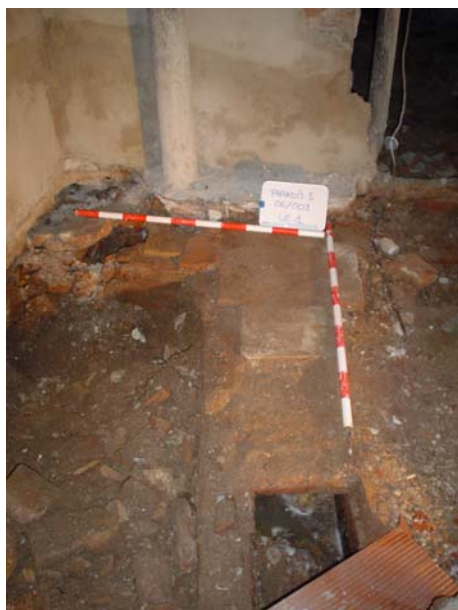
Aquesta claveguera té forma de T per tal de poder comunicar amb els desguassos del WC i el safareig, com hem vist, i creua la cala, o el sector on s'està portant a terme la intervenció, en sentit nord-sud, aproximadament.

La claveguera és de maó massís de 30 x 15 x 6 cm, lligat amb morter de cal de consistència dura. Es conserva sencera, tret d'alguns maons de la coberta que varen treure en els moments previs a la intervenció

arqueològica. Es troba sobre una fina capa de preparació de morter que es correspon amb la UE 109.

L'objectiu del desmuntatge és la instal·lació d'un nou tub de PVC que comunica amb el baixant per tal d'evacuar les aigües residuals de les vivendes.

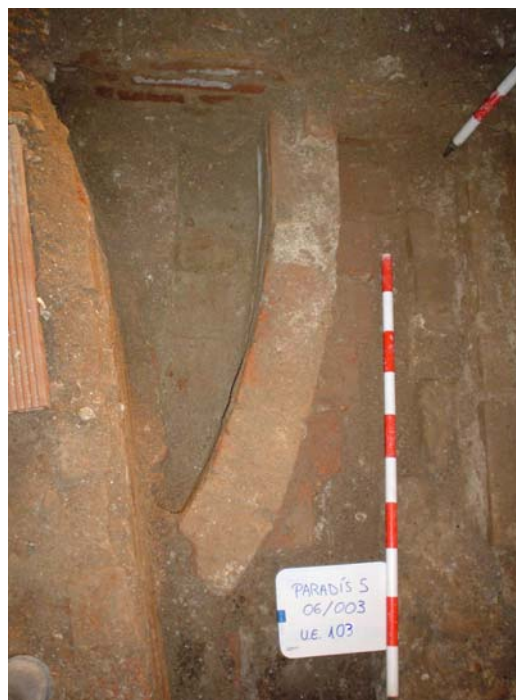
Fotografia de la UE 103 en el sector oest de la cala

Està força arrasada i no se'n conserva la coberta. S'observen part de les dues parets a l'oest de la claveguera corresponent amb la UE 101, que, com hem vist, la talla, i una de les parets a l'est de dita claveguera. També en conservem la base (UE 105) a ambdues bandes.

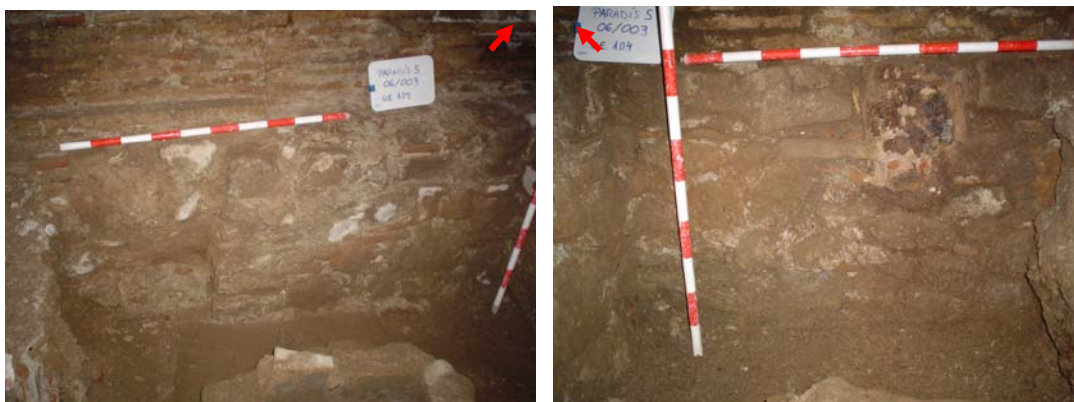
Fotografies de la UE 104, a l'esquerra banqueta de fonamentació nord-oest i a la dreta banqueta nord-est

El gruix de la banqueta és irregular: la que està situada al nord-est sobresurt 18 cm, aproximadament, en relació a la paret, mentre que la situada al nord-oest sobresurt uns 28 cm a la part de més cap al nord i uns 20 cm a la part oest. No hem localitzat la cota final de dites banquetes, però sí que podem afirmar que la que es troba al nord-est es recolza sobre el *rudus* (UE 121) a 1,23 m respecte el punt 0 i la que s'estén en direcció nord-oest es troba recolzada sobre un dels carreus corresponents a la UE 117 i continua baixant fins a una cota de 1,60 m respecte el punt 0.

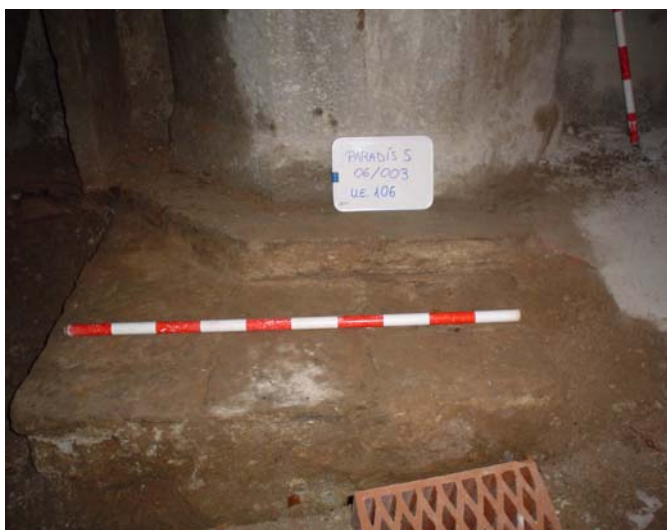
Fotografia de la UE 106 i de la base del pou

Tot sembla indicar que aquestes lloses són contemporànies al pou, ja que s'adossen a la base octogonal d'aquest, és a dir, estan retallades per tal d'adaptar-se a la base del pou.

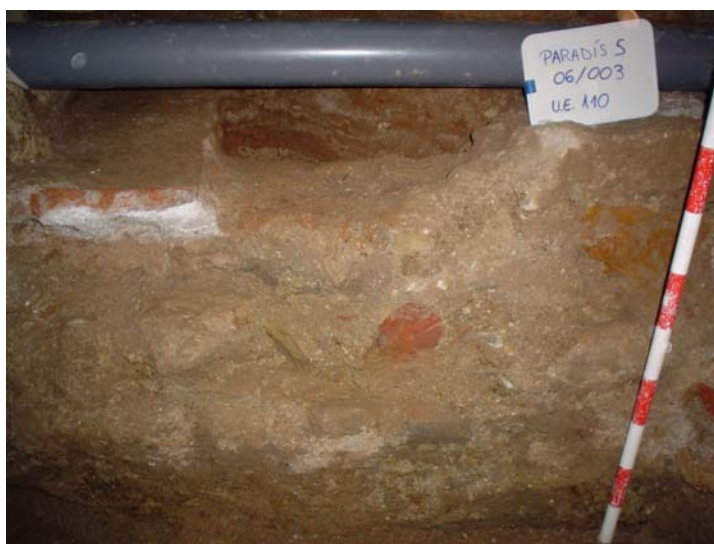
Fotografia de la UE 110 i el nou tub de PVC

El mur fou rebenat pel costat nord-est en el moment de construcció de la claveguera que es correspon amb la UE 103. Aquesta claveguera està recolzada sobre el mur i, alhora, el talla.

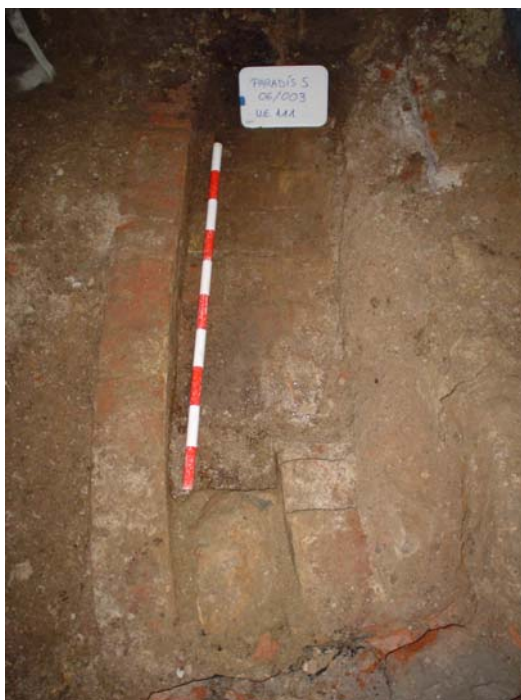
Fotografia de la UE 111

- **UE 111:** claveguera del segle XIX que es troba situada just per sota de la claveguera que es correspon amb la UE 101, lleugerament desplaçada en respecte aquesta.

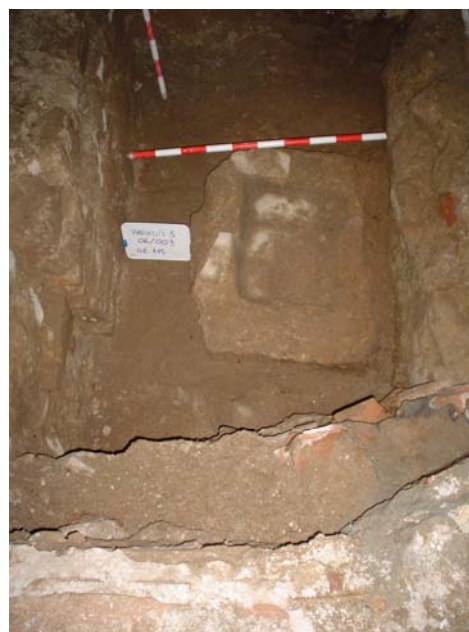
Fotografia de la UE 115

- **UE 115:** dipòsit de maó massís de forma rectangular del qual només es conserva la base i la primera filada. Aquesta estructura es situaria cronològicament dins de l'època moderna.

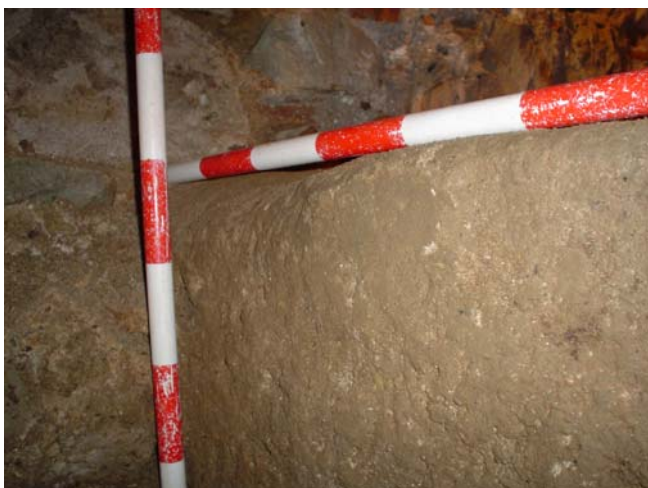
Fotografia de l'estuc

A la paret sud-oest del carreu situat al nord-oest en referència a la cala hi trobem restes d'estuc *in situ*. A la part superior del carreu situat al sud-est de la cala hi trobem un petit fragment d'estuc.

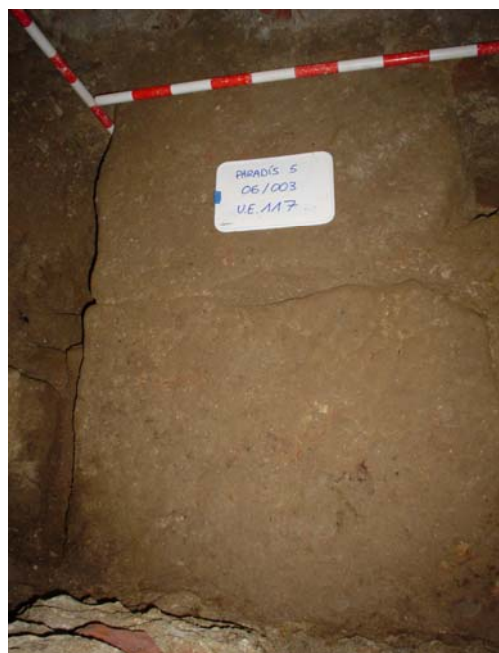
Fotografia de la UE 117

- **UE 117:** dos carreus alineats de pedra de 83 cm d'amplada i un gruix de 35 cm. En desconeixem la longitud total ja que aquests s'estenen fora dels límits de la cala. Els carreus es troben orientats en sentit nord-oest sud-est, aproximadament.

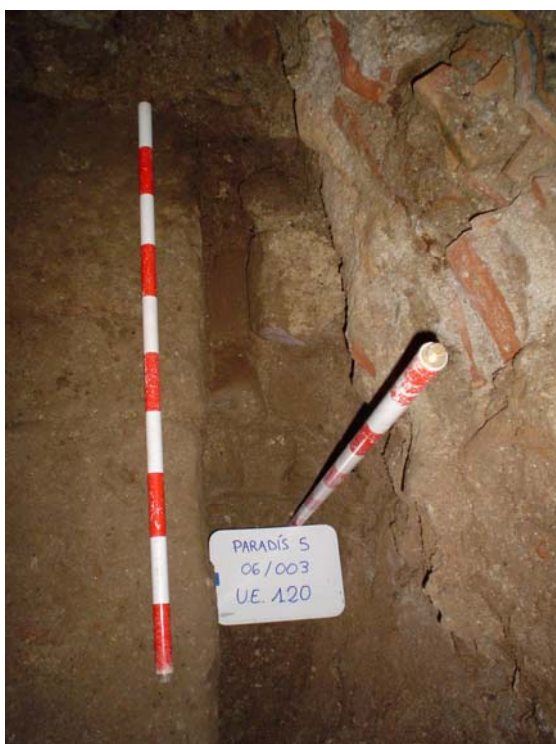
Fotografia del mur de pedra corresponent a la UE 120

- **UE 120:** mur de pedra seca que s'adossa a un dels carreus romans (UE 117).

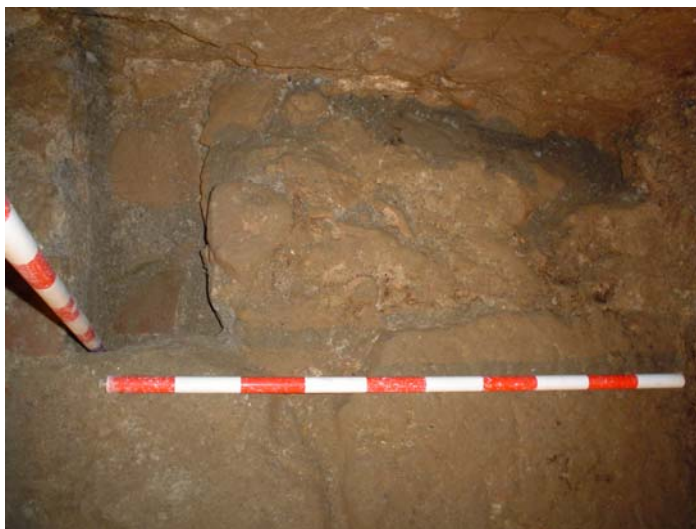
Fotografia de la UE 121

Per la part nord, aquesta estructura està en contacte amb un estrat de sorra compacta amb argiles i fragments de maó i massís i morter.

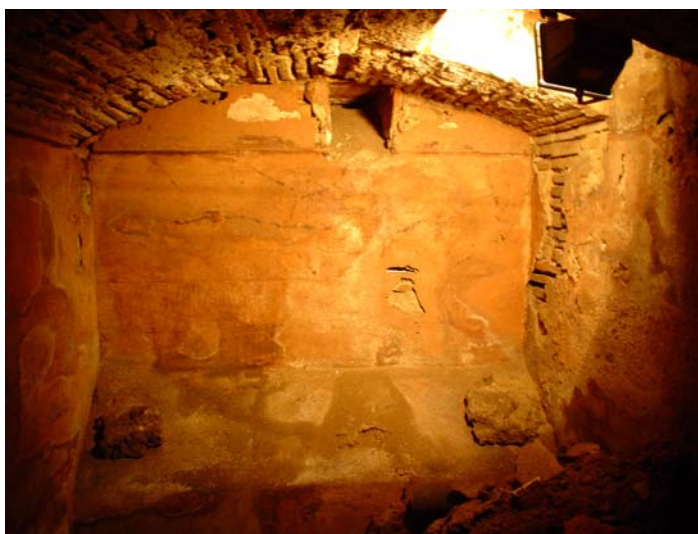
Fotografia del dipòsit del sector 200

El dipòsit presenta una planta rectangular. Es troba cobert per una volta de maó massís. Cal senyalar, que a la paret del sud-est presenta una obertura que sembla comunicar directament amb el carrer del Paradís.

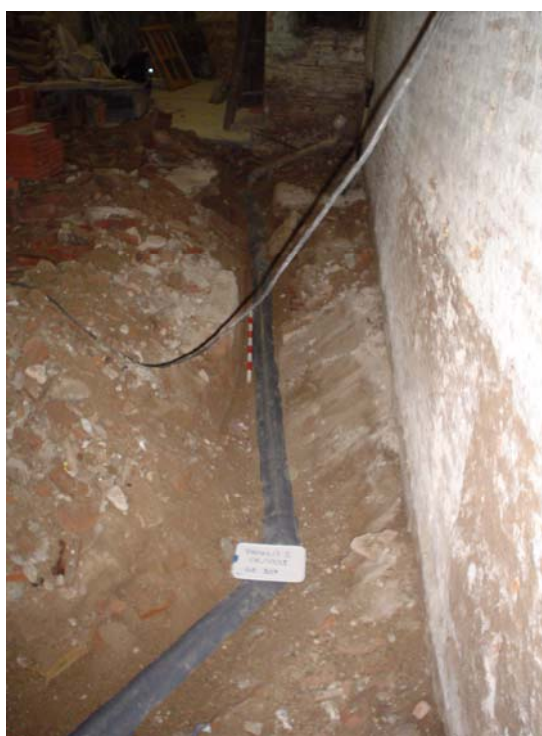
Fotografia de la cala del sector 300

Els treballs s'inicien amb l'eliminació del nivell d'ús (UE 301) i de les restes del paviment de maó massís (UE 302) en l'espai on es conserven. Aquest paviment està construït amb rajoles de 25 x 25 x 2 cm que es troben sobre una capa de preparació (UE 303).

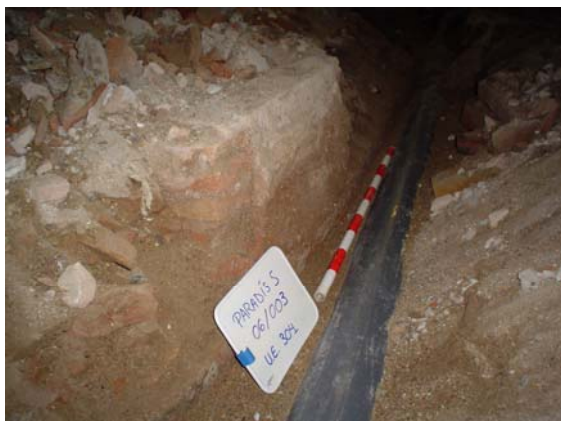
Fotografia de la UE 304

Després d'excavar un nivell de farciment (UE 308) es localitza la canalització: un tub de PVC (UE 307) que es troba en perfectes condicions. Aquesta estructura afecta una claveguera anterior de maó massís de la qual només es conserven alguns fragments (UE 304). Segons sembla, a les darreries del segle XX es va aixecar el paviment de maó massís (UE 302) per tal de substituir la claveguera del segle XIX (UE 304) per una de nova (UE 307), arrasant la més antiga.

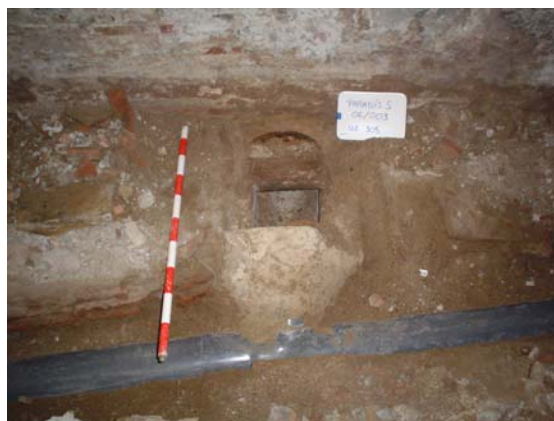
Fotografia de la UE 305

A part, l'excavació permet observar altres canalitzacions de maó massís (UE 305 i UE 306) que desembocaven a la principal (UE 304) i que sembla que serien contemporànies a aquesta.

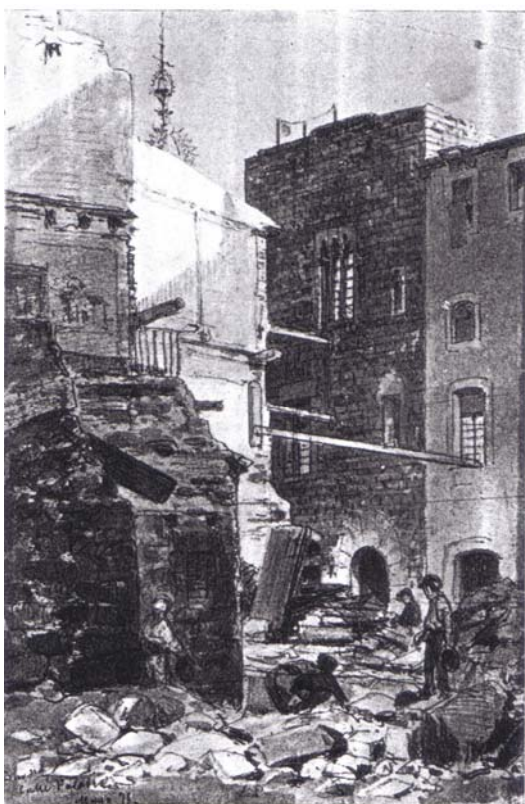
Per altra banda es conserva un dibuix de Luis Rigalt, datat del maig de 1875, on se'ns mostra un aspecte de l'enderroc de la casa que limitava amb el número 10 del carrer del paradís i una part de la del número 5.

Dibuix de Luis Rigalt que forma part de la colecció de la Real Academia de Bellas Artes de San Jorge

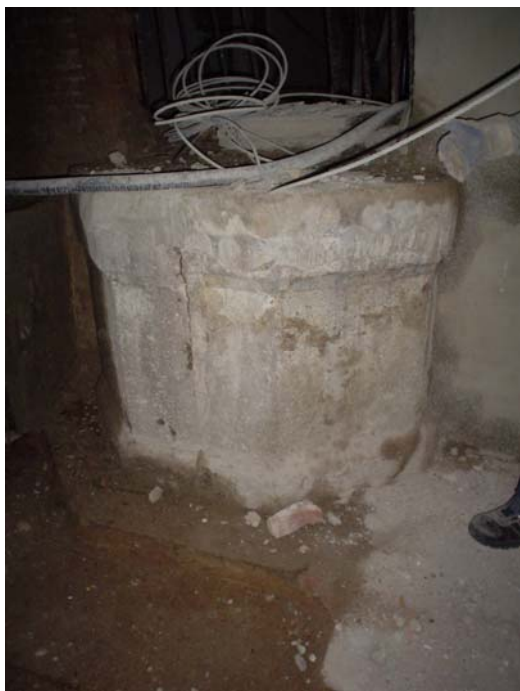
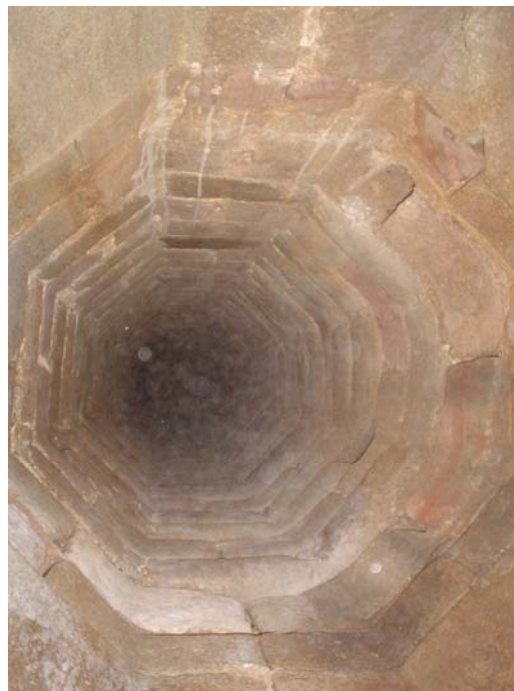
Fotografies de l'exterior i l'interior del pou d'època moderna

construeix una de les parets del pati interior a banda i banda i per sobre, deixant una obertura a modus de finestra a la part superior.

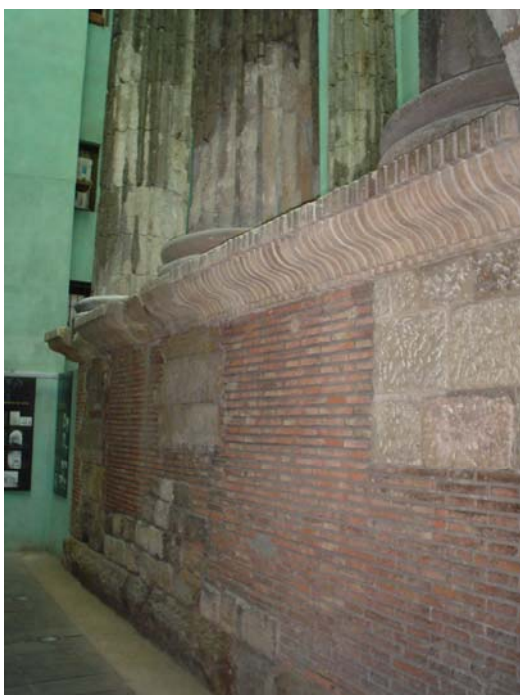
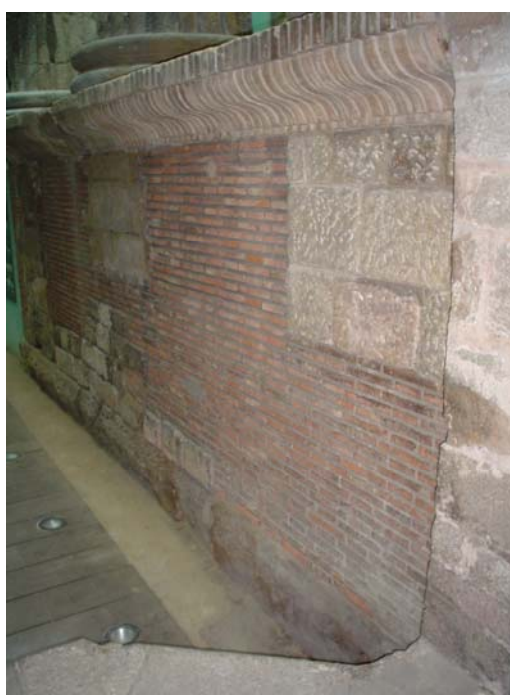
Restes del temple de Barcino conservades al carrer del Paradís núm. 10

El nostre coneixement actual del temple, a banda de les restes visibles a l'edifici del carrer del Paradís núm. 10, procedeixen dels treballs efectuats per l'arquitecte D. Antonio Celles i Azcona. L'any 1835 la Junta de Comerç de Catalunya encarregà a aquest arquitecte un estudi per tal d'excavar, mesurar, dibuixar i estudiar les restes conservades del temple. Aquest any s'inicià la demolició d'una sèrie d'estructures, algunes cases al carrer Llibreteria i al carrer del Paradís, que enmascaraven diverses columnes i es van deixar al descobert part del basament, columnes, motllures, etc. corresponents al temple de *Barcino*.

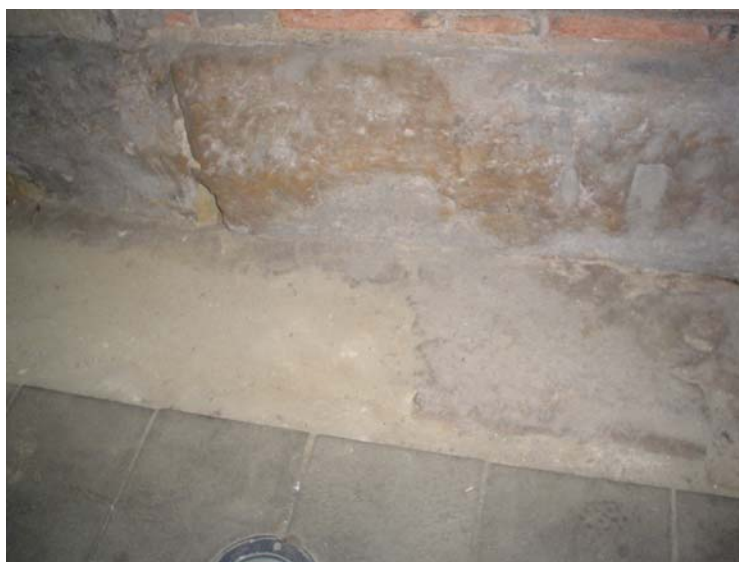
Detall del podi del temple i del nivell de circulació de la seva base

Val a dir, que les dimensions dels carreus localitzats en l'excavació són semblants a les dels carreus que conformen el podi del temple i sobretot, semblants als que conformen el nivell de circulació que envolta la base del podi. També la cota és similar: la cota absoluta de del nivell de circulació que envolta el temple oscila entre els 15,78 m (a la cantonada) i els 15,80 m⁸, mentre que la cota dels carreus localitzats al carrer del Paradís núm. 5 es troba a 15,75 m a la part superior dels mateixos.
