**MONTESTIR DE SANT PAU DEL CAMP, BARCELONA**  
**PROSPECCIÓ GEORADAR**  
**MEMÒRIA D'INTERVENCIÓ**

Codi d'intervenció 017/18

#### RESUM DE LA INTERVENCIÓ

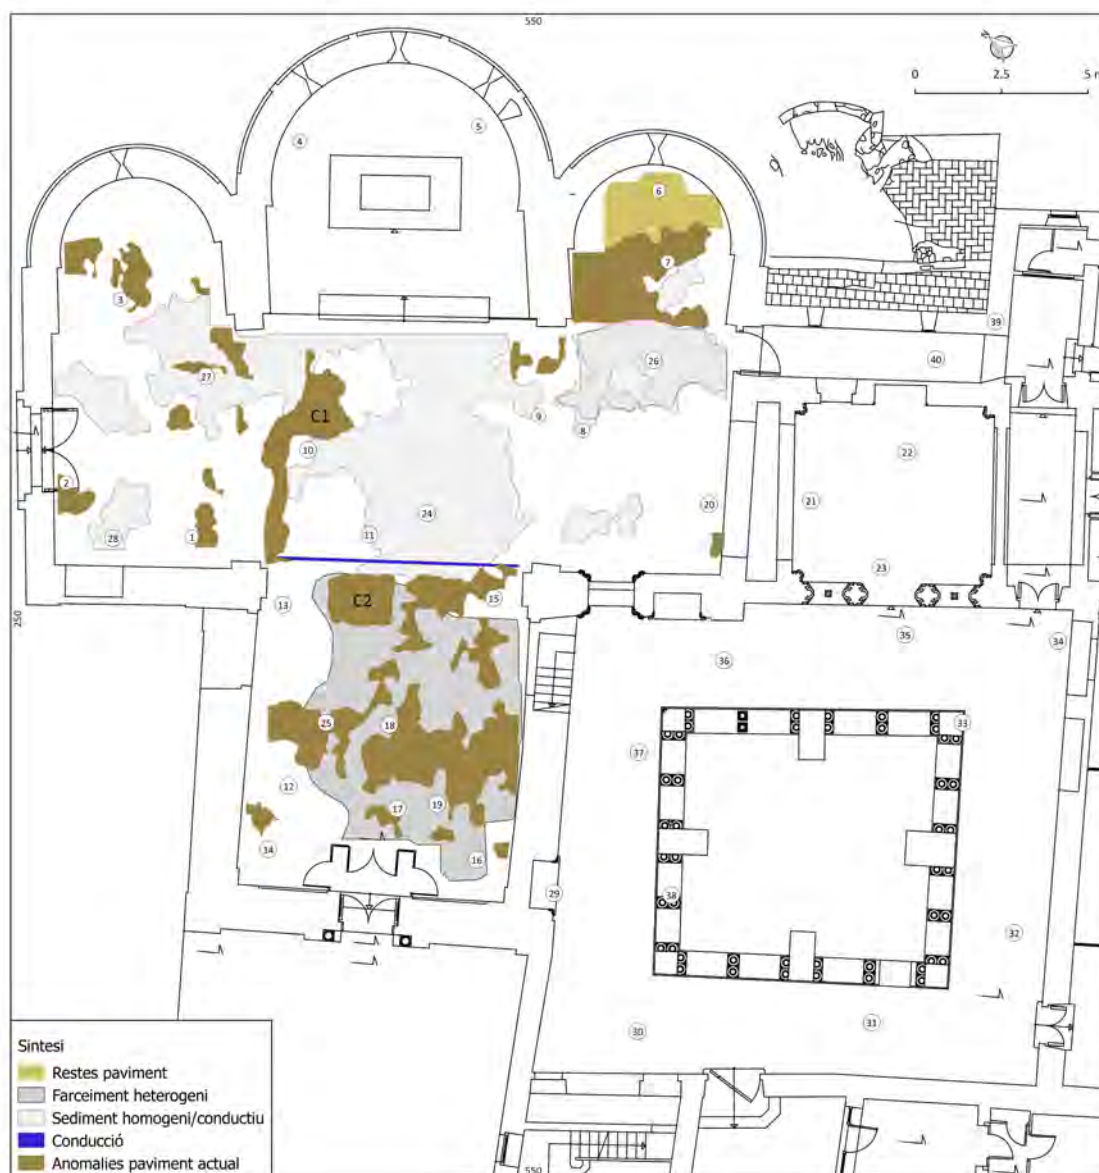
**Figura 3: Esquema interpretatiu de les dades obtingudes a l'interior de l'església. S'assenyalen les anomalies relacionades amb el paviment actual i els elements estratigràfics rellevants.**

Prenent com a referència la resposta del primer contacte dels polsos electromagnètics que emet el georadar amb la superfície del paviment, s'han descrit àrees amb resposta diferenciada, que permeten establir zones amb propietats dielèctriques particulars en la pavimentació.

Aquestes propietats venen determinades per la composició del paviment i la seva humitat. D'aquesta manera, s'aprecia com les àrees amb una resposta més reflectiva (C1 i C2) corresponen a les cales exploratòries realitzades prèviament a les tasques de restauració, que es van cobrir amb morter de ciment.

Fora d'aquestes intervencions modernes, s'aprecien zones amb resposta més reflectiva que la mitjana als dos absis (3, 7) i a la nau central. A la resta de l'extensió de mosaic, la resposta manté uns patrons de resposta similars.

S'interpreten aquestes àrees de major reflectivitat com a zones amb menor infiltració d'humitat en els nivells superficials del mosaic, mentre que les àrees menys reflectives, concentrades al transepte correspondrien a espais del paviment amb major humitat.

Això es mostra consistent amb la distribució d'àrees més degradades del mosaic, és a dir, les zones més reflectives corresponen a parts del paviment més íntegres, mentre que les menys reflectives, concentrades al transepte, correspondrien als espais amb major infiltració d'humitat, i per tant amb major risc de degradació dels morters que lliguen el mosaic.

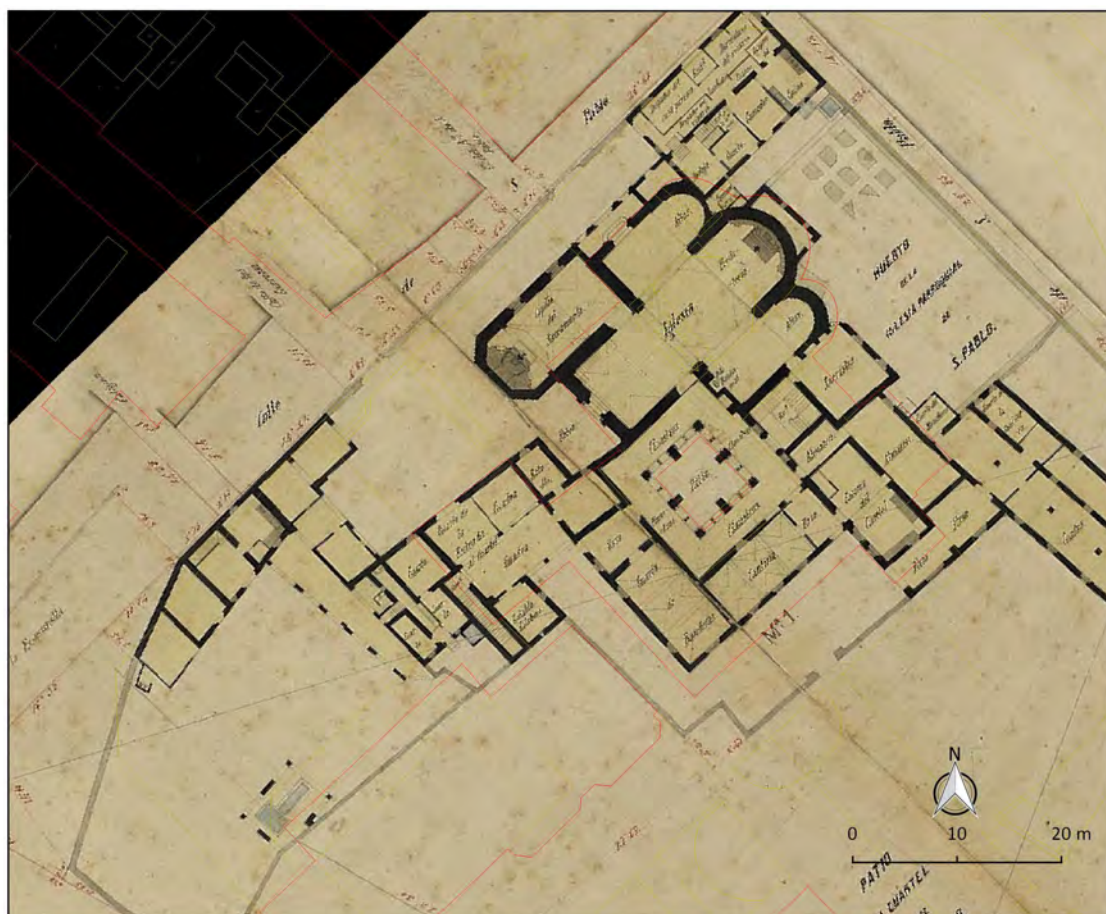
Efectivament, les extensions ubicades al Nord i Nord-est de l'actual església presenten actualment una cobertura de terra batuda i sorra, amb arbrat. En aquests mateixos àmbits es coneix l'existència de diferents edificacions enderrocades des de mitjan segle XIX, tal com s'aprecia al plànol històric dels quarterons Garriga i Roca (figura 8). També a la banda Oest de l'església s'aprecia una antiga capella, avui enderrocada, així com variacions en la geometria de les dependències situades al Sud de l'església.

rasa 44 augmenta la seva reflectivitat a les proximitats de l'absis principal, mostrant noves anomalies reflectives al seu entorn. S'interpreta aquest augment com a producte de la presència de restes constructives (grup 61), possiblement corresponents a una petita edificació adossada a l'exterior de l'absis, tal com s'aprecia al plànol històric de la figura 8.

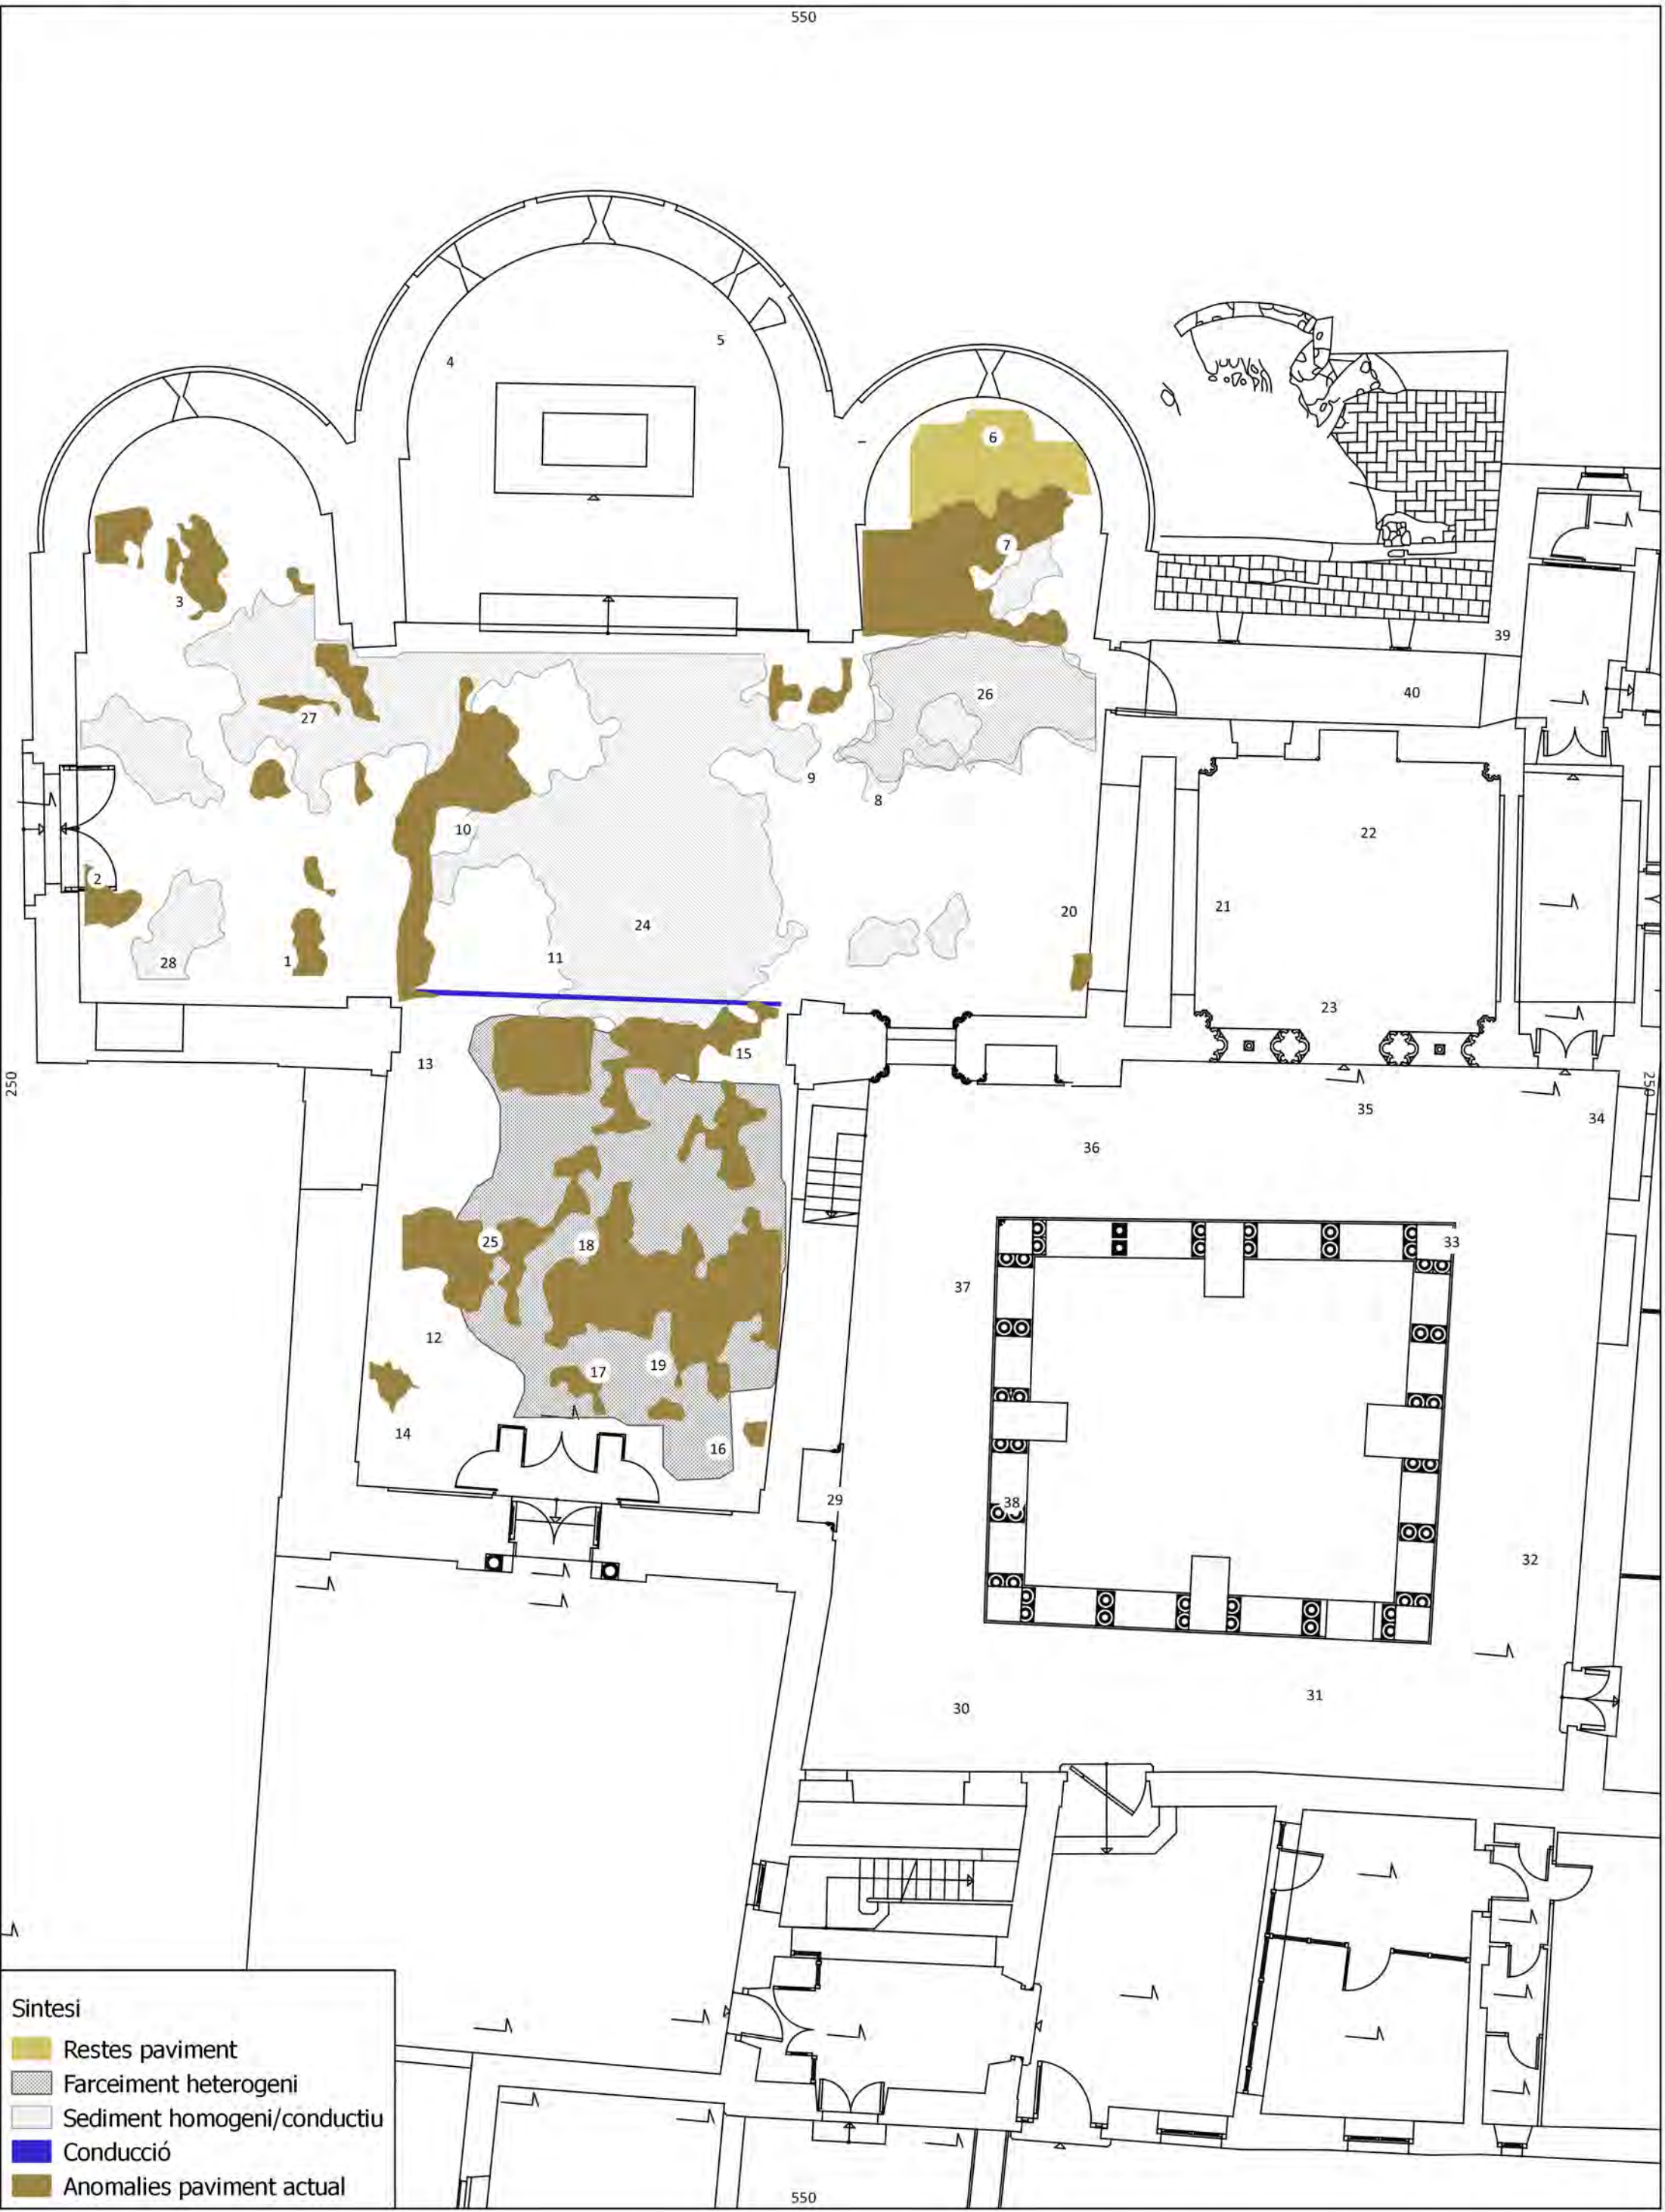
Sintesi

Restes paviment

Farceiment heterogeni

Sediment homogeni/conductiu

Conducció

Anomalies paviment actual

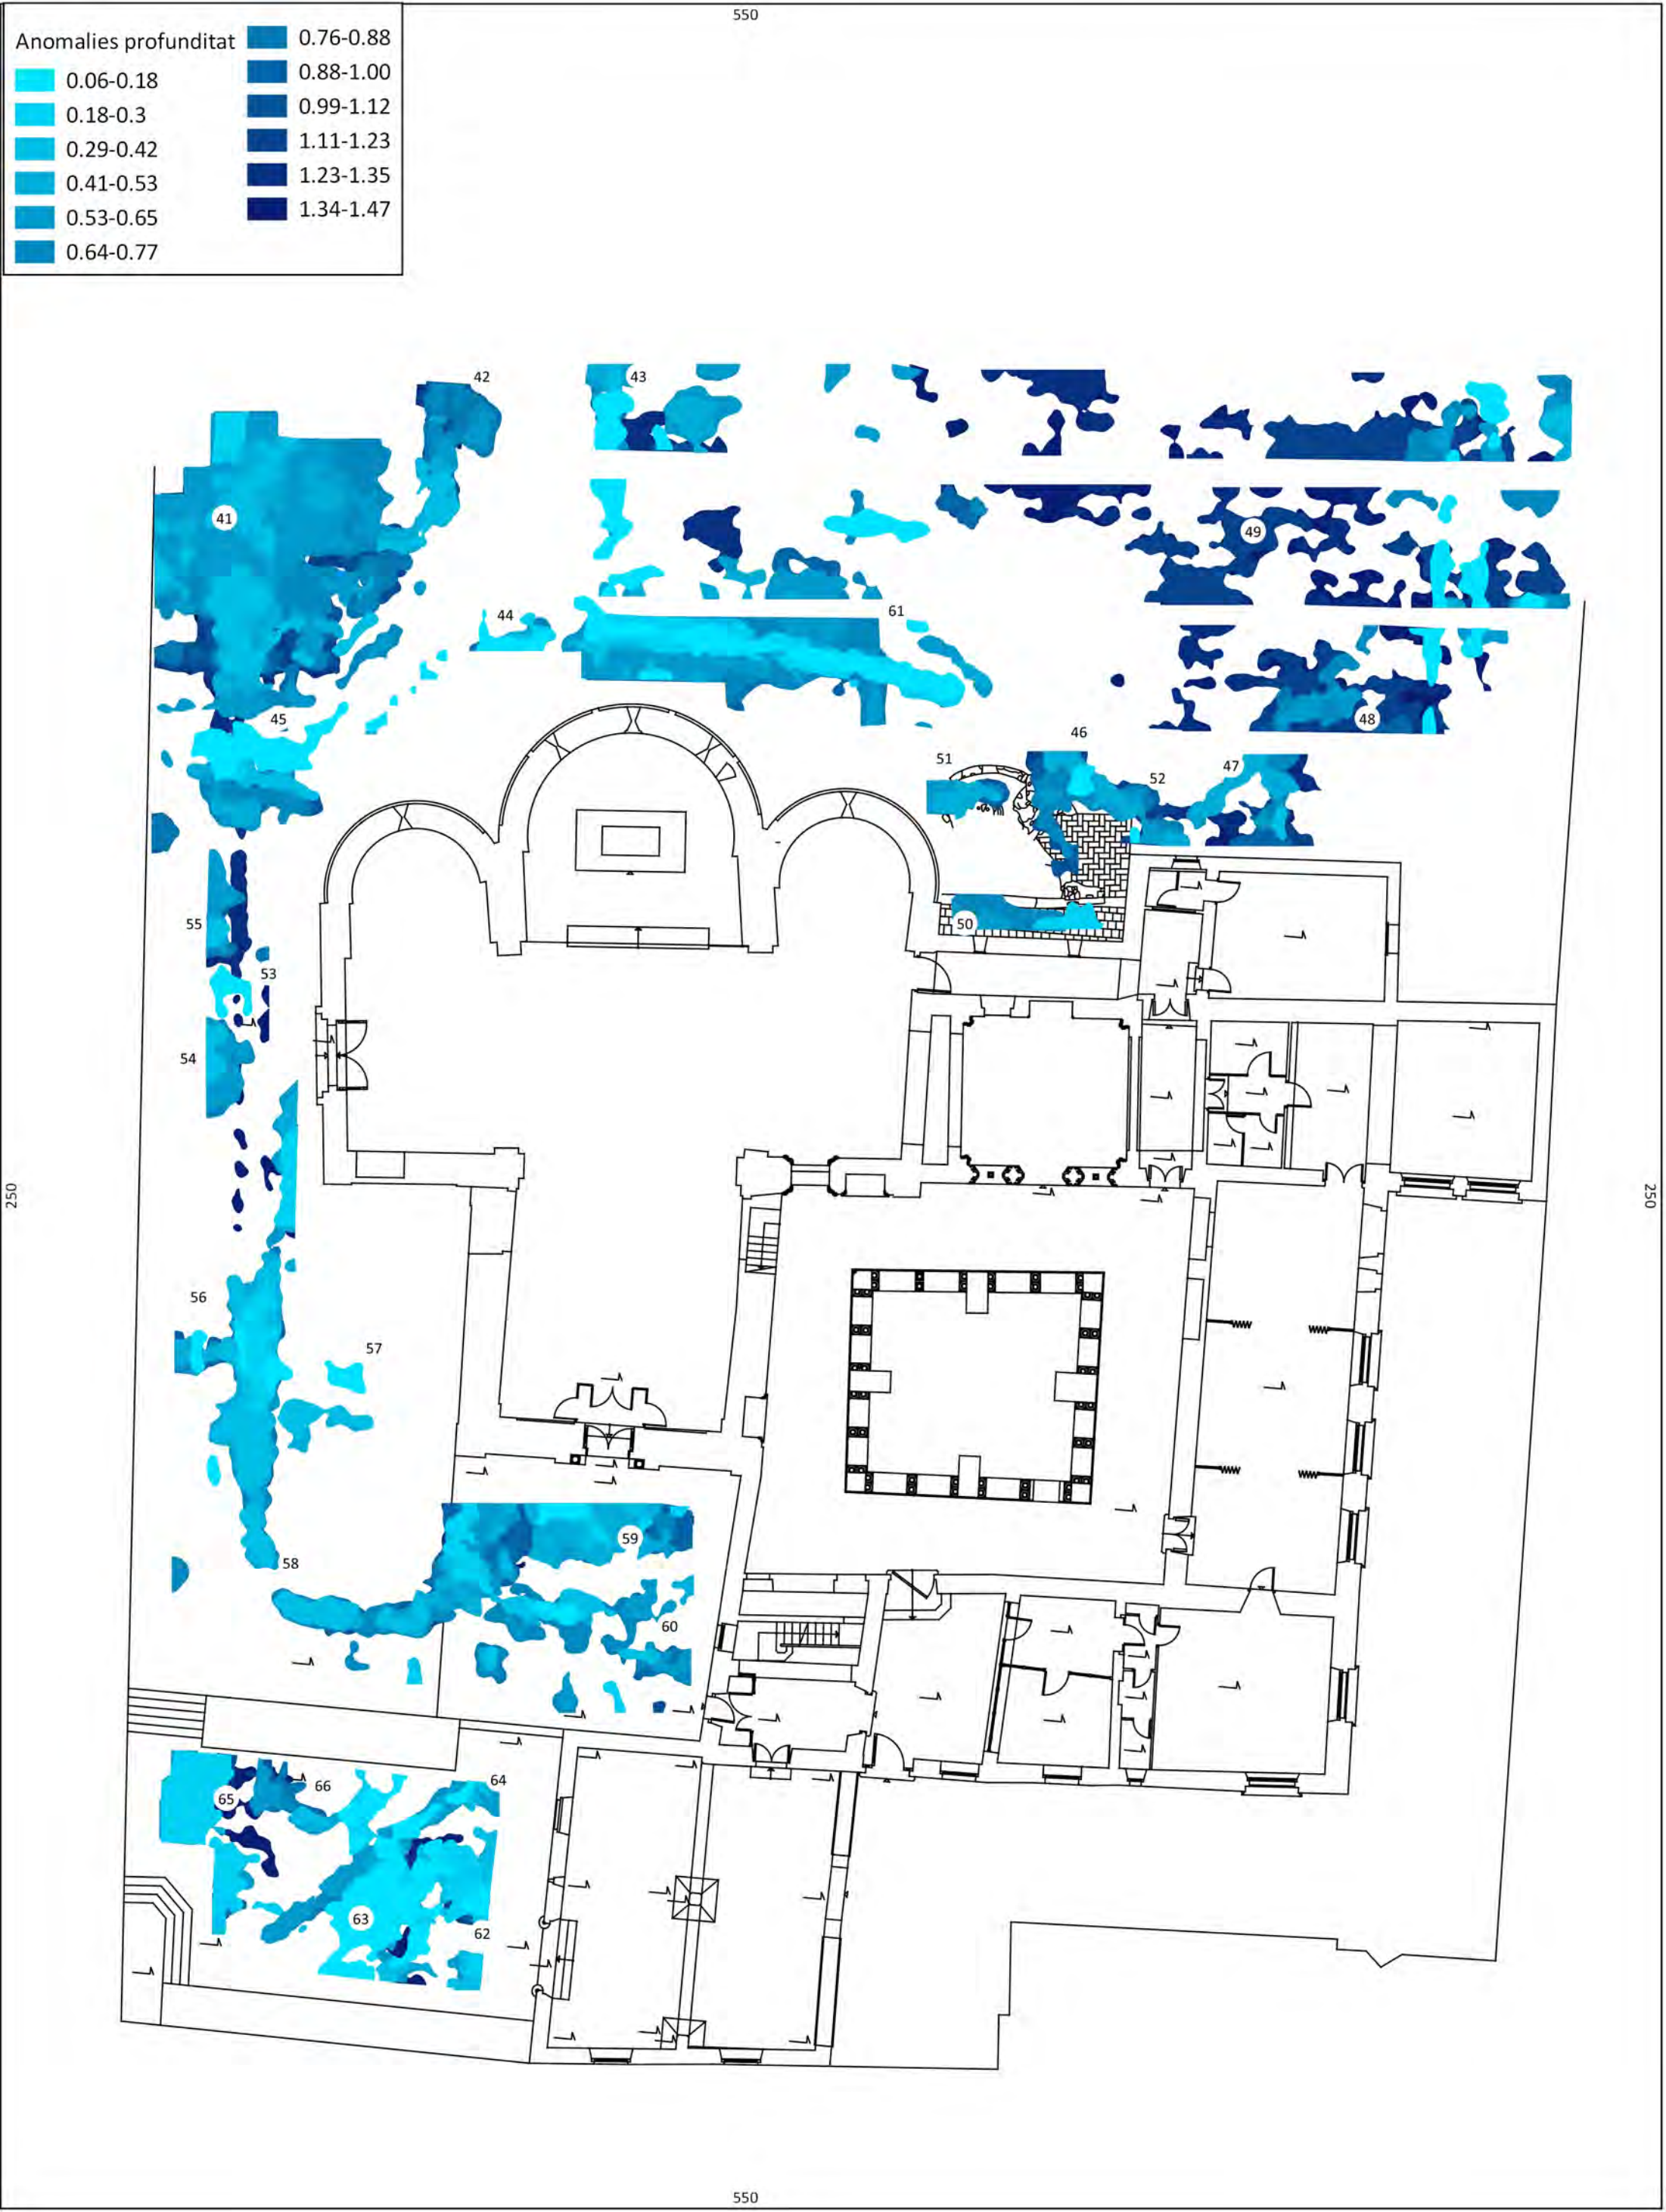
| Interpretació | |

| Interpretació | |
|---|---|
| Constructiu | Fossa |
| Paviment | Vas funerari |
| Farceiment heterogeni | Conducció |
| Sediment homogeni/conductiu | No identificat |
| Anomalies Paviment | Registr/desguas |
| | Rasa |
