Intervenció arqueològica al carrer d'en Gignàs, 28 (Districte de Ciutat Vella). Codi 001/18.

(Barcelona, Barcelonès)

Gener-Febrer 2018

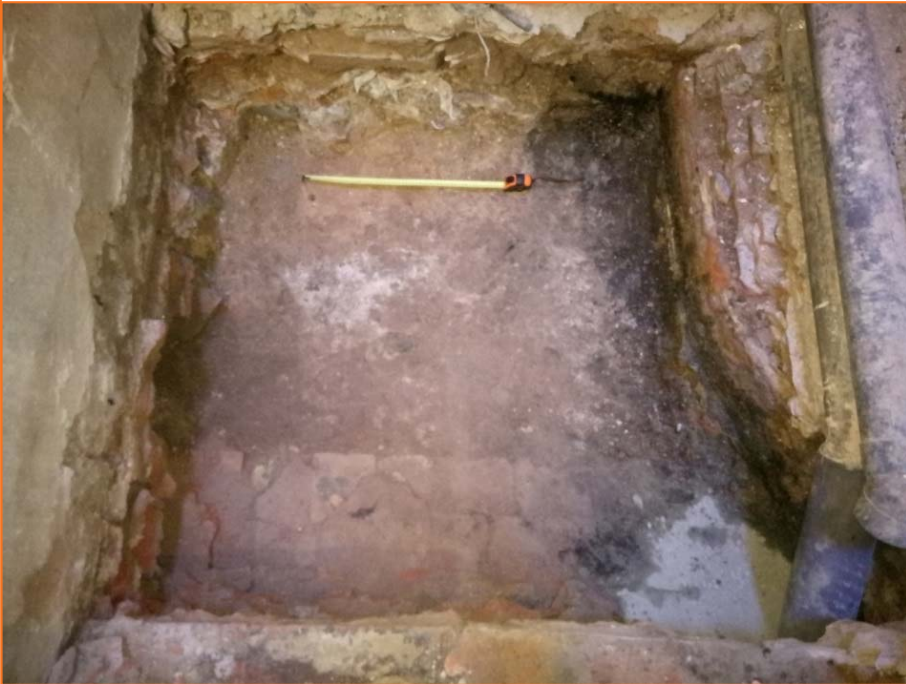
Foto 5. Paviment hidràulic (UE 7) i la seva preparació (UE 6).

El paviment UE 7 es localitzava tant sols al tram de connexió entre el passadís i el pati de llums, en perpendicular als murs UE 8 i 16, adossant-se a aquest darrer (veure foto 5). Era format per rajols de 20cm de costat, lligats amb morter de calç, amb un gruix d'uns 0,10m. A la resta de l'espai havia estat destruït pel rebaix de reforma del pati de llums actual (UE 19), apareixent directament la seva preparació UE 6, la qual també s'adossava al mur UE 16.

La preparació UE 6 era formada per una capa de 5-10cm de gruix del mateix tipus de morter de calç, estenent-se per tot l'espai obert (veure foto 5). Sota seu es va poder documentar el mur UE 10, la rasa UE 12, el reblert UE 11 i l'arrasament UE 17, afectant l'estructura UE 9.

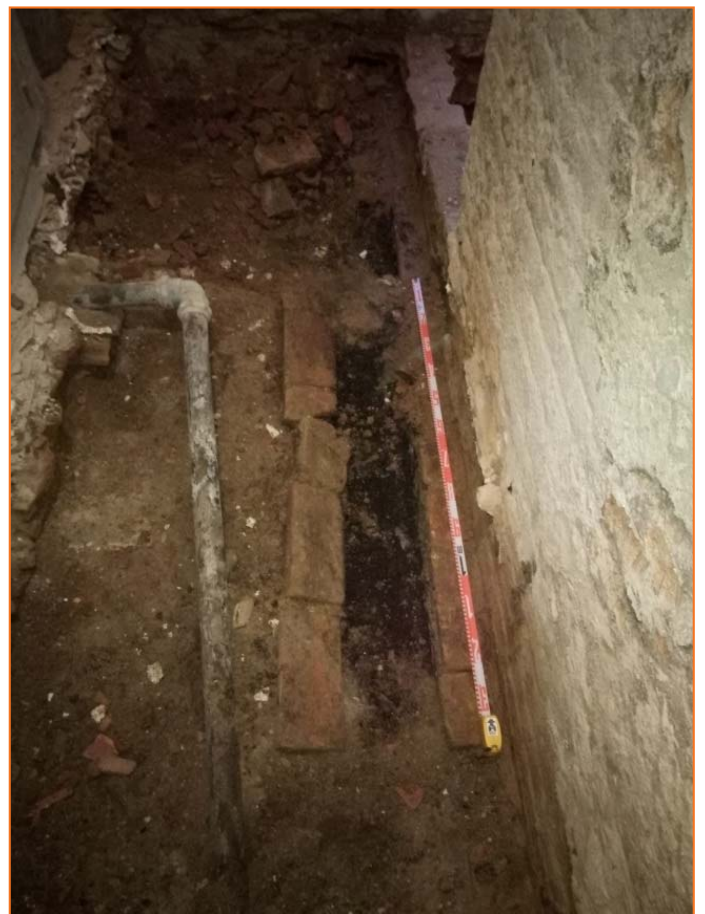
Foto 6. Claveguera (UE 2) al primer tram de passadís.

La claveguera UE 2 era construïda amb maons de 0,1x0,3x0,04 m i morter i té unes dimensions de 1,4x0,3x0,38 m en el pati, amb una orientació oest-est, tot continuant al passadís amb un gir vers el portal, desguassant abans d'arribar a la fossa sèptica UE 14. Al pati s'adossa a la part aèria del mur UE 16, essent possible que es rebaixés en el punt de pas amb el passadís, per tal de permetre construir el colze de la claveguera amb un gir menys brusc. A la claveguera se li adossava i cobria l'estrat UE 1, tot assentant-se al paviment UE 7 i a l'estrat UE 6.

De la claveguera UE 2 es va poder documentar un tram de 4,4m de longitud més, podent observar que era solidària amb la fossa sèptica UE 14 (veure fotos 6 i 7). A partir d'aquest punt no es va continuar l'obertura de la rasa, ja que des de l'obra es decidí que es podia aprofitar l'obertura

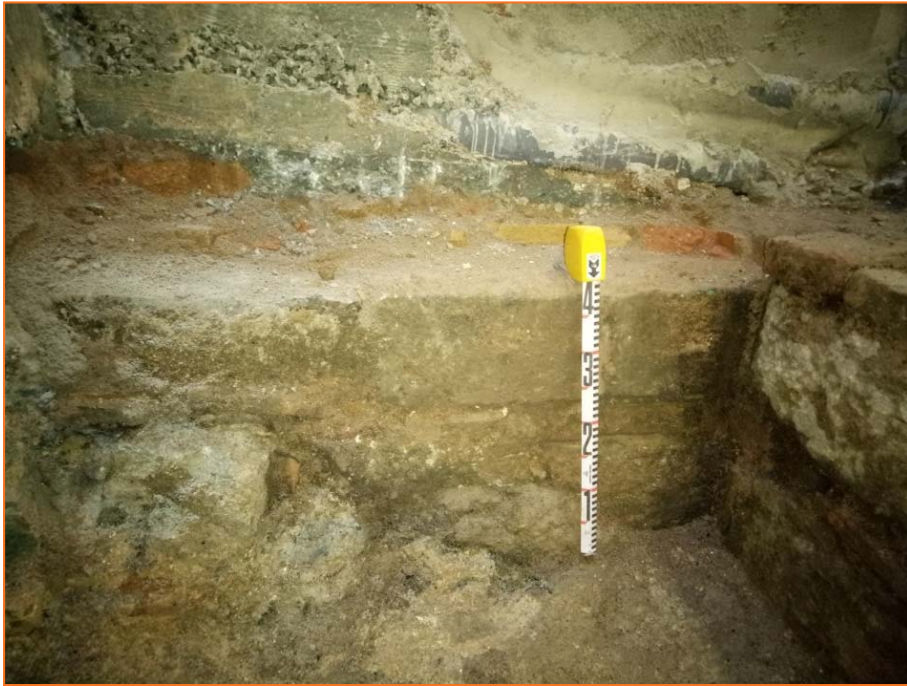
Foto 9. Fonamentació mur UE 10.

L'estructura UE 10 es tractava de la banqueta de fonamentació d'un mur perpendicular i solidari amb la del mur UE 16, bastida amb la mateixa tècnica constructiva, però de la qual no es conservava el seu traçat aeri, possiblement per efecte d'alguna reforma posterior a la seva construcció (veure foto 9). Està orientat en sentit E-W, bastit amb la tècnica del paredat, intercalant filades de pedres, de mida gran, amb filades de maons, quedant tot lligat amb morter de calç de color beix. Es va poder documentar un tram de 1,5m de longitud, 0,60m d'amplada i 0,50m d'alçada conservada. Per la seva tècnica constructiva i les escasses relacions estratigràfiques documentades, podem situar la seva construcció en algun moment d'època moderna indeterminada.

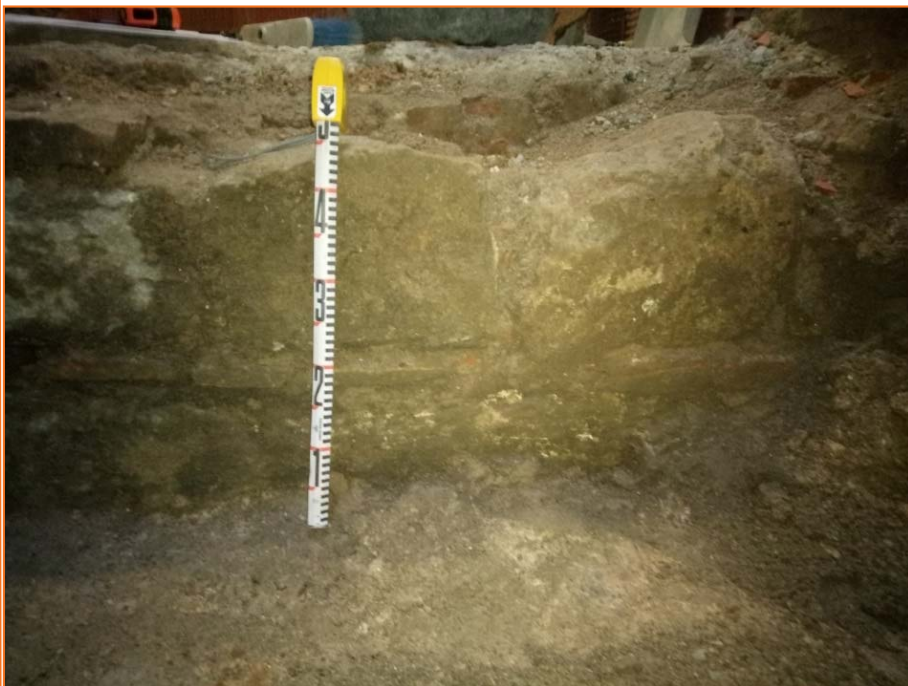
Foto 10. Fonamentació mur UE 16.

Quant al mur UE 16, es tracta del basament del límit nord - oest del pati de llums (a sobre del qual es troba l'envà de l'edifici actual idèntic al mur UE 8), i era bastit amb maó massís disposat pla a trencajunt, lligats amb morter de calç. El seu extrem est es trobava arrodonit verticalment, pel rebaix UE 19, relacionat amb les reformes del segle XIX per construir l'actual pati de llums i ubicar

el colze de la claveguera UE 2. Durant el procés d'excavació es va poder constatar com presentava una banqueta de fonamentació bastida amb la tècnica del paredat, intercalant filades de pedres, de mida gran, amb filades de maons, quedant tot lligat amb morter de calç de color beix, la qual era solidària amb una altre d'ídèntiques característiques (UE 10), de la qual no es conservava cap traçat aeri. Es va poder documentar un tram de 1,5m de longitud, un mínim de 0,30m d'amplada i 0,50m d'alçada conservada (veure foto 10). Per la seva tècnica constructiva i les escasses relacions estratigràfiques documentades, podem situar la seva construcció en algun moment d'època moderna indeterminada.

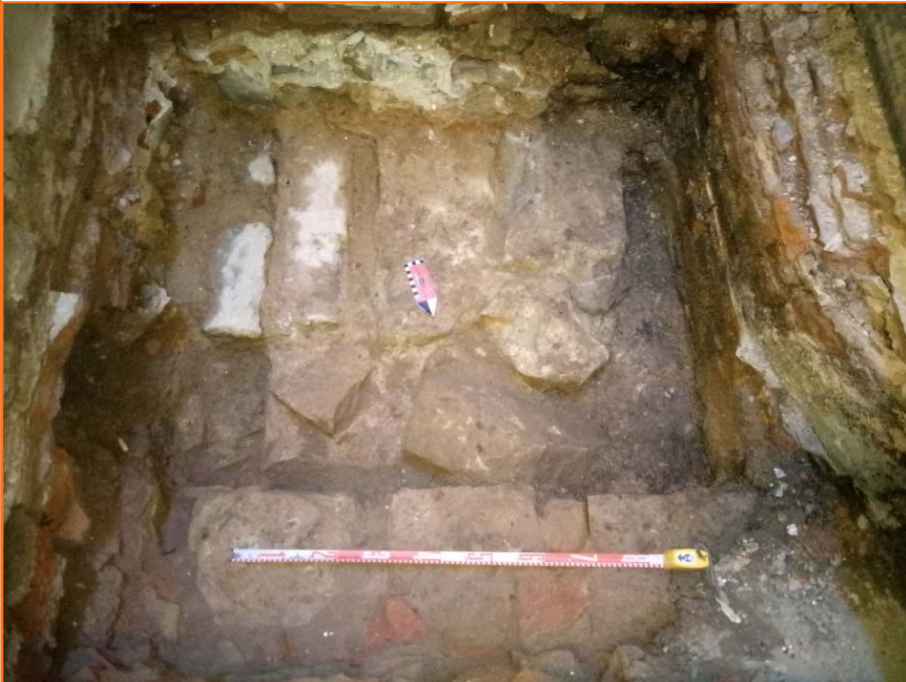
Foto 11. *Rebliment rasa constructiva (UE 11).*

El rebliment UE 11 de la rasa UE 12, era format per una terra argilosa de color marró fosc, que no va aportar cap tipus de material arqueològic (veure fotos 11 i 12).

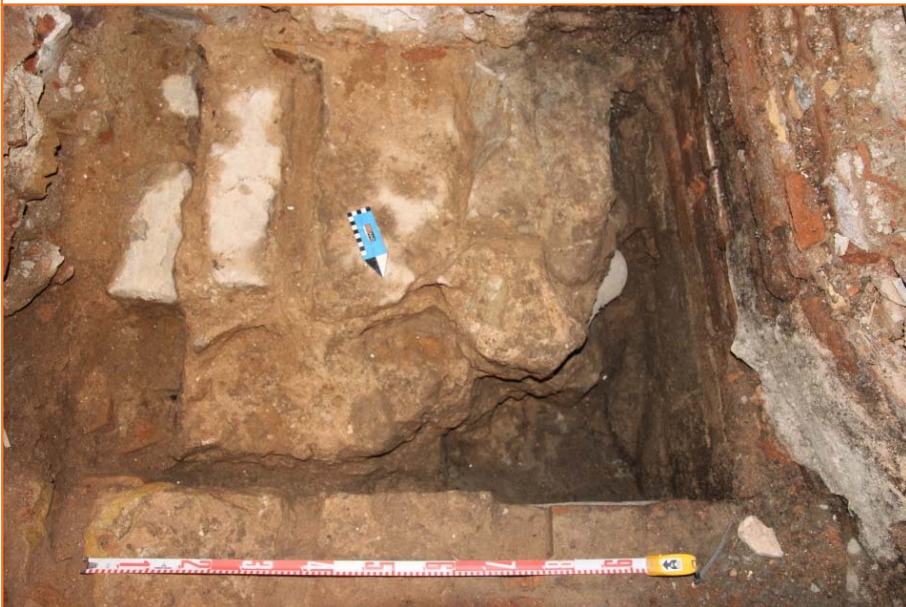
Foto 12. *Negatiu de la rasa constructiva (UE 12) i estructura UE 9.*

Igual que el mur UE 16, es trobava assentat dins una rasa constructiva (UE 12), d'uns 15cm d'amplada, que continuava en forma de L l'angle dels dos murs coetanis, afectant l'estructura UE 9 i quedant reblerta per l'estrat UE 11.

La resta de l'espai del fossat obert era ocupat a la seva totalitat per l'estructura UE 9, la qual es trobava escapçada a la seva part superior per un arrasament, possiblement relacionat amb la construcció dels murs UE 10 i 16, o fins i tot anterior. Tan sols es va poder documentar en

superfície, i posteriorment durant el seu desmuntatge fins assolir la cota d'afectació prevista, tot continuant fora dels límits de la intervenció. Era bastida amb pedres de mida gran i forma rectangular, lligades amb morter de calç de color ataronjat i de gra gruixut, sense poder determinar si es tractava d'una fonamentació o una estructura aèria, donat que no es va poder localitzar cap dels seus límits, documentant-se una longitud de 0,8m, 1,5m d'amplada i com a mínim 0,50m de potència (veure foto 13). A partir dels materials emprats, podem situar la seva construcció en època medieval, de forma indeterminada degut a la manca de més dades.

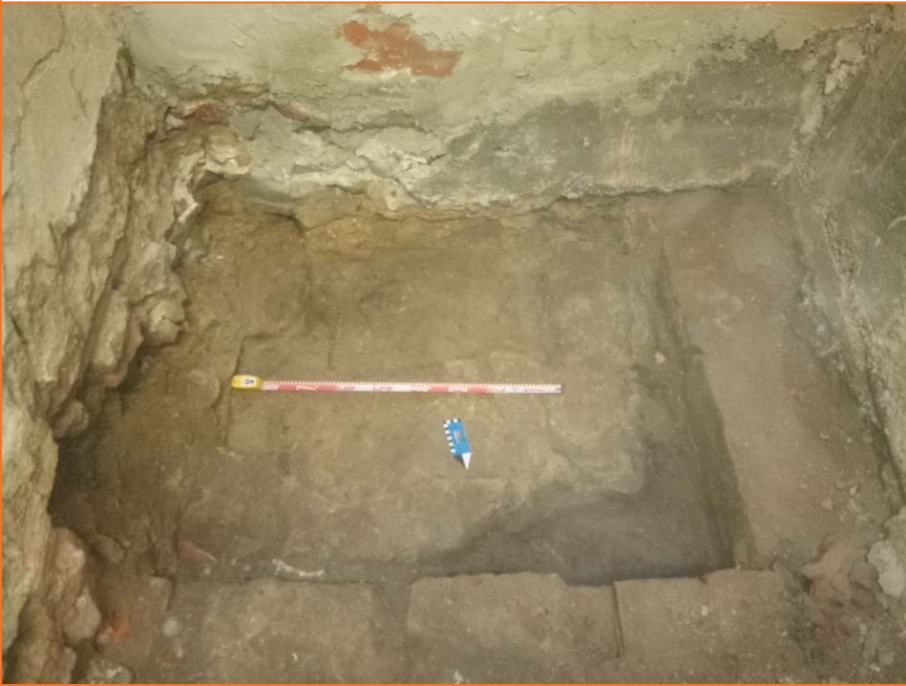
Foto 13. Interior Estructura UE 9 (UE 18).

Cal esmentar que, durant el procés de desmuntatge de la primera filada de lloses conservada de l'estructura UE 19, es va poder constatar com, al seu extrem oest, hi havia una zona no construïda, reblerta per un estrat (UE 18). Aquesta obertura o espai buit, es va poder documentar en un tram de 0,61m d'amplada, 0,32m de longitud i 0,23m de potència, tot continuant per sota de la cota d'afectació i del límit oest de la intervenció, just per sota de l'envà que s'havia construït per aixecar el nou lavabo del local de la planta baixa, ja en funcionament. Degut precisament a la seva ubicació, per motius de seguretat no es va poder ni obrir el sondeig ni continuar el seu buidatge, per tal d'establir si ens trobàvem davant d'un possible pou, dipòsit o soterrani de l'edificació medieval.

Per la seva banda, l'estrat UE 18 era format per terra argilosa de color marró i consistència força tova (veure foto 14). Malauradament, la seva excavació no va aportar cap tipus de material arqueològic.

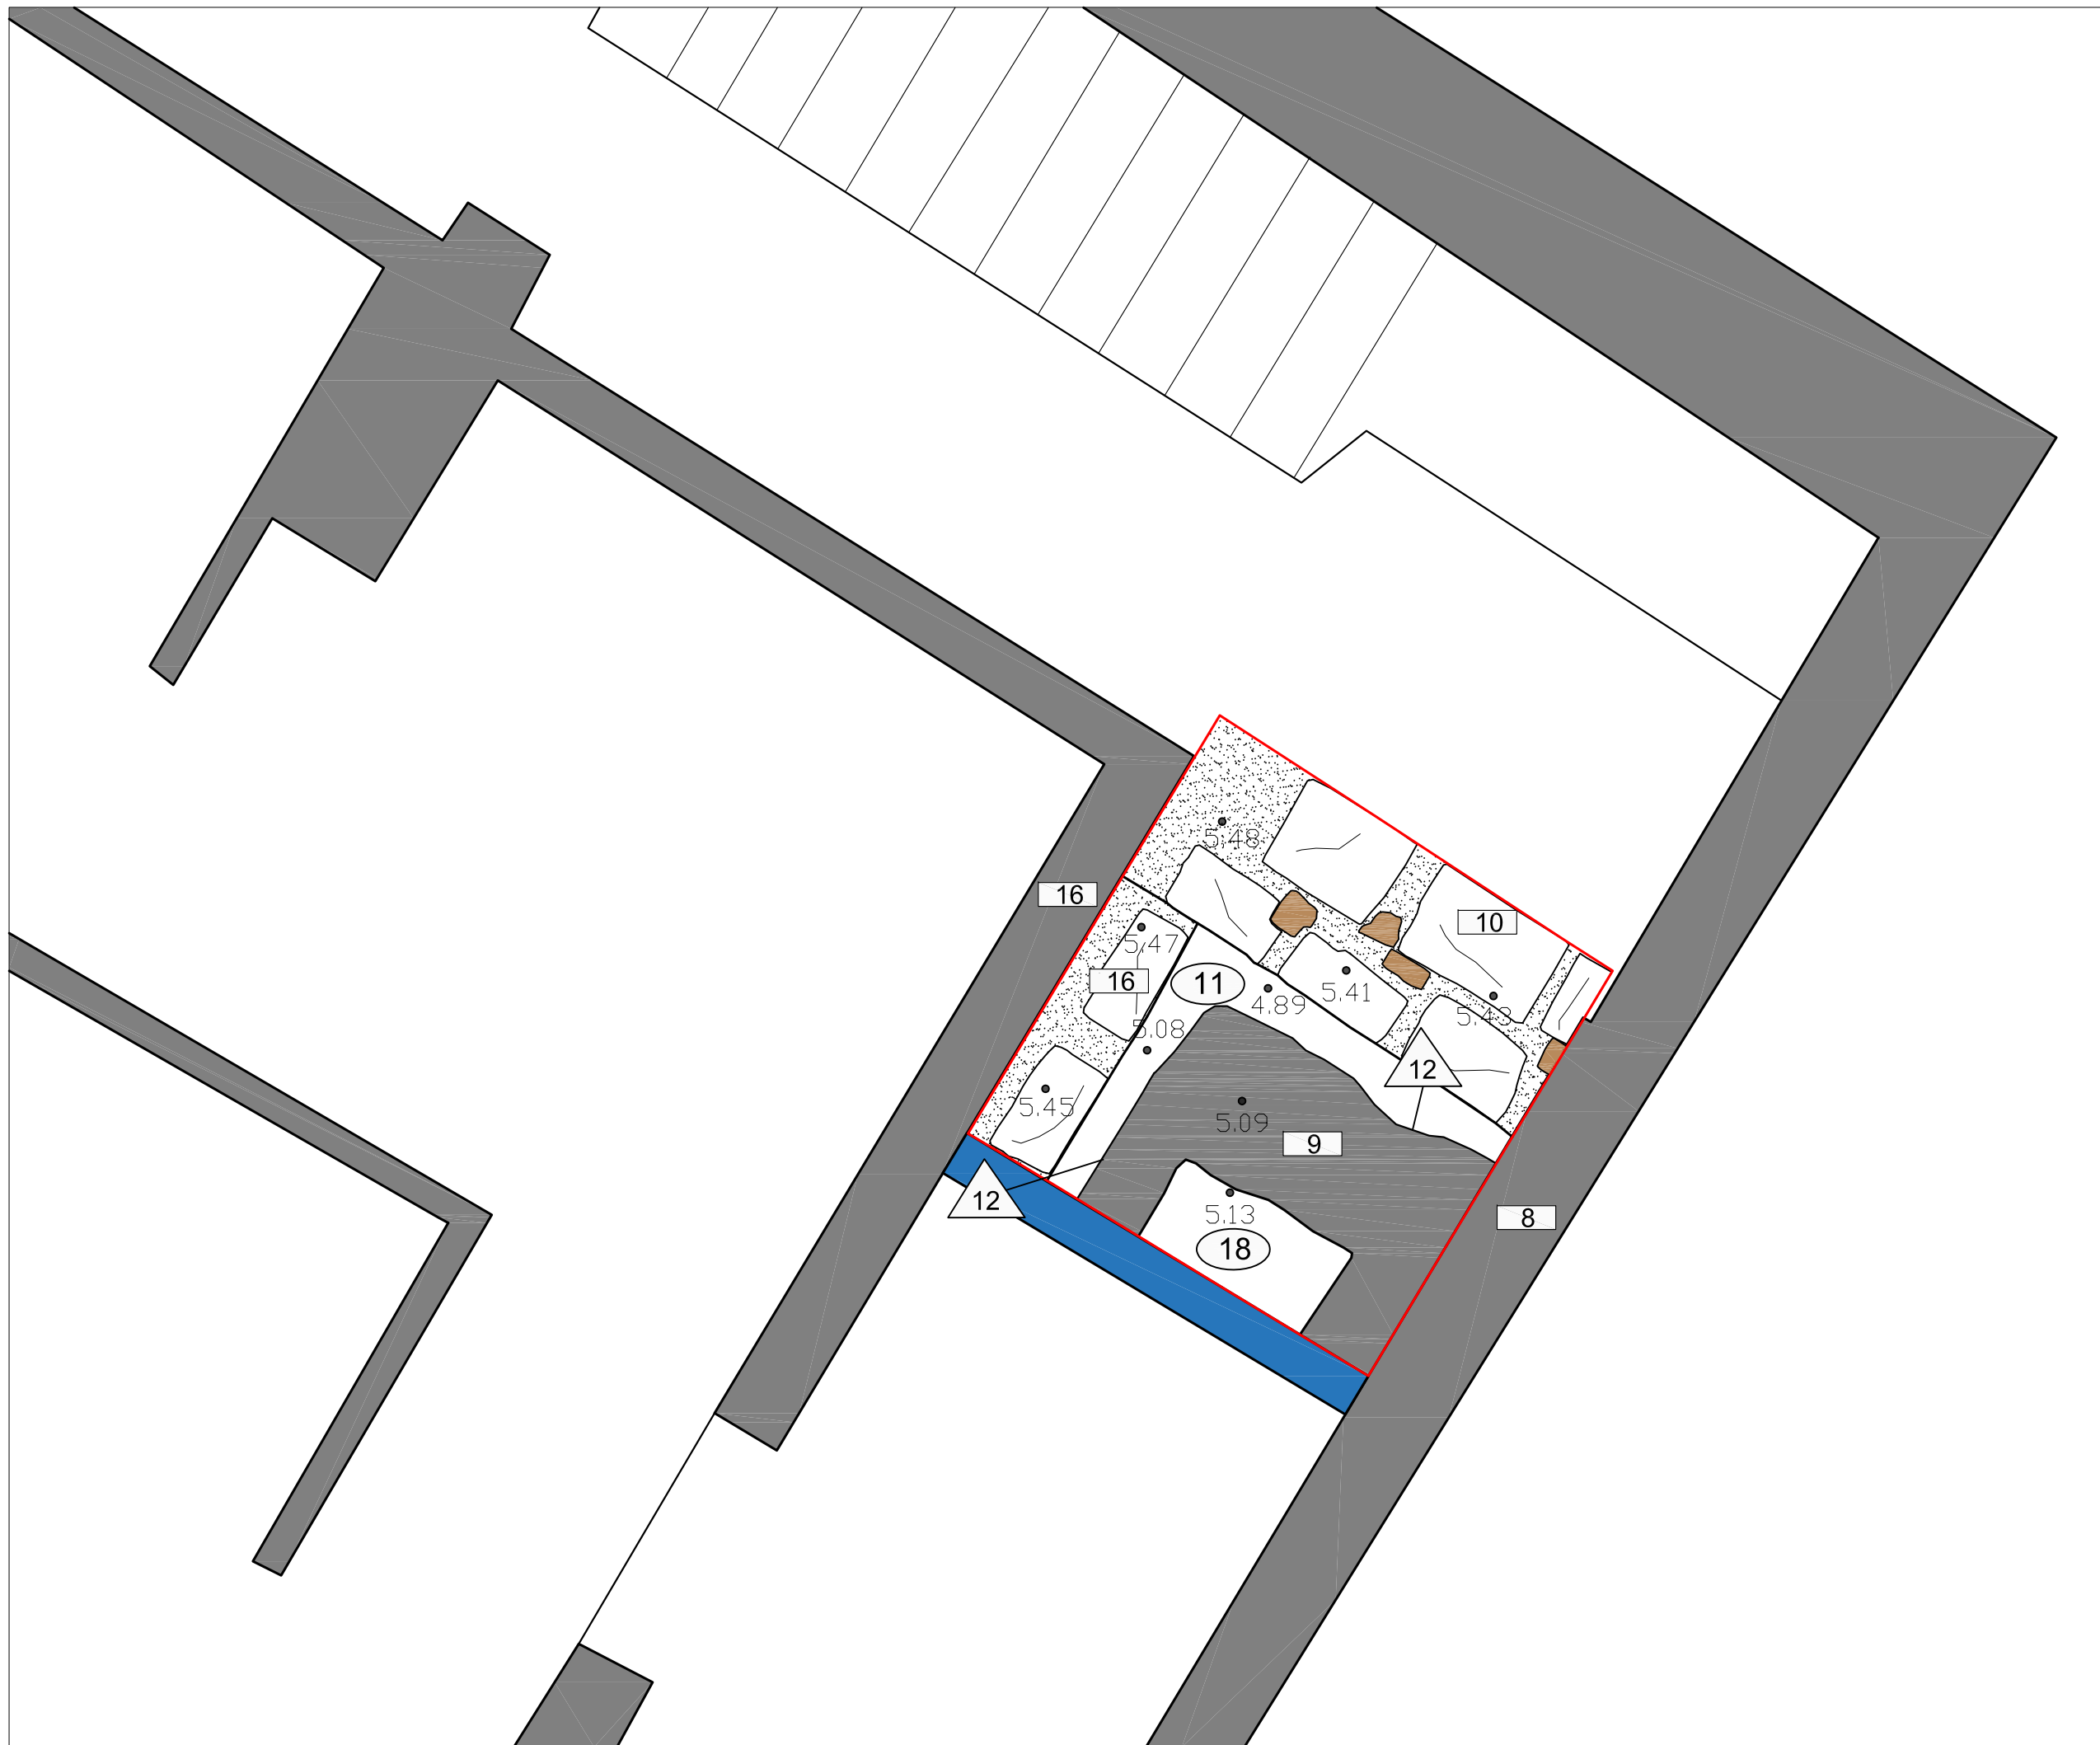
- 9- Seccions A-A' i B-B'. E: 1/20. A3
- 10- Alçats C-C' del mur UE 10 i D-D' del mur UE 16. E: 1/20. A3
