## Intervenció arqueològica preventiva als carrers de Saragossa, 1-63 i de Sant Eusebi, 1-23. Districte de Sarrià-Sant Gervasi. Codi 018/18

(Barcelona, Barcelonès)

Març a octubre de 2018

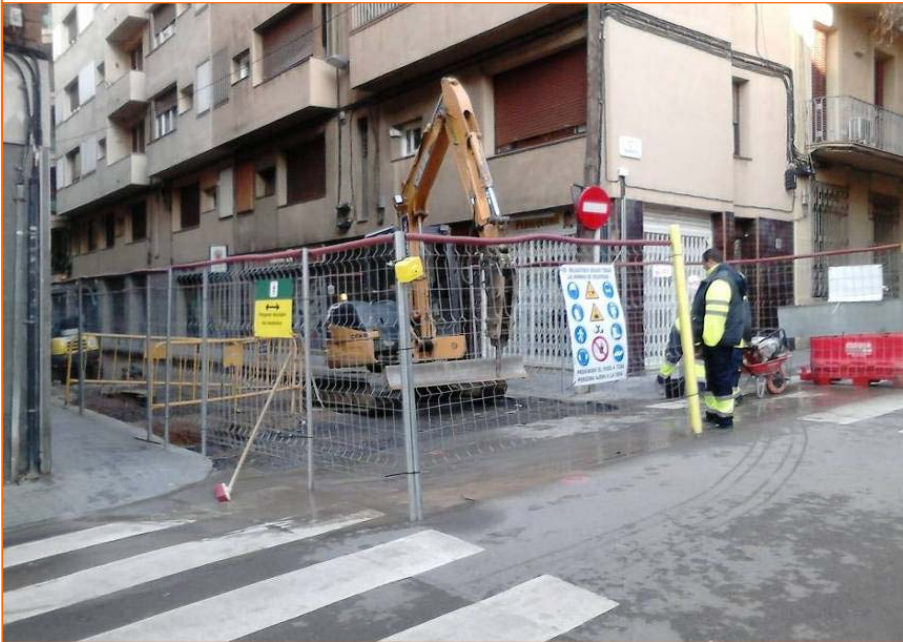
Foto 1. Vista general del xamfrà al punt d'inici de la intervenció. Fase I.

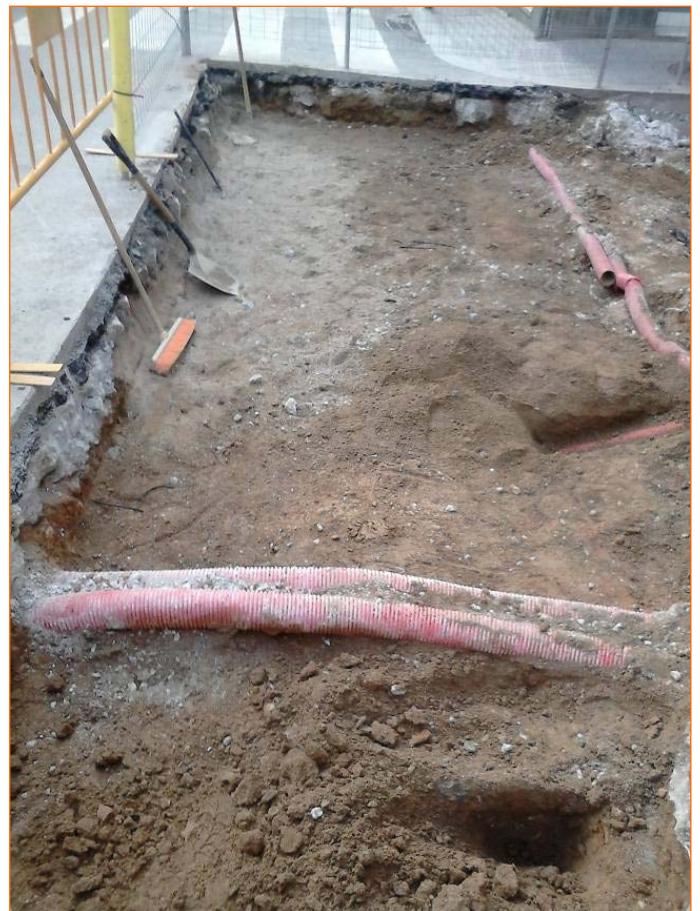
En el rebaix documentem, en primer lloc, el paviment superficial d'asfalt, el qual mostra una potència oscil·lant entre els 12 i els 15 cm. Sota, observem ja el seu nivell de preparació, consistent en una barreja heterogènia de saulons i argiles molt compactes (veure foto 2). Hi veiem algun fragment constructiu en disposició remoguda (totxana, ferralla, plàstics). Aquest nivell presenta una potència que varia entre els 28 i els 32 cm. Al punt d'assolir la cota d'afectació del rebaix, aflora ja parcialment el nivell d'argiles geològiques. Parlem d'un nivell d'argiles estèrils d'un color vermell intens i textura plàstica. S'acompanya per certa quantitat de llicorelles i gresos de mides petita i mitjana d'aportació al·luvial (veure foto 4).

Foto 2. Rebaix de la caixa de paviments. Fase I.

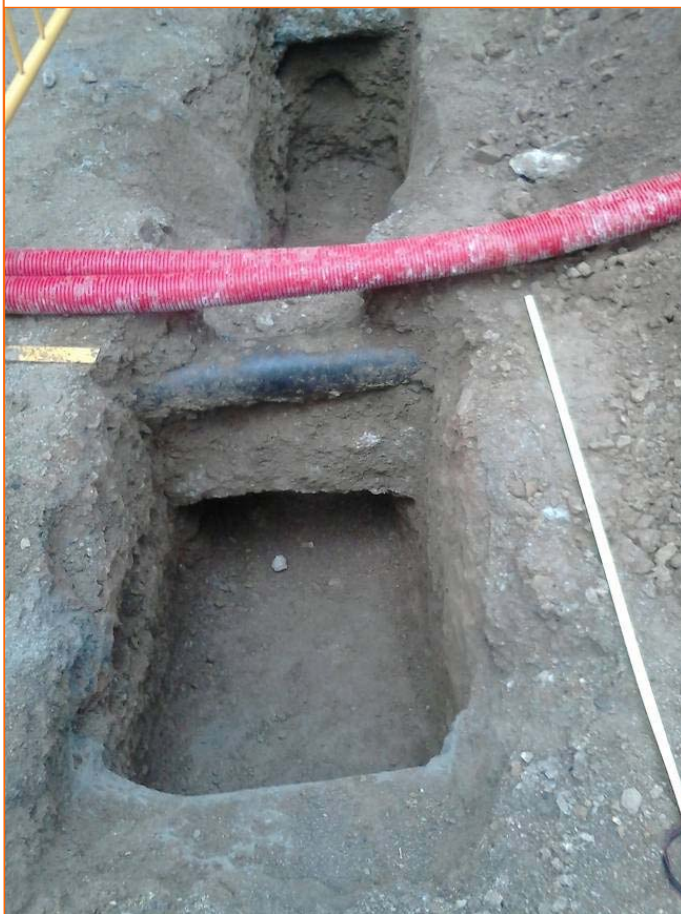
La fosa dels embornals mostra unes dimensions de 4,30 m de llarg per 0,9 m d'ample, amb una potència màxima de 1,7 m. Estratigràficament, part de la fossa afecta parcialment els últims centímetres de la caixa de paviments i els seu nivell de preparació (3-4 cm) i, a continuació, l'excavació documenta exclusivament les argiles geològiques fins a assolir els 1,7 m de potència màxima de la fossa (veure fotos 3 i 4).

Foto 3. Fossa per a la creació dels nous embornals. Fase I.

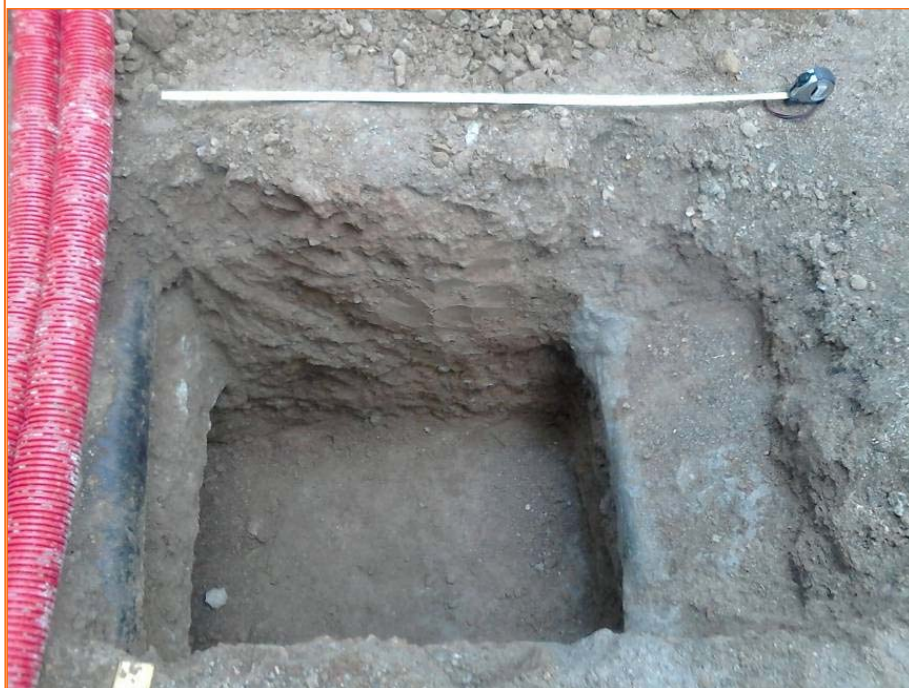
Foto 4. Tall estratigràfic de la fossa. Les argiles geològiques sota la caixa de paviments. Fase I.

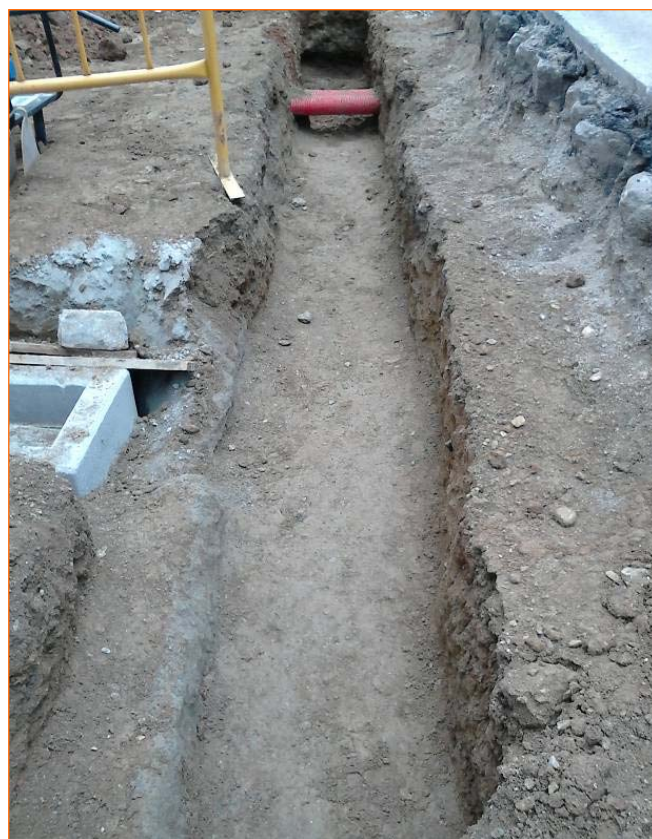
Seguidament, es procedí a l'obertura de la rasa per als tubs de connexió dels embornals del carrer de Saragossa. En aquest cas, parlem d'una rasa de 7,20 m de llarg per 0,6 m d'ample i una potència de 0,9 m. La seqüència documentada ara resulta idèntica a la descrita en el cas de la fossa per als embornals. És a dir, sota els últims centímetres de la caixa de paviments, apareixen les argiles geològiques estèrils (veure fotos 6 i 7). Aquesta fou l'última tasca realitzada corresponent a la Fase I del projecte de reurbanització dels carrers de Saragossa i de Sant Eusebi.

Foto 6. Rasa per als tubs de connexió de la xarxa de pluvials. Fase I.

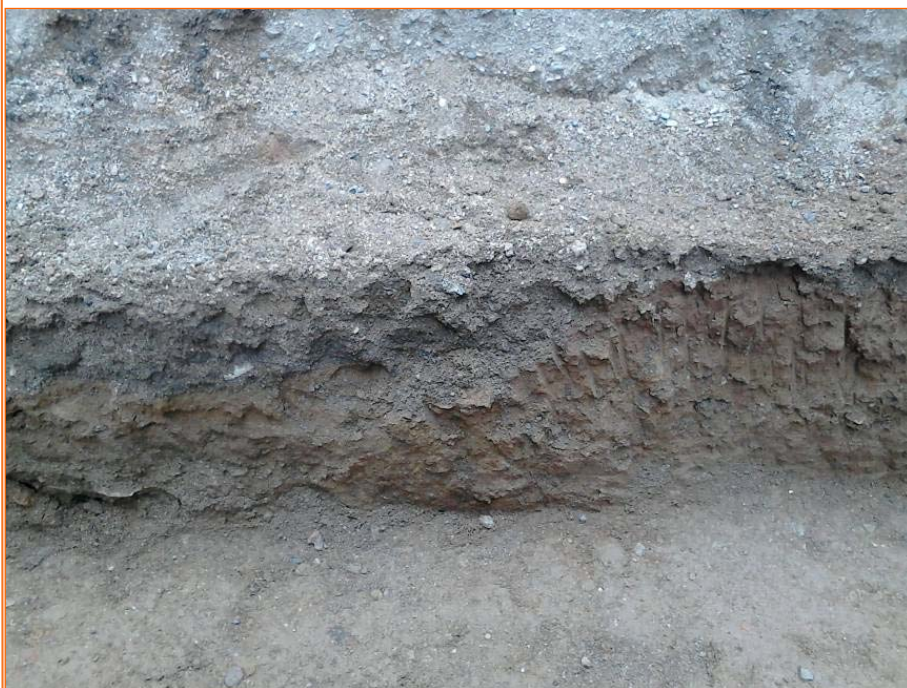
Foto 7. Tall estratigràfic de la rasa amb el nivell de rebliment de la caixa de paviments i les argiles geològiques. Fase I.

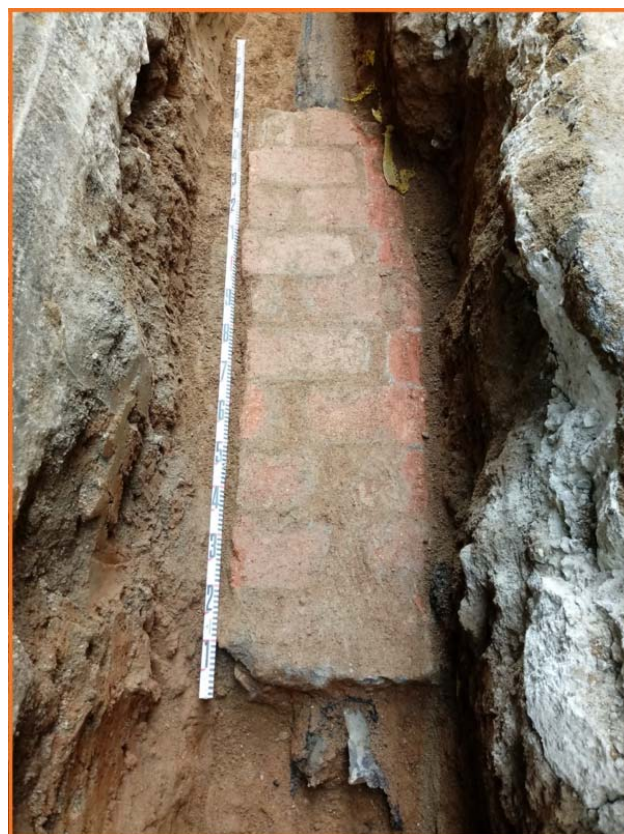
En primer lloc es picaren un 10-15cm de paviment de carrer i seguidament es procedí a retirar la runa pròpia del rebliment del carrer. A tan sols 40-50 cm de la cota de carrer es van localitzar diverses afectacions de serveis elèctrics, d'aigua i de gas i a partir dels 70cm es començava a albirar el terreny natural (fotos 8-9-10).

Foto 8. Localització de serveis durant el seguiment de la rasa . Fase II.

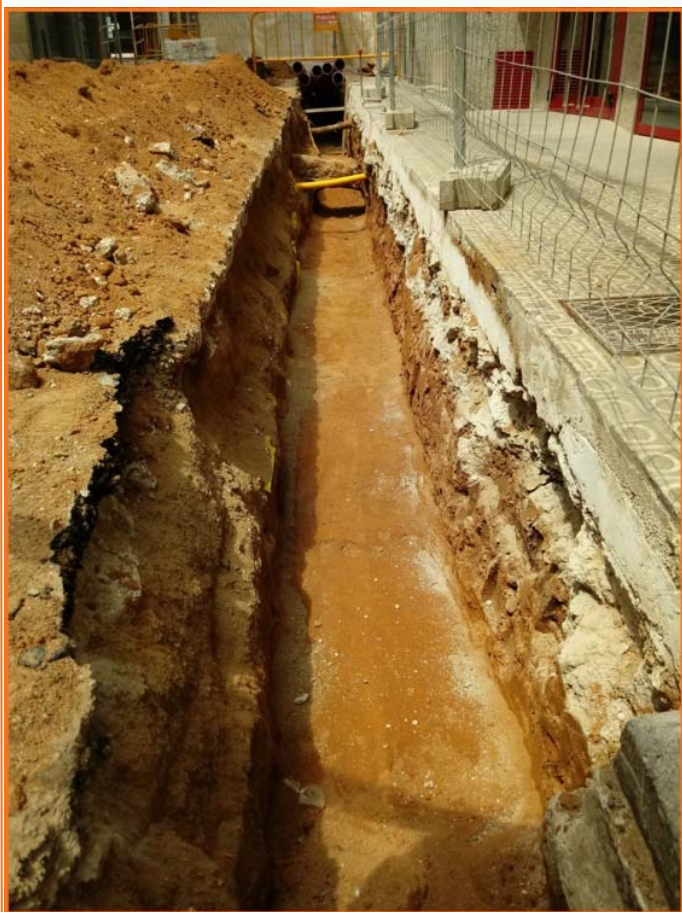
Foto 9. Vista general de la rasa . Fase II.

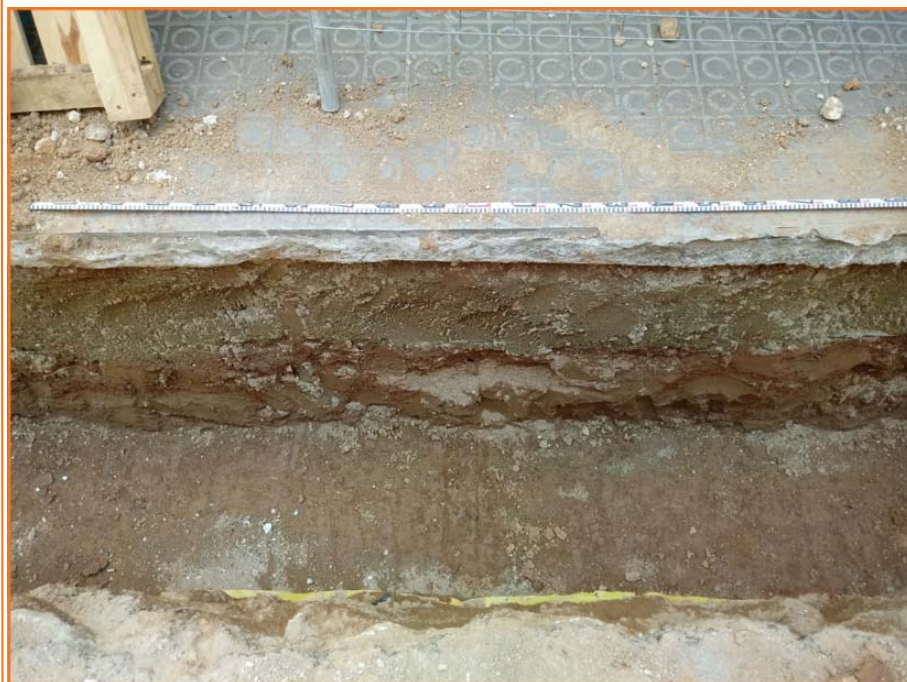
Foto 10. Detall del tall estratigràfic de la rasa. Fase II.

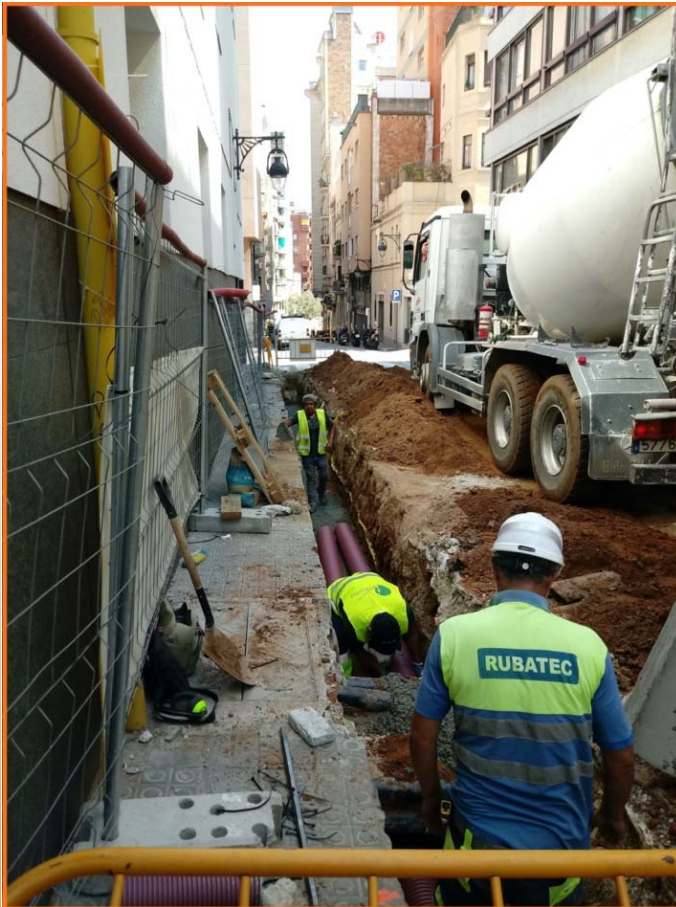
La rasa, tocant a la vorera est del c/ Saragossa va acabar tenint uns 20m de llarg, el que correspon a la llargada del tram de carrer entre st. Eusebi i Via Augusta, quedant el carrer Madrazo entremig d'aquests dos, i 1,10m de profunditat, tenint com a referència la cota de carrer. Seguidament es va procedir a la renovació dels embornals. Durant el seguiment d'aquesta rasa no es van localitzar estructures de tipus arqueològic en cap tram del carrer (foto 11).

Foto 11. Instal·lació d'embornals. Fase II.

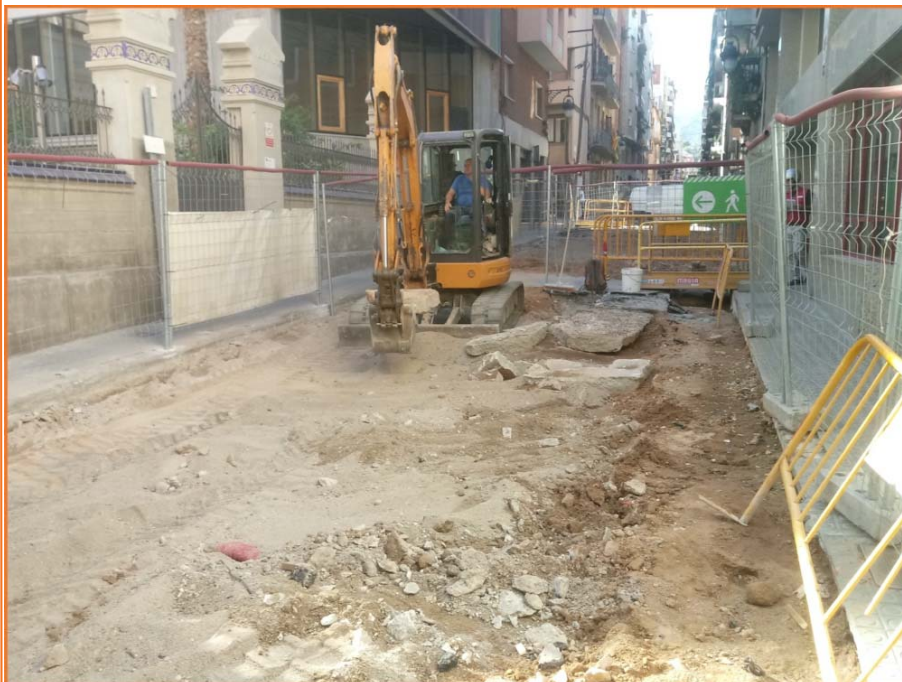
Un cop rebaixats els 15cm al bloc ciment, necessaris per assolir la cota d'obra, es va continuar amb la repavimentació del carrer amb normalitat i sense que es localitzessin més estructures (fotos 12-13).

Foto 13. Seguiment dels treballs de rebaix del paviment del carrer. Fase II.

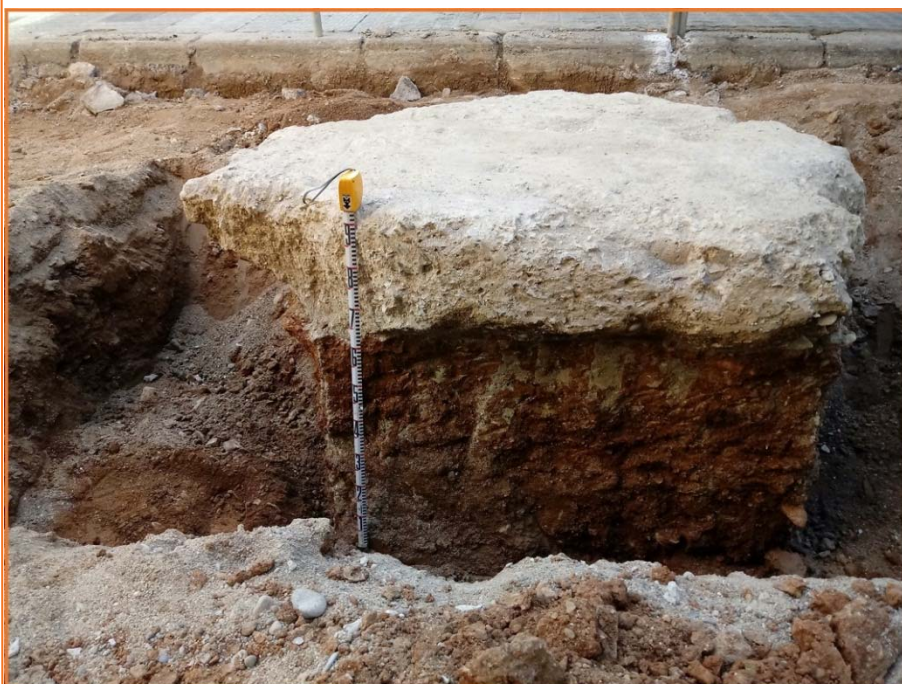
En següent lloc, calia repavimentar tot el llarg del carrer Saragossa fins a tocar amb Via Augusta. Els rebaixos van consistir simplement en picar els 10-15 cm de paviment actual i aplanar el terreny, per tant la cota d'afectació final eren uns 40cm sota el paviment original. Durant el seguiment d'aquesta tasca es va localitzar una estructura indeterminada de ciment, de 2x2 m d'amplada i una profunditat indeterminada. Davant la possibilitat que es tractés del taponat d'un conducte de ventilació pertanyent al refugi antiaeri núm. 0118, citat al llistat de refugis antiaeris del 16 de juliol de 1938 i publicat a l'Atlas dels Refugis de la Guerra Civil espanyola a Barcelona, editat per l'Ajuntament de Barcelona i CLABSA, aquesta estructura es va documentar arqueològicament mitjançant planta, seccions i fotografia i seguidament es va procedir a picar-ne la superfície amb màquina, per tal d'intentar constatar la seva funcionalitat. Malauradament, un cop rebaixats els 15cm necessaris per la continuació de l'obra, es va poder constatar que es trobava reblint un rebaix al substrat geològic, però no es va poder confirmar ni la seva potència ni que es trobi o no relacionat amb el refugi antiaeri (fotos 14-15-16).

Aquest bloc de ciment podria trobar-se reblint un forat de ventilació del refugi, tanmateix, no es va poder recuperar cap evidència que ens permeti descartar o corroborar aquest fet. En cas que es tracti de l'evidència de l'existència d'una galeria del refugi a una cota inferior, és molt possible que es trobi en gran part o totalment formigonat.

Foto14. Foto en secció del boc de ciment de funció indeterminada. Fase II.

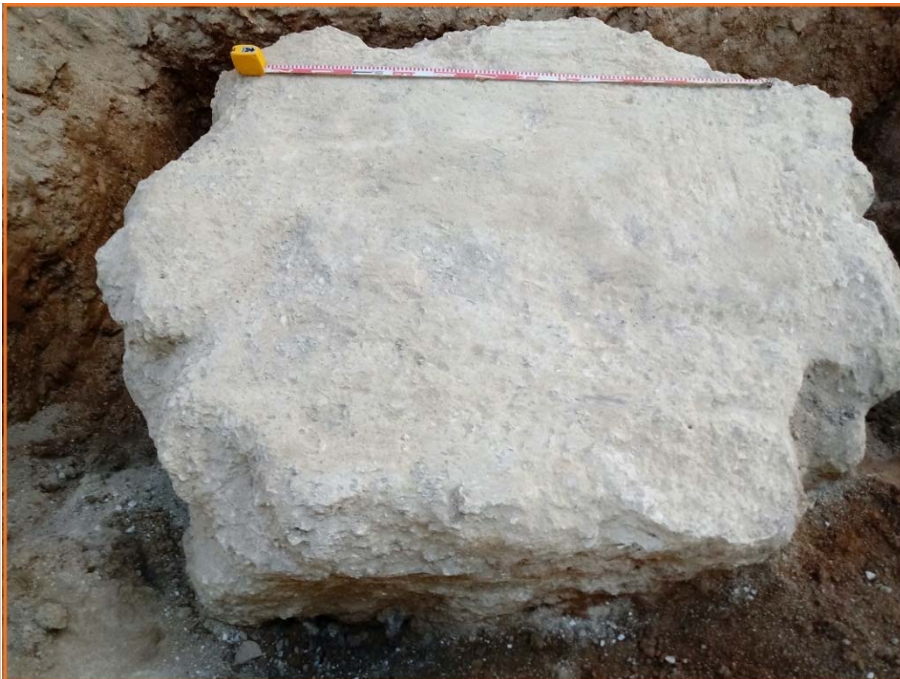
Foto 15. Foto en planta del bloc de ciment de funció indeterminada. Fase II.

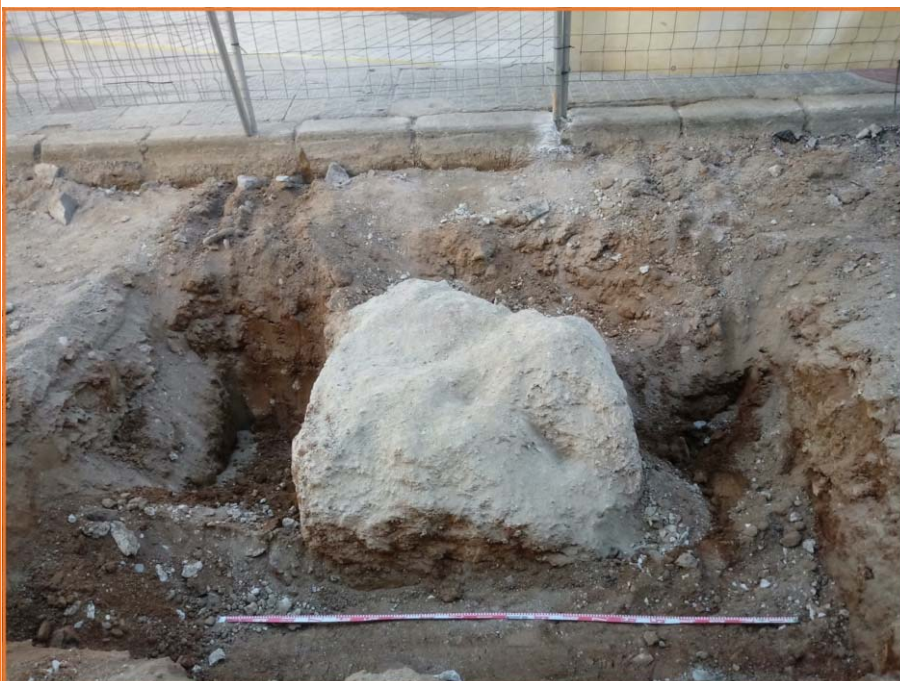
Foto 16. Foto en planta del bloc de ciment de funció indeterminada, un cop rebaixat a cota d'afectació de l'obra. Fase II.

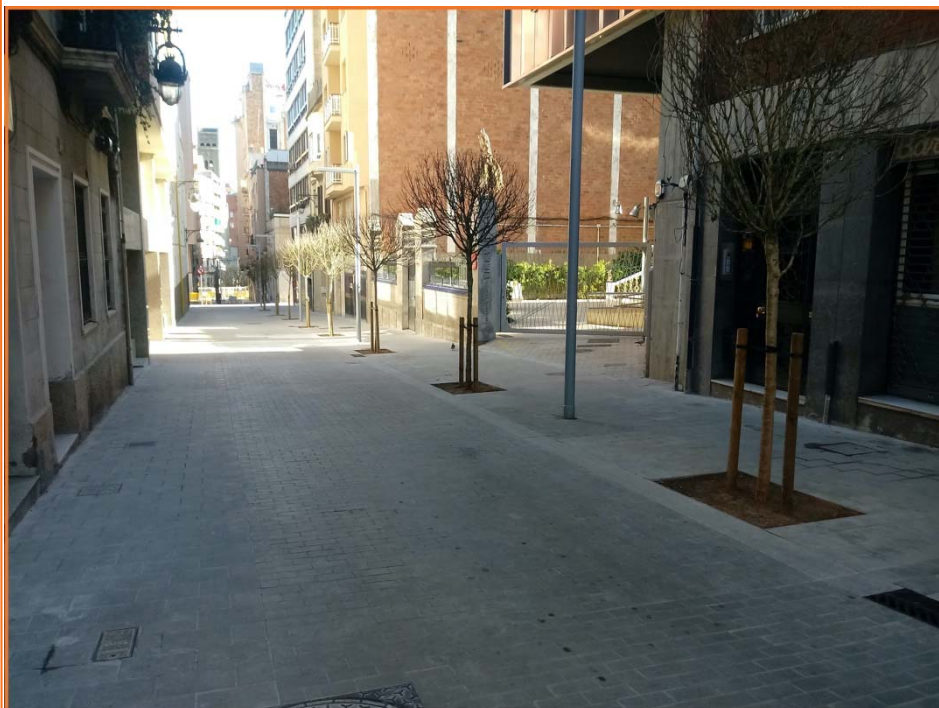
Finalment, cal esmentar que, dins del projecte restava la realització d'escocells per plantar el nou arbrat, tasca per la qual, seguint les directrius del Servei d'Arqueologia de Barcelona, ja no era necessària la realització del control arqueològic. Tot i així, per tal d'evitar possibles afectacions al possible refugi antiaeri, es va recomanar que es ressituessin lleugerament per tal d'evitar la zona més propera al número 29-31, lloc de la troballa del bloc de ciment de funcionalitat indeterminada (foto 17).

Foto 17. *Resultat final de les obres. Fase II.*
