## **Intervenció arqueològica a La Rambla, 76, carrer N'Aroles, 4. Districte de Ciutat Vella. Codi 024/18**

(Barcelona, Barcelonès)  
Març de 2018

Nº Expedient:  
470 K121-NB 2018/1-21569  
470 K121-NB 2018/2-21698

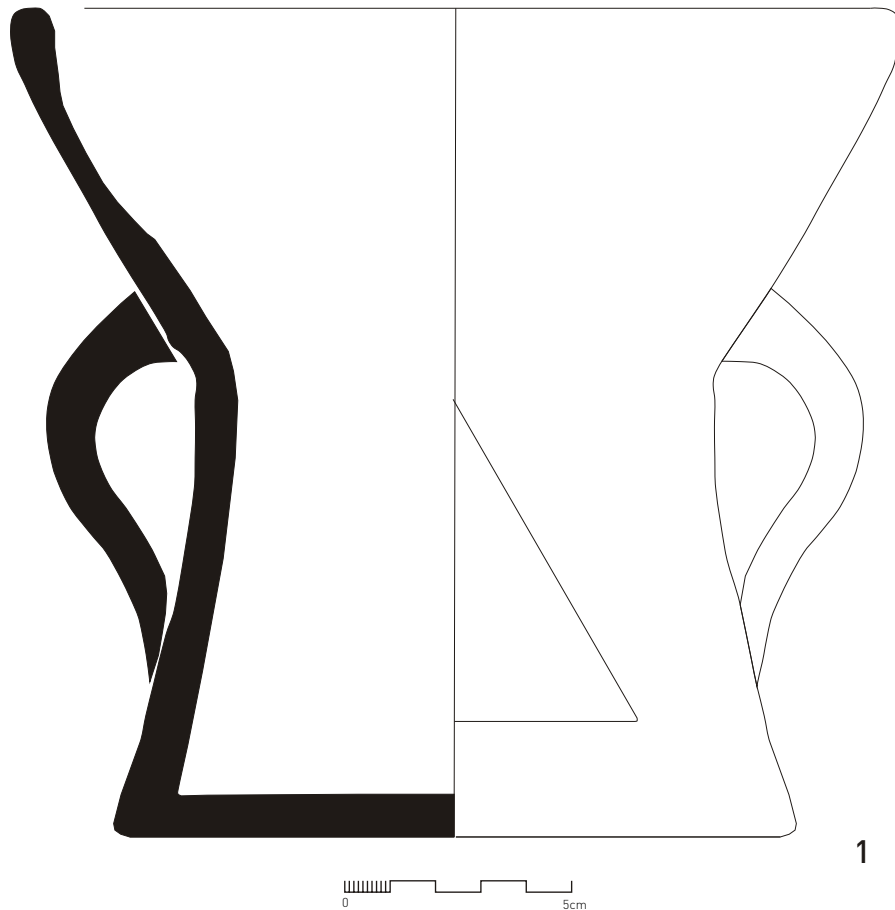
**Làmina 1:**

**1.UE9-1: Fogó. Ceràmica comuna oxidada a torn. Època moderna-contemporània 15cmØ a la base.**

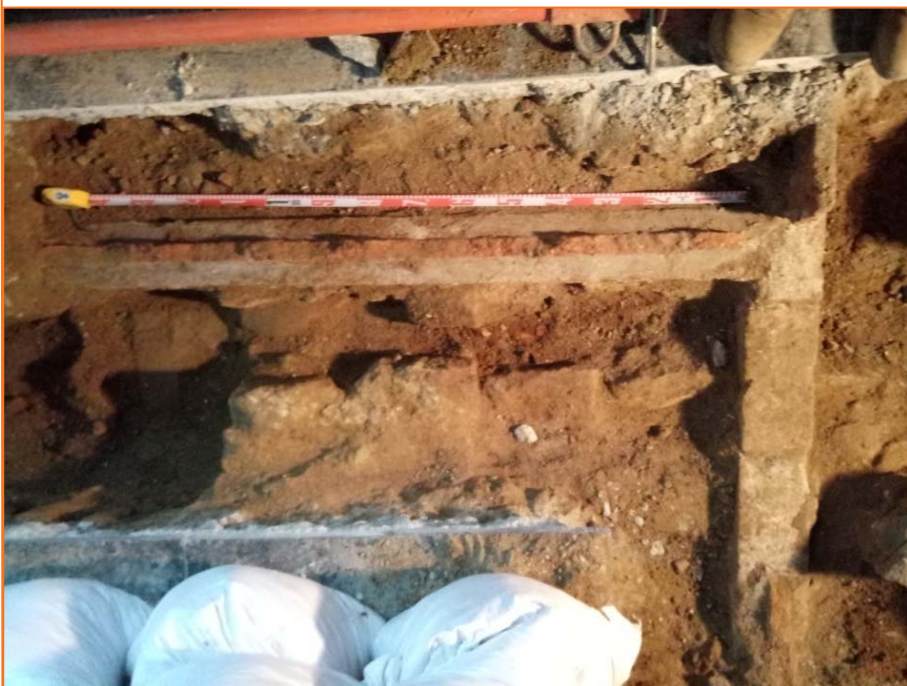
Foto 1. Murs mitjaners (UE 7 i 11), per sobre del mur de pedra (UE 6).

Ambdós envans (UE 7 i 11), van aparèixer cap al tram central de la rasa i eren bastits amb maons massissos de 30x10x5cm, lligats amb morter de calç de color blanc (veure foto 1). D'ambdós es va poder documentar un total de dues filades, i s'assentaven sobre l'arrasament UE 20, que afectava a les restes d'una construcció prèvia a l'edifici actual (UE 6). L'envà UE 7 transcorria en sentit NW-SE, perpendicular a la rasa i se li adossava per la seva cara sud l'envà UE 11, desconeixent-se la seva extensió total. Aquests dos envans havien estat afectats per l'arrasament UE 8, resultat d'una modificació interna de l'espai dels baixos de l'edifici actual.

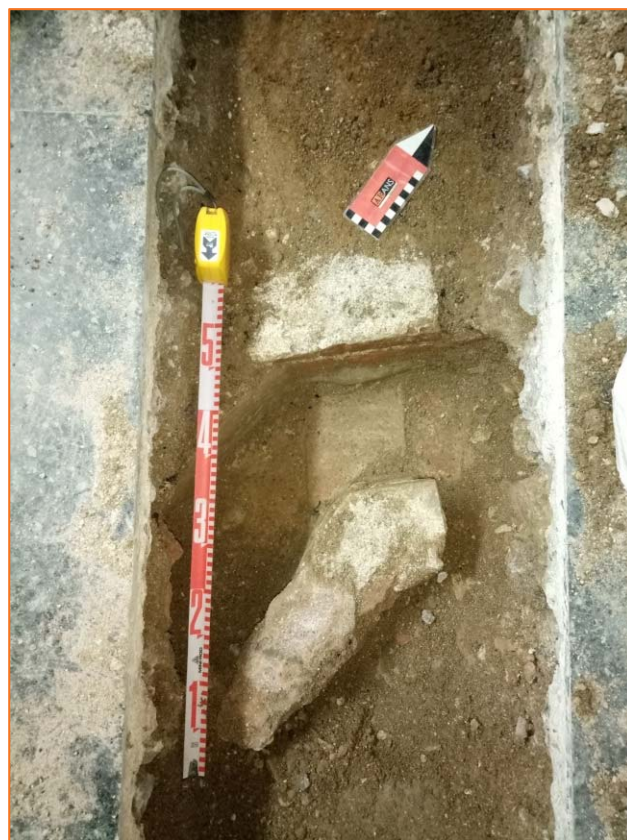
Foto 2. Canalització UE 2 i UE 1.

fent que de la UE 2 només es conservaven les parets i la base (veure foto 2), mentre que la canal UE 3 encara es conservava la coberta del calaix d'obra (veure foto 3).

Quant al nivell UE 1 (veure foto 2), amb una potència d'entorn els 0'54m, es tractava d'un abocament de runa resultat de la destrucció prèvia de l'espai (UE 20) a la segona meitat del segle XIX, a sobre de la qual es va realitzar la construcció de l'edifici actual.. Era format per argiles de color marró i de molt poca consistència amb força presència de material constructiu. En aquesta capa, com ja s'ha esmentat, es van realitzar els rebaixos per construir les clavagueres UE 2 i 3. A més a més, cobria la part superior de la riosta de l'edifici actual UE 12.

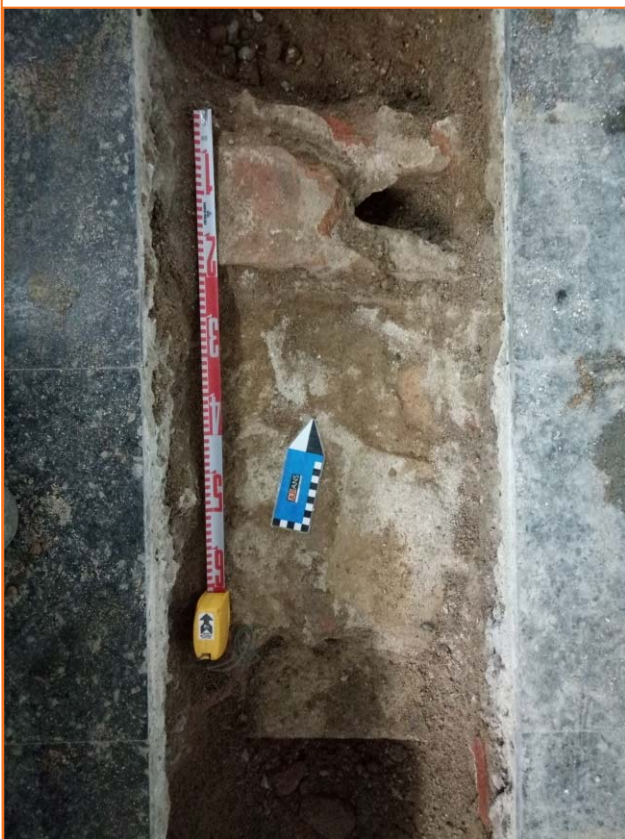
Foto 3. Claveguera UE 3 adossada a la riosta (UE 12) .

Aquesta riosta era bastida a l'encofrat perdut amb pedres de mides diverses lligades amb morter de calç de color blanc (veure foto 3), amb una amplada de 0'60m. S'assenta a l'encofrat perdut dins el rebaix UE 23, el qual afecta a tota l'estratigrafia documentada en aquest punt de la intervenció (uns 0'72m), tot continuant per sota de la cota d'afectació de l'obra, alçada fins la qual fou desmuntada.

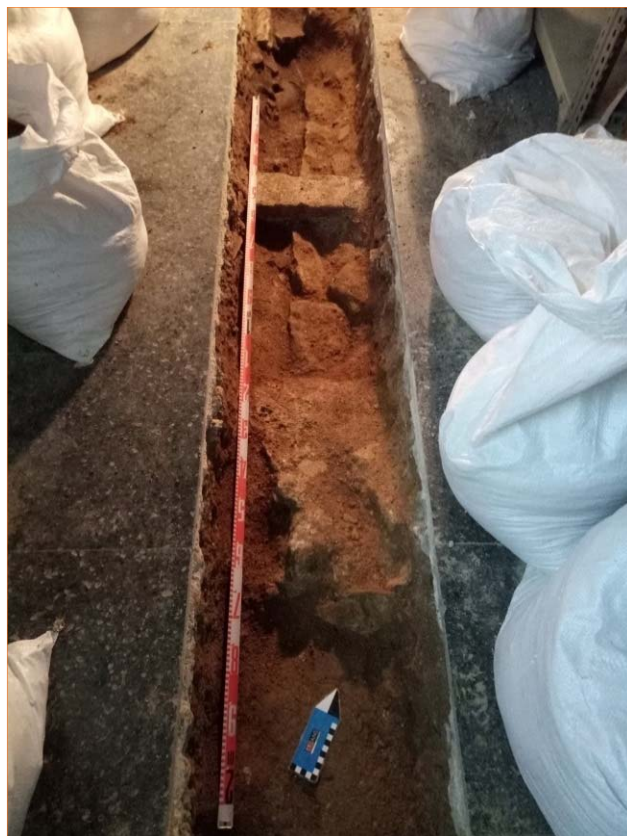
Foto 4. Vista del mur UE 6, vista general.

El mur UE 6 es documentà cap a la part central de la rasa, adossant-se a la seva banda sud, tot continuant fora del límit de la intervenció. Era bastit amb pedres de mida mitjana parcialment desbastades, lligades amb morter de calç de color marró clar, a l'encofrat perdut dins la rasa UE 15, amb una orientació N-S. Dins la present intervenció es va poder documentar un tram de 2'60m de longitud, amb una amplada de 0'40m i una alçada conservada de 0'39m.

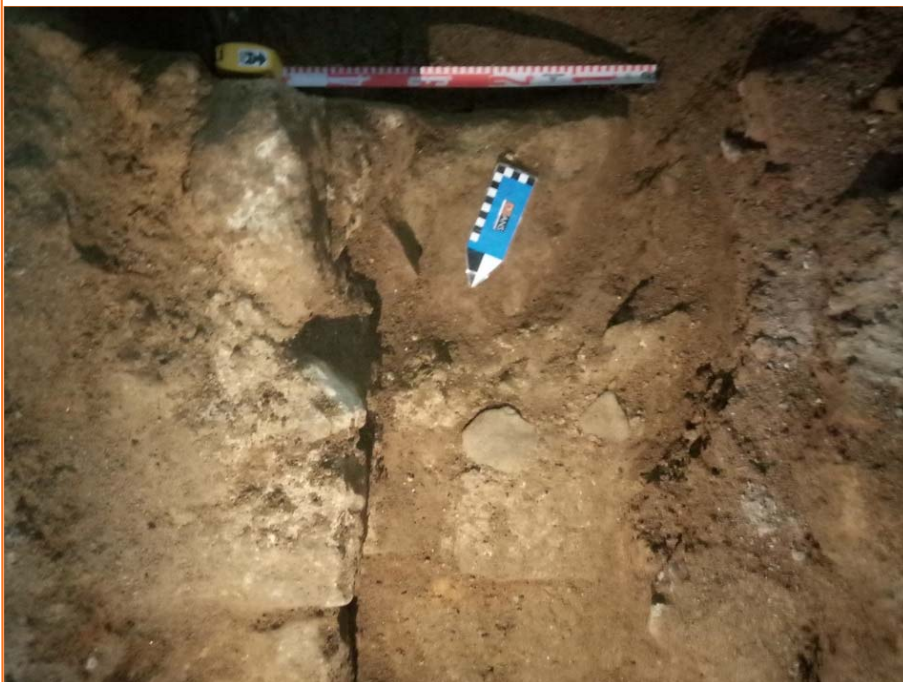
Foto 5. *Vista del mur UE 14.*

Pel que fa al mur UE 14, era una estructura de maçoneria bastida amb pedres de mida mitjana desbastades, lligades amb morter de calç de color marró clar, presentant una orientació E-W (veure foto 5). Se li adossava l'estrat UE 13, assentant-se al rebaix constructiu UE 16, realitzat afectant l'estrat UE 22. Dins la present intervenció es va poder documentar en un tram de 0'57m de longitud, 0'60m d'amplada i una potència de 0'32m. Era afectat parcialment pel rebaix constructiu del mur UE 6 (UE 15). A partir de les relacions estratigràfiques conegudes i les tècniques constructives documentades, podriem situar la seva construcció entorn a època moderna, possiblement al segle XVIII, per la referència que es té a partir dels Quarterons Garriga i Roca, a on s'hi identifica un edifici que el 1858 era considerat de construcció no gaire antiga.

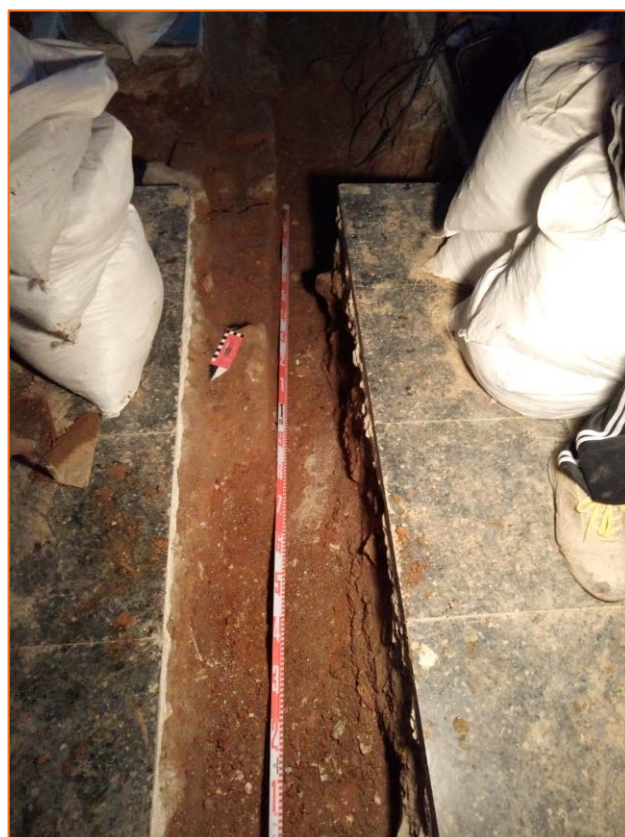
Foto 6. *UE 9.*

L'estrat UE 9 tan sols es conservava a la banda més propera a la façana posterior de l'edifici (UE 5), afectat per l'arrasament UE 20. Era format per argila de color marró fosc amb restes de morter, material constructiu (veure foto 6). La seva excavació va permetre recuperar material ceràmic d'entre el qual destaquen un fragment de pisa blanca i blava de la cirereta i un altre de pisa blanca i blava de l'arracada, que ens aporten una datació entre finals del segle XVIII i inicis o primera meitat del segle XIX. Podria haver-se tractat d'una anivellació que s'hauria adossat al mur UE 6, tot cobrint a l'estrat UE 10.

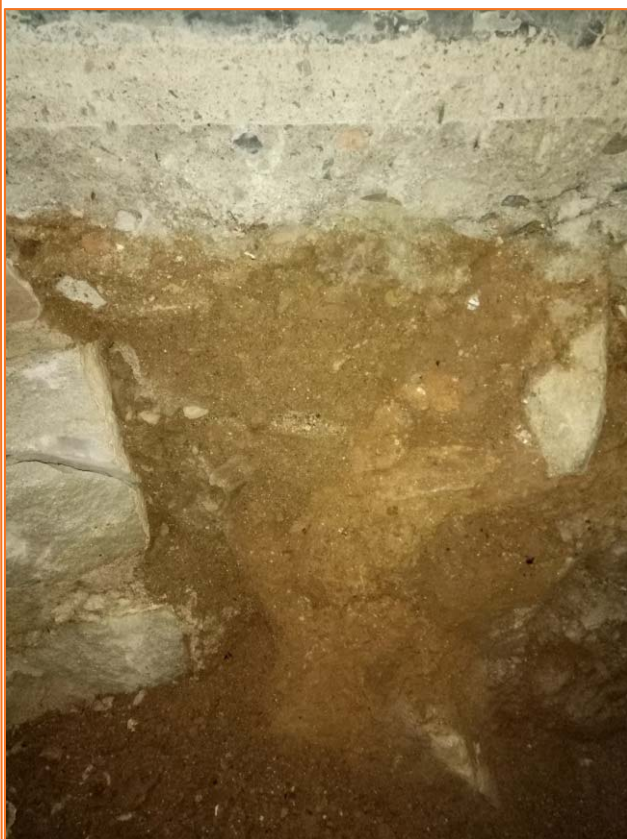
Foto 8. Perfil estratigràfic on es pot observar la UE 13.

L'estrat UE 13 era format d'argiles de color marró clar que s'adossava al mur UE 14 per la seva cara nord, amb una potència d'uns 0'10m, i que malauradament no va aportar cap mena de material (veure foto 8).

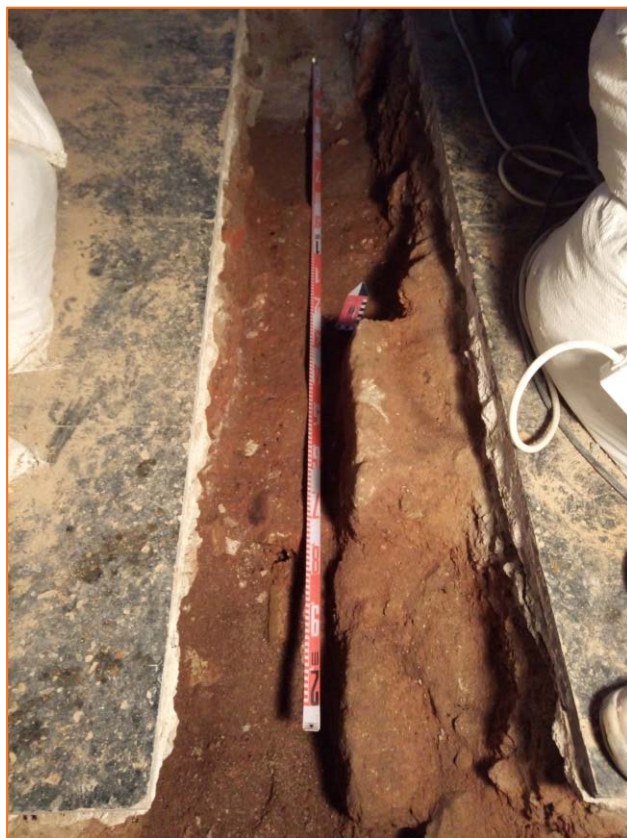
Foto 9. UE 22

Sota l'estrat UE 13 i estenent-se per tota la rasa, es va poder documentar el nivell UE 22, format per capes d'argiles de color marró amb presència de material constructiu i ceràmic (veure fotos 9 i 10). Era afectat per l'arrasament UE 20 a la part sud de la rasa, i pel rebaix constructiu del mur UE 14. Aquest nivell es va poder documentar amb una potència d'entorn 0'20-0'30m, continuant per sota de la cota d'afectació de l'obra.

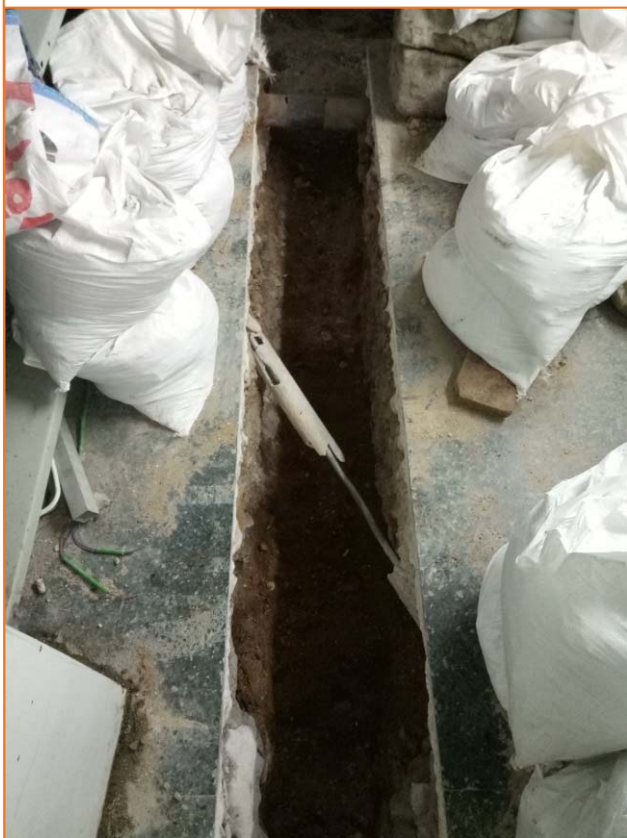
Foto 10. UE 22, no esgotada.

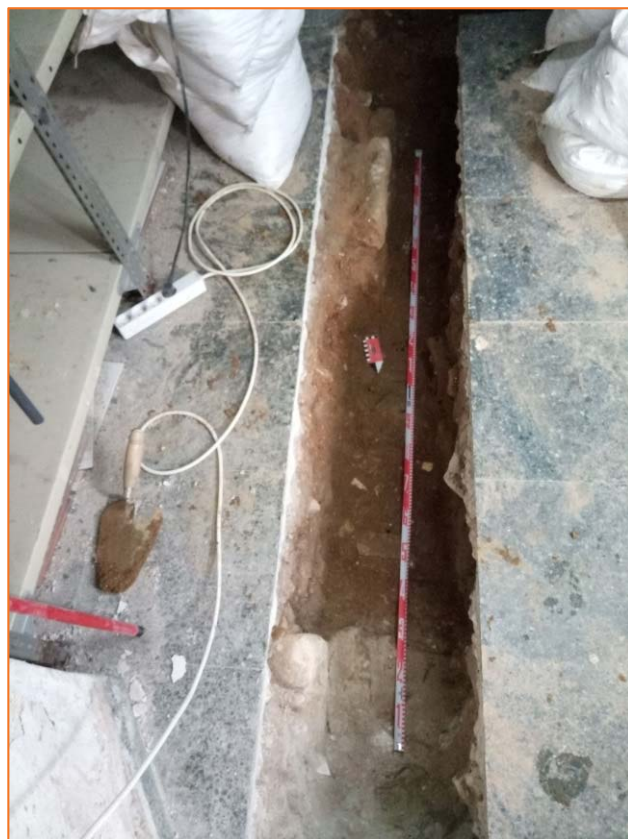
Foto 11. Foto final de la rasa.

La cota final a la qual es van finalitzar els treballs de rebaixos fou de 0'60m en la part més interna del local i de 0'90m a l'entrada de carrer N'Aroles al costat de la banquetta de fonamentació UE 5.

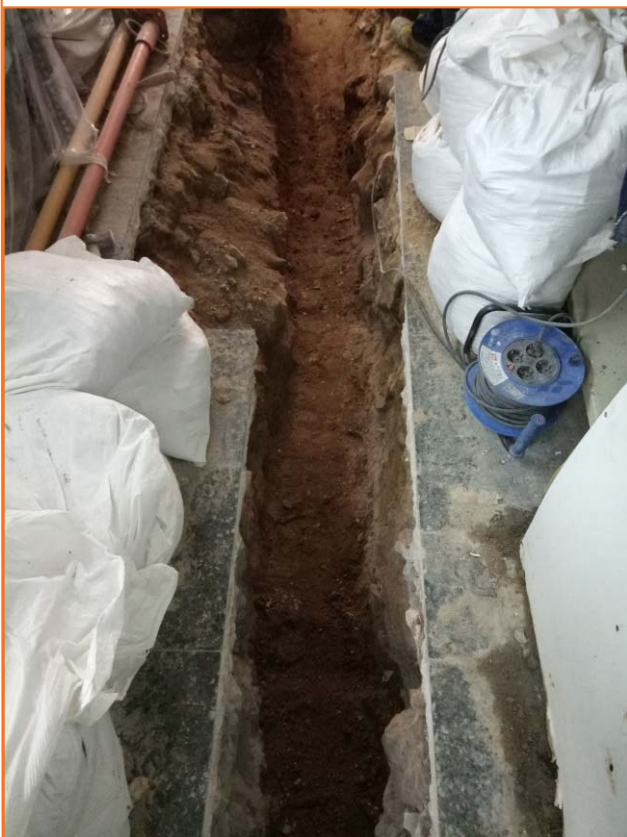
Foto 12. Foto final de la rasa.

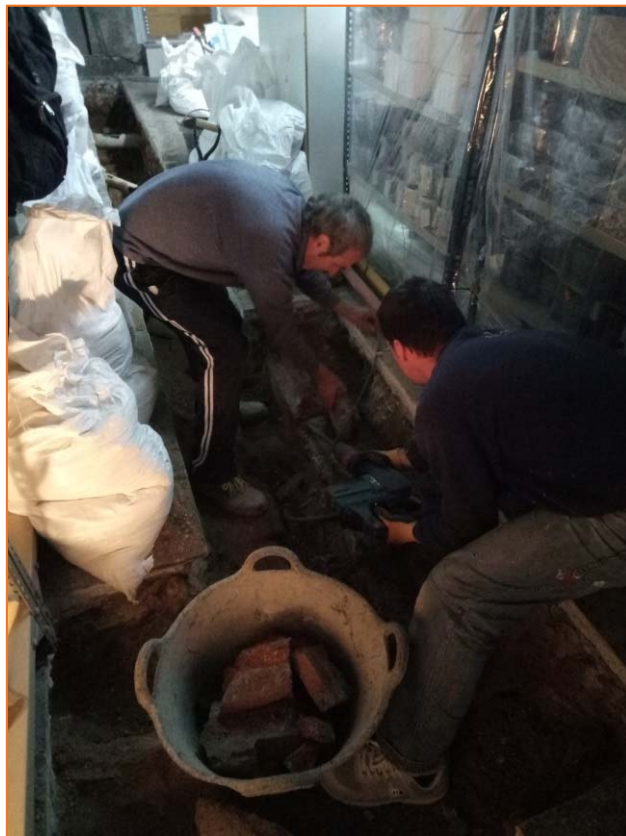
Foto 13. Procés de desmuntatge d'estructures.

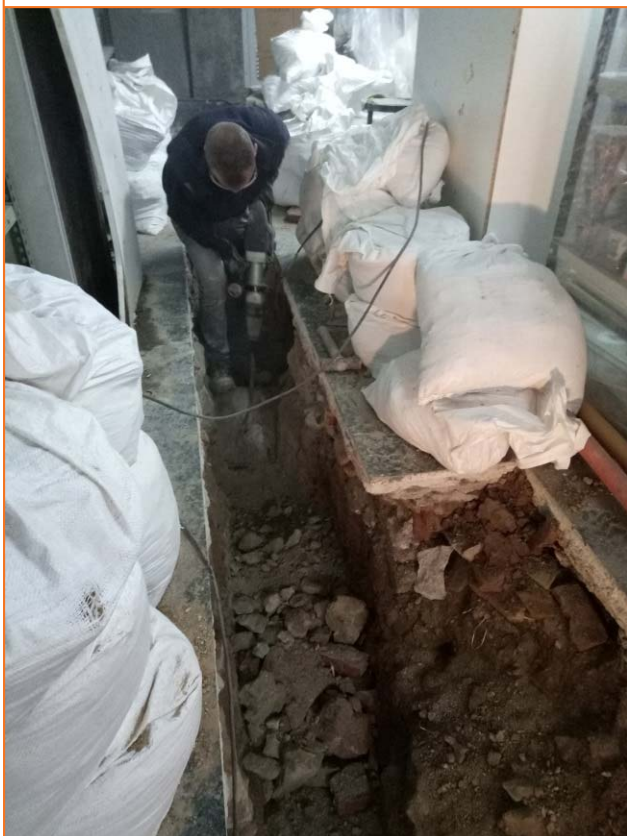
Foto 14. *Procés de desmuntatge d'estructures.*
