Memòria de la intervenció arqueològica al
Carrer de Montserrat, 13
Districte de ciutat vella – Barcelona (Barcelonès)

Codi Servei d'Arqueologia de Barcelona: 031/19

PROMOTOR

Comunitat de propietaris Montserrat, 13

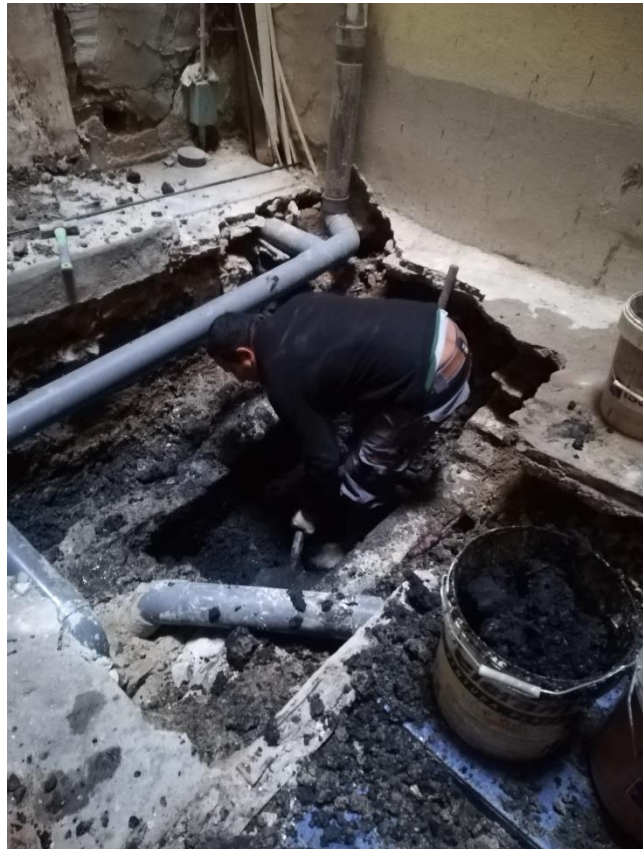
Fig 4 Detall de les tasques d'excavació manual

Aquesta actuació es va dur a terme de forma manual, sota el control directe de l'arqueòloga.

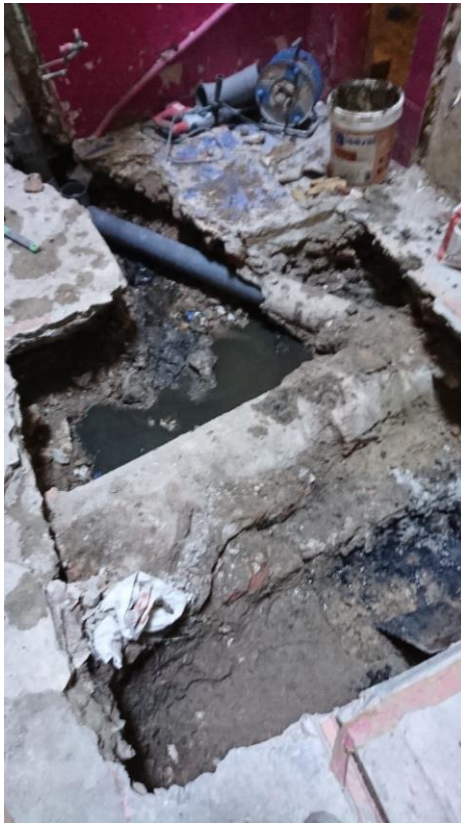
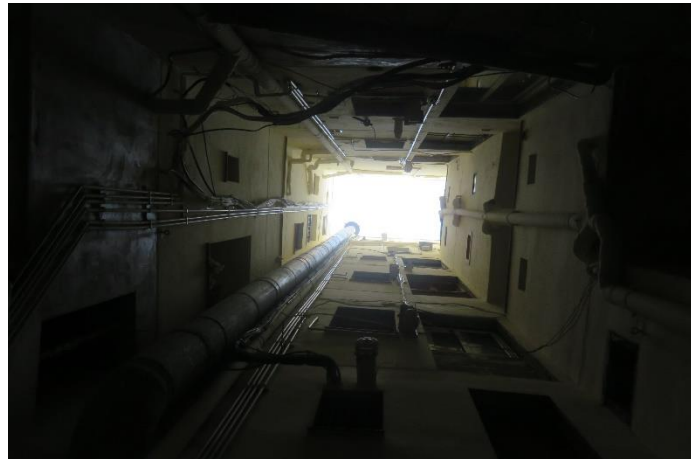
Fig 5 Vista del cel obert i conjunt de baixants i tubs que coincidien al pati.

A baix detall del tub on canalitzaven les aigües brutes de la finca.

Per sota aquest nivell de seguida van començar a aparèixer serveis de la finca en ús, que calia canalitzar provisionalment per tal de poder executar els treballs. D'aquesta manera es van tallar, desviar i substituir diversos tubs i canalitzacions de fibrociment per tal de deixar l'espai central del pati lliure de serveis i poder treballar.

Per sota d'un dels tubs més grans (també desviat) apareixien les restes d'una antiga fossa sèptica/col·lector, **UE 04**. Si bé ja no funcionava com a tal, era en aquest punt on s'havia col·locat el tub de desguàs on connectaven tots els baixants i que treia les aigües brutes cap a l'exterior de la finca. Les filtracions de tots aquests tubs i connexions, tant antics com més recents feien que els sediments acumulats a l'interior d'aquesta fossa sèptica fossin corresponguessin a llocs completament negres.

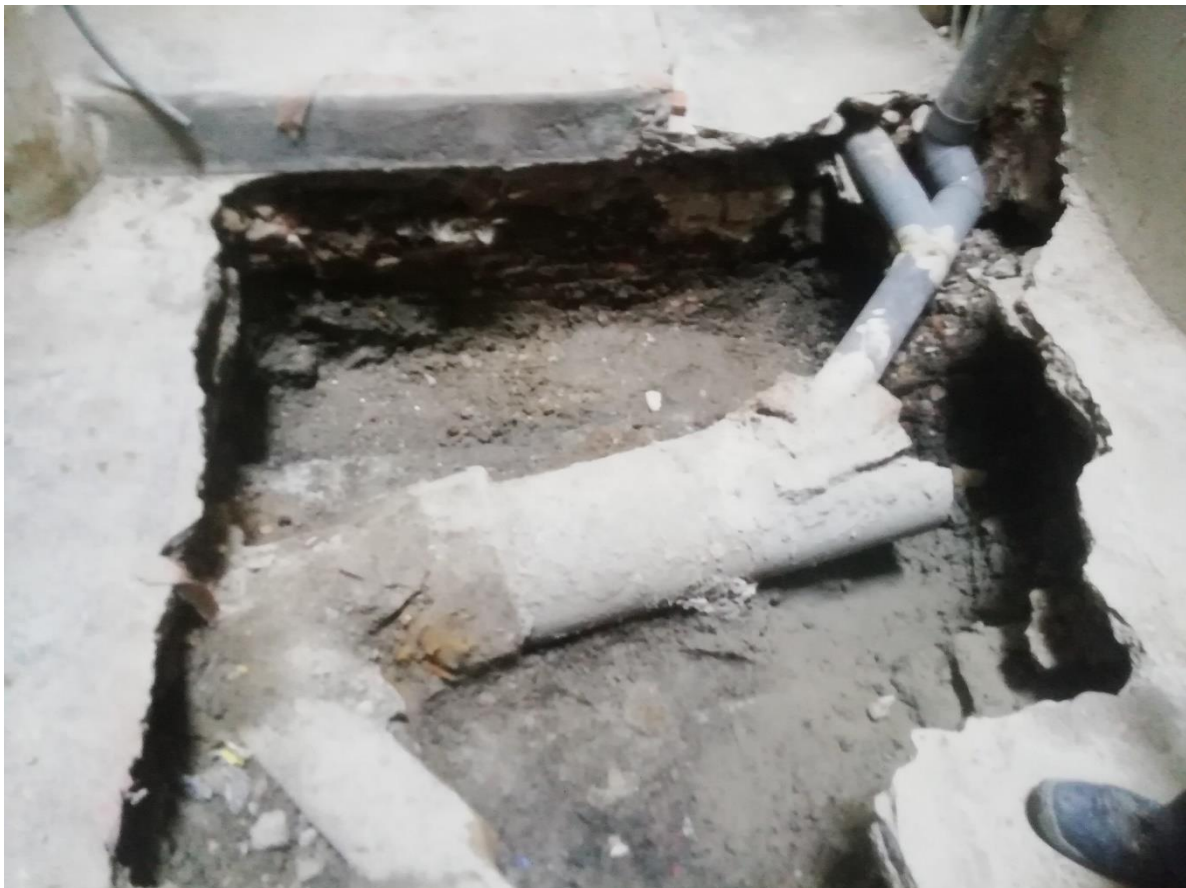
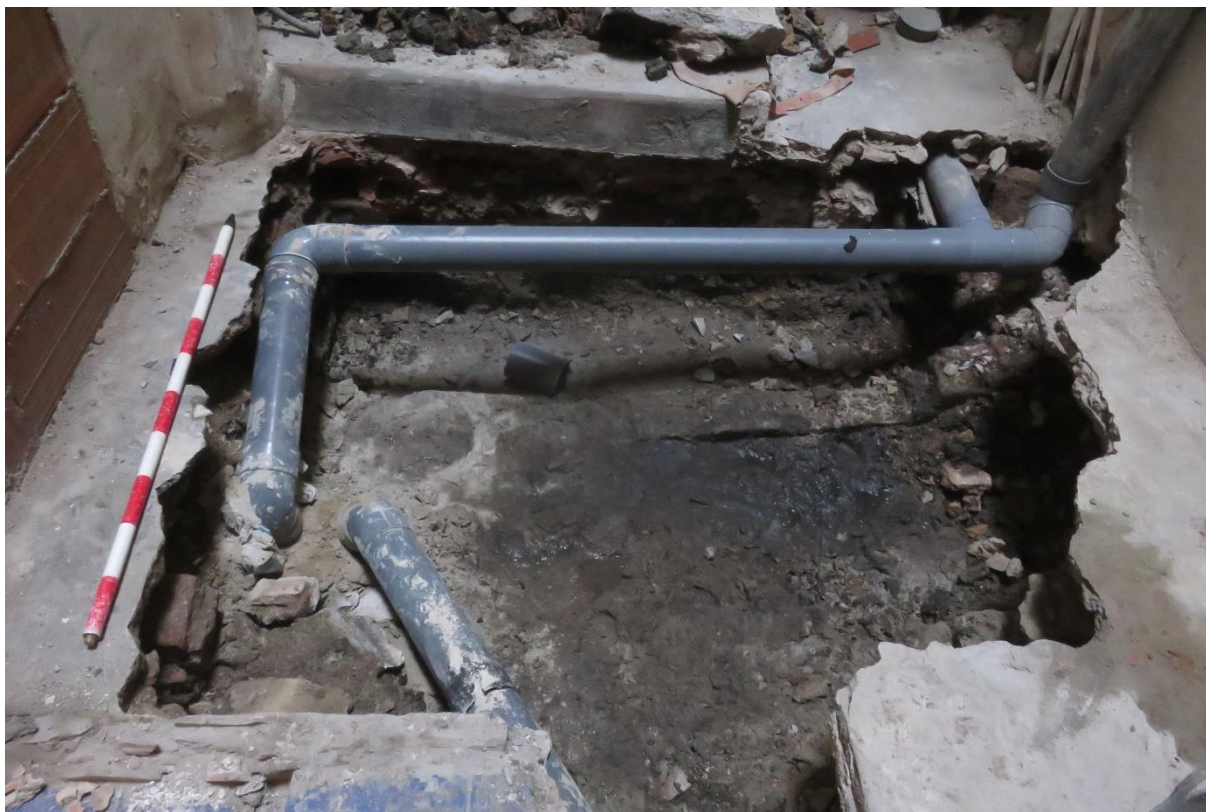
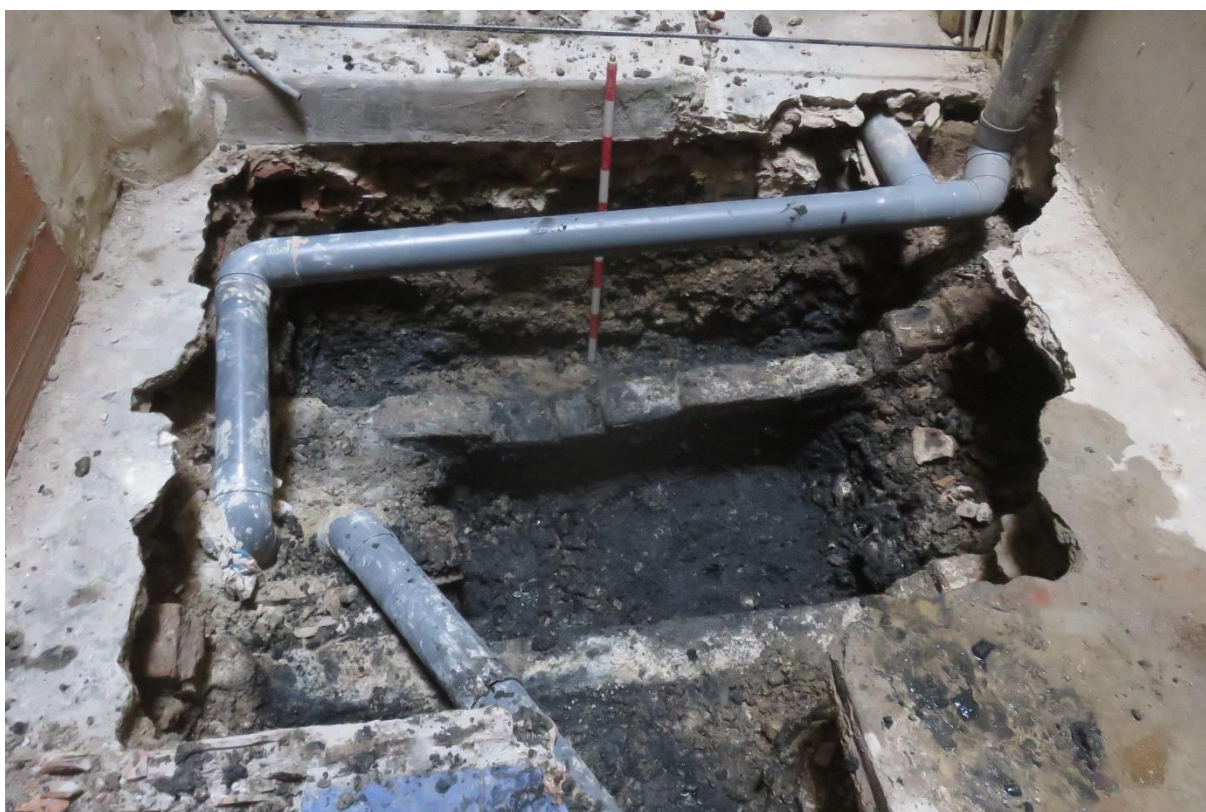
Fig 6. A la imatge superior vista del forat de l'ascensor un cop desviats tots els serveis. A la imatge inferior detall de la fossa UE 04 i l'estrat UE 05 un cop excavats.

La fossa es trobava ubicada just al centre de la zona d'afectació, tenia de planta rectangular definida per dues parets paral·leles fetes amb maons col·locats a trencajunts i lligats amb morter de calç. Aquests dues parets tenien uns 0,15 m d'amplada i una llargada entorn els 2,40 m, de fet sembla que s'adossaven als murs SE i NW del cel obert. Pel que respecta a la profunditat es van documentar entorn uns 0,60 m de potencia, però l'estructura encara tenia més profunditat.

Per les seves característiques, ubicació, rebliment podríem pensar que es tracta d'una fossa sèptica, però la seva planta, força allargada també podria fer pensar que es tracta d'un col·lector. Sigui el que sigui és clar que estava vinculat amb els serveis de la finca, i que per la seva banda SE els murs recolzaven sobre la paret del cel obert. No s'ha pogut documentar aquesta relació a la banda nord ja que hi havia el tub, en us, que desguassava les aigües a l'exterior.

L'espai interior d'aquesta fossa feia uns 0,60 m i estava reblert un estrat, **UE 05**, de color negre i amb una olor intensa corresponent als llots i residus orgànics acumulats fins l'inici de la intervenció.

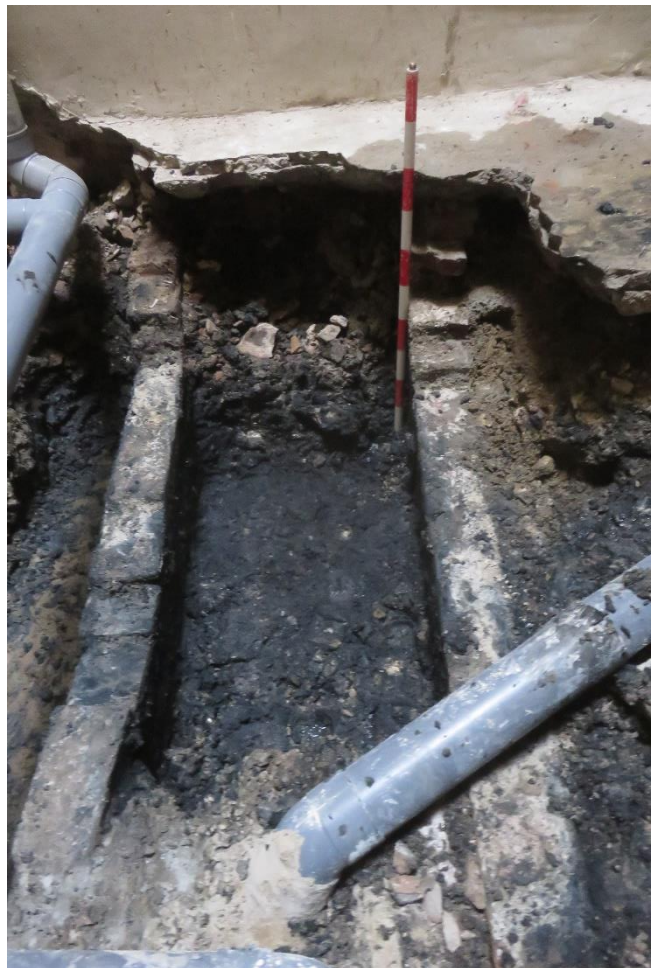
Fig 7. Detall de la fossa UE 04 i l'estrat UE 05

Es va procedir a l'excavació manual d'aquest nivell primer i posteriorment al desmuntatge dels murs de la fossa, fins assolir la cota d'afectació de l'obra.

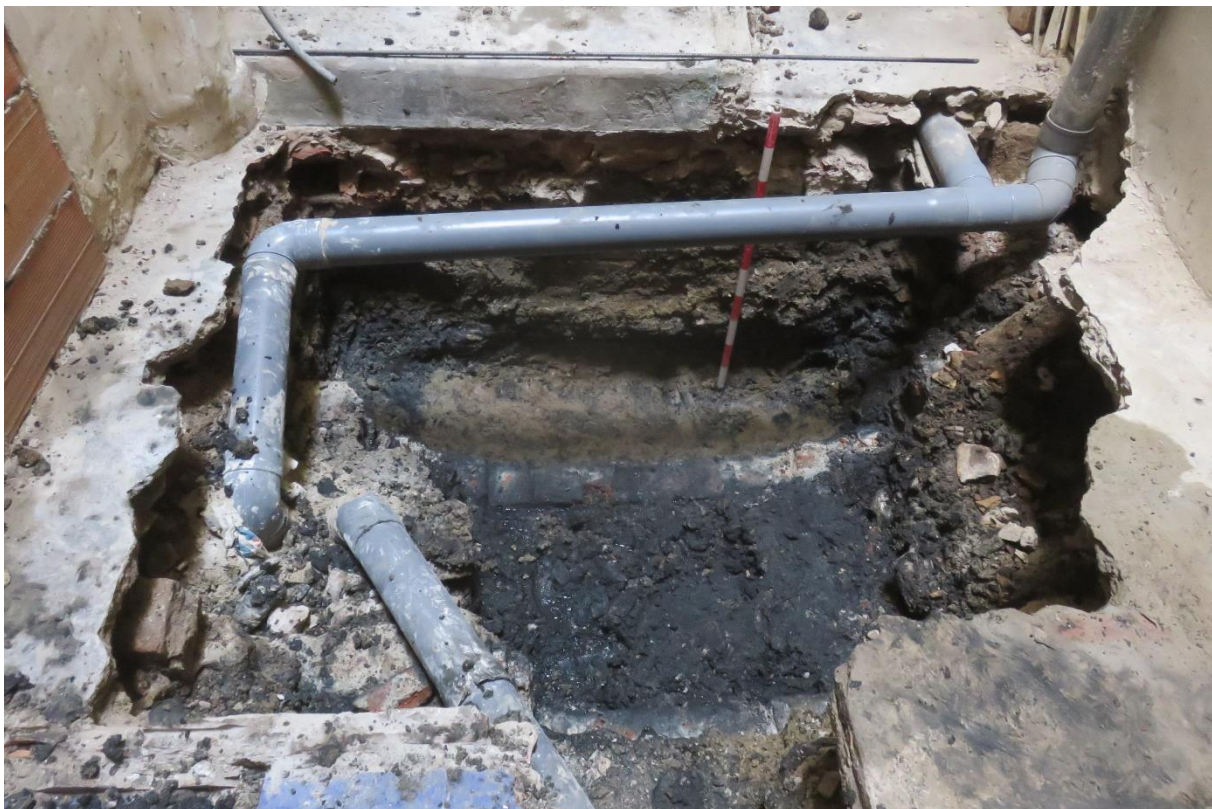
Fig 8 Vista del forat de l'ascensor un cop finalitzada l'excavació i desmuntada la fossa UE 04. Al fons de la imatge s'observa el mur UE 03 i l'estrat UE 07

Entre aquesta fossa i els extrems est i oest del fossat de l'ascensor es van documentar diferents elements. A l'est, entre la fossa i el límit del forat hi havia un mur, **UE 03**, fet de maons col·locats a trencajunts i lligats amb morter, del qual no vam poder definir les característiques per quedar fora de la zona d'afectació. Tot i així segurament també estaria vinculat a antic servies de la finca, donada la seva ubicació i característiques morfològiques.

Entre aquest mur i la fossa hi havia uns 0,40 m de distància, i aquí es va excavar un nivell de terres **UE 06**, compost per argiles, arenes i gran quantitat de pedres en la seva composició, interpretat com a nivell de reomplien del que no es va recuperar cap material ceràmic. La seva coloració era marró però en alguns punts era quasi negre fruit de les filtracions provinents de la fossa. Per sota d'aquest nivell, hi havia una capa d'argiles de color marró i força compactes, **UE 07**. Tot i que d'aquest nivell només es van excavar uns 0,15 m, semblava l'únic estrat no alterat de tots els documentats fins el moment. Estava tallat per totes les estructures i per tant es podria considerar el primer nivell potencialment arqueològic. L'estrat però quedava per sota la cota d'excavació ja que apareixia entre 0,90 tampoc es van recuperar materials ceràmics que permetessin datar-lo.

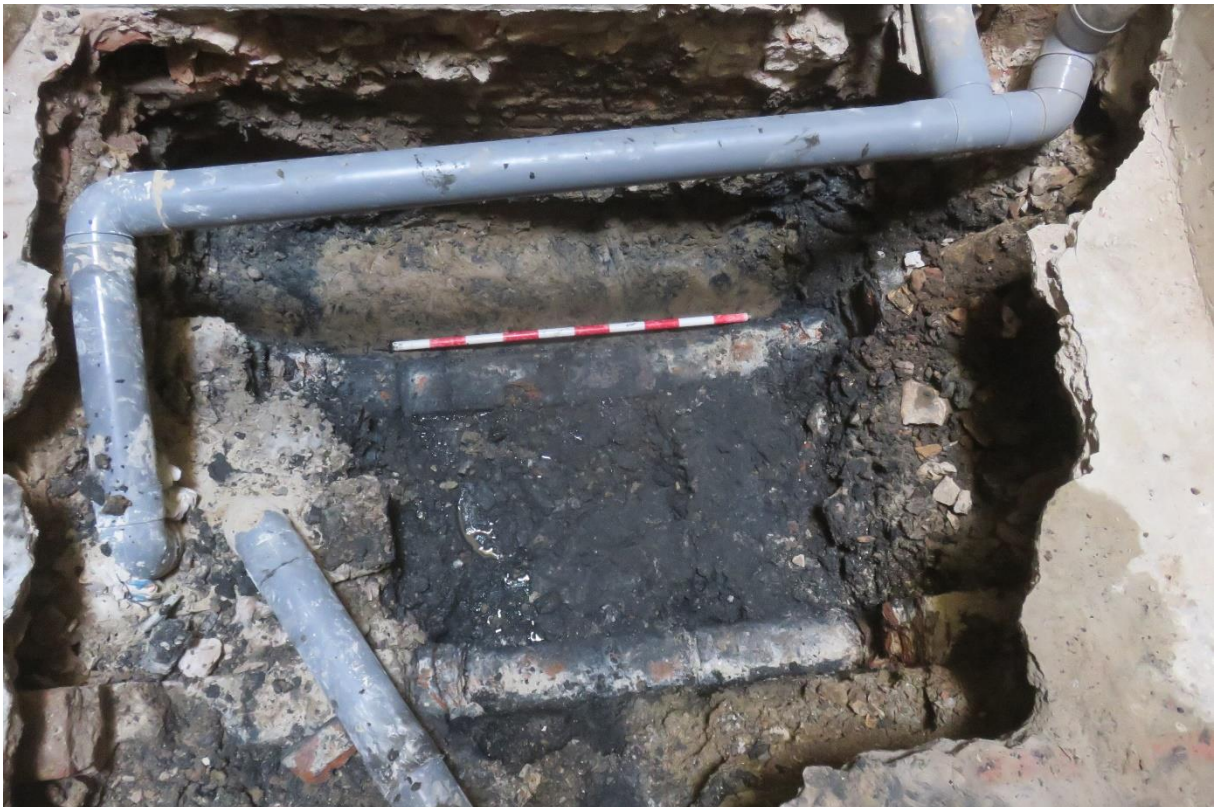
Fig 9 Vista del forat de l'ascensor un cop finalitzada l'excavació i desmuntada la fossa UE 04. Detall de l'estrat UE 07 l'únic nivell arqueològic documentat.

Un cop assolida la cota d'afectació de l'obra es van aturar les tasques d'excavació sense documentar cap element d'interès patrimonial, més enllà de l'estrat UE 07.

L'únic estrat interessant correspondria a un nivell d'argiles, localitzat al fons del forat de l'ascensor i per tant no afectat per l'obra, que estava tallat per totes les estructures documentades. Apareixia quasi a 1 m de profunditat respecte el nivell de circulació del cel obert, el que podria indicar la cota a partir de la qual apareixien els nivells arqueològics en aquesta part de la finca.
