**MEMÒRIA DE LA INTERVENCIÓ
ARQUEOLÒGICA AI CARRER DE L'ARC DE
SANT PAU, 16 / CARRER DE LES CARRETES, 65.
Districte de Ciutat Vella. Barcelona (Barcelonès).
Codi: 041/18**

Exp.: R/N 470 K121 NB 2018 /1-21685

**ARQUEÒLEGS.CAT
(Cat Arqueòlegs SL)
Barcelona, Juny de 2018**

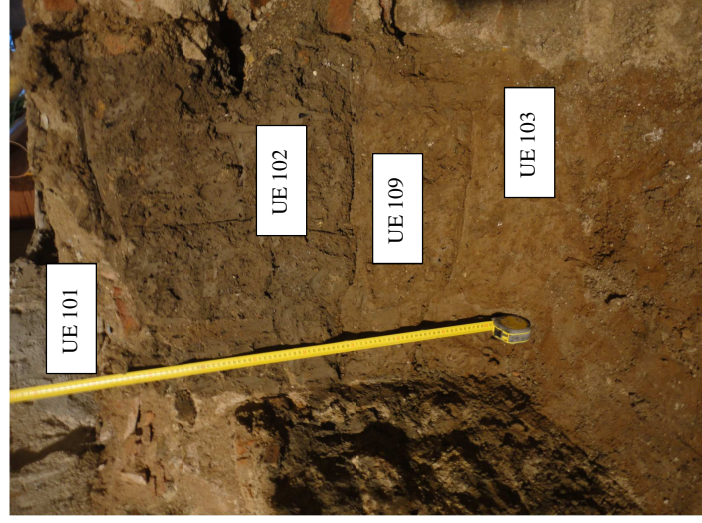
En aquest rebaix es van localitzar diverses restes relacionades amb la finca actual. Primerament s'hauria de comentar la preparació UE 101 de l'antic paviment de la planta baixa de la finca. Es referia a un nivell de sorra i runa amb materials del s. XX (plàstic, ferro) d'uns 20 cm. Aquest nivell cobria dos estructures diferenciades. Per una part, la fonamentació UE 104 d'un mur de maons relacionada amb una reforma de l'actual finca (construcció d'una entrada pel carrer Arc de Sant Pau i d'unes escales al pis superior). Aquesta estructura continuava fora dels límits intervingut. Es tractava d'un mur de pedra sense escairar, material constructiu i morter blanc amb orientació sud-oest – nord-est. La seva alçada documentada era de 0,70 m. des de la cota superior 6,18 msnm, amb una amplada de 0,53 m. i una longitud documentada de 1,98 m. D'altra banda, depassant els límits del rebaix, es va documentar les restes d'un possible fossa sèptica de planta rectangular d'1,70 m. x 1 m. i una alçada documentada de 0,69 m., des de la cota superior 6,27 msnm. Estava construïda amb maons i morter gris i estava colmatada per la UE 108, nivell de runa amb materials del s. XX (plàstic, llaunes).

Aquestes estructures tallaven una sèrie d'estrats formats amb anterioritat a la finca actual. El primer, UE 102, era un possible nivell agrícola, relacionat potser amb els horts de Sant Pau del Camp. Era un nivell força orgànic d'argila gris fosc, amb força carbons i material ceràmic des d'època moderna de finals del s. XVIII – inicis s. XIX (Blanca i Blava Catalana d'influència francesa, de Poblet, Blanca i Blava de Barcelona, ceràmica vidrada), amb una potència d'uns 40 cm., des de la cota superior 6,20 msnm. Aquest nivell cobria l'estrat UE 109, possible nivell de formació natural depositat per diferents rieres, d'argila marró fosc amb carbons i escàs material (algun fragment de ceràmica vidrada). Tenia una potència d'uns 0,25 m. des, de la cota superior 5,80 msnm. Finalment, aquest estrat cobria el nivell UE 103, possible nivell de formació natural també depositat per rieres, d'argila ataronjada molt neta, amb algun possible fragment de material constructiu romà. No es va poder documentar sencer, ja que continuava per sota del límit inferior del rebaix. Es va documentar a partir de cota 5,55 msnm.

Vista del Rebaix 1 amb les estructures documentades

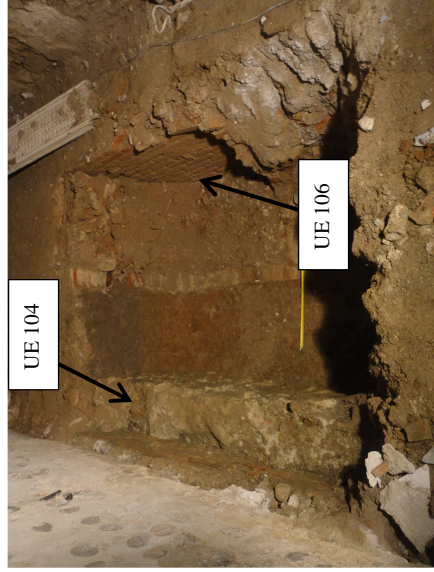
Vista de l'estratigrafia localitzada al tall sud del Rebaix 1

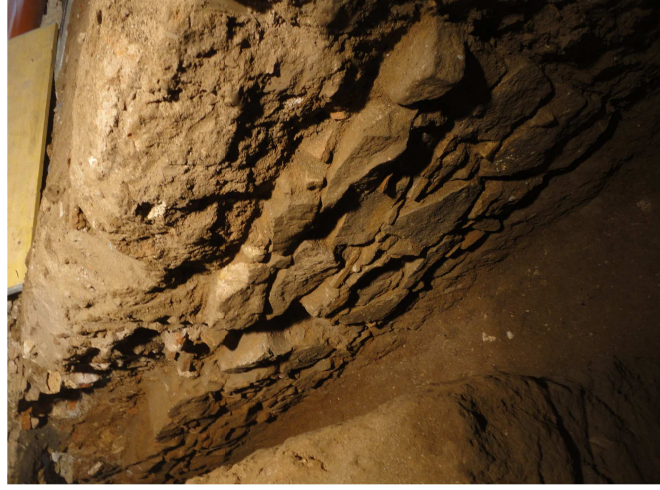
En aquest rebaix també apareixien la majoria de les restes documentades al Rebaix 1 (preparació UE 101, fossa sèptica UE 106, estrats UE 102, 109 i 103), tot i que se'n van localitzar de noves també. Per una part, pertanyent a la finca actual, es va localitzar la fonamentació UE 111 del seu mur mitger est. Es tractava d'un mur de pedra sense escairar, material constructiu i morter blanc amb orientació sud-oest – nord-est. La seva alçada documentada era de 0,99 m., des de la cota superior 6,41 msnm, amb una amplada de 0,32 m. i una longitud documentada de 0,60 m. Per una altra, es va localitzar molt parcialment (només al tall sud del rebaix) una fonamentació (UE 110) d'una construcció desconeguda anterior a la finca actual. Es tractava d'un mur de pedra sense escairar, material constructiu i morter ataronjat, amb orientació sud-est – nord-oest.. Podria presentar un accés en el seu costat oest. Les seves mesures documentades són: 0,73 m. d'alçada des de la cota superior 6,32 msnm, una amplada desconeguda i una longitud de 3,30 m. Continuava en direcció sud-est fora dels límits de la finca. La fonamentació UE 111 del mur mitger est es recolzava clarament sobre aquesta estructura.

Vista de la fonamentació UE 110 al tall sud del Rebaix 3

D'altra banda, també anterior a les estructures de la finca actual, es va localitzar molt parcialment, al tall de la Rasa 3, l'alçat d'una fonamentació construïda amb pedra sense escairar, material constructiu i morter ataronjat, amb orientació sud-est – nord-oest. S'ha vist clarament que seria anterior a la finca, perquè la fonamentació del mur est d'aquesta es recolzava sobre aquesta estructura. Però el fet de que tallés l'estrat agrícola li atorgava una datació inicial a partir de finals del s. XVIII. Estaríem davant, per tant, de la fonamentació d'una construcció indeterminada, tot i que de certa entitat, no creiem que es tractés d'una resta relacionada amb l'activitat agrícola. Es podria tractar d'una fonamentació pertanyent a un habitatge anterior a la finca actual, tot i que es veu clarament com les dues construccions segueixen les mateixes orientacions. El fet de

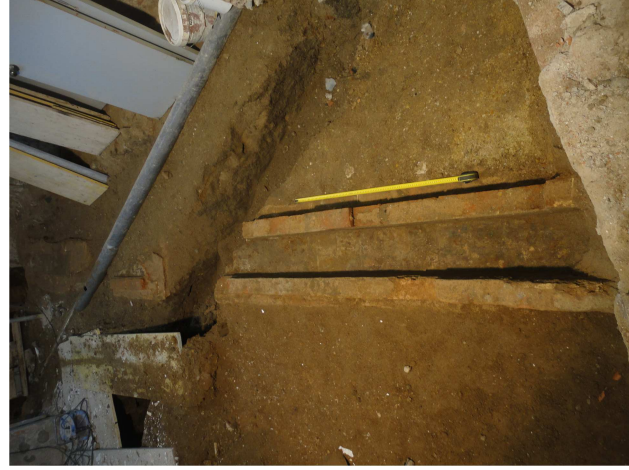
Les restes documentades en aquest rebaix es referien únicament als estrats UE 101 i 102, descrits al Rebaix 1 i a una claveguera de l'antiga finca que creuava transversalment la rasa. Estava construïda a partir de dos murs de maons i morter grís o ciment en alguns punts, amb una solera de rajoles sense vidrar, amb orientació sud-oest – nord-est. No es conservava la seva coberta. Presentava pendent decreixent en direcció nord-est. En aquest rebaix es va veure com la seva amplada era de 0,44 m. Presentava una alçada documentada de 0,21 m, des de la cota superior 6,47 msnm.

Vista de la claveguera UE 114 Vista de les fonamentacions UEs 113 i 116 i de l'estructura UE 118

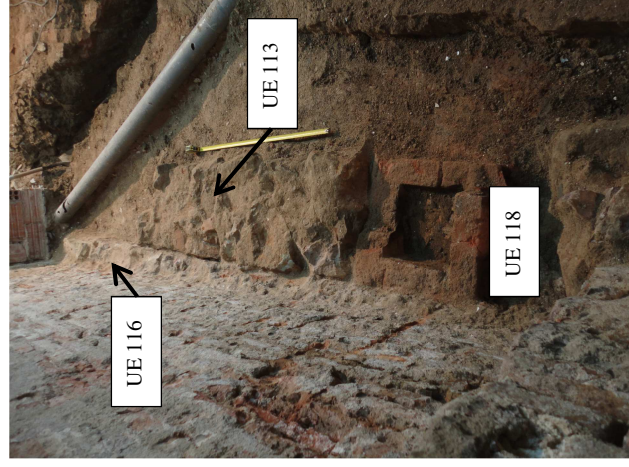
En aquest rebaix es va documentar la preparació UE 101 i l'estrat agrícola UE 102, descrits al Rebaix 1. A part, es van documentar dues noves estructures, que formaven part de la finca. Per una banda, la fonamentació UE 116 del mur oest de la finca actual, construïda amb pedra sense escaïrar, material constructiu i morter blanc amb orientació sud-oest – nord-est. La seva alçada documentada era de 0,17 m., des de la cota superior 6,34 msnm, amb una amplada de 0,23 m. i una longitud documentada de 0,90 msnm. D'altra banda, sobre aquesta fonamentació es recolzava una altra, UE 113, fonamentació d'un mur de maons que folra el mur original de la finca en el seu costat oest. Aquesta fonamentació estava construïda amb pedra sense escaïrar, material constructiu i morter gris amb orientació sud-oest – nord-est, amb una alçada documentada de 0,30 m. des de la cota superior 6,36 msnm, amb una amplada de 0,53 m. i una longitud documentada de 0,90 m. Aquestes dues fonamentacions tallaven el nivell agrícola UE 102.

De manera general, en aquest rebaix general de 0,20 m. es va rebaixar la preparació UE 101 de la qual ja s'ha parlat anteriorment, sense arribar al nivell agrícola UE 102. A part d'això es va documentar pràcticament sencera la claveguera UE 114, localitzada parcialment al Rebaix 4. A mesura que avançava en direcció sud-oest es conservava en pitjors condicions fins al punt que abans d'arribar al Rebaix 1 ja no es conservava. En aquest rebaix, la longitud documentada d'aquesta claveguera era de 4,87 msnm. També s'hauria de comentar la continuació de les fonamentacions UE 113 i 116, descrites al Rebaix 5. De la primera es va localitzar una longitud de 3,07 m. i la seva amplada s'anava fent més petita a mesura que avançava en direcció sud-oest. De la segona, la longitud conservada era de 1,95 m. Aquestes dues estructures estaven tallades a l'extrem sud-oest per la UE 118, estructura quadrangular de maons i ciment, de funció indeterminada, a l'interior de la qual s'han localitzat diversos ganivets, ampolles de vidre i d'altres elements del s. XX. Presentava una alçada documentada de 0,11 m., i mesurava de costat 0,5 m.
