MEMÒRIA DE LA
INTERVENCIÓ
ARQUEOLÒGICA
EFECTUADA AL CARRER
DE LES PORTADORES, 3-7
(CIUTAT VELLA, BARRI DE
LA RIBERA) BARCELONA.
BARCELONÈS

(CODI 103/18)

MOTIU: Projecte executiu de rehabilitació i reforma de l'edifici.

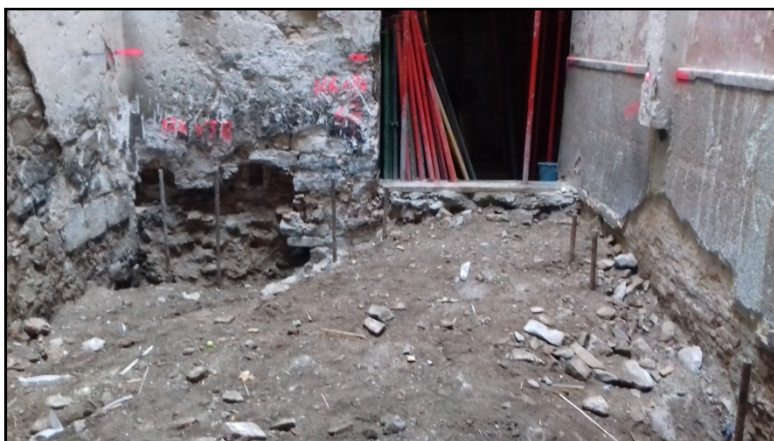
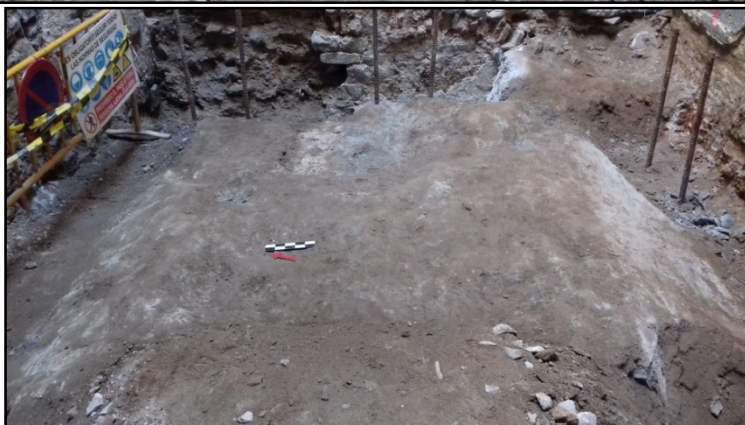
Fig. 1 i 2. Imatge general del solar des del carrer de les Portadores 3. Sota veiem imatge de la placa de formigó.

L'àrea sota control arqueològic amida aproximadament 26 m². Estem davant d'un espai sotmès a contínues remocions del subsòl, les observades per a nosaltres d'època contemporània. Es documenten dos nivells d'ús, una primera planta a cota de carrer, i un segon espai a mode de subterrani per sota d'aquesta cota. Les obertures practicades en la paret est ens assenyalen l'existència d'aquest espai¹.

L'estratigrafia del conjunt no ens aporta dades suficients per a poder entendre la dinàmica de funcionament d'aquesta àrea. L'espai està reblert per un nivell d'argiles marrons fosques, poc compactades i amb abundant presència de restes constructives, la potència d'aquest nivell és d'uns 0.40-0.50 m. Per sota d'aquest nivell apareix una gran planxa de formigó, col·locada de

forma irregular, interpretem que el nivell de formigó es relaciona amb un canvi de funcionalitat de l'espai.

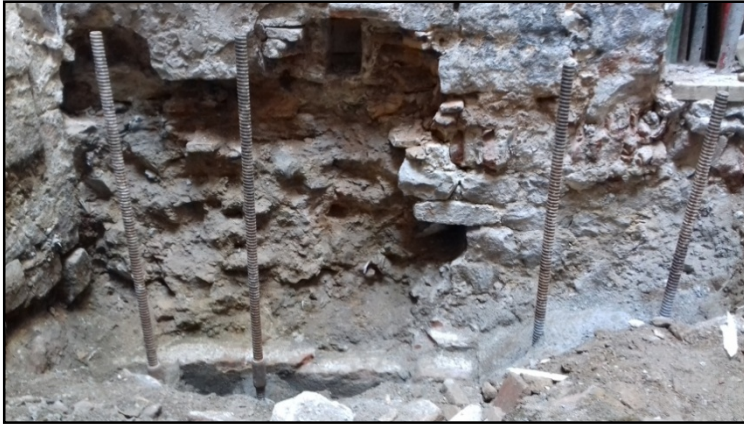
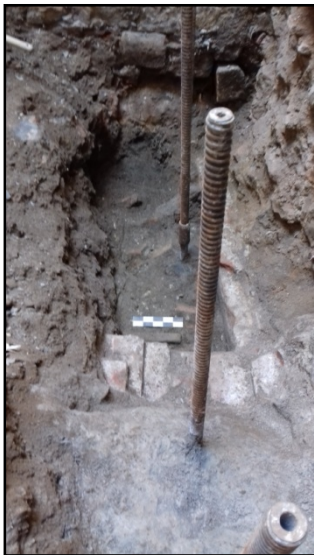
Fig. 3 i 4. Detall dipòsit i obertura practicada a la paret est de l'edifici.
Detall dipòsit UE005. (Encepat E3)

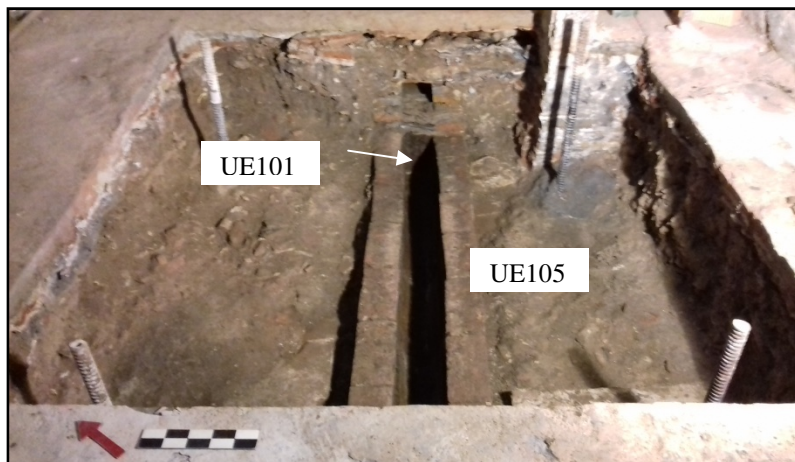
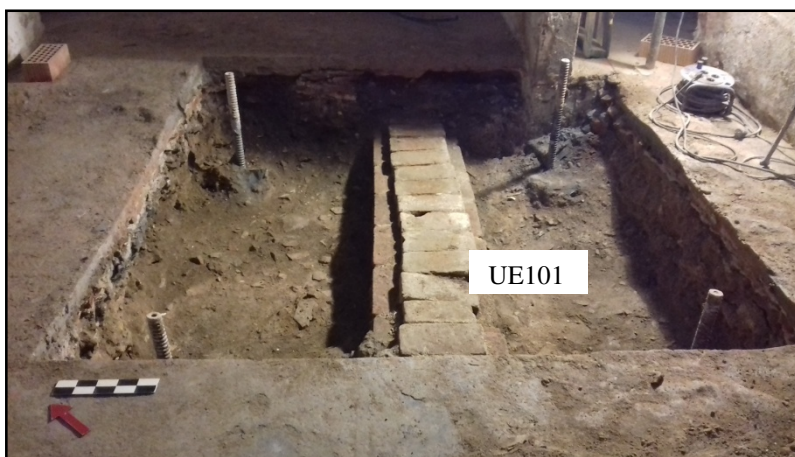
Fig. 5 i 6 . UE105. Primera claveguera construïda, sobre la qual s'assenta una nova claveguera, UE101 (sota), en el moment que la primera va deixar de funcionar.

Un cop documentada la claveguera UE101, el seu aixecament va permetre localitzar una claveguera primigènia, UE105. Ambdues s'emplacen exactament en el mateix punt. Possiblement la claveguera UE105 va deixar de funcionar i es va construir una segona a sobre mateix de la primera, la UE101.

La claveguera **UE105** (z. 4.35-4.12 m.s.n.m) (plànol 4; fig. 5 i 6) també ocupa 2.40 m longitudinalment en sentit nord-est/sud-oest, amb una potència d'uns 0.25 m. Es troba bastida amb maons de 0.30x0.15x0.04 m, i a diferència de la UE101, la solera de la claveguera està realitzada amb teules àrabs, en vidrat verd a l'interior i dipositades a mode de canalització. Inferim que va deixar de funcionar en un moment indeterminat, i va ser substituïda per la UE101. El conjunt es trobava obliterat per sediment amb materials contemporanis.

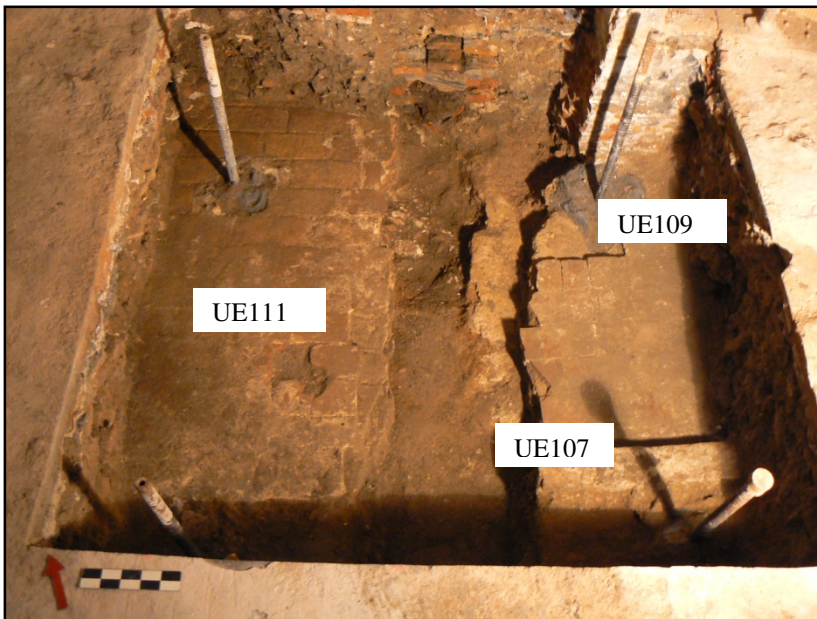
Fig. 7. Captura dels paviments i al mig, el negatiu deixat per les clavegueres UE101 i UE105.

El paviment documentat a la zona oest, **UE111** (z. 4.36-4.32 m.s.n.m) (plànol 5; fig. 7 i 8), apareix a una cota lleugerament superior respecte el paviment UE109 (z. 4.30-4.27 m.s.n.m). Es troba molt malmès com a conseqüència de la construcció de les clavegueres, i un pou d'època contemporània, UE129, construït a la vessant oest.

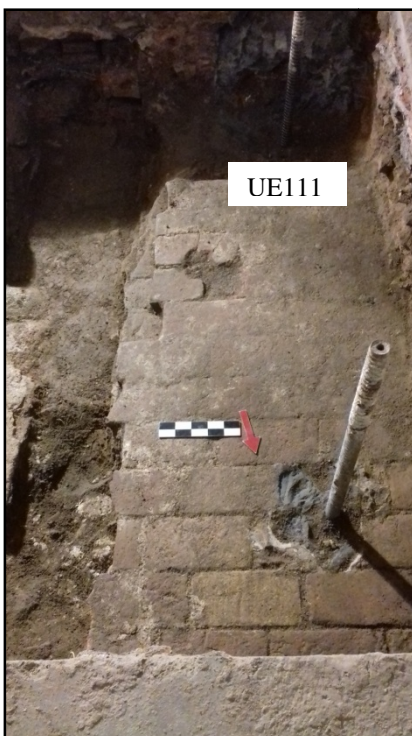
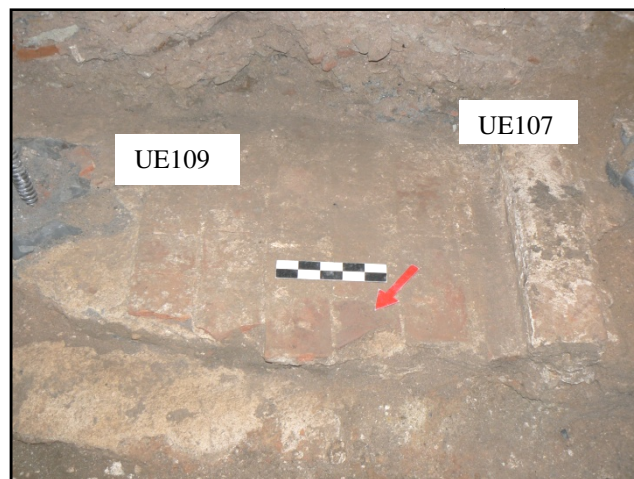
Fig. 8 i 9. Detall dels paviments UE111, i UE109 respectivament.

Les restes conservades, UE111, amiden 2.08 m de llargada, per uns 0.80 m d'amplada. Està format per maons de 0.30x0.15x0.04 m., dipositats de forma reticular, sobre una preparació de morter de calç de color blanc/groguenc, UE112. En aquest àmbit no apareix cap muret o envà relacionat. Tampoc hem localitzat cap element de datació per a poder encabir el paviment cronològicament, si bé no descartem que podria ser coetani a l'edifici contemporani i vinculat a una planta subterrània situada lleugerament sota nivell del carrer.

El paviment UE109 amida 1.60 m de llargada per 0.70 m d'amplada. Està bastit amb maons de 0.30x0.14x0.02 m, i per tant diferent al paviment UE111 (plànol 5; fig. 9). La UE109 presenta en direcció sud, un petit muret o envà, del qual només s'hi conserva una filada de maons, UE107, aquest s'assenta sobre el paviment UE109.

La UE109 va associada a una preparació d'uns 0.03/0.04 m composta per morter de calç blanc/groguenc. En aquesta ocasió tampoc vàrem documentar restes de materials arqueològics per a poder establir la cronologia. A l'igual que amb el paviment UE111, no descartem que podria ser coetani a l'edifici contemporani i vinculat a una planta subterrània situada lleugerament sota nivell del carrer.

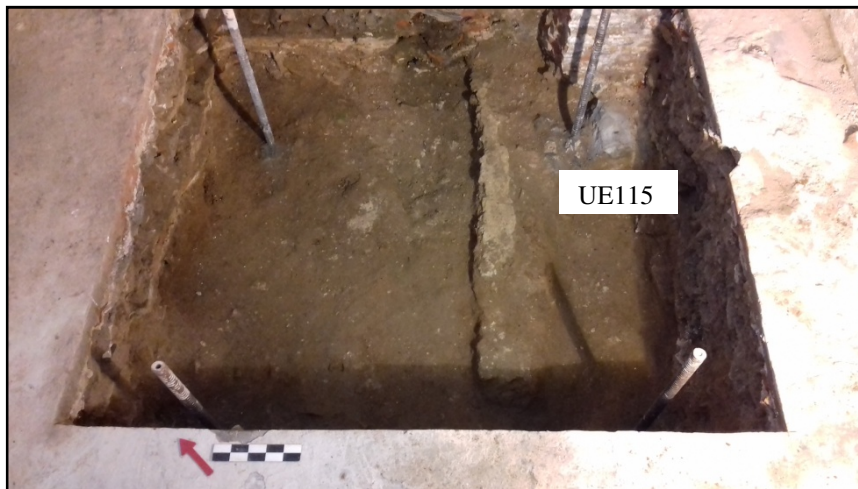
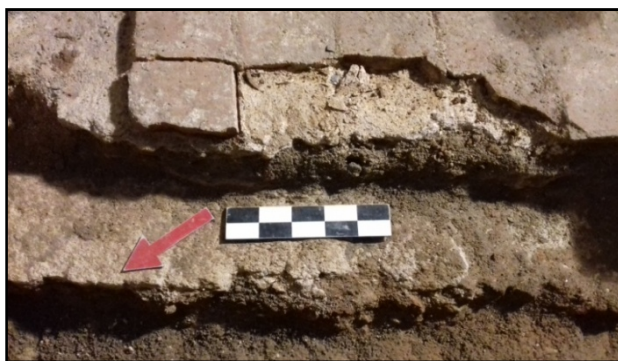
Fig. 10. Detall del muret/envà UE113 i l'estrat UE115. Fig. 11. Detall de la UE113 amb el paviment UE109 i el nivell estratigràfic UE115.

Un cop vàrem aixecar aquest paviment es documenten les restes de morter de calç corresponent al que podria haver estat un altre muret o envà per a separar diferents àmbits, **UE113** (z. 4.12-4.00 m.s.n.m) (plànol 6; fig. 10 i 11). Es tracta però d'una estructura molt malmesa, només hi resta el morter del calç com ja assenyalàvem anteriorment. En ser tallada per la claveguera UE105 perdem les relacions estratigràfiques en aquest punt. És plausible, no obstant, en relació a les cotes on apareix, que sigui anterior al paviment UE109.

Les restes documentades es desenvolupen longitudinalment en direcció nord-est/sud-oest, 1.90 m de llargada conservada per 0.23 m d'amplada. El muret/envà es troba cobert per el nivell de sorres estèrils UE115 (fig. 10), sobre el que posteriorment s'assentarà el paviment UE109.

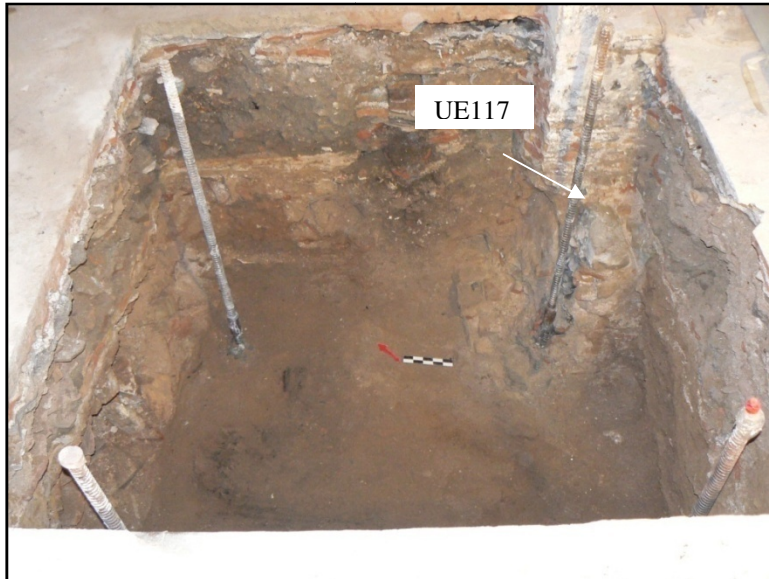
Fig. 12. Captura general del mur UE117.

L'excavació del nivell estratigràfic UE115 va permetre documentar un mur de grans dimensions, **UE117** (z: 4.28- m.s.n.m) (plànol 7; fig. 12 i 13). Aquest es localitza en l'extrem oest de l'àrea excavada. Afectat per una de les riostes de l'ascensor, fet al que cal afegir que el mur es localitza just sota d'un mur de càrrega de l'actual edifici i, per tant, no l'hem pogut excavar a la seva totalitat donat el perill que suposava descalçar-lo. Estem davant, però, d'un mur anterior a les estructures documentades fins al moment, en funció de les relacions estratigràfiques.

L'estructura apareix bastida amb blocs de pedra de grans dimensions (0.20mx0.25m), i lligades amb morter de calç blanc, junt amb restes de maons.

Les dades consignades responen a un mur de planta de tendència rectangular de 0.35m d'amplada per 0.30m de llargada, essent la potència d'uns 0.80 m aproximadament.

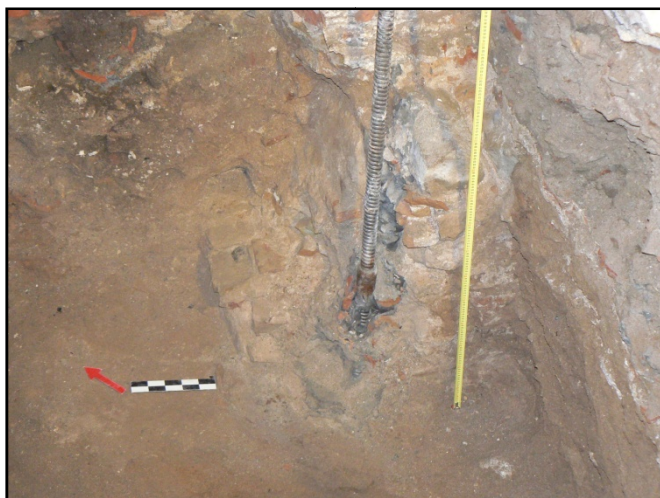
Fig. 13. Detall mur UE117 .

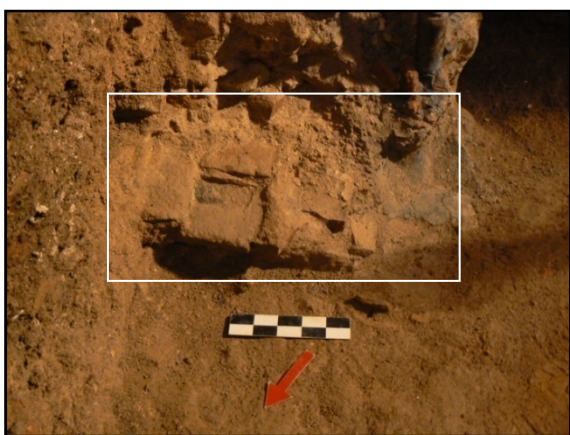
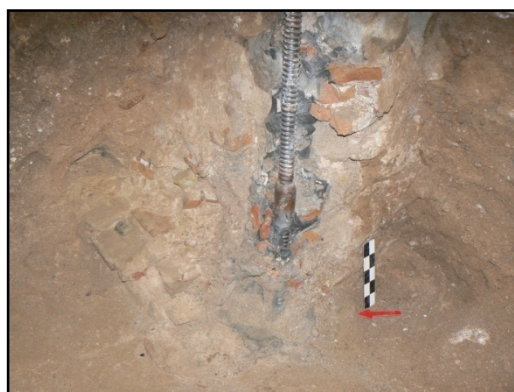
Fig. 14 Detall possibles restes de paviment UE127. Fig. 15. Detall mur UE117 i paviment UE127

Just a la vessant nord d'aquest mur es va localitzar les restes d'un possible paviment, **UE127** (z: 3.44-3.40 m.s.n.m) (fig. 14 i 15). Aquest amida uns 0.40 m d'amplada per 0.50 m de llargada. Està format per maons de 0.30x0.15x0.04 m, col·locats sobre una preparació de morter de calç de color groguenc, UE128. El conjunt no es veu afectat per cota d'obra.

No hem pogut establir la relació estratigràfica entre aquest possible paviment i el mur UE117. No obstant, per cotes i situació el mur UE117 i el paviment UE127 podrien haver funcionat sincrònicament a tall d'hipòtesi.

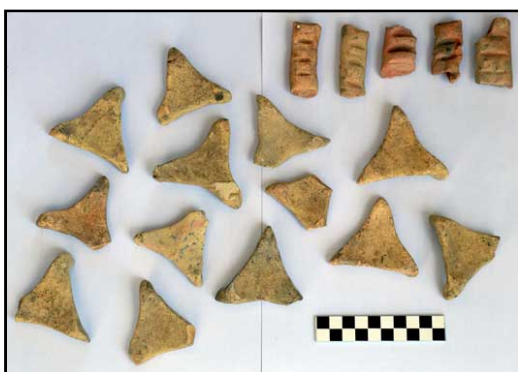
Fig. 16. Detall dels estris terrissers recuperats, "trespeus" i dalt dreta, filets per a col·locar atuells per a la cocció en el forn.

Destacable és la presència d'abundants trespeus. Aquest estri terrisser té una llarga durada, amb petites variacions, en el cas del carrer Portadores 3-7, el tipus de trespeus recuperat respon al que presenta una mena de punta perpendicular en cadascun dels extrems. Eren emprats per a separar atuells de formes obertes vidrades durant la cocció: escudelles, plats, servidores. Sembla que evolucionen d'una forma radial cap a una més triangular, com la que ara ens ocupa, a partir del segle XVI (Carbonell, 2007). Eren utilitzats contínuament fins que es trencaven o bé s'omplien de vidrat i perdien estabilitat (Mesquida, 2001).

D'altre element terrisser recuperat a l'excavació són tires de fang, que s'empraven només un cop i posteriorment eren descartades. Consisteixen en filets de fang cru que es col·locaven sobre planxes o graelles, i sobre dels quals es dipositaven els atuells, per això presenten l'imprompta de l'estri subjectat (Carbonell, 2007).

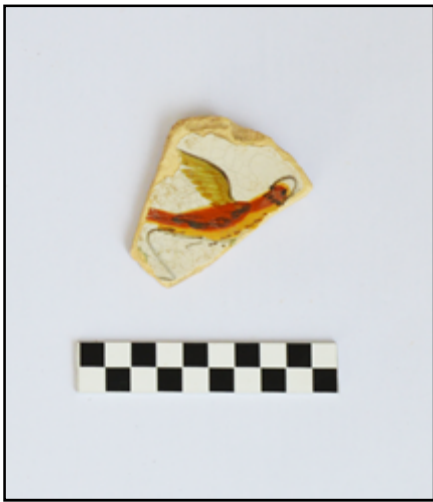
Fig. 17. Detall de tipus ceràmic anomenat *graffita policroma*.

Un dels elements de datació localitzat dins el conjunt és un fragment de ceràmica del tipus *graffita policroma*, atribuïble a les produccions de Pisa. Es tracta d'un fragment de la base d'un plat on apareix un ocell com a motiu decoratiu. La decoració es feta amb diferents tonalitats de marró, ocres i verd. Les formes documentades a Barcelona són atribuïbles als grups I i III de Berti, i es troben en contextos de la segona meitat del segle XVII i principis del segle XVIII (Beltrán/Miró, 2010).

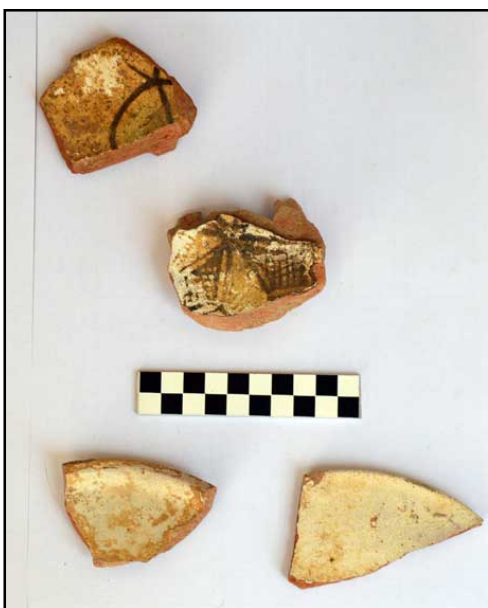
Fig. 18. Ceràmica recuperada a la UE114. Dalt esquerra, ceràmica catalana decorada en *verd i manganès*. Al centre de la imatge, ceràmica en *manganès monòcrom*.

Les darreres restes ceràmiques recollides van aparèixer a la **UE114**. Entre els fragments ceràmics destaquen dues bases d'escudella de les anomenades *ceràmica catalana decorada en verd i manganès*, i *manganès monòcrom*.

Aquestes ceràmiques presenten parets gruixudes, amb pastes ben depurades de color taronja. Apareixen vidrades amb una fina capa de color blanc, de tacte rugós, amb poc estany, el vidrat és només interior. Els motius decoratius són vegetals, branques de pi, pinyes reticulades, estrelles, fulles de roure.. El tipus d'atuell més representatiu són els plats i les escudelles, així com servidores i gerretes en menor quantitat.
