**Memòria de la intervenció arqueològica al carrer del  
Comerç, 19-25, 42-58 Districte de Ciutat Vella.  
Barcelona (Barcelonès).**

**Codi: 113/18**

Data de lliurament: Gener de 2020

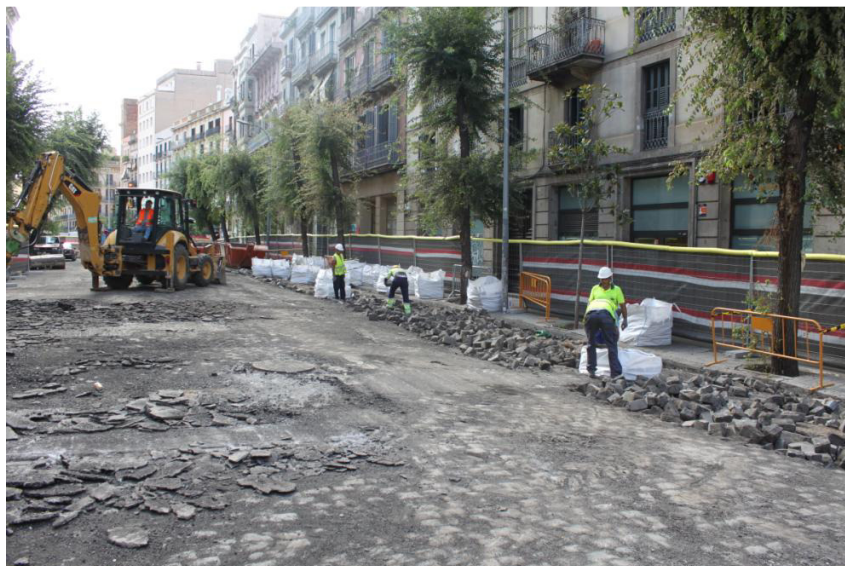
Foto 113.18.1, vista de l'extracció de l'asfalt (UE 01) i del paviment de llambordes (UE 02).

Un cop extrets de forma mecànica el paviment d'asfalt del carrer (UE 01), i el paviment de llambordes (UE 02) que hi havia per sota d'aquest, es va procedir a l'obertura de 21 forats destinats a plantar el nou arbrat del carrer. Aquest tenien unes mides d'1,50 m de costat i la mateixa mida de fondària.

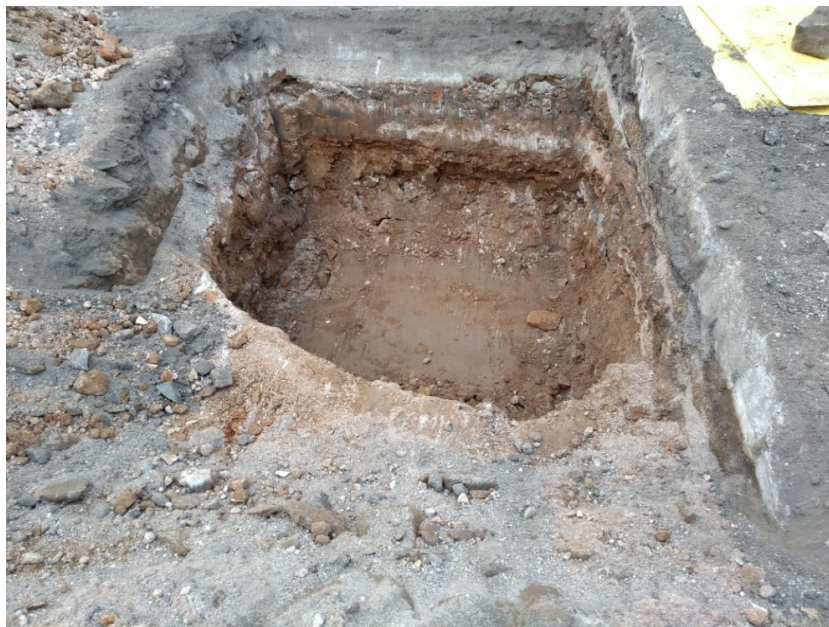
Foto 113.18.2, vista d'un dels forats d'arbre oberts.

En 19 dels 21 forats d'arbrat oberts, la estratigrafia era molt similar, variant una mica el gruixos de les diferents anivellacions localitzades, així es va documentar una preparació del paviment de llambordes composta per sauló gris no compactat (UE 03), Per sota seu hi havia dues anivellacions que a banda d'una tonalitat diferent, estaven compostes totes dues per argila barrejada amb runa, el gruix de les dues anivellacions sumades anava dels 0,80 m fins el 1,30 m segons el lloc. La primera d'elles havia estat compactada i les associem al moment d'urbanització del barri en l'últim quart del segle XIX.

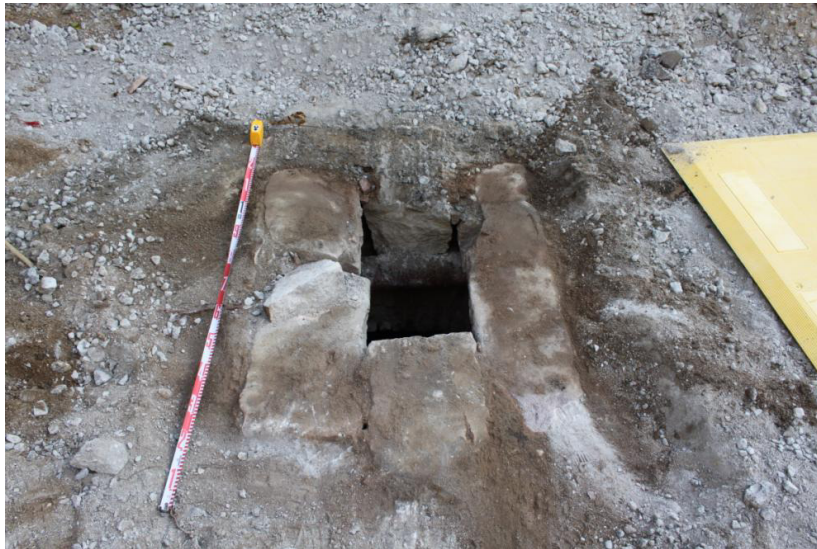
Foto 113.18.3, vista del registre de la claveguera.

En un del forats d'arbre es va documentar el registre d'accés a una claveguera, estava fet per carreus mitjans i escairats lligats amb morter de calç i sorra. Amb una cota superior de 4,73 msnm i l'inferior de 4,48 msnm, aquesta es recolzava directament en la volta de la claveguera (UE 06), que estava feta amb maó massís lligat amb morter de calç i sorra, disposades a plec de llibre amb un gruix de dues filades de maons, per tan de 0,30 m La seva cota superior observada és de 4,66 msnm..

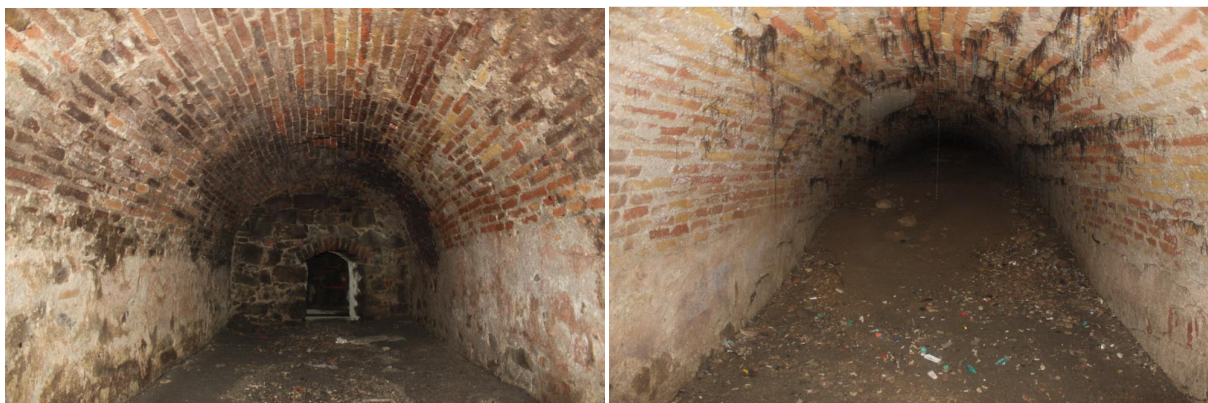
Foto 113.18.4 i 113.18.5, vistes interiors de la Claveguera.

A l'interior de la claveguera veiem que la part baixa de les parets (UE 07), estan enlluïdes i això ens impedeix veure bé com són aquestes, tot i que intuïm que estaven fetes amb pedres irregulars i maons lligats amb morter de calç. Per tal de documentar de forma completa l'estructura el Servei d'Arqueologia de Barcelona va demanar que es realitzés una excavació a l'interior per poder observar el terra en aquest punt de l'estructura, és per això, que es va rebaixar el farciment de 0,50 m format per l'ús com a claveguera d'aquest tram (UE 08). El paviment (UE 09), està compost per rajoles disposades de pla sense trenca el junt, la seva cota és de 2,48 msnm.

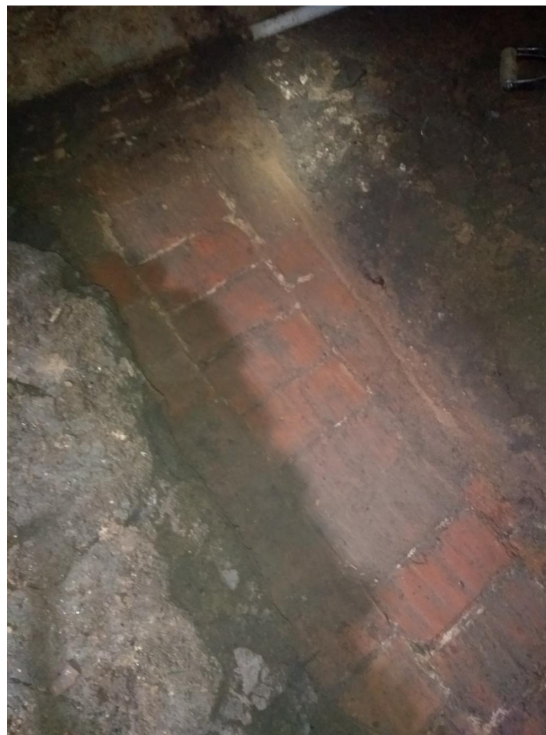
Foto 113.18.6, vista del paviment de la claveguera UE 09.

El tram documentat fa 49,50 m de llarg per 2,06 m d'amplada per 1,89 m d'alçada, a l'extrem est s'observa una paret realitzada amb pedres irregulars i maons lligats amb morter de calç i sorra, amb una obertura centrada a la part inferior per deixa passar les aigües brutes quan circulaven per l'interior d'aquest, cap a la claveguera del carrer de la Fusina. A l'altre extrem observem un acopi de terres que pràcticament arriben a tocar el sostre i que ens impedeixen de veure a l'altra banda.

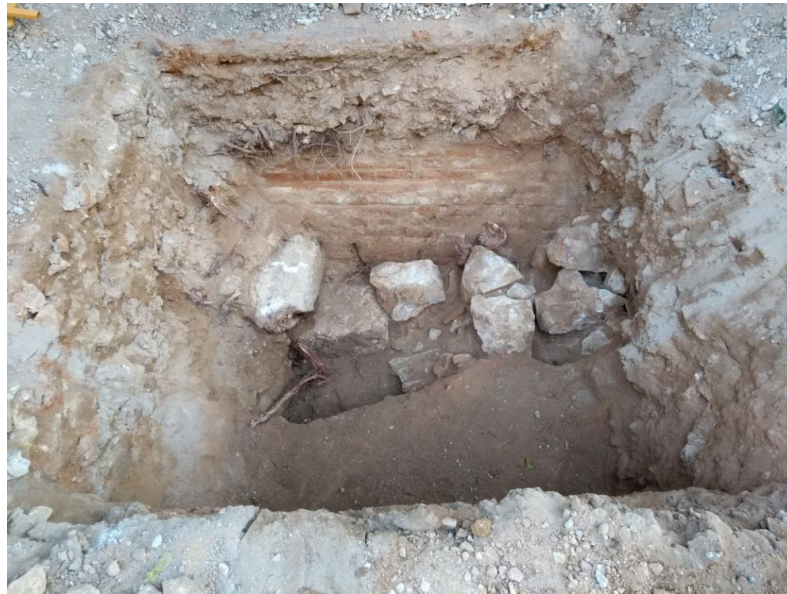
Foto 113.18.7, vista de la volta de la claveguera i de l'estructura UE 10.

En un segon forat d'arbre es va tornar a localitzar la mateixa volta de la claveguera, i una estructura formada per pedres mitjanes lligades amb morter de calç i sorra (UE 10), que hem interpretat que podria tenir la finalitat de protegir la mateixa volta i deixar una superfície a peu pla, per poder col·locar amb major facilitat els paviments del carrer. Una estructura similar es va observar en la volta de la derivació del Rec Comtal al carrer de la Marquesa, 1-1b, carrer del General Castaños, 2-2b de Barcelona.

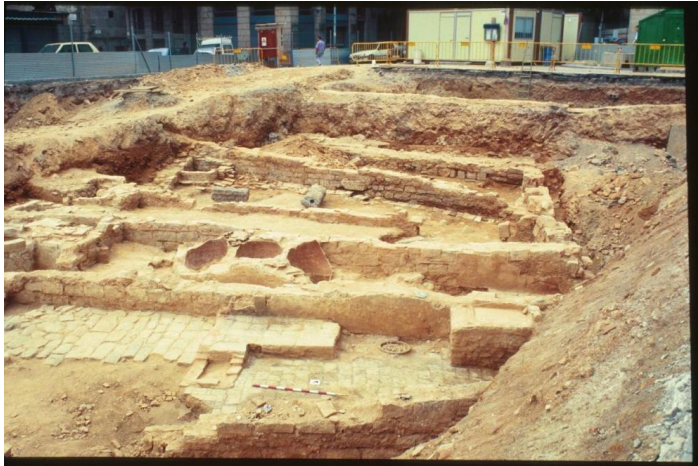
Foto 113.18.8, Imatge cedida per l'arqueòleg Antoni Fernández de les excavacions dels anys 90 del segle passat, al carrer Comerç a tocar del carrer de la Fusina, a la dreta de la imatge es veu l'amortització del Rec Comtal.

Hem de dir que en un primer moment vàrem interpretar aquesta claveguera com una part del tram originari del Rec Comtal, i així es va documentar en el primer dels informes presentats, però a causa de les converses mantingudes amb diversos arqueòlegs i en particular amb Antoni Fernández, es va arribar a la conclusió que el tram principal del Rec Comtal va ser amortitzat amb l'enderroc de l'antic barri de la Ribera al 1717, per realitzar l'esplanada militar, i així ha quedat demostrat en les diverses fases d'excavació realitzades als anys 90 del segle passat com a inicis d'aquest segle. També sabem que com a conseqüència d'això es va construir una derivació del Rec Comtal que anava per l'actual carrer del Rec.

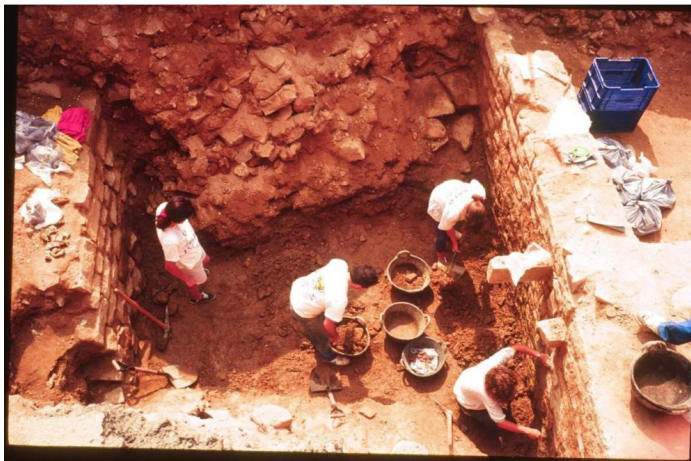
Foto 113.18.9, Imatge cedida per l'arqueòleg Antoni Fernández de l'excavació dels anys 90 del segle passat del reblert del Rec Comtal.

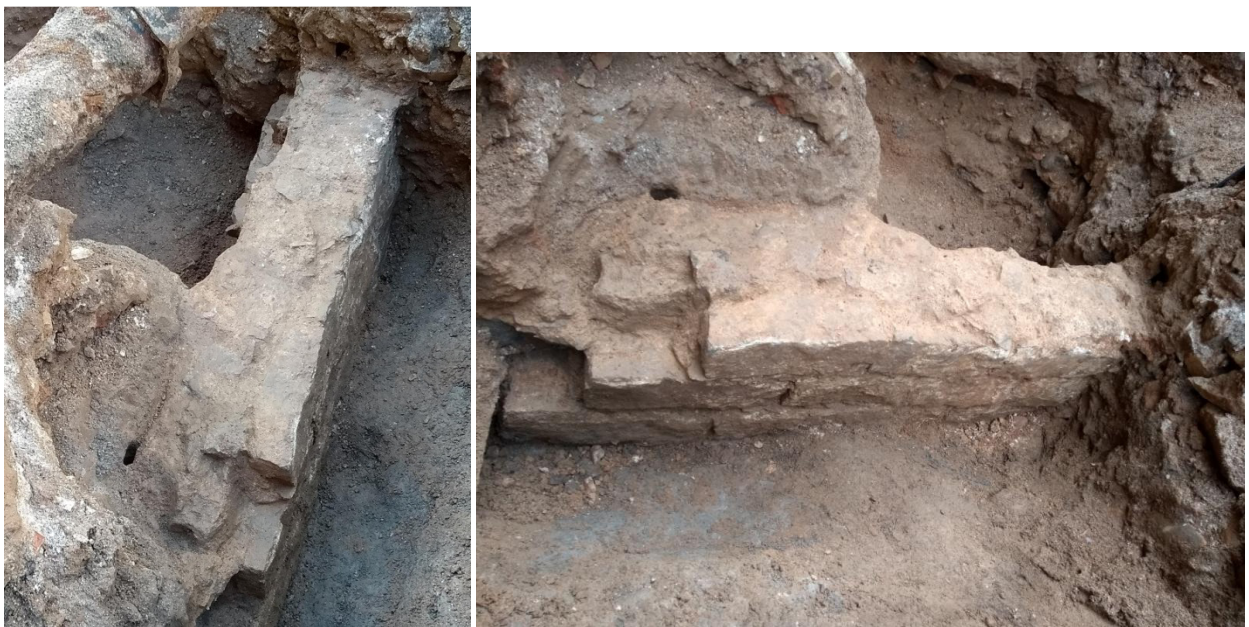
Foto 113.18.10 i 113.18.11, vistes del mur UE 11.

El mur està tallat pel seu costat sud per la rasa de la claveguera actual del carrer del Comerç, i pel cantó oest per la rasa del clavegueró del número 19 del mateix carrer. S'han documentat 3,19 m de llarg per 0,86 m d'amplada per 0,66 m d'alçada documentada. La seva cota superior conservada és de 4,22 msnm, i l'inferior de 3,62 msnm. En planta com hem dit es van documentar 3,19 m de longitud, però degut als diversos serveis que li passaven a prop, tan sols vàrem documentar 1,42 m lineals de la cara est, per 1,92 m lineals de la cara oest.

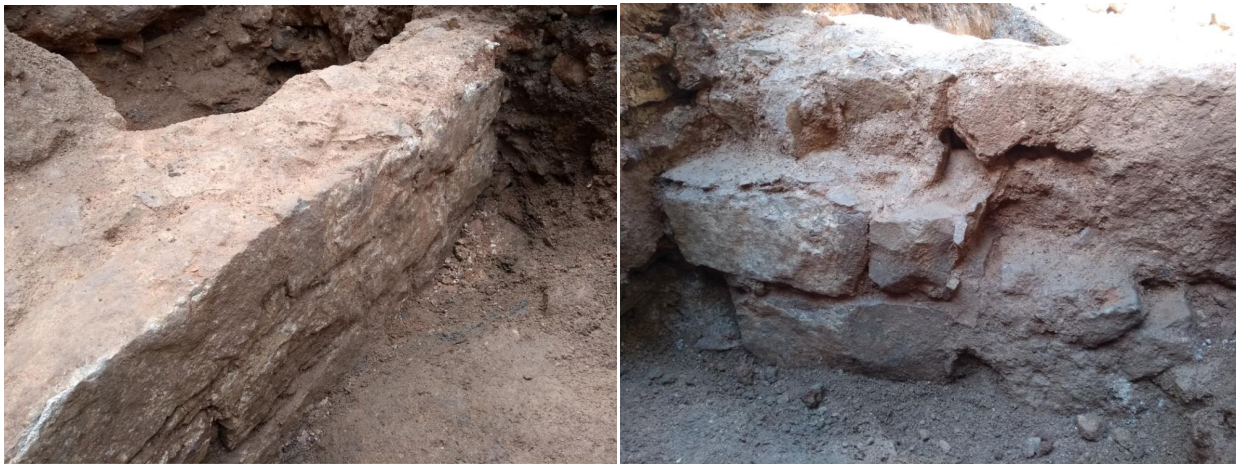
Foto 113.18.12 i 113.18.13, vistes de l'enlluït blanc en les dues cares del mur UE 11, a l'esquerra cara oest, i la dreta cara est.

La cara est no està tan ben conservada en la part superior, també s'observa restes d'un enlluït de color blanc (UE 12). No hem documentat cap nivell de circulació associat a aquesta estructura.

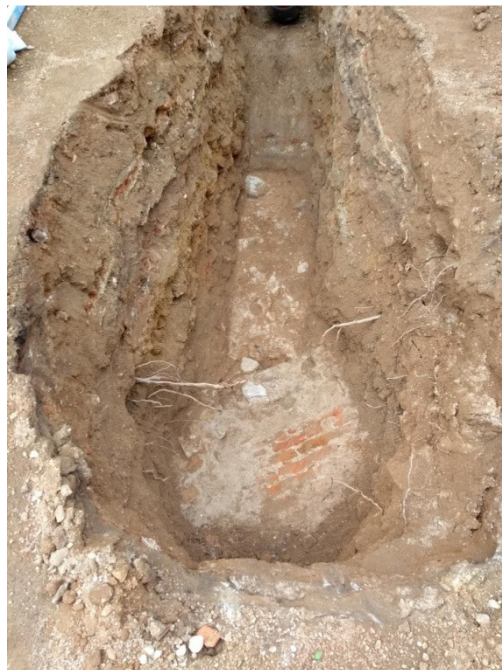
Foto 113.18.14, vista de la rasa oberta per connectar l'embornal a la claveguera, on observem la seva volta a la imatge, i una estructura localitzada al fons de la rasa.

En tot el carrer es va procedir a connectar els embornals nous als claveguerons dels embornals antics, però en un d'ells, degut a l'existència de dos prismes en paral·lel va fer impossible aquest procediment, i va caldre obrir una rasa nova per tal de connectar l'embornal a la làmina inferior de la claveguera del carrer.

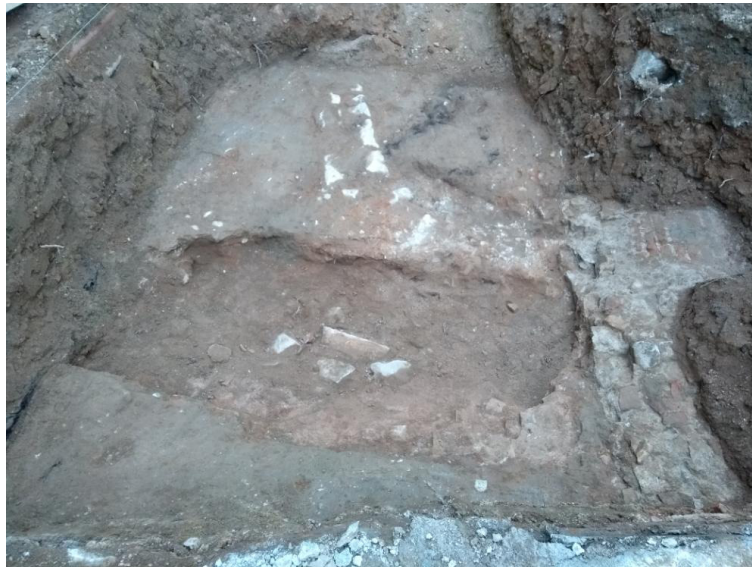
Foto 113.18.15, vista de la cala oberta per documentar les estructures aparegudes a la rasa de l'embornal.

A causa d'haver localitzat aquesta estructura que interpretàvem com un mur, però que li veiem cap de les dues cares, el Servei d'Arqueologia de Barcelona i el Servei d'Arqueologia de Catalunya es van decidir a obrir als voltants per poder interpretar i documentar millor les restes aparegudes.

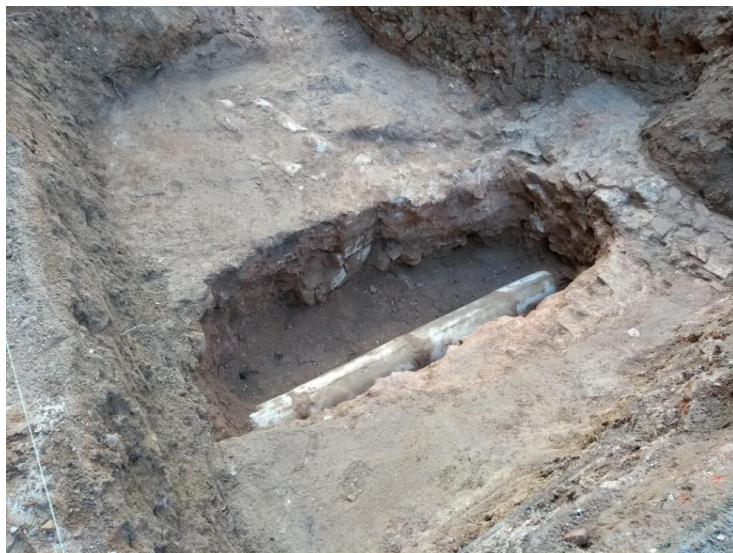
Foto 113.18.16, vista de la rasa del clavegueró excavada i de la claveguera del carrer del Comerç i l'anivellació UE 18.

Un cop extrets a màquina els estrats superficials, es va observar que a l'esquerra de la cala oberta teníem una trinxera oberta (UE 15), per la construcció d'un clavegueró de l'edifici núm. 42 del carrer, en l'últim quart del segle XIX. Aquest supòsit es va confirmar al buidar-lo, i a més a més, es va veure que a mitjans del segle passat s'havia tornat a obrir per substituir-lo per un de nou. La ceràmica observada i recollida en el seu farciment (UE 16) era molt heterogènia, com a conseqüència d'aquestes rases obertes. No cal dir que aquestes rases van tallar l'estratigrafia i diverses estructures que anirem comentant.

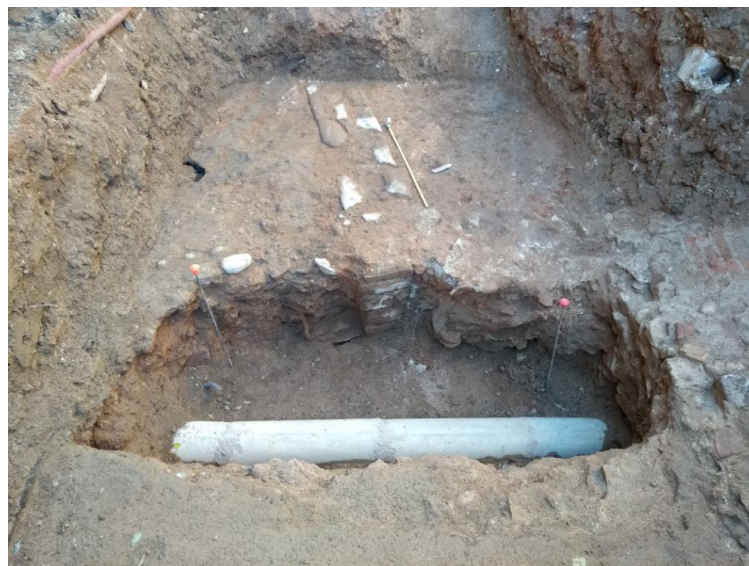
Foto 113.18.17, vista del nivell de circulació UE 19, corresponent a l'esplanada militar.

Com hem dit, per sota de l'anivellació UE 18 es va documentar el nivell de circulació UE 19, que identifiquem com el nivell de l'esplanada militar construïda entre la fortalesa de la Ciutadella i la ciutat un cop efectuat l'enderroc de les vivendes prèvies. Aquest nivell estava compost per argila piconada i barrejada amb morter a la seva cara vista, i amb runa de diverses mides a sota. La cota superior era de 3,86 msnm i l'inferior de 3,60 msnm. Hem de dir que aquest segellava pràcticament totes les estructures anteriors, però també vàrem observar que les pedres més altes del mur UE 20 i sobresortien una mica i estaven arrodonides pel seu ús secundari com a part del paviment de l'esplanada.

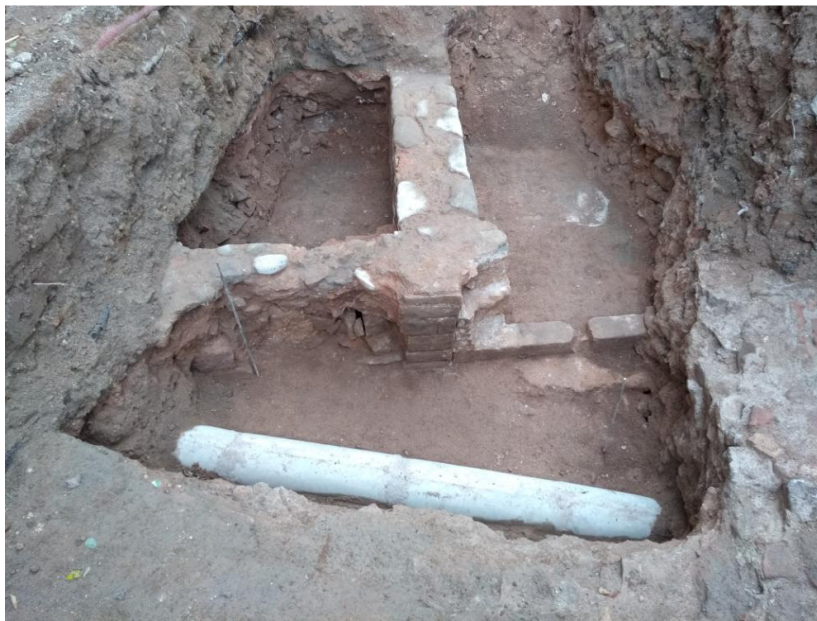
Foto 113.18.18, vista dels àmbits un cop extret l'enderroc UE 22.

Per sota de nivell de circulació es van documentar diverses estructures i l'enderroc efectuat a una part del barri i que aquí es limitaria a aquesta casa. Aquest estrat d'anivellació (UE 22), compost per enderroc es lliurava a les estructures que van quedar escapçades. Aquest estrat tenia la cota superior als 3,63 msnm i l'inferior als 3 msnm. amb un cronologia de 1717.

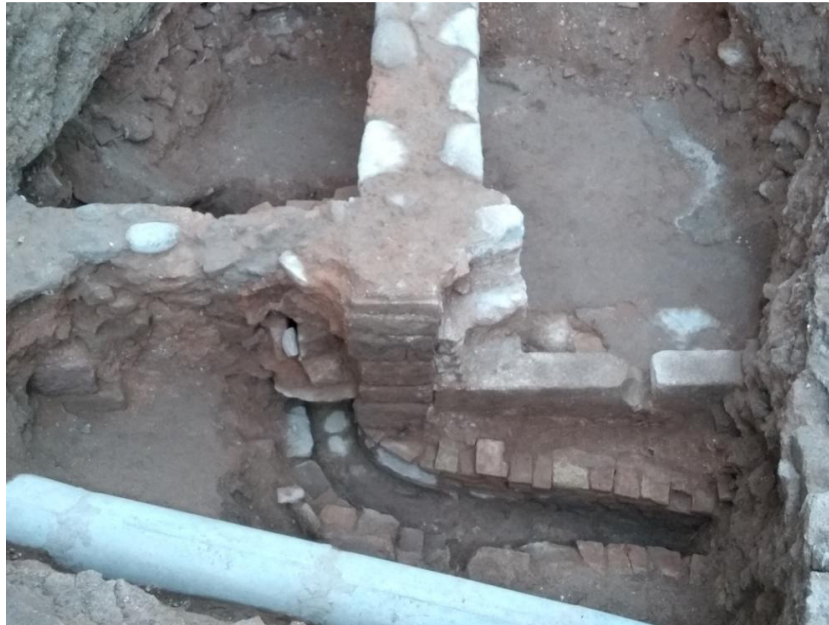
Foto 113.18.19, vista de la cara est del mur UE 21 a l'esquerra de la imatge, molt malmès per la trinxera constructiva del clavegueró UE 15.

De les estructures documentades a les que es lliurava o cobria l'enderroc UE 19, les més antigues per seqüència estratigràfica eren el mur UE 21, fet amb carreus rectangulars disposats a trencajunt amb una orientació aproximada nord - sud. Es va documentar en una longitud d'1,74 m, per l'extrem sud de la cala continuava, amb una amplada màxima de 0,55 m i una cota superior de 3,71 msnm i l'inferior de 2,69 msnm. E va observar 1,02 m d'alçada, en aturar-nos en aquest punt en haver assolit la cota requerida per l'obra, però el mur continuava. Per la cara est estava molt malmès per la trinxera constructiva del clavegueró UE 15, i s'havien perdut diversos carreus de la seva cara vista. No es va documentar per cap dels dos costat cap nivell de circulació associat a ell.

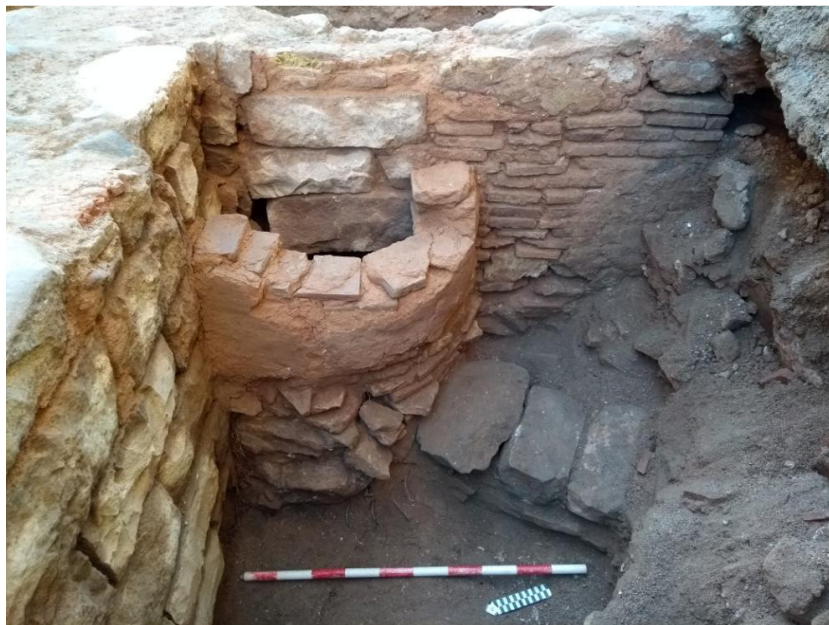
Foto 113.18.20, vista de la cara oest del mur UE 21, situat darrera de la latrina, veiem també com se li recolza el mur UE 39, fet amb maons a la seva dreta.

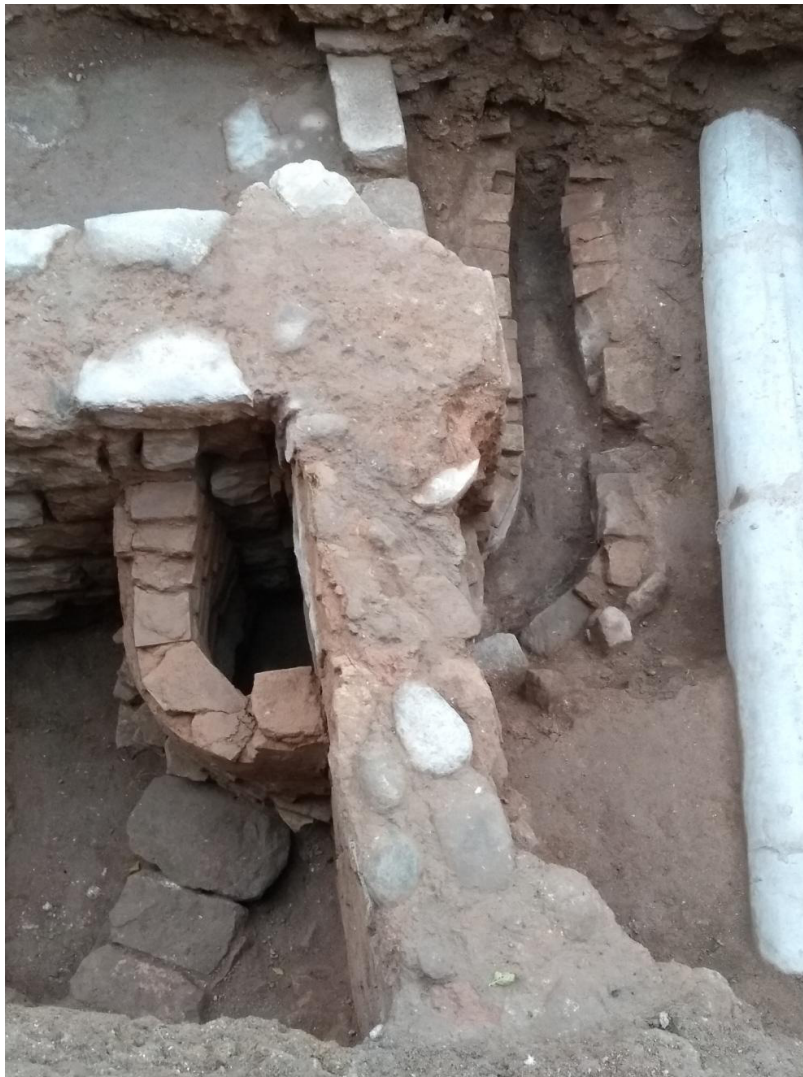
Foto 113.18.21, vista de la claveguera UE 38 i de la seva coberta UE 37, amb la latrina d'una fase posterior al damunt (UE 33).

Aquest mur es recolzava en la coberta d'una claveguera i en les parets laterals de la mateixa, tot i això, pensem que podrien ser coetanis cronològicament parlant. La claveguera UE 38, la vàrem documentar des de el límit sud de la cala, passant per sota del mur UE 21, i anant en direcció nord-est fins a ser tallada per la trinxera constructiva de la claveguera del carrer del Comerç. La trinxera constructiva del clavegueró tan sols va afectar a la seva coberta UE 37.

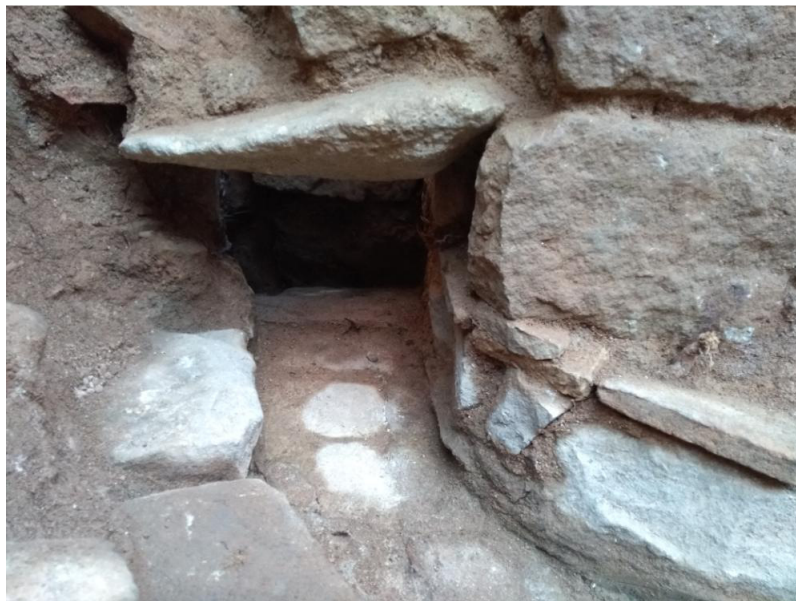
Foto 113.18.22, imatge de la claveguera UE 38 i de la seva coberta UE 37 i com se li recolza el mur UE 21.

Es van documentar 3,29 m lineals amb una amplada interior de 0,22 m i de 0,60 m d'amplada exterior, la seva cota superior era de 2,71 i l'inferior de 2,44 msnm. Estava feta amb pedres mitjana sense escairar i maons tots ells lligats amb morter de calç i sorra, la base de la claveguera estava realitzada amb maons disposat en pla i sense trenca el junt i pedres petites lligats amb morter.

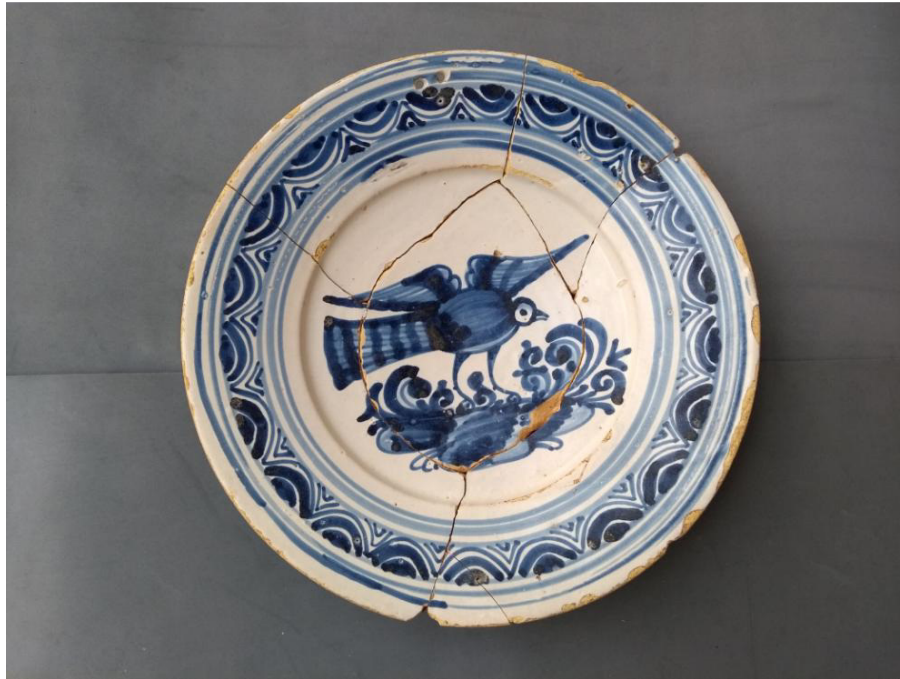
Foto 113.18.23, imatge del plat de blava catalana d'estil Poblet i amb la orla decorativa del tipus "S", amb una cronologia del 1670 al 1717, número d'inventari 113.18.36.1.

Estava farcida pel rebliment UE 36, on es van documentar diversos objectes ceràmics, que ens permeten assegurar que va estar en funcionament fins el moment de l'enderroc de la casa al 1717.

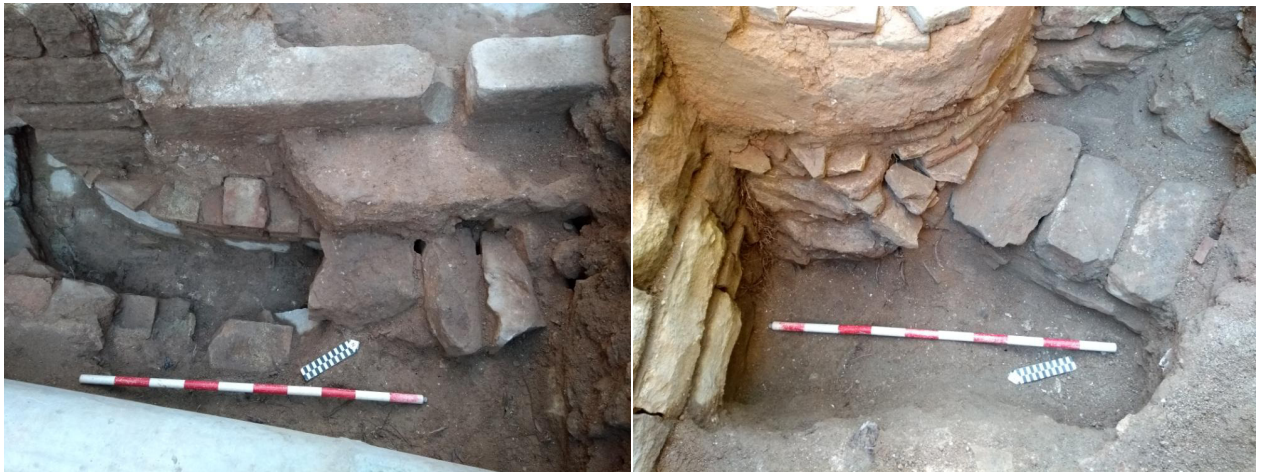
Fotos 113.18.24 i 113.18.25, vista dels dos trams de coberta UE 37 documentats, a l'esquerra imatge del tram nord-est, i a la dreta vista del tram sud.

A l'extrem sud es va documentar un tram de coberta de 0,65 m de longitud per 0,44 m d'amplada, amb una cota superior de 2,79 msnm, la seva cota inferior era de 2,49 msnm. La tècnica constructiva era la mateixa a la descrita en el primer tram.

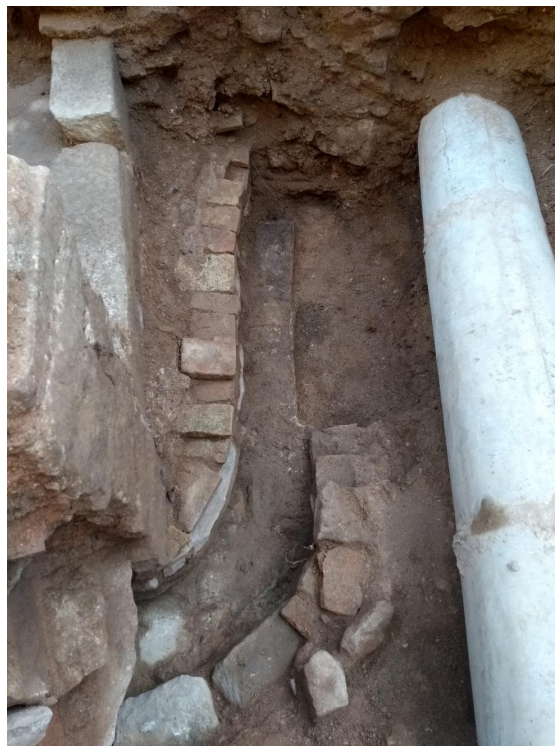
Foto 113.18.26, vista de la claveguera desmuntada parcialment la seva coberta i part de la paret est.

Com a conseqüència de la connexió del nou embornal a la claveguera del carrer en la seva part més baixa, va ser necessari demanar en un dels dos informes de tractament de restes presentats el desmuntatge parcial de la coberta UE 37 i de la claveguera UE 38 en el tram nord-est en un tram d'un metre lineal.

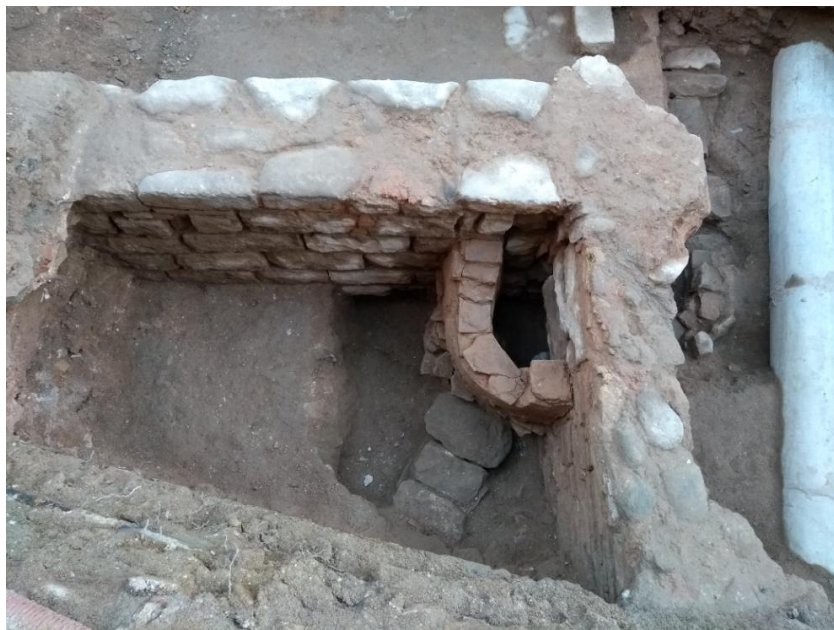
Foto 113.18.27, vista de la cara sud del mur UE 20.

En algun moment del mateix segle XVI es va compartimentar l'àmbit que hi havia a l'oest del mur UE 21, amb un mur (UE 20), fet amb pedres mitjanes lligades amb morter de calç, tan sols observem tres maons com a part del mur, i disposades les pedres a trencajunt. El mur té una orientació est - oest, i hem documentat 2,30 m de llarg per 0,52 m d'amplada i amb unes cotes superiors de 3,79 i d'inferiors de 2,42 msnm. El mur que per la banda est es recolza en el mur 21 i en el brancal de porta UE 24, pel cantó oest anava més enllà dels límits de la cala.

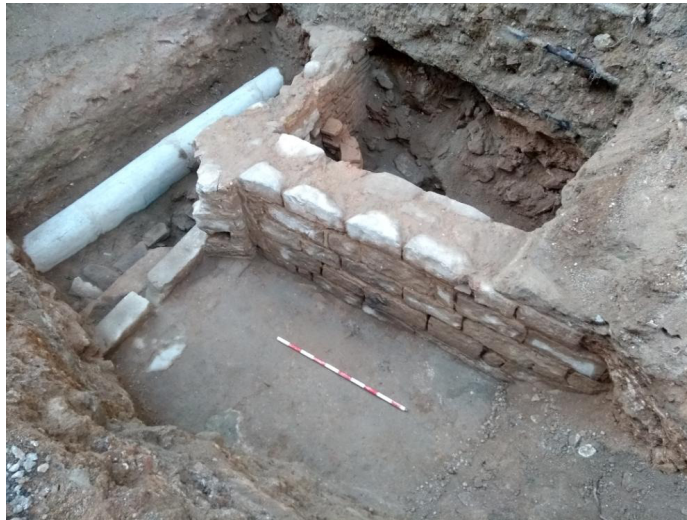
Foto 113.18.28, vista de la cara nord del mur UE 20.

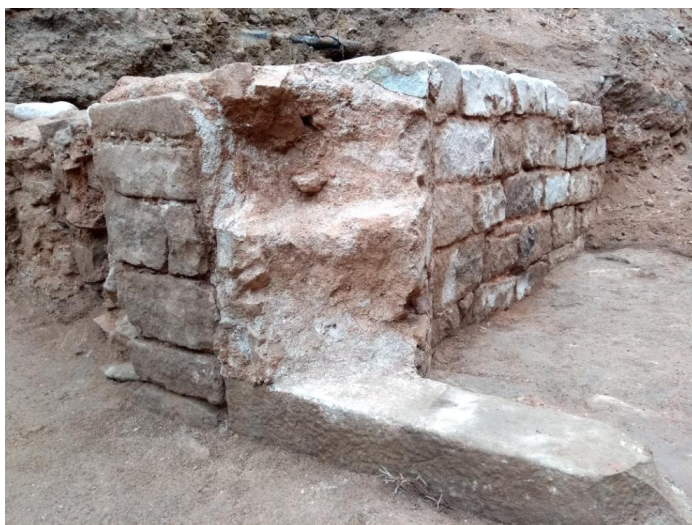
Foto 113.18.29, vista del brancal de porta UE 24 espoliat, i part del marxapeus UE 23.

Aquest mur es recolzava en el brancal de porta UE 24, i aquest alhora es recolzava en el marxapeu UE 23, tot i això, pensem que és un seqüència constructiva, però dins d'una mateixa fase de reforma de l'àmbit, dit d'una altre manera, quan es fa el mur UE 20 per dividir l'espai situat a l'oest del mur UE 21, es construeix la porta que comunicaria aquest dos àmbits, així se li fa un brancal de porta que es recolzava en el mur més antic (UE 21), aquest tenia una longitud de 0,60 m per una amplada de 0,38 m i unes cotes de 3,72 msnm i una inferior de 2,89 msnm, donant una alçada de 0,83 m conservats, i estava fet amb pedres mitjanes lligades amb morter de calç i sorra.

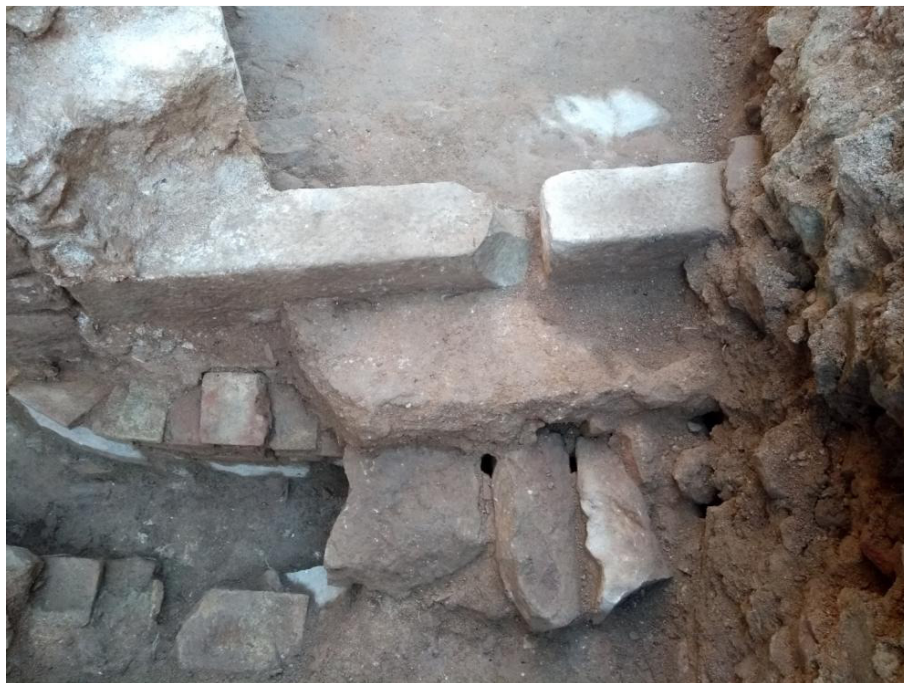
Foto 113.18.30, vista del marxapeus UE 23, amb el paviment de terra piconada UE 28.

Hem de dir per això que aquest presentava un espoli de les pedres que quedaven en origen a cara vista, fet segurament en el moment de l'enderroc de la casa. El brancal es recolzava en el marxapeus de la porta, compost per dos pedres tallades de forma rectangular i lligades amb morter de calç i sorra. Aquest feia 1,45 m de longitud parcial, ja que estava tallat per la trinxera de la claveguera actual, per 0,20 m d'amplada i les seves cotes són de 3,02 msnm de superior i de 2,88 msnm d'inferior. Aquest marxapeu també es recolzava en el mur de la fase anterior (UE 21).

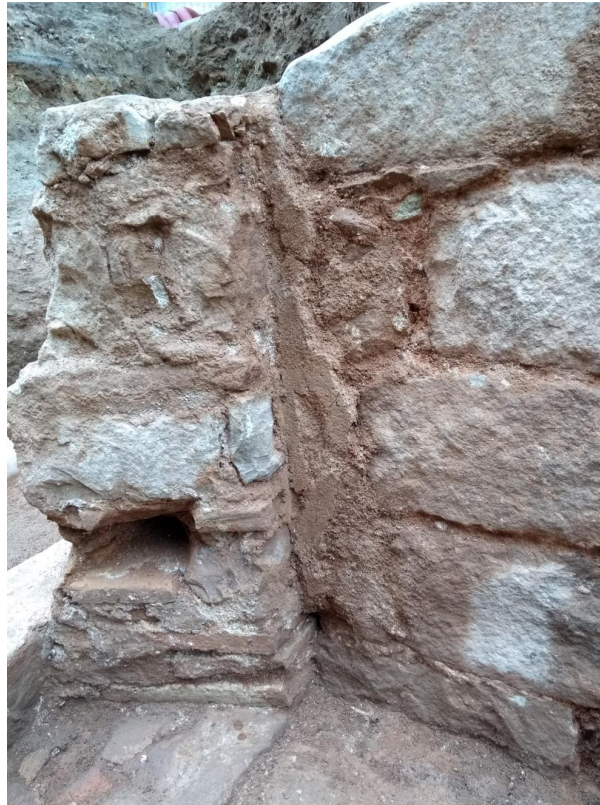
Foto 113.18.31, vista de l'enlluït UE 25.

El mur UE 20 conservava en la seva nord restes d'un enlluït (UE 25), aquest es recolzava també en el brancal de la porta anteriorment descrit. Les seves mides són de 0,67 m de llarg per 0,10 m d'amplada amb un gruix d'un centímetre, presentava una tonalitat beix.

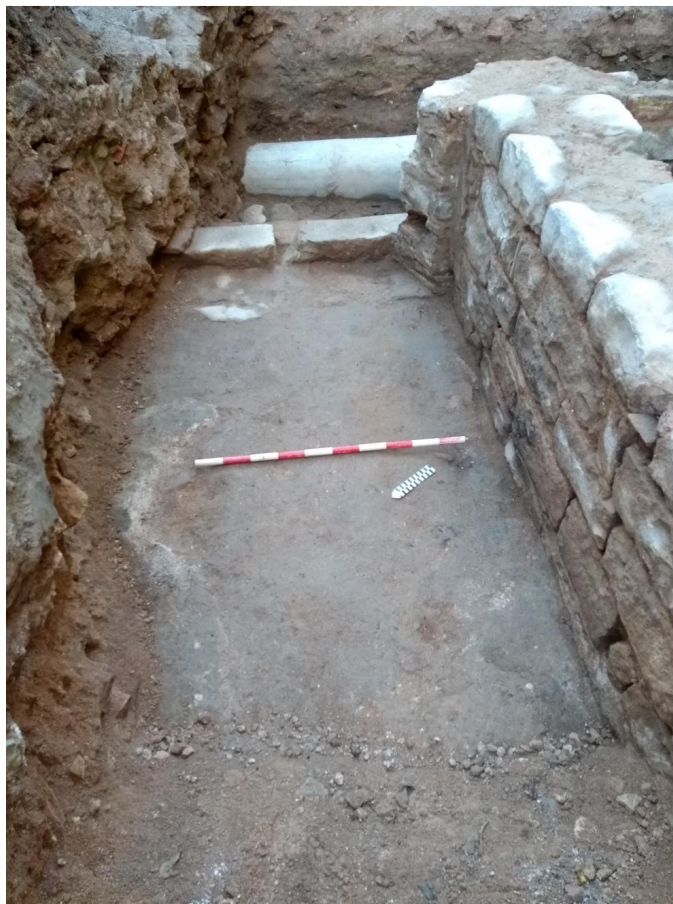
113.18.32, vista del paviment de morter de calç i sorra UE 30.

El paviment de morter de calç i sorra UE 30 estava present en tot l'àmbit, en van documentar 2 m de longitud per 1,40 m d'amplada amb una cota superior de 2,89 msnm, al no ser afectat per la instal·lació del nou clavegueró, no va ser necessari desmuntar-lo, és per aquest motiu que en desconeixem la seva cota inferior. Marxava més enllà dels límits d'actuació de l'obra.

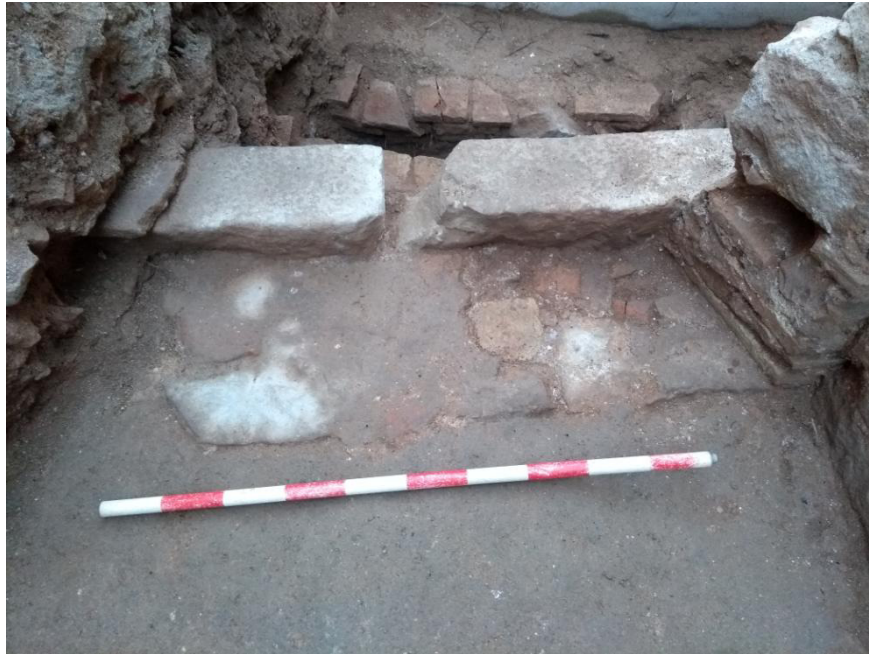
Foto 113.18.33, vista de l'estructura UE 35, a l'alçada del paviment UE 30.

circulació. Està compost per pedres mitjanes lligades amb morter de calç, que es veuen desgastades en la seva part superior a causa del seu ús. Les seves mides són d'1,25 m de llarg per 0,38 m d'amplada. La mateixa amplada que el brancal de la porta UE 24.

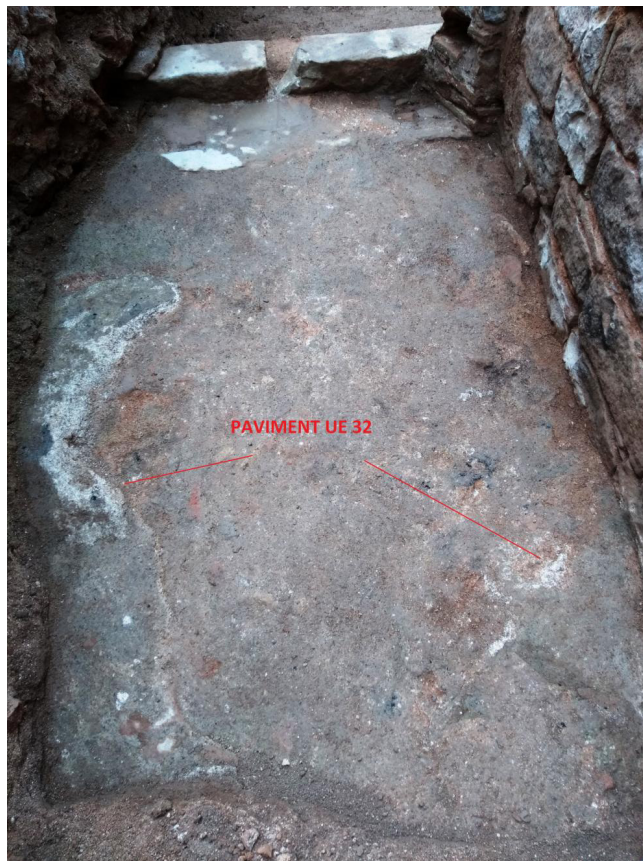
Imatge 113.18.34, vista del paviment UE 32.

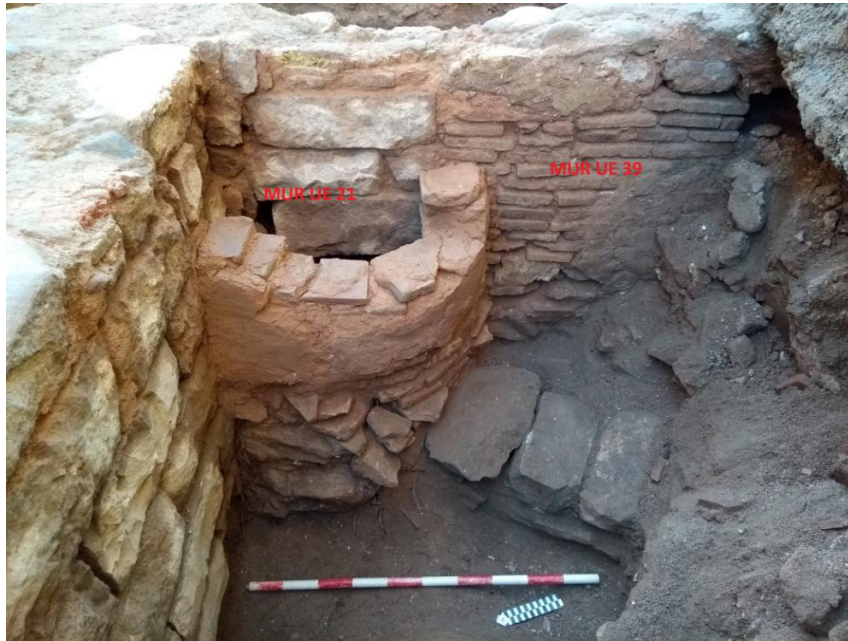
Foto 113.18.35, vista de la reforma UE 39 feta en el mur UE 21.

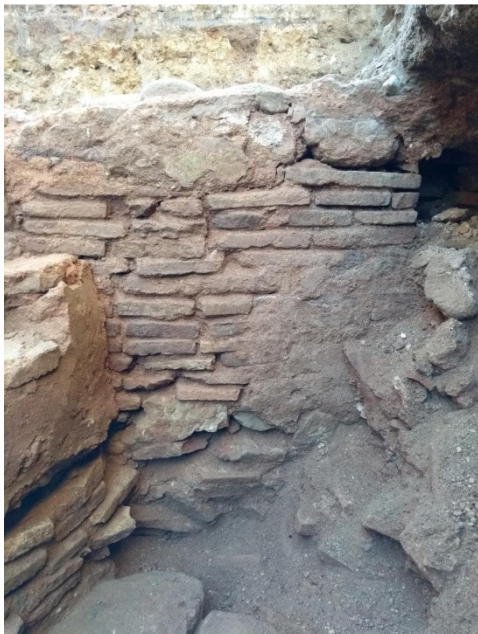
Foto 113.18.36, vista de l'enlluït UE 31 de la reforma UE 39.

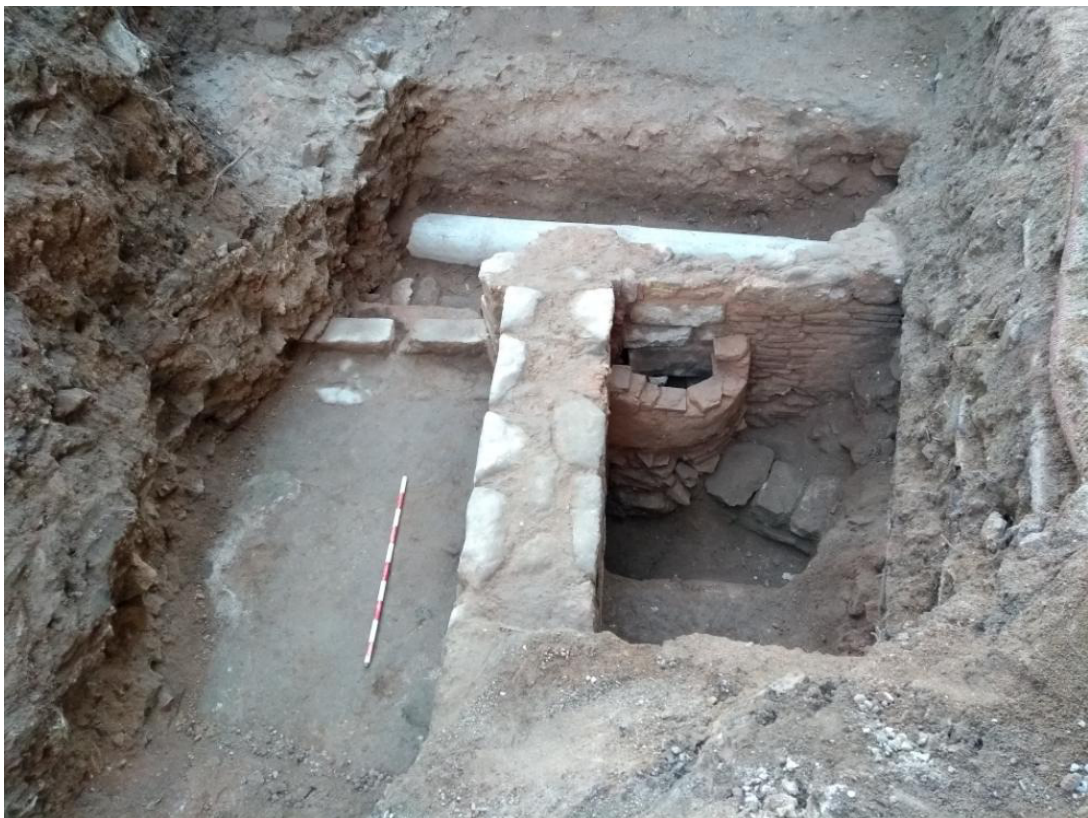
Foto 113.18.37, vista de la latrina UE 33.

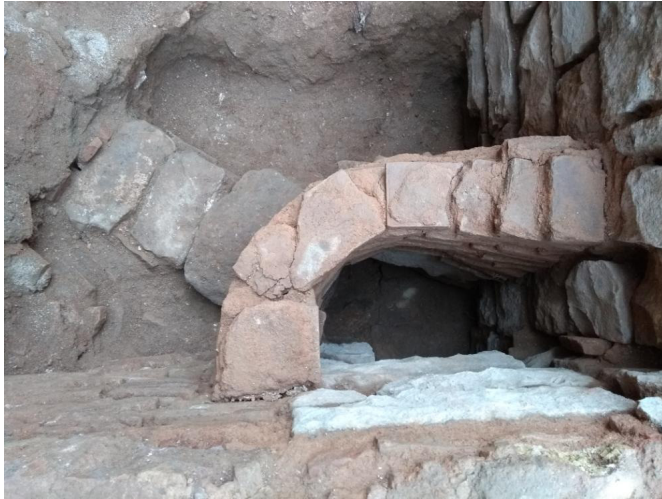
Foto 113.18.38, vista zenital de la latrina UE 33.

constructiva més escadussera amb pedres petites i maons lligats amb morter, hem pogut documentar-la fins a la cota 2,43 msnm.

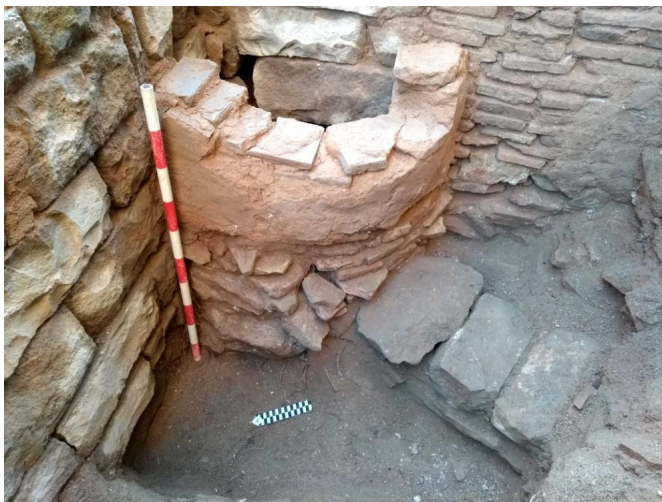
Foto 113.18.39, vista de l'enlluït UE 34 de la latrina UE 33.

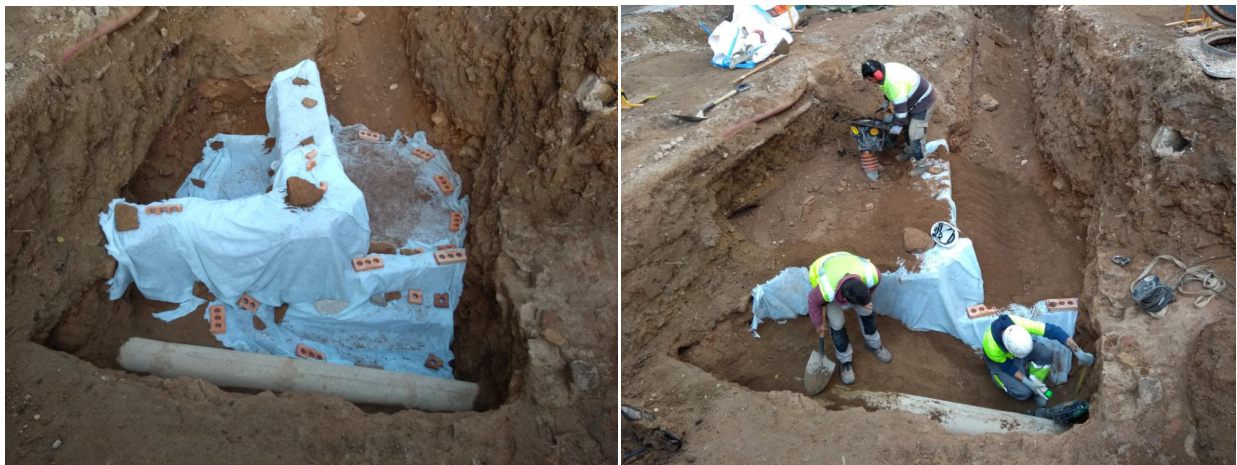
Foto 113.18.40 i 113.18.41, vistes del cobriment de les restes.
