**Memòria de la intervenció arqueològica al carrer del  
Comerç, 19-25, 42-58 Districte de Ciutat Vella.  
Barcelona (Barcelonès).**

**Codi: 113/18**

Data de lliurament: Gener de 2020

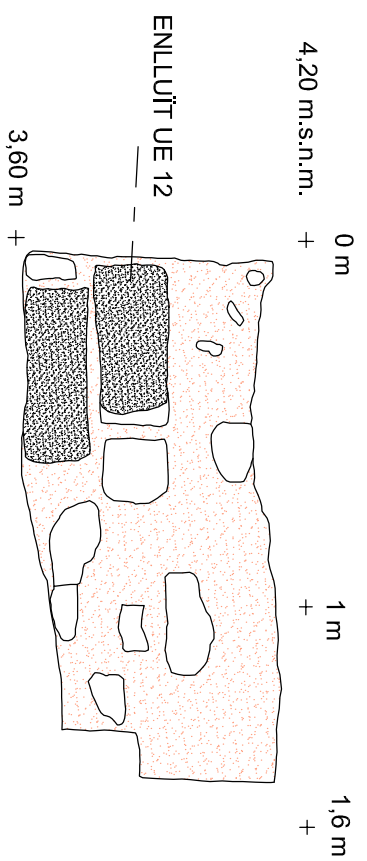
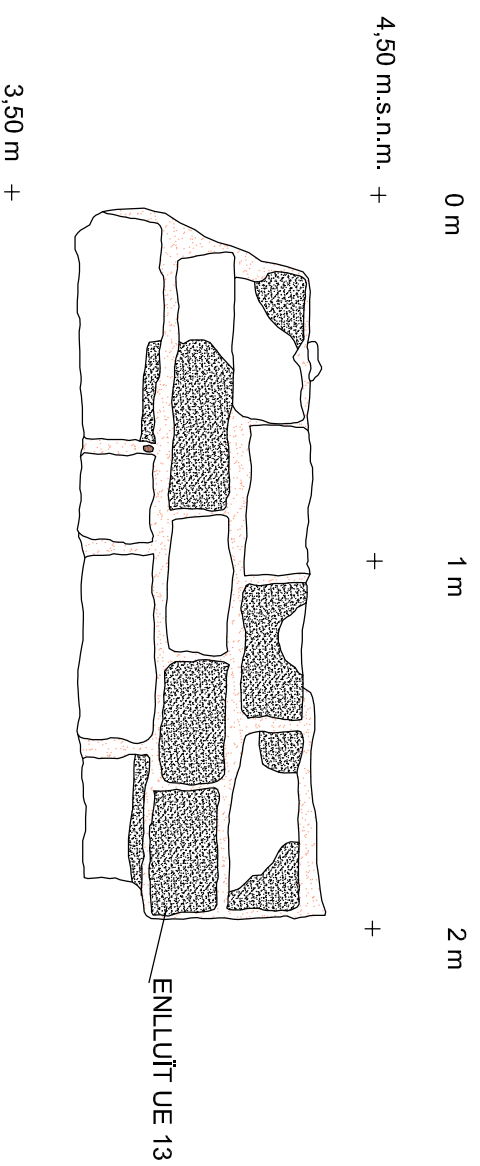
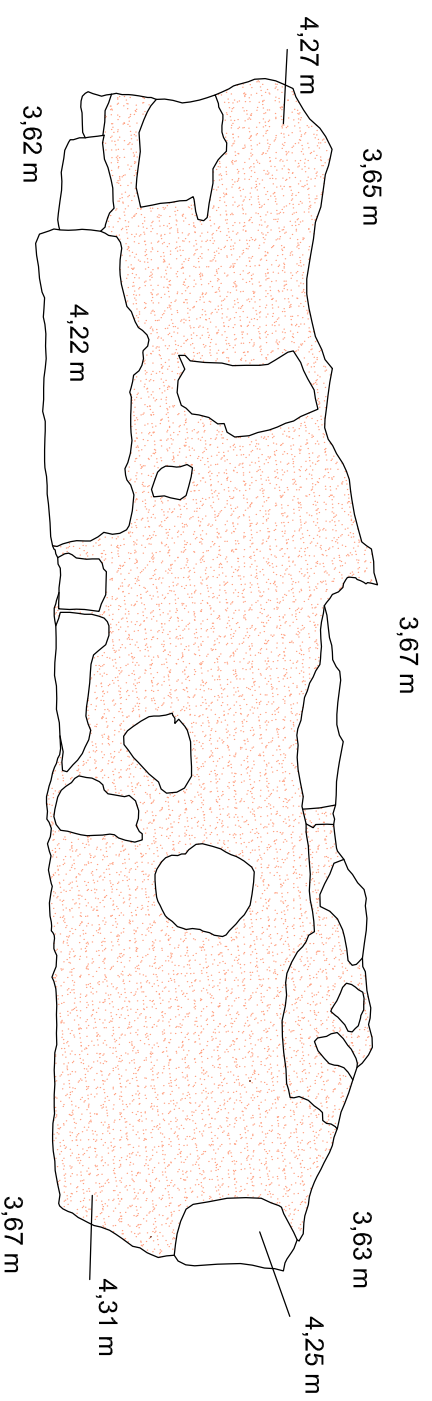
ALÇAT CARA EST DEL MUR UE 11

ALÇAT CARA OEST DEL MUR UE 11

PLANTA DEL MUR UE 11

INTERVENCIÓ	C. del Comerç, 19-25, 42-58 de Barcelona (Barcelonès).		
TÍTOL DEL PLÀNOL	Codi de la intervenció 113/18 Planta i alçats del mur UE 11		
GLOBAL GEOMÀTICA	Autors: Jordi Ardiaca		
C. SANTIAGO RUSINYOL 32D 46019 VALENCIA Tel. 96 366 26 14 Email: global@globalgeomatica.es	Direcció arqueològica: Jordi Ardiaca		
DIN A3	Escala: 1:20	0 0.5 m	Data: Gener 2019
			Núm. 4

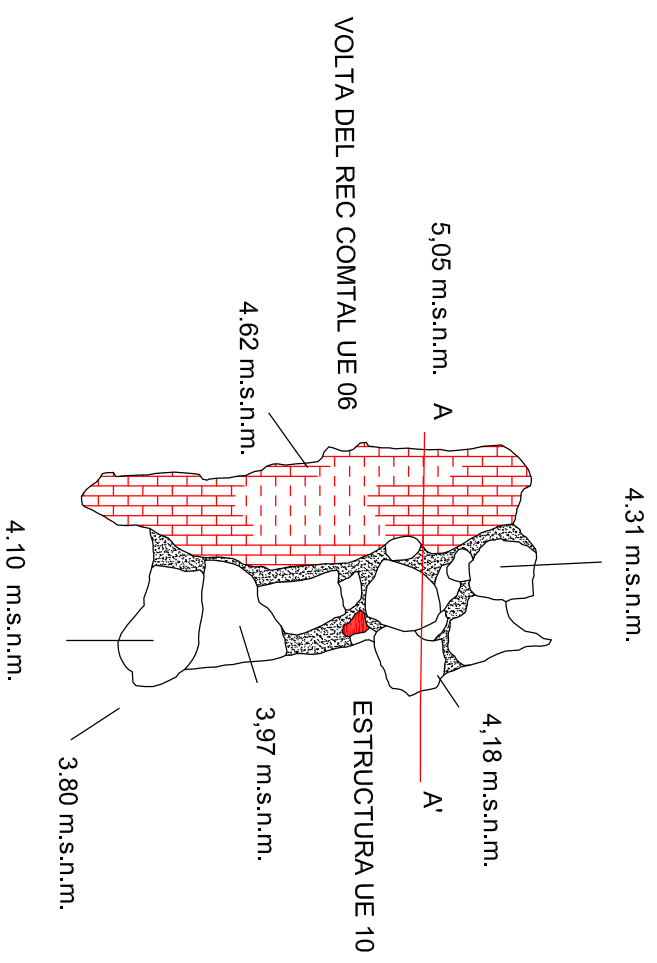
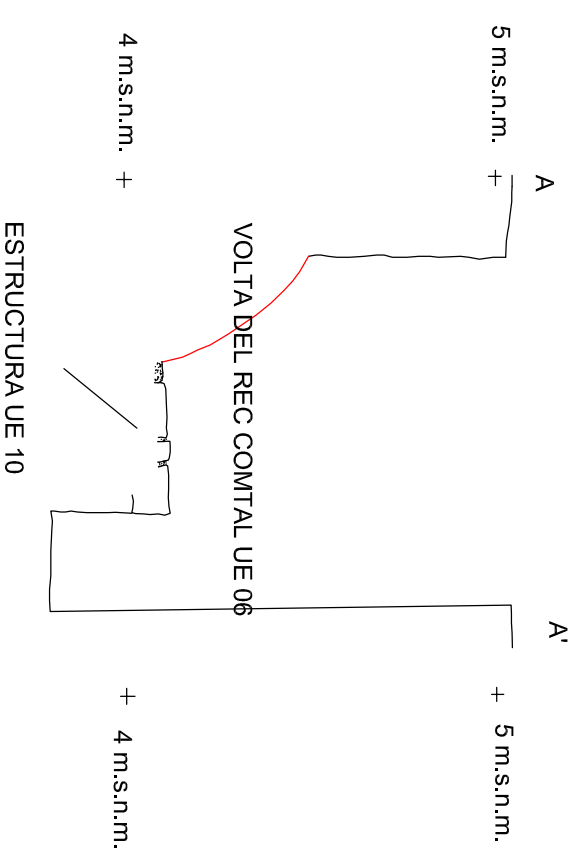
INTERVENCIÓ	C. del Comerç, 19-25, 42-58 de Barcelona (Barcelona).		
TÍTOL DEL PLÀNOL	Codi de la intervenció 113/18 Plànol i secció de la volta UE 06 i l'estructura UE 10		
GLOBAL GEOMÀTICA	Autors:	Jordi Ardiaca	
C. SANTIAGO RUSINYOL 32D 46019 VALENCIA Tel. 96 366 26 14 Email: global@globalgeomatias.es	Direcció arqueològica:	Jordi Ardiaca	
DIN A3	Escala: 1:20	0	0,5 m
			Data: Gener 2019
			Núm. 5

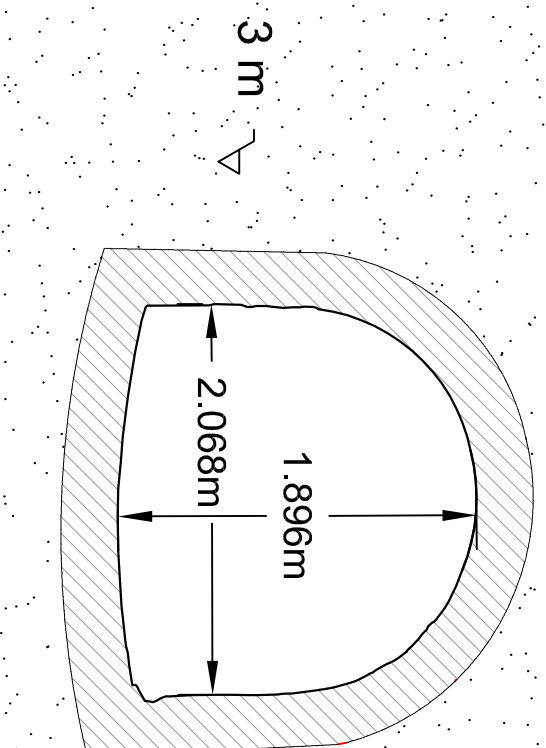
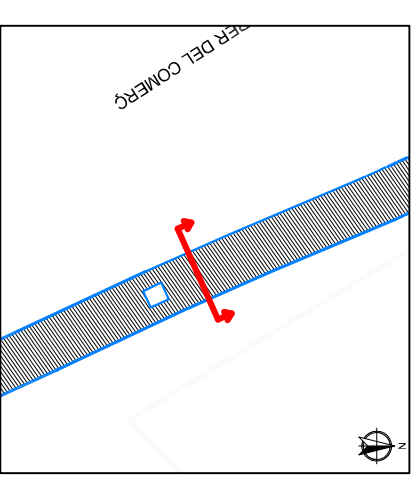
<b>soriguè</b>	
PLANOL	Seció Claveguera	Nº	7
CARRER	CARRER DEL COMERÇ	FULL	7/13
POBLACIÓ	BARCELONA, DISTRICTE DE CIUTAT VELLA	ESCALA	1/40
DATA	Gener 2019	REF.	18443G

# SECCIÓ 1

## Carrer del Comerç

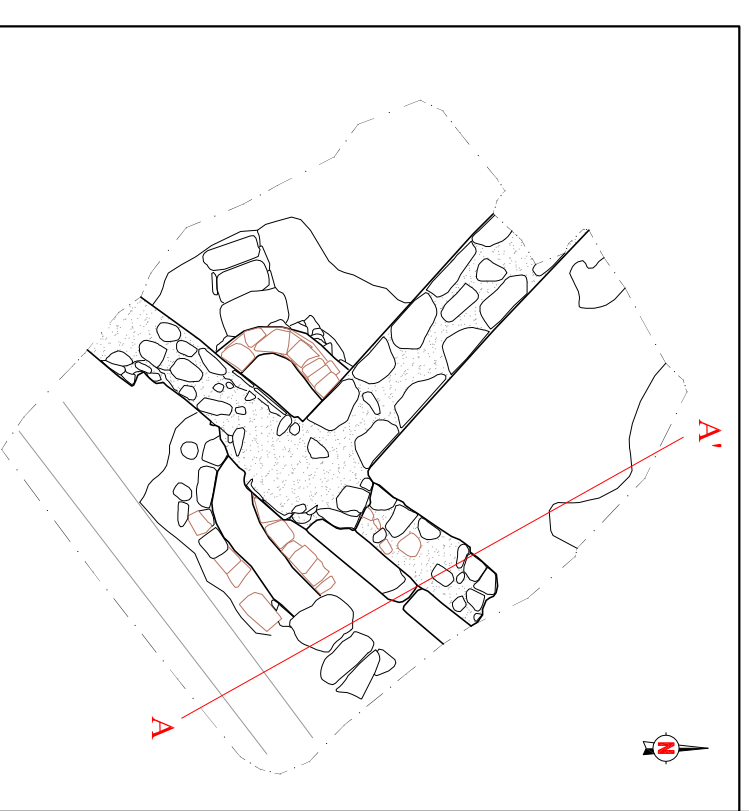
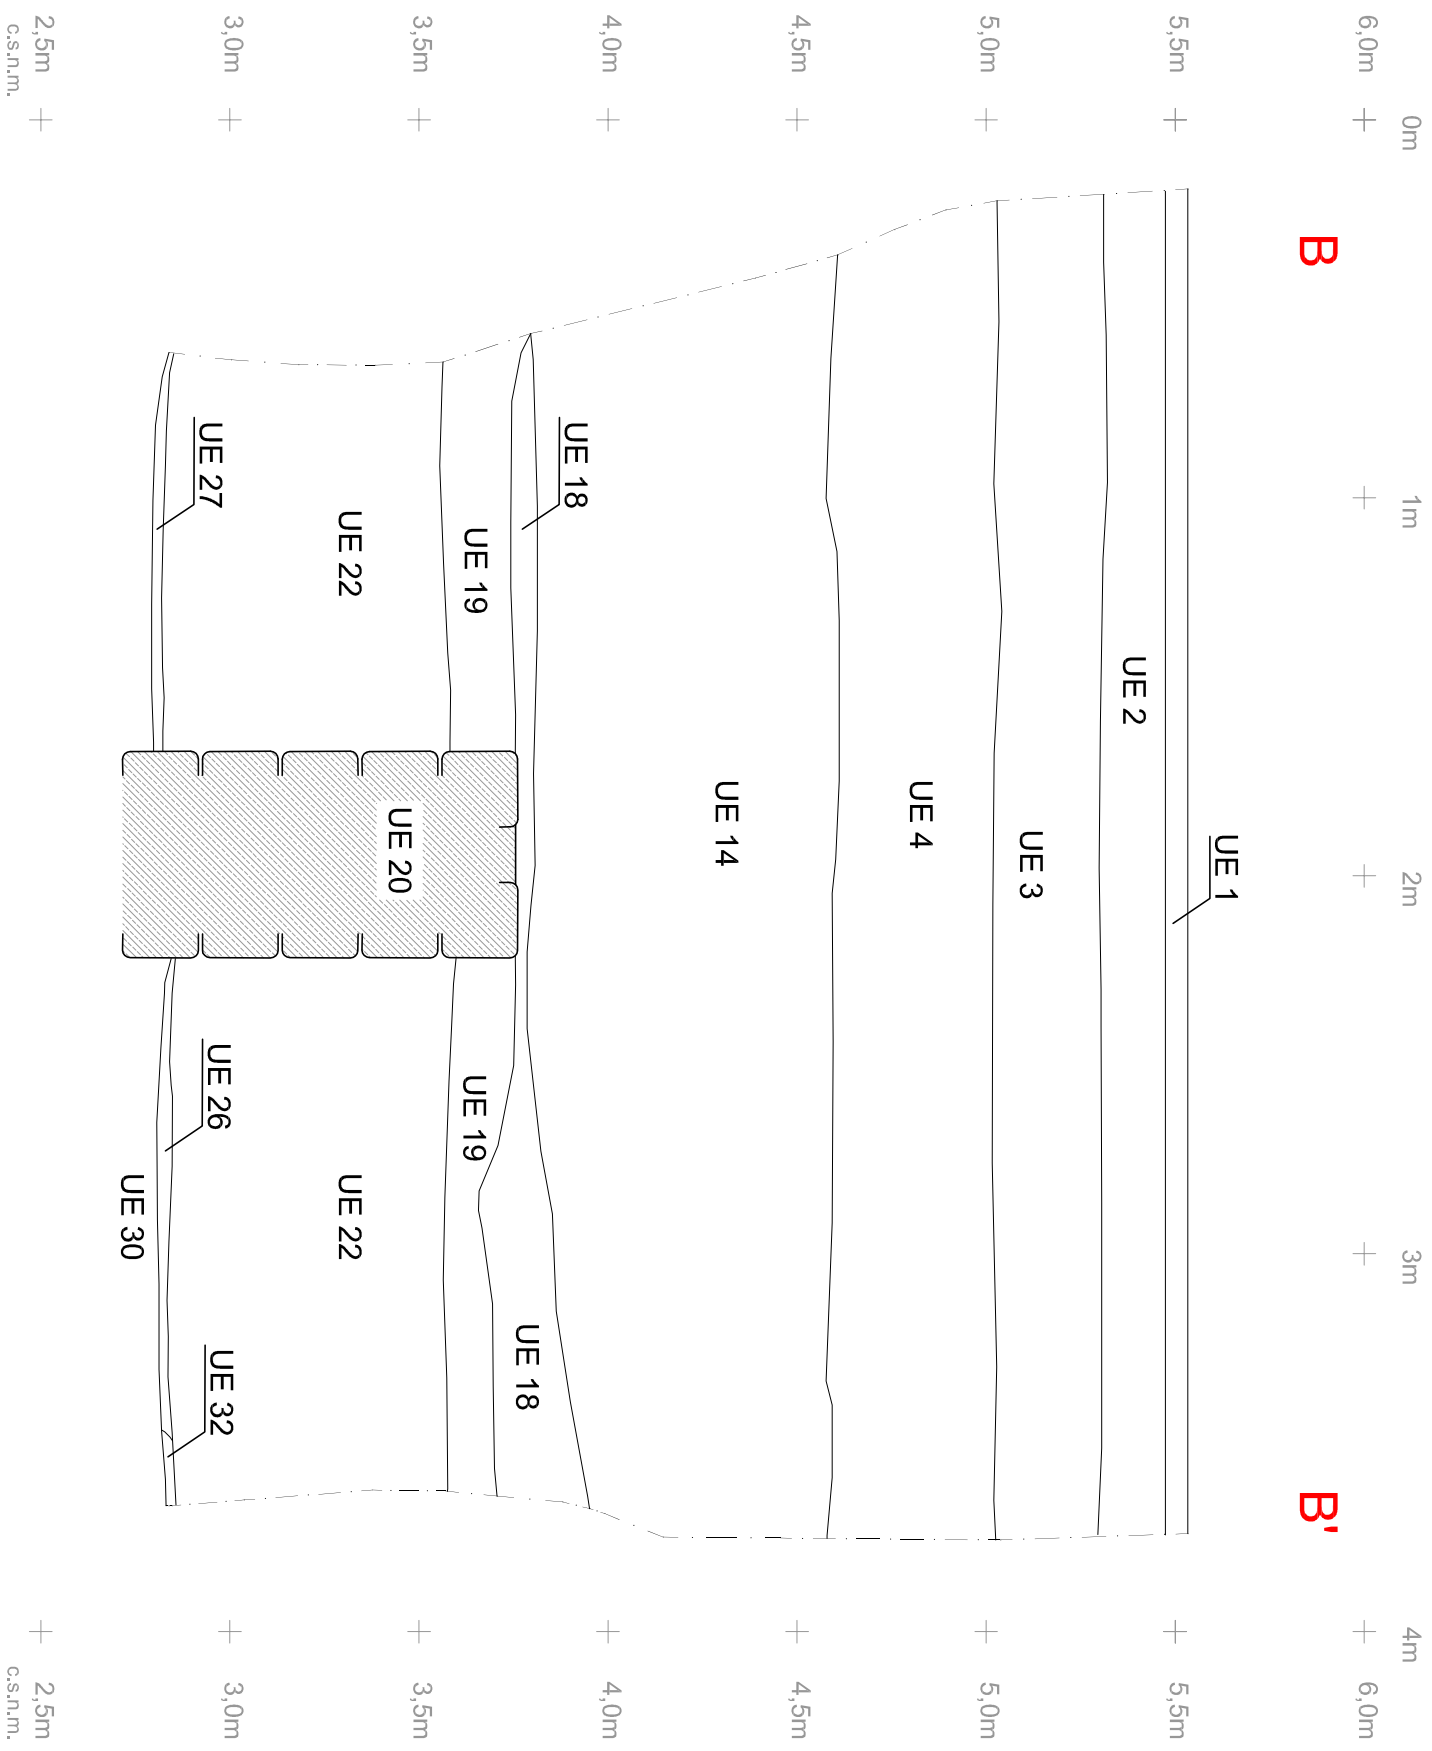
11. Secció B-B' de les estructures localitzades a la rasa del clavegueró, 1:20
12. Alçats A-A' i B-B' de les estructures localitzades a la rasa del clavegueró, 1:20

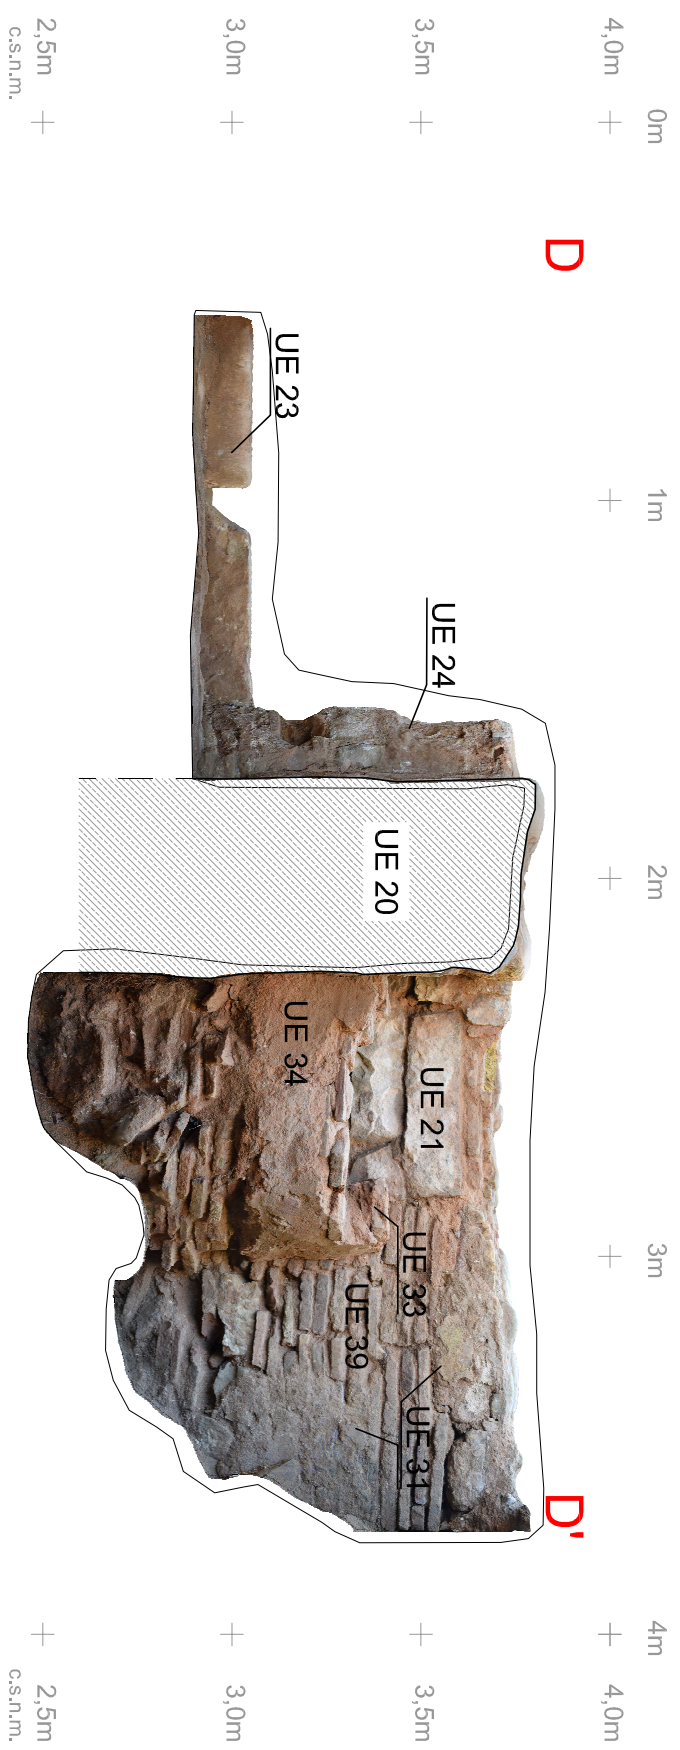
DIN A3 Escala: 1:20 Data: Gener 2019  
0 0,5 1m 12

13. Alçats C-C' i D-D' de les estructures localitzades a la rasa del clavegueró, 1:20
14. Planta de superposició de les restes localitzades amb la trama antiga del barri, 1:200
