## Intervenció arqueològica al carrer de Pallars, 289-295. Districte de Sant Martí. Codi 036/19

(Barcelona, Barcelonès)

18 de febrer -1 de març de 2019

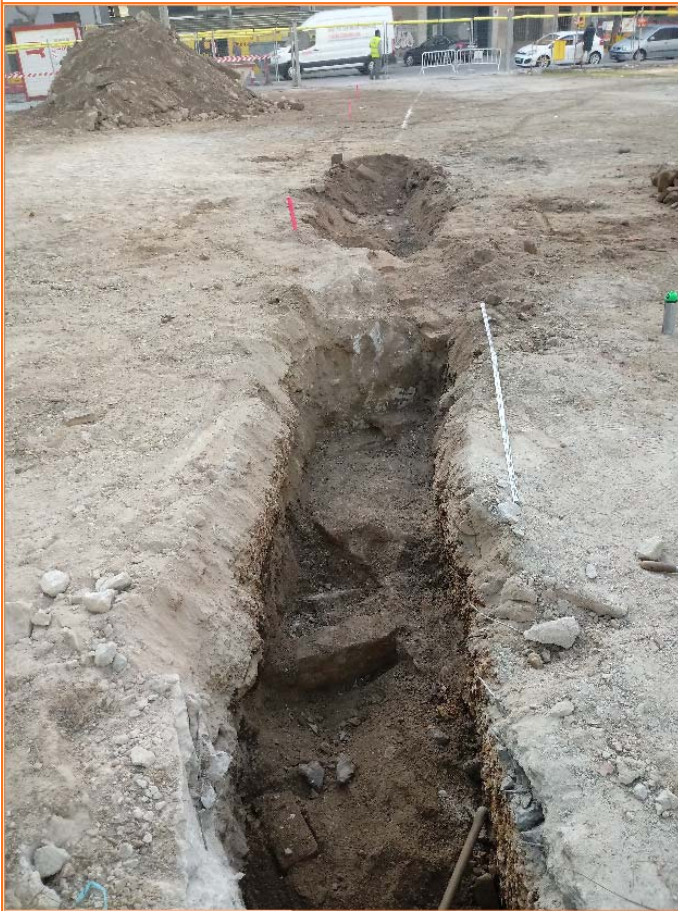
Foto 3. Vista de les UE 2 i 7 durant l'excavació de la rasa de RSU.

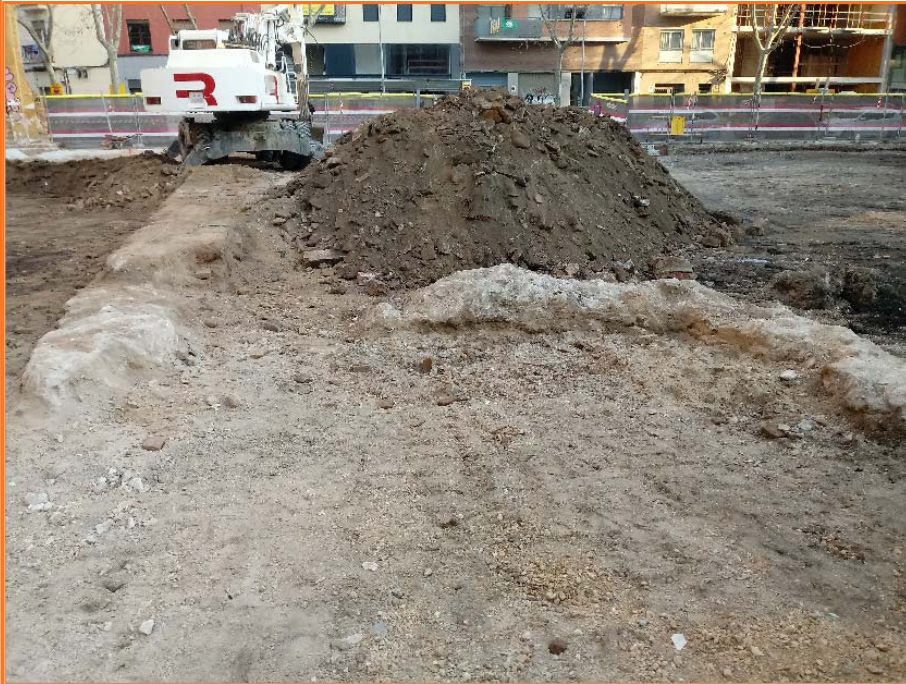
Al nord trobem, els murs UE 3 i 4 eren solidaris entre ells (veure foto 5), formant un angle i es trobaven situats a un metre i escaig del mur UE 2, sense conservar-se el punt a on segurament se li haurien adossat. El mur UE 3 tenia una orientació nord-sud amb una longitud de 3'70m, mentre que el mur UE 4 est-oest, conservant una longitud de 2'50m. La tècnica constructiva era la mateixa que el mur UE 2, amb un gruix de 0'80m i una potència màxima observada també de 0'80m, però sense presentar l'aplacat de maons en cap punt. Tant l'un com l'altre es trobaven arrasats per la part nord i la part oest respectivament, pels treballs d'enderroc de l'edifici. Sembla que aquests murs podrien estar formant una sala, al centre de la qual trobaríem les restes del dipòsit UE 8.

Foto 5. Vista dels murs UE 3 i 4, a poca distància del mur UE 2.

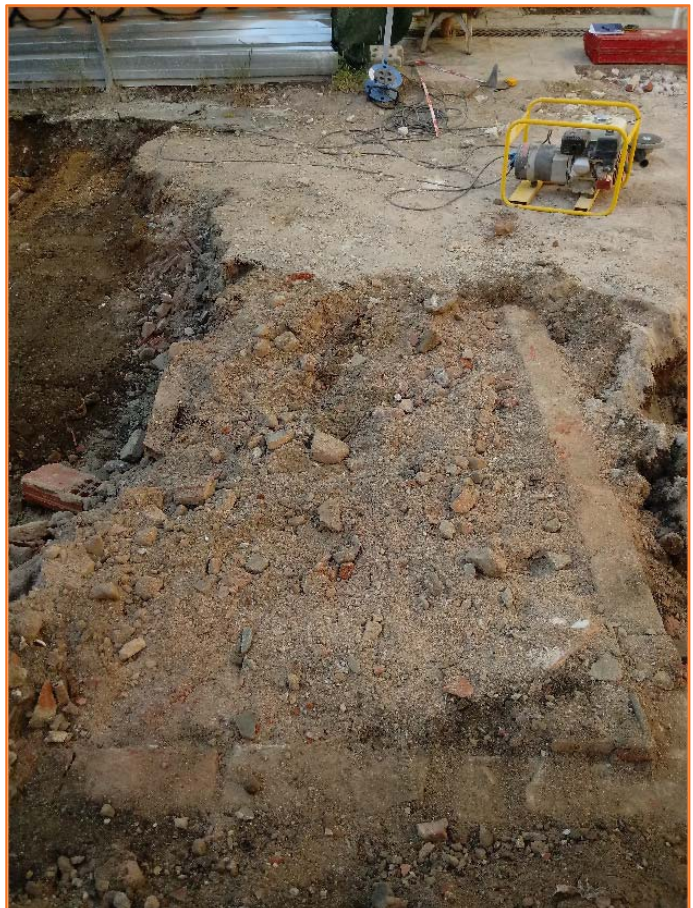
El dipòsit UE 8 presentava una planta rectangular de la qual no conservem el lateral nord, de 1'3m d'amplada i 2m de longitud conservada (veure foto 6). Es trobava situat a un metre a l'est del mur UE 2, i immediatament a la ubicació del dipòsit UE 7, sense que hi hagués cap relació física entre ells, tot i que també era obrat amb maó massís lligat amb ciment i presentava el mateix tipus de revestiment de rajol vidrat per la seva part interna. Es va identificar a 0'15m per sota de la cota inicial de l'obra, en un estat de conservació deficient, sense poder arribar al seu fons. No comptem amb prou indicis per saber quina hauria estat la seva funció, més enllà que la de contenir algun tipus de líquid, segurament dins un àmbit conformat pels murs UE 2, 3 i 4.

Foto 6. Vista del dipòsit UE 7.

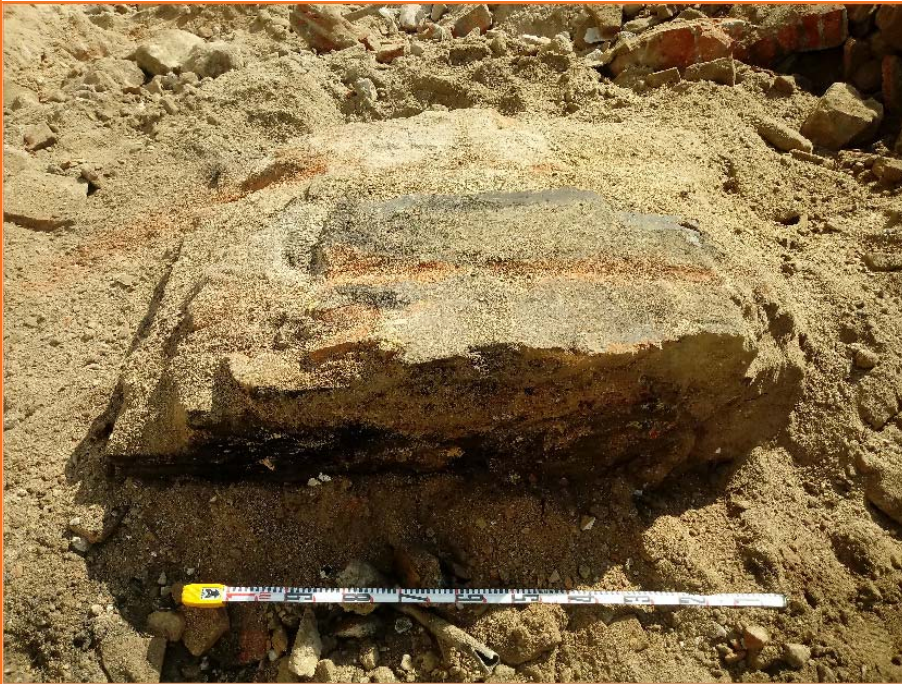
La UE 11 presentava una planta rectangular (1x1'35m de costat), essent bastida amb maó massís lligat amb ciment. En iniciar el repicat pel seu desmuntatge, es va poder observar que aquesta estructura presentava una perforació quadrangular al centre, que havia estat tapiada. Dins d'aquesta perforació es va poder observar la presència de sutge i cendres, fet que ens fa pensar que es tracti de part del tir d'una xemeneia o sistema d'extracció de fums de funció desconeguda (veure foto 7).

Foto 7. Vista inicial de l'estructura UE11.

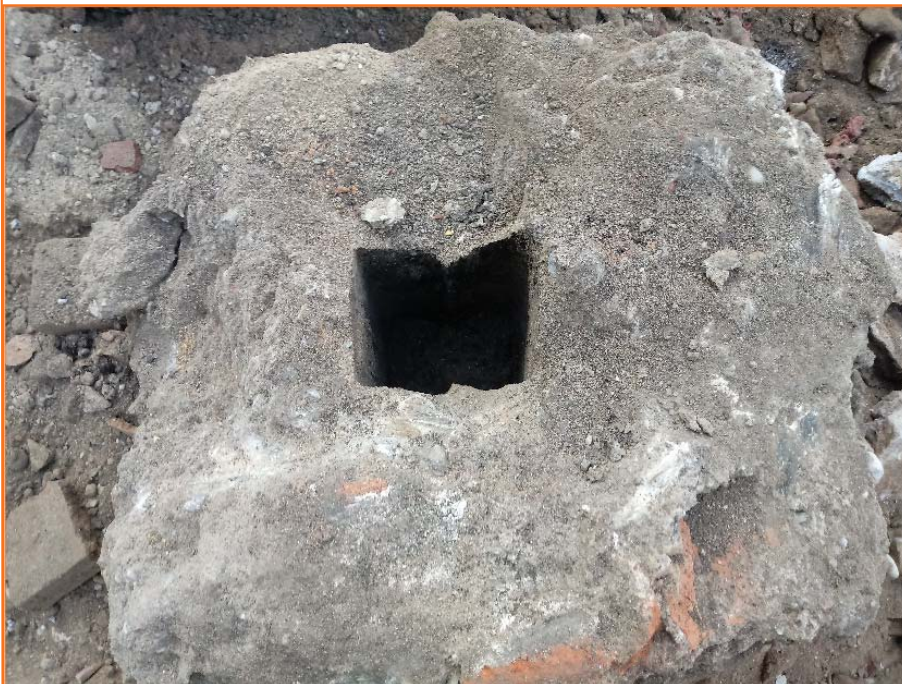
Foto 8. Detall del revers de la UE11 amb el seu tir central, un cop iniciat el desmuntatge.

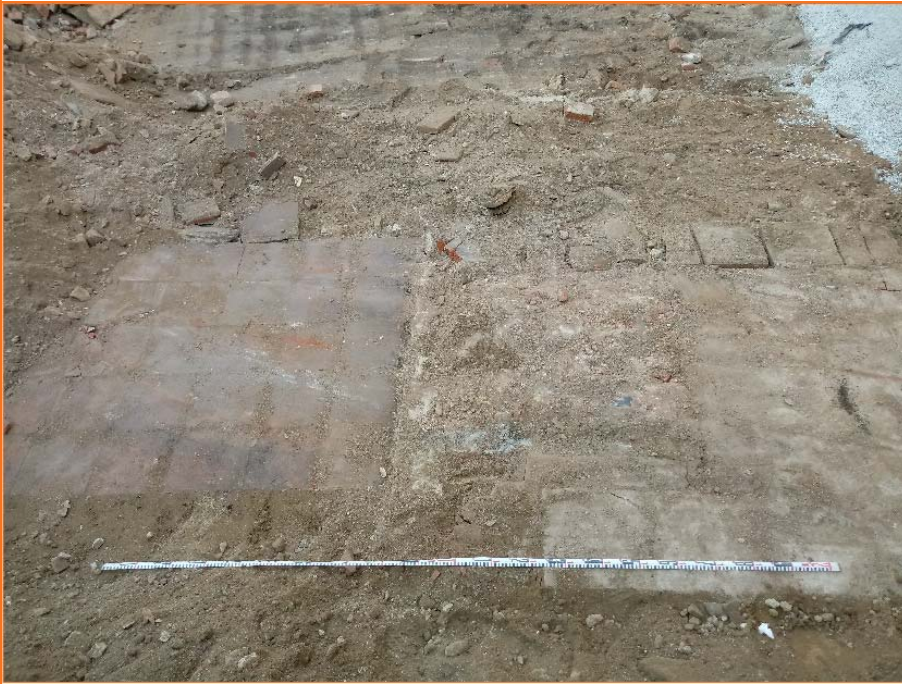
Al sud del mur UE 6, es va documentar dos fragments de pavimentació, els quals es van denominar com a UE 9 i 10, tot i que segurament es tracten del mateix paviment. Aquesta pavimentació era formada per rajols de 20cm de costat, lligats amb morter de calç de color blanc, amb una preparació de morter d'uns 0'40m de potència (veure foto 9). Es trobava en un molt mal estat de conservació, arrasat per tots costats. No es va poder documentar si es trobava assentat a sobre d'algun nivell previ, donat que la cota d'afectació no arribava a aquest punt. A partir de la tècnica emprada i observant que en el tram nord del mur UE 2 es va arribar a una cota molt inferior i no va aparèixer cap pavimentació, tot sembla indicar que ens trobaríem amb una possible compartimentació interna de la nau, que aniria a cercar la cota de circulació del carrer Pallars. Tanmateix, l'hem de situar igualment amb la resta de la nau al segle XX.

Foto 9. Vista del paviment de rajols UE 9.

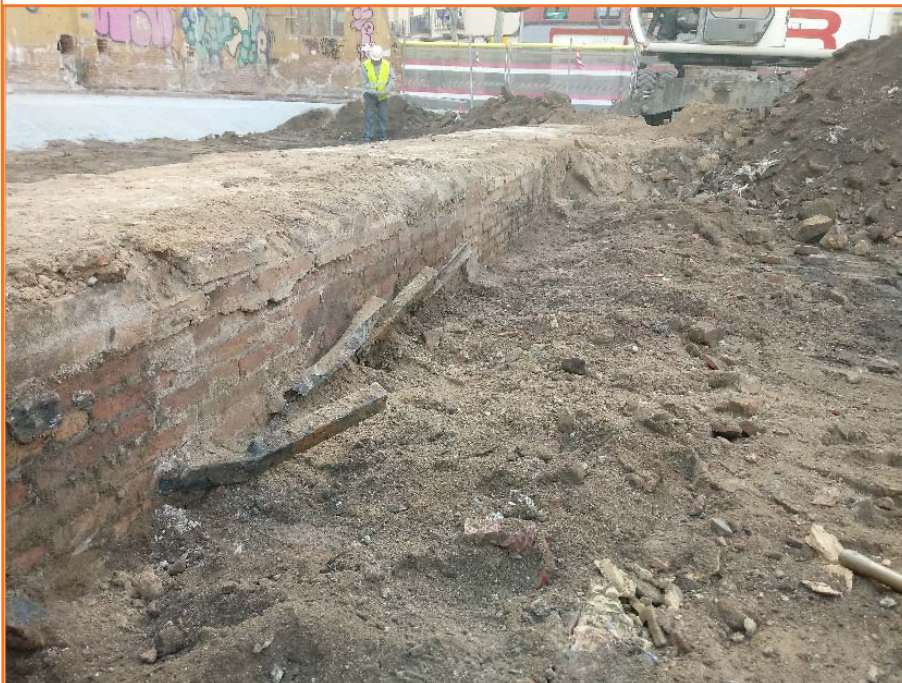
El mur UE 2 (veure foto 10) tenia una orientació nord-sud, era construït amb formigó i al lateral oest presentava un aplacat fet amb maons lligats amb ciment. En total presentava una amplada de fins a un metre, dels quals 0'20m es corresponien a l'aplacat. Es va documentar una longitud de 25m, tot i que continuava fora dels límits de la intervenció, i una potència de 0'80m mínim, sense poder observar-se el nivell de pavimentació amb què hauria funcionat, ni el seu final. Quedava seccionat als dos extrems per rases de serveis realitzades amb anterioritat (al nord una arqueta relacionada amb el dipòsit d'aigües residuals i al sud per una rasa de serveis elèctrics), de les quals no consta cap tipus de control arqueològic. En el seu tram nord hi trobem bastit de forma solidària l'estructura UE 7. Se li adossaven els murs UE 5 i 6 i possiblement també ho hauria fet el mur UE 4. Pels materials emprats hem de situar la seva construcció al segle XX, i per les seves dimensions s'hauria de tractar d'un mur de càrrega. Un cop sobreposat al "plànol Martorell", sembla coincidir amb la façana oest de la nau perpendicular, per tant ja construïda l'any 1933. Per aquest motiu, possiblement el revestiment de maó l'haguem de considerar com un aplacat decoratiu de la façana de la nau.

Foto 10. Detall de l'alçat del mur UE 2 amb el seu aplacat de maó.

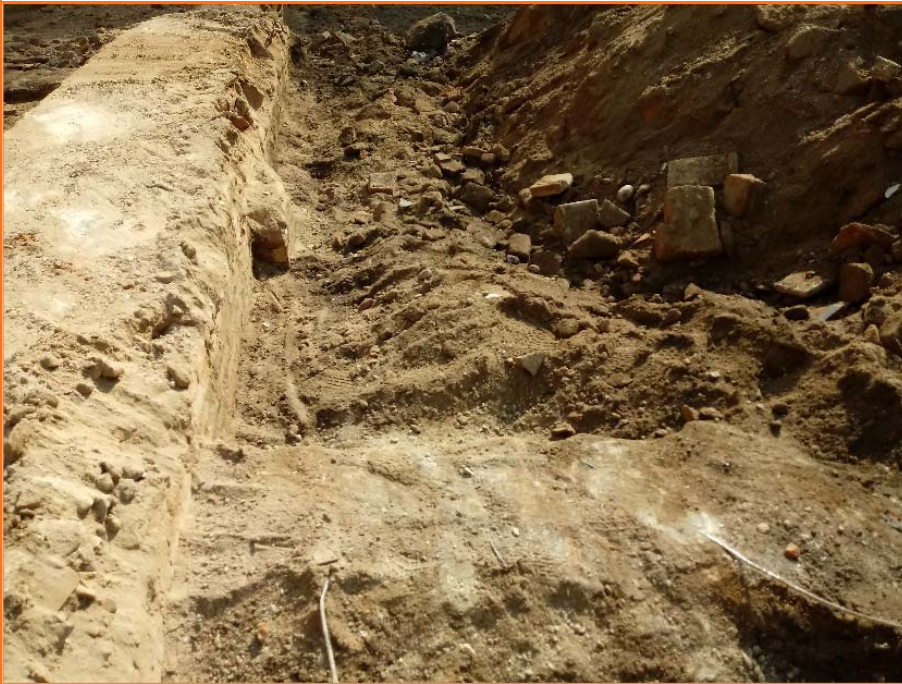
Finalment, el mur UE 5 presentava una orientació est-oest, adossant-se al mur UE 2, a uns 9'5m de distància en paral·lel del mur UE 4 (veure foto 11). Aparegué a uns 0'20m de la cota de circulació actual i es va poder documentar un tram de gairebé 8m de longitud, amb una amplada de 0'80m, quedant arrasat pel seu extrem oest. També era format per ciment, però tan sols conservava una potència de 0'40m, sense que es pugui identificar cap nivell de circulació. Es va desmuntar tant sols el tram d'un metre afectat per la rasa de RSU.

Foto 11. *Detall del mur UE5 i la seva relació amb el mur UE2.*

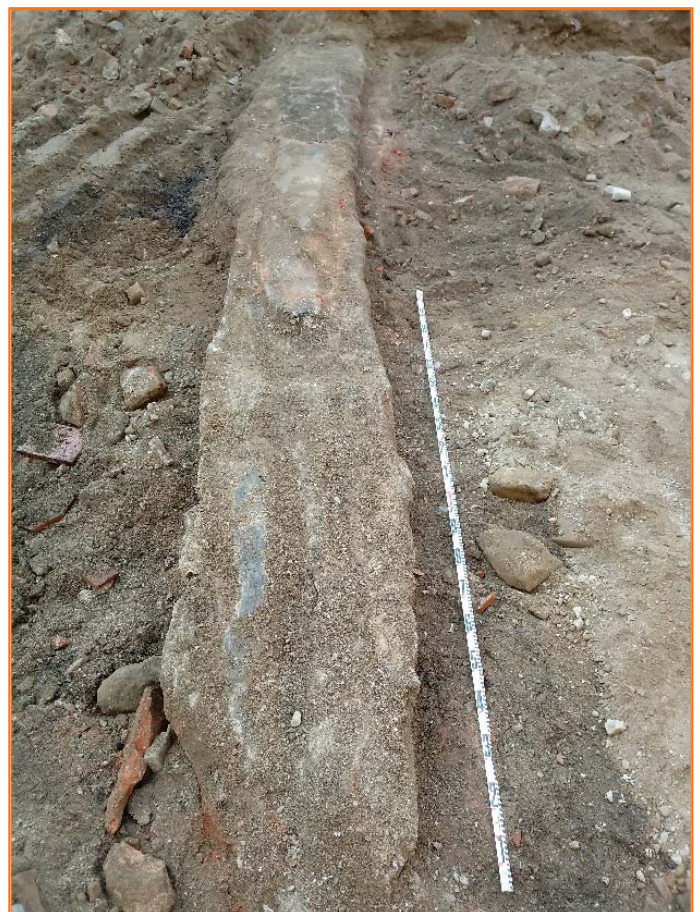
Gairebé a l'extrem sud del mur UE 2, per la seva cara interna, se li adossava el mur UE 6, també de formigó, amb una orientació est-oest, el qual tenia un gruix molt menor de 0'60m, documentant-se un tram de 3'5m de longitud i una potència de fins a 0'40m, continuant per sota de la cota d'afectació (veure foto 12). Igual que el mur UE 2, presentava un aplacat de maons, però en aquest cas per la seva cara nord, la qual hauríem de considerar com a paret interna de la nau.

Foto 12. *Detall del mur UE6.*

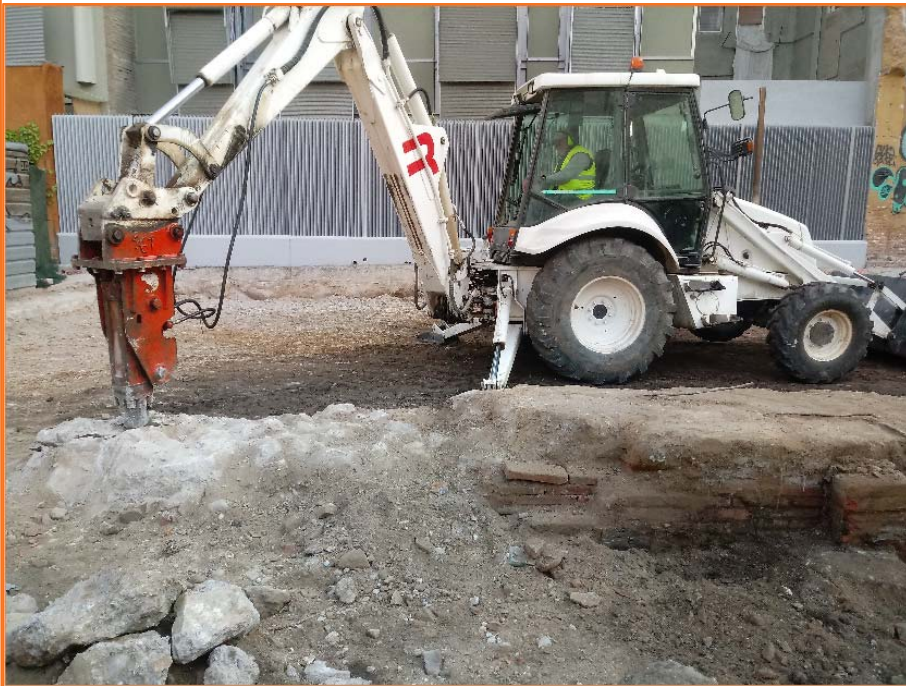
Foto 13. Control del desmuntatge del mur UE 2.

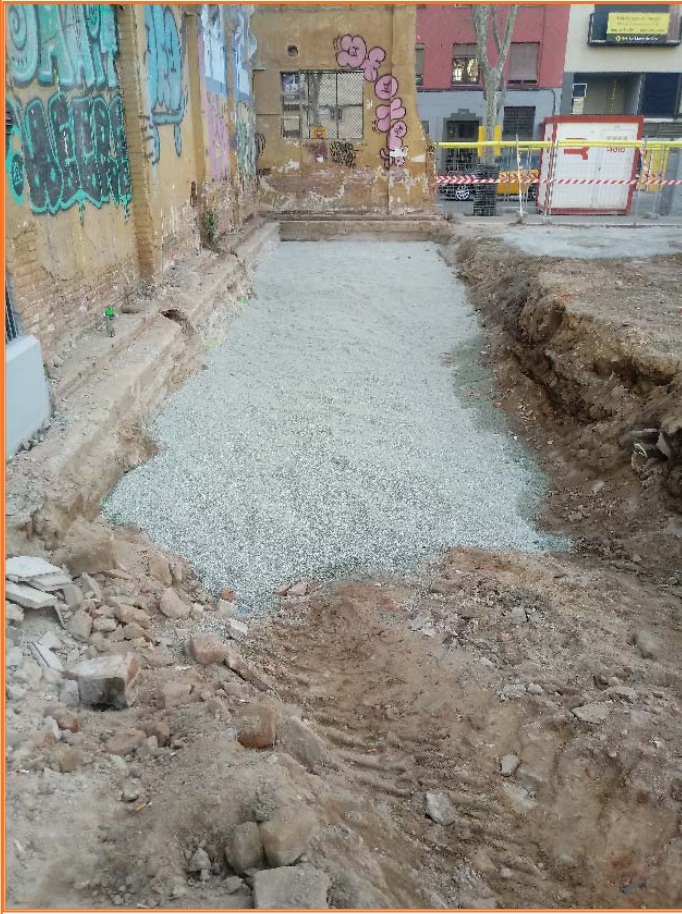
Tanmateix, les estructures del segle XX corresponents a la fàbrica que es van documentar, es van afectar de forma diversa, motiu pel qual oferim el quadre sinòptic següent. Tot l'espai es va anivellar amb una capa de graves.

Foto 15. Cobriment final amb graves de la superfície excavada.
