MEMÒRIA DE LA INTERVENCIÓ ARQUEOLÒGICA MARÇ 2019

**CARRER DE PARCERISA, 34
CAN BATLLÓ – NAU 19
Districte de Sants - Montjuïc**

CODI: 038/19

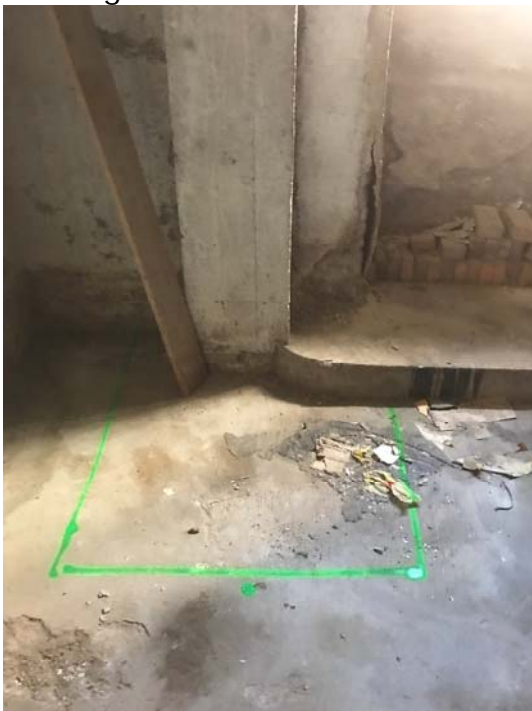
Sondeig 1 UE 100

El primer sondeig, amb unes dimensions de 1,45 per 0,95 m, es va obrir a la cantonada ubicada al sud-oest de la nau, dins la segona sala segons s'accedeix a la nau per la porta més al nord-oest. La primera unitat estratigràfica documentada va ser la solera de ciment que formava el paviment de aquest àmbit de la fàbrica, UE 100, bastida per una capa de 0,24 m de ciment.

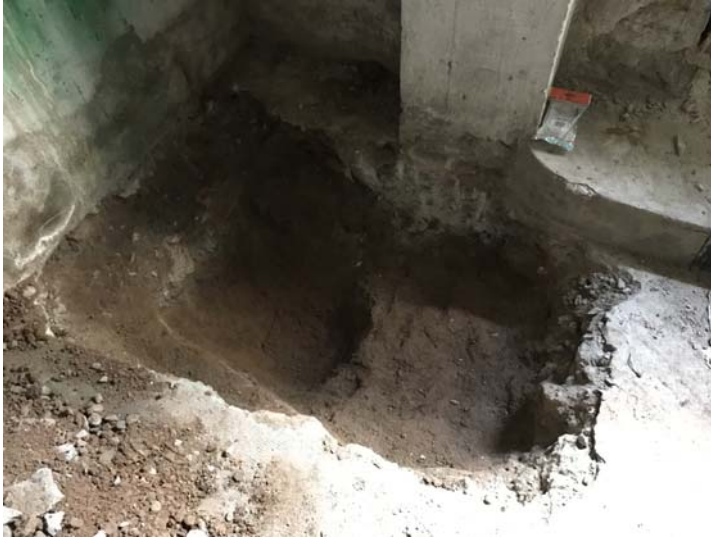
Seguidament es va poder documentar la cimentació de les dues parets de la nau (UE 101) que ja s'intuïa a 0,12 cm per sota del paviment. Amb una amplada d'entre 0,25 i 0,30 m, no estava rematat de manera horitzontal, si no que feia baixada cap a l'interior de la nau. Es tracta d'una cimentació bastida amb encofrat perdut.

Per sota de la solera de ciment es va documentar un nivell d'argiles vermelles, UE 102, s'ha de dir que en la seva excavació es van poder documentar restes de petits carbons i algun cargol, que semblaven arrossegats. Aquest nivell es va baixar fins a 1,5 m, punt en el que la direcció d'obra va aturar l'excavació per qüestions de seguretat.

Fonament UE 101 i UE 102 en procés d'excavació

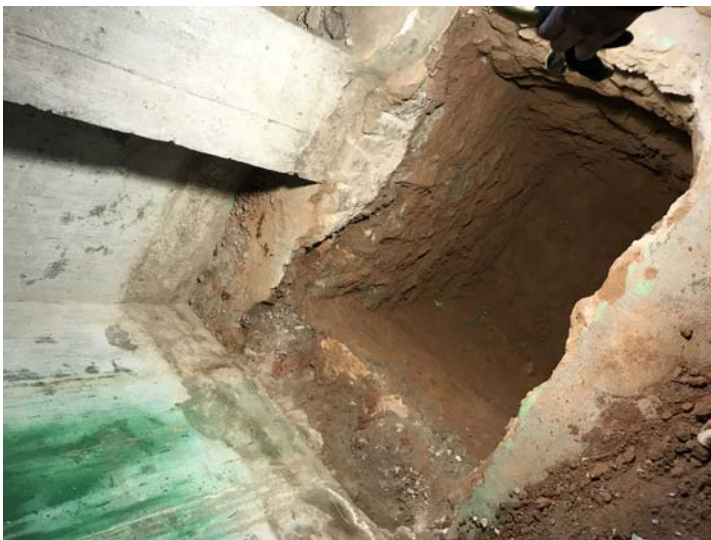
Sondeig 1 un cop finalitzat.

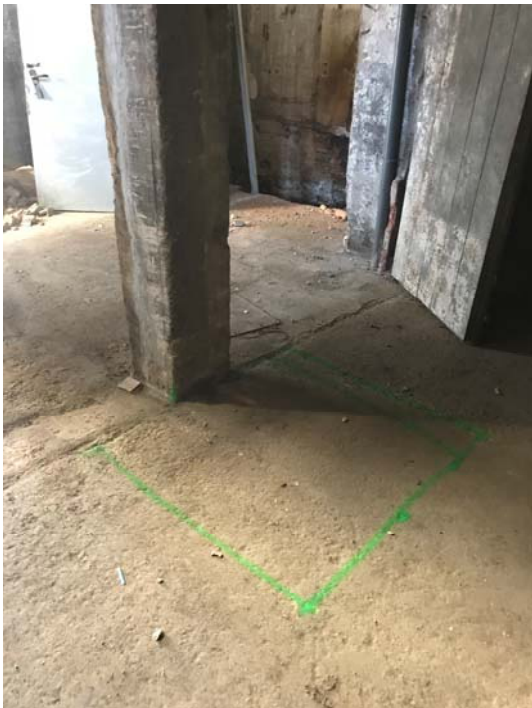
UE 200

El primer nivell documentat, UE 200, correspon a una solera de formigó d'uns 0,10 m de potència, que cobria un rebliment de runa, la UE 201, abocat amb la intenció de pujar la cota de circulació (en aquesta nau a uns 0,40 m per sobre del nivell de paviment del sondeig 1). Amortitzat per aquest nivell de runa es va documentar un segon nivell de paviment (UE

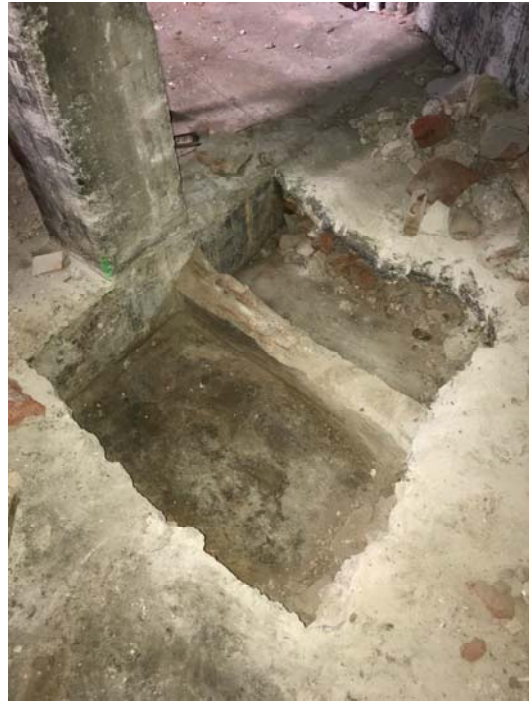
202), de 0,30 m de potència, i les restes d'un envà (UE 203) de 0,10 m d'amplada, que conservava 0,20 m de potència, bastit amb totxana revestida amb ciment. Aquesta estructura s'adossava al pilar i la seva imprompta encara era visible al llarg de tot l'alçat del pilar i del sostre actual. El pilar comptava amb una fonamentació (UE 205) que sobresortia de la línia del pilar entre uns 0,15 i 0,23 m, però que cap a la banda oest tenia continuïtat, no havent-se documentat el final. Aquesta estructura de fonamentació estava bastida amb encofrat perdut.

Paviment UE 202 i envà UE 203

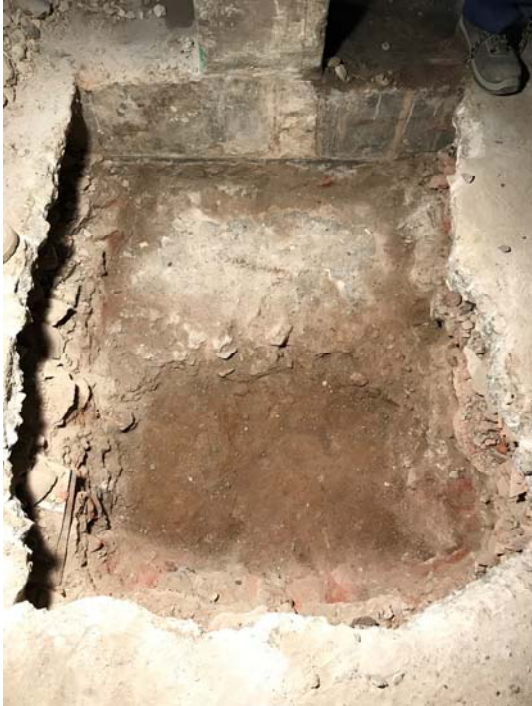
UE 203 en procés d'excavació

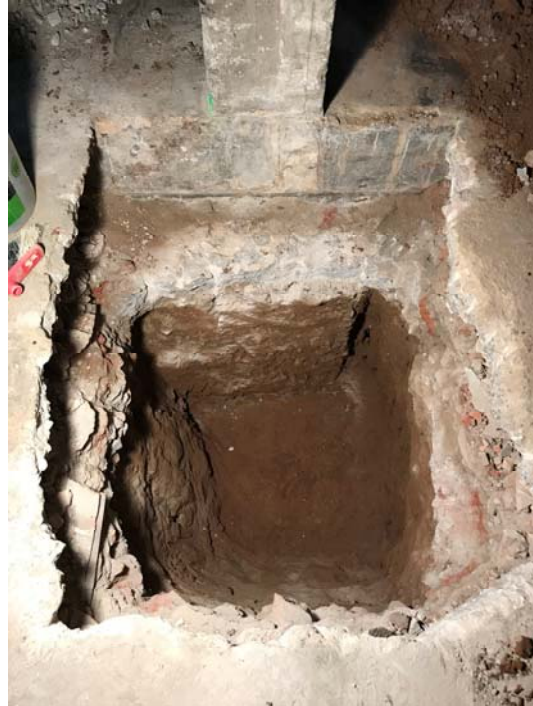
Sondeig 2 finalitzat

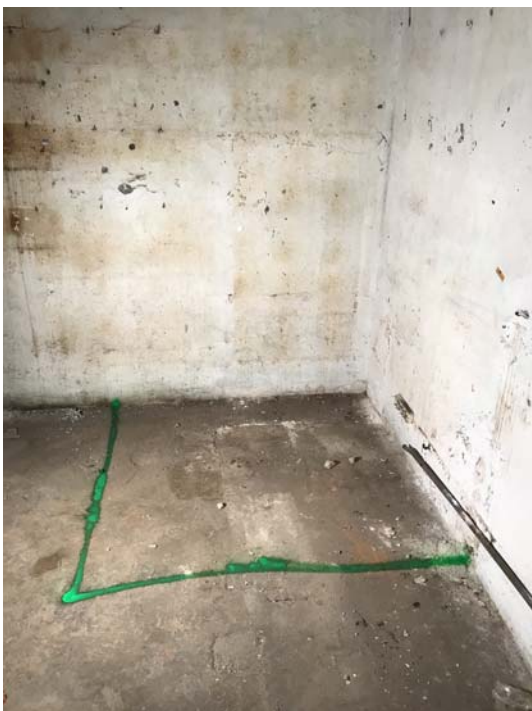
UE 300

La primera unitat estratigràfica identificada va ser el paviment actual de la nau, la UE 300, format per una llosa de ciment d'uns 0,27 m de potència, per sota es va poder identificar la fonamentació de les parets de l'edifici fabril (UE 301), d'uns 0,18 m d'amplada a la banda nord i d'uns 0,35 m d'amplada a la banda est, bastida amb encofrat perdut.

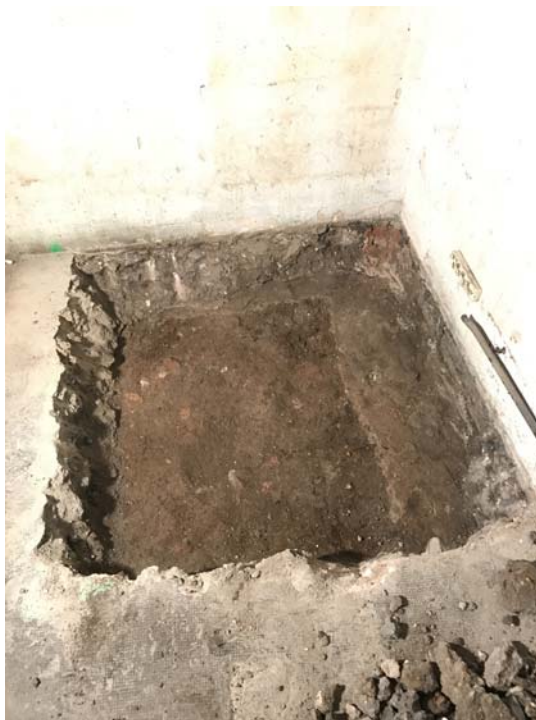
UE 301 i 302

Per sota de la llosa també es va identificar un nivell de runa format per sorres i argiles, que tenia una potència d'uns 0,19 m de potència, de color marró-vermellós (UE 302) i que s'interpreta com un anivellament per bastir el paviment actual.

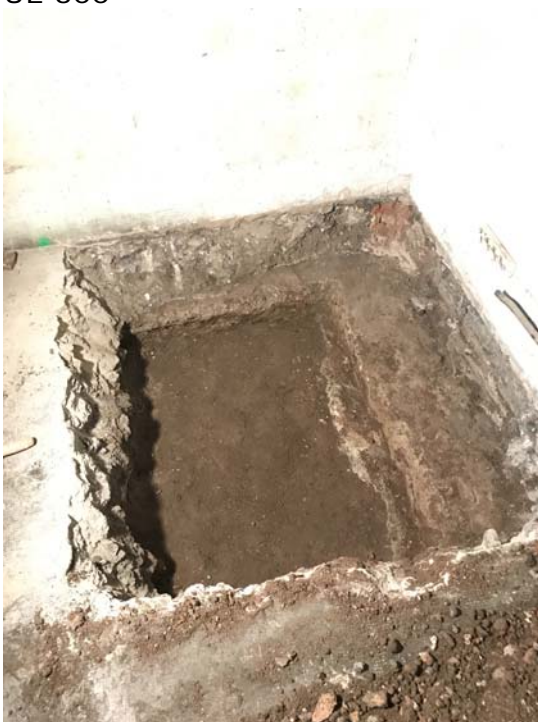
A continuació es va documentar un nivell d'argiles de color marró fosc, UE 303 que cobria un nivell d'argiles vermelles (UE 304) molt netes, amb algunes gravetes i restes de cargols, i que baixava més enllà del 1,50 m que es va permetre baixar dins el sondeig.

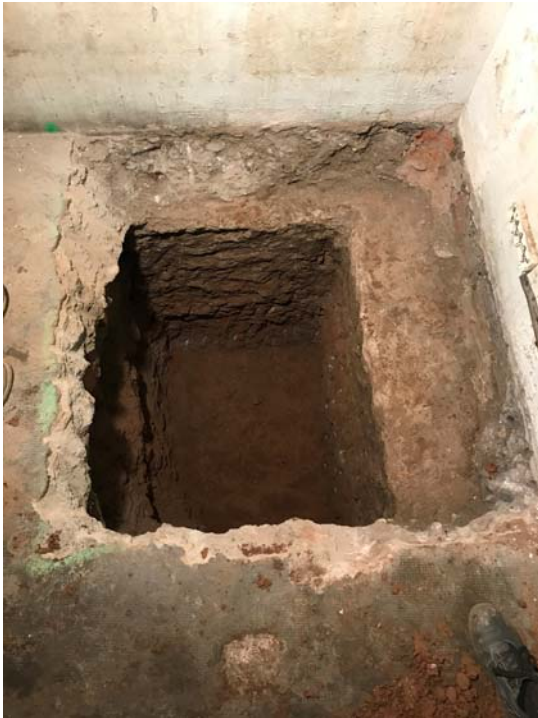
Sondeig 3 finalitzat

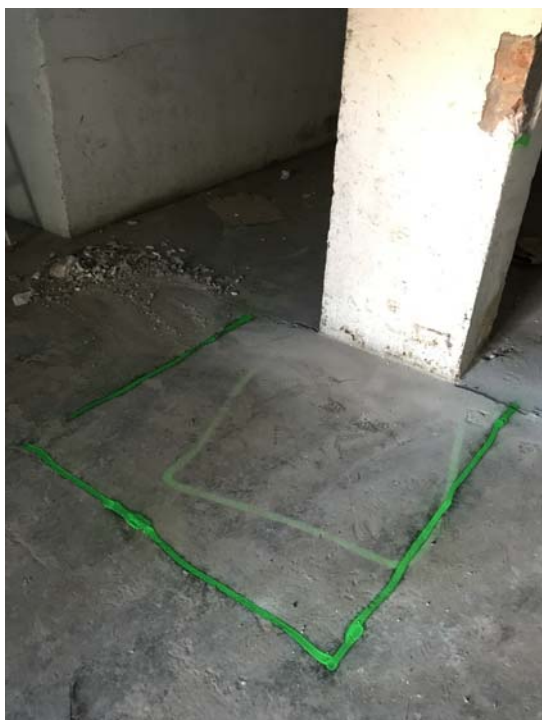
UE 400

La primera unitat estratigràfica diferenciada va ser la UE 400, corresponent a la solera de ciment de 0,16 m que formava el paviment actual. Per sota es va documentar el pilar de maó pla (UE 401) de 0,14x0,28x0,06 m unit amb morter de ciment portland, d'entre uns 0,60 i 0,63 m d'amplada, i que baixava uns 0,35 m des de la cota de paviment. Per sota del pilar es va poder documentar la fonamentació del mateix (UE 402), bastida amb ciment, amb uns 0,92 m d'amplada i una potència superior als 1,5 m que es va baixar el sondeig.

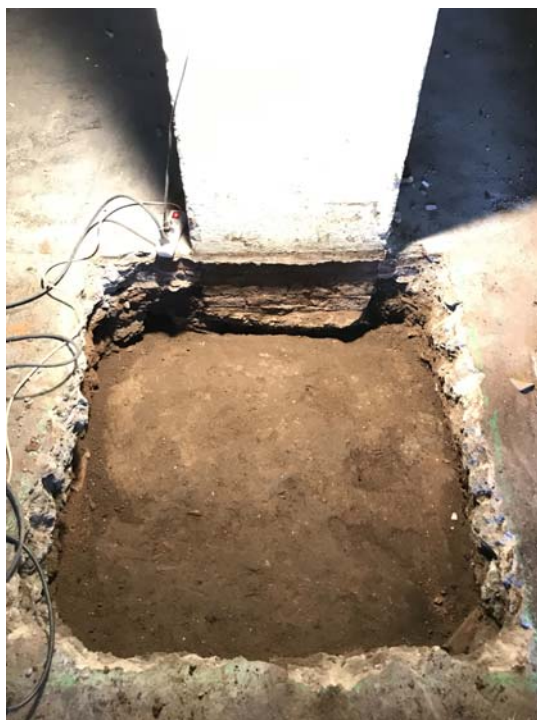
UE 401 i 403

Per sota del paviment es va documentar un nivell d'argiles grises (UE 403) que cobrien un nivell d'argiles vermelles (UE 404) que baixaven per sota de la cota d'obra a 1,5 m.

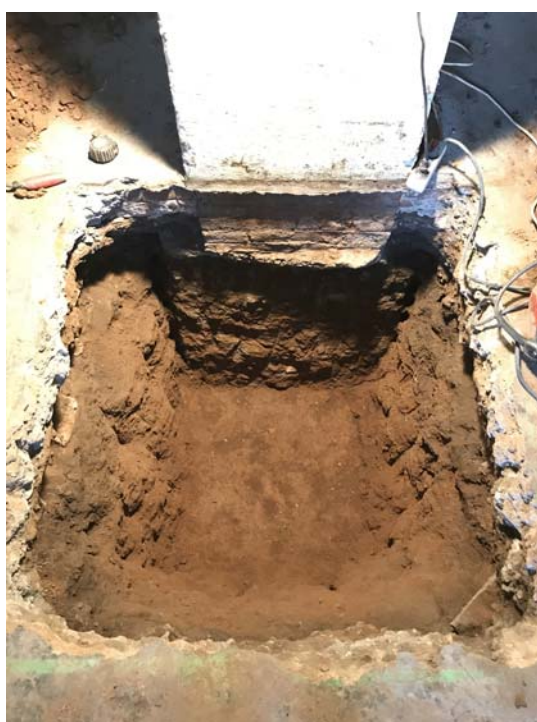
Sondeig 4 finalitzat

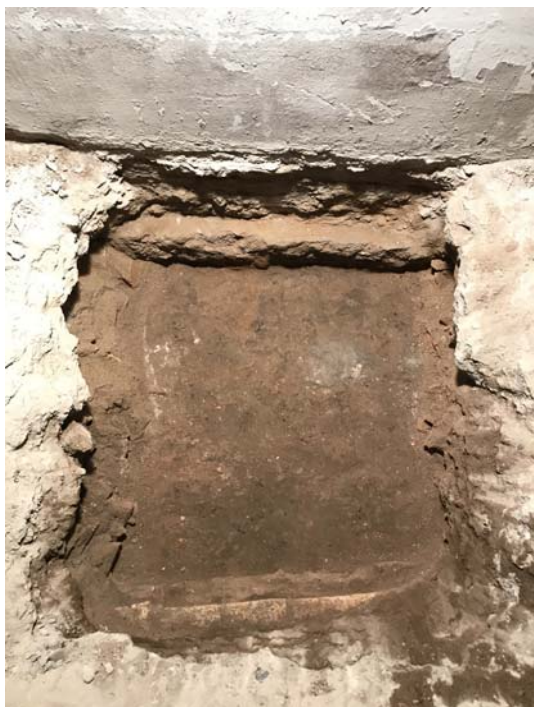
UE 502, 503, 504

A continuació es documentà el fonament paret mitgera a uns 0,27 m per sota del nivell paviment, amb uns 0,09 m d'amplada, i bastida amb la tècnica de l'encofrat perdut (UE 502).

Per sota del nivell de runa es va documentar un nivell d'argiles i sorres marrons, molt planer, possiblement un nivell de circulació (UE 504), que cobreix el nivell d'argiles vermelles (UE 505) documentat a les altres cales, i que continua per sota de la cota d'obra, de 1,5 metres.

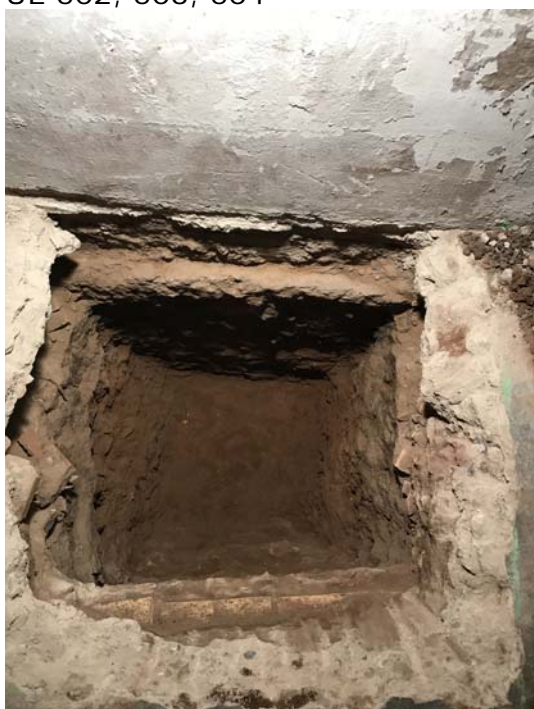
Sondeig 5 finalitzat

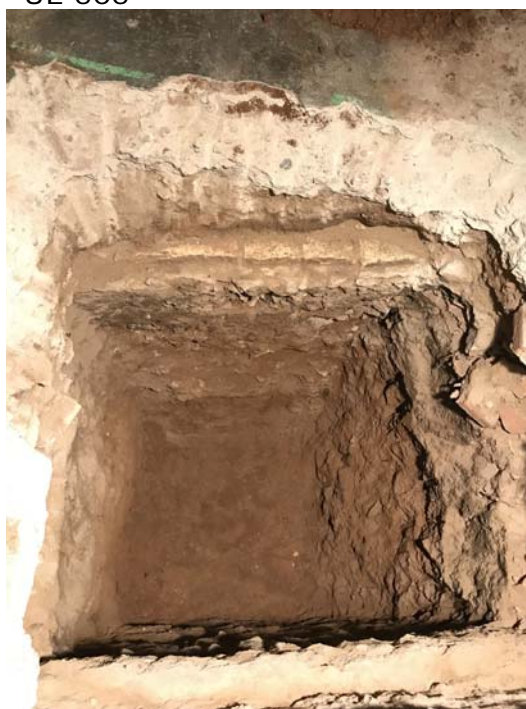
A un dels perfils del sondeig es va documentar una estructura indeterminada, la UE 503, bastida amb totxo de 0,15x0,29x0,04 m lligat amb ciment, amb uns 0,87 m de potència. Possiblement es tracti d'algun fonament.

Estructura UE 503
