**Memòria de la intervenció arqueològica motiva per una caixa d'ascensor  
a l'edifici del carrer de la Boqueria núm. 25. (Barcelona. Barcelonès).**

**Codi intervenció. 084/19**

Lliurat: Febrer de 2020

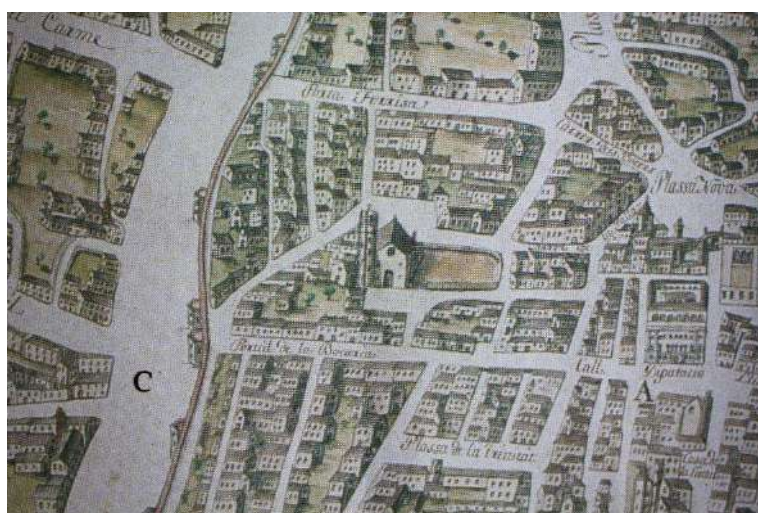
Plànol dibuixat per l'arquitecte Francesc Renart datat el 31 de desembre de 1806, i basat en el que hi havia a la secretaria de l'ajuntament de Barcelona corresponent a l'estat de Barcelona durant el setge i ocupació francesa de 1697-99. A la dreta ampliació on es veu visible el portal i carrer de la Boqueria. (Arxiu Capítular de la Catedral de Barcelona)

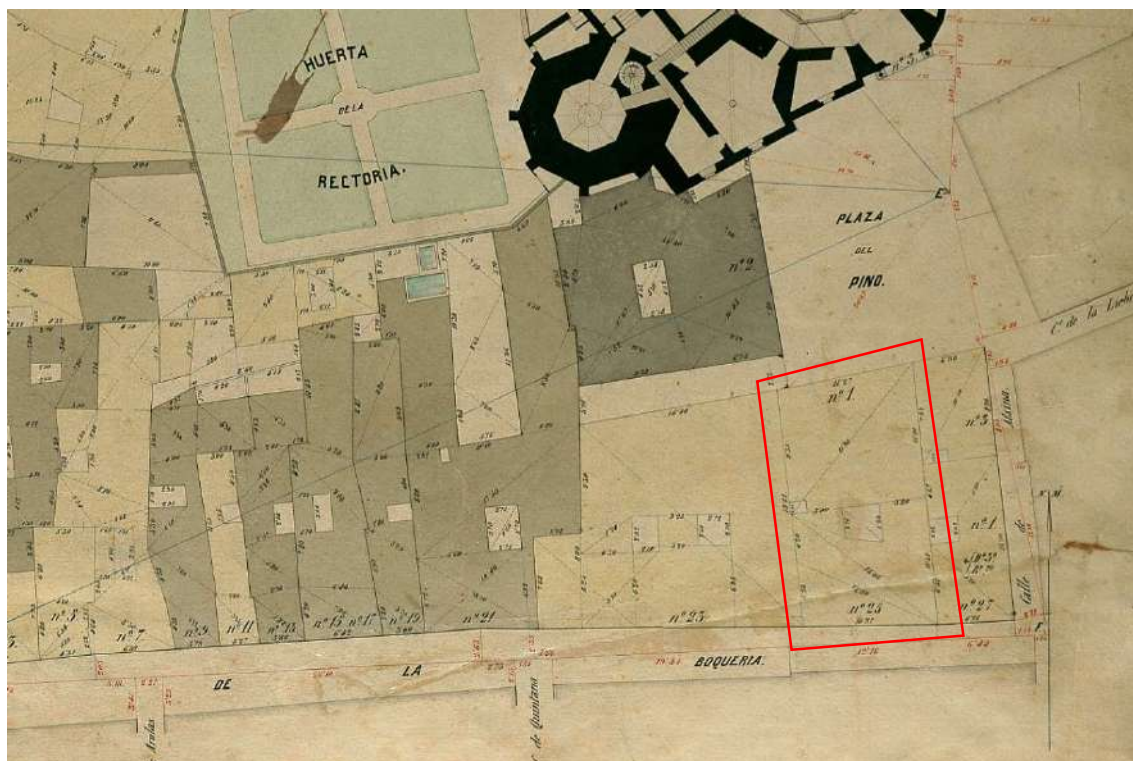
Plànol elaborat per l'arquitecte Garriga i Roca.(1856-1862) amb la situació de Boqueria 25. El color groc indica edifici de construcció antiga. El de color gris verdós "mediana existència". El de gris fosc nova construcció (AHCB).

moment en què es devia efectuar reformes importants a l'edifici. En els quarterons de l'arquitecte Miquel Garriga i Roca de 1858, apareix l'edifici grafiat com edificació antiga.

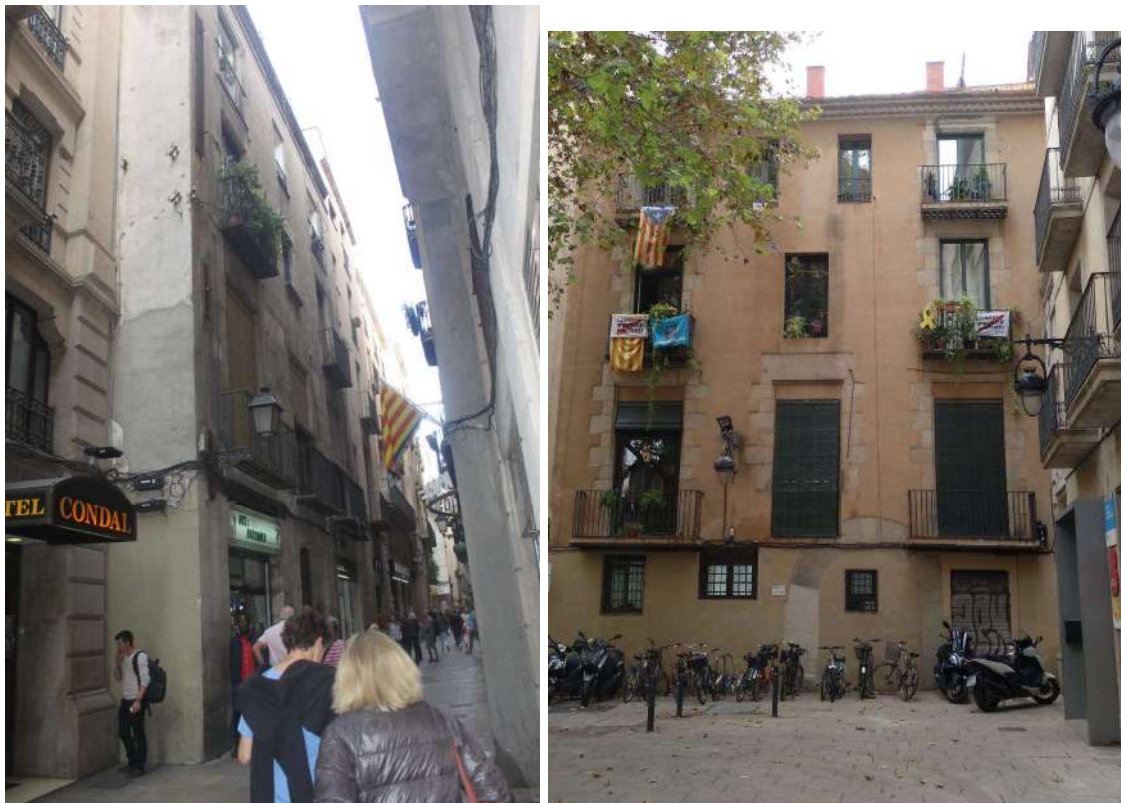
Visat de les dues façanes, el de l Boqueria a l'esquerra i Placeta del Pi a la dreta (PL. Artigues 2019).

La façana presenta tres obertures per planta alineades, balconades al primer pis, dues balconades més petites i finestra al segon i dos finestrals i finestra al tercer. Per altra banda l'última planta és una excepció, ja que amb seguretat és una edificació posterior possiblement d'inicis del XX, que queda centrada i no dona a cap de les façanes. La planta baixa té tres portalades. La central i principal, està obrada en pedra de Montjuïc, amb un arc rebaixat i fet amb dovelles motllurades. Per altra banda les dues portalades que flanquegen la principal, presenten brancal en pedra de Montjuïc i llinda de fusta, totes dues motllurades, tipologies molt típiques del segle XVIII.

Pel que fa a la façana posterior presenta unes característiques diferents. A la planta baixa conserva una portalada d'arc de mig punt amb dovelles en pedra de Montjuïc, tapiada i en el que s'ha obert, en el seu tapiat, una petita finestra. A la banda de ponent existeix una porta que deu donar a un magatzem i és d'obra moderna afectant part del brancal de l'arc. A la banda de llevant dues finestres obertes al llarg del segle XX. La resta de façana

presenta també tres obertures per planta dues balconades a la primera planta i un finestral reformat i ampliat que afecta les dovelles de l'antiga portalada. Al segon pis té dos finestrals i una petita finestra en el centre. La planta tres es diferencia de les altres per tenir dos finestrals en línia amb la resta de les plantes inferiors, i dues finestres centrals. Val a dir que les finestres de la segona i tercera planta, són més moderna i amb tota seguretat responen a les reformes efectuades a finals del segle XIX o principis del XX.

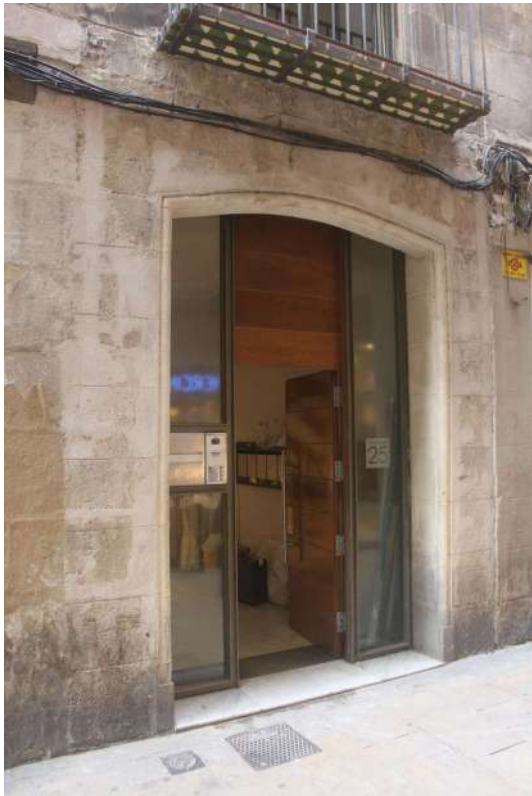
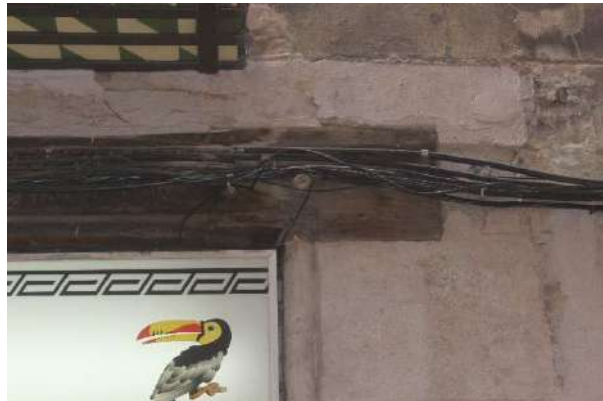
Porta principal de l'edifici i angle d'unes de les portalades laterals amb llinda de fusta (PL. Artigues 2019).

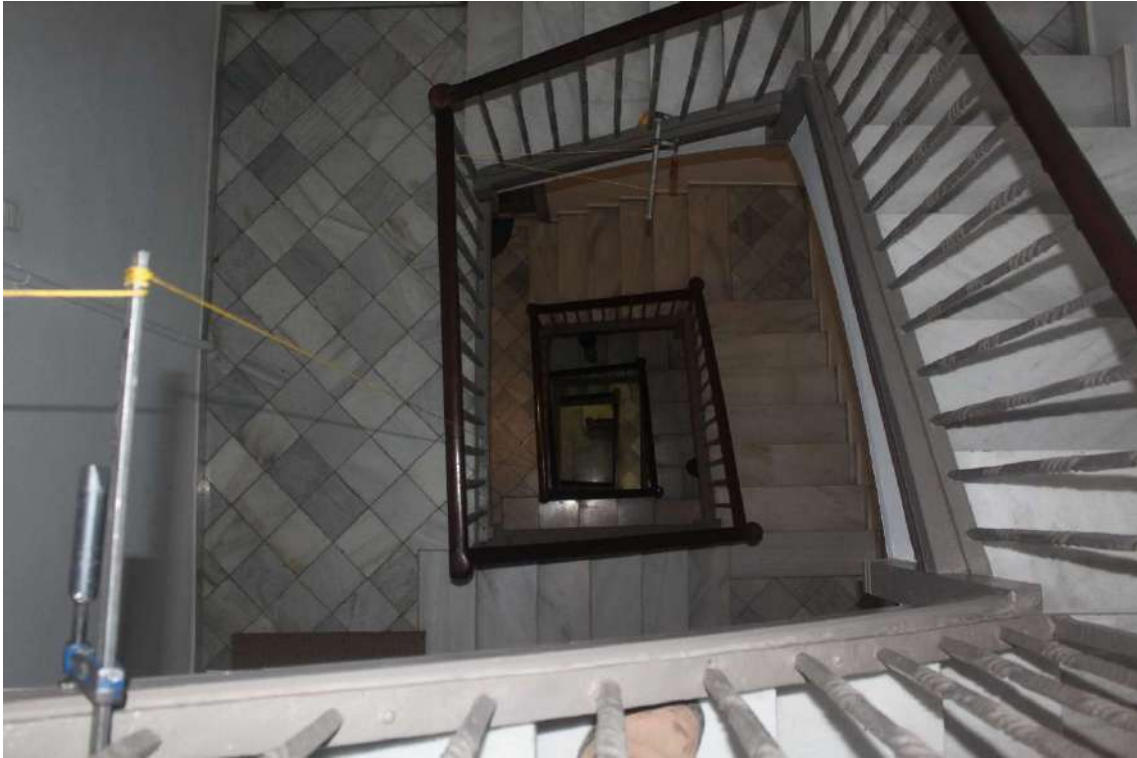
Vista interior de l'escala de veïns (PL. Artigues 2019).

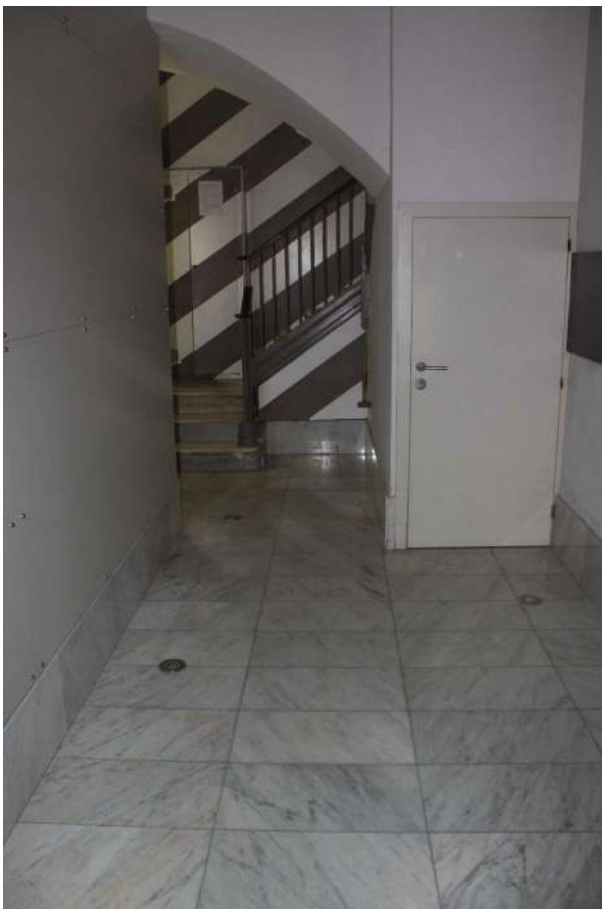
Vista general de l'entrada a l'edifici pel carrer Boqueria. Al fons l'escala i a la dreta el traster (PL Artigues 2019)

A l'interior, des del carrer de la Boqueria, tenim un vestíbul rectangular que ha estat reformat recentment, entre els anys 2014 i 2015 sense afectar l'escala. Amb la reforma es va eliminar una antiga joieria que ocupava més de la meitat de la superfície del vestíbul i que feia que l'entrada quedés reduït a un estret passadís<sup>1</sup>. Al fons, hi ha una escala de veïns a la catalana col·locada en tres trams amb replà intermedi a cada angle i un replà llarg a banda i banda dels pisos. Aquesta està conformada per barrots o balustres de ferro forjat reblonats a un passamà senzill de fusta. Aquesta escala respon a una reforma efectuada segurament a mitjans del segle XX, ja que es recolza s'obra una anterior realitzada amb graons de terratzo, típiques de la primera meitat del segle XX.

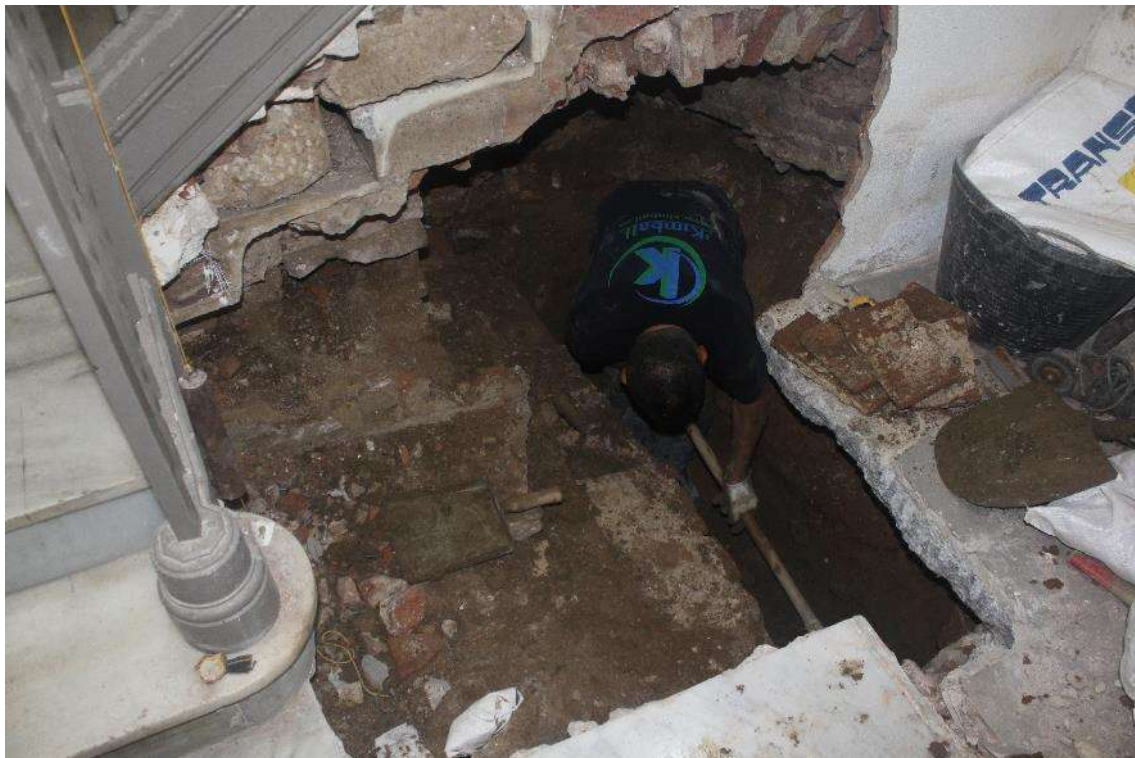
Procés d'excavació manual de la fossa (PL. Artigues 2019).

L'actuació s'ha centrat en la realització de la caixa inferior de l'ascensor d'1,40 x 1,12 metres de costat amb una fondària màxima d'1,60 m.

El sondeig s'ha efectuat de forma manual i a l'hora d'enregistrar els estrats que s'han anat documentant, s'ha utilitzat el mètode proposat per E.C. Harris, assignant un número d'Unitat Estratigràfica (UE) a cadascun dels estrats, estructures, retalls o rebliments que s'han excavat.

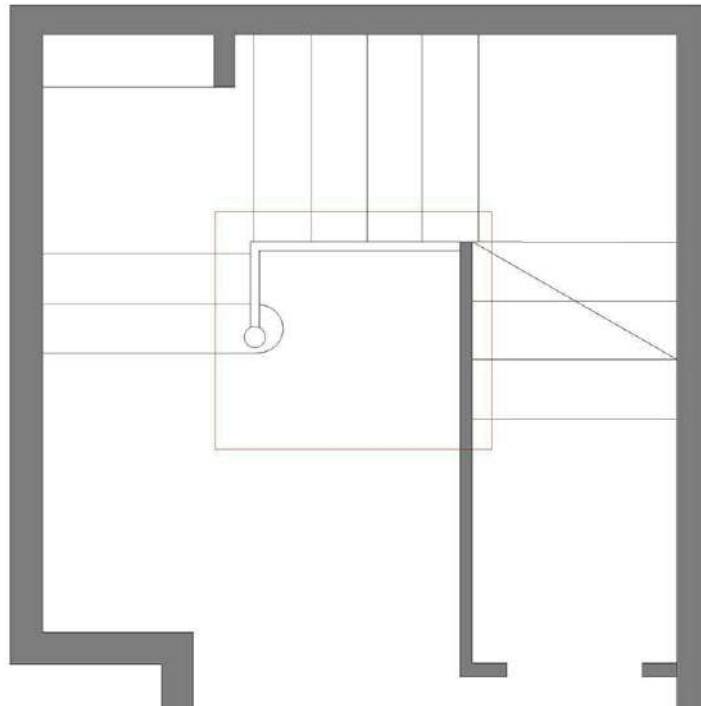
Planta de la caixa d'escala amb el replanteig de la fossa d'ascensor.

Després de la implantació d'obra i el marcat i presentació dels límits de la caixa o fossa d'ascensor, d'1,40 per 1,12 metres de costat, de la que vàrem assolir una cota màxima de fondària de -1,60 m. (6,32 msnm) Donat que l'espai era més petit l'estructura i caixa comportava l'eliminació parcial d'un tram d'escaleres afectat i de la petita habitació existent sota l'escala, que funcionava com a traster.

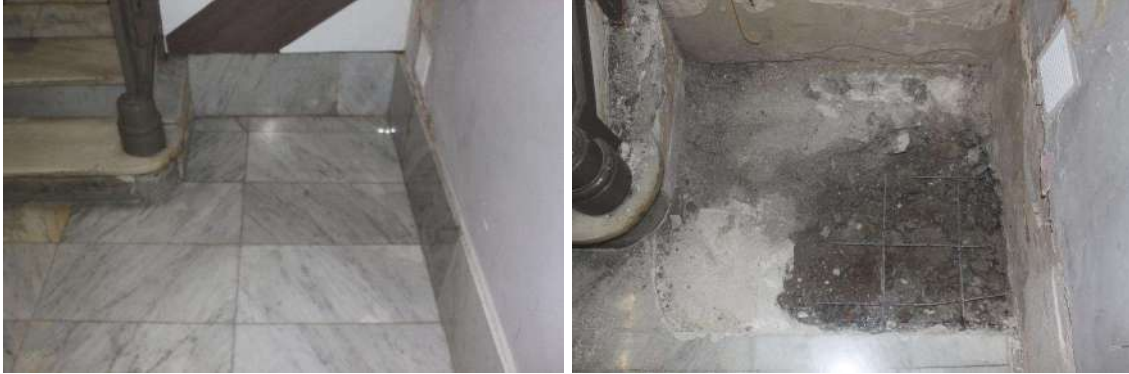
Vista de la zona on anirà la caixa d'ascensor, amb el paviment actual UE 100. A la dreta la solera de formigó armat (PL. Artigues 2019).

Replantejats els límits de la caixa, és procedir a eliminar el primer paviment, UE 100, una obra molt moderna realitzada amb lloses de marbre de 60 x 30 cm amb una solera de formigó armat d'uns 12 cm de gruix, UE 101.

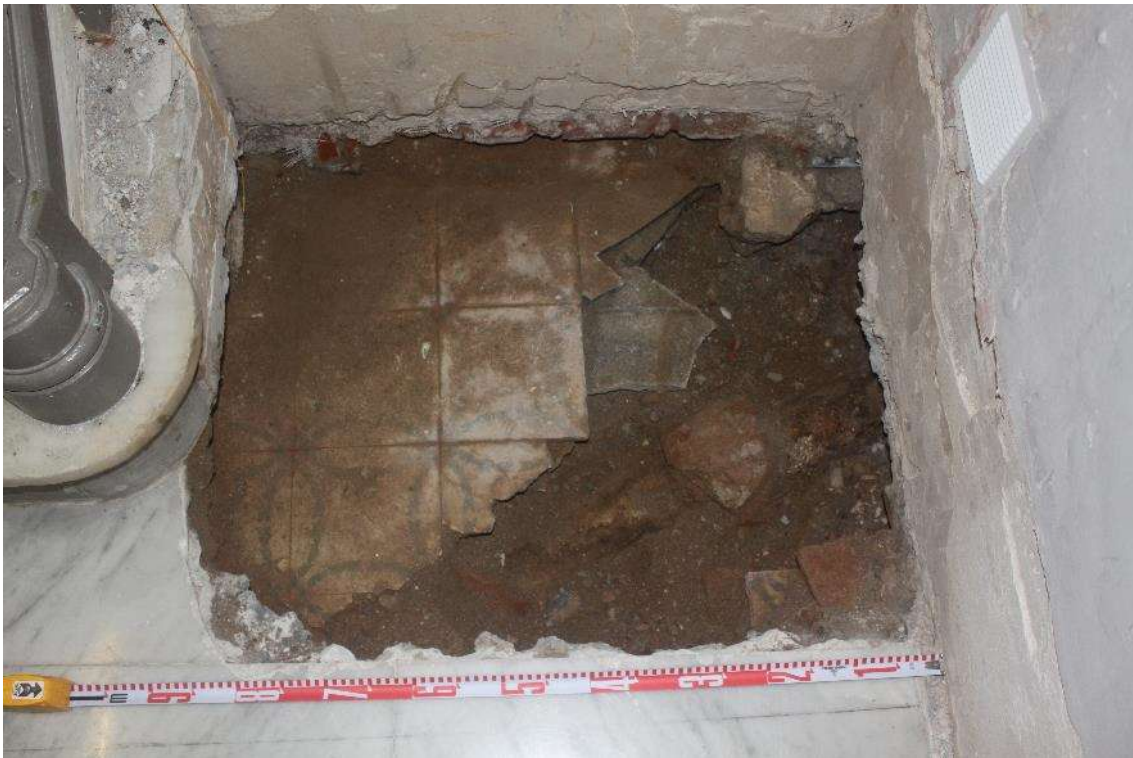
Vista parcial del paviment UE 102, tallat per la rasa de servei UE 103 (PL. Artigues 2019)

El paviment UE 102, era de rajola hidràulica, malauradament molt malmesa i fragmentada, de 20 cm de costat, que tenien una decoració floral. Aquest paviment es recolzava al mur UE 118, al primer graó de l'antiga escala, UE 117, aprofita sota l'actual i al mur UE 110, que era l'antic tancament de l'accés a l'escala.

El paviment estava tallat per una rasa de servei, UE 103, i al seu interior el localitzà un tub d'aigües brutes, la UE 104, que desguassava directament al col·lector UE 113. Aquest Tub recollia les aigües d'un lavabo que estava situat sota l'escala i que pertanyia a una antiga joieria que ocupava la meitat del portal d'entrada, deixant un corredor estret per accedir els veïns. Les restes de la joieria foren eliminades completament en la darrera reforma del portal realitzada entre 2014 i 2015.

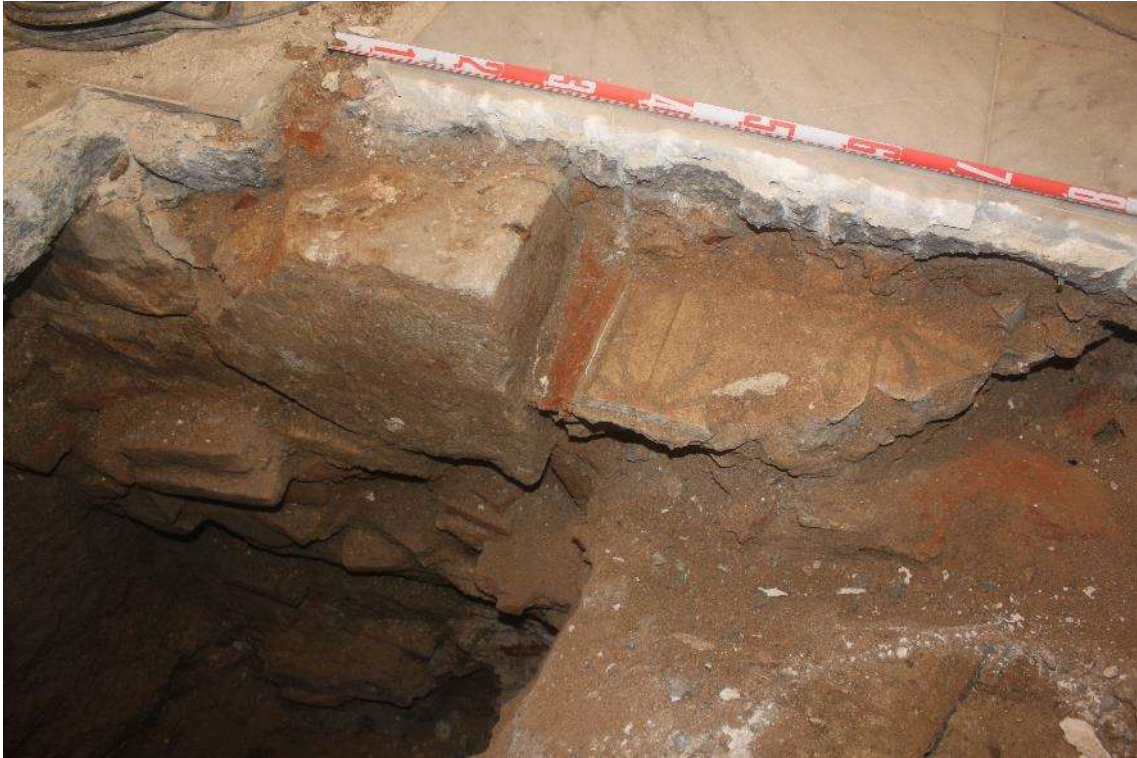
Recolzament del paviment UE 102 a l'antic mur UE 110. (PL. Artigues 2019).

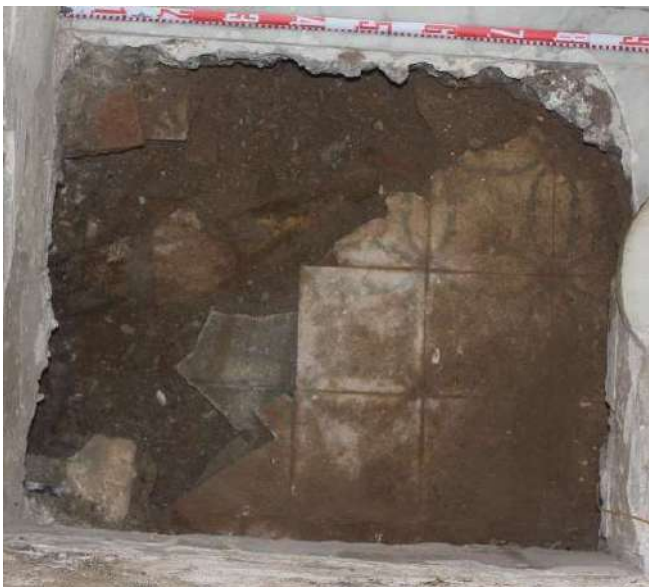
Localització del tub UE 104  
(PL. Artigues 2019)

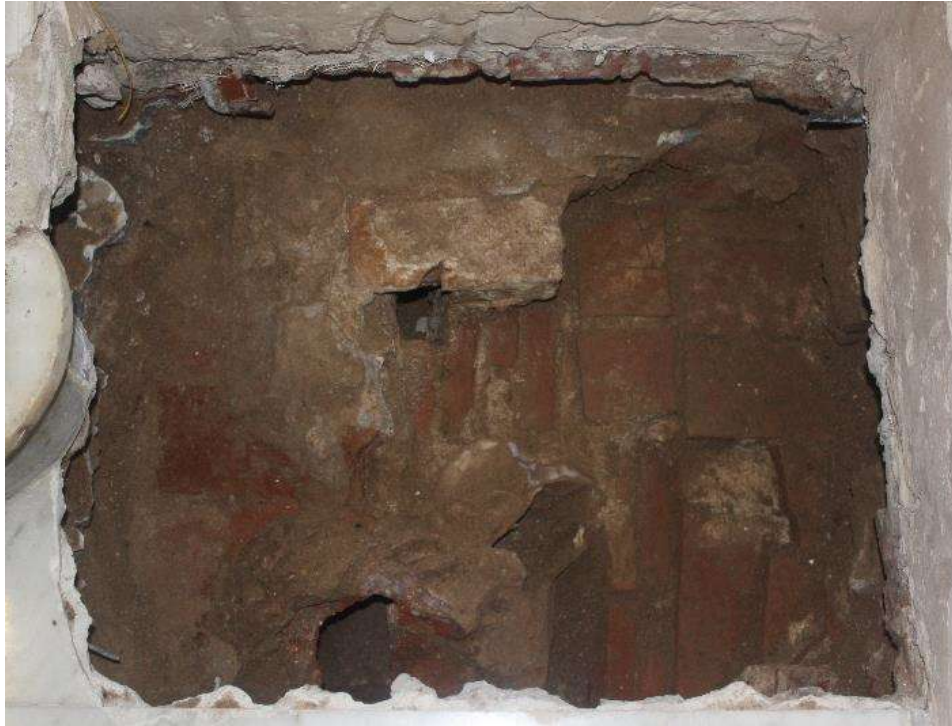
Vista en planta de la UE 105. (PL. Artigues 2019)

Per sota de l'estrat UE 107, van aparèixer tres estructures, el col·lector UE 113, el mur UE 106 i plataforma UE 105. La UE 105 és un nivell format per tres capes de rajoles realitzades per aconseguir una anivellació plana entre el coronament de la UE 106 i la coberta del col·lector UE 113. Com he dit, està realitzat amb rajoles rectangulars de 28 x 14 x 2,3 cm col·locades planes i a través, lligada amb morter de calç.

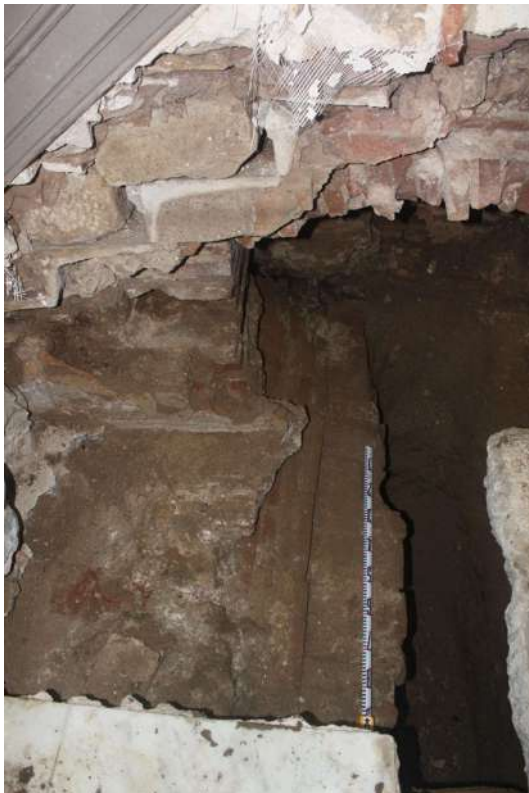
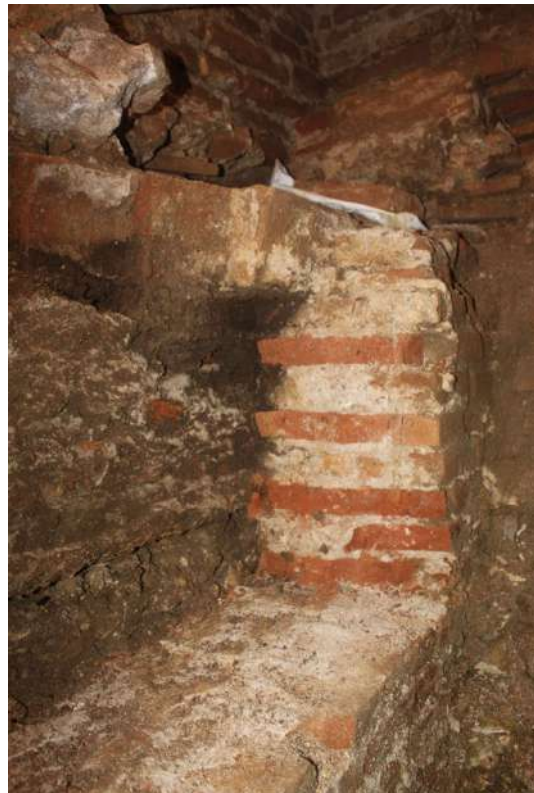
Vista en planta i secció de la UE 106. A la imatge dreta es veu com se li recolza la coberta de la UE 113 (PL. Artigues 2019).

Del mur UE 106 es va poder documentar en una longitud màxima d'1,96 metres. És una obra de maons massissos de 19 x 15 x 04 cm, aparell al través, lligats amb morter de calç. Aquesta estructura, de la que no hem pogut documentar-la en tota la seva alçada, es recolzava al mur situat al nord en el qual també es recolzen les escales i que donava al pati de llums. No tenim el límit pel sud, per quedar fora de l'àrea d'actuació, però sí que es va poder observar que paral·lel amb el mur mitger situat a ponent existia un altre mur de les mateixes característiques.

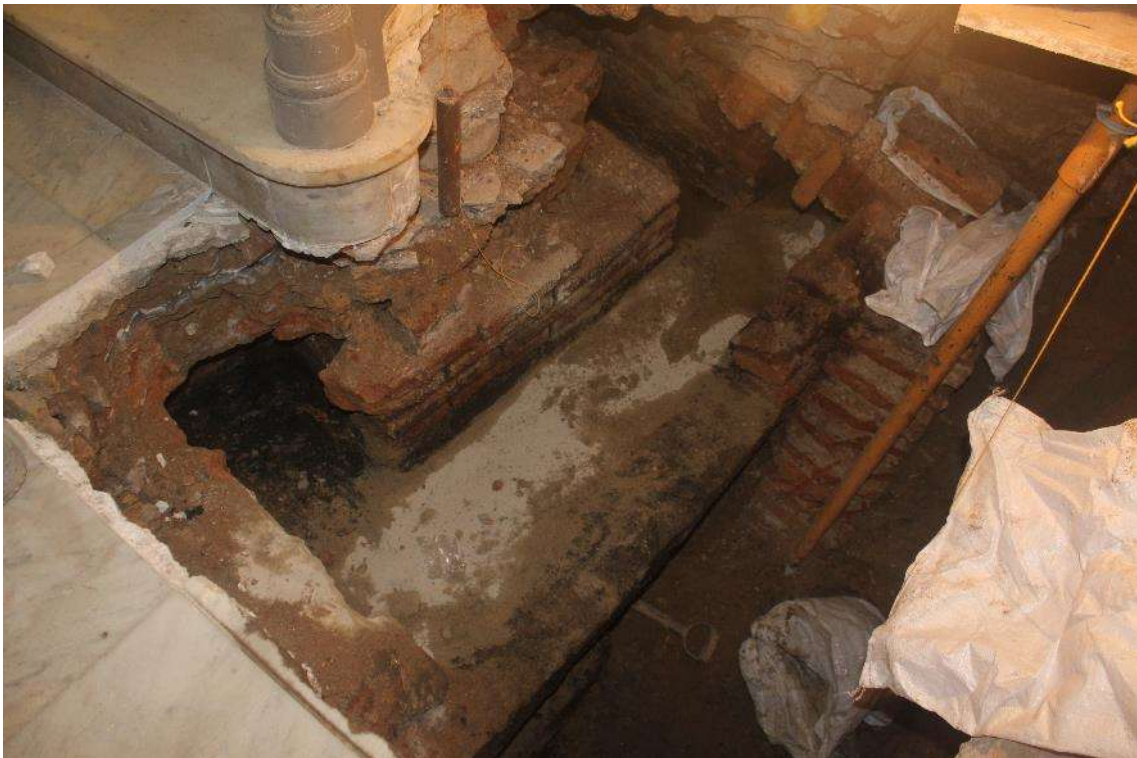
Vista del col·lector UE 113 després d'haver desmuntat la seva coberta on es poden veure les conduccions laterals (PL. Artigues 2019)

L'estructura UE 113 és el col·lector de l'edifici. En el moment d'eliminar el tub UE 104 vàrem poder observar que encara estava en ús i que era el desguàs principal al clavegueram dels pisos de l'edifici, però que estava en el seu límit amb abundant sediment que tard o d'hora hauria col·lapsat les sortides d'aigües. El col·lector és un braç principal orientat de nord a sud, de secció quadrangular de 0,40 m d'ample que té un tapiat just en el límit del sondeig a la banda sud. Just en aquest punt, té un braç en L que desvia les aigües cap a l'oest. Tota l'obra està realitzada amb maons de 29 x 15 x 4 cm lligats amb morter de calç. La coberta està realitzada amb volta de maons col·locats en plec de llibre que recolza, en part, sobre UE 106.

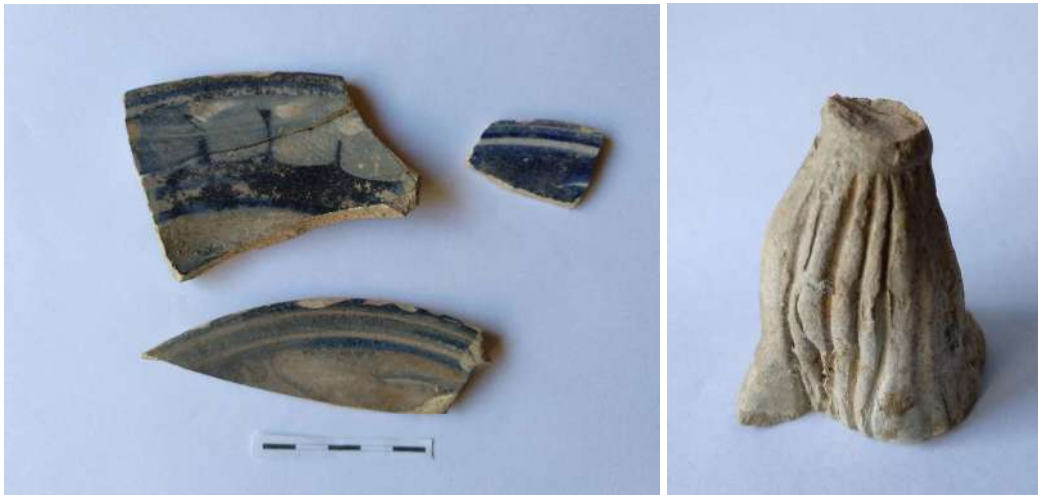
Alguns materials recuperats de l'estrat UE 109, ceràmica decorada en blau del segle XVII i la part inferior d'una figureta de ceràmica que representa una faldilla de dona. (PL. Artigues 2019)

Pel que fa a l'estrat UE 109 és més argilós i estava format per diverses capes de llims i argiles fosques i ataronjades, amb força material constructiu, pedres i morter. El material localitzat al seu interior és principalment ceràmica blava de tallers catalans, amb motius de la ditada i orles diverses (BATLLORI. 1974). Cal destacar un plat d'ala amb peu marcat i sense coberta (087/19-109-1) que caldria situar entre finals del segle XVII o principis del segle XVIII. (CERDÀ. 2001).

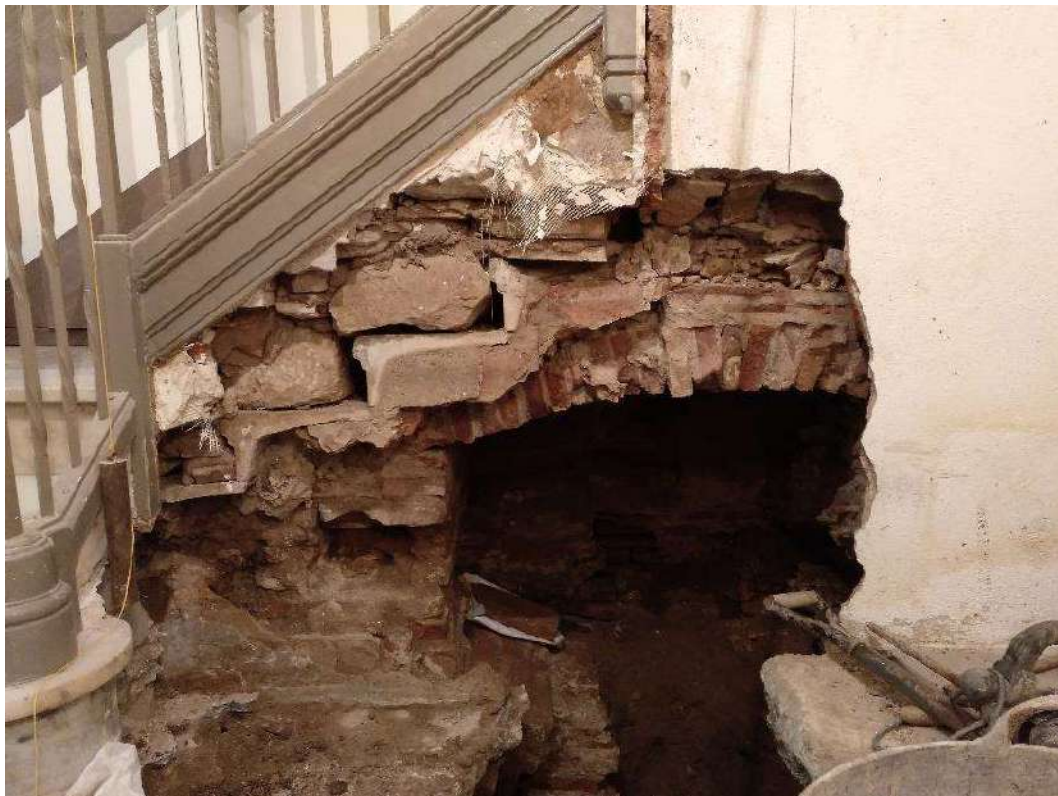
Secció on són visibles les dues escales i com aquestes descansen directament sobre el col·lector UE 113 (PL. Artigues 2019).

L'eliminació de la paret de maons UE 118, va deixar a la vista les seccions de les escales. Com ja hem descrit anteriorment, és una escala a la catalana col·locada en tres trams amb arestes i amb replà intermedi a cada angle i un replà llarg a banda i banda dels pisos. Hem

pogut documentar com l'escala actual (UE 116) es recolza directament sobre l'escala més antiga (UE 117) una obra realitzada amb maons massissos amb la volada i el davanter de l'esglaó realitzat amb terratzo, obra molt típica de la primera meitat del segle XX. Tota l'estructura del primer replà des d'on arrenca la primera volta descansa directament sobre la volta del col·lector UE 113.

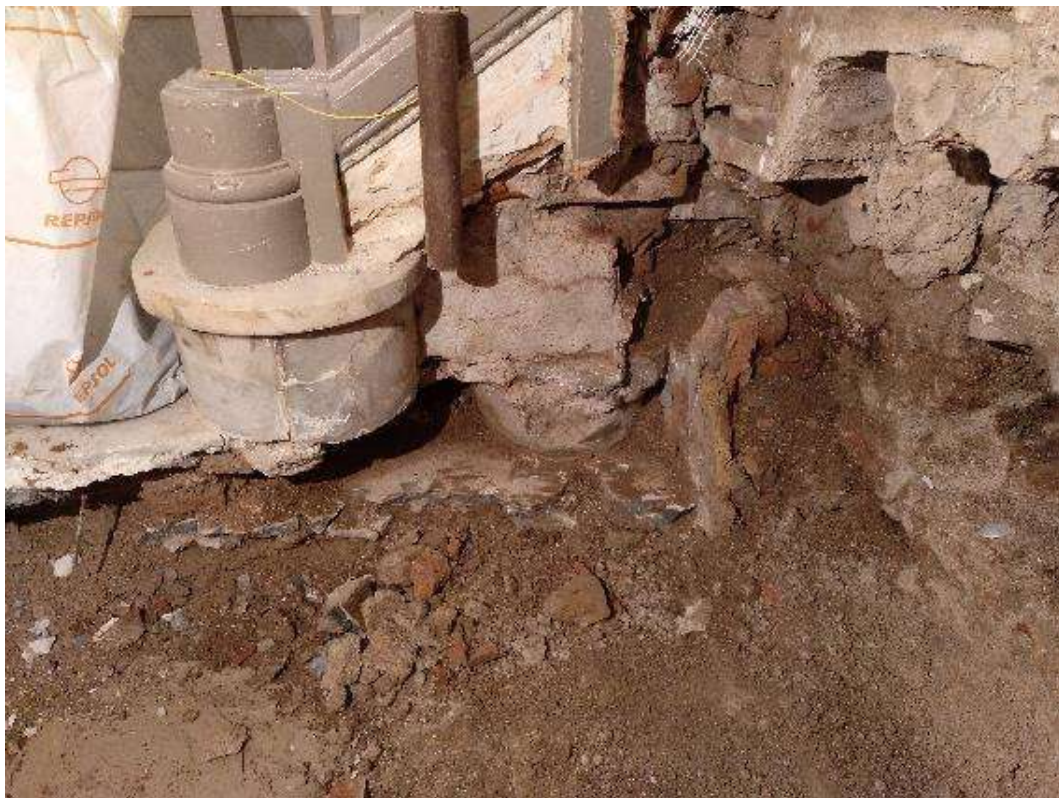
Els esglaons d'arrencada de les escales (PL. Artigues 2019).

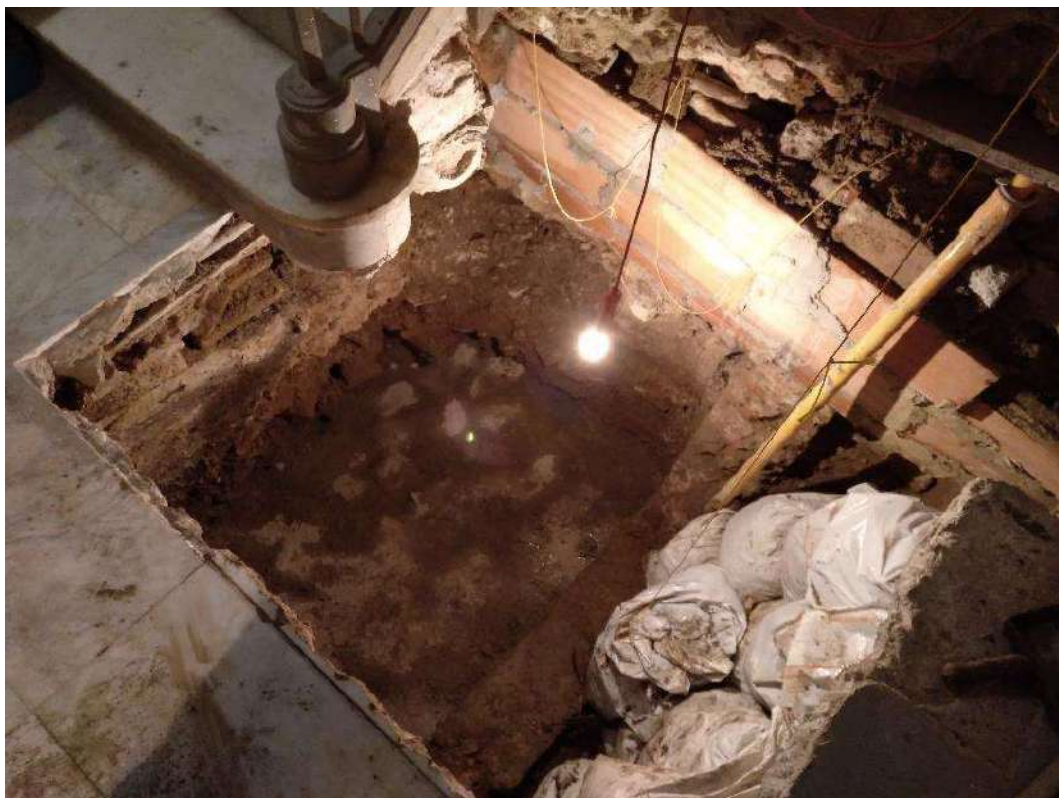
Esta final de l'excavació (PL. Artigues 2019)

La cota màxima assolida va ser la d'1,60 metres des del paviment del vestíbul (7,92 msnm). En aquest punt es regularitzà el fons i és preparar la solera de formigó sobre la que s'havia d'aixecar les noves parets de la caixa.

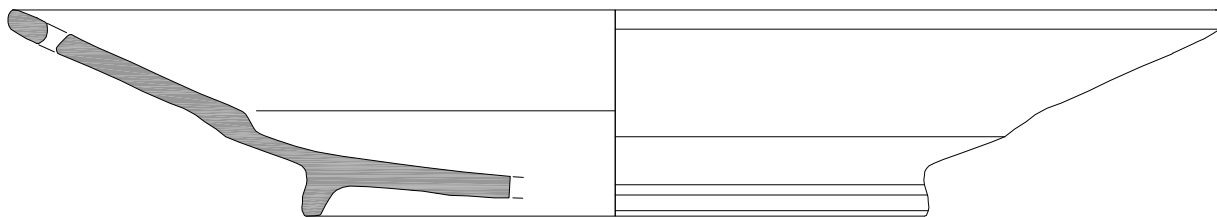
## **LÀMINA 1.**

084/19-109-1. Perfil de plat sencer de finals del segle XVII o del segle XVIII sense coberta. Presenta dues perforacions a tocar del llavi. Primera coccio de la peça.

084/19-109-2. Vora d'orsa amb vidrat de color marró interior.

084/19-109-3. Perfil de plat d'ala de diàmetre reduït. Coberta interior de color marró.

084/19-109-4. Perfil de plat d'ala. Coberta interior de color marró.
